# CENTRO DE ESTUDIOS LITERARIOS + VIVIENDA ESTUDIO

CENTRO HISTÓRICO, CIUDAD DE MÉXICO.

**Tesis** que para obtener el título de arquitecto presenta:  
Sergio Carlos Barba Ayala

Proyecto de ampliación a la Coordinación Nacional de  
Literatura en el Centro Histórico de la Ciudad de México

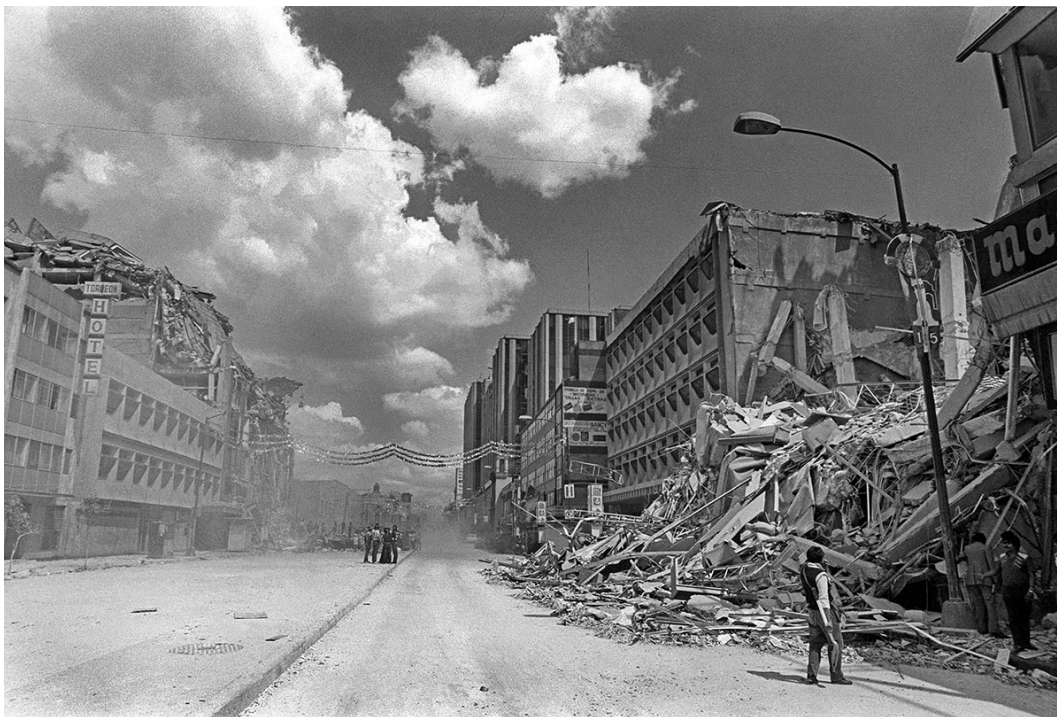
Imagen 1.4 Edificio derrumbado por el sismo de 1985 sobre Av. Izazaga a un costado del metro Isabel la Católica

El 19 de septiembre de 1985 en la ciudad de México ocurrió un sismo de 8.1 grados en la escala Richter que afectó gravemente los edificios del Centro Histórico, varios colapsaron y muchos más quedaron con daños graves. Este suceso tuvo consecuencias sobre la zona a pesar del esfuerzo del gobierno federal para la reconstrucción de viviendas, la conformación urbana del centro se modificó y la forma de vida de esta zona cambió, la población disminuyó de forma significativa dejando edificios abandonados.

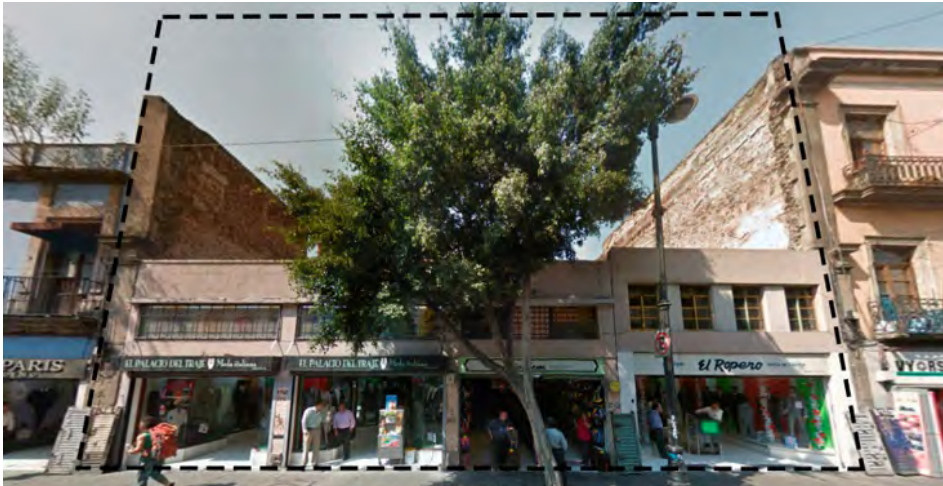
Imagen 1.8 Predio seleccionado para realizar propuesta, República de Brasil #20

Mi propuesta es un edificio complementario a la Coordinación Nacional de Literatura, que permita mejorar los espacios de exposición, clases, conferencias y consulta del acervo, así como mejorar su presencia en el Centro Histórico. El Centro de Estudios Literarios que propongo está ubicado sobre la misma calle a 250m. en República de Brasil #20, el cual actualmente es un edificio en mal estado de dos niveles, con comercio en la planta baja y bodegas en planta alta. **El proyecto está pensado como un anexo, por lo que los espacios de la propuesta son de los que carece la Coordinación Nacional de Literatura buscando potenciar sus actividades.**

El edificio existente se encuentra en la calle de República de Brasil #20, se usa como locales comerciales en la planta baja y en el primer nivel como bodegas, esta construcción se encuentra en un estado de deterioro moderado además carece de interés y valor histórico. Edificios sin aporte arquitectónico no declarados o catalogados como monumento, cuyas características formales no tienen ninguna relevancia para el Centro Histórico pueden ser sustituidos por edificios con mayor carácter y funcionalidad para la zona mediante nuevas propuestas arquitectónicas.

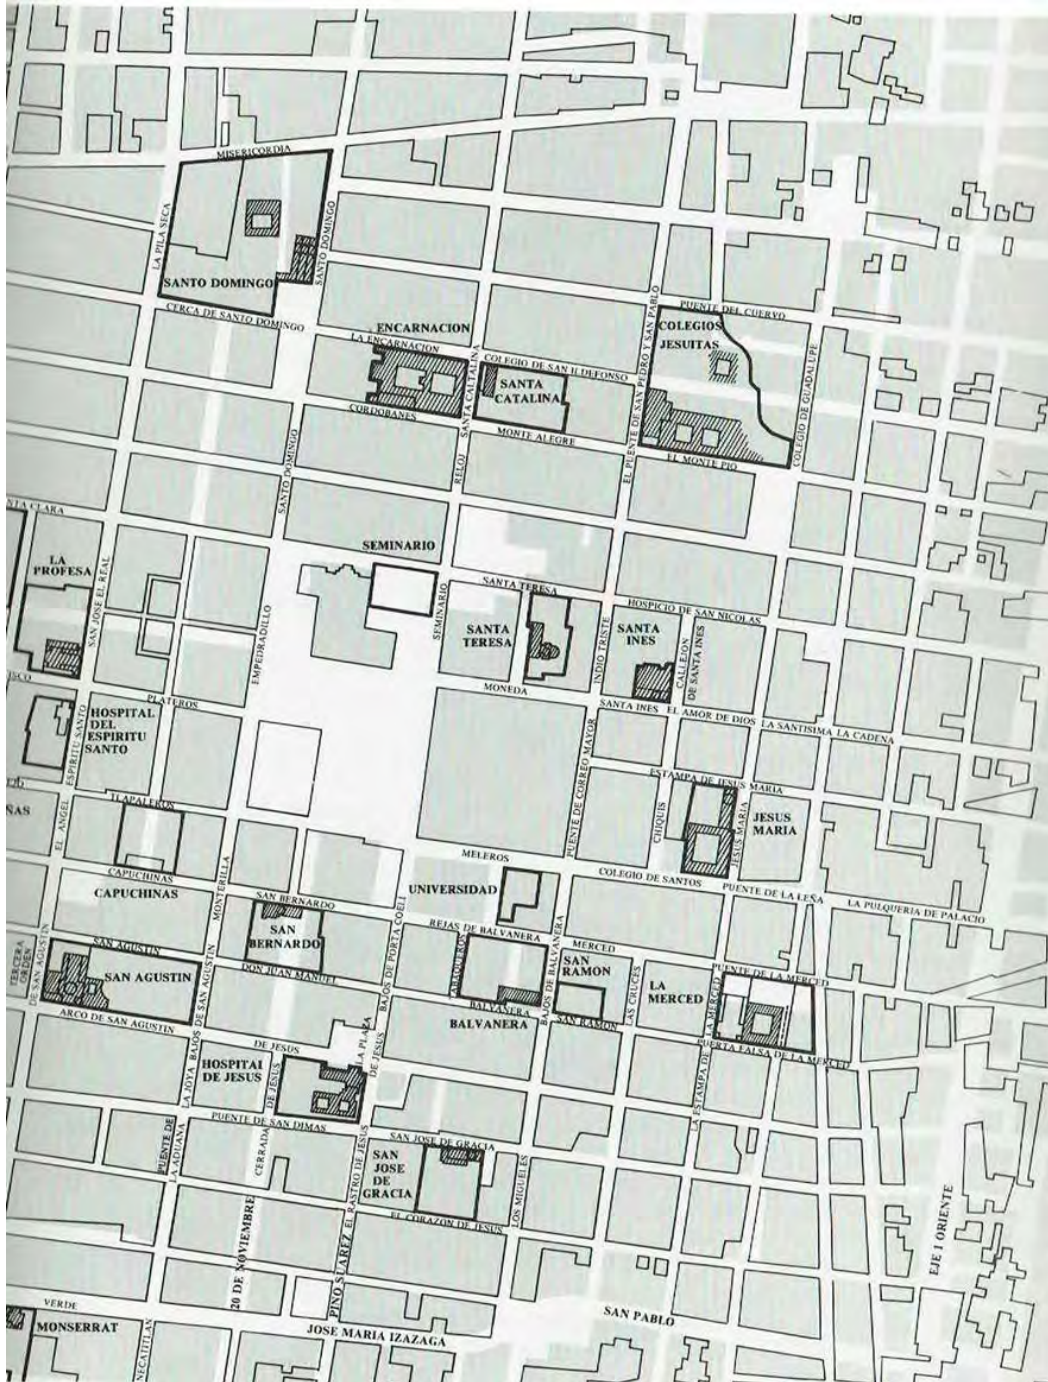
Imagen 2.12 Plano de la Ciudad de México. Las figuras en negro son los templos y edificios que se modificaron o eliminaron tras las leyes de Reforma. Obtenido del libro "La Ciudad de los Palacios".

Las calles se conservaron intactas como herencia de la colonia hasta mediados del siglo XIX, donde se abrieron calles a costa de arruinar conventos y edificios valiosos en respuesta a las Leyes de Reforma. Ejemplos de esto son la Calle de Independencia que se abrió en 1856 y derribó el convento de San Francisco, la Calle de Ocampo que se abrió en 1861 y destruyó el convento de San Bernardo o 5 de Mayo que se abrió en 1861 y destruyó el claustro de la Profesa y varias dependencias de Santa Clara.

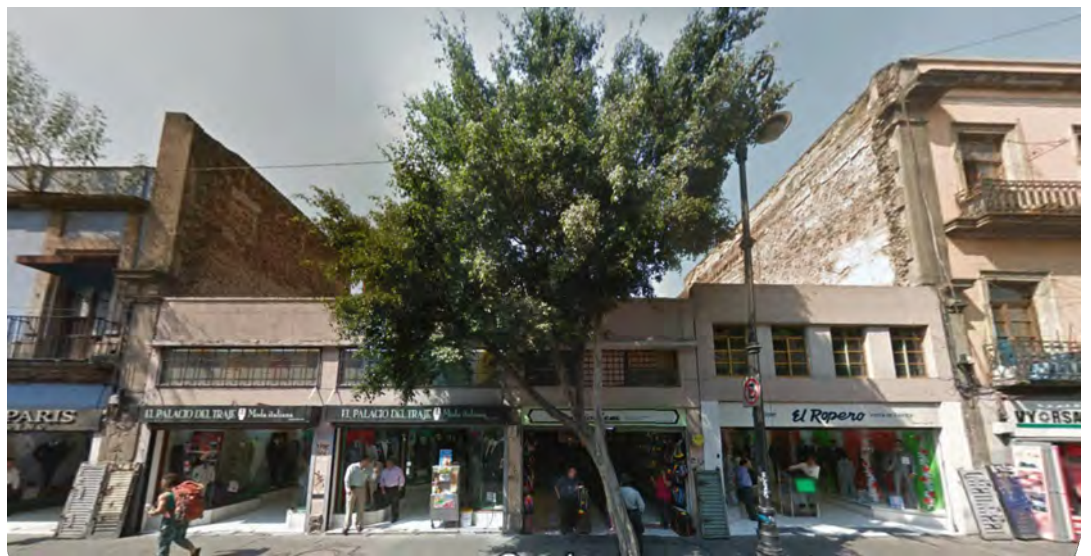
Imagen 3.1 Ubicación de la Coordinación Nacional de Literatura y el predio seleccionado para la ampliación de sus instalaciones, así como las plazas que se encuentran en este trayecto. Imagen 3.2 Fachada República de Brasil # 20, fotografía google maps.

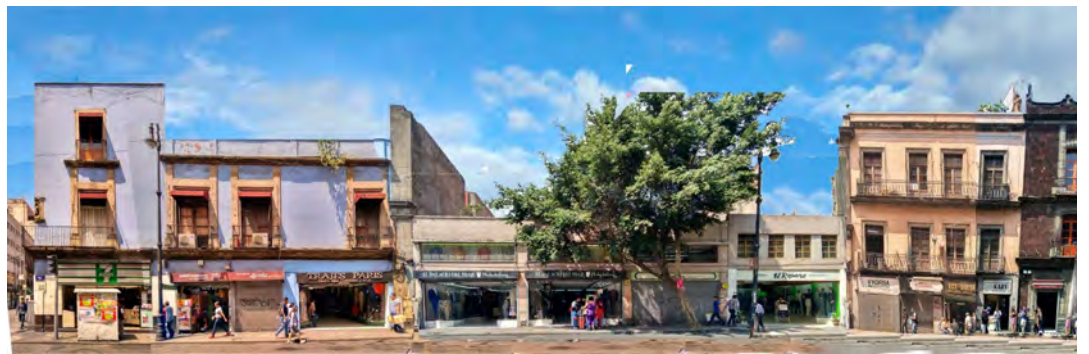
3.4 República de Brasil

Imagen 3.4 Larguillo calle República de Brasil al norte de la calle Donceles.  
Imagen 3.5 Larguillo calle Donceles.  
Imagen 3.6 Larguillo calle República de Brasil al sur de la calle Donceles.

El predio seleccionado para intervenir se percibe como un vacío o un edificio incompleto que rompe con el paramento de los edificios colindantes. La mayor parte de los edificios sobre la calle República de Brasil son de tres niveles cuando la posibilidad de construcción es de hasta 6 niveles siempre y cuando a partir del cuarto nivel se aplique un remetimiento determinado por la aplicación de criterio para determinar alturas en Zona Histórica.

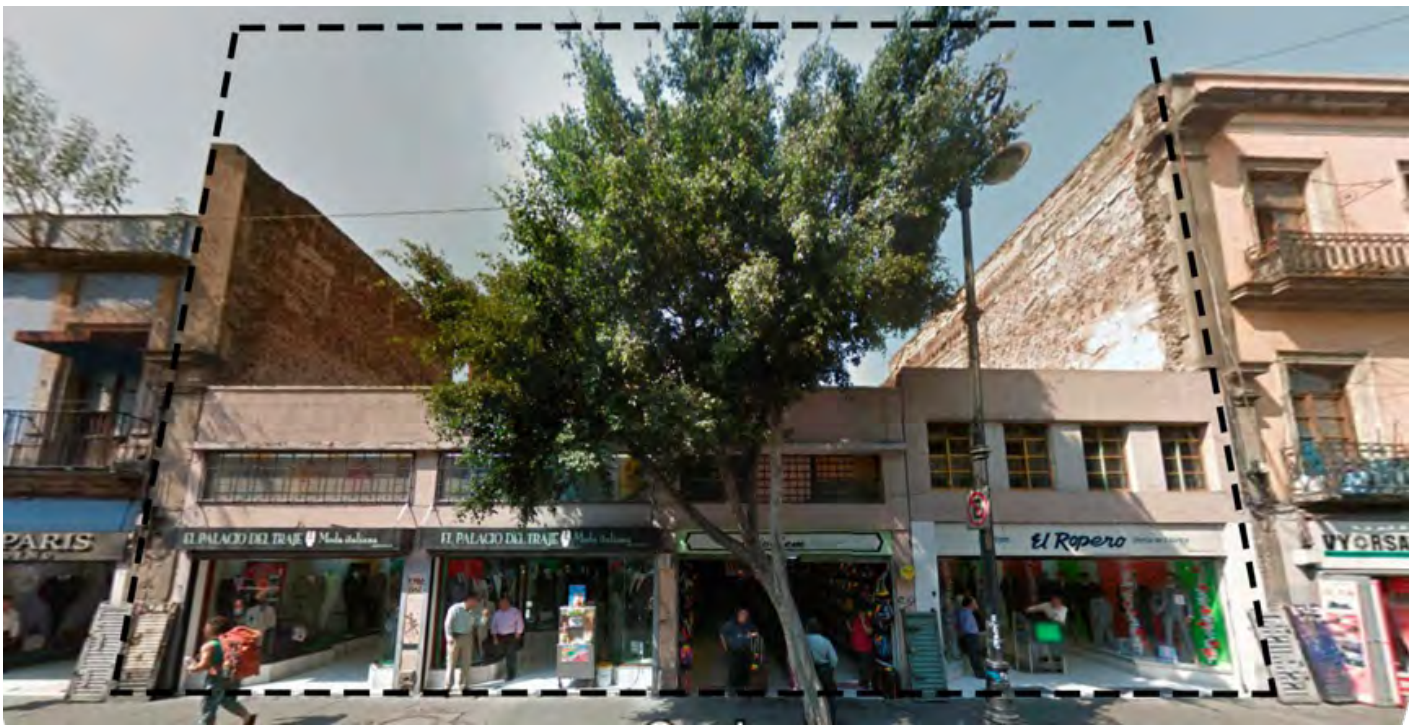
Imagen 4.2 Estado actual predio República de Brasil #20, en línea punteada su posibilidad de construcción hacia la calle tomando el paramento contiguo más alto.

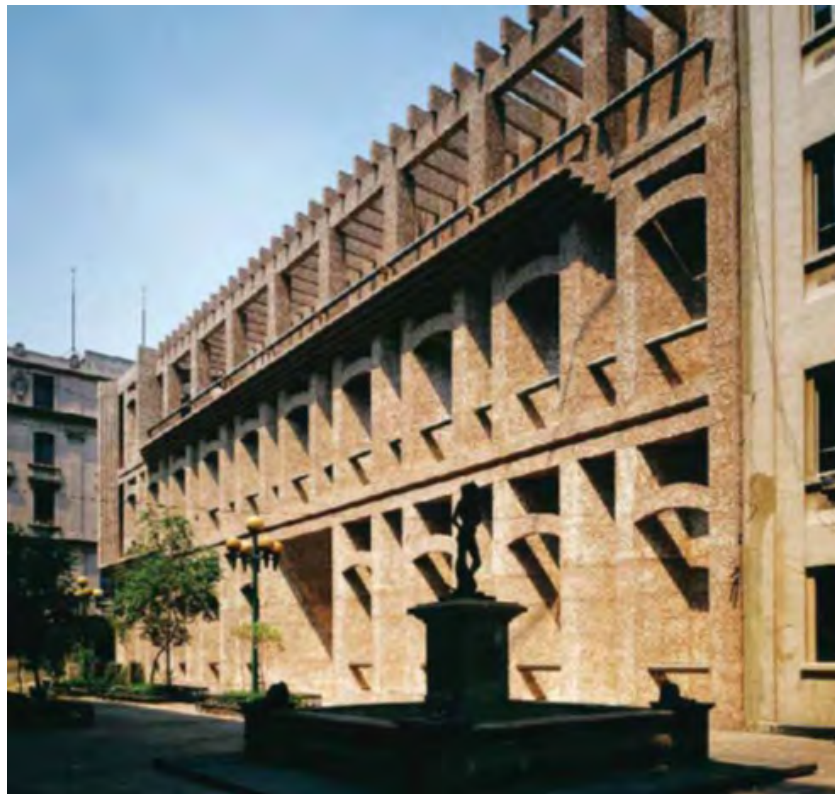
4.8

Como puede observarse en la planta, el proyecto incorporó parte de un edificio que fué seriamente dañado en los sismos de 1985 y cuya demolición total era imposible, dado que en los primero niveles estaban alojadas algunas instalaciones vitales para el banco. La posición de la estructura fue un resultado de lo anterior.

Las fachadas son de concreto cincelado a mano, mezclado con grano de mármol y arena de tezontle rojo, con lo que se logra una tonalidad rojiza que armoniza con el tezontle del edificio colonial.

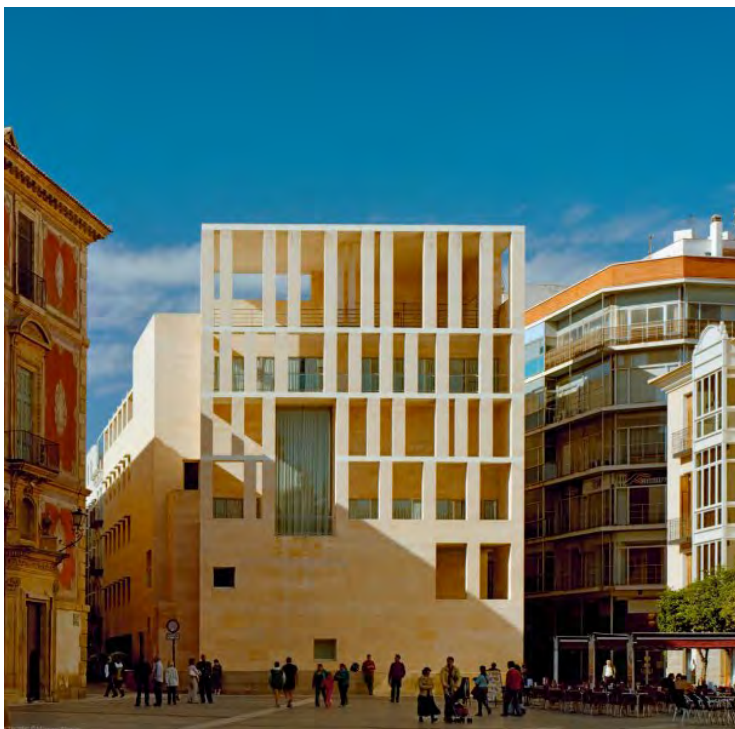
Desde la plaza, el volumen se comprende como un estricto prisma regular que retrocede en su terreno para facilitar la conexión de las calles con la plaza, la fachada propone como ver la ciudad desde el edificio. Preserva una idea renovada de retablo pero establecida a modo de pantalla, con una secuencia de vanos que facilita la contemplación de los edificios históricos enmarcados

Imagen 4.12 Fachada del Ayuntamiento de Murcia  
Imagen 4.13 Vista desde el Balcón del Ayuntamiento de Murcia hacia la Catedral de Murcia.

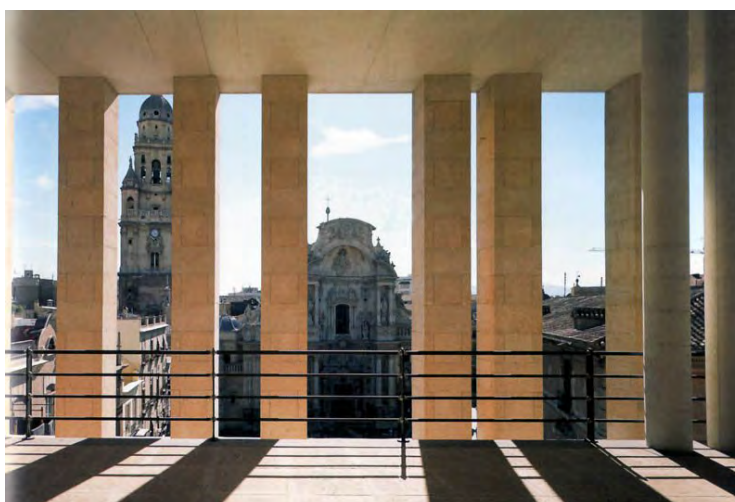
4.13

El balcón adquiere un carácter determinante en la fachada. Símbolo del poder cívico, se ubica a la misma altura que el piso principal del palacio del cardenal y en su ventanal se ve reflejada gran parte de la silueta de la catedral.
