PROGRAMA DE MAestrÍA Y DOCTORADO EN ARQUITECTURA
CAMPO DE CONOCIMIENTO: RESTAURACIÓN DE MONUMENTOS

LA ARQUITECTURA DE CARLOS ZACARÍAS FLORES GARCÍA EN SAN CRISTÓBAL DE LAS CASAS, CHIAPAS (1895-1931) CASA-ESCUELA "LA ENSEÑANZA"

TESIS QUE PARA OPTAR POR EL GRADO DE MAESTRA EN ARQUITECTURA

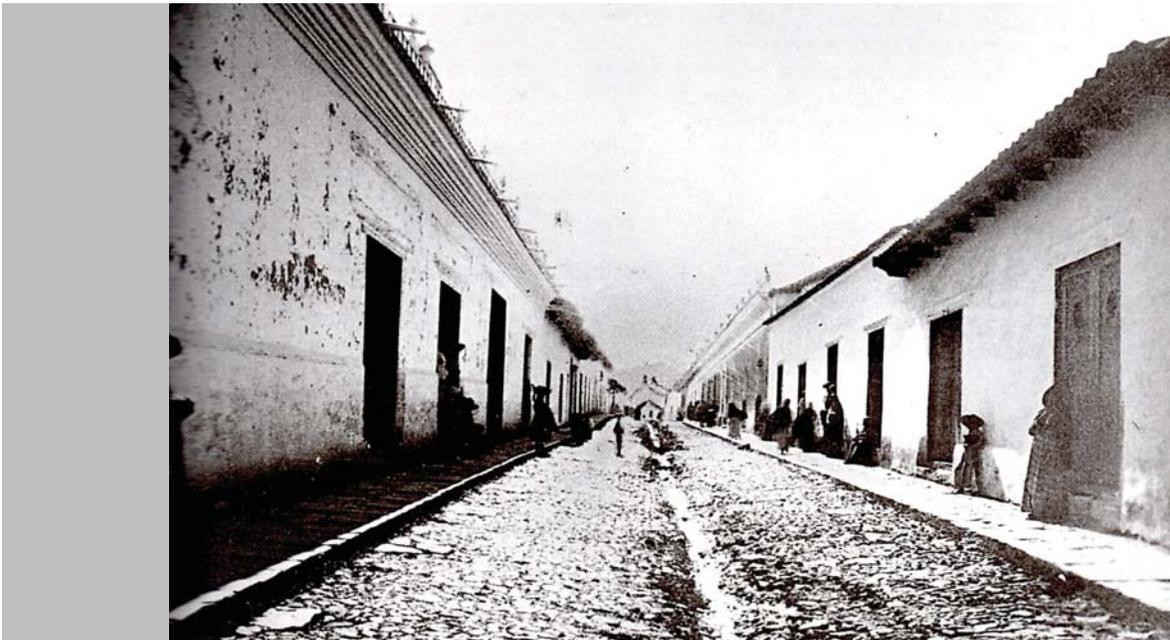
FIG. 5. CALLE REAL DE GUADALUPE EN 1884.
Arquitectura popular: muros de adobe, cubiertas son teja y aleros de madera.

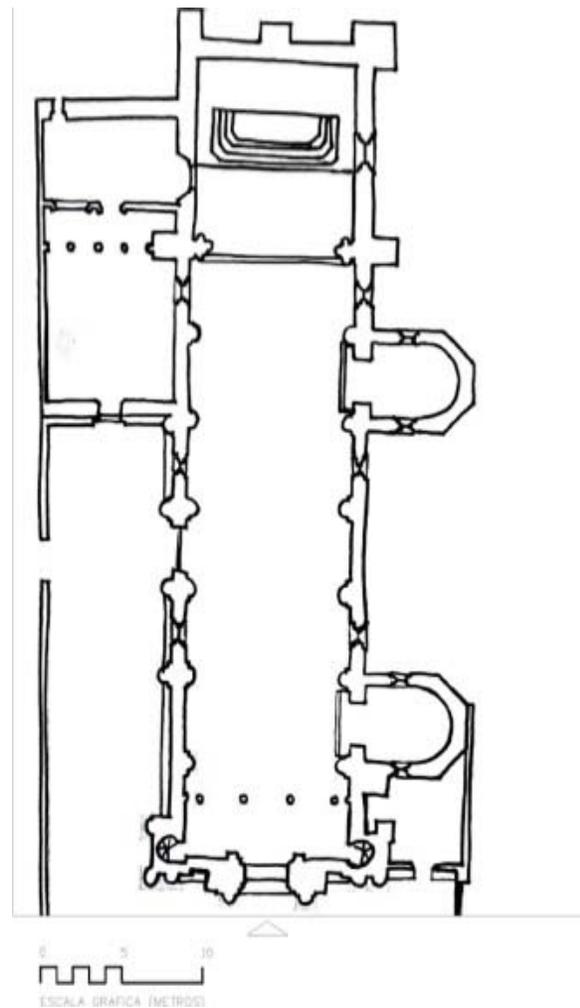
FIG. 7 PLANTA GENERAL DEL
TEMPLO DE SANTA LUCÍA.
Fuente: Artigas, J.B.

Hacia 1892, intervino en la reconstrucción del templo de Santa Lucía, ubicada en el barrio del mismo nombre. El neoclásico de Santa Lucía reúne tanto elementos de la arquitectura grecorromana como gótico, en el caso de los arcos apuntados, y su fachada principal no está exenta de cierto barroquismo como lo es adelantar la calle central sobre las laterales para que el edificio adquiera mayor persistencia, el neoclásico ciudadano que es argamasa, se superpone a una estructura que conocemos como tradicional.⁴⁴

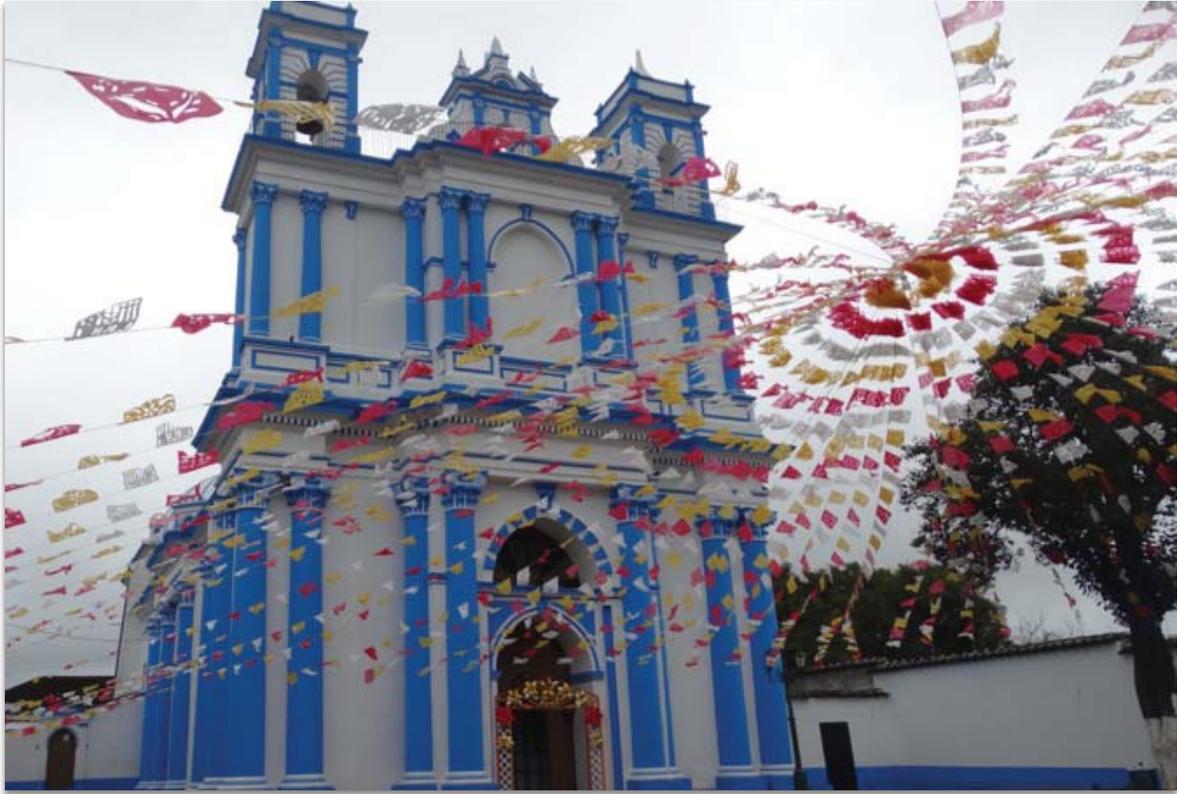
FIG. 8 TEMPLO DE SANTA LUCÍA. *Fotografía Ana V. López, 2014.*
Reconstruida en 1892. Interior de una sola nave con columnas estriadas de capitel corintio.
Fachada con columnas corintias en las dos primeras secciones y rematando en la tercera
sección dos torres en cada extremo con almohadillado.

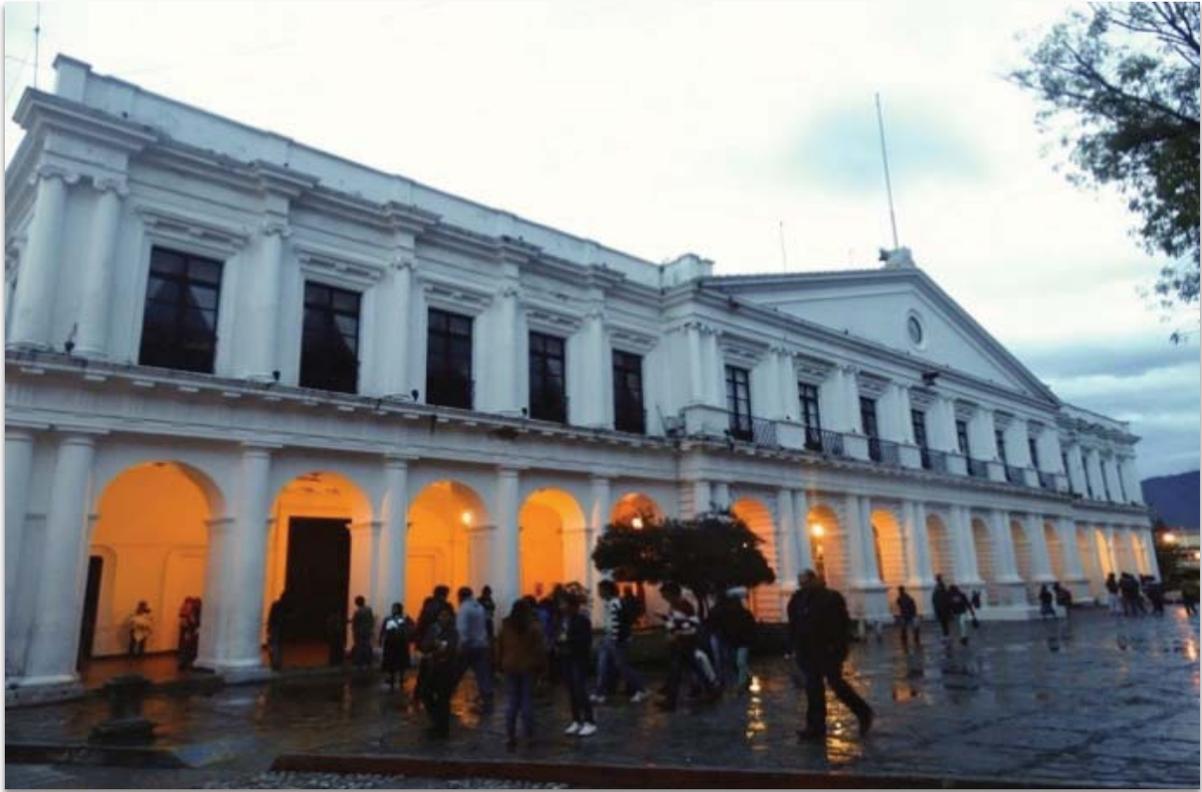
FIG. 10 FACHADA DEL AYUNTAMIENTO MUNICIPAL. *Fotografía Ana V. López, 2014*
Construcción en 1895. Pórtico toscano con pedestal y arcos con almohadillado en la sección central de la fachada con remate superior de un frontón.

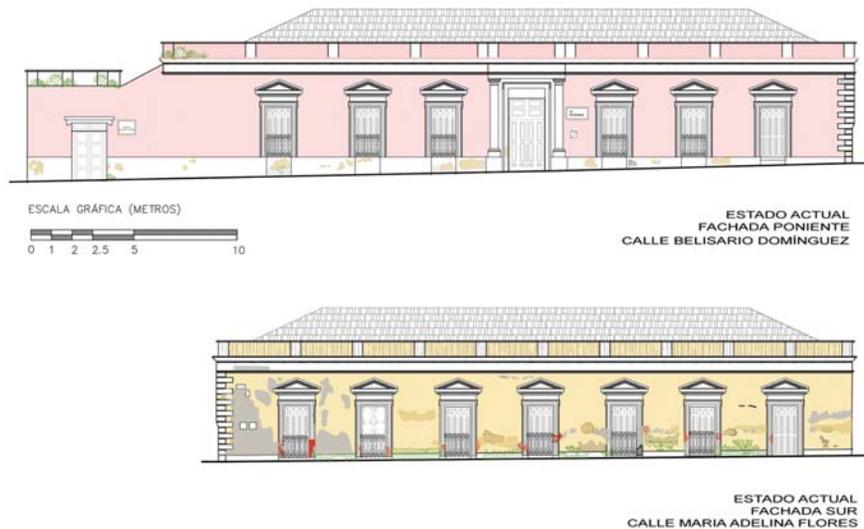
FIG. 20. FACHADS DEL ESTADO ACTUAL DE LA CASA "LA ENSEÑANZA". PUERTA DÓRICA. *Dibujó Ana V. López, 2013.* Diseño tomado de la lámina LXVIII del tratado según Vignola.

Uno de los ejemplos más representativos es la casa "La Enseñanza" ubicada en la actual calle Belisario Domínguez No. 13, en donde la ventana dórica se repite en cada uno de los vanos cuyos balcones limitan el acceso directo a los espacios, el acceso principal ubicado en la zona central del paramento genera la simetría al conjunto a partir del cual se distribuyen los vanos. Estos detalles en los vanos corresponden a la ventana dórica del Palacio de Caprarola en la lámina LXVIII del tratado según Vignola. Y de la misma manera en la fachada secundaria, en el lado sur del conjunto, la ventana dórica se observa de manera repetida por todo el largo del paramento, con remate en cornisa y pretil de 85 cm; además del almohadillado en la esquina que hacen referencia al despiece conforme al sistema constructivo de adobes.

En los dos paramentos permanece el guardapolvo que indica el nivel del piso en el interior, el cual aumenta conforme desciende el nivel de piso exterior.

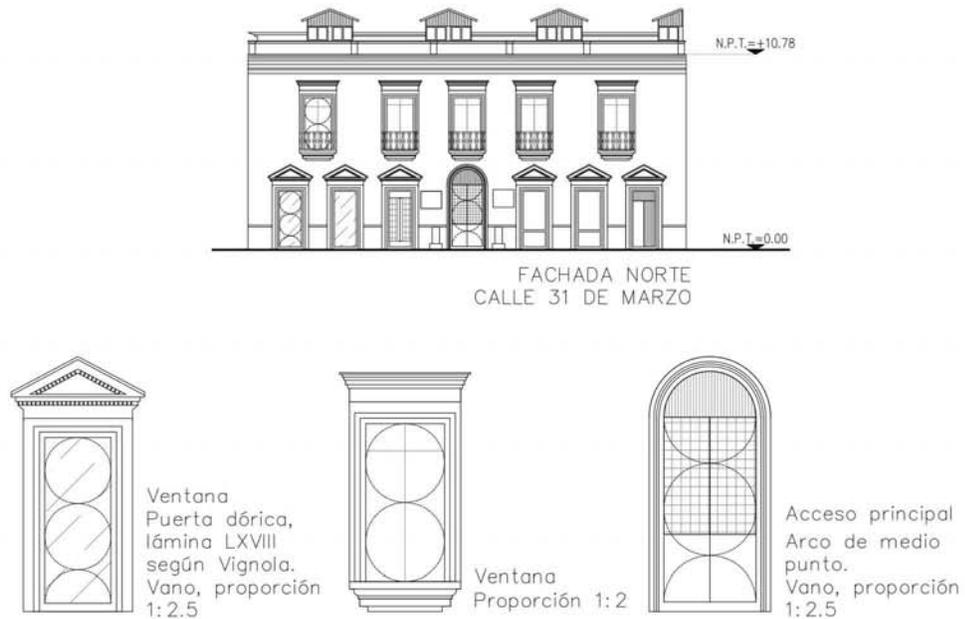
FIG. 22 VENTANAS CLÁSICAS DE LAS CASAS DE PRINCIPIOS DEL SIGLO XX, EN SAN CRISTÓBAL DE LAS CASAS, CHIAPAS. Proporción 1:2.5 en algunos accesos principales. Dibujo del autor, 2014

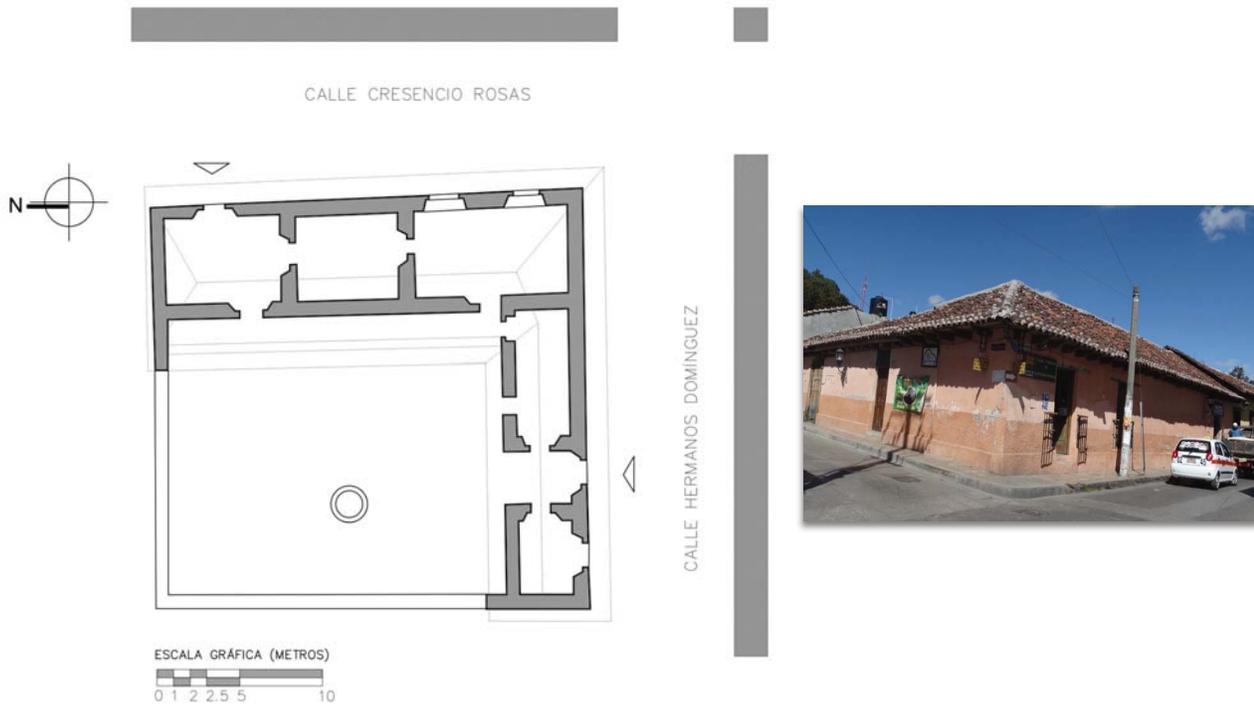
FIG. 24. CASA DEL SIGLO XVIII EN CALLE CRESCENSIO ROSAS ESQ. CALLE HNOS. DOMINGUEZ. *Fotografía Ana V. López, 2014.* Planta general. Configuración en L, un patio con dos corredores. *Dibujó Ana V. López, 2014*

Esta ubicación en la esquina de la manzana se llegó a utilizar en diferentes casas fines del siglo XIX, por el contrario de la casa construida a fines del siglo XVIII, que se distribuía mediante uno o dos corredores y no se conformaba por muchas habitaciones, además de que los vanos del exterior llegaban a ser dos o tres.

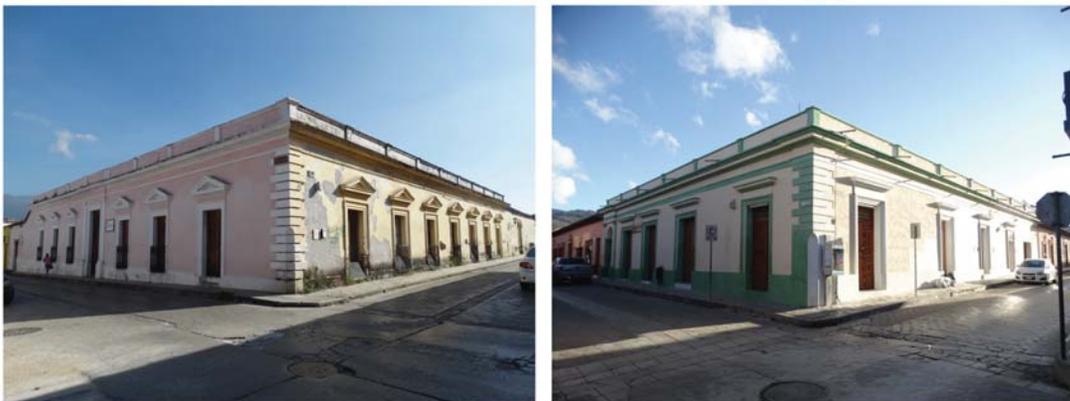
FIG. 26 VISTAS DE LAS FACHADAS DE LA CASA "LA ENSEÑANZA"

FIG. 26 FACHADAS DE LA CASA EN CALLE GRAL. MIGUEL UTRILLA No. 35

Repetición de la ventana dórica en las dos fachadas con iluminación directa de las habitaciones.

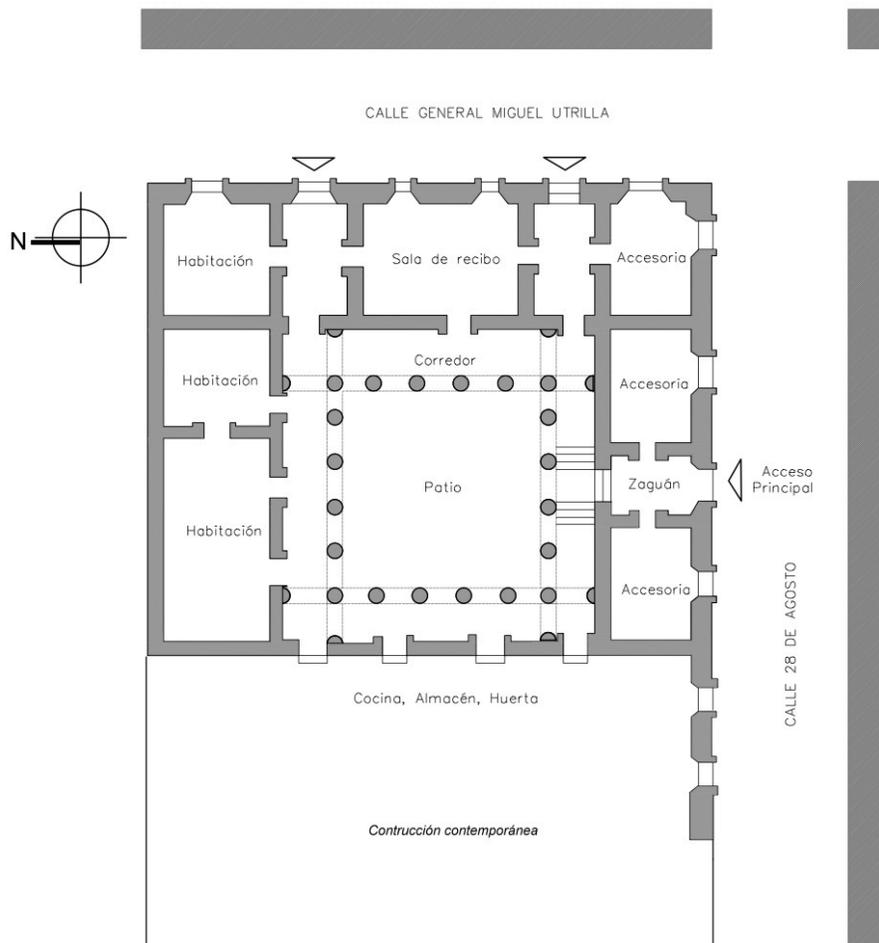
FIG. 28 CASA EN LA CALLE 28 DE AGOSTO No. 1. *Fotografía Ana V. López, 2014*
Planta general, habitaciones alrededor de un patio central. Puerta toscana en acceso principal.
Dibujó Ana V. López, 2014

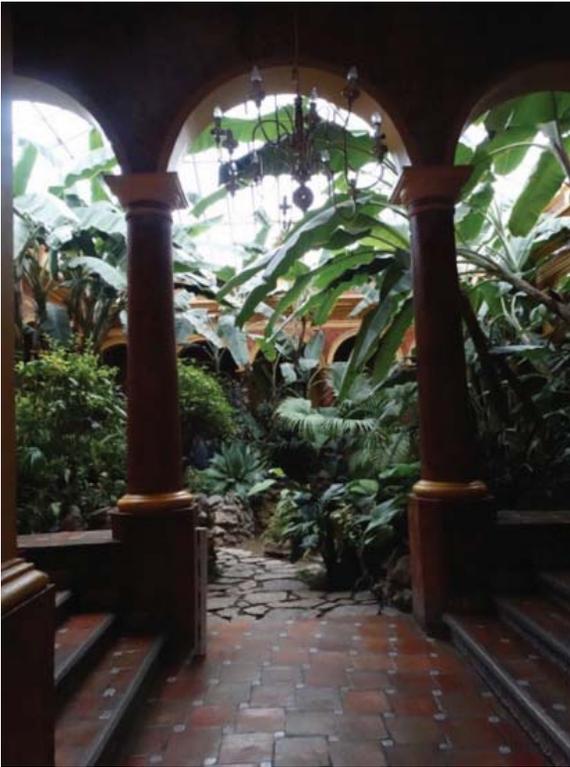
FIG. 29. CASA EN CALLE 28 DE AGOSTO No. 1
Zaguán: espacio distribuidor.
Fotografía Ana V. López, 2014

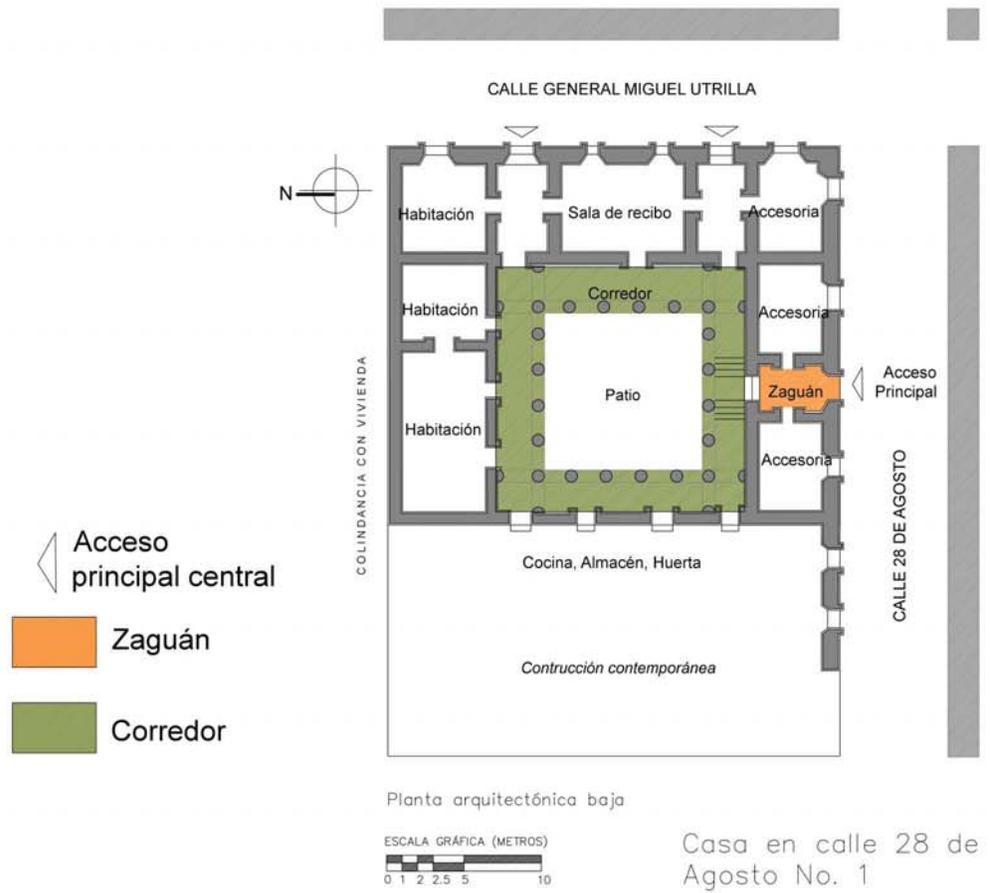
FIG. 31 CONFIGURACIÓN ARQUITECTÓNICA A PARTIR DE UN PATIO CENTRAL Y CORREDORES. Casas de fines del siglo XIX en San Cristóbal de las Casas, Chiapas.⁵⁵
 Dibujó Ana V. López, 2015.

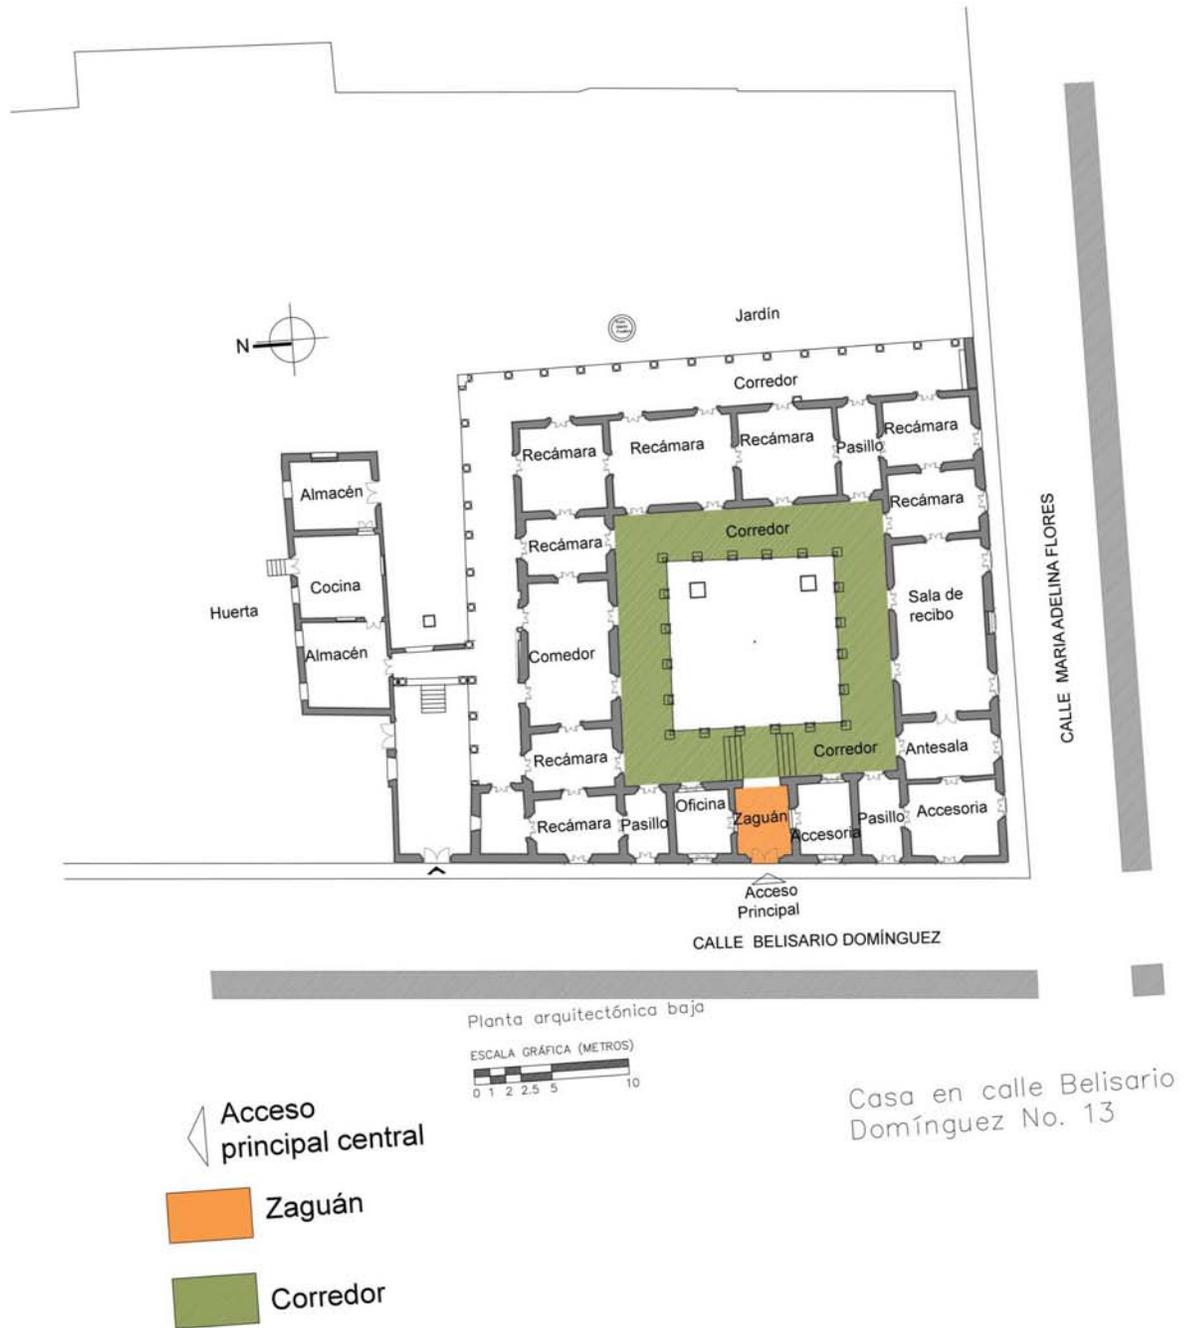
FIG. 32 CONFIGURACIÓN ARQUITECTÓNICA A PARTIR DE UN PATIO CENTRAL Y CORREDORES. Casas de fines del siglo XIX en San Cristóbal de las Casas, Chiapas.

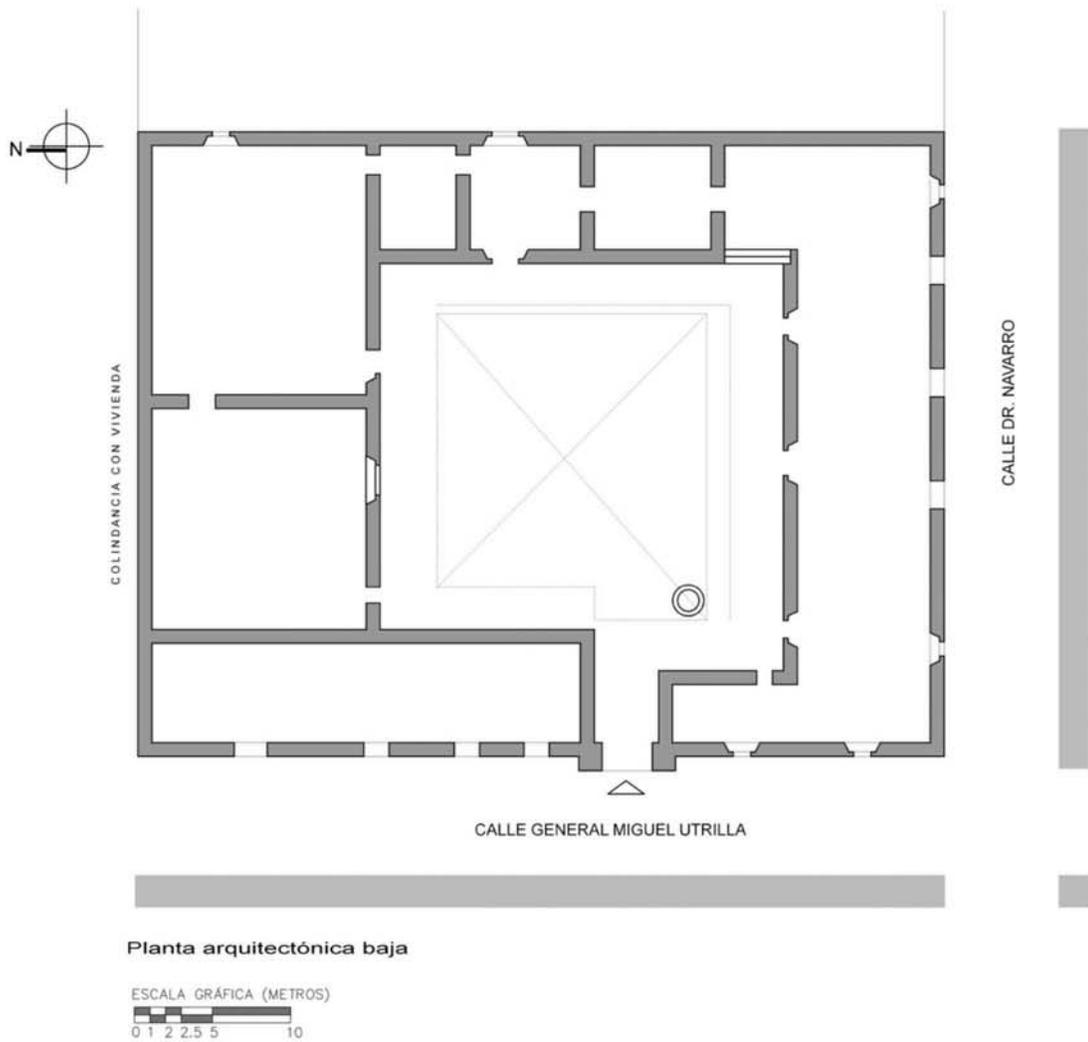
FIG. 34. CASA DEL SIGLO XVIII, EN CALLE GRAL. MIGUEL UTRILLA ESQ. DR. NAVARRO. Fotografías del autor, 2014.

Planta general. Configuración en L, a partir de un patio con dos corredores. Dibujo del autor, 2014

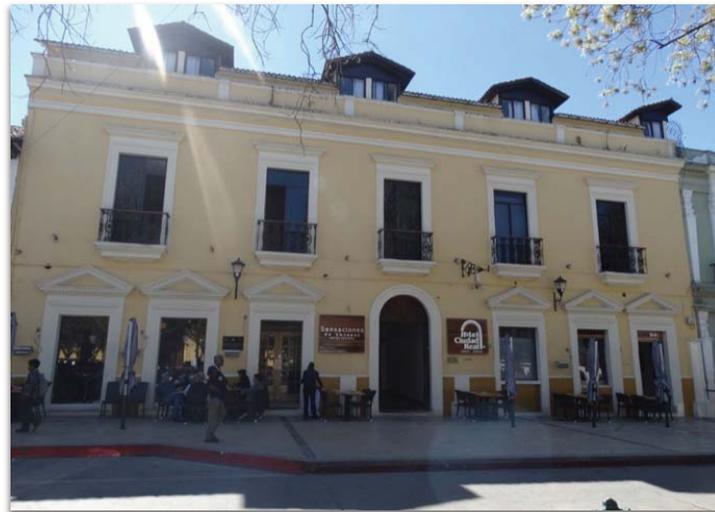
FIG. 36 CASA EN PLAZA 31 DE MARZO NO. 10.- Fotografía del autor, 2014

Repetición del diseño en los vanos en fachada, puerta dórica.

Planta arquitectónica con dos corredores a partir de los cuales se distribuían las habitaciones.

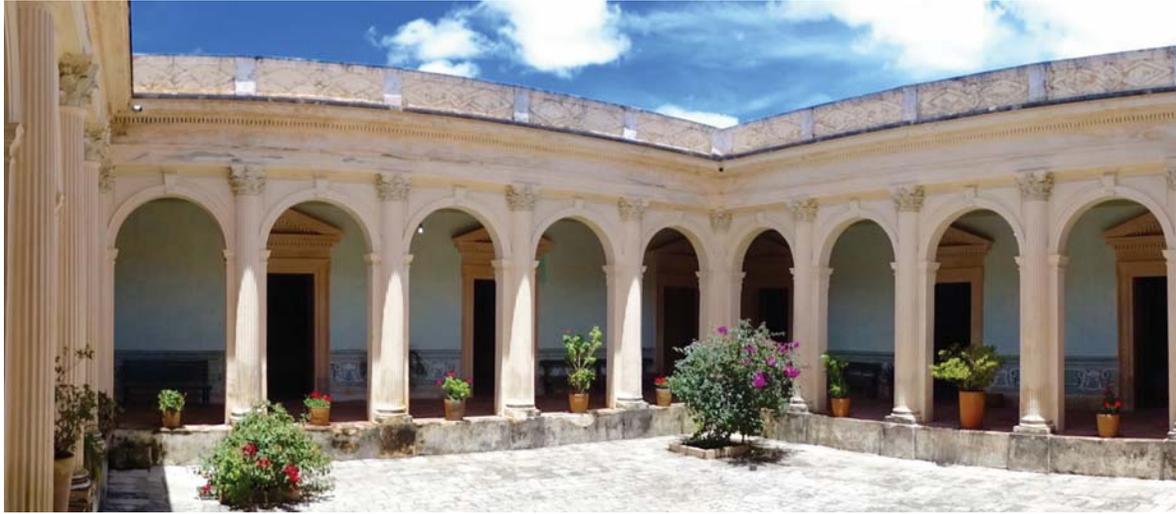
FIG.38 PATIO CENTRAL DE LA CASA "LA ENSEÑANZA".
Fotografía del autor, 2013

El corredor correspondía al área de transición hacia las diferentes habitaciones. Para el caso de la casa "La Enseñanza", los corredores se decoraron con motivos de vegetación que a través de la repetición del diseño formaron una cenefa de una altura de 85 cm, con pintura a la cal en tonos claros, además de una cenefa verde de 30 cm en la parte superior; las jambas de los accesos a las diferentes habitaciones también se encontraban pintados en un tono pastel.

En la delimitación entre los corredores y el patio se localizaban los pórticos con columnas clásicas, en la casa de la calle Real de Guadalupe No.24 se constituye por columnas estriadas de capitel toscano, del mismo capitel se ubicaban las columnas en la casa de la calle General Utrilla No. 35 con la diferencia de que las columnas no eran estriadas, de la misma manera la casa en calle 28 de Agosto No.1; tanto en la casa en calle Belisario Domínguez No. 13 como el de Insurgentes No. 19 corresponden a pórticos compuestos sin pedestal, en el primer caso las columnas estriadas con capitel corintio y en el segundo caso de capitel toscano. En cinco de las diez viviendas analizadas se localizaban arcos de medio punto, tres de ellas ya no cuentan con columnas en el patio y en las dos restantes no presentan arcadas en los corredores, sólo columnas. (Ver anexo 1, tabla 2)

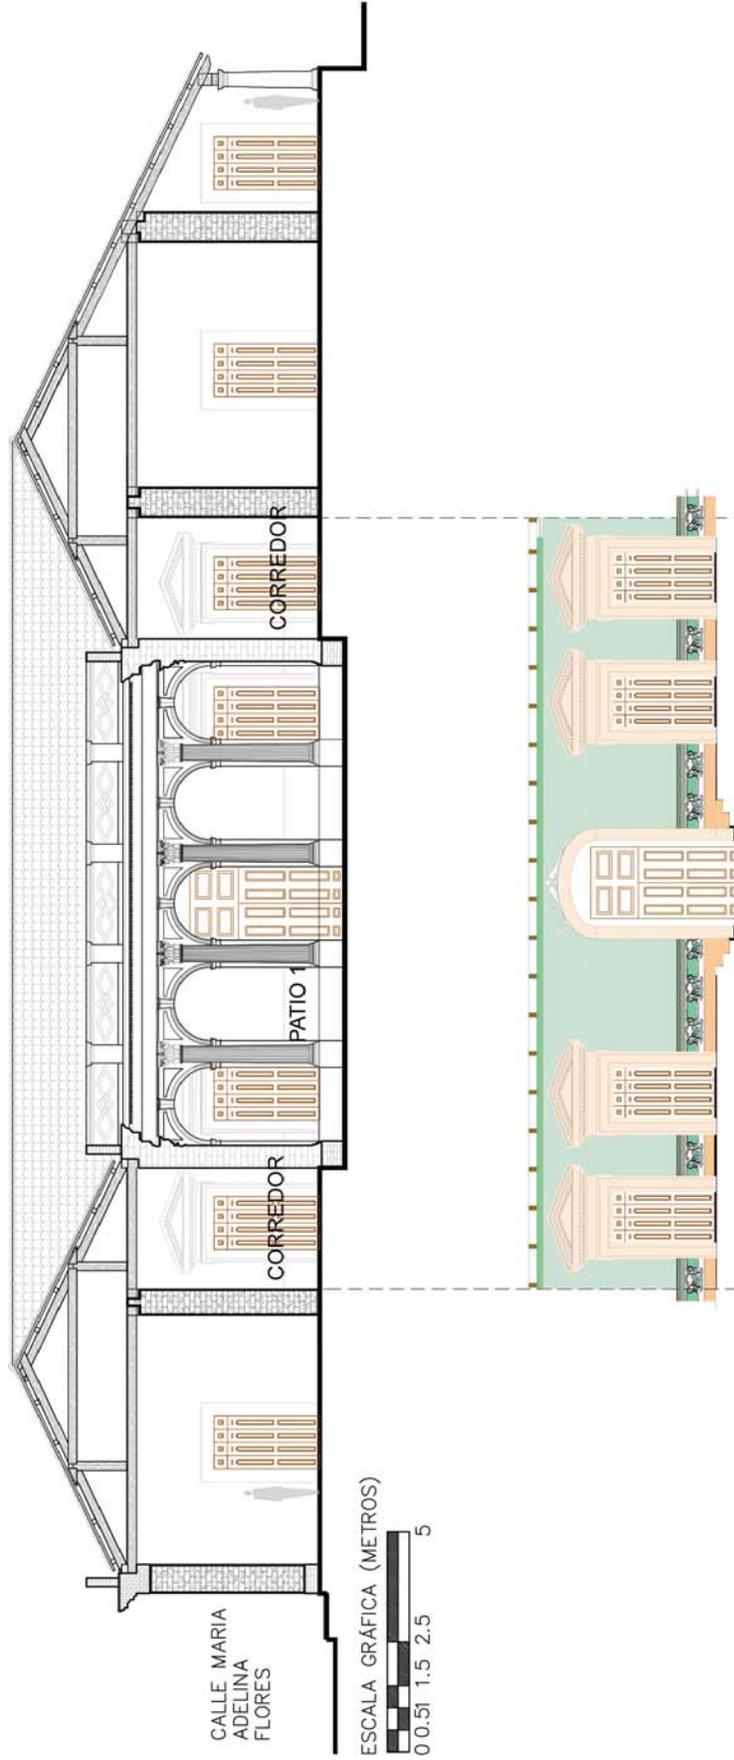
FIG. 39 CASA "LA ENSEÑANZA": CORTE TRANSVERSAL Y DETALLE DE DECORADO EN MUROS DEL CORREDOR. Habitaciones y corredor en un nivel más elevado respecto al acceso principal del centro. Dibujo del autor, 2013

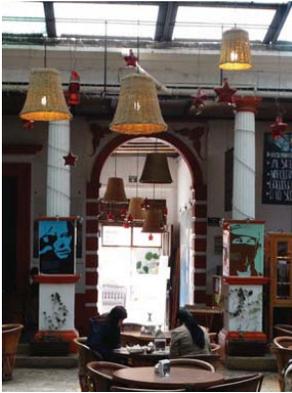
Casa en calle Real de Guadalupe No.24

Columnas estriadas de capitel toscano.

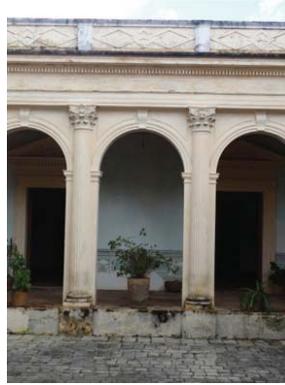
Casa en calle Belisario Domínguez No. 13

Pórtico corintio sin pedestal, columnas estriadas.

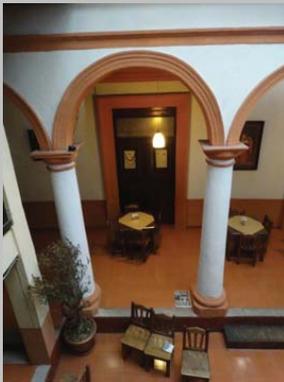
Casa en calle General Miguel Utrilla No. 35

Columnas de capitel toscano, arcos de medio punto.

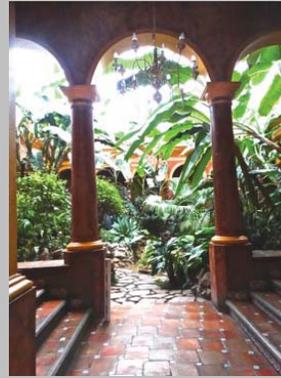
Casa en calle 28 de Agosto No. 1

Columnas de capitel toscano, arcos de medio punto.

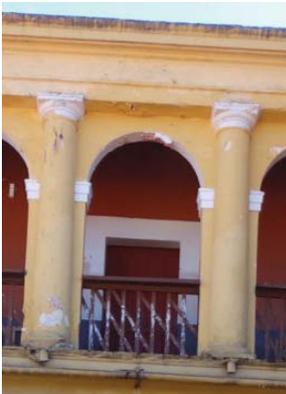
Casa en Av. Insurgentes No. 19

Pórtico compuesto sin pedestal, columnas de capitel toscano.

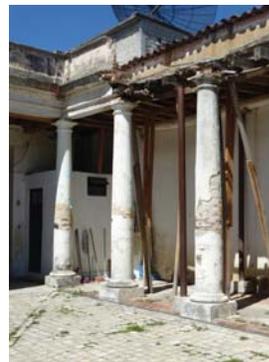
Casa en calle José Felipe Flores No. 3

Columnas de capitel toscano.

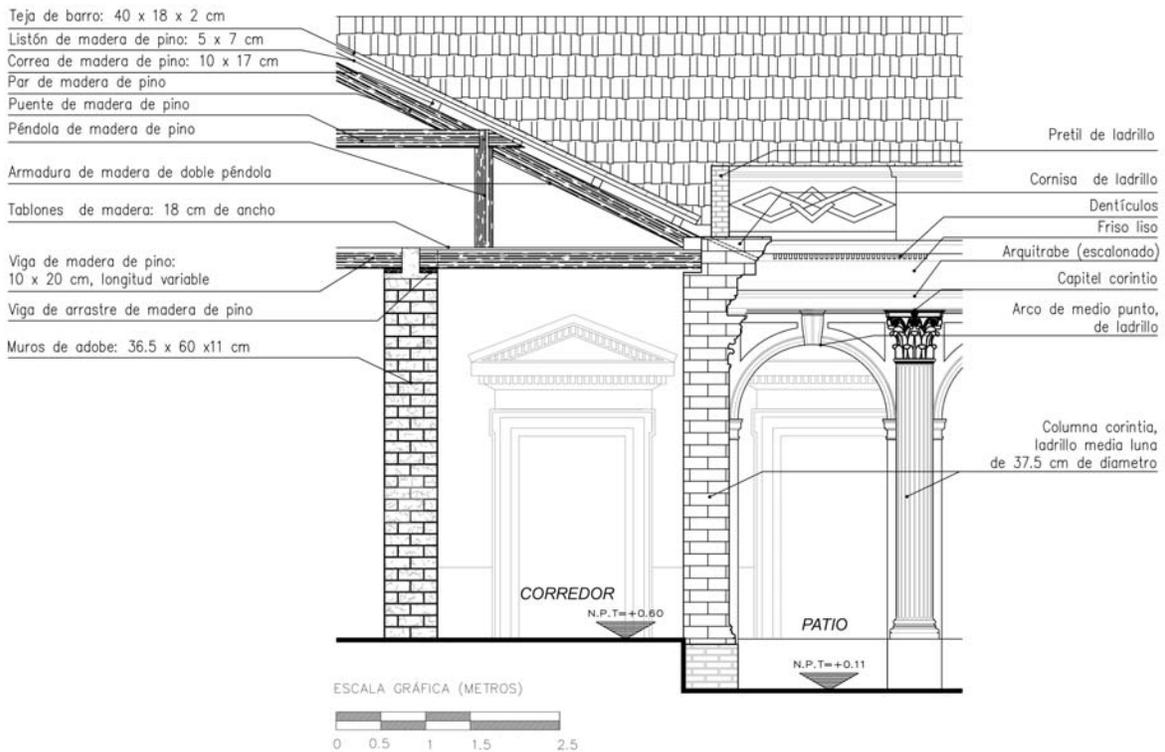
FIG. 44 CASA "LA ENSEÑANZA". DETALLE DE CORREDOR Y PATIO. *Dibujo del autor, 2013*

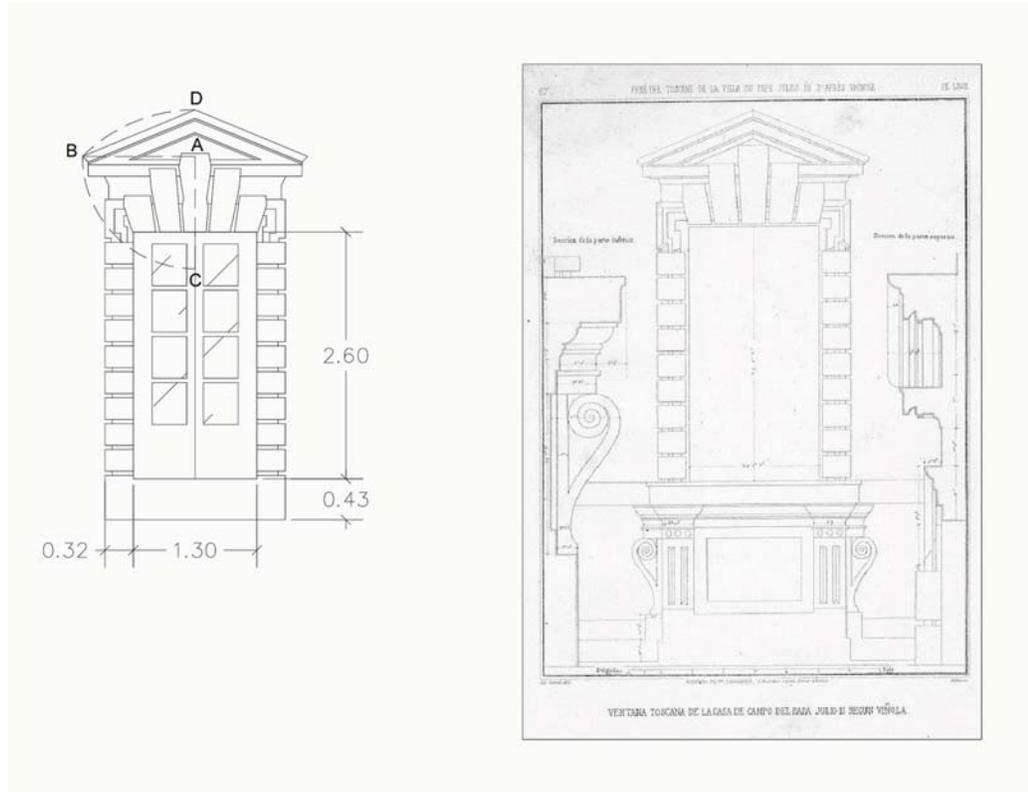
FIG. 49 VENTANA TOSCANA EN FACHADAS DE LA CASA EN CALLE INSURGENTES No. 19. Proporción de vano 1:2; *Dibujo del autor, 2015*

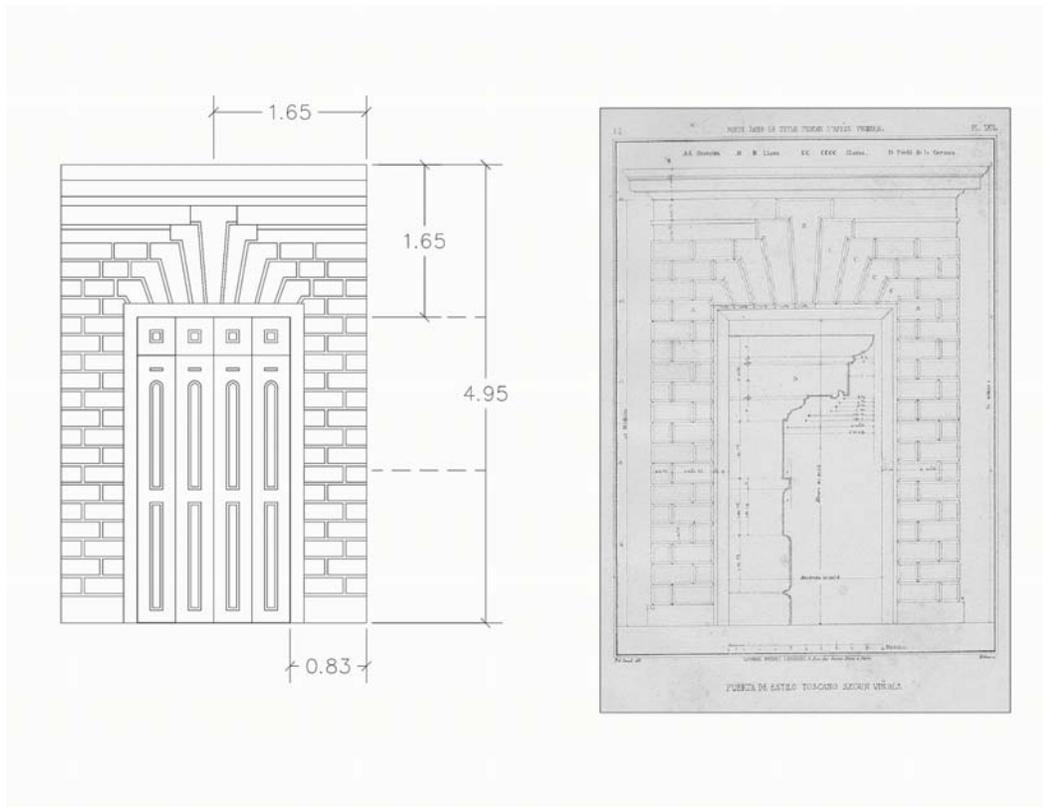
FIG. 51 PUERTA TOSCANA EN FACHADAS DE LA CASA EN CALLE INSURGENTES No. 19.
Dibujo del autor, 2015

Este detalle también se observa en el acceso principal de la casa en la calle 28 de Agosto No. 1, con la misma proporcionalidad en diferentes dimensiones se proyectaron las ventanas; la repetición de las ventanas generaron el ritmo en las dos fachadas asimétricas de la casa que se remata con un prefil de 0.85 m. de altura y un detalle de almohadillado en la intersección de los paramentos como lo indica la lámina LXI del tratado.

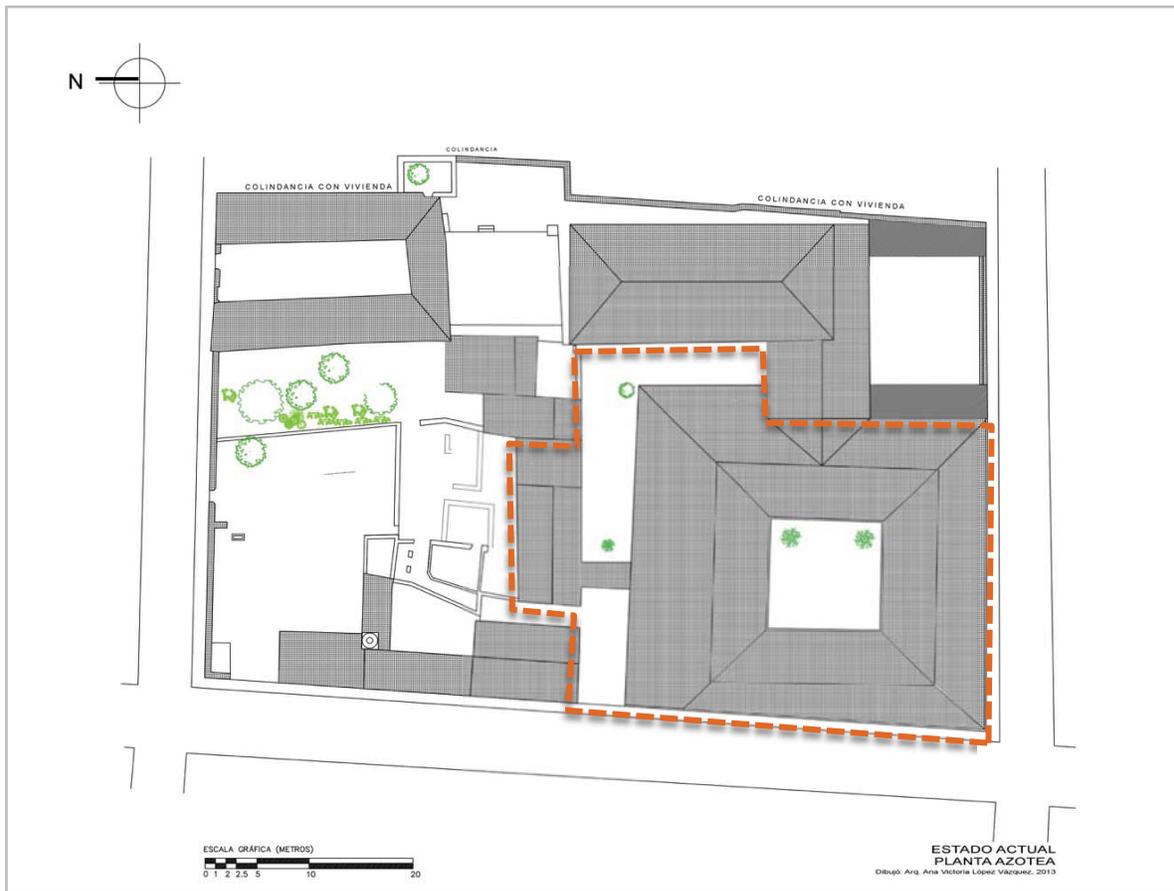
----- FIG. 53 SECCIÓN A. PLANTA DE CONJUNTO DE LA CASA Y ESCUELA "LA ENSEÑANZA".
Estado actual. *Dibujo del autor, 2013*

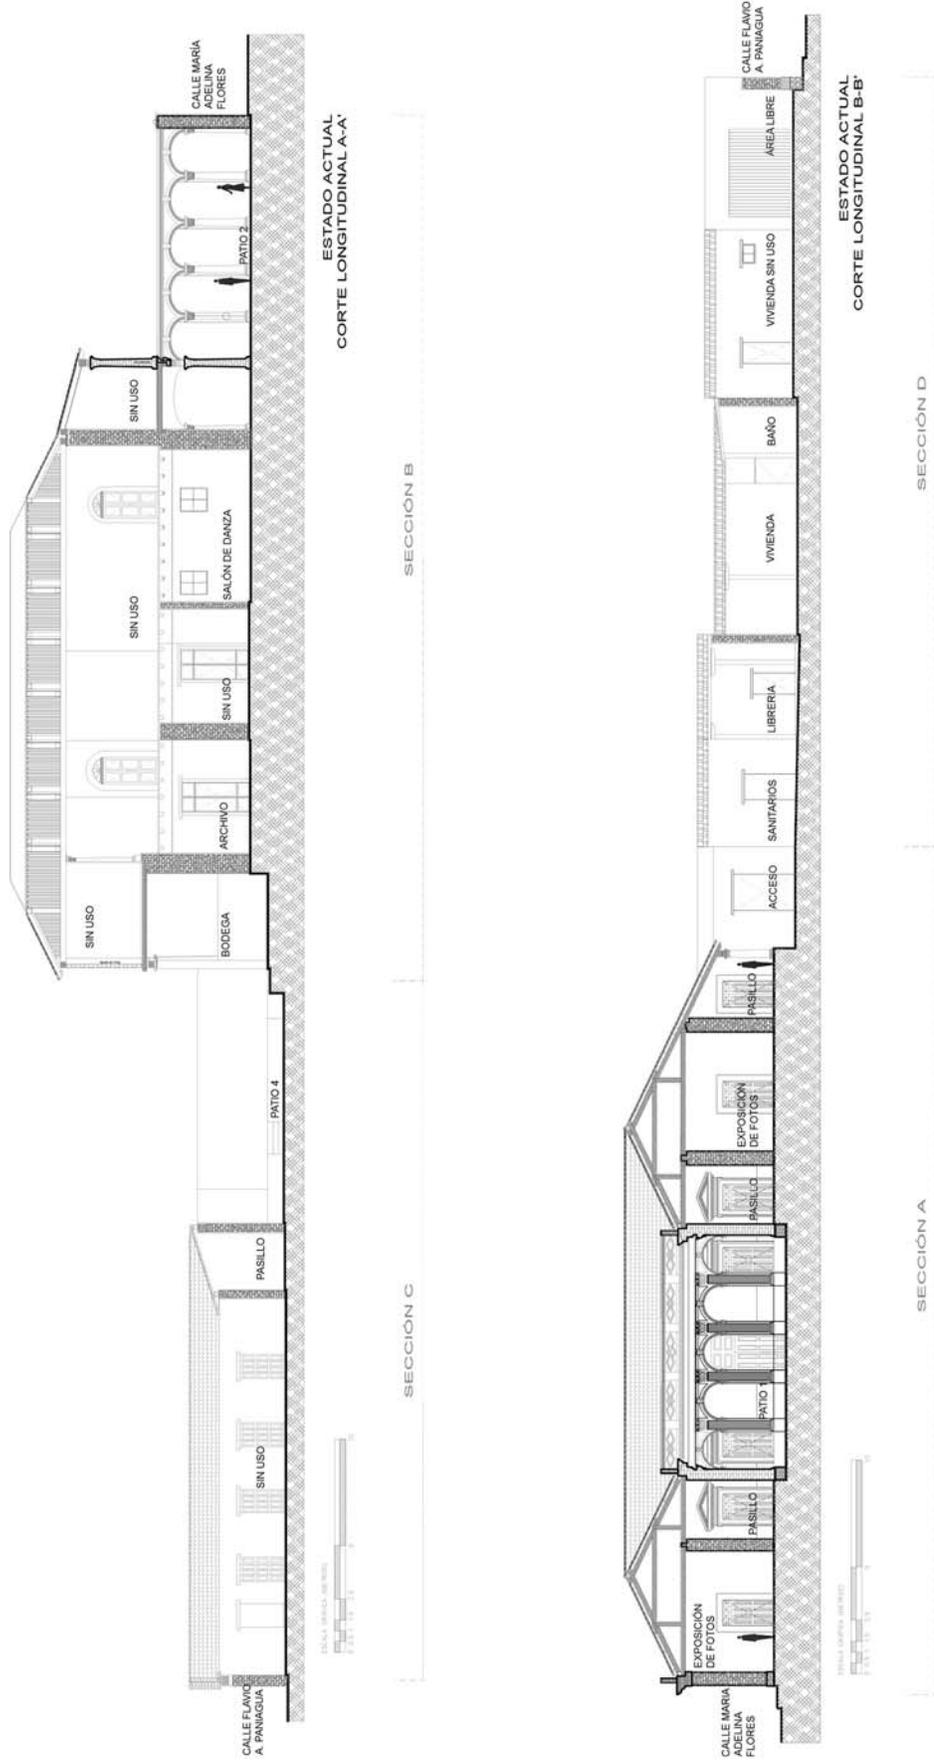
FIG. 57 CORTE LONGITUDINAL A-A' Y B-B' DEL CONJUNTO ARQUITECTÓNICO "LA ENSEÑANZA". Estado actual. Dibujo del autor, 2013

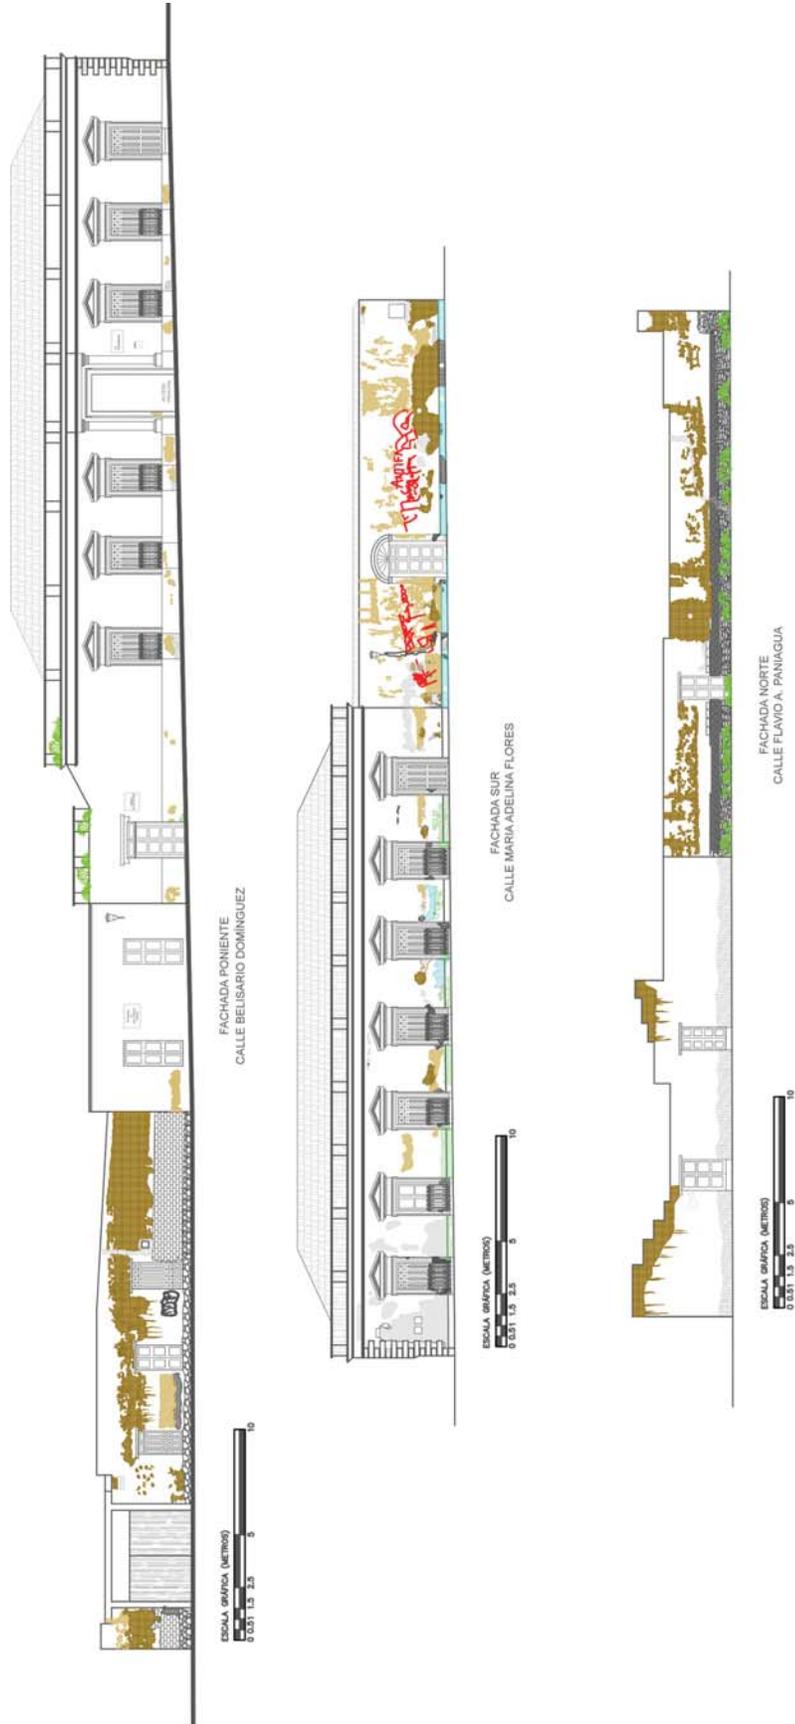
FIG. 59 FACHADAS DEL CONJUNTO ARQUITECTÓNICO "LA ENSEÑANZA". Estado actual. Dibujo del autor, 2013

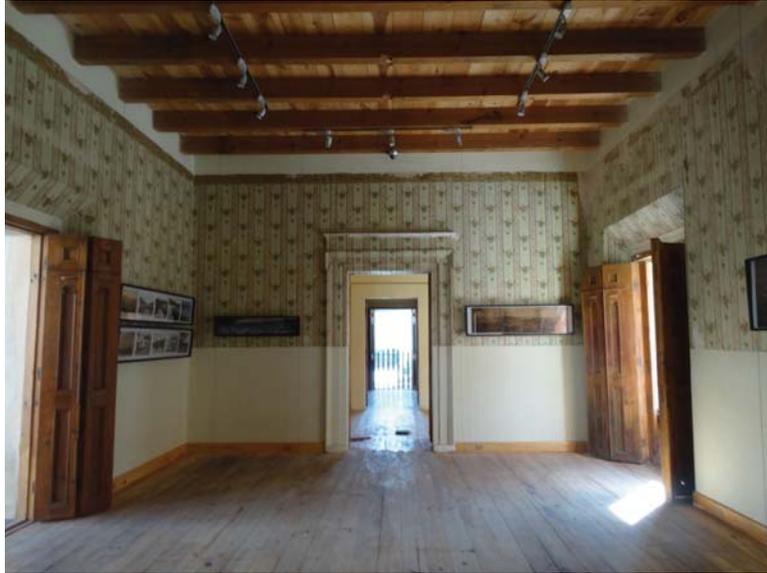
FIG. 62. ESPACIO DONDE SE UBICABA LA SALA DE RECIBO.
Muros cubiertos con papel tapiz. *Fotografía del autor, 2013.*

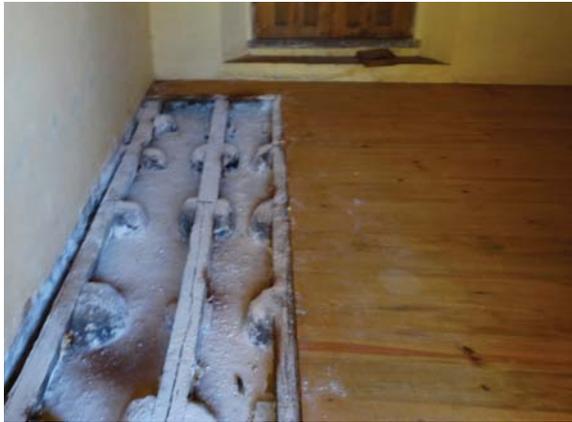
FIG. 63. PISO DE MADERA EN HABITACIONES. *Fotografía Ana V. López, 2013.*

El principal recubrimiento en los pisos fue el ladrillo y la piedra, también se utilizó la madera. La piedra laja en los patios y el ladrillo en diferente entramado en los corredores, la madera de pino fue colocada en el interior de las habitaciones.

En las habitaciones de la casa "La Enseñanza" lo pisos eran de madera de pino, los corredores se habían construido con ladrillo de barro cocido de 22.5x22.5x0.5cm tanto en posición vertical como en diagonal y el patio se terminó de construir con piedra laja color gris de diferentes proporciones.
