PROGRAMA DE MAestrÍA Y DOCTORADO EN ARQUITECTURA
CAMPO DE CONOCIMIENTO: RESTAURACIÓN DE MONUMENTOS

LA ARQUITECTURA DE CARLOS ZACARÍAS FLORES GARCÍA EN SAN CRISTÓBAL DE LAS CASAS, CHIAPAS (1895-1931) CASA-ESCUELA "LA ENSEÑANZA"

TESIS QUE PARA OPTAR POR EL GRADO DE MAESTRA EN ARQUITECTURA

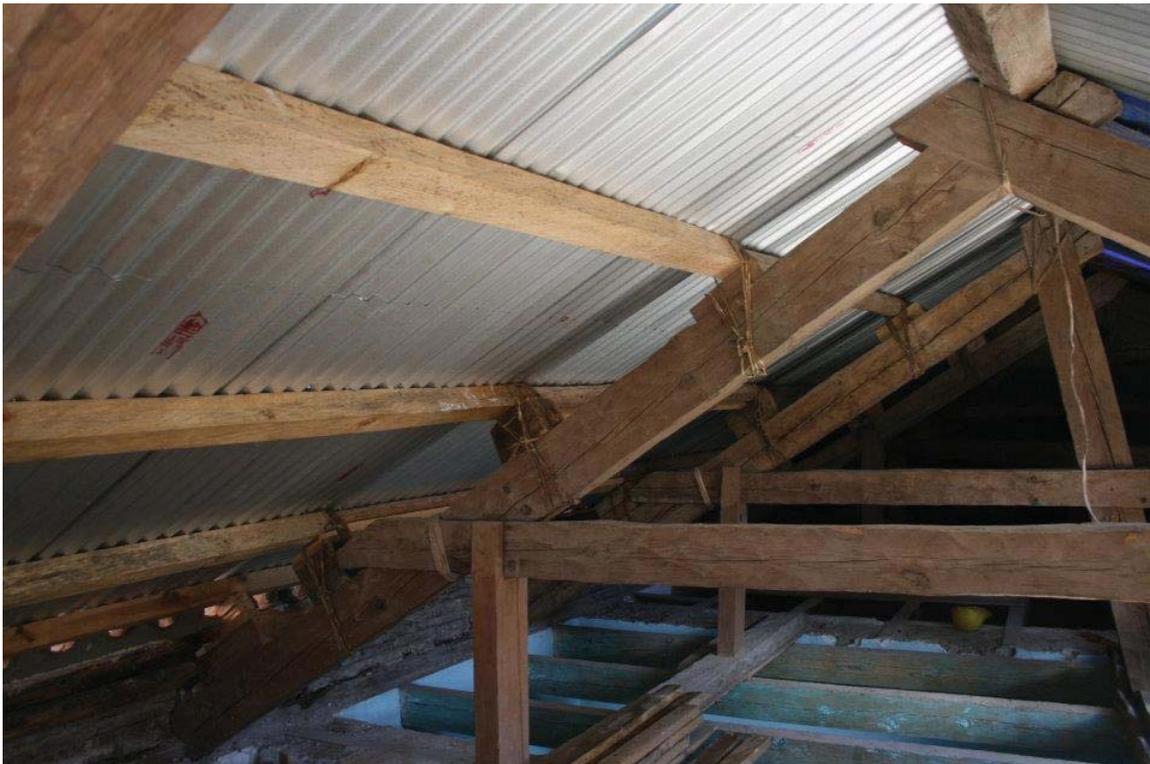
FIG. 64. ESTRUCTURA DE MADERA DE LA CUBIERTA EN LA SECCIÓN A. Fuente: Archivo fotográfico de "La Enseñanza", primera intervención en 2006.

En algunas secciones de las casas se llegó a tener una cubierta con mezcla de tierra y argamasa que se colocaban sobre una capa de ladrillos que descansaban sobre la vigería, en algunas ocasiones se llegó a usar el tejamanil.

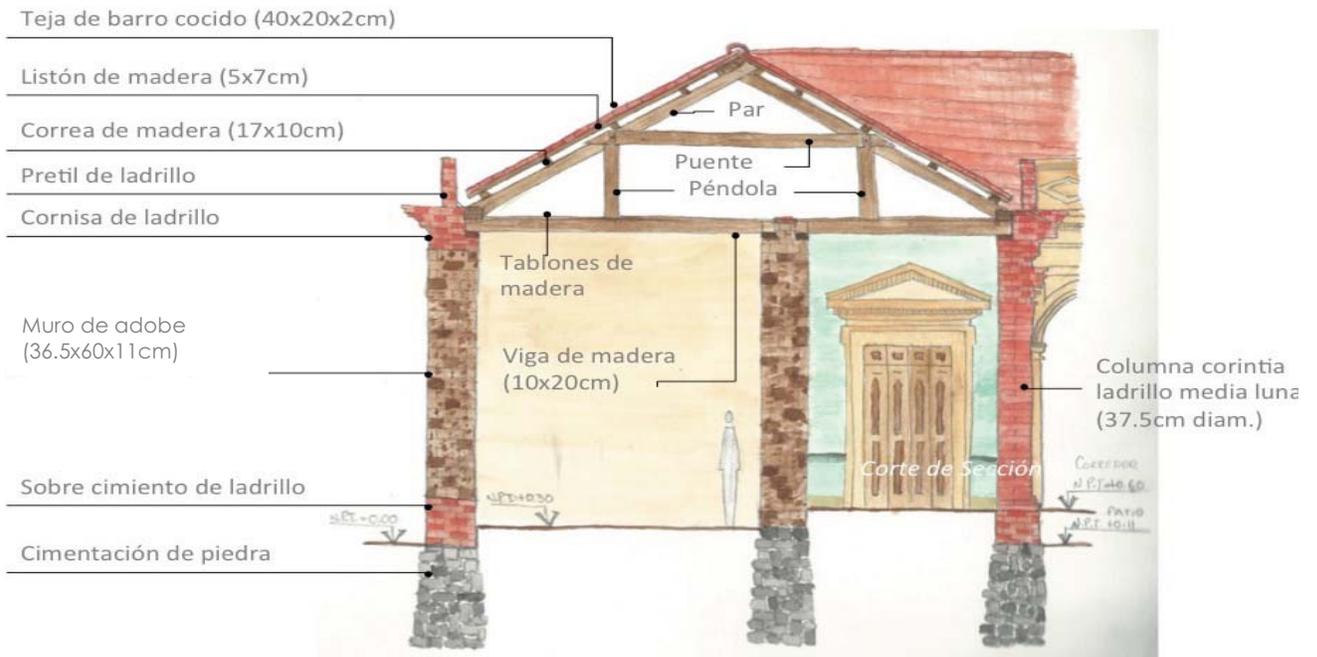
FIG. 65 CORTE POR FACHADA. SECCIÓN A DE LA CASA “LA ENSEÑANZA”.

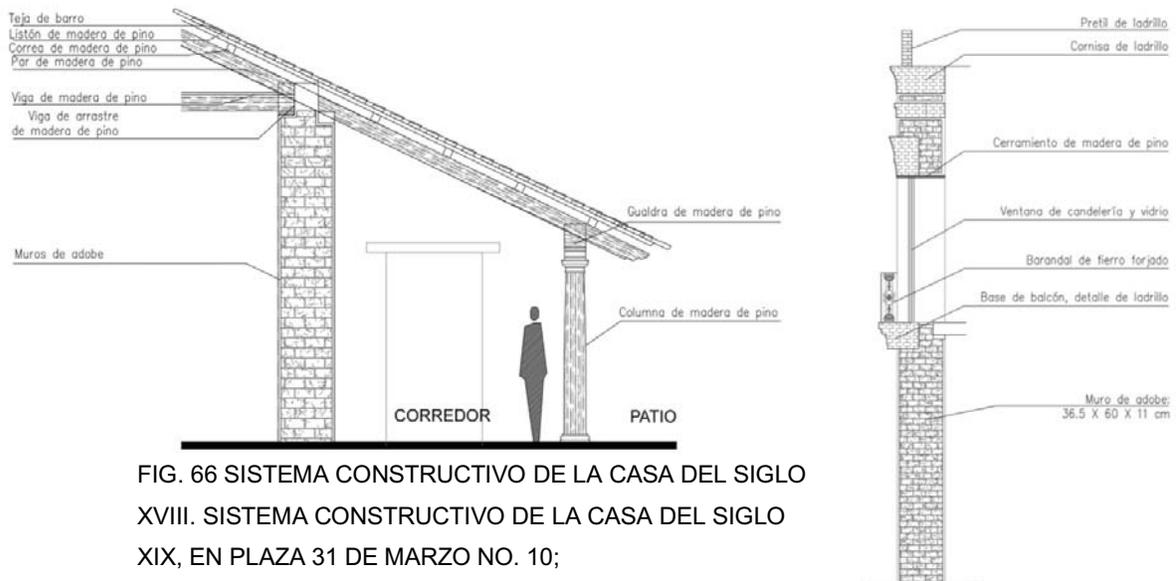
FIG. 66 SISTEMA CONSTRUCTIVO DE LA CASA DEL SIGLO XVIII. SISTEMA CONSTRUCTIVO DE LA CASA DEL SIGLO XIX, EN PLAZA 31 DE MARZO NO. 10;
 Dibujó Ana V. López, 2015.

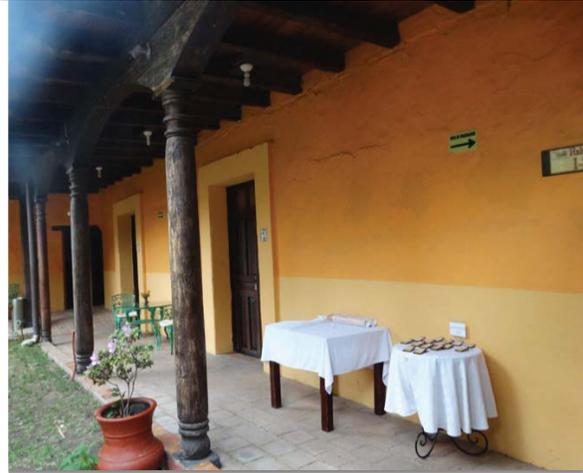
FIG. 68 COLUMNAS DE MADERA Y ALEROS EN PATIO DE CASA DE PRINCIPIOS DEL SIGLO XIX. *Fotografía Ana V. López, 2014.*

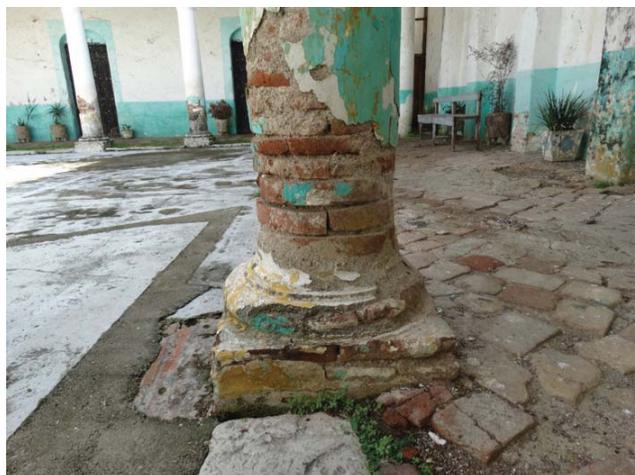
En el año 1915, Carlos Z. Flores realizó una nueva construcción junto a su casa, con columnas en diseños más sencillos, pero no perdiendo con la geometría de sus formas se configuró a través de un patio con tres corredores proyectado con columnas (ladrillo media luna de 37.5 cm) y arcos de tres puntos, los muros de adobe (36.5 x 60 x 11 cm) de 60 a 120 cm de ancho; esta edificación fue de dos niveles, en planta baja los espacios fueron destinados para la educación como salones de clases, los corredores también se utilizaron para impartir clases como taquimecanografía y el patio utilizado para impartir clases diversas; el segundo nivel fue un salón de actos. Los muros de planta baja construidos de 120 cm de ancho y llegaron con ese grosor hasta la altura media del segundo nivel, reduciéndose a 60 cm hasta la cubierta, el aplanado con mezcla cal-arena y sin pintura.

FIG. 69 COLUMNAS DE LADRILLO MEDIA LUNA. Sección B, escuela "La Enseñanza".
Fotografía Ana V. López, 2013.

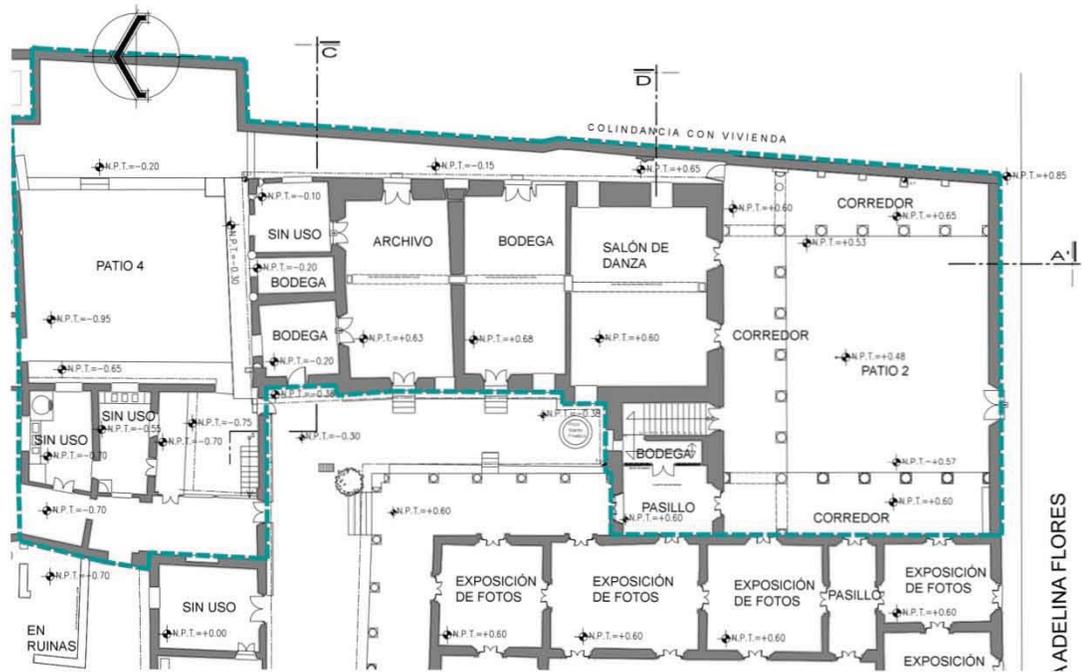
ESTADO ACTUAL
MATERIALES DE FÁBRICAS EN PISOS.
SECCIÓN B. PLANTA ARQUITECTÓNICA BAJA.
Dibujó: Arq. Ana Victoria López Vázquez, 2013

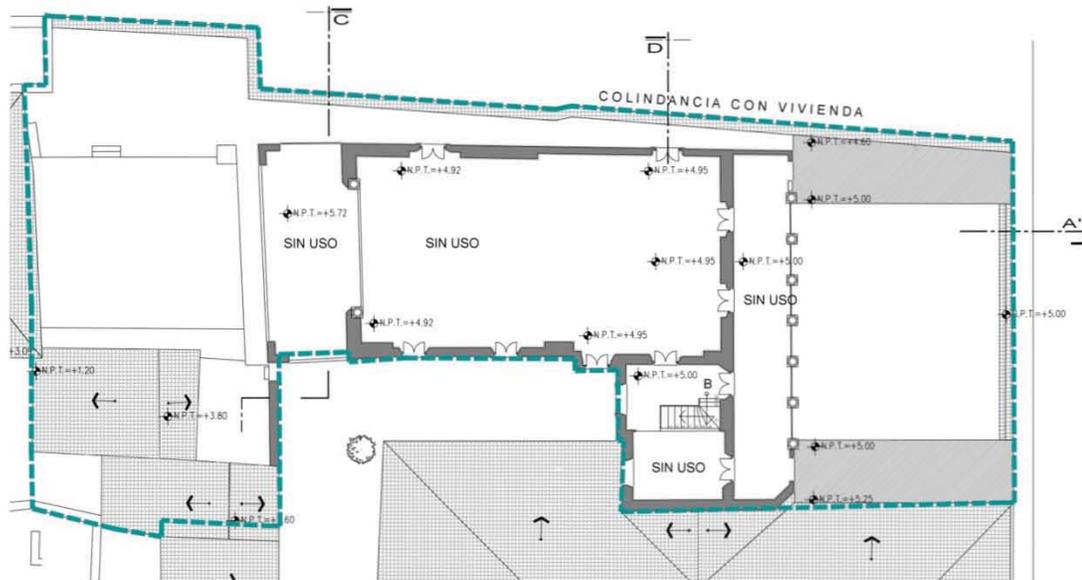
ESTADO ACTUAL
MATERIALES DE FÁBRICAS EN PISOS.
SECCIÓN B. PLANTA ARQUITECTÓNICA ALTA.
Dibujó: Arq. Ana Victoria López Vázquez, 2013

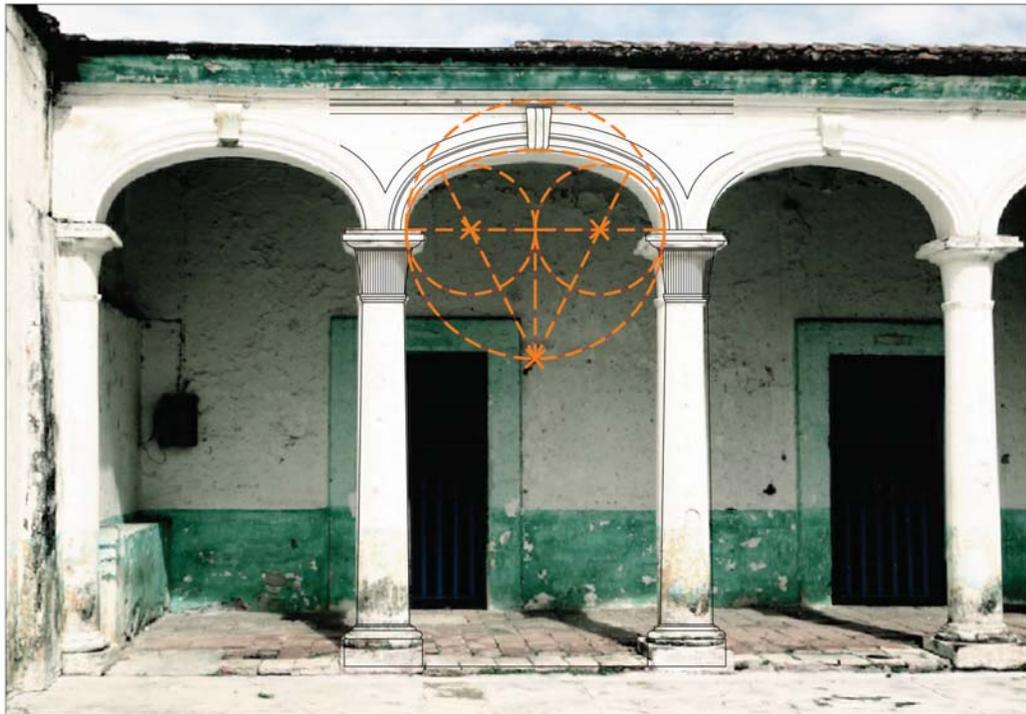
FIG. 71 ARCOS DE TRES PUNTOS EN PATIO DE LA ESCUELA "LA ENSEÑANZA".
Fotografía Ana V. López, 2013

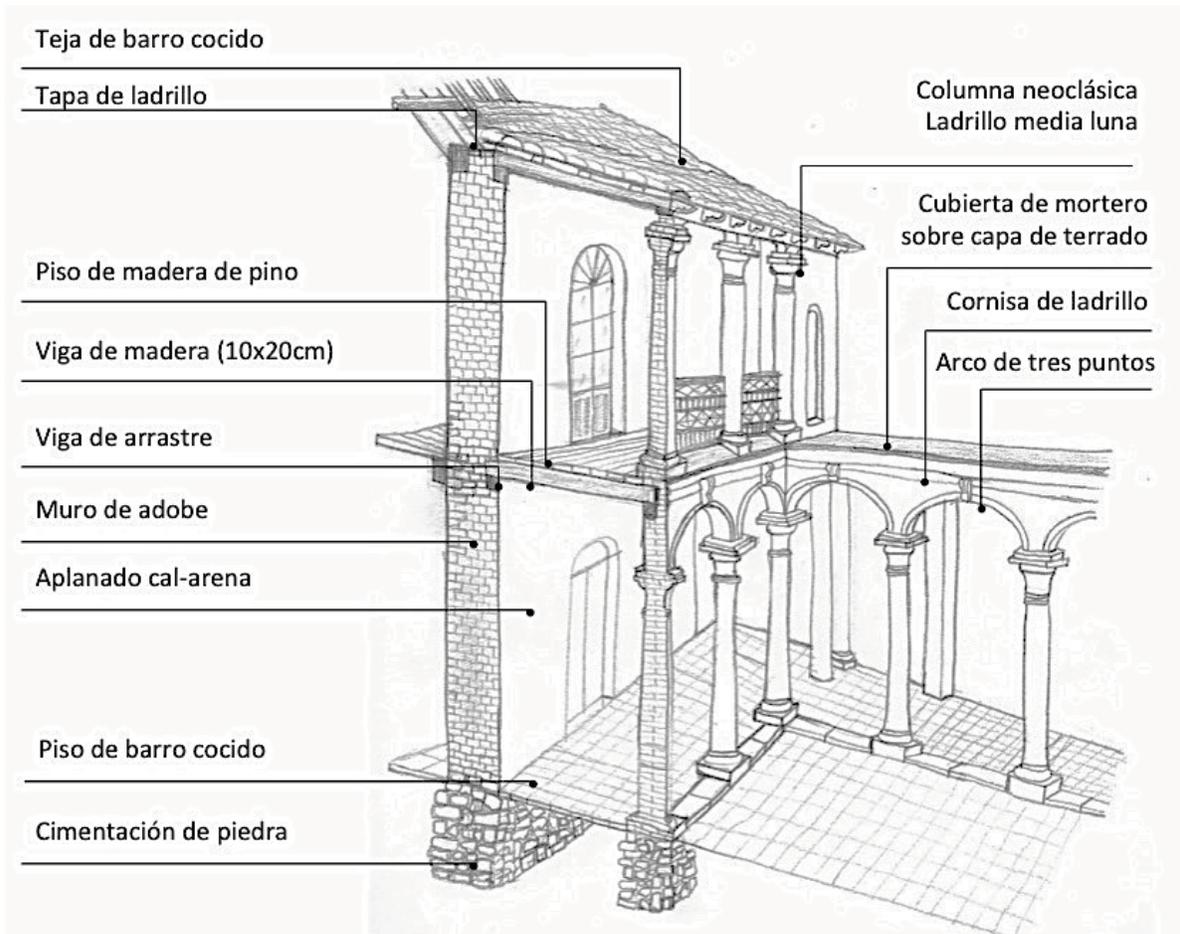
FIG. 72 SISTEMA CONSTRUCTIVO DE LA SECCIÓN B, PATIO DE LA ESCUELA “LA ENSEÑANZA”. *Dibujo Ana V. López, 2013*

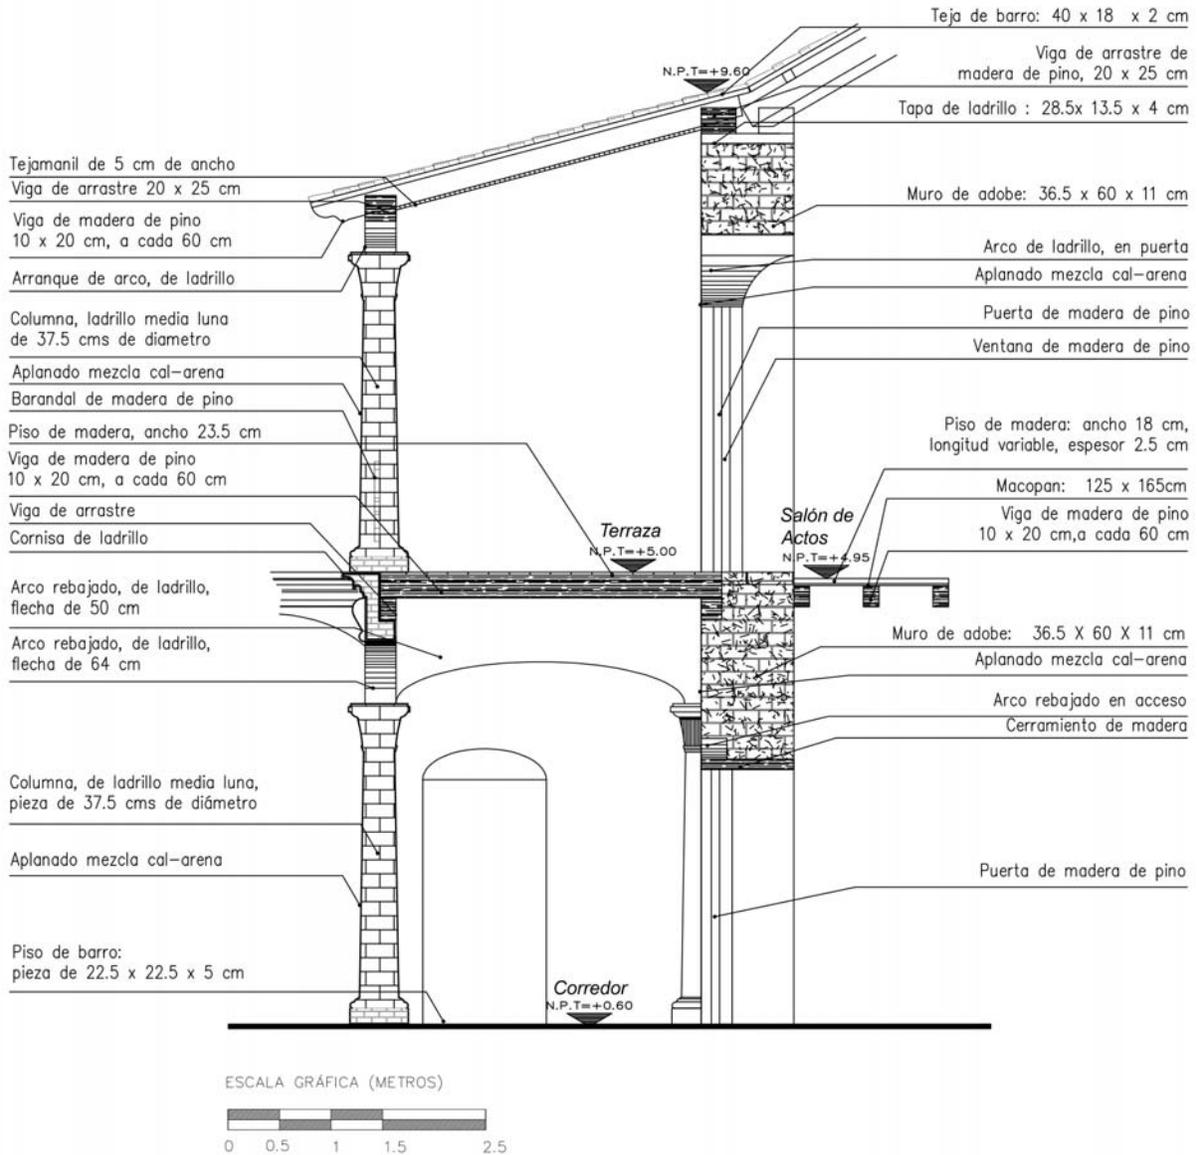
FIG. 73 CORTE POR FACHADA DE LA SECCIÓN B, CORREDOR DE LA ESCUELA "LA ENSEÑANZA". Dibujo Ana V. López, 2013.

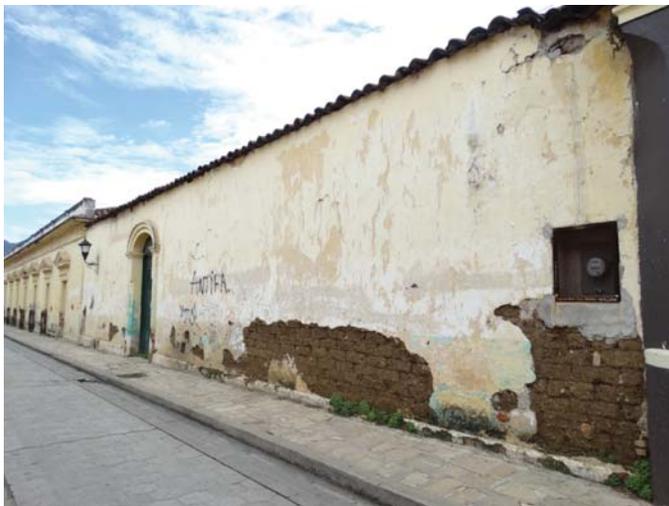
FIG. 76 ANTIGUO ACCESO A LA ESCUELA "LA ENSEÑANZA"
Único vano con arco de tres puntos.

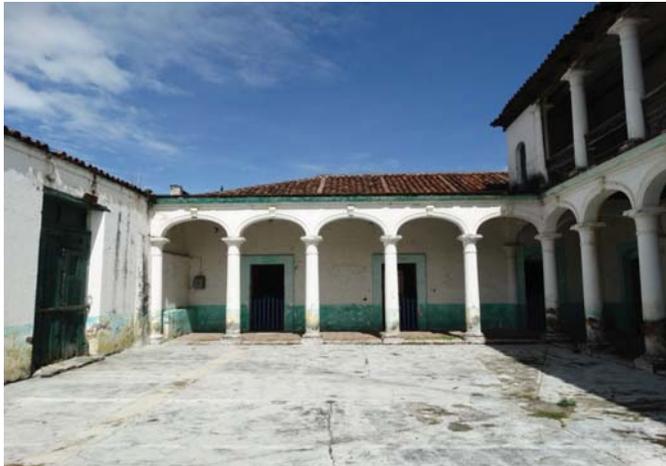
FIG. 78 PATIO DE LA SECCIÓN B
"LA ENSEÑANZA".

Columnas clásicas y arcos de tres puntos.

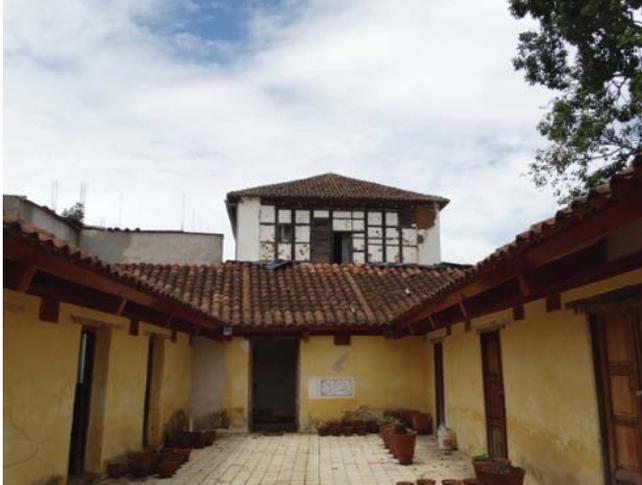
FIG. 84 PATIO DE LA SECCIÓN C "LA ENSEÑANZA".

Disposición en C, a través de un patio central alrededor del cual se distribuyen los espacios que funcionaban como talleres.

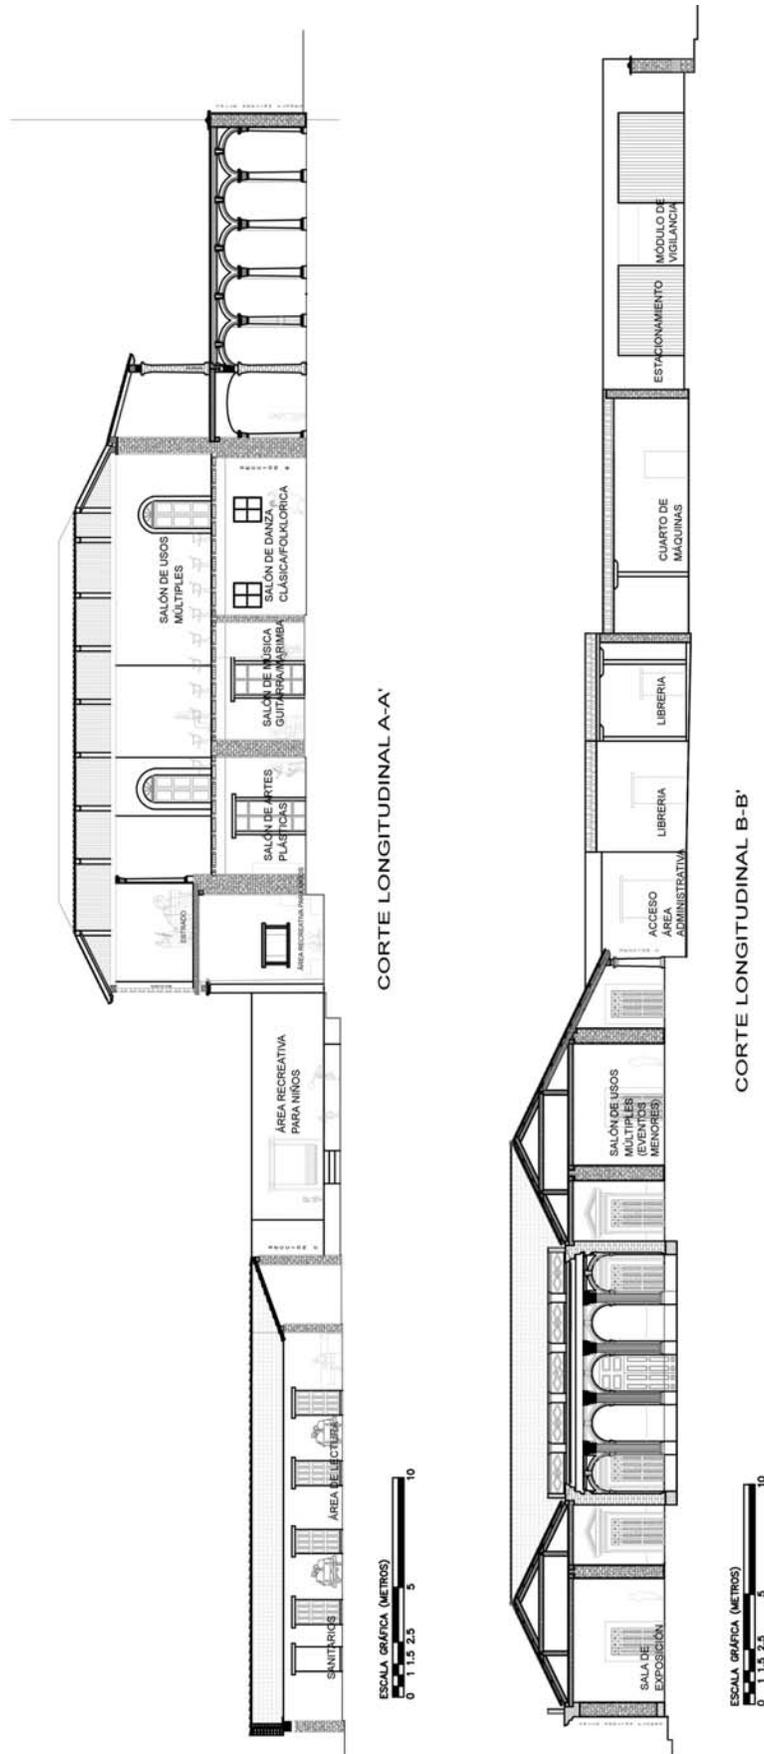
FIG. 99 CORTES LONGITUDINALES DEL CENTRO CULTURAL "LA ENSEÑANZA"
 Propuesta de intervención. Dibujo Ana V. López. 2014.

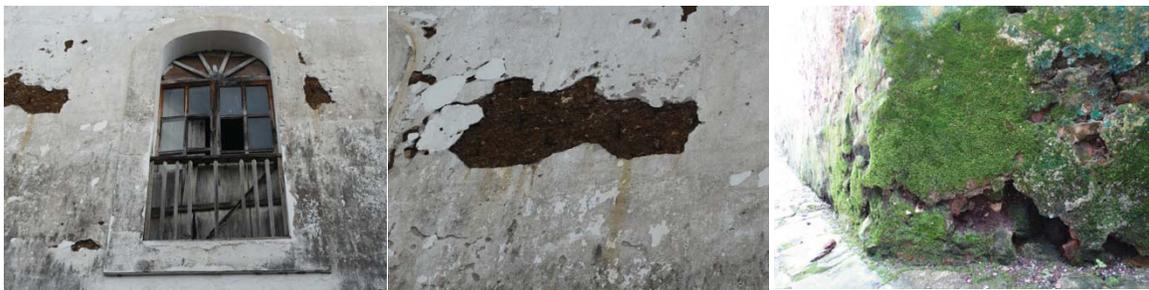
En la sección B, de nuestro caso de estudio, se llevará a cabo la liberación de áreas determinadas en cuanto a aplanados de argamasa que se encuentren en deterioro causados por la humedad, tales como abultamiento, fisuras y desprendimiento del aplanado, manchas oscuras correspondiente a hongos y musgo, deslave del material de tierra.

FIG. 102 DETERIOROS EN MUROS DE ADOBE DE LA SECCIÓN B, DE LA ESCUELA "LA ENSEÑANZA".

Se contempla necesario, para el caso de estudio, la consolidación de los muros de adobe por medio de los aplanados de cal, arena y aditivo en donde se haya retirado por deterioro y en donde se encuentre completamente expuesto el material de tierra, además de la inyección de grietas en donde sea necesario. Añadiendo el tratamiento y protección de las estructuras de madera de pino presentes en el entrespacio y cubierta que también se han deteriorado por la humedad y por agentes xilófagos.

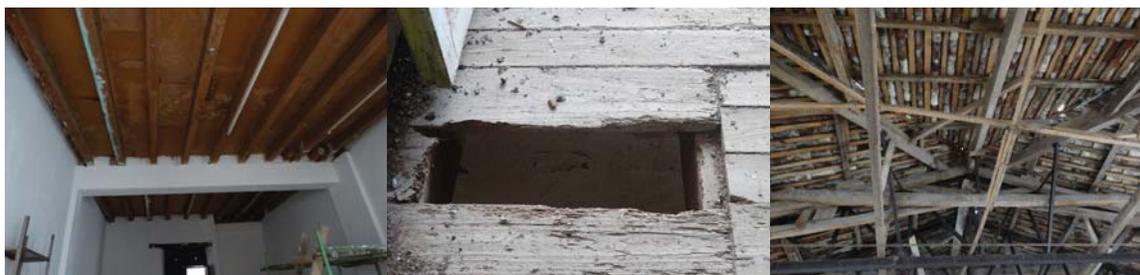
FIG. 103 DETERIOROS DE PISOS Y CUBIERTA DE LA SECCIÓN B, DE LA ESCUELA “LA ENSEÑANZA”.

Daño causado por agentes xilófagos y humedad. *Fotografías Ana V. López, 2013.*

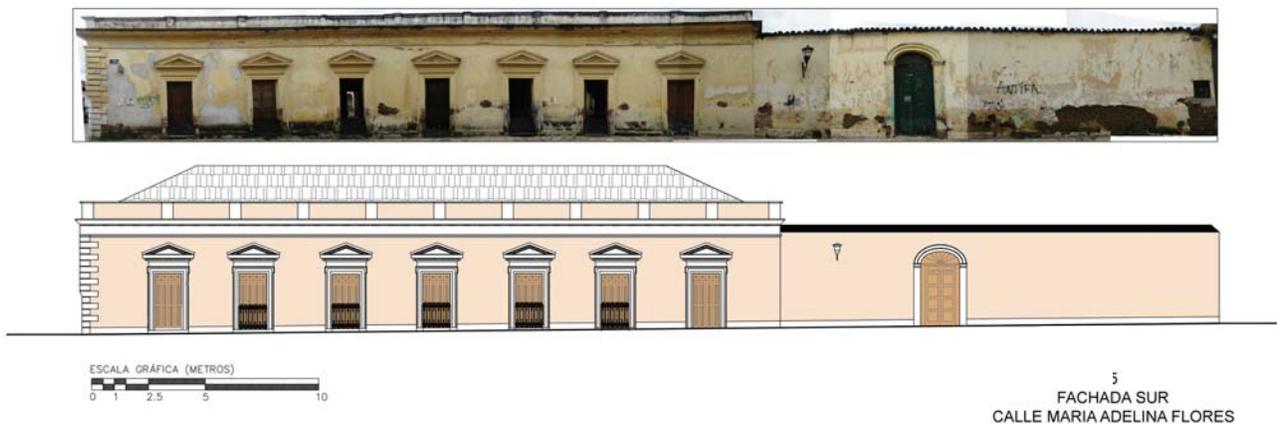
FIG. 104 PROPUESTA DE COLOR EN FACHADA DEL CENTRO CULTURAL "LA ENSEÑANZA". *Dibujó Ana V. López, 2014*

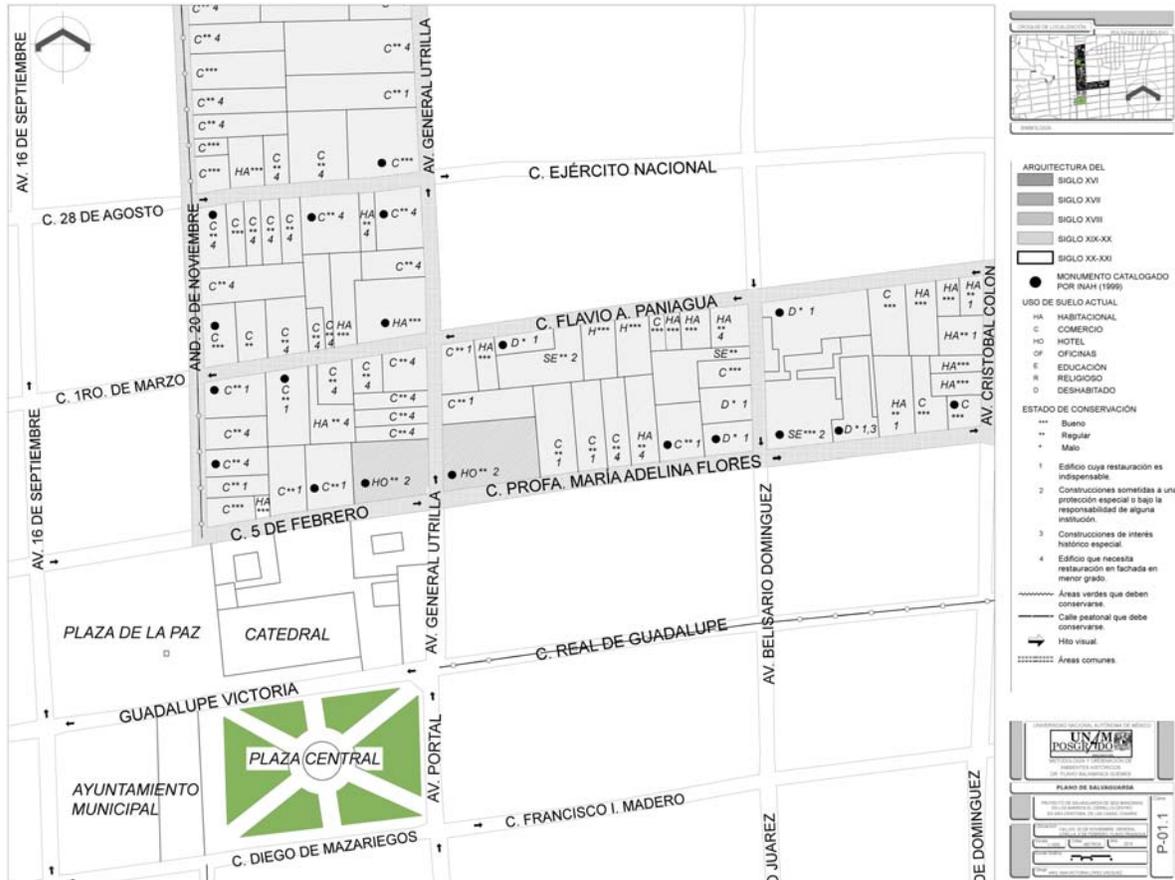
FIG. 105 PLANO DE SALVAGUARDA EN EL ÁREA DE ESTUDIO. Zona centro de San Cristóbal de las Casas, Chiapas. *Dibujó Ana V. López, 2014*

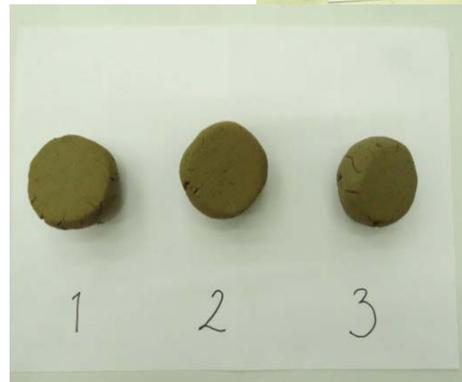
Se realizaron tres muestras, que resultaron tener muy pocas fisuras después de la caída, de acuerdo a esto comparado con lo que indica el Manual, la tierra tiene una alta capacidad aglutinante por un elevado contenido de arcilla. (Fig. 2)

Fig. 2.- Resultados de ensayo de caída de bola.

Para este caso, el autor del manual nos recomienda que la mezcla debe rebajarse añadiendo arena dependiendo del uso que se vaya a dar al barro.¹⁰⁵

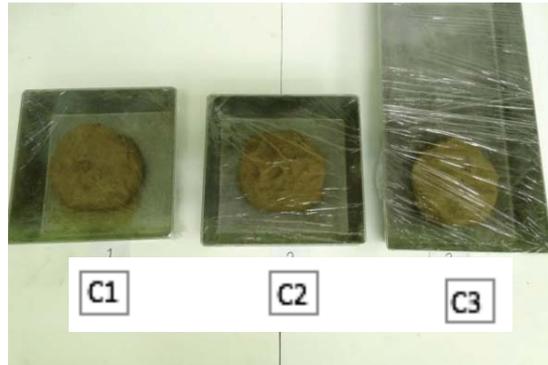
Fig. 5.- Tres probetas de barro en reposo.

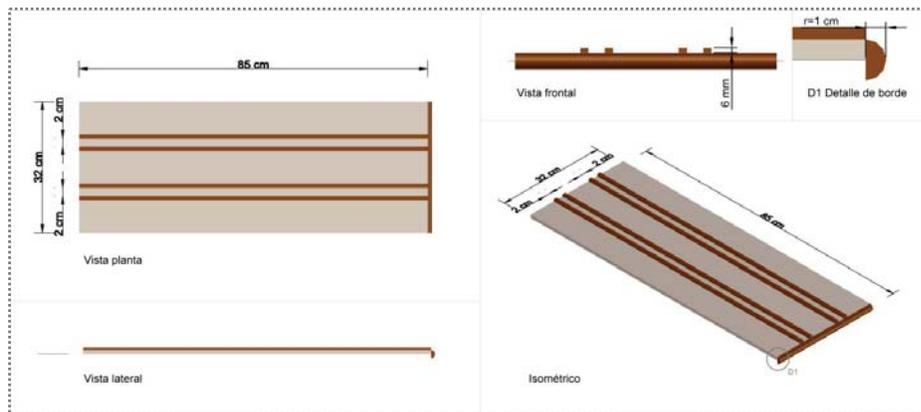
Fig. 6.- Pieza de madera con borde curvo para ensayo de cohesión.

Después de 24 horas, con la primera probeta C1 se elaboraron tiras de 20 x 6 mm de 34 cm de longitud y sobre una superficie plana de madera se moldearon las piezas con ayuda de un trozo de plástico para evitar que la tira se pegara a la madera (Fig. 6); la superficie de madera construida por personal de la Universidad de Valladolid, Ramón Alejo, tenía un borde curvo de 1 cm de radio en uno de los lados por donde se dejaron deslizar para obtener la distancia de rotura en cada uno de las seis tiras. Realizando el mismo procedimiento con las mezclas C2 y C3 después de las horas de curado. (Fig. 7, 8, 9)

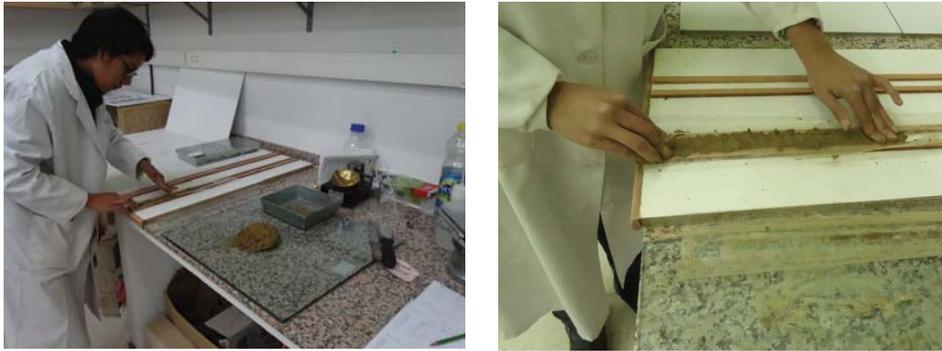
Fig. 7.- Realización de tiras de barro de 20x6x340mm.

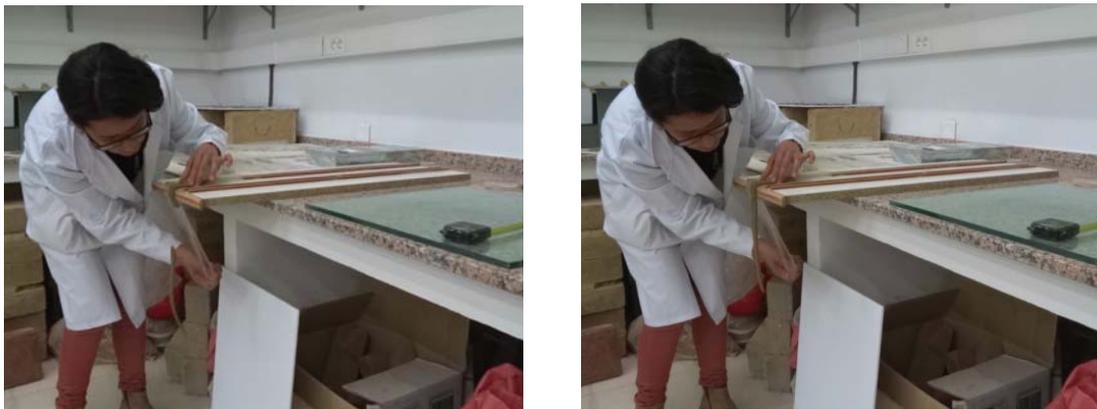
Fig. 9.- Ensayo de cohesión en tiras de barro.

Respecto a la distancia de rotura según Minke menciona, que si el pedazo de mezcla que cuelga antes de romperse es mayor a 20 cm la muestra posee una alta capacidad aglutinante.¹⁰⁷ La distancia de rotura en las tiras de probeta C1 varían de 17 a 24 cm, tan solo dos tiras superan los 20 cm; mientras que de la probeta C2 las tiras se rompieron en un rango de 19 a 24 cm, solo una tira no superó los 20 cm; para el caso de la probeta C3 todas las tiras superaron los 20 cm de distancia de rotura, esto determina que el contenido de arcilla de la tierra utilizada es demasiado alto. (Fig. 9)

Se observó que en la probeta C1 después de 24 horas, la mezcla aún se encontraba pastosa casi no había perdido agua mientras que la probeta dos perdió 0.9g de agua después de 48 horas y la probeta tres perdió 1.1g después de 72 horas; el tiempo de moldeo de las primeras seis tiras fue mayor en comparación con los de las probetas siguientes cuya realización fue más rápido debido a que el curado fue por mayor tiempo.

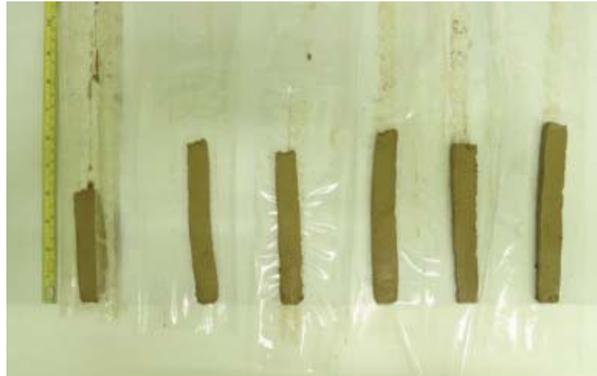
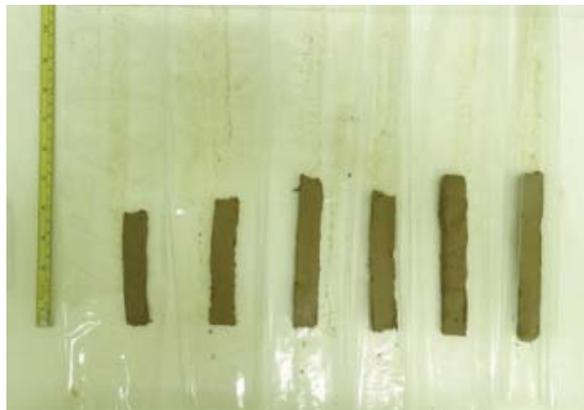
No. De Tira	Corte (cm)
24A	24.2
24B	19.4
24C	20.3
24D	18.5
24E	19.3
24F	17.2

No. De Tira	Corte (cm)
48A	24.1
48B	23.4
48C	21.0
48D	22.4
48E	20.2
48F	19.5

Fig. 10.- Resultados de distancia de rotura en tiras de barro por ensayo de cohesión.

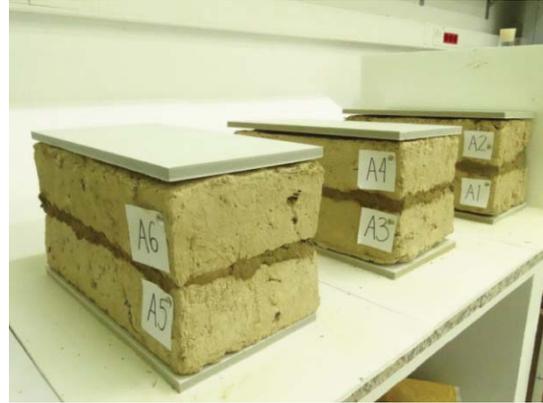
Se realizaron tres probetas distribuidas de la siguiente manera: A1-A2, A3-A4, A5-A6, los adobes clasificados como impares quedaron en la parte inferior y los pares sobre cada uno de ellos. (Fig.11 y 12)

Fig. 11.- Preparación de las tres probetas con bloques de adobes.

Para realizar el ensayo, se utilizó una prensa universal de ensayos marca IBERTEST modelo MEH150DAEP/A. La velocidad de carga fue de 4.0 kN/seg y para detener el incremento de carga una vez que se produce la rotura se realizó manualmente, ya que la máquina no detecta el punto de rotura debido a que el adobe es un material muy compresible.

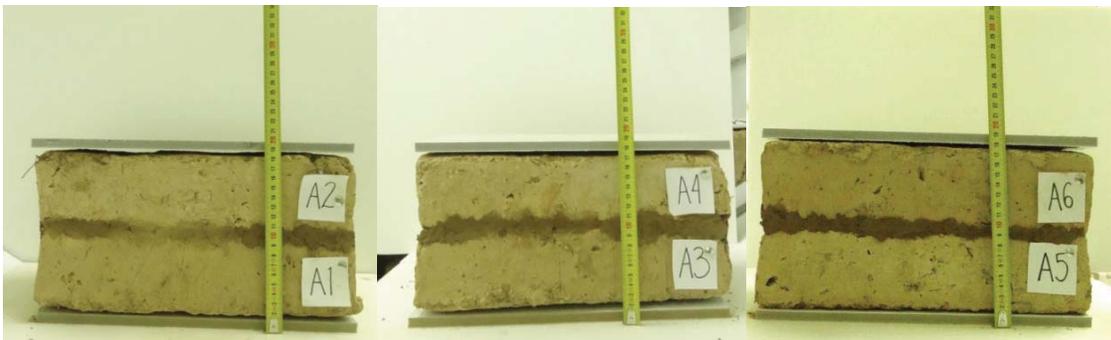
Fig.12.- Identificación de las probetas de bloques de adobes.

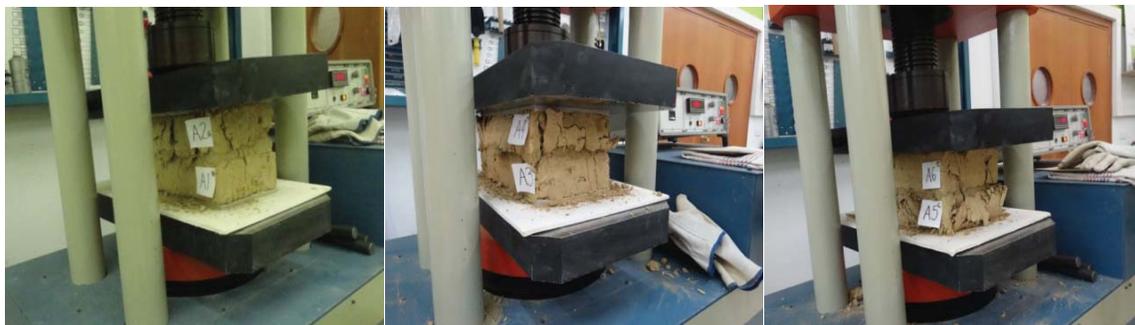
Fig.13.- Ensayo de resistencia a compresión en bloques de adobe.

En la primera probeta A1-A2 el adobe que comenzó a romperse fue el A2 en un rango de 27 a 28 kN, en el segundo caso A3-A4 el adobe que comenzó a fisurarse fue el A4 de 39 a 40 kN, mientras que en el tercer caso A5-A6 el adobe que se fisuró fue el A5 de 41 a 42 kN; se prolongó la rotura interna del material para todos los casos hasta 68 kN. (Tabla 3)

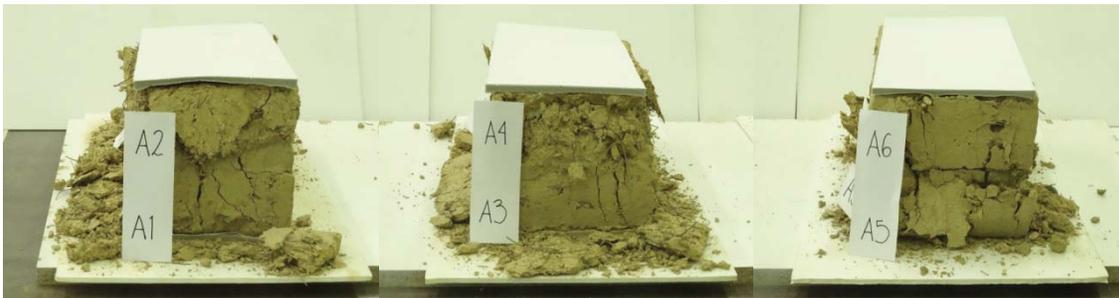
De acuerdo a lo anterior, la resistencia se ve mejorada al colocar dos adobes separados por una junta de mezcla de arcilla por una de sus caras y cartón pluma por el exterior, que representa el aplanado de argamasa; además, sin importar la colocación de los adobes, los de menor densidad fueron los que comenzaron a fisurarse en cada uno de los ensayos, resistiendo más de manera conjunta que individualmente. (Fig. 14 y 15)

Fig. 14.- Resultado de adobes en ensayo de resistencia a compresión.

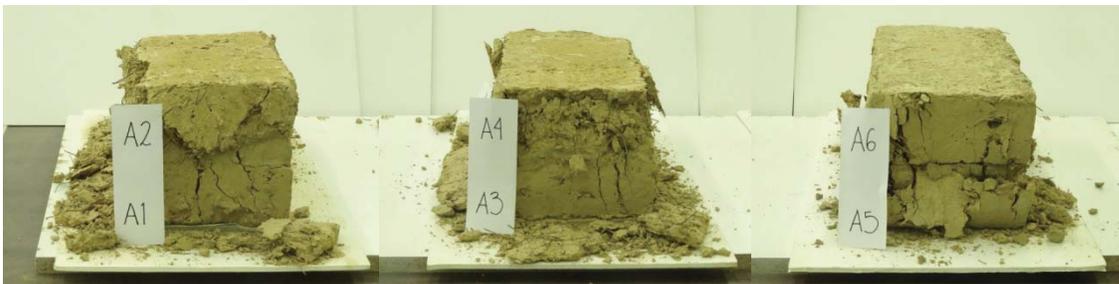
Fig. 15.- Resultado de adobes una vez quitado el refrentado de cartón.

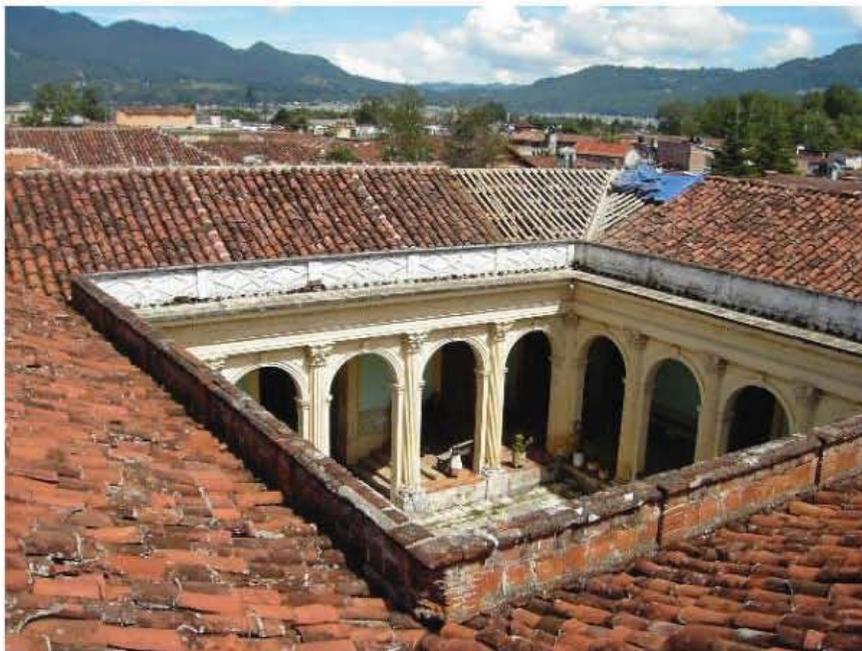
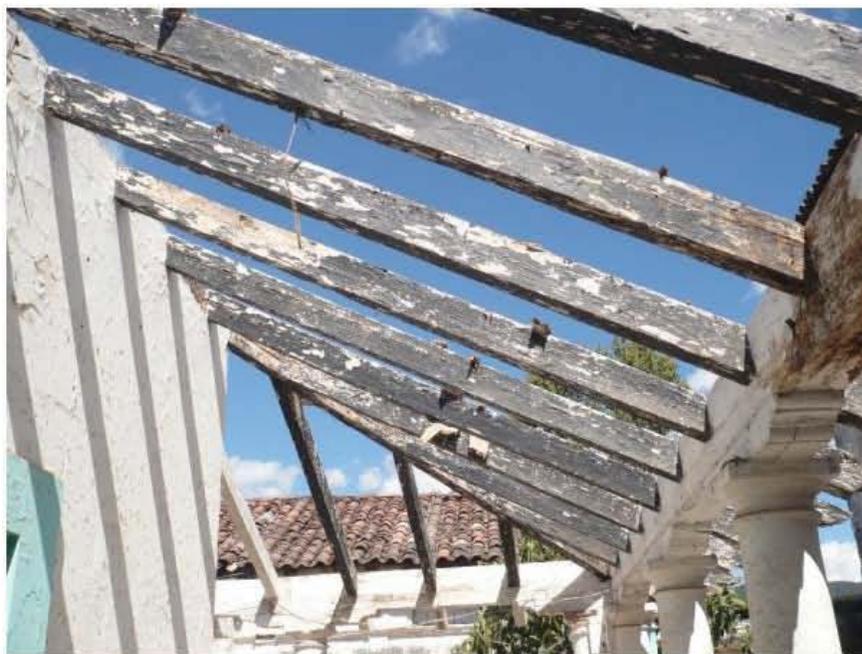
CUBIERTA DE ESTRUCTURA DE MADERA DE LA CASA "LA ENSEÑANZA".

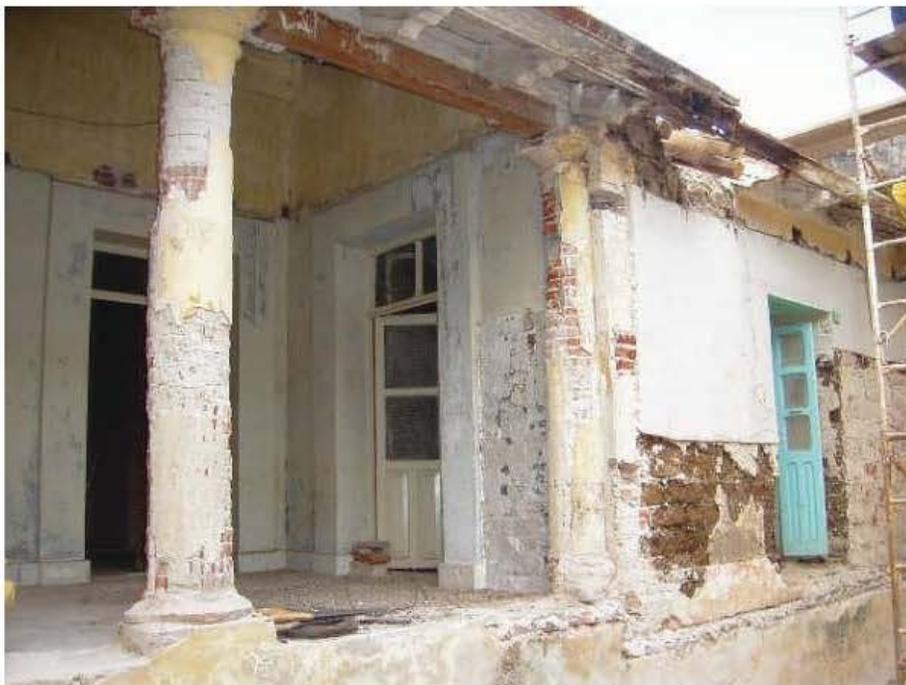
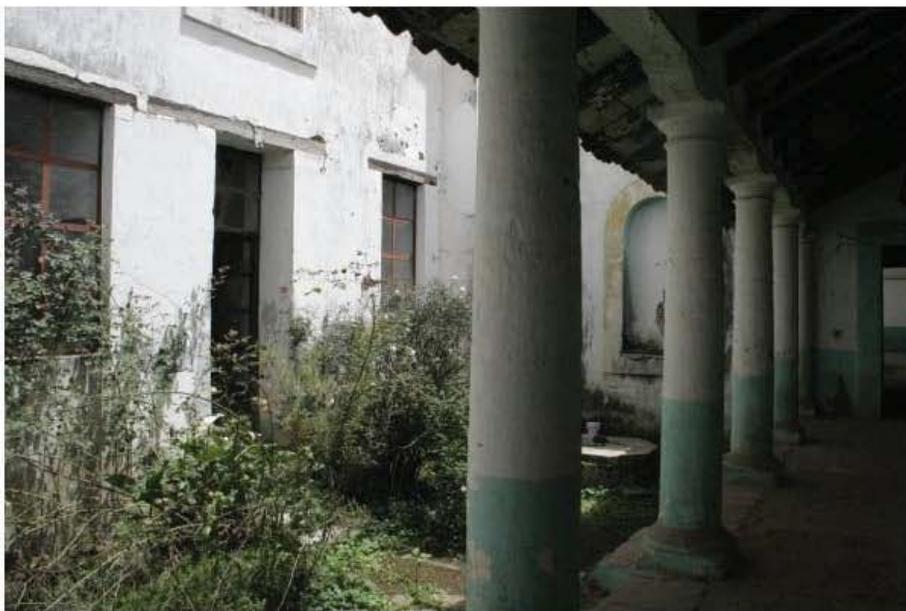
COLUMNAS DE LADRILLO MEDIA LUNA EN LOS CORREDORES DE LA CASA "LA ENSEÑANZA".

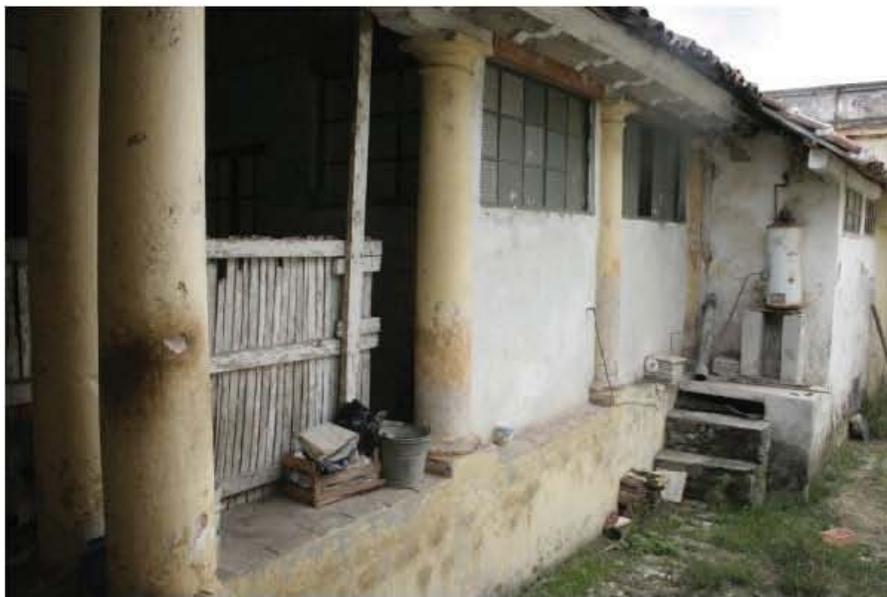
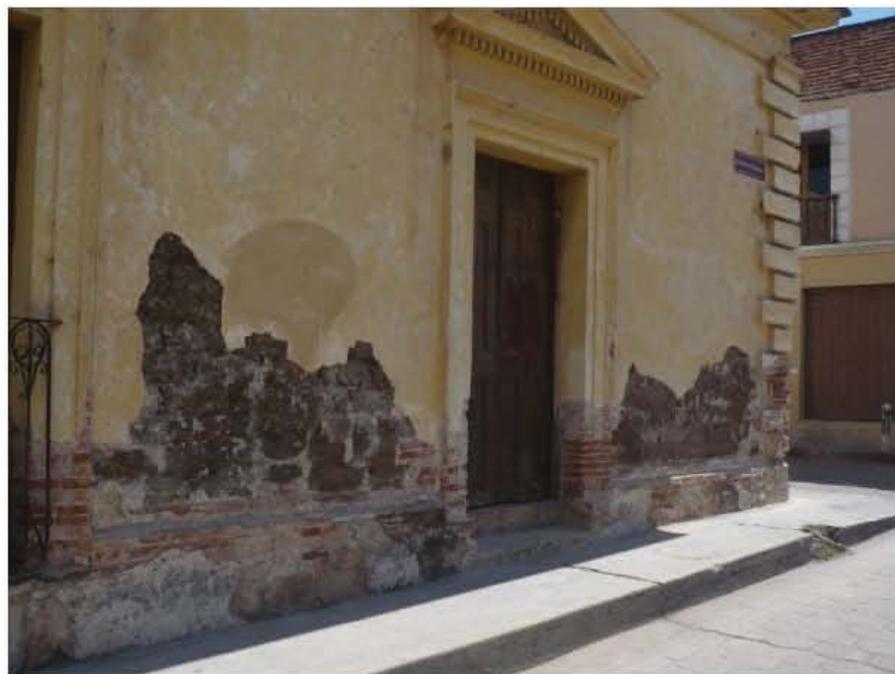
MUROS DE ADOBE DE LA CASA "LA ENSEÑANZA".

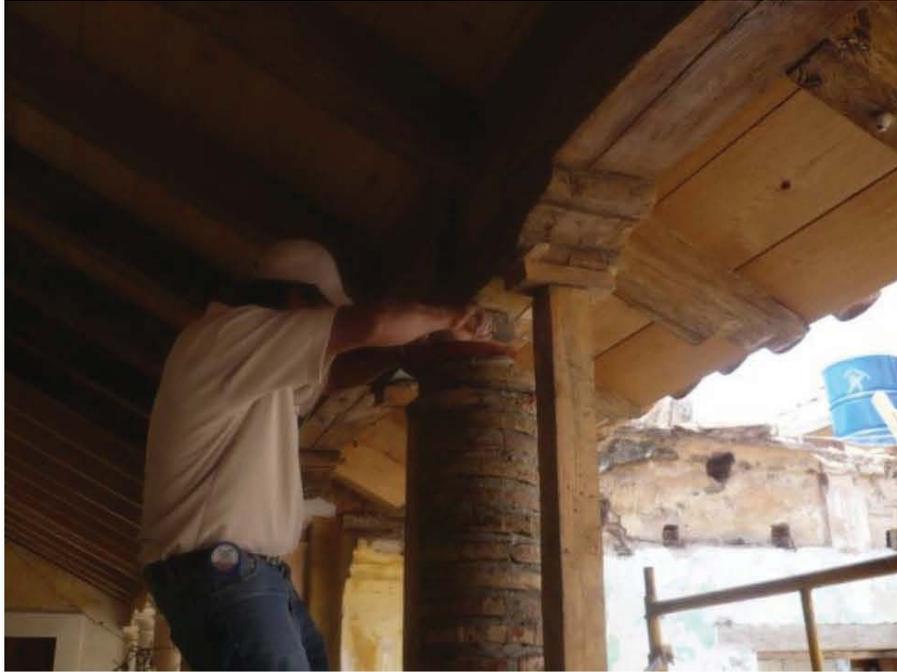
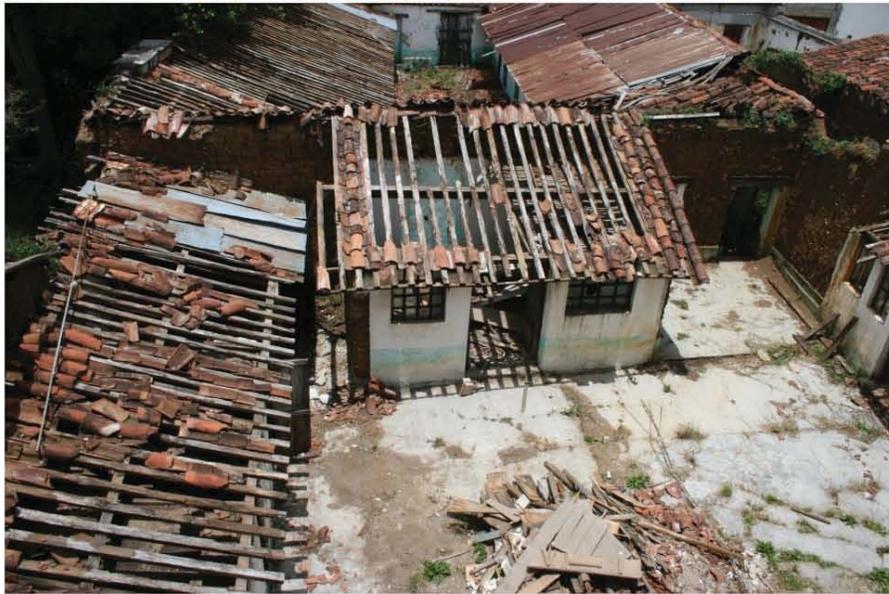
CUBIERTAS DE ESTRUCTURA DE MADERA Y TEJA DE BARRO COCIDO DE LA CASA "LA ENSEÑANZA".
