UNIVERSIDAD NACIONAL AUTÓNOMA DE MÉXICO
MAESTRÍA EN ARQUITECTURA RESTAURACIÓN DE MONUMENTOS

PRESERVACIÓN DE ARQUITECTURA
FUNCIONALISTA EN EL NORESTE DE MÉXICO
EL CASO DEL HOSPITAL CIVIL DE TAMPICO

TESIS

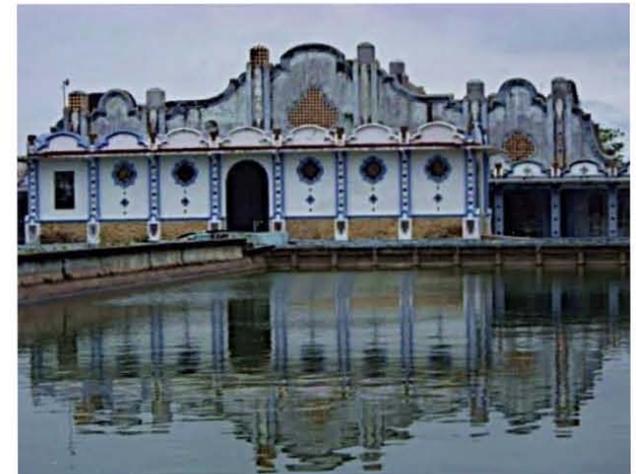
19

19. Planta potabilizadora de agua *Hidro*, construida en 1929, con elementos de inspiración neo colonial. Imagen, Casa de la Naturaleza de Tampico http://photos.wikimapia.org/p/00/00/82/48/17_big.jpg

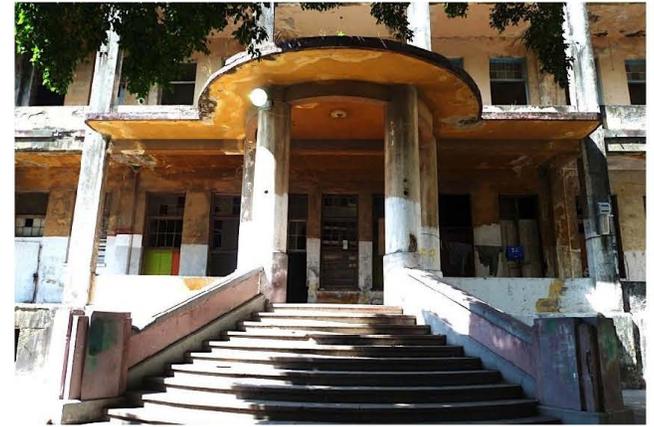
35

35. Pórtico de acceso al área verde en la fachada oriente del antiguo hospital. Estado Actual. Foto JVN 2016

El conjunto se desplantó nivelando el terreno en la parte norponiente, para evitar desniveles, y en la zona más baja del predio hacia el sur poniente se aprovechó la diferencia de nivel generando una terraza y un área jardinada, ubicando un pórtico semicircular para la comunicación hacia el área verde, en el costado de la crujía de servicios hospitalarios.

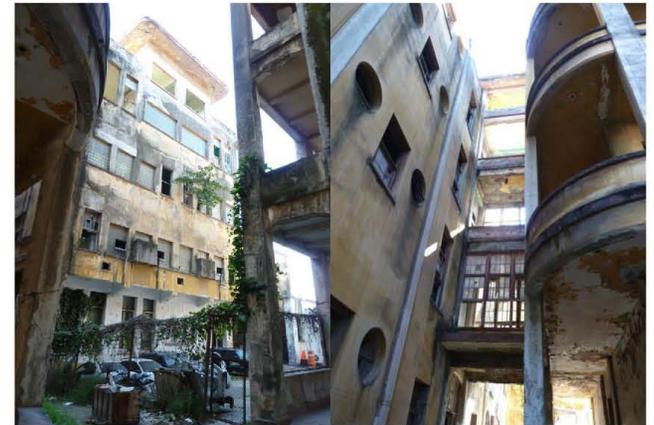
36

36. Vista del edificio anexo en la zona poniente del hospital. Foto JVN 2016
37. Fachada del Hospital Civil, con sus ventanas circulares. Estado Actual. Foto JVN.2016

A lo largo de su historia y como es común en las instituciones de salud pública, se requirió de adecuaciones funcionales conforme a las necesidades de la población. Se pueden identificar algunas ampliaciones como es el bloque localizado en la parte poniente de las crujías en forma de T.

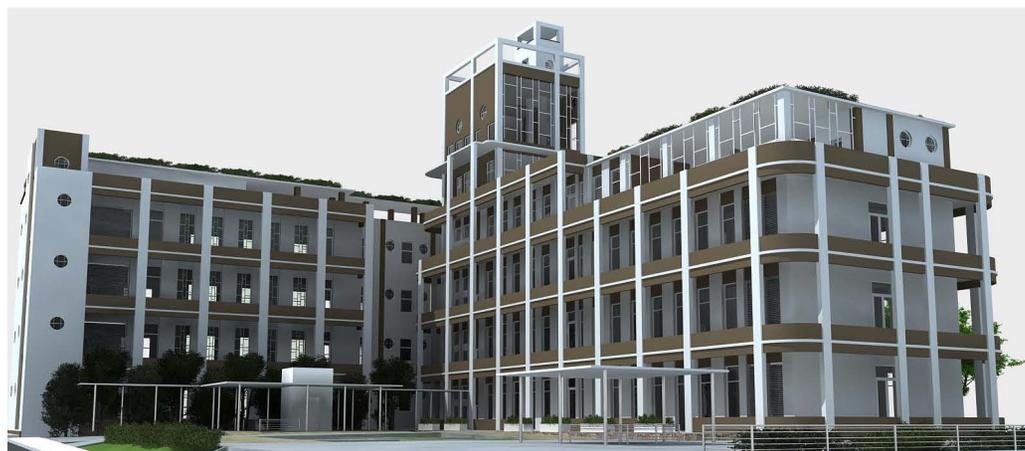
40

40. Representación hipotética del Hospital Civil de Tampico sin el edificio anexo al poniente, que como ya se ha mencionado en el texto, posiblemente fue construido algunos años después del edificio principal. Imagen JVN 2016.

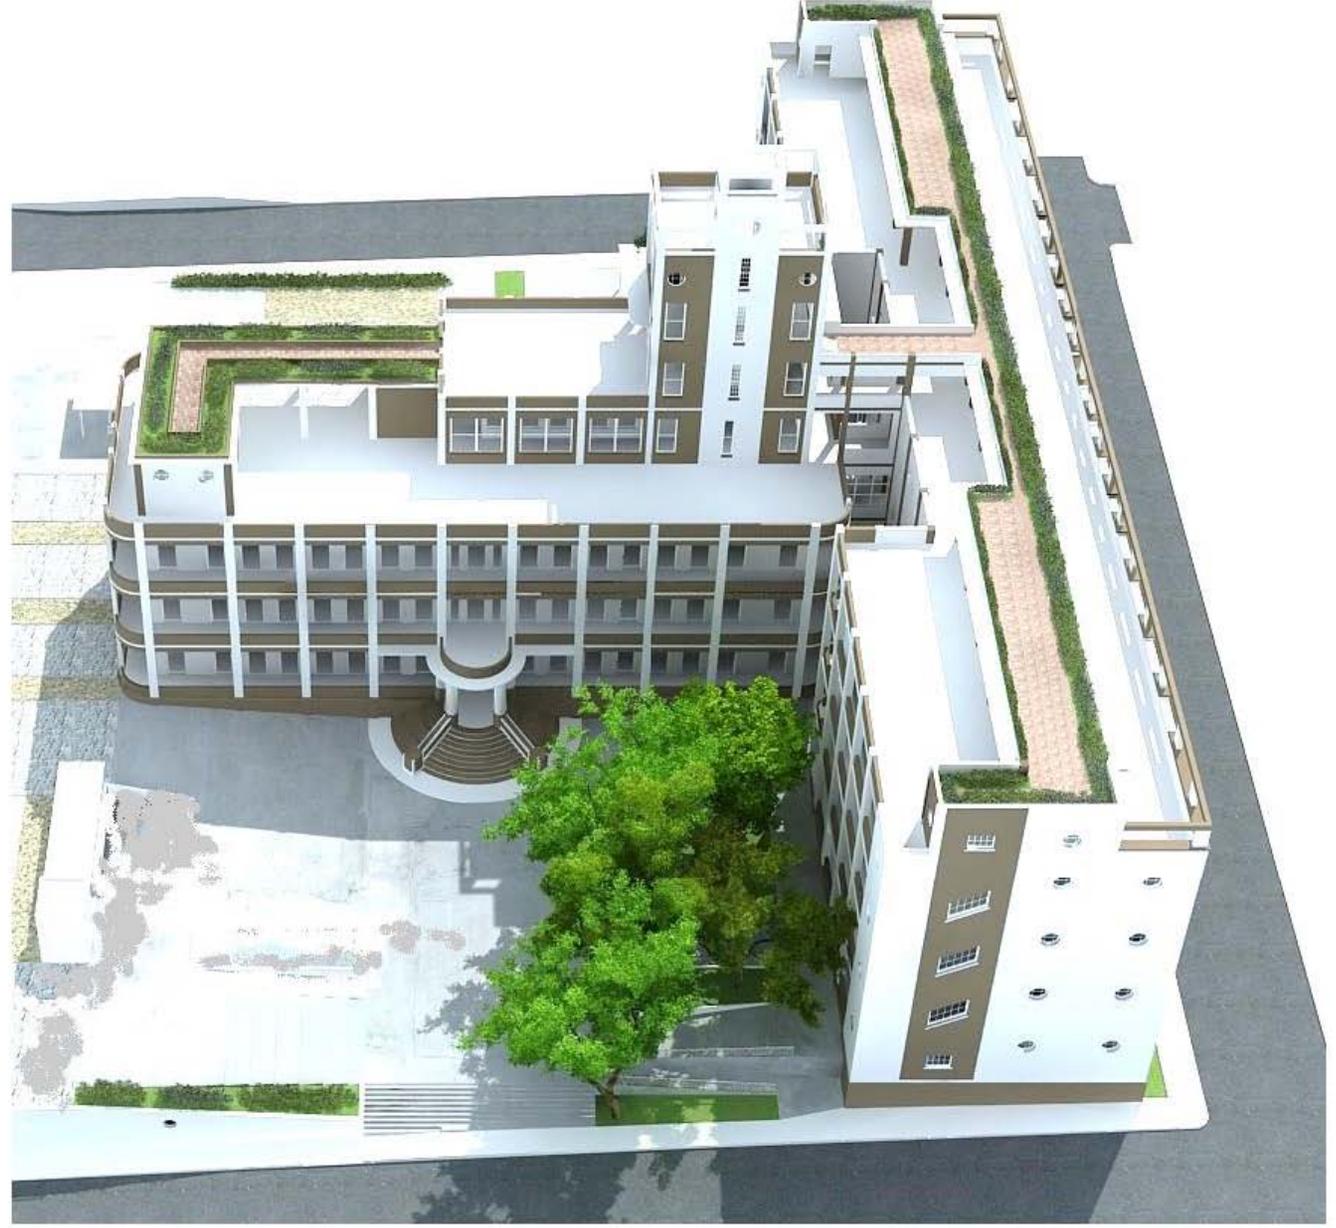
41 . Pórtico de acceso al área verde en la fachada oriente del antiguo hospital. Representación digital. Imagen JVN 2016

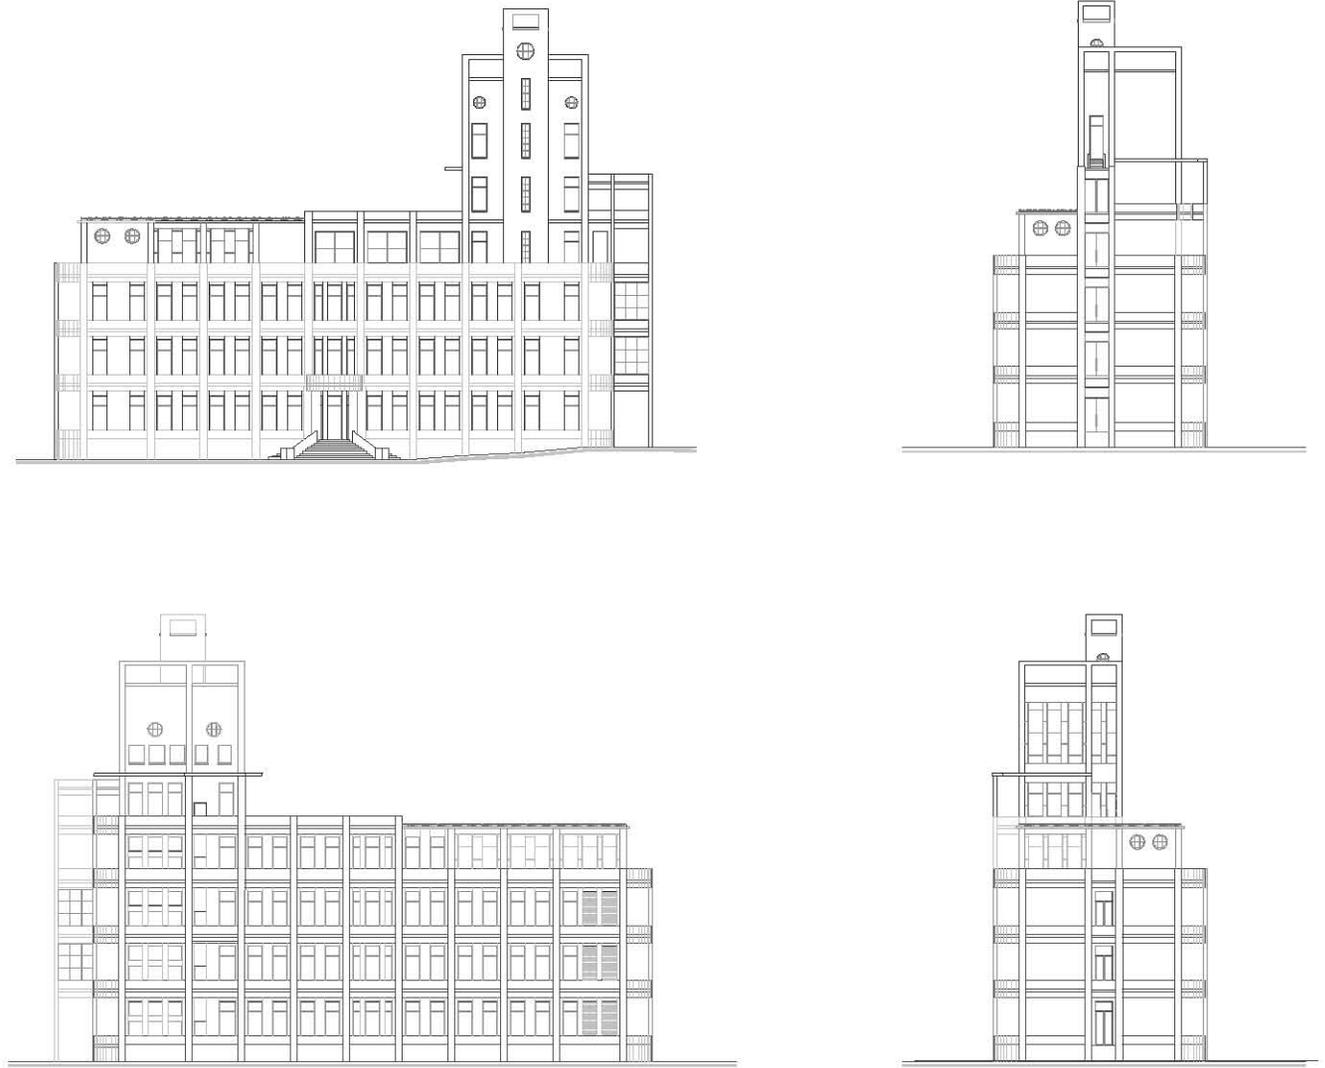
42

42. Fachadas del bloque de servicios hospitalarios. La Torre central alojaba los cubos de elevadores, depósitos de agua e instalaciones. Dibujos JVN 2016.

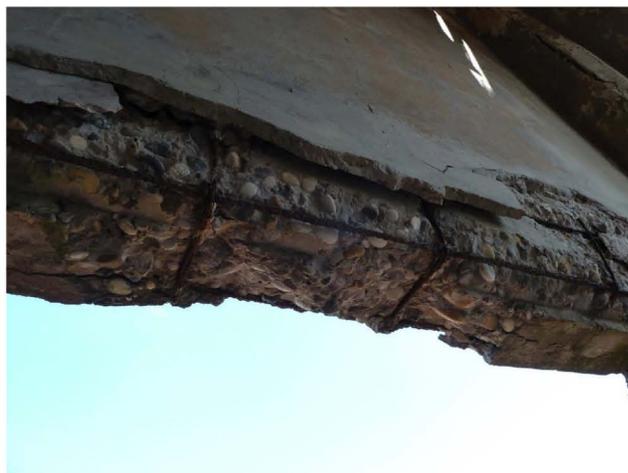
43

43. Trabe que al perder su recubrimiento, por expansión del acero de refuerzo, -escaso conforme a las normas actuales-permite observar los agregados obtenidos localmente:cantos rodados utilizados en lugar de grava.Foto JVN 2016.

Es posible observar que existen diferentes tipos de agregados en el concreto, que generan procesos de comportamiento estructural y mecánico diferentes, los cantos rodados presentan una mayor disgregación, por falta de adhesión en comparación con los agregados con geometría irregular. En general se observa que existe un recubrimiento del acero de refuerzo escaso en algunos elementos estructurales lo que ocasionó una corrosión importante del acero de refuerzo.

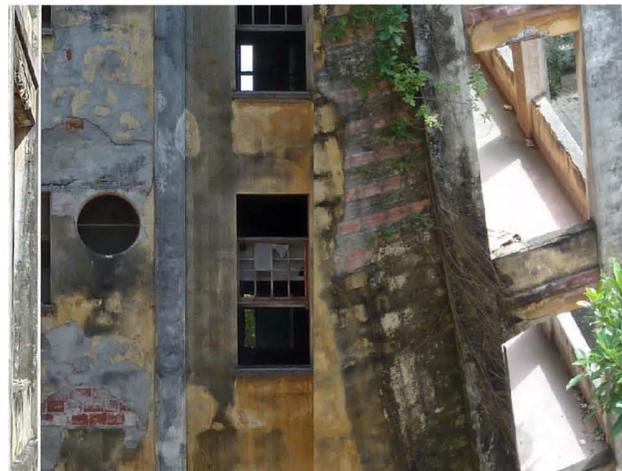
44

44. Los bloques de barro extruido se utilizaron cuidando que los extremos quedaran protegidos por la estructura de concreto o por tabique tradicional. 45. Muros de barro extruido combinados con tabique de barro recocido, es interesante que el uso del bloque extruido se combinó con tabique de barro, para conformar muros curvos. Imágen JVN.2016

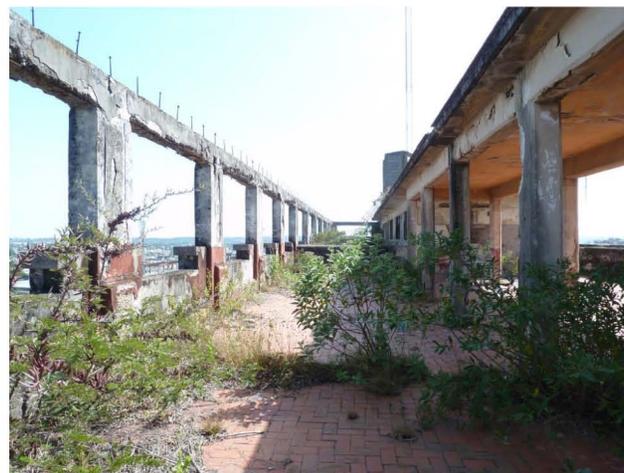
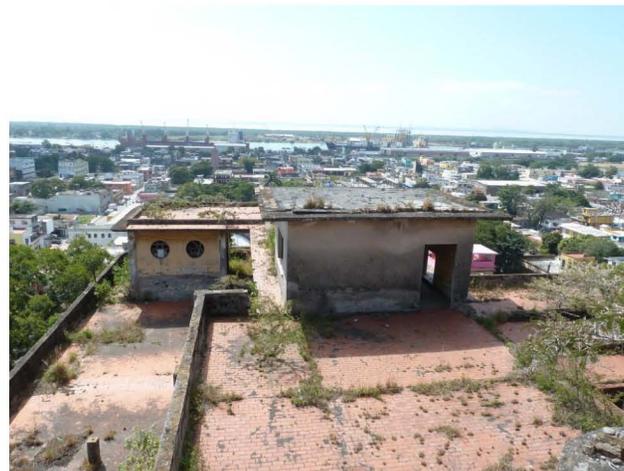
46 y 47. La utilización de losas planas de concreto como sistema de cubierta posibilitó su uso como áreas exteriores, colocándose pavimentos de mosaico hidráulico y de barro comprimido, aunque este posiblemente fue instalado en época posterior. Fotos JVN 2016.

Las cubiertas planas del edificio así como las terrazas exteriores poseen un riego elevado de degradación frente a una falta de mantenimiento del sistema de impermeabilización y de las instalaciones para desalojo de agua pluvial, propiciando

la inundación de las azoteas, degradación de pavimentos, ruptura de columnas de agua pluvial y crecimiento vegetal incontrolado, con las consecuentes cadenas de deterioro que han alcanzado efectos de daño importante a elementos estructurales de concreto armado.

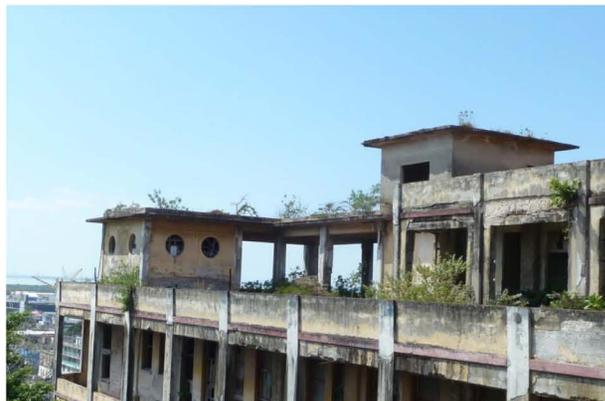
50

50. Vista de los pórticos exteriores que forman parte de los marcos estructurales de concreto armado. Foto JVN 2016.

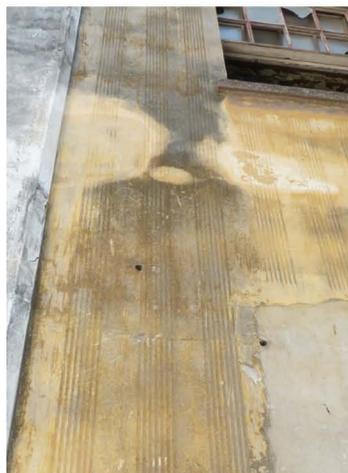
51

51. Pasta de enlucido con estrías en las fachadas exteriores del Antigua Hospital. El uso de estas estrías resultó de utilidad para evitar fisuramientos, producto de cambios de temperatura especialmente al existir grandes áreas expuestas a la intemperie. Foto JVN 2016.

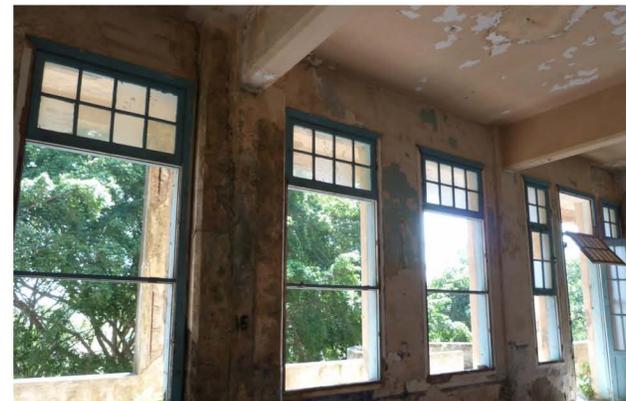
52

52. Vista de la cancelería y el deterioro de los acabados al interior. Foto JVN 2016

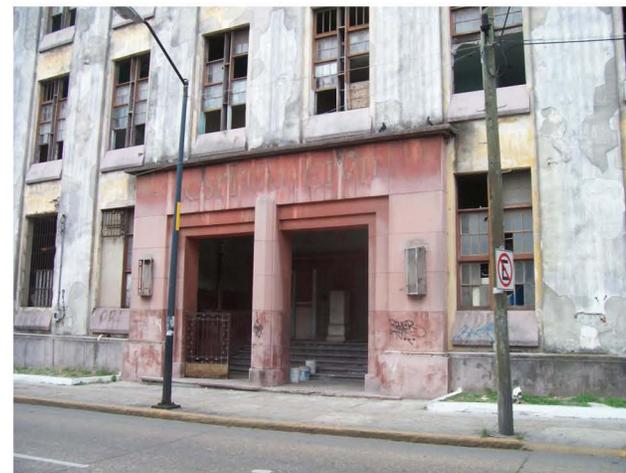
53

53. Acceso con su recubrimiento de terrazo y ornamentación con influencia Decó. Foto JVN 2016

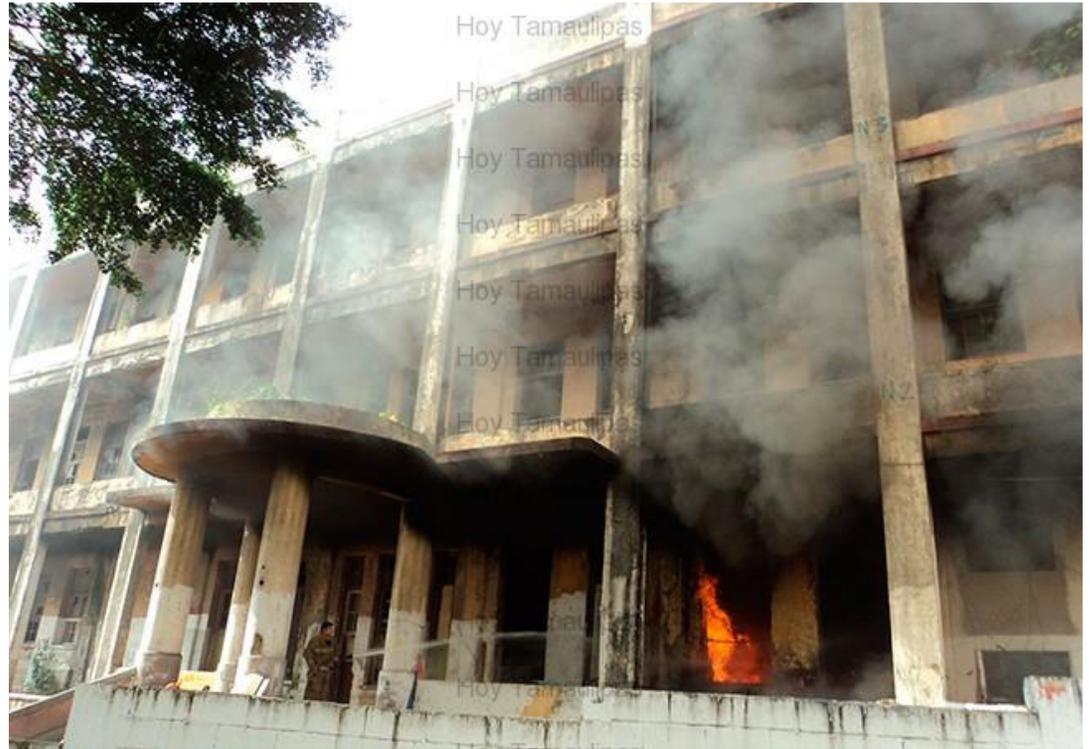
54

54. Incendio en el Antigo Hospital Civil. 25 de diciembre de 2015, ocasionado supuestamente por un descuido de los vigilantes. Fuente Hoy Tamaulipas. Ejemplo de uno de los múltiples factores de riesgo, en este caso antropogénico a los que está expuesto el monumento, mientras no se apliquen los mecanismos adecuados de gestión para su aprovechamiento y preservación

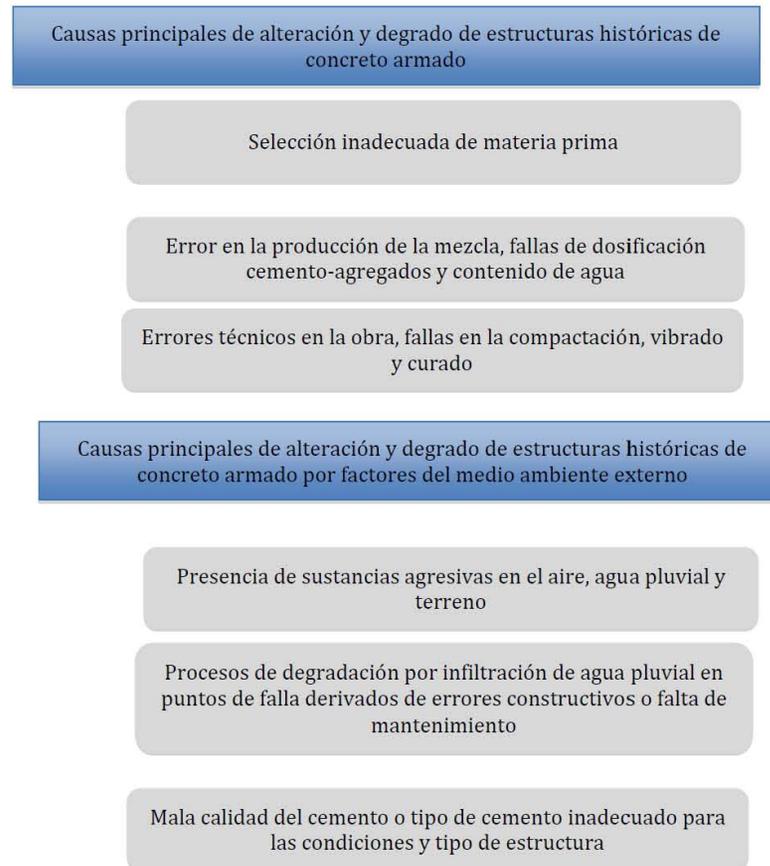
dosificación, porosidad, resistencia mecánica actual, contenido de cloruros y carbonatos, tipo de acero de refuerzo empleado y su contenido de carbono, grado de corrosión estimado entre otros a efecto de determinar y revertir los procesos de deterioro en las áreas en que esto sea factible. Sin embargo, de manera general podemos referir que los procesos de afectación endógena coinciden con las afectaciones típicas para el concreto armado analizados por Coppola y Bosso²³, conforme al siguiente esquema²³:

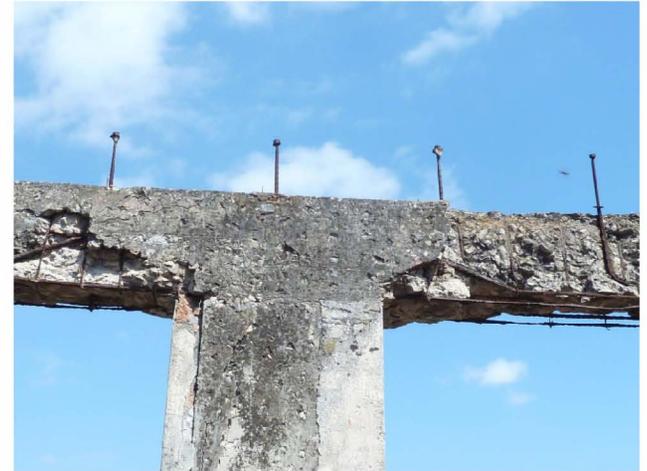
58

58. Deterioro en la pérgola de la terraza oriente. Foto JVN 2016

Las pérgolas de la terraza oriente por su ubicación han sido afectados por vientos, y exposición al medio ambiente en el que son frecuentes los huracanes. Estas ménsulas de

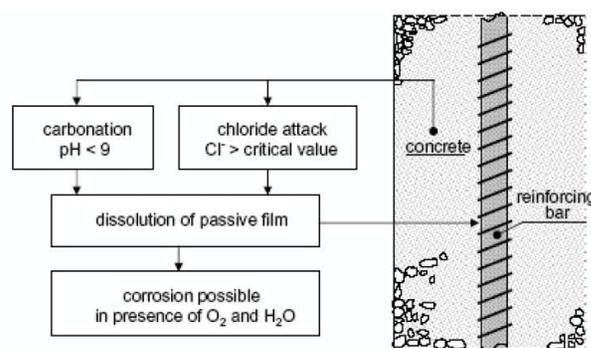
60

60. Procesos que inducen la corrosión del acero de refuerzo en el concreto armado (según Tekeste Teshome Gebegziabhier, 2008, p.23.)

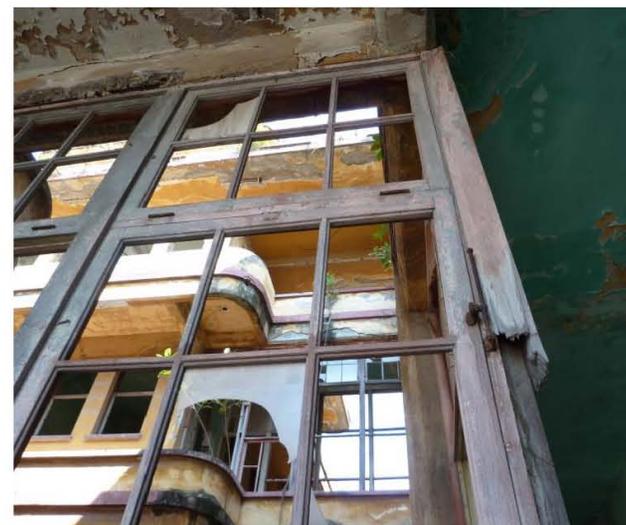
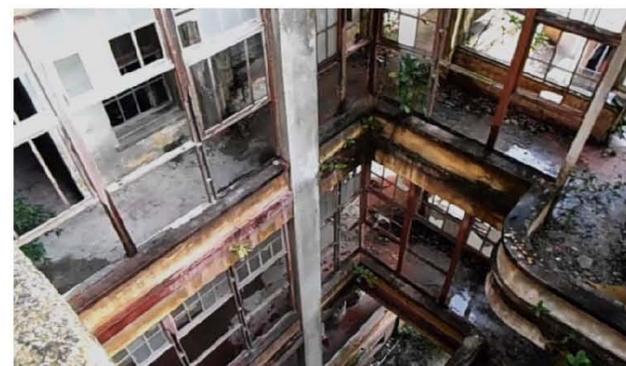
61 y 62. La obra de carpintería existente presenta un alto grado de deterioro por exposición al medio ambiente, y falta de procesos de conservación. La madera existente deberá ser analizada. Foto JVN.2012

Es posible encontrar algunos elementos arquitectónicos de las primeras etapas del edificio que aún subsisten como son las ventanas de madera, cuyo proceso de alteración se ha generado por la interacción con el medio ambiente, que propiciaron ataque de organismos y microorganismos xilófagos. Es interesante observar que las ventanas de madera tuvieron un desempeño mejor aún sin mantenimiento, que si hubieran sido fabricadas con perfiles metálicos, que seguramente presentaría un alto grado de alteración por corrosión.

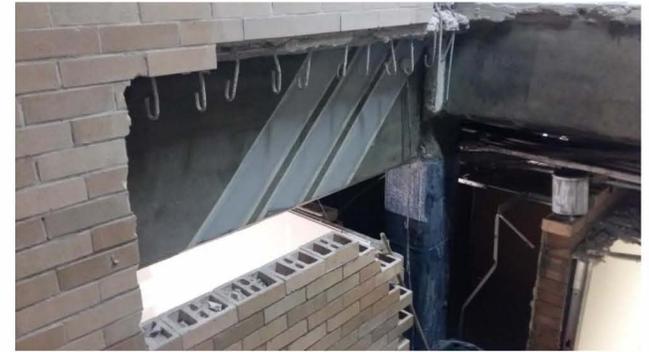
64

64. Ejemplo de aplicación de fibra de carbono como refuerzo de la estructura de concreto en un edificio patrimonial. (Facultad de Odontología CU, Ciudad de México)
El procedimiento posibilita optimizar las capacidades estructurales y la reintegración de elementos originales como es la vitricotta en este caso, conservando las características arquitectónicas. Foto JVN 2017.

utilizando hasta donde sea posible técnicas de refuerzo de última generación como son la fibra de carbono, e inyección con morteros de microcemento polimérico. En casos extremos se propondrá la reposición de elementos estructurales de concreto aplicando los materiales y procedimientos de integración que garanticen compatibilidad estructural y capacidad de transmisión de esfuerzos, respetando en todo momento la geometría y características formales originales. En estos elementos nuevos deberán aplicarse los medios técnicos para evitar la carbonatación del concreto y protegerse el acero de refuerzo con recubrimientos inhibidores de corrosión previamente a los colados.

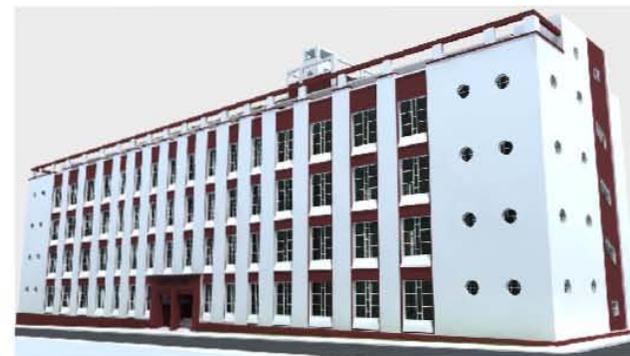
69

69. La conservación de las fachadas deberá considerar la reintegración de las pastas estriadas, la restauración de los elementos de terrazo, molduras y componentes que han servido como elementos decorativos, pero también de protección. Fachada Norte. Imagen JVN 2016.

Los repisones de las ventanas, cenefas, guardapolvos y recubrimientos de terrazo en fachadas deberán ser intervenidos aplicando procesos de limpieza, estabilización y protección hidrófuga, así como analizar la reintegración de su gama cromática mediante

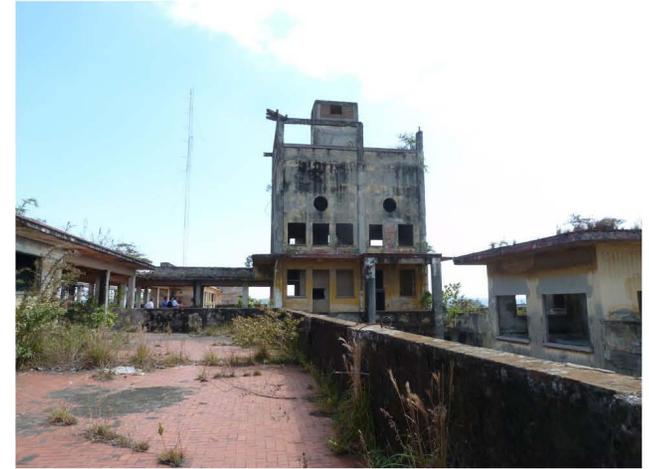
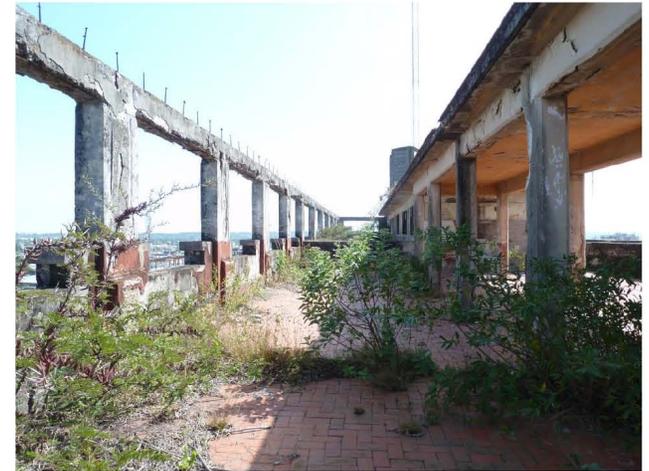
71 y 72. Es factible recuperar a partir de la información existente muchos de los elementos arquitectónicos en mal estado o colapsados, como son las ménsulas y pérgolas de las azoteas. Imágenes JVN.2016

Las características de los vientos y de fenómenos meteorológicos extremos han propiciado deterioros importantes por erosión o desprendimiento de componentes arquitectónicos sobre todo en las partes altas del edificio, habiéndose deteriorado y perdido la gran mayoría de las pérgolas decorativas de concreto.

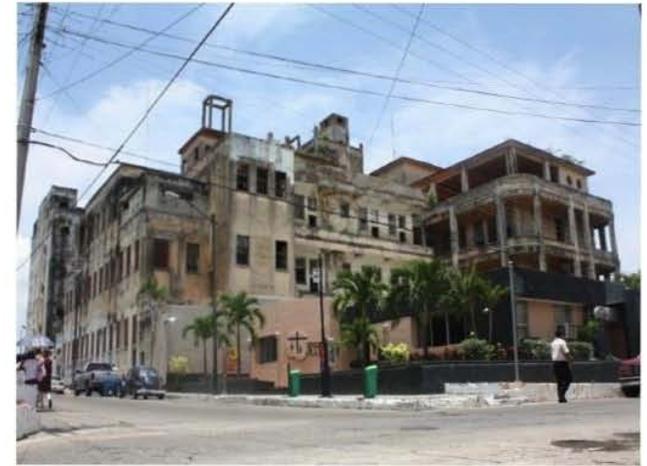
74

74. Esquina sur poniente del predio, donde se agregó un crematorio en época reciente. Las autoridades del municipio ya han aceptado su retiro y reubicación del servicio. Foto JVN 2016

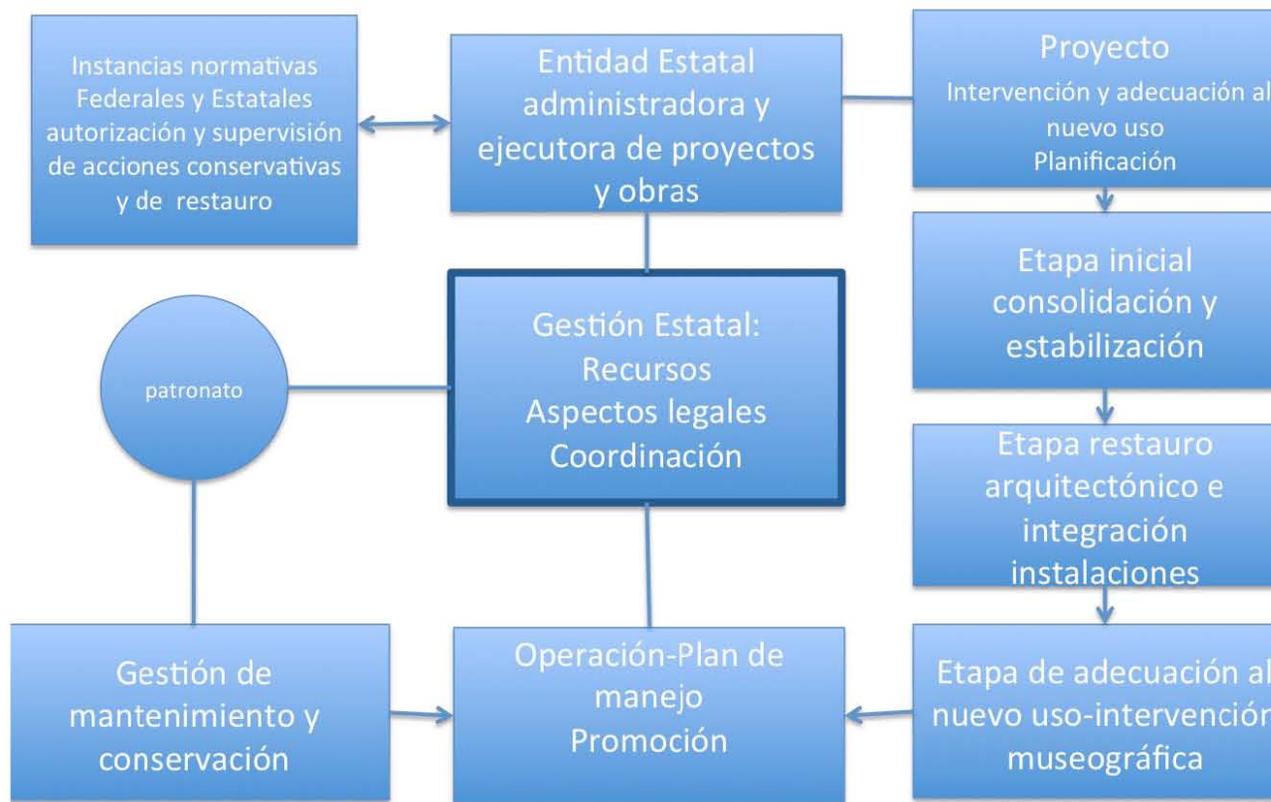
75

75. Esquema general del proceso de gestión propuesto para el rescate del Antiguo Hospital Civil. JVN

Un plan de gestión para el edificio iniciará con la identificación y validación de los diversos actores interesados, la definición del proyecto de restauración y el proyecto para el nuevo uso, estableciendo claramente los mecanismos para la sustentabilidad del proyecto y las fuentes de obtención de recursos.

En este plan de gestión deben incorporarse los actores sociales, grupos académicos y otros para reforzar y apoyar los procesos; la apropiación social del proyecto será un componente de gran importancia para la gestión y sustentabilidad del proyecto.
