**“ESTRATEGIAS DE REHABILITACIÓN
SÍSMICA DE PUENTES DE CONCRETO”**

**TESIS
PARA OBTENER EL TÍTULO DE
INGENIERO CIVIL**

**PRESENTA:
JESSICA ALVARADO ACEVEDO**

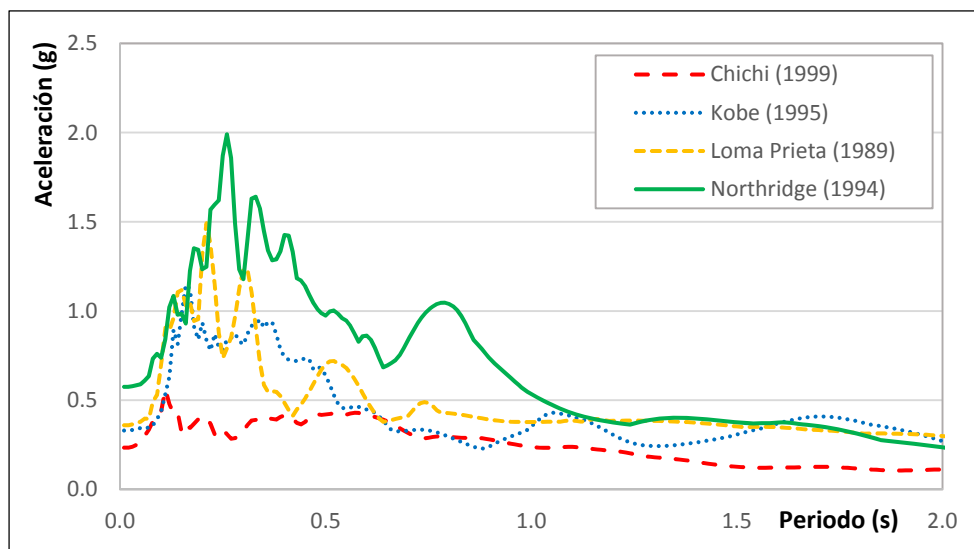
Figura 1.3-1. Espectros de respuesta de sismos que han llevado al colapso a puentes. (Rivera, 2017)

Lo anterior da lugar a los puentes carreteros se vean afectados por sismos cuyos máximas demandas de aceleración se presenten en periodos cortos ($T < 1s$). En la figura 1.2-1, se muestra algunos espectros de respuesta de sismos que han causado daños severos en los puentes en varios puntos del mundo. En tal figura 1.3-1, se observa que las aceleraciones máximas se presentan en la región de periodos cortos.

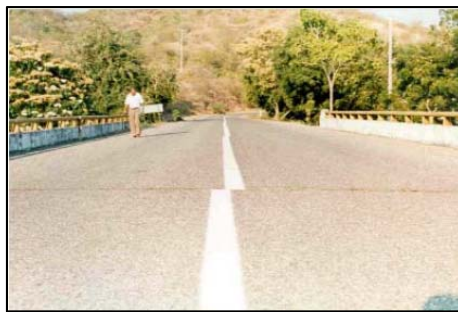
Figura 1.4-1. Desplazamiento transversal en superestructura. (Hernández, Campos, 2008).

Después de un terremoto es frecuente observar desplazamientos transversales (ver figura 1.4-1) relativos entre tramos adyacentes, manifestados por desalineamientos de los parapetos y de las guarniciones. *Estos desplazamientos han sido generalmente pequeños (De 2 a 5 cm) y sólo en dos puentes durante el sismo de 1985 adquirieron valores importantes, del orden de 20 cm.* En algunos puentes los topes que se les colocan son deficientes y se fracturan bajo la acción de la fuerza lateral debido a que estaban separados de los elementos de soporte de la estructura, provocando un efecto de impacto además de encontrarse en posiciones inadecuadas (Hernández I, Campos L, 2008).

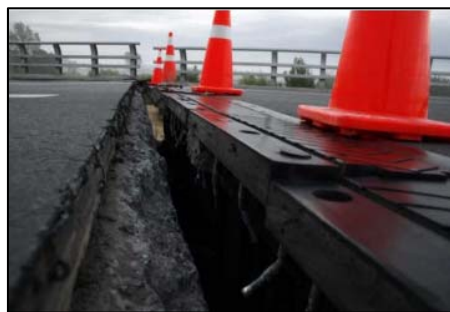
Figura 1.4-5. Junta de dilatación con daño tras terremoto. (PREANSA, 2010)

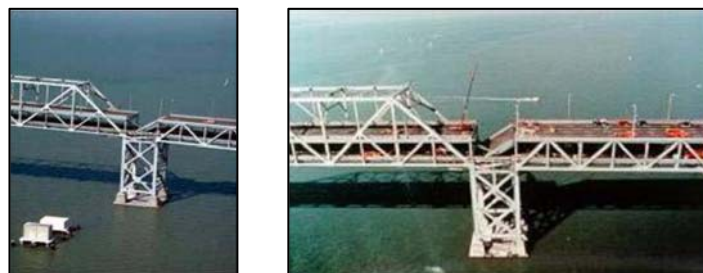
Figura 1.4-7. Colapso de una sección de la superestructura del Puente de la Bahía Oakland-San Francisco, sismo de Loma Prieta en 1989. (Jara et al., 2006)

Un ejemplo de la pérdida de apoyo de la calzada de circulación se presentó en la parte este del puente de la bahía de San Francisco-Oakland, durante el sismo de Loma Prieta (1989), donde fallaron los tableros superior e inferior de un claro simplemente apoyado, que conectaba dos tramos del puente con dos configuraciones estructurales distintas (ver figura 1.4-7). Durante el sismo se presentaron oscilaciones longitudinales entre los dos tramos del puente que provocaron la falla de los pernos de la conexión y la pérdida de la longitud de asiento de las vigas, además de un desplazamiento permanente en la pila de 14 cm hacia el este (Jara et. al, 2006)

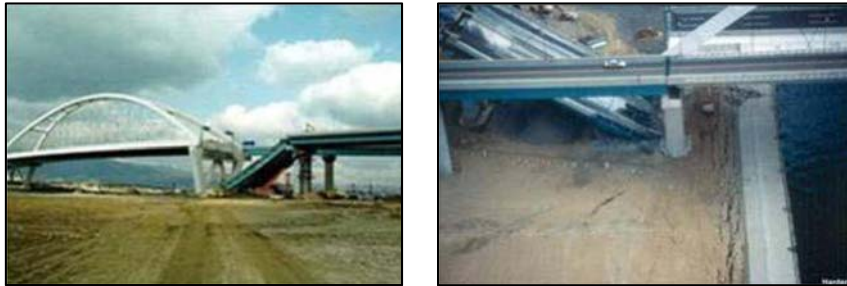
Figura 1.4-8. Derrumbe del acceso al Puente Nishinomiya-ko sobre la vía rápida de Wangan. (Jara *et al.*, 2006).

Otro ejemplo de este tipo de falla ocurrió durante el sismo de Hyogo-Ken Nanbu, Japón (1995), el acceso al puente se derrumbó a causa de los excesivos desplazamientos longitudinales entre el acceso y el tramo principal del puente, ver figura 1.4-8 (Jara *et al.*, 2006).

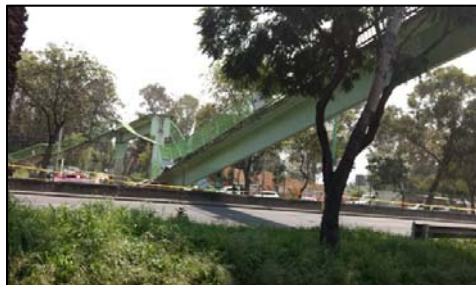
Figura 1.4-9. Pérdida de apoyo en puente peatonal, sismo de México, 2017. (Rivera, 2017)

Otro de los ejemplos de este tipo de falla ocurrió en el sismo de México, 2017, en este caso fue en un puente peatonal cerca de Periférico Sur, Ciudad de México, como se puede observar en la figura 1.4-9.

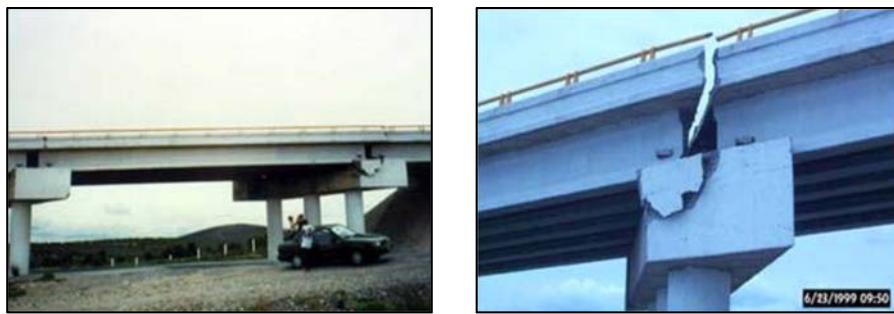
Figura 1.4-10. Daños en topes laterales ubicados en las esquinas que forman el ángulo agudo de un puente esviado. (Jara *et al.*, 2006).

topes sísmicos con mayor frecuencia. Sin embargo, la ausencia de especificaciones particulares para el diseño de estos elementos en las normas de diseño de puentes, así como la falta de experiencias previas de los ingenieros encargados del proyecto de puentes, se han generado fallas en los topes laterales durante sismos de magnitud intermedia, como resultado de una distribución incorrecta del acero de refuerzo, de la falta de anclaje de las varillas destinadas a resistir cortante y flexión, y de una baja resistencia lateral del tope. A pesar de lo anterior, cabe destacar que la presencia de los topes sísmicos en los puentes afectados, contribuyó a la disipación de la energía sísmica de entrada y evitó la potencial caída de la superestructura (Jara *et al*, 2006).

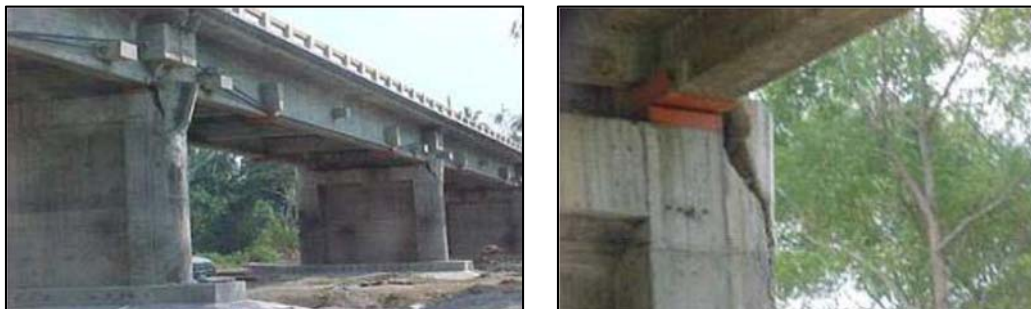
Figura 1.4-11. Daño severo en topes laterales del puente Coahuayana, sismo de Manzanillo de 1995. (Jara *et al.*, 2006).

Otro ejemplo de puentes en los que se produjeron fallas de los topes laterales se muestran en las figura 1.4-11, el puente Coahuayana de la carretera Playa Azul, Manzanillo, la falla en los topes se atribuye a una mala distribución e insuficiencia del refuerzo para resistir la fuerza lateral de inercia de la superestructura. Después del evento sísmico algunos tramos de la superestructura quedaron desplazadas transversalmente 10 cm (Jara *et al*, 2006).

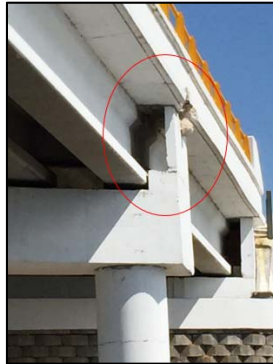
Figura 1.4-12. Falla de tope sísmico en puente de Morelos, sismo de México, 2017. (Rivera, 2017).

Otras fallas en topes sísmicos se vieron recientemente cuando ocurrió el sismo el 19 de septiembre de 2017, como se puede observar en las figuras 1.4-12.

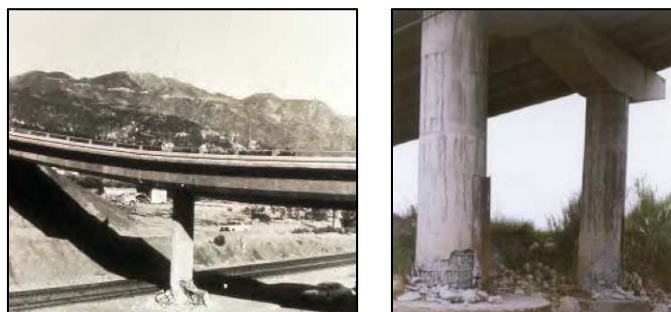
Figura 1.4-15. Falla de columnas por resistencia inadecuada a flexión (Caltrans, 2006).

La reducida capacidad a flexión de las columnas es uno de los problemas que se han identificado con mayor frecuencia, en la figura 1.4-15, se muestra un ejemplo de ello. Esto se debe, en parte, al bajo nivel de fuerza lateral que se empleaba para su diseño. Se han observado en algunas pilas dañadas, porcentajes de acero longitudinal insuficiente, menores al uno por ciento. Inclusive, en puentes construidos recientemente, la intensidad sísmica ha superado las acciones de diseño que se recomendaban en códigos correspondientes al sitio donde se ubicaba el puente.

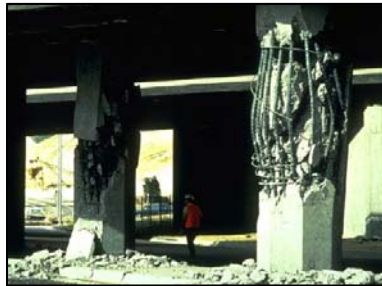
Figura 1.4-16. Falla por falta de refuerzo transversal de confinamiento en columnas (Priestley et al., 1996)

En muchos puentes, la falla de las pilas dejó en evidencia la escasa cuantía de estribos para soportar las fuerzas cortantes, como se muestra en la figura 1.4-16. En la mayor parte de estos casos, se trata de pilas con una baja relación de esbeltez, en las que la resistencia a flexión era claramente superior a la resistencia a cortante. La distribución del armado y las especificaciones que se empleaban para su diseño no favorecían la capacidad de rotación ni orientaban la falla hacia una condición dúctil, presentándose en muchos casos fallas por cortante. En los diseños previos a 1970 no se aprecia un cuidado por evitar que la falla por cortante se presentara después que una falla por flexión, lo que daba por resultado pilas con resistencias a flexión dos o tres veces superiores a la resistencia por cortante.

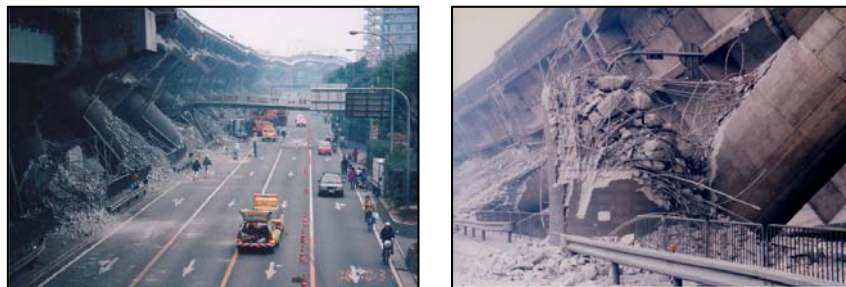
Figura 1.4-19. Colapso del viaducto Fukae, sismo de Kobe 1995. (Amini, Taghikhani y Yavari, 2010)

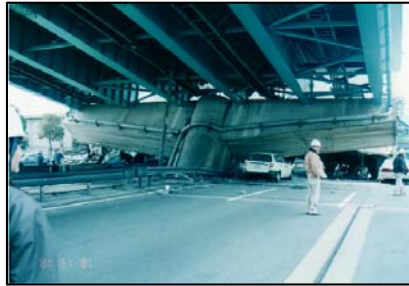
Figura 1.4-20. Colapso del viaducto Takashio, sismo de Kobe 1995. (Amini et al., 2010)

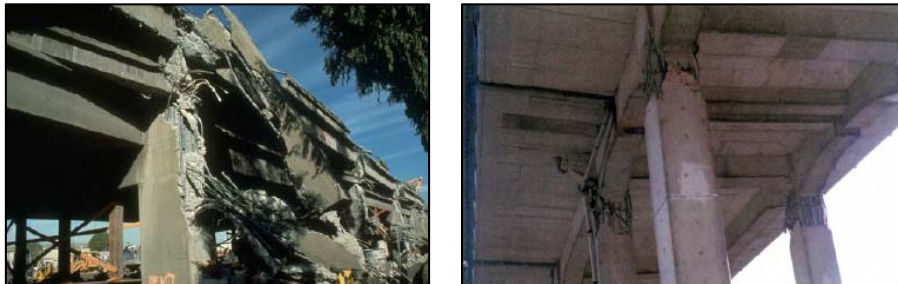
Figura 1.4-21. Falla de cabezal y unión pila-cabezal. (Caltrans, 2006).

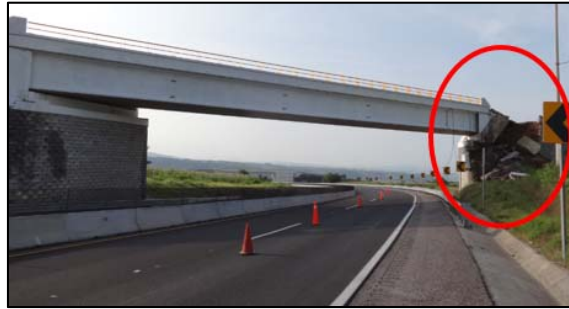
Figura 1.4-24. Daño en puente carretero de Morelos, presentando falla por asentamiento de estribos. (Rivera, 2017).

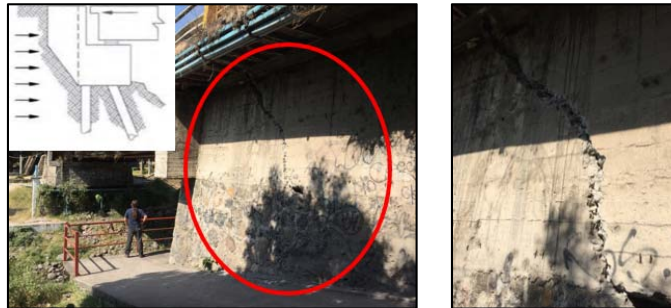
Figura 1.4-25. Fisuras presentadas por rotación y asentamiento de estribo en puente carretero de Morelos. (Rivera, 2017)

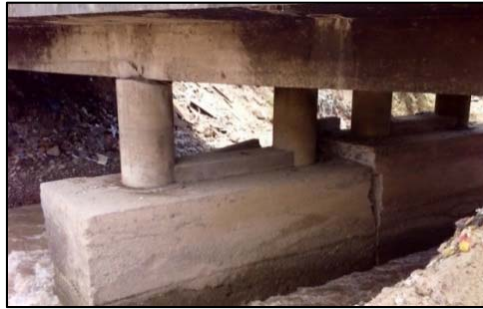
Figura 1.4-26. Falla de cimentación. (Tomado de: Puente universitaria blogspot)

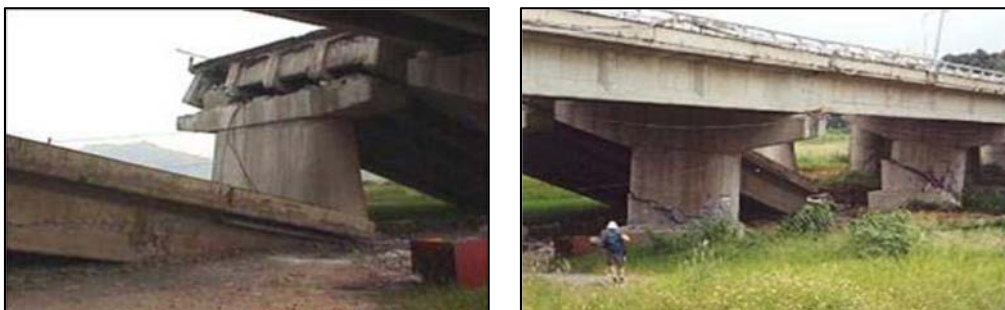
Figura 1.4-27. Vista general del puente sobre el río Wu. La falla cruzó el puente y provocó el desplome dos tramos de superestructura. (Tomado de Berkeley.edu)

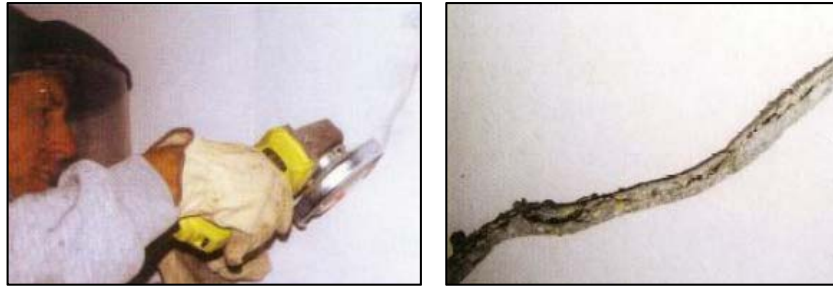
Figura 2.3-3. Perfilado de grieta con disco diamante exponiendo superficie nueva. (Trout, 2005)

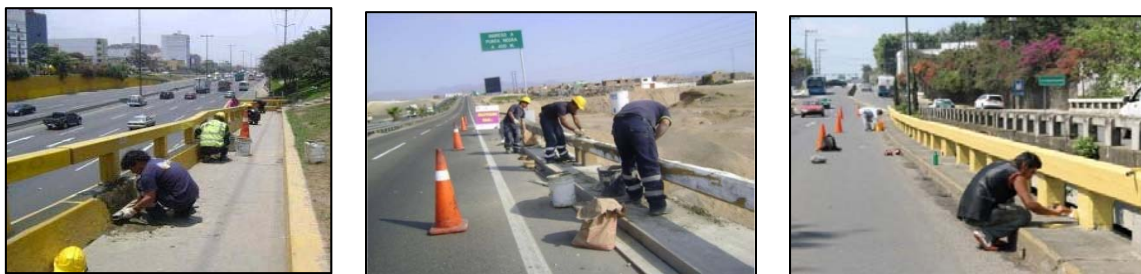
Figura 2.7-1. Reparación de parapetos. RPP Noticias web, Andina web.

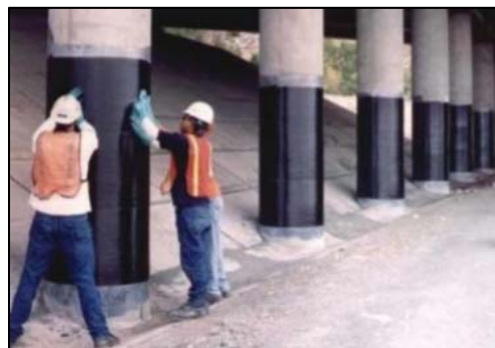
Figura 3.3-9. Encamisado de columnas con FRP. (Jara, 2011).

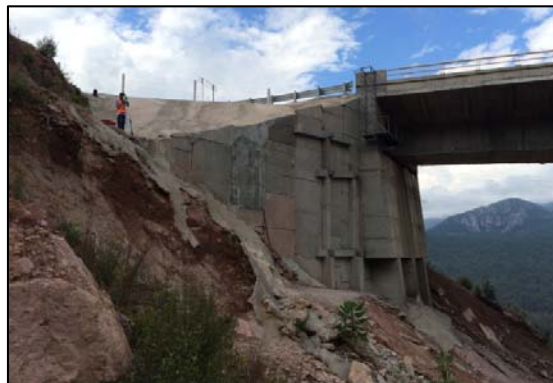
Figura 5.2-3. Desprendimiento de escamas. (Rivera, 2017)

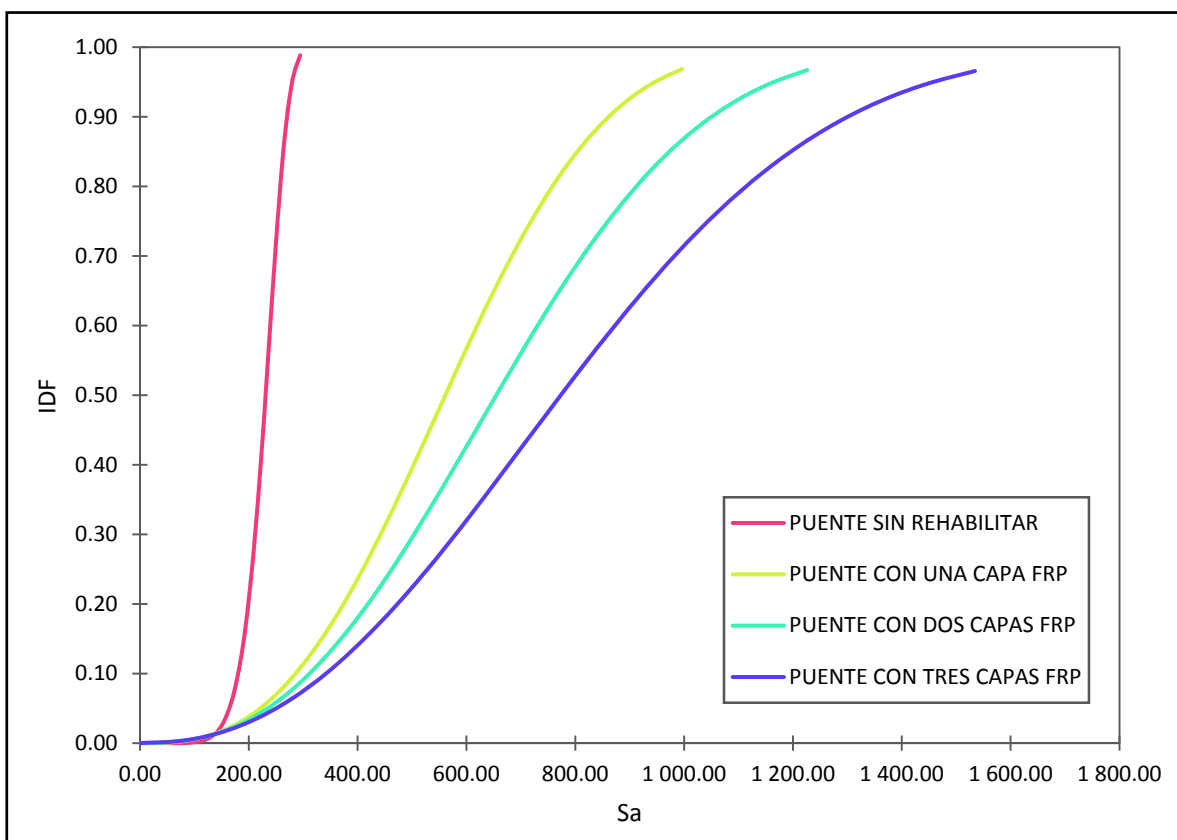
Figura 5.3-6. Curvas de vulnerabilidad sísmica para una columna de puente de concreto reforzado con fibra de carbono y columna sin rehabilitar

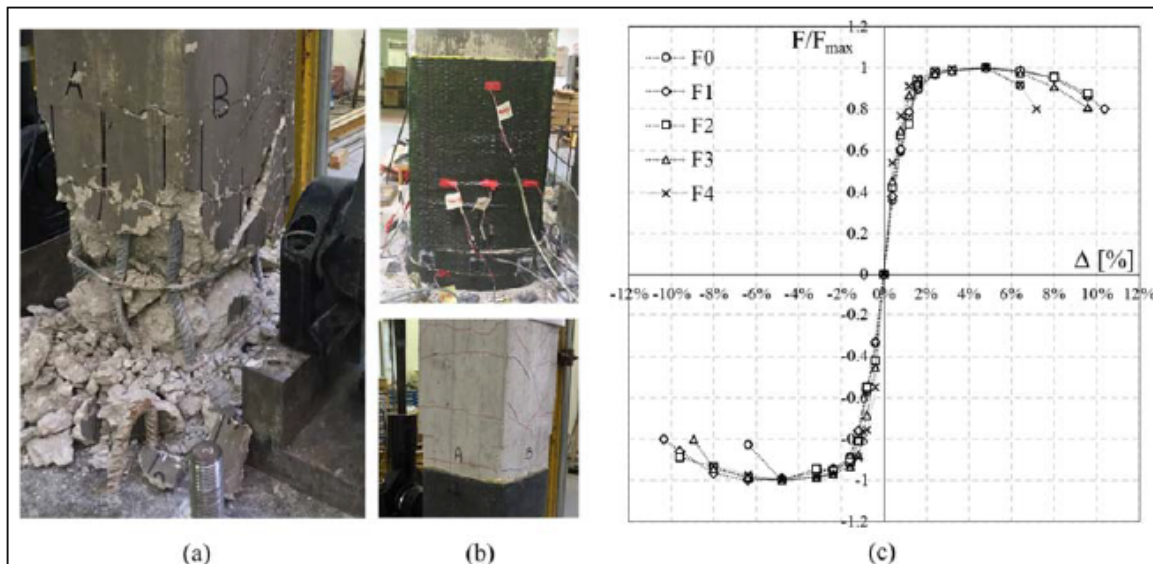
Figura 2-2. Patrón de daño en la muestra de control (a), en muestras confinadas (b) y normalizada Curvas experimentales de envolvente de deriva de fuerza para los cinco especímenes (c). (Zoppo et al., 2017)
