VIVIR AL MARGEN

Condiciones de habitabilidad en asentamientos humanos de origen irregular en
Querétaro, México

TESIS

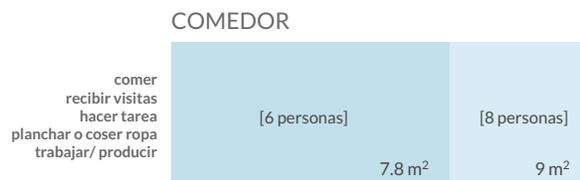
DIAGRAMA 2: RESUMEN DE ÁREAS NECESARIAS POR ESPACIO SEGÚN SUS USOS

Finalmente, para las circulaciones no se determinó un área mínima ya que cada vivienda requiere un esquema de circulación distinto, por lo que solamente se indicó un ancho mínimo de 0.90cm tanto en pasillos como en escaleras, y que los escalones tuvieran una huella de al menos 25cm y un peralte de entre 15 y 18 cm.

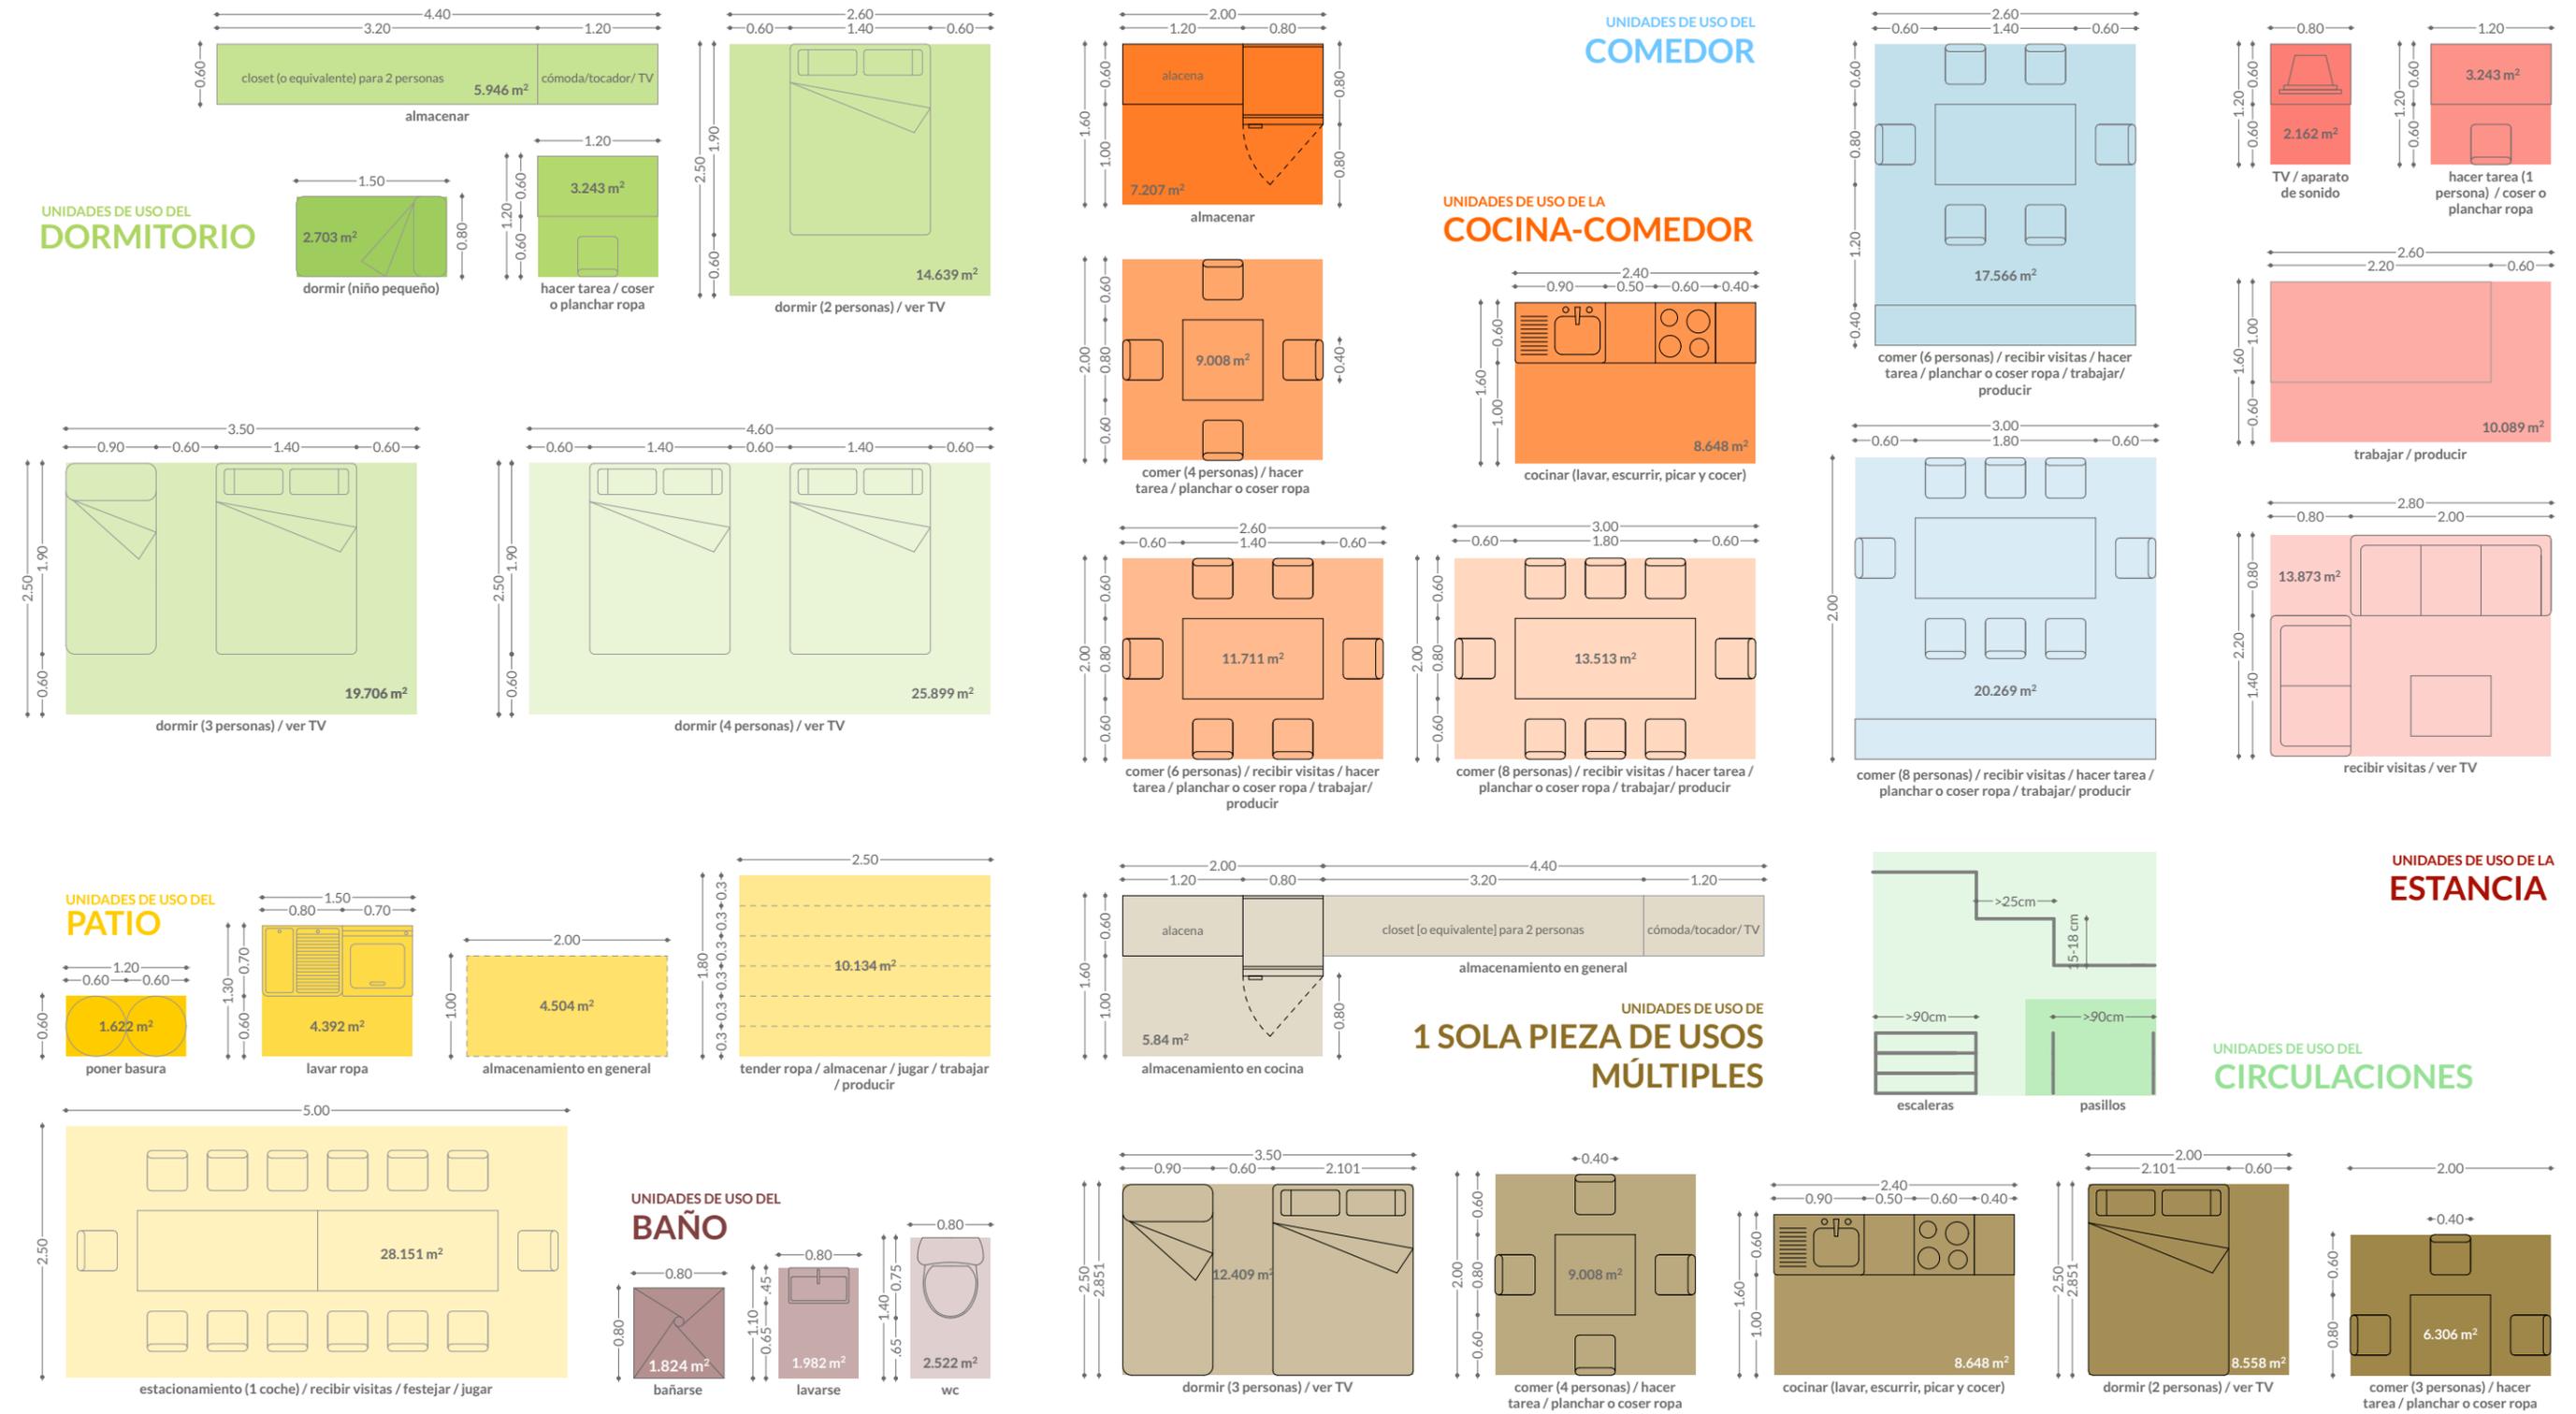
DIAGRAMA 1: DIMENSIONES NECESARIAS EN CADA ESPACIO DE ACUERDO A SUS USOS

Fuente: Elaboración propia tomando como referencia criterios generales de habitabilidad

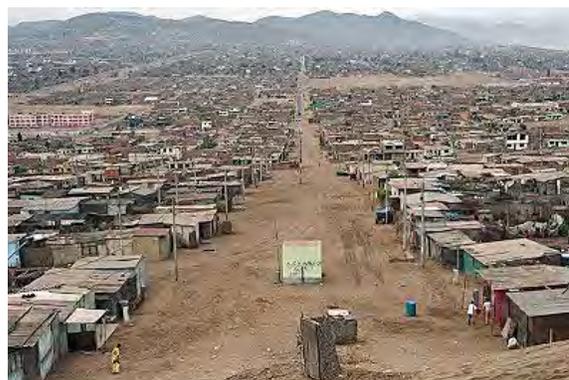
Imagen 4: *Villa El Salvador, Perú*. Fotografía de James Lerager, tomada del sitio en línea *Building Dignity*.

En condiciones similares se encuentran las llamadas *comunas* en Colombia (Imagen 3) y las *villas* en Perú, país donde destaca *Villa el Salvador*, un asentamiento de dimensiones considerables a las afueras de la ciudad de Lima que se originó en los años 70 con una invasión de terrenos por parte de un grupo de inmigrantes. A pesar de que la organización de los habitantes ha permitido su permanencia y reconocimiento jurídico, *Villa el Salvador* aún presenta muchas carencias habitacionales, como se puede observar en la Imagen 4.

Imagen 4: Villa el Salvador, Perú. Fotografía de James Lerager, tomada del sitio en línea Building Dignity

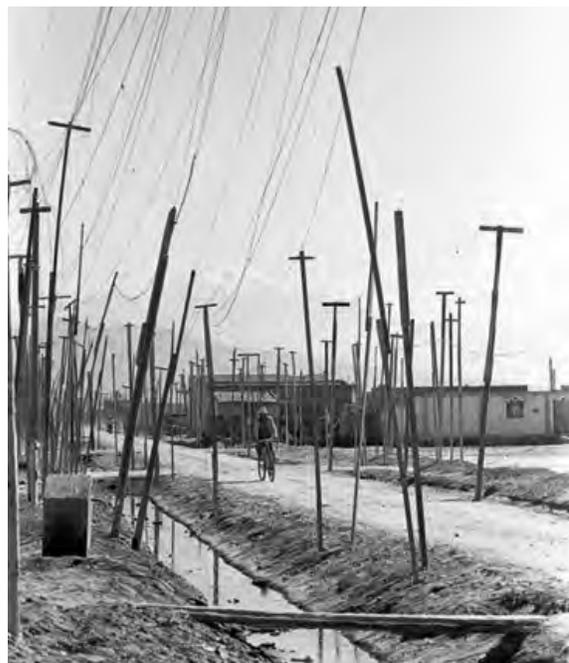
Imagen 7: Cd. Nezahualcóyotl en sus inicios. Fotografía de Héctor García, tomada de la revista en línea *Podio*.

En un inicio los asentamientos irregulares no cuentan ni con lo indispensable; es común que no posean ningún servicio básico y que incluso se encuentren completamente desconectados de la red de vías y transportes de la ciudad, como sucedió en Ciudad Nezahualcóyotl en sus inicios (Imagen 7). El proceso comienza con un predio no urbanizado cuyo trazado de calles y lotes puede haber sido determinado por el comercializador, generalmente en base a un orden reticular, o por los mismos pobladores, con o sin ayuda externa. Cuando se trata de ocupaciones graduales o de terrenos ubicados en cerros o barrancas donde lo accidentado de la topografía no permite un trazado regular, es común que se den asentamien-

Imagen 7: Ciudad Nezahualcóyotl en sus inicios. Fotografía de Héctor García, tomada de la revista en línea Podio

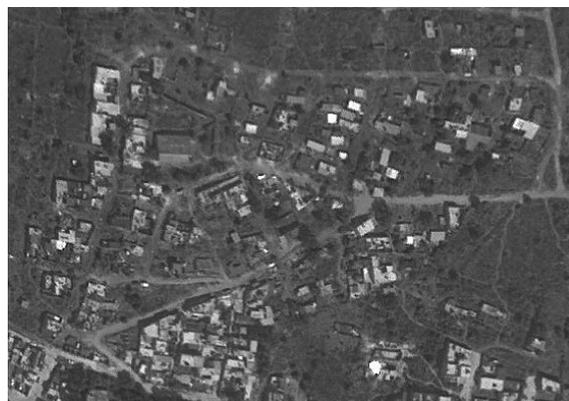
Imagen 8: Asentamiento informal con traza orgánica en Chimalhuacán, Edo. de México. Imagen satelital tomada de Google Earth©, <https://goo.gl/maps/Xx5w26wyarv>

tos de traza orgánica, como se muestra en la Imagen 8. El trazado es otro de los aspectos en los que este tipo de poblamiento incurre en la irregularidad, ya que por lo general no se toma en cuenta la normativa urbana, por lo que las calles no siempre tienen las dimensiones óptimas y frecuentemente “se alcanzan densidades altas sin espacio público ni mucha vegetación, ya que lo que se pretende es la máxima ocupación del suelo” (Iracheta y Medina, 2008).

Imagen 8: Asentamiento informal con traza orgánica en Chimalhuacán, Estado de México. Fotografía satelital de Google Earth©

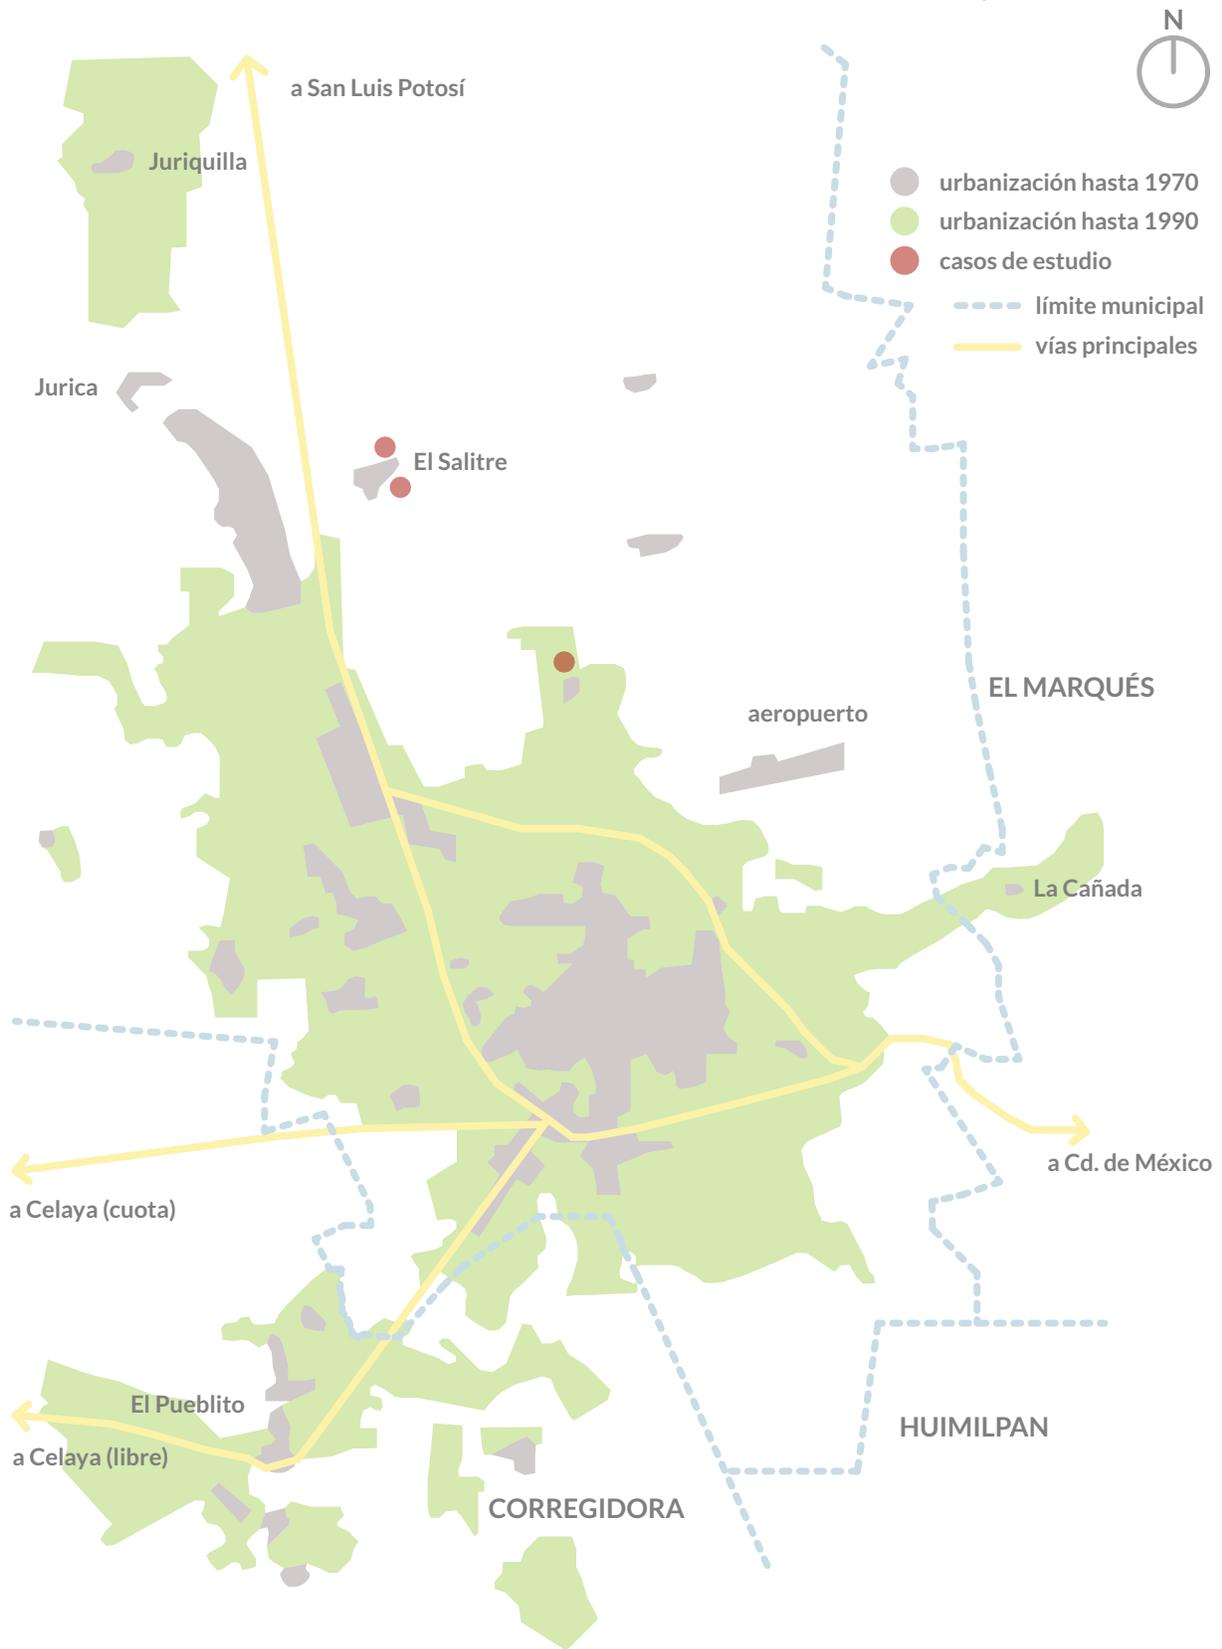
DIAGRAMA 7: ETAPAS DE CRECIMIENTO DE LA MANCHA URBANA DE QRO.

Actualmente la mancha urbana ya ha comenzado a crecer mucho más en los municipios colindantes que en Querétaro, de hecho, el suelo urbano sólo conforma el 22.14% de la superficie del municipio, mientras que la mayor parte se constituye por un 37.19% de suelo agrícola y un 40.67% de bosques, matorrales, pastizales y cuerpos de agua (Gobierno del Estado de Querétaro, 2014). No obstante, el porcentaje de urbanización crece día con día, principalmente sobre suelos agrícolas, ya que no existen reservas de suelo para el crecimiento urbano; en Querétaro sólo se consideran para este fin aquellas tierras que en los planos del Programa Parcial de Desarrollo Urbano están marcadas con usos urbanos y que aún no se desarrollan, así como los baldíos al interior de la ciudad (Kunz, 2009). Esta situación, aunada al auge del negocio inmobiliario, ha promovido una gran cantidad de cambios de uso de suelo todos los días: según datos de la Gaceta Municipal de Querétaro (s/a, citado en Kunz, 2009, p. 49), durante el periodo 2000-2007 se autorizó el cambio de uso de suelo de 7,295.8 hectáreas, de las cuales un 93.9% correspondió la incorporación de suelo agrícola (PEA - Preservación Ecológica Agrícola) a usos urbanos, y de ese porcentaje, un 88.1% se destinó a uso habitacional. Lo anterior puede ser observado comparando los Diagramas 8 y 9, correspondientes a los usos de suelo en 1982 y 2007, respectivamente; detalles posteriores se pueden encontrar en el Diagrama 10, correspondiente a los cambios de uso de suelo que se dieron en 2009.

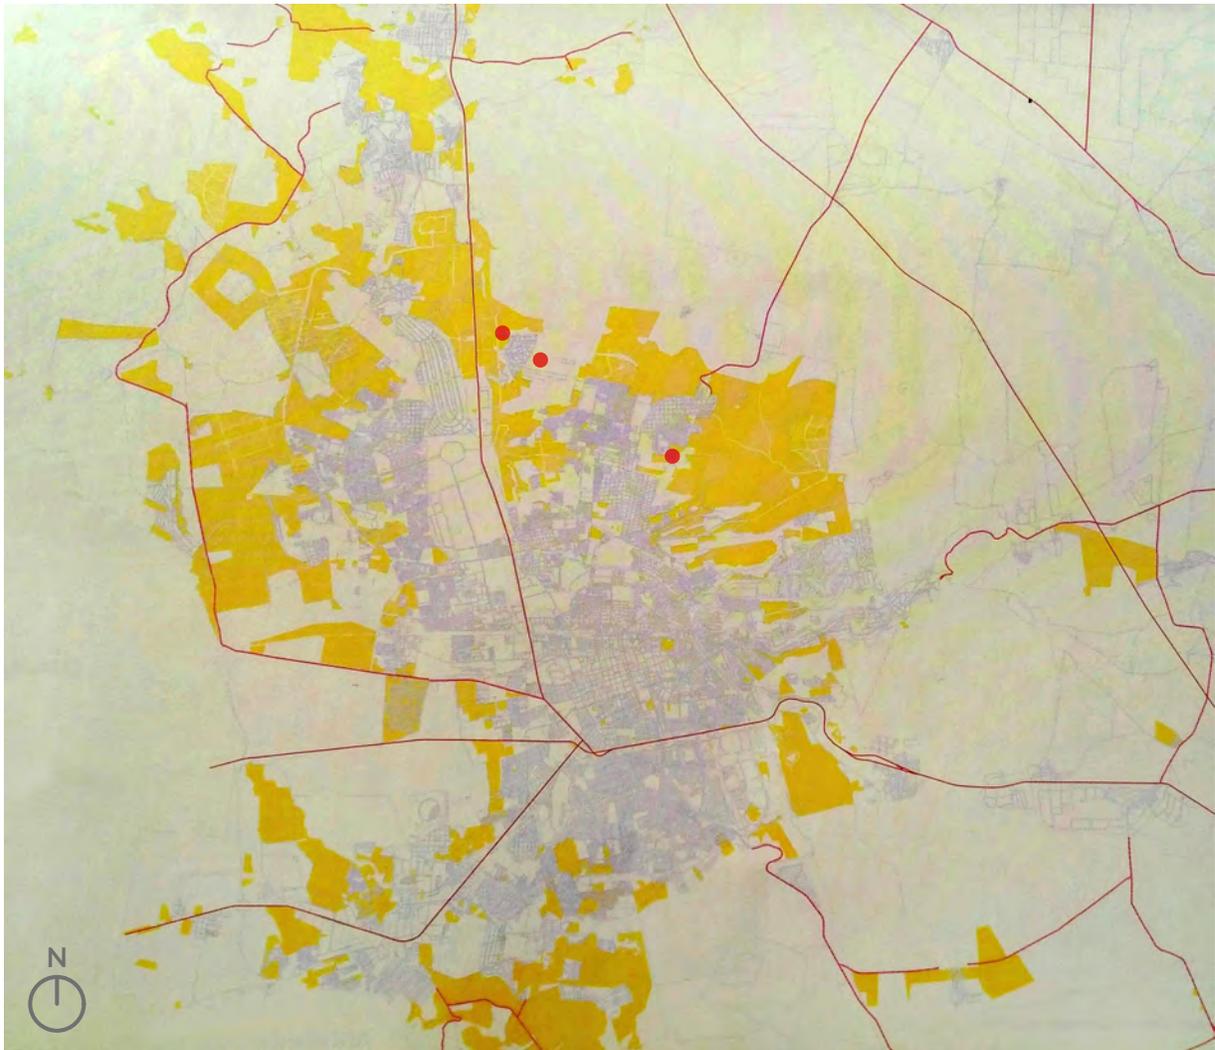
DIAGRAMA 10: CAMBIOS DE USO DE SUELO HASTA 2009

cambios de uso de suelo autorizados de 1999 a 2009

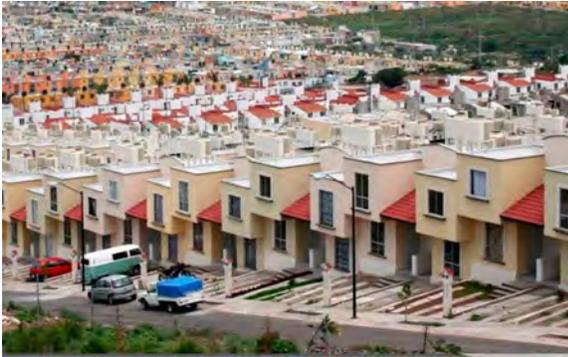
Imagen 10: *Vivienda en la periferia de Querétaro*. Fotografía de César Delgado, tomada del periódico en línea *El Universal*

Fuera del centro la arquitectura que se puede encontrar es una gran variedad de estilos contemporáneos cuyos ejemplos más frecuentes se encuentran en la construcción de torres de fachada vidriada y de fraccionamientos de vivienda muy similares entre sí, con un estilo *moderno-californiano*, de fachadas blancas y techos de teja de cerámica, como se puede ver en la Imagen 10.

Imagen 10: Vivienda en la periferia de Querétaro. Fotografía de César Delgado, tomada del periódico en línea El Universal

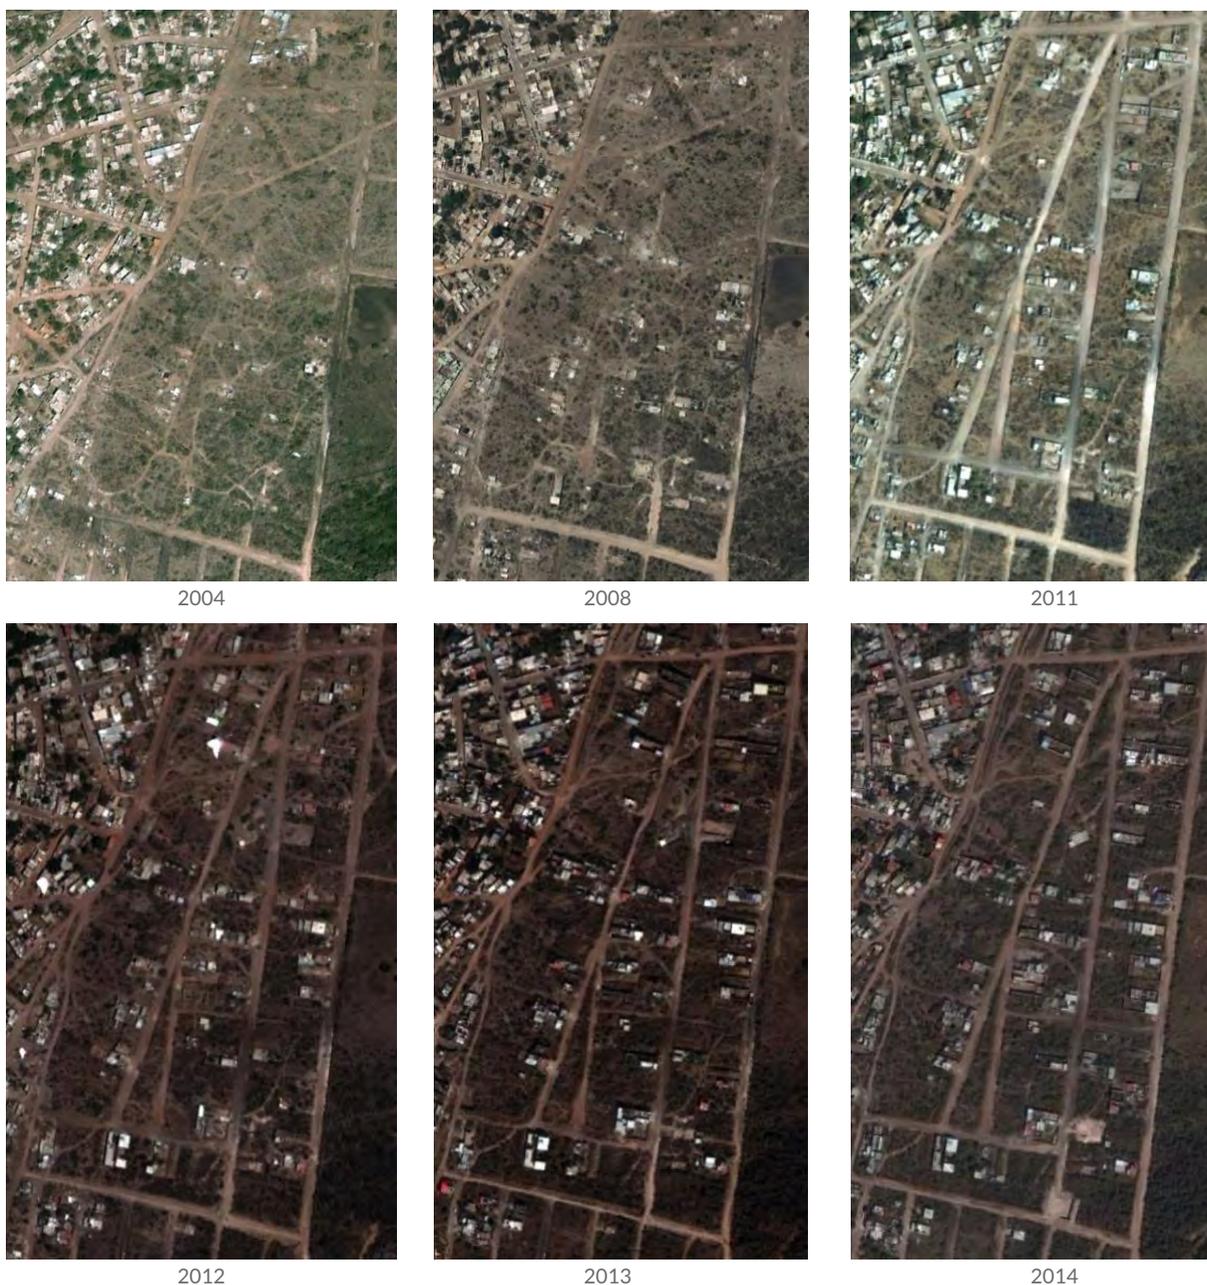
DIAGRAMA 19: ETAPAS DE OCUPACIÓN DE EL GRANJENAL DEL SILENCIO

Fuente: Fotografías satelitales de Google Earth, 2014.

hectárea). Se trata de un asentamiento relativamente reciente, porque a pesar de que la venta de terrenos comenzó en 1996, la construcción de viviendas se dio hasta mucho después y la ocupación ha sido muy lenta¹ (como se puede ver en el Diagrama 19), por lo que aún presenta muchas carencias y es el menos consolidado de los casos estudiados.

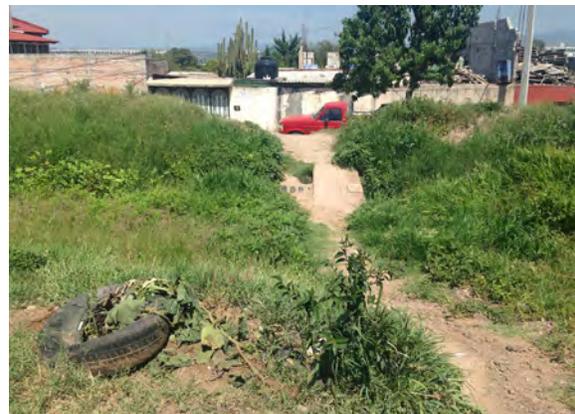
Imagen 17: Uno de los accesos al asentamiento atravesando el canal. Fuente: Elaboración propia.

Como se mencionó, el acceso principal al asentamiento es a través del poblado conurbado *El Salitre*, con el cual colinda en casi toda su longitud, como se puede ver en el Diagrama 20; dicho acceso no es directo, ya que existe un canal de agua¹ que solamente se puede cruzar peatonalmente (ver Imagen 17), por lo que los vehículos deben rodear la zona para ingresar.

Dentro del asentamiento la movilidad también es difícil tanto para el peatón como para los vehículos, ya que las vialidades aún son de terracería y algunas todavía presentan maleza, como se muestra en las Imágenes 17 y 18; debido a esto la única ruta de transporte público que cubre la zona solamente llega al poblado *El Salitre* (ver Diagrama 20), por lo que para trasladarse a otras partes de la ciudad muchos de los pobladores deben caminar distancias considerables sobre terrenos irregulares y en pendiente, los cuales son difíciles de recorrer tanto en la época de calor como en la de lluvias, porque aunque debido a la pendiente no sufren de inundaciones, la vialidades se llenan de lodo. Además, el servicio es sumamente ineficiente, no solo en el asentamiento sino en toda la zona: las unidades de transporte son muy antiguas, presentan fallas mecánicas y asientos incómodos; no hay una frecuencia regular y en general el camión tarda mucho en llegar al centro de la ciudad (1 hora) y volver (otra hora), de modo que cuando llega a la parada de *El Salitre* ya hay mucha gente esperándolo o ya viene lleno; final-

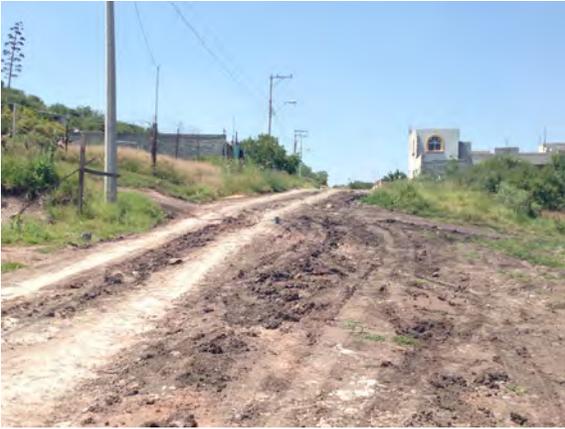
Imagen 18: *Estado de las vialidades*. Fuente: Elaboración propia.

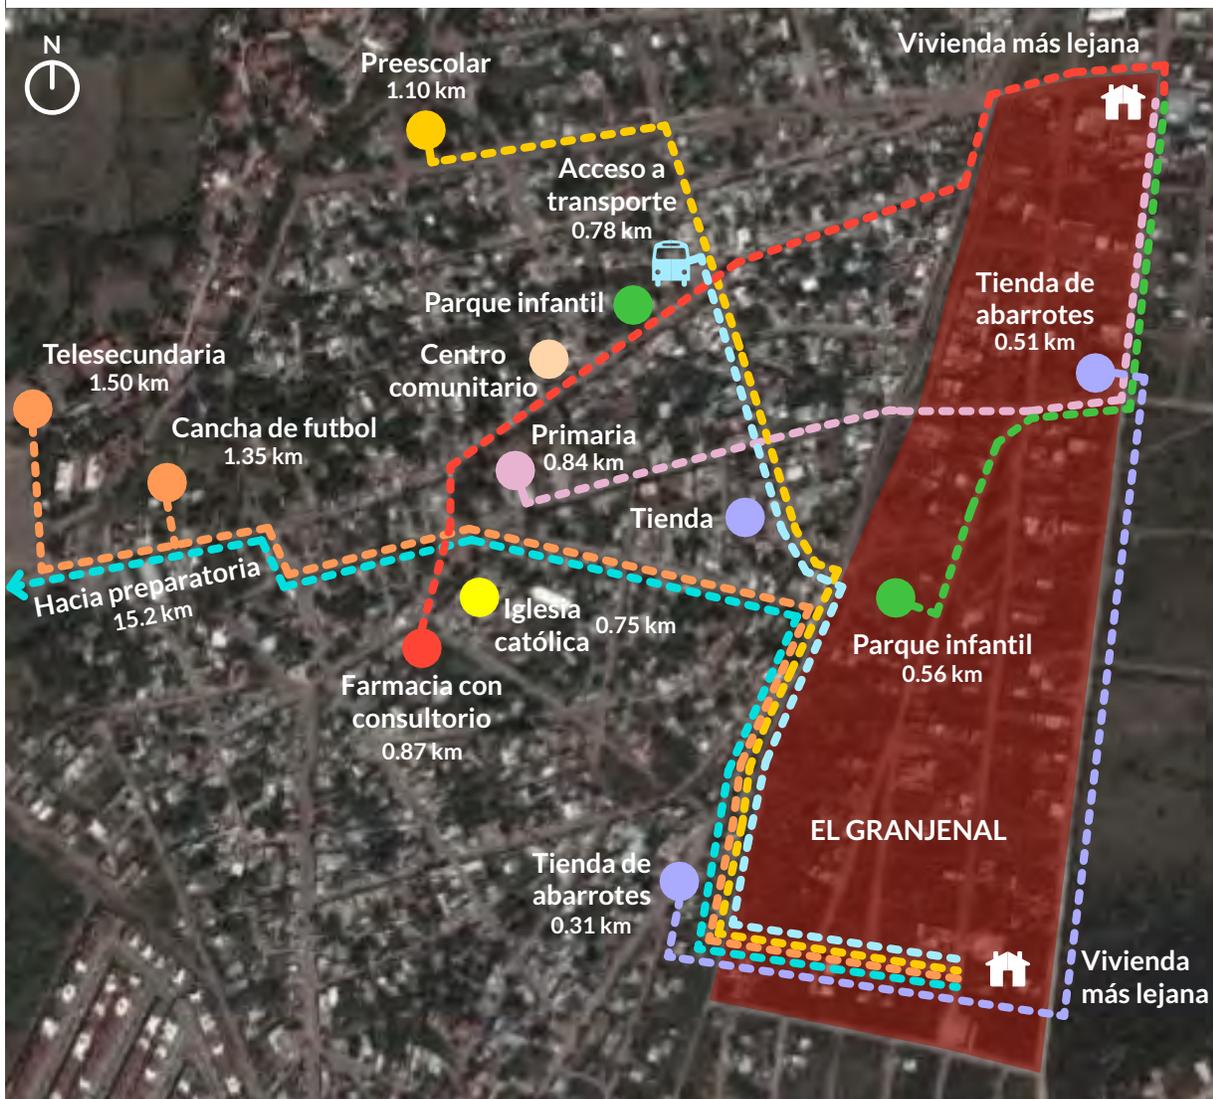
DIAGRAMA 21: DISTANCIAS ENTRE EL GRANJENAL Y LOS EQUIPAMIENTOS

Fuente: Elaboración propia según observación en el sitio y tomando como referencia imágenes satelitales y datos de Google Earth, 2015.

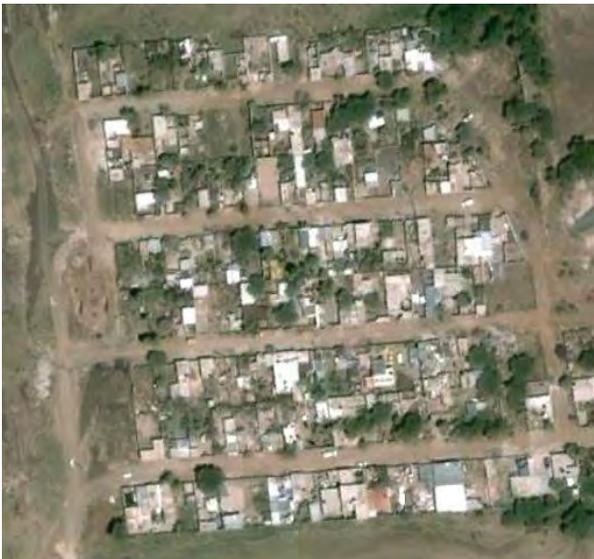
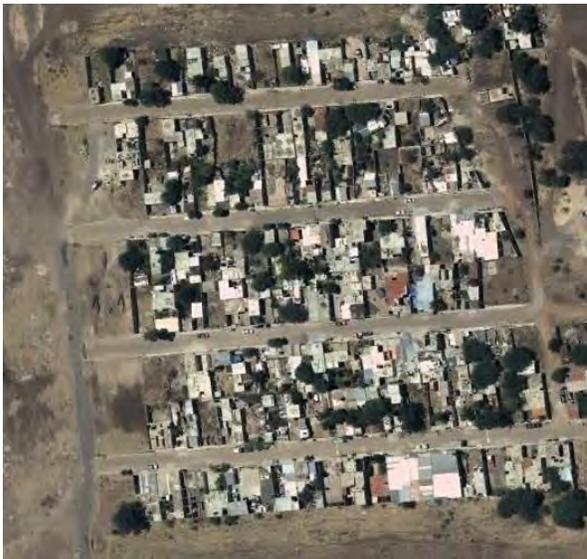
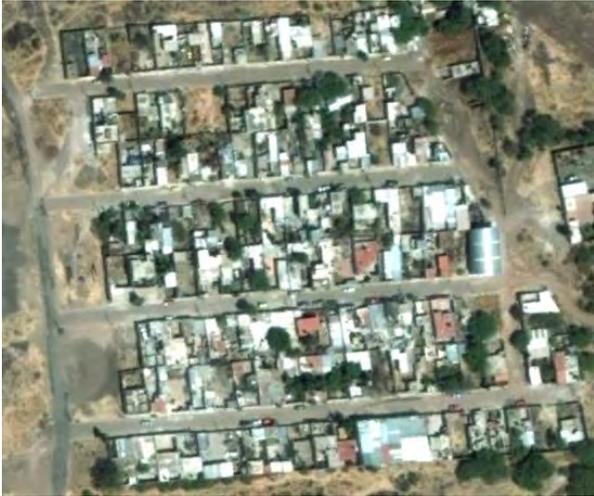
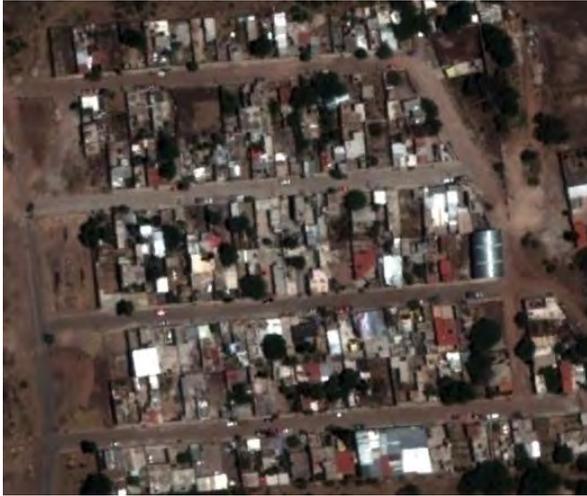
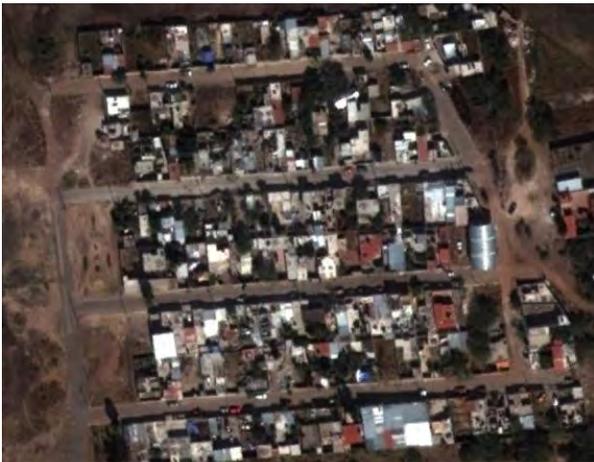
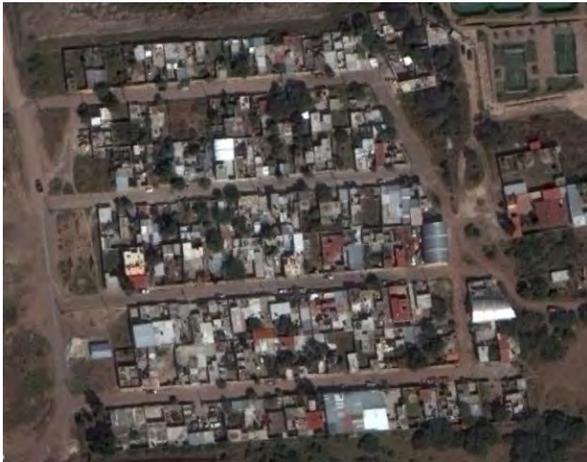
DIAGRAMA 23: ETAPAS DE OCUPACIÓN DE CUITLÁHUAC SALITRE

Fuente: Fotografías satelitales de Google Earth, 2014.

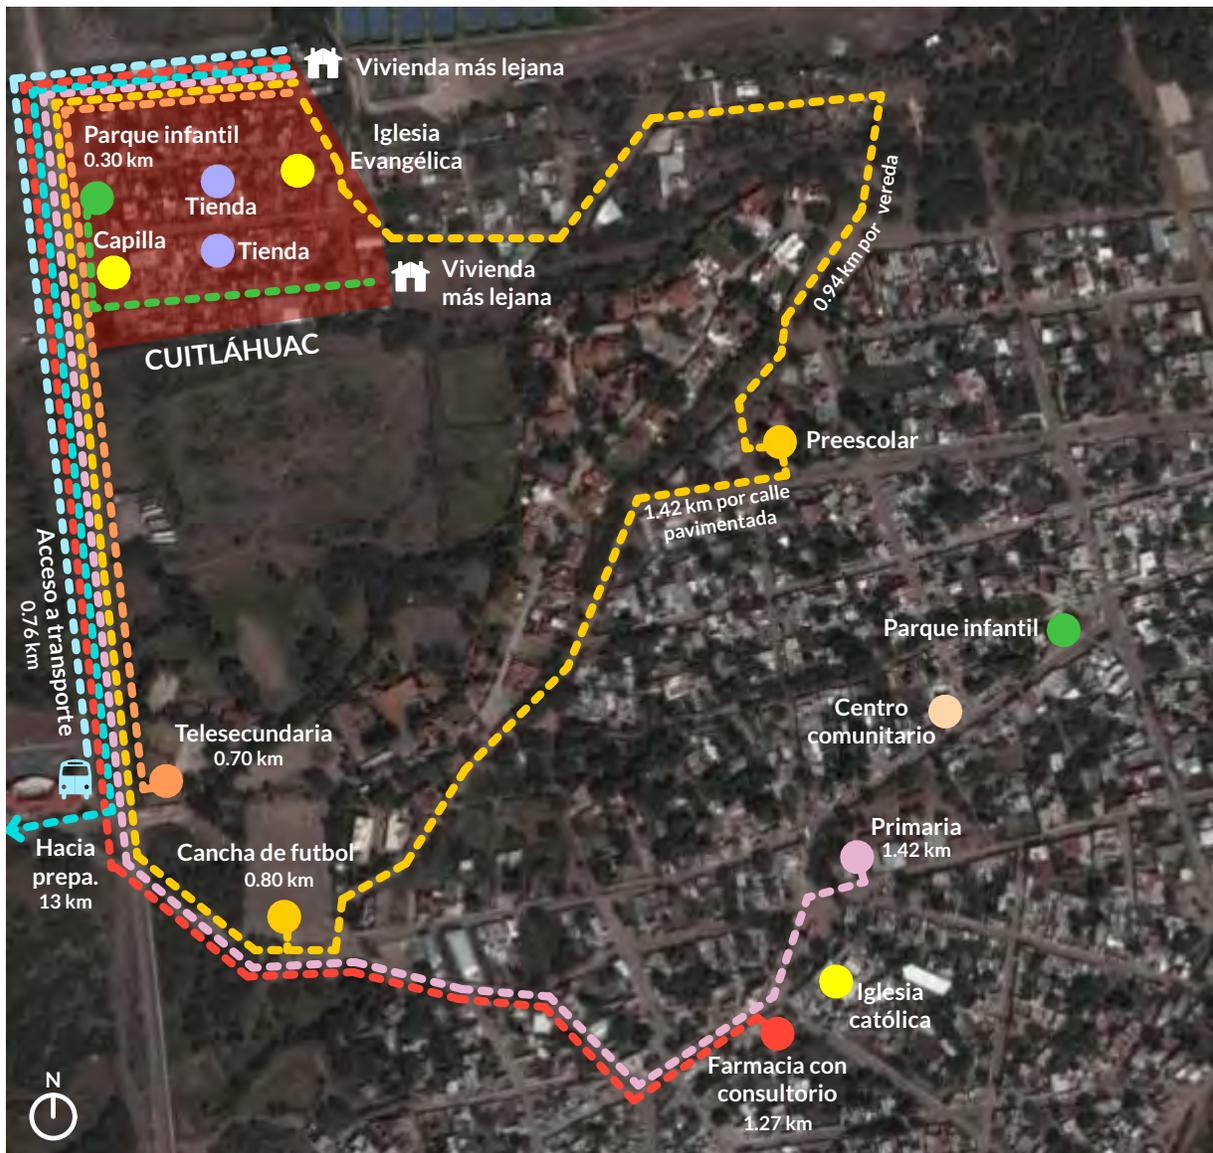
DIAGRAMA 25: DISTANCIAS ENTRE CUITLÁHUAC Y LOS EQUIPAMIENTOS

Fuente: Elaboración propia según observación en el sitio y tomando como referencia imágenes satelitales y datos de Google Earth, 2015.

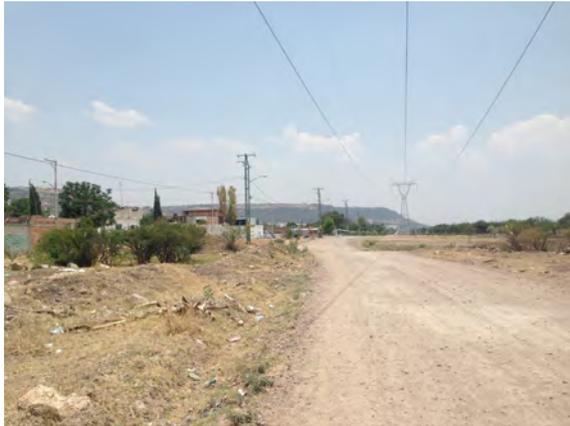
Imagen 24: Acceso principal al asentamiento. Fuente: Elaboración propia.

En cuanto a la conectividad con la ciudad, ésta se ve afectada no sólo por la distancia que separa al asentamiento de los centros de trabajo y de las áreas con más equipamiento, sino también por la ineficiencia del transporte público, el cual únicamente llega a *El Salitre*, por lo que los pobladores deben caminar 760 metros hasta la entrada del poblado por una calle solitaria, sin sombra y donde son comunes las polvaredas (Imagen 24). Además, el servicio es sumamente

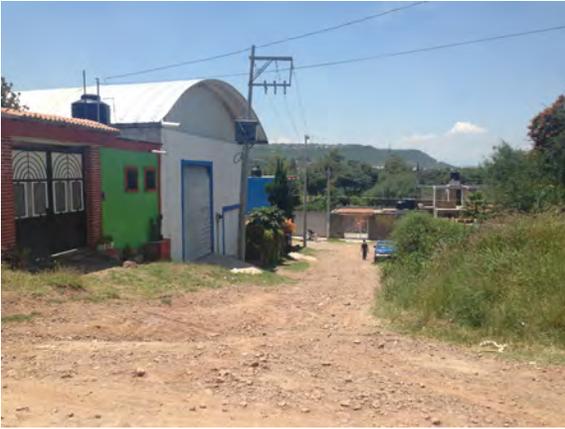
Imagen 25: Bodegas y talleres al interior del asentamiento. Fuente: Elaboración propia.

- Presencia de bodegas y talleres (ver Imagen 25) que generan contaminación y molestias a sus vecinos inmediatos, como la trituradora de plásticos, que produce ruido y un olor a plástico quemado muy fuerte y a la cual han intentado clausurar por distintas vías, también sin resultados hasta el momento.

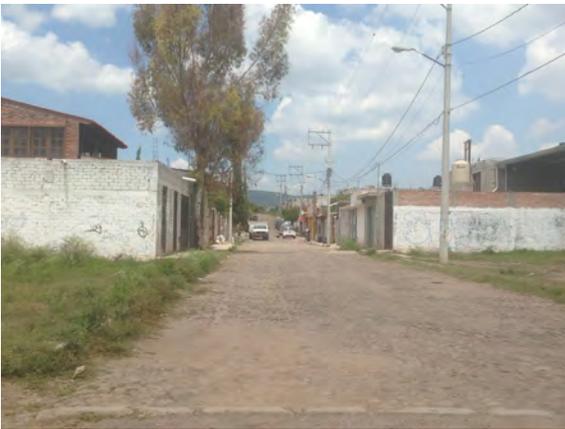
Imagen 26: Estado de las vialidades. Fuente: Elaboración propia.

Como se puede ver, aún hay mucho por hacer en el asentamiento, no solo para solucionar los problemas que han surgido, sino también para mantener las mejoras que se han logrado, como el alumbrado público, que es deficiente, y el pavimento de las calles y banquetas, que ya presenta deterioro (ver Imagen 26); sin embargo esto parece poco factible con el clima social antes

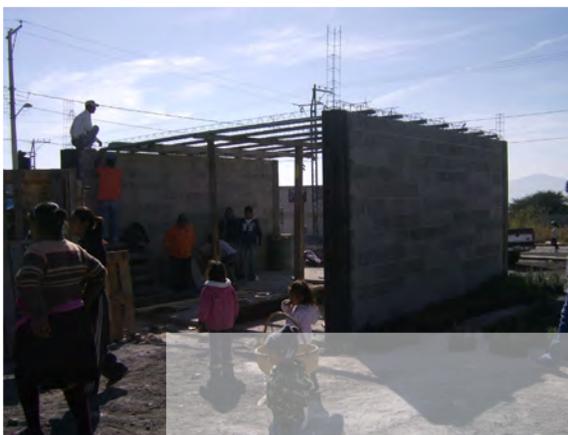
Imagen 30: Construcción del salón de usos múltiples en 2010. Fuente: Elaboración propia.

Un año más tarde, con la ayuda de estudiantes de arquitectura del Tecnológico de Monterrey se construyó un área techada de usos múltiples que les permitió llevar a cabo las reuniones de la asociación de vecinos y recibir clases de diversa índole (Imagen 30).

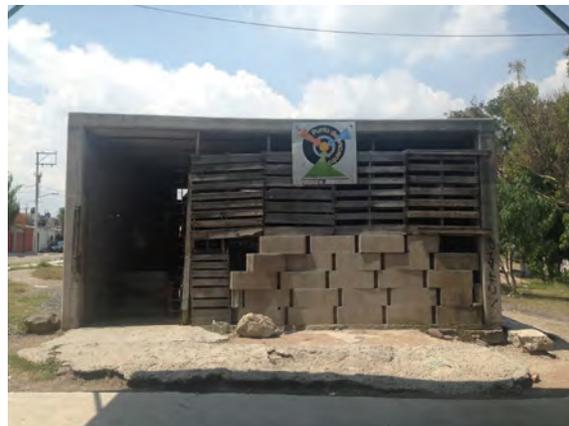
Imagen 31: Salón de usos múltiples en la actualidad.
Fuente: Elaboración propia.

Con el tiempo este espacio se ha deteriorado y ha sido modificado por los propios habitantes de

acuerdo a sus necesidades; en este momento ya solo funciona como bodega (Imagen 31), ya que en 2012, tras haber aportado una cooperación semanal durante 2 años, los habitantes estuvieron en condiciones de construir la capilla con materiales estables y techar el espacio exterior para las reuniones, la impartición de talleres y otros eventos (Imagen 32).

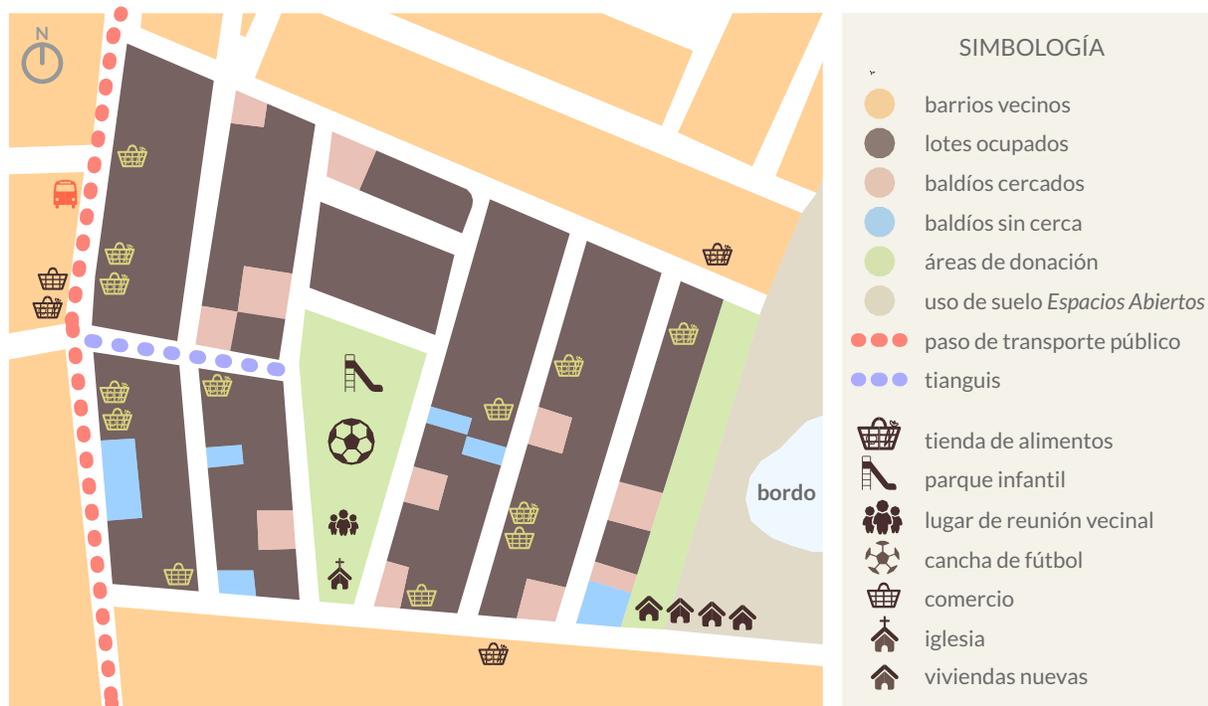
DIAGRAMA 28: ENTORNO URBANO DE MUJERES INDEPENDIENTES

Fuente: Elaboración propia según observación en el sitio y tomando como referencia fotografías satelitales de Google Earth, 2015.

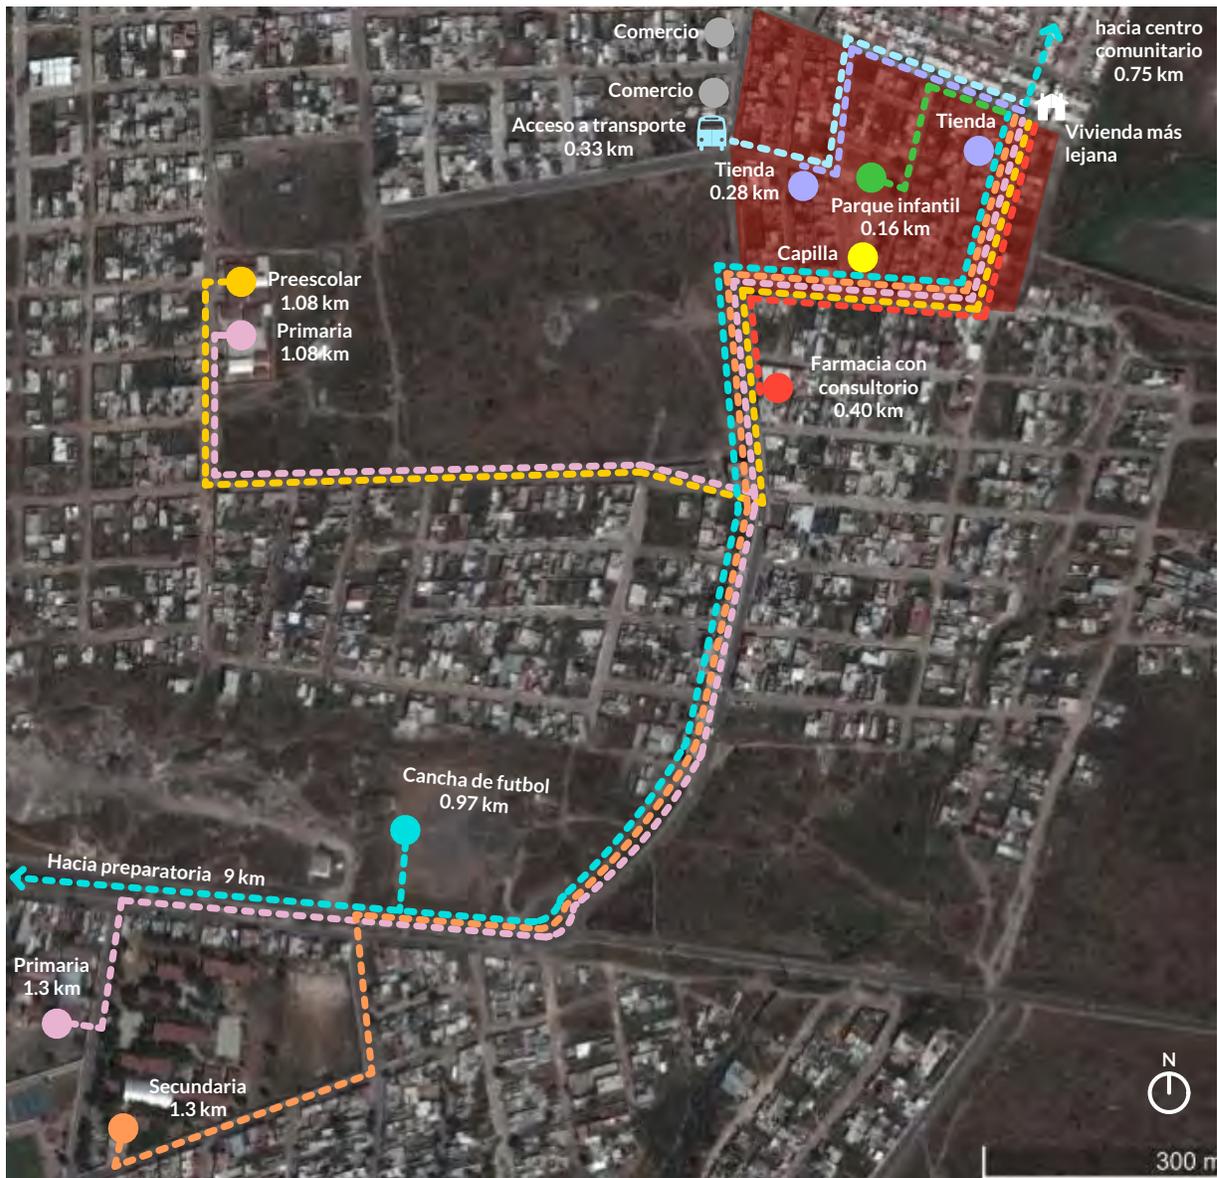
DIAGRAMA 29: DISTANCIAS ENTRE MUJERES INDEPENDIENTES Y LOS EQUIPAMENTOS

Fuente: Elaboración propia según observación en el sitio y tomando como referencia imágenes satelitales y datos de Google Earth, 2015.

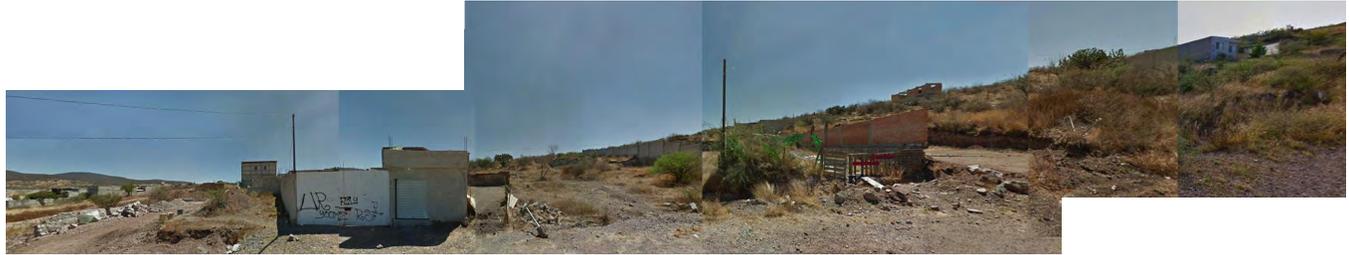
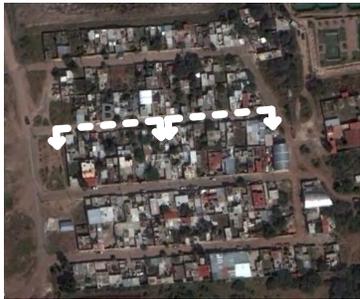
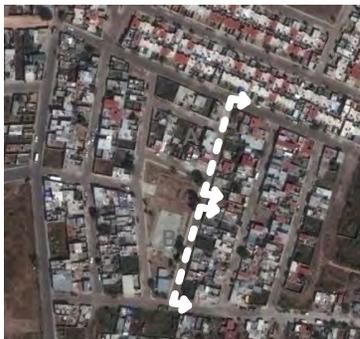
DIAGRAMA 31: PERFILES DE CALLE EN LOS 3 CASOS DE ESTUDIO

Fuente: Elaboración propia tomando fotografías de Google Earth, 2014.

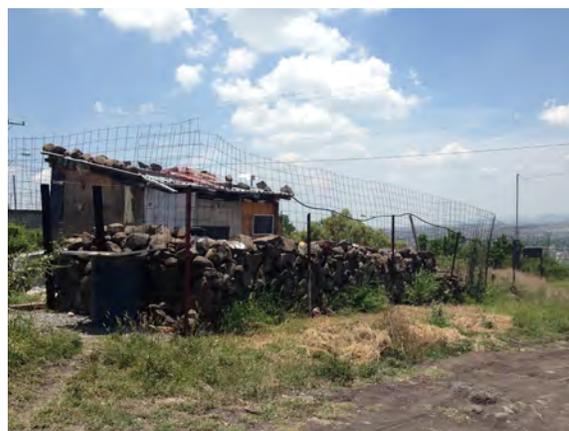
Hasta el momento solo cuentan con una vivienda inicial construida en menos de un mes con materiales efímeros encontrados y comprados; la mano de obra estuvo a cargo de ellos mismos con ayuda de un amigo y no contaron con asesoría técnica de ningún tipo, por lo que su configura-

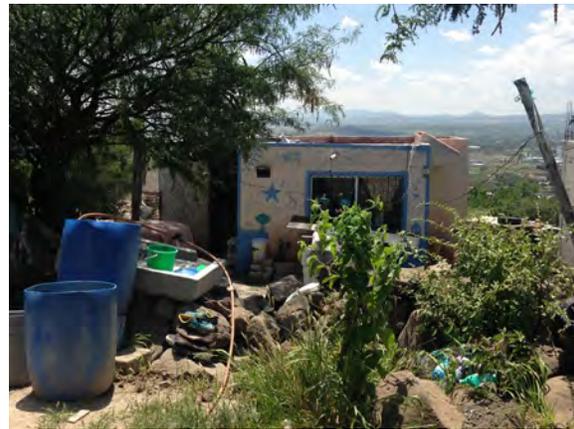
Gracias al programa *Pie de Casa*, los habitantes tuvieron desde un principio una vivienda de materiales estables; la mano de obra estuvo a cargo de ellos mismos con ayuda de familiares que se dedicaban a la construcción, siguiendo un plano proporcionado por el programa pero con algunas modificaciones, ya que a falta de drenaje pensaron que era mejor ubicar el baño afuera,

poner en su lugar la cocina y ocupar el espacio de ésta para estancia. A partir de entonces no se han hecho modificaciones ni ampliaciones a gran escala, sólo se reconstruyó el cuarto de la letrina con materiales estables, se techó el acceso con lámina y se decoró la fachada con pintura con ayuda de los niños. Sin embargo, la vivienda ya les parece insuficiente y esperan poder agregar un dormitorio y construir un baño adentro en cuanto haya drenaje en el asentamiento.

Acerca del indicador *a2. Seguridad estructural y resguardo*, se obtuvo un puntaje de 12, el cual designa a una *vivienda estable* en un rango de 11 a 12; la calificación se debe a que tanto la estructura como los materiales de la envolvente son estables y no presentan deterioro.
