VIVIR AL MARGEN

Condiciones de habitabilidad en asentamientos humanos de origen irregular en
Querétaro, México

TESIS

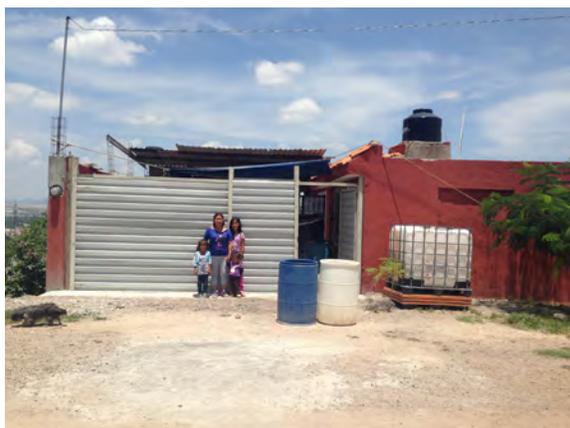
La primera vivienda que los habitantes tuvieron era un único espacio de usos múltiples construido con materiales efímeros comprados y donados por amigos y familiares; dos años más tarde, con el apoyo del programa *Pie de Casa*, pudieron sustituirla por una de materiales estables que constó de 2 habitaciones y un baño, y cuya mano de obra estuvo a cargo de ellos mismos con ayuda de familiares que se dedicaban a la construcción. En este caso los habitantes decidieron no seguir al pie de la letra el plano proporcionado por el

programa porque no sentían que se apegara a sus necesidades actuales ni futuras, por lo que prefirieron: 1) no ocupar todo el frente del terreno sino dejar un espacio para patio-cochera por si se les presentaba la oportunidad de adquirir un auto, y 2) ubicar la cocina en el exterior para que el dormitorio que colinda con la calle fuera un espacio independiente que en un momento dado pudiera convertirse en un local comercial. Las adiciones posteriores se han hecho en base a las nuevas necesidades de la familia y en el futuro esperan poder terminar dos espacios que actualmente son bodegas para que funcionen como dormitorios, agregar un baño completo en la parte baja del terreno para dar servicio a esos mismos dormitorios, y ampliar la cocina-comedor, que ya les resulta insuficiente.

Acerca del indicador *a2. Seguridad estructural y resguardo*, se obtuvo un puntaje de 12, el cual designa a una *vivienda estable* en un rango de 11 a 12; la calificación se debe a que tanto la estructura como los materiales de la envolvente son estables y no presentan deterioro.

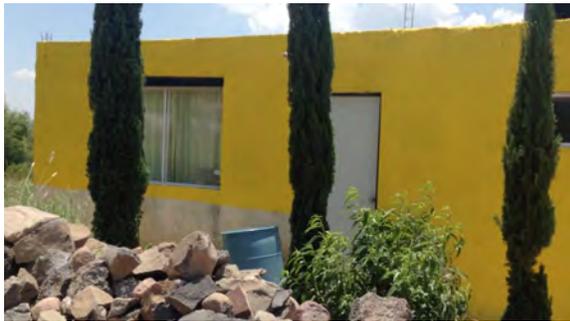
La primera vivienda que los habitantes tuvieron era un único espacio de usos múltiples construido con materiales efímeros comprados y donados por amigos y familiares; dos años más tarde, con el apoyo del programa *Pie de Casa*, pudieron sustituirla por una de materiales estables que costó de 2 habitaciones, una alcoba y un baño, y cuya mano de obra estuvo a cargo de su esposo con ayuda de sus hermanos, que se dedicaban a la construcción. En este caso los habitantes si siguieron casi al pie de la letra el plano proporcionado por el programa y solo cambiaron la ubicación del baño. Las adiciones posteriores

se han hecho en base a las nuevas necesidades de la familia y al criterio de su esposo, quien decidió cómo iban a ir los nuevos espacios adaptándose a la topografía del terreno, lo cual fue difícil. En este momento ya han dejado de construir, pero aún esperan poder hacer otro dormitorio para uso exclusivo de la abuela o de su hijo mayor, terminar de cercar el terreno y poner pavimento en la parte baja de éste.

Acercas del indicador *a2. Seguridad estructural y resguardo*, se obtuvo un puntaje de 12, el cual designa a una *vivienda estable* en un rango de 11 a 12; la calificación se debe a que tanto la estructura como los materiales de la envolvente son estables y no presentan deterioro.

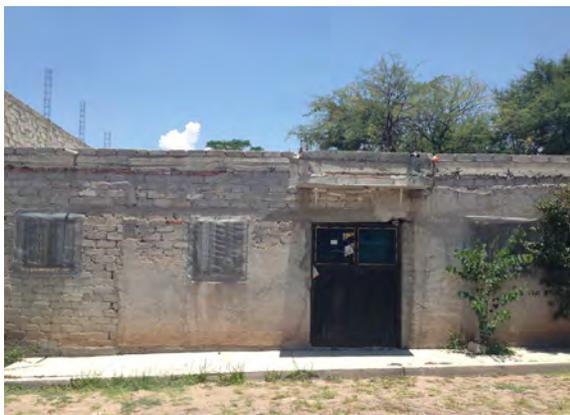
La primera vivienda que los habitantes tuvieron era un único espacio de usos múltiples construido

con materiales efímeros, algunos comprados y otros encontrados; tres años más tarde pudieron reproducir el mismo espacio pero ya con materiales estables y la mano de obra estuvo a cargo del padre y algunos familiares. Durante los 12 años siguientes han ido agregando piezas y ahora esperan terminar la vivienda de su hijo y el espacio adyacente para alquiler.

Acercas del indicador *a2. Seguridad estructural y resguardo*, se obtuvo un puntaje de 12, el cual designa a una *vivienda estable* en un rango de 11 a 12; aunque para el interior sólo se contó con la percepción del habitante, desde el exterior se aprecia una estructura estable y materiales sin deterioro importante.

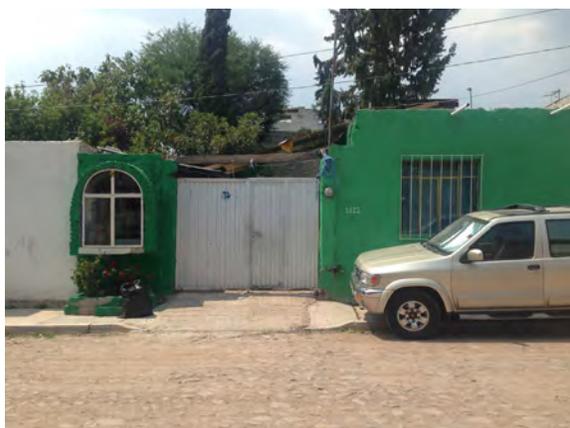
La primera vivienda que los habitantes tuvieron era un único espacio de usos múltiples construido con materiales efímeros, algunos

comprados y otros encontrados; tres años más tarde pudieron reproducir el mismo espacio pero ya con materiales estables y la mano de obra estuvo a cargo de ellos mismos, sus hijos mayores y algunos familiares. Durante los 20 años siguientes han ido agregando piezas y ahora sus hijos esperan terminar la construcción de dos habitaciones en el segundo nivel.

Acerca del indicador *a2. Seguridad estructural y resguardo*, se obtuvo un puntaje de 12, el cual designa a una *vivienda estable* en un rango de 11 a 12; aunque para el interior sólo se contó con la percepción del habitante, desde el exterior se aprecia una estructura estable y materiales sin deterioro importante.

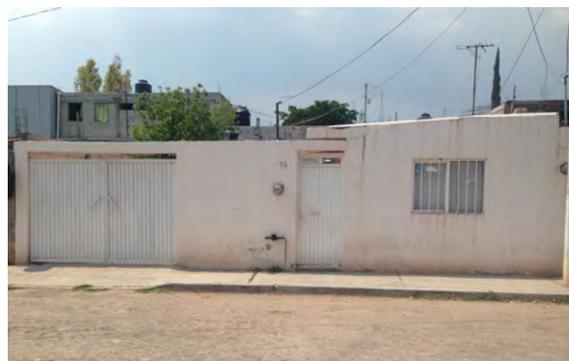
La primera vivienda fue construida cuando la habitante aún era soltera y constaba de 1 dormitorio de materiales estables y una habitación de usos múltiples de materiales efímeros, ambos edificados por su hermano, que se dedicaba a la construcción; dos años más tarde la habitante pudo reconstruir la habitación de usos múltiples con materiales estables y durante los 10 años siguientes, ya con ayuda de su esposo, ha ido agregando piezas; ahora esperan terminar la construcción de dos dormitorios para sus hijos y hacer modificaciones en los espacios existentes para trasladar su tienda¹ al predio.

La vivienda actual ocupa el fondo y la lateral derecha del terreno y consta de 2 volúmenes rectangulares, uno con cubierta plana y otro con cubierta inclinada, los dos con habitaciones independientes entre sí y comunicadas mediante un patio; el entrepiso es de 2.40m aproximadamente y dado que no se llevó a cabo la medición en el interior, no se pudo identificar si existe un módulo de construcción predominante. De acuerdo al testimonio de la habitante, que en este caso fue muy detallado, la vivienda consta de una estancia, una cocina-comedor, 3 dormitorios (uno de ellos formado con paneles de madera), un baño completo y 2 habitaciones en construcción, todos en planta baja; en el exterior se encuentra el área de lavado y un patio-cochera.

Acerca del indicador *a2. Seguridad estructural y resguardo*, se obtuvo un puntaje de 12, el cual designa a una *vivienda estable* en un rango de 11 a 12; aunque para el interior sólo se contó con la percepción del habitante, desde el exterior se aprecia una estructura estable y materiales sin deterioro importante.

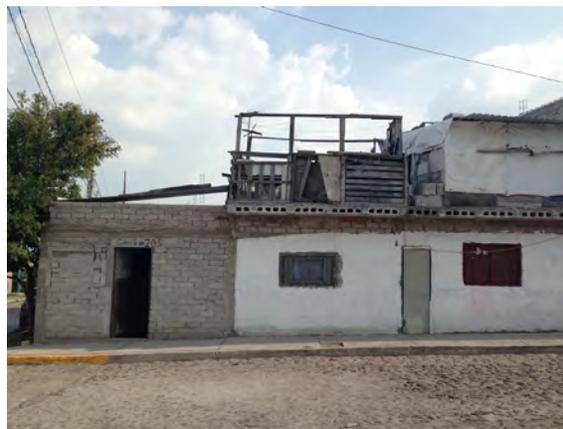
La primera vivienda que la habitante tuvo constaba de una pieza de usos múltiples de materiales efímeros, ambos construidos por ella misma y sus hijos; tiempo después pudieron construir con materiales estables dos habitaciones más, y en los años posteriores ter-

minaron de cercar el terreno y techar con lámina el espacio libre que quedaba para utilizarlo como área de servicio; en el futuro espera poder techar y cerrar la cocina con materiales estables y construir en el segundo nivel (ya hay escaleras).

En cuanto el indicador *a2. Seguridad estructural y resguardo*, se obtuvo un puntaje de 10, el cual designa a una *vivienda precaria* en un rango de 6 a 10; la calificación se debe a que la cocina y toda el área de servicio están techadas lámina corrugada metálica mal instalada, por lo que hay filtraciones de lluvia y viento; además una de las losas está pandeada y hay varias grietas en los muros. Sin embargo, la vivienda para la habitante es estable, porque aunque reconoce los problemas descritos, no considera que su vivienda esté en peligro de colapsar.

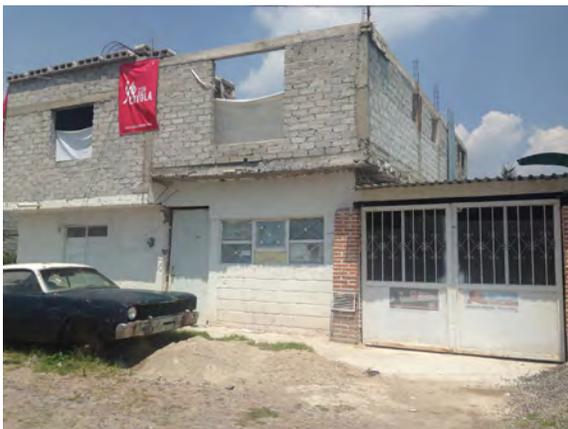
La vivienda que el habitante ocupaba solo los fines de semana constaba de una pieza de usos múltiples de materiales efímeros, construida por él mismo. Algunos años después construyó dos habitaciones de materiales estables y la vivienda se mantuvo prácticamente sin cambios hasta

2010, año en que ya junto con su esposa retomó el proceso de construcción de los espacios faltantes; actualmente se encuentran construyendo habitaciones en el segundo nivel y una vez terminadas esperan poder abrir el muro que separa la estancia de la cochera para contar con un área social más grande y también equipar el jardín con un estanque de aguas recicladas, un muro verde y una palapa con asador; toda la mano de obra ha estado a cargo del habitante, quien construye los fines de semana con ayuda de un amigo.

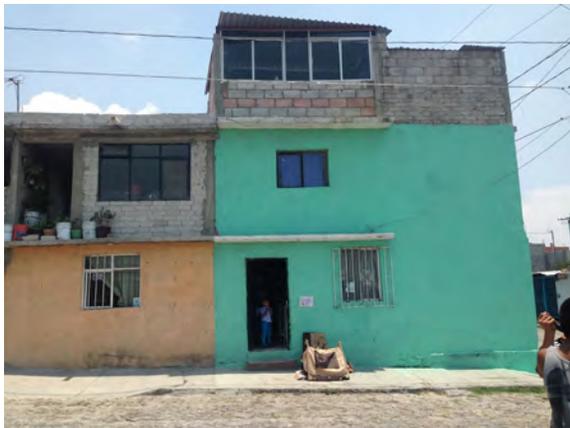
La primera vivienda que tuvieron constaba de una sola pieza de usos múltiples de materiales estables y en los años siguientes fueron agregando habitaciones hasta cubrir toda a superficie del predio en tres niveles; toda la construcción ha corrido a cargo de su esposo y de mano de obra contratada. En este momento se encuentran a punto de terminar el tercer nivel y en el futuro esperan poder poner una barra en la cocina que haga más eficiente su reducido espacio y contar con un espacio más abierto para poner plantas y tender la ropa.

La vivienda actual se ubica sobre la mitad derecha del terreno, ya que la mitad izquierda es propiedad de la familia de su esposo, y ocupa toda su superficie; consta de un solo volumen trapezoidal con cubierta plana, no hay módulo predominante y el entrepiso es de 2.30m. En planta baja se encuentran la ferretería, una estancia, una cocina-comedor, un baño completo y un área de avado; el segundo nivel se compone de 3 dormitorios, una alcoba, un baño completo y un cubo de luz que funciona como área de almacenamiento; finalmente, en el tercer nivel se encuentran las habitaciones en construcción y el tinaco.

Acercas del indicador *a2. Seguridad estructural y resguardo*, se obtuvo un puntaje de 12, el cual designa a una *vivienda estable* en un rango de 11 a 12; la calificación se debe a que tanto la estructura como los materiales de la envolvente son estables y no presentan deterioro.

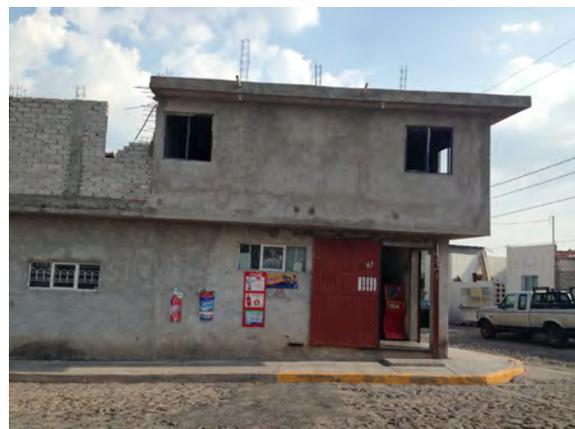
La primera vivienda que tuvieron constaba de una sola pieza de usos múltiples de materiales efímeros hecha con mucho cuidado por el esposo de la habitante entrevistada, quien se dedicaba a la construcción, por lo que según el testimonio de ésta, no sufrían de goteras ni filtraciones de frío como en las otras casas del asentamiento. Tiempo después obtuvieron apoyo del programa *Piso Firme* y a los 4 años sustituyeron su primer vivienda por dos habitaciones de materiales estables; en los años siguientes poco a poco fueron agregando habitaciones en torno a un patio según el criterio de su esposo, pero con ayuda de ella en la mano de obra. Actualmente su esposo ya no vive, pero gracias a que dejó hecho los cimientos de toda la casa, la habitante ha podido seguir con la idea original de construcción con mano de obra contratada; en este momento se encuentra a punto de terminar la construcción de 4 habitaciones para alquiler en el segundo nivel.

Acerca del indicador *a2. Seguridad estructural y resguardo*, se obtuvo un puntaje de 12, el cual designa a una *vivienda estable* en un rango de 11 a 12; la calificación se debe a que tanto la estructura como los materiales de la envolvente son estables y no presentan deterioro.

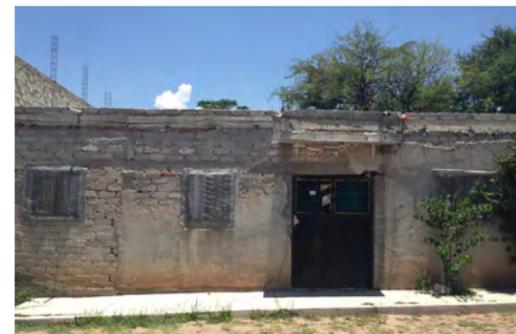
fachada principal

- Estructura:** zapatas de mampostería, muros de carga con castillos de concreto armado y seguramente losa maciza
- Piso:** firme de concreto
- Muros:** bloc de concreto
- Cubierta:** seguramente losa maciza
- Ventanas:** de herrería
- Puertas:** de herrería, de tambor de madera con laminado plástico y algunas son cortinas
- Acabados:** materiales aparentes

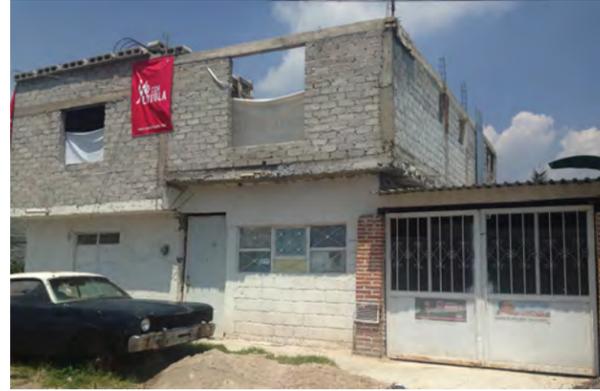
fachada principal en 2015

- Esquema de distribución:** espacio unitario
- Forma:** 1 solo volumen cuadrangular con cubierta plana
- Módulo predominante:** habitación de 3.0 x 4.0 m aprox. con entrepiso de 2.5 m

- Sistema constructivo:** a juzgar por lo observado en el exterior y las descripciones del habitante

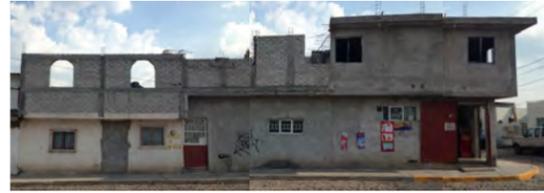
fachada longitudinal

- Etapas de construcción:** final
- Obtención de los materiales:** ahorros + programa *Piso Firme*
- Cómo se diseñó/construyó:** su esposo se dedicaba a la construcción y determinó el esquema de construcción; él murió hace tiempo pero dejó hecho los cimientos de todo así que para ella ya ha sido más fácil seguir con la construcción; la casa quedó como la planearon en un principio
- Mano de obra:** ella + su esposo + mano de obra contratada
- Ampliaciones/cambios a futuro:** terminar el segundo nivel para rentar
- Esquema de distribución:** unidades independientes comunicadas por un patio
- Forma:** 2 volúmenes rectangulares y 1 trapezoidal, todos independientes y con cubiertas planas
- Módulo predominante:** no hay módulo predominante y el entrepiso varía

-materiales de construcción (en áreas habitables)	<i>estables= 4</i> -muros: block de concreto, aplanado rústico -pisos: concreto -techos: concreto			
	-grado de deterioro en general	<i>no hay deterioro=4</i> 0% de la estructura está dañada			
a3. FUNCIONALIDAD Y CONFORT FÍSICO DE LOS ESPACIOS	-usos-dimensiones de espacios	<i>espacios de calidad regular=3</i> [ver Tabla 37']	<i>espacios de mala calidad</i> rango: 10-15 puntaje obtenido: 13	<i>espacios de buena calidad</i>	La calificación se debe a que algunos espacios resultan muy reducidos para las actividades que en ellos se llevan a cabo, como una de las cocinas; a que no hay tanta privacidad porque los vanos de los dormitorios dan directamente a la calle; y a que la vivienda es fría y oscura debido a su orientación, al sombreado del patio y a que los materiales de construcción no tienen la mejor inercia térmica. Para la habitante los espacios son de buena calidad porque está muy acostumbrada a las condiciones que ofrece su vivienda, la falta de iluminación y lo frío que resultan los espacios en invierno no son vistos como deficiencias, aunque la sra. aseguró que prefería su anterior vivienda de madera por ser más cálida

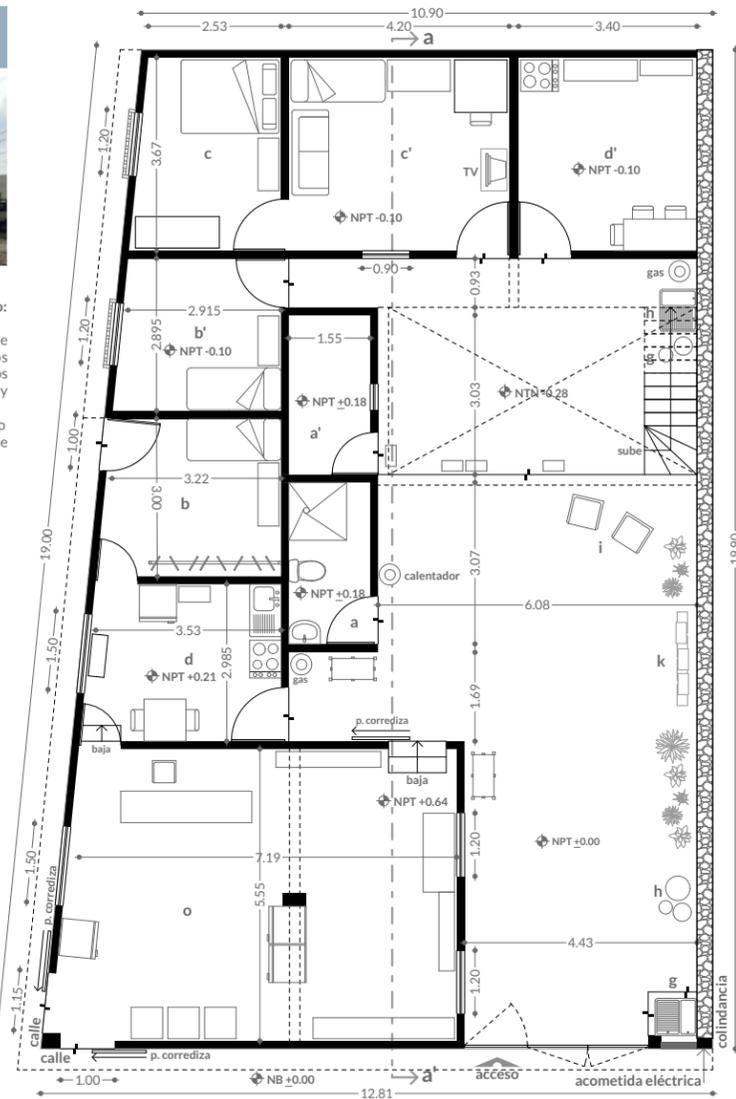
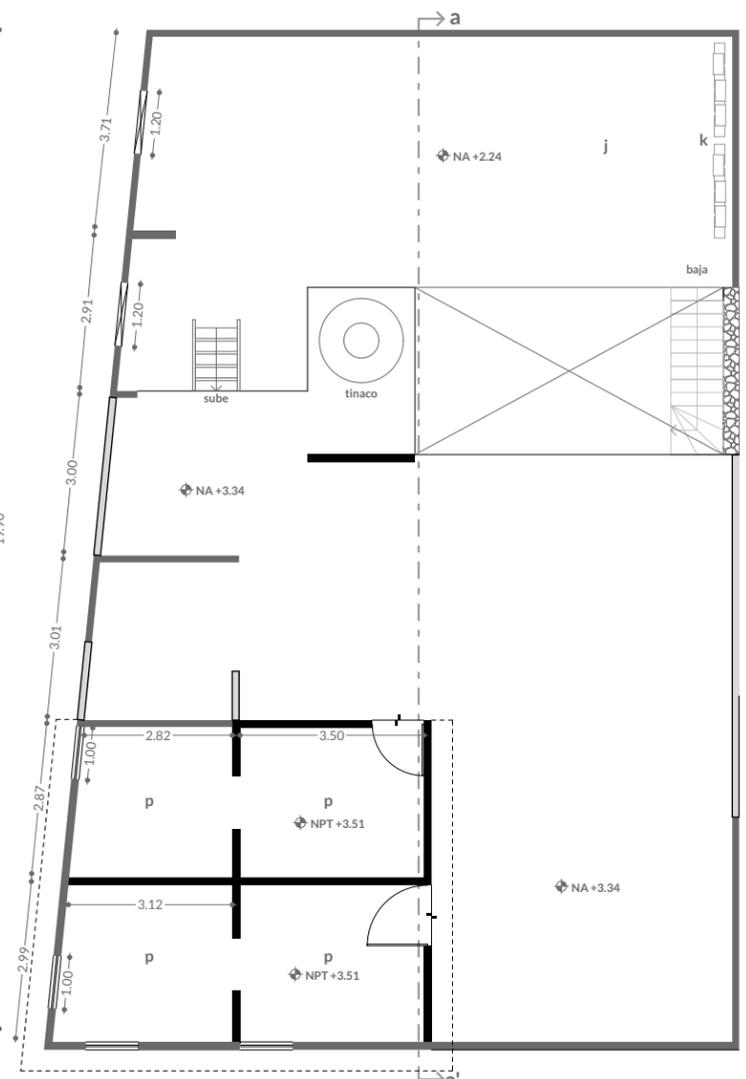
- a baño completo
- a' baño en construcción
- b dormitorio de la abuela
- b' dormitorio de la hija mayor
- c dormitorio de la 2ª familia
- c' estancia
- d cocina-comedor de la abuela
- d' cocina-comedor de la 2ª familia
- g área de lavado
- h almacenamiento de agua
- i área de estar
- j tendedero
- k almacenamiento de materiales
- o tienda de abarrotes
- p cuartos para rentar en construcción
