Intervención Urbano Arquitectónica en el Pueblo de San Bartolo Ameyalco

CENTRO DE BARRIO

TESIS

ARQUITECTO

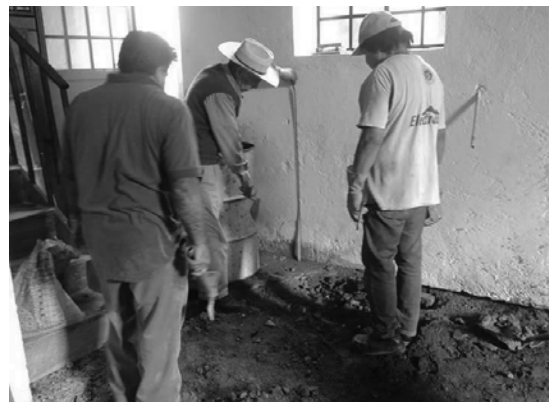
Imagen 13. Estado de salones que forman parte del conjunto religioso.

El conjunto religioso cuenta con diferentes espacios resultado de las diferentes etapas constructivas que ha tenido, sin embargo no todos los espacios son aprovechados por distintos motivos, como el deterioro que han tenido, la falta de propuestas para utilizarlos, y la falta de recursos para mantenerlos.

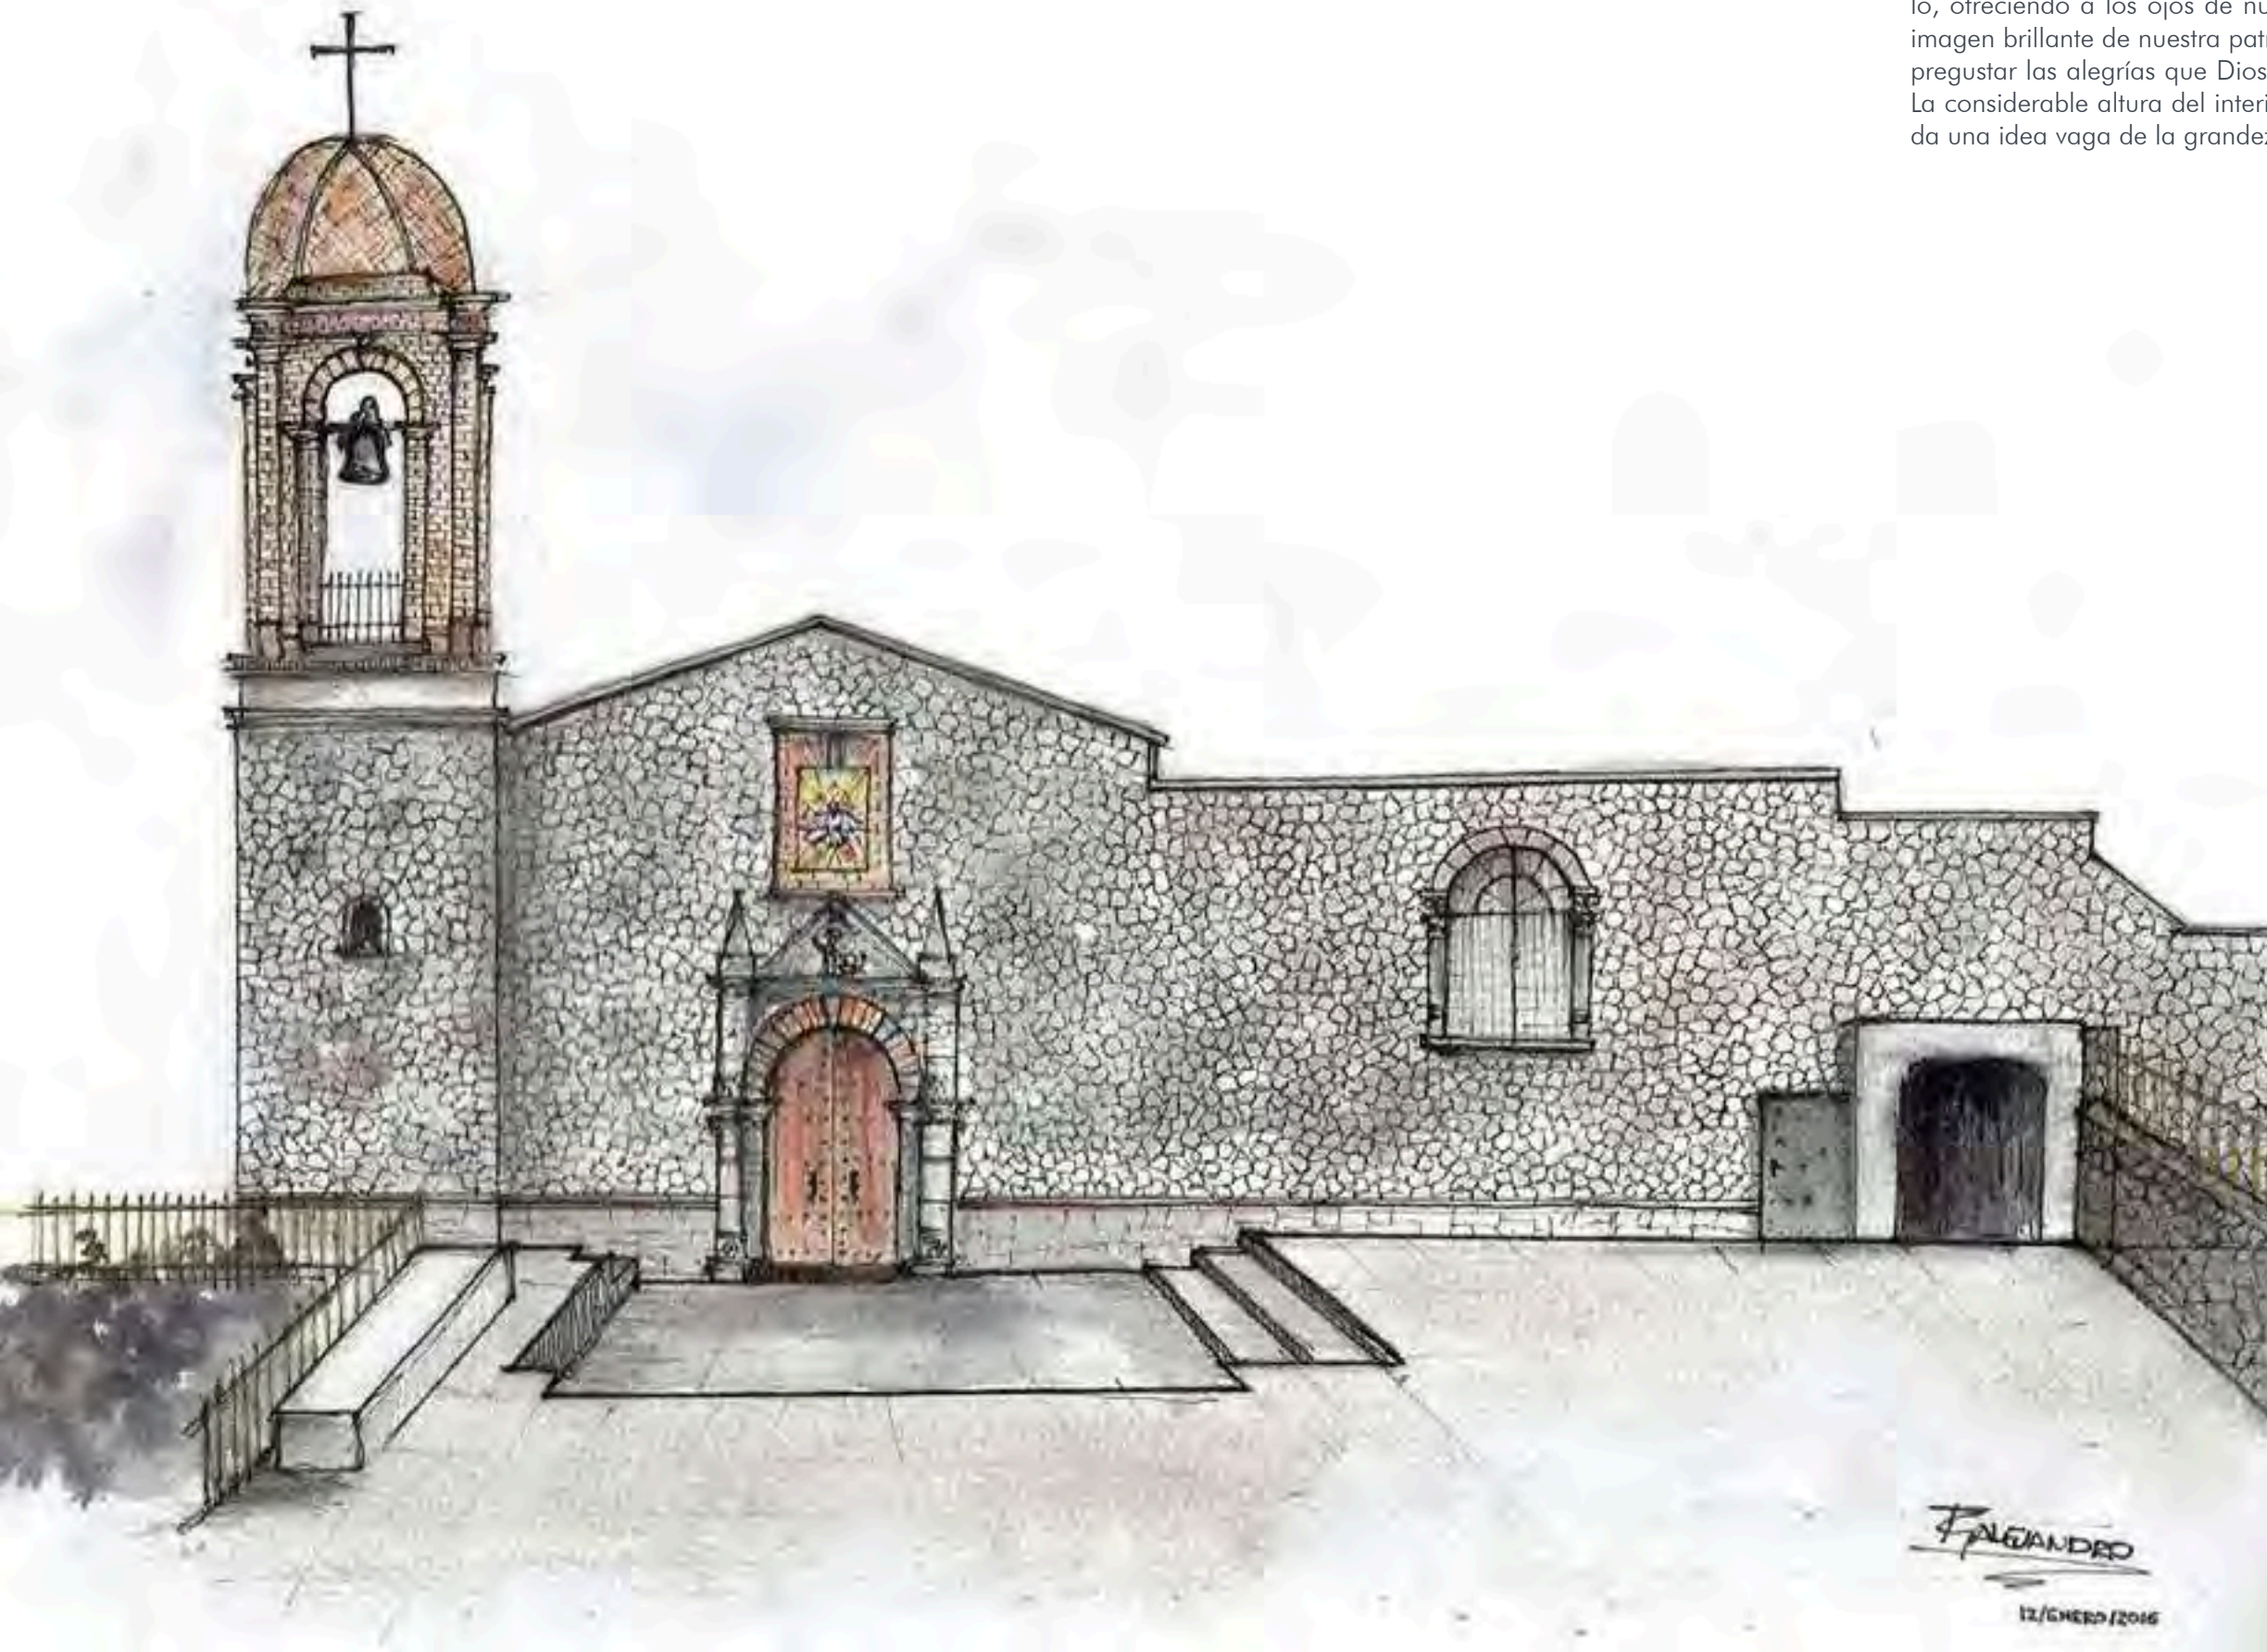
Imagen 18. Dibujo de la fachada frontal de la Parroquia.

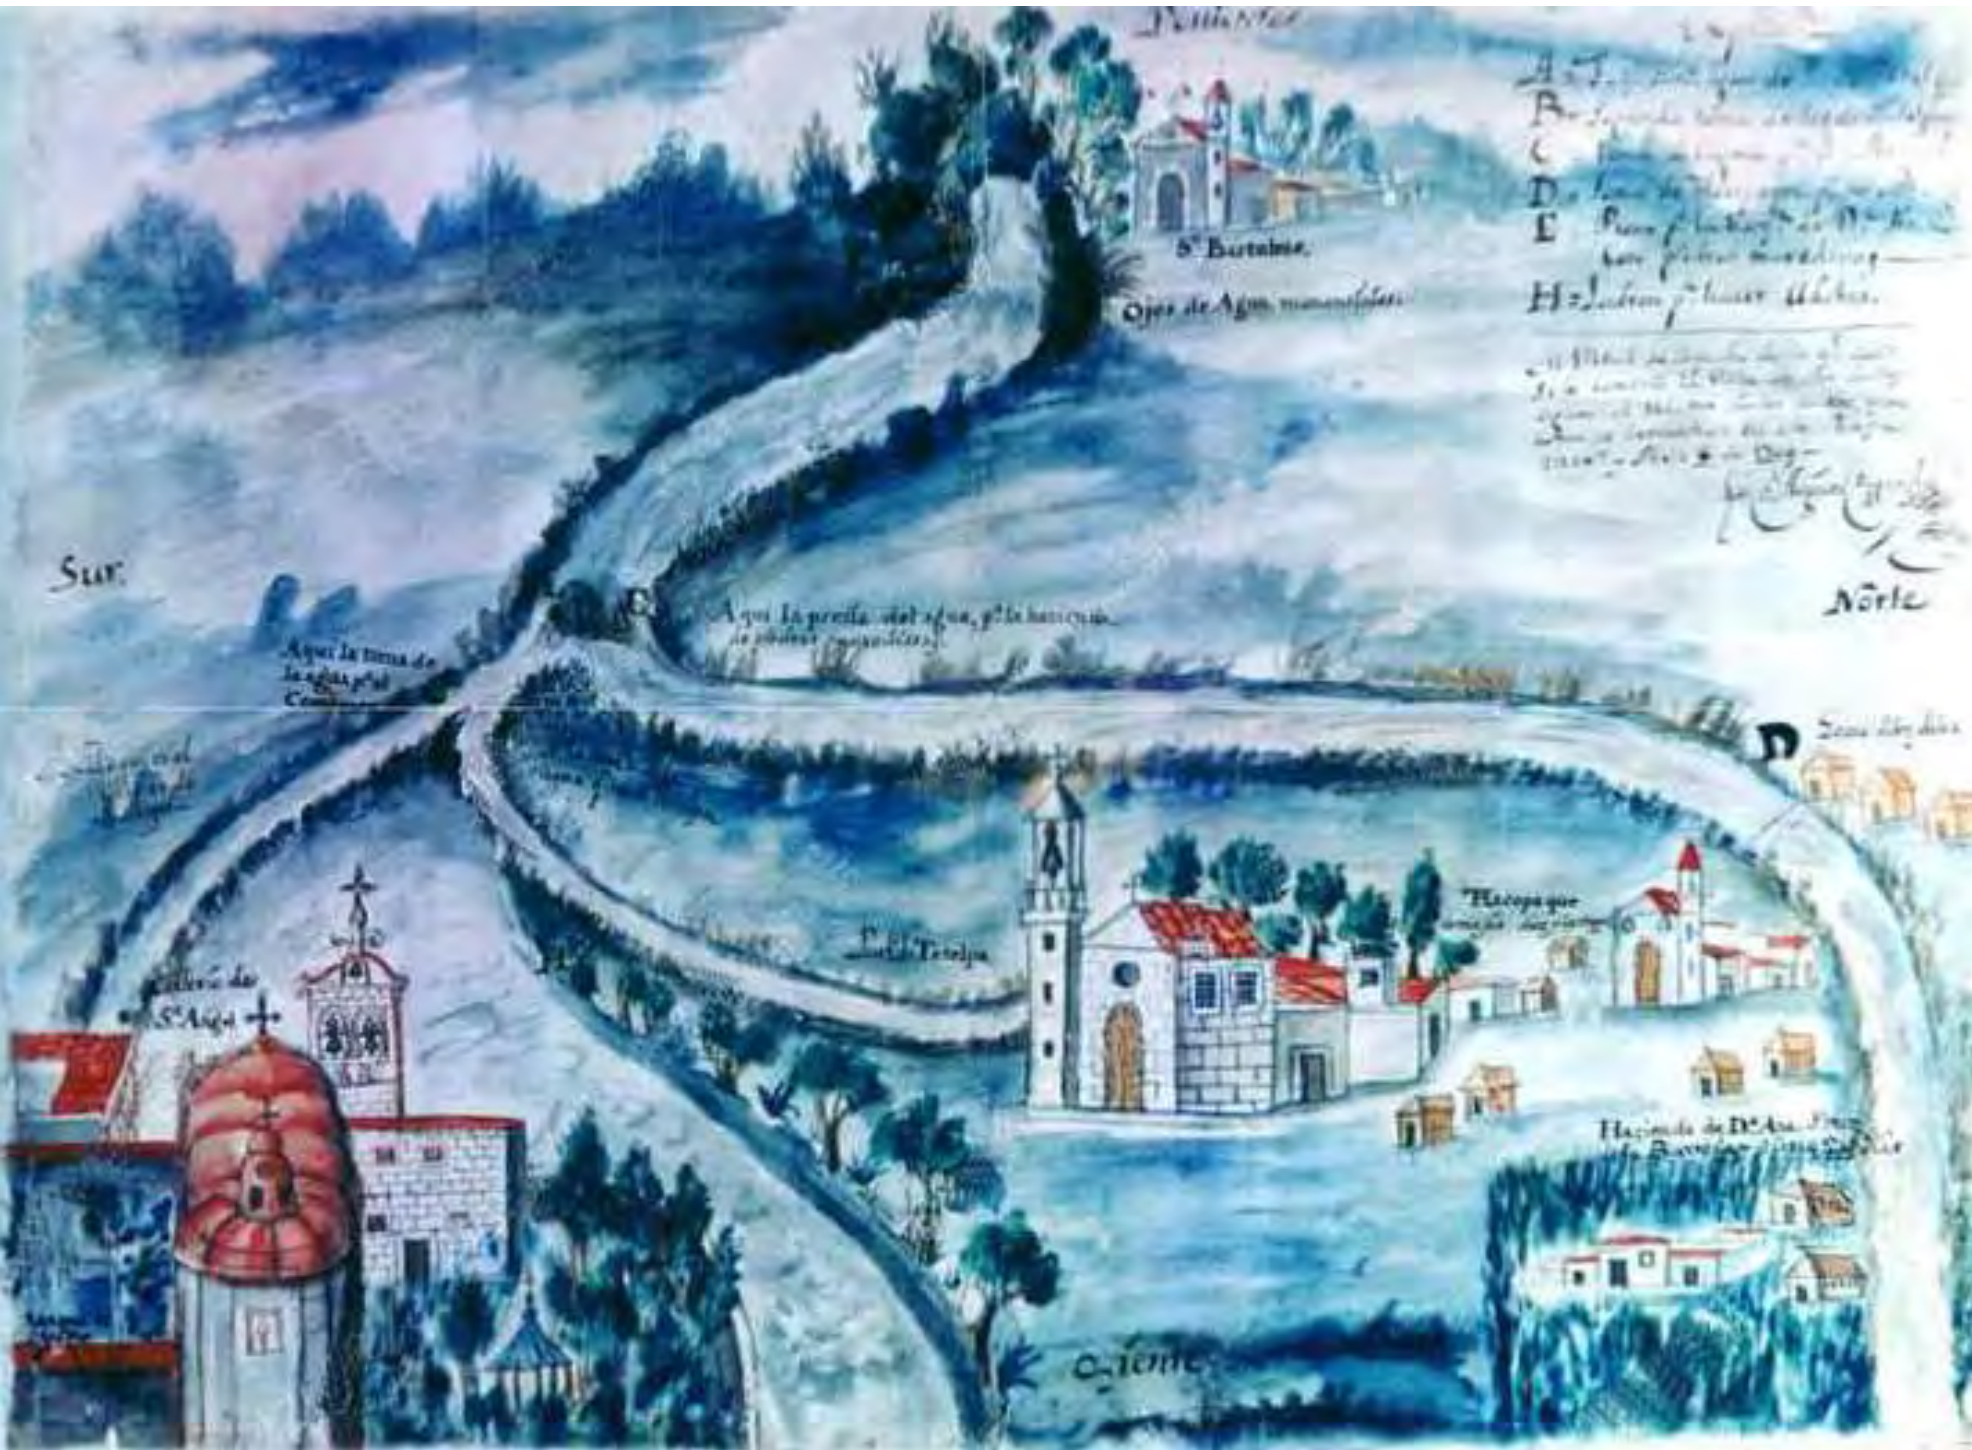
Imagen 22. Abastecimiento de agua desde el manantial de San Bartolo Ameyalco a los pueblos de San Ángel y Tetelpan. Ilustración del S. XIX.

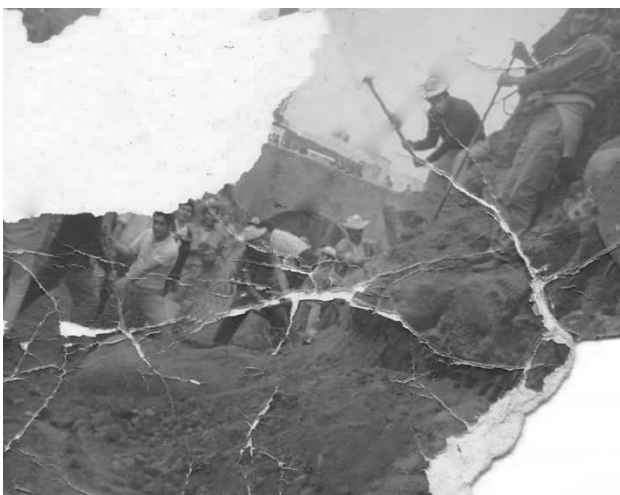
Imagen 26. Trabajos para cubrir el río con plaza.
Fotografía histórica, autor desconocido.

El agua es un tema de suma importancia para el pueblo. Se dice que antes de que el agua se entubara, el pueblo gozaba de la presencia de un río que atravesaba el pueblo, pero debido a diferentes causas, entre ellas la necesidad de darle prioridad a la movilidad vehicular, el río fue tapado y se reemplazó por una plaza, conocida como **Plaza Hidalgo**.

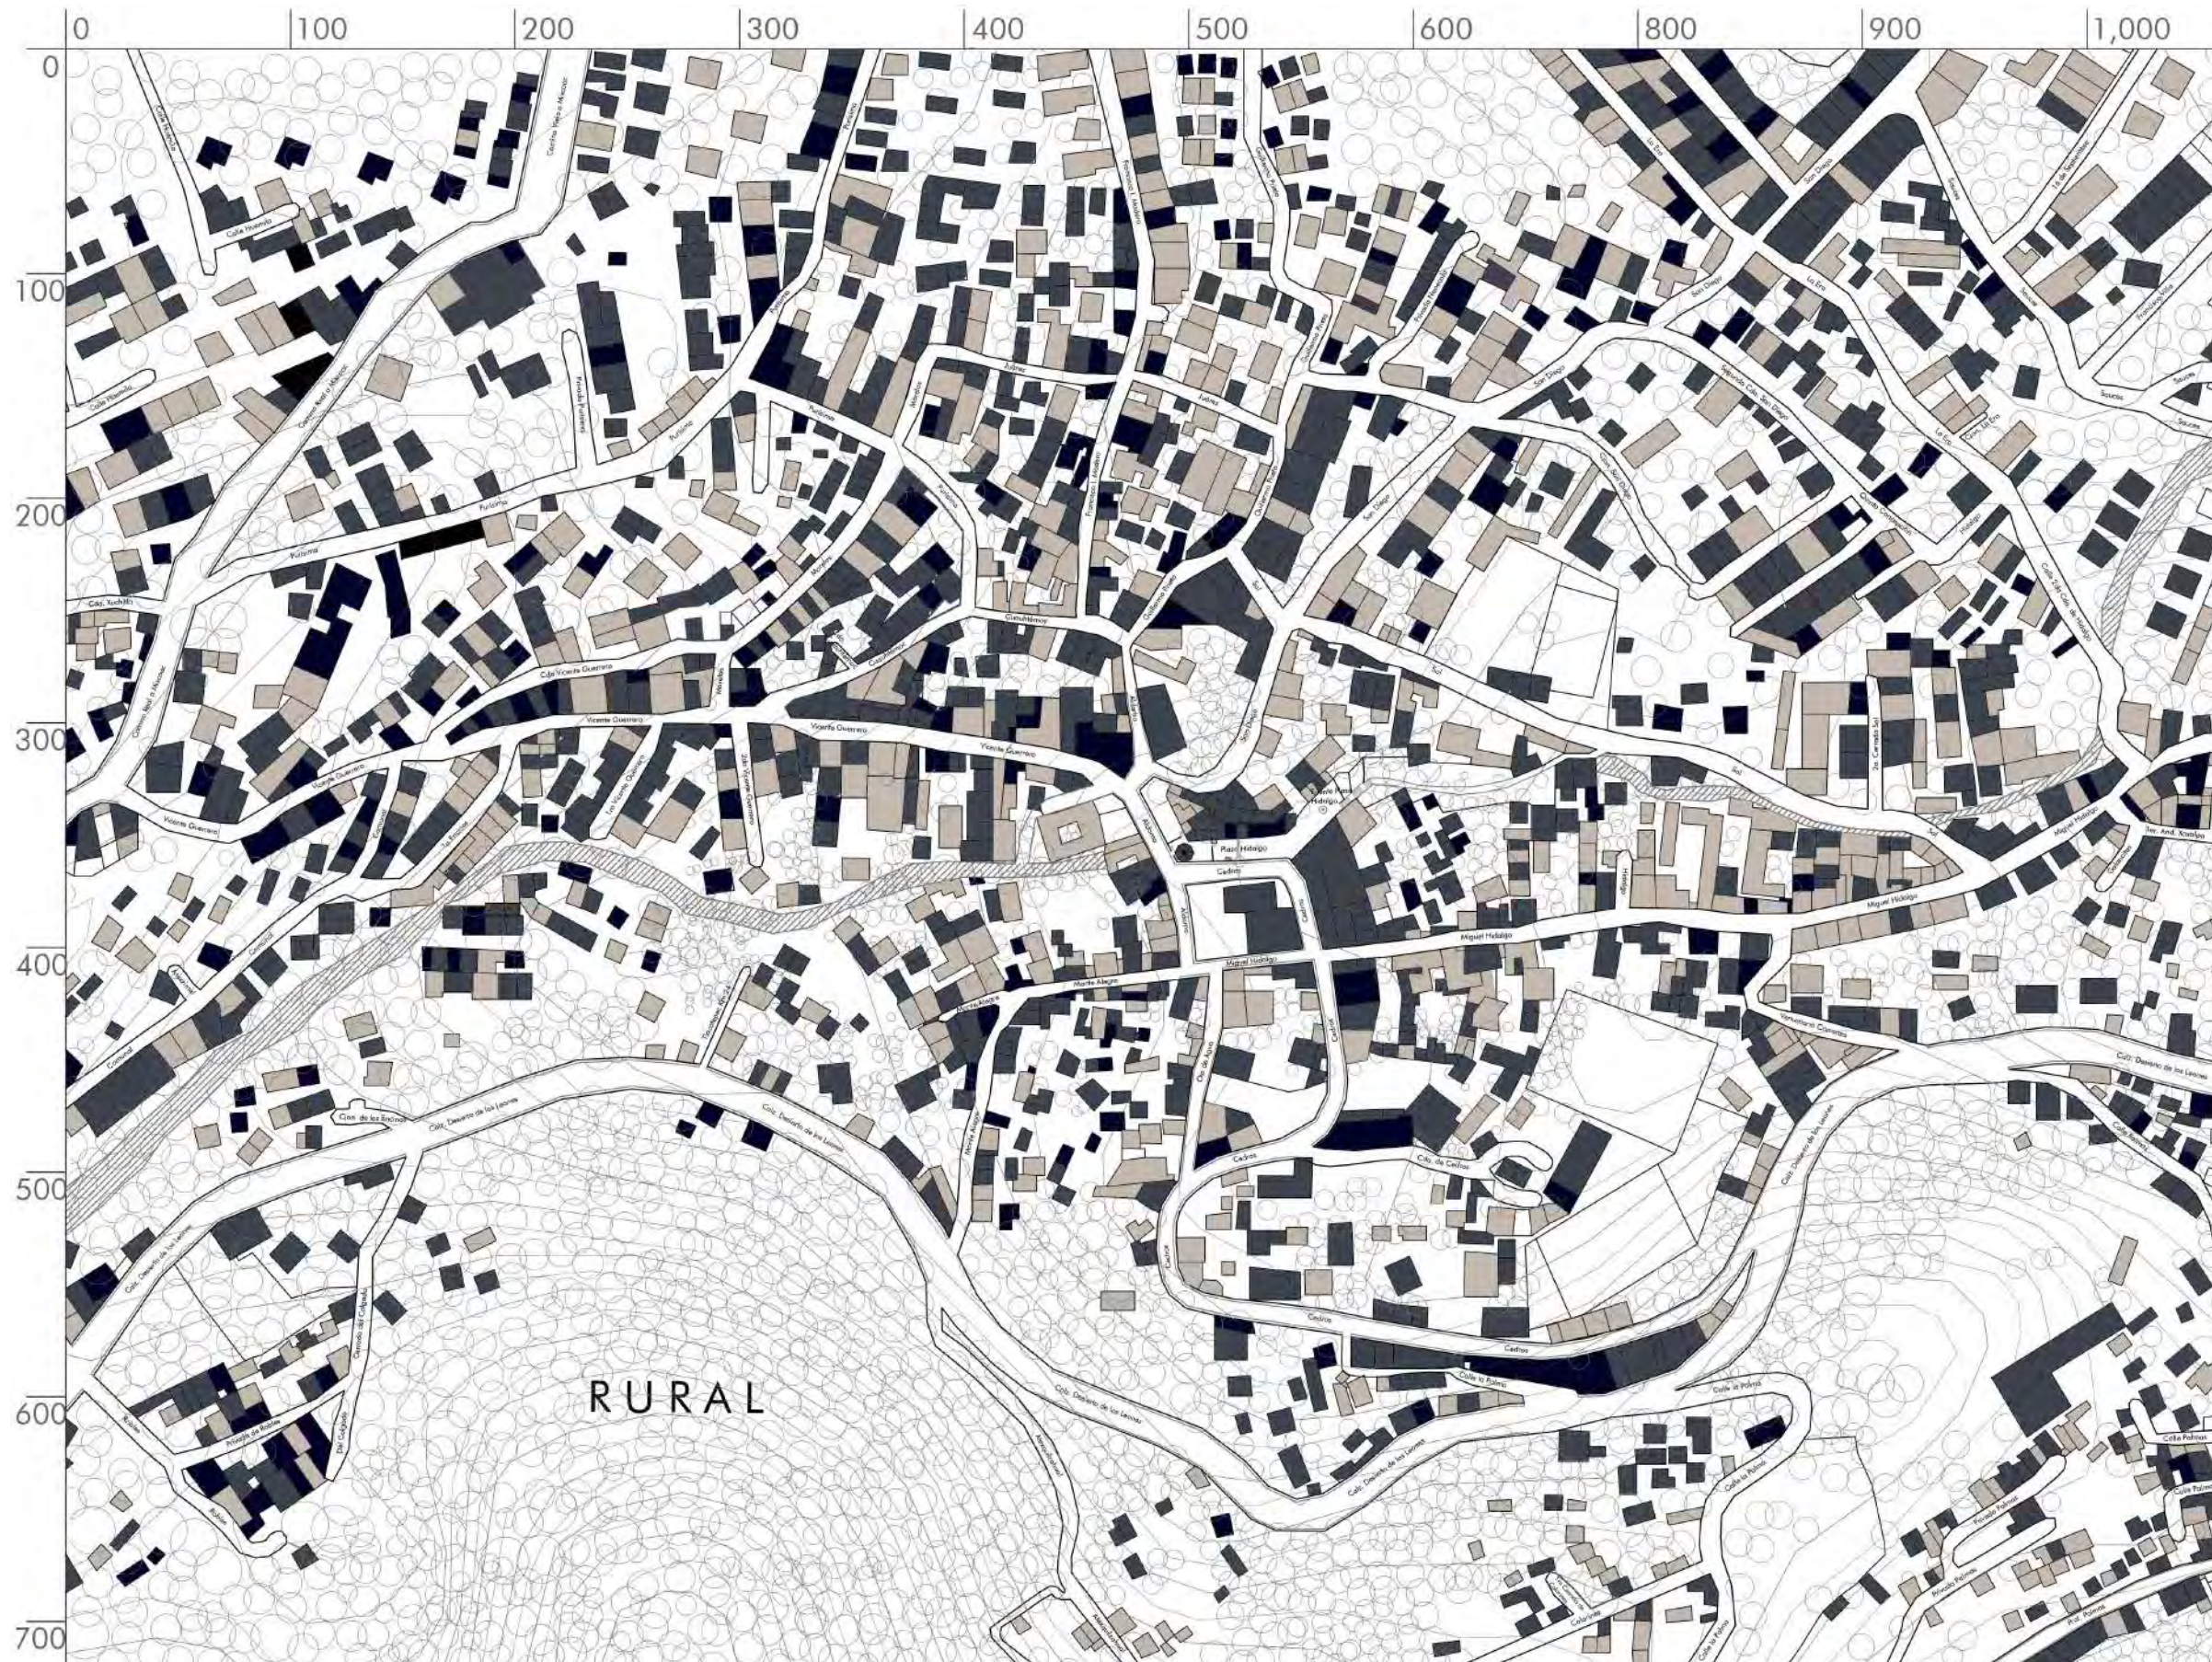
- Construcción de 1 nivel
- Construcción de 2 niveles
- Construcción de 3 niveles
- Construcción de 4 niveles o más

Imagen 90. Mapeo de llenos y vacíos con densidades.

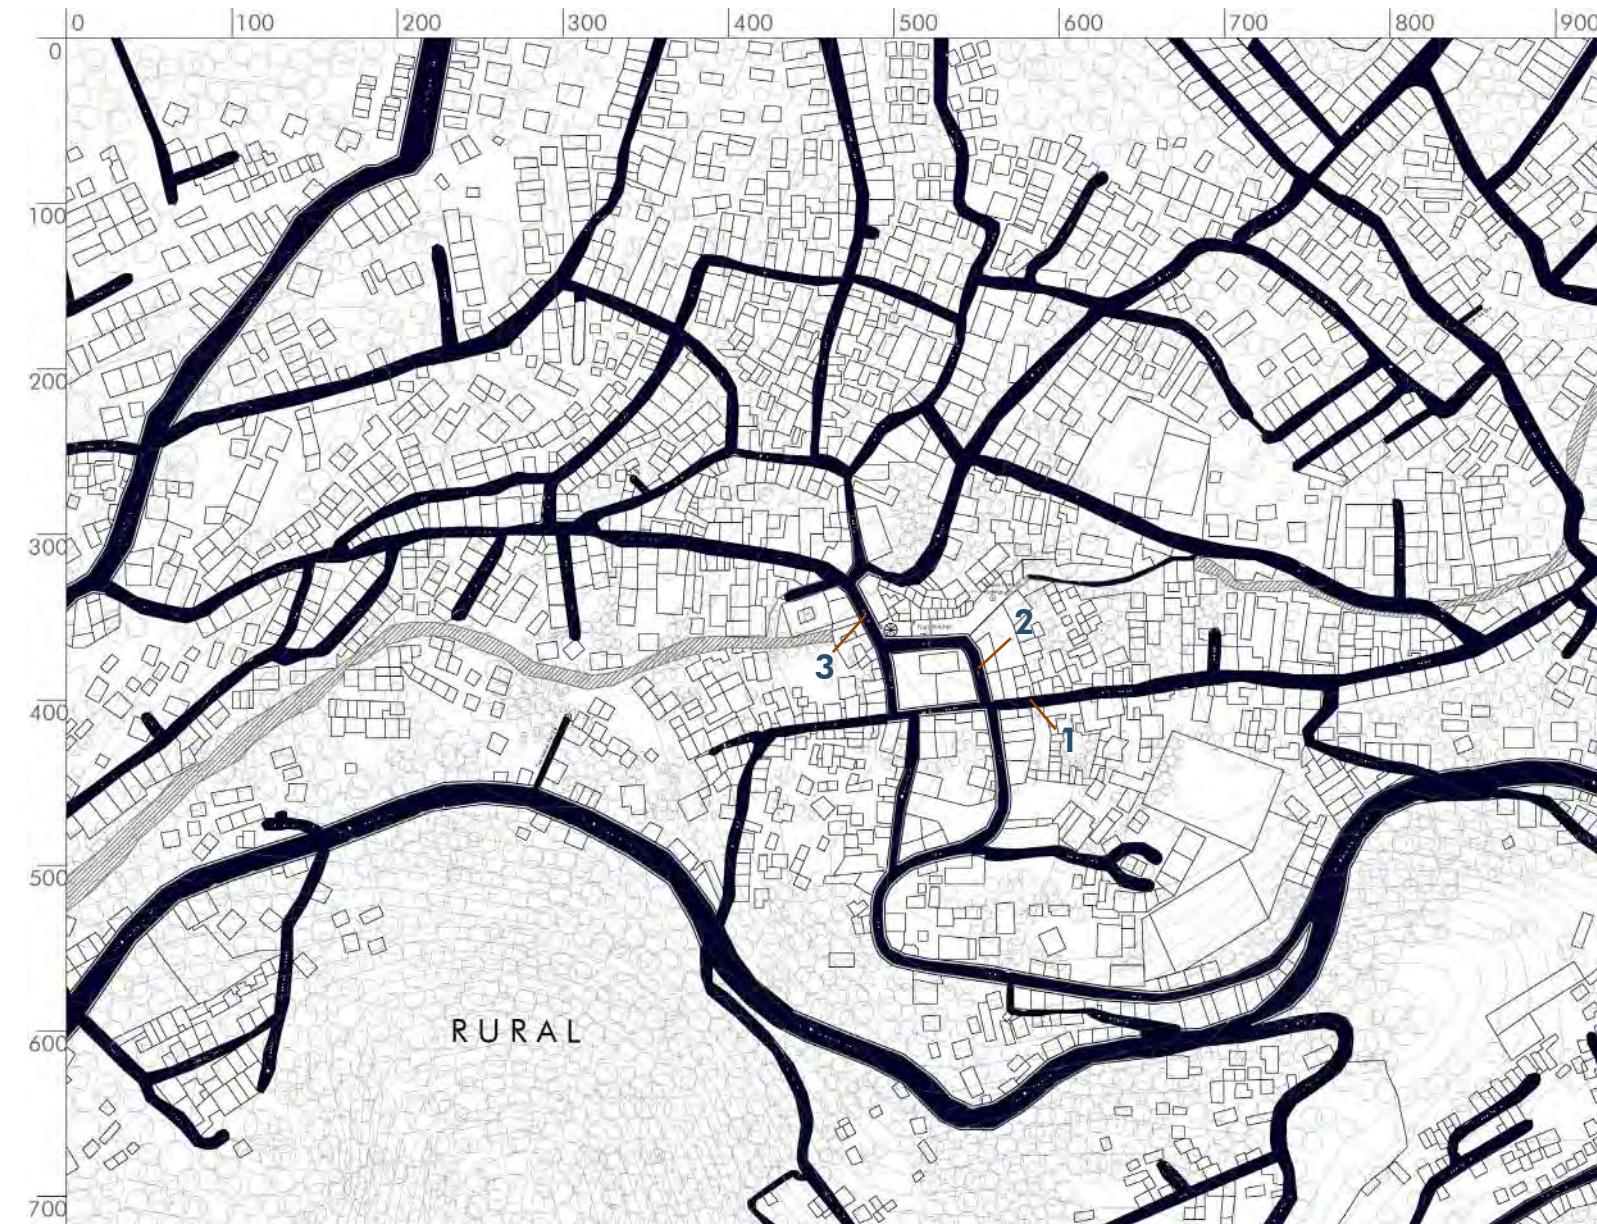
Vialidad de dos carriles en su mayoría con banquetas.

La vialidad se vuelve de un carril en el predio de la parroquia.

Imagen 106. Mapeo de vialidades.

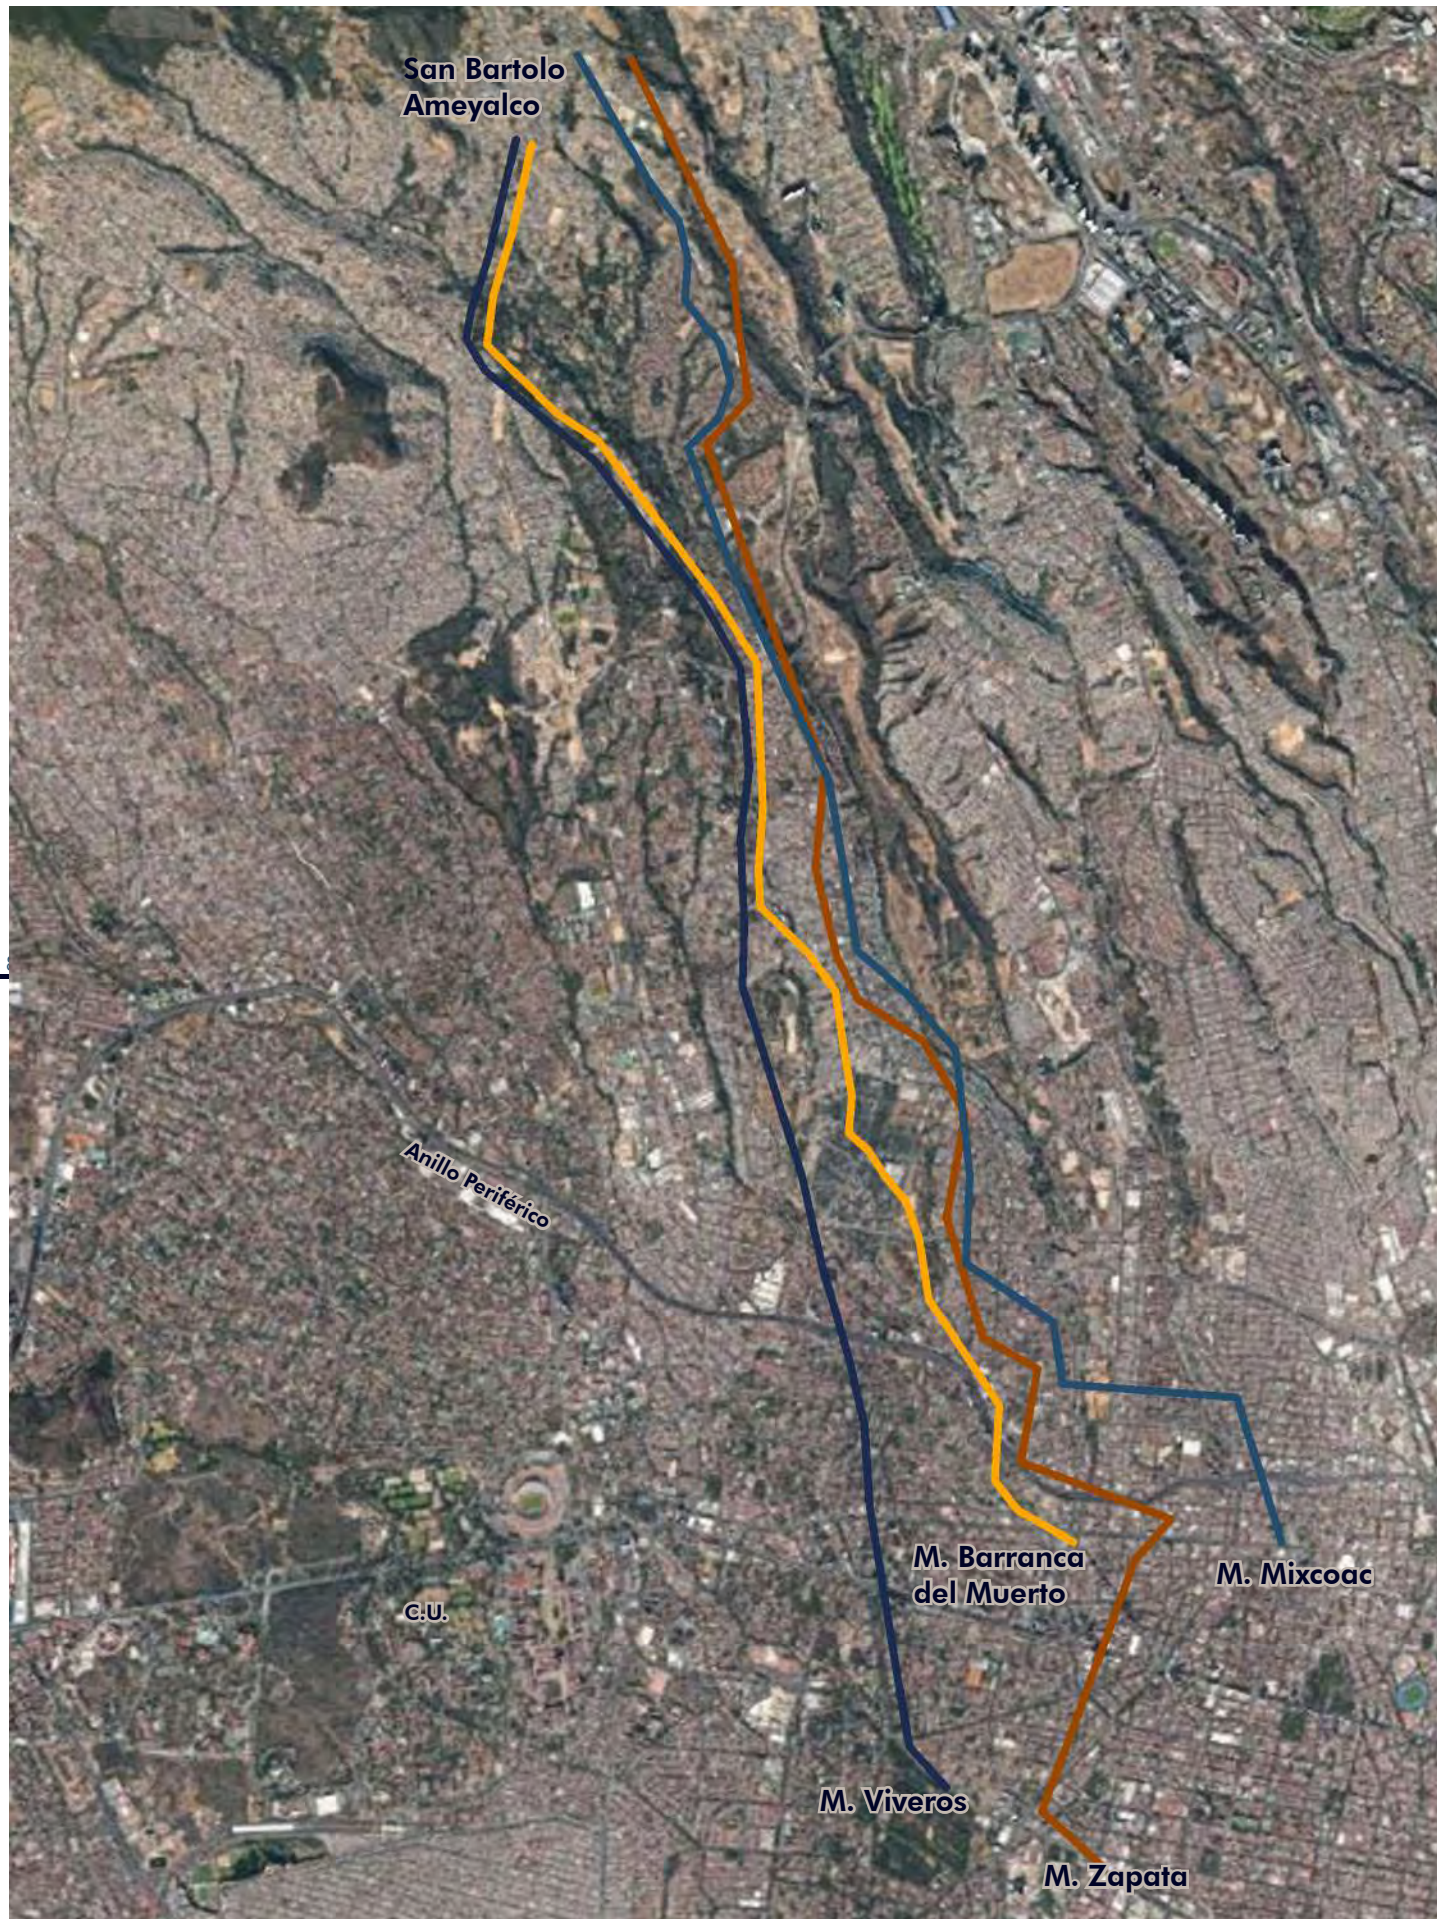
No tienen la eficiencia necesaria para transportar a toda la gente y las **causas** principales son:

- Falta de estaciones de transferencia
- Falta de paradas acondicionadas y marcadas
- Las vialidades son pequeñas, 1 carril por sentido
- Los microbuses no tienen horas fijas
- Las distancias a recorres son muy largas
- El transporte privado hace que se congestionen todas las vialidades

Imagen 108. Mapeo de Rutas de transporte público.

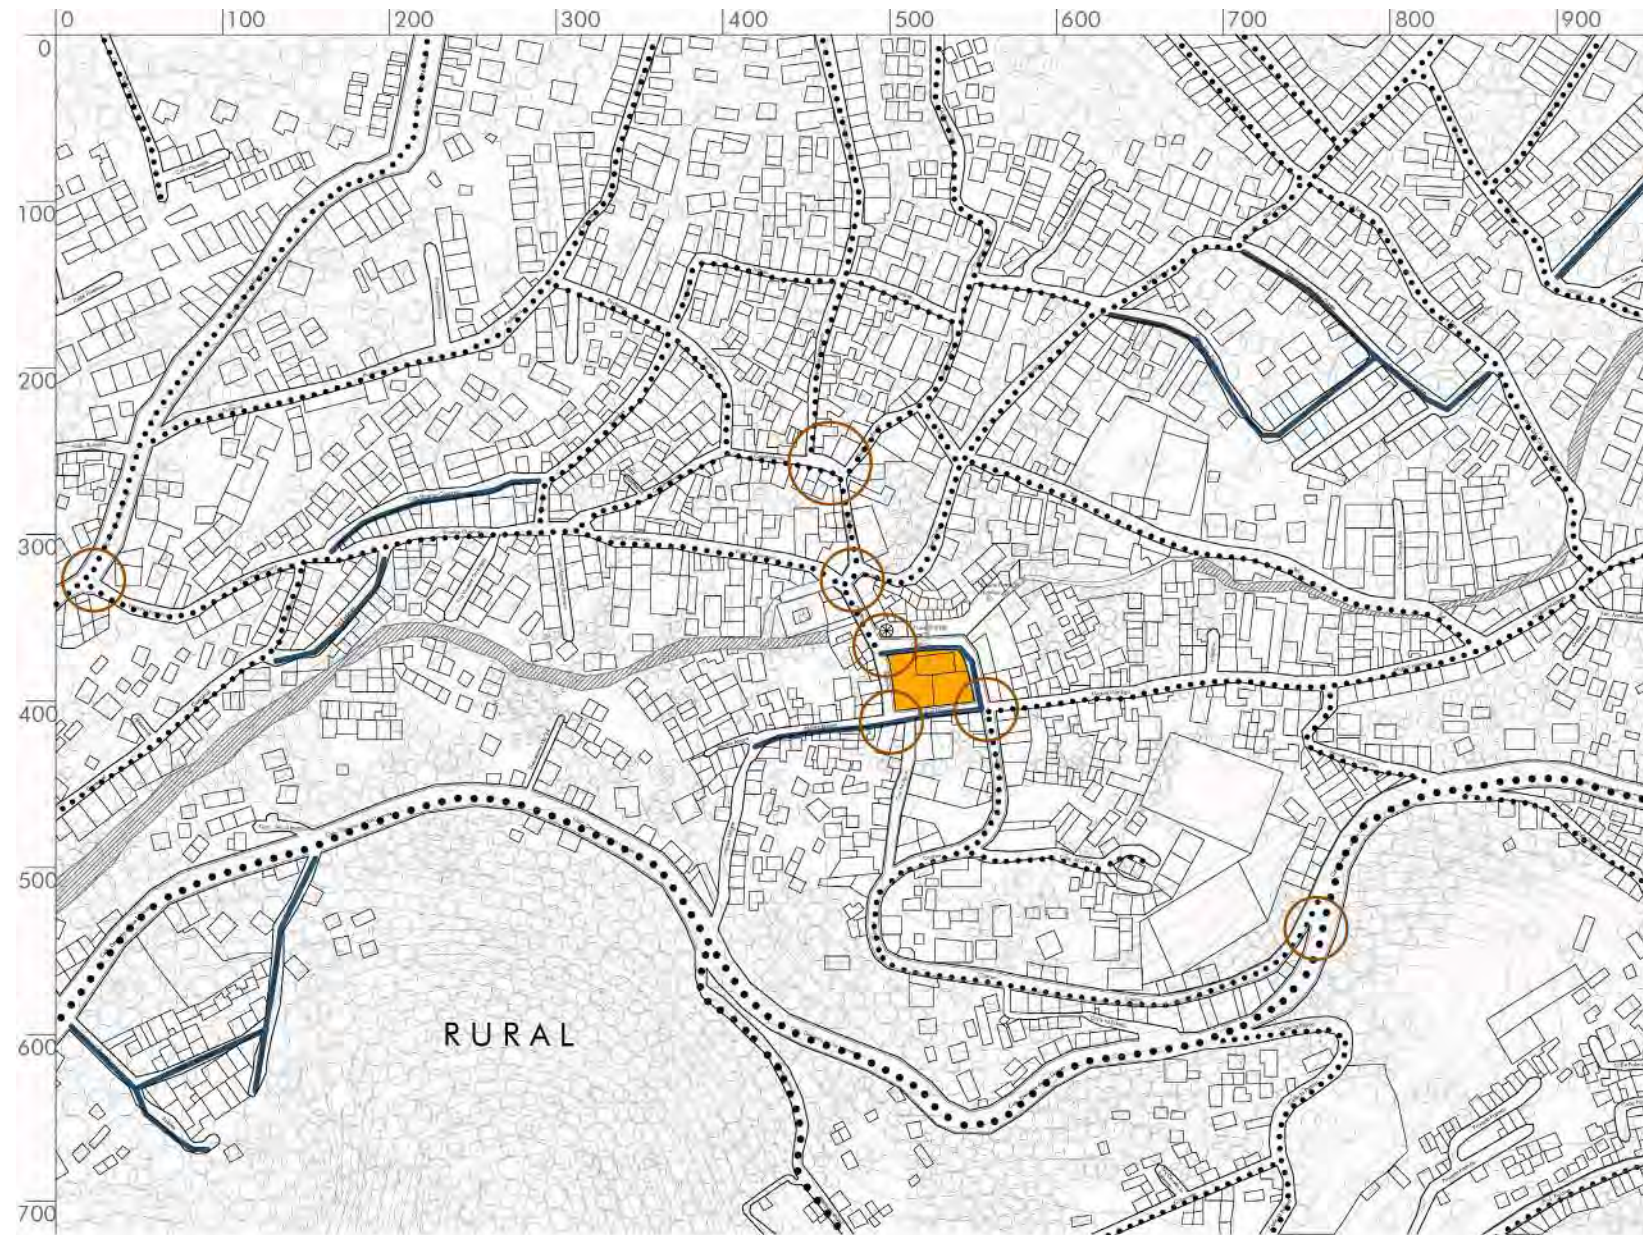
Conflictos:

Simbología:

- Vialidad de doble sentido
- Vialidad de un solo sentido
- Nodo conflictivo
- Edificio elegido

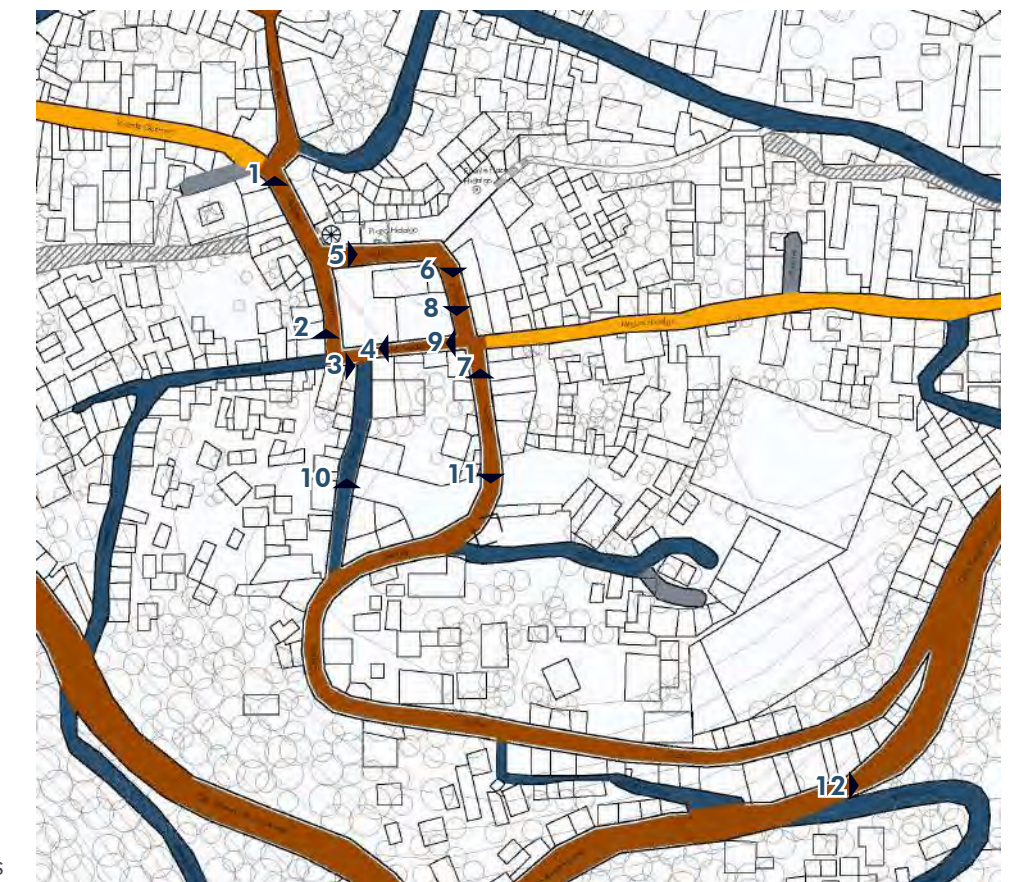
Dentro del rango de **200 m de radio** con respecto al edificio elegido, se muestran las condiciones de accesibilidad y conectividad urbana de:

- Caminos
- Vialidades primarias
- Vialidades secundarias

Imagen 118. Mapeo de conectividad y accesibilidad.

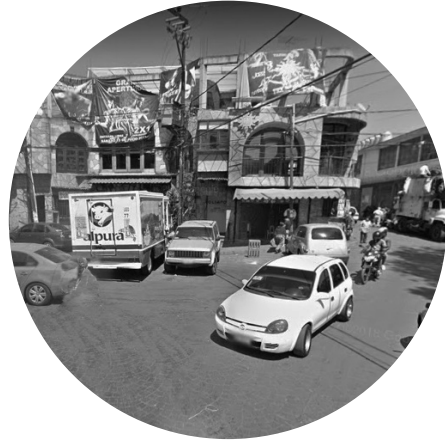
Imagen 119. Cruce de Aldama con Vicente Guerrero y San Diego.

1 Este cruce es conflictivo ya que se interceptan 3 vialidades, **no hay señalamientos** y los autos estacionados, así como puestos ambulantes no permiten la buena circulación de peatones y otros vehículos.

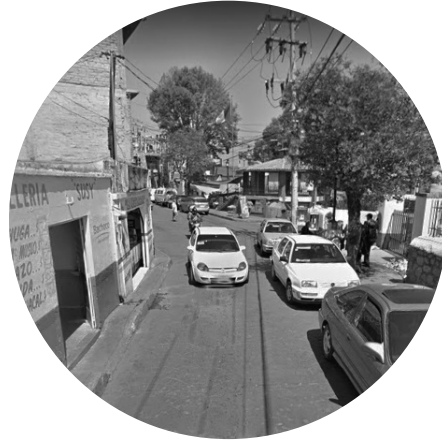
Imagen 120. Calle Aldama.

2 Es la vialidad del frente principal de la parroquia, solo es de un sentido y mide **6.50 mts** aprox. Las banquetas tienen buenas condiciones pero una de ellas tiene dimensiones muy pequeñas. Los autos estacionados no permiten la buena circulación de otros vehículos.

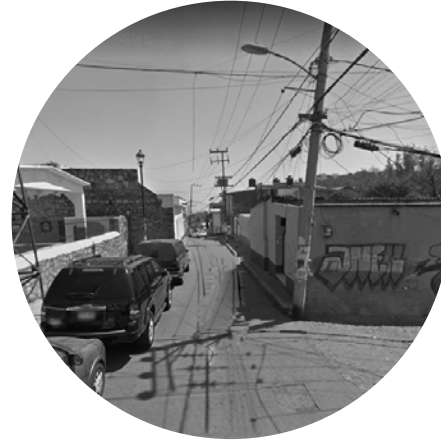
Imagen 121. Cruce de Miguel Hidalgo con Ojo de Agua.

3 Este cruce es el menos conflictivo de todos ya que la calle Ojo de Agua es prácticamente peatonal pero los autos estacionados no permiten la buena circulación de otros vehículos y los camiones de transporte público no pueden maniobrar bien. **No hay señalamientos.**

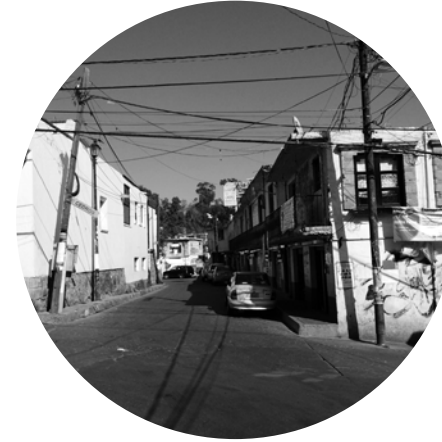
Imagen 125. Calle Cedros.

7 Esta vialidad es colindante de la parroquia, solo es de un sentido y mide **6.50 mts** aprox. Solo hay banqueta en un extremo. Los autos estacionados y el comercio no permiten la buena circulación de peatones y otros vehículos.

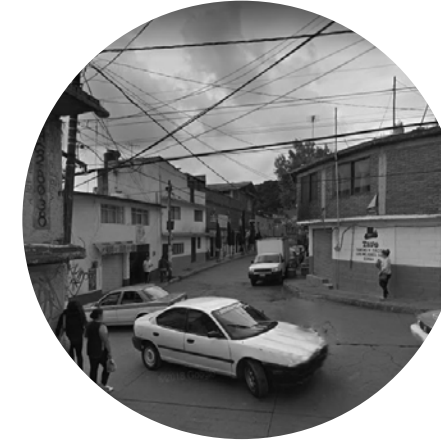
Imagen 126. Cruce de Cedros con Miguel Hidalgo.

8 Este cruce es conflictivo ya que dos vialidades son de un solo sentido y las otras dos son de ambos sentidos. **No hay señalamientos** y llega a ser **inseguro para los peatones** porque el flujo vehicular es abundante.

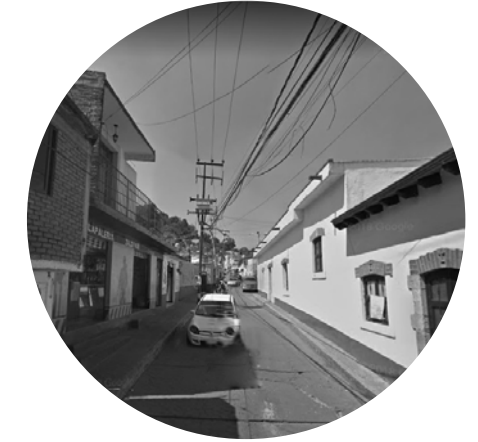
Imagen 127. Calle Miguel Hidalgo.

9 Esta vialidad es colindante de la parroquia de un solo sentido y mide **5.10 mts** aprox. Las banquetas tienen buenas condiciones pero una de ellas tiene dimensiones muy pequeñas. Al tener dimensiones pequeñas es **inseguro para los peatones.**

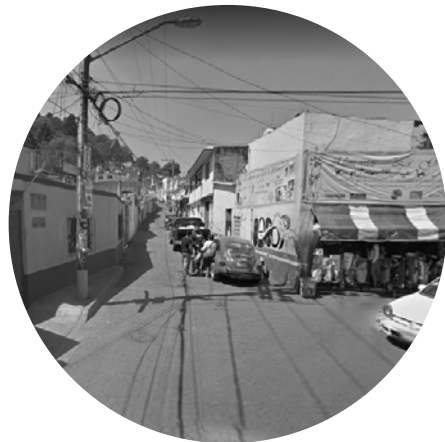
Imagen 122. Calle Monte Alegre.

4 Esta vialidad tiene un flujo bajo de vehículos, es de ambos sentidos y mide **6.50 mts** aprox. pero no cuenta con banquetas y los autos estacionados no permiten la buena circulación de peatones y otros vehículos.

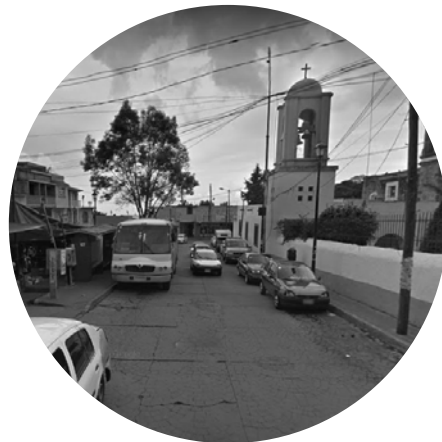
Imagen 123. Calle Cedros.

5 Esta vialidad es colindante de la parroquia, es de un solo sentido y mide **7.30 mts** aprox. Las banquetas tienen buenas condiciones pero una de ellas tiene dimensiones muy pequeñas. Los autos estacionados y base de camiones no permiten la buena circulación de otros vehículos.

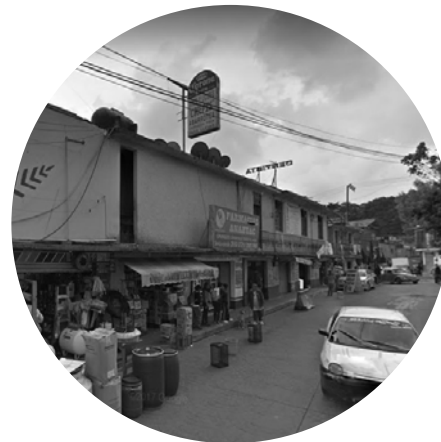
Imagen 124. Calle Cedros.

6 Esta vialidad es colindante de la parroquia, solo es de un sentido y mide **6.50 mts** aprox. Solo hay banqueta en un extremo. Los autos estacionados y el comercio no permiten la buena circulación de peatones y otros vehículos.

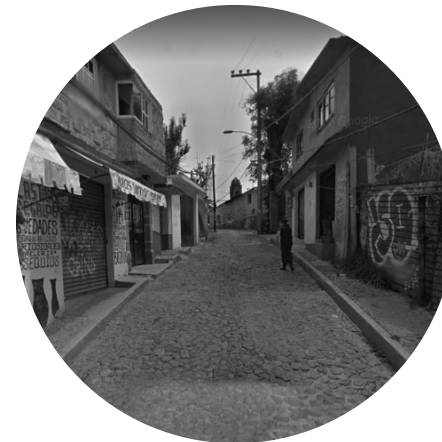
Imagen 128. Calle Ojo de Agua.

10 Esta vialidad es prácticamente peatonal, tiene una pendiente pronunciada y mide **5.0 mts** aprox. Las banquetas tienen condiciones regulares. La calle tiene como **remate visual** la parroquia y el manantial en el otro sentido.

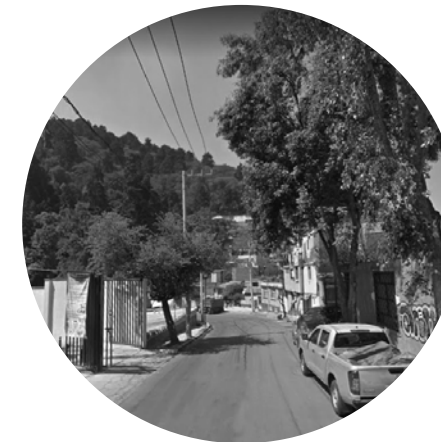
Imagen 129. Calle Cedros.

11 Esta vialidad es de ambos sentidos y mide **8.0 mts** aprox. Las banquetas tienen condiciones regulares pero los autos estacionados no permiten la buena circulación de otros vehículos. El **flujo peatonal** es bajo a comparación de las otras vialidades consideradas.

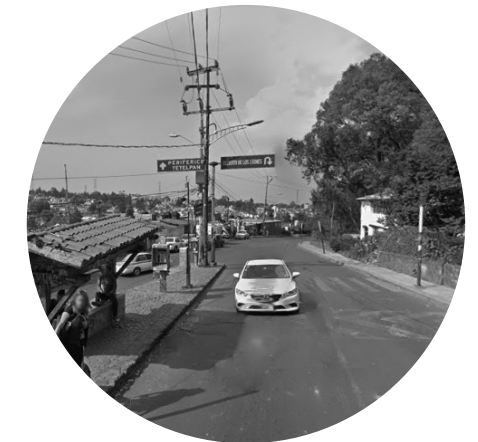
Imagen 130. Calzada Diserto de los Leones.

12 Esta vialidad es de ambos sentidos y mide **13.0 mts** aprox. Las banquetas tienen dimensiones reducidas y tienen condiciones regulares. El **flujo peatonal** es bajo a comparación de las otras vialidades consideradas.
