Intervención Urbano Arquitectónica en el Pueblo de San Bartolo Ameyalco

CENTRO DE BARRIO

TESIS

ARQUITECTO

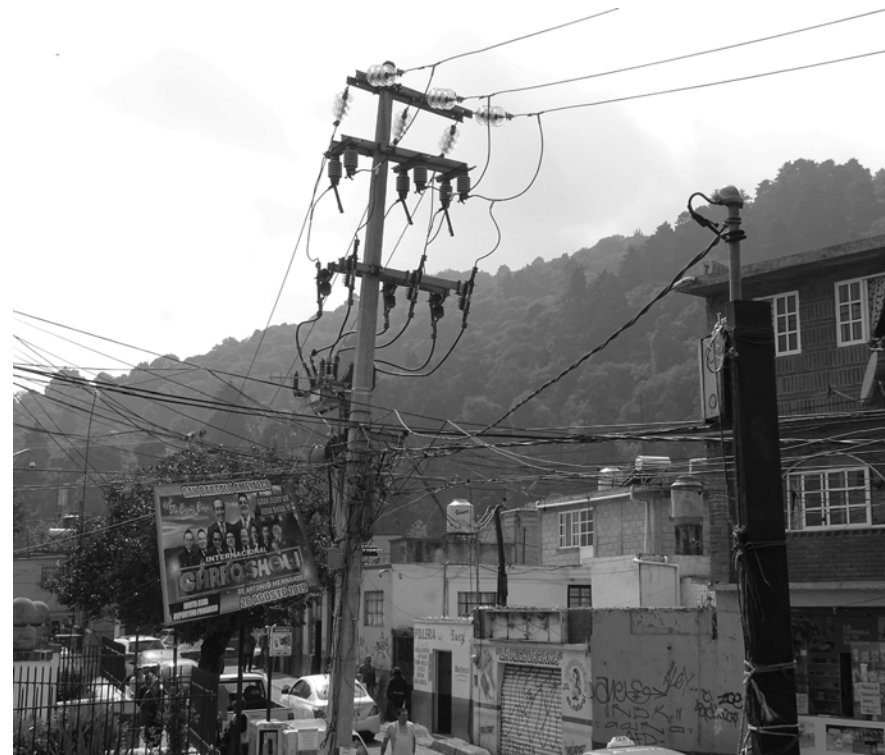
- **Mal** funcionamiento de las luminarias.
- **Insuficiencia** lumínica en las vialidades, correspondiente a la distancia interpostal y a la iluminación mínima requerida para mantener la mayoría de espacios iluminados.
- **Ausencia** de acentos lumínicos de carácter escenográficos que impulsen el potencial en los elementos culturales.
- **Carencia** de iluminación en puntos de alta precaución como cruces con fuerte afluencia peatonal.
- Alumbrado **no planeado** lo que genera contaminación visual y diferencias de iluminación en determinados espacios en relación a otros.

Imagen 131. Alumbrado público del sitio.

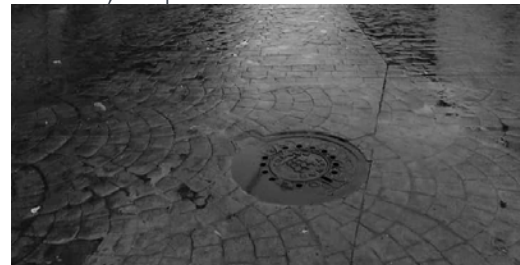
Las coladeras existentes son **insuficientes** y fácilmente se obstruyen, cuando llueve con gran intensidad, las corrientes de agua arrastran todo a su paso por las pendientes, incluyendo basura, ramas, etc.

Imagen 133. Coladeras del drenaje público.

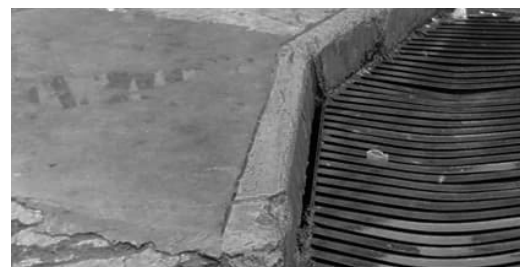
Imagen 134. Coladera del drenaje público.

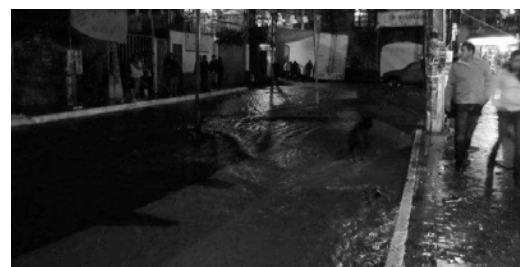
Imagen 135. Inundaciones provocadas por obstrucción de coladeras.

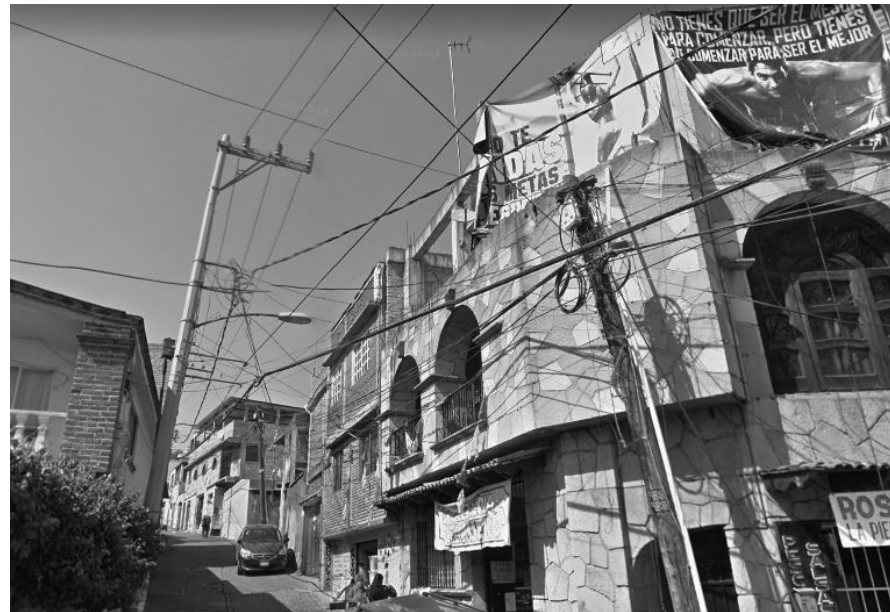
En cuanto al suministro de energía eléctrica, en San Bartolo Ameyalco como en muchas zonas de la ciudad, existe **irregularidad en la contratación**, porque muchas viviendas tienen tomas clandestinas que representan un riesgo por la precariedad de los materiales con los que se instalan.

Imagen 138. Red de energía eléctrica.

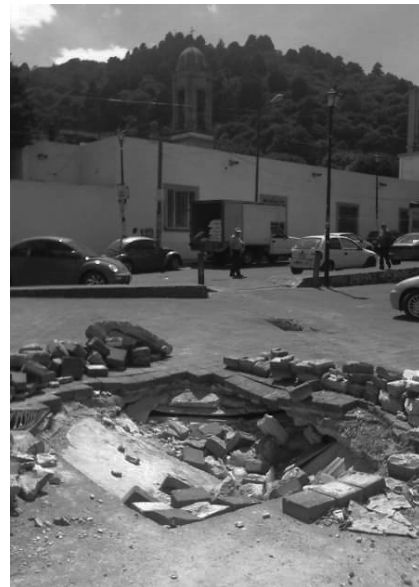
Los pavimentos de la plaza pública y en su mayoría los de las vialidades están en **malas condiciones**, esto debido al constante paso de camiones pesados y las grandes cantidades de agua que hacen que poco a poco se vayan deteriorando.

Imagen 141. Plaza Hidalgo en temporada de lluvias en 2015.

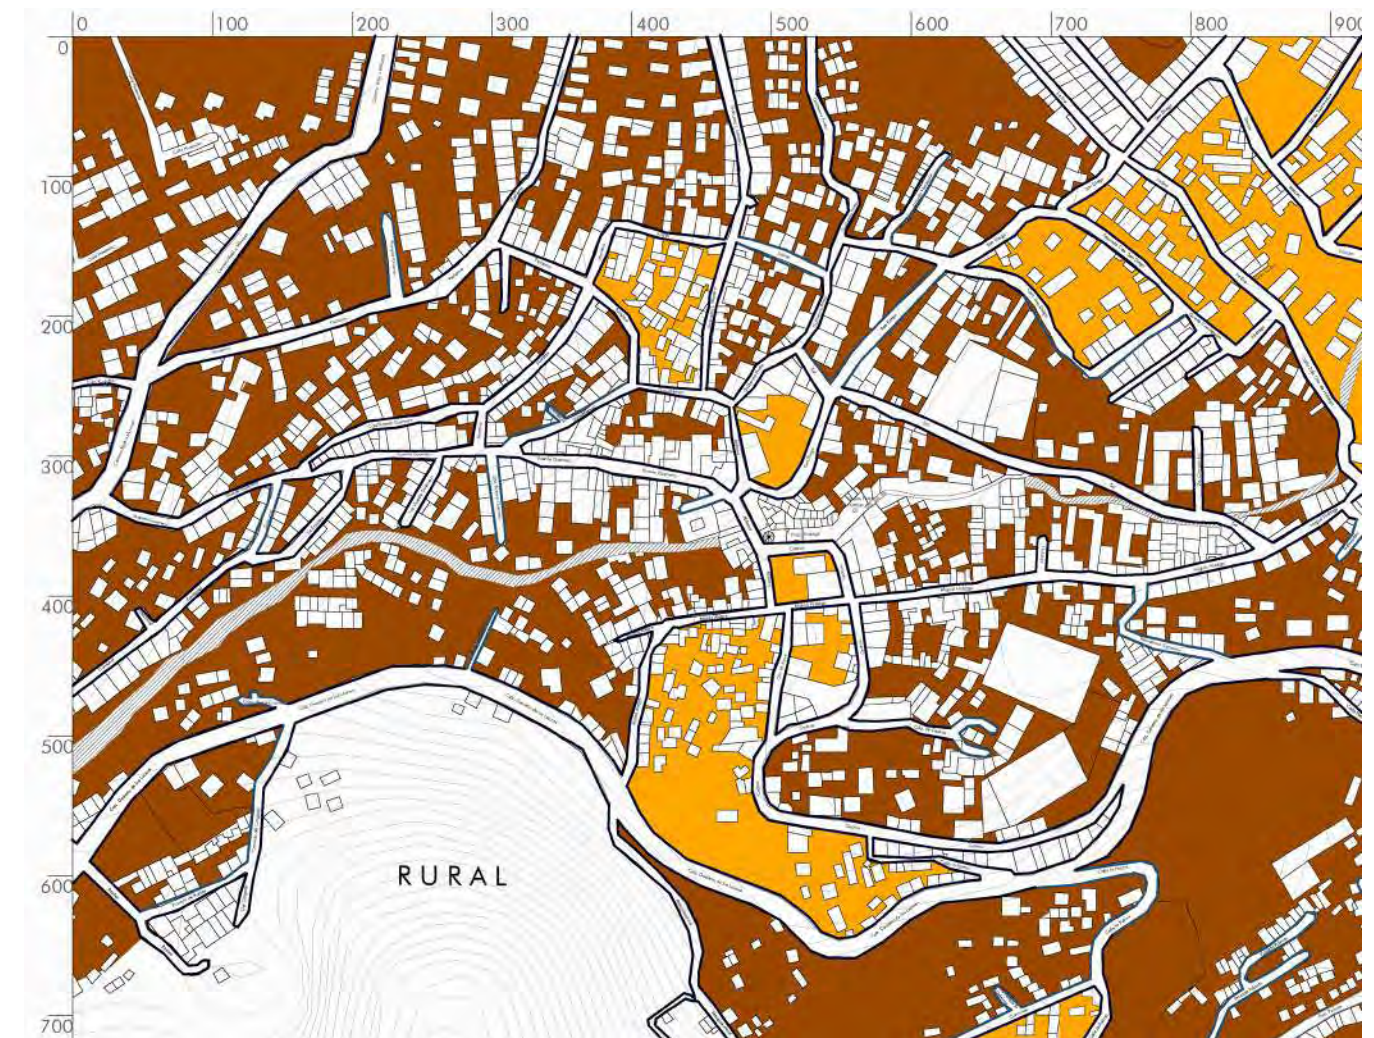
El alumbrado público actualmente ha mejorado, hace pocos años hubo un proyecto de la alcaldía para poner luminarias en las colonias que carecían de este servicio o estaban en **malas condiciones**, sin embargo no hay una homogeneidad de luminarias, algunas son suburbanas pero otras son "focos" que deciden poner los vecinos.

- Disponibilidad en alguna vialidad
- Disponibilidad en todas las vialidades
- Vialidad con disposición de luminarias
- Vialidad sin disposición de luminarias

Imagen 144. Mapeo de alumbrado público.

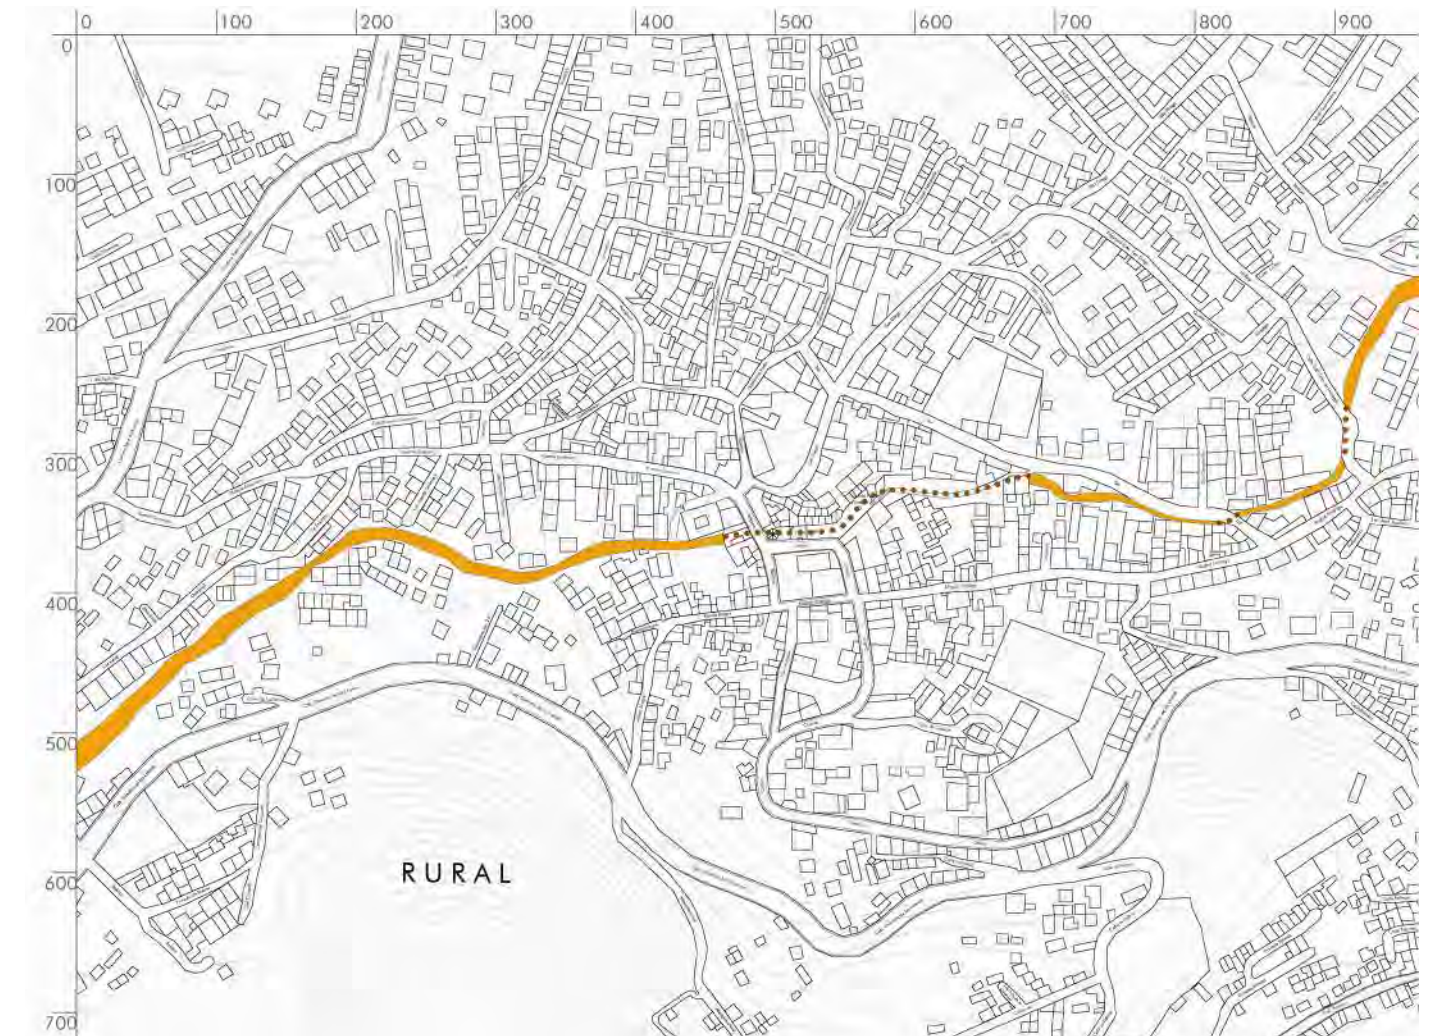
San Bartolo se caracteriza por ser un pueblo en donde el agua toma un papel importante. Como se menciona anteriormente, **existió un cuerpo de agua** que atravesaba todo el pueblo pero éste fue cubierto y entubado. Actualmente existe dicho canal pero desafortunadamente fue conectado con la red de drenaje del pueblo por lo que toda el agua que baja de los cerros aledaños se desperdicia. Una parte del canal está descubierta y otra pasa por abajo de las calles, plaza y construcciones.

- Canal descubierto
- Canal cubierto

Imagen 149. El canal que atraviesa el pueblo.

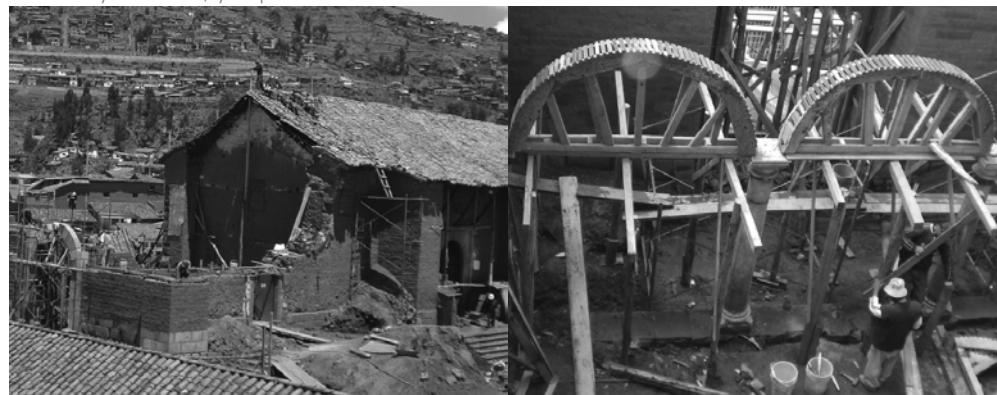
Imagen 159. Reconstrucción del sector del coro y muro. Cimbrado de los arcos del sotocoro.

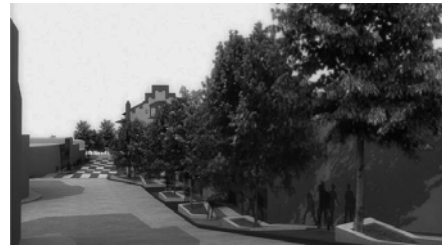
La propuesta **consolida el uso peatonal** del bulevar a través de su ensanchamiento y tratamiento plástico general. Este ensanchamiento del espacio público se logra con la elevación de la calle a nivel de la acera. Dentro de las obras emprendidas destaca también la restauración de la fachada de la Iglesia El Carmen y la incorporación para drenajes de aguas de lluvia.

Imagen 163. Render de la propuesta.

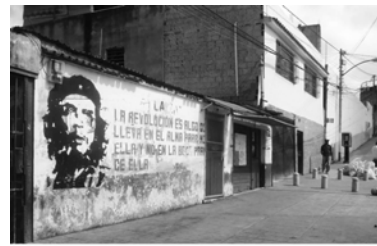
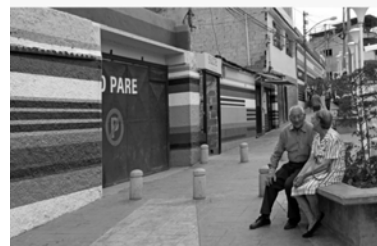
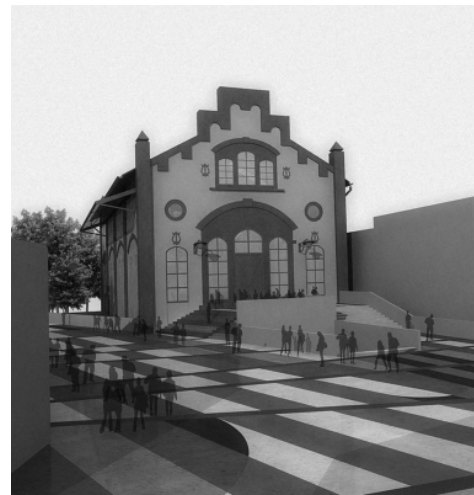
Se **intervinieron la calle y varias fachadas** de la zona, insertando elementos como texturas y colores de pisos, en variaciones de tonos grises y rojos, y proyectadas tanto, sobre el pavimento, como sobre algunas de las fachadas.

También se despliegan piezas de mobiliario urbano como: bancos, jardineras, alumbrado, papeleras y rejas, actuando así sobre la apariencia, funcionalidad y distribución de toda la zona.

Imagen 165. Comparación de bulevar. Imagen 166. Render de la intervención en el Bulevar, de remate la Iglesia del Carmen.

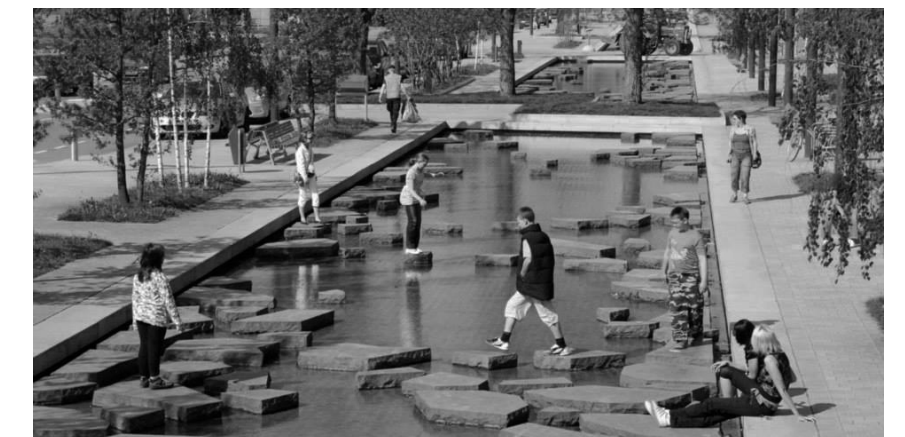
Se construyó en 2005, son 13,600m² y permitió crear estructuras parecidas a espejos de agua con arroyos del río que son parte de un circuito de espacios públicos.

Imagen 174. Intervención en calle Roombeek the Brook.

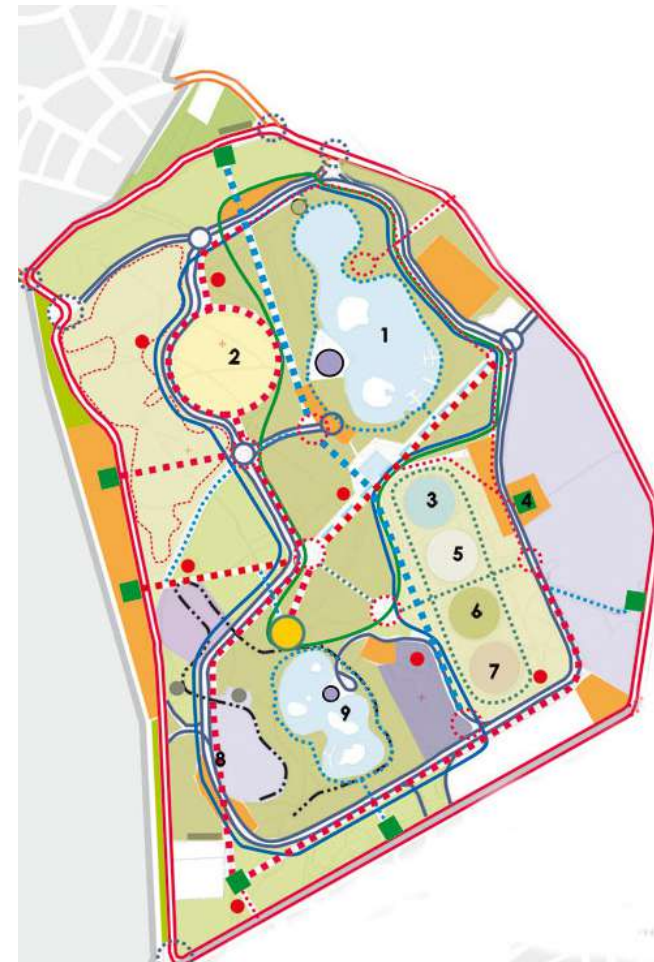
Imagen 176. Extensión de la rehabilitación.

La rehabilitación del bosque de Chapultepec se dio gracias a un Plan Maestro que abarcó la **primera y segunda sección**, abarcando diferentes temáticas de diseño urbano - arquitectónico. El Bosque de Chapultepec es considerado el **parque urbano más importante de México**. Se proyectó un Plan Maestro integral de rehabilitación ambiental, hidráulica, histórica y paisajística; además de proyectos puntuales de servicios y re ordenamiento de comercio.

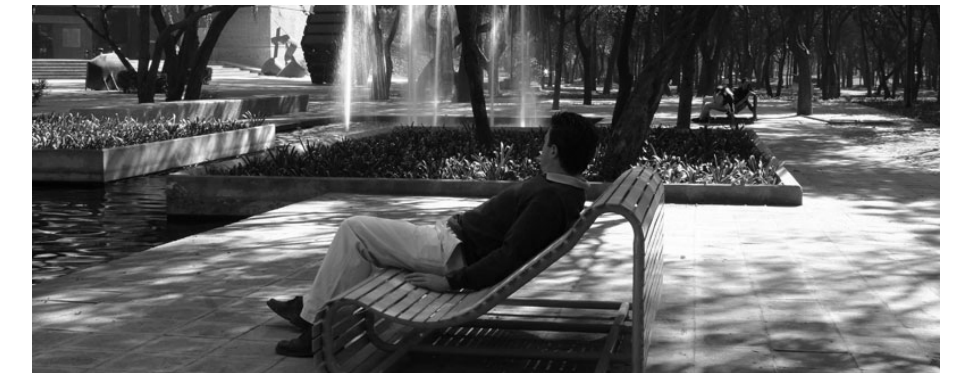
Este Paseo cuenta con un **cuerpo de agua** que logra la conexión entre dos de los museos más importantes de la Ciudad de México: El Museo Nacional de Antropología e Historia y el Museo Tamayo.

Imagen 177. Rehabilitación del bosque con cuerpos de agua.

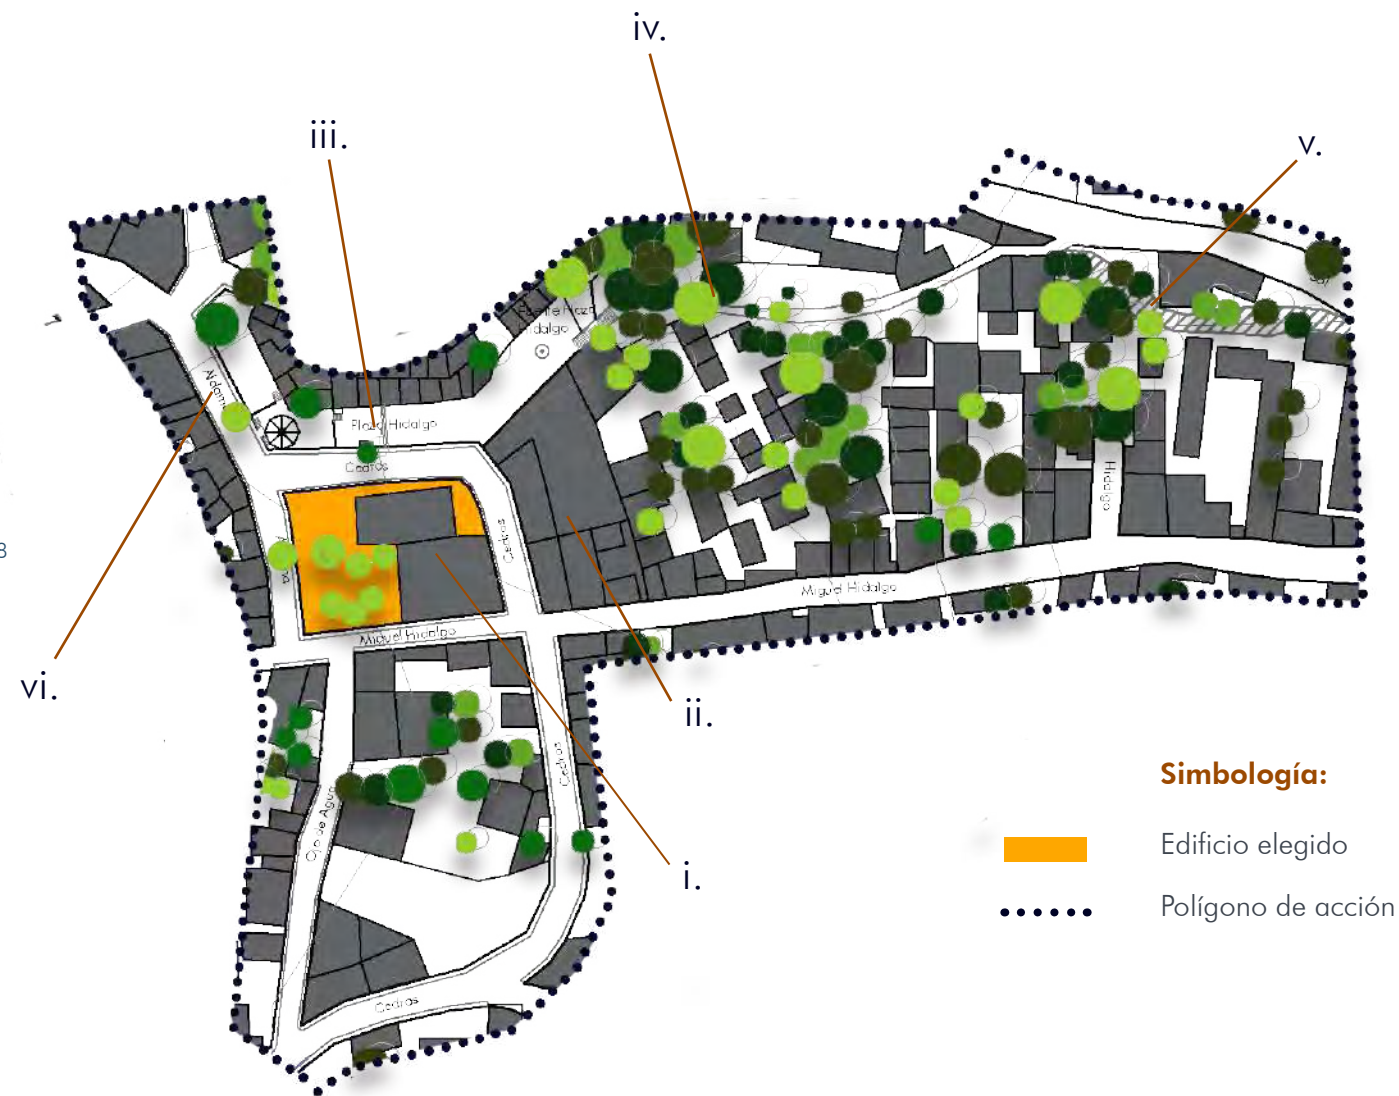
Imagen 183. Polígono de acción.

- Simbología:**
- Edificio elegido
 - Polígono de acción
- i. Edificio elegido, Conjunto Parroquial de San Bartolomé Apóstol
 - ii. Construcciones colindantes más próximas
 - iii. Plaza Hidalgo
 - iv. Andador peatonal colindante
 - v. Parte del río/canal que atraviesa el pueblo
 - vi. Algunas de las vialidades principales

Con base en la lectura y el análisis del sitio, la definición del polígono de acción se da **en función de las necesidades** más importantes que se tienen en el pueblo de San Bartolo Ameyalco.

- iii. Plaza Hidalgo
- iv. Andador peatonal colindante
- v. Parte del río/canal que atraviesa el pueblo
- vi. Algunas de las vialidades principales

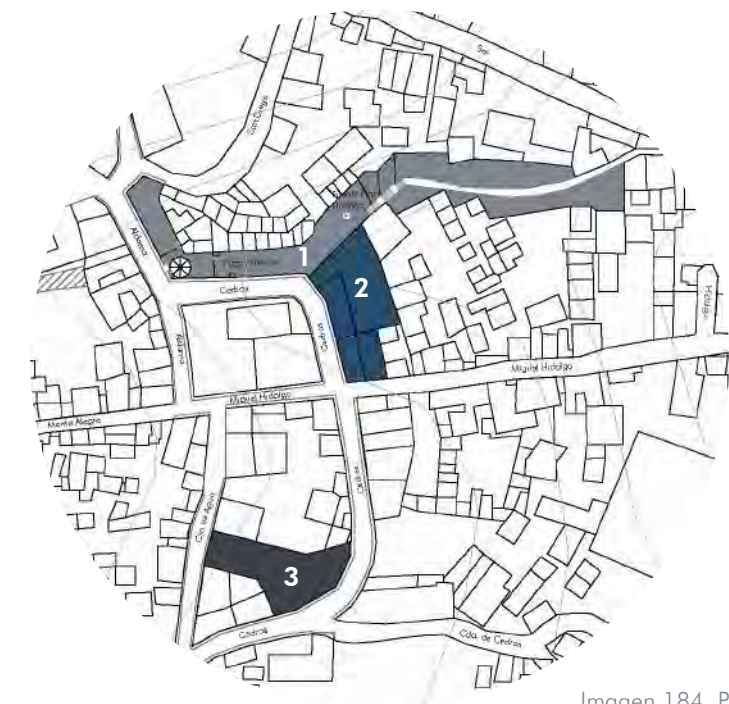
Una vez definido el polígono de acción se propusieron **diferentes predios** que pudieran prestarse para la realización de propuestas urbano arquitectónicas de acuerdo a las necesidades del pueblo de San Bartolo Ameyalco. Dichos predios se encuentran dentro del área de acción propuesta y tienen colindancia próxima con el predio donde se encuentra el edificio elegido.

Para la elección de dichos predios se consideraron diferentes características de los mismos, entre ellos el uso de suelo que tienen, la conectividad con el edificio elegido y la relación que existe entre ellos para lograr un proyecto en conjunto, así como la accesibilidad que se tendría a ellos de manera peatonal y vehicular.

Imagen 184. Predios potenciales.

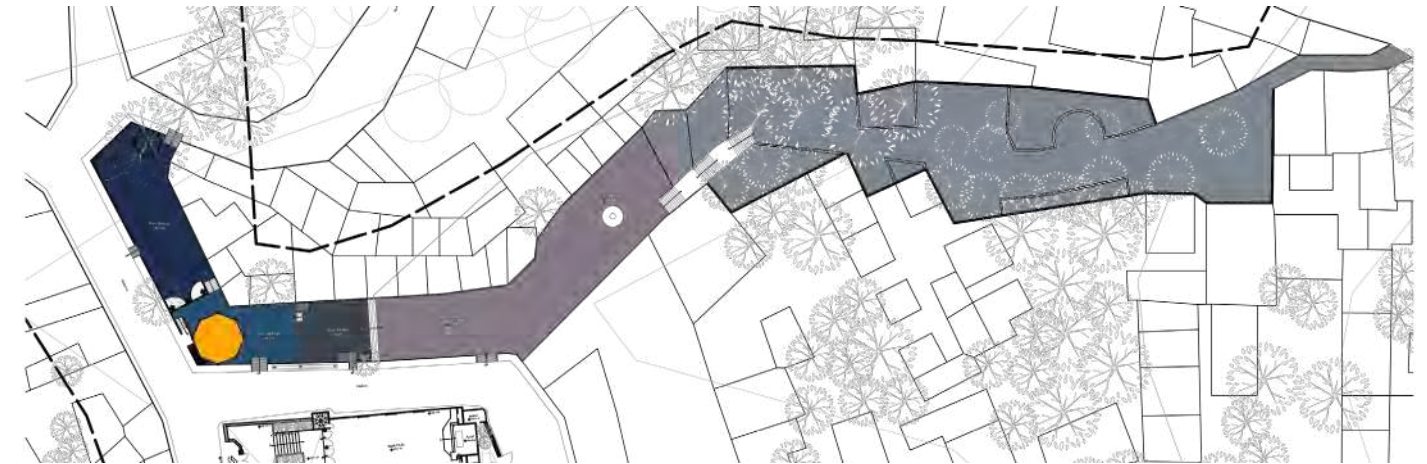
Imagen 185. Planta de Plaza Hidalgo.

Simbología:

- Plataforma colindante a subdelegación
- Plataforma de kiosco
- Plataforma utilizada para comercio habitual
- Plataforma de la fuente, utilizada para tianguis sobre ruedas
- Corredor peatonal
- Kiosco

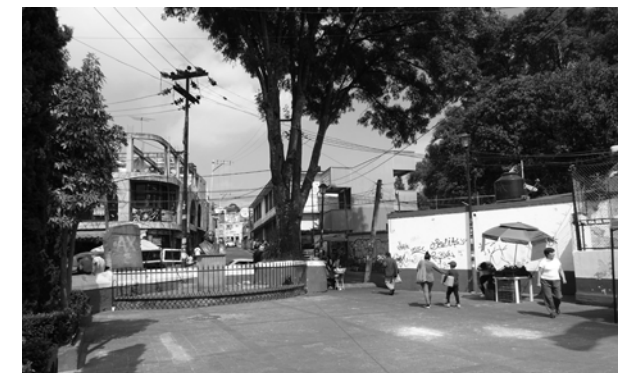
Imagen 187. Plataforma colindante a la subdelegación.

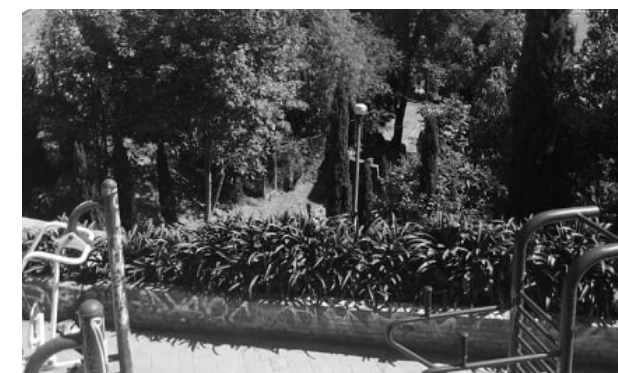
Imagen 188. Corredor peatonal.

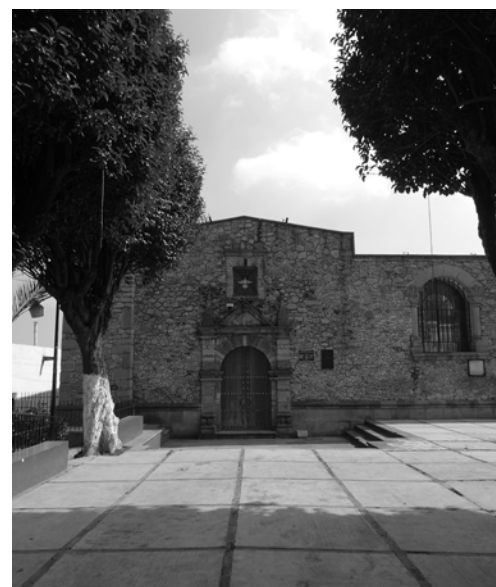
Imagen 196. Fachada frontal de la Parroquia.

MATERIAL	COLOR	SECCIÓN	FORMA	ESTADO
FACHADA	Piedra con rajuela de tezontle	Aparente	X	X	Bueno
MUROS	Exterior: piedra con rajuela de tezontle Interior: piedra con aplanado cal arena con pintura	X	40 cm 60 cm 70 cm	X	Bueno Un muro derrumbado
ENTREPISO	Piedra	X	X	Plano	Bueno
TECHUMBRE	Piedra	X	X	Bóveda de cañón corrido	Bueno
OTROS: TORRE CAMPANARIO	Piedra con rajuela de tezontle y tabique rojo	Aparente y naranja	X	X	Malo fracturado

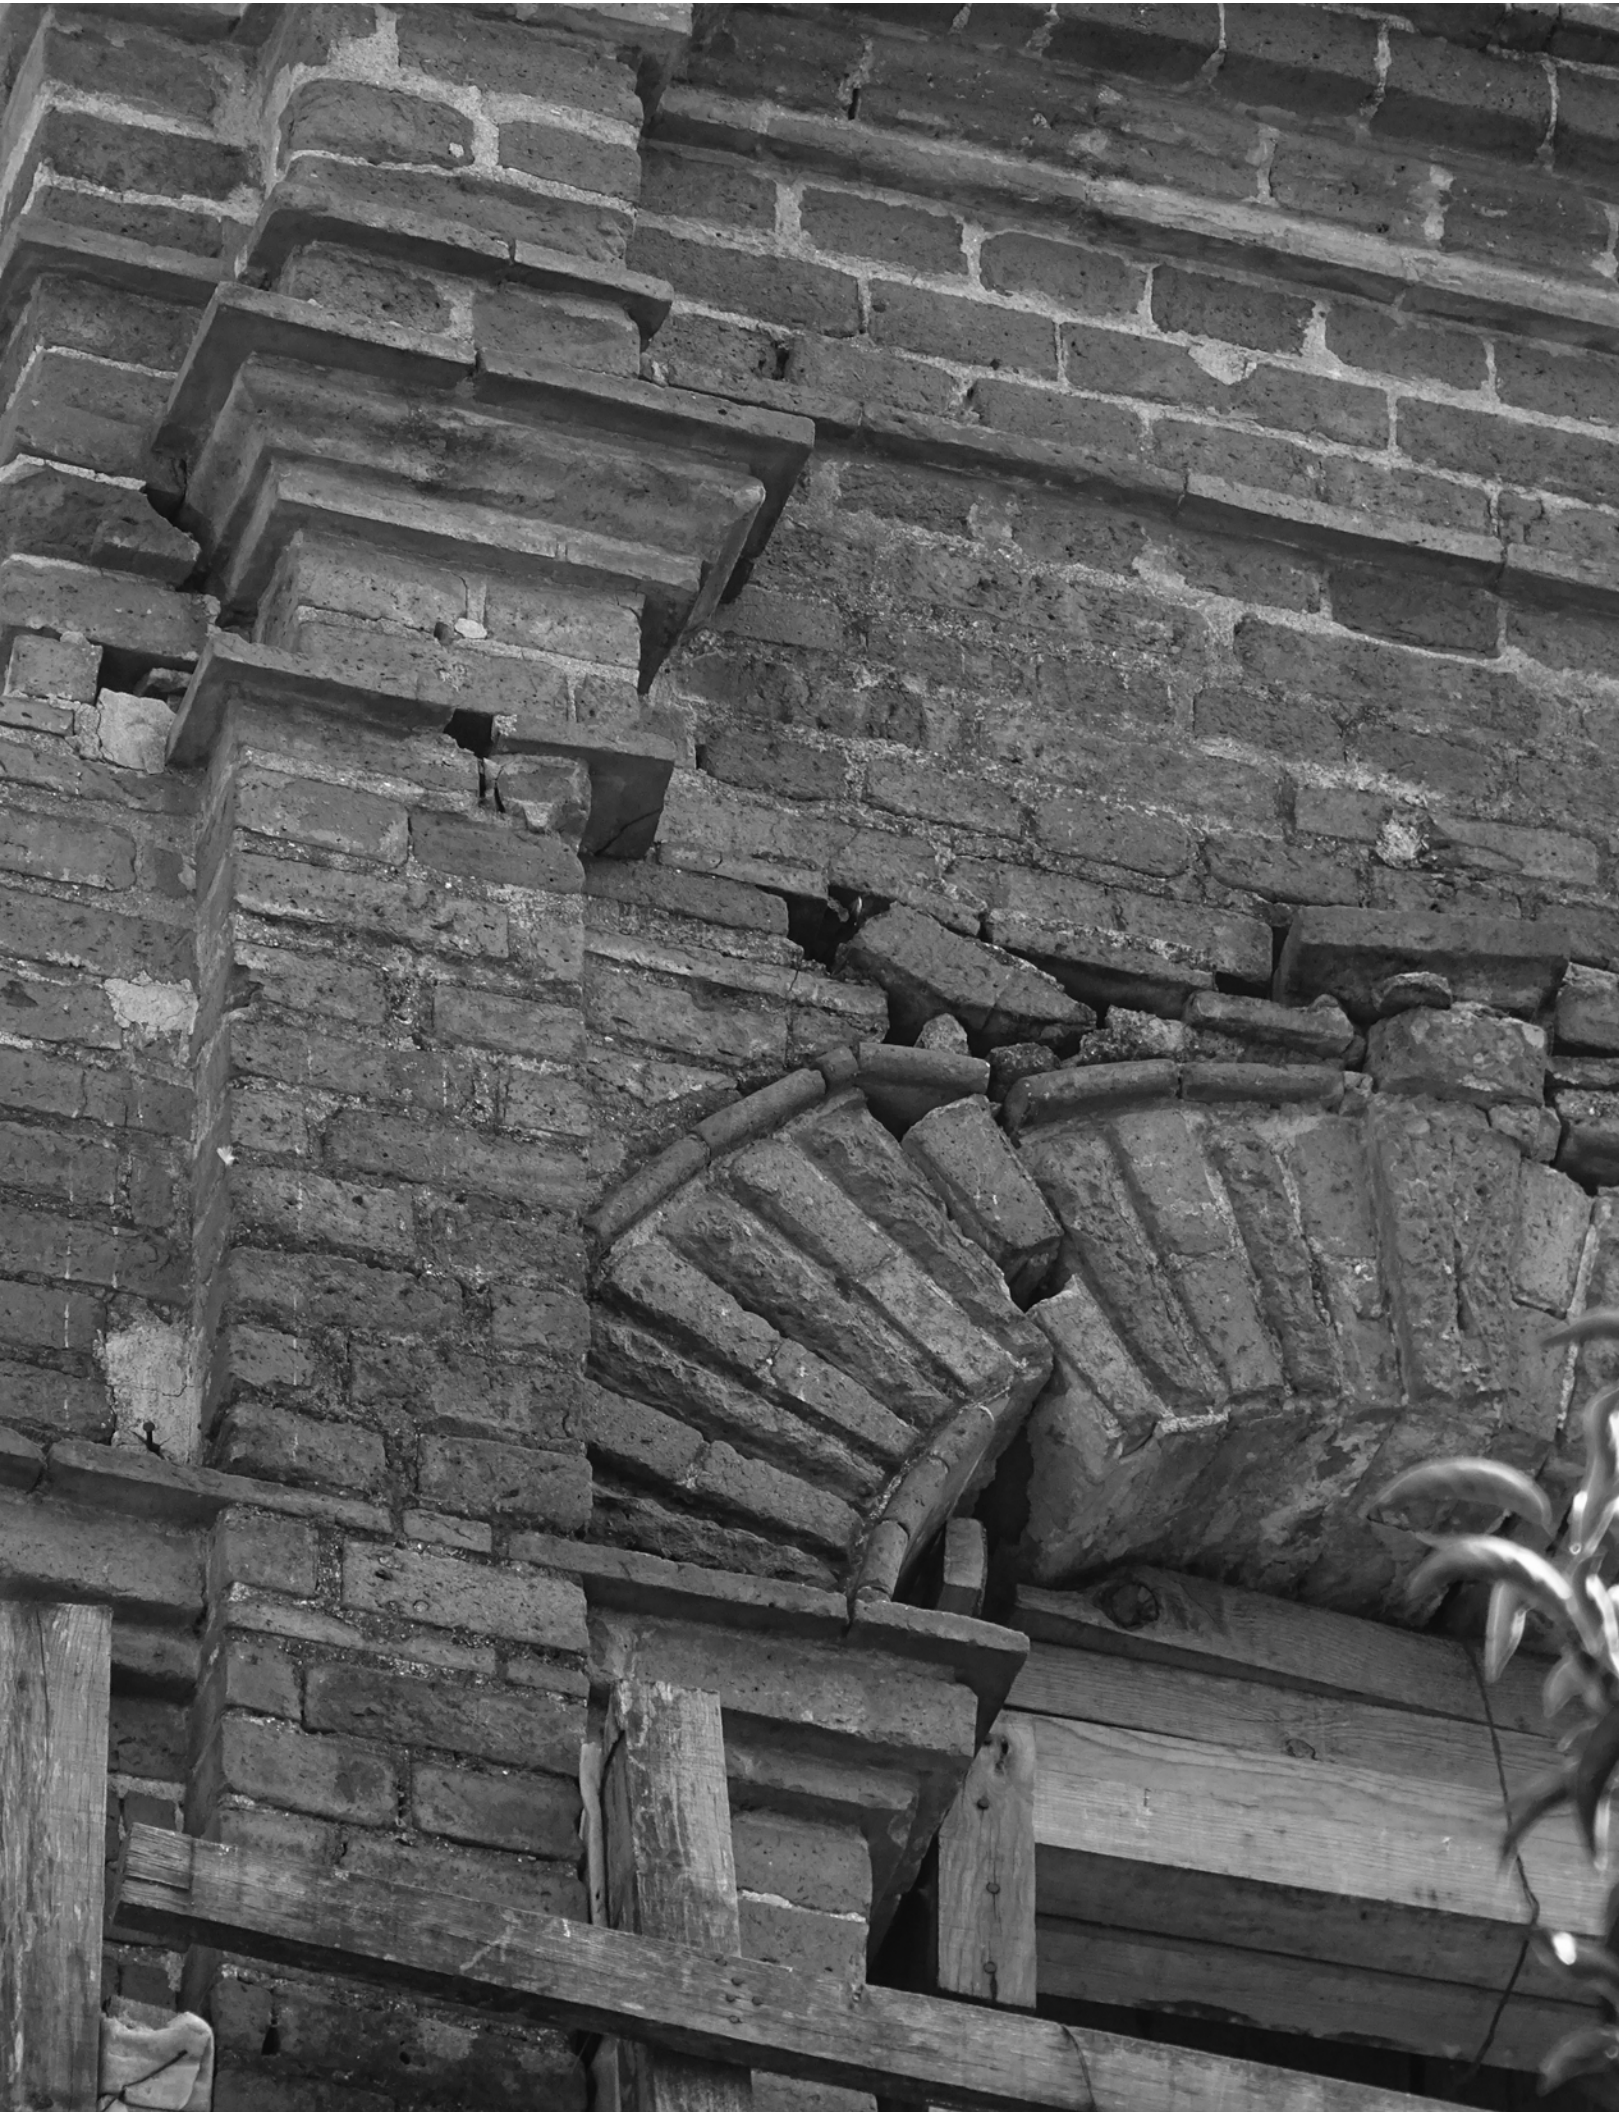
Imagen 239. Campanario fracturado por el sismo.

Los trabajos que se deben realizar son: restaurar el campanario ya que se encuentra totalmente fracturado, restaurar elementos ornamentales del interior del inmueble, hacer una revisión estructural y reforzarla si es necesario, además de la reconstrucción del muro caído del área del archivo.

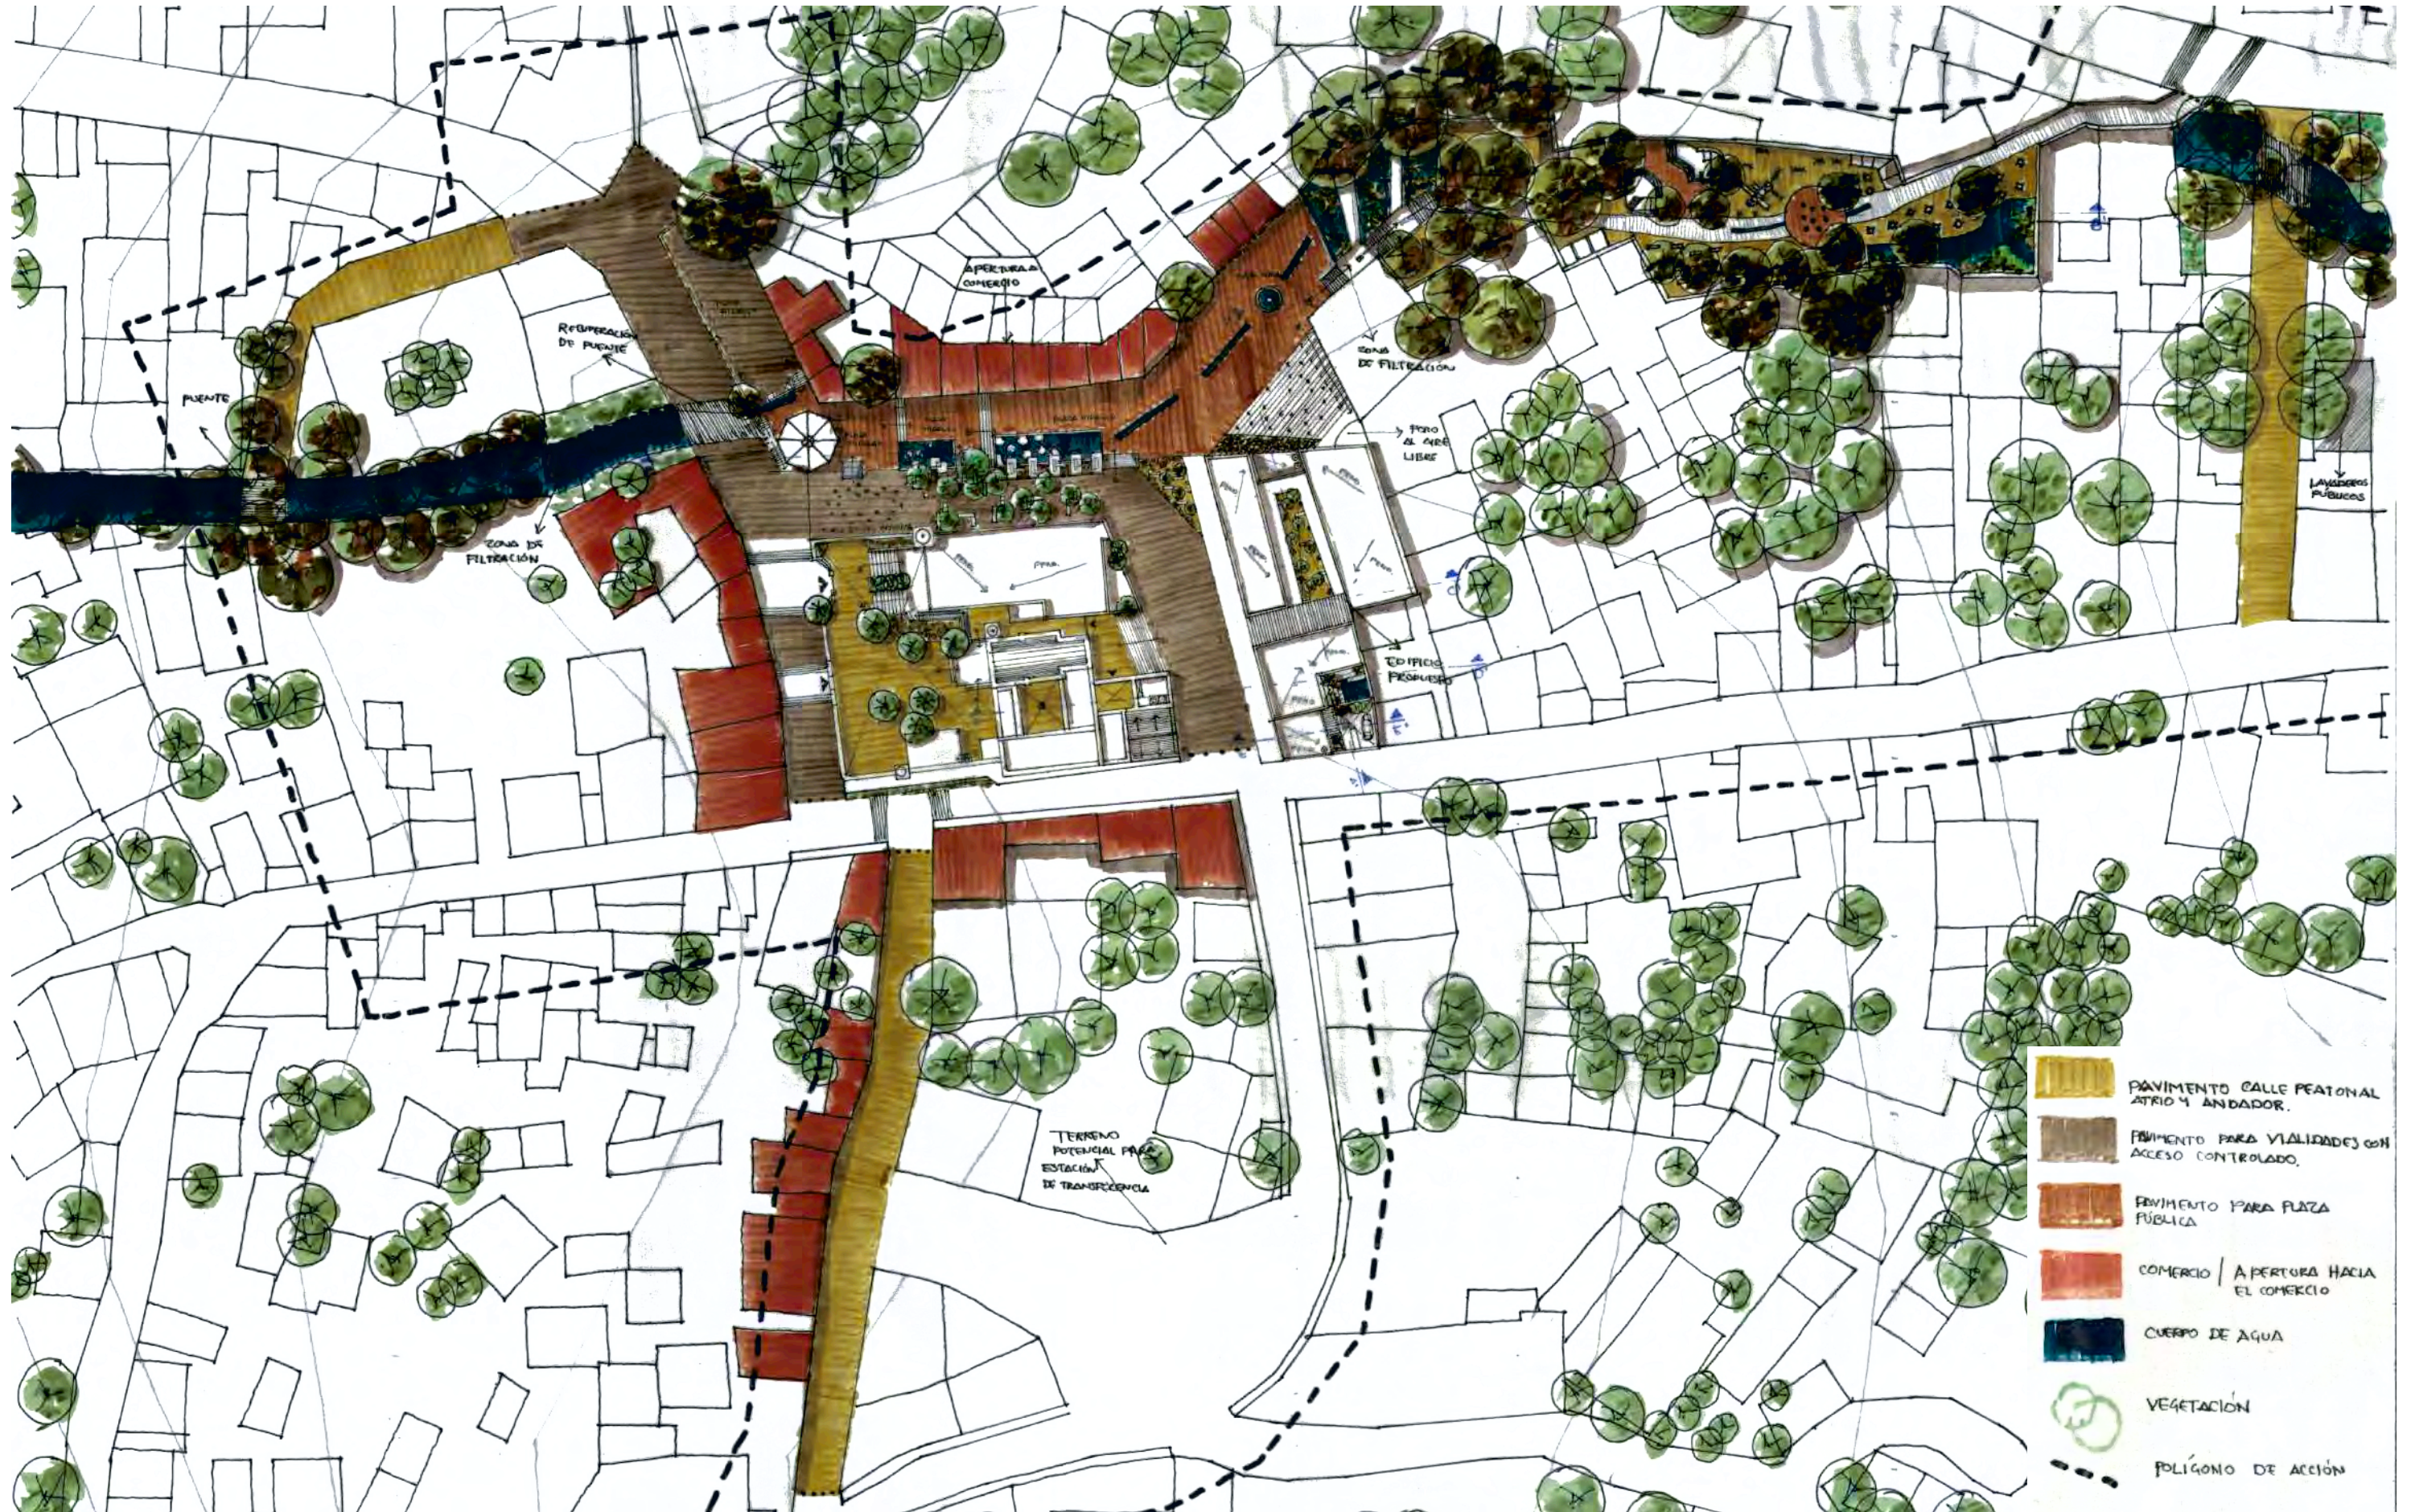
Imagen 259. Planta de conjunto de las primeras ideas de intervención.

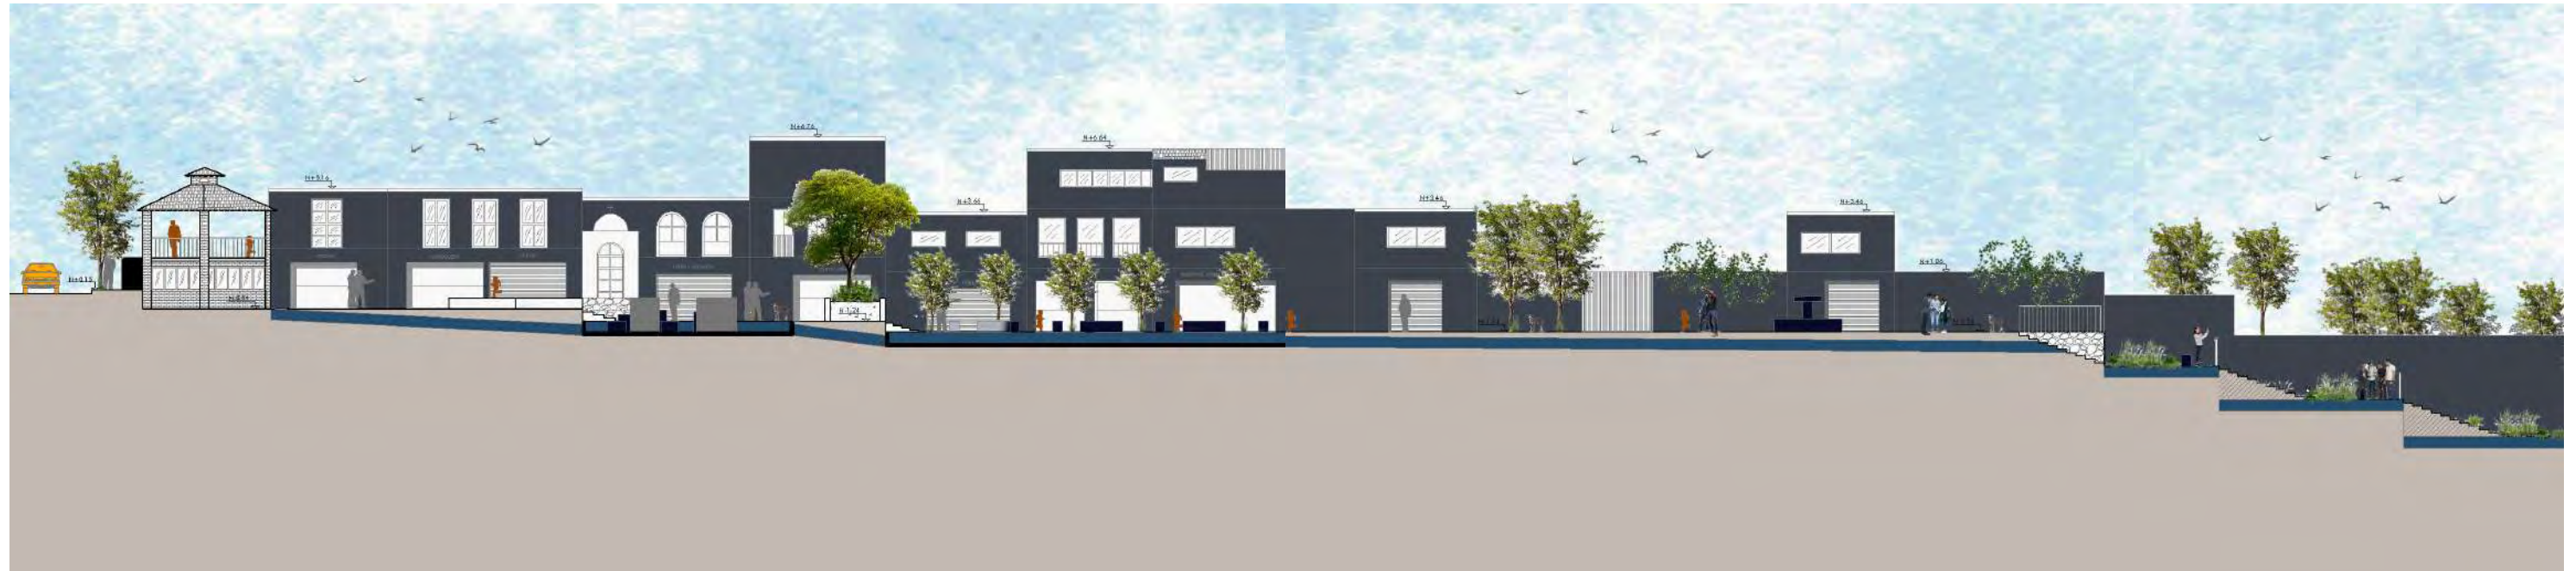
Imagen 263. Detalle de conjunto. conj. A-A'

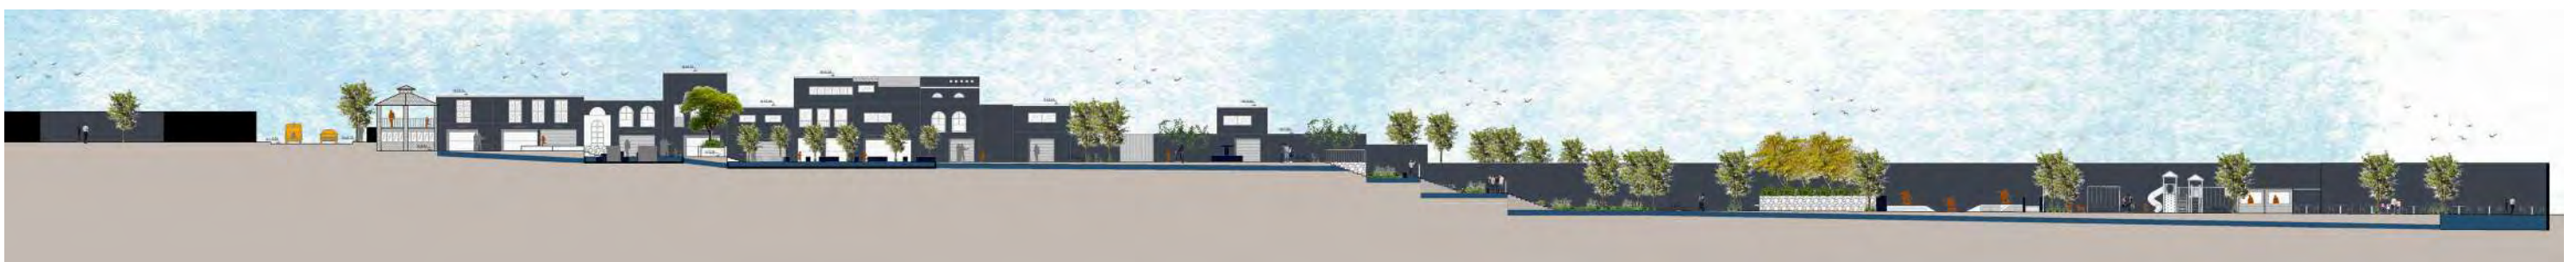
Imagen 265. Sección de conjunto. conj. A-A'
