Intervención Urbano Arquitectónica en el Pueblo de San Bartolo Ameyalco

CENTRO DE BARRIO

TESIS

ARQUITECTO

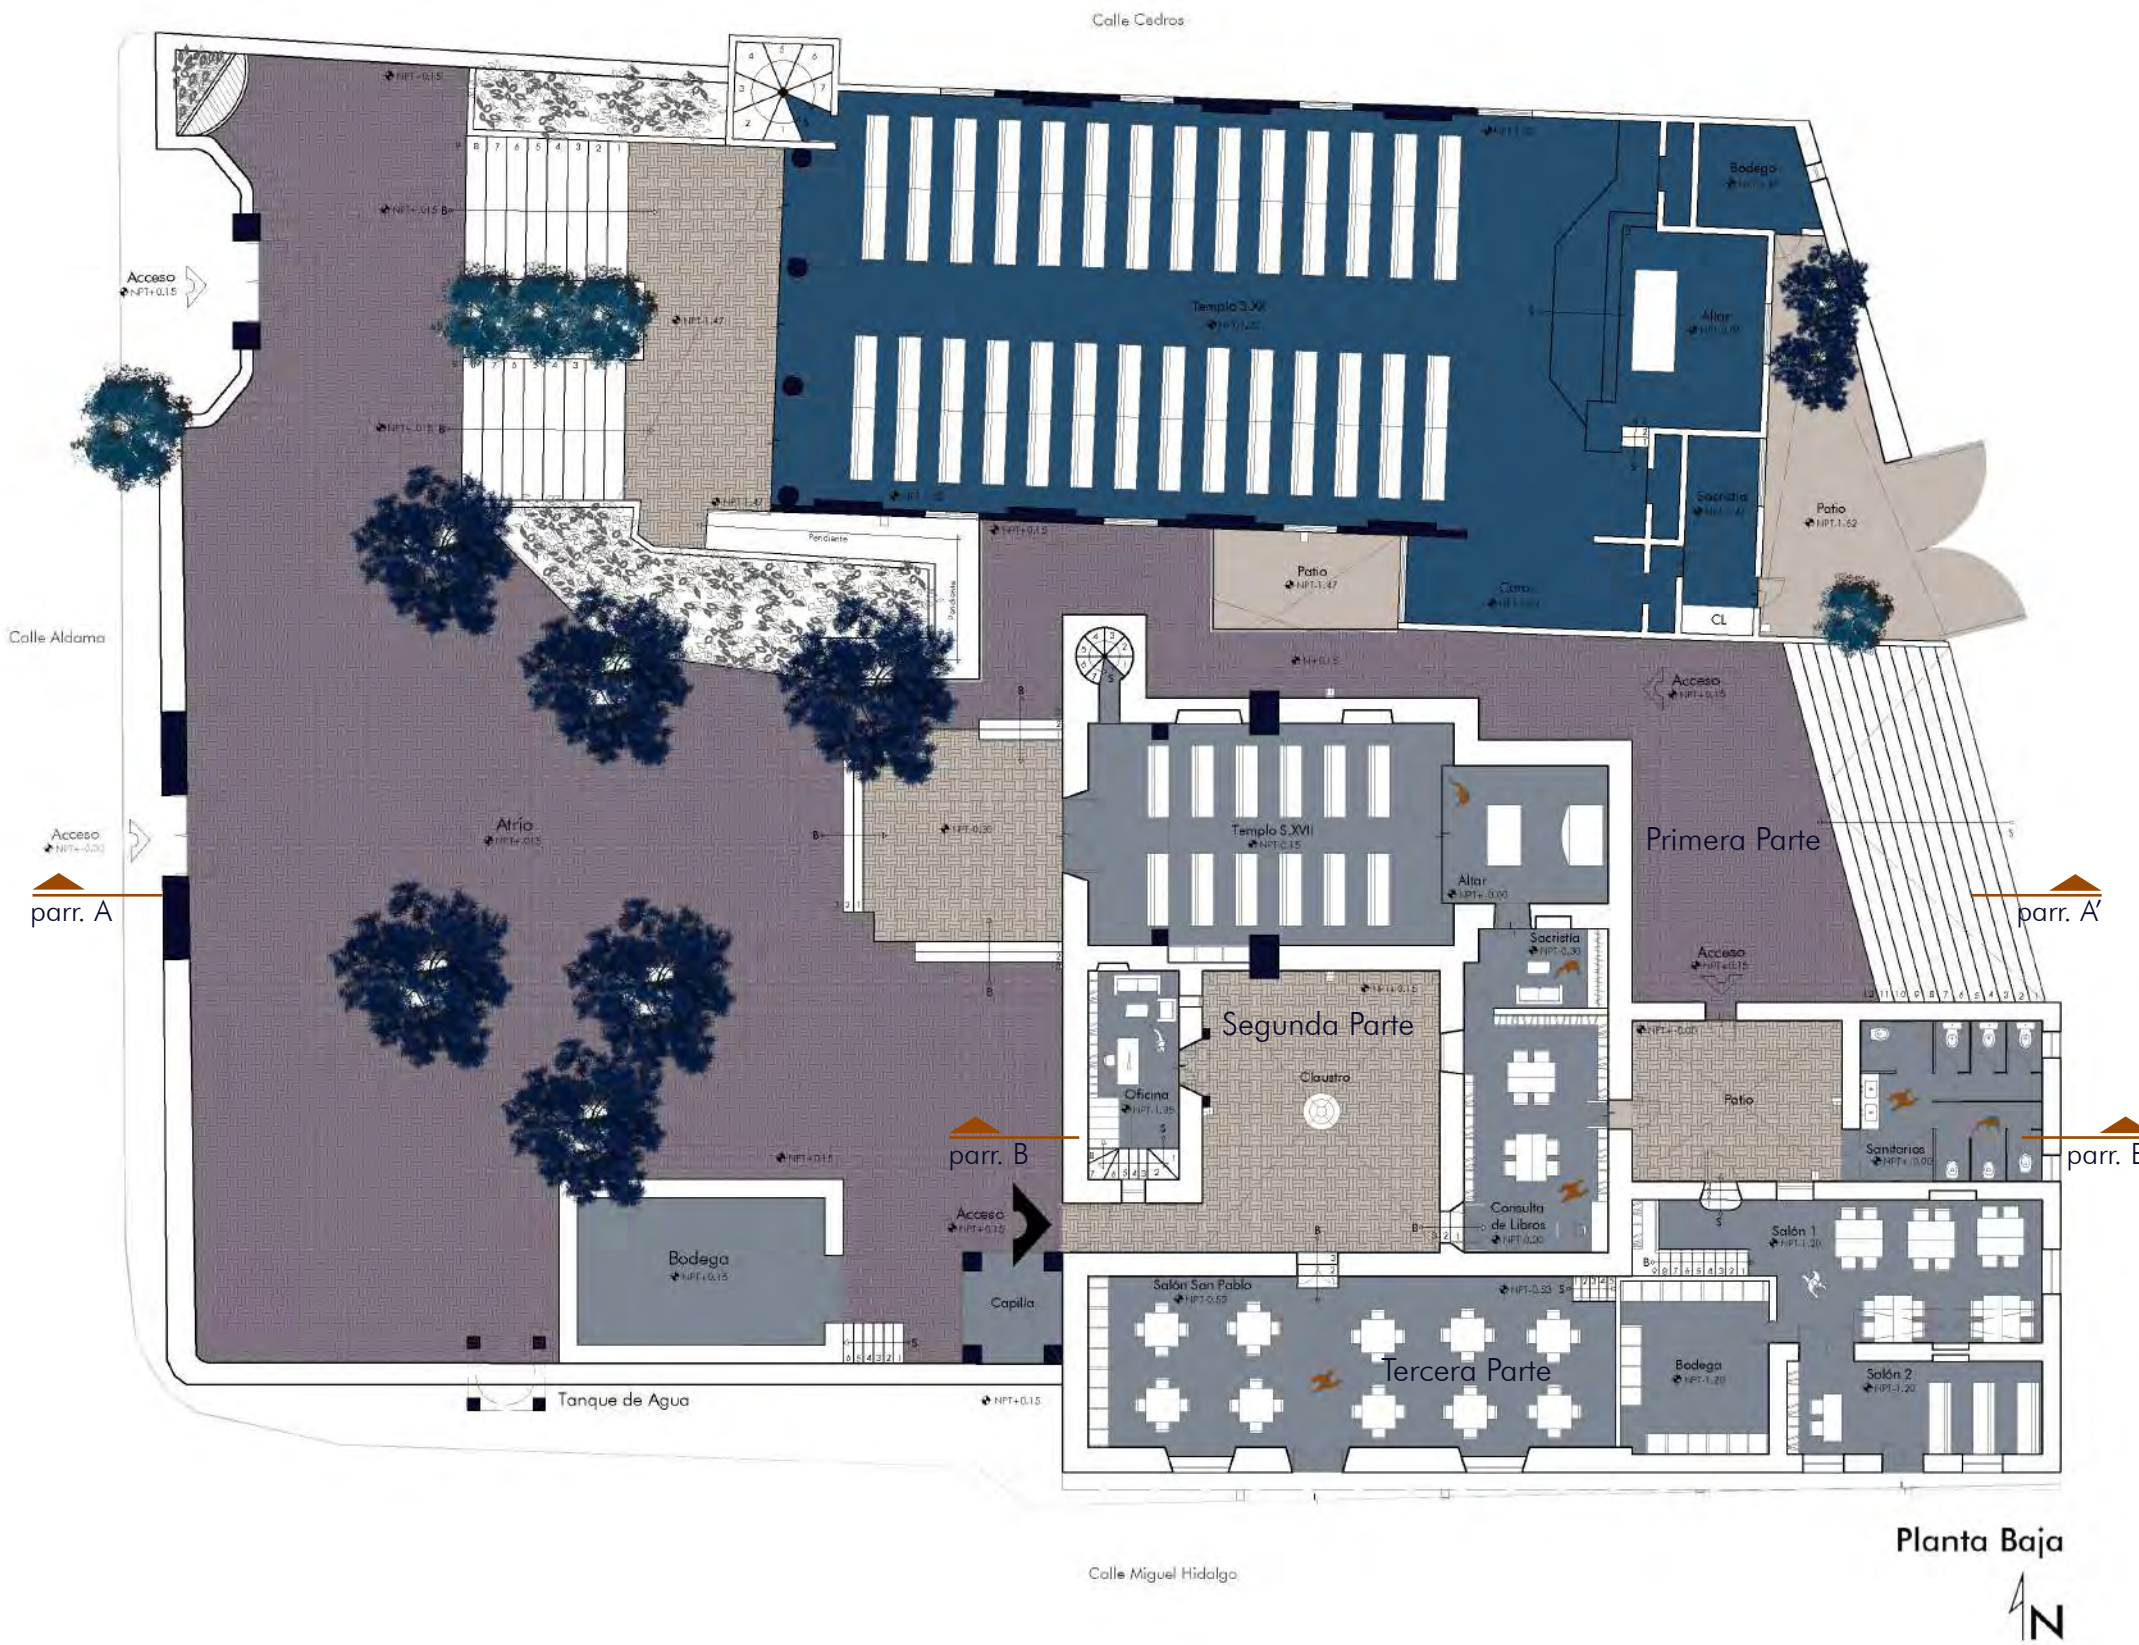
Imagen 266. Planta de intervención en la parroquia.

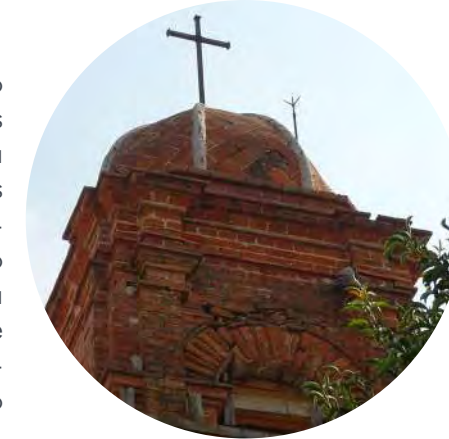
El campanario es el elemento de la Parroquia que resultó más dañado durante el sismo. Está fracturado en diversos puntos debido a los movimientos, principalmente en la zona del arco de medio punto que soporta todo el peso de la cúpula que remata al campanario. Los daños son considerados de alto riesgo.

Imagen 268. Fracturas en el campanario.

Se presentan agrietamientos en algunas molduras y fracturas que afectan directamente la estructura, el campanario está construido con tabique

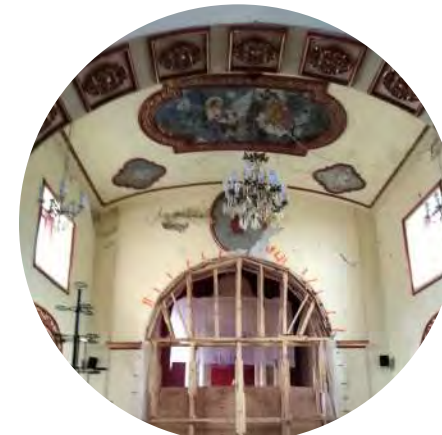
En el interior de la Parroquia los daños fueron notables pero después de analizarlos se concluyó que la estructura principal no sufrió daños que comprometieran al edificio. Los daños en el interior fueron la caída y fractura de aplanados y elementos ornamentales. Se prohibió el acceso al edificio.

Imagen 269. Daños en el interior del edificio.

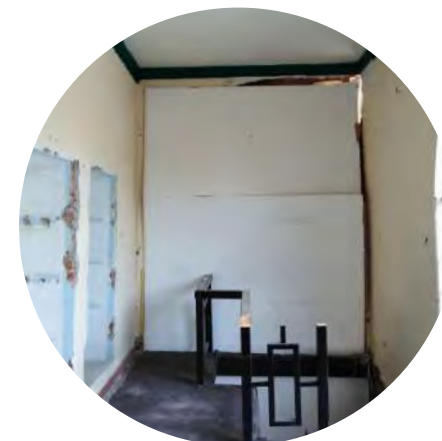
Imagen 270. Muro caído en la zona del archivo.

En la zona del archivo de la Parroquia se cayó parte del muro sur en el primer nivel. El mismo muro en planta baja se mantuvo en pie, sin embargo también se prohibió el acceso a la zona por seguridad. Debido a los daños en conjunto, la Parroquia cerró sus puertas al público.

Parte del muro se derrumbó completamente lo que causo daños a otros elementos arquitectónicos incluyendo una escalera. Será necesario reconstruirlo.

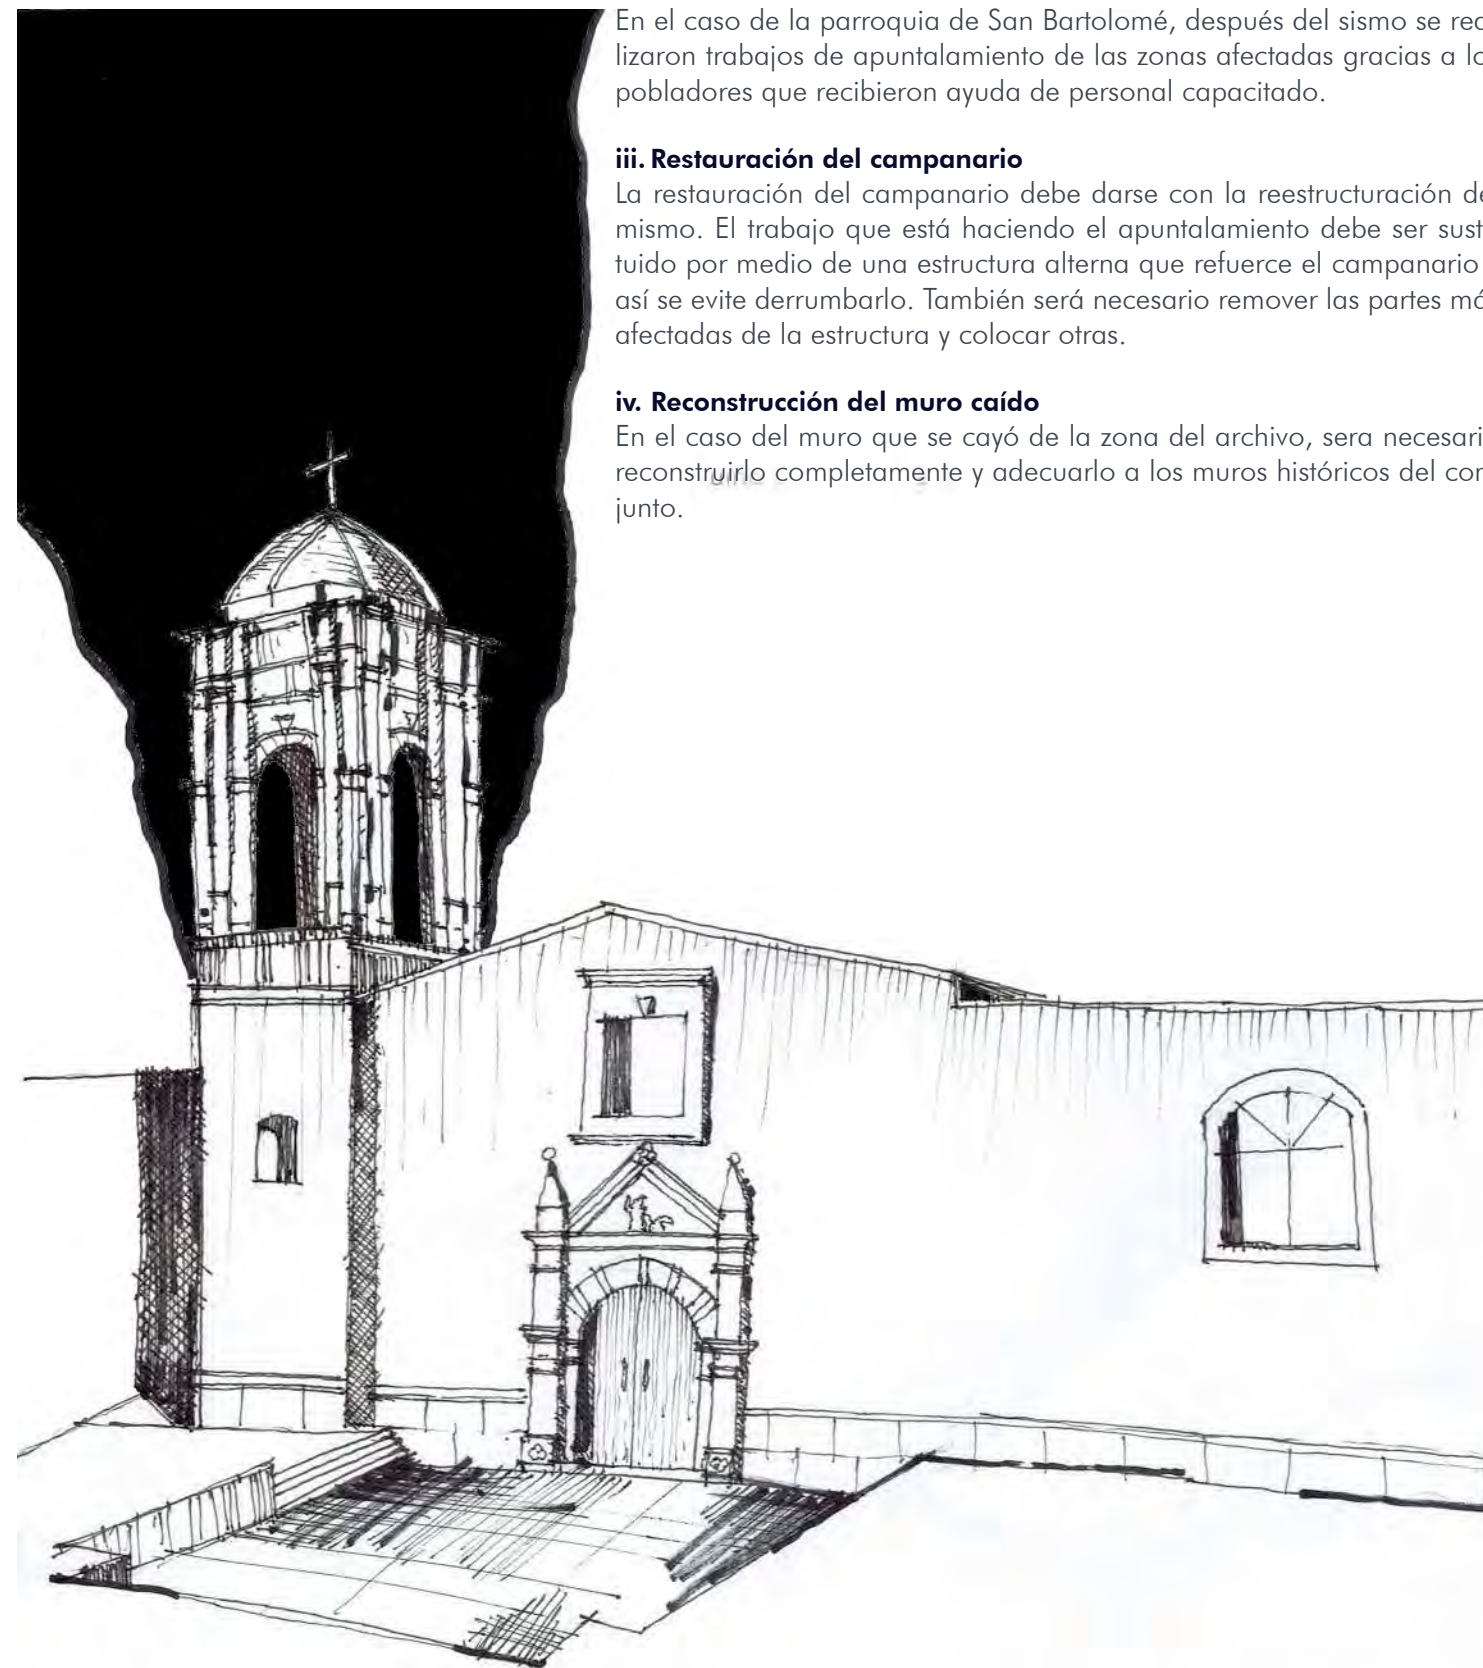
En el caso de la parroquia de San Bartolomé, después del sismo se realizaron trabajos de apuntalamiento de las zonas afectadas gracias a los pobladores que recibieron ayuda de personal capacitado.

El inmueble debe ser analizado por especialistas para que determinen un proceso de restauración tomando en cuenta las condiciones en las que éste se encuentra. Luego del análisis y valoración del inmueble se deben asegurar las zonas que pudieran estar en riesgo.

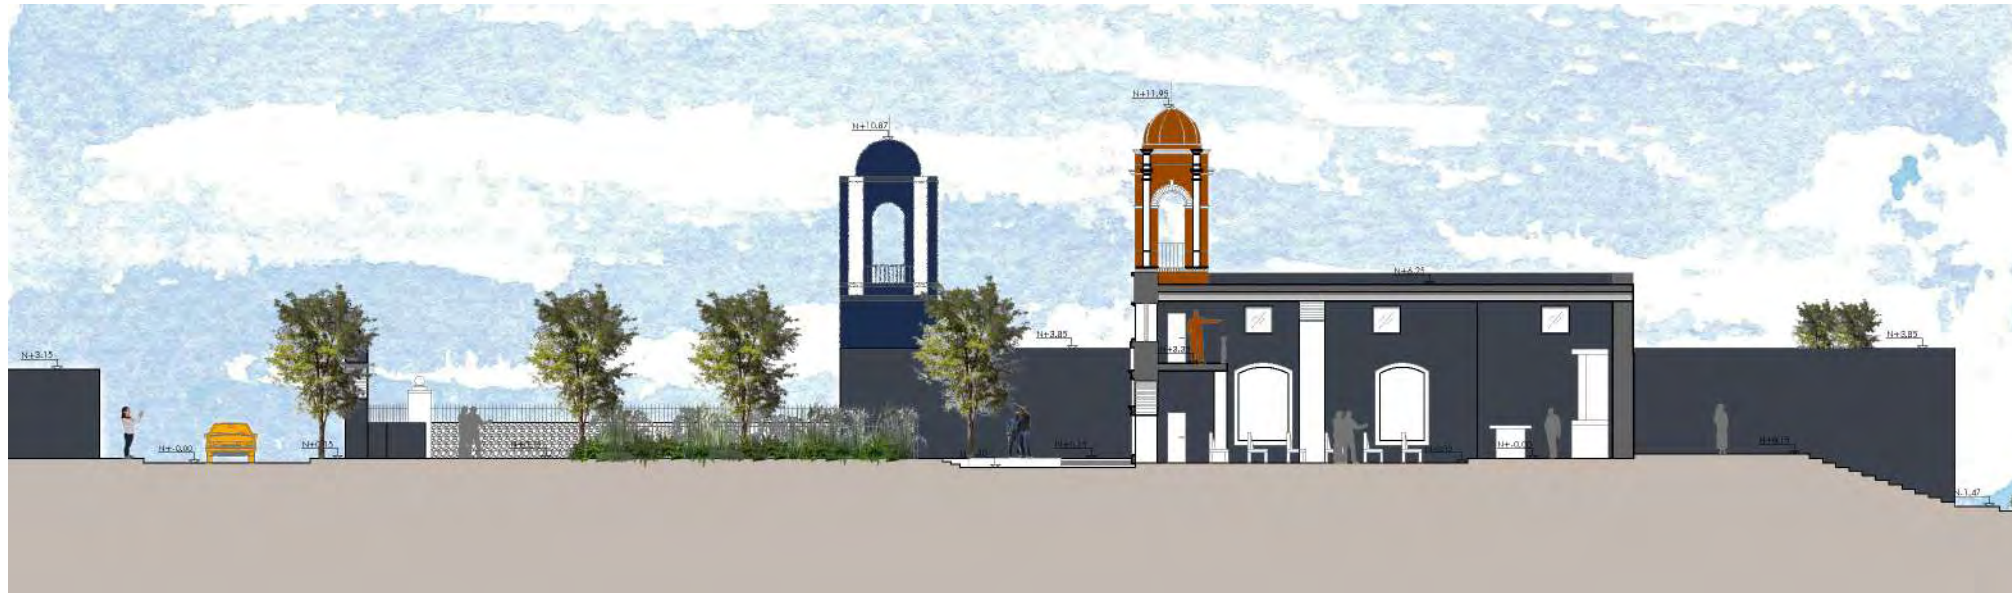
Imagen 273. Detalle de Parroquia, sección, parr. A-A'

En el caso del muro que se cayó de la zona del archivo, será necesario reconstruirlo completamente y adecuarlo a los muros históricos del conjunto.

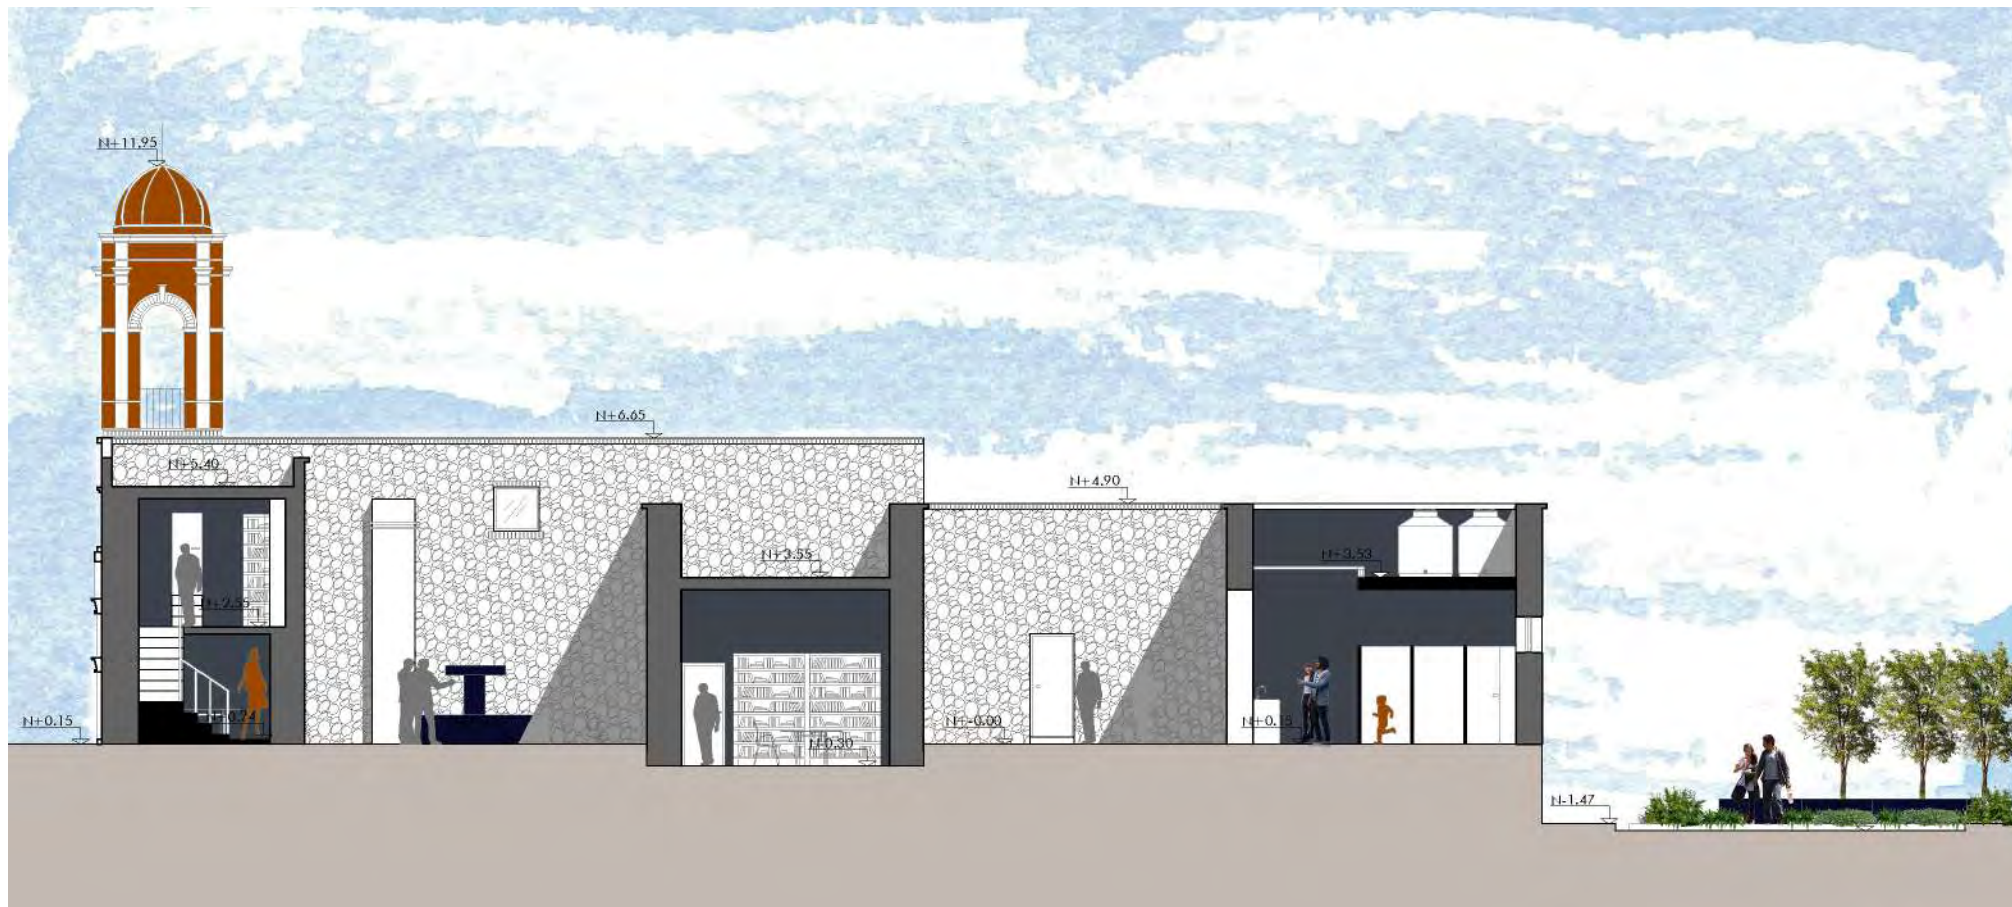
Imagen 274. Detalle de Parroquia, sección, parr. B-B'

La intervención en el conjunto parroquial es de la **rehabilitación de espacios** para que los pobladores los aprovechen, se busca que el templo religioso sirva como un referente para no solamente realizar actividades religiosas, sino que también sirva para realizar actividades educativas.
