**EL SISTEMA CONSTRUCTIVO DE LA CUENCA DEL ALTO USUMACINTA DURANTE
EL PERIODO CLÁSICO TARDÍO (600-800 D.C.).**

EL CASO DEL TEMPLO ROJO DE LA RIBERA Y DEL EDIFICIO 7 DE LA ZONA ARQUEOLÓGICA DE YAXCHILÁN, CHIAPAS.

TESIS

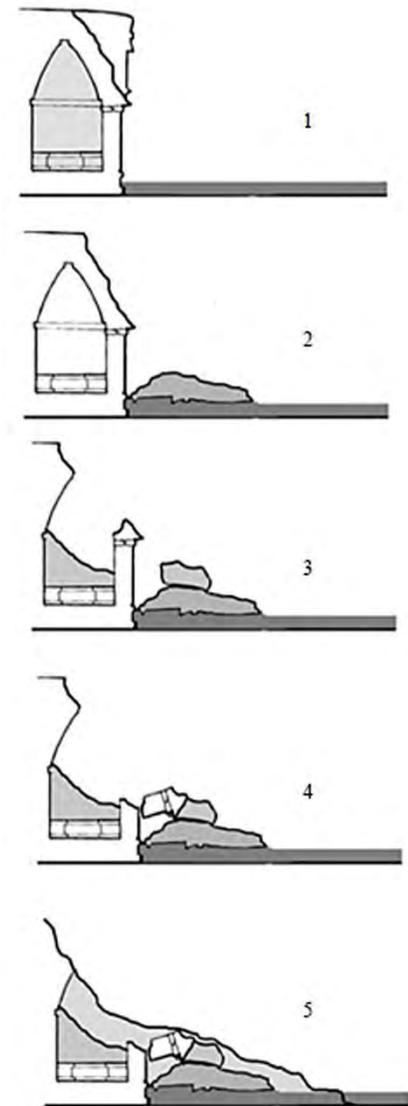
Figura 3.5 Esquema del orden de desplome de los diferentes elementos de la arquitectura maya. (Pérez de Heredia, 2010).

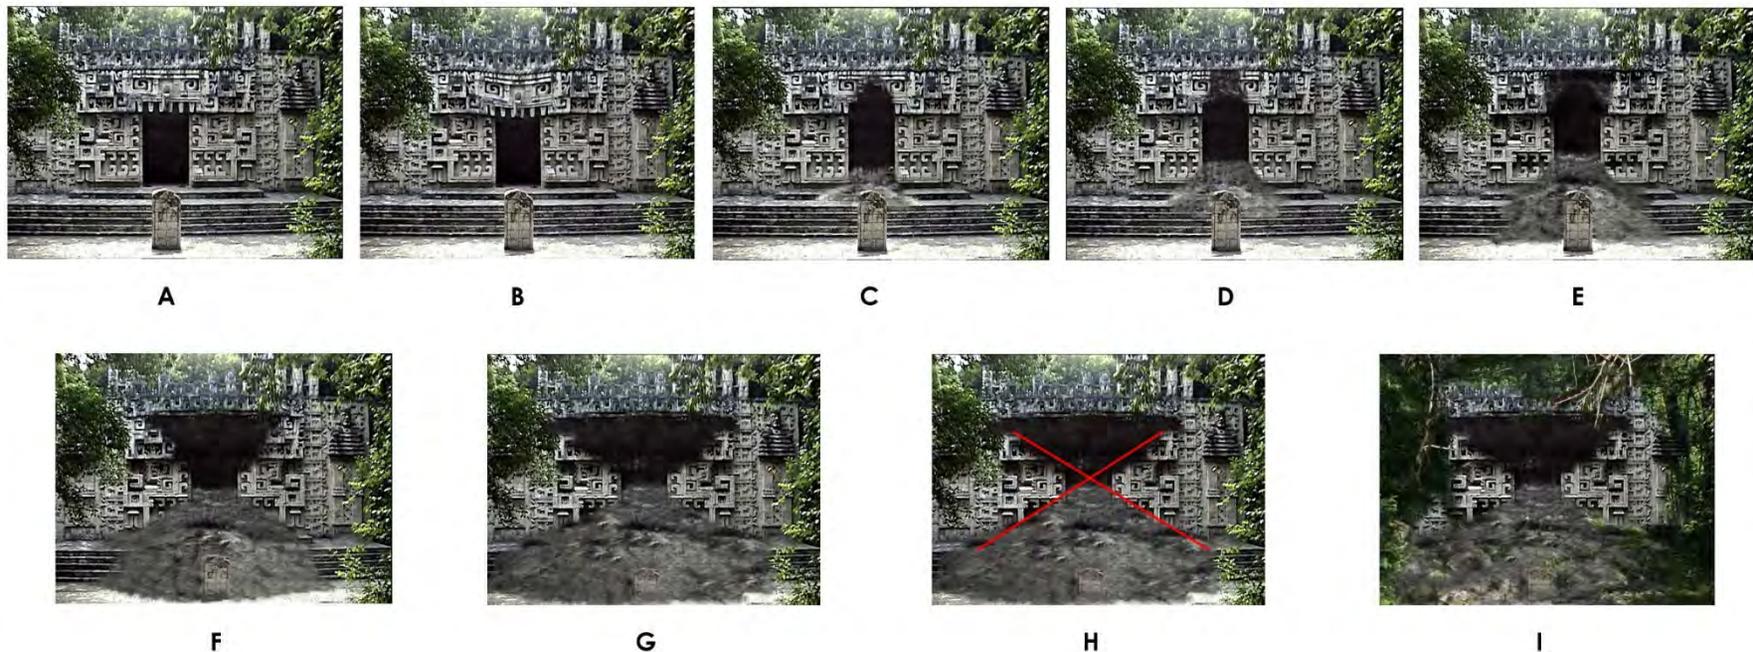
Figura 3.6 Simulación digital de secuencia de deterioros de un edificio maya (Villalobos, 2017).

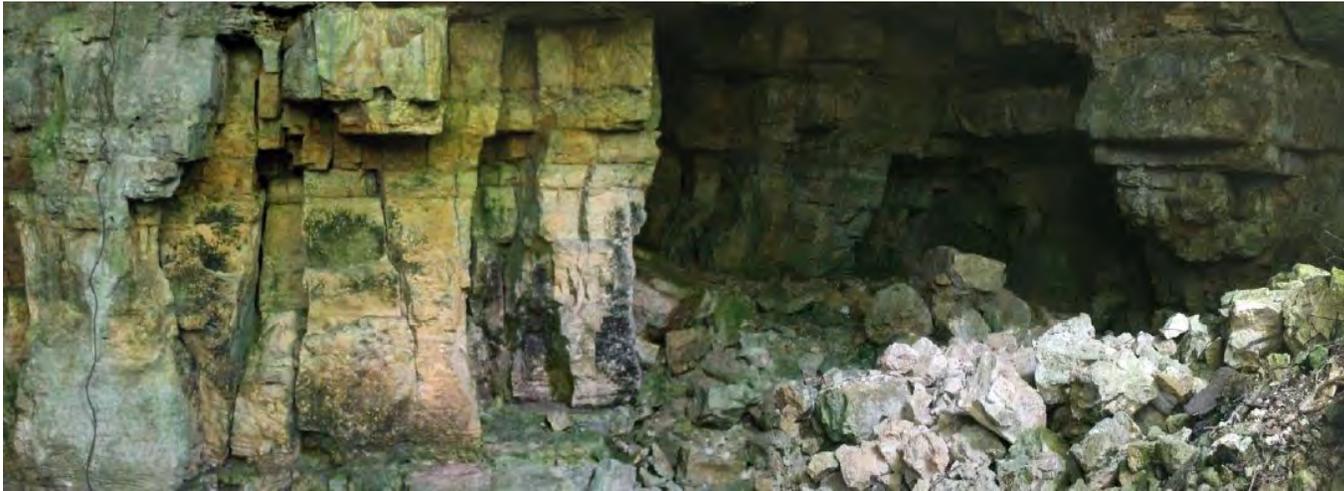
Figura 3.7 Cantera 2, Yaxchilán, Chiapas. A la izquierda claramente pueden observarse los cortes rectos en la roca y a la izquierda el desecho de talla y algunas preformas de sillares. (Ileana Echauri, 2017).

Mientras que en Yaxchilán se han encontrado seis canteras, dos de ellas situadas en la ladera de una loma entre los Edificios 36 y 37 y la Pequeña Acrópolis, otras dos cerca de la escalinata monumental del Edificio 41, y las restantes en la ladera alta de la colina al sur del Edificio 1. En su interior se observa el desecho de talla y preformas de sillares, y cabe mencionar que originalmente eran cuevas que fueron explotadas para la sustracción de piedra (Echauri, *et al.*, 2017: 53-57) (figuras 3.7). Otras cuevas que también fueron utilizadas como yacimiento han sido reportadas en los sitios arqueológicos de Nuevo Francisco León y en Rancho Santa Marta, que se encuentra a 4 kilómetros de Budsilhá, Chiapas (Golden y Scherer, 2011: 72; Schroder, *et al.*, 2015: 64).

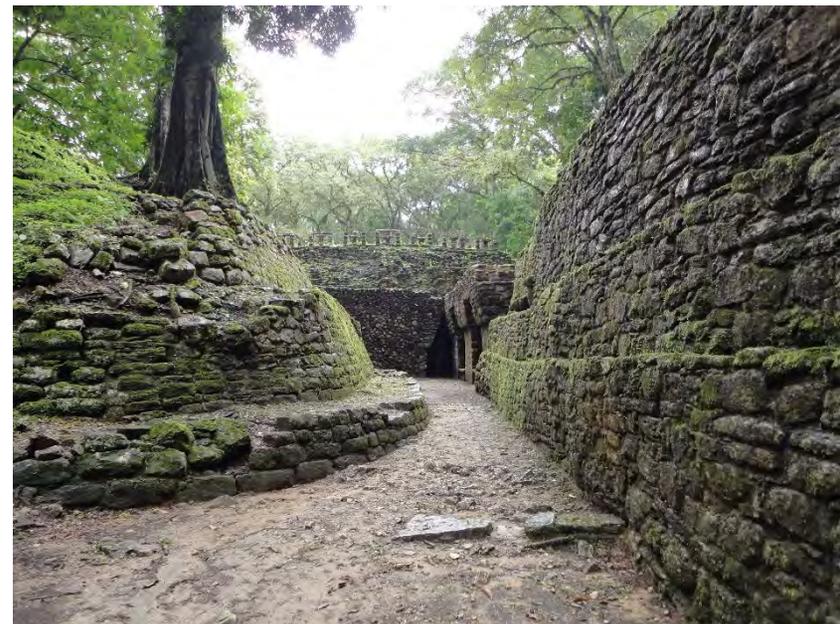
Figura 3.8 Edificios 77 (izquierda) y 79 (derecha), Yaxchilán, Chiapas. (E. Tejeda, 2013).

aristas a excepción de la que va hacia el interior, y cohesionados con un mortero de cal y arena o *saskab*.³⁸ Por lo general los taludes de los cuerpos son completamente rectos a 90° respecto de la horizontal, aunque hay algunos ligeramente inclinados en Yaxchilán – como los de los edificios 8, 77 y 79 (figura 3.8) – y en Piedras Negras. También existen basamentos con molduras en superiores en listel que sobresalen algunos centímetros, las cuales son delgadas y de aristas rectas; existen algunos casos donde las plataformas poseen molduras, como las del sitio Bonampak 34 o las de las estructuras 1, 2 y 3 de Plan de Ayutla (figuras 3.9 y 3.10).³⁹

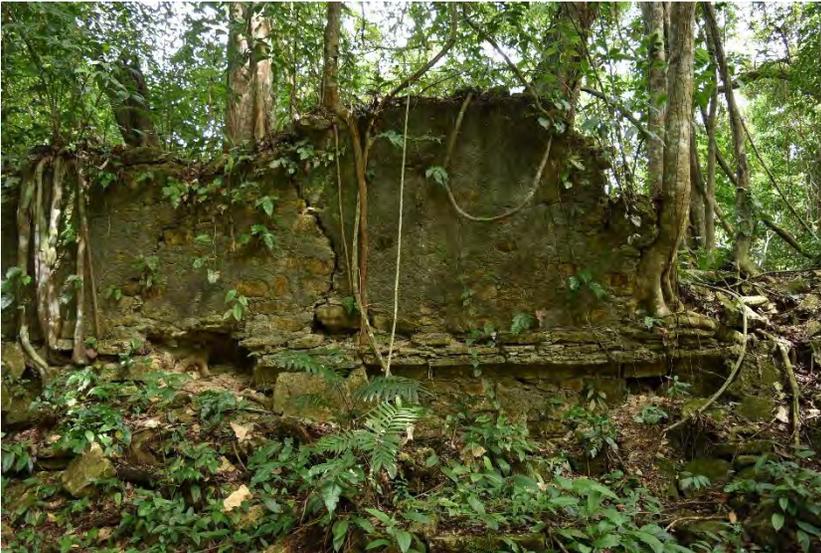
Figura 3.9 Sitio Bonampak 34, Chiapas.
(E. Tejeda, 2017).

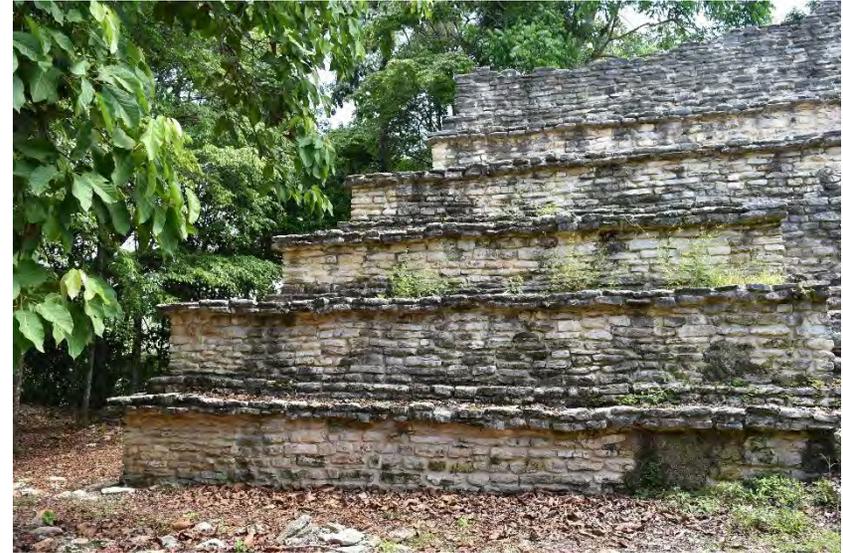
Figura 3.10 Basamento de la Estructura 3, Plan de Ayutla, Chiapas.
(E. Tejeda, 2017).

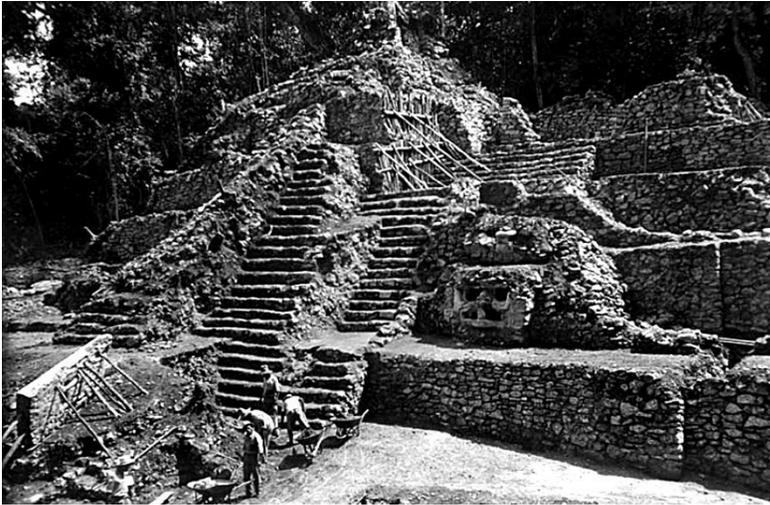
Figura 3.11 Estructura K-5, Piedras Negras, Guatemala (ca. 1930).
(Escobedo y Houston, 2005).

Otra característica son los mascarones de estuco que decoran los taludes de los cuerpos; tales son los casos de los dos mascarones de la Estructura K-5 de Piedras Negras (figura 3.11),⁴⁰ otro más que se descubrió en una subestructura de la Acrópolis de Bonampak (figura 3.12). Y el extraordinario mascarón alado de la Estructura 31 de Plan de Ayutla (figura 3.13). Estos seguramente tienen armazón de piedra empotrado a los paramentos que les brindan soporte y volumen como los del Edificio 18 de Yaxchilán.

⁴⁰ Para el 2004 el mascarón superior estaba completamente perdido, y en 2005 el mascarón inferior de la Estructura K-5 fue restaurado debido a su gran deterioro y se le colocó una techumbre de material perecedero (Escobedo y Houston, 2005: 99-124). Diez años después tuvo que ser cubierto por una caja de piedra para su conservación, porque su abandono y nulo mantenimiento ocasionaron su respectivo deterioro.

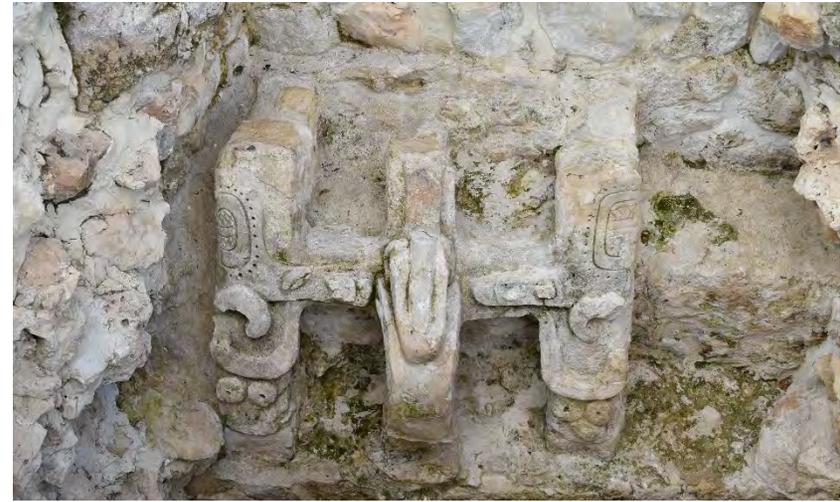
Figura 3.12 Subestructura de la Acrópolis de Bonampak, Chiapas.
(E. Tejeda, 2017).

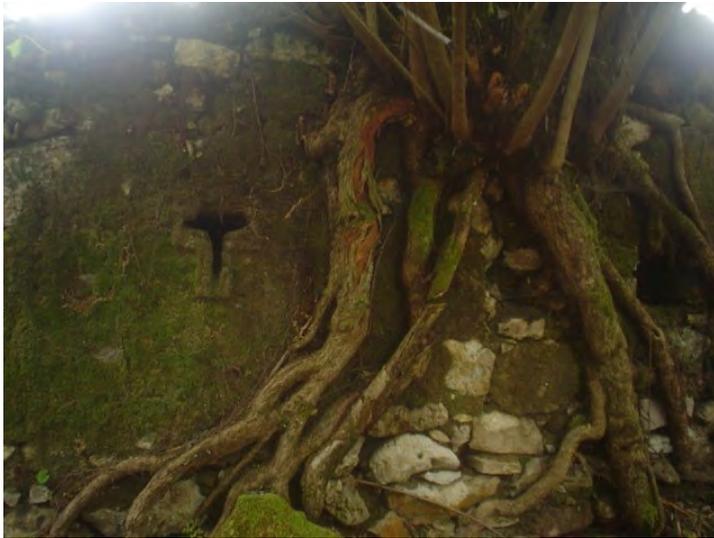
Figura 3.16 Estructura 6, Plan de Ayutla, Chiapas.
(E. Tejada, 2008).

En ocasiones, los muros están perforados con pequeñas ventilas cuadradas, rectangulares o en forma de "T", (figura 3.15 y 3.16). O también pueden presentar pequeños nichos (figura 3.17).

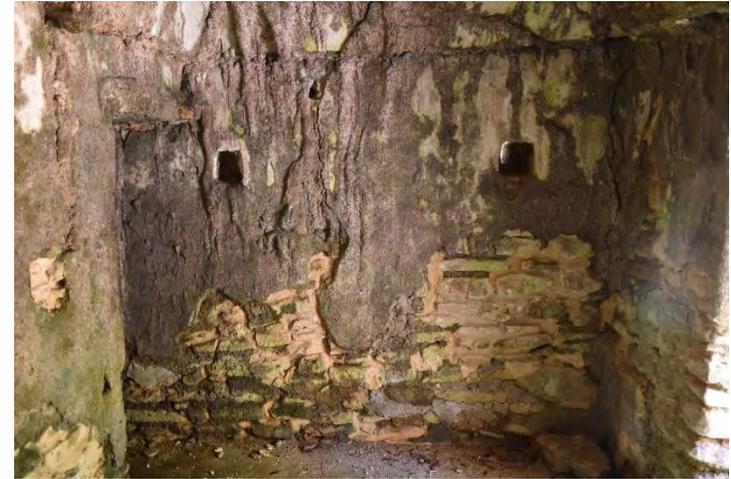
Figura 3.15 Estructura 12, Plan de Ayutla, Chiapas.
(E. Tejada, 2016).

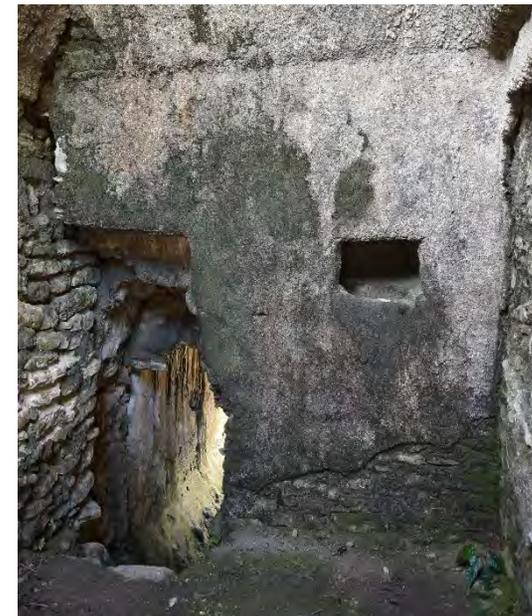
Figura 3.17 Estructura 9, Plan de Ayutla, Chiapas.
(E. Tejada, 2018).

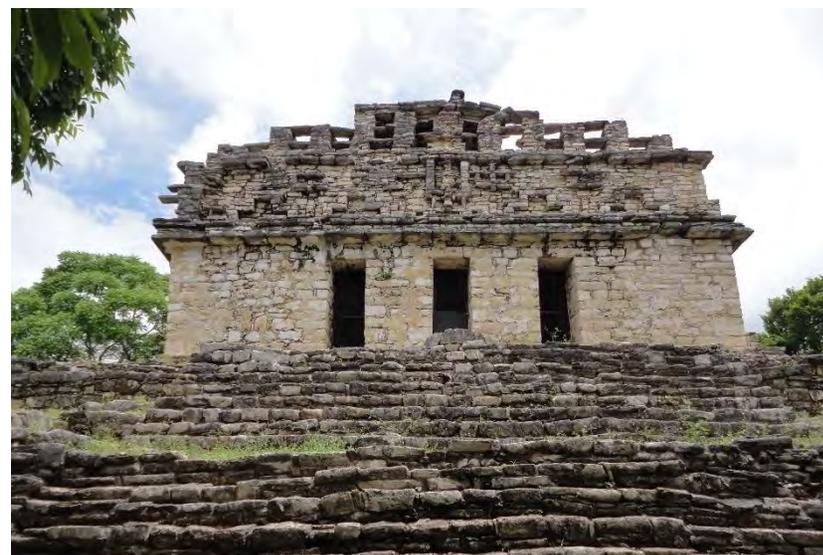
Figura 3.20 Edificio 40, Yaxchilán, Chiapas.
Se puede observar la moldura media en atadura.
(E. Tejeda, 2013).

Sobre el cabezal del paramento se colocaban grandes losas cuadrangulares de más de un metro de longitud para formar la moldura inferior del segundo cuerpo, a la vez que funcionaba como zapata para el desplante de la bóveda y como cornisa; o bien podían ser dos losas acomodadas paralelamente sobre el cabezal (figuras 3.18 y 3.19). El grosor de la cornisa se incrementaba por medios de algunas hiladas de lajas delgadas, que a la vez que formaban un bisel. En ocasiones, sobre la cornisa se colocaba una moldura en listel (figura 2.22) o en atadura, como sucede con el Edificio de las Pinturas de Bonampak (figura 3.28), el Edificio 40 de Yaxchilán (figuras 3.20) y en estructuras de la Acrópolis de Piedras Negras.

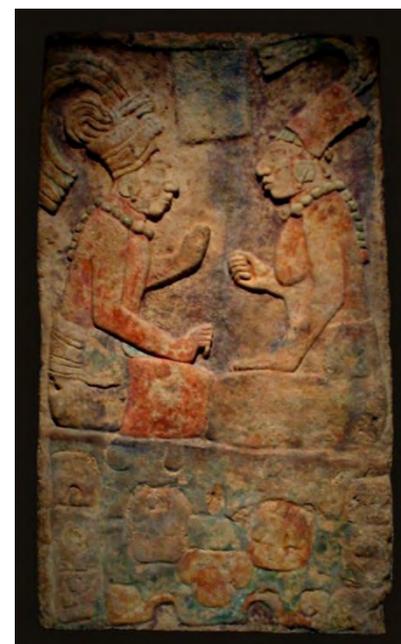
Figura 3.22 Dintel 3, El Chicozapote, Chiapas. (E. Tejeda, 2009).

Por otra parte, los claros de los vanos se cerraban con jambas y un dintel de madera o monolítico (figura 3.21), muchos de ellos finamente labrados con representaciones de personajes históricos y con escritura jeroglífica; algunos de ellos ostentan un estado excepcional de conservación en los que se puede observar su policromía original, como son los casos de los dinteles de Bonampak, el Chicozapote (figura 3.22) y La Pasadita.

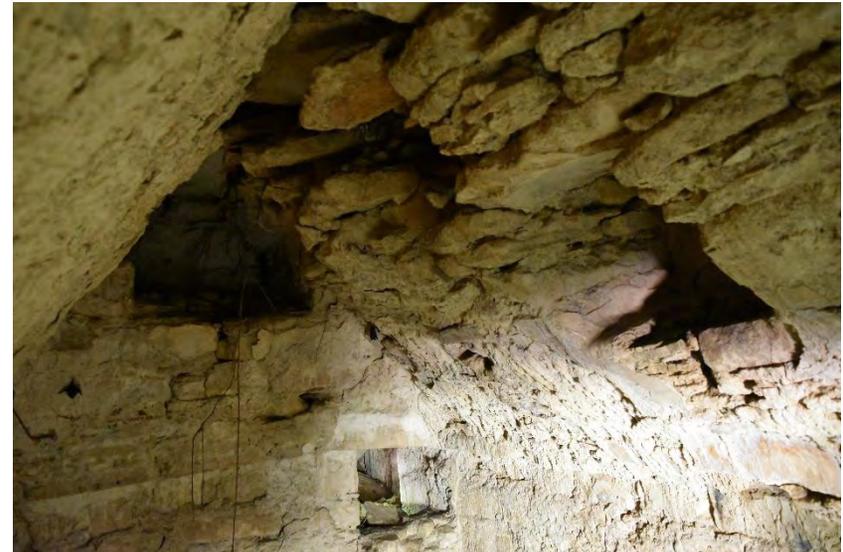
Figura 3.26 Nichos en el intradós de la bóveda, Edificio 88, Yaxchilán, Chiapas.
(E. Tejeda, 2018).

Raramente las bóvedas presentan nichos como los del cuarto del Edificio 88 de Yaxchilán (figura 3.26). Aunque, dicha característica es común en las estructuras de Palenque.

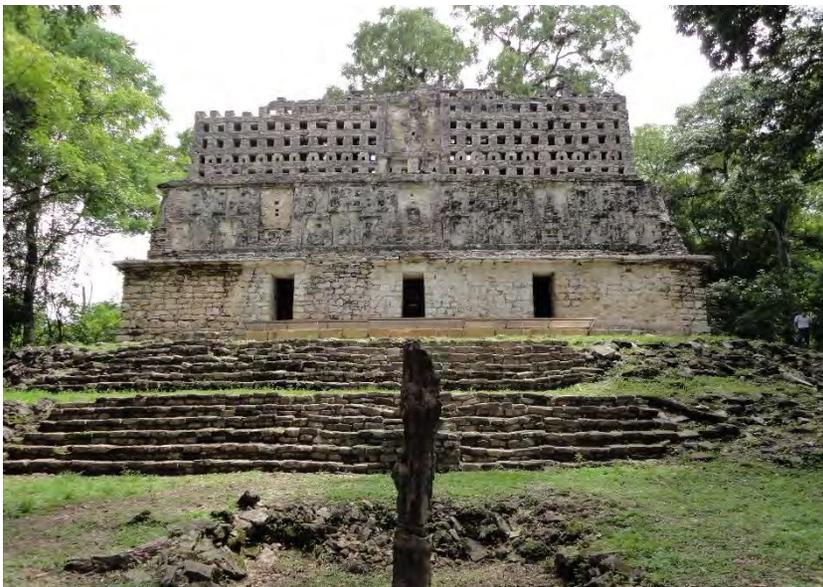
Figura 3.27 Edificio 33, Yaxchilán, Chiapas.
(E. Tejeda, 2012).

El friso del segundo cuerpo podía correr paralelamente al intradós de la misma bóveda, dicha inclinación le restaba volumen y peso al edificio, lo que le brinda una sensación visual de ligereza (figura 3.27); o bien podía ser completamente vertical, tal como los de la tradición de las Tierras Bajas Centrales del Petén (figuras 2.22 y 3.28). En la actualidad se pueden apreciar los armazones de piedra del panel de los frisos, los cuales servían de soporte para elementos decorativos en estuco modelado y policromado. Estas decoraciones eran de lo más variadas, como grecas geométricas (figuras 2.25 y 3.20), motivos antropomorfos (figura 3.28), nichos que contenían un personaje, zoomorfos o mascarones (figuras 3.29 y 3.30). Y el friso estaba rematado por una moldura similar a la moldura media.

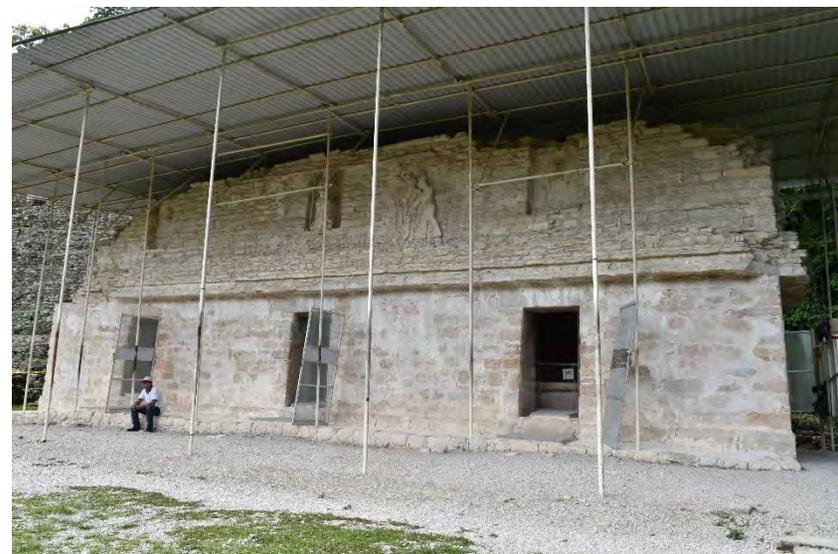
Figura 3.28 Edificio de las Pinturas, Bonampak, Chiapas.
(E. Tejeda, 2016).

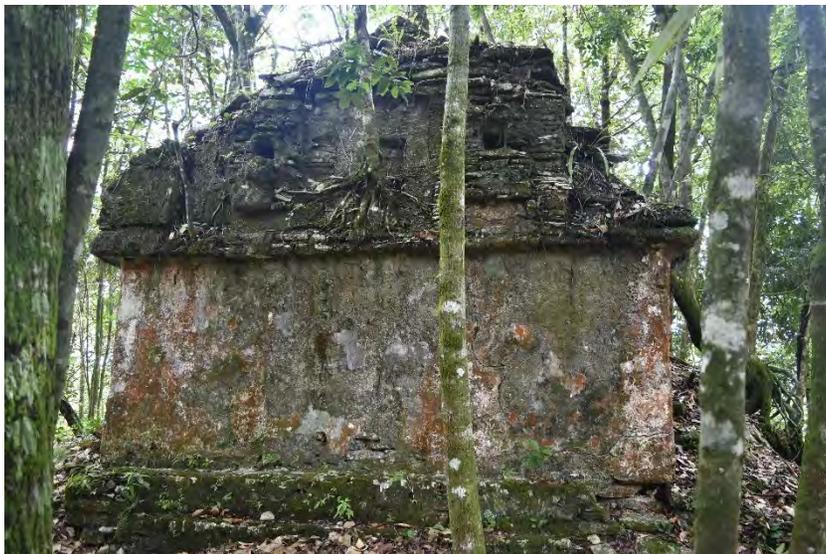
Figura 3.29 Estructura 25, Plan de Ayutla, Chiapas.
En el tablero se observan los restos de dos mascarones en los flancos y un nicho al centro (E. Tejeda, 2016).

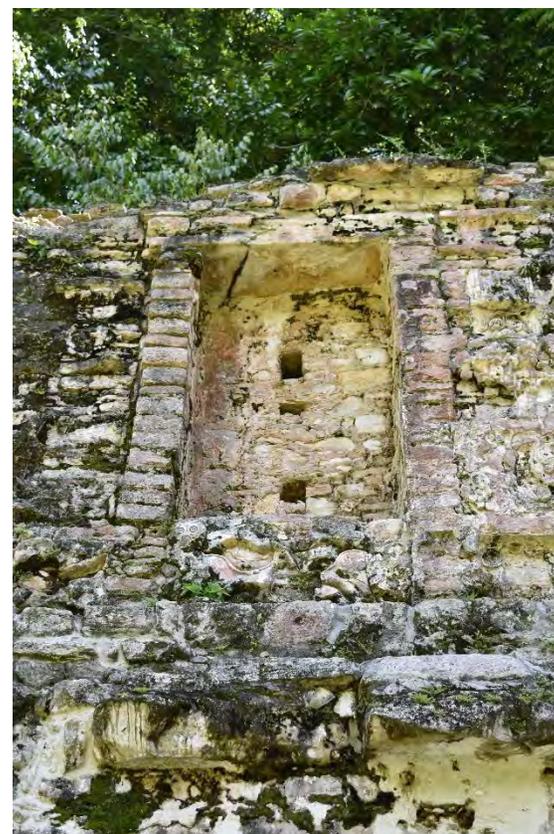
Figura 3.30 Detalle del friso del Edificio 22, Yaxchilán, Chiapas.
Debajo del nicho se presenta un rostro zoomorfo modelado en estuco. (E. Tejeda, 2016).

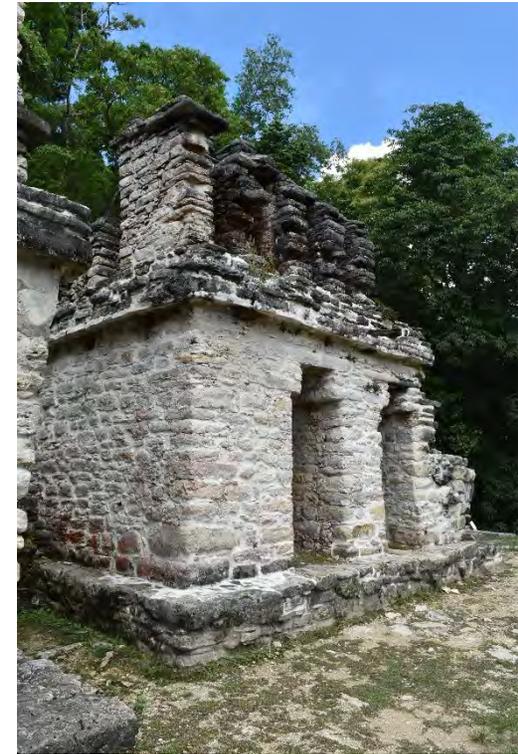
arranques sobre los techos de los edificios. La Estructura 4 de Bonampak es de los pocos ejemplos mejor conservados que presenta este tipo de crestería (figura 3.32). El acabado final exterior de la crestería podía ser completamente liso, o bien presentar relieves en estuco policromado cuyo programa iconográfico estaba asociado con el del friso.

Figura 3.32 Estructura 4, Bonampak, Chiapas.
(E. Tejeda, 2016).

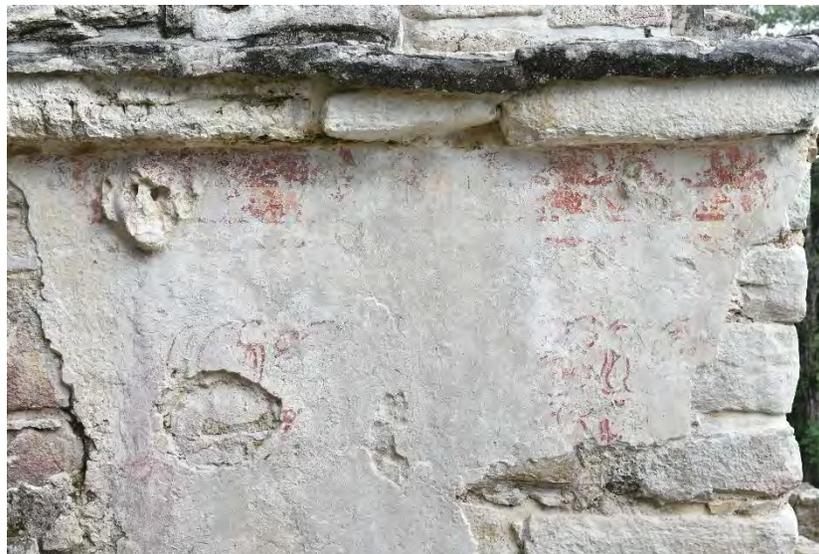
Figura 3.33 Estructura 5, Bonampak, Chiapas.
Nótense los glifos pintados en rojo sobre el paramento y el pequeño mascarón debajo de la cornisa.
(E. Tejada, 2018).

Las temáticas de la pintura mural que se ha conservado en los edificios de la región es de lo más diverso, desde glifos delineados en rojo y negro como los del Edificio de la Pinturas y la Estructura 5 de Bonampak (figura 3.33), los del Edificio 1 de Ojo de Agua, (Tovalín, *et al.*, 2004: 65, 79) y los del inmueble de Canancax (Blom y Duby, 1957: 119). O bien con intrincadas escenas zoomorfas como los pequeños templos del sitio de Yatoch Ku (Lizardi, 1960: 13-14) y Sibal (Mayer, 2005) (figura 3.34).⁴²

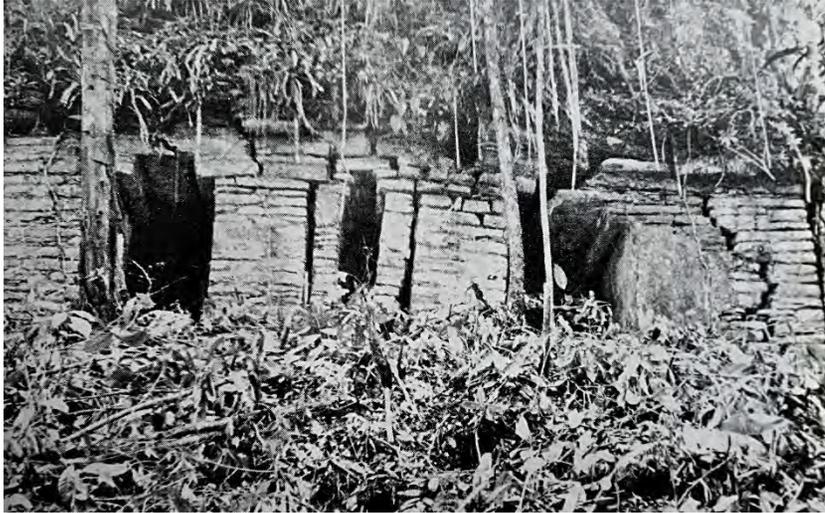
Figura 3.36 Contrafuerte en uno de los vanos de un templo de Oxlahuntún, Chiapas. (Healey, 1948).

En resumen, se puede establecer que los antiguos constructores mayas destinaban los materiales más pesados y voluminosos a la mitad inferior de las edificaciones, y en la mitad superior los más ligeros. Los basamentos y paramentos están constituidos por sillares grandes bien trabajados. Y los claros de los vanos se cierran por gruesos dinteles de piedra o por grandes vigas de madera. Mientras, que en los cabezales de los lienzos se postraban losas monolíticas que marcan el arranque de la bóveda y de la moldura media exterior. Y a partir de este punto, tanto el friso, la bóveda, la techumbre y la crestería están construidas con lajas delgadas y ligeras, cuyas piezas más grandes son las tapas de la bóveda. Sin embargo, el sistema de lajas de dimensiones heterogéneas tiende a ser inestable, lo que ocasiona su colapso. Por lo que los mayas tuvieron que solucionar dicho problema colocando contrafuertes al interior de los edificios, tal como se puede apreciar en algunos inmuebles de Nuevo Jalisco, Ojo de Agua, Oxlahuntún (figura 3.36) y Yaxchilán (figura 3.37). Así mismo como apoyo adicional para soportar el peso de la crestería del tercer cuerpo como acontece con el Edificio 33 de Yaxchilán.

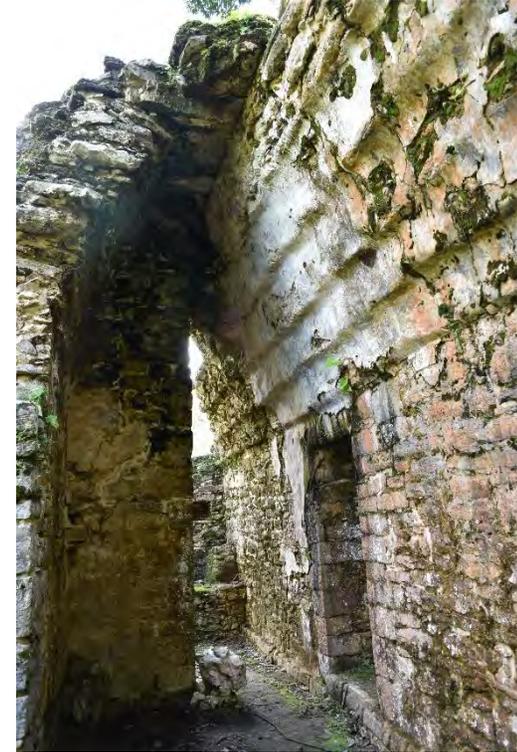
Figura 3.37 Contrafuerte al interior de una de las crujía del Edificio 23, Yaxchilán, Chiapas. (E. Tejeda, 2017).

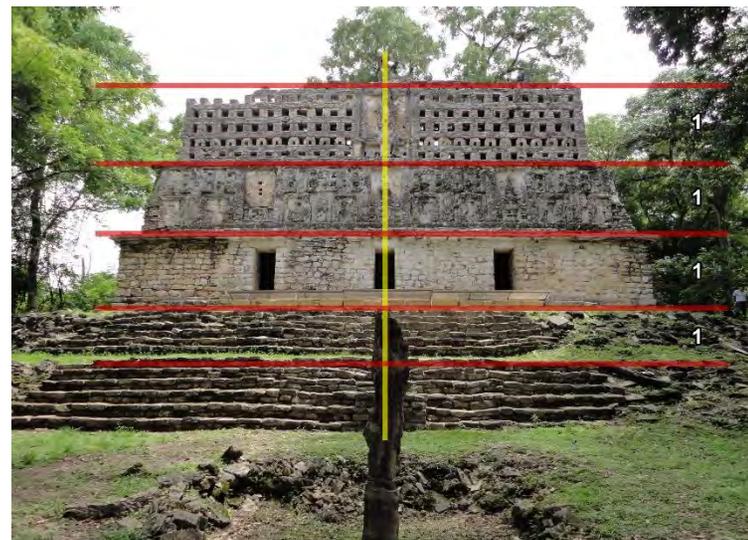
Figura 3.38 Edificio 33, Yaxchilán, Chiapas.
En amarillo el eje de simetría y en rojo las proporciones.
(E. Tejeda, 2012).

Por lo general todos los edificios poseen una simetría horizontal, además que la proporción de las alturas de los cuerpos arquitectónicos es de 1:1:1. O sea que la elevación de los paramentos del primer cuerpo, es igual a la del friso del segundo cuerpo y de la misma manera a la de la crestería del tercer cuerpo. Por lo tanto, esta relación de proporciones uniformes, la utilización de frisos inclinados, cresterías huecas y delgadas, le otorga a los edificios una virtual estabilidad constructiva, además de una sensación de armonía, esbeltez y equilibrio (figura 3.38) (Gendrop, 1977: 12, 19-24; Miller, 1999: 38, 42, Stierlin, 1998: 75, 84-89).

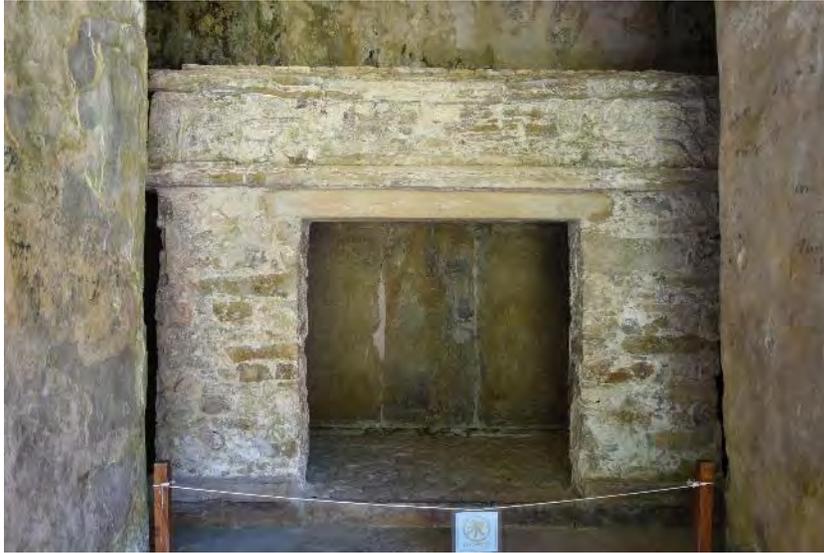
Figura 3.44 Santuario interior del Templo del Sol, Palenque, Chiapas.
(E. Tejeda, 2017).

En cambio, un rasgo distintivo de toda la región del Usumacinta es la existencia de santuarios interiores en los templos como los de Palenque (figura 3.44), Comalcalco, Pomoná, Xupá, Plan de Ayutla (figura 3.45), Nuevo Jalisco, La Lucha-Nuevo Chetumal, Canancax, Ojo de Agua y Yaxchilán. Al igual que los pequeños templos que consisten en un solo cuarto abovedado, como los del Grupo Norte de Palenque (figura 3.46), Chancalá, Bonampak (figura 3.40), El Chile (figura 2.12), Plan de Ayutla (figura 3.41 y 3.47), Agua Escondida, La Cascada-Lacanjá, Sibal y Yatoch Ku.

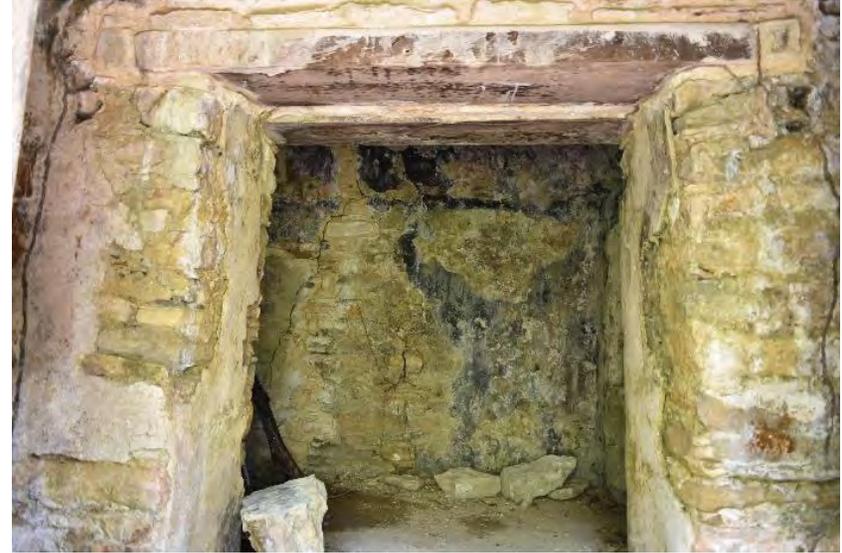
Figura 3.45 Santuario interior de la Estructura 2, Plan de Ayutla, Chiapas.
(E. Tejeda, 2016).

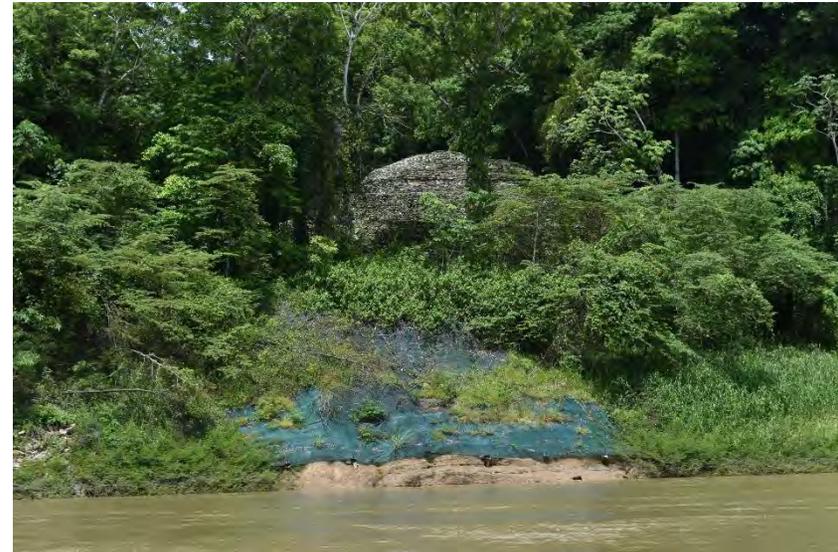
Figura 4.11 Gavión de concreto erosionado, Yaxchilán, Chiapas.
En segundo plano se observa el Edificio 18.
(E. Tejeda, 2018).

Se tiene noticias que el río Usumacinta ha inundado la Gran Plaza, provocando así abrasión y humectación excesiva en los basamentos y muros de los inmuebles. El caso más grave es que la fuerte corriente arrasó el gavión de concreto que protegía el noroeste de la Gran Plaza, poniendo en peligro a los edificios 15, 16, 17, 18 y 78 que se ubican cerca de la ribera. La continua erosión fluvial puede ocasionar deslaves y por ende el colapso de las estructuras hacia el río, por lo que es necesaria su reposición lo más pronto posible (figura 4.11).⁵⁹

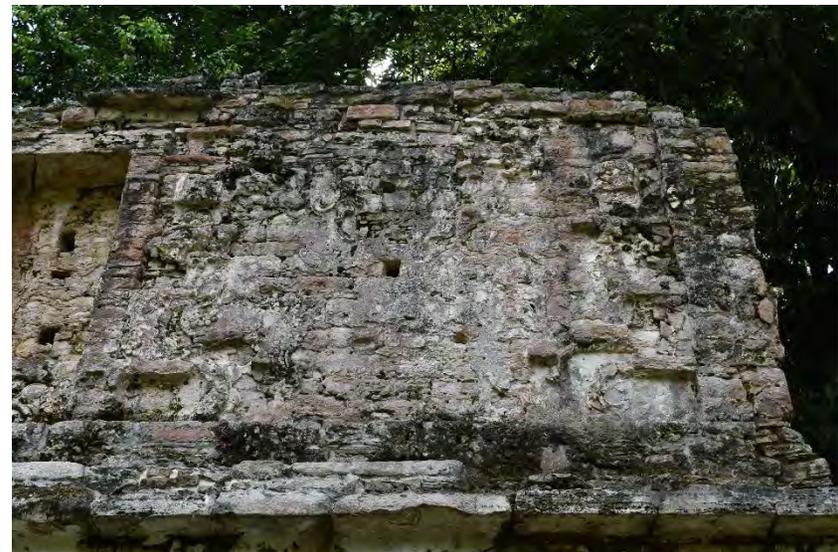
Figura 4.12 Detalle del friso del Edificio 20, Yaxchilán, Chiapas.
Se percibe la pérdida casi total de los relieves de estuco.
(E. Tejeda, 2018).

La erosión pluvial en conjunción con los ácidos carbónico y nítrico han causado la pérdida de relieves de estuco y piedra, y la disgregación de materiales constructivos de naturaleza porosa. La penetración de la lluvia también depende de la dirección del viento que, en general soplan de norte a sur y de sureste a noroeste. Así que las fachadas más afectadas serán aquellas que miran hacia el norte y al noreste (figura 4.12).

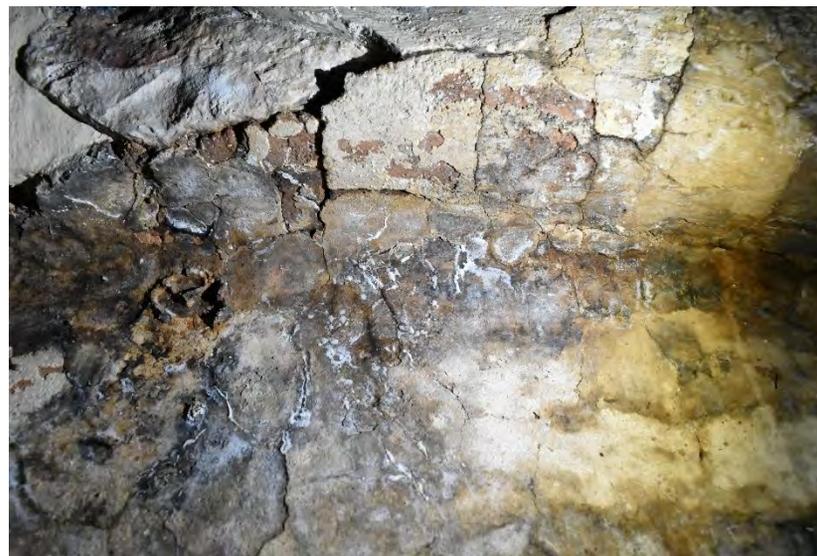
Figura 4.13 Cristalización de sales en el recubrimiento de los paramentos del Edificio 33, Yaxchilán, Chiapas. La existencia de inflorescencias ha causado la pérdida y agrietamiento del aplanado de cal. (E. Tejada, 2018).

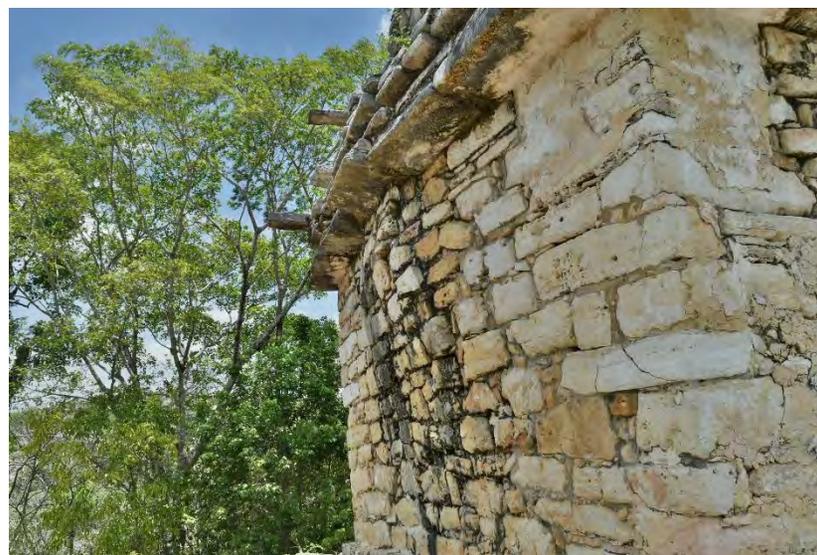
Figura 4.14 Ablación en el paramento por inflorescencias salinas, Edificio 40, Yaxchilán, Chiapas. (E. Tejada, 2018).

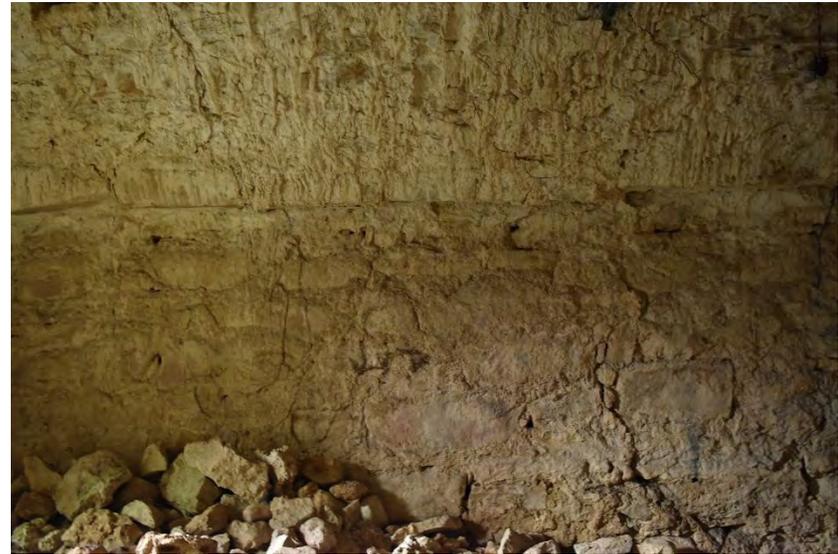
Figura 4.15 Eflorescencias en paramentos y bóveda del Edificio 88, Yaxchilán, Chiapas. (E. Tejeda, 2018).

En cambio la cristalización externa sucede cuando las sales contenidas en el agua llegan hasta la superficie y por evaporación o por reacción química con el dióxido de carbono (CO_2) se cristalizan; a éstas se les denomina eflorescencias salinas (García, 2001: 125) (figura 4.15).

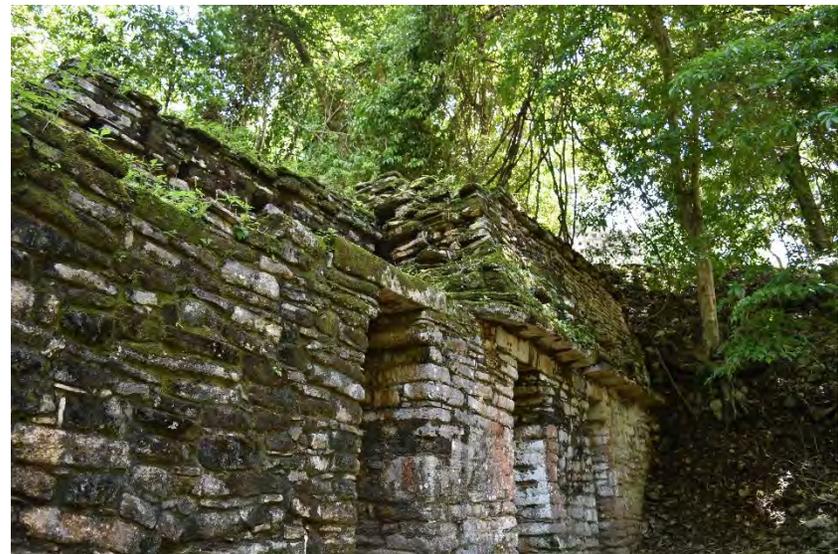
Figura 4.16 Edificio 25, Yaxchilán, Chiapas. Superficie completamente cubierta por algas, líquenes y musgos. (E. Tejeda, 2018).

Otro factor de deterioro, consecuente de la humedad, es la generación de organismos invasores, como la microflora, bacterias, hepáticas, briófitas, fanerógamas y hongos (figura 4.16).

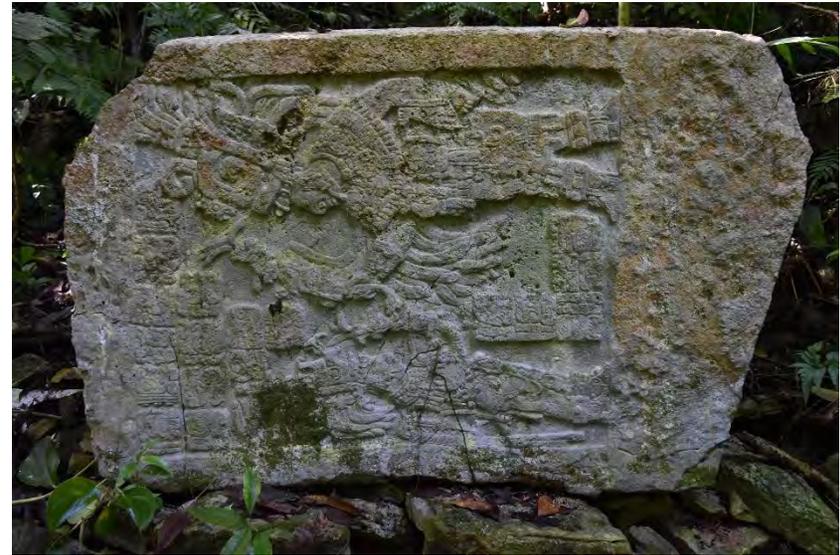
Figura 4.17 Dintel 52, Edificio 55, Yaxchilán, Chiapas. Proliferación de algas por capilaridad ascendente. (E. Tejeda, 2018).

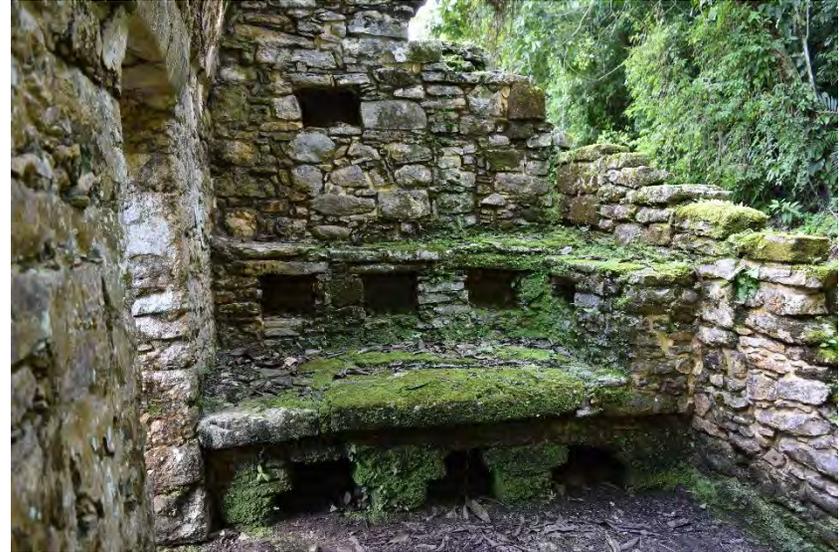
Figura 4.18 Banqueta, Edificio 23, Yaxchilán, Chiapas.
Invasión de algas, líquenes y musgos sobre el elemento arquitectónico.
(E. Tejeda, 2017).

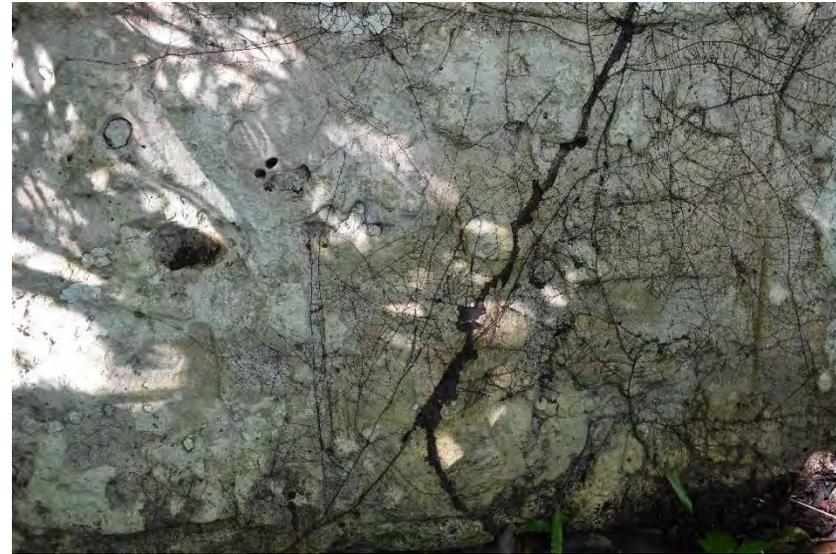
Figura 4.19 Dintel 57, Edificio 54, Yaxchilán, Chiapas.
Raíces que cubren y manchan la superficie del monumento.
(E. Tejeda, 2018).

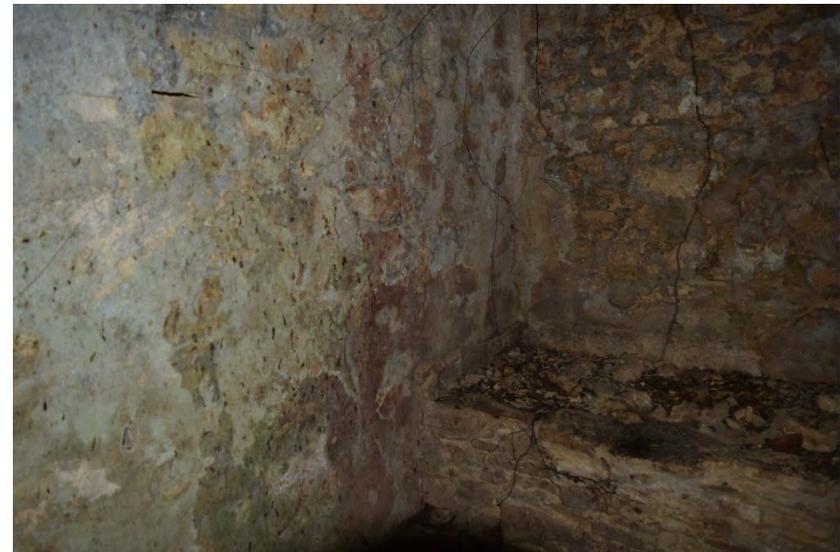
Figura 4.21 Paramento manchado por deyecciones, y acumulación de guano y semillas sobre banqueta y el suelo, Edificio 19, Yaxchilán, Chiapas.
(E. Tejada, 2019).

Por otro lado las excreciones de los murciélagos y las aves manchan y corroen los aplanados de cal y la mampostería; además la acumulación de deyecciones puede desfigurar los materiales pétreos. Y pueden ser focos infecciosos de toxoplasmosis, histoplasmosis y estreptococosis que son perjudiciales para los humanos y otros animales (*Ibid.*, 130-131) (figura 4.21).

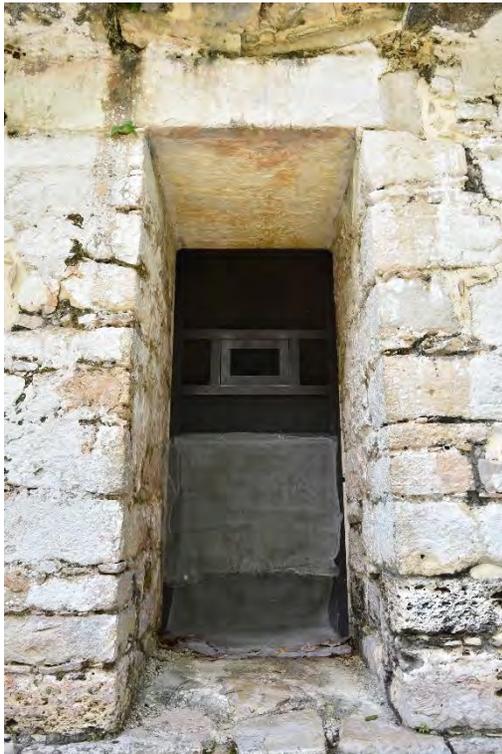
Figura 4.22 Acceso protegido con una puerta de aluminio y malla plástica, Edificio 33, Yaxchilán, Chiapas. La malla ha sido remendada con otro material por falta de mantenimiento y recursos. (E. Tejeda, 2018).

Como parte del programa de conservación del sitio se colocaron bastidores de aluminio y malla de polipropileno en los accesos y ventilas de los edificios 6, 33, 39 y 40 para evitar el ingreso de fauna, en especial de los quirópteros (figura 4.22); pero algunas

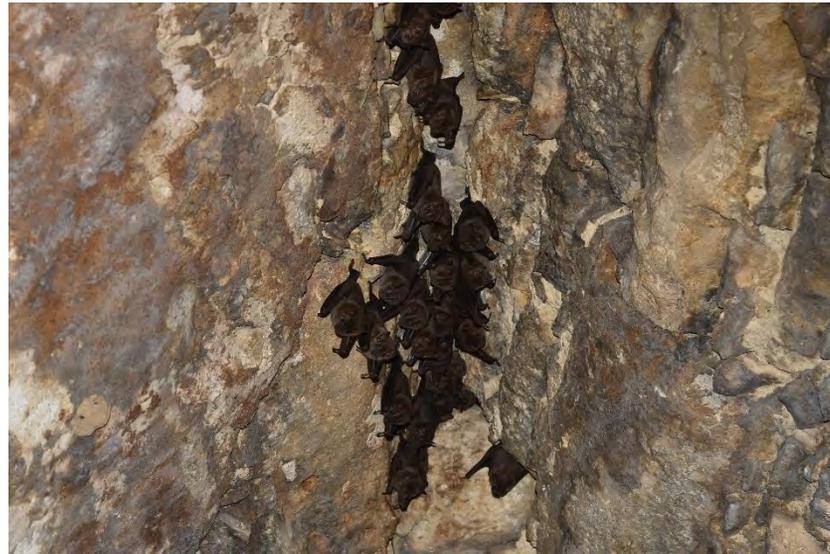
Figura 4.23 Murciélagos que habitan en el interior del Edificio 19, Yaxchilán, Chiapas. (E. Tejeda, 2019).

mallas se encuentran rotas por la falta de mantenimiento. No obstante, los murciélagos pueden encontrarse en las galerías de los edificios 19, 20, 25, 26 y 30, que carecen de protección alguna (figura 4.23).

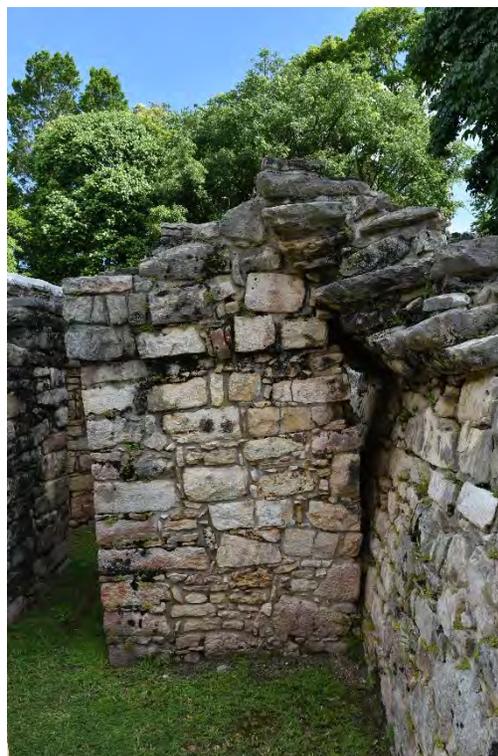
Figura 4.24 Contrafuerte para contrarrestar el coceo de la bóveda, Edificio 42, Yaxchilán, Chiapas. (E. Tejeda, 2018).

Y por último, y no menos importante, están las alteraciones y daños de origen antrópico, tales como los errores de construcción o los defectos del mismo sistema constructivo. Como ya se mencionó la elaboración de bóvedas con lajas de dimensiones heterogéneas han provocado que el sistema tienda a ser inestable y pueda colapsarse (figura 4.24); por lo que los antiguos mayas para solucionar dicho inconveniente colocaron contrafuertes al interior de las crujías o en los vanos de acceso, como se observa en

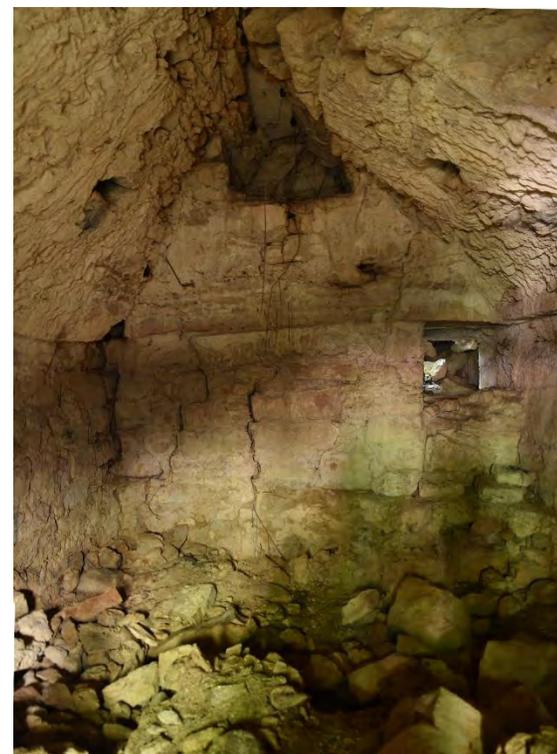
Figura 4.26 Piso y banqueta destruidos por el saqueo, Edificio 88, Yaxchilán, Chiapas. (E. Tejeda, 2018).

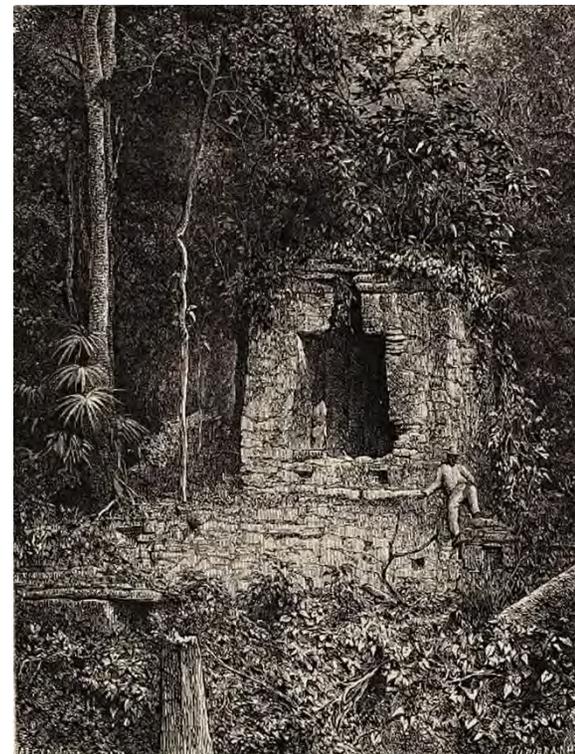
Figura 5.7 Litografía de la crestería del Edificio 6, fachada sureste. (Charnay, 1885).

Era un templo, si lo juzgamos por el gran número de incensarios que encontramos abajo y en lo alto del edificio. El cuerpo del monumento no tiene nada que lo distinga de los otros; pero el primer piso, del cual la ilustración representa uno de sus lados, nos ofrece una muestra completamente nueva de las construcciones indígenas. Este primer piso no sería, según nuestro punto de vista, más que una ampliación de la muralla decorativa. Esta extraña construcción sólo incluye una sala muy estrecha, un corredor que se extiende a lo largo del templo y que termina en cada lado por la abertura singular que reproducimos [figura 5.7]."
