**EL SISTEMA CONSTRUCTIVO DE LA CUENCA DEL ALTO USUMACINTA DURANTE
EL PERIODO CLÁSICO TARDÍO (600-800 D.C.).**

EL CASO DEL TEMPLO ROJO DE LA RIBERA Y DEL EDIFICIO 7 DE LA ZONA ARQUEOLÓGICA DE YAXCHILÁN, CHIAPAS.

TESIS

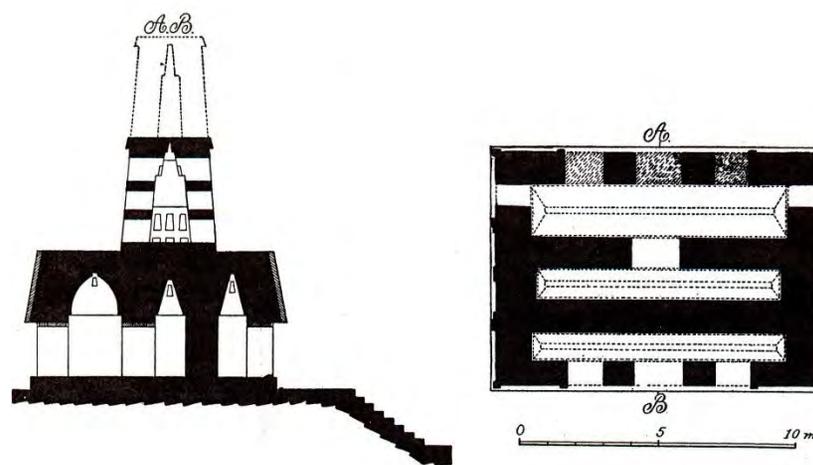
Figura 5.8 Corte y planta arquitectónica del Edificio 6.
(Maler, 1903).

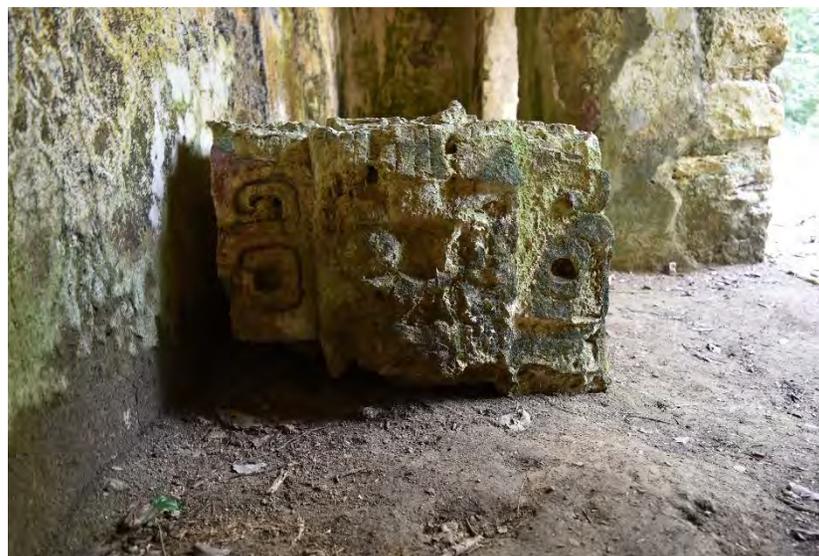
Figura 5.11 Rostro antropomorfo que decoraba el panel del friso de la portada noreste. (E. Tejeda, 2017).

Durante el proceso de exploración se localizaron en la portada noreste los restos de lo que se cree es el segundo cuerpo de la crestería – aunque bien podría ser el faltante de la sección norte del primer cuerpo de la misma – que fue consolidada *in situ*, debido que al intentar su reintegración implicaría alterar la evidencia y seguramente falsificarla. En ese mismo costado se descubrió un gran bloque de piedra de 1.19 m de largo, 0.72 m de ancho y 0.52 m de alto que presenta un rostro antropomorfo modelado en estuco en una de sus aristas; se pueden apreciar claramente las orejas todavía pintadas en rojo, el fleco del cabello, parte de los ojos, la boca y el mentón. Sin embargo, no pudo ser colocado en su posición original porque no se pudo localizar su procedencia, así que se dejó al interior de la galería noreste para protegerlo. Plausiblemente este elemento decorativo se situaba en el panel del friso, sobre uno de los vanos (figura 5.11).

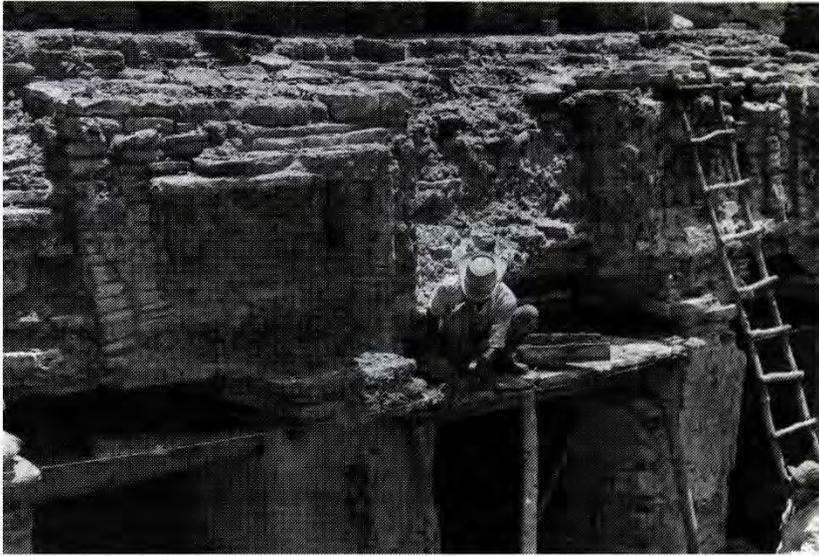
Restitución de los dinteles de la fachada noreste (1976).

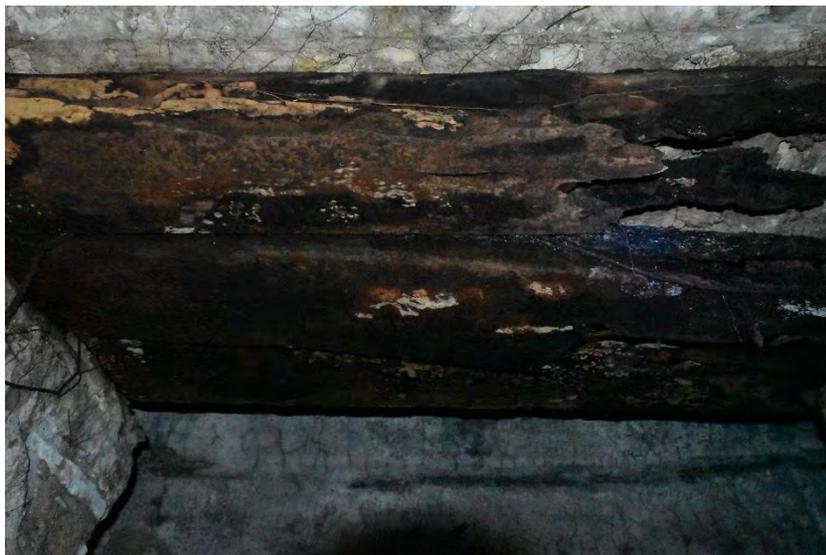
Figura 5.13 Detalle del deterioro del dintel de madera.
(E. Tejada, 2016).

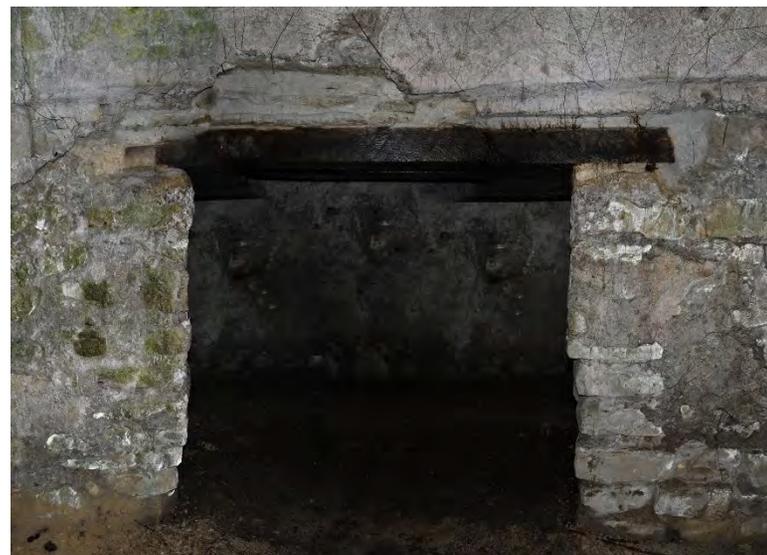
Figura 5.14 Dintel restituido.
(E. Tejada, 2017).

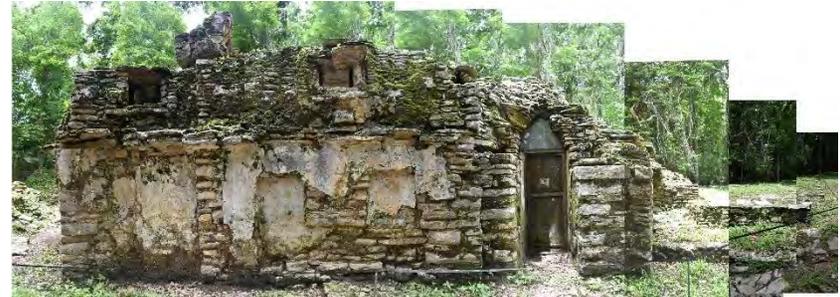
Figura 5.15 Fachada noroeste.
(Fotomosaico, E. Tejeda, 2016).

Todas las esquinas y los bordes de los claros de los accesos están realzados con molduras verticales hechas con cal de 5.0 a 7.0 cm, que forman un panel liso en los muros. De igual manera, el paramento de las fachadas noroeste y sureste está dividido en tres paneles enmarcados por molduras verticales del mismo grosor. El central muestra un motivo geométrico en forma de "U" en bajorrelieve (figura 5.15).

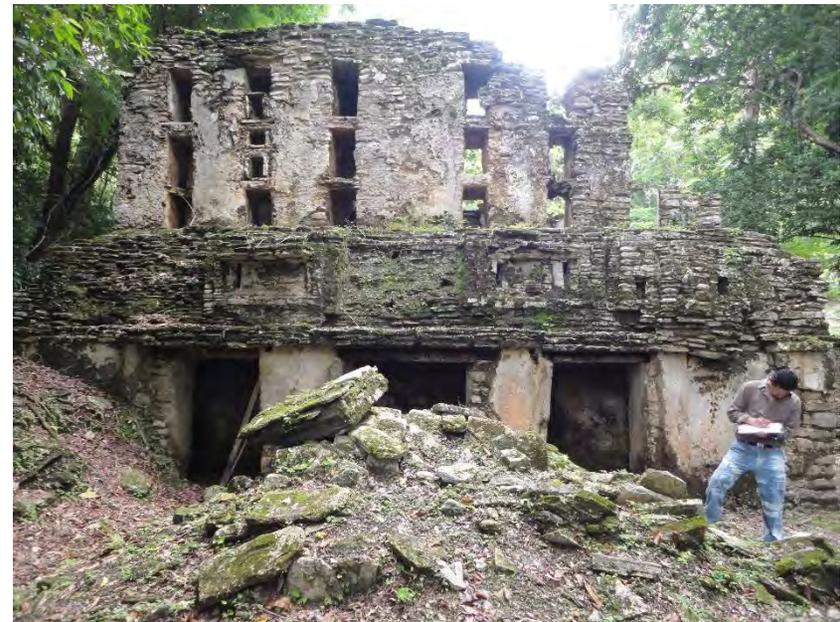
Figura 5.16 Fachada noreste.
(Ariana Juárez, 2018).

El edificio cuenta con accesos en sus cuatro fachadas. En la noreste presenta tres, siendo el central el que libra un claro más amplio de 1.72 m, en comparación de los laterales con 1.30 y 1.07

me respectivamente (figura 5.16). Los pilares son rectangulares, cuyo largo es de 1.0 m, 0.86 metros en la jamba y se elevan 1.72 m hasta el dintel.

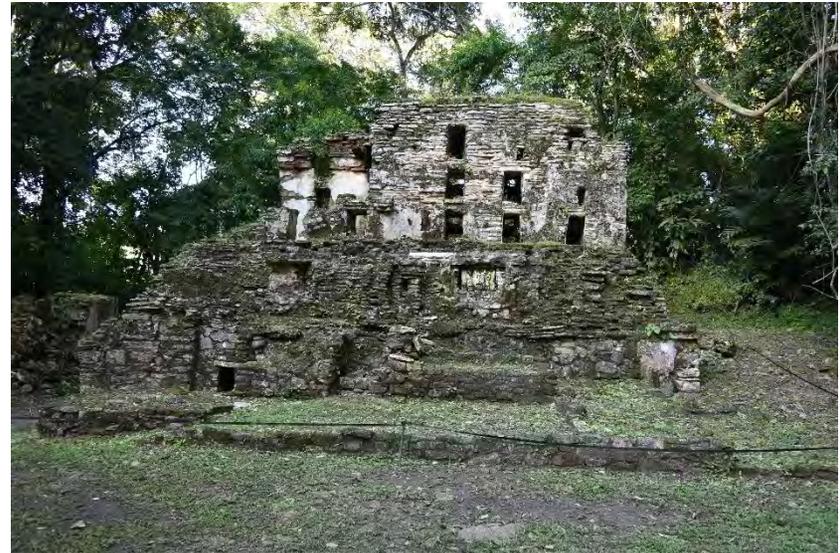
Figura 5.17 Fachada suroeste.
(E. Tejeda, 2017).

La fachada suroeste también presentaba tres vanos, el central que tenía un claro de 1.83 m y los laterales ambos de 1.50 m. Los dos pilares son de planta cuadrangular de 1.0 m por arista y se levantan 1.64 m. Pero durante una etapa constructiva posterior fueron tapiados con bloques de piedra, dejando solamente un pequeño respiradero en el vano del extremo noroeste de 0.4 m de ancho por 0.68 m de altura (figura 5.17).

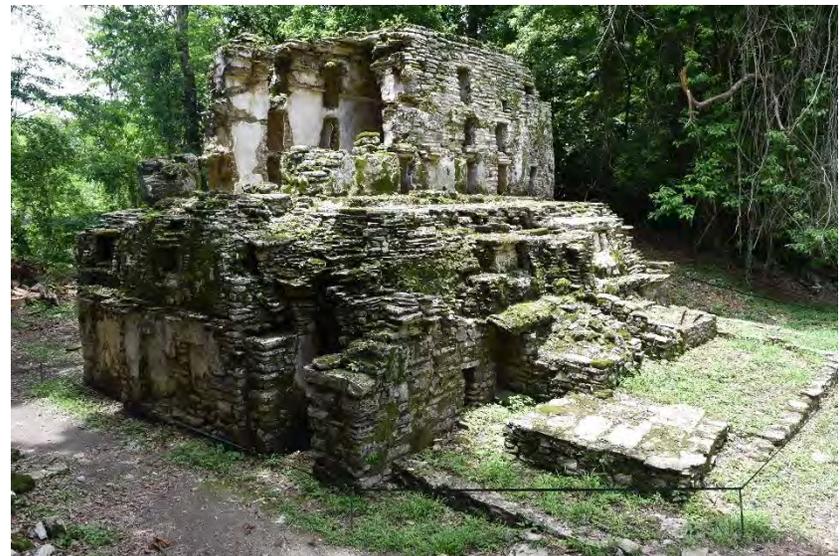
Figura 5.18 Fachadas noroeste y suroeste. Al extremo derecho se observa la plataforma habitacional y las banquetas que se adosaron. Y en primer plano la caja de piedra que protege el trono 2.
(E. Tejeda, 2017).

Para poder acceder a la crujía suroeste – ya que sus accesos formales habían sido clausurados –, los mayas antiguos perforaron los muros de los costados noroeste y sureste. La primer entrada tiene 0.94 m de claro y alcanza la altura del desplante de la moldura media a 1.64 m respecto del suelo actual; el segundo vano tiene 1.12 m de claro y la misma elevación. Todas estas modificaciones fueron hechas durante el Clásico Terminal (s. IX - X d.C.) (figuras 5.18 y 5.24).

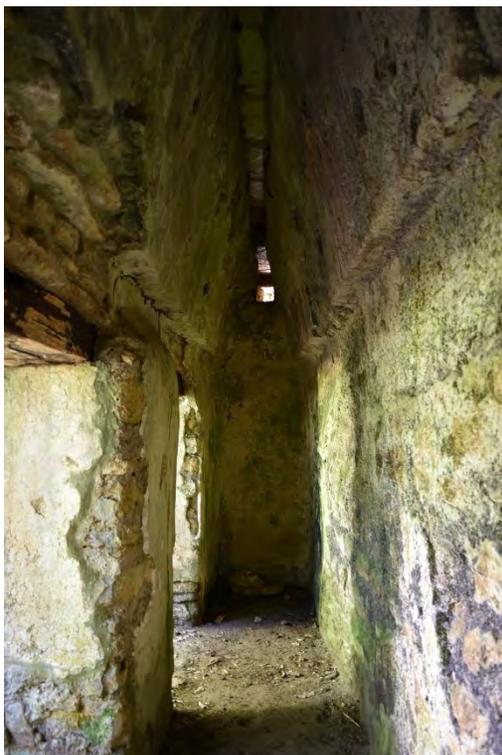
Figura 5.19 Galería noreste. Se puede apreciar la ventila en el intradós. (E. Tejeda, 2017).

La angosta galería noreste presenta 8.31 m de largo y 0.95 m de ancho. Cerca del arranque de los claros laterales, casi a nivel del suelo hay dos oquedades con una muesca tallada en la pared que servían para sujetar un cortinaje para cerrar el acceso; la muesca del extremo sureste está rota. La bóveda en saledizo desplanta a la misma altura en la que inicia la cornisa de la moldura media, o sea a 2.14 m que presenta una saliente de 10.0 cm, su intradós es completamente liso con una inclinación de 79° y cierra a los 3.55 m de altura por medio de varias losas tapas bien talladas (figura 5.19).

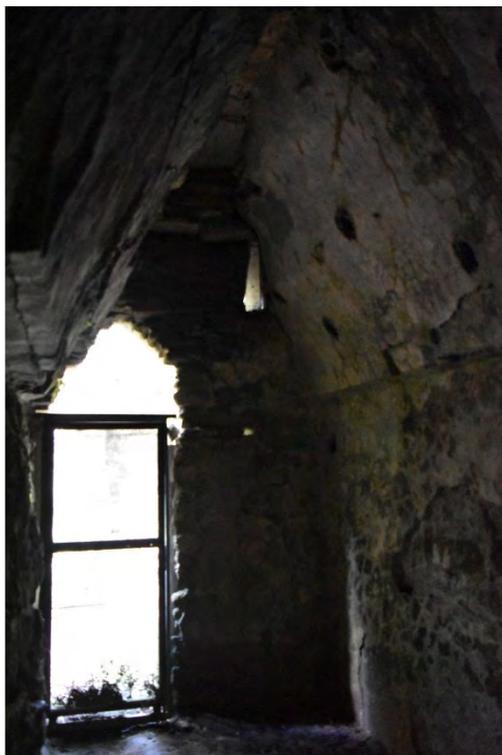
Figura 5.20 Crujía suroeste. Se perciben las huellas de los morillos y la ventila en el intradós. (E. Tejeda, 2017).

En cambio la crujía suroeste es más amplia que la anterior, posee 8.82 m de longitud y 2.12 m de anchura. Este espacio presenta una bóveda en saledizo con una inclinación de 65° y dos salientes de 10.0 cm cada una, la primera en el desplante que inicia a 1.83 m de altura, y la segunda en el intradós a 3.66 m de altura respecto del piso, el cerramiento de se sitúa a 3.40 m de elevación (figura 5.20).

Cabe resaltar que los intradoses de las tres bóvedas presentan huellas de los morillos que auxiliaban a la sujeción de la misma bóveda, además que eran usados para colocar el andamiaje y para colgar objetos o cortinajes, tal como puede observarse en las vasijas policromas con escenas cortesanas (figura 5.22). Las tres poseen el mismo patrón de tres filas de morillos de entre 10.0 a 12.0 cm de diámetro, colocados de forma intercalada a una distancia uniforme.

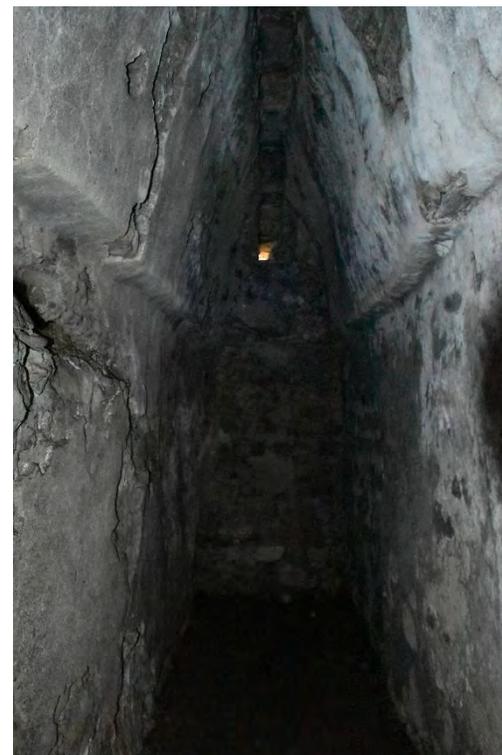
Figura 5.21 Crujía central. Es notoria la ventila vertical en la cúspide de la bóveda. (E. Tejeda, 2017).

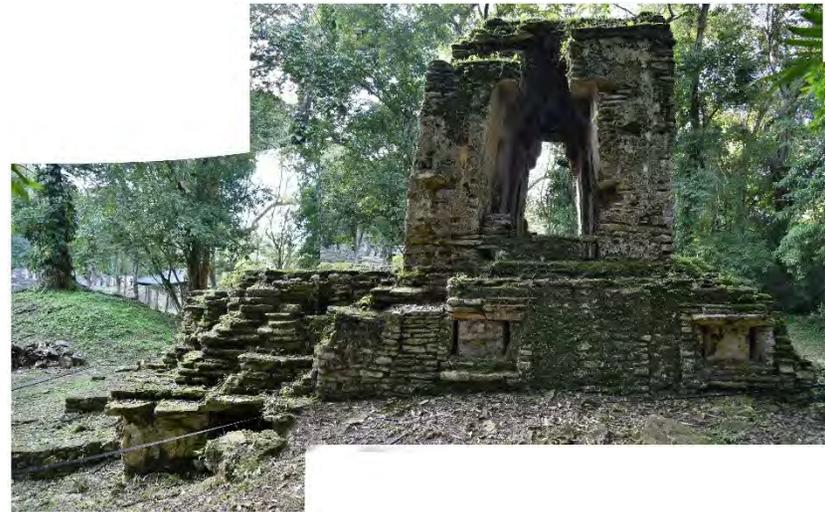
Figura 5.24 Fachada sureste parcialmente enterrada.
(E. Tejeda, 2017).

La techumbre está coronada por una alta crestería de paramentos inclinados convergentes a 86° y de 1 m de espesor, que se apoyan sobre los muros centrales que dividen las crujías inferiores. El cerramiento de la crestería está terminado con el mismo sistema constructivo de la bóveda en saledizo pero de forma escalonada, cuyas salientes son de 10 cm. Los paramentos están calados con aberturas rectangulares de un promedio de 0.45 por 0.85 m dispuestas verticalmente y arregladas en tres columnas y tres filas (figura 5.24).

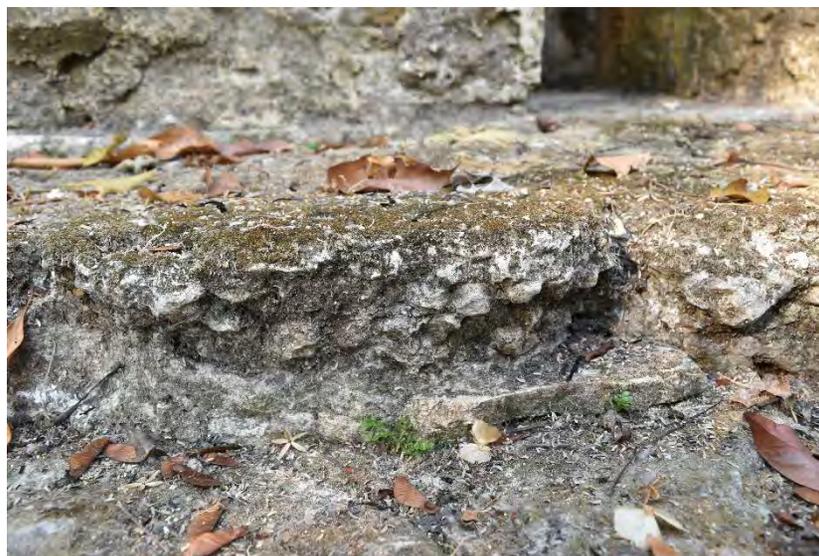
Figura 5.25 Restos del recubrimiento de la techumbre. Se pueden observar la última laja y sobre ella el firme de grava, gravilla y la capa de cal. (E. Tejada, 2019).

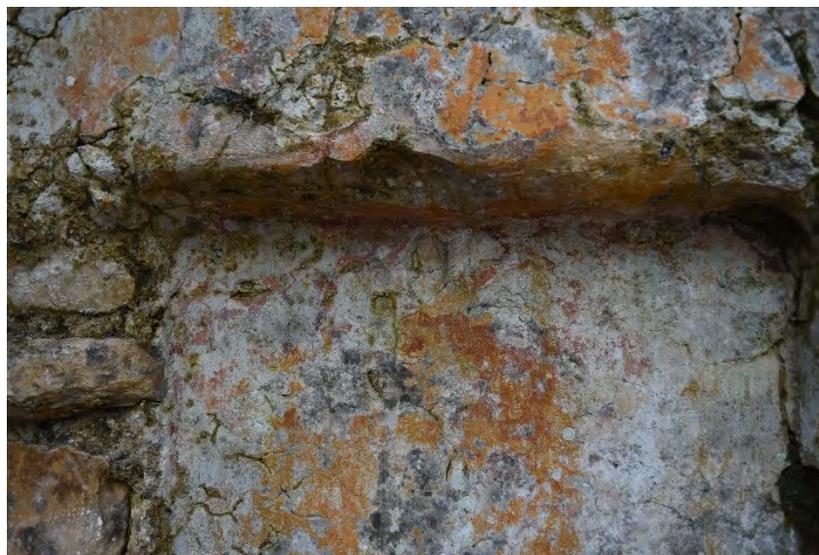
Figura 5.26 Restos de pintura anaranjada y roja en el panel central de la fachada noroeste. (E. Tejada, 2017).

En la fachada noroeste se conservan los restos de la capa pictórica que cubría por completo el inmueble que era de un rojo intenso y anaranjado brillante. Estos remanentes se protegieron gracias a la cornisa y al bajorrelieve del panel central (figura 5.26). También en la fachada suroeste, cerca de la esquina sur, están los restos de pintura roja sobre la se ejecutó un *graffiti* de líneas negras a modo de reticulado; sin embargo es difícil conocer con certeza su temática (figura 5.27).

La erosión pluvial ha desaparecido casi por completo la capa pictórica roja y anaranjada de las fachadas, conservándose únicamente pocos remanentes en las portadas noroeste y suroeste, más en específico debajo de las cornisa de la moldura media y en el panel central de la fachada noroeste. Además que ha contribuido a la degradación y desaparición de los aplanados de cal, las molduras de las esquinas, los relieves de estuco del friso y los mascarones, aunado a la reacción química con el ácido carbónico y nítrico que disuelven los materiales calizos.

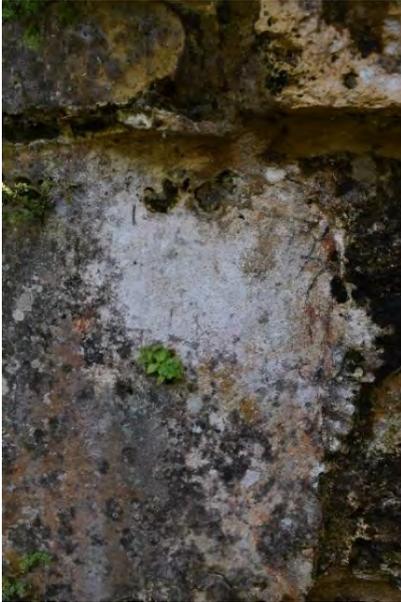
Figura 5.27 Fachada suroeste. Restos de pintura roja y sobre ella un graffiti. (E. Tejada, 2017).

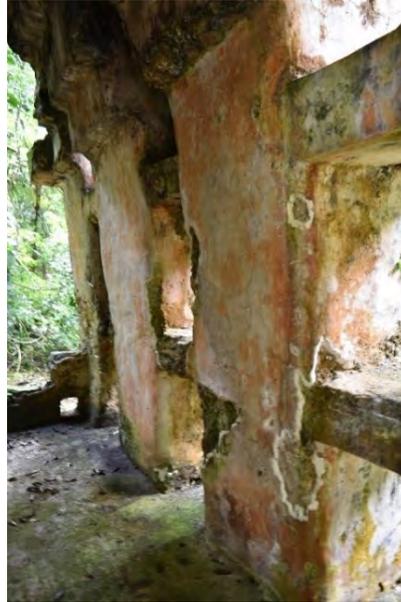
Figura 5.28 Pintura roja al interior de la crestería. (E. Tejada, 2017).

Mientras que el recubrimiento de estuco del interior de la crestería todavía está pintado mayormente en anaranjado y en menor proporción en rojo (figura 5.28), además que existe un *graffiti* en el paramento noreste, en el extremo izquierdo. Claramente se observan tres personajes – con la posibilidad de un cuarto – burdamente trazados en líneas negras. Dos de ellos visten taparrabo y tocado, además que portan lanzadardos en la mano derecha y en el brazo izquierdo cargan un haz de dardos. Del tercer personaje sobrevive la silueta del rostro, parte del brazo derecho con el lanzadardos y las extremidades inferiores; mientras que del cuarto se insinúa su presencia. Y a la derecha de los soldados hay una banda horizontal seccionada que se bifurca, cuyos motivos tampoco están definidos nítidamente (figura 5.29 y 5.30).

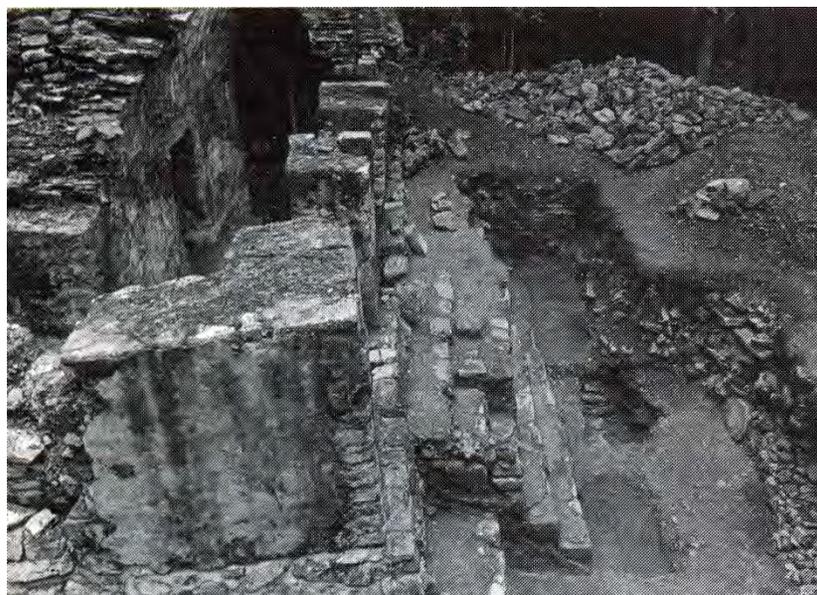
Figura 5.32 Subestructura del Edificio 7, fachada noreste. (García, 2003).

También se realizó una excavación de sondeo, en la que se localizó una subestructura en la fachada noreste, que consiste en una escalinata y la esquina norte del basamento de una etapa constructiva previa (*Ibid.*, p. 88, 91) (figura 5.32).

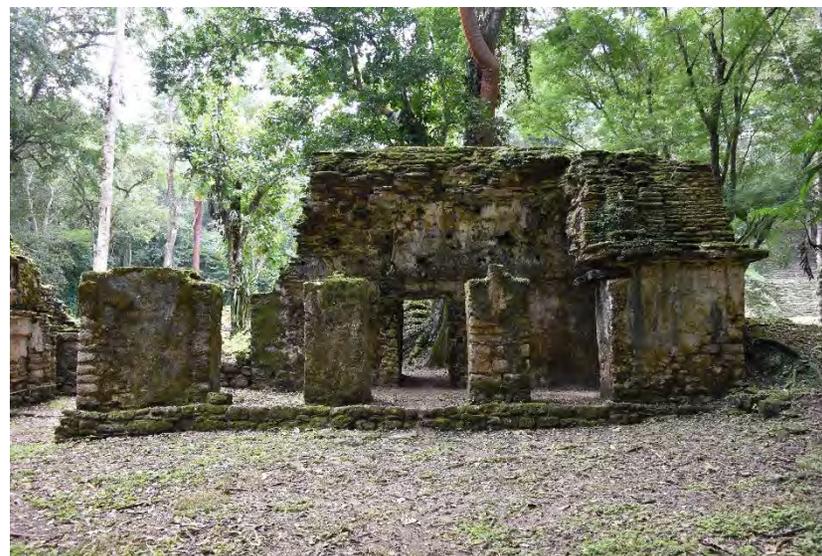
Figura 5.33 Fachada noreste.
(E. Tejada, 2017).

La fachada mejor conservada es la noroeste, mientras que las restantes están parcialmente colapsadas, mientras que la sureste es la que está en peor condición (figuras 5.33 a 5.36). Tanto en la portada noreste y noroeste se observan restos de pintura de un rojo intenso debajo de la moldura media; y en la portada noroeste son notorios los remanentes de pintura negra. Además que al centro del paramento se perciben los bordes de un plausible panel que fue retirado y vuelto aplanar con cal para proteger la mampostería durante la época prehispánica.

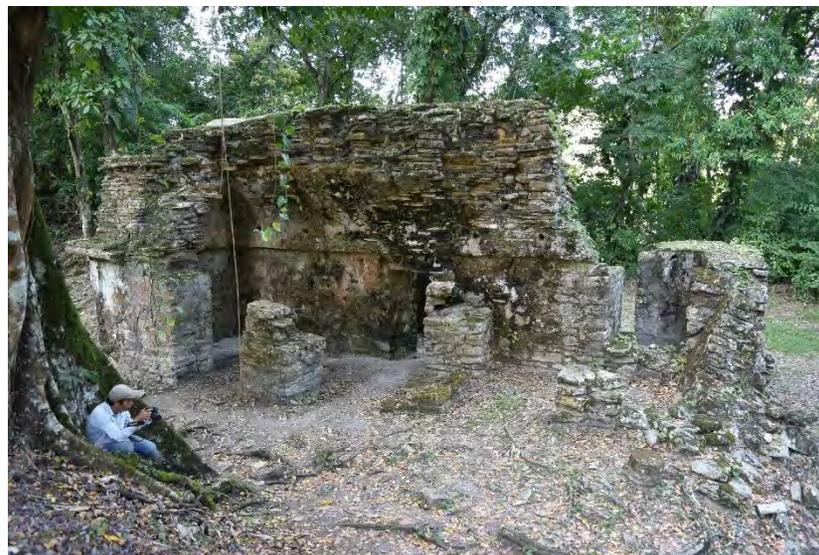
Figura 5.35 Portada suroeste.
(E. Tejeda, 2017).

En cambio, la fachada suroeste se conserva cerca de un 15% de su totalidad, y permanecen en pie el extremo noroeste de los muros y la bóveda. Al pilar poniente le falta una tercera parte de su altura original, del oriente solo se aprecia su arranque y el paramento sureste está parcialmente colapsado. Ahora el vano central es menor al de los laterales de 1.09 m de ancho, en comparación a 1.45 m del poniente y 1.55 m del oriente. Esto se debe a que el pilar oriente fue engrosado en la antigüedad a manera de contrafuerte, además que existen los restos de otro contrafuerte de mampostería paralelo de 0.87 m de largo y 0.69 m de ancho, adosado al muro central a un costado del vano central que se elevaba hasta el

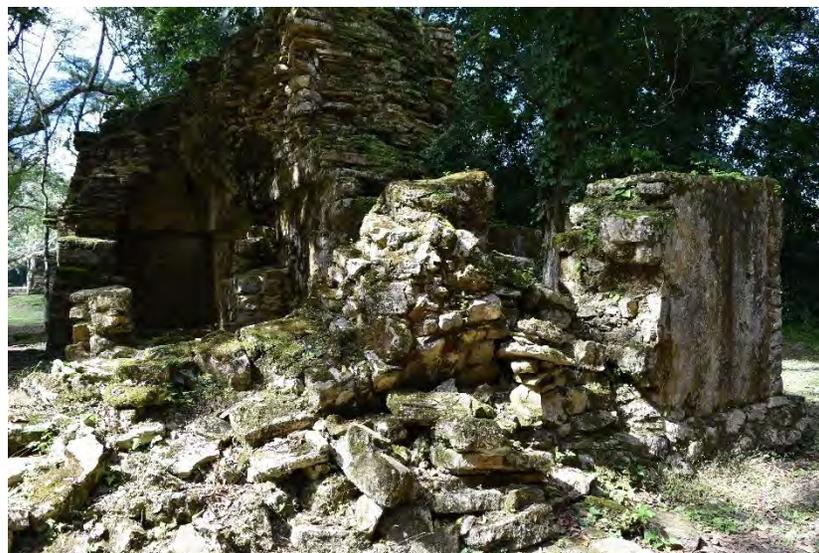
Figura 5.36 Fachada sureste.
(E. Tejeda, 2017).

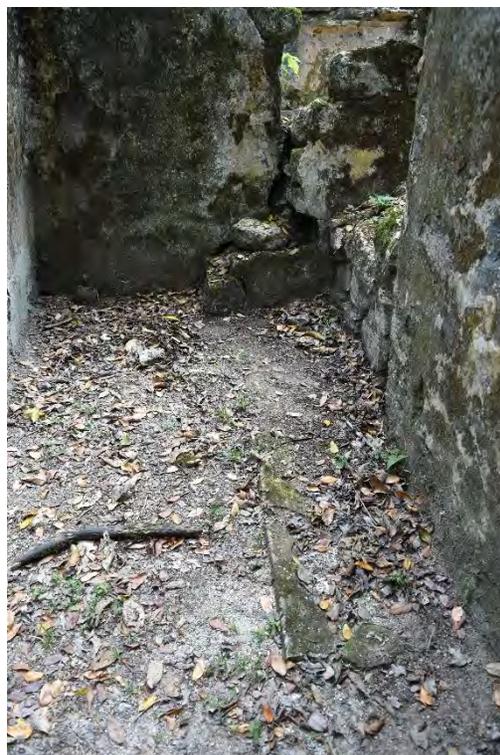
Figura 5.37 Al centro de la imagen se nota el desplante de la banqueteta. (E. Tejada, 2017).

de otra probable banqueteta que se apoyaba en el muro central. Sin embargo, también fue desmontada en tiempos antiguos; esta medía 2.21 m de largo por 0.52 m de ancho (figura 5.37). La bóveda desplanta a los 2.1 m de altura, respecto de la plataforma basal, muestra una pequeña saliente de 10 cm desde el cabezal de los paramentos. El intradós es liso y curvado con una inclinación de aproximadamente 70°, su cerramiento tiene 32 cm de anchura, y alcanza una altura total de 3.67 m. Se observa una ventila vertical en el intradós noroeste situada muy cerca del paramento central (figura 5.38). Y a lo largo del intradós se presentan las huellas de tres filas intercaladas de los morillos de madera de 10 cm de diámetro.

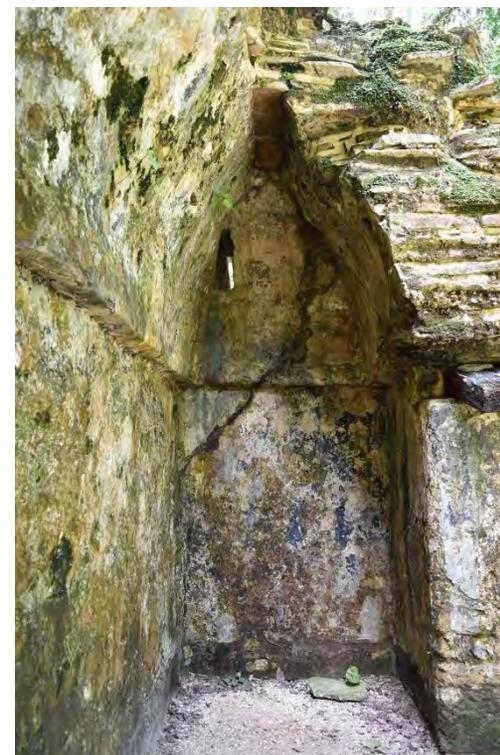
Figura 5.38 Extremo norte de la galería noreste. En la base se percibe la huella de la banqueteta desmantelada. (E. Tejada, 2017).

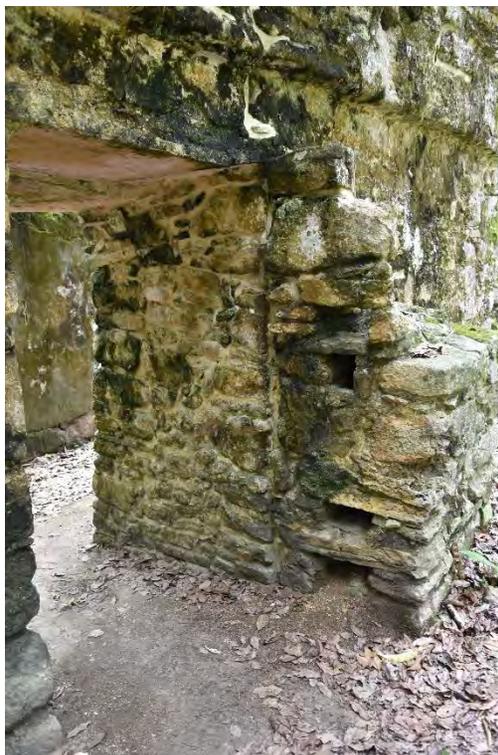
Figura 5.39 Restos del contrafuerte de la crujía suroeste. (E. Tejada, 2016).

cerramiento de la bóveda (figura 5.39). Los contrafuertes seguramente fueron colocados durante el Clásico Tardío – después del siglo VII – para estabilizar y controlar el desplome de la bóveda.

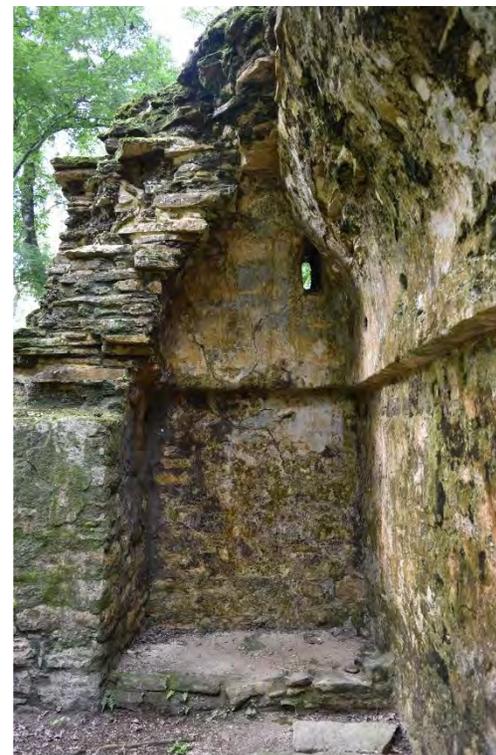
Figura 5.40 Extremo norte de la galería suroeste. En la base hay una banqueta. (E. Tejada, 2017).

La longitud de la crujía es de 8.58 m por 1.65 m de ancho, y en el extremo noroeste se observa una banqueta baja de mampostería de 0.2 m de altura que cubre todo el ancho de la galería y se extiende 0.98 m. Sobre los paramentos desplanta una bóveda con las mismas características que la descrita anteriormente, cuyo cerramiento está a 3.71 m (figura 5.40). Aproximadamente se estima que se conserva cerca de una tercera parte de las bóvedas, siendo la sección cercana al muro central la mejor conservada ya que las secciones exteriores colapsaron al momento de que los dinteles de madera se perdieron. Y se debe apuntar que la morfología de los intradoses es única en todo el sitio.

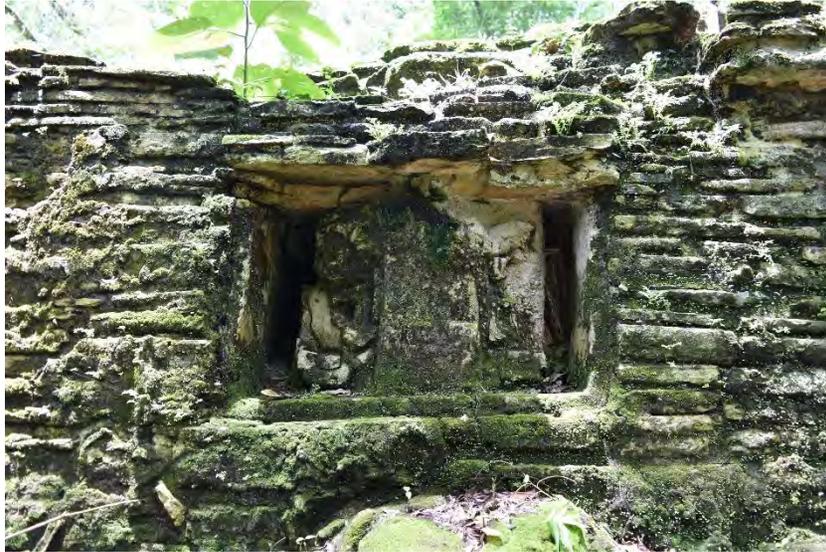
Figura 5.43 Mascarón oriente de la fachada noroeste.
(E. Tejeda, 2018).

modelados en estuco y restos de la pintura roja que los decoraba. Las oquedades verticales de los nichos funcionaban como ventilas que mantenían fresco el interior del inmueble (figuras 5.43 y 5.44).

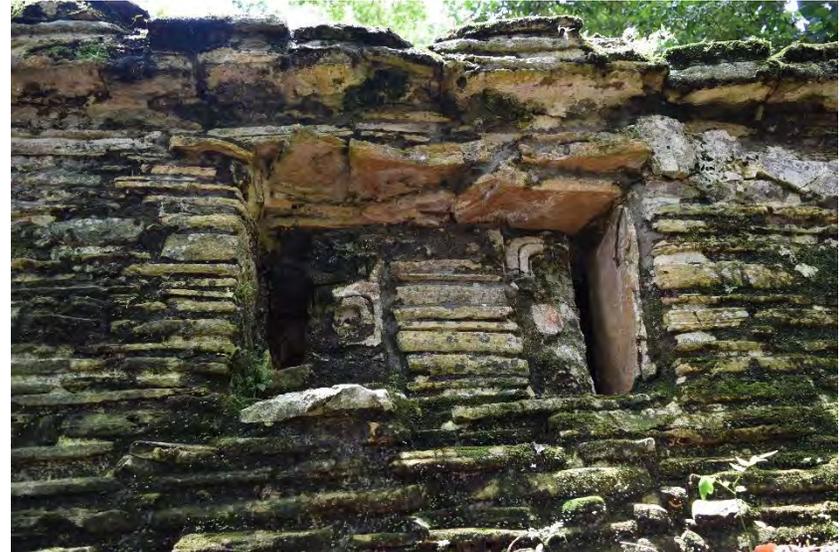
Figura 5.44 Mascarón poniente de la fachada noroeste.
(E. Tejeda, 2018).

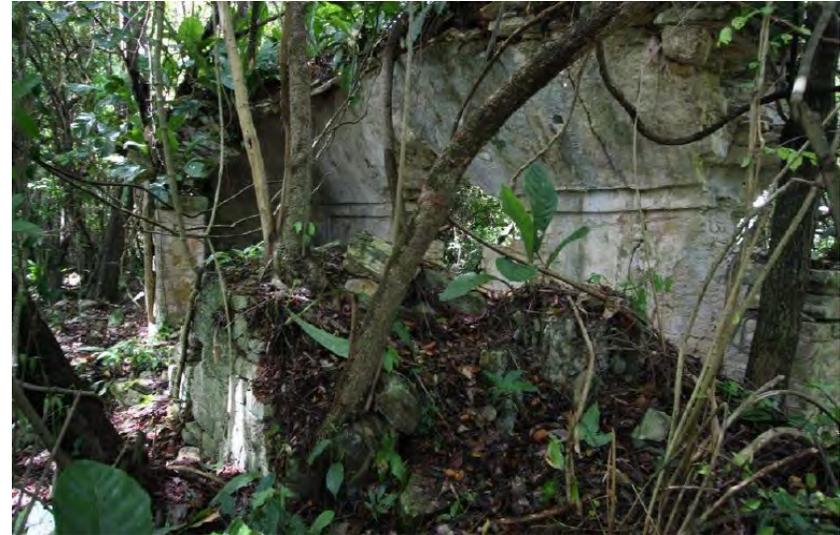
Figura 6.4 Galería noreste de la Estructura D6-1, Budsilhá, Chiapas.
(Golden y Scherer, 2011).

Tanto el Templo Rojo de la Ribera como en el Edificio 7 el intradós de todas sus bóvedas presentan las indicios de la existencia de tres filas de morillos intercalados, éstos también se observan en los edificios 25, 26, 30, 74, de Yaxchilán que han sido datados entre el 600 al 700 d.C. La misma disposición de estos elementos arquitectónicos también están presentes en varias estructuras de Palenque (figura 6.8), en el palacio de Comalcalco (figura 6.9), Chancalá (figura 6.10) y Budsilhá (figura 6.4).

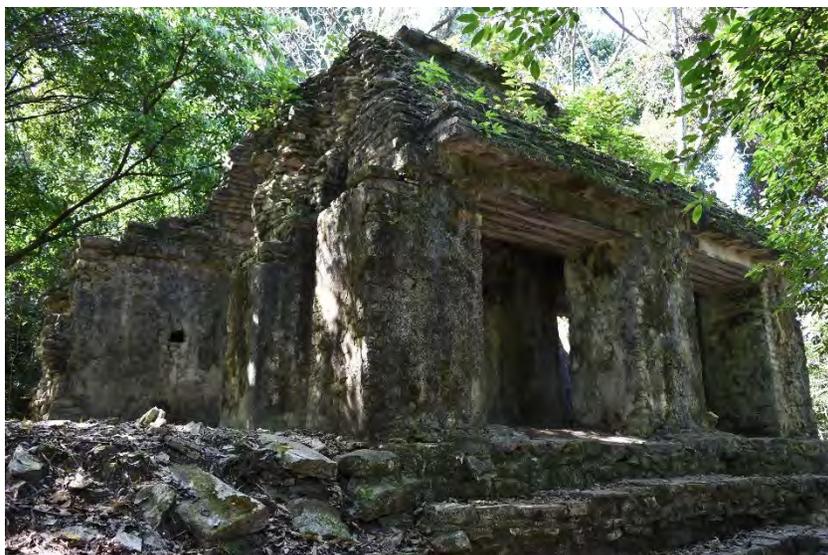
Figura 6.6 Fachada norte del Templo Olvidado, Palenque, Chiapas.
(E. Tejeda, 2017).

un ancho de 1.29 m y la frontal de 1.32 m, y de extienden 9.7 m. Los muros tienen 2.46 m de altura hasta el arranque de la bóveda que culmina a los 4.33 m desde el piso hasta el cerramiento.⁷² Al interior se accedía por medio de tres amplios vanos, el del costado oriente ha desaparecido en su totalidad (Mathews y Greene, 1985). Y la techumbre estaba rematada por cuatro almenas caladas que según Peter Mathews y Merle Greene (*op. cit.*) emulan búhos, los cuales según la cosmogonía maya son los mensajeros de los señores del inframundo (figuras 6.5 a 6.7).

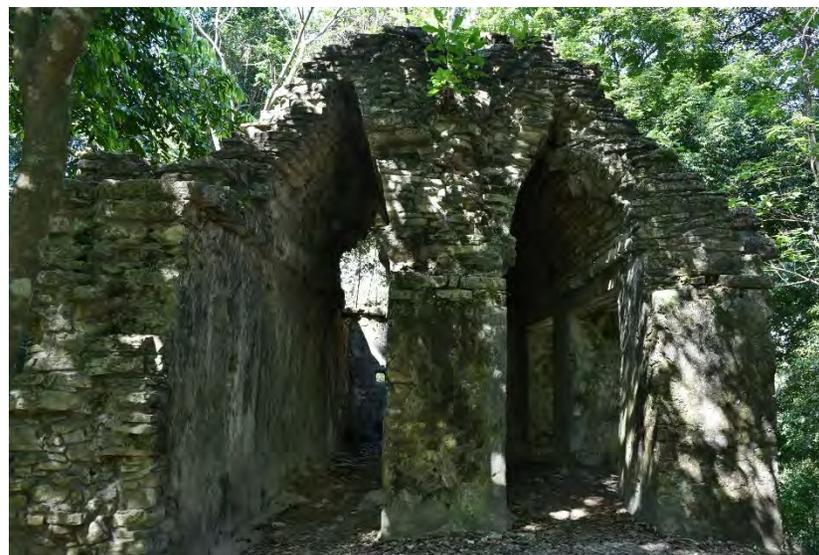
Figura 6.7 Paramentos y bóvedas del Templo Olvidado, Palenque, Chiapas.
(E. Tejeda, 2017).

La silueta curva de los intradoses de las bóvedas del Edificio 7 es similar a las del Templo Olvidado de Palenque, que se localiza a 850 m al poniente del epicentro de la ciudad, y situada a 130 km al noroeste de Yaxchilán. Dicho templo fue construido en el año 647 d.C., según las evidencias de los jeroglíficos modelados en estuco que se situaban al exterior de los pilares de la portada principal; gracias a estos textos epigráficos se sabe que era el monumento funerario de K'an Mo' Hix, padre de K'inich Janaab Pakal "El Grande" (Mathews y Greene, 1985: 7; Stuart y Stuart, 2008: 92, 152).

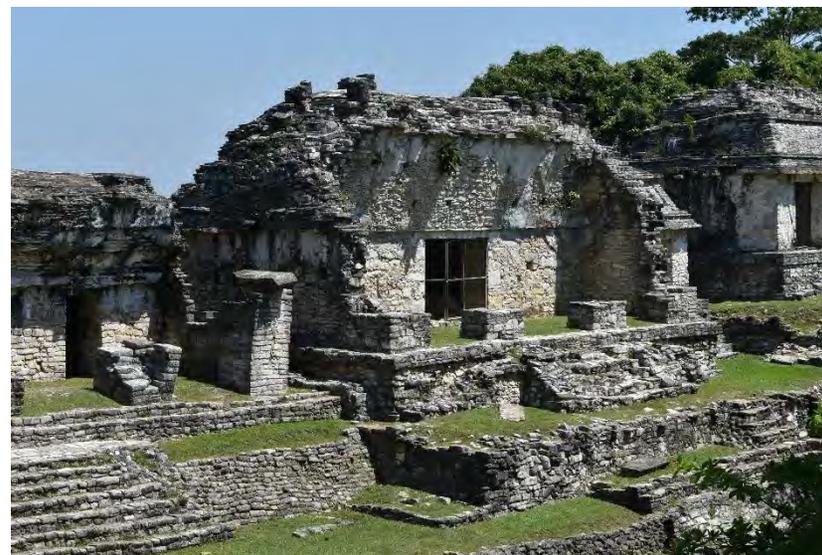
Figura 6.8 Templo IV del Grupo Norte, Palenque, Chiapas. Nótese las huellas de los morillos en la bóveda.
(E. Tejeda, 2017).

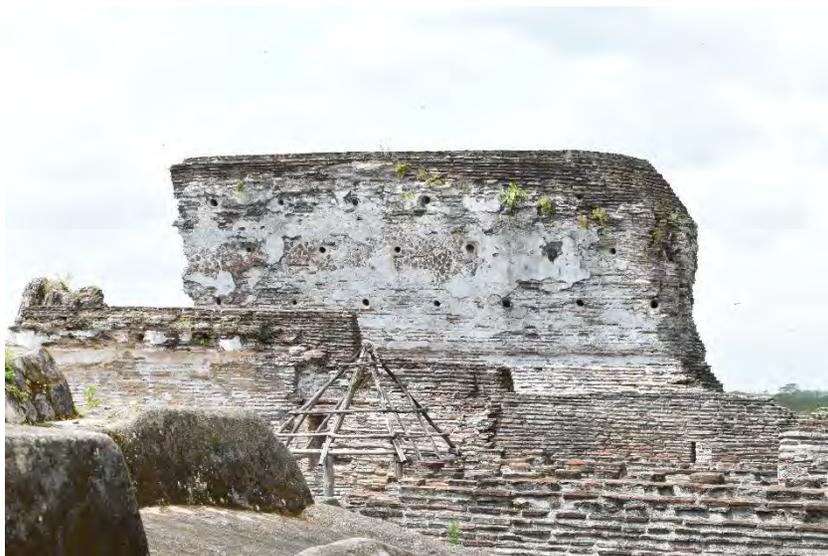
Figura 6.9 Única bóveda conservada del palacio de Comalcalco, Tabasco.
(E. Tejeda, 2017).

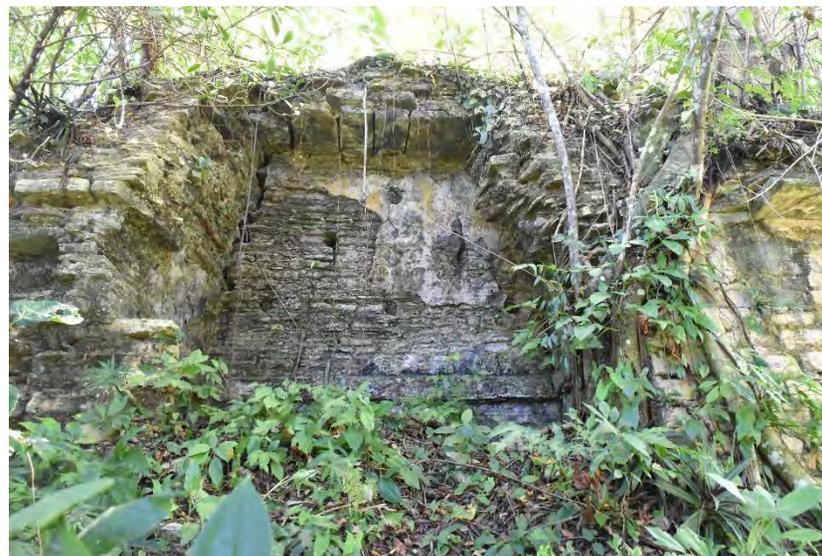
Figura 6.10 Bóveda y paramentos del templo de Chancalá, Chiapas.
(E. Tejeda, 2017).

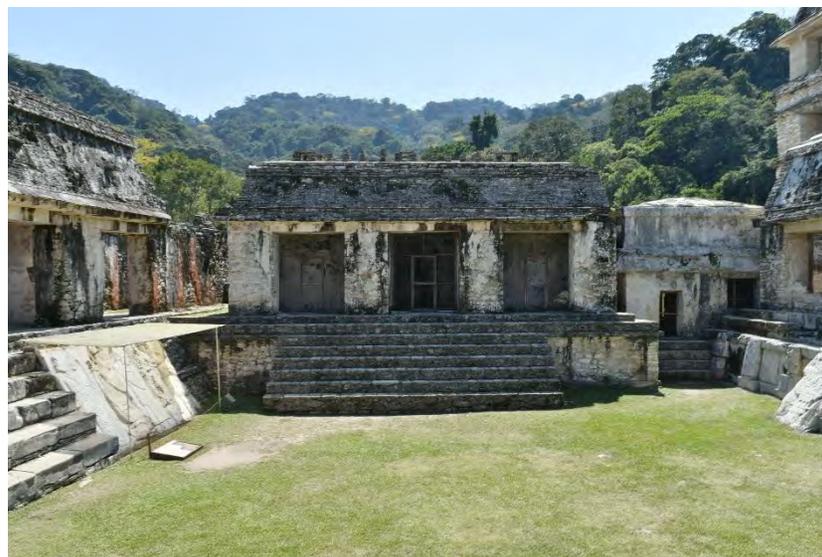
Figura 6.11 Fachada norte de la Casa B del Palacio de Palenque, Chiapas.
(E. Tejeda, 2017).

Las portadas noreste y suroeste de Templo Rojo de la Ribera y del Edificio 7 son bastante semejantes a la fachada norte de la Casa B del Palacio de Palenque, la cual es uno de los edificios más tempranos de este conjunto y del emplazamiento mismo (figura 6.11). Últimamente se ha puesto en duda su función habitacional, debido a que ninguno de los edificios que lo componen ofrece espacios lo suficientemente cerrados e íntimos para ser usados para pernoctar, y que más bien se trata de un grupo de estructuras de uso administrativo, político, ritual y astronómico (Delvendhal, 2010: 497-517; Nieto y Paillés, 1993: 158; Stuart y Stuart, 2008: 153).

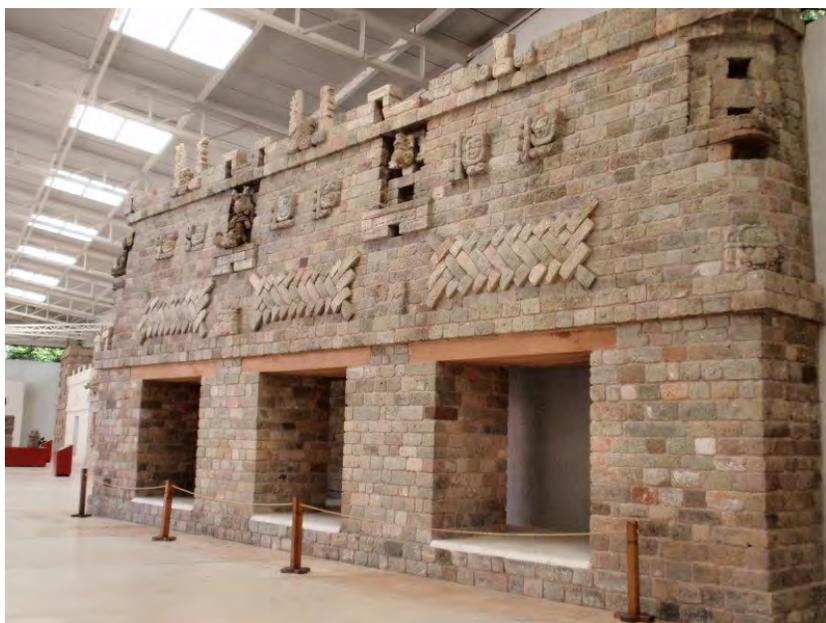
Figura 6.15 Fachada principal de la Estructura 10L-22A de la Acrópolis de Copán, Honduras. (E. Tejeda, 2007).

La planta de éste último es similar a la del Templo Rojo de la Ribera, sin considerar la tercera crujía situada en la fachada noreste. La portada principal que mira al patio principal de la Acrópolis consta de tres claros que conducen a una larga y angosta galería con banquetas en los costados, y que se conecta con otra crujía posterior de dimensiones similares por medio de un vano central. El friso de la fachada – al igual que la Casa B de Palenque – está decorado con un motivo de estera sobre cada entrada, lo cual parece indicar que se trataba del *poopol naaj* de la ciudad (Delvendhal, 2010: 478; Fash y Fash, 1994: 66; Miller, 1999: 51, 53; Sharer y Traxler, 2006: 485-486) (figura 6.14 a 6.16).

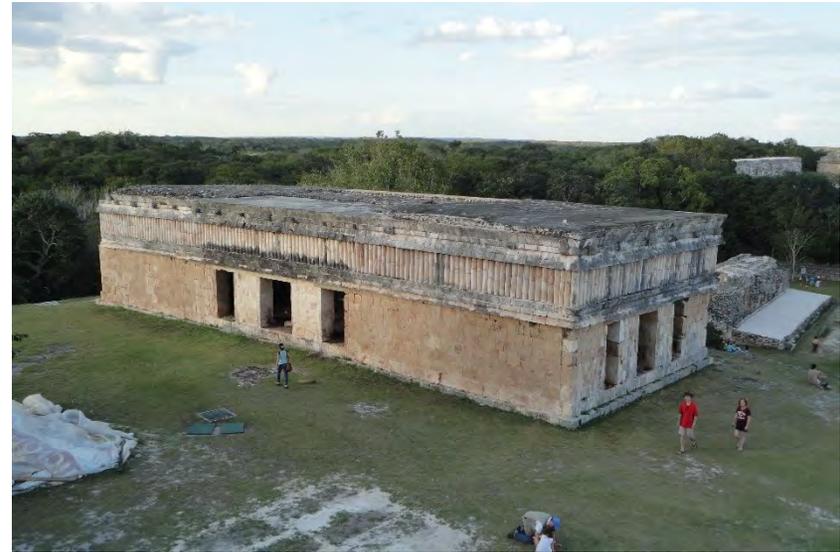
Figura 6.18 Portadas suroeste y sureste de la Casa de las Tortugas, Uxmal, Yucatán.
(E. Tejeda, 2014).

ancho, 2.4 m de altura y su jamba tiene 0.7 m de grosor. Y en los costados sureste y noroeste están dispuestos por dos crujiás paralelas de 9.1 m de largo y 3.25 m de amplitud, divididas por un muro central con un vano para comunicar ambos espacios (Piña, 1991: 40-41) (figura 6.18).

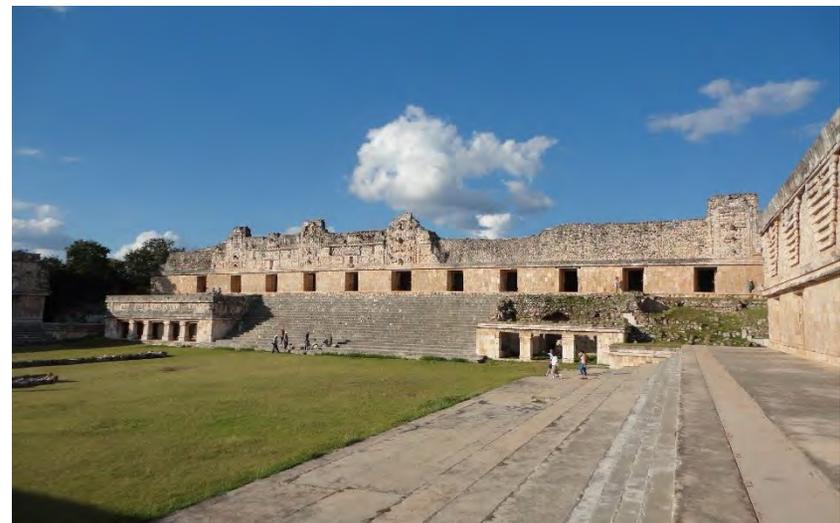
Figura 6.19 A la derecha se observa la Estructura 18, Cuadrángulo de las Monjas, Uxmal, Yucatán.
(E. Tejeda, 2014).

Sus dimensiones son de 10.45 m de extensión, 6.6 m de ancho y una elevación aproximada de 5.10 m. El primer cuerpo del edificio es de paramentos y pilares lisos que desplantan sobre una plataforma baja; el vano central es más amplio que los laterales, el primero es de 2.3 m de ancho y 2 m de altura; en cambio los de los costados son de 1.65 m de anchura. Mientras que el segundo cuerpo ha desaparecido, sobreviviendo solo la moldura media –cuyas características son muy similares a la moldura de la Casa de las Tortugas–, y apenas el arranque del friso, que probablemente su decoración haya sido similar a la del Templo de Venus. Ambas galerías tienen 8.85 m de longitud y un ancho de 1.95 m, mientras que el claro central es de 1.67 m (figura 6.19). Hasta el momento se desconoce la función de la Estructura 18.

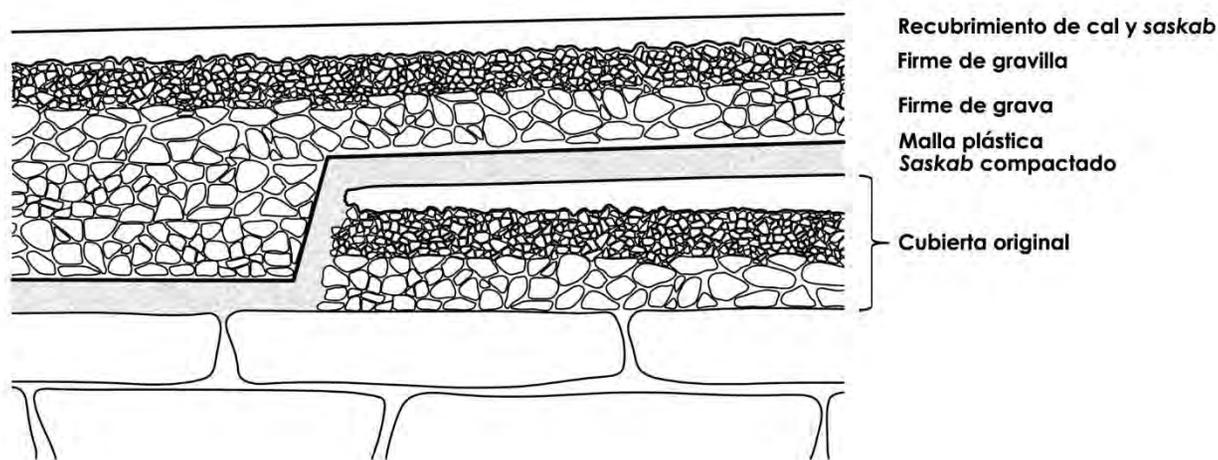
Figura 7.1 Corte esquemático de la propuesta de la cubierta de sacrificio.
(E. Tejeda, 2020).

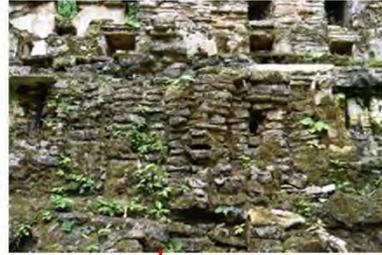
Mascarón cubierto por algas y musgo

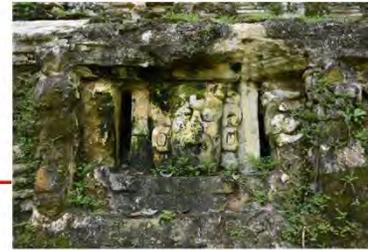
Toda la fachada está cubierta por
microflora y vegetación

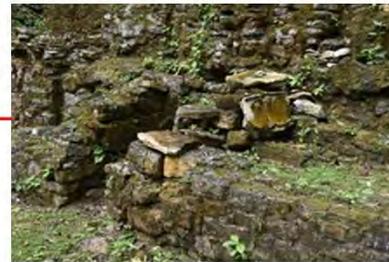
Materiales sueltos que formaban parte del
dren del mascarón de estuco

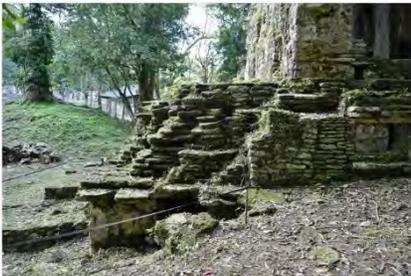
Vegetación cubre casi en su totalidad la fachada
Desintegración severa del recubrimiento de estuco de la crestería

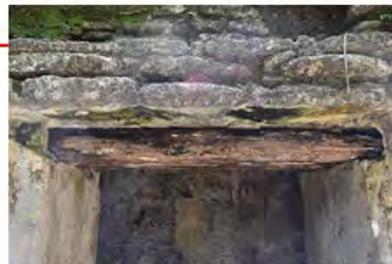
Pudrición y desintegración de los tres dinteles

La misma acción hídrica y el intemperismo han degradado por completo los dinteles de madera de los tres accesos de la portada noreste, a causa de la resequedad, agrietamiento y desintegración, además de que se aprecian afectados por la invasión de insectos xilófagos, por lo que no tardarán demasiado en fracturarse.

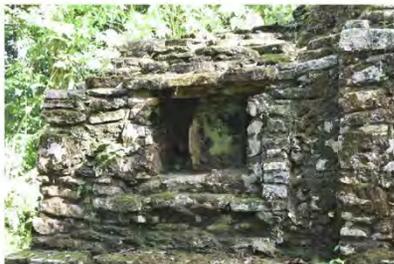
Restos de estuco modelado pintado amenazado por deterioro bioquímico

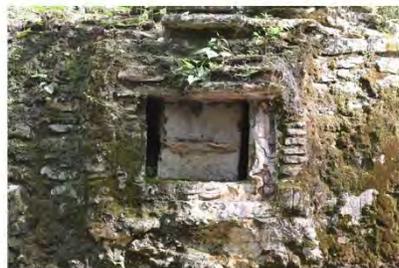
Puerta de madera deteriorada y mala plástica rota

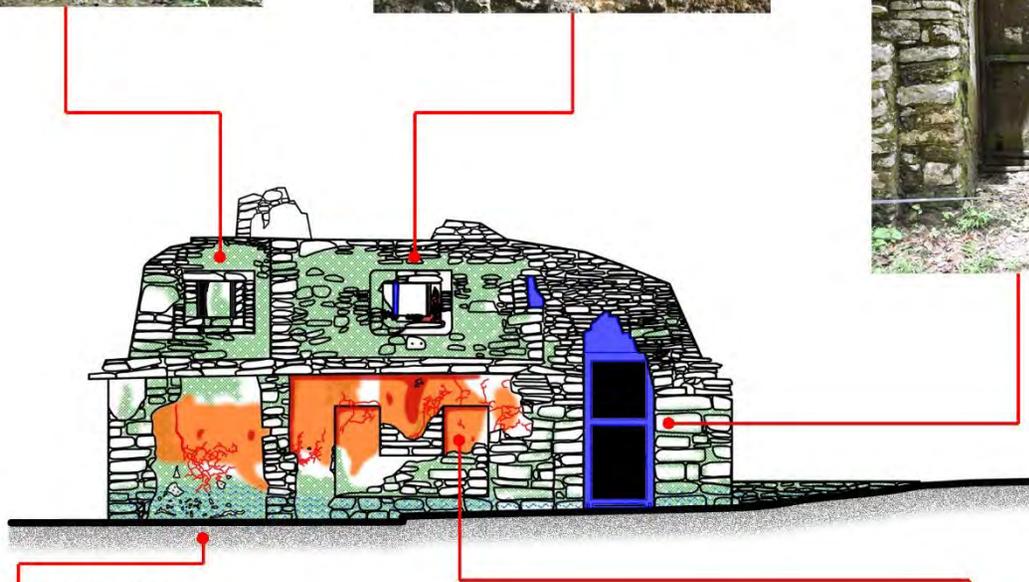
Humedad por capilaridad ascendente en el rodapié y proliferación de algas y musgo
