**EL SISTEMA CONSTRUCTIVO DE LA CUENCA DEL ALTO USUMACINTA DURANTE
EL PERIODO CLÁSICO TARDÍO (600-800 D.C.).**

EL CASO DEL TEMPLO ROJO DE LA RIBERA Y DEL EDIFICIO 7 DE LA ZONA ARQUEOLÓGICA DE YAXCHILÁN, CHIAPAS.

TESIS

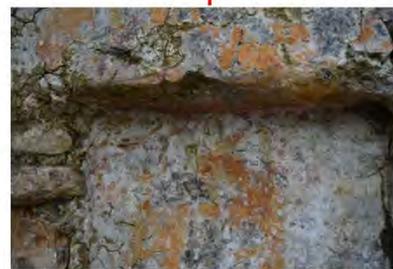
Perdida de la capa pictórica por erosión y por deterioro químico-biológico

La erosión pluvial ha desaparecido casi por completo la capa pictórica roja y anaranjada de las fachadas, conservándose únicamente pocos remanentes en las portadas noroeste y suroeste, más en específico debajo de las cornisa de la moldura media y en el panel central de la fachada noroeste. Además que ha contribuido a la degradación y desaparición de los aplanados de cal, las molduras de las esquinas, los relieves de estuco del friso y los mascarones, aunado a la reacción química con el ácido carbónico y nítrico que disuelven los materiales calizos.

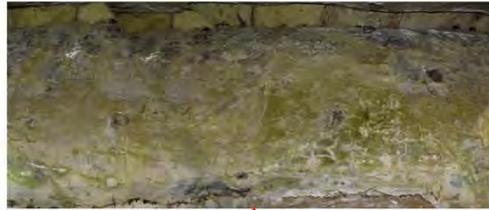
Intrados cubierto por algas y se observan concreciones salinas cerca del cerramiento de la bóveda.

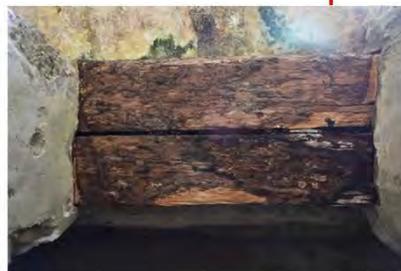
Invasión de algas en paramentos y humedad ascendente en rodapiés. Manchas por deyecciones de murciélago. Ribetes modernos en algunas lagunas.

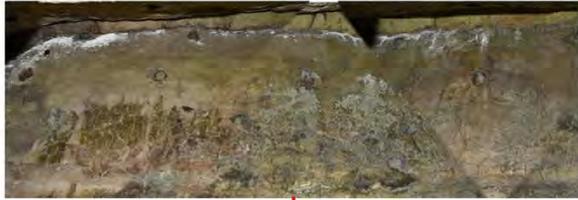
Bóveda cubierta por microflora y concreciones salinas en el cerramiento.

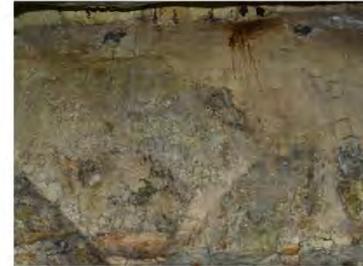
Deyecciones de murciélago en el intradós.

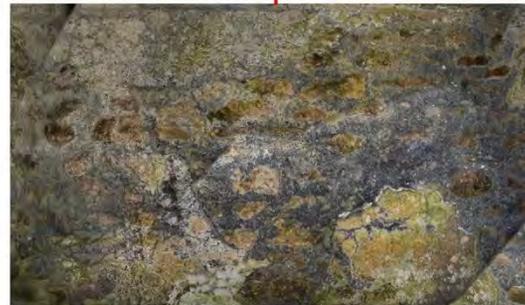
Muros de la cruzía completamente cubiertos por algas. Humedad en rodapiés y fisuramiento por migración de sales.

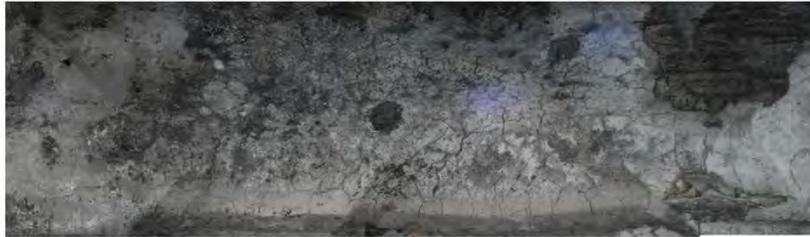
Humedad en toda la cruja por condensación.

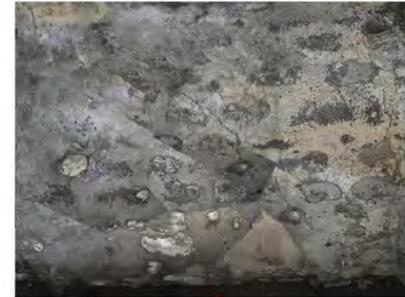
Paramentos y bóveda con eflorescencias salinas de color gris oscuro.
Fisuras en el recubrimiento de estuco por migración de sales.

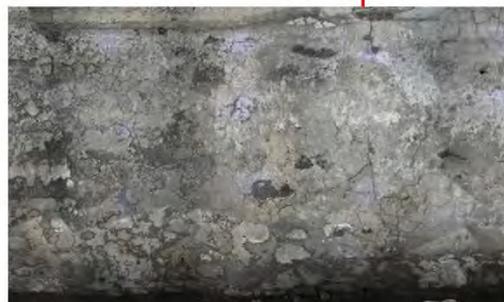
El rodapié del paramento presenta mayor humedad por capilaridad ascendente.

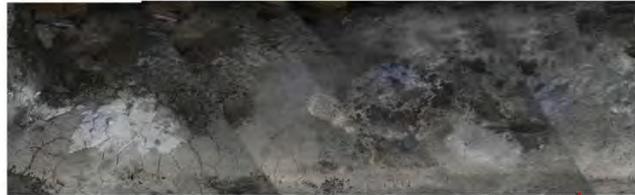
Todo el intradós de la bóveda presenta concreciones y eflorescencias salinas.

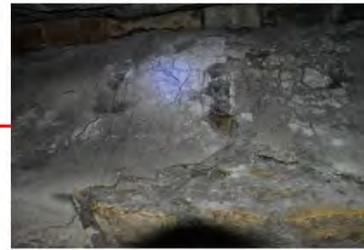
Ablación a causa de inflorescencias salinas.

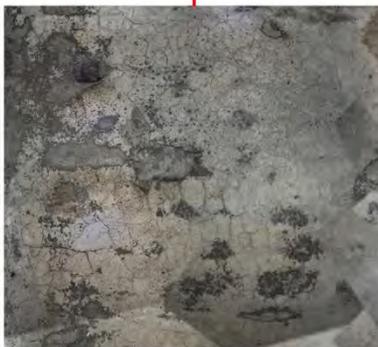
Eflorescencias salinas en todo el paramento.

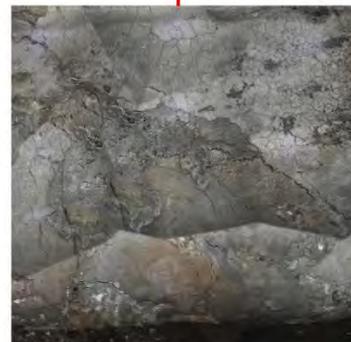
Agrietamiento por migración de sales. Presencia de humedad en el rodapie de todo el muro.

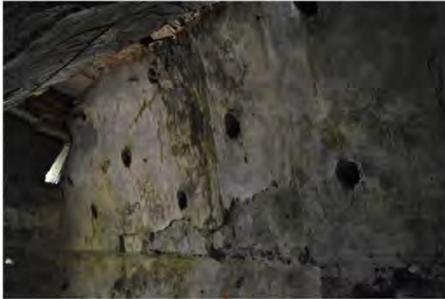
Hay presencia de microflora en casi toda la cruja.
Arietamiento y fisuras a causa de la cristalización de sales.

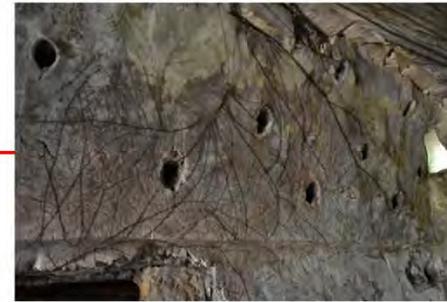
Raíces delgadas cubren el intradós de la bóveda.
Hay bastantes filtraciones y constante goteo en toda la bóveda.

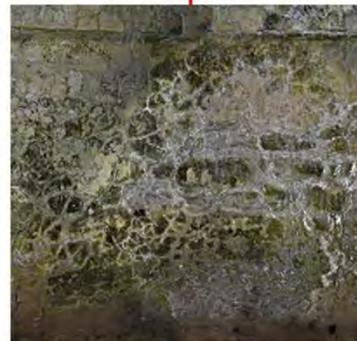
Algunas fisuras han sido rellenadas con cal.

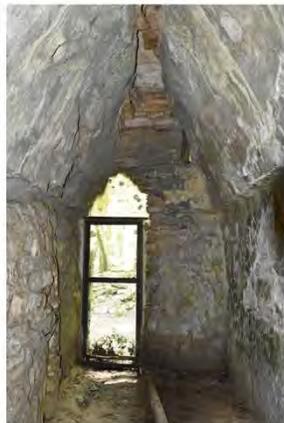
Humedad en el rodapié por capilaridad.
Eflorescencias en muro y bóveda y
fisuramiento por sales.

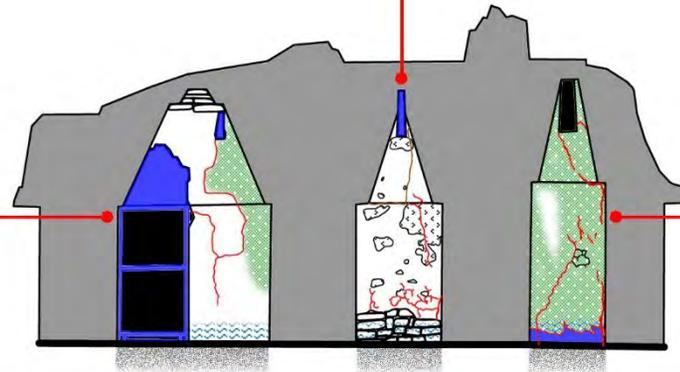
Microflora cubre gran parte del muro.
Mayor humedad en la base por capilaridad ascendente.
Fisuras y grietas por acción salina.
El rodapié fue intervenido con un aplanado de sacrificio.

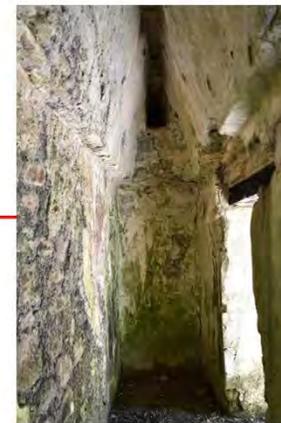
Humedad por capilaridad, condensación
y filtración.
Proliferación de algas.
La puerta no cierra bien y la malla plástica
está rota por lo que no impide el acceso de fauna.

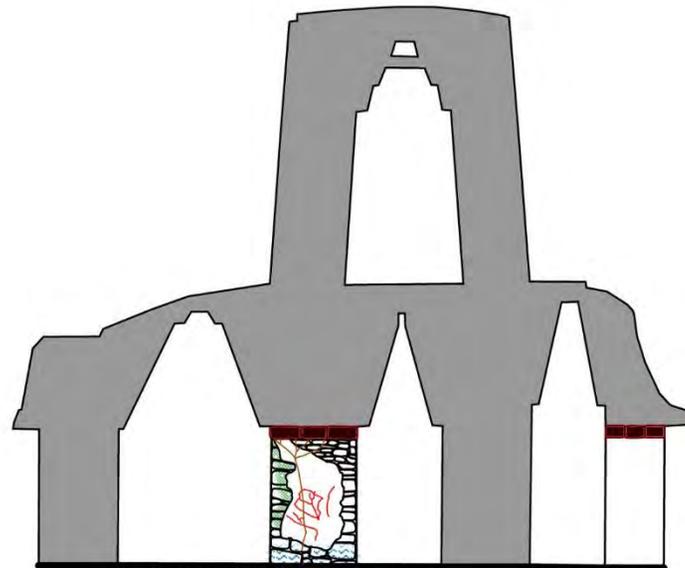
Humedad por capilaridad, condensación y filtración.
Fisuras por acción salina.
Invasión de microflora y raíces de plantas vasculares.

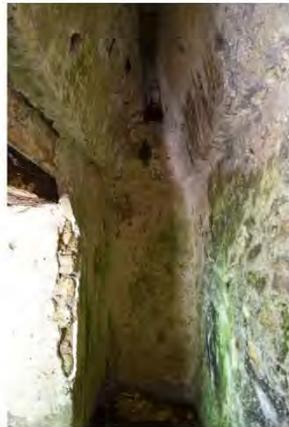
Humedad en el rodapié del muro.
Eflorescencias en el recubrimiento de estuco.

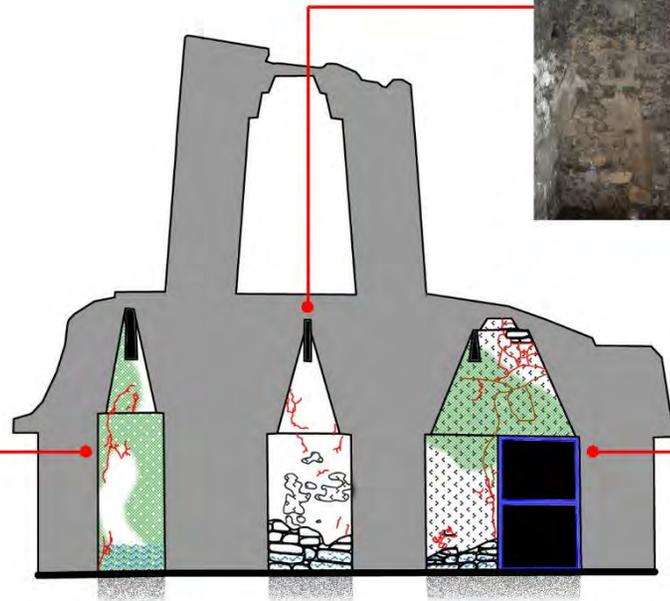
Humedad en paramento y bóveda por capilaridad,
condensación y filtración, aunado a la concentración
de escombros y hojarasca.
Concreciones y fisuras por sales.
Algas y raíces cubren muro y bóveda.

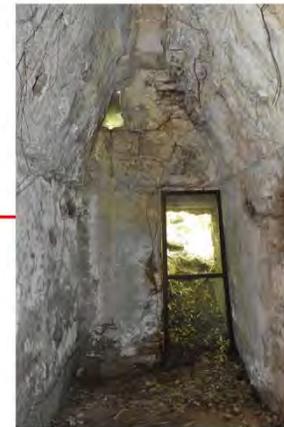
Humedad en lienzo y bóveda por condensación
y capilaridad ascendente.
Agrietamiento por migración de sales.
Invasión de microflora.
Manchas por deyecciones de murciélago.

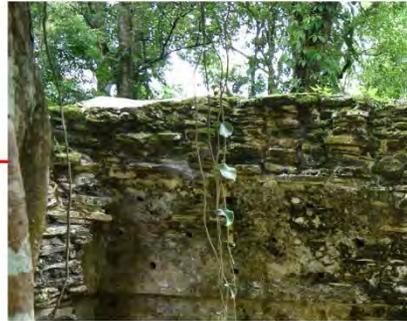
La techumbre posee un aplanado de sacrificio.

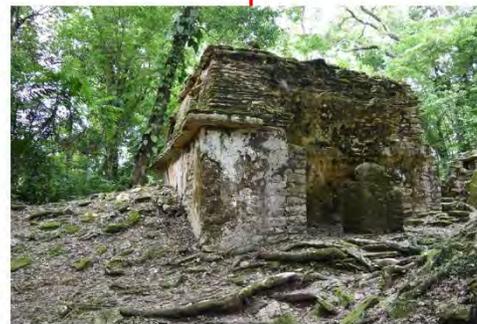
Algas y musgos cubren todos los elementos arquitectónicos.

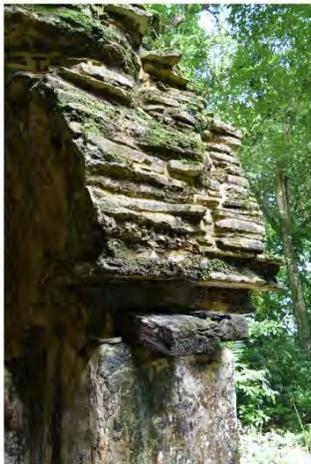
Los fragmentos de dintel están agrietados y en proceso de desintegración por la humedad.

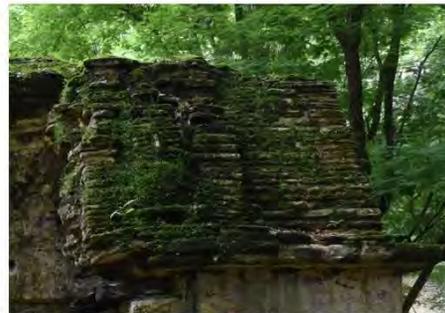
Toda la fachada está cubierta por algas y el friso invadido por musgo y plantas vasculares.

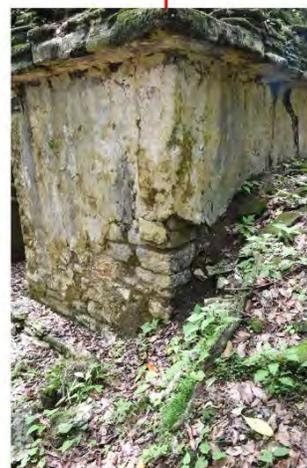
Humedad por capilaridad ascendente en la plataforma, pero es más intensa donde se ubica el escombro.

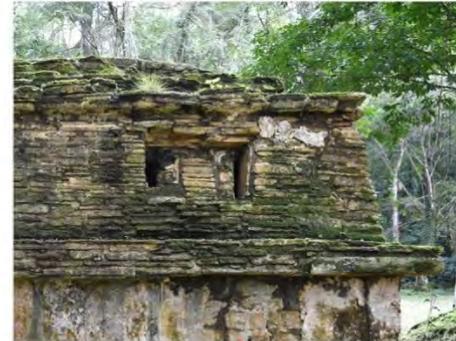
Casi todo el segundo cuerpo está invadido por vegetación. La techumbre presenta una cubierta de sacrificio.

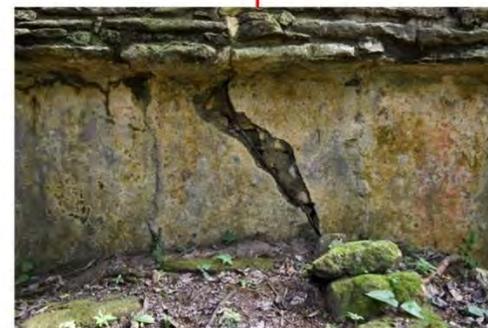
Humedad por capilaridad ascendente. Microflora cubre todo el paramento y una raíz ha causado la pérdida del recubrimiento de estuco.

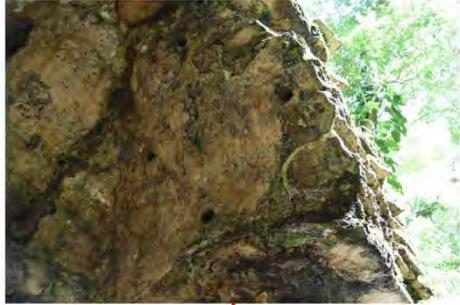
Microflora en el intradós de la bóveda, así como concreciones salinas.
 Manchas por deyecciones de murciélago.
 Grieta intervenida con cal.

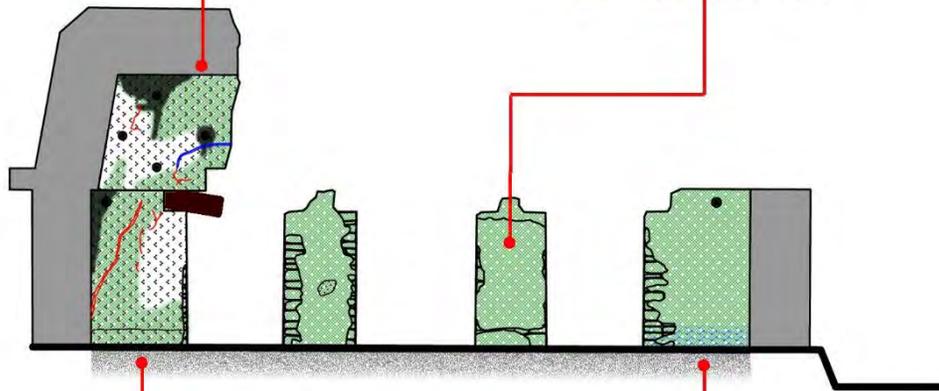
Paramentos cubiertos por algas y concreciones salinas.
 En el arranque del muro se observa la huella arquitectónica de la existencia de una banqueta, retirada durante la época prehispánica.

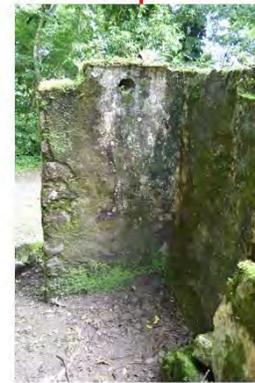
Humedad en el arranque del muro por acumulación de sedimento y hojarasca.
 Paramento cubierto por algas y musgo.

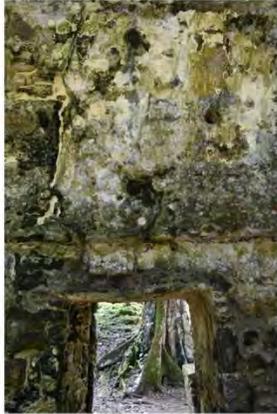
Invasión de algas por el escurrimiento hídrico por el intradós.
 Dintel fracturado y consolidado.
 Grieta intervenida previamente.

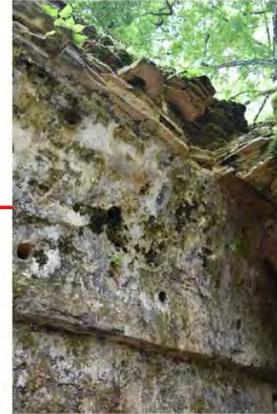
Microflora que cubre el intradós y concreciones salinas en la sección abovedada.

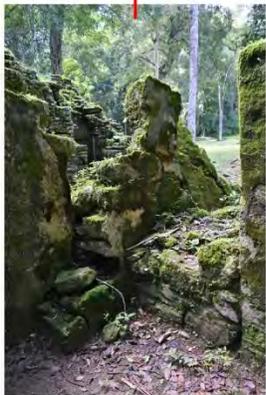
Fragmento del tapial que cegaba el vano sureste del muro central.

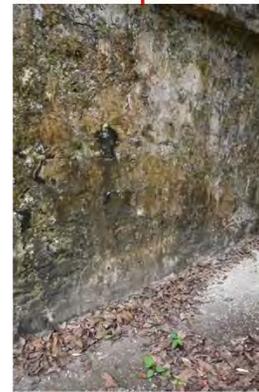
Microflora en todo el paramento, concreciones salinas en la esquina de la cruja y pulverulencia en el recubrimiento de estuco.

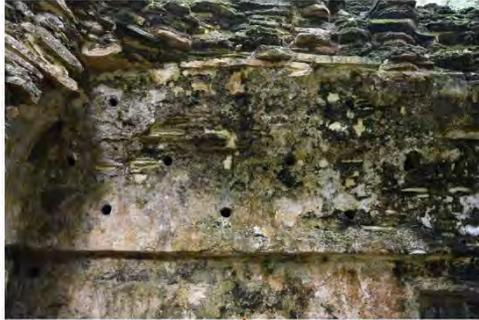
Bóveda totalmente cubierta por algas.
En el cerramiento de la bóveda hay concreciones salinas.

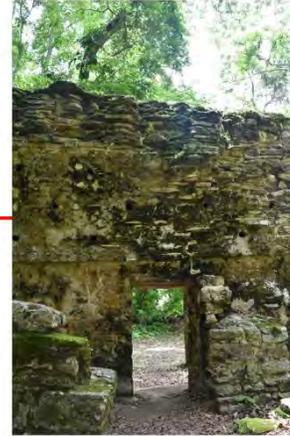
Escorrentamiento constante de agua por condensación
y acción pluvial por el intradós al dintel.

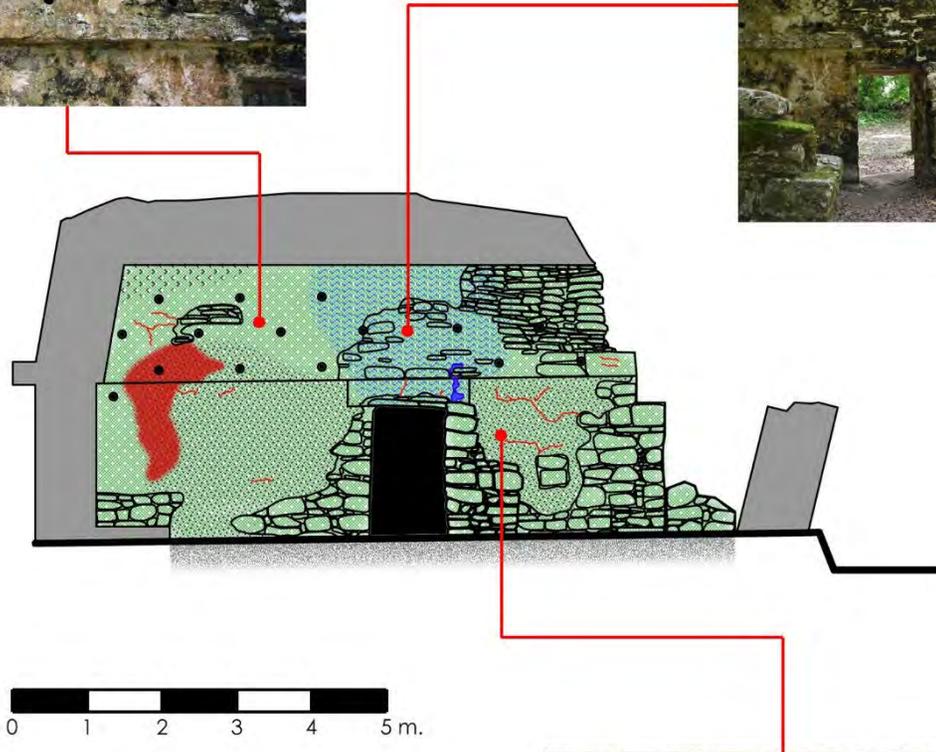
Paramento cubierto por microflora y hongos blanquecinos.
Disgregación del recubrimiento de estuco por deterioro bioquímico.

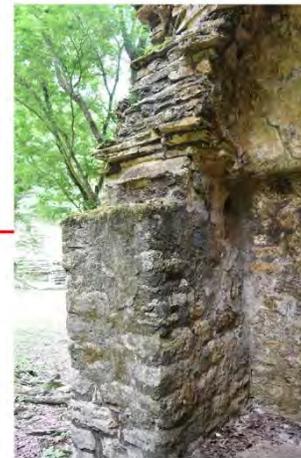
Pulverulencia en el recubrimiento de estuco.
Microflora y musgo invaden los elementos arquitectónicos.

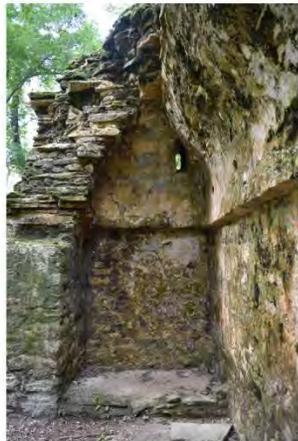
Pulverulencia en el recubrimiento.
Presencia de algas en paramento e intradós.
Fisuras y grietas por migración de sales.

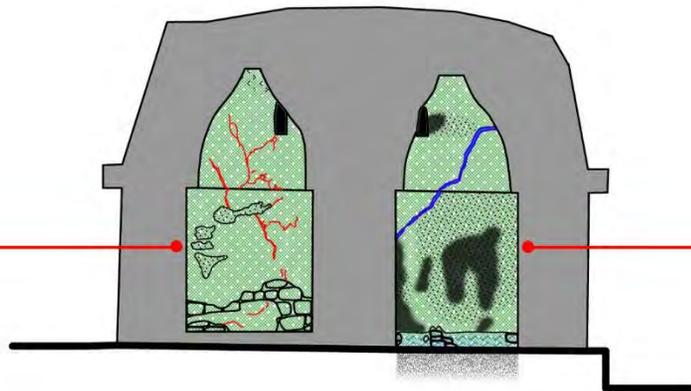
Humedad por capilaridad ascendente en el rodapié.
Disgregación en el recubrimiento por deterioro bioquímico.
Algas que cubren paramento e intradós de la bóveda.
Manchas por deyecciones de murciélago.
Se aprecia la marca de una banqueta desmantelada durante la época prehispánica.
La grieta fue resanada con una mezcla de cal y una resina como aditivo, queha sufrido oscurecimiento y exuda residuos que manchan el paramento.

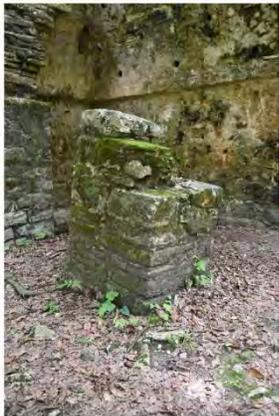
Humedad por capilaridad en la base del pilar.
Microflora y musgo cubren el estuco y la mampostería.

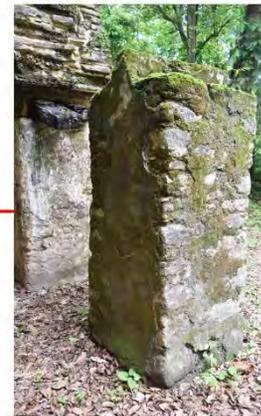
Microflora y musgos cubren el pilar.
Elemento arquitectónico inclinado por colapso.

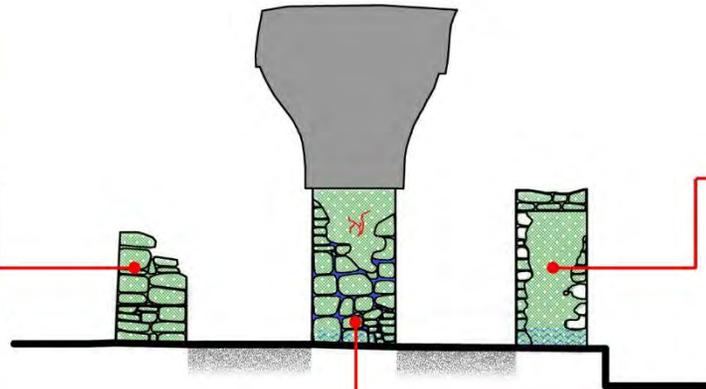
Humedad por capilaridad ascendente y escurrimiento.
Invasión de algas.
Disgregación por deterioro bioquímico.
La junta de los sillares de la jamba intervenidos recientemente.

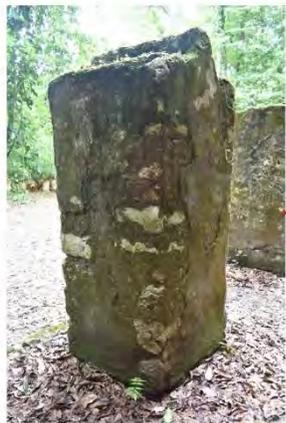
Humedad en la base del pilar por capilaridad.
Microflora y musgo cubren totalmente la
mampostería y su recubrimiento.

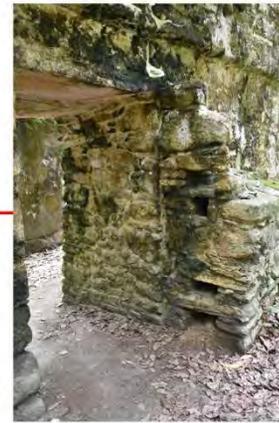
Humedad por capilaridad ascendente en el rodapié
y por escurrimiento en el intradós, afectando la jamba.
Presencia de algas en la jamba y el contrafuerte.
La jamba fue resituada con piedra pequeña y cohesionada
con un mortero de cal y arena.

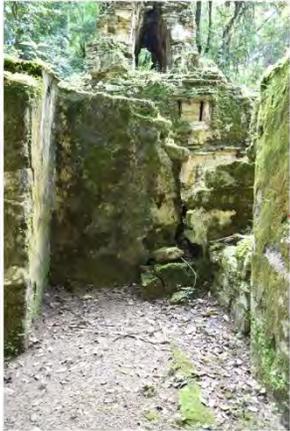
Capilaridad ascendente en el rodapié por
acumulación de sedimento y hojarasca.

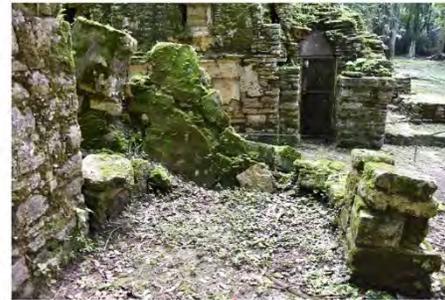
Humedad en el rodapié del paramento por acumulación de
sedimento hojarasca.
Muro parcialmente desplomado y fracturado.
Cubierto por algas y musgo.
Disgregación y desprendimiento de la capa de estuco.
