CARTOGRAFÍAS DE LA TEMPORALIDAD

Cualidades de los objetos urbano-arquitectónicos
para entender la transformación de la Ciudad de México.

Tesis que para optar por el grado de maestra en arquitectura presenta:

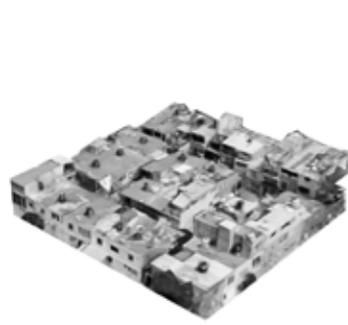
29. Toltecas 108
Vivienda colectiva.
Tipología vecindad
vivienda reconstruida
de 1985. Baja calidad
constructiva, espacial y
urbana.

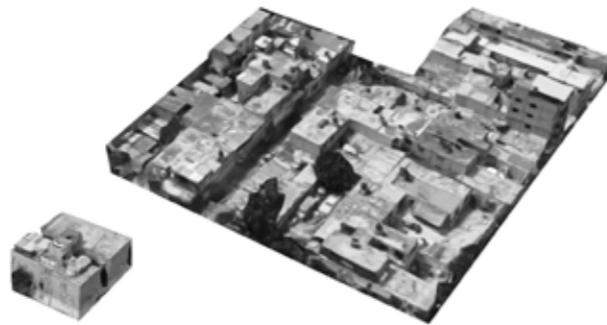
33. Gorostiza 59
Vivienda colectiva. Baja
calidad constructiva,
espacial y urbana.

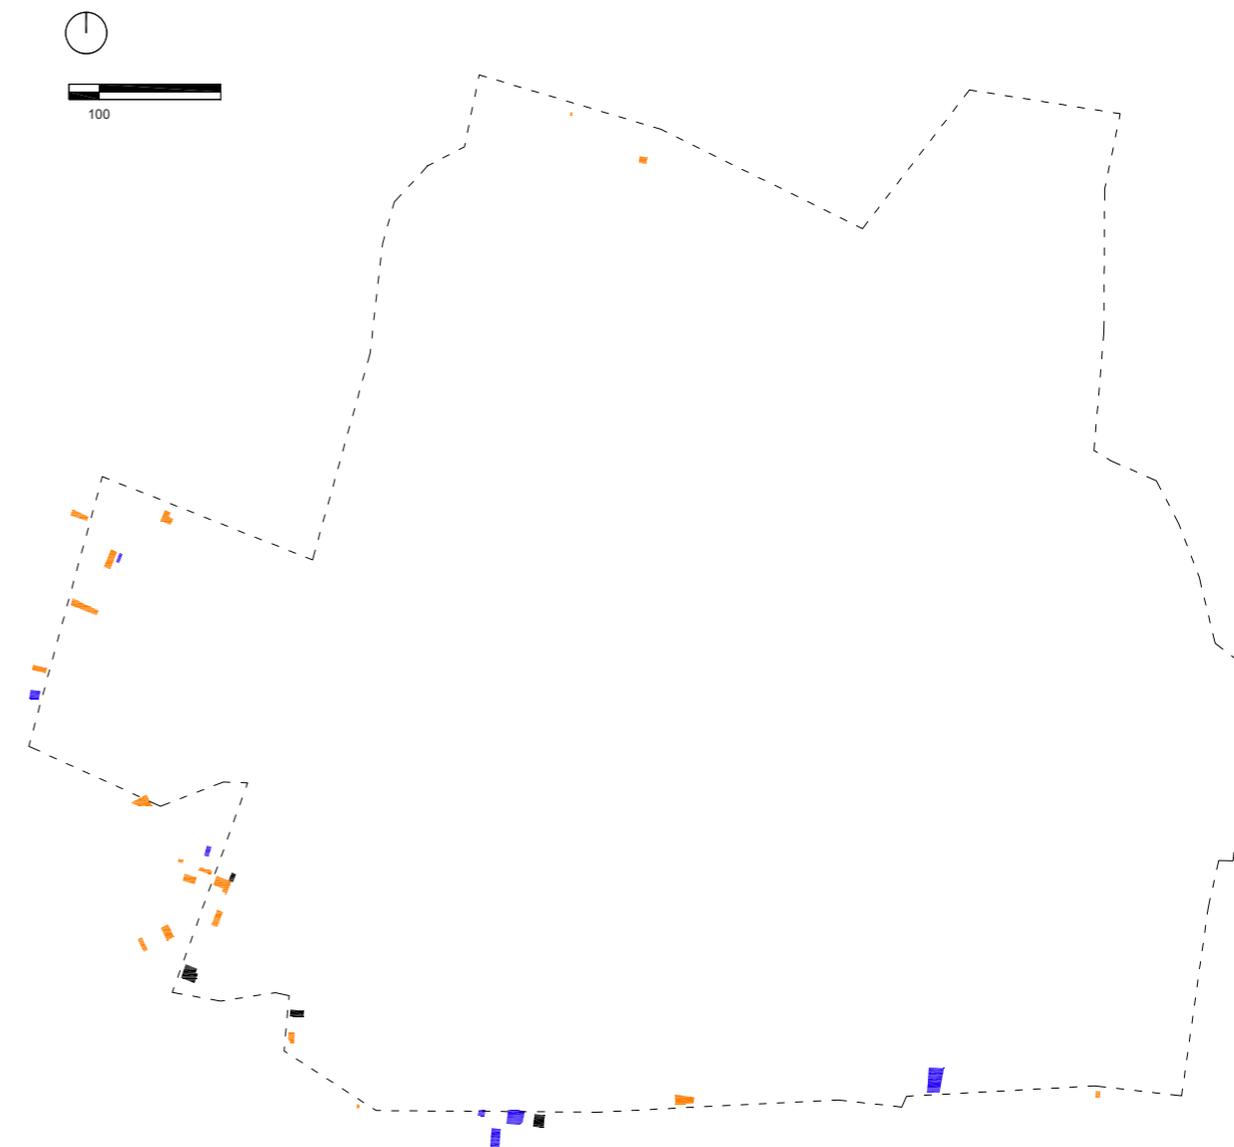
A.3 ARQUITECTURA MONUMENTO SIN CATALOGAR⁶⁵

6. Debido a que en la parte oriente de la zona de estudio no hay inmuebles catalogados no se puede medir la pérdida de ellos, únicamente se pueden medir las pérdidas de arquitecturas con valor en la zona poniente de la ciudad, pues ahí se encuentran la mayoría de inmuebles en listas de conservación.

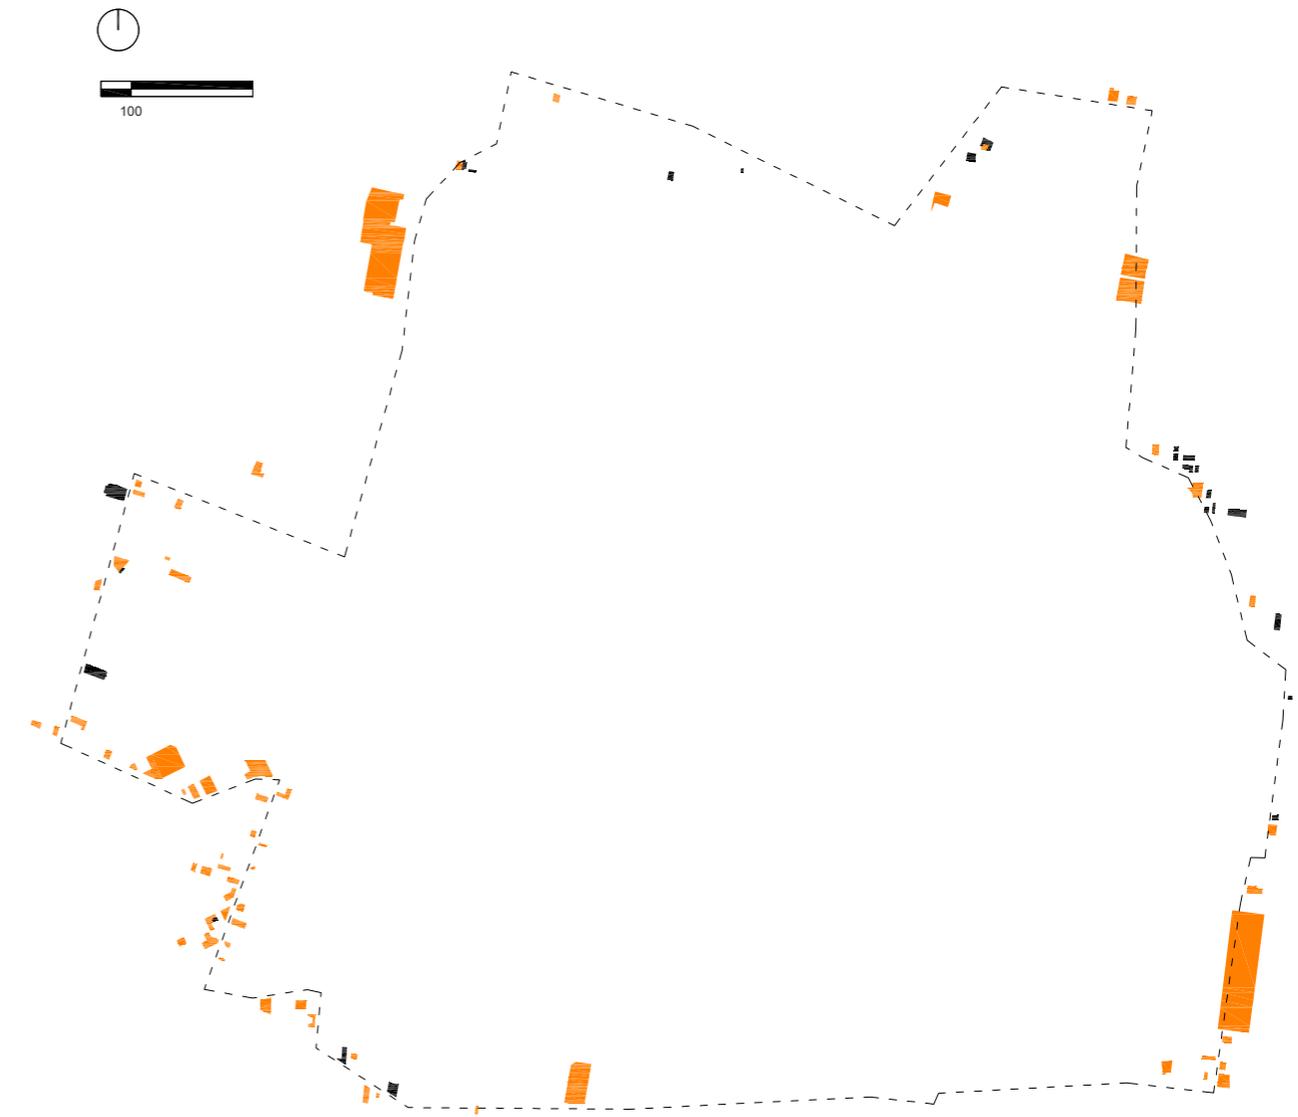
B.1 SIN ARQUITECTURA⁶⁷

1. Se encontraron 110 de 859 inmuebles con características de monumento no catalogados y representa el 14% del total. Para encontrarlos se aplicaron los criterios de la ley: Inmuebles con valor histórico anteriores al siglo 19 e Inmuebles con valor artístico del siglo 20 en adelante.
2. Hay 31 de 110 inmuebles que pueden ser monumentos históricos. (Indicados en negro en la cartografía contigua)
3. Hay 79 de 110 inmuebles que pueden ser monumentos históricos artísticos. (Indicados en naranja en la cartografía contigua)

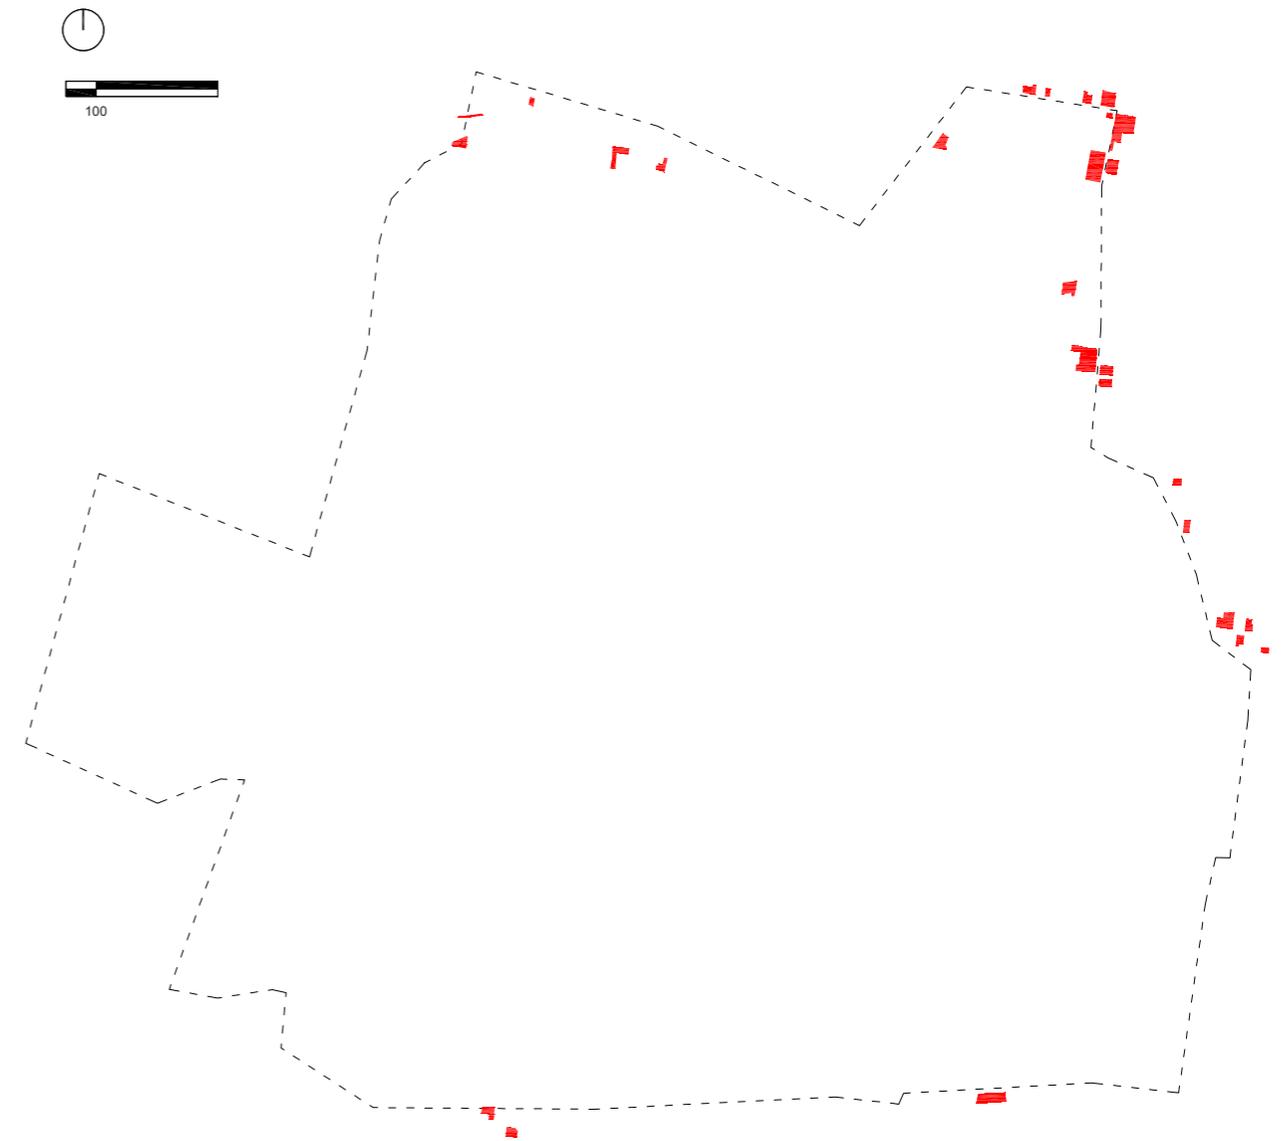
B.3 SIN FORMA⁶⁹

1. Hay 44 inmuebles de 859 con Arquitectura de urgencia y representa el 5% del total.
2. La mayoría de las tipologías de arquitectura de urgencia son vecindades realizadas después del sismo de 1985. Todas ellas no sobrepasan los 3 niveles y cuentan con un patio central. Las arquitecturas que no fueron realizadas a consecuencia del sismo son réplicas de esta tipología.
3. La ubicación de esta tipología se encuentra en colonias populares de la zona: Doctores, Guerrero y Morelos.
