UNIVERSIDAD NACIONAL AUTÓNOMA DE MÉXICO

Facultad de Arquitectura

La vivienda del siglo XIX y principios del XX en Atotonilco el Alto: El esquema en torno a patios como un modelo de vivienda regional.

Maestra en Arquitectura

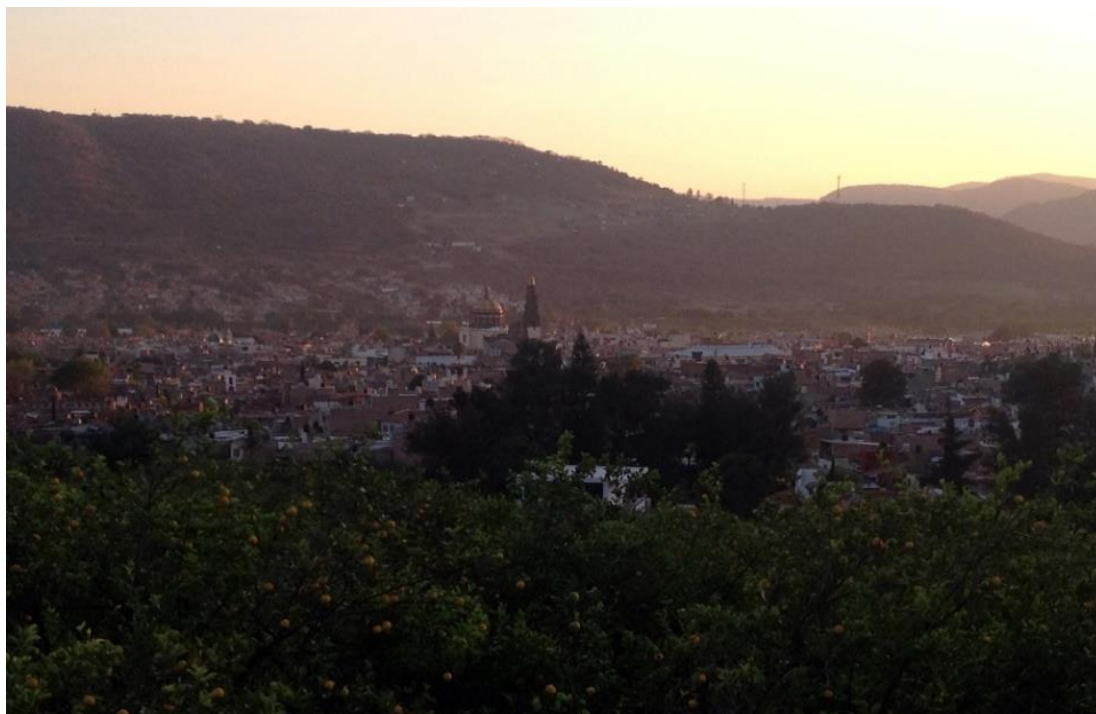
Imagen 2. Atotonilco el Alto, visto desde el norte. Se aprecia su emplazamiento al centro de una depresión montañosa y las huertas de naranjos que permanecen en las periferias de la población. Fuente: Diana Fonseca 2016.

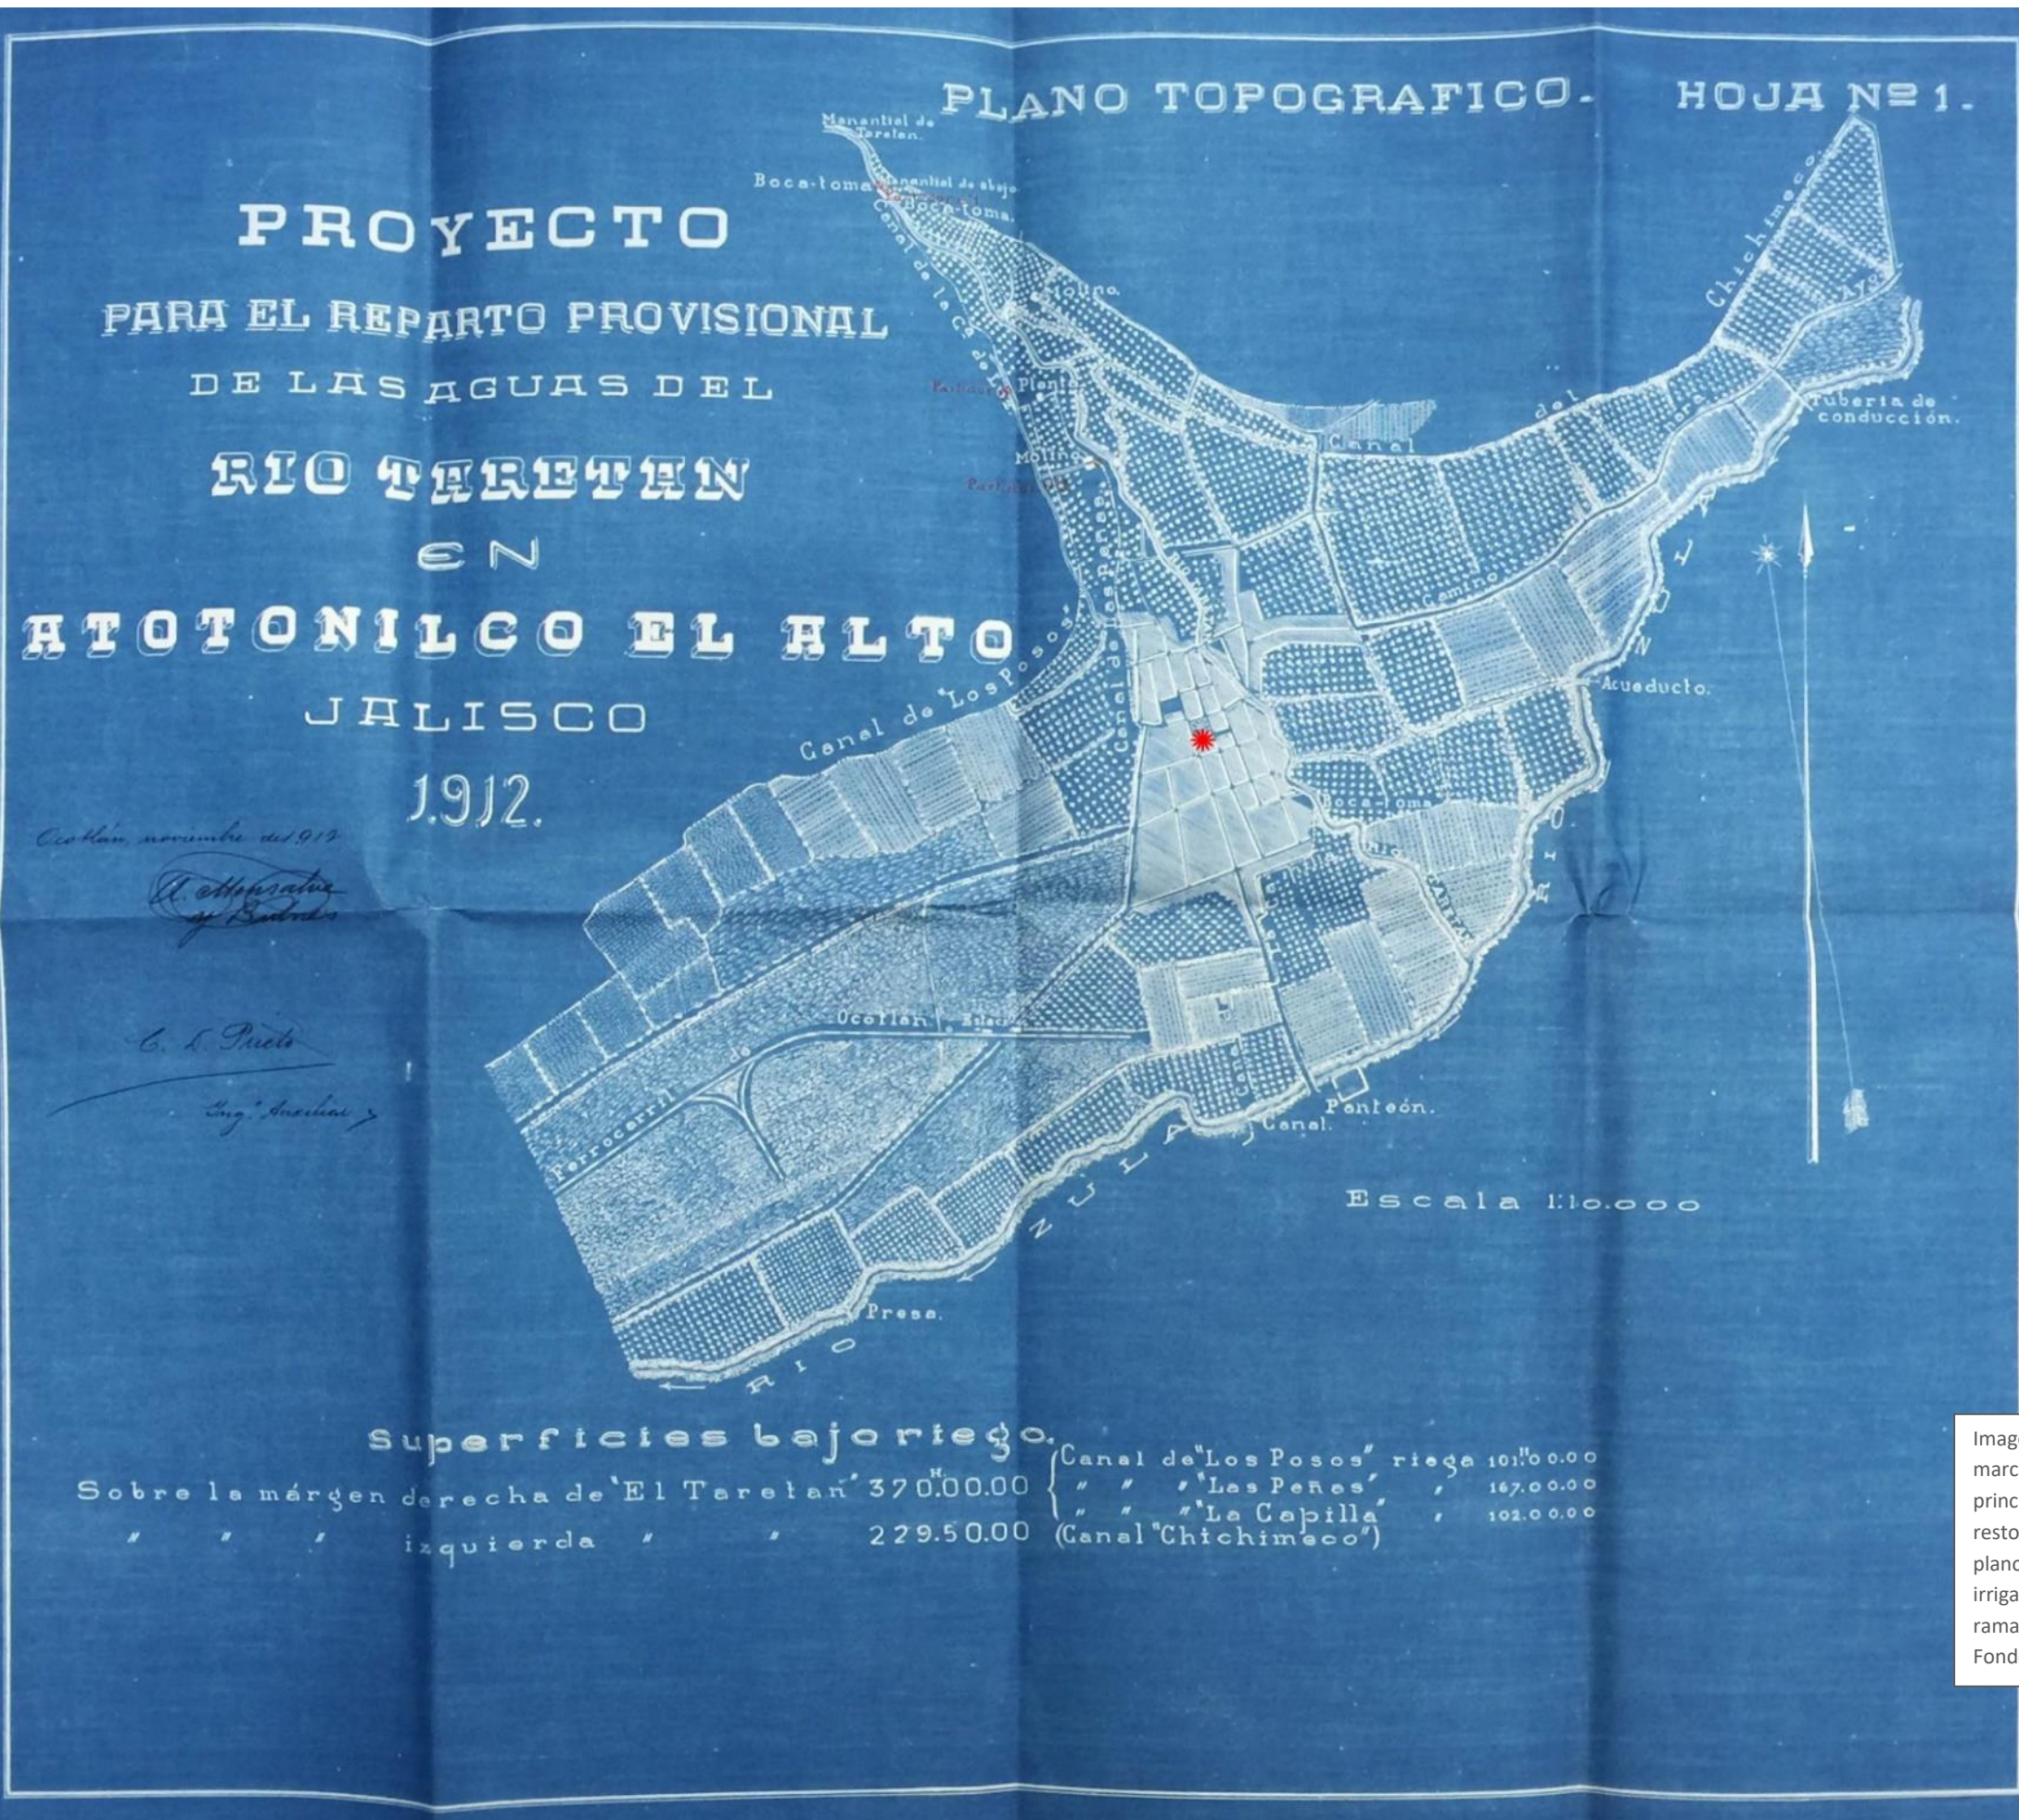
Imagen 20. Plano de Atotonilco el Alto en 1912. Con una marca roja se representa la ubicación de la Iglesia principal y alrededor la mancha urbana sombreada. El resto del territorio se conformaba por huertas, en el plano se representan también los principales canales de irrigación. Al sur se encuentra el panteón y al suroeste el ramal de ferrocarril. Fuente: Archivo Histórico del Agua. Fondo: AS. Caja: 3197. Exp.43953. Foja 3.

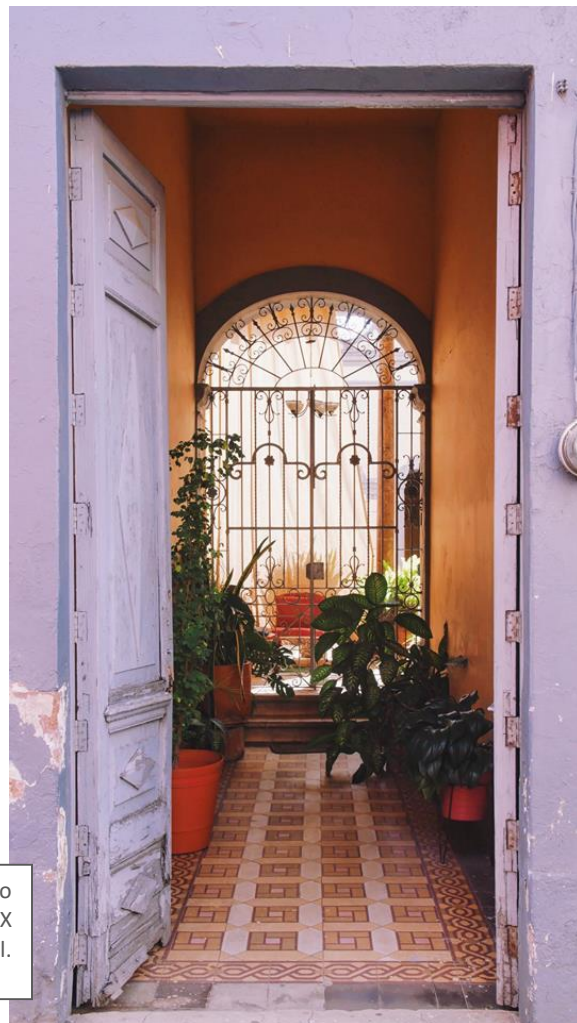
Imagen 22. Zaguán. Ingreso principal a vivienda del siglo XIX en Atotonilco el Alto, Jal. Fuente: Al Centro Atotonilco.

La costumbre de las puertas abiertas, prevalece en la actualidad en la mayoría de las viviendas decimonónicas de Atotonilco y la región de los Altos de Jalisco, (Imagen 22) con una connotación social diferente, orientada a la hospitalidad y un tanto voyerista.

Los corredores laterales se extienden hasta el patio posterior comunicando la casa con el área de servicio, al centro de estos se encuentra el comedor, con ventanas (por lo general tres) que se abren hacia el patio principal, comunicando este espacio visualmente con el zaguán y la calle, también debido a un principio Cristiano de hospitalidad, fundamentado en compartir los alimentos; Por lo general, en el espacio contiguo a la izquierda se encuentra la cocina, ubicada estratégicamente junto al corral/huerto destinado para cultivo, animales de crianza y almacenaje de leña que se utilizaba en los fogones y que era descargada por los arrieros desde la entrada posterior ⁶⁷ su uso y mantenimiento correspondía a la parte masculina de la casa, carecía de ornamentación y era meramente funcional, mientras que el patio principal competía a las mujeres, este solía estar muy bien arreglado, con plantas y flores ya que hacía la función de recibidor, constituía un espacio semipúblico ya que aunque el cancel delimitaba el paso físico de los transeúntes, permitía el visual (Imagen 22) aparte de ser el centro de distribución de todos los espacios de uso doméstico.

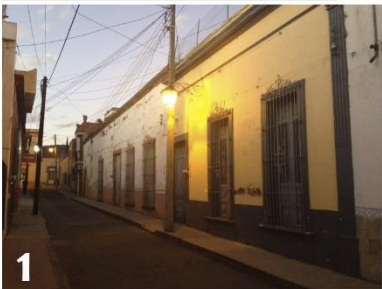
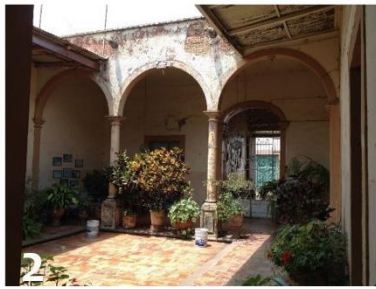
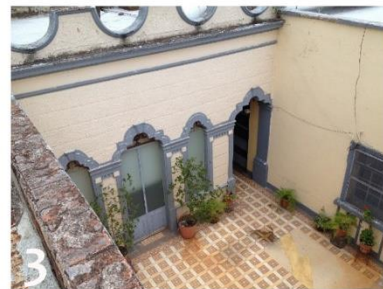
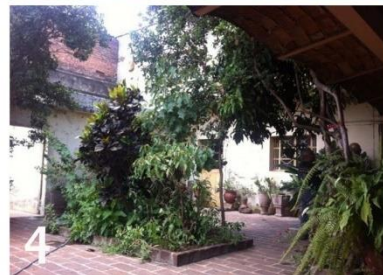
- Foto 1- Fachada principal (izq. no. 78 der. no. 72).
Foto 2- Patio principal inmueble A (no. 78).
Foto 3- Patio principal inmueble B (no. 72).
Foto 4- Corral huerto inmueble A.

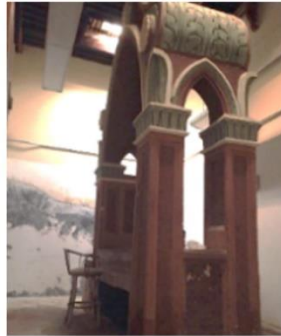
Foto 2- Fogón de cocina.

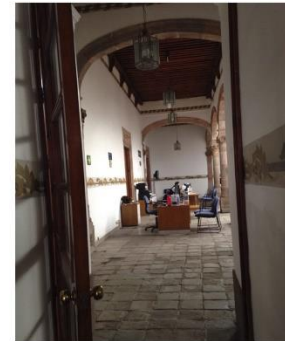
Foto 3- Corredor lateral.

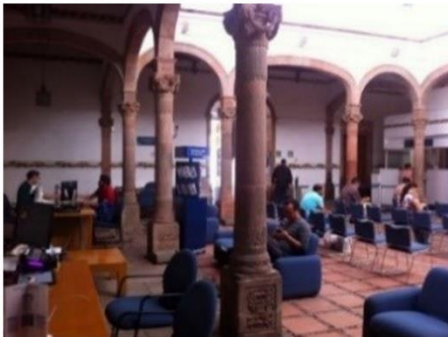
Foto 4- Patio principal.

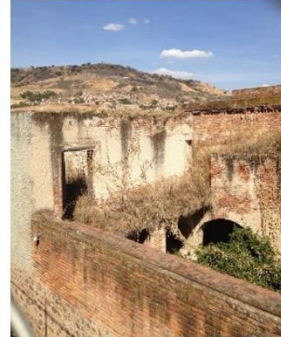
Foto 5- Caballerizas.

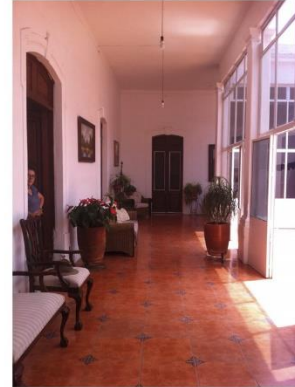
Foto 2- Corredor lateral.

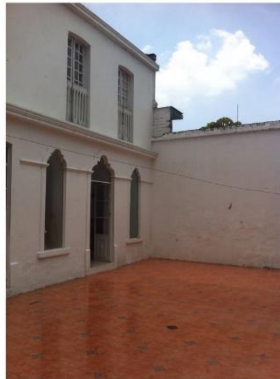
Foto 3- Vista de comedor desde patio principal.

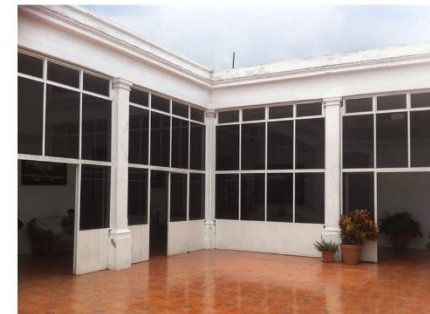
Foto 5- Vista de corredores laterales desde patio principal.

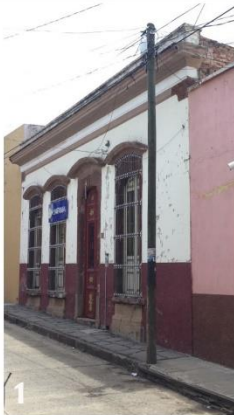
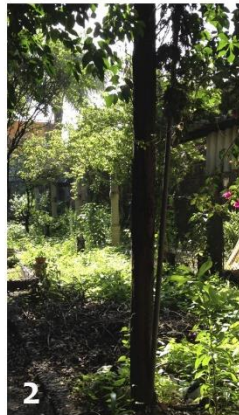
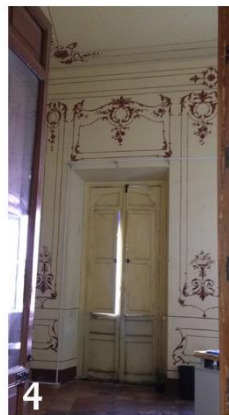
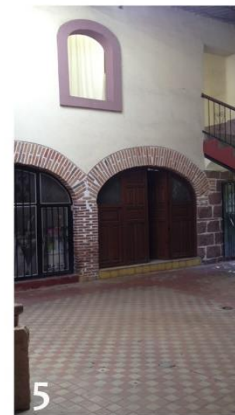
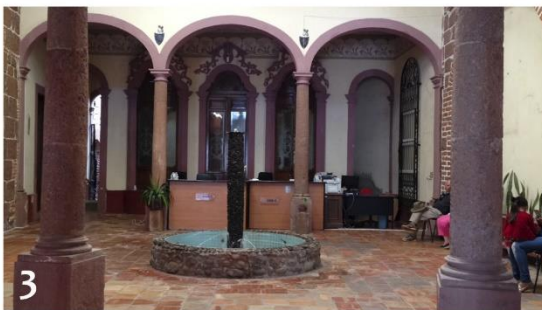
Foto 1- Fachada principal.
Foto 2- Huerto / Corral.
Foto 3- Comedor y patio principal vistos desde ingreso ppal.
Foto 4- Sala, conserva ornamentación en estuco. .
Foto 5- Caballerizas. (Actualmente bodegas)

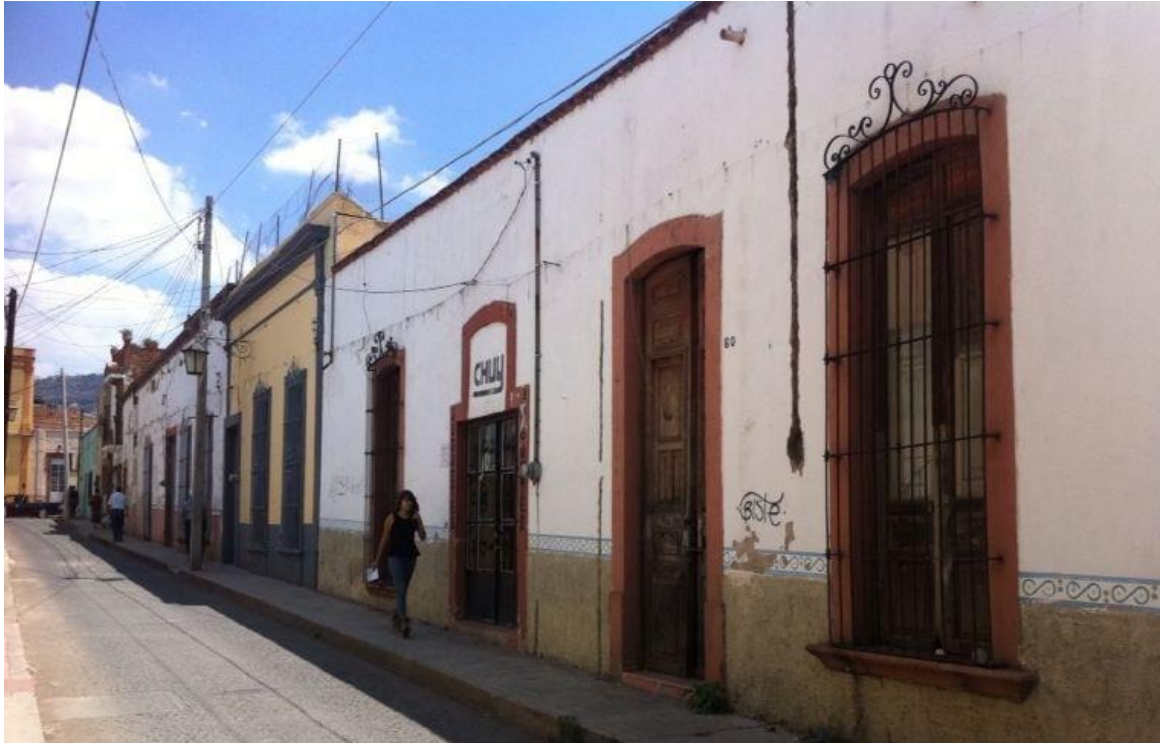
Imagen 24. Calle Morelos vista hacia el norte. Atotonilco el Alto, Jal. Fuente: Diana FS 2015.

Durante el siglo XIX, y hasta las primeras décadas del XX, la mayoría de los casos de vivienda en Atotonilco el Alto se mantuvo de un solo volumen, con algunos casos aislados de vivienda en dos niveles. Estos inmuebles desplantados sobre la acera, conformaron manzanas de fachadas continuas y volúmenes sencillos de un nivel, con alturas aproximadas de 6.0-6.5 metros (7 varas), otorgándole al conjunto urbano una imagen homogénea.

Los vanos que componen estas fachadas cuentan con las mismas proporciones y línea de composición en alturas, con ornamentación sencilla en cantería, en algunos casos acentuada en el vano de ingreso principal a manera de jerarquía y siguiendo los cánones eclécticos característicos del periodo Porfiriano.

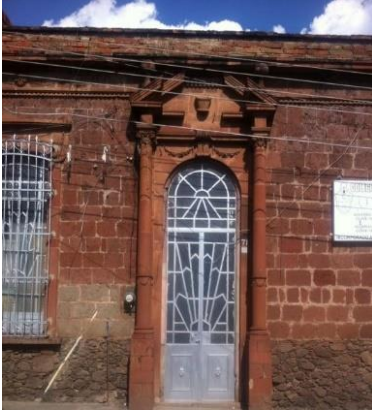
Imagen 25. Detalle de frontón roto en entrada principal. Niños Héroes no. 42. Fuente: Diana FS 2014

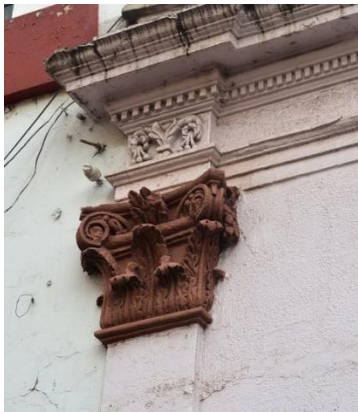
Imagen 28. Capitel corintio, friso adintelado con ornamentación vegetal. Fuente: Al Centro Atotonilco.

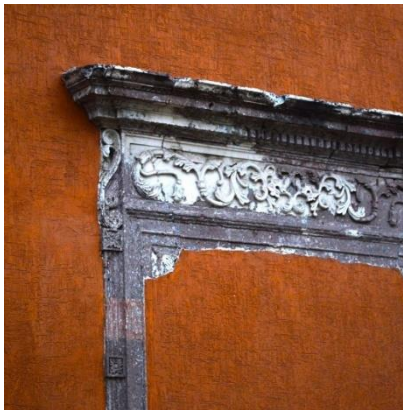
Imagen 29. Friso en cantera labrada con ornamentación fitomorfa. Fuente: Al Centro Atotonilco.

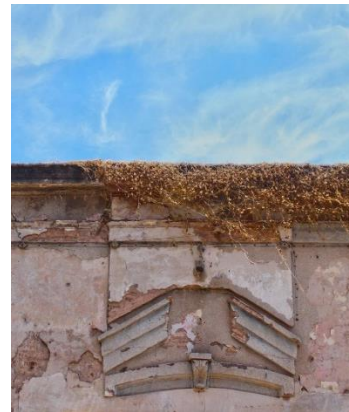
Imagen 30. Detalle de frontón roto. Fuente: Al Centro Atotonilco.

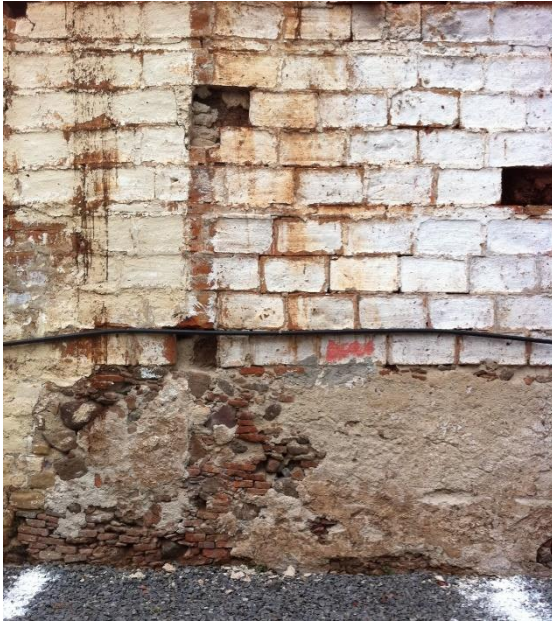
Imagen 31. Desplante de muro de limosna, muro de adobe con recubrimiento de ladrillo rojo recocado. Fuente: Diana FS 2014

En su mayoría los casos vistos presentan muros de adobe, asentado sobre un desplante de piedra braza, muro de limosna⁶⁹, o de tabique rojo recocado que son una extensión de la cimentación realizada con zapatas corridas, este desplante tiene la finalidad de proteger el material de la humedad ascendente del subsuelo.

Los muros de fachada contruidos con adobe, cuentan con una capa de material de sacrificio como protección, constituida por piedra de río asentada con mortero de cal-arena, de ladrillo rojo recocado o de tabique rojo recocado, según los ejemplos vistos. Debido a la fragilidad del adobe en comparación con otros elementos utilizados en mamposterías, es común el uso de tabique rojo recocado en los puntos estructuralmente vulnerables o expuestos a cargas puntuales y esfuerzos, como desplantes de muros, dalas, amarres, cerramientos (arcos y platabandas), descansos de vigas, entre otros (Imágenes 41-43). Por lo que se deduce (a reserva de calas en todos los casos vistos, para su comprobación) la existencia de amarres de tabique en las esquinas y encuentros de muros. Aparte de desplante, el tabique también es empleado como dala de coronación, este elemento distribuye la carga de la cubierta uniformemente a lo largo del muro y evita agrietamientos por el esfuerzo de cargas puntuales transmitidas de las vigas al muro.

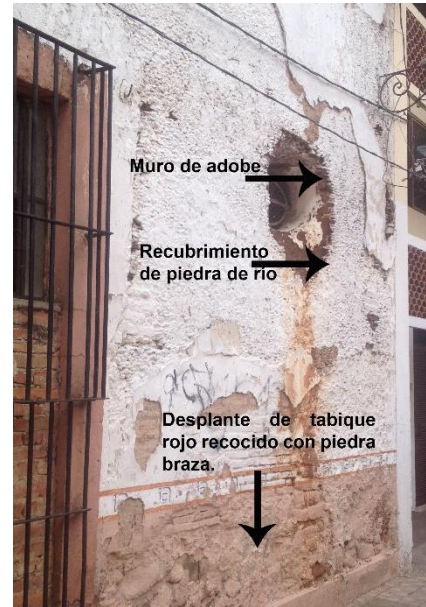
Imagen 32. Desplante de muro de tabique rojo recocado con piedra braza, muro de adobe con recubrimiento de piedra de río. Fuente: Diana FS 2016.

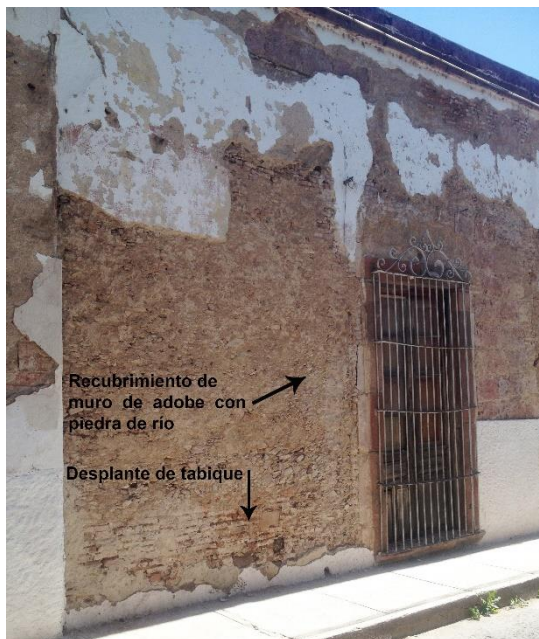
Imagen 33. Desplante de muro de tabique rojo recocado, muro de adobe con recubrimiento de piedra de río. Fuente: Diana FS 2017.

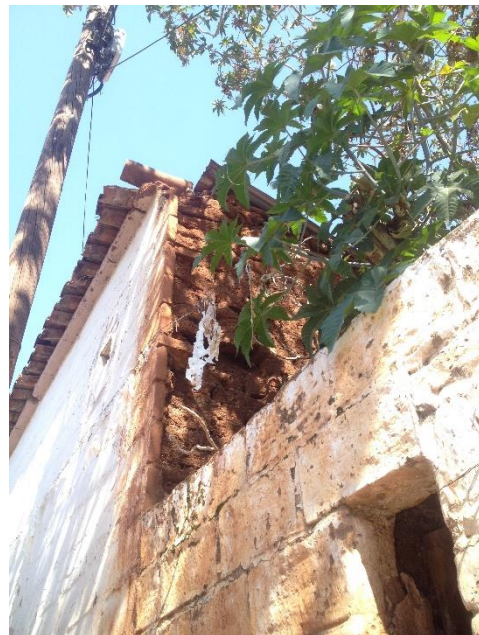
Imagen 34. Muro de adobe con recubrimiento de ladrillo rojo recocado. Fuente: Diana FS 2016.

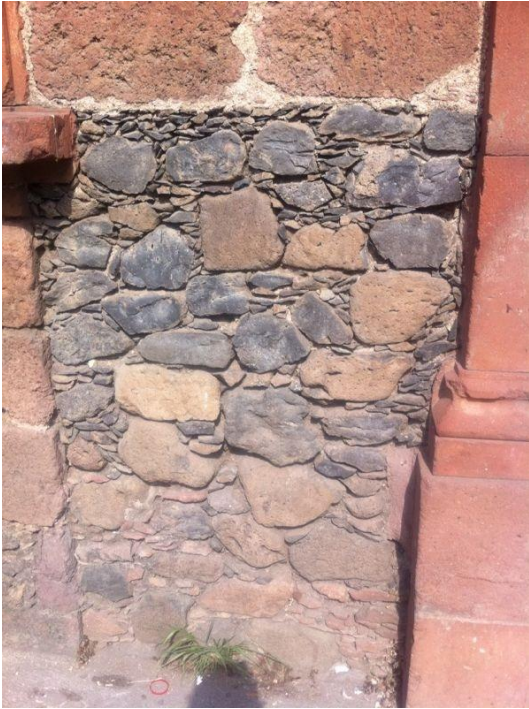
Imagen 35. Desplante de piedra braza en vivienda del s. XIX. Atotonilco el Alto. Fuente: Diana FS 2016.

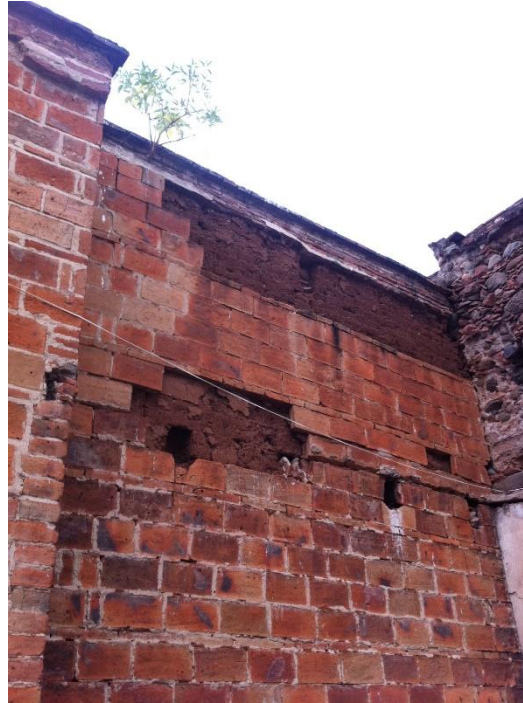
Imagen 36. Muro de adobe con recubrimiento de ladrillo rojo recocado en vivienda del siglo XIX. Atotonilco el Alto. Fuente: Diana FS 2016.

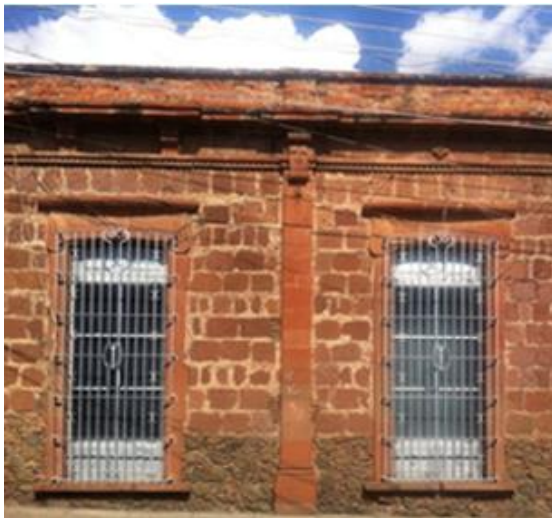
Imagen 37. Muro de sillares de tepetate con desplante de piedra braza en fachada de vivienda del siglo XIX. Atotonilco el Alto Fuente: Diana FS 2016.

Otros casos estudiados en la población cuentan con muros conformados por sillares de tepetate asentados sobre un desplante de piedra braza hasta aproximadamente 50 centímetros de altura sobre el nivel de piso terminado. El uso de este material también es frecuente debido a la existencia de bancos en los alrededores de la población.

Los muros de fachada, tanto de adobe como de tepetate cuentan con un espesor de 85 centímetros aproximadamente (medida correspondiente a una vara) mientras los muros interiores cuentan con un espesor de 65 centímetros (1/3 de vara). Debido a su espesor y material constructivo aunado al predominio del macizo sobre el vano, los muros de fachada funcionan como aislante térmico manteniendo la casa fresca durante el día a pesar de estar expuesta a los rayos solares directos, esto como consecuencia de la disposición oriente poniente con que cuentan la mayor parte de las fachadas.

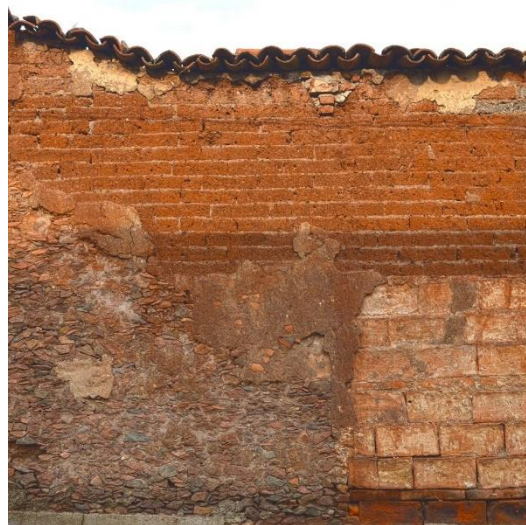
Imagen 38. Muro de adobe con recubrimiento de piedra de río y ladrillo rojo recocado en vivienda del siglo XX. Atotonilco el Alto. Fuente: Al Centro Atotonilco.

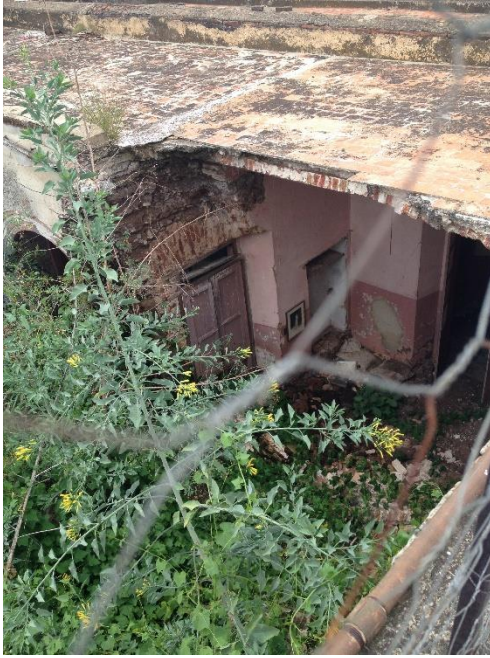
Imagen 41. Muro de adobe con platabanda de tabique rojo recocido. Cubierta de viga y bóveda de tabique. Fuente: Diana FS 2015.

Respecto a los apoyos horizontales, se distinguen diferentes tipos de cerramientos en su mayoría realizados con tabique, y cantera labrada como son platabandas de tabique rojo recocado con prolongación de las jambas, (tipo H) y platabandas sencillas, cerramientos en arco rebajado compuestos por dos sillares de cantera y cerramientos conformados por dos dinteles de cantera con junta al centro; este cerramiento compuesto por dos piezas rectangulares de cantera, se observó repetidamente en inmuebles de esta temporalidad en Atotonilco, Yahualica y San Miguel el Alto, se juntan en el centro, donde estaría la clave, por lo que en un principio se dedujo que su valor podría ser meramente estético y no estructural, teniendo como soporte una platabanda de tabique, dintel de madera, arco de descarga, o algún elemento que cargara el peso del muro.

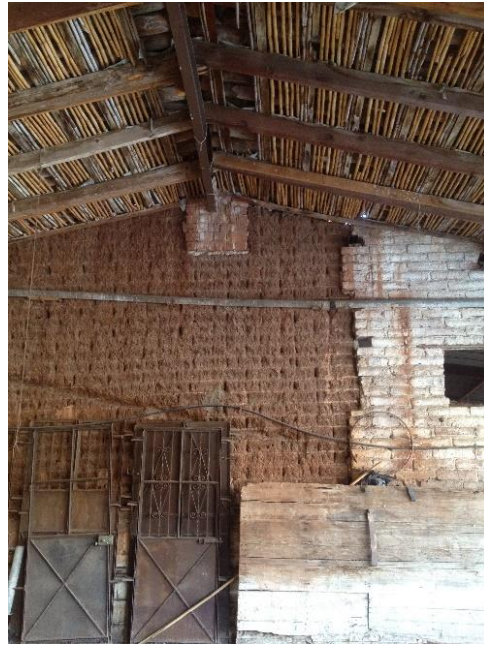
Imagen 42. Muro de adobe en Troje, se distingue el apoyo de tabique rojo recocido en carga puntual de viga. Fuente: Diana FS 2015.

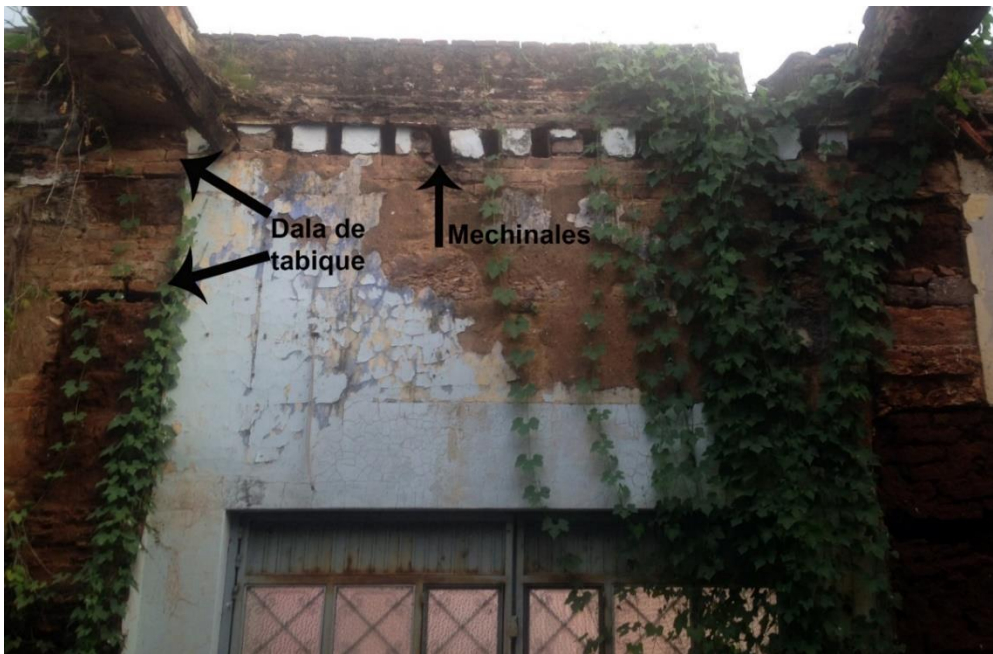
Imagen 43. Pérdida de cubierta, se distinguen los mechinales (huecos donde van colocadas las vigas) sobre dala de tabique, y el muro de adobe con vegetación parásita y alteración de vano. Vivienda del siglo XIX. Atotonilco el Alto. Fuente: Diana FS 2016.

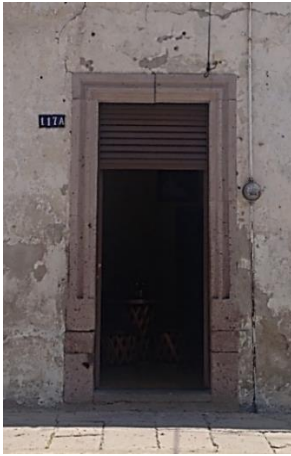
Imagen 44. Cerramiento con junta al centro en San Miguel el Alto. Fuente: Diana FS 2015.

Después de un análisis detallado se llegó a la conclusión de que los elementos de cantera con la junta en el centro, si funcionan como un cerramiento, ya que los extremos de los dinteles de cantera, que van sentados sobre las jambas, tienen sobre ellos todo el peso del muro, lo que evita el volteo, como una especie de cantilever, o arco saledizo, en el que el peso del muro recae sobre las partes que quedan apoyadas, y eso evita su giro. La clave es el sistema constructivo, que funciona integralmente; siendo el peso del muro lo que evita el volteo de los dinteles. Durante su construcción, estos vanos tuvieron que haber sido apuntalados, mientras se construía el resto del muro, que hace funcionar todo el sistema estructural.

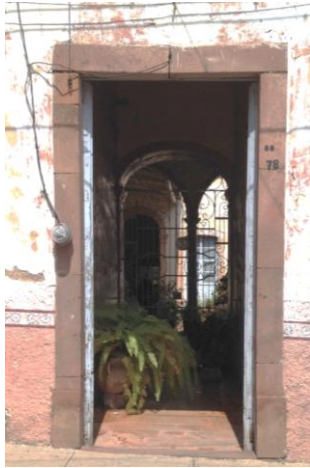
Imagen 45. Acceso principal a vivienda del siglo XIX en Atotonilco el Alto. Cerramiento con junta en el centro del vano. Fuente: Diana FS 2015.

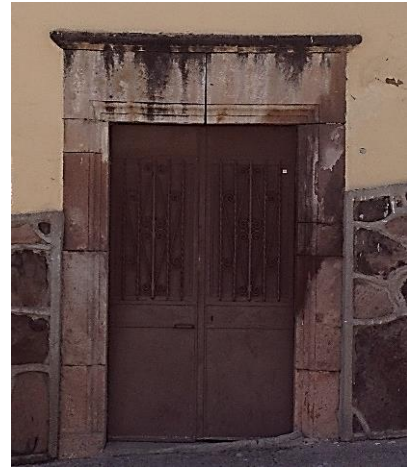
Imagen 46. Cerramiento con piezas de mayor proporción y junta al centro del vano en Yahualica. Fuente: Diana FS 2015.

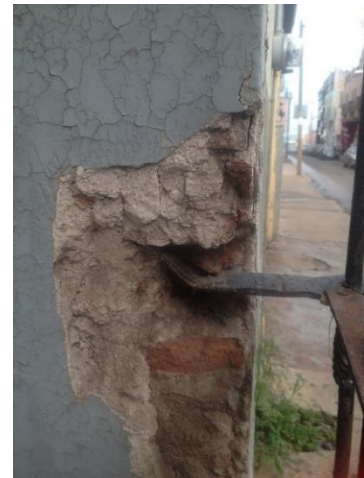
Imagen 48. Sistema de anclaje expuesto por deterioro en Tepatitlán, Jal. Fuente: Diana FS 2015.

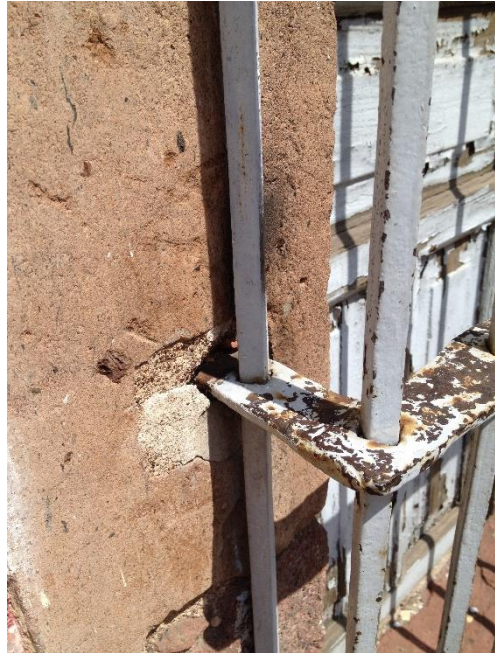
Imagen 49. Cancel de fierro forjado en Atotonilco el Alto, Jal. Fuente: Diana FS 2014.

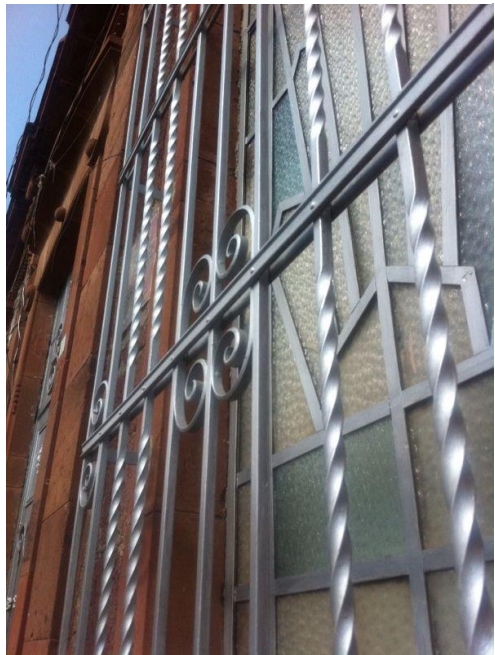
Imagen 50. Cancel de fierro laminado en Atotonilco el Alto, Jal. Fuente: Diana FS 2014.

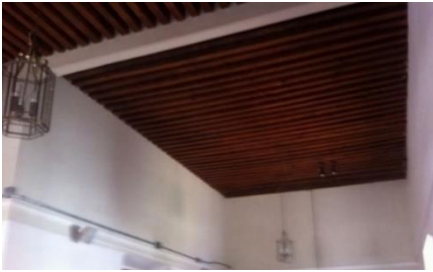
Imagen 51. Cubierta de vigería de madera y tablado. Casa en 5 de febrero 19. Atotonilco el Alto, Jal. Fuente: Diana FS 2014.

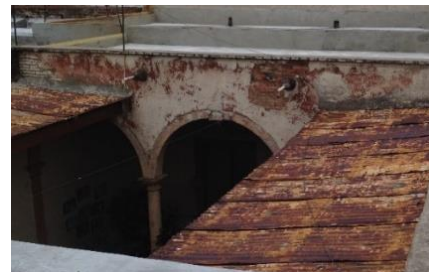
Imagen 53. Cubierta de lámina de zinc en corredores laterales. Casa en Morelos 78. Atotonilco el Alto, Jal. Fuente: Diana FS 2014.

Durante el siglo XX, a partir de la instalación del ramal de ferrocarril Ocotlán-Atotonilco en 1907⁷⁴ se incorporaron nuevos sistemas constructivos como rieles de ferrocarril, vigas metálicas en combinación con bóvedas de tabique y cubiertas de lámina de zinc, estas últimas usadas generalmente en techumbres de corredores interiores; estos nuevos sistemas sustituyeron a las cubiertas ya existentes construidas con materiales orgánicos, debido a la facilidad con que se deterioraban y las posibles fallas estructurales derivadas de la falta de mantenimiento.

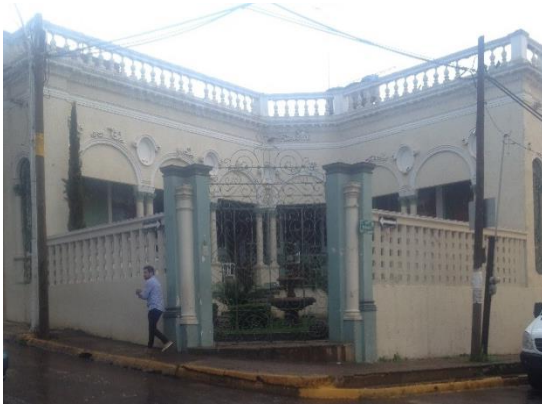
58. Vivienda ecléctica con jardín frontal.
Tepatitlán, Jalisco. Fuente: Diana FS 2015

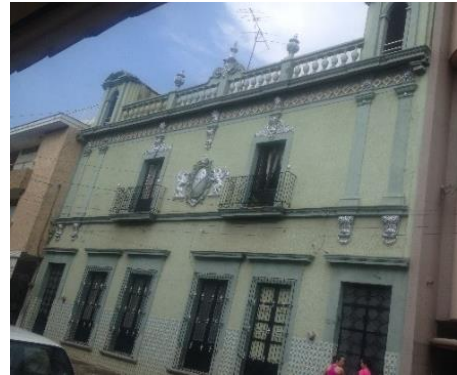
59. Vivienda multifamiliar, par de casas.
Tepatitlán, Jalisco. Fuente: Diana FS 2015

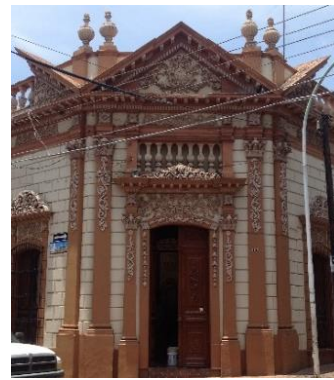
61. Fachada ochavada estilo ecléctico.
Tepatitlán, Jalisco. Fuente: Diana FS 2015

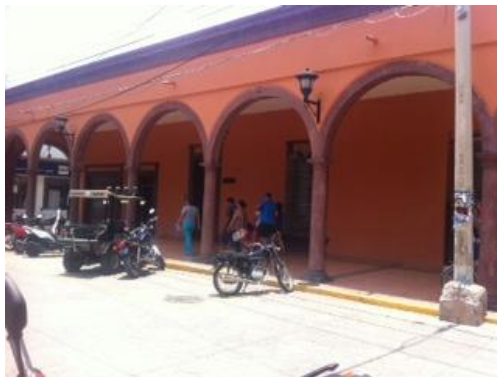
62. Casa frente a la plaza principal de Ayotlán,
Jalisco. Fuente: Diana FS 2015.

⁸⁰ A excepción de las casas ubicadas frente a la plaza principal; ya que estas contaban con portales. (Imágenes 62 y 63).

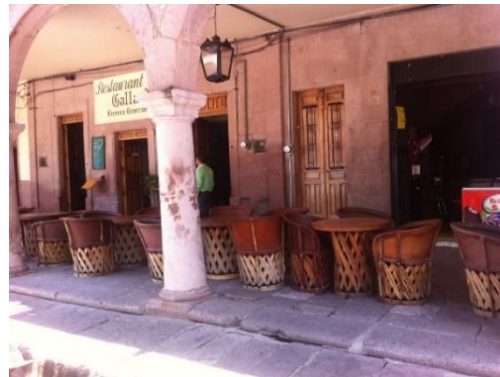
63. Casa con portales hacia la plaza principal de
San Miguel el Alto, Jalisco. Fuente: Diana FS 2015.

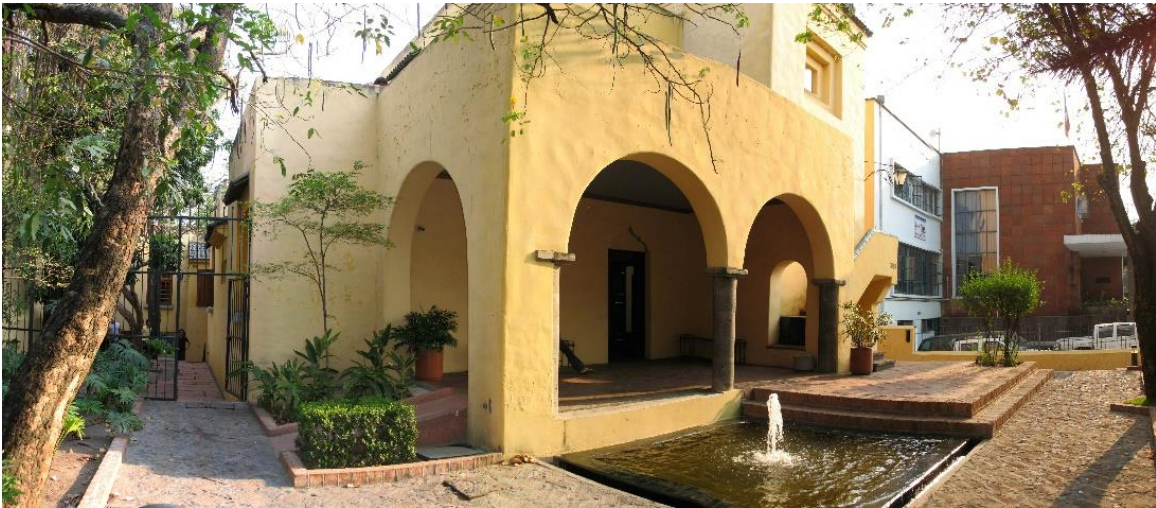
Imagen 64. Fachada principal de casa González Luna en Guadalajara, Jal. Fuente: catalogo.atrrium.com

Uno de los exponentes más reconocidos de esta corriente fue Luis Barragán, originario de Jalisco, cuyas obras están profundamente influenciadas por la arquitectura regional de su estado natal. Una de las primeras obras de Barragán en Guadalajara es la casa González Luna, que fue construida durante la segunda década del siglo XX.⁸² El inmueble se asentó como un objeto aislado, con un jardín frontal, recordando los chalets franceses de moda en el Porfirismo, que sugerían honestidad, exhibición y la confianza característica del voyerismo social de ese periodo, pero también incorporando sistemas constructivos que recordaban casas vernáculas como muros gruesos de piedra, un recibidor que alude las entradas porticadas, y un gran jardín posterior.

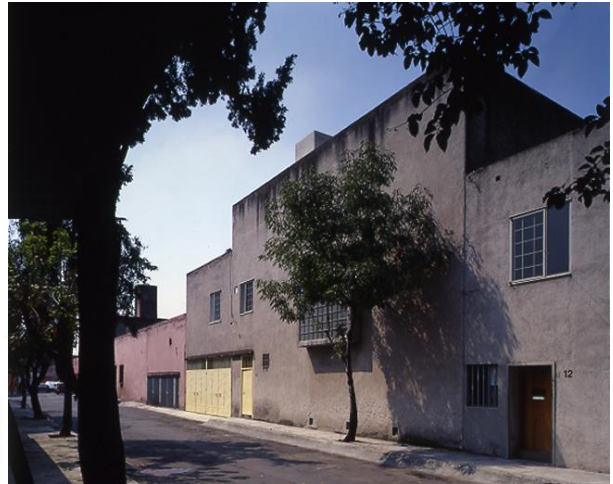
66. (Izq) Casa Ortega, 1940-1943. Planta baja. Fuente: Luis Barragán La revolución callada. Edición de Federica Zanco. Barragán Foundation, 2001.

Para Barragán, la modernidad era inseparable de la continuidad de la tradición⁸³, de todas sus obras son la casa Ortega, y particularmente su Casa Estudio, ambas ubicadas en la Ciudad de México, las que manifiestan evidentes nexos con la vivienda regional de Jalisco y retoman el esquema de patios cerrados, entre otros elementos, siguiendo un diseño de distribución de espacios muy parecido a los casos estudiados anteriormente, así como técnicas constructivas en muros y cubiertas, sin incurrir en un falso histórico debido al uso de materiales y formas contemporáneas.

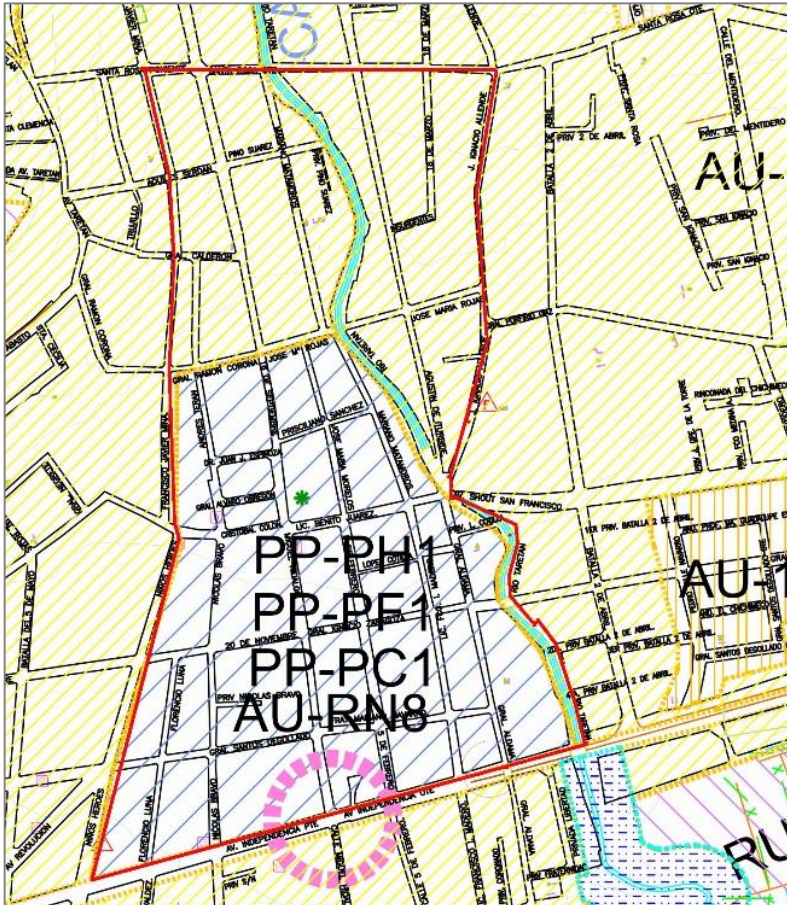
Imagen 69. Acercamiento del Plano de Clasificación de Áreas E1 que corresponde al Plan de Desarrollo Urbano de Atotonilco el Alto. Se muestra en azul el perímetro de protección histórico-patrimonial actual y en rojo la propuesta de ampliación. Fuente: www.atotonilco.gob.mx

La delimitación del perímetro patrimonial del centro histórico de Atotonilco se especifica en el artículo 15, del Plan Municipal de Desarrollo 2013-2015 el cual establece la clasificación de áreas en función de las condicionantes que resultan de sus características.

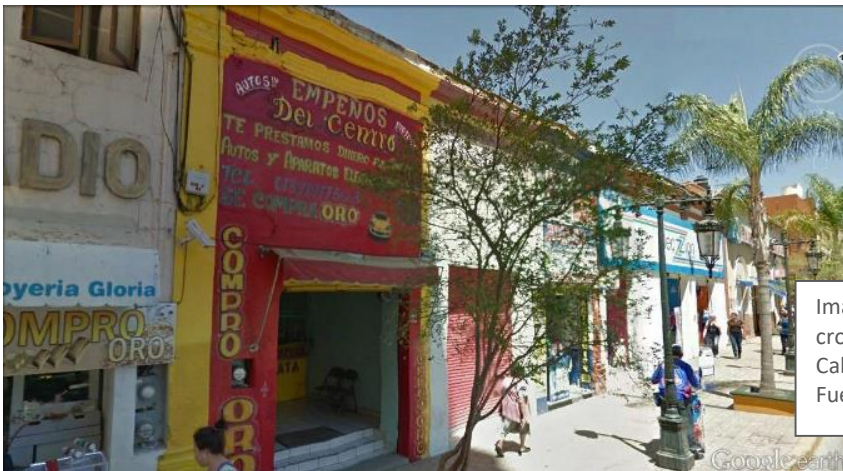
Imagen 70. Uso de diferente cromática en un mismo inmueble. Calle Hidalgo, Atotonilco el Alto. Fuente: Google Earth 2017.

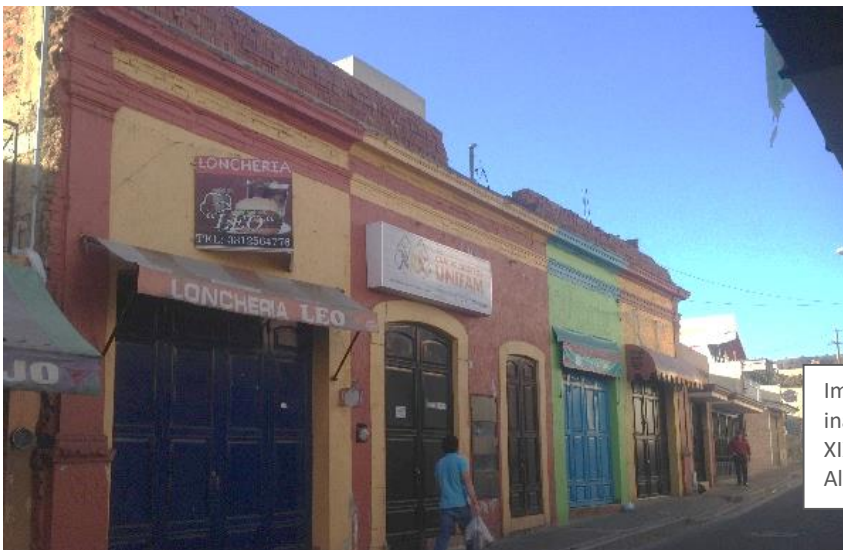
Imagen 71. Cromática inadecuada en inmueble del siglo XIX. Calle Hidalgo, Atotonilco el Alto. Fuente: Diana FS 2017.

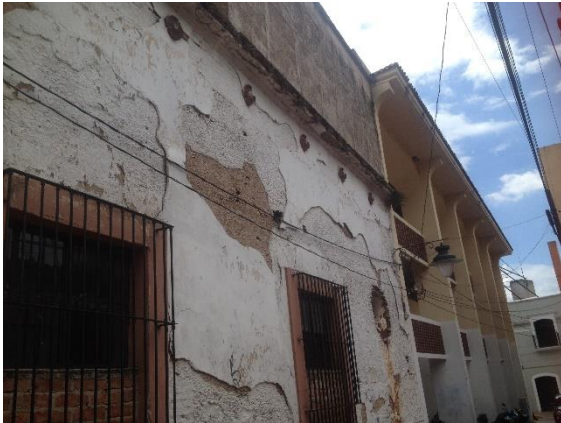
Imagen 72. Inmueble del siglo XIX. Calle Prisciliano Sánchez. Atotonilco el Alto. Se muestran los deterioros más frecuentes en inmuebles de valor patrimonial: agregado posterior, desprendimiento y pérdida de aplanado, fábricas de muros expuestas, y vano tapiado. Fuente: Diana FS 2016.

Otro deterioro de origen antrópico es la alteración del volumen y ritmo de las fachadas por la apertura de nuevos vanos, y el uso de materiales constructivos inadecuados e incompatibles con las fábricas originales como aplanados de cemento, que no permiten la transpiración adecuada de los muros de adobe y/o tepetate, y terminan por asfixiarlos ocasionando el deterioro de sus fábricas.

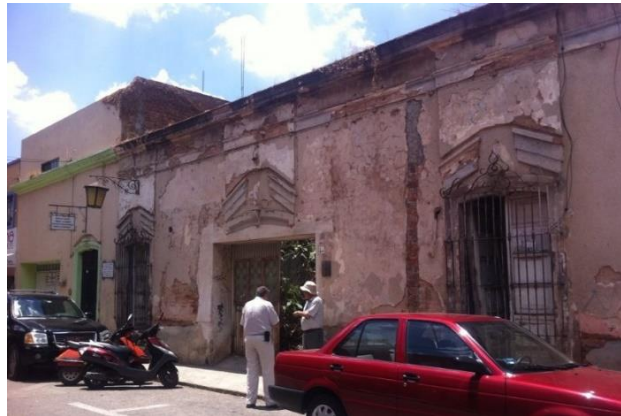
Imagen 73. Inmueble del siglo XIX-XX. Calle 20 de noviembre, Atotonilco el Alto. Inmueble en estado de abandono. Fuente: Diana FS 2015.

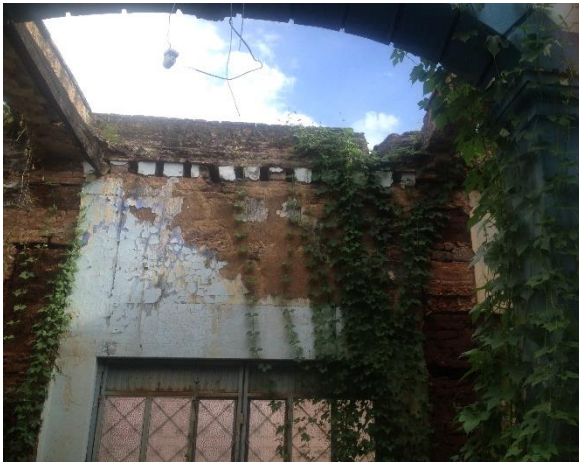
Imagen 74. Interior de imagen 5. El inmueble presenta pérdida de cubiertas, de aplanados, y crecimiento de vegetación parásita. Fuente: Diana FS 2016.

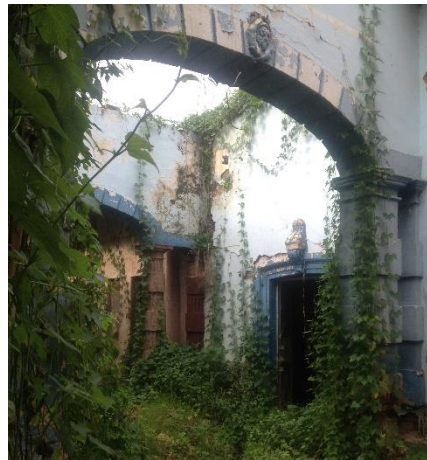
Imagen 75. Interior de imagen 5. Calle 20 de noviembre, Atotonilco el Alto. Fuente: Diana FS 2015.
