UNIVERSIDAD NACIONAL AUTÓNOMA DE MÉXICO

Facultad de Arquitectura

La vivienda del siglo XIX y principios del XX en Atotonilco el Alto: El esquema en torno a patios como un modelo de vivienda regional.

Maestra en Arquitectura

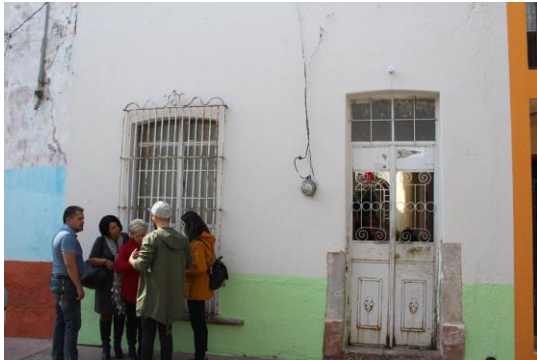
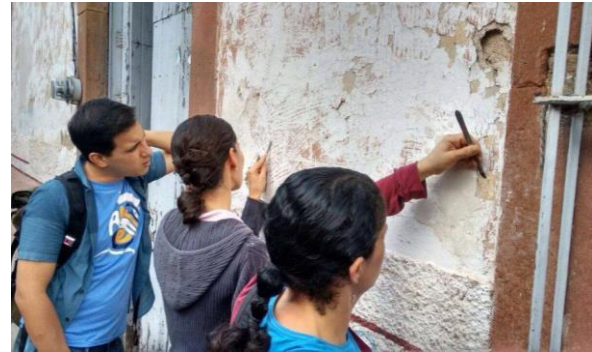
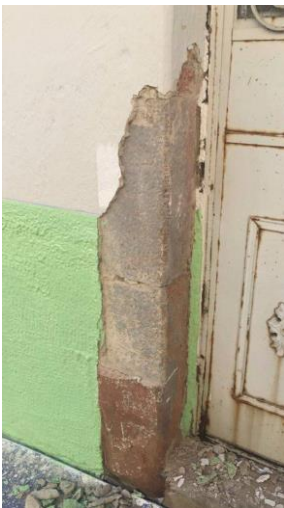
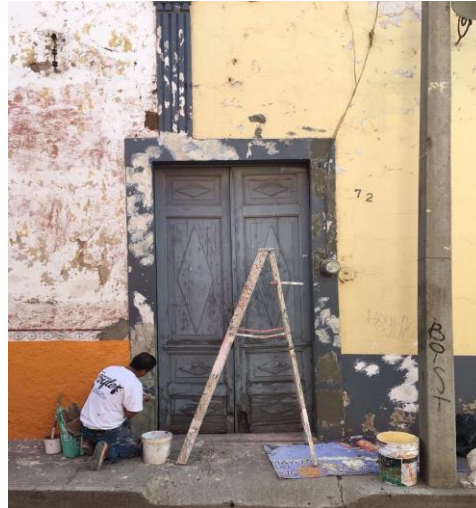
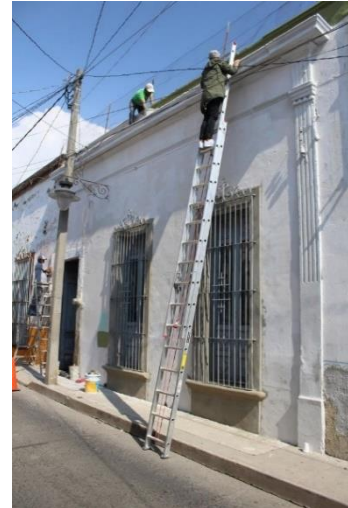
Imágenes 76-80. Actividades realizadas por el grupo Al Centro Atotonilco, en conjunto con Obras Públicas y el Ayuntamiento Municipal de Atotonilco con la finalidad de mejorar la imagen urbana de la población. Por orden ascendente se muestran la realización de calas estratigráficas, retiro de aplanado de cemento sobre jambas de cantera y pintura en inmuebles de valor patrimonial. Fuente: Al Centro Atotonilco.

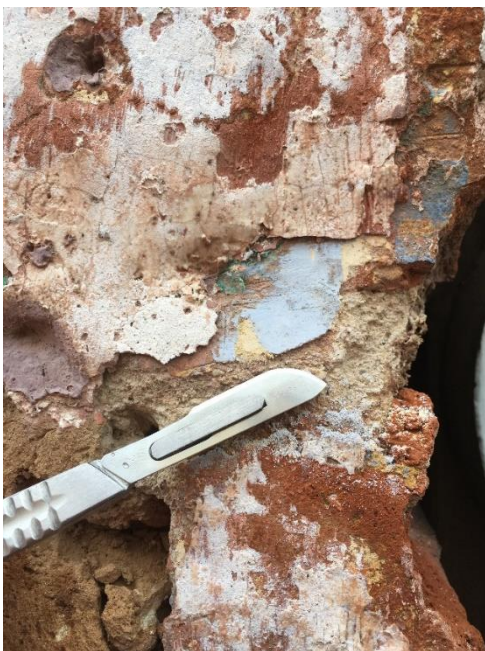
Imagen 81. Cala estratigráfica realizada en inmueble del siglo XIX-XX por restauradoras de bienes muebles en trabajo conjunto con arquitectos del grupo *Al Centro Atotonilco*. Fuente: Jaime de Alba Jaime.

Con base en los materiales y sistemas constructivos vistos en capítulos anteriores se hizo una serie de especificaciones de restauración anexa al presente documento, donde se explican los procedimientos de restauración y conservación preventiva adecuados a los sistemas constructivos de los inmuebles de valor patrimonial. (Anexo 6) Se propone la restauración de los inmuebles de valor patrimonial que componen el tejido urbano, atacando la raíz de sus deterioros para evitar un “maquillaje urbano” así como la restitución de aplanados y pintura a la cal en los inmuebles que alguna vez lo tuvieron. Fomentar el mantenimiento constante y consciente para evitar humedades que a su vez provoquen desprendimiento de pintura y aplanados, erosión y descamación de canterías, crecimiento de microflora y vegetación parásita, así como la conservación de los elementos de herrería y carpintería y la limpieza de la basura acumulada en los vanos y poyos de las fachadas.

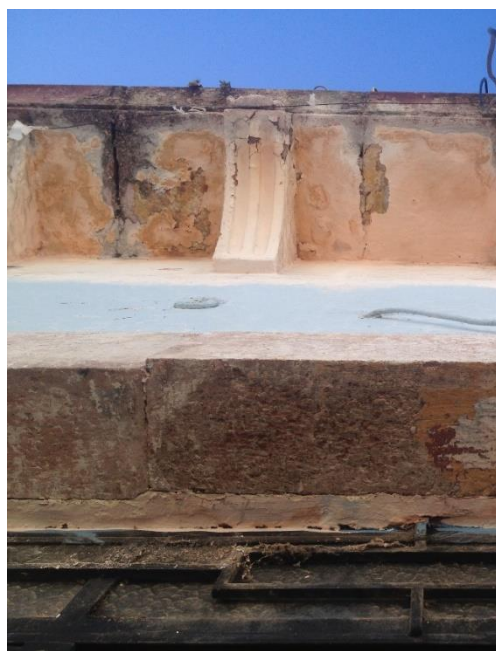
Imagen 82. Desprendimiento y pérdida de aplanado en lecho bajo de ménsula de cantera, perteneciente a un inmueble del siglo XIX-XX. Se aprecia el color ocre del aplanado. Fuente: Diana FS 2016.

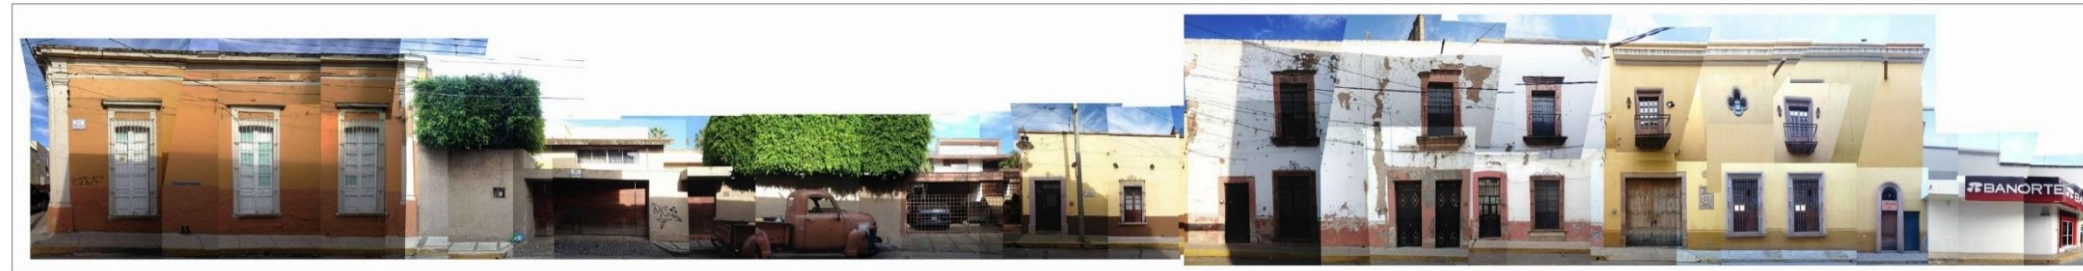
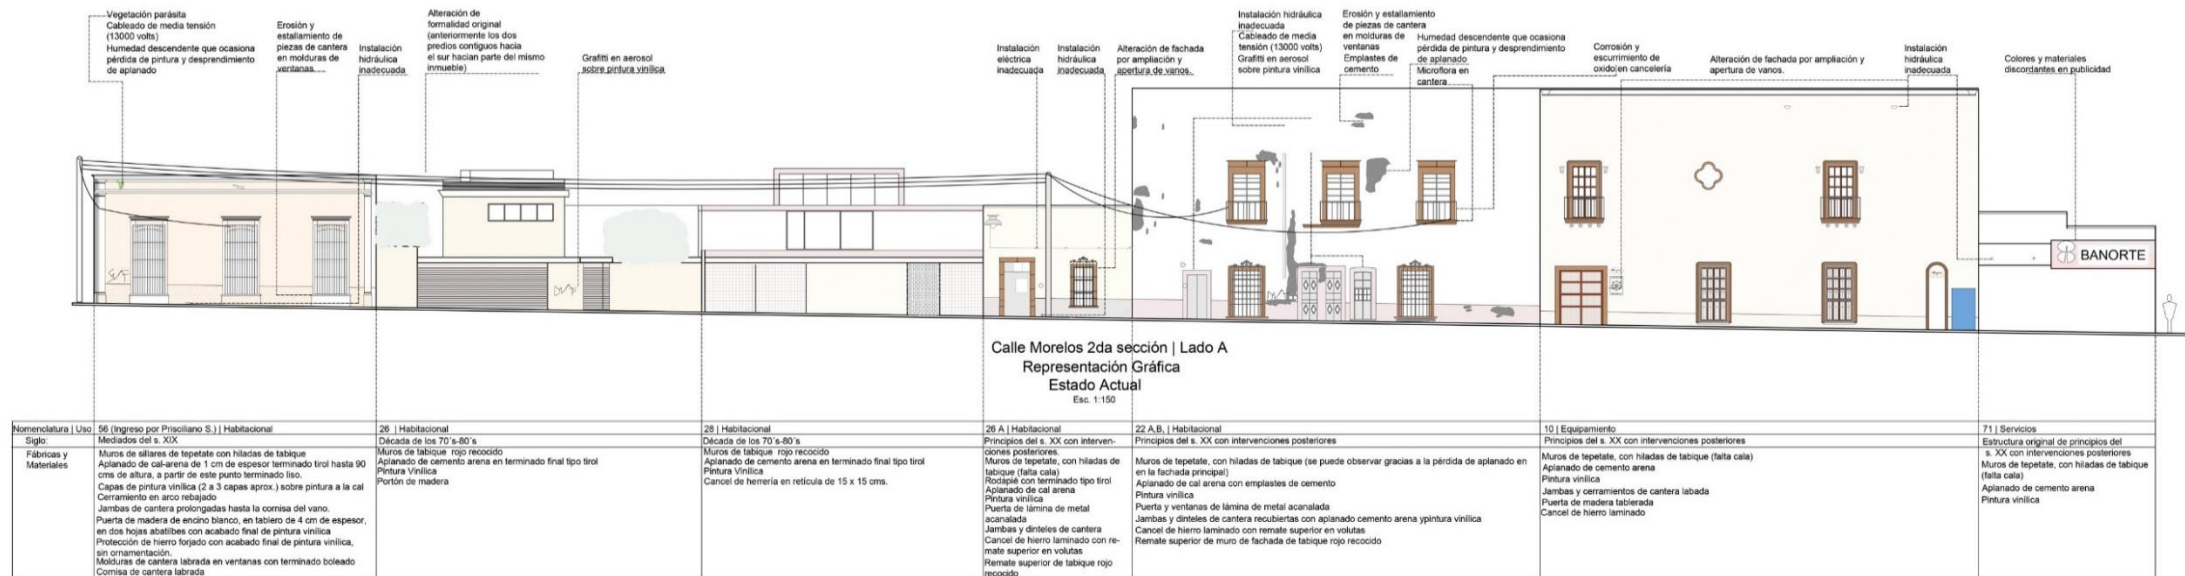
Calle Morelos 2da sección | Lado A
Imagen Estado Actual

ANEXO 1- DIAGNÓSTICO DEL ESTADO ACTUAL DE LAS FACHADAS QUE CONFORMAN LA CALLE JOSE MARIA MORELOS SECCIÓN SUR- ORIENTE.

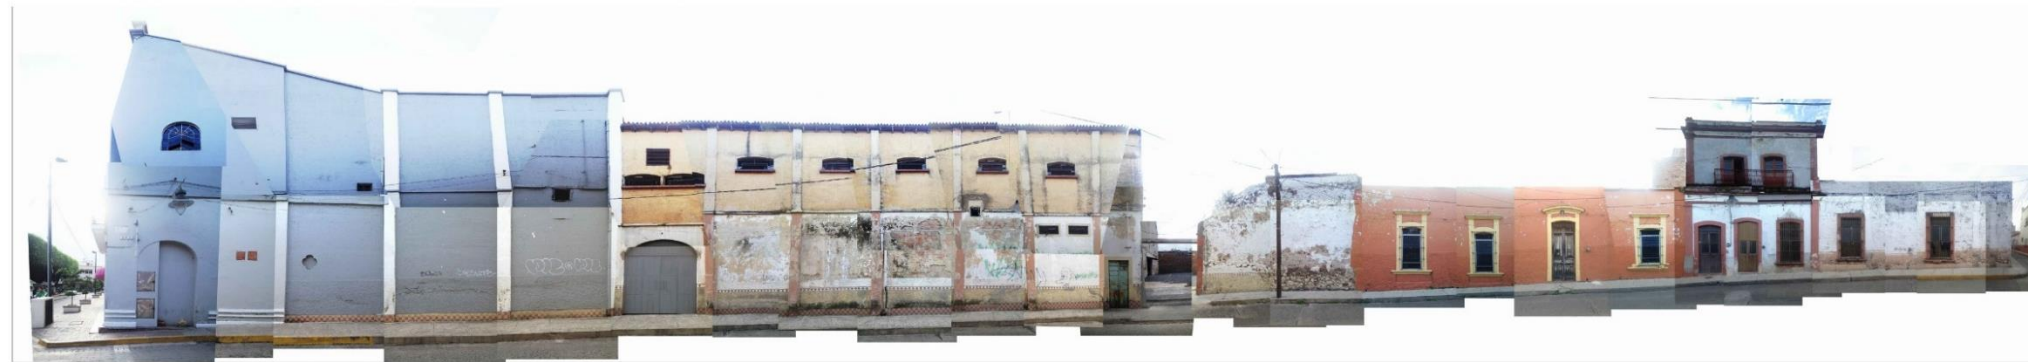
Calle Morelos 2da sección | Lado B
Imagen Estado Actual

ANEXO 2- DIAGNÓSTICO DEL ESTADO ACTUAL DE LAS FACHADAS QUE CONFORMAN LA CALLE JOSE MARIA MORELOS SECCIÓN SUR- PONIENTE.

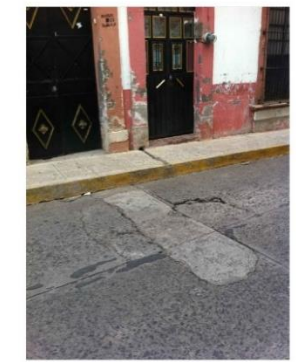
F11- Fotografía 11. Emplastos de cemento sobre carpeta asfáltica.

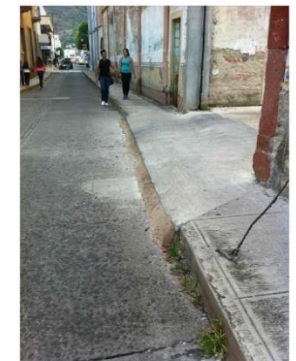
F12- Fotografía 12. Rampa invadiendo paso peatonal, flora parásita y cable de acero post-tensado anclado a la banqueta.

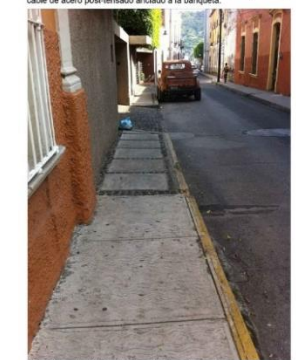
F13- Fotografía 13. Cambio de acabado en banquetas.

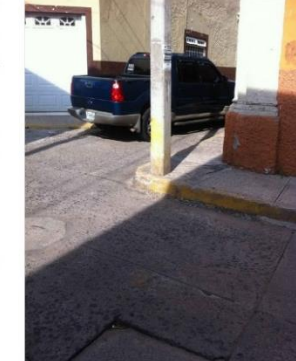
F14- Fotografía 14. Poste de cemento invadiendo paso peatonal
