UNIVERSIDAD NACIONAL AUTÓNOMA DE MÉXICO

FACULTAD DE INGENIERÍA

Las fibras ópticas como testigo de daño estructural  
con aplicaciones potenciales en el monitoreo del  
antiguo templo de san Agustín

TESIS

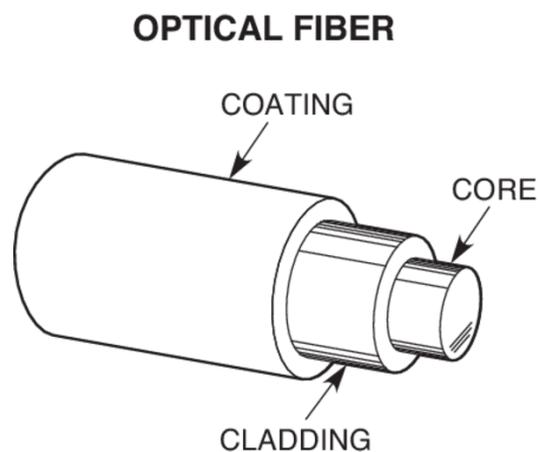
La fibra óptica es una guía de onda circular, principalmente tiene dos capas en donde se da la transmisión de la señal y una tercera para añadir resistencia mecánica y química. Las primeras dos capas generalmente están hechas de dióxido de silicio también llamado Sílice y la tercera capa es de algún material diferente, puede ser acrílico, tefzel, o nylon (Figura 2.1) [4].

*Figura 2.1 Vista de las 3 capas principales existentes en la fibra óptica [5]*

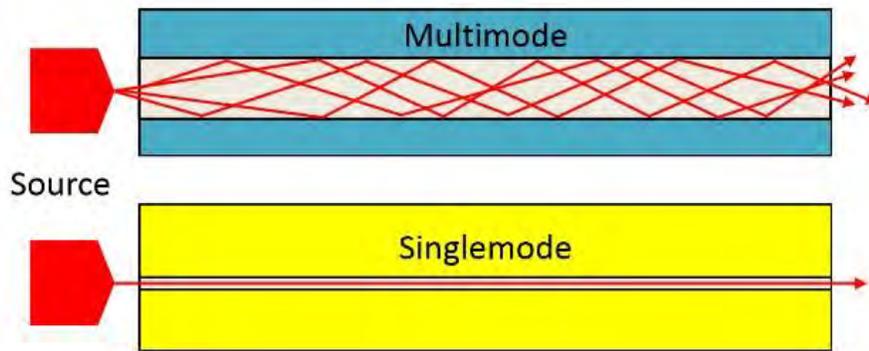
Por otra parte, la fibra óptica puede presentarse de dos maneras: como fibra multimodo o fibra mono-modo, esto haciendo referencia al número de modos de propagación que se pueden dar a lo largo de la fibra.

Figura 2.2 Modo de transmisión en la fibra óptica [6]

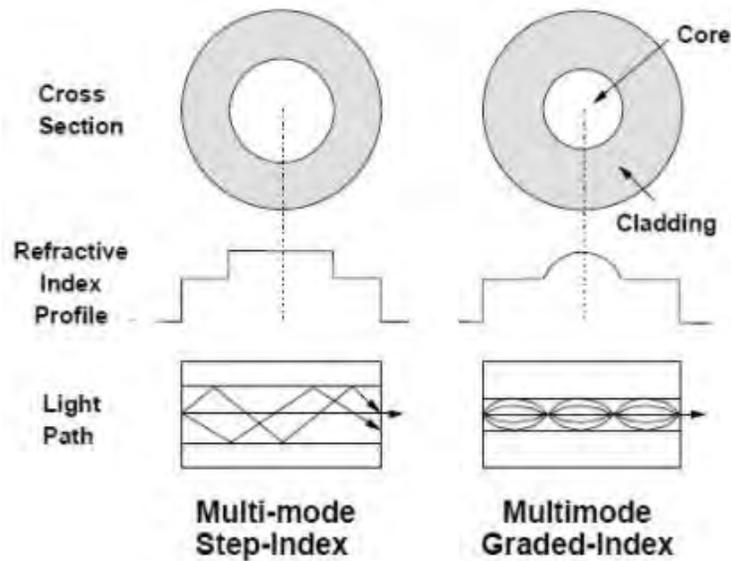
En la figura 2.3 se encuentra la representación gráfica de estas fibras, por otra parte, debido a esta misma geometría, el número de modos que se propagan por la fibra está condicionado por el tipo de índice que se tiene, siendo que la fibra mono modo es únicamente de índice escalonado, mientras que la fibra multi-modo puede ser de ambos índices [4].

*Figura 2.3 Representación de índices en la fibra óptica [8]*

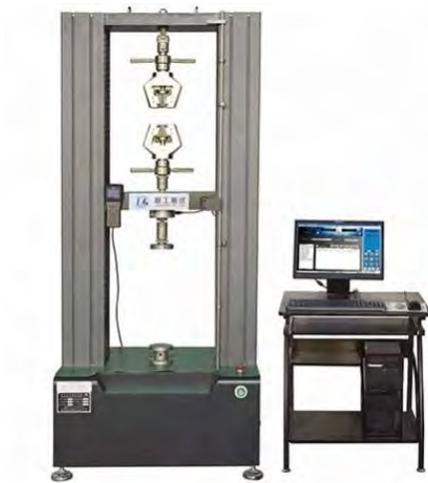
*Figura 2.4 universal CMT-50 Control de computadora máquina universal de ensayos  
Electrónica/Universal tracción compresión máquina de prueba*

Las gráficas que dan estas máquinas, representan el comportamiento de los materiales al estar sometidos a variaciones de fuerza. Dentro de estas figuras se encuentra dos regiones que son de importancia para conocer el material utilizado. El modelo de la figura 2.4 tiene un valor aproximado de 20,000 usd [18].

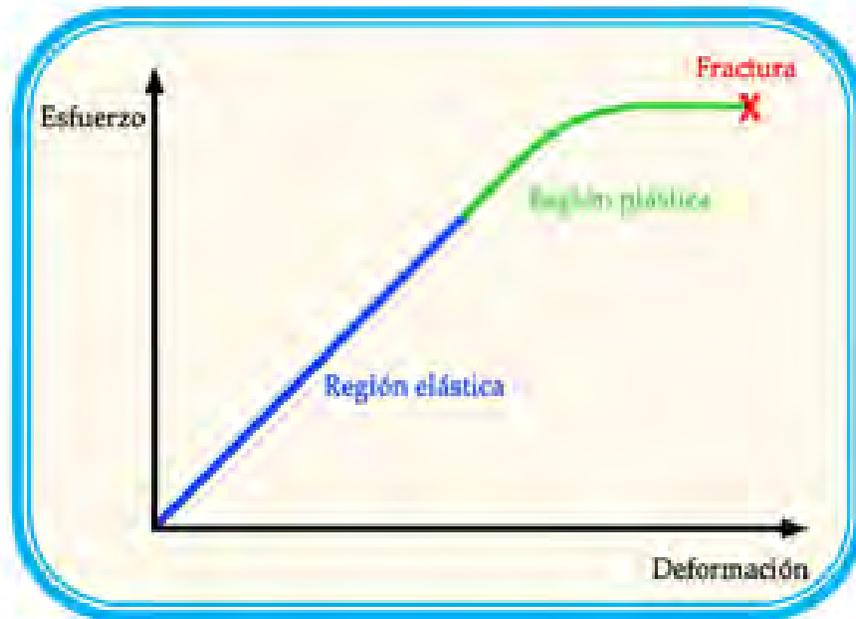
Después de pasar esta región elástica (zona roja en figura 2.5), se presenta la rotura del material.

*Figura 2.5 Representación gráfica de curva de esfuerzo-deformación [19]*

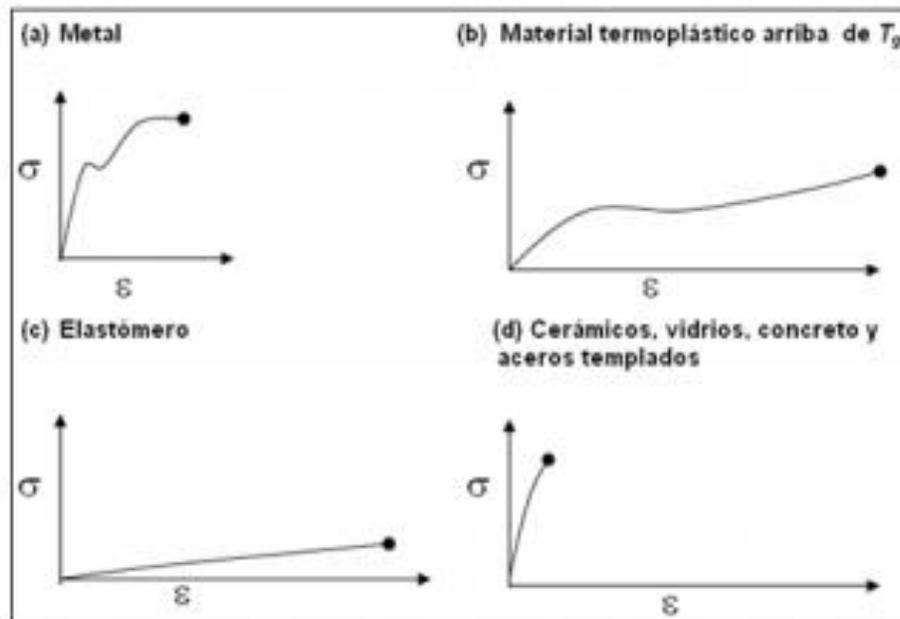
En general, los materiales utilizados en la fibra óptica son, mayormente, materiales frágiles en el núcleo y el revestimiento, lo cual en la curva de esfuerzo deformación se tiene una cierta región elástica y una casi nula región plástica, haciendo así que la fibra se corte de tajo y no poco a poco como suele pasar con los plásticos y demás materiales, además, cabe decir que estos materiales son afectados tanto por presiones y por temperaturas y así mismo cambian sus características físicas (figura 2.6 en gráfica d).

Figura 2.6 Curvas de esfuerzo-deformación de diversos materiales [20]

Según la figura 2.6, los materiales cerámicos tienen una curva corta, lo cual refiere a que la deformación de estos materiales es poca, con este pequeño porcentaje de deformación en el material se logra la rotura del mismo.

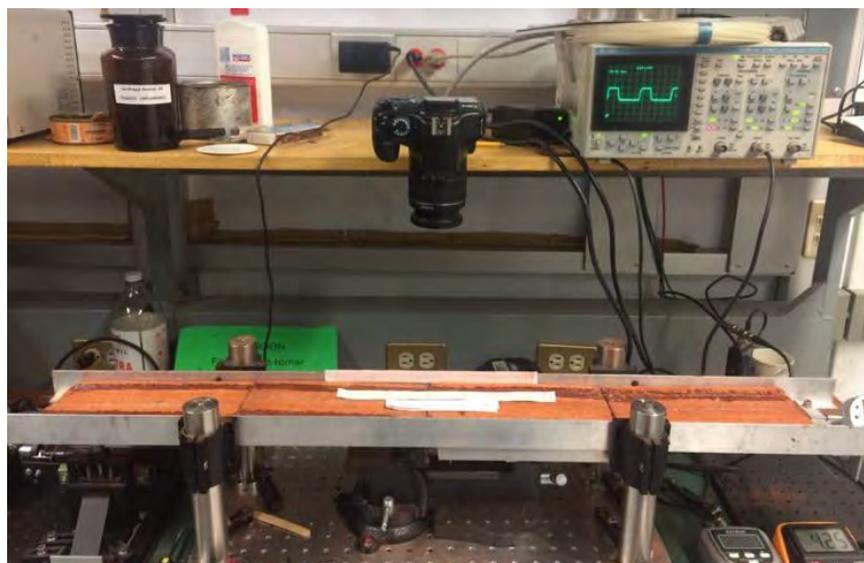
A la instalación se adicionó una cámara digital para tener evidencia fotográfica de la fibra óptica pegada y las grietas hechas en el espaciamiento de tabique

*Figura 3.1 Instalación de tracción con elementos de mampostería.*

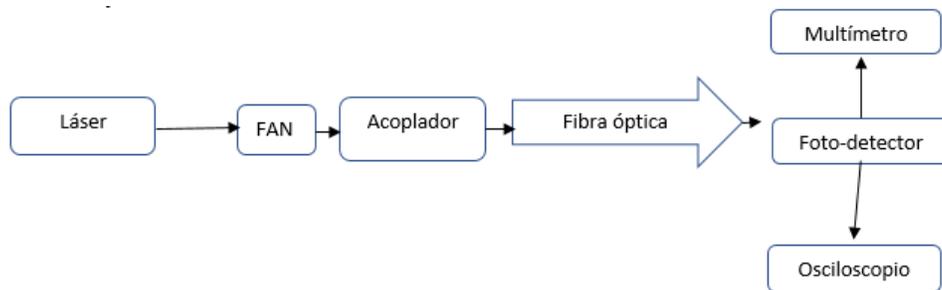
El siguiente es un diagrama de bloques del sistema de medición de la intensidad de la señal piloto en la salida de fibra óptica bajo prueba.

*Figura 3.2 Diagrama de bloques de sistema electrónico de medición*

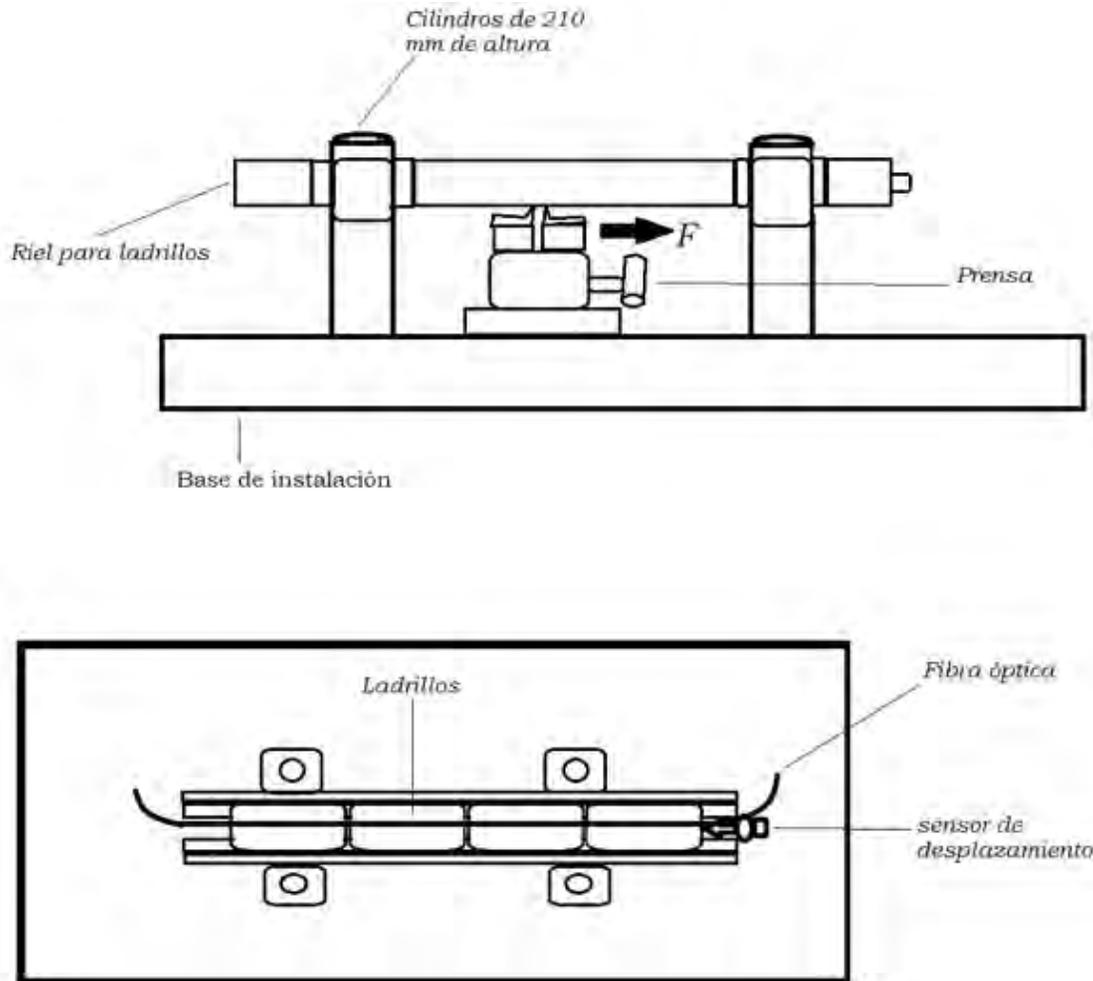
En cuanto a la parte mecánica de la instalación, el dibujo es el siguiente:

### 3.3 Instalación de tracción con fibra adherida a ladrillos, perspectiva frontal y aérea

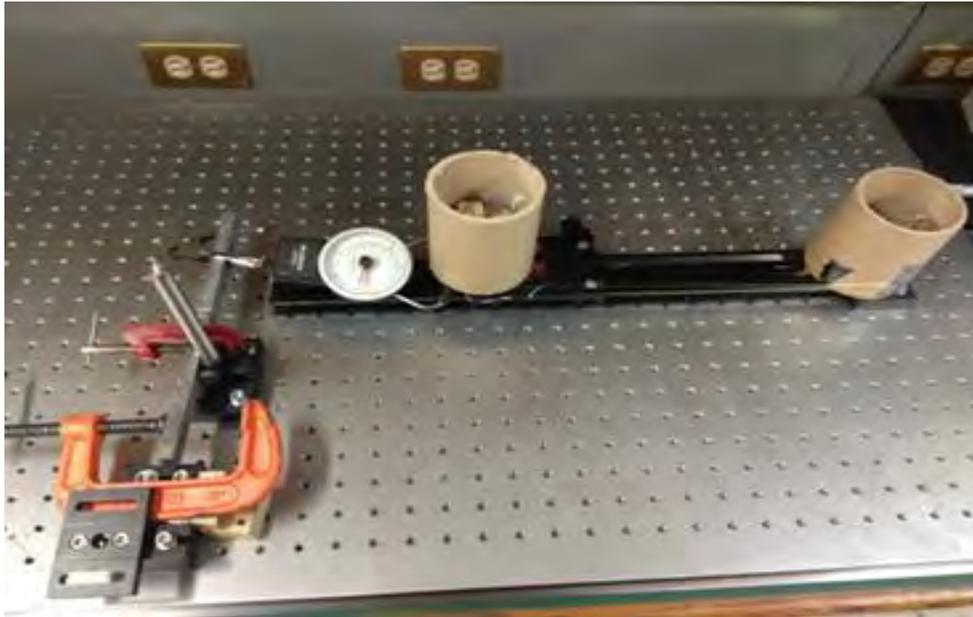
La instalación en donde se realizaron estos ensayos es mostrada en la figura 3.4.

*Figura 3.4 Instalación para ensayo de tracción*

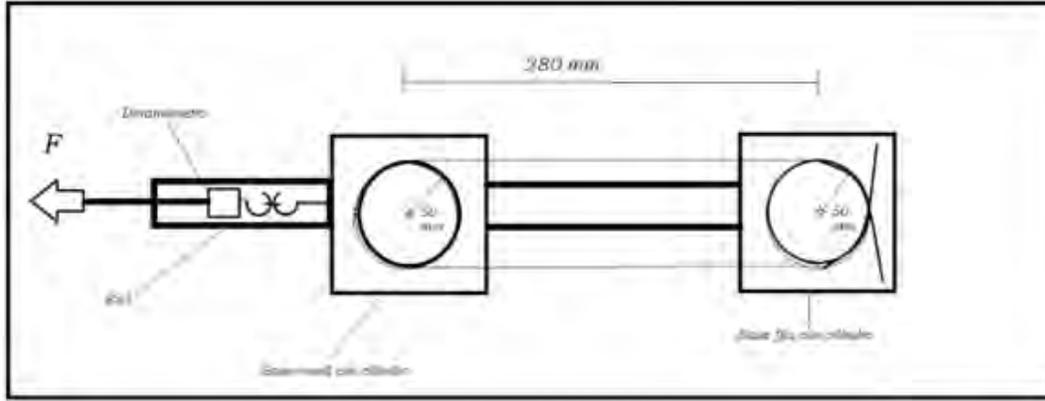
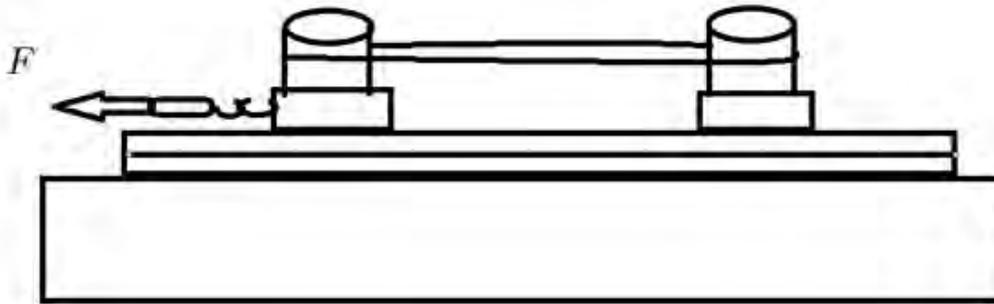
a bases para soporte de fibra óptica a través de un dinamómetro analógico, esto con el objetivo de jalar al cilindro y registrar a fuerza que se está ejerciendo en ese instante.

#### *3.5 Instalación de tracción de modo directo perspectiva frontal y aérea*

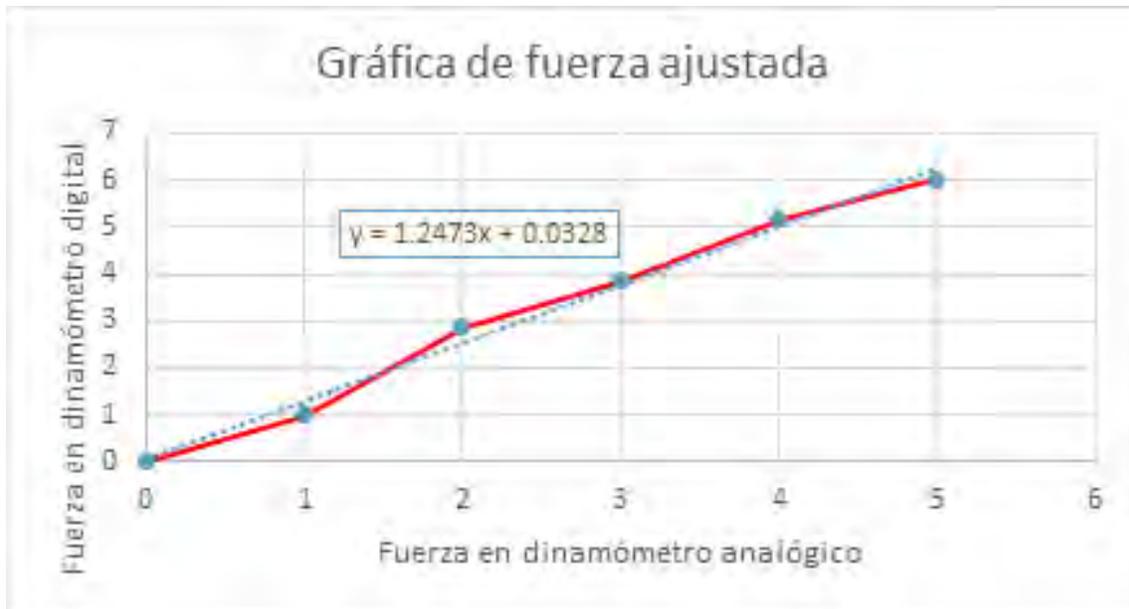
De esto se obtuvo una gráfica con una aproximación por mínimos cuadrados, esta fue de primer grado, y representa la relación entre los dos dinamómetros.

Figura 3.6 Gráfica de relación entre dinamómetro analógico y digital

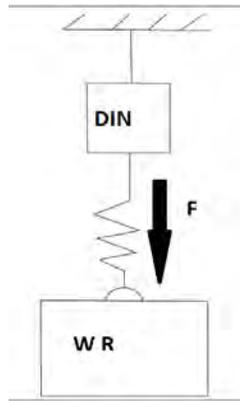
En el caso del dinamómetro analógico fue un cuerpo suspendido para realizar la medición.

3.7 Diagrama de cuerpo libre para medición por medio de dinamómetro analógico

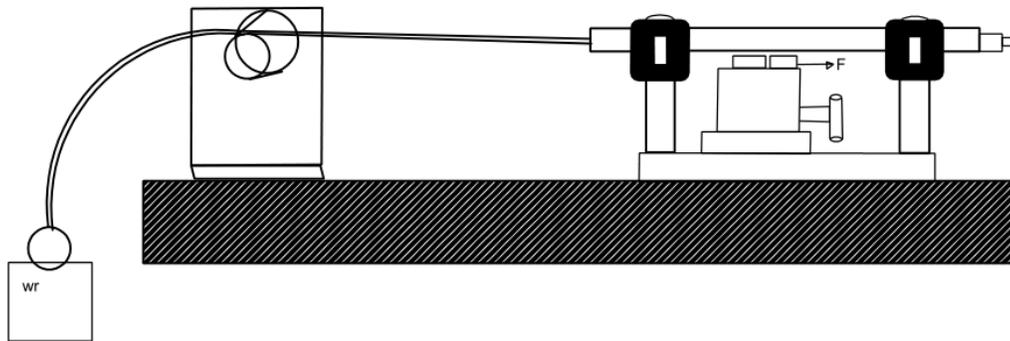
En caso del dinamómetro digital se resolvió por utilizar la instalación de tracción con el riel por motivos de comodidad, pues el sensor de fuerza se tenía conectado a la prensa, por lo cual hacer la prueba de manera vertical no era opción como con el dinamómetro analógico.

3.8 Ensayo para medir respuesta a la carga en dinamómetro digital

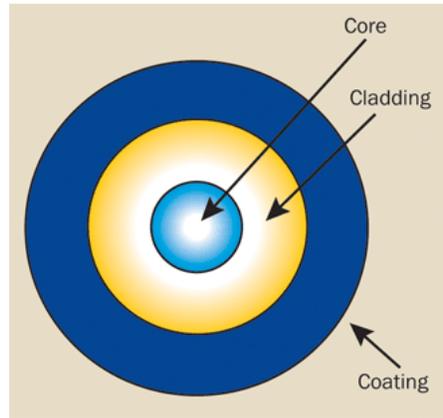
Al ser manufacturada por medios industriales a grandes temperaturas y presiones, se puede decir que la fuerza total para la fractura de un hilo de fibra puede ser definida por una suma de fuerza.

Figura 3.9 Dibujo esquemático de la sección transversal de fibra óptica [27]

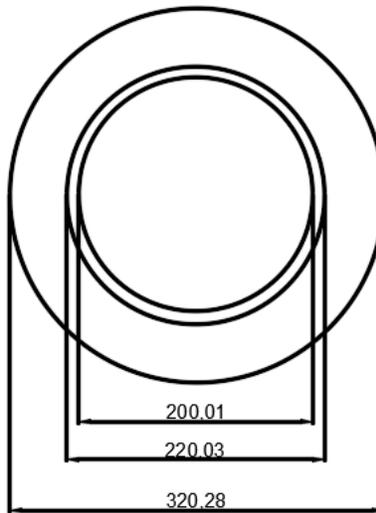
Capa	Diámetro
Núcleo	200 $\mu\text{m}$
Revestimiento	220 $\mu\text{m}$
Recubrimiento	320 $\mu\text{m}$

*Figura 3.10 Representación de capas en fibra óptica FG200LEA  $d=200 \mu\text{m}$  es el núcleo,  $d= 220 \mu\text{m}$  es el revestimiento y  $d=320 \mu\text{m}$  es el recubrimiento*

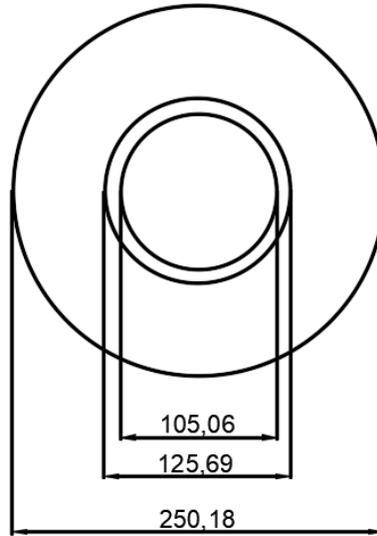
Capa	Diámetro
Núcleo	105 um
Revestimiento	125 um
Recubrimiento	250 um

Figura 3.11 Representación de diámetros de capas en la fibra FG105LCA,  $d=105 \mu\text{m}$  es el núcleo,  $d= 125 \mu\text{m}$  es el revestimiento y  $d=250 \mu\text{m}$  es el recubrimiento

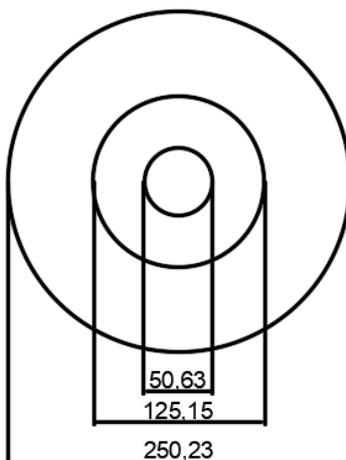
Capa	Diámetro
Núcleo	50 $\mu\text{m}$
Revestimiento	125 $\mu\text{m}$
Recubrimiento	250 $\mu\text{m}$

*Figura 3.12 Representación de diámetros de sílice en la fibra AFS 50/ 125Y,  $d=50 \mu\text{m}$  es el núcleo,  $d= 125 \mu\text{m}$  es el revestimiento y  $d=250 \mu\text{m}$  es el recubrimiento*

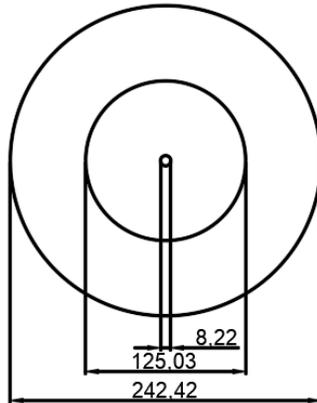
Capa	Diámetro [ $\mu\text{m}$ ]
Núcleo	8.2
Revestimiento	125
Recubrimiento	242

*Figura 3.13 Representación de diámetros de sílice en fibra SMF 28,  $d=8.2 \mu\text{m}$  es el núcleo,  $d= 125 \mu\text{m}$  es el revestimiento y  $d=242 \mu\text{m}$  es el recubrimiento*

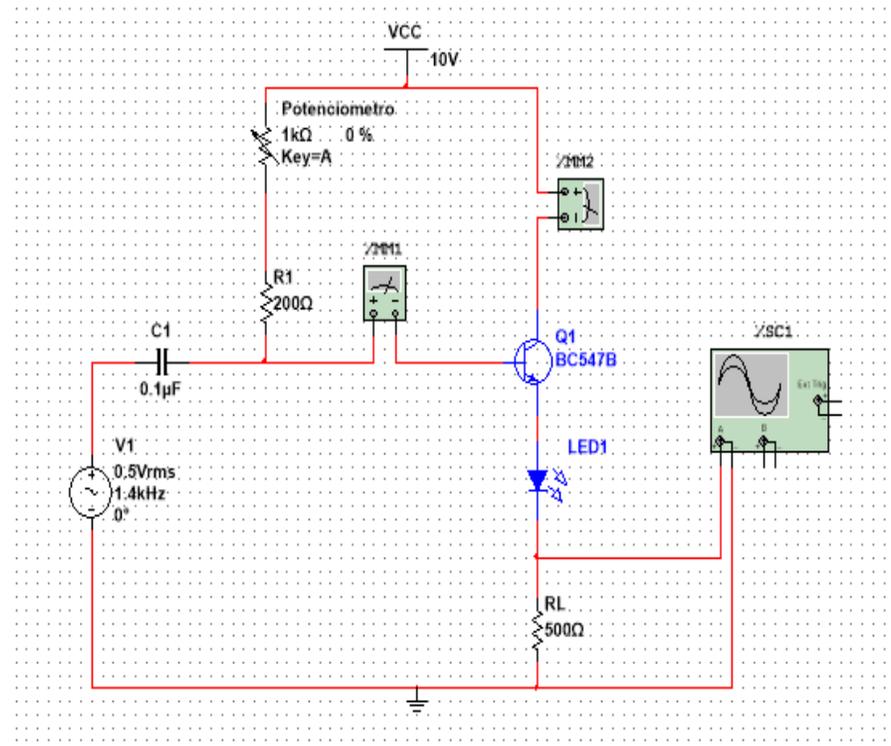
El objetivo de hacer pruebas en el circuito transmisor es analizar la respuesta en frecuencia de la configuración utilizada en la etapa de amplificación de señal. Se debe cumplir que la corriente alterna sobre el LED sea mayor a 10 [mA] rms aunado a que la señal de voltaje sobre la resistencia  $R_L$  no presente distorsión (figura 4.1), con esto se asegura que la señal alterna enviada por la fibra llegué al receptor sin distorsión.

Figura 4.1 Circuito transmisor TxA [14]

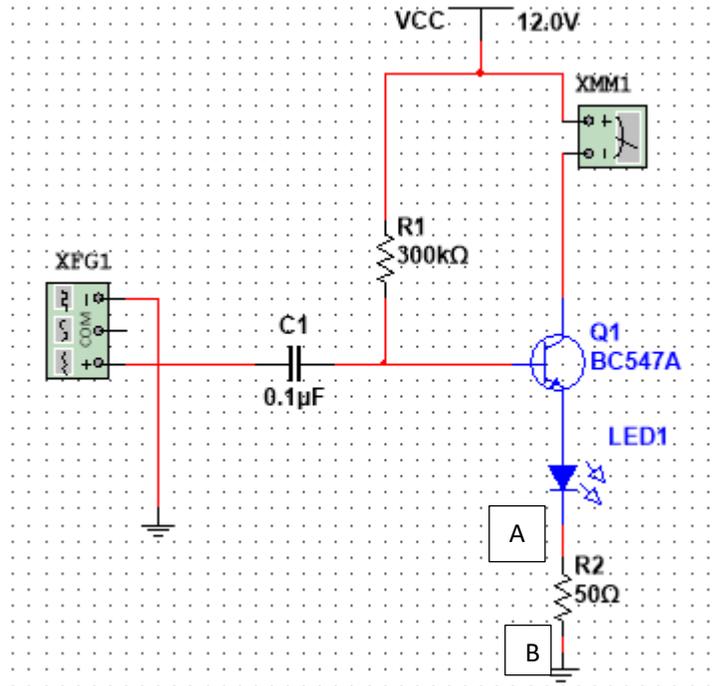
con distintos valores de resistencias  $R_1$  y  $R_L$  de TxA, pues en estas cae la ganancia y el funcionamiento del amplificador.

Figura 4.2 Modelo de emisor seguidor para transmisor TxB [30]

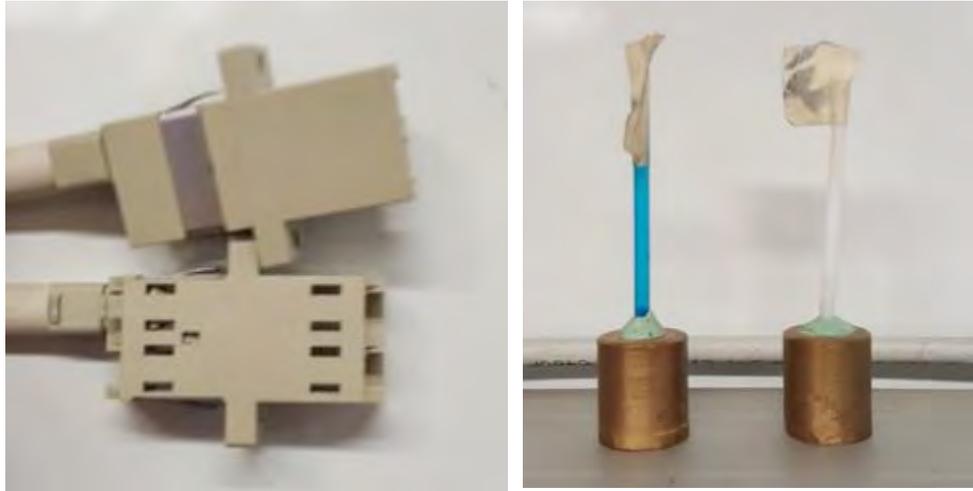
Figura 4.3 Lado izquierdo acopladores de plástico, lado derecho acopladores de metal

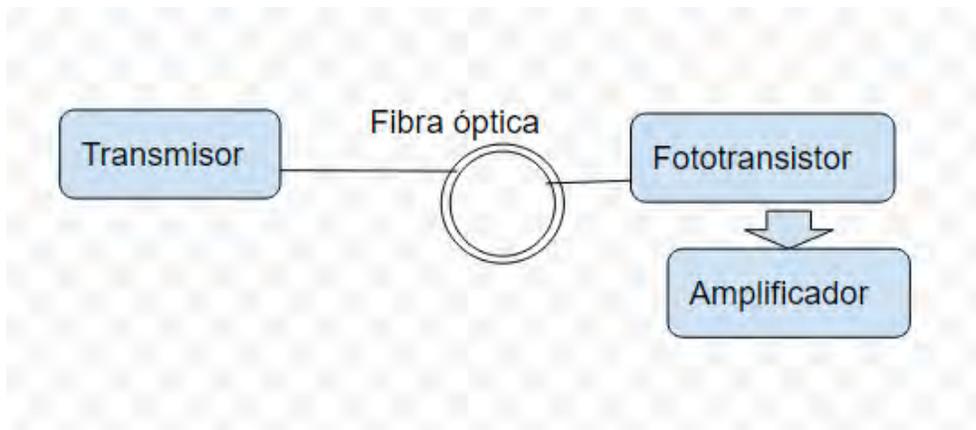
El diagrama de bloques con el cual se hicieron las pruebas fue el siguiente:

Figura 4.4 Diagrama de conexiones para obtener respuesta del receptor

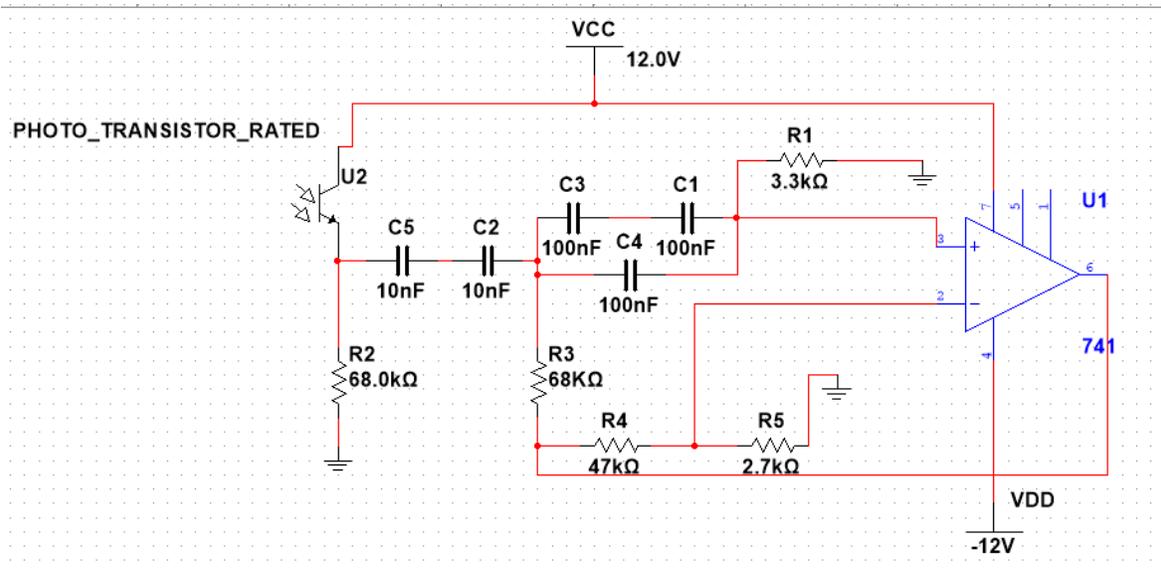
Figura 4.5 Fototransistor y amplificador con filtro Butterworth [14] [15]

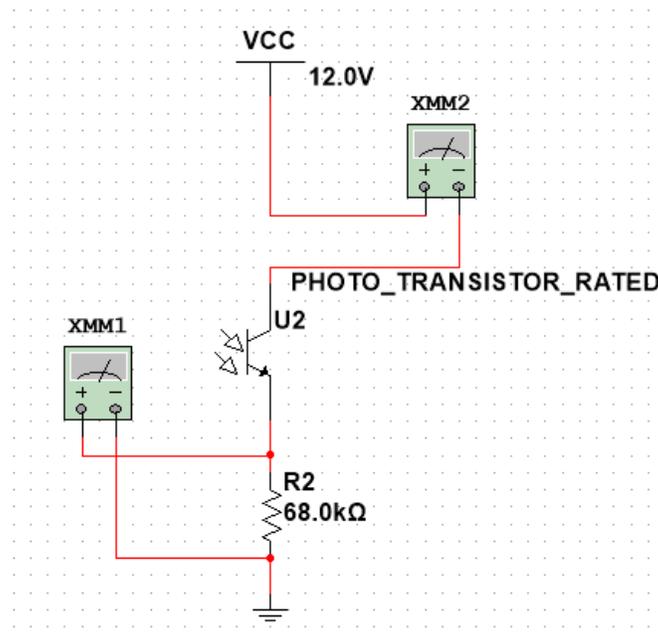
En la parte receptora, también se calculó la potencia eléctrica de entrada de manera experimental, utilizando únicamente el foto-transistor y una resistencia (figura 4.6).

Figura 4.6 Conexiones del circuito para medición de corriente y voltaje

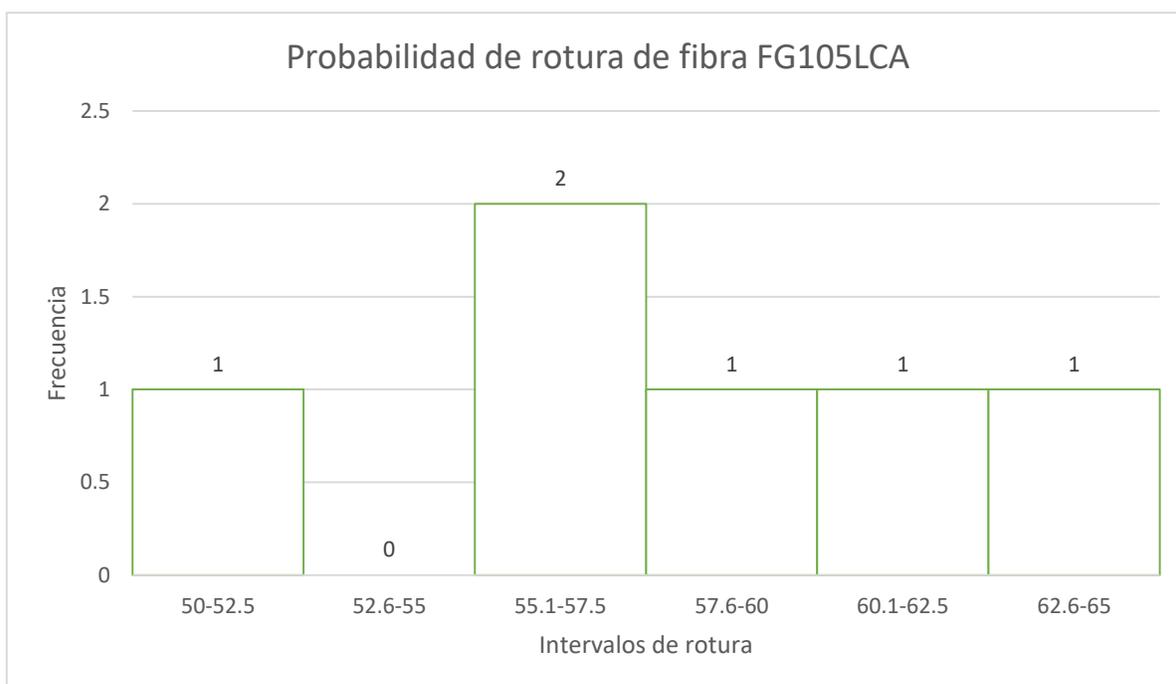
En cuanto a su histograma se ve una tendencia centralizada en los valores de 55.1 a 57.5 [N].

*Figura 5.1 Histograma de rotura de fibra FG105LCA*

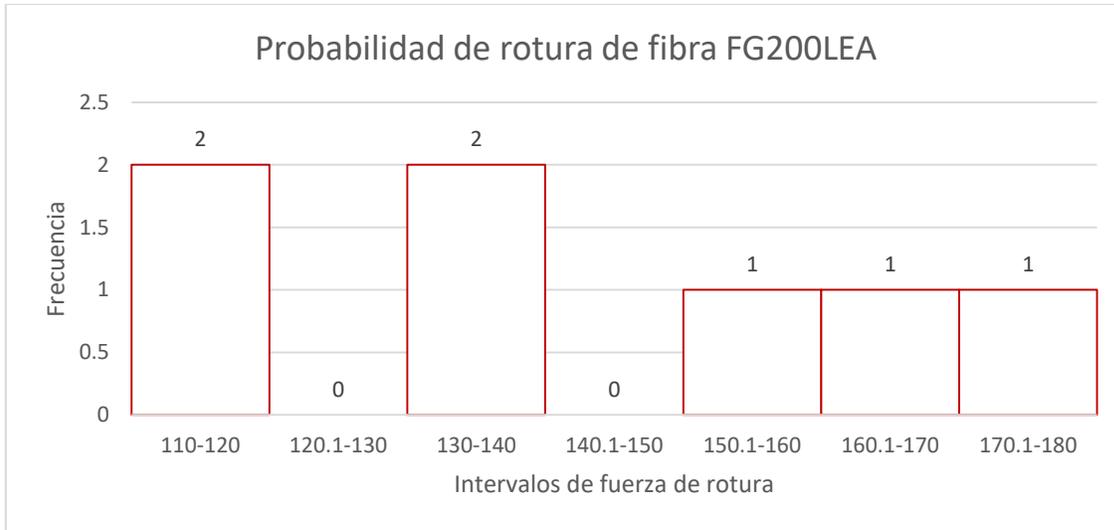
En cuanto al histograma se observa que tiene sesgo a la izquierda, lo cual da información importante para ver su rotura debido a la tensión.

Figura 5.2 Histograma de rotura de fibra FG200LEA

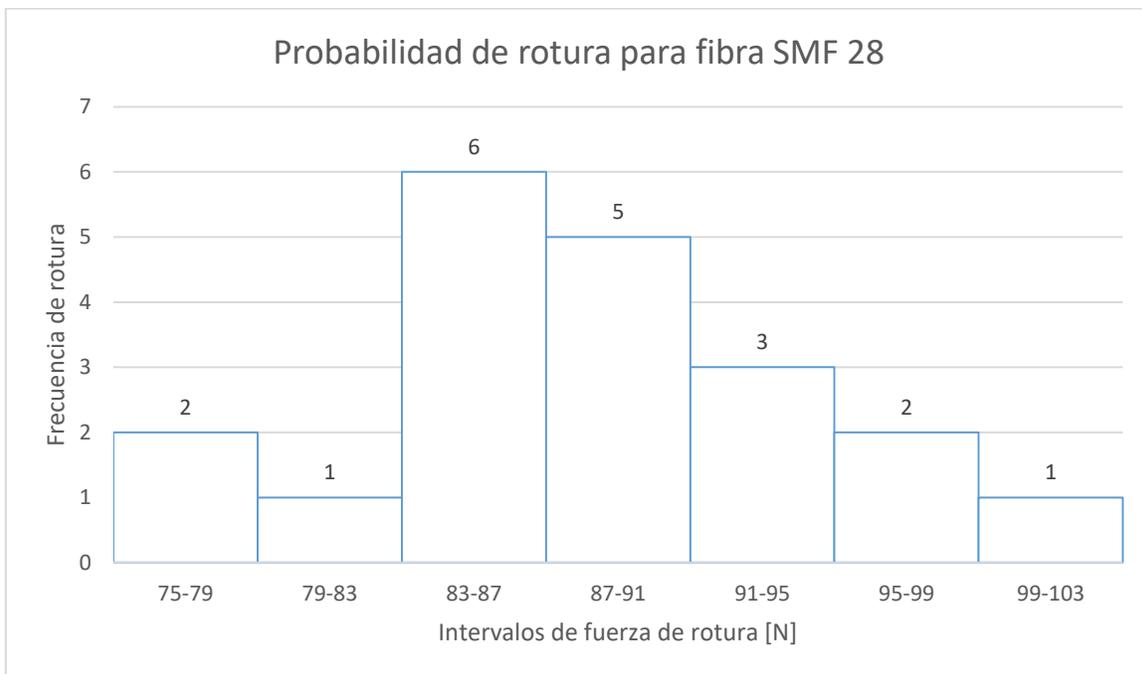
*Figura 5.3 Probabilidad de rotura para fibra SMF-28*

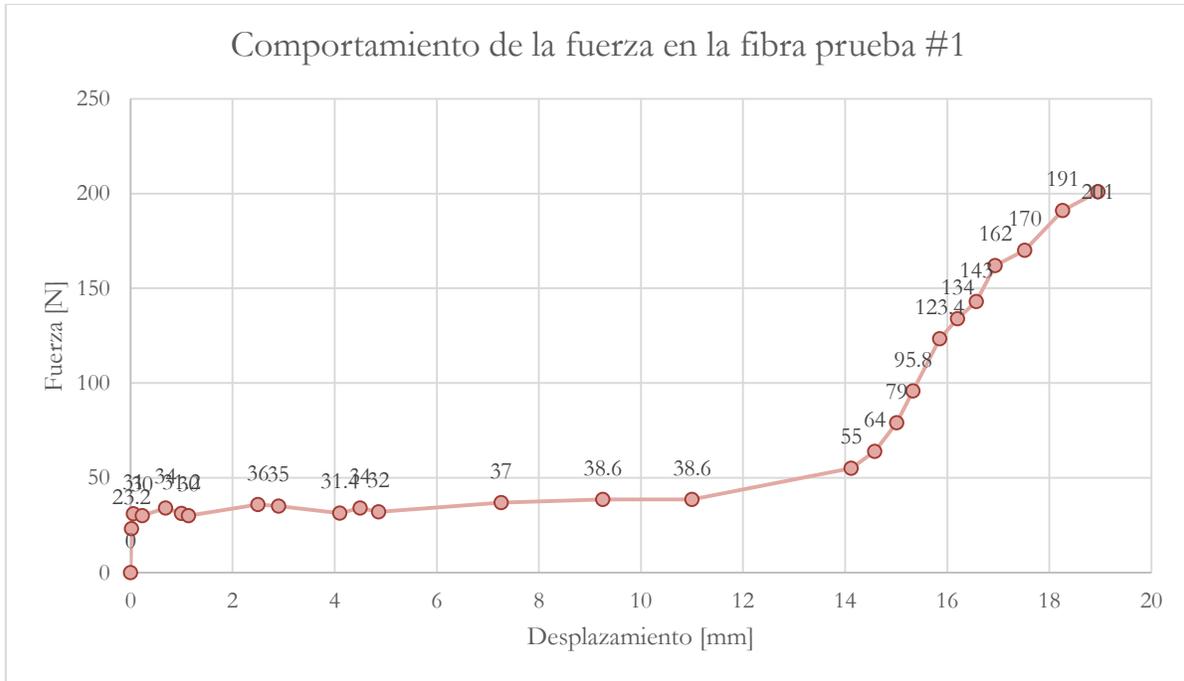
Se mantuvo una señal en el osciloscopio de aproximadamente 10 Vpp y en el multímetro de 5.74 V de directa. En cuanto inició la prueba, empezó un desplazamiento de los tabiques diferente a lo que marcaba el sensor de desplazamiento, por lo cual se marcaron los tabiques para hacer las mediciones con el Vernier.

Figura 5.4 Comportamiento de la fuerza  $F$  contra el desplazamiento  $D$  en la fibra en la prueba 1, el pegamento utilizado fue epóxico

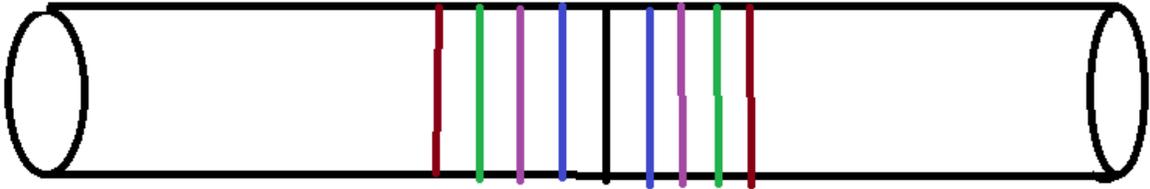
Figura 5.5 Representación de la fibra marcada, marcas hechas por medio de plumones a base de aceite. Siguiendo el patrón de colores

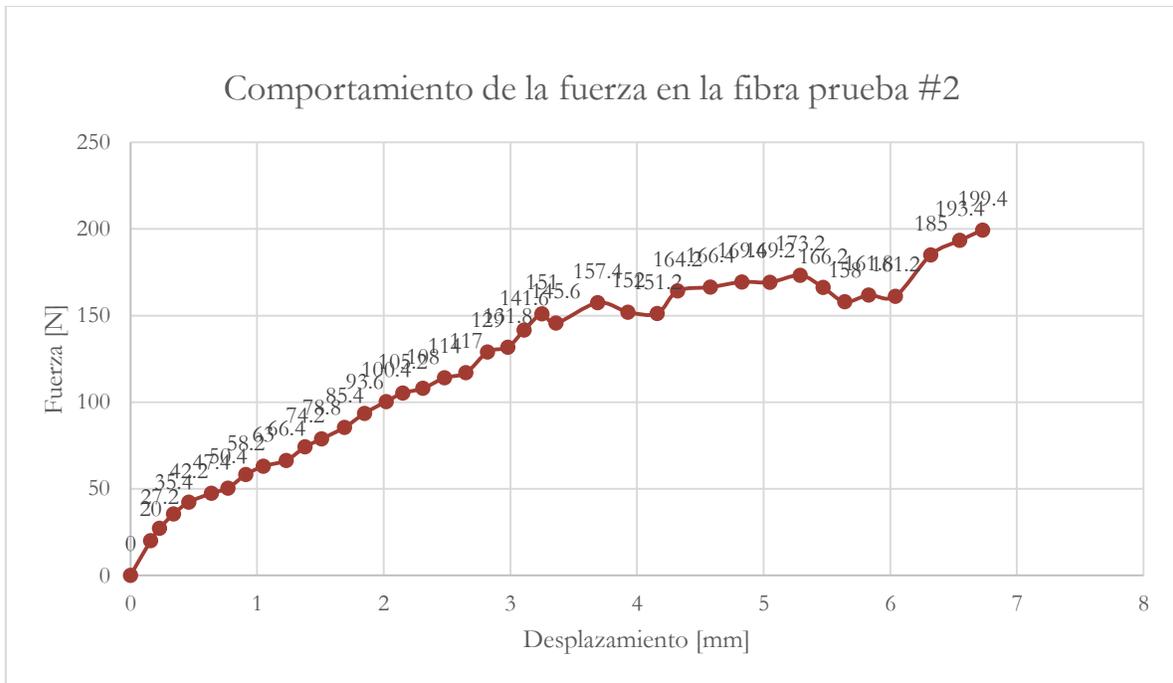
Figura 5.6 Comportamiento de la fuerza la fuerza  $F$  contra el desplazamiento  $D$  en la fibra de prueba #2, el pegamento utilizado fue epóxico.

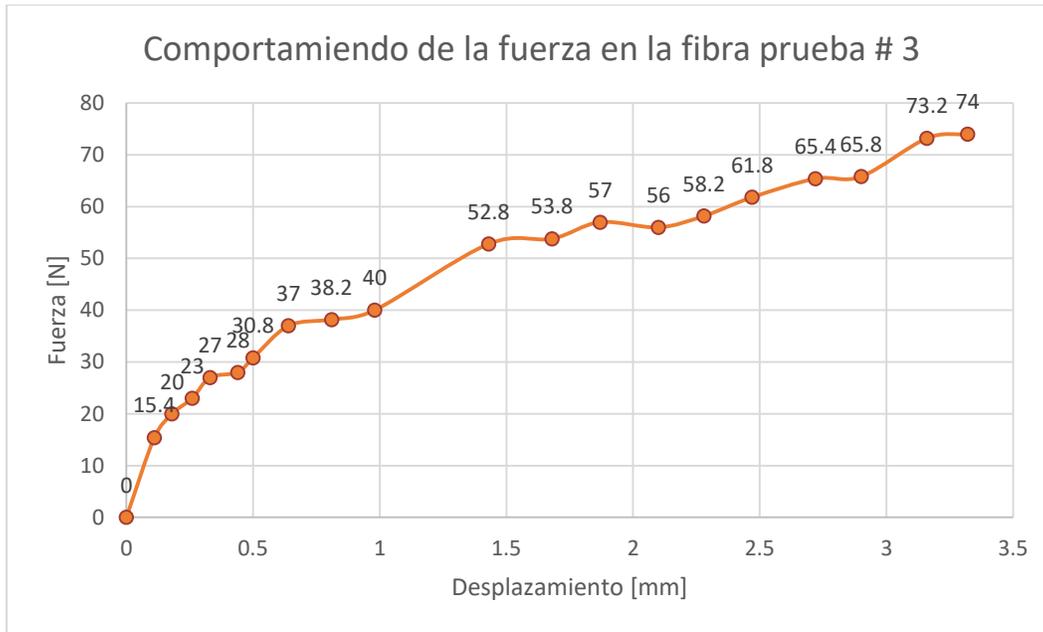
Figura 5.7 Comportamiento de la fuerza  $F$  contra desplazamiento  $D$  en la fibra, prueba # 3, pegamento empleado: acrílico.

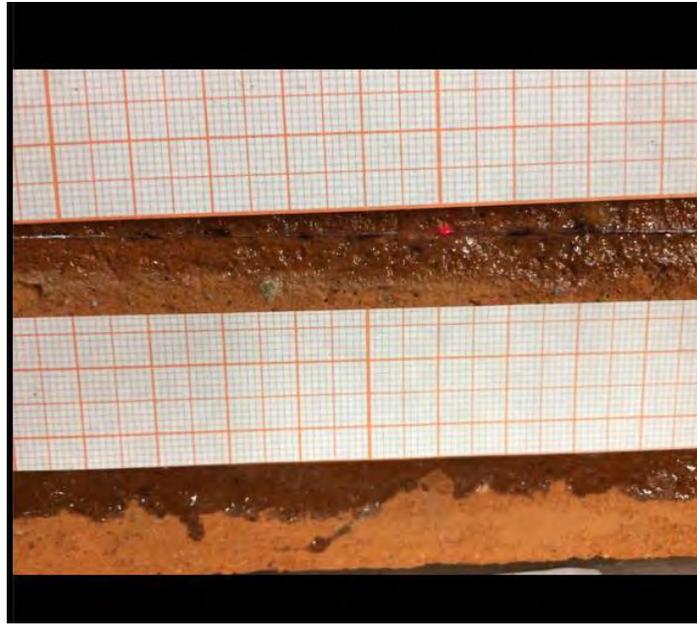
En caso de la tercera prueba, la fibra se rompió en medio del ladrillo (figura 5.8), el pegamento no logró anclar completamente la fibra.

*Figura 5.8 Rotura de la fibra en la mitad del ladrillo*

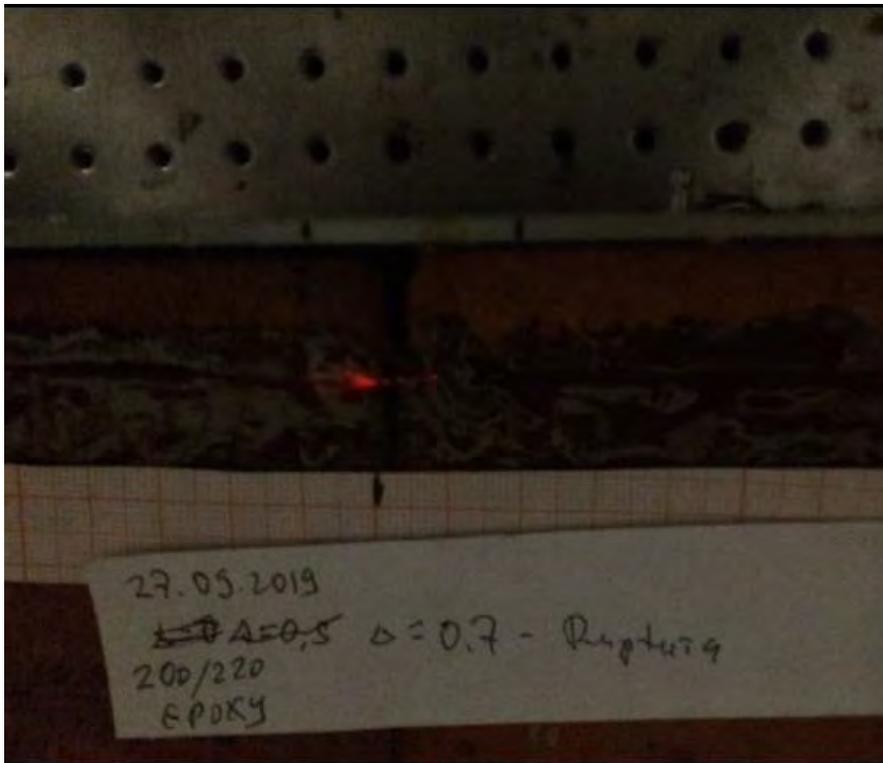
En esta prueba no se obtuvieron datos acerca de la fuerza con la cual se rompió debido a que al aplicar el primer desplazamiento la rotura fue instantánea.

*Figura 5.9 Rotura de la fibra con 0.7 mm de apertura en la grieta, se acoplo nuevamente y así no perdimos la señal en el osciloscopio y en multímetro*

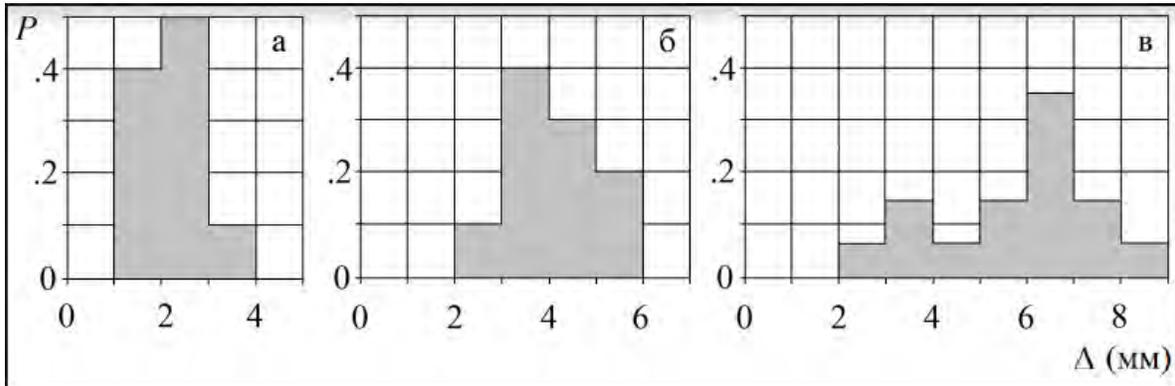
Se realizaron pruebas de fibra pegadas a ladrillo con diferentes pegamentos, los resultados son presentados en la figura 5.10. En estos resultados se da una relación entre la apertura de la grieta y la probabilidad de rotura de la fibra en el ensayo.

5.10 De izquierda a derecha se tiene la probabilidad de rotura de a) fibra de 125 $\mu$ m con pegamento epóxico, b) fibra de 220  $\mu$ m de revestimiento y pegamento epóxico, c) fibra de 125 $\mu$ m con pegamento acrílico [1]

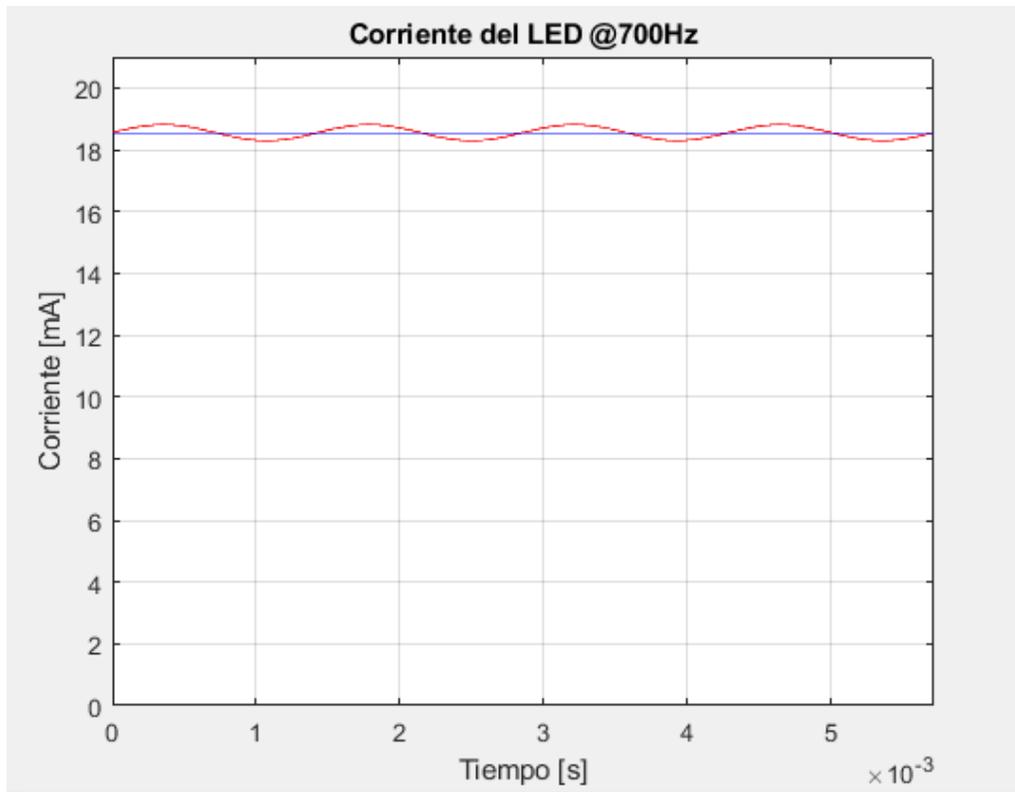
Figura 5.11 Corriente del LED, representación de tabla 4.9

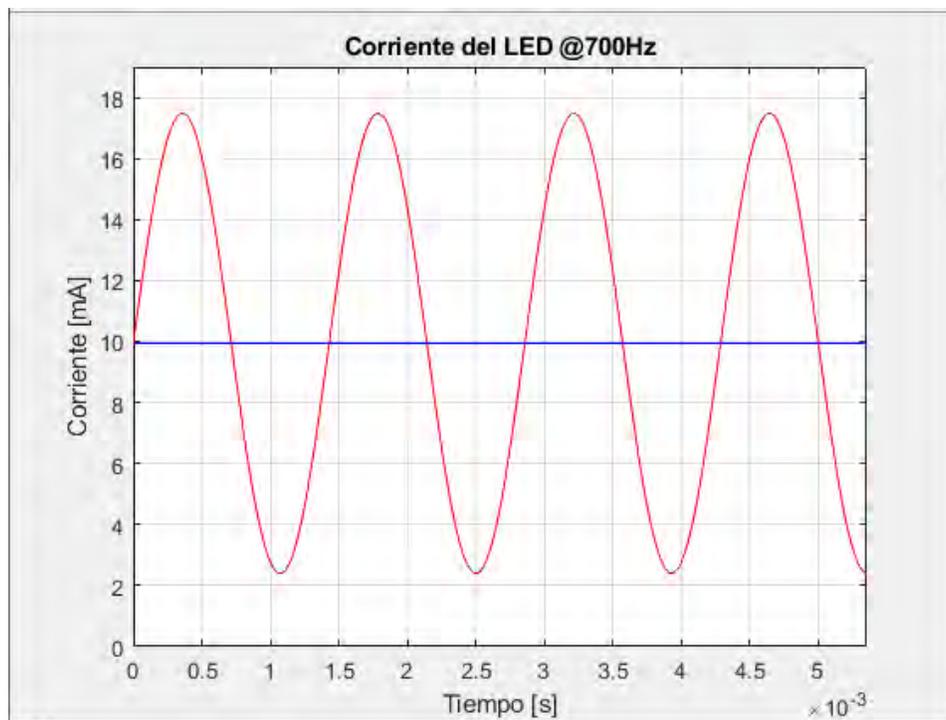
Figura 5.12 Corriente del LED, representación de tabla 4.10

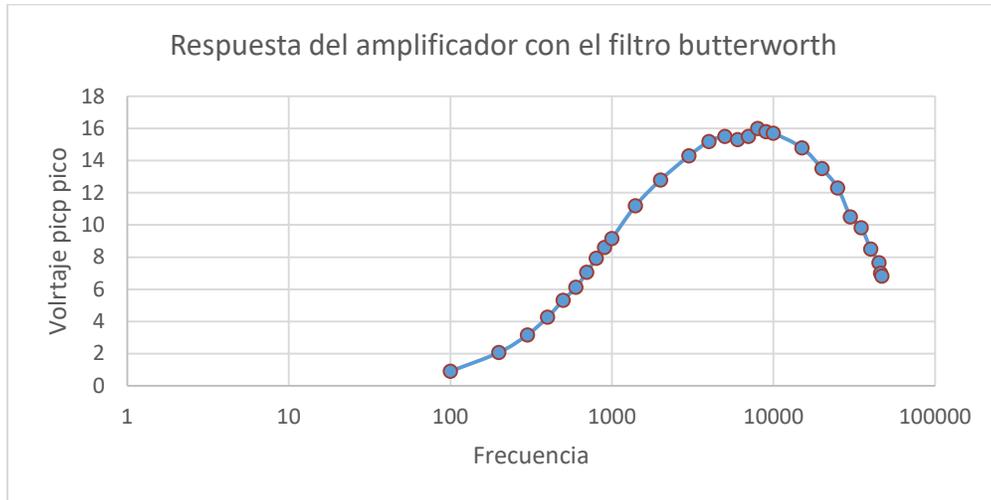
Se utilizó en un principio un generador de señales de marca Stanford Research System con una señal senoidal de amplitud 1 Vpp, esto sin contemplar al foto-receptor (Figura 4.5). Esta señal se fue variando de frecuencia de 100 Hz hasta 50 KHz.

Figura 5.13 Respuesta a la frecuencia del amplificador en el receptor

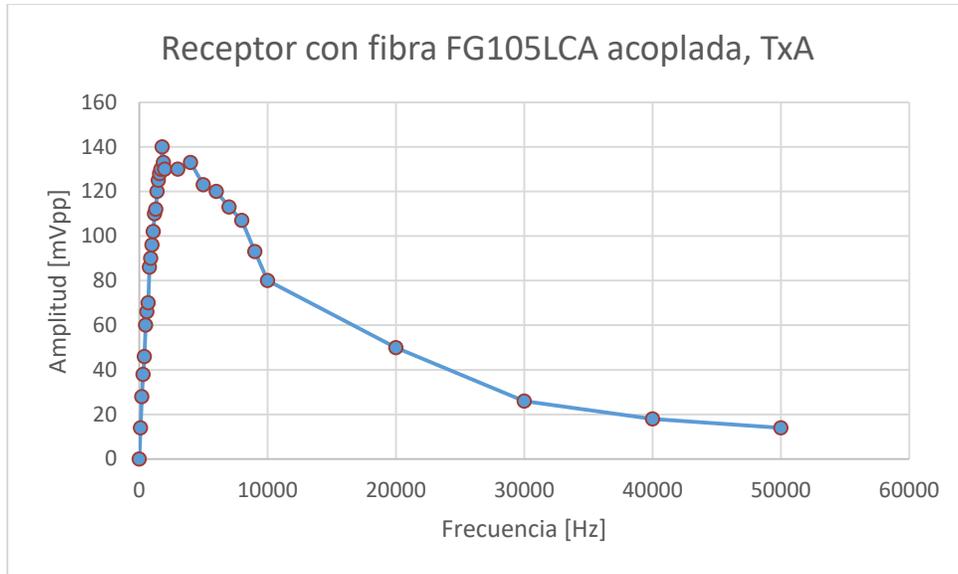
Siguiendo las pruebas, se inició obteniendo el ancho de banda del foto-transistor. Las siguientes figuras son pruebas realizadas con los transmisores TxA y TxB, con 2 modos de acoplamiento diferentes.

Figura 5.14 Fibra óptica FG105LCA acoplada con receptor con transmisor TxA

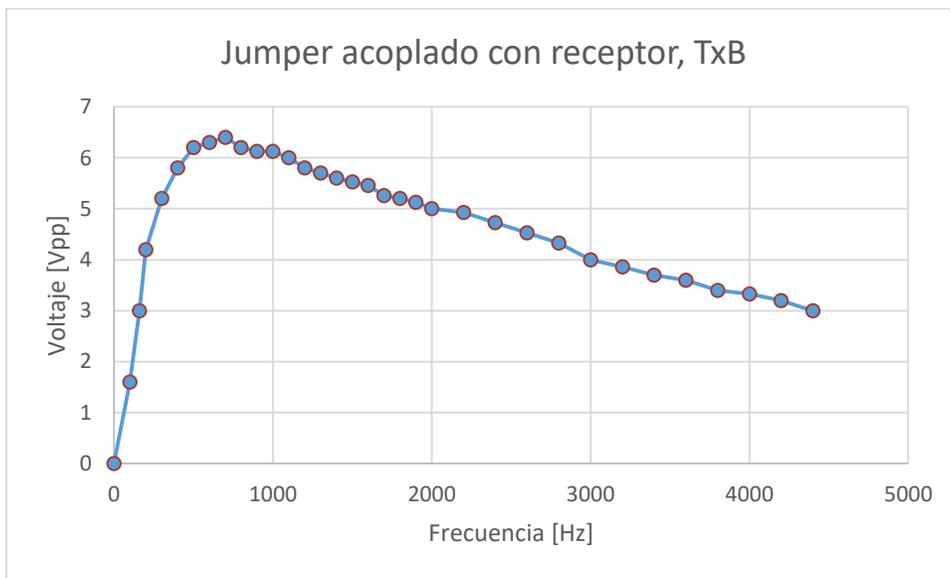
Figura 5.15 Jumper 62.5/125 acoplado al receptor con transmisor TxB
