UNIVERSIDAD NACIONAL AUTÓNOMA DE MÉXICO

FACULTAD DE INGENIERÍA

Las fibras ópticas como testigo de daño estructural  
con aplicaciones potenciales en el monitoreo del  
antiguo templo de san Agustín

TESIS

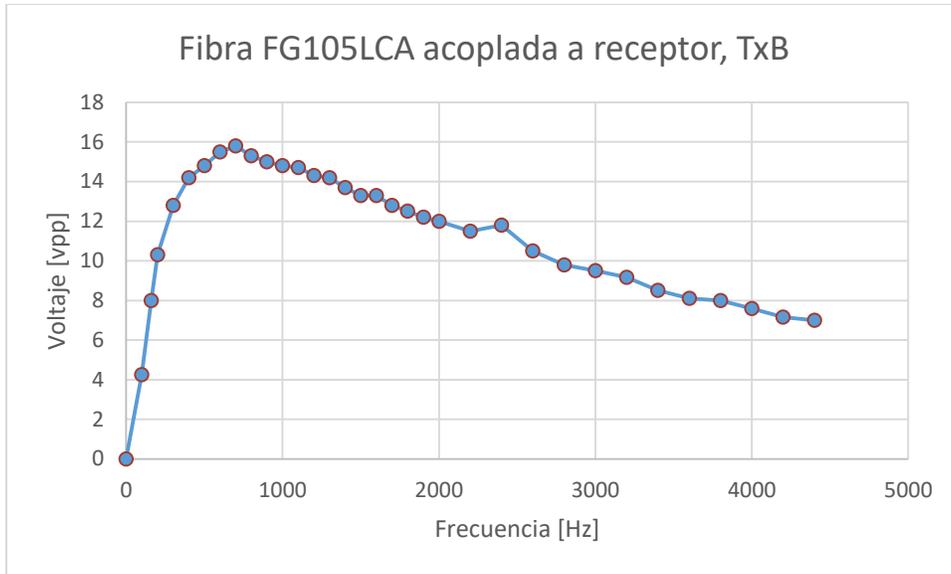
Figura 5.16 Fibra óptica FG105LCA acoplada a receptor con transmisor TxB

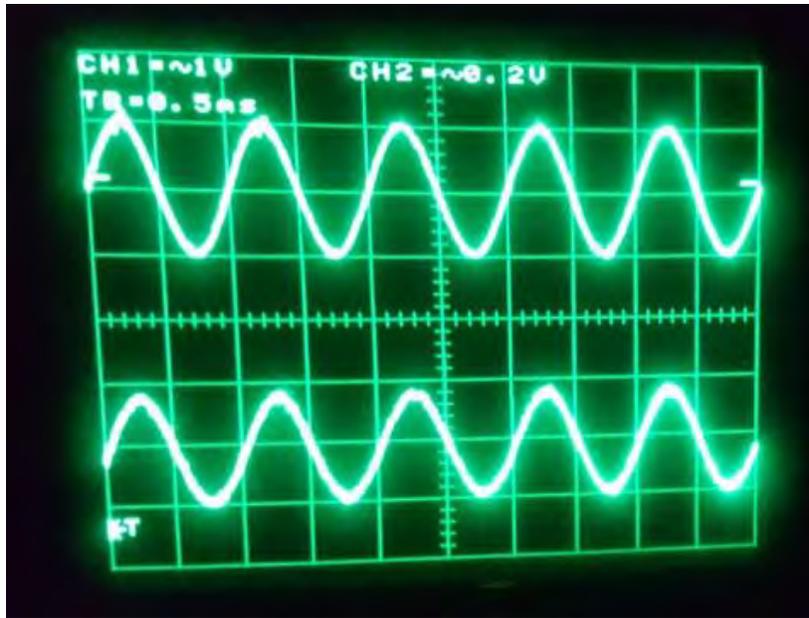
Se probaron con 4 diferentes formas de onda, con una amplitud de salida de 1 Vpp y una frecuencia de 1 KHz, teniendo en cuenta que en la recepción se tenía una ganancia de 70 dB's debido a que daba la mejor amplitud.

Figura 5.18 Forma de onda senoidal en prueba. Señal superior es la transmitida, señal inferior es la recibida

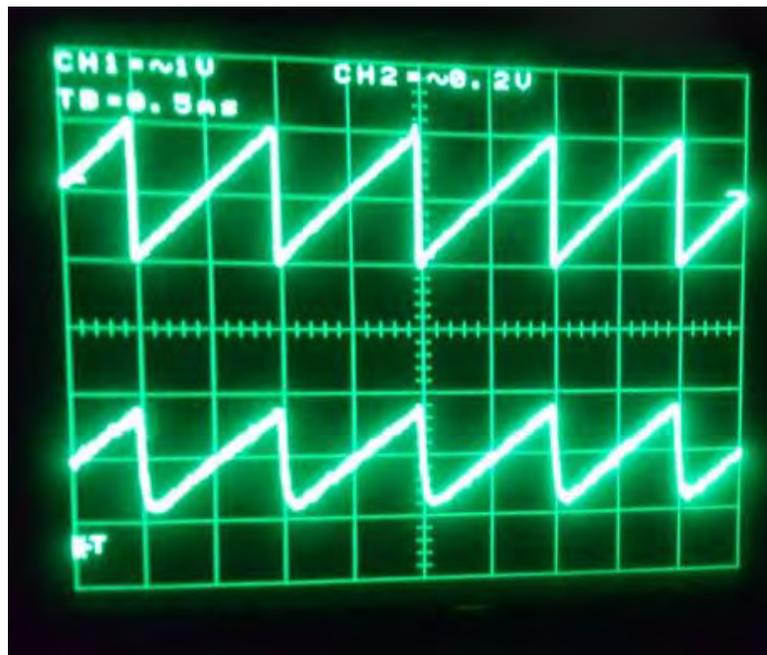
Figura 5.19 Forma de onda rampa. Señal superior es la transmitida, señal inferior es la recibida

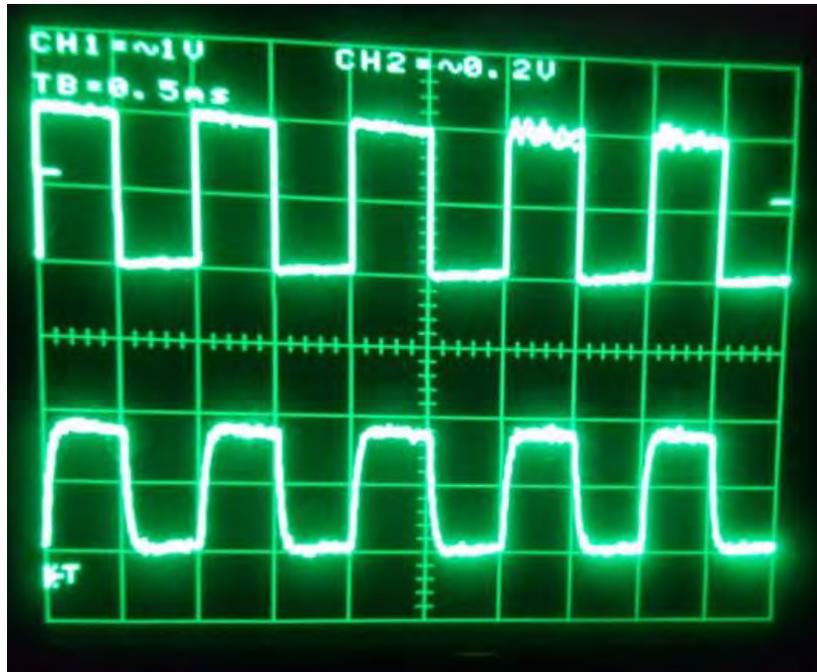
Figura 5.20 Forma de onda cuadrada. Señal superior es la transmitida, señal inferior es la recibida

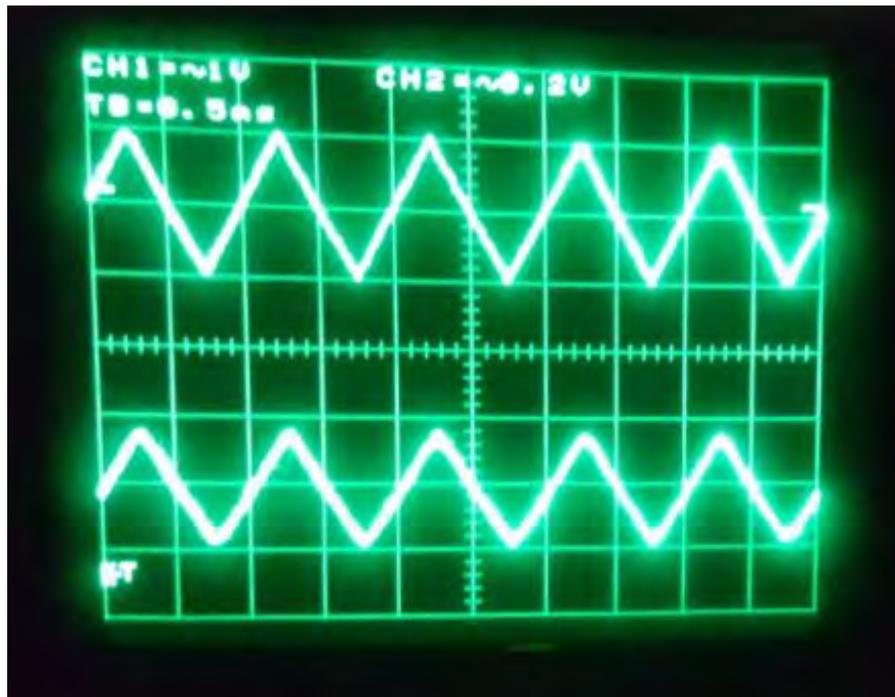
Figura 5.21 Forma de onda triangular. Señal superior es la transmitida, señal inferior es la recibida

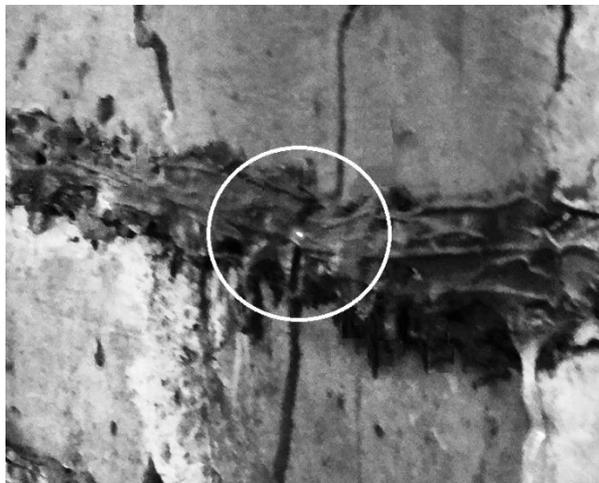
Fig. 1. The fracture and glow of the optical fiber, fixed with epoxy adhesive on a brick wall, due to the appearance of a crack in it (photo).

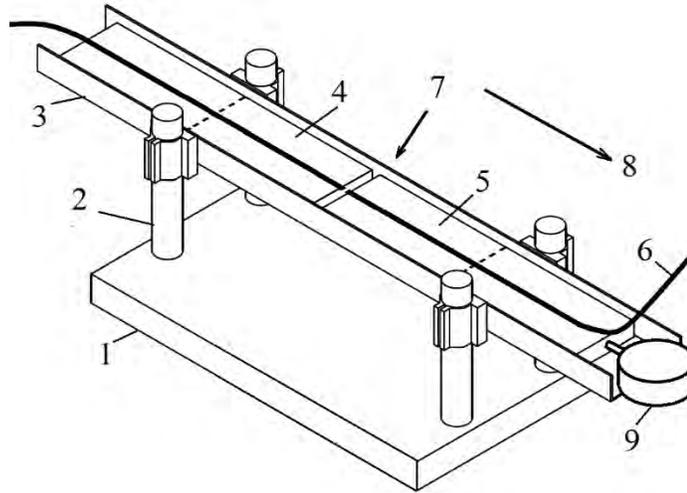
Fig. 2. Scheme of the experimental stand. 1 - base, 2 - supports, 3 - guides, 4 - test samples of ceramic brick, fixed group, 5 - test samples of ceramic brick, moving group, 6 - test fiber light guide, 7 - simulated crack, 8 - direction of movement of moving samples, 9 - displacement sensor.

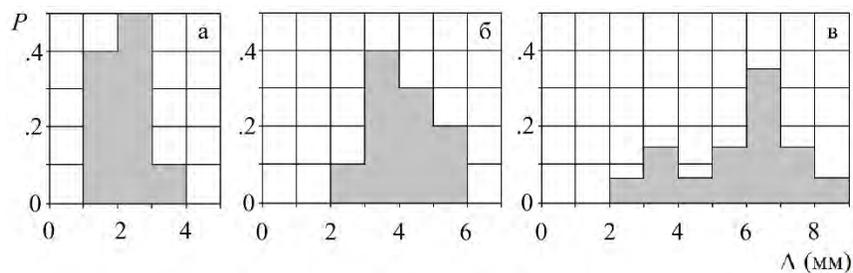
Fig. 3. The probability of rupture of the fiber waveguide  $P$  depending on the crack width  $\Delta$  for successive intervals of a width of 1 mm each: a - fiber waveguide with  $d_2 = 125$   $\mu$ m,

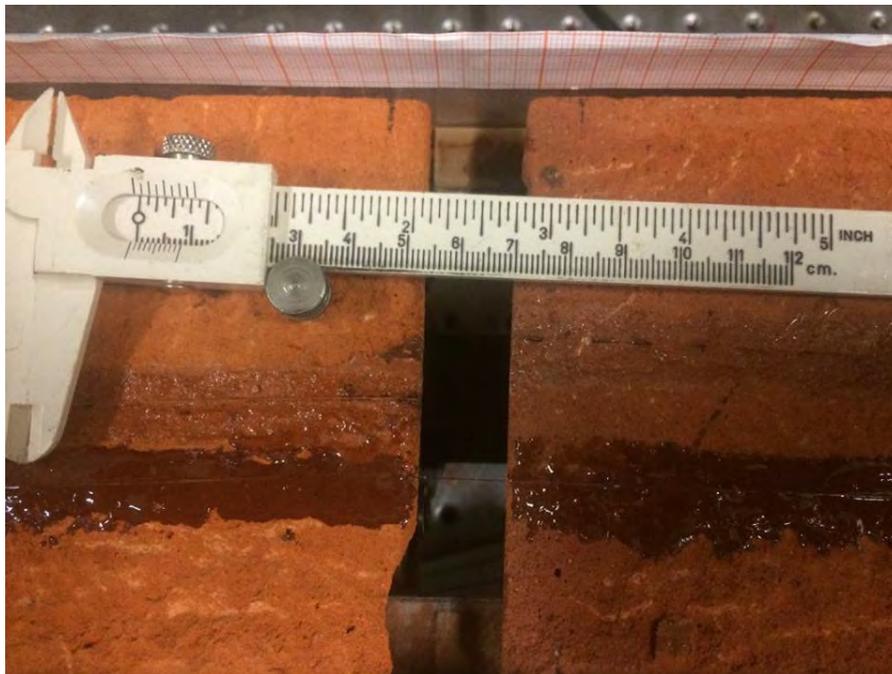
*Figura A.1 Ensayo de fibra óptica con recubrimiento de poliamida y pegamento acrílico*

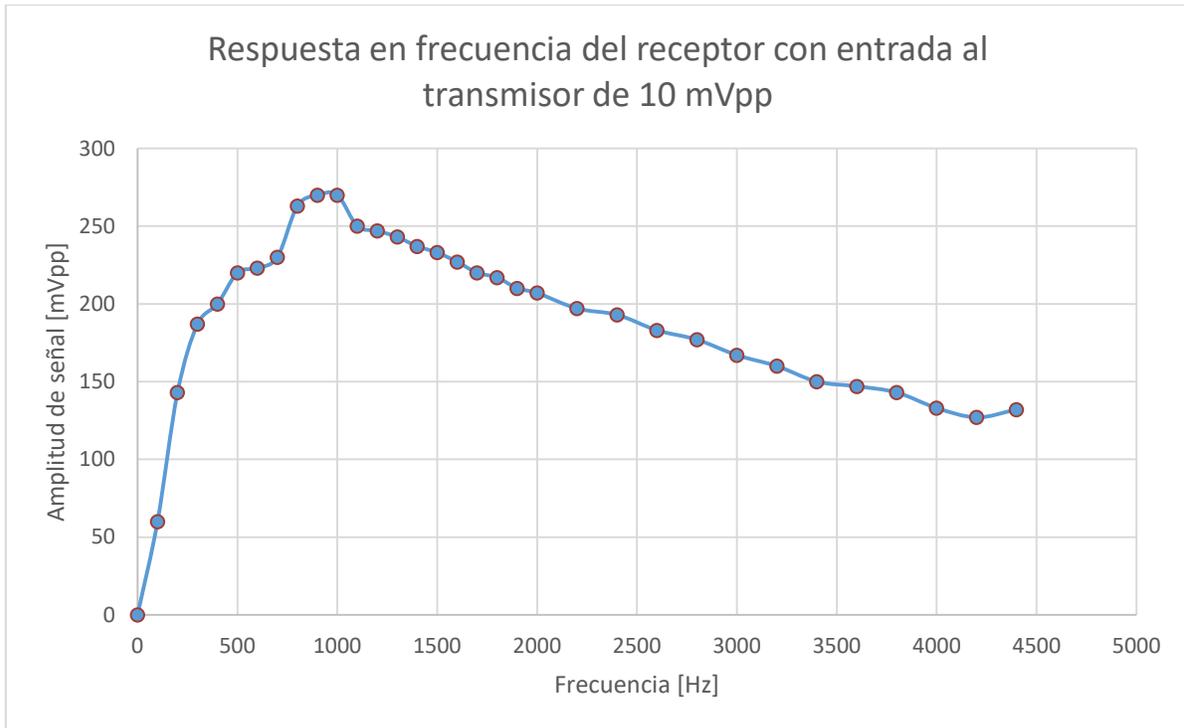
*Figura A.2 Respuesta a la frecuencia del receptor utilizando TxB con señal de entrada al Tx de 10 mVpp*

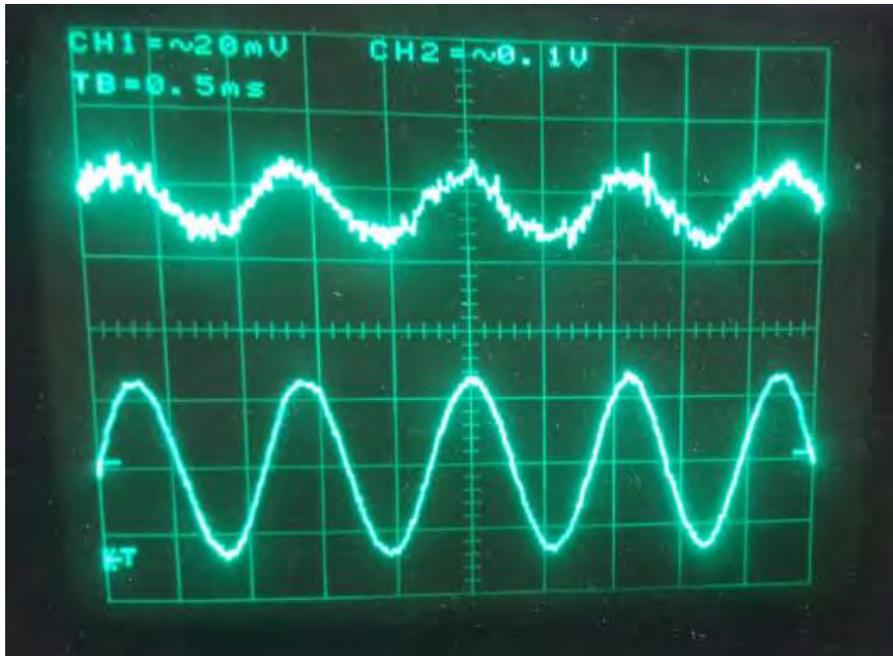
Figura A.3 Señal superior es la entrada a TxB, señal inferior es la señal de salida del receptor
