La Jardín Balbuena como referente en las Unidades Habitacionales en la Ciudad de México

Caso de estudio: Unidad ISSSTE 5

Tesis teórica que para obtener el título de Arquitecta presenta:

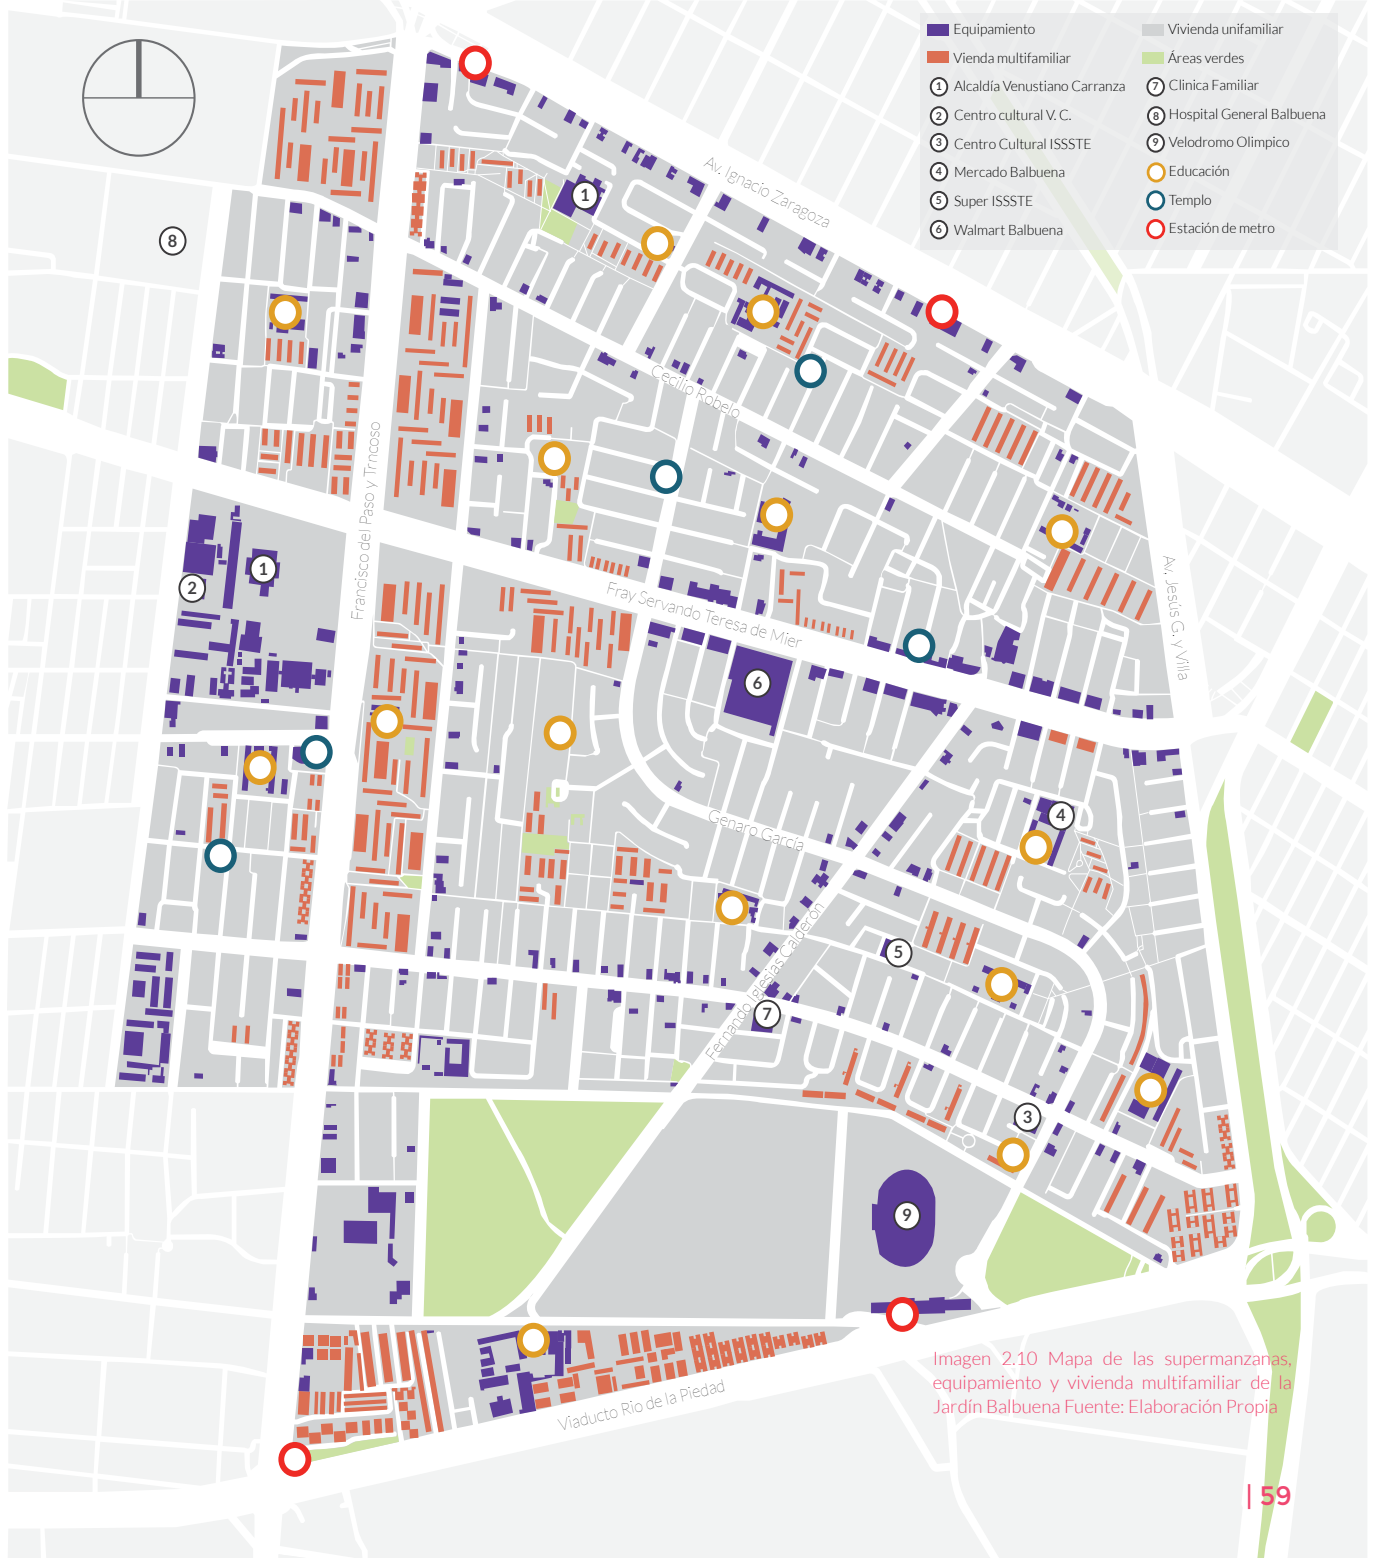
se observa un plano de la unidad en el que se puede apreciar la forma orgánica de las supermanzanas, así como las principales vialidades antes mencionadas y andadores

Imagen 2.10 Mapa de las supermanzanas, equipamiento y vivienda multifamiliar de la Jardín Balbuena Fuente: Elaboración Propia

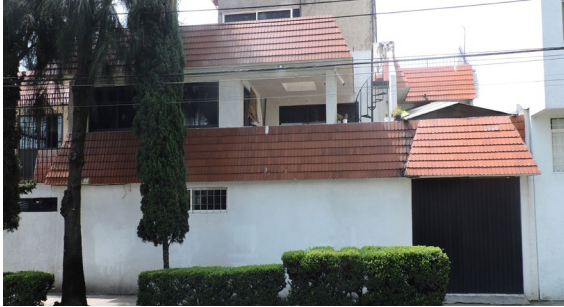
Imagen 2.20 Vivienda unifamiliar modificada, 2018, Fuente: Google Earth

La condición de la vivienda en la unidad ha ido evolucionando en el tiempo, en la imagen 2.20 y 2.21 se puede observar que las viviendas unifamiliares son las que han tenido mayores transformaciones debido a su tipología, los usuarios generalmente amplían las viviendas ya sea construyendo otro nivel, ampliando la vivienda e incluso y que es más notable en las viviendas ubicadas en vialidades principales se generan locales comerciales para comercios u otros servicios.

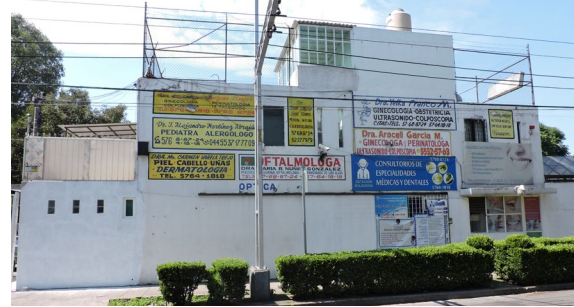
Imagen 2.21 Vivienda unifamiliar modificada con comercio 2018, Fuente: Google Earth

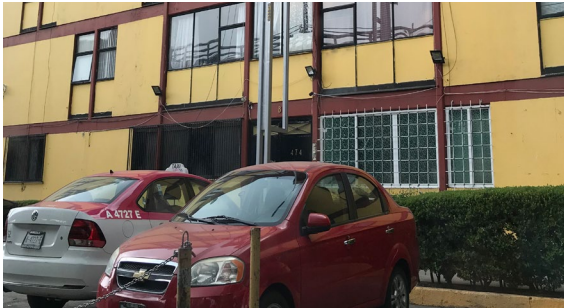
Imagen 2.22 Multifamiliar con fachada modificada 2019, Fuente: Fotografía propiaV

los edificios han sido pintados de la misma manera, teniendo una imagen homogénea, sin embargo esto no ha descartado que los edificios hayan tenido transformaciones, de los que destacan la desaparición de las celosías originales en viviendas y cubos de escalera ya sea porque decidieron clausurarlas por completo o sustituyéndolas por ventanas, además de construir nuevas ventanas o cambios de herrería original (ver imagen 2.23 y 2.224).

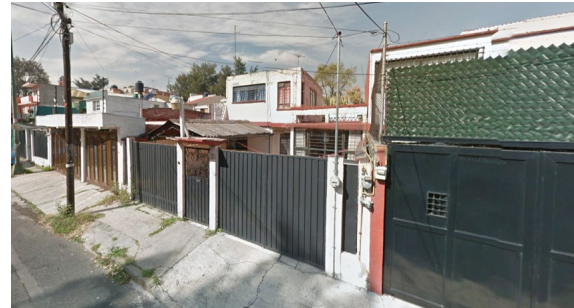
Imagen 2.23 Multifamiliar con fachada modificada 2018, Fuente: Google Earth

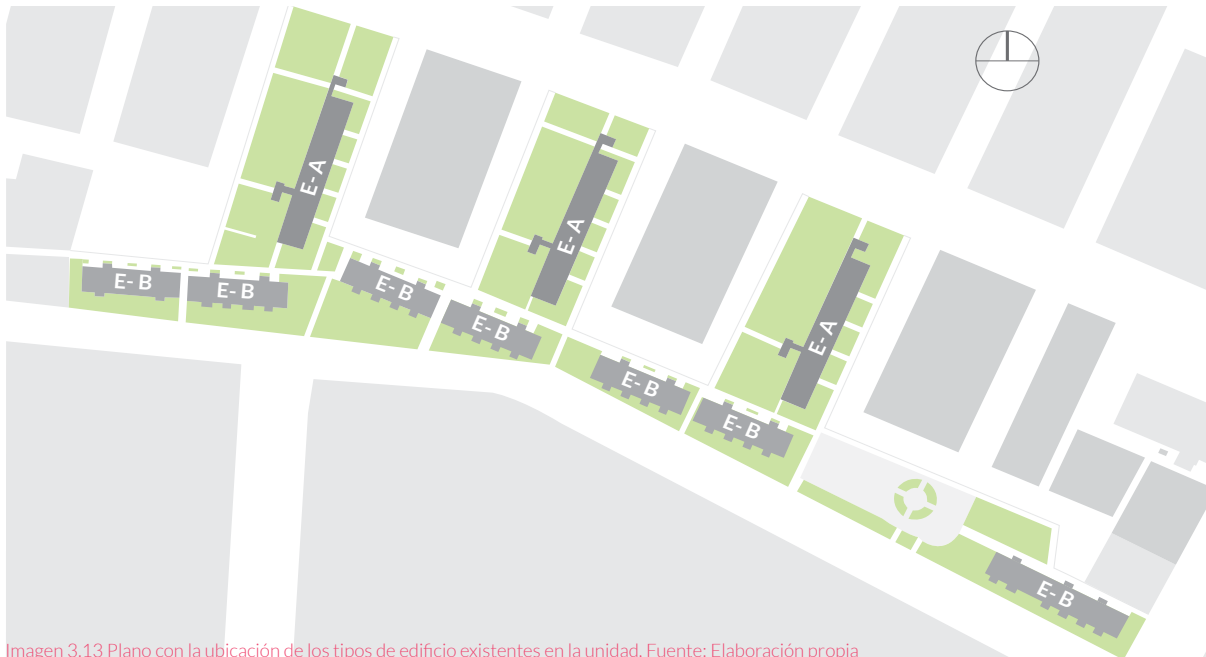
unifamiliares, estos edificios alargados están orientados oriente – poniente, al no abarcar todo el lote forman áreas verdes a su alrededor. Los edificios tipos B que corresponde a los edificios de tres niveles, estos edificios están orientados se ubican al sur del conjunto, por lo que tienen una conexión más directo con las viviendas unifamiliares y los edificios tipo A, están orientados norte – sur y se encuentra encuentran a lo largo de la calle Luis de la Rosa y generando áreas verdes y de esparcimiento entre cada edificio “quedando estas con la mejor vista y orientación” (Vivienda Popular en México, 1960, p. 14).

Imagen 3.13 Plano con la ubicación de los tipos de edificio existentes en la unidad, Fuente: Elaboración propia

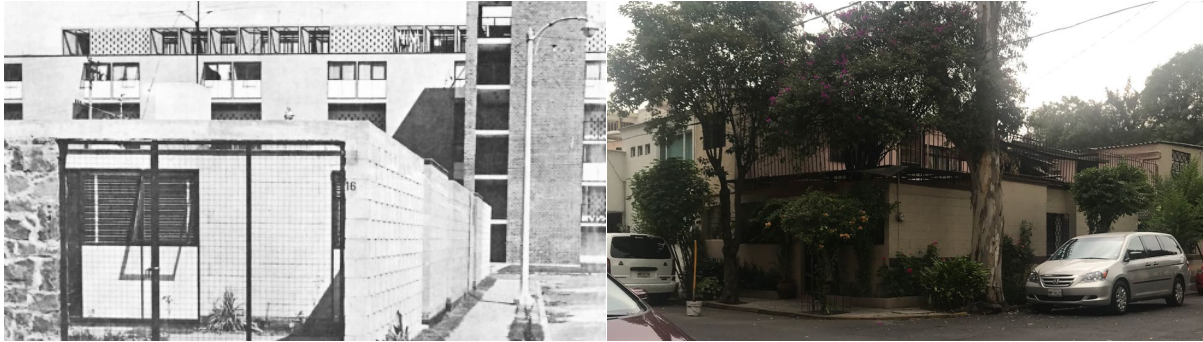
Imagen 3.14 De lado izquierdo vista de una vivienda unifamiliar, al fondo se puede ver edificio tipo A, en 1960 de lado derecho vista del mismo tipo de vivienda ya transformada en 2018, Fuente: Una vida moderna

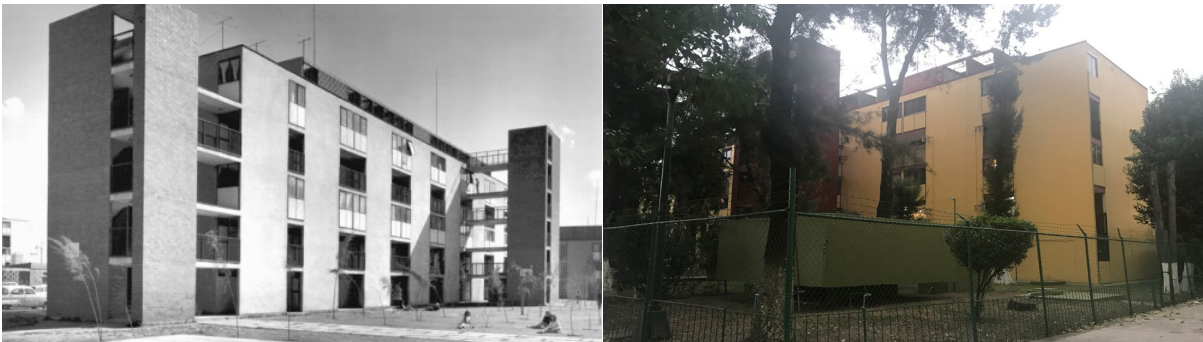
Imagen 3.15 De lado izquierdo vista de edificio multifamiliar tipo A, en 1960, lado derecho vista del mismo tipo de edificio en 2017, Fuente: Una vida moderna

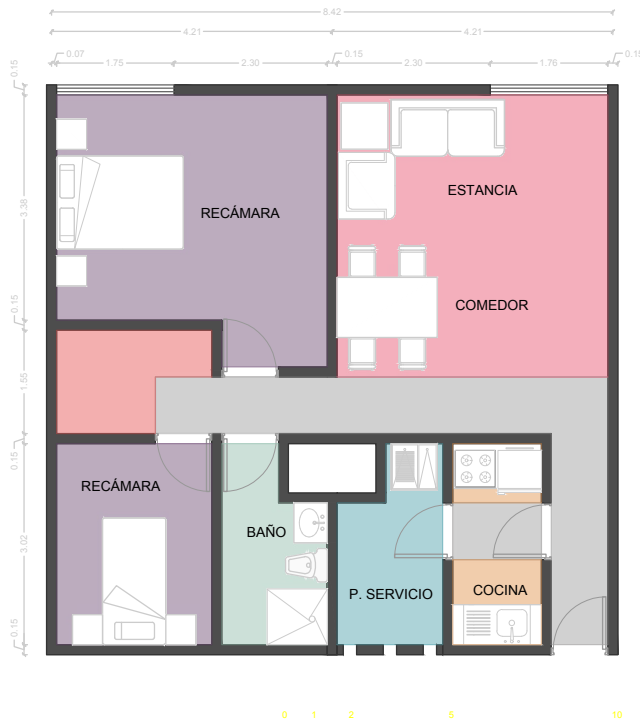
de servicio se ubica el fregadero y una puerta que da acceso al cubo de ventilación que permite el acceso a las instalaciones para realizar alguna reparación, siendo un elemento bastante innovador, el espacio se ventila de la misma forma que la cocina además de un muro de celosía que forma parte de la fachada. Continuando por el pasillo termina de conectar con el baño, la alcoba y dos recamaras. El

Imagen 3.20 Planta arquitectónica original departamento tipo A-01 Fuente: Elaboración propia

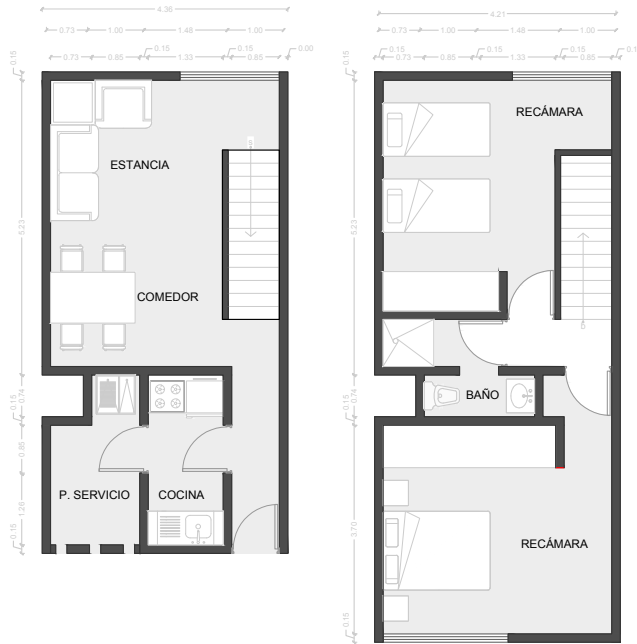
Área Total	77.62m ²	
Área Muros	9.44m ²	
Área Útil	68.18 m ²	
Área de Zonas		
Zonas	Área en [m ²]	Área en [%]
Área Publica	11.66	17.10%
Área Privada	29.58	43.39%
Área de Servicios	10.27	15.06%
Áreas de circulación	13.94	20.45%
Áreas sin determinar	2.73	4.00%
Total	68.18	100.00 %

Imagen 3.21 Planta arquitectónica original departamento tipo A-01 Fuente: Elaboración propia

Este tipo de departamentos se componen de dos niveles formando una vivienda dúplex y se localizan a partir del primer nivel, tienen un área de 77.62 m² (ver imagen 3.21), este departamento es el más característico de la unidad, debido a que se divide en dos niveles, en la planta baja se ubica la cocina, el patio de servicio y las estancia – comedor, la cocina y el patio de servicio que se distribuyen y tiene las mismas características que el departamento

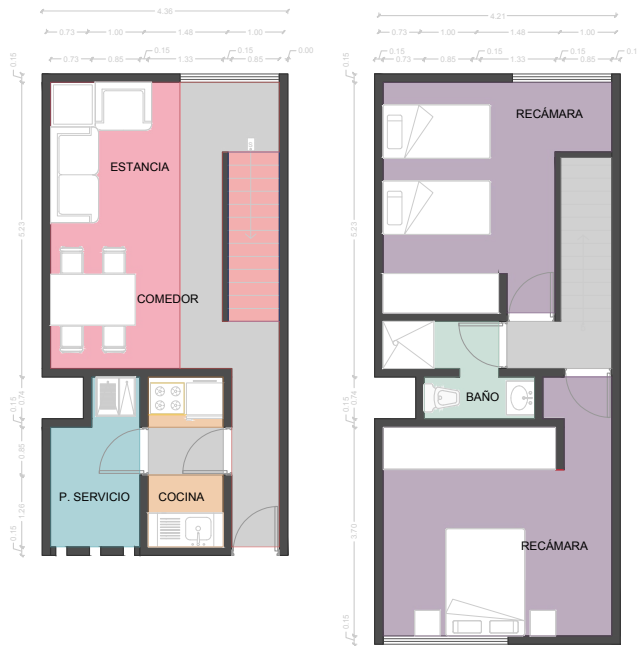
anteriormente mencionado, en la estancia – comedor se encuentra la escalera pegada al muro, y genera un área libre en la parte inferior que puede ser utilizado, al subir las escaleras al segundo piso se genera un diminuto vestíbulo que nos dirige a ambas recamaras y el baño. El baño representa un diseño innovador ya que posibilita el uso de la regadera y el W.C. o lavabo al mismo tiempo, las recamaras se encuentran a los extremos, ambas son amplias

Imagen 3.22 Planta arquitectónica original departamento tipo A-02 Fuente: Elaboración propia

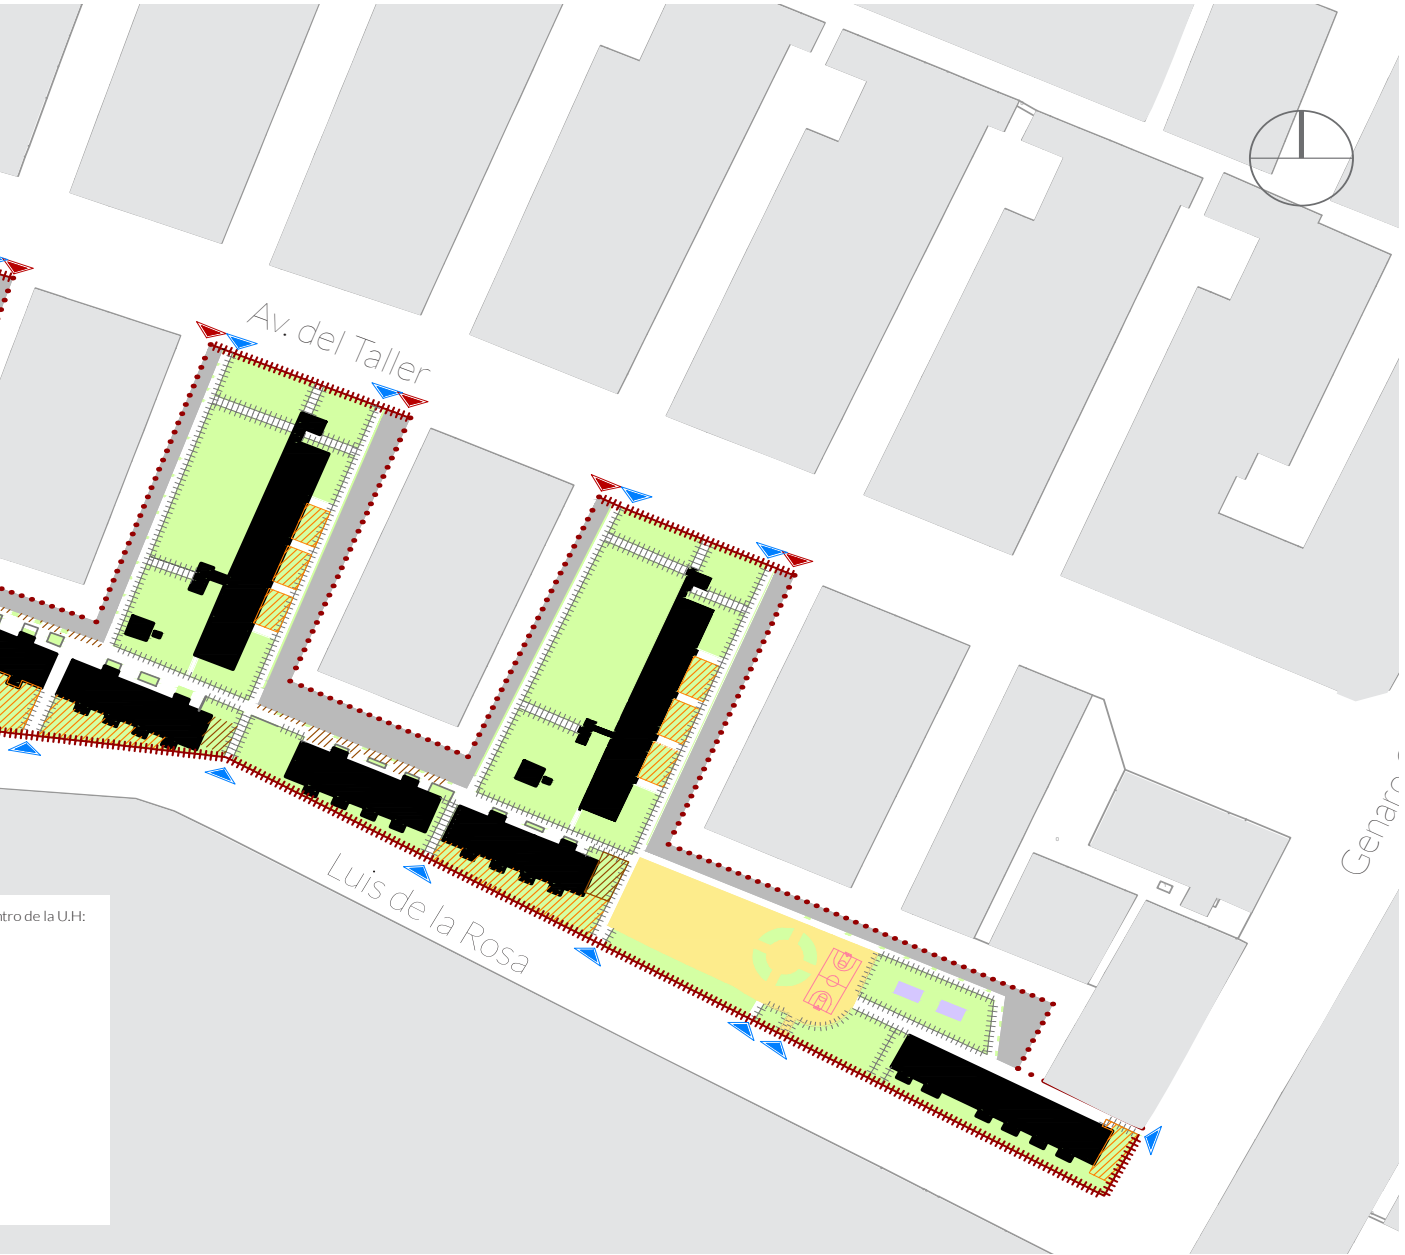
Imagen 3.27 Plano de los diferentes tipos de invasiones que existen dentro de la unidad ISSSTE 5, Fuente: Levantamientos del Laboratorio de vivienda 2014 y elaboración propia.

A continuación, en la imagen 3.27 se presenta un plano en el que se puede observar la ubicación de los espacios que presentan las invasiones mencionadas anteriormente. A partir de este mapa podemos notar que las invasiones de vivienda por barrera física se encuentran concentradas en los edificios tipo B ubicados sobre Av. Luis de la Rosa, siendo las viviendas ubicadas en planta baja las que se apropian del área verde para sumarlo a su propiedad como un jardín, estas áreas solo se encuentran delimitadas por alguna reja conservando el área verde (ver imagen 3.28). En los edificios tipo A también se encuentra este tipo de invasión en menor cantidad, el espacio igual es apropiado por las viviendas en planta baja y delimitado por una cerca (ver imagen 3.29).

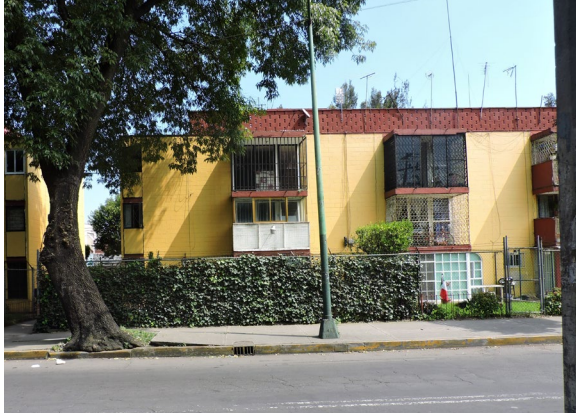
Imagen 3.28 Edificios tipo B sobre Av. Luis de la Rosa en el que se observa la delimitación de las áreas verdes por parte de la vivienda en planta baja. Fuente: Laboratorio de Vivienda, FA

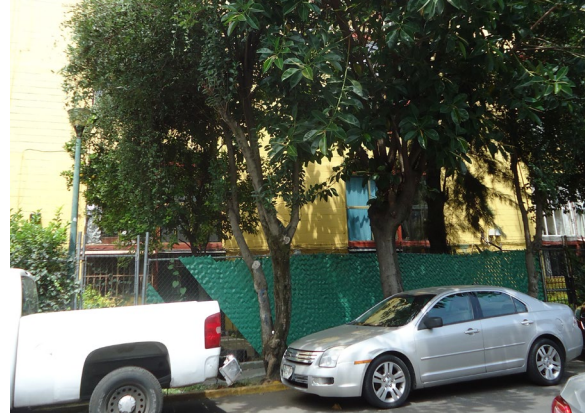
Imagen 3.29 Edificio tipo A en el que se observa la delimitación de las áreas verdes por parte de la vivienda en planta baja Fuente: Laboratorio de Vivienda, FA

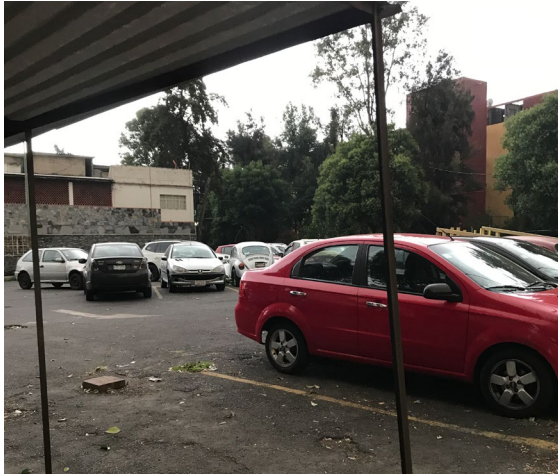
Imagen 3.30 Cajón de estacionamiento delimitado por una cubierta metálica dentro del área de estacionamiento de la unidad. Fuente: Elaboración propia

En el caso de la invasión por estacionamiento podemos observar que se tiene dos casos de apropiación por barrera física, uno se ubica en el área de estacionamiento de la unidad se encuentra un cajón de estacionamiento delimitado por una cubierta metálica (ver imagen 3.30) y el segundo en un área verde delimitada por rejas. En los Edificios Tipo B se ubica la invasión por uso temporal ya que en el área de banqueta se encuentra vehículos estacionados a determinadas horas sin ningún elemento que delimite el espacio (ver imagen 3.31).

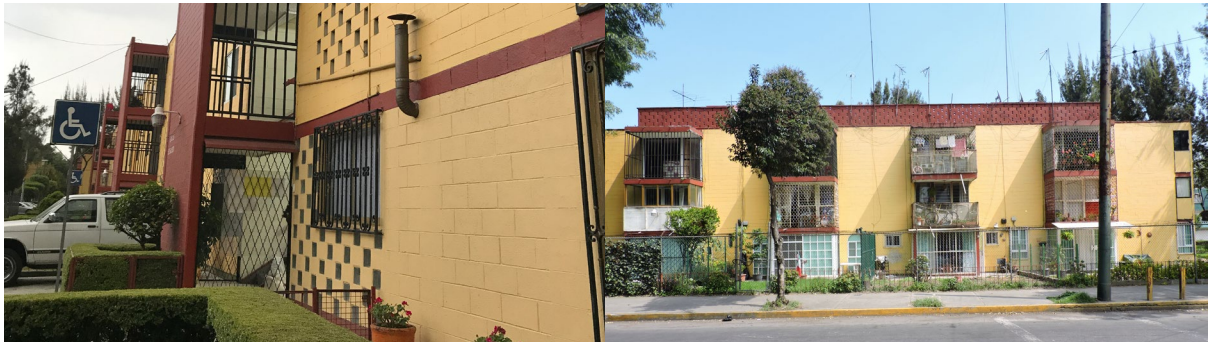
Imagen 3.32 De lado izquierdo vista de edificio multifamiliar tipo B en el se ve la adición de una ventana rompiendo con las celosías originales, de lado derecho vista de los balcones del mismo tipo edificio en el que se observa los cambios de herrería de los balcones cambiando la imagen completamente. Fuente: Una vida moderna y Laboratorio de vivienda, FA

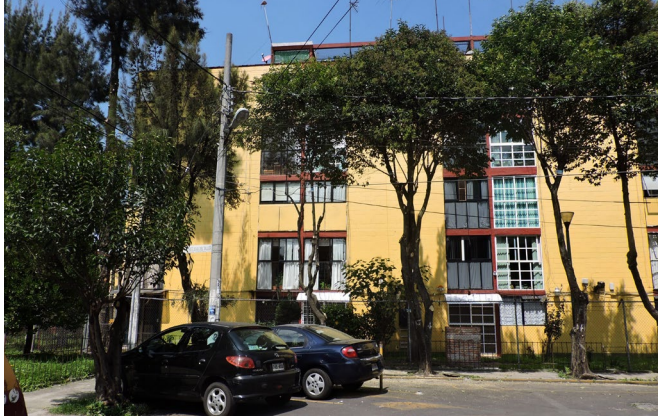
Imagen 3.33 Modificaciones en fachada de edificio tipo A, en el que se observa los cambios en herrería de los ventanales originales y la apropiación de área verde en planta baja, 2018 Fuente: Laboratorio de Vivienda, FA

estas transformaciones que se ven reflejadas en fachada generalmente están relacionadas con alguna modificación realizada al interior de la vivienda por ejemplo, en ambos tipos de edificio el proyecto original planteó en la fachada un muro de celosías que permite la ventilación de los patios de servicio, al día de hoy algunas de estas celosías han sido cerradas total o parcialmente, en algunos casos fueron sustituidas por ventanas nuevas rompiendo la imagen original (ver imagen 3.32). En los edificios tipo B podemos ver que en los balcones estas han sido totalmente cerradas por herrería cambiando completamente la imagen del proyecto original. A continuación, se muestra algunas de las transformaciones que se han realizado en fachada en los edificios A y B.

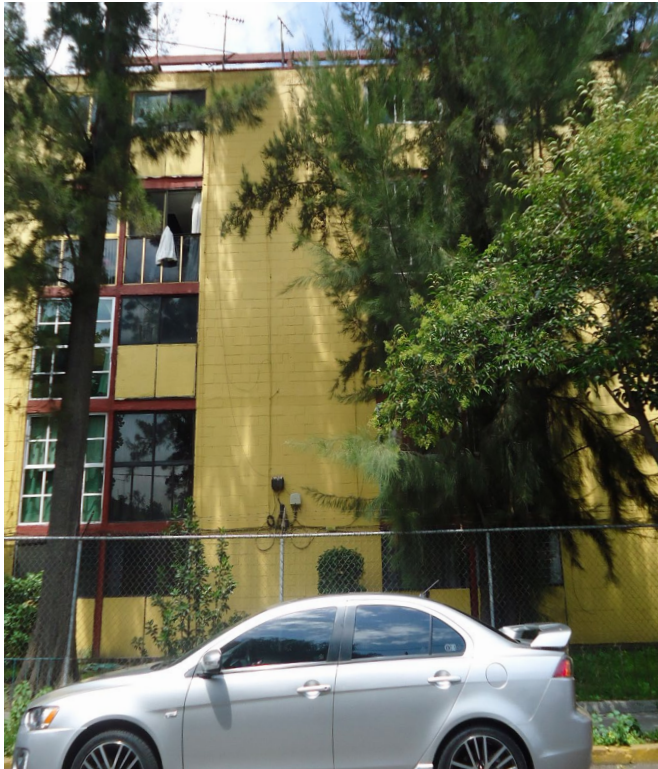
Imagen 3.34 Modificaciones en fachada de edificio tipo A, en el que se observa las ventanas originales y las modificaciones de herrería de las ventanas, 2018 Fuente: Laboratorio de Vivienda, FA

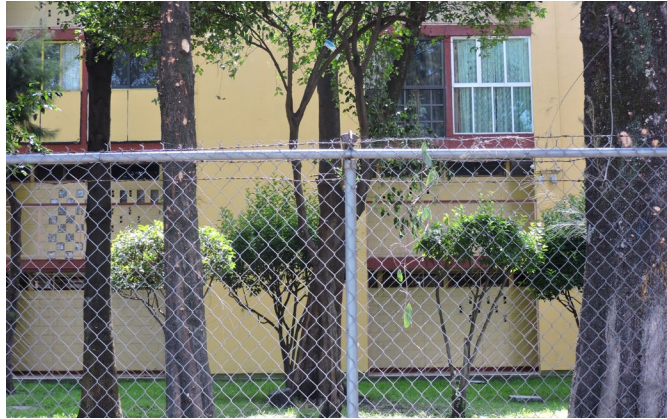
Imagen 3.36 Modificaciones en fachada lateral de edificio tipo A, se observa la ventana original en el 5to nivel y apertura total de la ventana en el 3er nivel Fuente: Laboratorio de Vivienda, FA

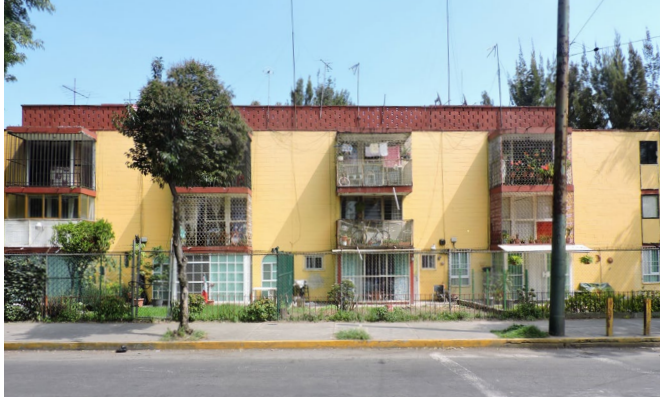
Imagen 3.37 Modificaciones en fachada de edificio tipo B, se observa las modificaciones en los balcones ya sea por herrería o cerrandolo por completo y la apropiación del área verde en planta baja ,2018 Fuente: Laboratorio de Vivienda, FA

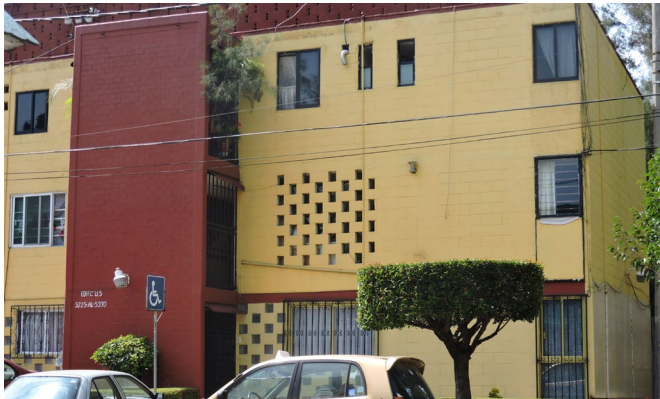
Imagen 3.38 Modificaciones en fachada de edificio tipo B, se observa las modificaciones realizadas en lo que corresponde al patio de servicio, las celosías desaparecen o son sustituidas por ventanas, 2018 Fuente: Laboratorio de Vivienda, FA

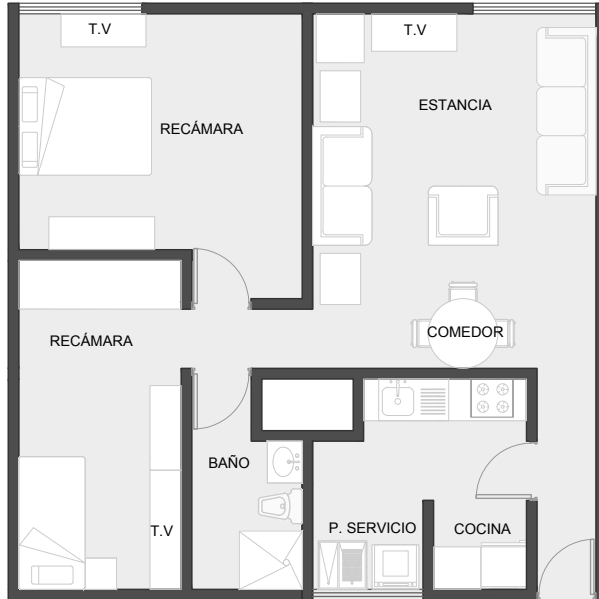
Imagen 3.41 Planta arquitectónica Caso 01 del departamento tipo A-01, Fuente: Elaboración propia

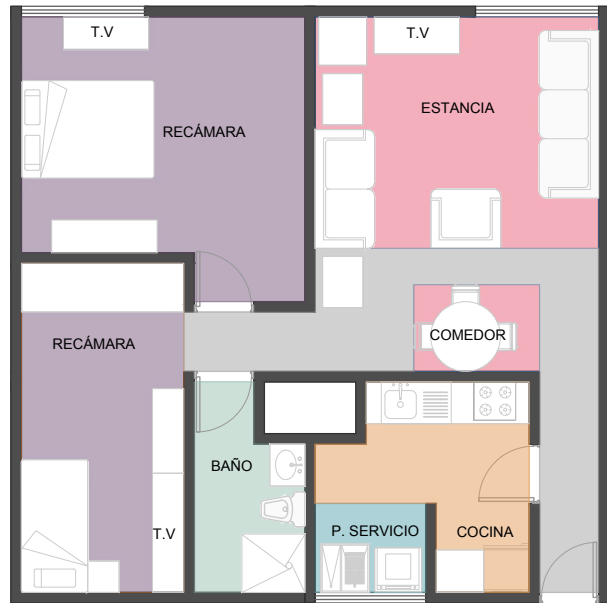
personas que habitan la vivienda se quitó el muro que divide la alcoba con la recámara de menor tamaño, esta se hace más grande y se genera espacio para el closet. También podemos observar la disposición del mobiliario que transforma el uso y las circulaciones del espacio, en este caso la familia acomoda el mobiliario de la sala pegados a la pared por lo que las circulaciones se realizan al centro del

Imagen 3.42 Análisis de áreas Caso 01 del departamento tipo A-01, Fuente: Elaboración propia

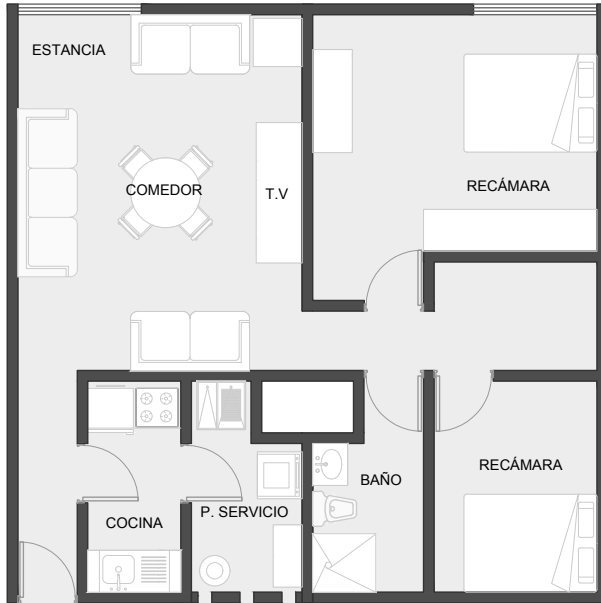
Imagen 3.44 Planta arquitectónica Caso 02 del departamentos tipo A-01, Fuente: Elaboración propia

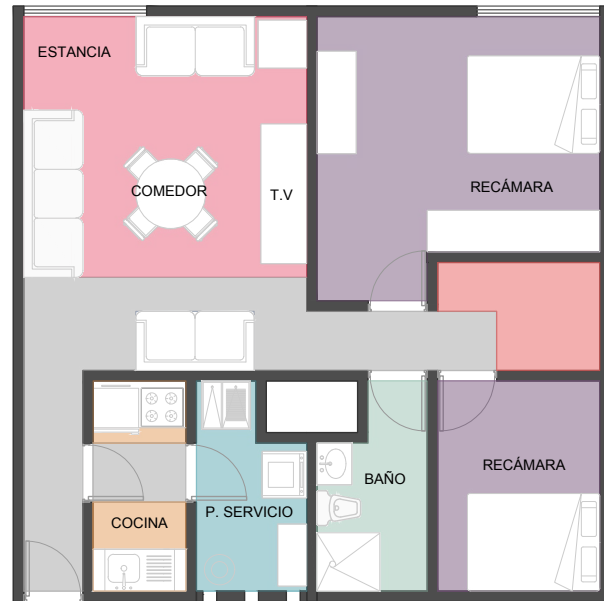
Imagen 3.45 Análisis de áreas Caso 02 del departamento tipo A-01, Fuente: Elaboración propia

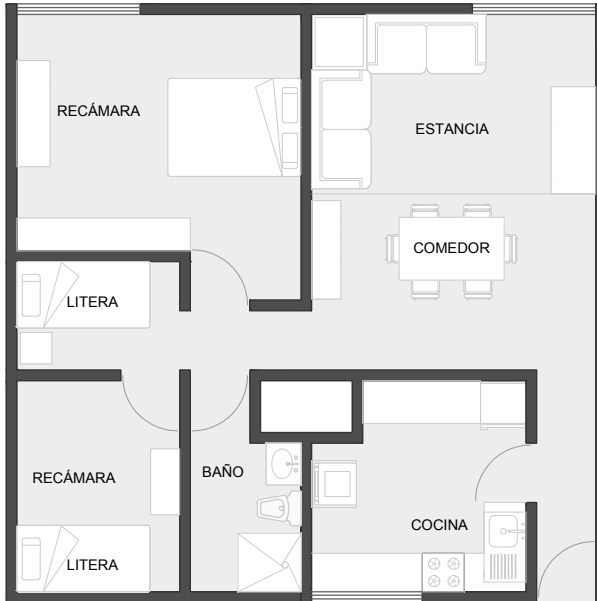
Imagen 3.47 Planta arquitectónica Caso 03 del departamentos tipo A-01, Fuente: Elaboración propia

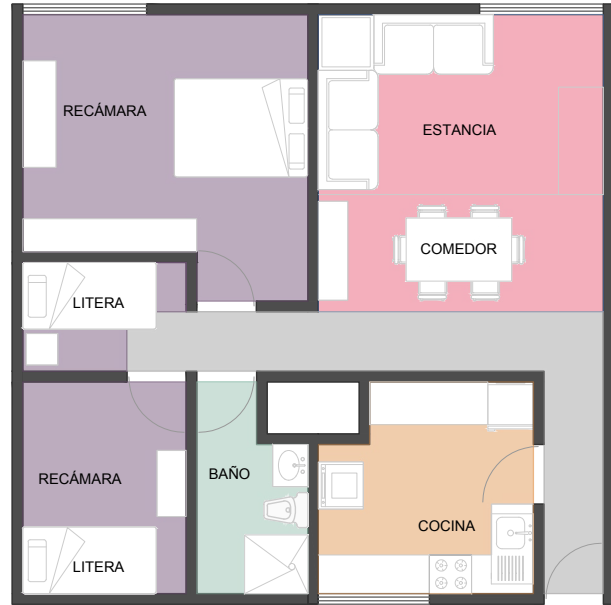
Imagen 3.48 Análisis de áreas Caso 03 del departamento tipo A-01, Fuente: Elaboración propia

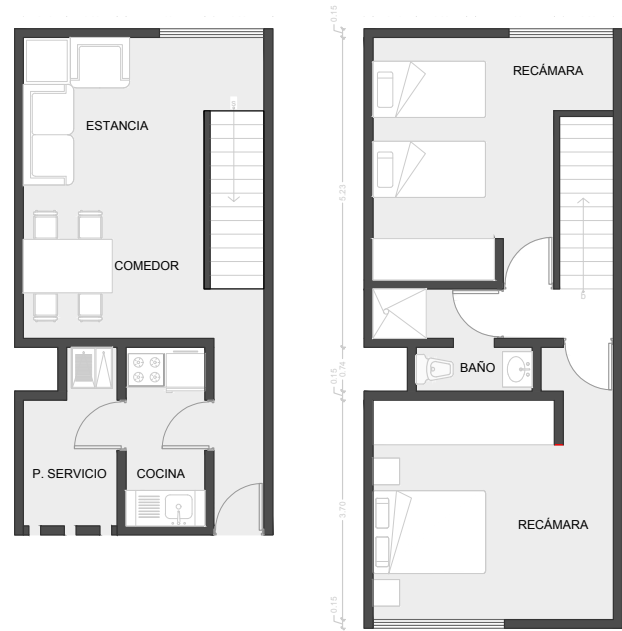
Imagen 3.49 Planta arquitectónica original departamento tipo A-02 Fuente: Elaboración propia

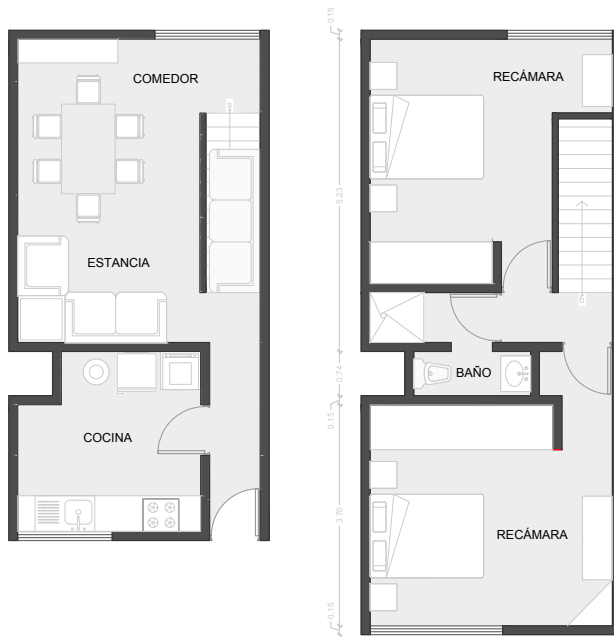
Caso 04 modificado

En el caso 04 en la vivienda solo habita una señora mayor de 80 años. La principal modificación que realizaron fue el retiro del muro que divide la cocina con el patio de servicio ampliando la cocina, la celosía original desaparece, la tarja y estufa se mueven de lugar reubicándose en el muro de fachada, el boiler se ubica donde originalmente estaba el lavadero, a lado se ubica el refrigerador

y la lavadora. La puerta para acceder a las instalaciones ahora se encuentra sellada ya que la entrevistada comentó que en el cubo de ventilación se concentraban insectos que entraban en la casa. El mobiliario de la estancia se encuentra en forma de "L" para optimizar el espacio y permite que haya espacio para un comedor de 6 plazas que se encuentra ligeramente pegado a la pared para permitir la

Tabla de Áreas		
Área Total	77.62m ²	
Área Muros	8.99m ²	
Área Útil	68.63 m ²	
Área de Zonas		
Zonas	Área en [m ²]	Área en [%]
Área Publica	11.83	17.24%
Área Privada	29.58	43.10%
Área de Servicios	11.85	17.27%
Áreas de circulación	12.64	18.42%
Áreas sin determinar	2.73	3.98%
Total	68.63	100.00 %

Imagen 3.50 Planta arquitectónica Caso 04 del departamentos tipo A-02, Fuente: Elaboración propia

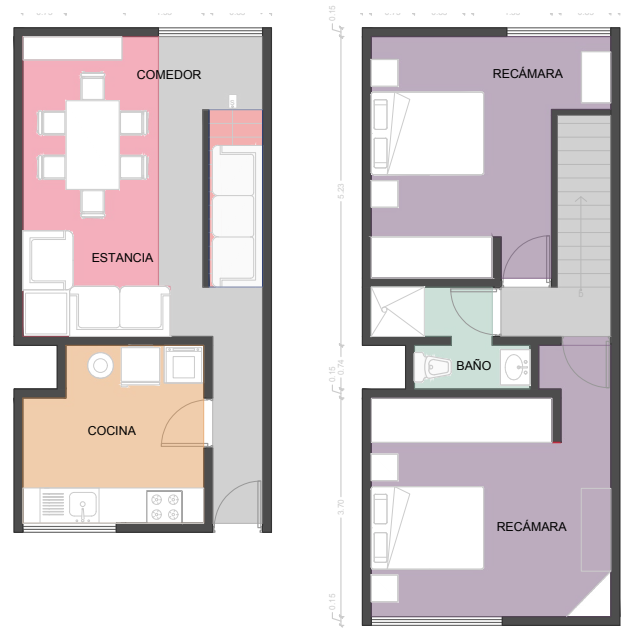
Imagen 3.51 Análisis de áreas Caso 04 del departamento tipo A-02 Fuente: Elaboración propia

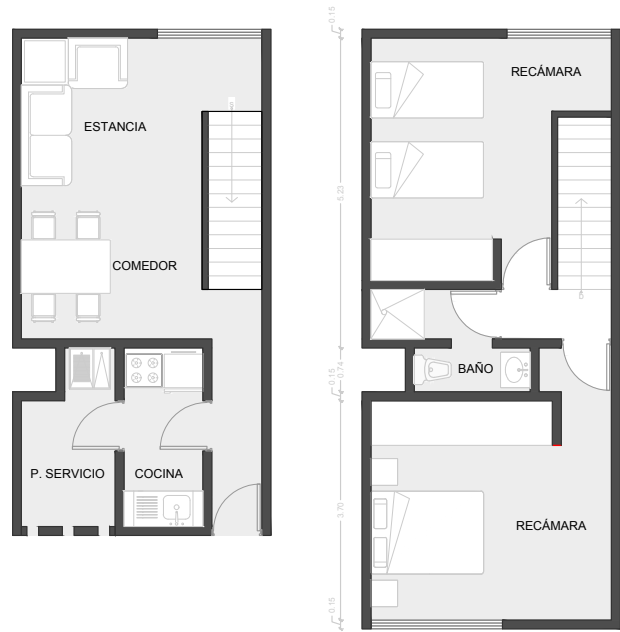
Imagen 3.52 Planta arquitectónica original departamento tipo A-02 Fuente: Elaboración propia

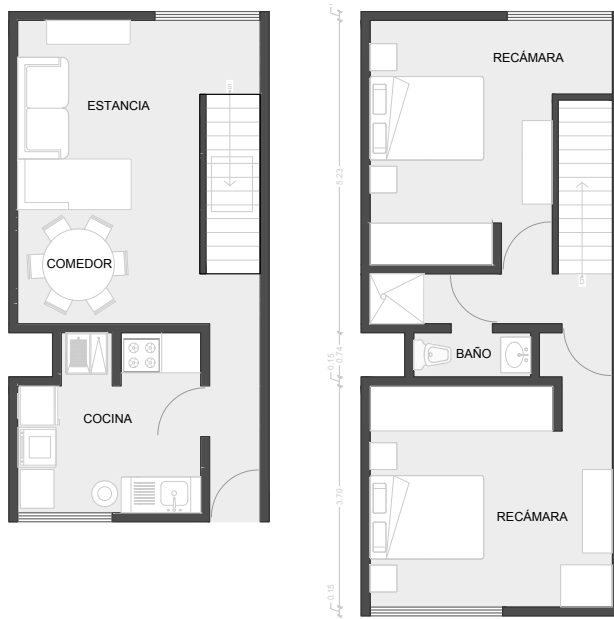
Imagen 3.53 Planta arquitectónica Caso 05 del departamento tipo A-02 Fuente: Elaboración propia

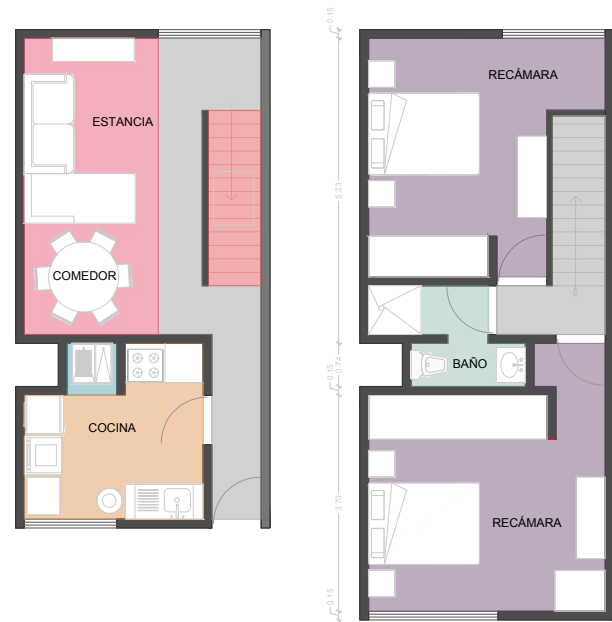
Imagen 3.54 Análisis de áreas Caso 05 del departamento tipo A-02 Fuente: Elaboración propia

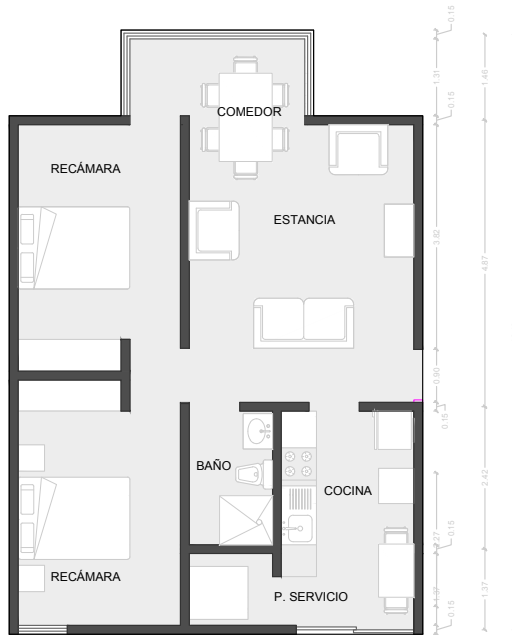
En el caso 06 el grupo familiar está conformado por dos integrantes una mujer mayor de 85 años y un hombre de 64 años. El departamento se ubica en planta baja y dentro de las modificaciones que se realizaron fue el retiro de uno de los muros que divide la cocina con el patio de servicio ampliando la cocina, la tarja y la estufa se reubican al muro que divide la cocina y el baño, al frente se ubica el

refrigerador, un sillón y un comedor pequeño para tres personas. En lo que resta del patio de servicio se ubica una lavadora con secadora, la celosía desaparece, en el muro se abre un marco para colocar una puerta corrediza y generar un segundo acceso a la vivienda. La estancia y el comedor también presentan modificaciones, se retira el ventanal que divide la estancia con el balcón, por lo que el área del

Imagen 3.56 Planta arquitectónica Caso 06 del departamento tipo B-01 Fuente: Elaboración propia

comedor se vuelve más grande abarcando el área del balcón original, este espacio se cierra mediante ventanales que aun permiten el contacto con el exterior.

El mobiliario de la sala se ubica pegadas a la pared, el comedor se encuentra entre la estancia y el nuevo espacio creado por la ampliación. El entrevistado me comentó que

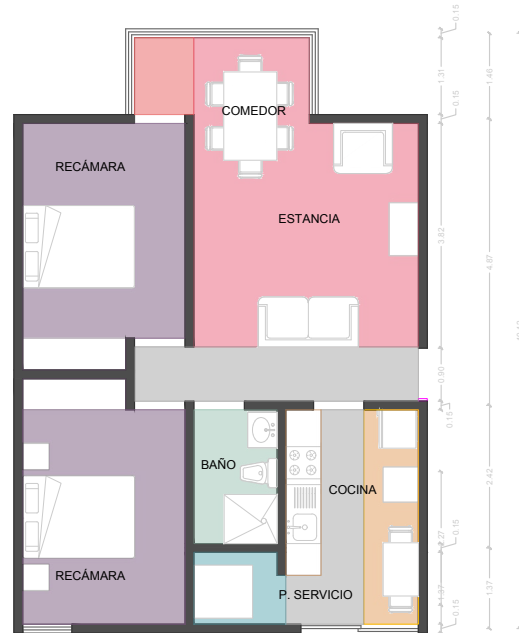
Imagen 3.57 Análisis de áreas Caso 06 del departamento tipo B-01
Fuente: Elaboración propia

a las jaulas de tender y prefieren realizarlo dentro de su departamento. En este caso podemos observar que la circulación aumento al 13.01% debido a la distribución que le dieron al mobiliario, la estancia y comedor aumentaron a un 29.74%. Debido a la ampliación la cocina aumento a 8.66% provocando que el área de servicio disminuyera a 3.17% (ver gráfico 3.25).

Tabla de Áreas		
Área Total	66.73m ²	
Área Muros	8.30m ²	
Área Útil	58.43 m ²	
Área de Zonas		
Zonas	Área en [m ²]	Área en [%]
Área Publica	17.38	29.74%
Área Privada	22.00	37.65%
Área de Servicios	10.13	17.34%
Áreas de circulación	7.60	13.01%
Áreas sin determinar	1.32	2.26%
Total	58.43	100.00 %

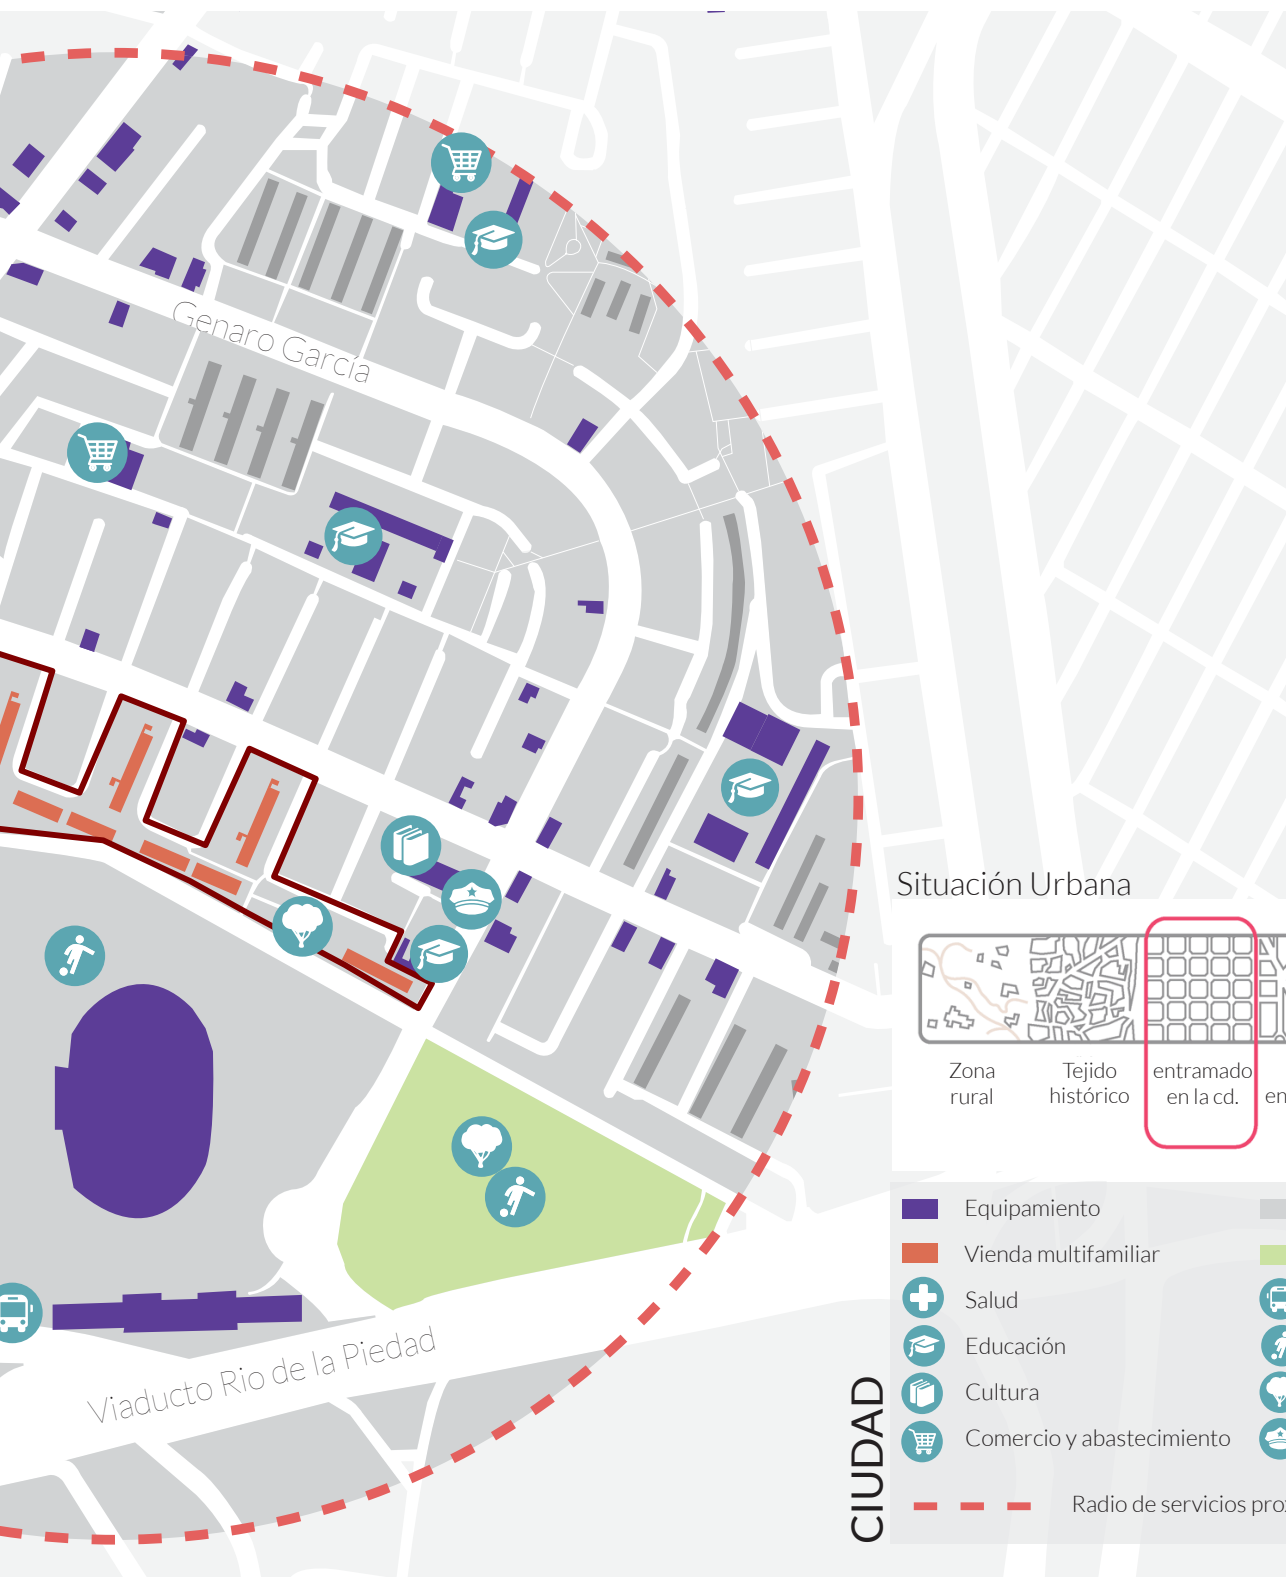
Imagen 4.1 Plano de valoración los servicios próximos (Ciudad) del conjunto ISSSTE 5 y contexto. Fuente: Elaboración propia basado en plantillas del libro "Herramientas para habitar el presente"

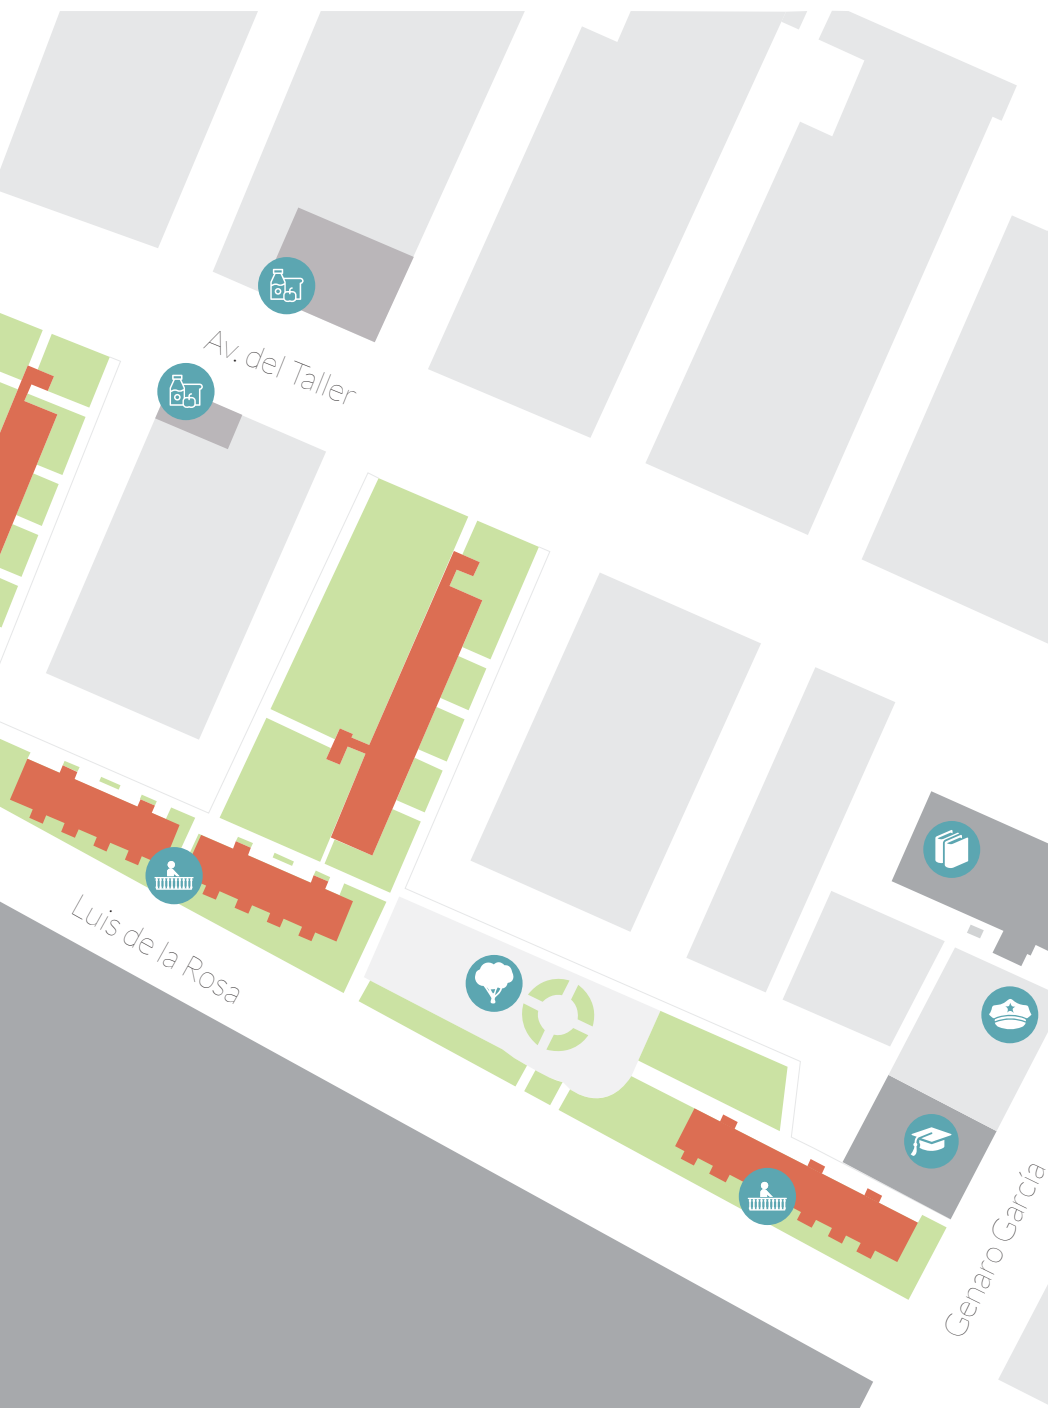
Imagen 4.2 Plano de valoración de los servicios próximos, grupos familiares y accesibilidad (Ciudad y Sociedad) del conjunto ISSSTE 5 Fuente: Elaboración propia basado en plantillas del libro "Herramientas para habitar el presente"
