La Jardín Balbuena como referente en las Unidades Habitacionales en la Ciudad de México

Caso de estudio: Unidad ISSSTE 5

Tesis teórica que para obtener el título de Arquitecta presenta:

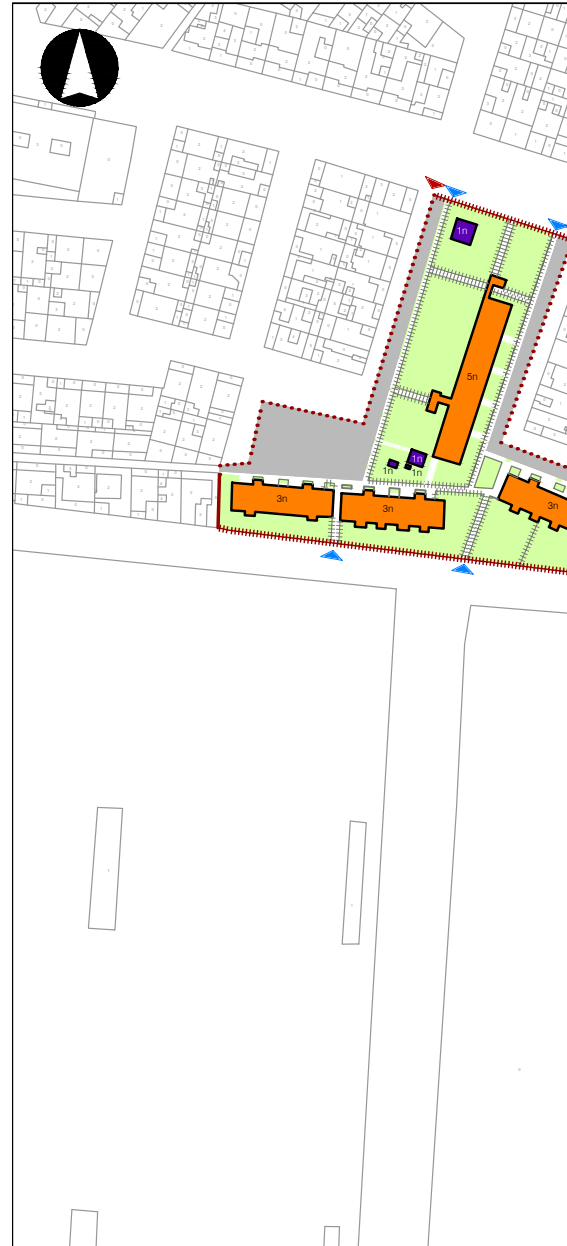
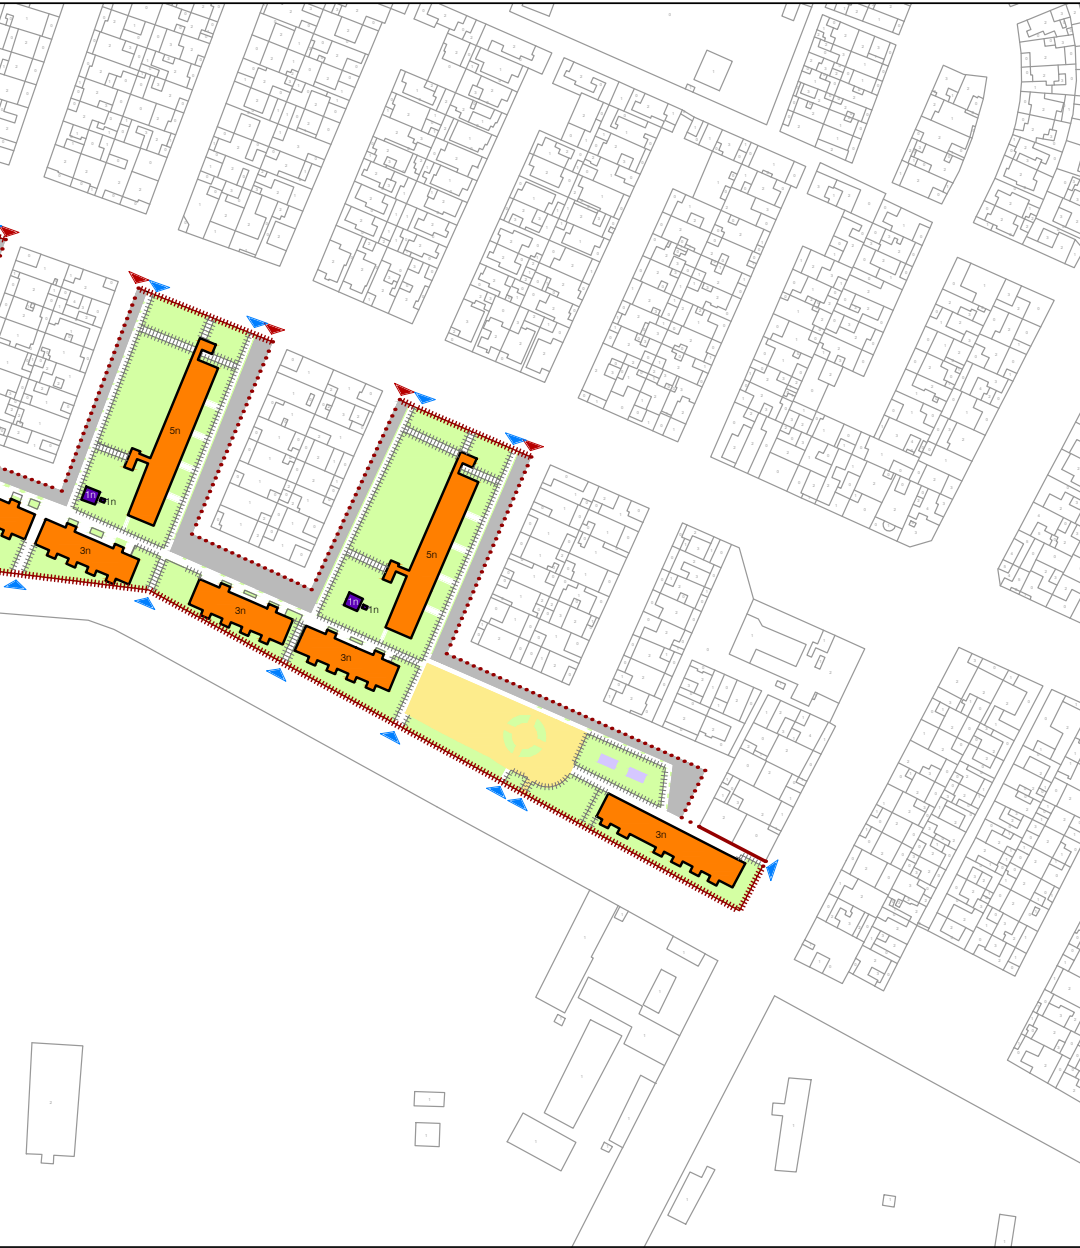
Plano:
ZONIFICACIÓN Y LÍMITES L4

- Lámina 4. Zonificación y límites: Señala las condiciones en que se encuentran los límites de la Unidad, así como accesos peatonales y vehiculares, área vehicular, edificaciones de vivienda, equipamiento, entre otras (Anexo 4).

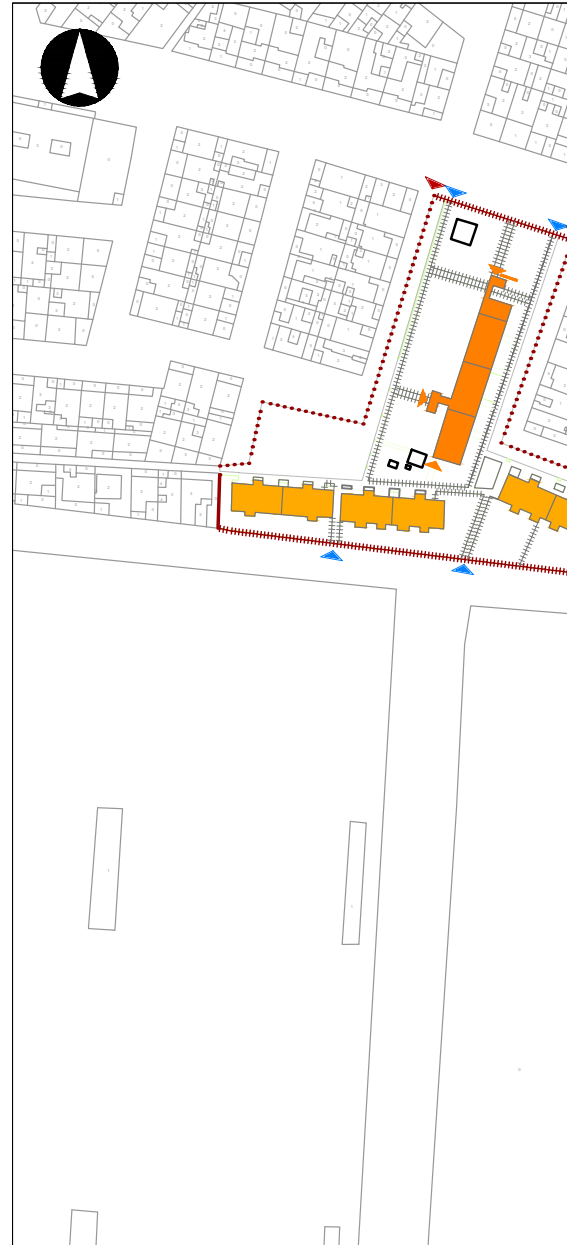
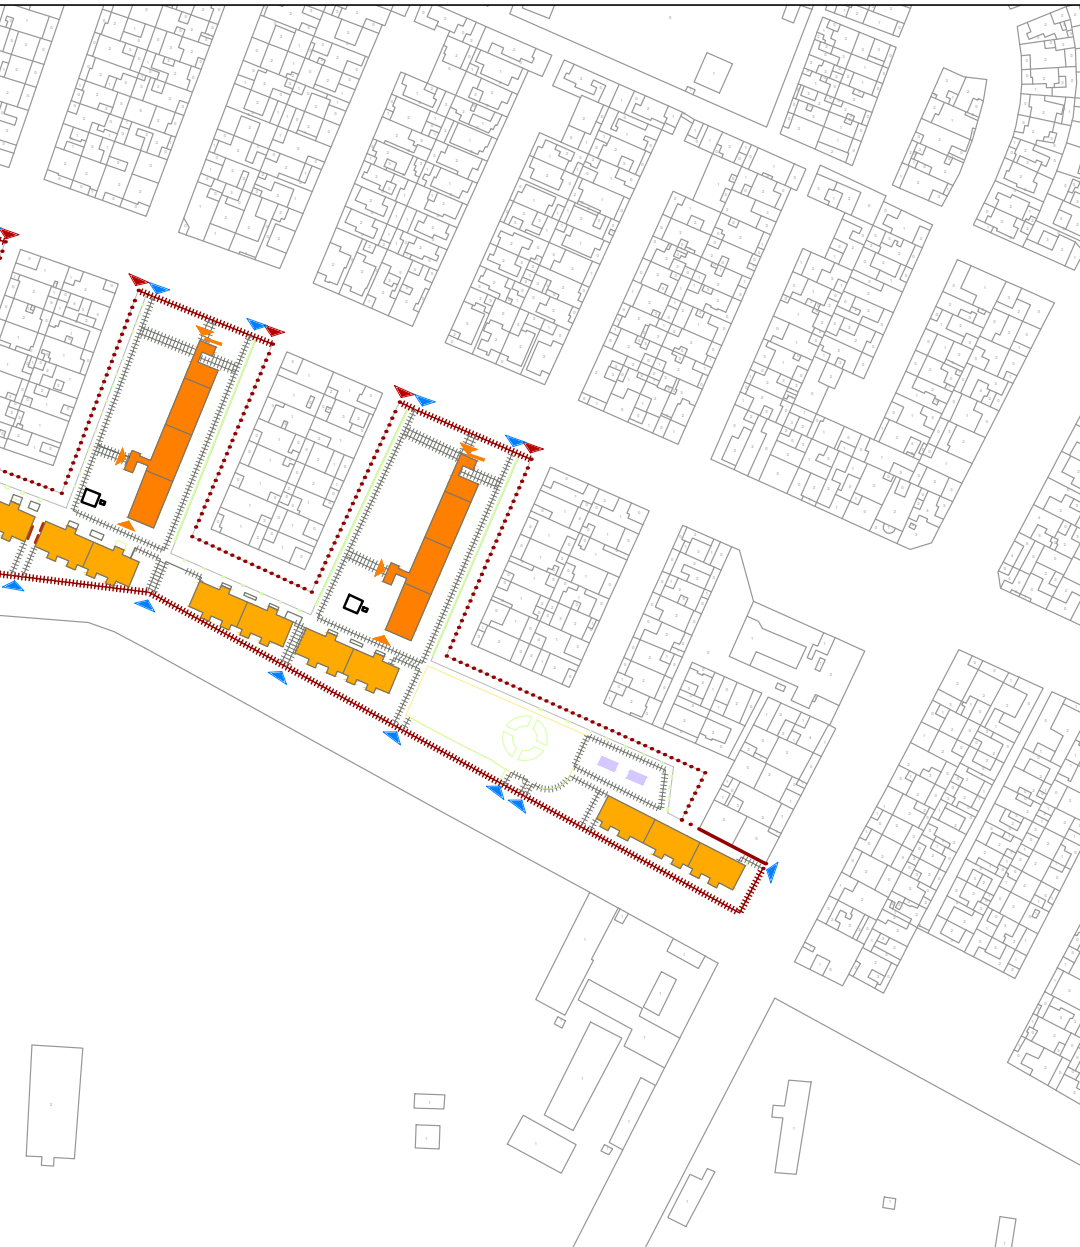
Plano:
EDIFICACIONES DE VIVIENDA L5

- Lámina 5. Edificaciones de vivienda: En esta lámina señala la tipología de cada edificio de vivienda, ya sea unifamiliar, dúplex, triplex o multifamiliar. Además, se señalan los accesos a los edificios y el estado en que se encuentran las fachadas (Anexo 5).

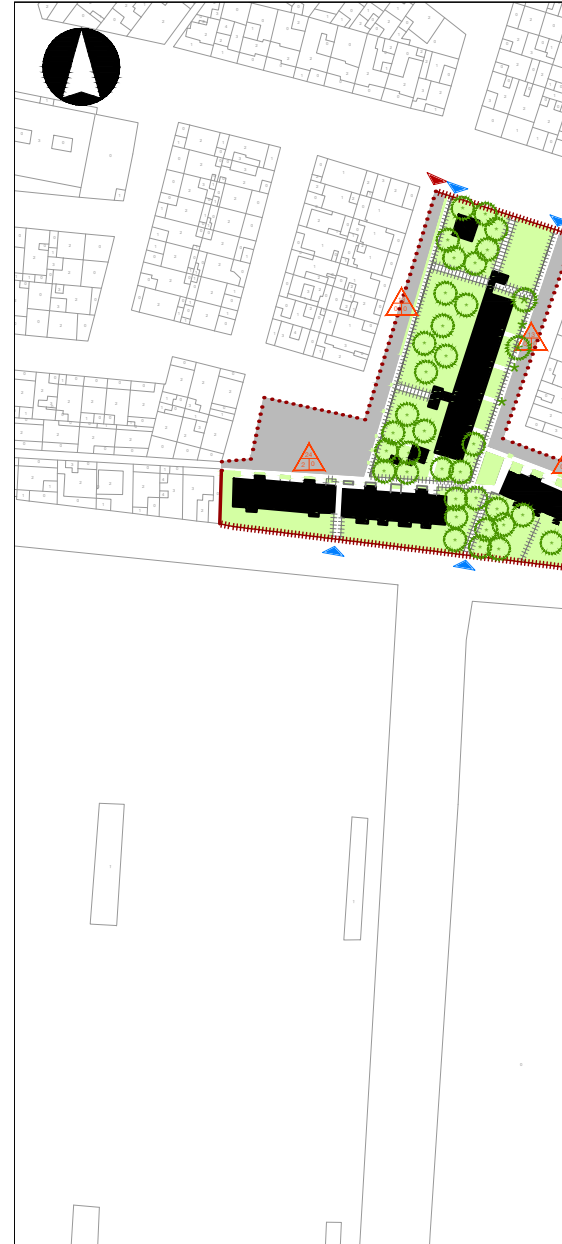
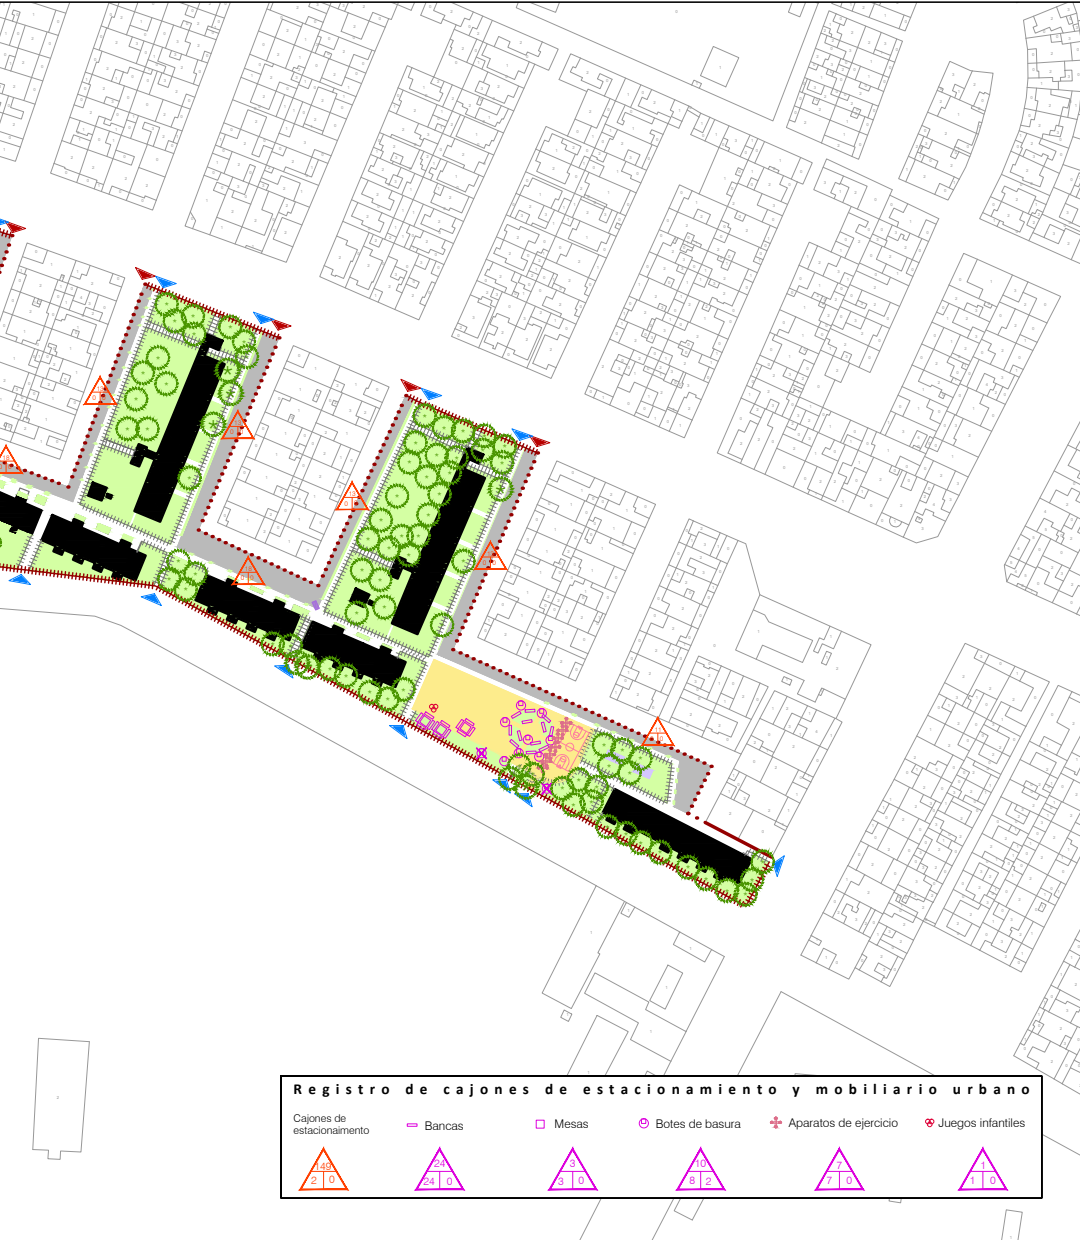
- Lámina 7. Áreas comunes: Encontramos información referente al espacio común dentro de la unidad, tales como zonas vehiculares, peatonales, recreativas, árboles conflictivos, etc. También contiene el número total de mobiliario (bancas, mesas botes de

Plano: **ÁREAS COMUNES L7**
 Unidad Habitacional: **Balbuena: Unidad 5** Clave: **UH17_623**

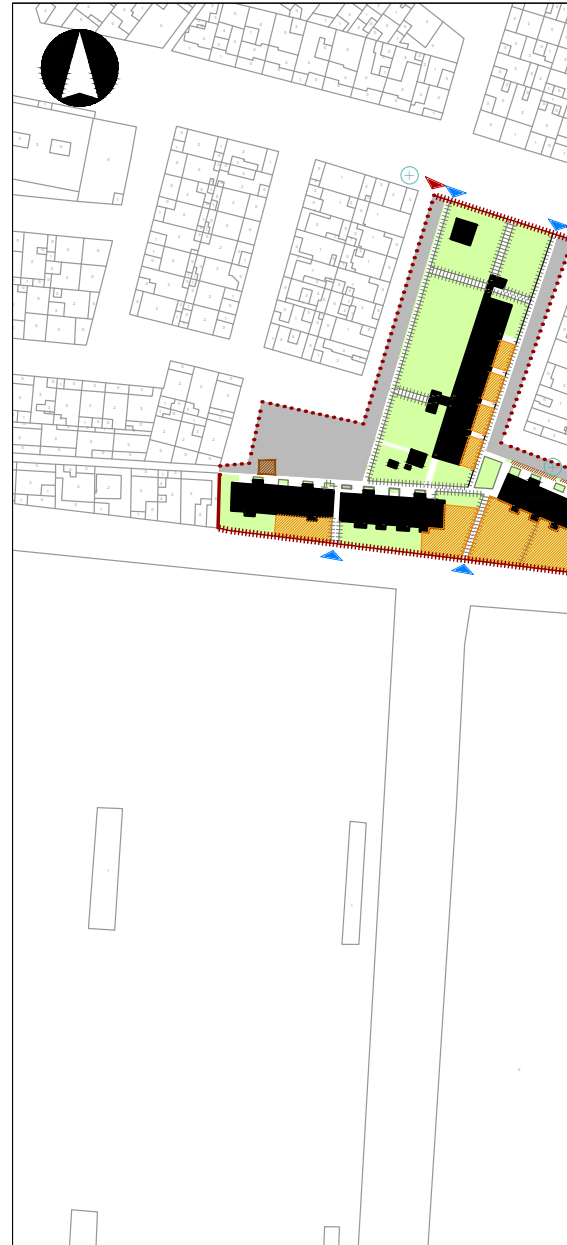
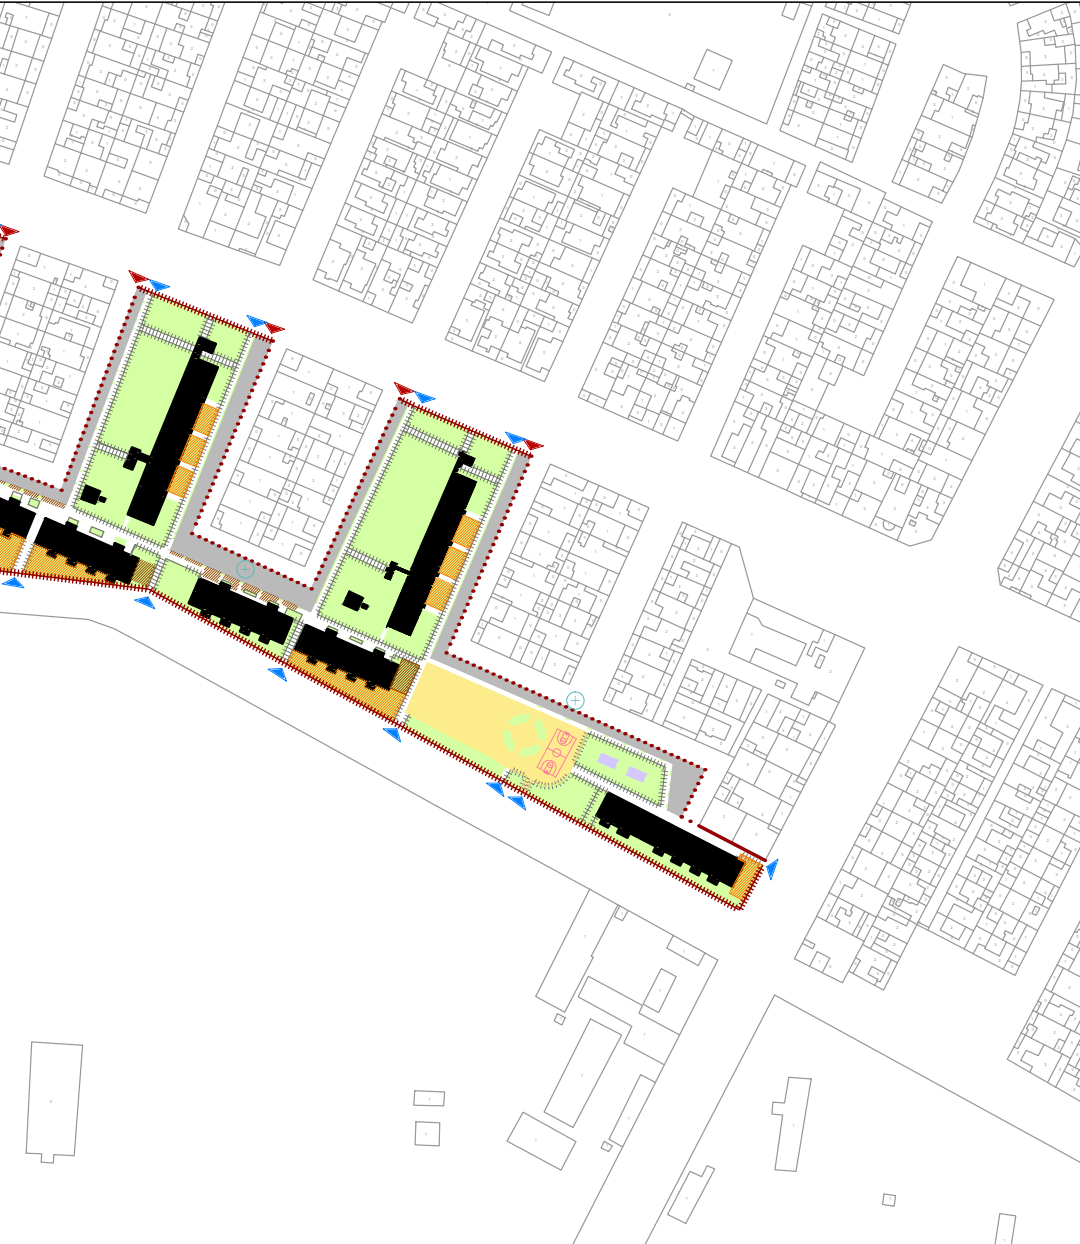
- Lámina 8. Superficies invadidas y residuos sólidos: Señala las áreas verdes, recreativas, vehiculares y edificaciones dentro de la Unidad. Presenta señalamientos de superficies invadidas, (ya sea por uso temporal, barreras físicas o por construcción) y los puntos de recolección de basura (Anexo 8).

Plano:
**SUPERFICIES INVADIDAS
 Y RESIDUOS SÓLIDOS** **L8**
 Unidad Habitacional: Balbuena: Unidad 5 Clave: UH17_623

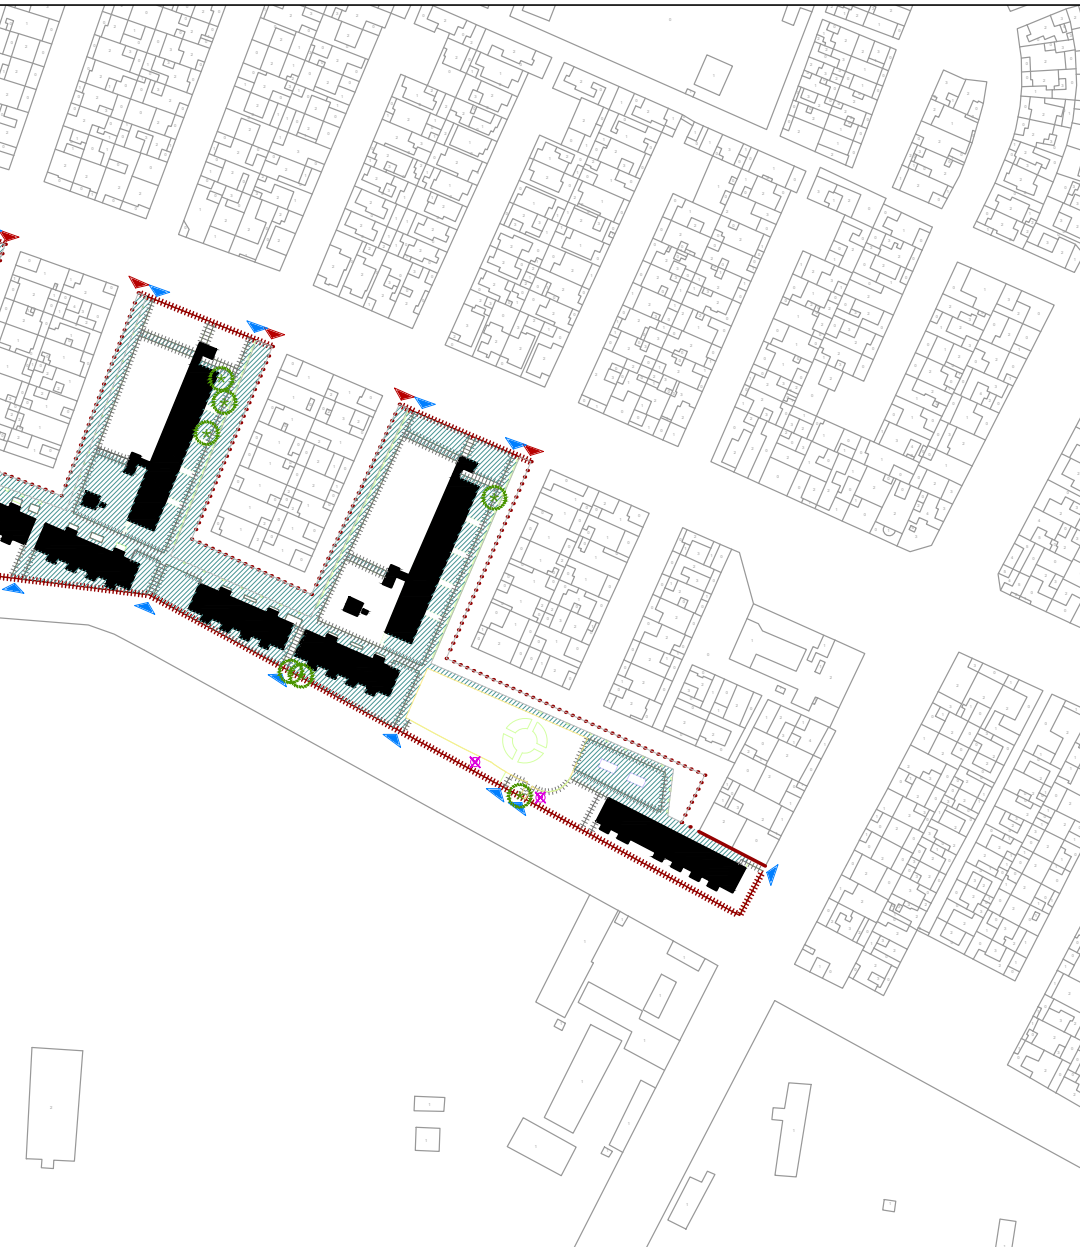
Plano: **ZONAS CONFLICTIVAS** **L9**

- Lámina 9. Zonas conflictivas: Presenta los elementos en mal estado (rampas, árboles, luminarias, etc.). En esta lámina es importante la participación de la persona entrevistada, pues es quien señala las principales zonas donde se presentan conflictos, por ejemplo, inundaciones, delincuencia, tiradero clandestino de basura, etc. (Anexo 9).
