UNIVERSIDAD NACIONAL AUTÓNOMA DE MÉXICO

FACULTAD DE INGENIERÍA

**Efecto del NO_x como agente
de deterioro en concreto
reforzado**

TESIS

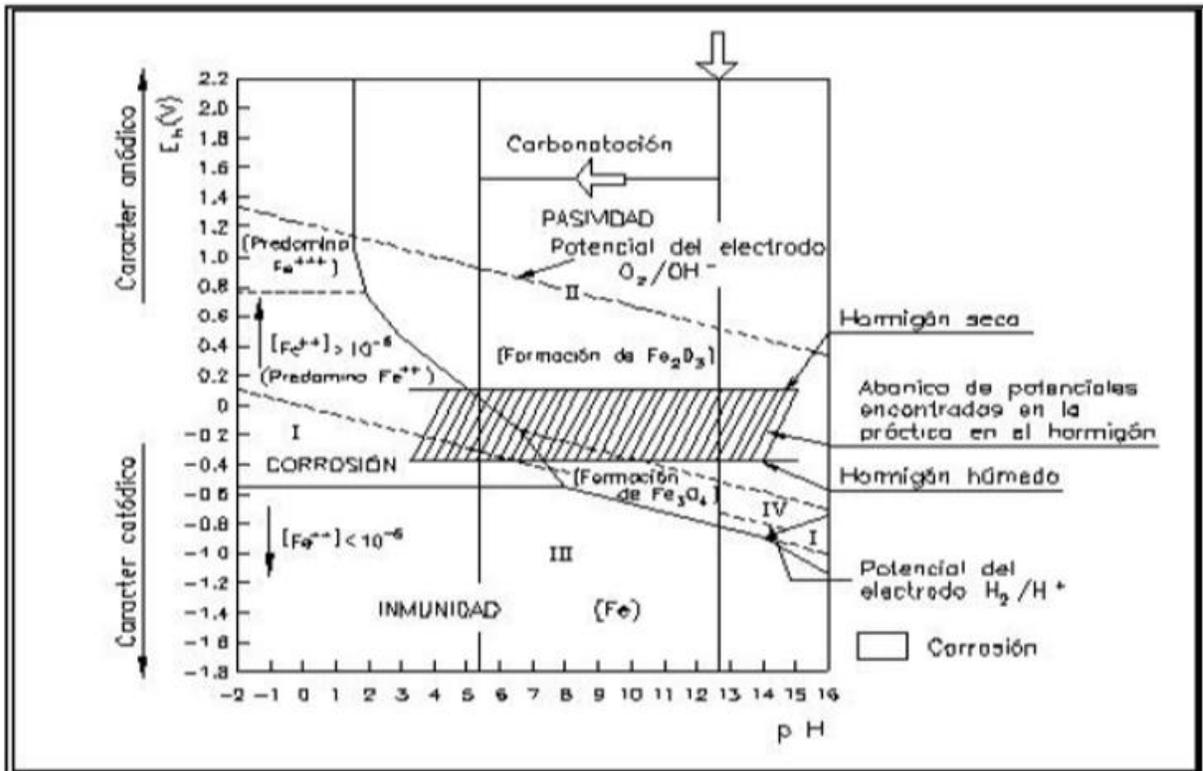
El diagrama de Pourbaix es un diagrama de equilibrio potencial contra pH en el que el eje de las abscisas representa los valores de pH de la solución y el eje de ordenadas los valores de potencial del electrodo. Por lo tanto, un diagrama de Pourbaix establece las condiciones de pH y de potencial en las que el metal se corroe, se pasiva o permanece inmune.

Figura 1.2. Diagrama de Pourbaix hierro-agua y condiciones reales del acero embebido en concreto.^[26]

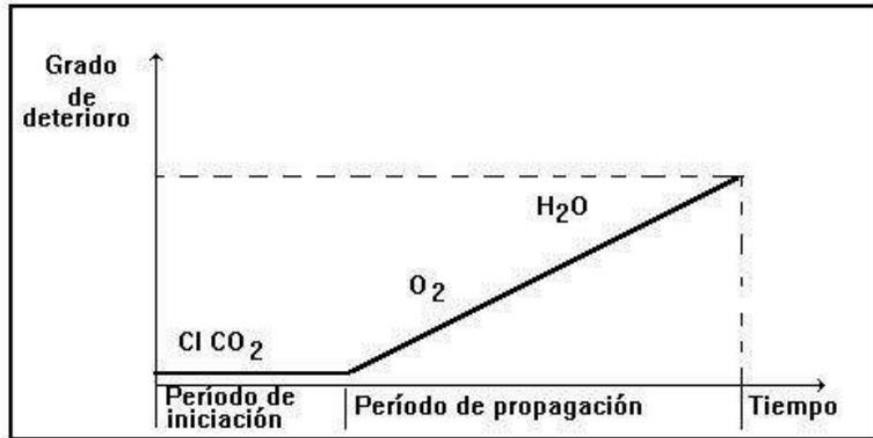
- 1) Periodo de iniciación: Tiempo en que tarda el agente agresivo en atravesar el recubrimiento, alcanzar el acero y provocar el rompimiento de la capa de óxido protector.
- 2) Periodo de propagación: Comprende la acumulación progresiva del deterioro, hasta que alcanza un nivel inaceptable.

Figura 1.3. Tiempo de vida útil de estructura de concreto reforzado^[20].

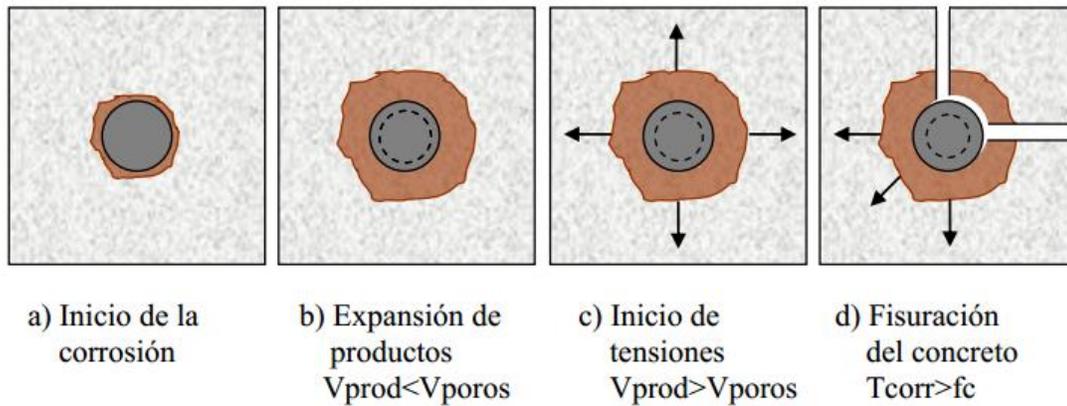
La corrosión progresiva del acero de refuerzo no solo es un daño en sí mismo del metal, sino que se traduce también en un deterioro irreversible del concreto donde la manifestación principal es el agrietamiento y desprendimiento del material. En la figura 1.4 se ilustran las etapas de la generación del agrietamiento del concreto.

Figura 1.4. Proceso de fisuración del concreto.^[25]

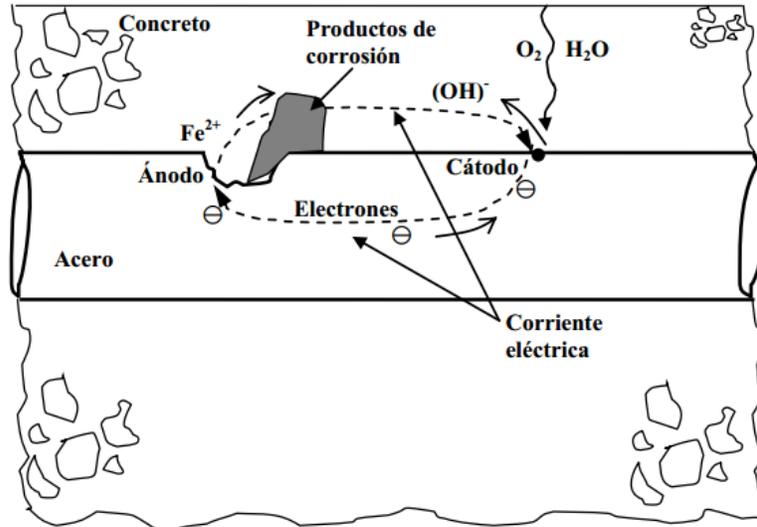
El proceso de corrosión del acero de refuerzo es el resultado de la formación de una celda electroquímica (figura 1.5) constituida por cuatro elementos fundamentales: ánodo, cátodo, conductor metálico y electrolito.

Figura 1.5. Esquema de la celda electroquímica de corrosión en el concreto reforzado.^[25]

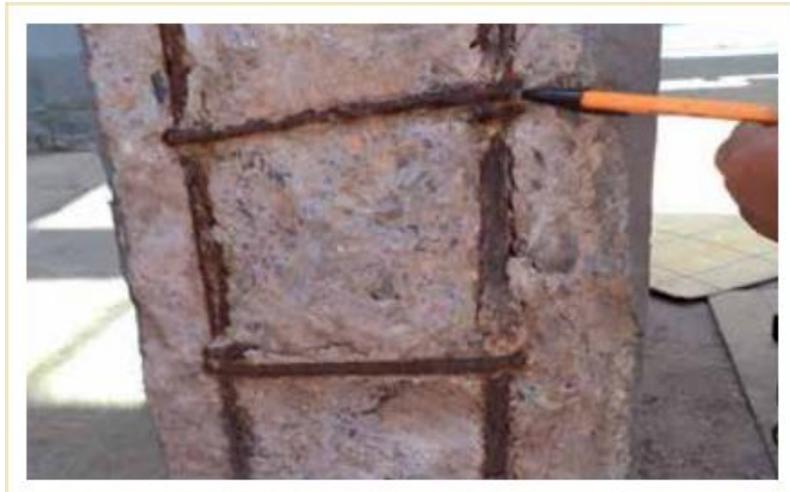
Este tipo de corrosión se caracteriza por ser de tipo generalizado, es decir, como si el metal estuviese expuesto al medio ambiente y sin ninguna protección, esta varilla al estar en un medio húmedo y en presencia de oxígeno, genera productos de corrosión y óxidos, disminuyendo la sección transversal de la varilla y generando esfuerzos internos en la estructura lo que acontece a un agrietamiento o desprendimiento del concreto (Figura 2.1).

Figura 2.1. En la imagen se señala la herrumbre formada en las barras de acero reforzado en la columna de concreto armado

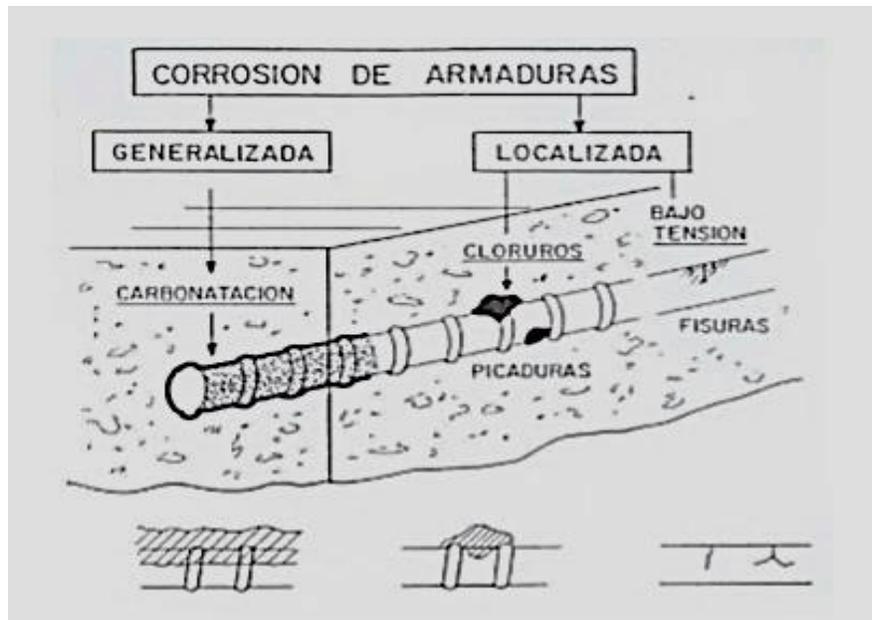
Una vez que los cloruros entran en contacto con la varilla de acero, destruyen la capa pasiva de ésta última iniciando el proceso de corrosión localizada (figura 2.2), la herrumbre que se va formando como resultado del proceso de corrosión en el acero, por una parte, disminuye la sección original de la varilla y por otra hace perder la adherencia inicial y deseada entre el acero y el concreto. La transformación del acero en óxido viene acompañada de un incremento de volumen que puede llegar a ser hasta del 600% del tamaño original del metal, lo que se considera la principal causa de la expansión y fisuración del concreto reforzado ^[5].

Figura 2.2. Tipos de corrosión en el concreto reforzado ^[21]

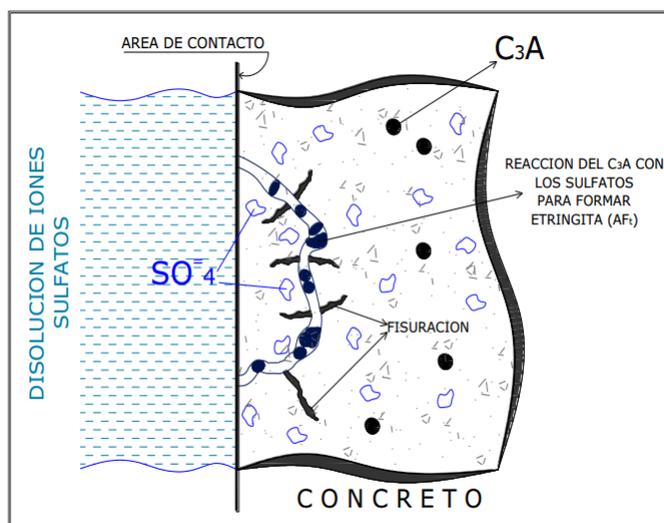
Cuando el concreto ha endurecido los iones sulfatos que ingresan del ambiente externo reaccionan con los aluminatos cálcicos hidratados del Clinker[‡] del cemento Portland formando la sal de Candlot o Etringita (figura 2.3), que es muy poco soluble en agua y provoca un gran aumento de volumen del orden del 250%, lo cual produce grandes tensiones que desencadenan fisuras y desprendimientos superficiales del material ^[13].

Figura 2.3. Acción de los Sulfatos en el concreto endurecido ^[13]

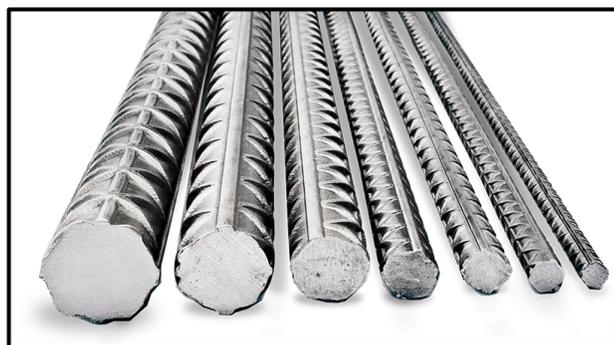
Figura 3.1. Varillas corrugadas de Acero.

Por lo general, en las construcciones de casas o edificios se emplea acero AISI 1020 a 1035, en donde no se requiere ningún tipo de acero especial. El acero de refuerzo (figura 3.1) en el

concreto se utiliza en distintas formas siendo la más común la barra o varilla que se fabrica tanto de acero laminado en caliente, como de acero trabajado en frío. Los diámetros usuales de las varillas corrugadas producidas en México varían de 9.5 mm (No. 3) a 57.2 mm (No. 18) en grados 42 y 56, de acuerdo con la Norma Mexicana NMX-C-407-ONNCCE, siendo la más utilizada la No. 3 G42.

Antes de ser embebido el acero en el concreto se le realizó una preparación previa, decapándose en una solución de ácido sulfúrico para quitar cualquier óxido y residuo graso. La eliminación de cualquier residuo de los metales ferrosos se efectúa decapando en una solución de ácido sulfúrico o clorhídrico.

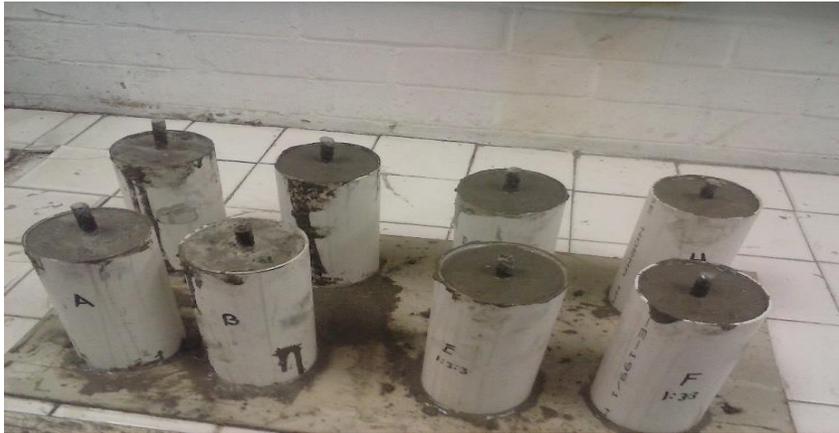
Una vez llenado el molde con concreto fueron embebidos los electrodos de trabajo (acero de refuerzo) bajo presión manual. Una vez que quedo inmerso el electrodo se golpeo por los costados al molde para evitar la formación de cavidades de aire y asegurar el buen contacto del acero con el concreto, quedando como se muestran en la figura 3.2.

Figura 3.2. Probetas después de ser coladas.

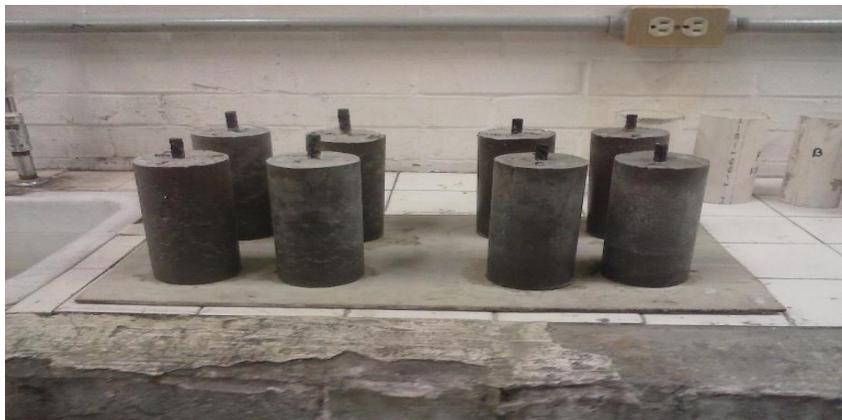
Después de 24 horas de haber sido coladas, las probetas fueron desmoldadas (figura 3.3) para ser sumergidas en agua con cal al 10% durante 7 días (curadas); esto con el fin de mantener un adecuado contenido de humedad y temperatura en el concreto a edades tempranas, de manera que éste pueda desarrollar las propiedades para las cuales fue diseñada la mezcla. El concreto bien curado tiene mejor dureza superficial y resistirá mejor el desgaste superficial y la abrasión.

Figura 3.3. Probetas después de ser desmoldadas. Las cuatro del lado izquierdo tienen una relación a/c de 0.59, las cuatro de la derecha tienen una relación a/c de 0.63.

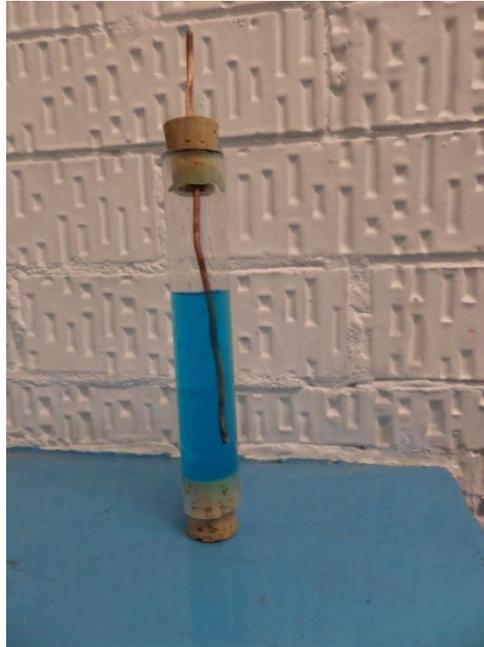
Hay que mencionar que el electrodo de referencia anterior puede ser sustituido por un electrodo de calomel o del tipo plata/cloruro de plata (Ag/AgCl), el cual es más resistente a la contaminación durante mediciones en soluciones acuosas. Para realizar las mediciones de potencial, en el presente trabajo se utilizó un electrodo Cu/CuSO_4 (cobre/sulfato de cobre), debido a su fácil elaboración y manipulación (figura 3.4).

Figura 3.4. Electrodo de referencia Cobre-Sulfato de Cobre (Cu/CuSO₄)

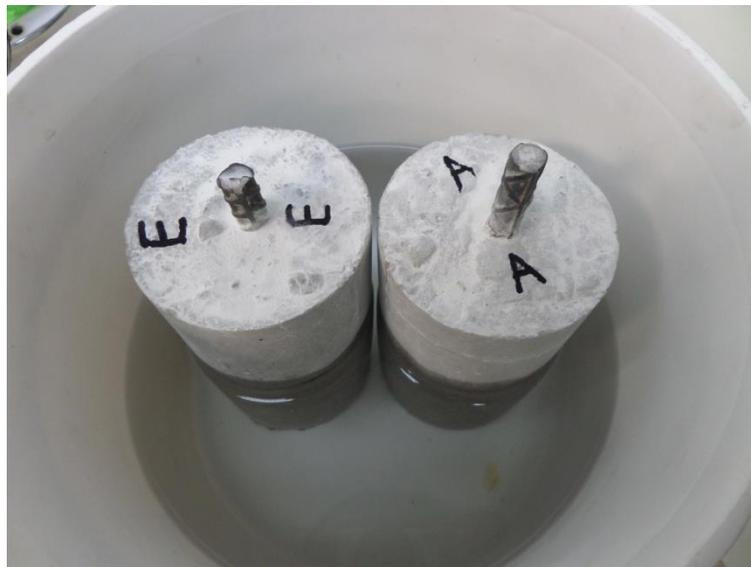
En este caso particular, las probetas no fueron sometidas a ensayos acelerados, se mantuvieron bajo condiciones ambientales (temperatura ambiente, aproximadamente 25 °C) sumergidas parcialmente en solución salina al 3.5% en peso, dentro de un recipiente figura 3.5.

Figura 3.5. Probeta “A” (relación a/c =0.59) y “E” (relación a/c =0.63) en solución salina, para simulación de corrosión por cloruros.

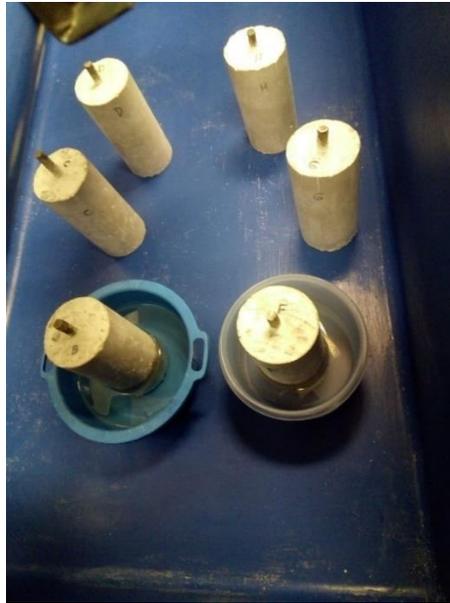
La generación de la nitración en las muestras consistió en someter al grupo de 4 probetas “C”, “D”, “G” y “H”, con diferentes relaciones a/c mostradas en la tabla 3.4, a una concentración de N_2O , conforme a lo mencionado en la tabla 3.5, introduciéndolas en la cámara ambiental. Para los ensayos se utilizará una humedad relativa del 65% y 35 °C. Como se muestra en la tabla 3.4 las probetas se introdujeron a 240 ciclos y con dos diferentes relaciones a/c, con la finalidad de observar la diferencia de deterioro en cada relación a/c. Después de 7 días de curado las probetas fueron acomodadas dentro de la cámara atmosférica como se muestra en la figura 3.6. Se selló perfectamente la cámara para evitar fugas y se programó para la realización de las pruebas, indicando las condiciones de trabajo para todo el ensayo en la tabla 3.5.

Figura 3.6. Acomodo de probetas en la cámara de en sayos acelerados

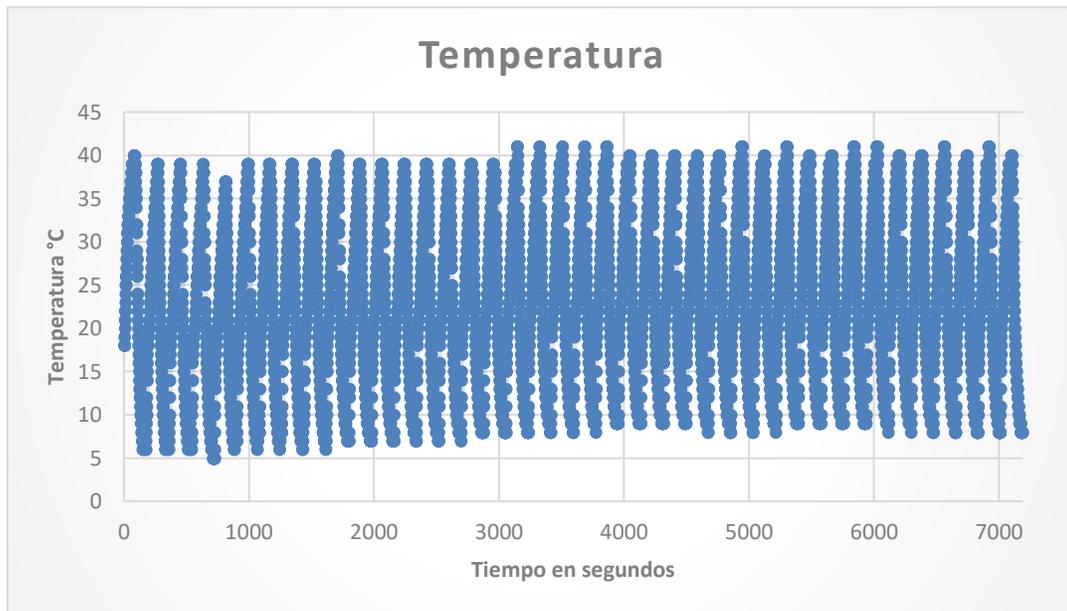
su nivel máximo y mínimo se mantuvo constante durante tres minutos, tratando de acelerar el efecto de la intemperie, gráfica 3.1.

Grafica 3.1. Comportamiento de la temperatura durante los ensayos acelerados de Nitración.

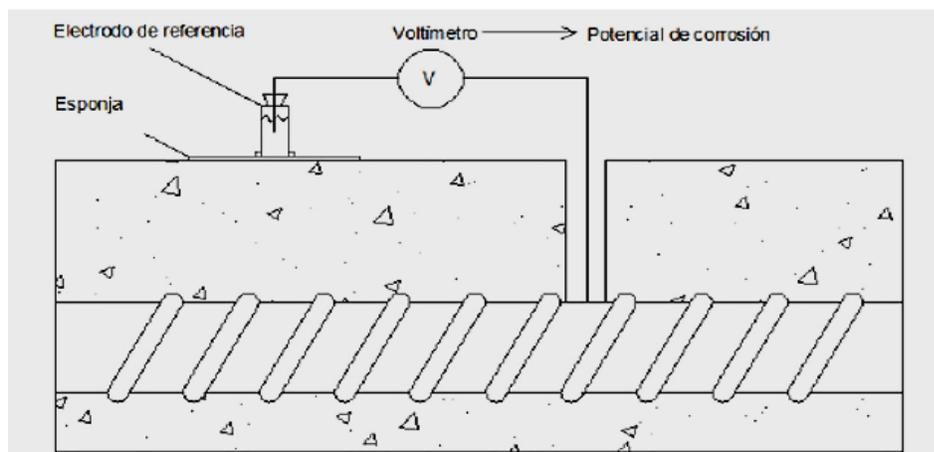
En mediciones in situ (figura 3.7) se recomienda seguir los pasos antes mencionados, con la diferencia de que, si el acero de refuerzo no está con libre acceso para su medición, deberá perforarse la estructura hasta descubrir el acero. Una vez localizado el acero, y después de cerciorarse que exista continuidad eléctrica, se procede a realizar la medición de potencial, colocando sobre la superficie del hormigón una esponja plana delgada, previamente humedecida, para mejorar el contacto electrodo-hormigón. En este tipo de mediciones, no es necesario limpiar la barra de cobre del electrodo.

Figura 3.7. Esquema en donde se muestra la medición de potencial in situ.

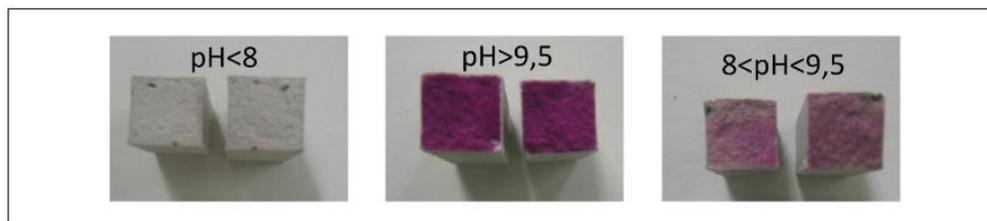
Este método permite diferenciar tres zonas de pH en el concreto, inferior a 8, donde la disolución se torna incolora, entre 8 y 9.5, donde adquiere una tonalidad rosa suave, y mayor a 9.5, donde adquiere un color rojo purpura intenso (figura 3.8) ^[23]

Figura 3.8. Tonalidades de la fenolftaleína en el concreto ^[23].

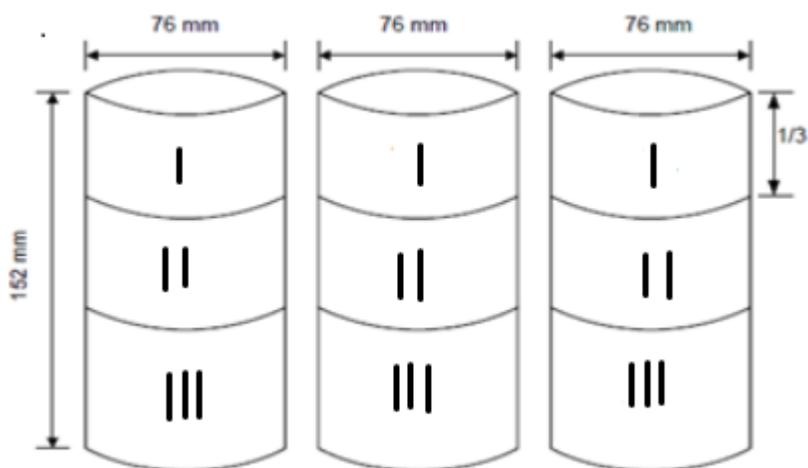
Al término de la simulación, cada una de las probetas se dividió en 3 partes, conforme se muestra en la figura 3.9 para ser seccionadas posteriormente.

Figura 3.9. Las probetas son divididas en 3 partes iguales para ser cortadas posteriormente ^[11].

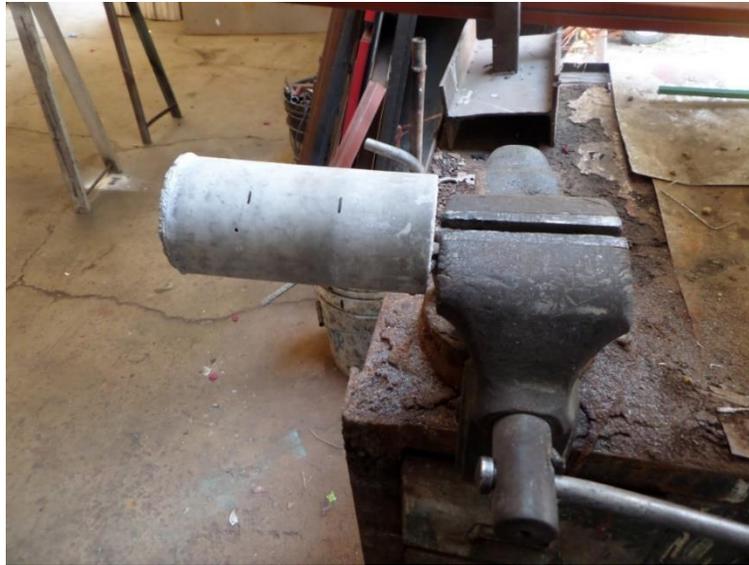
Con la finalidad de que el acero de refuerzo del concreto no sufriera contaminación por un agente externo al ser cortadas, se empleó un disco abrasivo para realizar los cortes en seco, empotrando las probetas en una prensa para poder realizar los cortes (figura 3.10). Cabe mencionar que de esta forma solo se seccionó el concreto, y la varilla se cortó posteriormente con segueta.

Figura 3.10. Muestra de cómo se sujetó cada probeta para realizar los cortes.

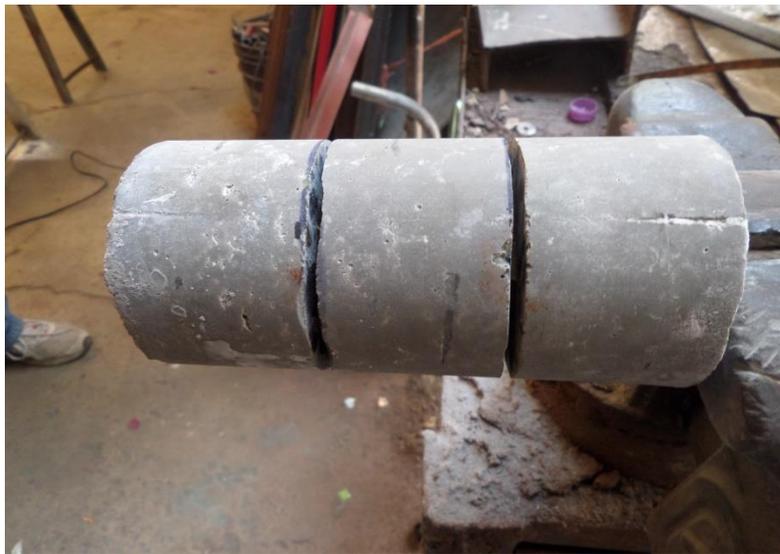
La forma final de como quedaron cortadas las probetas se muestra en la figura 3.11.

Figura 3.11. Vista final de las probetas después de cortarlas con el esmeril.

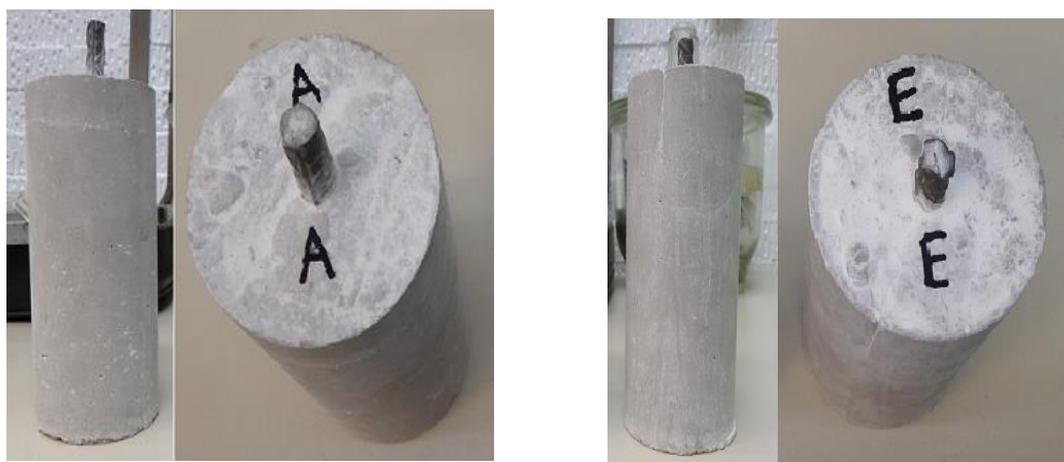
En la experimentación del ensayo en solución salina, se seleccionaron dos tipos de probetas con diferentes relaciones a/c, de acuerdo con la tabla 3.4. En la figura 4.1 se observa el estado de las probetas antes de comenzar el ensayo.

Figura 4.1. Probetas antes de ser parcialmente sumergidas en solución salina. Probeta “A” relación a/c = 0.59, probeta “E” relación a/c= 0.63.

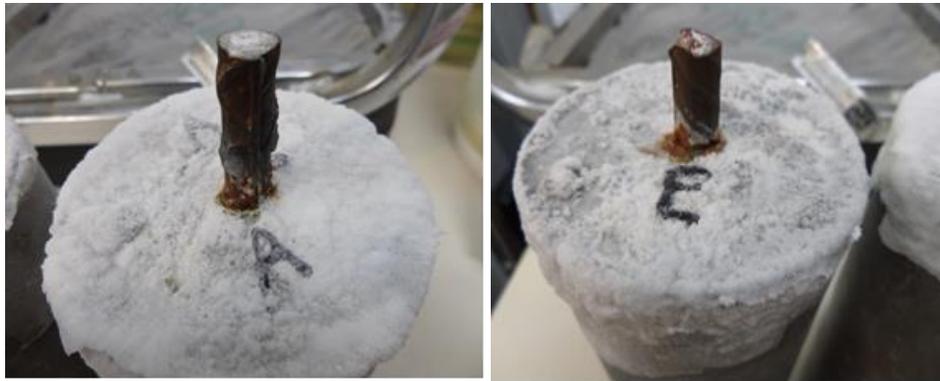
En la figura 4.2 se puede observar la acumulación de eflorescencias en las probetas al finalizar los 43 días de ensayo: la imagen muestra que ambas probetas acumularon en su superficie una cantidad significativa de sales, mostrando que la probeta “A” tiene mayor acumulación de sal en la superficie en comparación con la probeta “E”, cabe mencionar que la estimación de acumulación de sales en las probetas, se pudo haber calculado pesando las probetas antes y después del ensayo, pero no se llevó a cabo debido a que no se esperaba un fenómeno como éste, pero en futuras investigaciones se puede realizar dicho método. La presencia de eflorescencias en el concreto se puede asociar con la permeabilidad y porosidad de las probetas, recordando que la porosidad depende de la cantidad de cemento en el concreto (relación a/c) y que la permeabilidad del concreto depende también del curado a edad temprana.

Figura 4.2. Acumulación de eflorescencias en las probetas al finalizar los ensayos de ion cloruro.

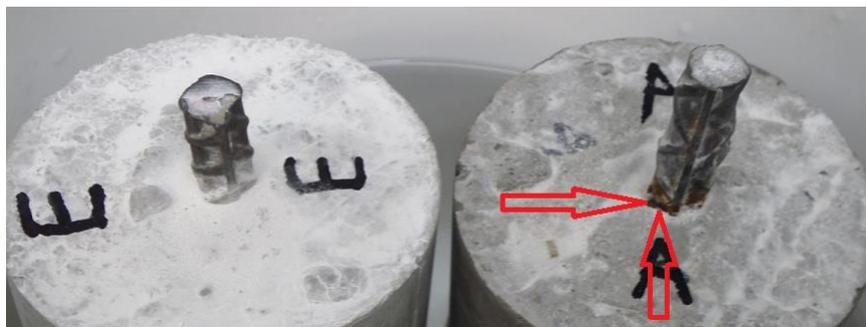
Por otro lado, en el acero de refuerzo que sobresale del concreto se comenzó a presentar deterioro conforme iba avanzando el ensayo. A los tres días de comenzar los ensayos acelerados, en la varilla que sobresale de la probeta “A”, empezaron a manifestarse indicios de corrosión, como se señala por las flechas en la figura 4.3.

Figura 4.3. Primeros indicios de corrosión en las probetas sumergidas en solución salina, expuestas en el día 3.

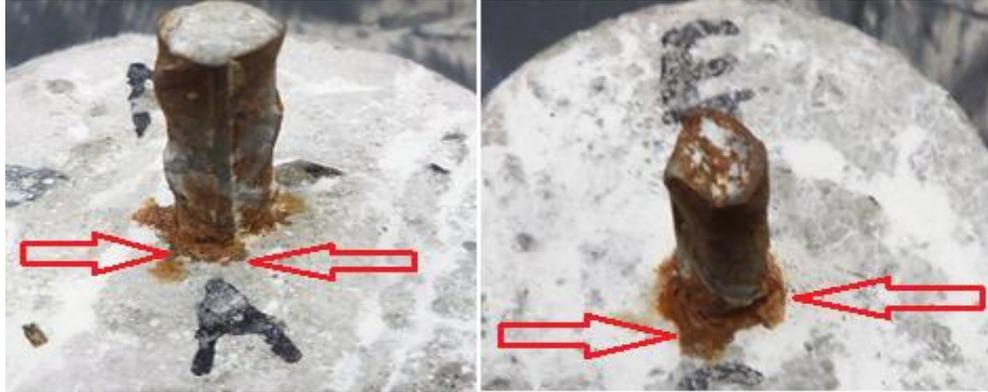
En la probeta “E” los productos de corrosión son más significativos con respecto a la probeta “A” mostrando un deterioro más avanzado (figura 4.4). Hay que recordar, que el deterioro del acero embebido en el concreto es donde se debe corroborar la presencia o inicio de la corrosión, apoyándonos con el criterio del método de colorimetría para conocer el estado del concreto, ayudará a tener un mejor conocimiento del estado del acero de refuerzo.

Figura 4.4. Comparación de la formación de productos de corrosión (herrumbre) entre probetas con diferente relación a/c (“A” =0.59 y “E” =0.63), expuestas en solución salina al 3.5%.

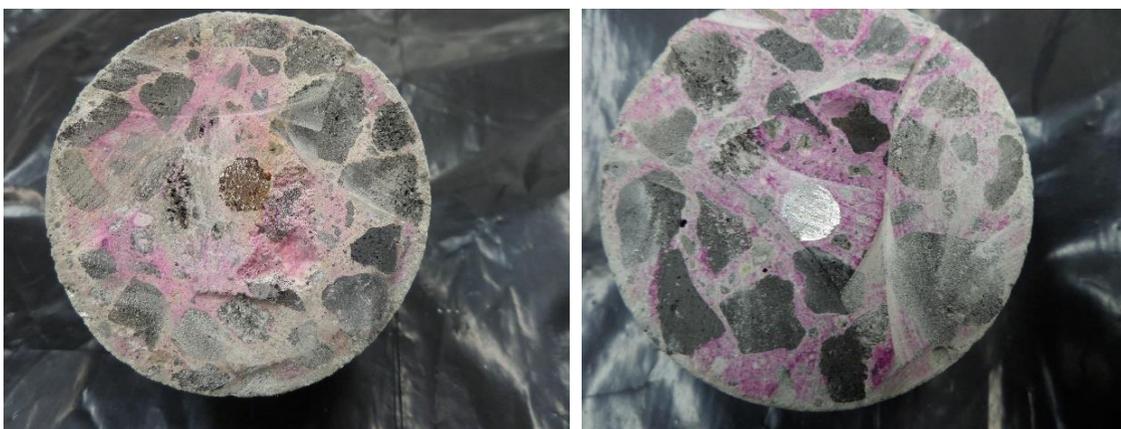
En la sección de la probeta “E” se puede observar que el indicador de fenolftaleína pintó al concreto de un color violeta tenue, indicando que el pH del concreto se encuentra en un rango mayor a 9. En este caso la varilla embebida en el concreto se aprecia en buenas condiciones, lo cual, quiere decir que el concreto todavía funciona como barrera protectora para el acero de refuerzo, lo que ocurre de modo contrario a lo acontecido en la probeta “A”.

Figura 4.5. Cambio de coloración en las secciones de las probetas (izquierda “A” y derecha “E”) sumergidas en solución salina al 3.5%

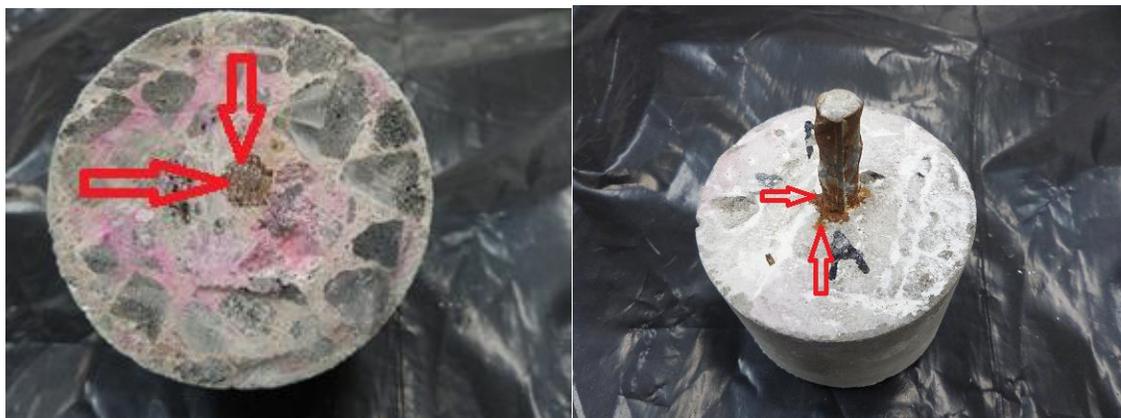
Con lo que respecta a la probeta “A”, se puede decir que el concreto es pobre de acuerdo con el criterio de la Tabla 3.7 y con la constante k , también por el deterioro mostrado en la figura 4.6, donde las flechas señalan el deterioro (corrosión) que ha sufrido el acero de refuerzo dentro del concreto.

Figura 4.6. Secciones de la probeta “A”, las flechas muestran los productos de la corrosión (herrumbre) formada en el acero de refuerzo a consecuencia del ataque del ion cloruro.

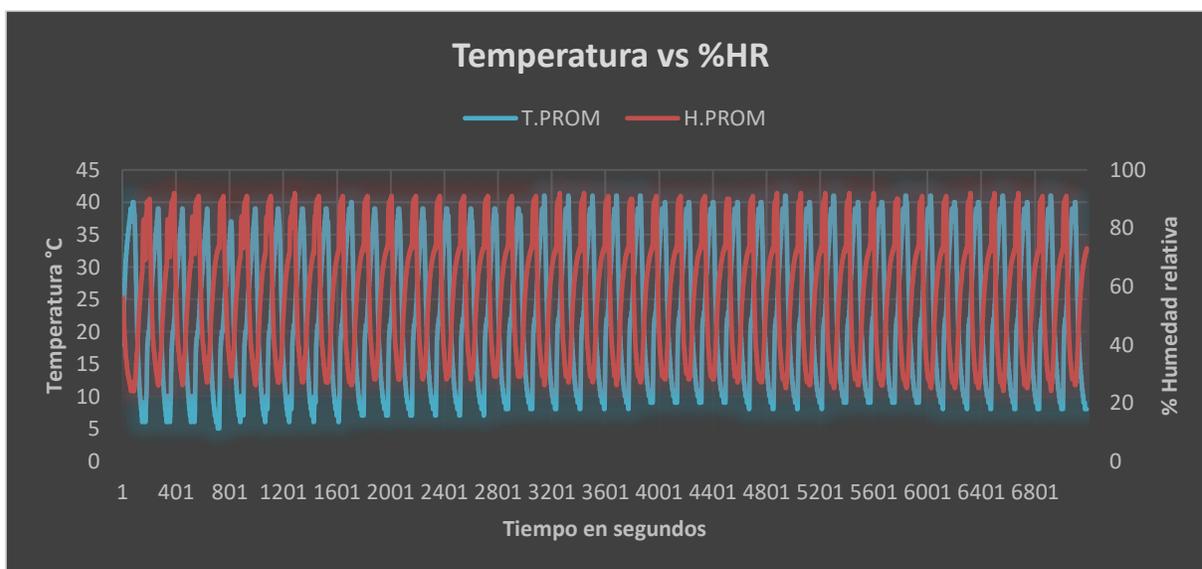
Después de ser curadas las probetas durante 7 días, fueron acomodadas dentro de la cámara atmosférica conforme a la selección de la tabla 3.4. Dentro de la cámara se programaron ciclos, indicando las condiciones de trabajo para todo el ensayo tabla 3.5. Una vez programados los ciclos, la cámara fue sellada para evitar fugas, y se comenzaron a correr los ciclos. Para que la nitración se hiciera presente más rápido y evidente en el concreto se empleó N_2O a una concentración de 12 ppm. Durante los ensayos acelerados en la cámara atmosférica, para evaluar el comportamiento del acero de refuerzo en el concreto, se llevó a cabo un registro de temperatura y humedad relativa durante todo el ensayo (grafica 4.1).

Gráfica 4.1. Gráfica comparativa, Temperatura vs %HR, de ensayos con gases.

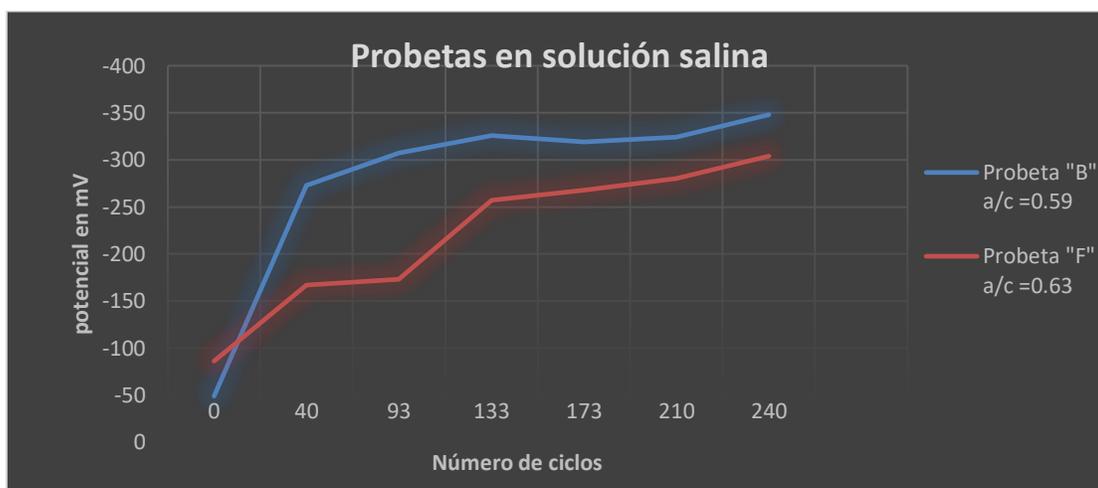
Las probetas sumergidas en solución salina registraron potenciales por encima de los -300 mV, ya que, al tener los gases de óxido nitroso aunados a la solución salina, el medio simulado fue más agresivo, dando como resultado un deterioro más acelerado en el acero de refuerzo. Mientras que en las probetas sometidas solamente a gas sus potenciales durante todo el ensayo no sobrepasaron los -200 mV, registrando un potencial máximo de -188 mV en la probeta "C" durante el ciclo 93, dando a entender que el acero de refuerzo se encuentra en un estado pasivo. Cabe mencionar que durante la toma de lectura de potenciales existieron variaciones, las cuales se pudieron deber a errores en la toma de lecturas en cuanto a la saturación de la solución del electrodo de referencia.

Grafica 4.2. Comparación de probetas con diferente relación a/c, sometidas a gases y solución salina al 3.5%.

Conforme a los potenciales mostrados en la gráfica comparativa 4.2, la probeta “B” fue la que mayor deterioro sufrió durante el ensayo, esto se podrá observar más adelante con la comparación de imágenes.

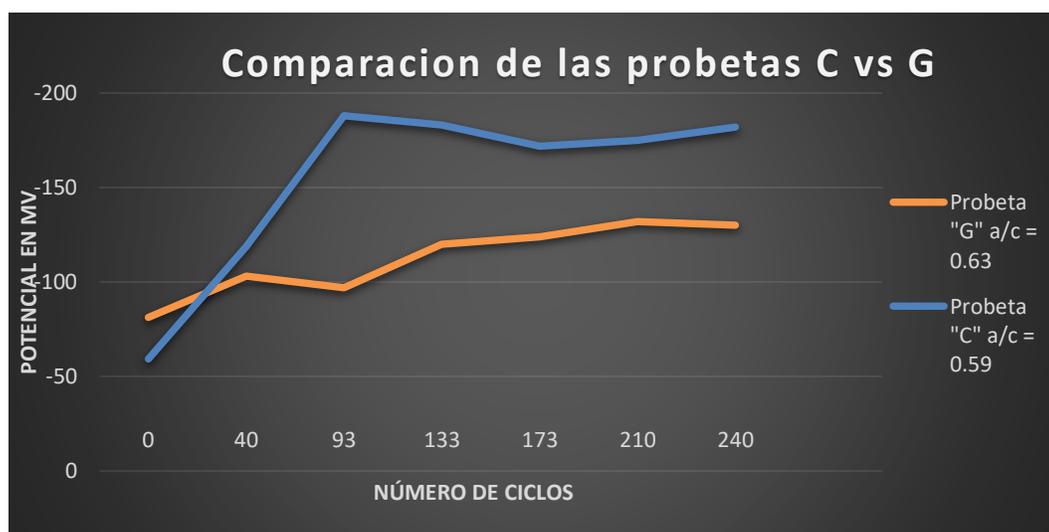
Gráfica 4.3. Comparativo de probetas con diferente relación a/c, sometidas a humedad temperatura y gases.

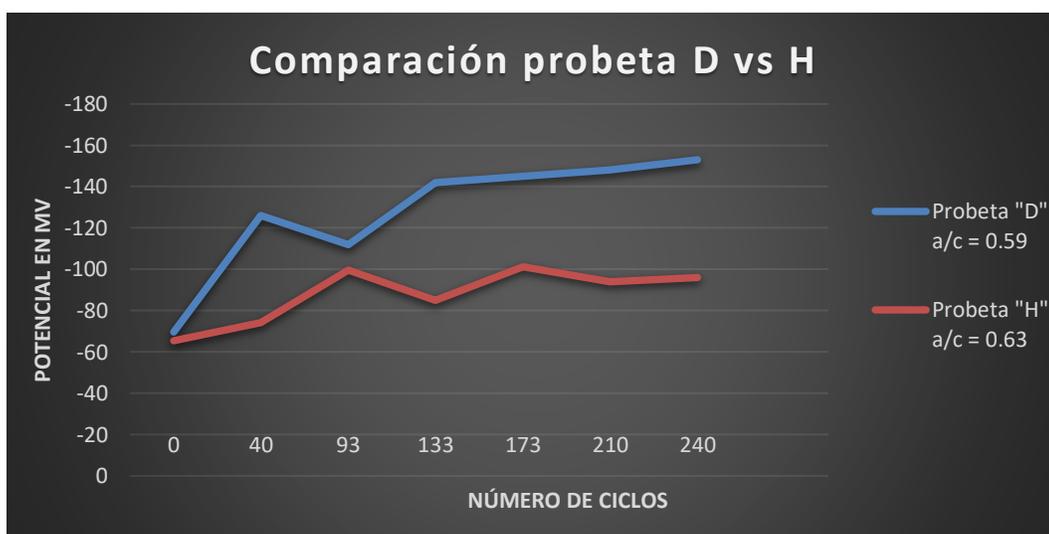
A pesar de que la probeta “C” tuvo potenciales más altos que los de la probeta “G”, ambas probetas cuentan con potenciales que se encuentran en la zona de pasividad del acero de refuerzo.

Gráfica 4.4. Probetas sometidas a humedad, temperatura y gases con diferentes relaciones a/c.

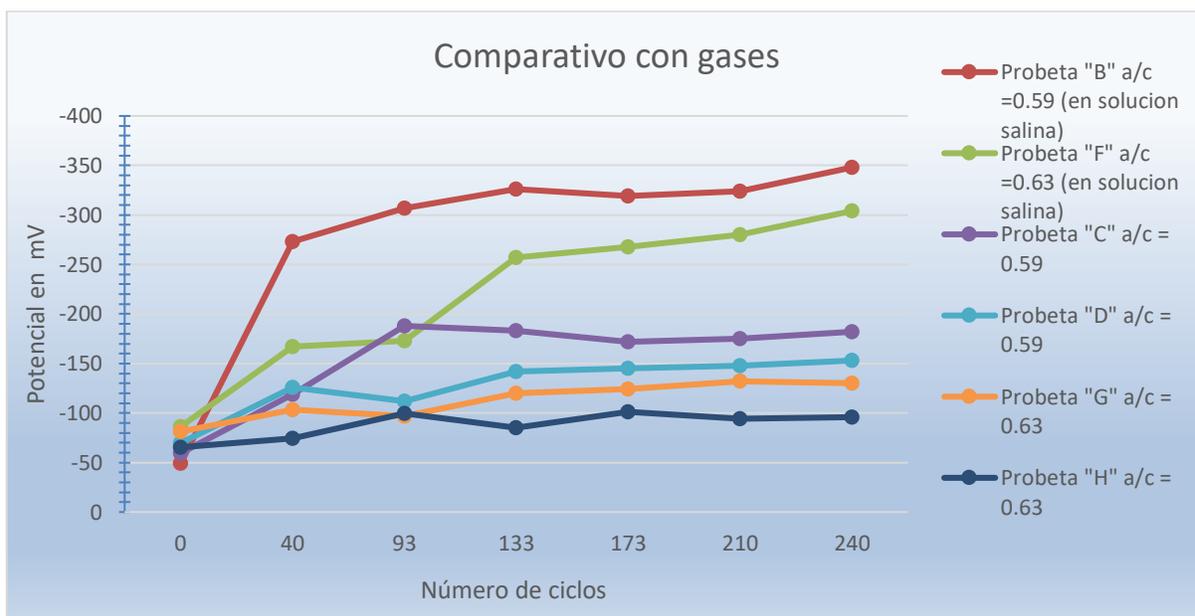
En la gráfica 4.5 se muestran los potenciales durante todo el ensayo, el comportamiento de los potenciales de las 6 probetas en un principio se muestra casi igual, pero conforme los ciclos transcurrían los potenciales se mostraron diferencia en todas las probetas. Los potenciales de las probetas sumergidas en solución salina son las que muestran una tendencia similar después del ciclo 133, al igual que las probetas “D” y “G”, con diferente relación a/c, a partir del ciclo número 40. En las dos probetas restantes, “C” y “H”, sus potenciales fueron más dispersos, siendo “C” la probeta con potenciales más altos, en comparación con “H”.

Grafica 4.5. Comparativo de las 6 probetas sometidas a gases.

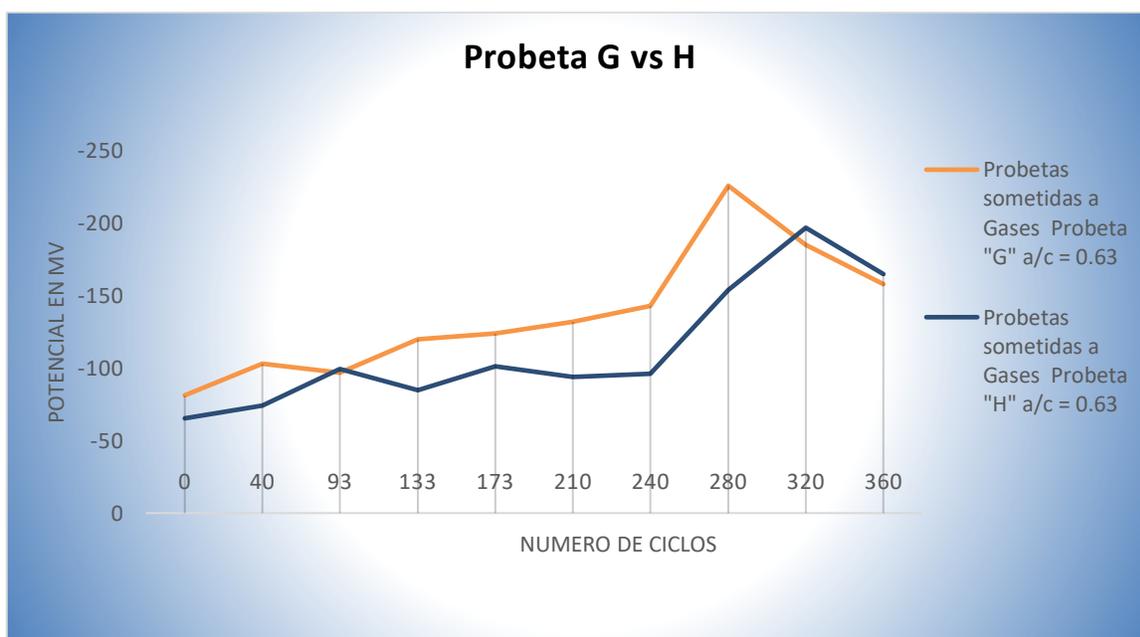
Grafica 4.6. Comparación de potenciales después de ser humectadas las probetas.

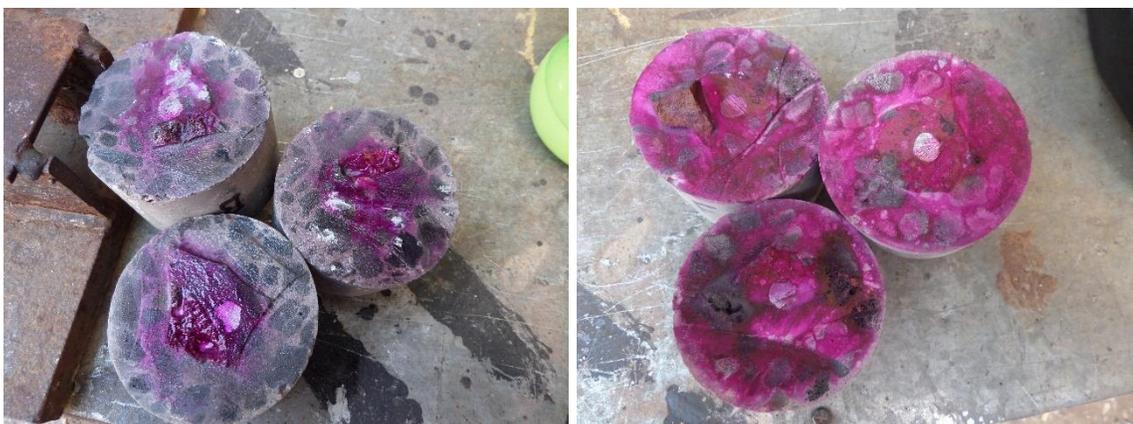
Figura 4.7. Cambio de coloración en las secciones de las probetas “B” (izquierda) y “F” (derecha), inmersas en solución salina.

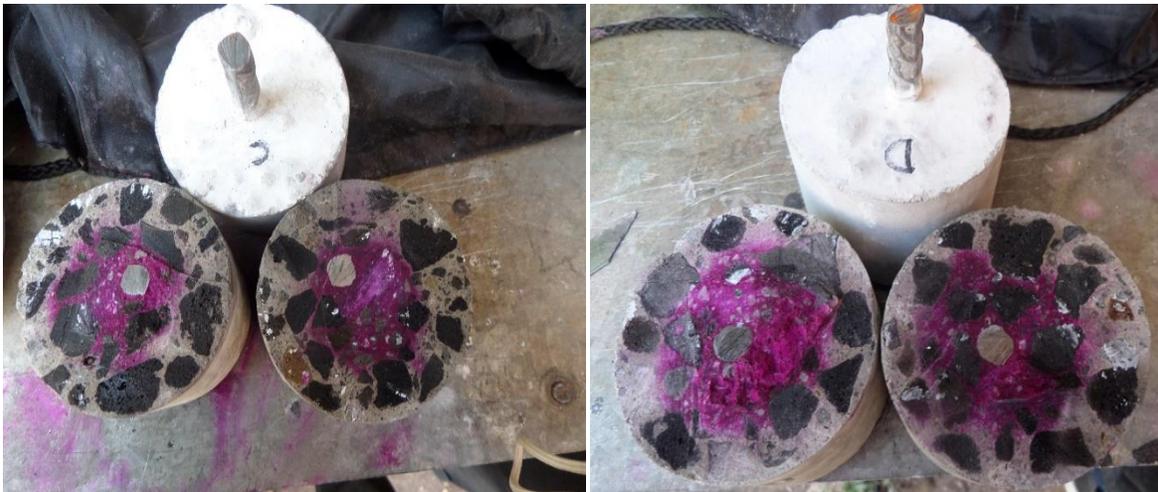
Figura 4.8. Cambio de coloración en las secciones de las probetas con relación a/c =0.59.

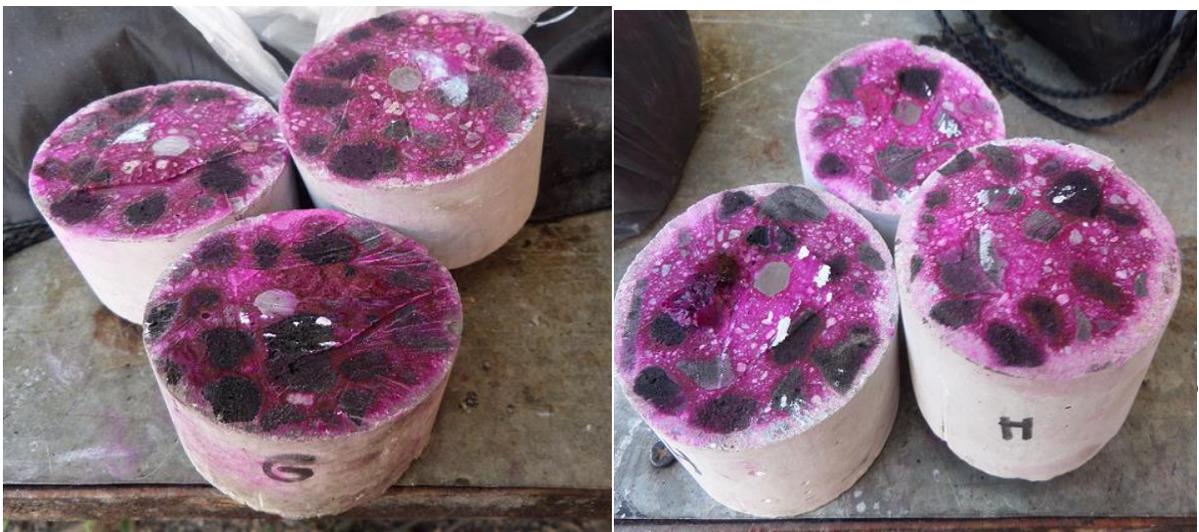
(NO_x), hacía el interior del concreto no ha producido ningún daño en la varilla (acero de refuerzo).

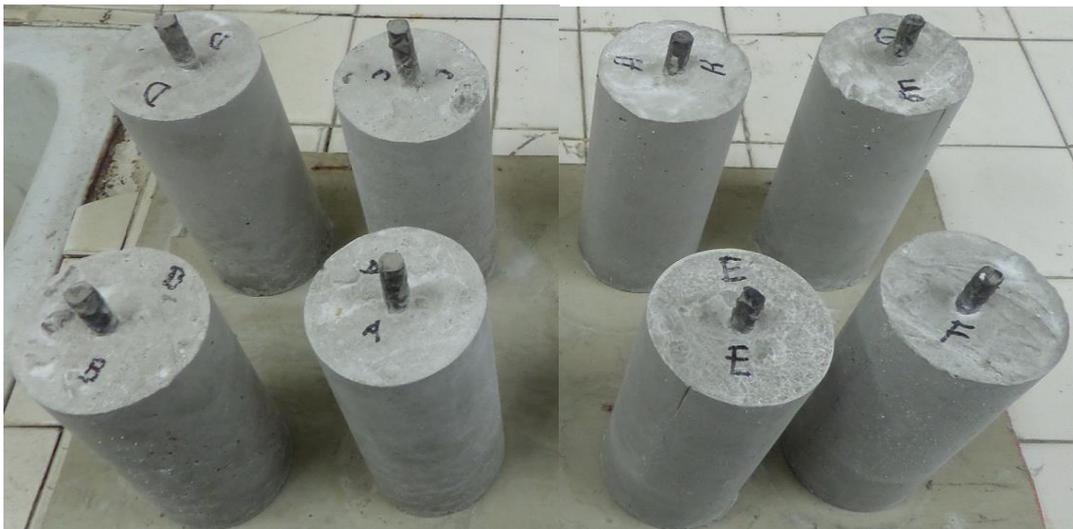
Figura 4.10. Probetas antes de ser sometidas a ensayos de corrosión acelerada, sin gases y en solución salina (A y E), con gases y solución salina (B y F) y solo gases (C,D,G y H)

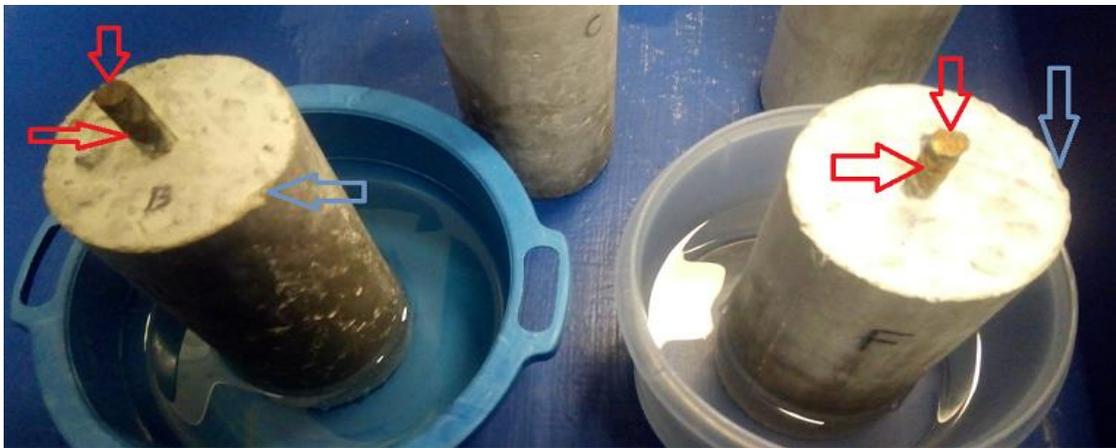
Figura 4.11. Deterioro de probetas en solución salina y gases, durante el ciclo número 40.

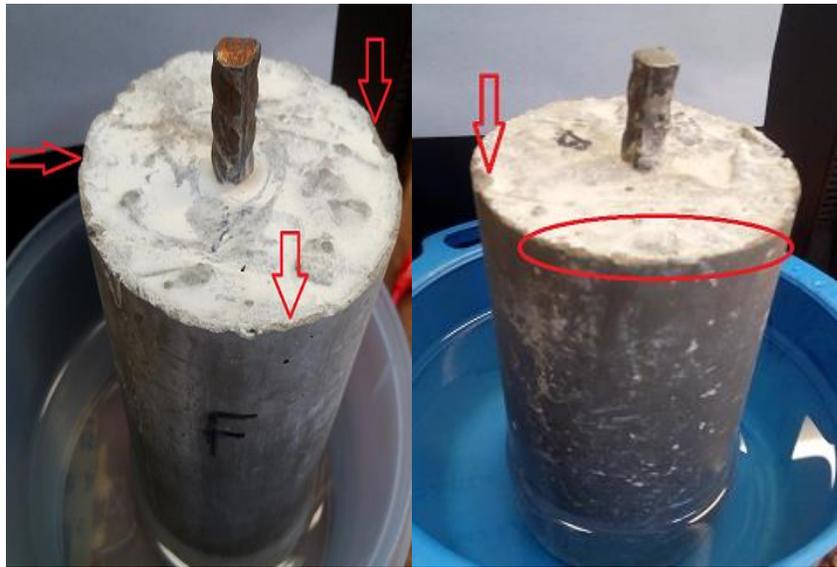
Figura 4.12. Deterioro de las probetas en el ciclo número 133 en solución salina y gases, las flechas y los óvalos muestran el desprendimiento de concreto.

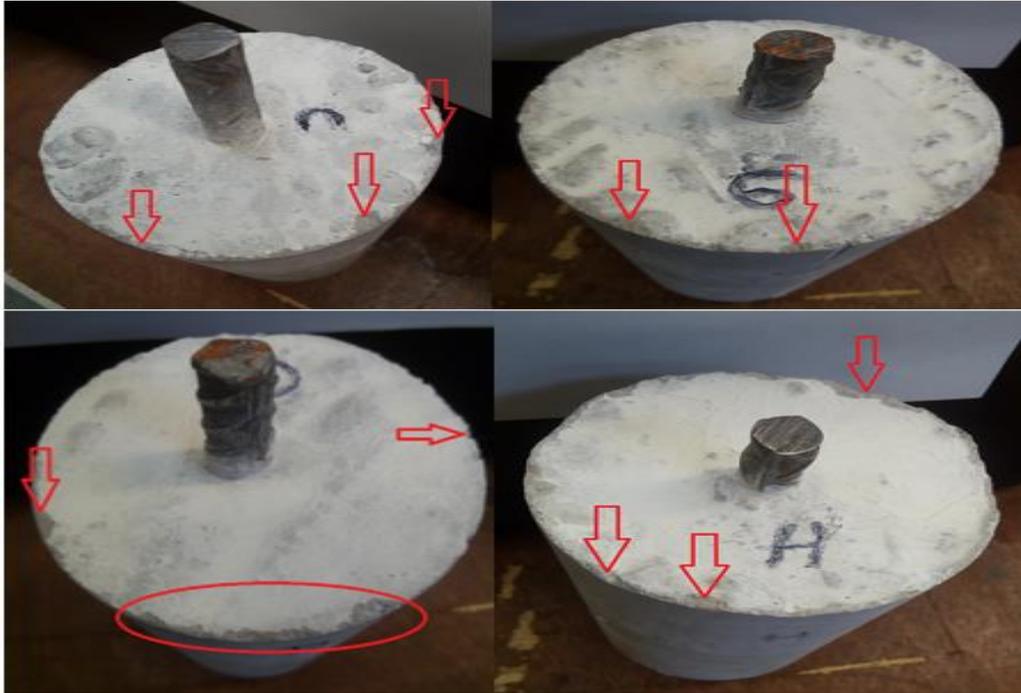
Figura 4.12 B. Deterioro de las probetas sometidas a gases en el ciclo 133, las flechas y óvalos muestran la pérdida de material (concreto).
