UNIVERSIDAD NACIONAL AUTÓNOMA DE MÉXICO

FACULTAD DE INGENIERÍA

**Efecto del NO_x como agente
de deterioro en concreto
reforzado**

TESIS

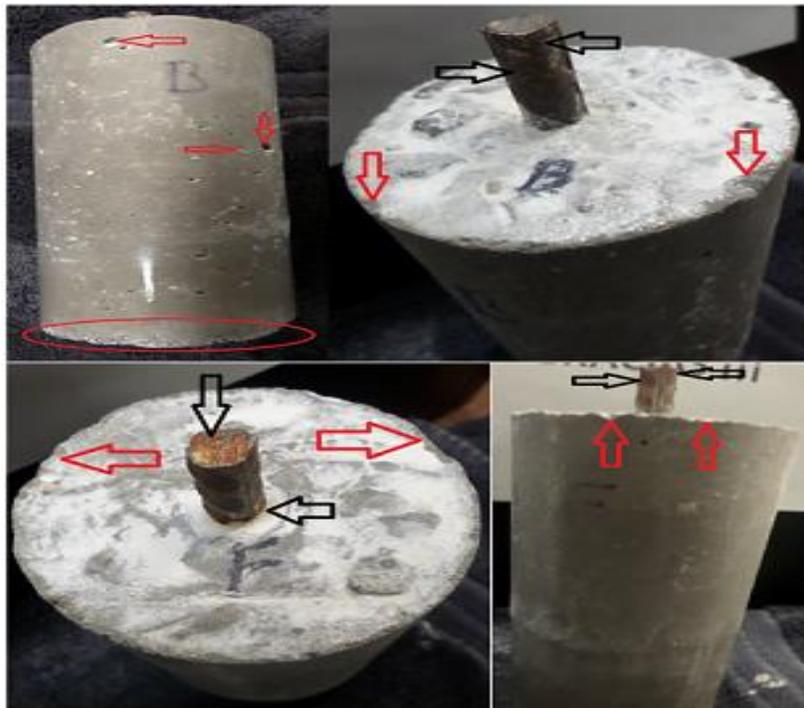
Figura 4.13. Deterioro de las probetas sometidas a gases y solución salina al 3.5%, al finalizar los 240 ciclos

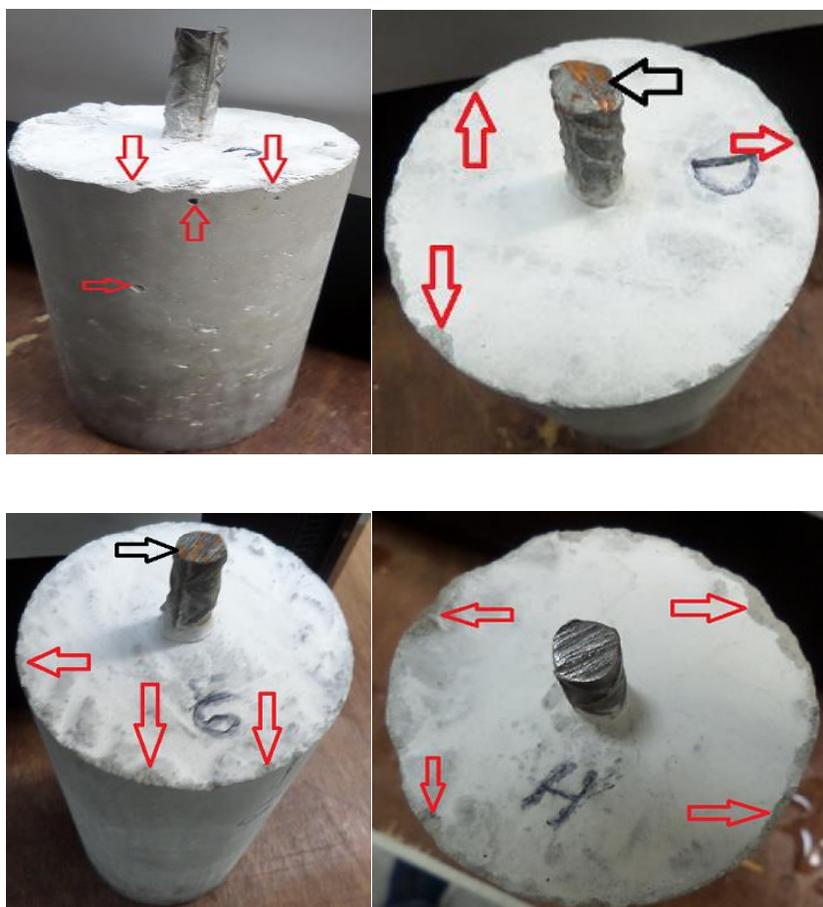
Figura 4.14. Probetas al concluir los ensayos de corrosión con gases. Las flechas rojas muestran el desprendimiento de material y las negras el deterioro por corrosión

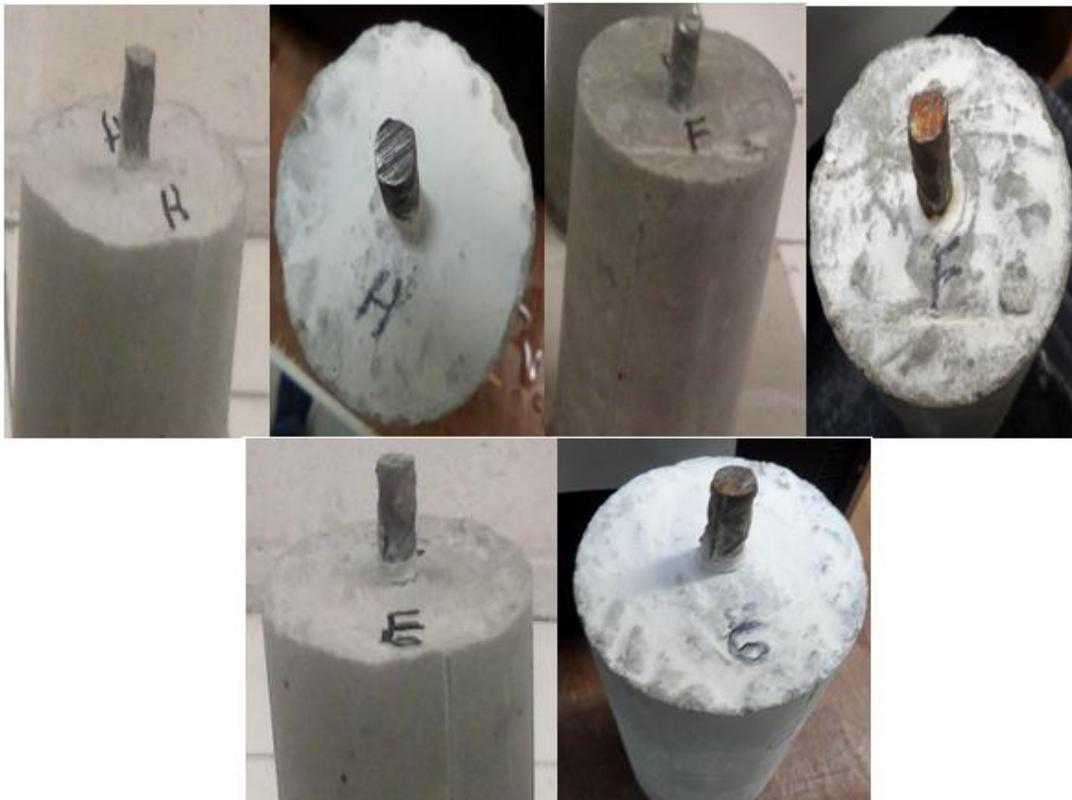
Figura 4.15. Comparación del previo y después de los ensayos en las probetas con relación a/c =0.63.
