**PROPUESTA METODOLÓGICA PARA  
LA CONSERVACIÓN DE BÓVEDAS Y  
CÚPULAS ANTE SISMS**

**CASO DE ESTUDIO: EL TEMPLO DE SANTIAGO  
APÓSTOL, JIUTEPEC, MORELOS**

TESIS

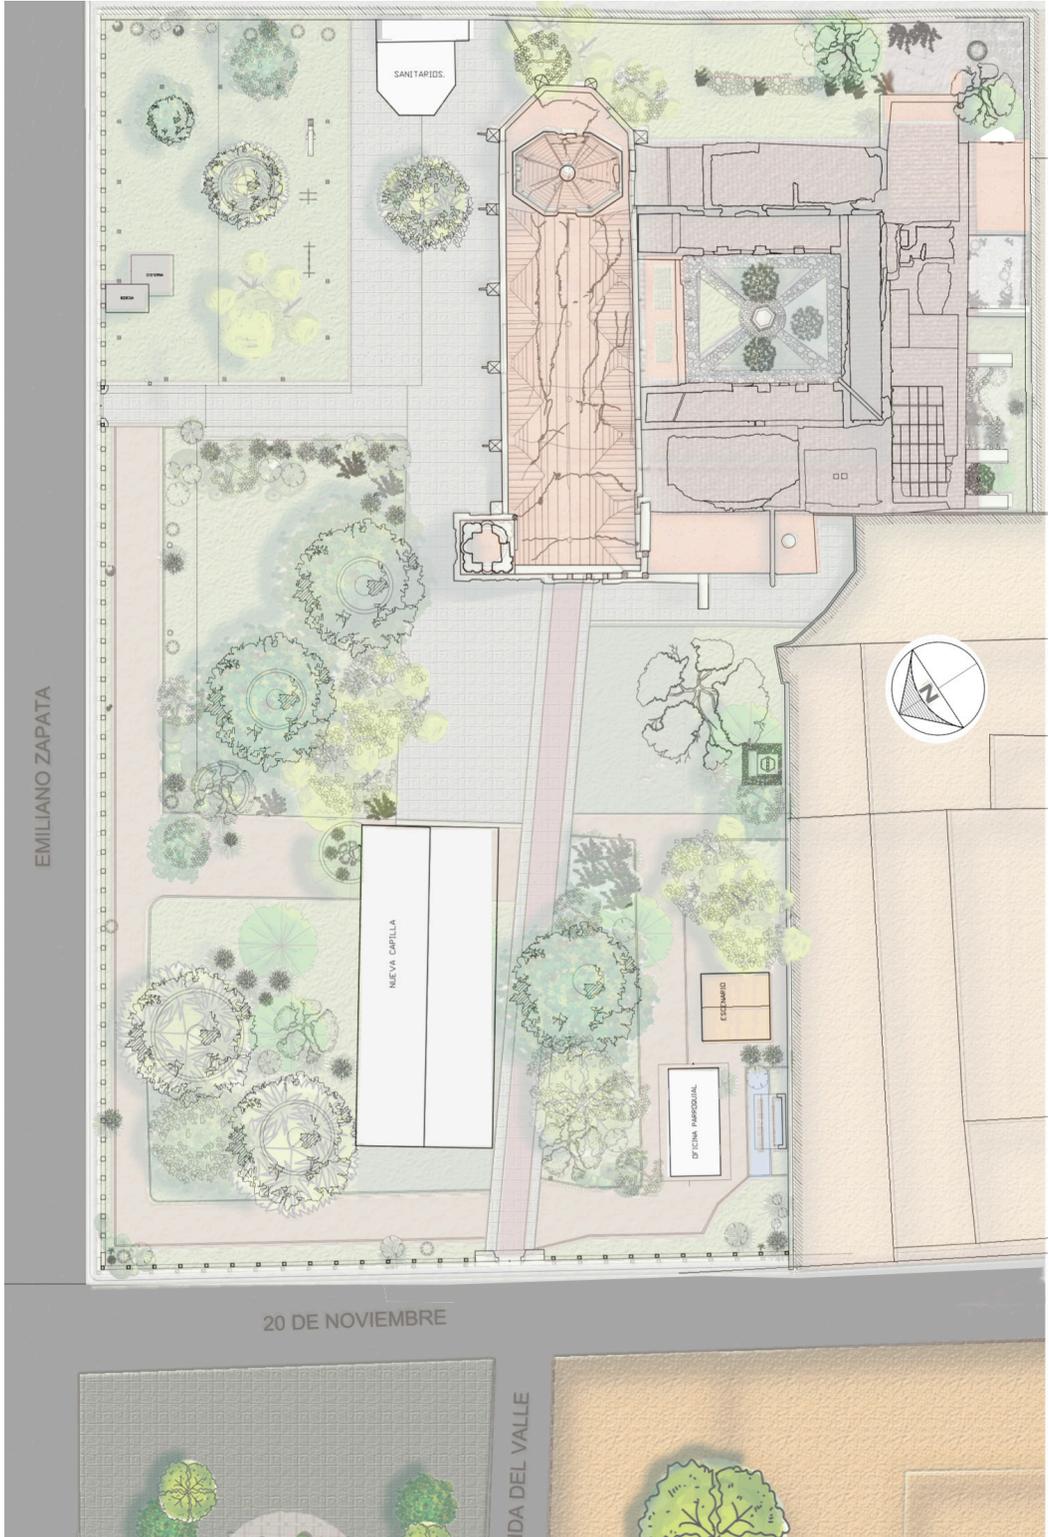
Fig. 6 Planta de conjunto de parroquia y exconvento de Santiago Apóstol, 2018 plano de elaboración propia.

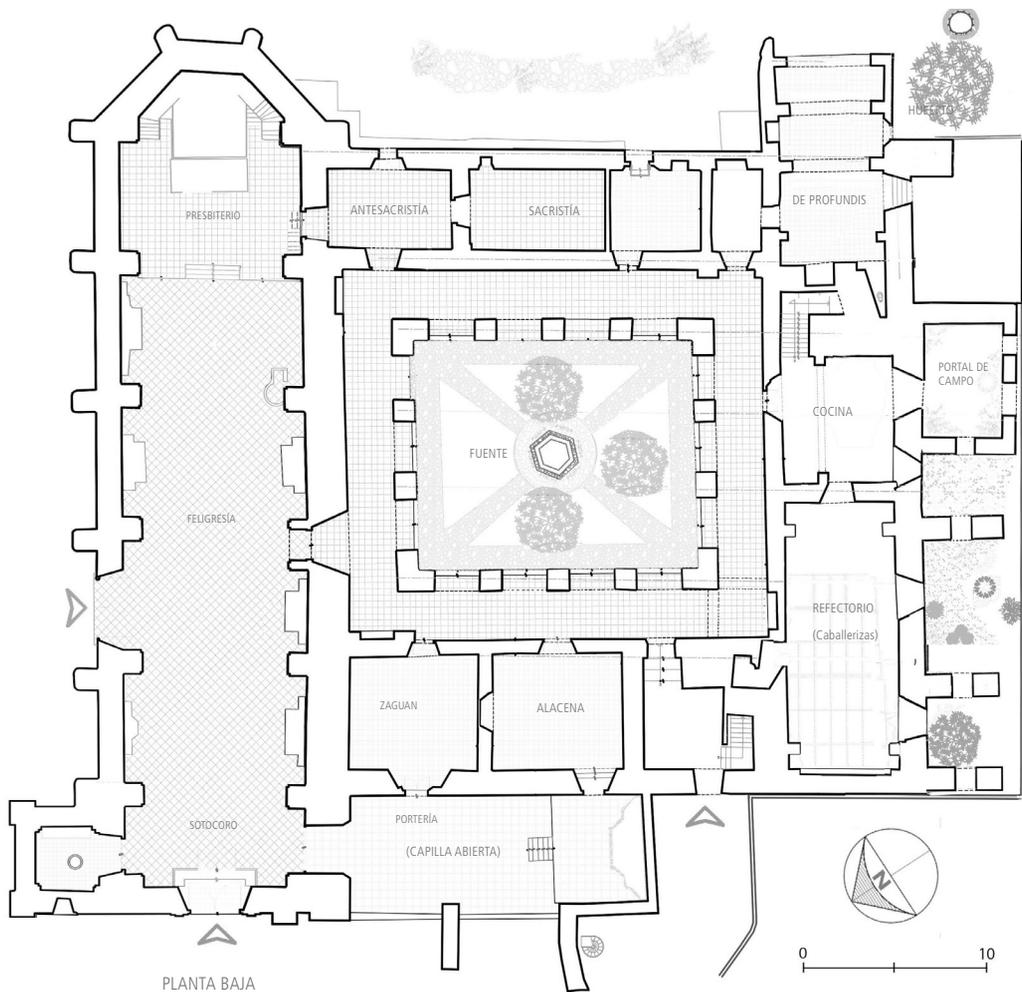
Fig. 7 Planta baja, Conjunto conventual de Santiago Apóstol. Plano de elaboración propia 2018.

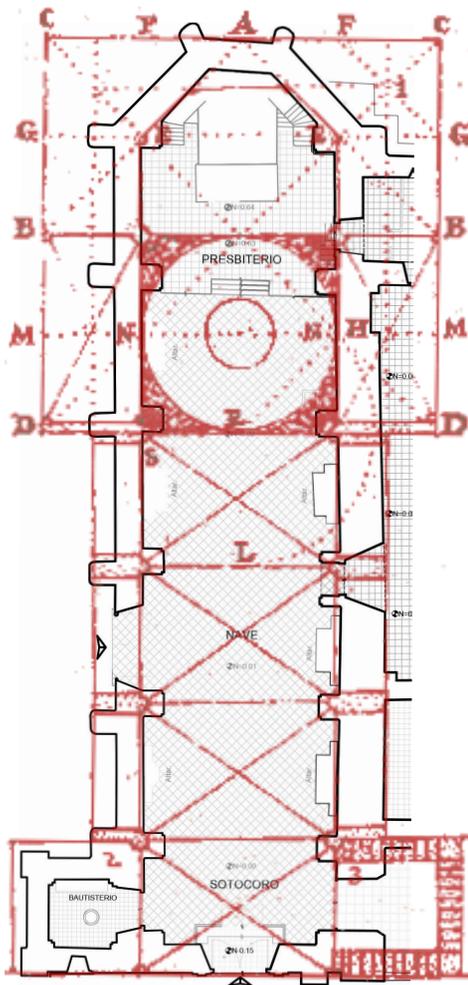
Fig. 2.11. Planta del templo de Santiago Apóstol medida en 2018, con la superposición del trazo extraído del fol. 15r del compendio de arquitectura y simetría de los templos en coloración roja, esquema de elaboración propio.

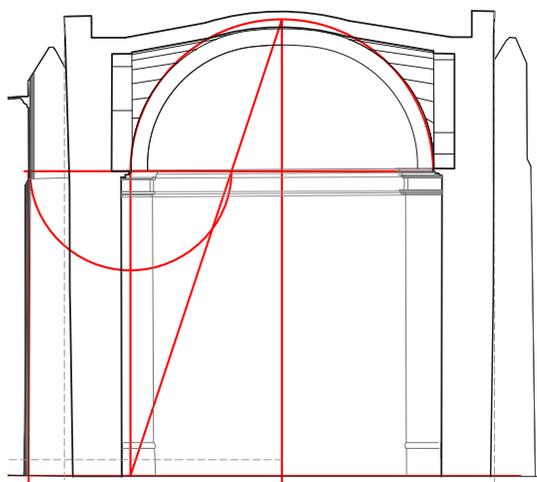
Fig. 2.14 Sección transversal del templo A-A, y sobre posición del Trazo de contrafuerte según la regla 4 de Hontañol. Esquema de elaboración propia.

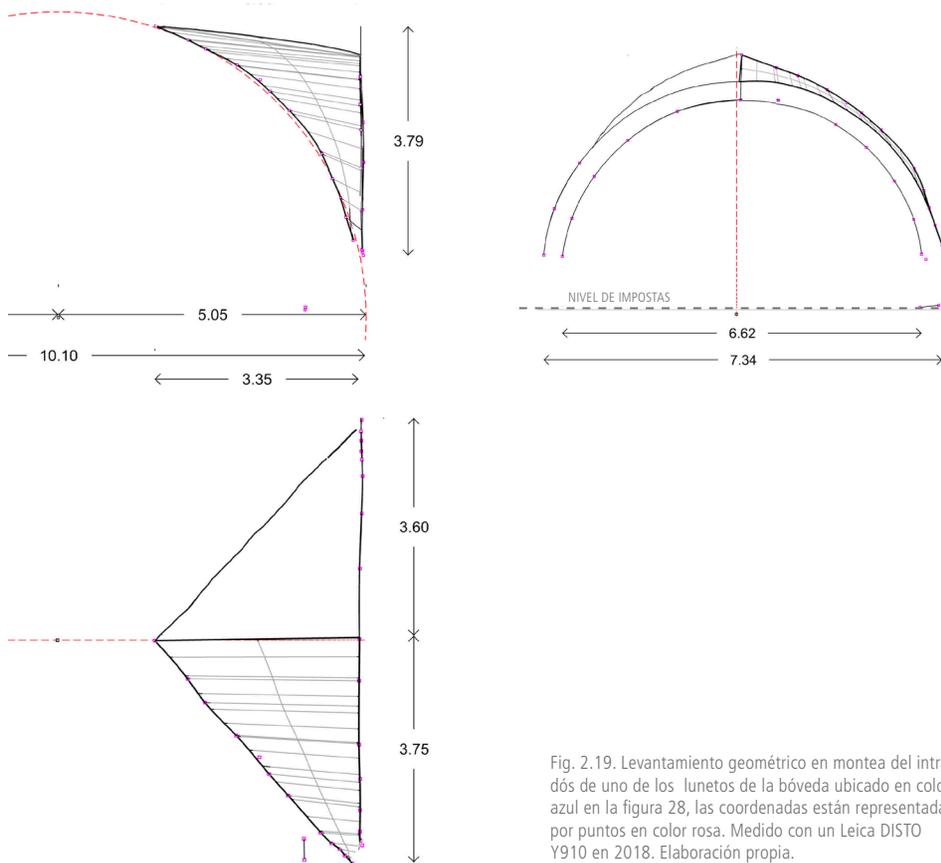
Fig. 2.19 Levantamiento geométrico en montea del intradós de uno de los lunetos de la bóveda ubicado en color azul en la figura 28, las coordenadas están representadas por puntos en color rosa. Medido con un Leica DISTO Y910 en 2018. Elaboración propia.

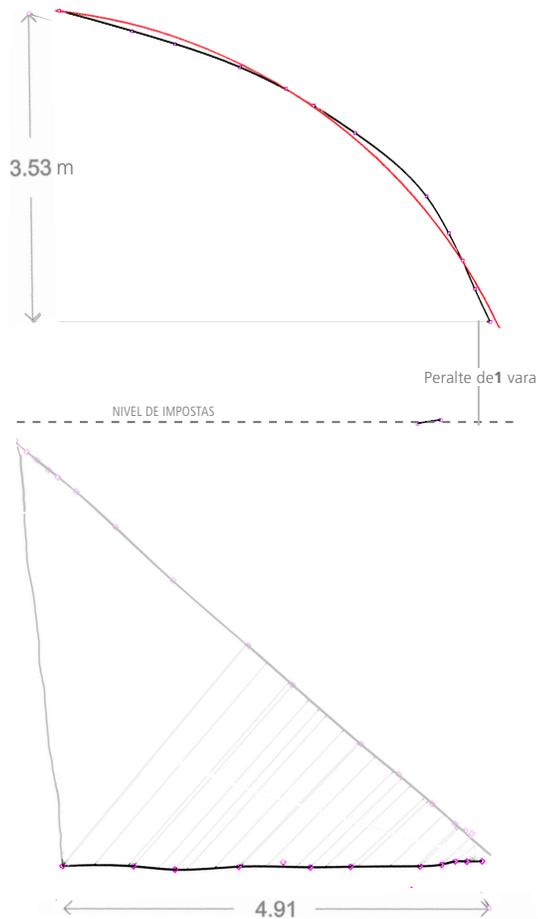
Fig. 2.20. Comparación del perfil teórico de la cimbra de Fray Lorenzo (color rojo) y la geometría real en verdadera forma y magnitud de la arista del luneto.

La intersección de cilindros de diferente radio presenta un problema geométrico, y de esta forma se evitaba, pero ahora el resultado de la intersección entre un plano inclinado y el cilindro es una elipse, y el trazo de una cimbra en forma de una elipse resulta poco práctico en la construcción, sobre todo por el control geométrico que requiere. De tal manera que el procedimiento de Fray Lorenzo se resolvía simplificando la intersección al definir una cimbra como sección de arco circular descrita en la figura 2.17.

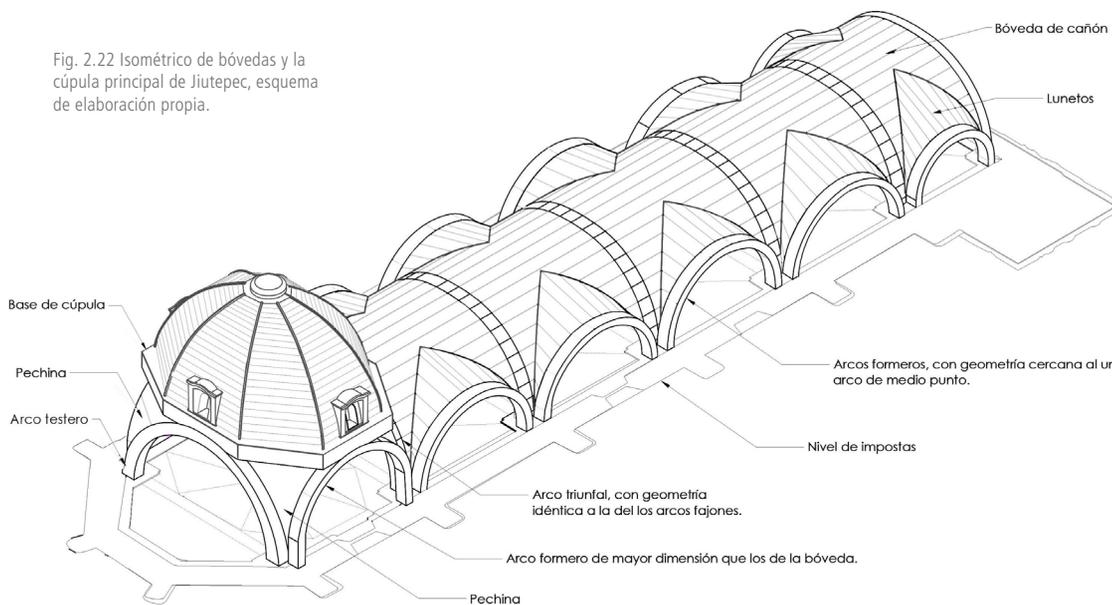
Fig. 2.22 Isométrico de bóvedas y la cúpula principal de Jiutepec, esquema de elaboración propia.

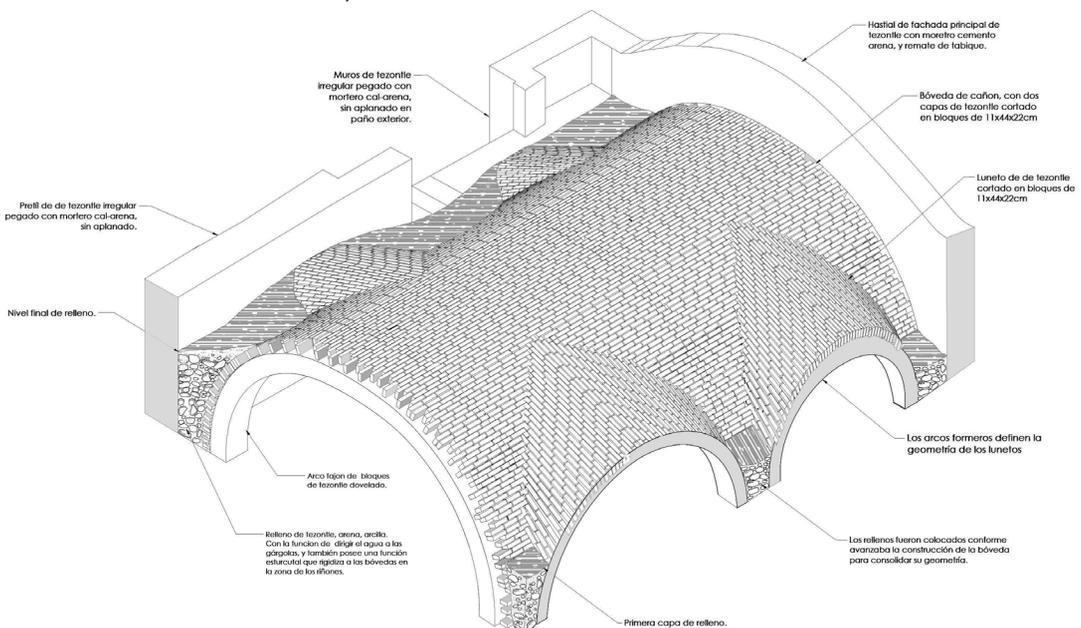
Fig. 2.4 Esquema constructivo de las bóvedas de lunetos de Jiutepec, hipótesis de la composición de los rellenos, esquema de elaboración propia.

La siguiente etapa consistió en el cimbrado, utilizando madera de la región para su construcción. Los lunetos, como vimos, son de dimensiones bastante considerables al tener un radio de más de un tercio del claro (12 varas) a cubrir, que van desde 5m ( 6 varas) a 8m (9.5 varas). El primer paso debió ser la colocación de una cimbra apoyada sobre las pilastras para poder realizar la construcción de los arcos formeros y fajones. Gracias a lo anterior se pudo construir por partes, probablemente comenzando por el presbiterio desplazando la cimbra para construir los arcos y la bóveda. Para la cimbra de los lunetos se utilizó una simplificación del perfil como la descrita por Fray Lorenzo.

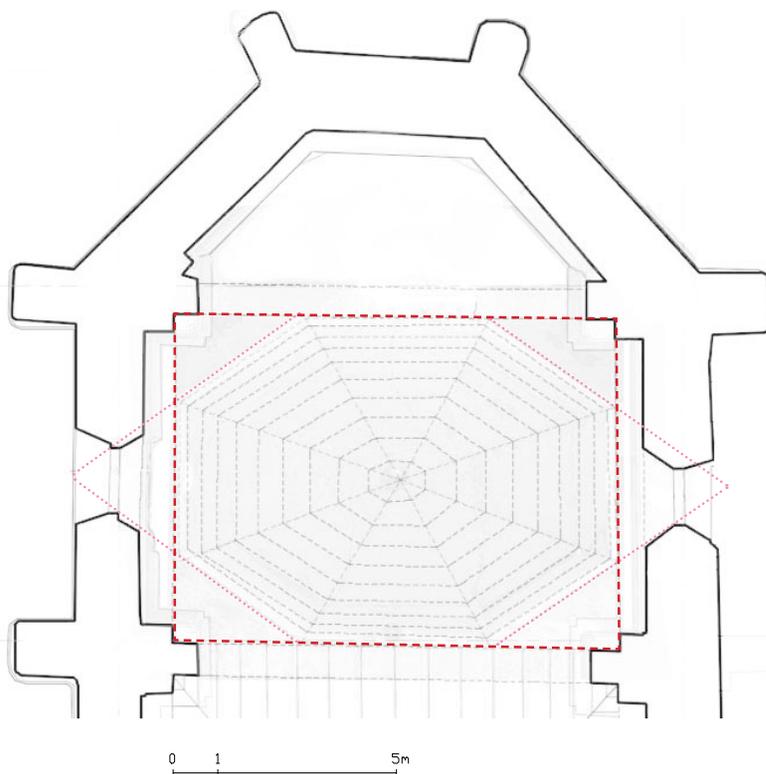
Fig. 2.27. Planta a nivel de impostas, zona del presbiterio, medido en 2018. Plano de elaboración propia. La línea punteada roja es el espacio cubierto por la cúpula.

Al analizar el trazo de la cúpula en planta, surge la hipótesis que su desplante puede corresponder a un octágono inscrito en un óvalo subdividido. El trazo del óvalo era conocido desde Sebastián Serlio<sup>49</sup> en 1571, ver figura 2.28-2.29. Este mismo trazo se encuentra presente en el convento en la arcada del claustro alto. El trazo de los arcos se realizó siguiendo tres centros. En la fig. 2.30 se sigue el mismo procedimiento sobre la planta de la cúpula, corroborando que los vértices del octágono coinciden aproximadamente con el borde del óvalo. La intersección de los tres círculos del mismo diámetro unidos al centro geométrico tienen como resultado la subdivisión de un octágono, comprobando así que la hipótesis resulta plausible.

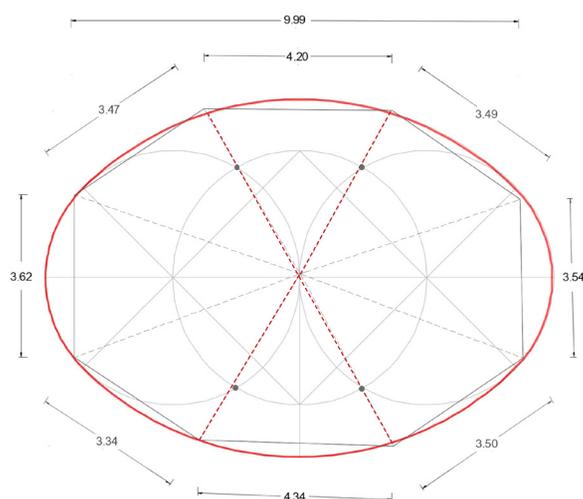
Fig. 2.30 Trazo de un óvalo (color rojo) siguiendo el trazo descrito por Sebastián Serio sobrepuesto a la planta del desplante de la cúpula.

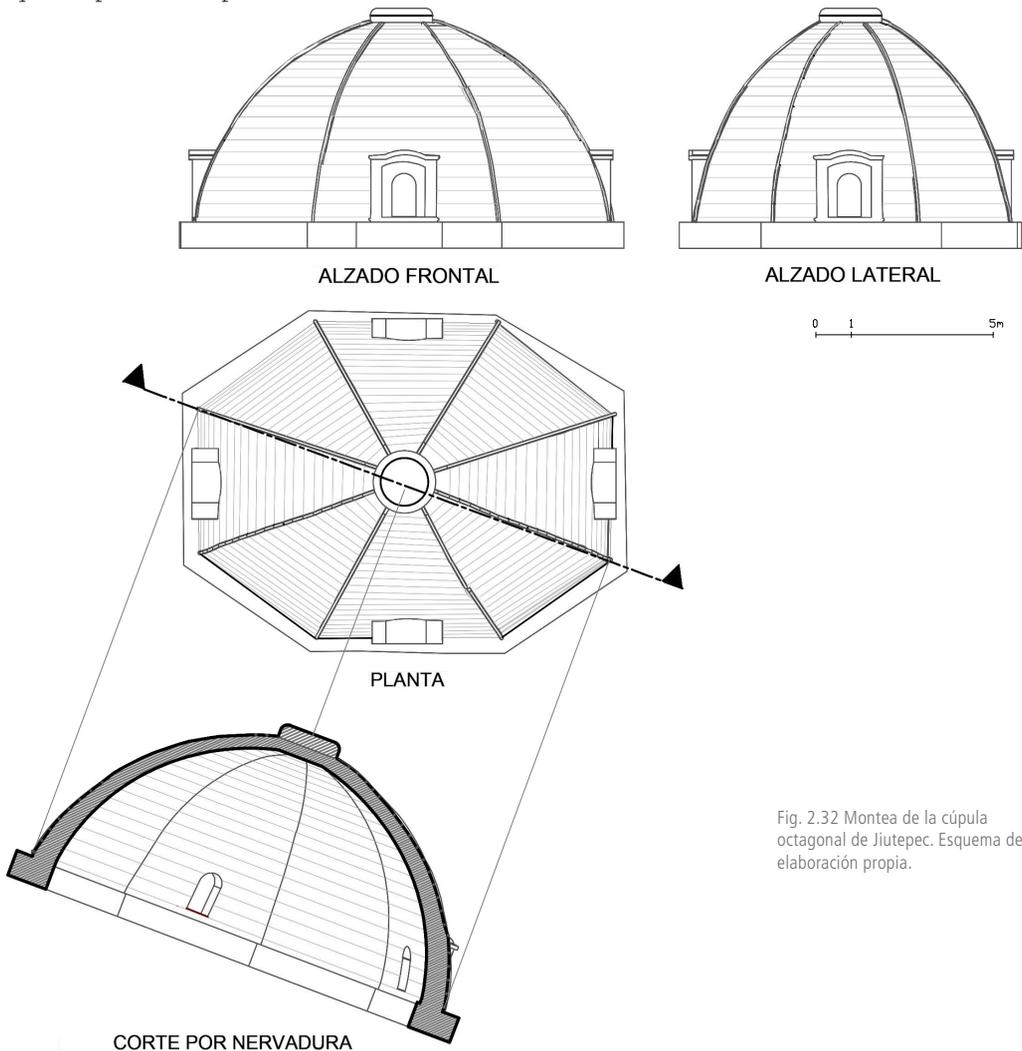
Fig. 2.32 Montea de la cúpula octagonal de Jiutepec. Esquema de elaboración propia.

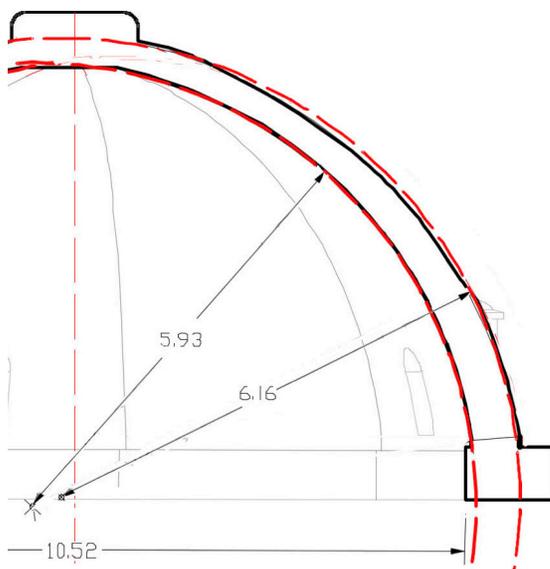
Fig. 2.36 Análisis del trazo geométrico de la cúpula de Jiutepec, a partir de corte de la figura 2.32, esquema de elaboración propia.

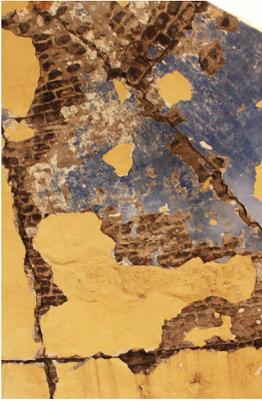
Fig 2.37. Intradós de la cúpula, hiladas horizontales visibles en uno de los gajos que coincide con las grietas horizontales. , foto 2018.

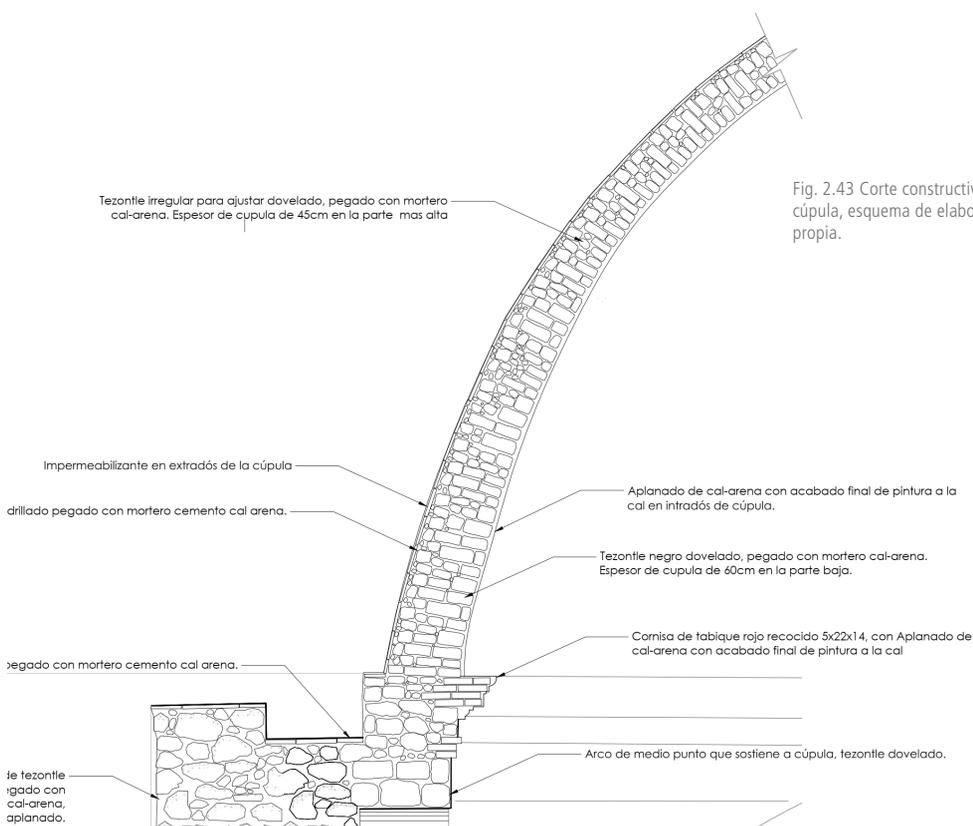
Fig. 2.43 Corte constructivo de la cúpula, esquema de elaboración propia.

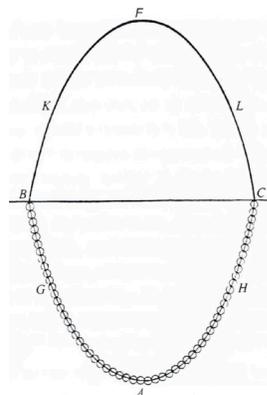
Fig. 3.2 La cadena colgante de Hooke (Heyman 1982, The stone skeleton p. 10).

El procedimiento antes descrito puede entenderse con la analogía de una cuerda sostenida en dos puntos, ésta adquiere la forma que le imponen las cargas verticales, colgando y formando una catenaria (al soportar su propio peso) en un estado de equilibrio de perfecta tracción. Al invertir la misma forma ahora representa un equilibrio a compresión pura, es decir un arco catenario (ver fig. 3.2). Robert

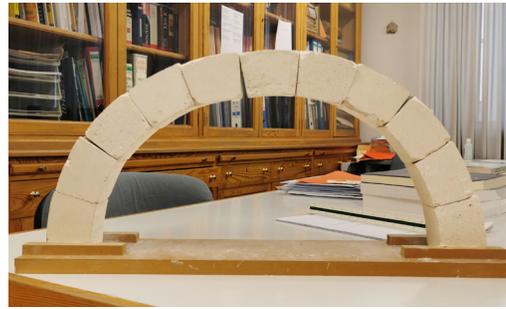
b) Apertura de la luz, induciendo mecanismo de 3 rotulas.

Se puede realizar un experimento sencillo que puede ser reproducido fácilmente con un modelo bidimensional o tridimensional de un arco dovelado. Como se muestra en la figura 3.4, en un arco hecho de bloques de yeso puede comprobarse que al realizar un movimiento de apertura en los apoyos aparecen las 3 grietas de forma prácticamente invariable.

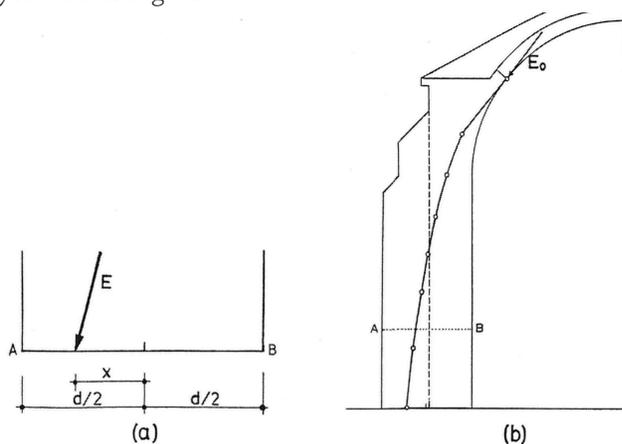
Fig. 3.7 Coeficiente geométrico de seguridad, propuesto por S. Huerta, en su libro Arcos, bóvedas y cúpulas.

El equilibrio de los estribos es sumamente delicado a diferencia de los arcos y bóvedas, ya que si falla una bóveda el resto de la estructura puede seguir en pie; si falla un contrafuerte el colapso es total, por lo que su estabilidad debe ser analizada con atención. Si la línea de empujes se acerca al extremo de la sección se corre el peligro de que se forme una rótula. La seguridad es un factor geométrico que cuantifica la distancia respecto a esa situación límite.

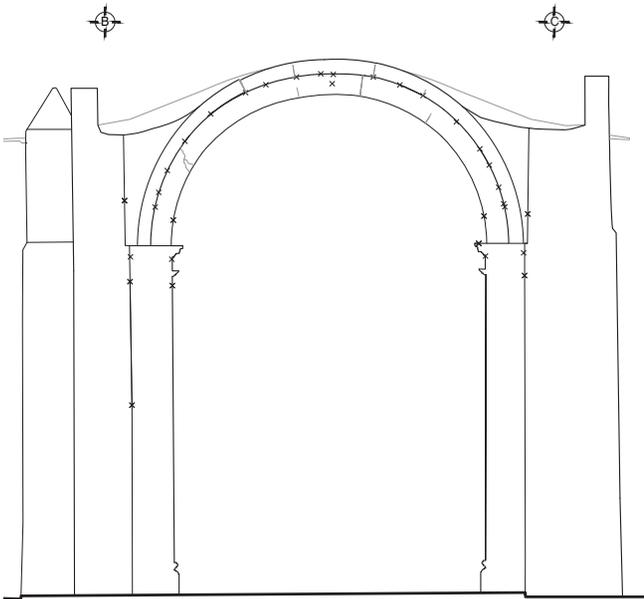
Fig. 3.9 Corte B-B. Medido 2018.

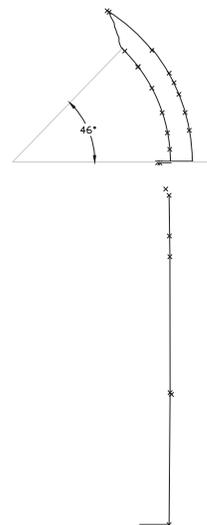
Fig. 3.11 Levantamiento geométrico de porción de arco fajón sobre el eje 14. Continúa en pie y sin deformar, conservando el radio de 5.02m.

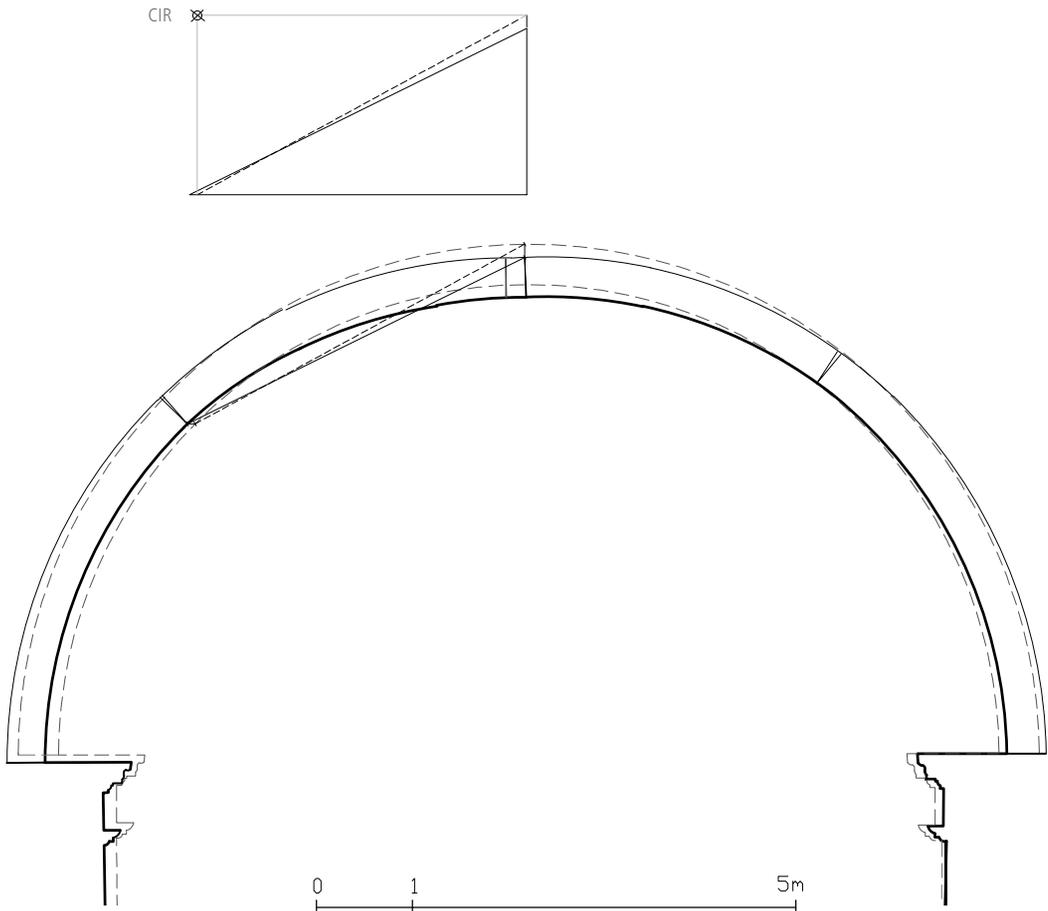
Fig. 3.14 Geometría teórica de la bóveda (línea punteada) sobrepuesta al perfil real deformado, con su mecanismo de deformación. En color negro perfil real del intradós medido.

La zona central de la bóveda se ha deformado en coincidencia con la presencia de grietas longitudinales, lo cual indica un desplazamiento horizontal de apertura en el arranque de las bóvedas que puede relacionarse con el desplome de los muros. A continuación se procederá a interpretar este mecanismo, pero antes se mencionará el origen de dicha interpretación.

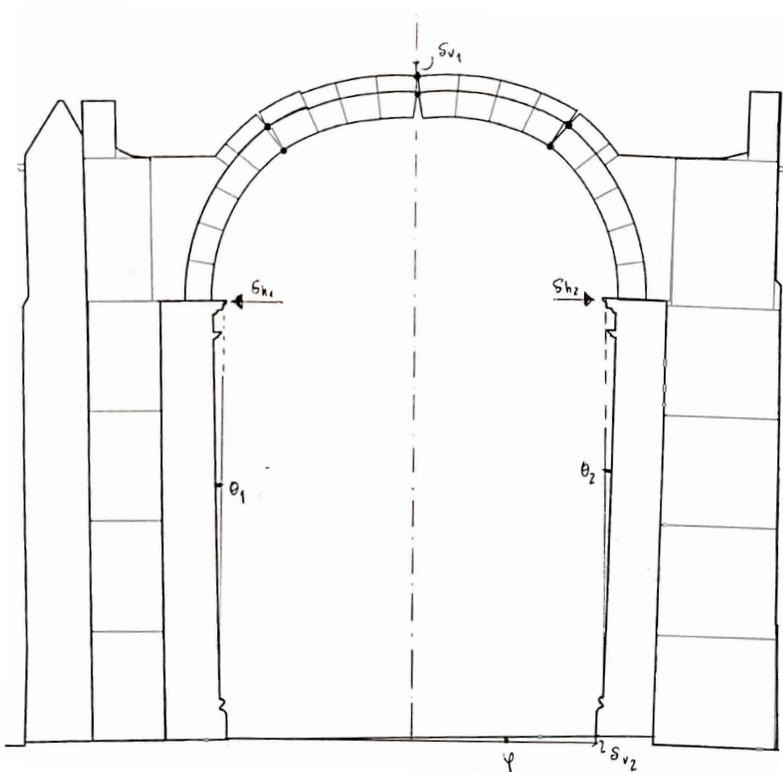
Fig. 3.15 Mecanismo de deformación exagerado, elaboración propia con ayuda se S. Huerta. En arcos superpuestos, las articulaciones se forman independientemente, mecanismo registrado por primera vez por Viollet-le-Duc 1866.

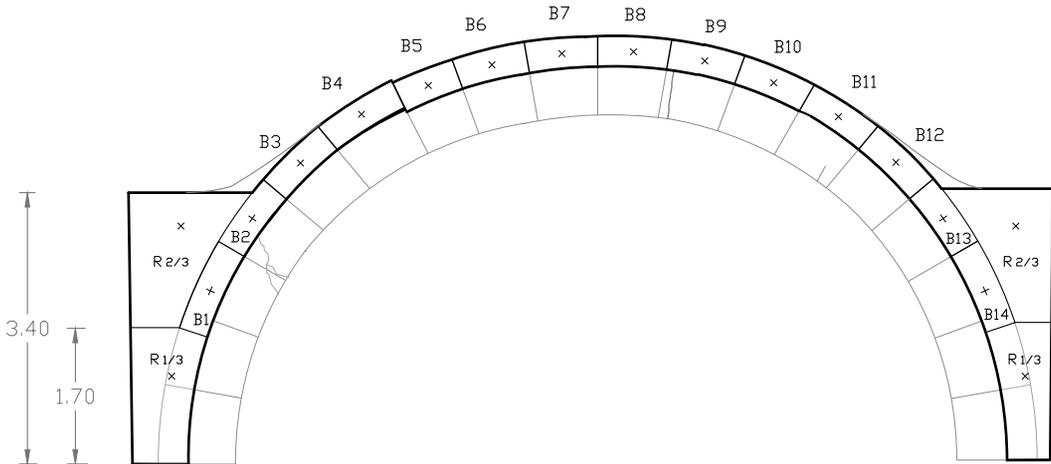
Fig. 3.17 Bóveda subdividida a cada  $10^\circ$  a manera de dovelas para obtener peso. Con centroides de cada una. Esquema de elaboración propia

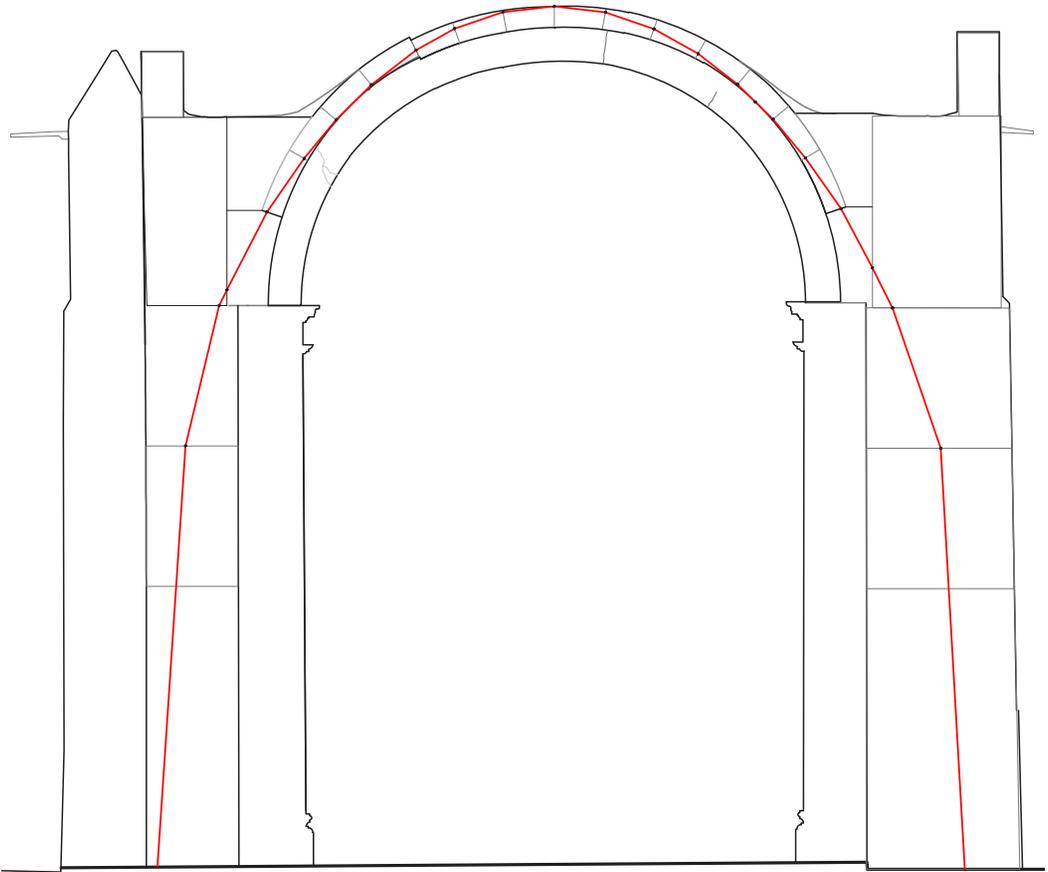
Fig. 3.19 Equilibrio global de las bóvedas y contrafuertes, cálculo resumido con la trayectoria de las cargas a través de la línea de empujes mínimo. Cálculo y esquema de elaboración propia.

En el análisis en dos dimensiones de la bóveda de lunetos (fig. 3.19) a manera de un arco, la línea de empujes prueba ser una herramienta certera para describir y predecir la ubicación de las rótulas en tres dimensiones en forma de grietas longitudinales de la bóveda. Las grietas reales presentes aproximadamente a  $46^\circ$  por el trasdós en la zona de riñones coinciden con gran exactitud con las grietas predichas con la línea de empujes, como ilustra la figura 3.22 que sobrepone la sección transversal del cálculo con el isométrico de la bóveda. Esta imagen ilustra también el agrietamiento vertical de los lunetos que típicamente tiene forma de grieta de Sabouret<sup>77</sup> separando el luneto en dos partes, la parte superior continua adherida a la bóveda de cañón rotando junto con ésta, mientras que la otra parte del luneto se queda fijo en el muro. El cedimiento de los apoyos no es suficiente para que estas grietas dejen ver el interior del templo pero son visibles. Éste mismo comportamiento sucede en toda la bóveda (ver anexo B) a excepción de la zona sobre el coro, confinada por el volumen de la torre y el muro de la portada del templo. Sin embargo, la presencia de la rótula en la zona de la clave no es tan clara en toda la bóveda, debido a que debió ser rellenada y recubierta por el intradós poco tiempo después de aparecer. En suma el análisis límite en dos dimensiones permite entender el comportamiento de la bóveda en 3 dimensiones. Las grietas descritas se encuentran presentes previas al sismo, aunque ahora son claramente visibles y la apertura de otras grietas las ha puesto de manifiesto, sin embargo las rotulas representan el comportamiento natural de ésta bóveda.

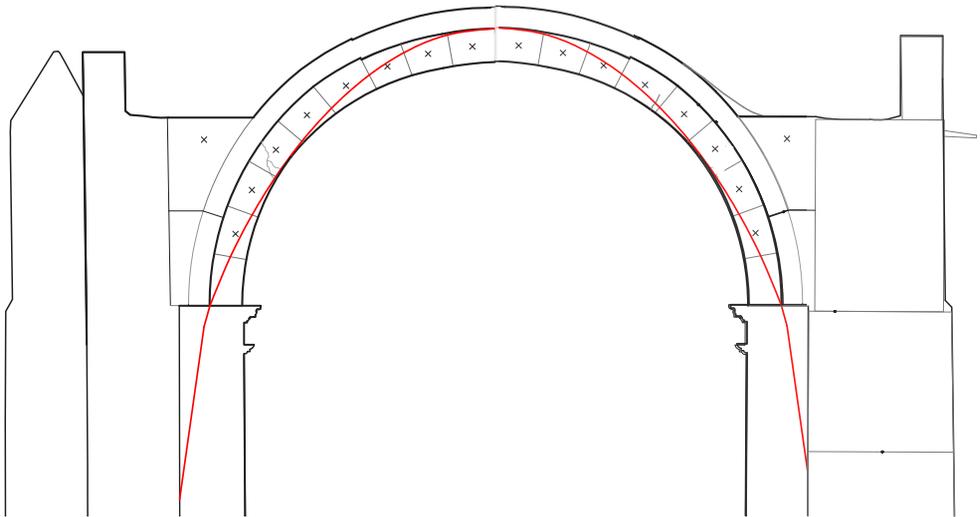
Fig. 3.20 Análisis de arco fajón con pilastras, cálculo resumido con la trayectoria de las cargas a través de la línea de empujes mínimo. Cálculo y esquema de elaboración propia.

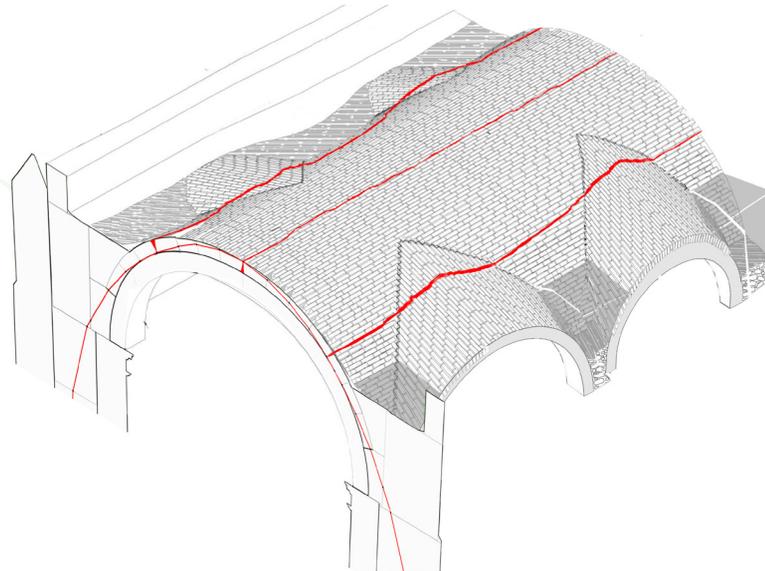
Fig. 3.22 Isométrico que muestra bóvedas de lunetos y sección transversal con análisis ilustrando las rótulas en 3 dimensiones. Esquema de elaboración propia, Inspirado en Holzer (2011).

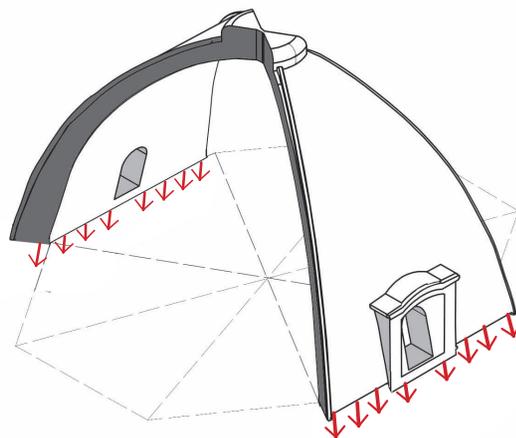
Fig. 3.25 Sectores de la cúpula (Gajos) para analizar equilibrio de cúpula, esquema propio.

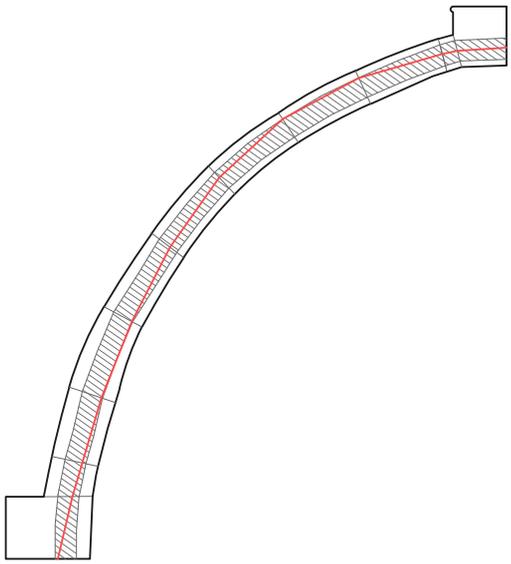
Fig. 3.29 Gajo x-x', línea de empujes que muestra gajo de espesor mínimo (achurado). La parte la parte baja tiene un CGS de 2.25 y en la parte alta 1.65.

Después de analizar las diferentes líneas de empuje dentro de los gajos de la cúpula octogonal, queda demostrado que poseen un espesor mayor a uno límite, con un margen de seguridad en su geometría en ambas direcciones. En ambos casos, la parte baja del gajo tiene un coeficiente de seguridad mayor al de la parte superior debido a que su sección es variable. Sin embargo, como se mencionó al inicio del capítulo, la parte superior de las cúpulas tienen un trabajo garantizado a compresión pese a que las grietas meridianas se aproximan a la base de la linterna, por lo que resulta una condición geométrica natural la disminución de la sección conforme se aproxima a la clave, al ser innecesario mayor espesor.

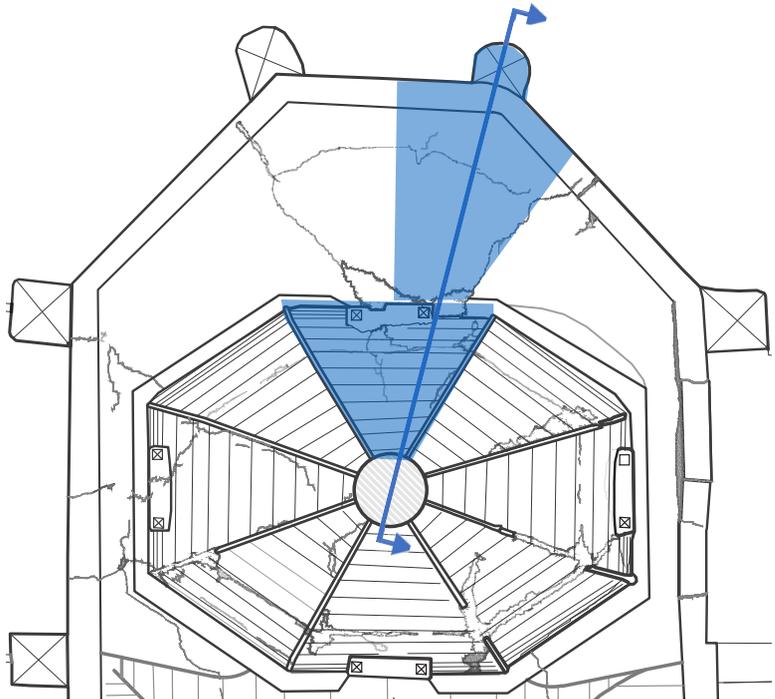
Fig. 3.32 Planta de conjunto sobre el presbiterio con área tributaria considerada en el segundo análisis.

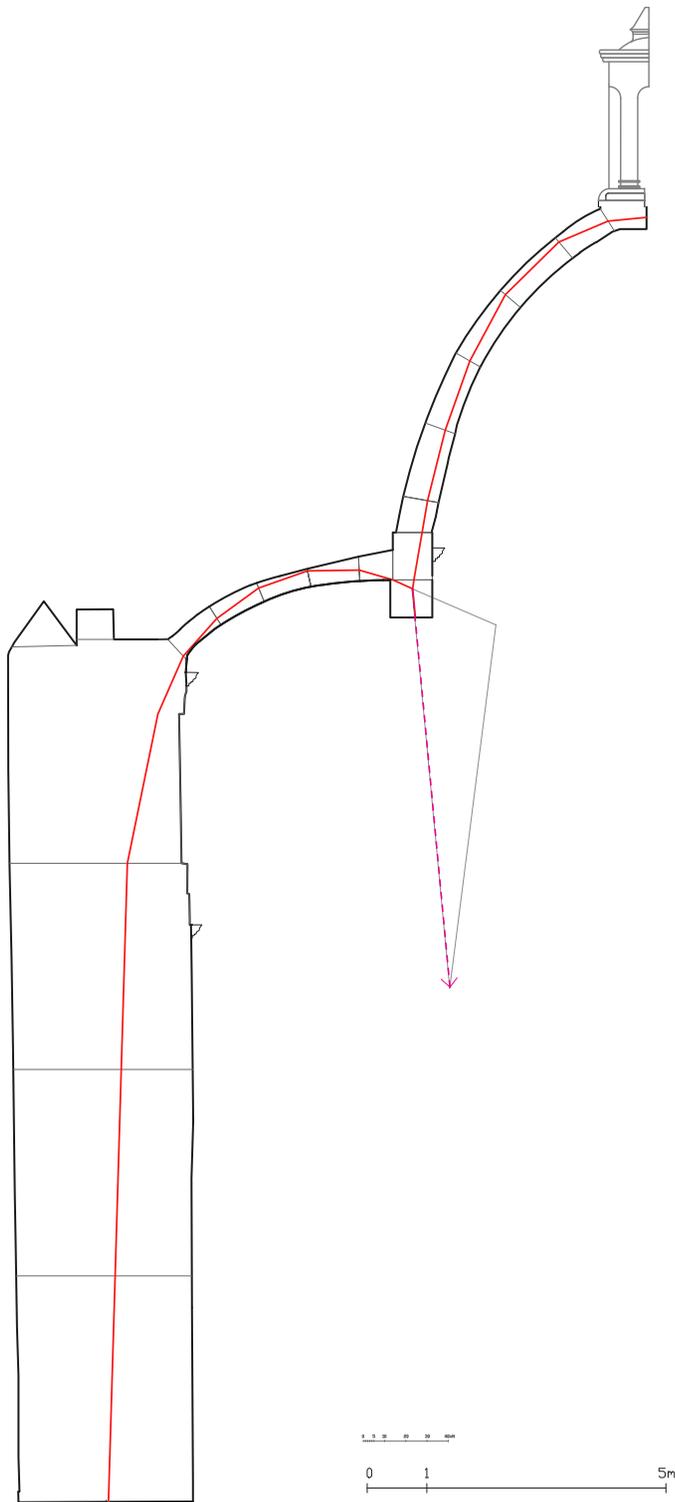
Fig. 3.34 Resumen del segundo ensayo de línea de empujes mínima en todo el sistema de semicúpula y contrafuertes.

Por lo tanto, las dimensiones tanto de los muros como de los contrafuertes constituyen una solución segura para la estructura, garantizando que la resultante pasa por dentro de la base del apoyo. Después de realizar este análisis límite se comprueba la razón por la cual se mantiene en pie la estructura incluso con los graves daños que sufrió. Posee una geometría estable.

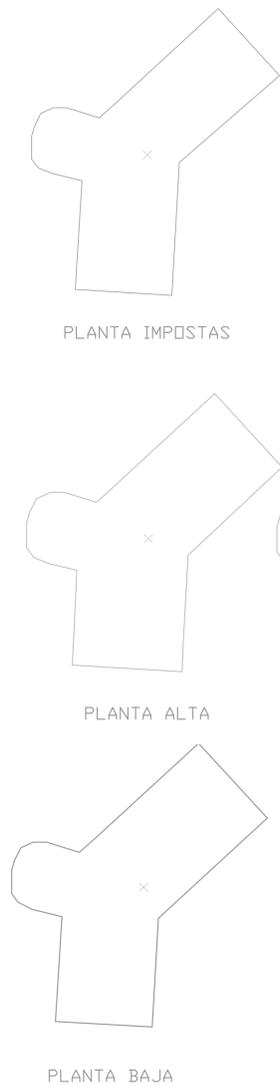
Fig.3.33 Análisis de la variación de las secciones de contrafuerte según su altura consideradas en el cálculo, elaboración propia.

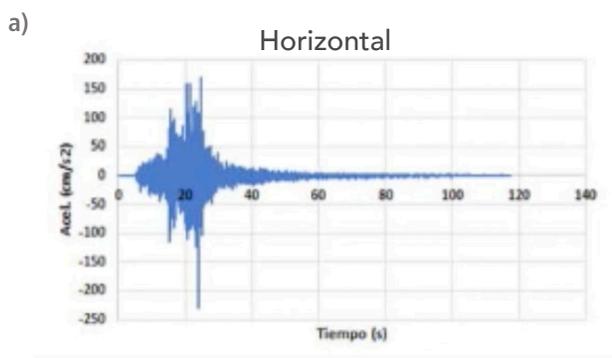
Fig. 4.8 Acelerogramas Norte-Sur del sismo del 19 de septiembre 2017 obtenido de la estación Yai, Yauatepec, Servicio Sismológico Nacional.

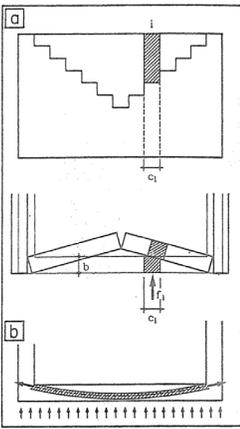
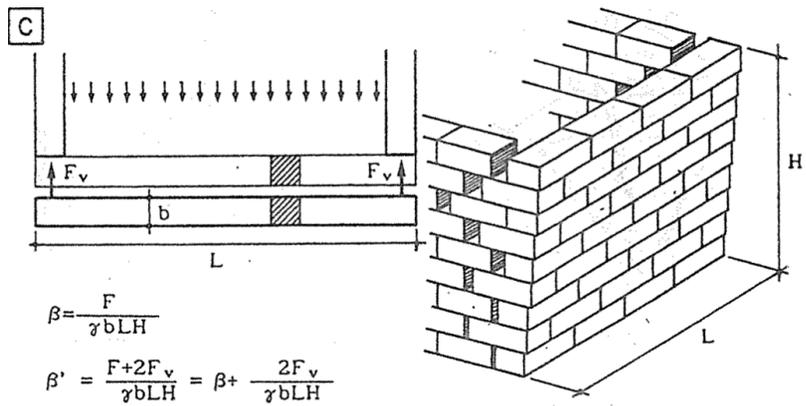
Fig. 4.9 Esquemas de Antonino Giuffré publicados en 1988 para explicar el volteo fuera de plano.

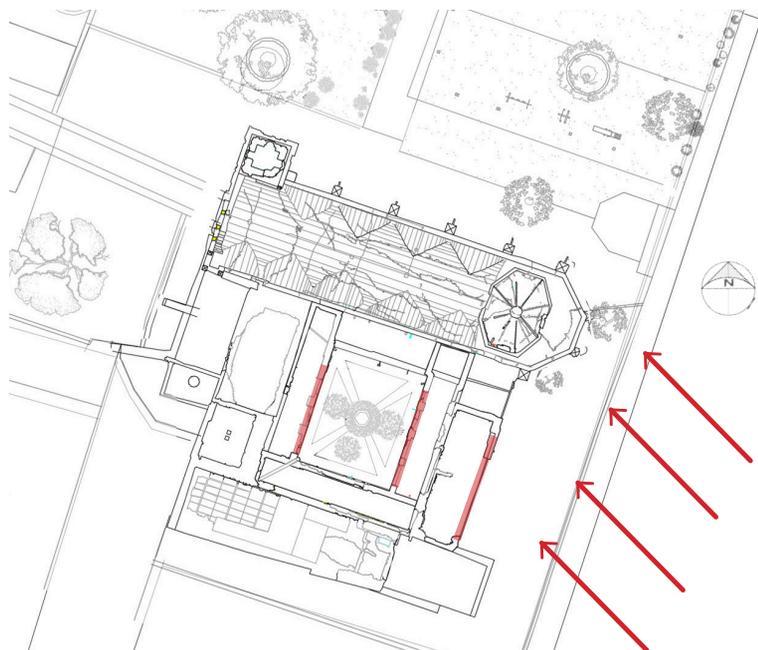
Fig. 4.10 Planta de conjunto de Santiago Apóstol, en rojo elementos colapsados por volteo fuera de plano. Flechas indican dirección de la fuerza sísmica.

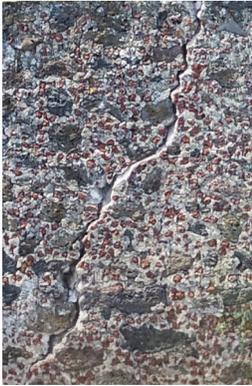
Fig.4.11 Grietas diagonales debido al cortante, presentes en muros debajo de ventanas, zona del presbiterio.

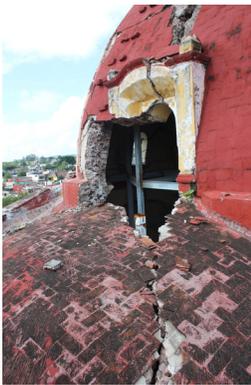
Fig.4.12 Colapso de sección de cúpula octagonal y semicúpula.

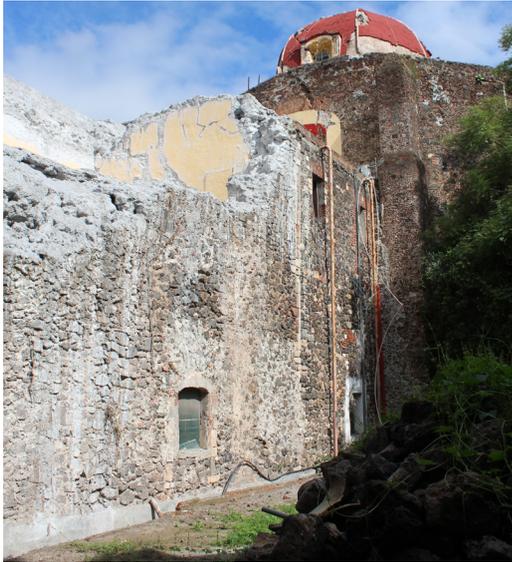
Fig.4.14 Colapso fuera del plano de segundo nivel del convento.

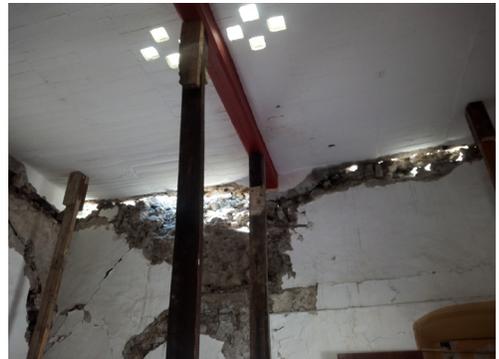
Fig.4.17 Techumbre de concreto armado sobre los muros de tezontle.

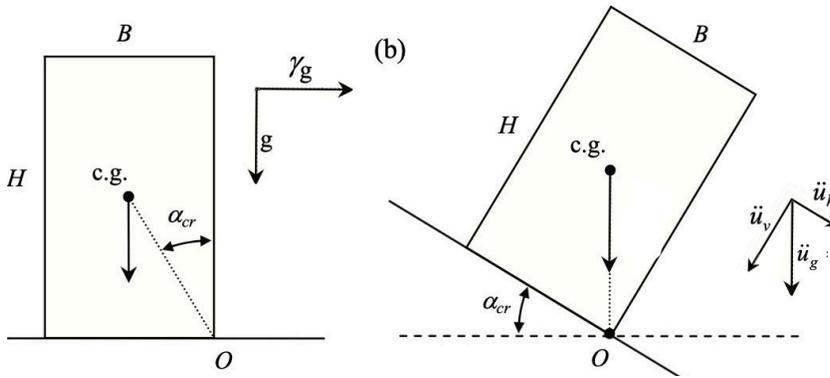
Figura. 4.20. Basado en DeJong (2009), Tilting thrust line analysis of a single block. Inspirado en Housner.

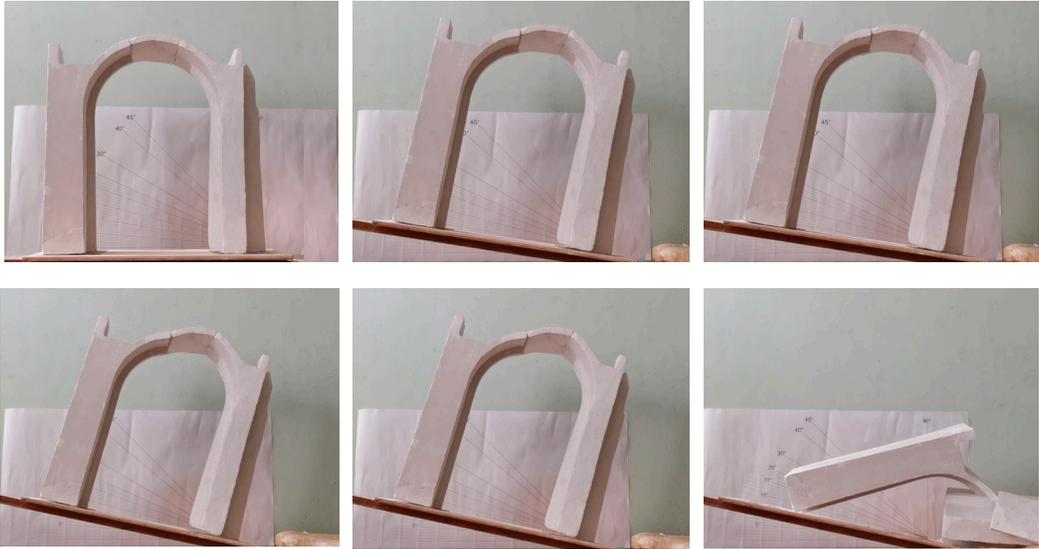
Fig. 4.21 Secuencia fotográfica durante la inclinación modelo de yeso para sección transversal del templo esc.1:30 prueba No 2. elaboración propia.

Con un modelo en yeso de 54x58cm, correspondiente a la sección de la nave del templo de Santiago Apóstol escala 1:30 simplificando su bóveda de lunetos a una de cañón corrido, se puede analizar su comportamiento durante el sismo. Se subdivide en 3 bloques, cuyas divisiones corresponden a las fracturas registradas posterior al sismo del 19s. Primero se lleva hasta el colapso el modelo por medio de aceleraciones bruscas en la base. Este movimiento es meramente ilustrativo para entender el mecanismo de disipación de energía que se forma con la interacción de las diferentes partes en movimiento, ver figura 4.18.
