**PROPUESTA METODOLÓGICA PARA  
LA CONSERVACIÓN DE BÓVEDAS Y  
CÚPULAS ANTE SISMS**

**CASO DE ESTUDIO: EL TEMPLO DE SANTIAGO  
APÓSTOL, JIUTEPEC, MORELOS**

TESIS

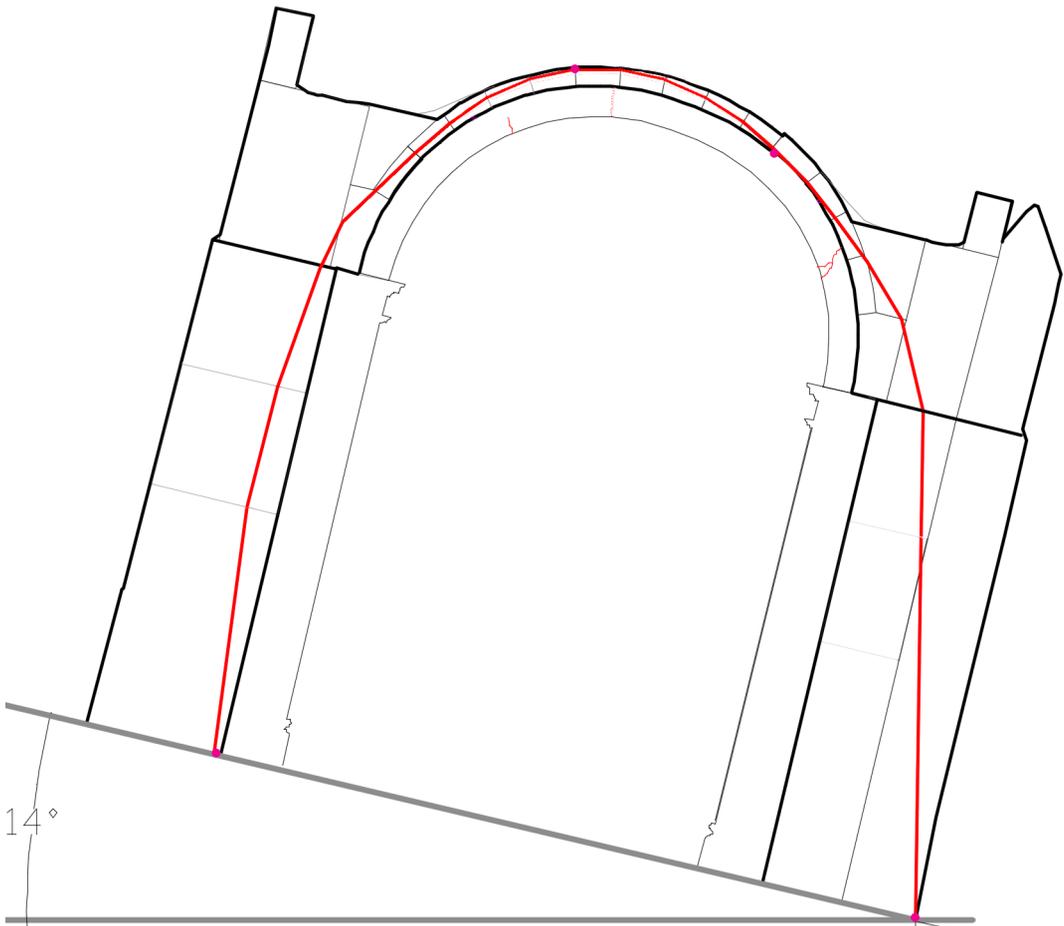
Fig. 4.22 Ultima línea de empujes admisible en la sección transversal del templo inclinada, formando el mecanismo de colapso. Elaboración propia.

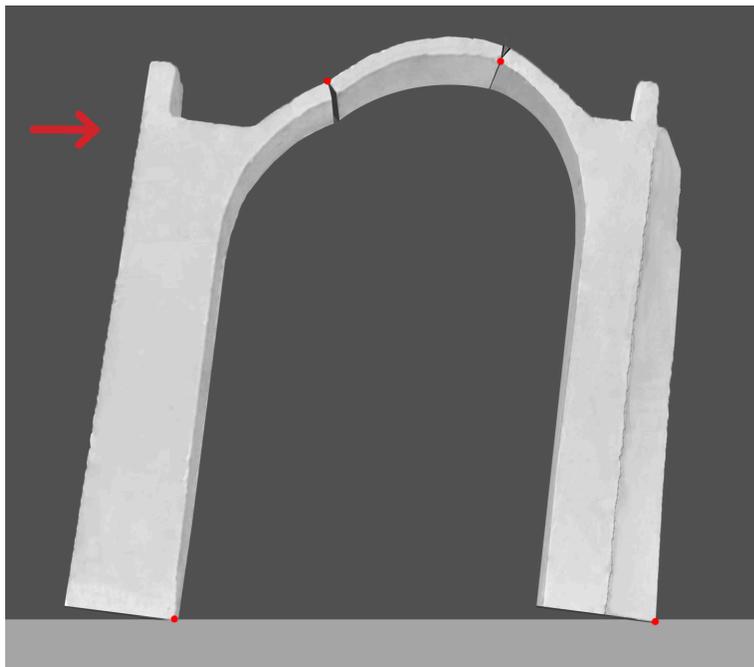
Fig. 4.23 Esquema para indicar el movimiento horizontal y la formación de las 4 rótulas en la bóveda.

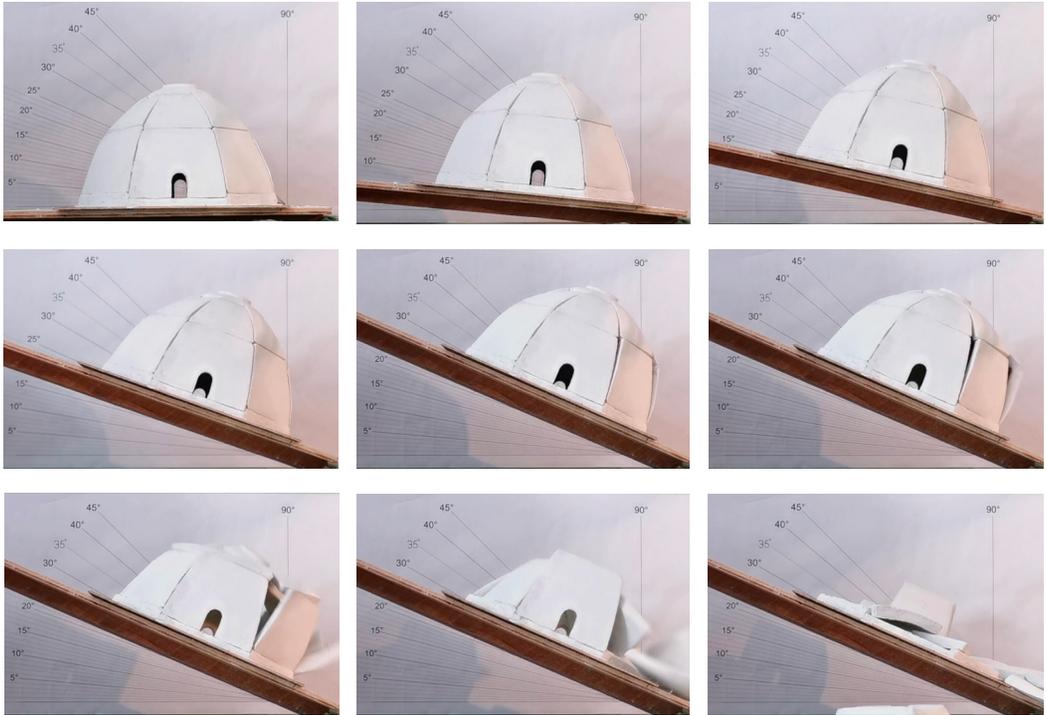
Fig. 4.24 Secuencia fotográfica durante la inclinación modelo de yeso de la cúpula octogonal esc.1:30 prueba No 2. Angulo obtenido de 25°.

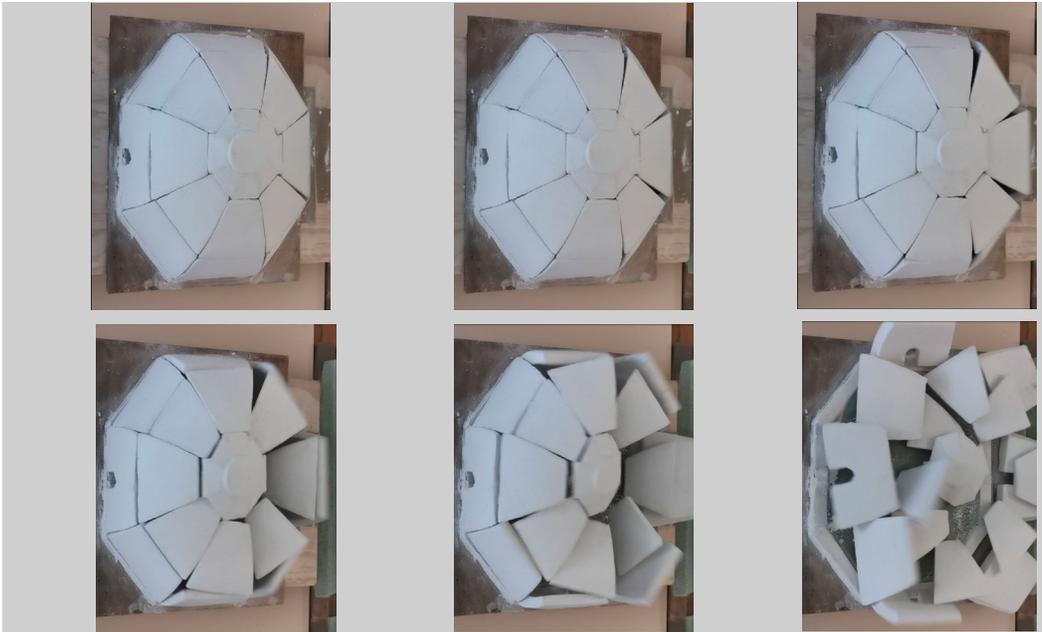
Fig. 4.25 Secuencia fotográfica desde arriba durante la inclinación modelo de yeso de la cúpula octogonal esc.1:30 prueba No 4. elaboración propia.

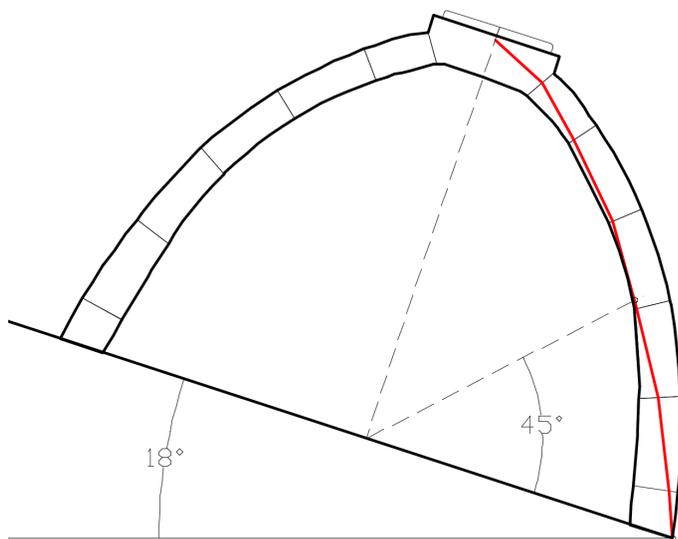
Fig. 4.26 Línea de empujes sobre sección de cúpula con inclinación de  $18^\circ$ . Elaboración propia.

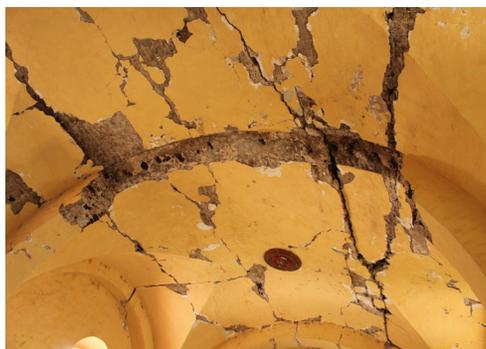
Fig. 5.4 a) Agrietamiento en bóveda y arco fajón colapsado. foto 2018.

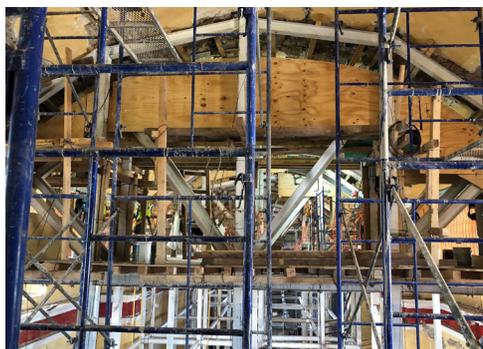
b) Apuntalamiento y andamios para bóveda y arco fajón, foto 2019.

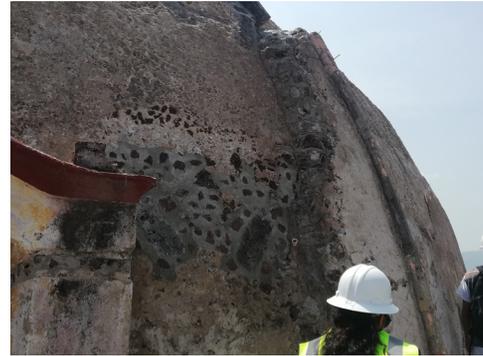
b) Gajo, Este, consolidación con fracturas. Foto 2019.

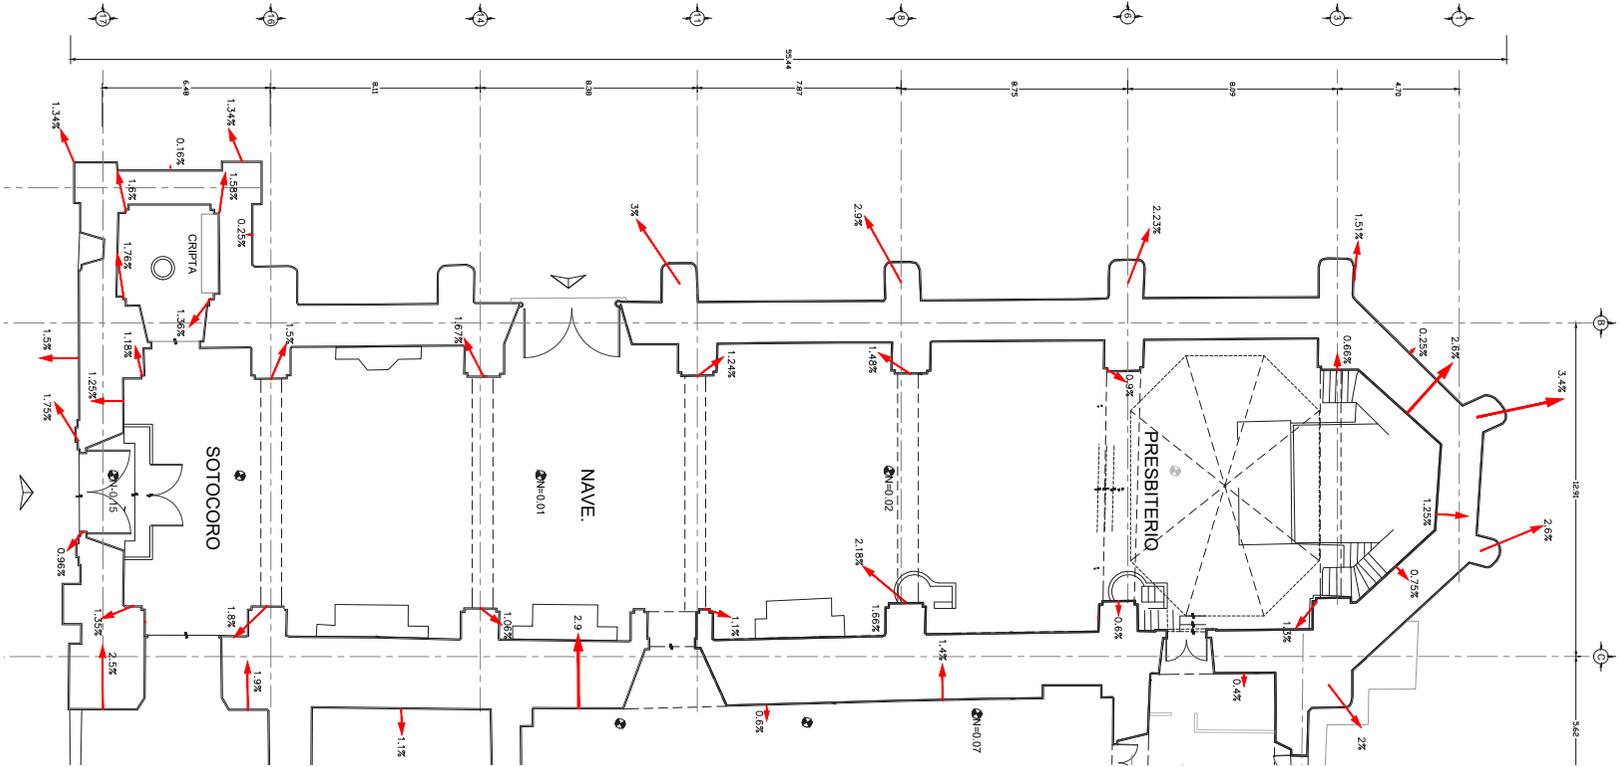
RESUMEN DE DESPLOMOS, RESULTANTES MEDIDOS EL 21 FEBRERO 2019
