Diagnóstico y propuesta de accesibilidad
para personas con discapacidad motriz
al exterior de la estación del Metro Hidalgo
en la Ciudad de México.

Cruce Reforma-Hidalgo y Plaza Zarco.

Tesis que para obtener el título de arquitecto presenta:
Diego Arturo Serra Cruz

Ciudad Universitaria, CDMX
Enero 2021

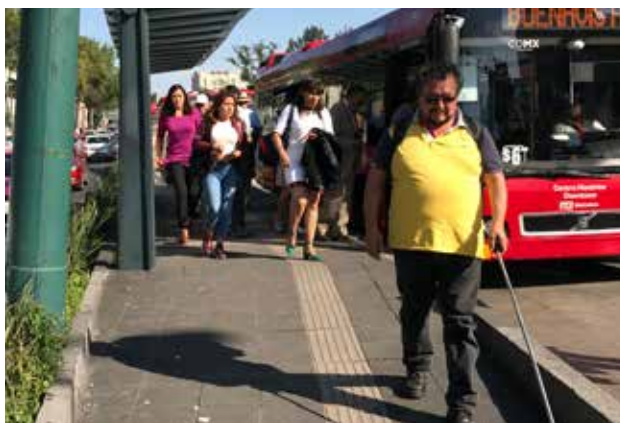
Ilustración 4- Persona con discapacidad visual saliendo de estación del Metrobús, CDMX. Archivo propio

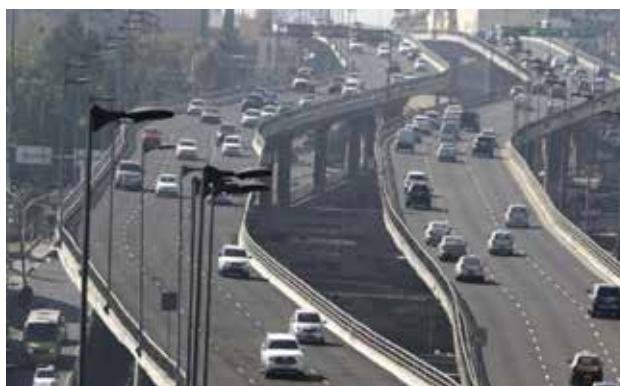
Ilustración 7- Segundo piso del periférico CDMX (Lopez Doriga Digital, 2018)

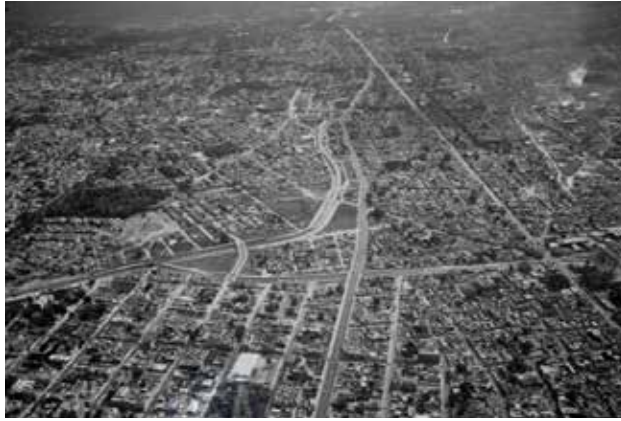
Ilustración 8 - Viaducto Río Becerra. Archivo Fundación ICA

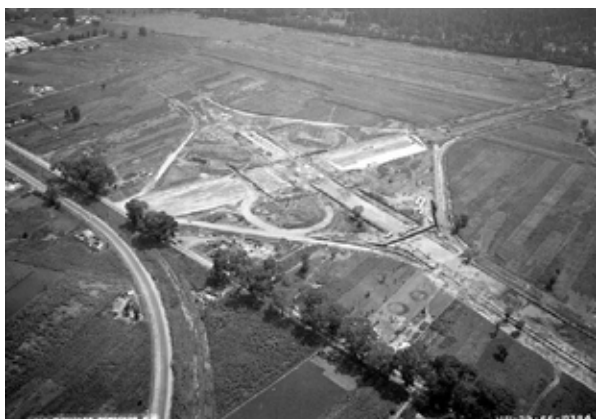
Ilustración 12 Vista aérea de construcción de Anillo Periférico en 1966, Av. Tlalpan y Av. Periférico (Cinta, 2018)

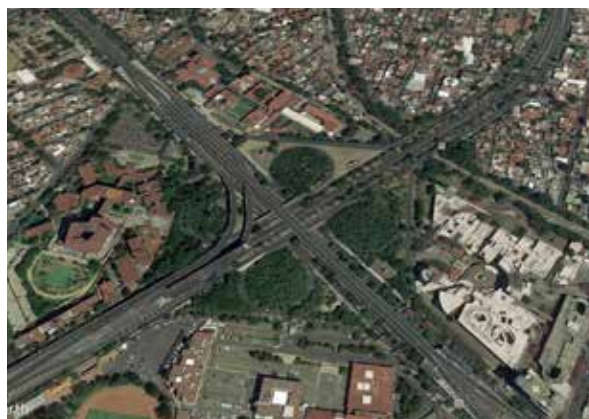
Ilustración 13 Vista aérea Av. Tlalpan y Av. Periférico (Google Earth, 2018)

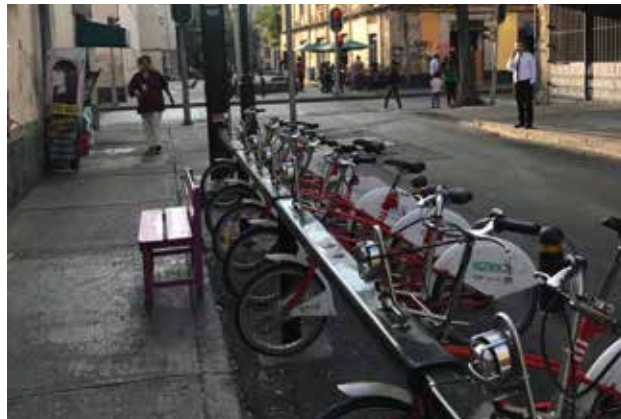
Ilustración 17- Sistema de bicicletas públicas ECOBICI. Archivo propio

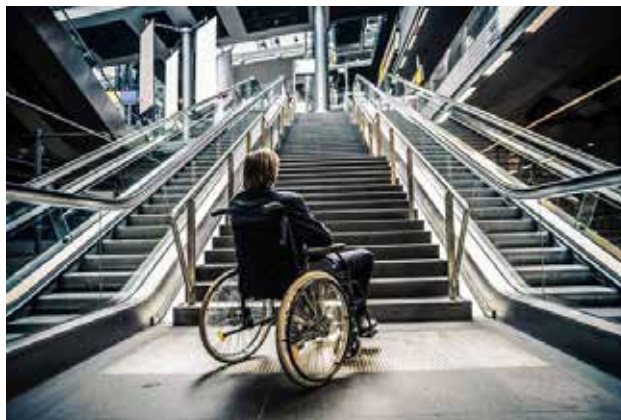
Ilustración 25- Una barrera física para las personas que utilizan la silla de ruedas son las escaleras (Grupo Casa Verde, 2016)

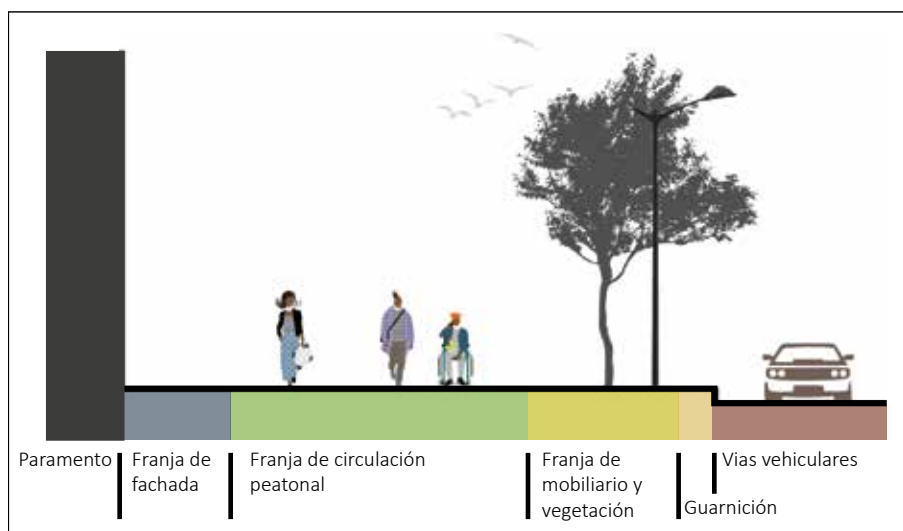
Ilustración 34 División de la banqueta por franjas. Elaboración propia

Se ve la evolución de la concepción de la discapacidad mediante los términos que utiliza; como la accesibilidad, diseño universal, persona con discapacidad y persona con movilidad limitada. Fundamentan sus recomendaciones de accesibilidad a partir de estudios ergonómicos en donde establecen como pauta la interacción que se puede generar a través de la persona, los objetos y el entorno construido. Todas las especificaciones se encuentran dentro del documento y sirven como una base útil para el comienzo de un diseño que pueda garantizar accesibilidad a un mayor número de personas.

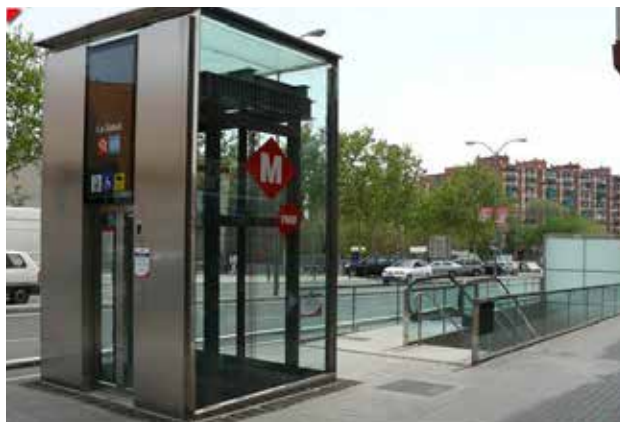
Ilustración 38- Ascensor para acceder a estación de metro (Trens de Catalunya)

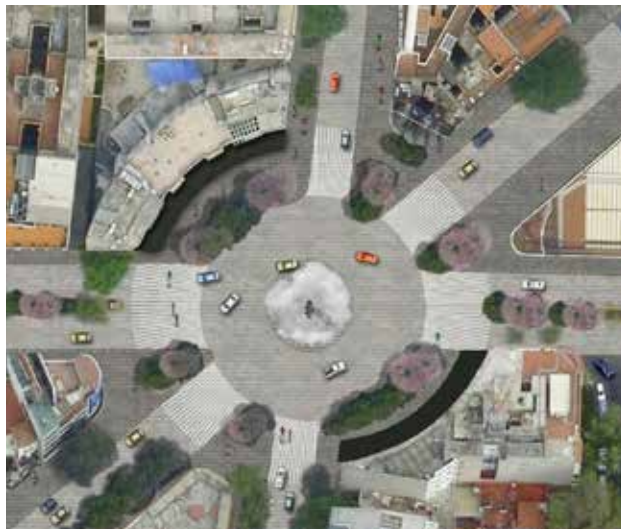
La avenida Masaryk se encuentra en la colonia Polanco de la Ciudad de México y en el 2014 se realizó un proyecto de regeneración urbana. Me parece un buen ejemplo en cuanto a las intenciones de accesibilidad con las que cuenta el proyecto de diseño como son los bolardos, la guía táctil y semáforos audibles. Se amplió el ancho de las banquetas para tener un mayor espacio de circulación peatonal, además de tener una franja para el mobiliario urbano, el tipo de pavimento que se propuso es antiderrapante y cuenta con pavimento de advertencia en los cruces peatonales.

Ilustración 40- Plano del proyecto de "Regeneración Presidente Masaryk" (BGP Arquitectura)

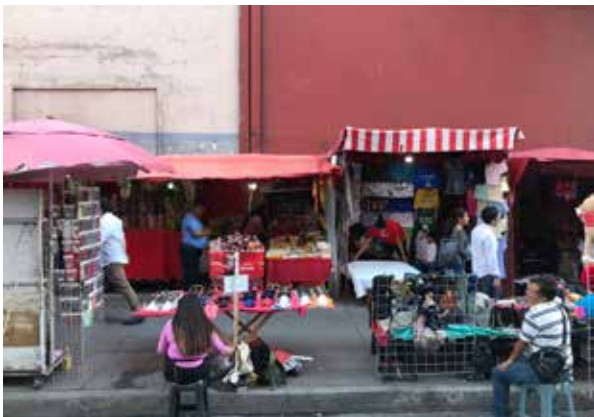
Ilustración 49- Carril vehicular y comercio informal en banqueta en Av. Balderas. Archivo Propio

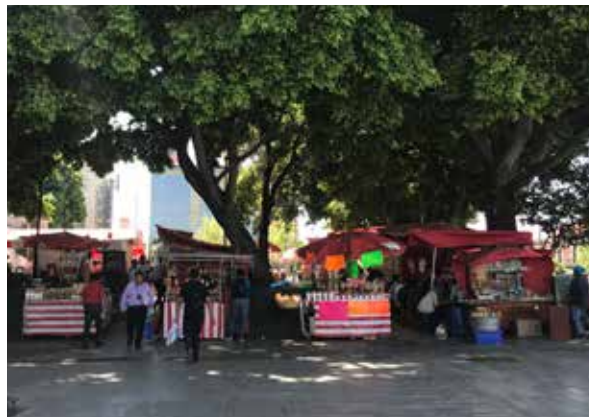
Ilustración 50- Rampas para cambio de nivel que desembocan en la Alameda Central. Archivo Propio

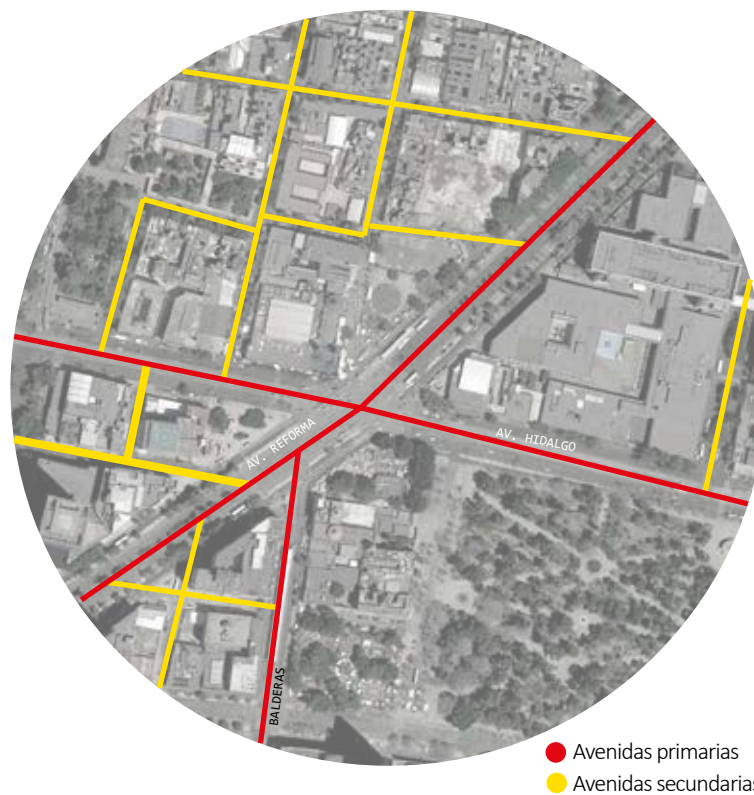
Ilustración 51 – Avenidas primarias y secundarias en el área de estudio.
Elaboración propia.

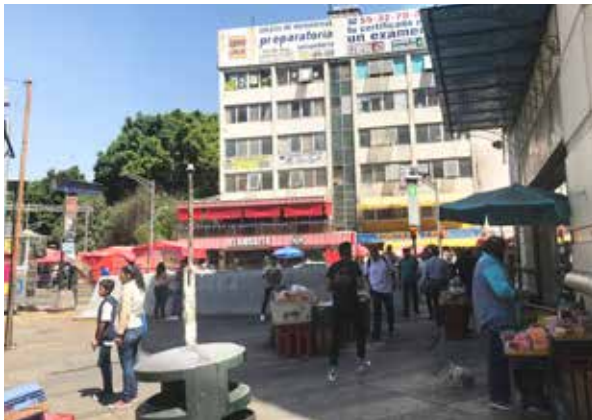
Ilustración 57- Esquina Av. Reforma-Av. Balderas.
Archivo Propio

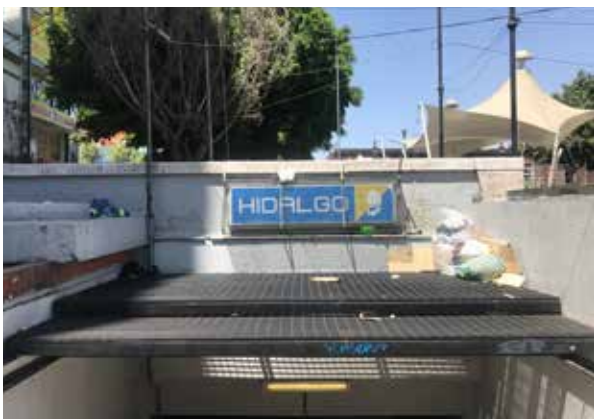
Ilustración 59- Acceso a la estación del Metro por la Plaza de la información. Archivo propio

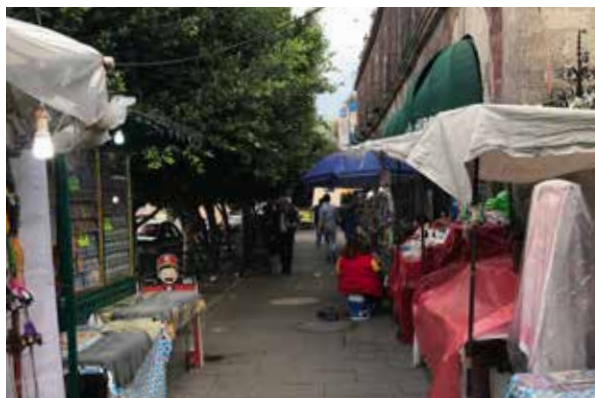
Ilustración 62- Banqueta Av. Hidalgo. Archivo propio

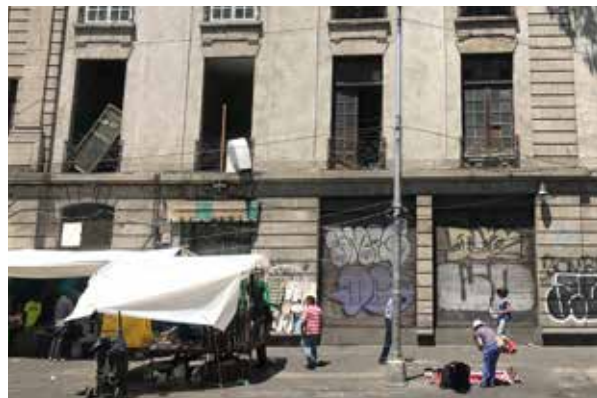
Ilustración 63- Banqueta Av. Hidalgo. Archivo propio

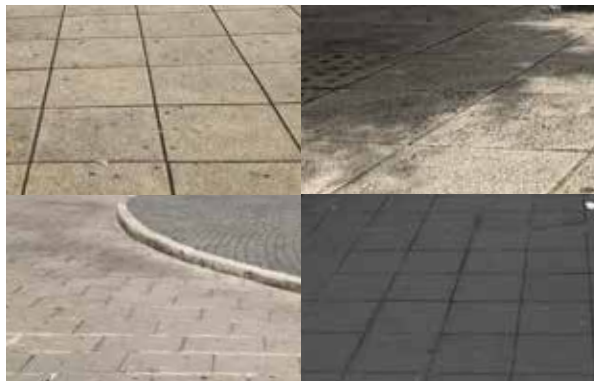
Ilustración 64- Tipos de pavimentos en el área de estudio.
Archivo propio

El tipo de **pavimentos** utilizados no es uniforme; se debe principalmente a las diferentes etapas de intervención en el área de estudio. El pavimento en mejor estado es el que se encuentra en la Plaza Zarco, a un costado de San Hipólito, los pavimentos en general se encuentran deteriorados, del lado de la Alameda Central se encuentra en peores condiciones debido al elevado tránsito peatonal y poco mantenimiento en algunos puntos se encuentra en muy mal estado. Es preocupante debido a que un pavimento en mal estado dificulta un desplazamiento satisfactorio y en algunos casos como lo es una persona con silla de ruedas, puede llegar a ser un factor determinante para que pueda o no transitar libremente por ese lugar además eleva las probabilidades de que pueda ocurrir algún accidente.

Hay **pavimento de advertencia** en algunos cruces peatonales pero con el mismo problema de deterioro y poco mantenimiento que en algunos cruces llega a ser imperceptible. El **pavimento táctil** únicamente se encuentra colocado en las estaciones de Metrobús a partir del inicio de las rampas también con problemas de mantenimiento, algunas veces con falta de continuidad al interior y en todos los casos con una falta de continuidad al exterior (no existen rutas accesibles).

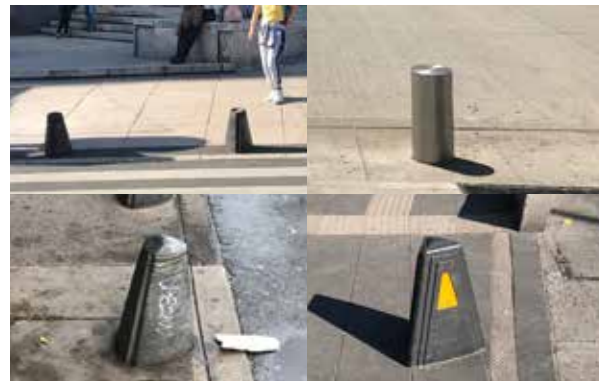
Ilustración 65- Tipos de bolardos en el área de estudio.
Archivo propio

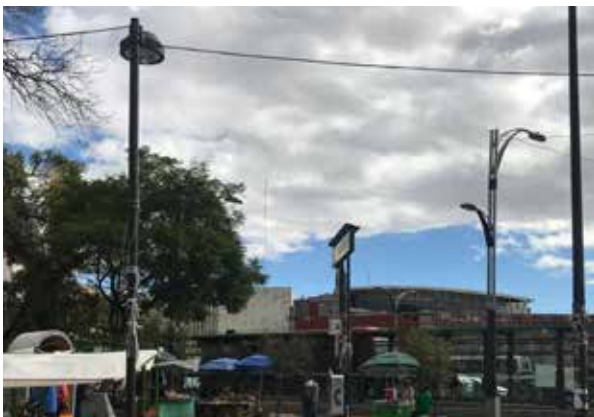
Central y de Plaza Zarco se colocaron luminarias medianas y pequeñas de aspecto contemporáneo, de fácil mantenimiento y con un adecuado nivel de iluminación.

Ilustración 66- Luminarias en Plaza Zarco. Archivo propio

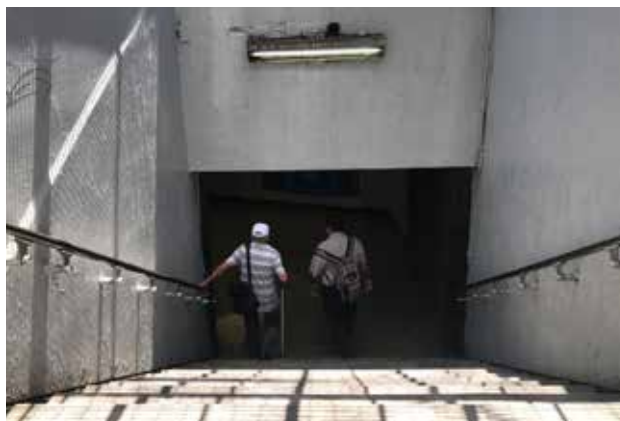
Ilustración 68 - Acceso a estación del Metro Hidalgo. Archivo propio

Los **accesos a las estaciones de metro** son clave por ser importantes nodos de distribución hacia el espacio público y hacia otros modos de transporte. Los accesos son 6 y se encuentran distribuidos en la zona de estudio. Los accesos se encuentran en condiciones regulares y cuentan con pocas condiciones de accesibilidad para personas con discapacidad.

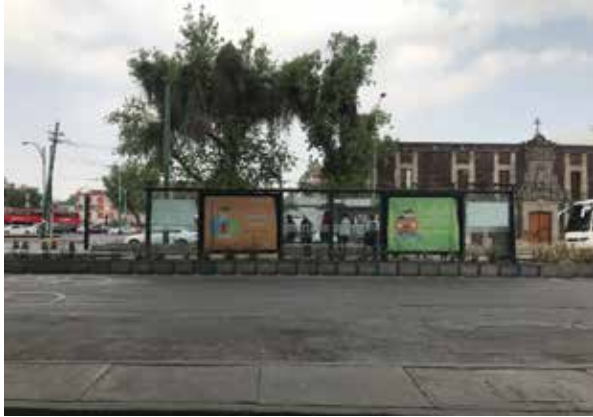
Ilustración 69- Estación de Metrobús Hidalgo, Av. Reforma.
Archivo Propio

Las **estaciones de Metrobús** también actúan como puntos de intermodalidad con otros sistemas de transporte y como nodos de distribución hacia el espacio público. Son más recientes y se encuentran en condiciones regulares,

cuenta con mayores elementos de accesibilidad como ruta táctil desde el inicio de la estación, rampas de acceso con pendientes adecuadas, franjas de advertencia, entre otros. Uno de los principales problemas de estas estaciones de Metrobús es que en las horas de mayor tránsito no cuentan con la capacidad suficiente.

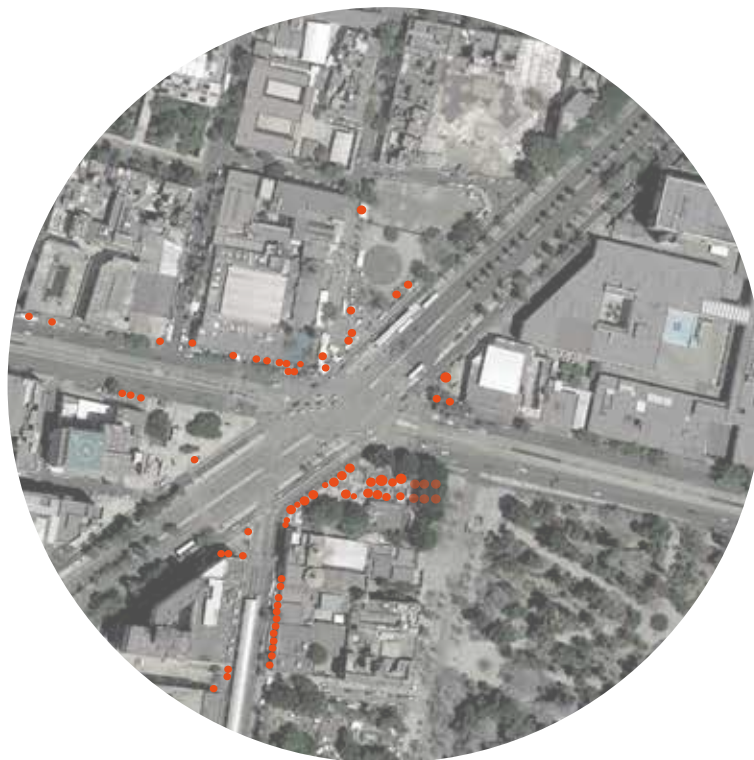
Ilustración 74- Comercio informal en el área de estudio. Elaboración propia

El **comercio informal** y los vendedores ambulantes predominan en las banquetas e impiden una libre circulación, se registró un mayor número del lado de la colonia Centro, seguido de la colonia Guerrero y por último la colonia Tabacalera.

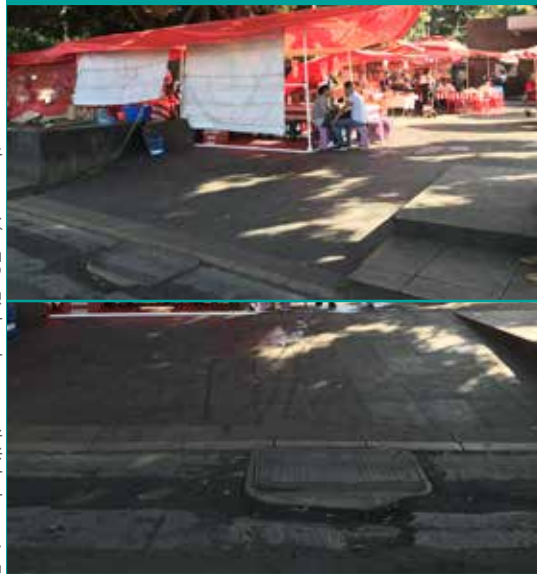
Ilustración 78 - Ficha de accesibilidad no. 1. Elaboración propia

No existe un cambio de pavimento para indicar el inicio de la bajada de la rampa, para indicar el paso de zebra por el carril vehicular hay cambio de pavimento aunque se encuentra deteriorado y roto.

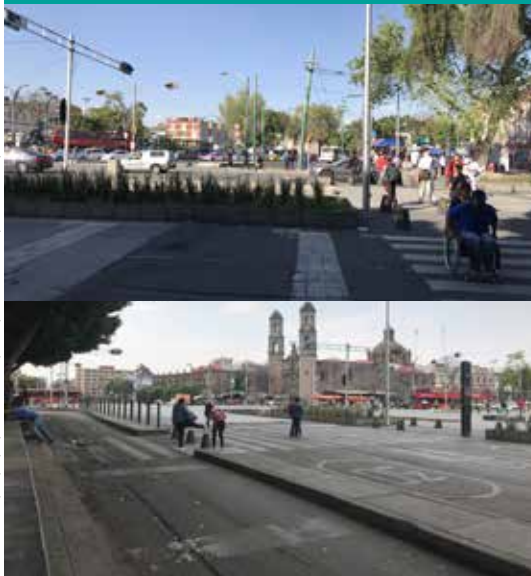
Ilustración 80- Ficha de accesibilidad no. 3. Elaboración propia

El letrero indicando la estación es adecuado y se encuentra en buen estado. El poste de la luminaria se encuentra deteriorado y en mala ubicación ya que bloquea la circulación y genera una barrera. Los pavimentos en general se encuentran deteriorados, el cambio de pavimento para indicar la calle es muy poco claro y también se encuentra dañado. No existe semáforo peatonal para indicar el paso seguro en los carriles de metrobús.

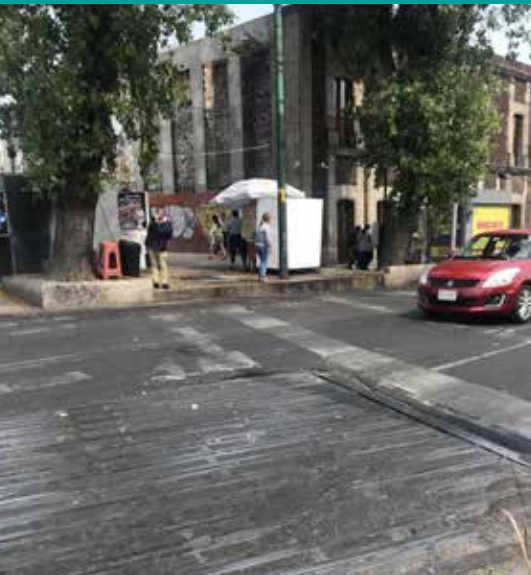
El pavimento se encuentra en muy malas condiciones, el paso de zebra se encuentra despintado y el pavimento presenta deterioro y algunos baches superficiales.

Los bolardos se encuentran deteriorados.

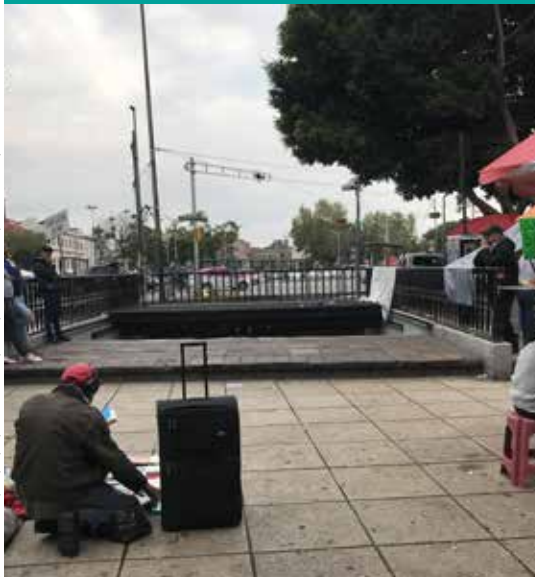
Ilustración 84 - Ficha de accesibilidad no. 7. Elaboración propia

Los pavimentos en esta zona se encuentran en buen estado, los que están previos al acceso son los que se encuentran más deteriorados o rotos. Existe cambio de nivel hacia el acceso superior del metro y existe otro cambio de nivel lateral. Es una barrera más para permitir los desplazamientos por esta zona.

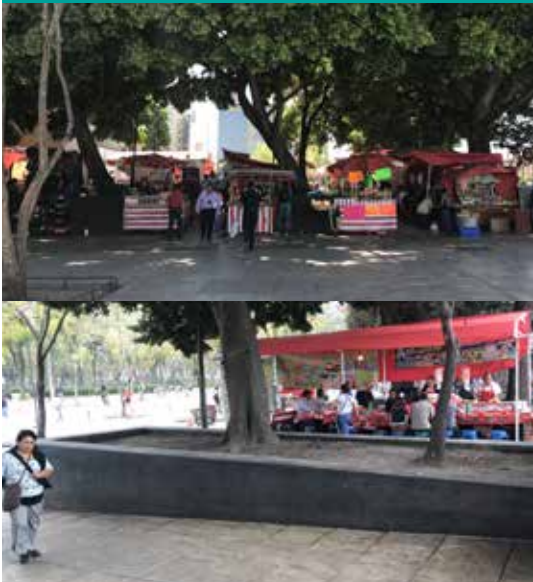
Ilustración 85 - Ficha de accesibilidad no. 8. Elaboración propia

La pendiente de las rampas es la adecuada aunque los pavimentos no se encuentran en buen estado, algunos se encuentran deteriorados, rotos o desnivelados.

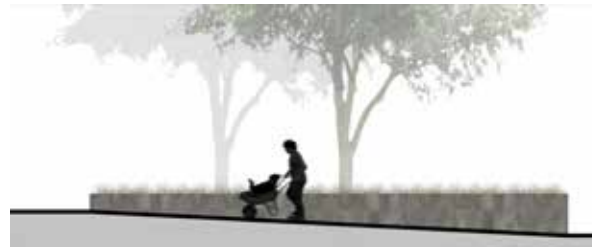
El comercio informal a lo largo de las rampas y al final de estas crea una barrera al no permitir el libre tránsito. Genera un ambiente de inseguridad al pasar entre los puestos ya que se disminuye la visibilidad.

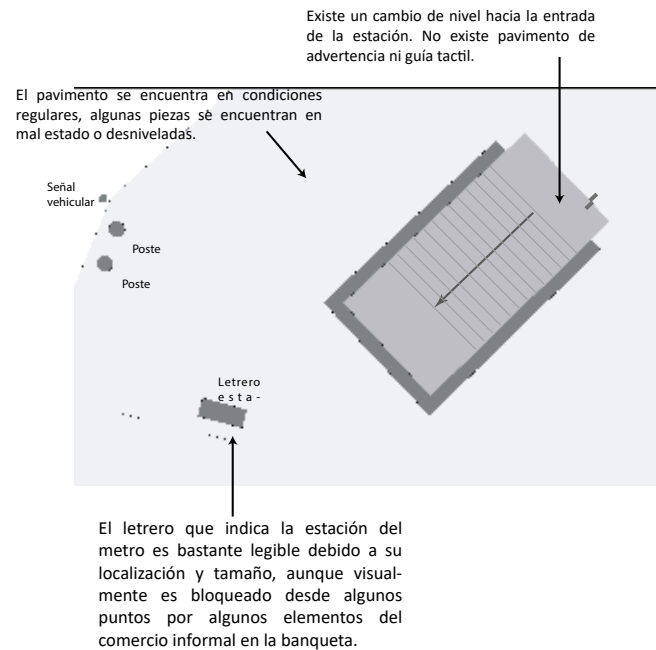
El comercio informal en la banqueta que rodea el acceso a la estación del metro se encuentra desgastado y con algunas piezas rotas.

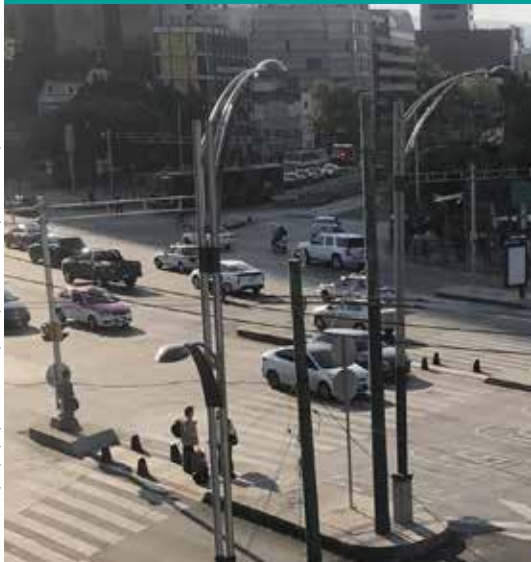
Ilustración 90 - Ficha de accesibilidad no. 13. Elaboración propia

Los bolardos se encuentran deteriorados y no cumplen con las recomendaciones para garantizar accesibilidad.

Los pavimentos dentro de la zona de resguardo se encuentran en condiciones regulares, el pavimento del paso de zebra (peatonal) se encuentra en mal estado.

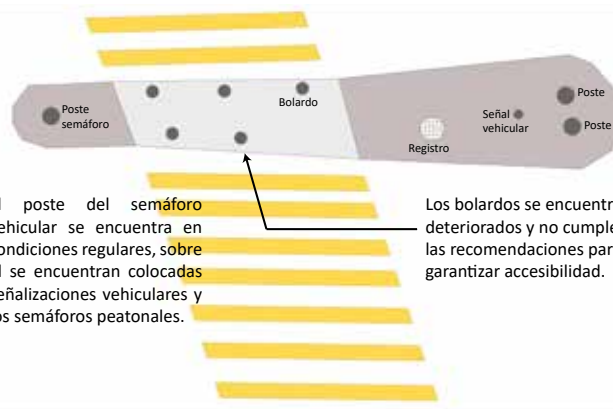
El poste del semáforo vehicular se encuentra en condiciones regulares, sobre el se encuentran colocadas señalizaciones vehiculares y los semáforos peatonales.

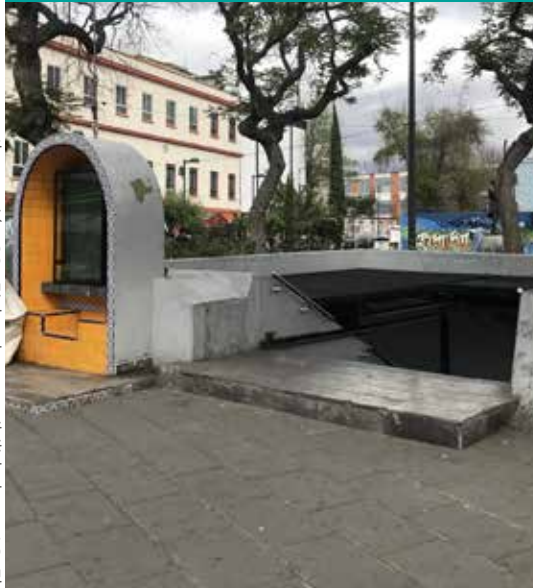
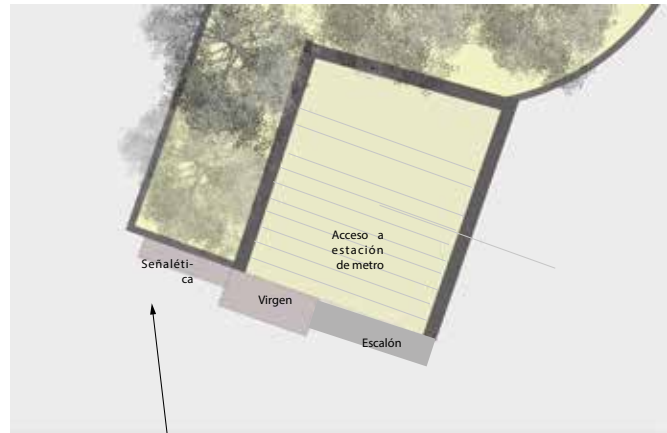
Ilustración 93 - Ficha de accesibilidad no. 16. Elaboración propia

Estado: Regular
 Accesibilidad: Adaptado
 Flujo peatonal: Alto
 Atención: 7 Media

El pavimento se encuentra en estado regular, algunas baldosas se encuentran rotas. No existe pavimento de advertencia para el cambio de nivel que hay para acceder a la estación del metro.

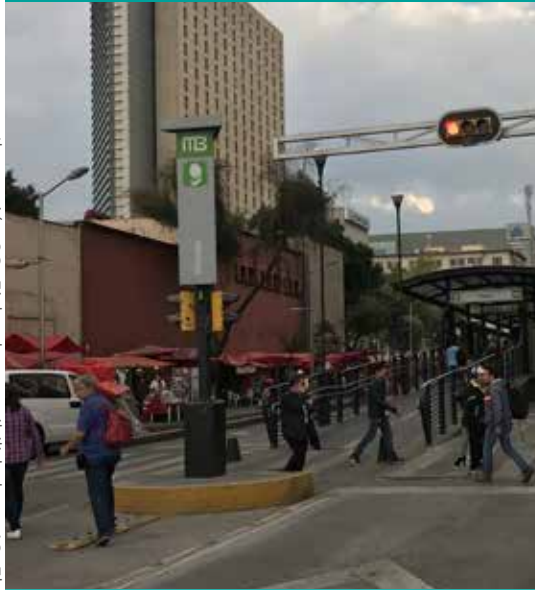
Ilustración 96- Ficha de accesibilidad no. 19. Elaboración propia

Los pavimentos se encuentran deteriorados, con baches y le hace falta mantenimiento a la pintura del cruce peatonal.

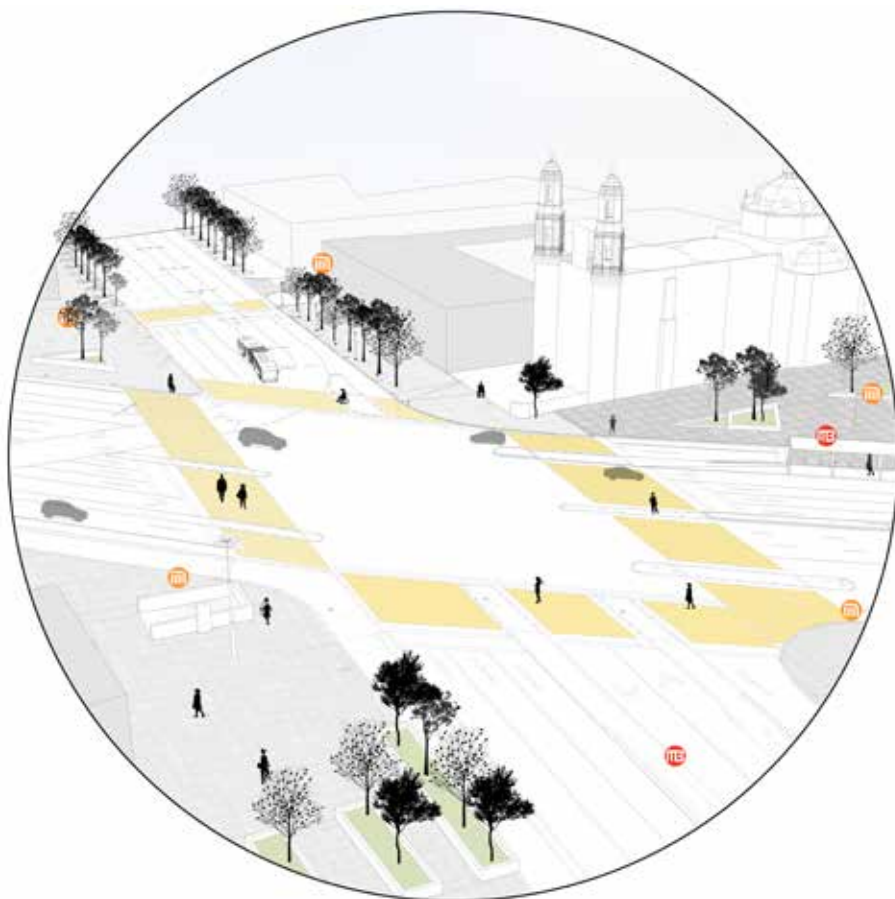
Ilustración 99- Propuesta para el cruce Av. Reforma y Av. Hidalgo. Elaboración propia

Uno de los principales problemas a resolver son los altos números de accidentes registrados dentro de esta intersección y como vimos anteriormente sólo uno de los cinco cruces peatonales se encuentra con un nivel de servicio adecuado mientras los demás cuentan con un deficiente nivel de servicio efectivo en los cruces peatonales en las horas de mayor tránsito. Se toma como referencia una de las metas de sostenibilidad (ONU, 2015): facilitar la intermodalidad del transporte y mediante la equidad fomentar el uso del espacio público y garantizar la accesibilidad, principalmente tomando en cuenta las necesidades de las personas con discapacidad y movilidad limitada.

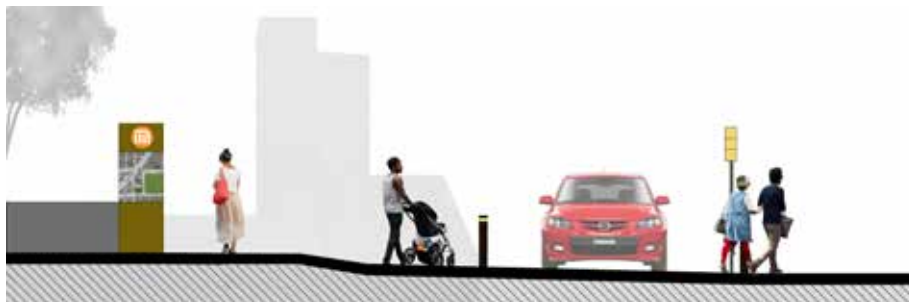
Ilustración 102- Corte transversal propuesta de cruce a nivel de calle. Elaboración propia

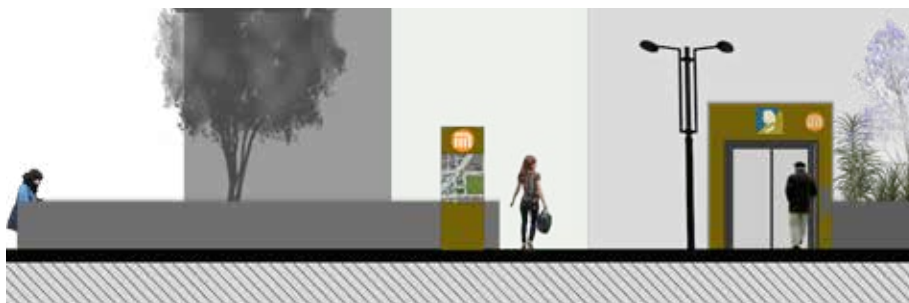
Ilustración 103- Corte transversal "Esquina de la información". Elaboración propia

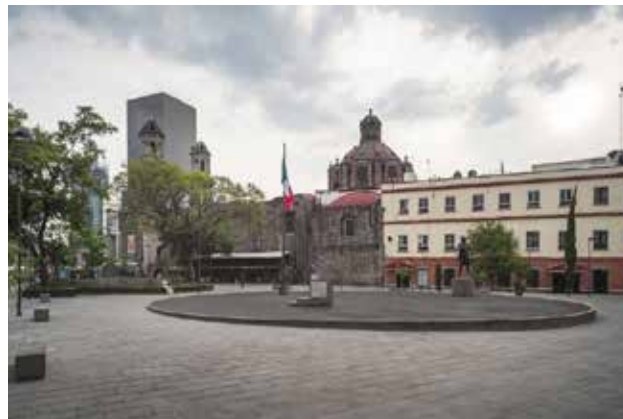
Ilustración 105- Intervención en el 2016 por el estudio de arquitectura Productora. Archivo Productora

A principios del S XXI se encontraba en muy malas condiciones debido al uso constante del comercio informal, los pavimentos se encontraban en muy mal estado, la plaza en general estaba sucia y había una gran percepción de inseguridad debido a los puntos ciegos que se generaban. El estudio de arquitectura Productora en el 2016 rehabilitó la plaza mediante el rediseño de la configuración espacial, cambiando niveles con el objetivo de eliminar las barreras y generando una visión integral del lugar. Se reordenaron los elementos que se encontraban en la plaza anterior (el asta bandera, la escultura).

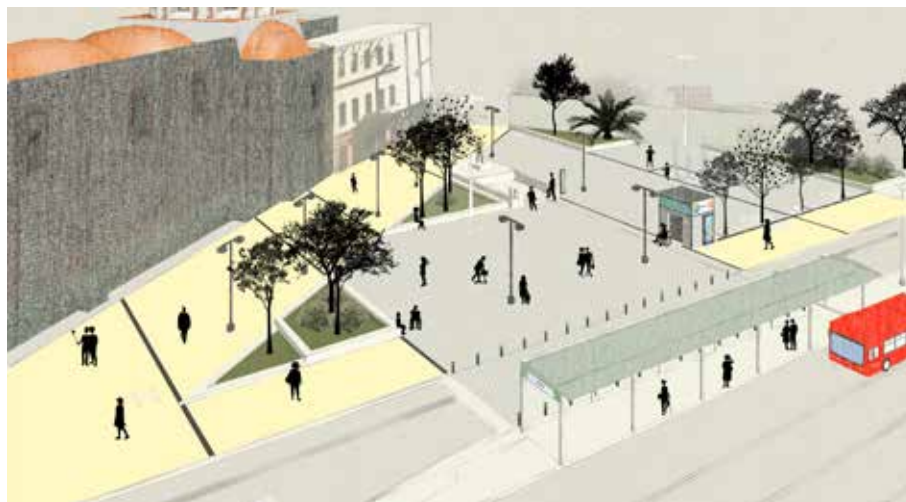
Ilustración 109 - Vista aérea de propuesta Plaza Zarco. Elaboración propia

En la parte posterior de la plaza se detectó que actualmente se utiliza muy poco, en algunas ocasiones existe una percepción de inseguridad por la venta y consumo de alcohol y drogas. Debido a esto se busca cambiar el uso mediante la colocación de dos jardineras con un agradable diseño como remate de la plaza, con la instalación de fuentes se busca que se convierta en una zona de estar y de descanso en donde la gente pueda contemplar las fuentes y los niños la utilicen al jugar en ellas.

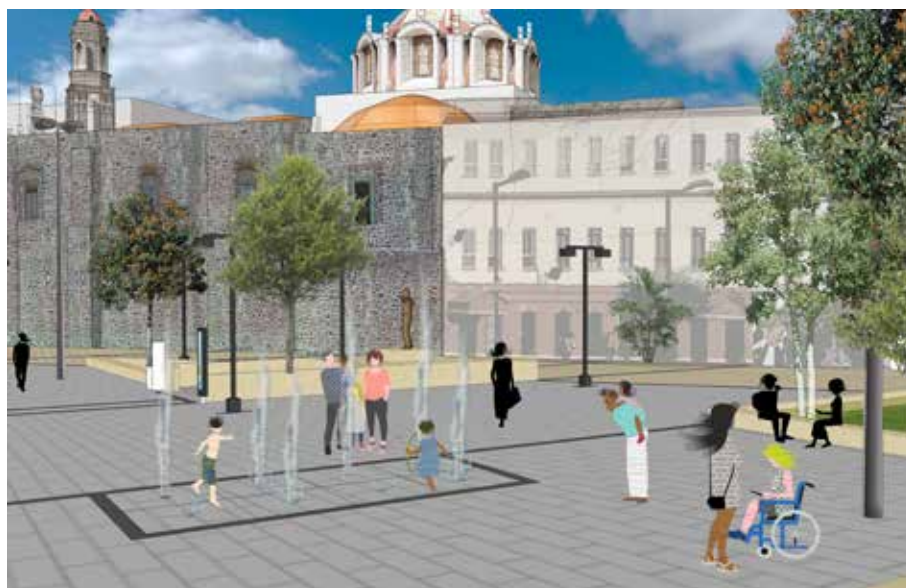
Ilustración 110- Imagen objetivo, propuesta Plaza Zarco. Elaboración propia

Se creará un corredor que pasará por uno de los accesos de la estación del Metro Hidalgo y un elevador para personas con discapacidad desde la esquina próxima a las calles San Fernando y Zarco hacia la Av. Paseo de la Reforma en donde se encontrará la estación de Metrobús. Se reubicará la escultura de Manuel Buendía sobre un pedestal. Además de la colocación de un ascensor para facilitar el acceso se colocará una guía táctil, así como franjas de advertencia para personas con discapacidad visual.

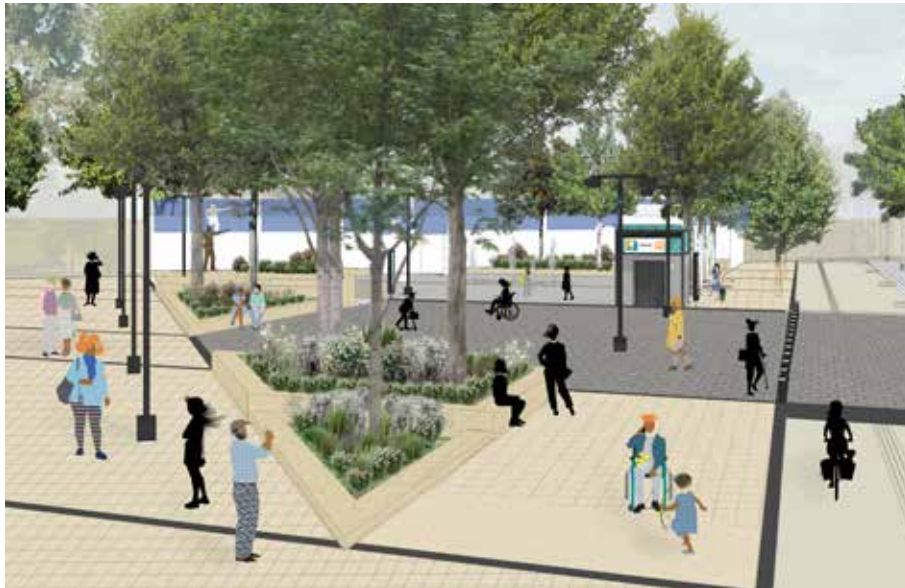
Ilustración 111- Imagen objetivo, propuesta Plaza Zarco. Elaboración propia

Se propone un corredor que conecta a la colonia Guerrero hasta la esquina del Ex Convento de San Hipólito. Al centro de la plaza se propone una explanada de mayor escala en donde se podrán realizar actividades educativas, recreativas y eventualmente de comercio. Esta explanada se encuentra separada del corredor por dos jardineras triangulares que además de ser elementos agradables a la vista ayudarán a que sean espacios de permanencia gracias a la sombra de los árboles.

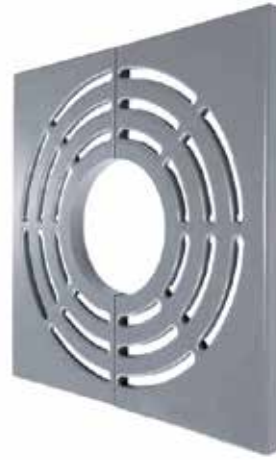
Acero galvanizado con tratamiento Ferrus, proceso protector del hierro, que garantiza una óptima resistencia a la corrosión . Acabado imprimación epoxi y pintura poliéster en polvo color negro forja. A25A con 3 aberturas circulares.
A26A, A27A y A29A con 4 aberturas circulares. Se entrega en 2 piezas. Opcional: Marco angular de acero, L45.

Permite ampliar las zonas segura de circulación por el paso peatonal en donde se coloquen alcorques. Además del espacio de infiltración se asegurará con estas rejillas de que no se corra con riesgo de accidentes.
