Mejoramiento integral del sistema constructivo de adobe de viviendas rurales  
afectadas por los sismos del 2017 en Ecatzingo, Estado de México

TESIS  
QUE PARA OPTAR POR EL GRADO DE  
MAESTRO EN ARQUITECTURA  
En el campo de conocimiento de Tecnologías

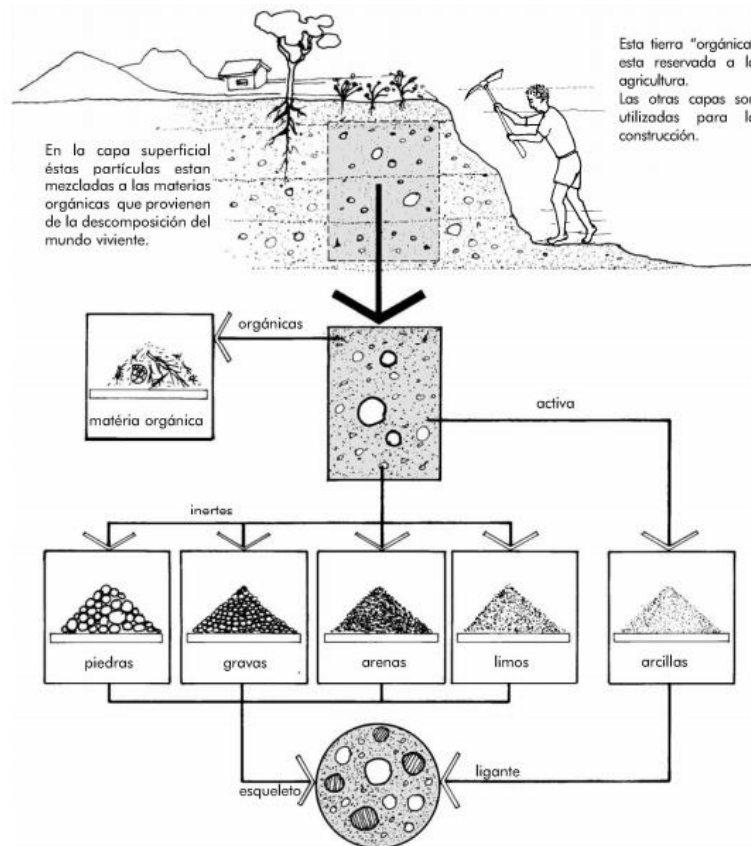
Figura 01. El ciclo de la tierra. Recuperado de CRATerre

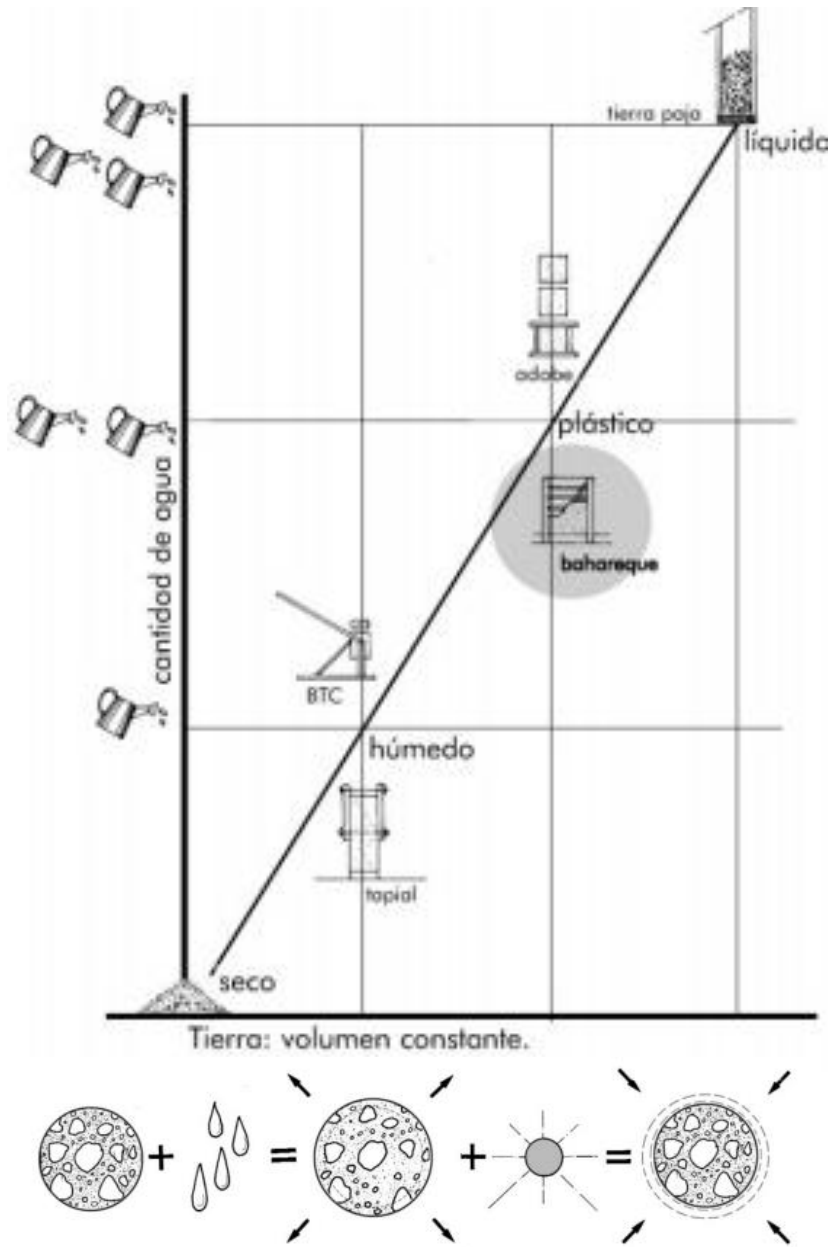
Figura 02. Gráfica de volumen-constante Recuperado de CRATerre.

En la figura 02 se observa la tierra que absorbe el agua, las arcillas comienzan a hincharse, es un proceso lento que necesita de tiempo. La tierra se seca, las arcillas disminuyen de volumen atrayendo hacia ellos los otros componentes que se encuentran en estado totalmente seco y ligados. (Gatti, 2012, pp.12).

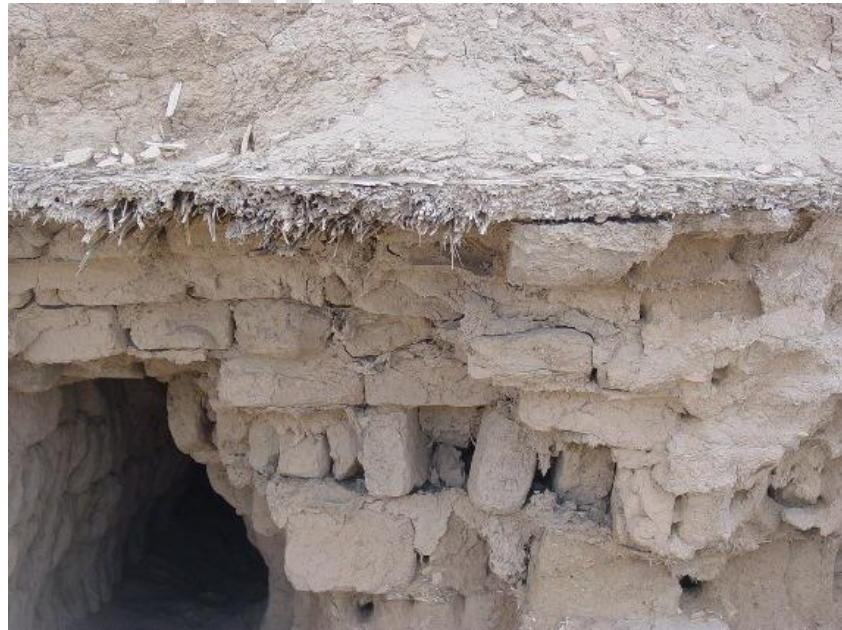
(Vargas y Mileto, 2010, **Figura 05. Entramado en adobes.** Recuperado de <https://www2.uned.es> pp. 110-111).

En las excavaciones arqueológicas de Koldewey y de Schmid en el núcleo del zigurat se constató la existencia de una capa entramado de cañizo embetunada con asfalto por ambas caras cada siete hiladas. El cañizo era obtenido de las riberas del cercano Río Éufrates. De acuerdo con esta costumbre de intercalar entramados de cañas entre hiladas de fábrica, se podría afirmar que la cultura mesopotámica es la precursora de la técnica de la tierra armada. El zigurat mesopotámico mejor conservado, el de Dur Kurigalzu, cada ocho o nueve hiladas de ladrillos se disponía una capa de entramado de cañas sobre un lecho de 8 cm de grava y arena, como se observa en la figura 05. Así como, el zigurat de Uruk se han documentado capas de cañas intercaladas entre las hiladas de adobe y restos de anclajes hechos con cuerdas de 10cm de diámetro con el objetivo de asegurar la cohesión interna del macizo de adobe.

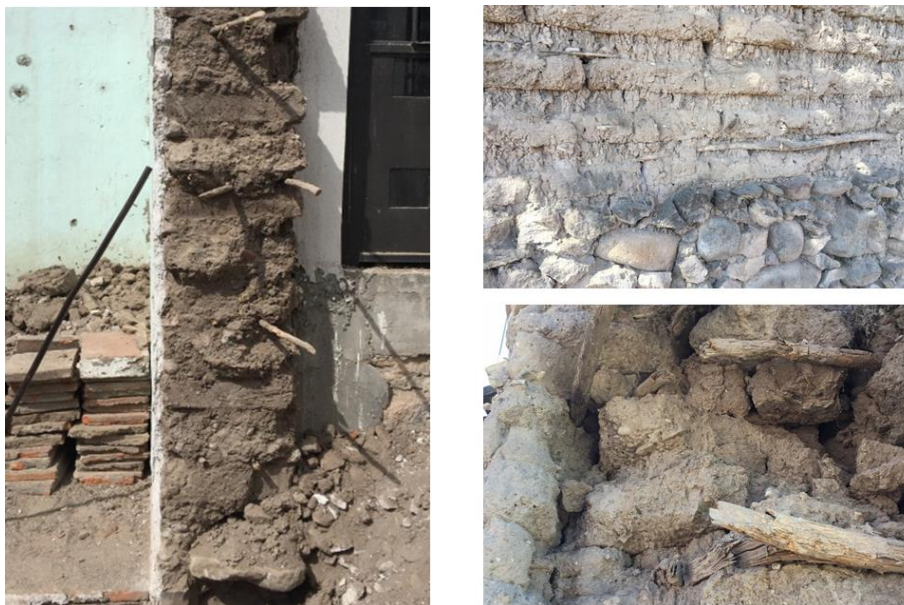
Figura 06. Ramas de arbustos en adobes. Fotografía de Dr. Guerrero, 2017.

El Doctor Luis Fernando Guerrero Baca realizó una visita en Huehuetlán el Chico, Puebla donde encontró casas que han resistido los sismo, ya que, a cada dos o tres hiladas de adobes se acostumbra a colocar pares de varas de un arbusto que se llama "coatecomate", como se puede observar en la figura 06 porque este sistema constructivo incrementa la capacidad de los muros y disipa la energía sísmica.

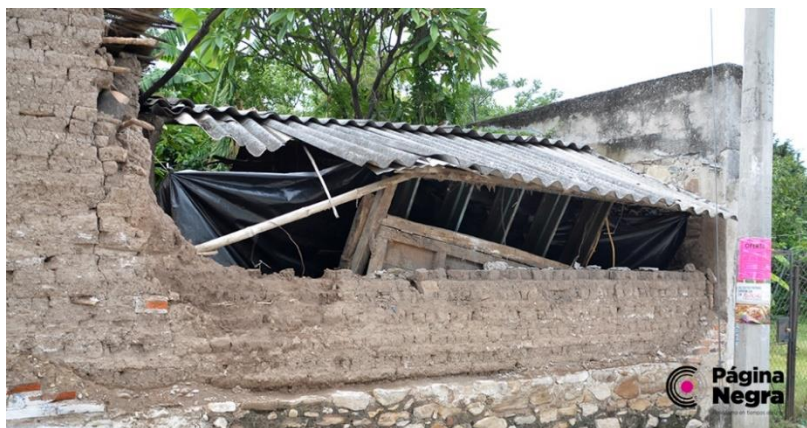
Otro ejemplo, es en la figura 07 donde se observa la vivienda afectada por el sismo en Huehuetlán, El Chico pero las juntas de los adobes contienen ramas que posiblemente haya ayudado, ya que, la vivienda pudo haber fallado debido a la cubierta no se observa un debido soporte para este elemento.

Figura 07. Vivienda afectada en Huehuetlán. Recuperado de <https://www.periodicocentral.mx/>

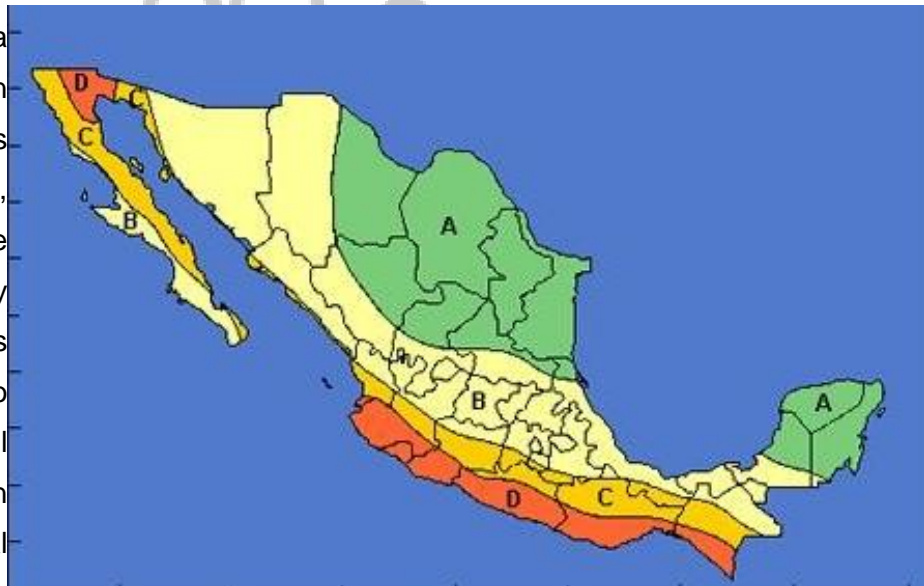
Figura 11 Regionalización sísmica de la República mexicana. Fuente: Manual de diseño de Obras Civiles (Diseño por Sismo) de la Comisión Federal de Electricidad

• La zona D es una zona donde se han reportado grandes sismos históricos, donde la ocurrencia de sismos es muy frecuente y las aceleraciones del suelo pueden sobrepasar el 70% de la aceleración de la gravedad. (Manual de CFE, 2015)

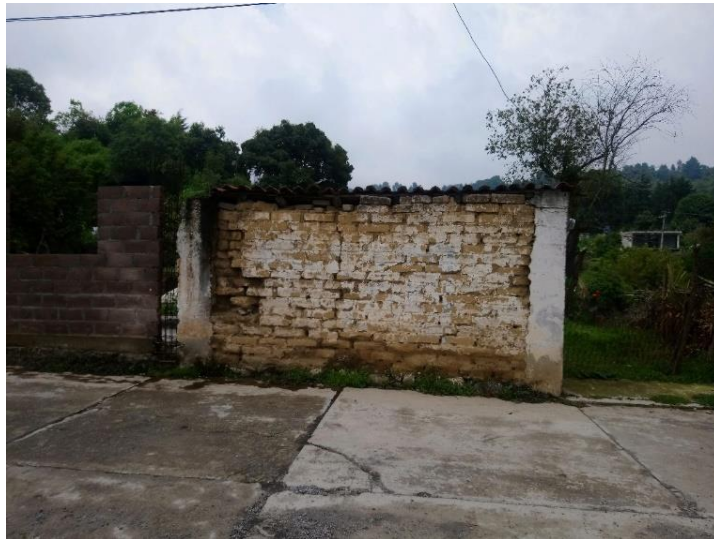
Figura 13. Casa de adobe de Ecatzingo del cuadro municipal. (Agosto, 2019) Fotografía propia

Casa cerca del centro municipal elaborada de adobe que obtuvo daños por el sismo de septiembre de 2019, donde se observa la combinación del concreto con la tierra, lo cual fue perjudicial y afectó a la estructura de la casa generando una grieta vertical en medio de las viviendas.

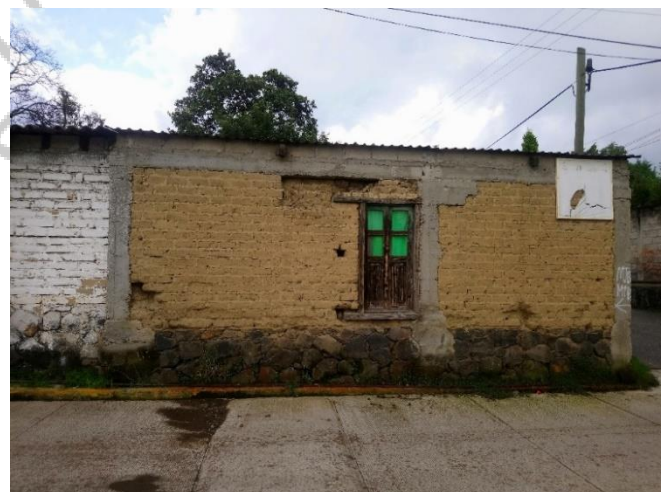
Como se puede observar en la figura 14 y 15 la vivienda es elaborada de adobe y se encuentra en un cruce de calles, esta construcción tuvo desprendimiento de los castillos de concreto con los muros de tierra, el reforzamiento que se le dio de concreto hizo que se desprendiera el muro, ya que no es compatible lo artificial del concreto con lo natural de la tierra.

Figura 14. Vivienda de adobe de Ecatzingo, toma frontal de la casa. (agosto, 2019). Fotografía propia.

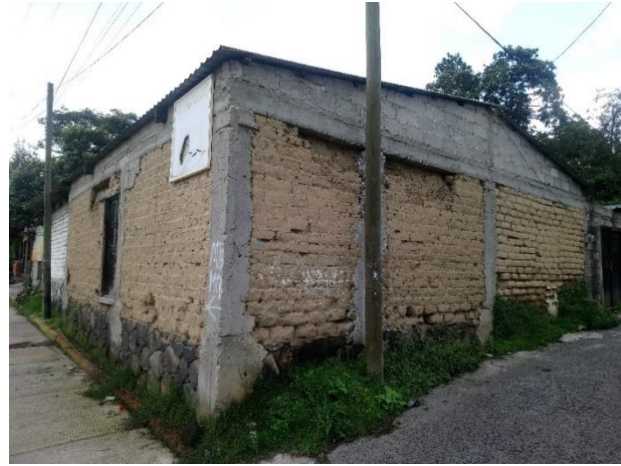
Asimismo, la falta de mortero de las tejas y la estructura articulada de madera que se apoya sin fijarse sobre los adobes produce fricción durante los movimientos sísmicos. Entonces, se desarrolla un proceso en el que se disipa la energía al transformarse en calor. Cuando las formas originales son modificadas por crecimientos derivados de necesidades funcionales, con desequilibrios entre los muros longitudinales y transversales, las diferencias de masas y empujes pueden provocar su colapso. Al haberse perdido paulatinamente los saberes de la edificación tradicional, la gente autoconstruye con un escaso conocimiento de los materiales industrializados, o recurre a la contratación de albañiles que no entienden la importancia de la compatibilidad de los sistemas constructivos antiguos y modernos.

Figura 15. Vivienda de adobe de Ecatzingo, toma lateral de la casa (agosto, 2019). Fotografía propia

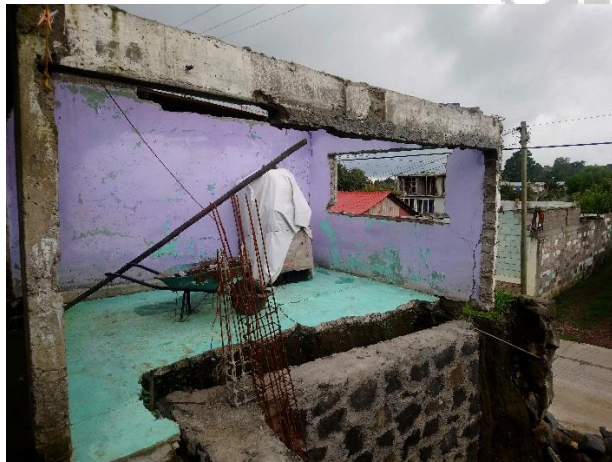
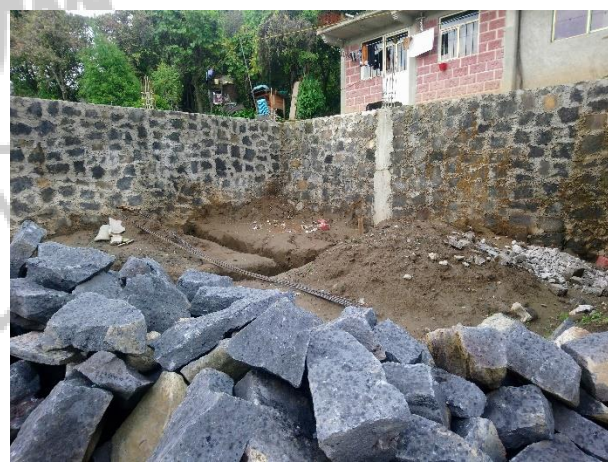
Figura 16. Vivienda de concreto en Ecatzingo, desplantada sobre tierra (agosto, 2019)

Como se puede observar en la figura 16 los materiales modernos como el tabique, los blocks y el concreto mezclado con la tierra, conlleva a obtener daños en las viviendas y por ello empiezan a despreciar los materiales con tierra como el adobe y remplazarlos por los tabiques. Está casa fue desplantada sobre la tierra y se colocó muros de contención de piedra lo cual, ahora la están reforzando con castillos de concreto y elaborando de nuevo la vivienda.

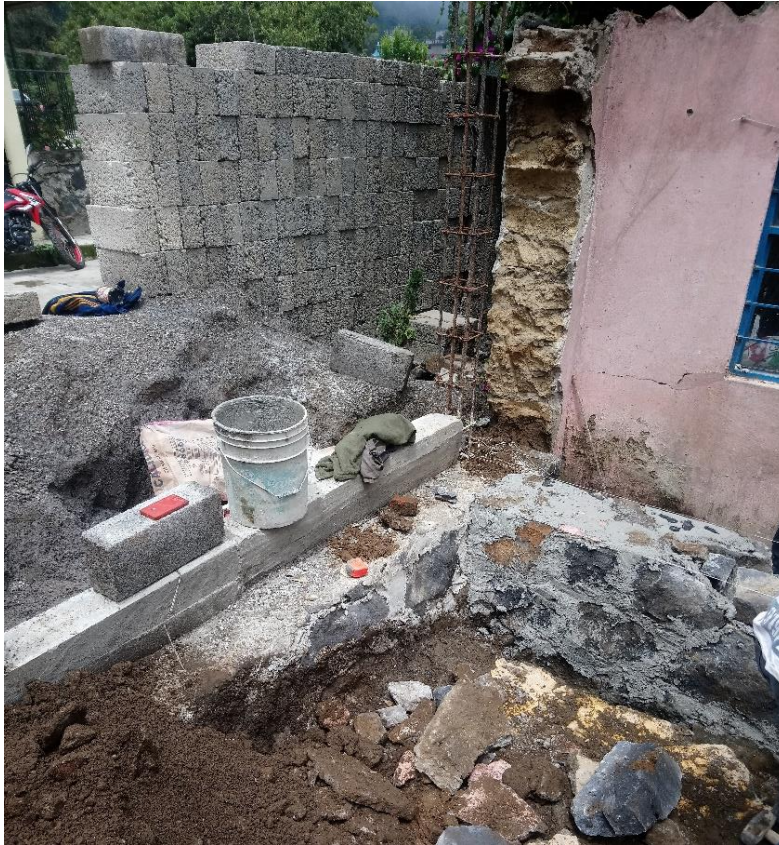
Figura 17. Vivienda de concreto y adobe en Ecatzingo afectada por el sismo. (agosto, 2019)

En la figura 17 observamos la combinación de concreto con adobe, donde el dueño de la casa al ver los daños de esta vivienda

prefiere construir con muros de tabique y concreto, ya que su casa obtuvo daños en las esquinas del encuentro de las columnas de concreto con los muros de adobe y lo que se dañó fue el adobe. Su cimiento de esta casa es elaborado con piedra porque es un pueblo cantero y se encuentra a faldas del volcán Popocatepetl, da pauta a elaborar cimentaciones de este tipo.

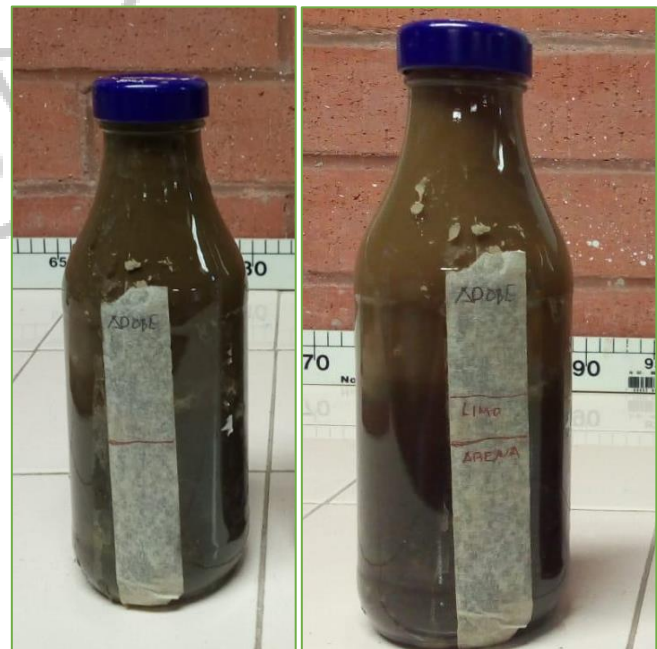
Este ensayo se realiza con la tierra del adobe que se recolectó de la casa dañada por el sismo, para elaborar el ensayo primero se llevó el adobe a la Escuela Nacional de Conservación, Restauración y Museografía donde fue pulverizado el adobe. Se vacía el agua y la tierra en un envase totalmente cristalino donde se dispone a colocar una cinta

Figura 18. Pruebas de sedimentación. Fotografía propia, 2019.

masking desde la base del envase hasta tres cuartas partes con dirección hacia la tapa. Se agita el envase para obtener una mezcla entre el agua y la tierra. Se deja reposar en una superficie plana donde los primeros 15 segundos le corresponde al contenido de arena y a los 15 minutos sería el limo (figura18). Se puede concluir con este ensayo sobre la tierra que contenía el adobe tiene un mayor porcentaje de arenas que de limos.

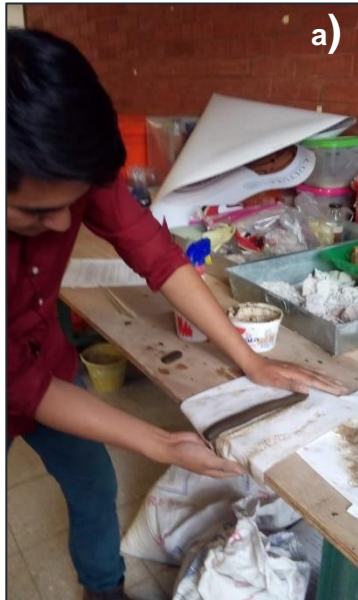
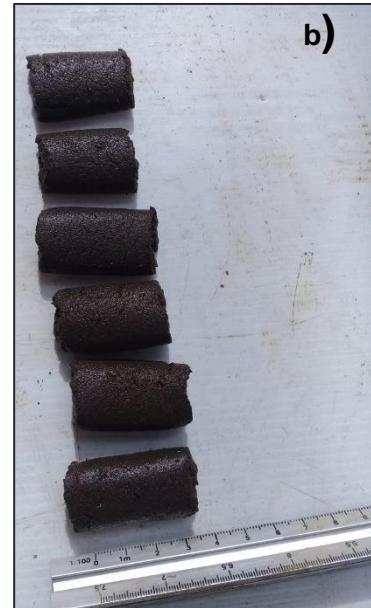
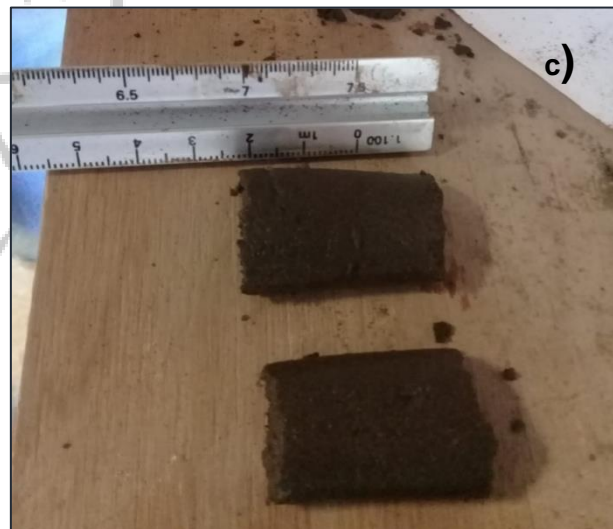
Para obtener este ensayo la muestra se humedece para formar un rollo de aproximadamente el espesor de un dedo, aproximadamente 2 cm de espesor y 20 cm de ancho. Se alisa con las manos en una superficie plana cuando se tiene el “churro<sup>25</sup>” se inicia a hacer el desplazamiento hacia la esquina inferior rompiéndose por gravedad en varias partes, como se puede observar en la figura 19. En

este ensayo su corte fue de 3.50 cm aproximadamente en una tira de 20cm, como se observa en la figura 19 se obtuvieron 6 pedazos variando sus mediciones. Sin embargo, estos cortes son menores de 5 cm por lo tanto se considera una tierra arenosa<sup>26</sup>.

Figura 19. Ensayos de cohesión. Fotografía propia, 2019.

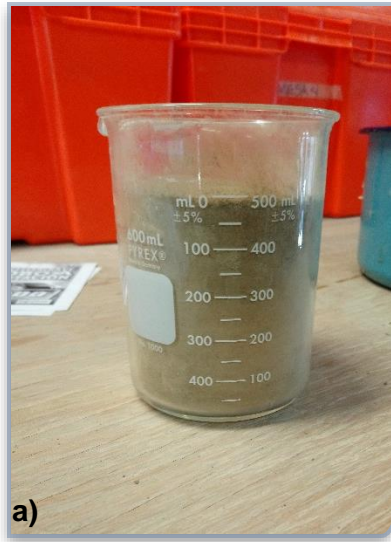
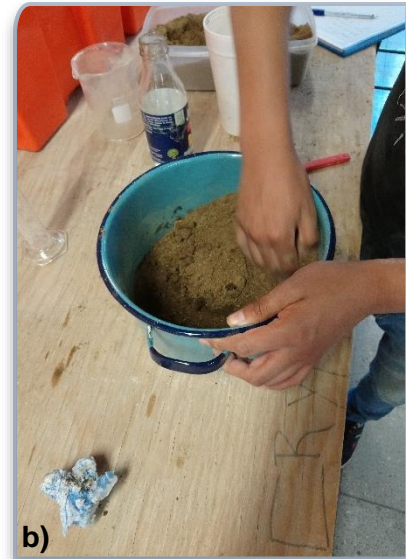
de agua. Se elabora la mezcla en un recipiente donde primero se coloca los 750 ml de tierra y posteriormente se vacía de 25 ml en 25 ml de agua hasta obtener una mezcla maleable donde esta tierra no esté aguada o semirrígida, como se observa en la figura 20 inciso b.

Figura 20. Preparación de la muestra para el ensayo de expansión y retracción. Fotografía propia, 2019.

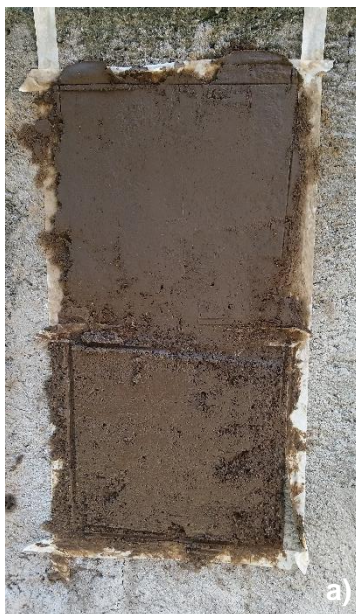
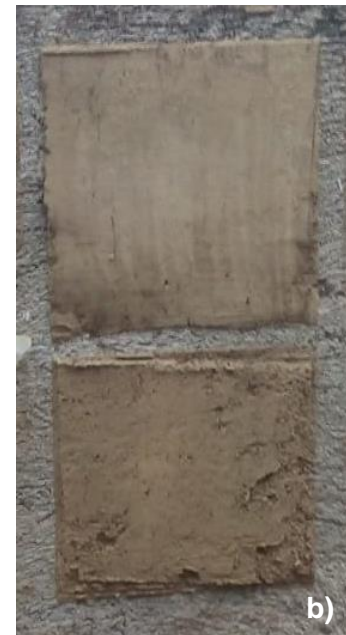
Se coloca un margen con cinta masking como guía y se repella de manera uniforme el cuadro de la muestra hasta llenar los recuadros y con una llana se pule, como se observa en la figura 21 inciso a. Se deja reposar durante 48 horas en la intemperie y cuando haya pasado el tiempo se observa el menor agrietamiento en las fisuras y esto se debe porque la tierra del adobe contiene un gran porcentaje de arenas, como se observa en la figura 21 inciso b.

Figura 21. Muestras del ensayo de expansión y retracción. Fotografía propia, 2019.

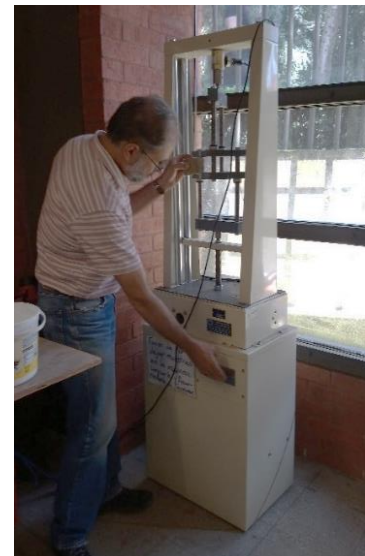
Al obtener las medidas de las caras del cubo, se procede a colocarlo en la máquina para obtener el peso, se va probando uno por uno registrando la información, con el fin de calcular el área y realizar el cociente de esta operación con los datos obtenidos y tener el resultado de la resistencia a la que fueron sometidos, figura 23. Posteriormente se elabora para los otros dos cubos restantes y las dos piezas del bloque de adobe

Figura 23. Prueba de compresión de los cubos de adobe elaborados con material recolectado en el municipio de Ecatzingo Fotografía propia. (agosto, 2019).

Al obtener las áreas y los pesos, se hace una comparativa de los resultados donde se determina que el bloque de adobe resiste menos que  $5 \text{ kg/cm}^2$  y hay una variación entre un cubo y el otro a pesar de que fue de la misma muestra. Al hacer la prueba en los bloques largos se obtiene una resistencia mayor pero no rebasa los  $5 \text{ kg/cm}^2$ . Este adobe es elaborado con tepetate, ocomozote y ceniza de comal.

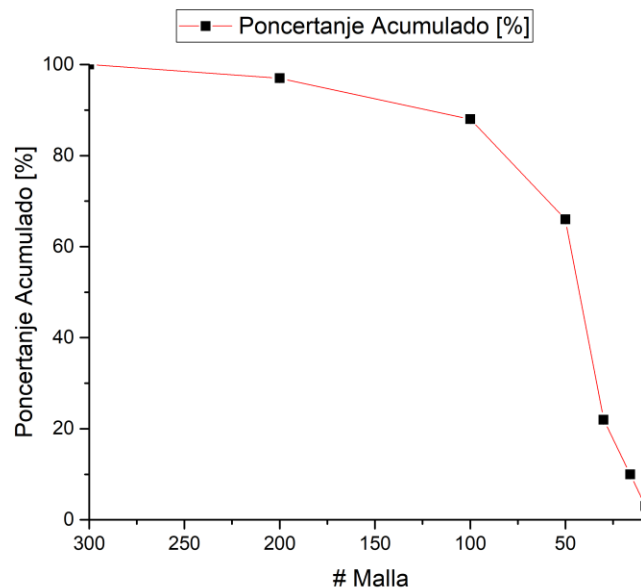
Al vaciar los datos en la tabla se percata que el mayor porcentaje se encuentra retenida en la malla 50 y 100 donde le corresponde a las arenas porque entre mayor porcentaje se encuentre retenida en la malla 200 o CH son arcillas en cambio sí se encuentra en la malla 4 y 8 son gravas. En la malla 50 se encuentra un 44% del espécimen y se grafica como en la figura 24 se observa que tiene un porcentaje acumulado hacia las arenas, por lo tanto, se concluye que la tierra del lugar es arenosa.

Figura 24. Gráfica del análisis granulométrico de la tierra de Ecatzingo, Estado de México. Gráfica elaborada con datos del autor, 2019.

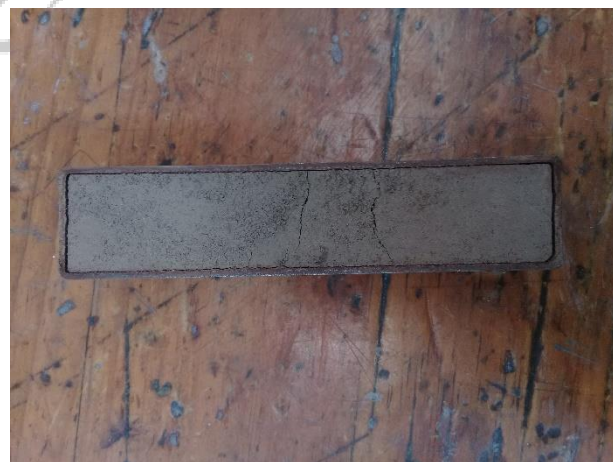
Figura 26. Molde de contracción lineal con tierra de Ecatzingo, Estado de México. Fotografía propia, 2019.

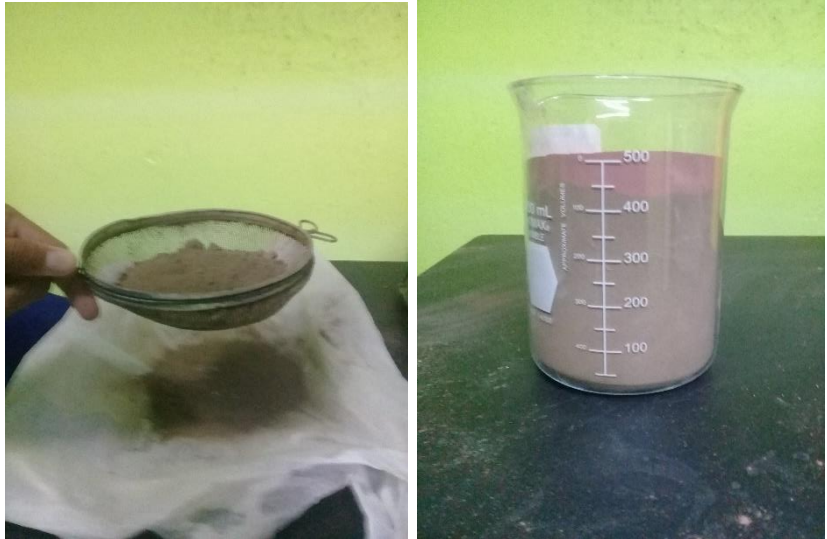
Figura 27. Tamizado y dosificación de la muestra. Fotografía propia, 2020.

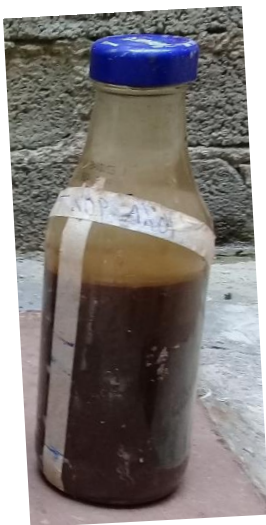
Figura 28. Ensayo de sedimentación 90% Tepetate y 10% Arcilla. Fotografía propia, 2020.

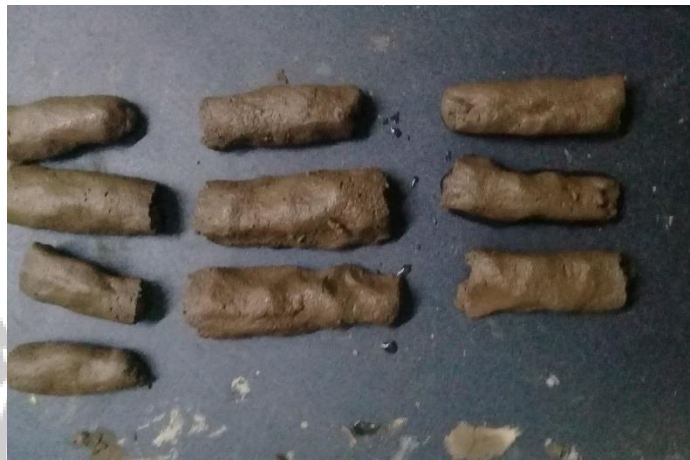
Figura 29. Ensayo de cohesividad 90% Tepetate y 10% Arcilla. Fotografía propia, 2020.

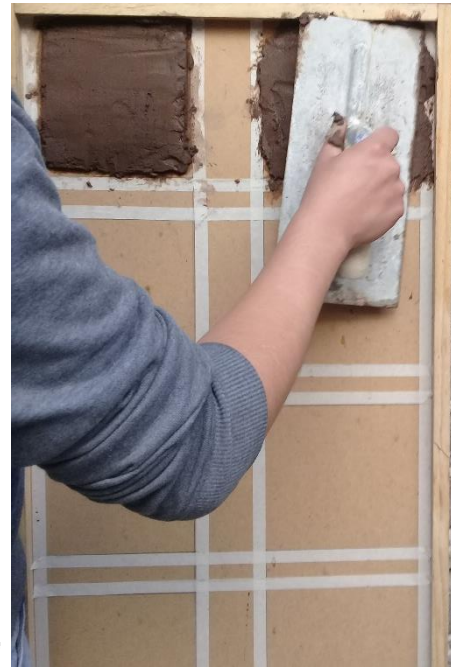
Figura 30. Ensayo de retracción 90% Tepetate y 10% Arcilla. Fotografía propia, 2020.

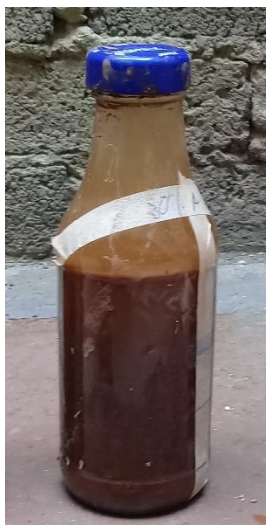
A continuación, en la figura 31 se observa la dosificación del porcentaje mencionado, 30 % de arcilla y 70% de tepetate, en un vaso precipitado se mide 350 ml de tierra y se añade 150 ml de arcilla. Finalmente, se revuelve las tierras hasta quedar una

Figura 31. Ensayo de sedimentación 70% Tepetate y 30% Arcilla; dosificado de la muestra. Fotografía propia, 2020.

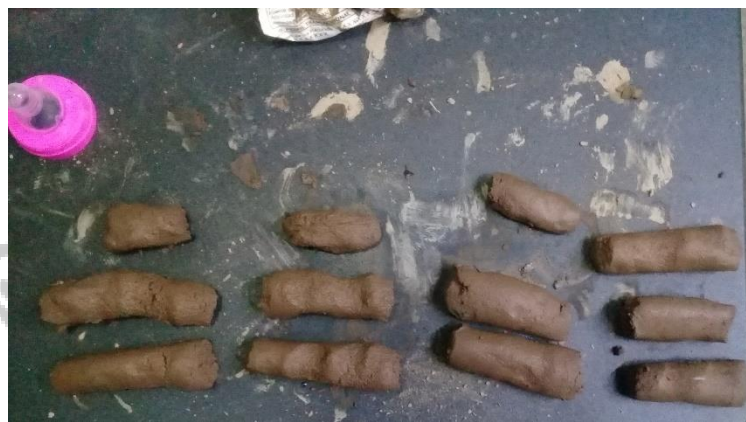
Figura 32. Ensayo de cohesividad 70% Tepetate y 30% Arcilla. Fotografía propia, 2020.

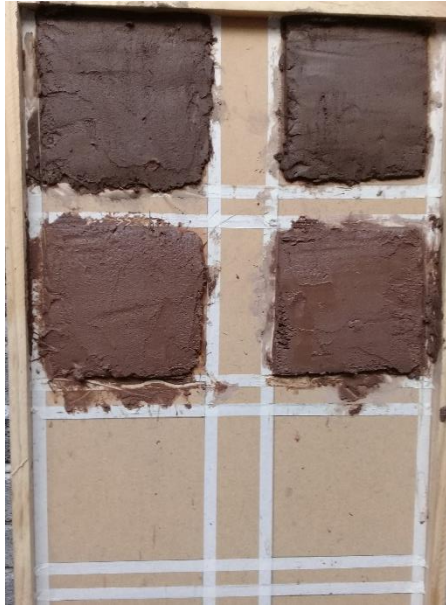
Figura 33. Ensayo de retracción  
70% Tepetate y 30% Arcilla.  
Fotografía propia, 2020.

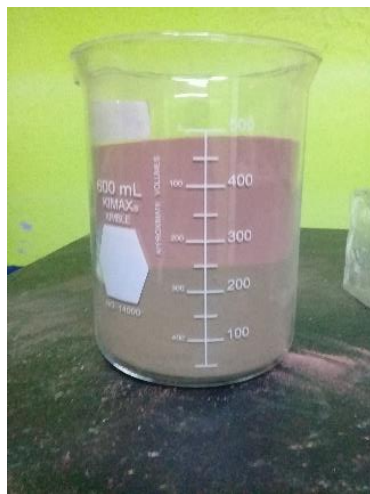
Figura 34. Dosificación de la muestra 50% de  
tepetate - 50% arcilla. Fotografía propia, 2020.

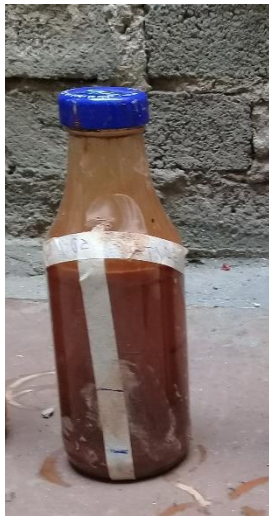
Este ensayo se realiza con la tierra del adobe que se recolectó del municipio estudiado, para elaborar el ensayo primero se tamiza con un colador de cocina. Se vacía el agua y la tierra en un envase totalmente cristalino donde se dispone a colocar una cinta masking desde la base del envase hasta tres cuartas partes con dirección hacia la tapa. Se agita el envase para obtener una mezcla entre el agua y la tierra. Se deja reposar en una superficie plana donde los primeros 15 segundos le corresponde al contenido de arena y a los 15 minutos será el limo como se observa en la figura 35. Se puede concluir con este ensayo, la tierra cuenta con un porcentaje medio de arcillas y arenas, ya que, marca un 50% de arcillas.

Figura 35. Ensayo de sedimentación 50% Tepetate y 50% Arcilla. Fotografía propia, 2020.

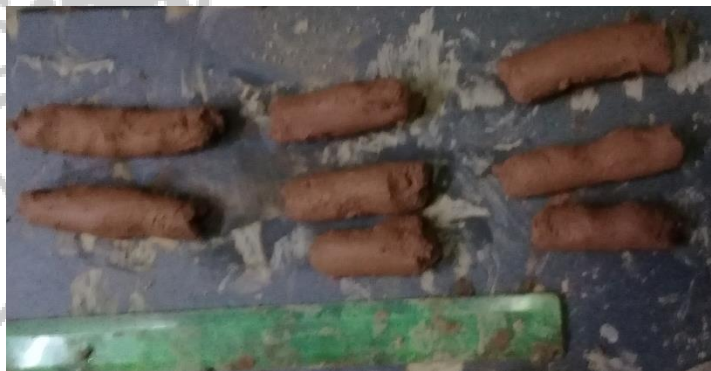
Figura 36. Ensayo de cohesividad 50% Tepetate y 50% Arcilla. Fotografía propia, 2020.

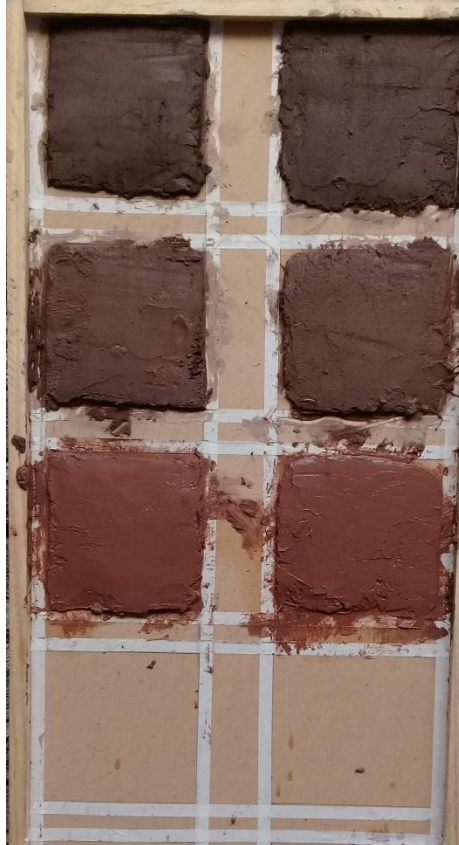
Para la elaboración de este ensayo se utiliza la tierra del adobe que se recolectó del municipio de Ecatingo, Estado de México. Se tamizó la tierra y posteriormente se revuelve con 300 ml de agua hasta que la mezcla sea homogénea. Se utiliza una tabla como patrón, teniendo en cuenta la superficie donde se coloca porque al ser madera se rocía con agua antes de colocar la muestra, ya que, en una superficie de madera absorbe más rápido la humedad. En la figura 37 observamos en el lado izquierdo una muestra sin ocomozote y en la otra se colocan estas fibras, se observa el color que va adaptando el espécimen.

Posteriormente, se deja secar a la intemperie durante 4 días para observar su retracción. El resultado que se obtiene es una retracción alta, ya que, se cuartean las muestras y se van desmoronando, esto por obtener un gran porcentaje de arcillas.

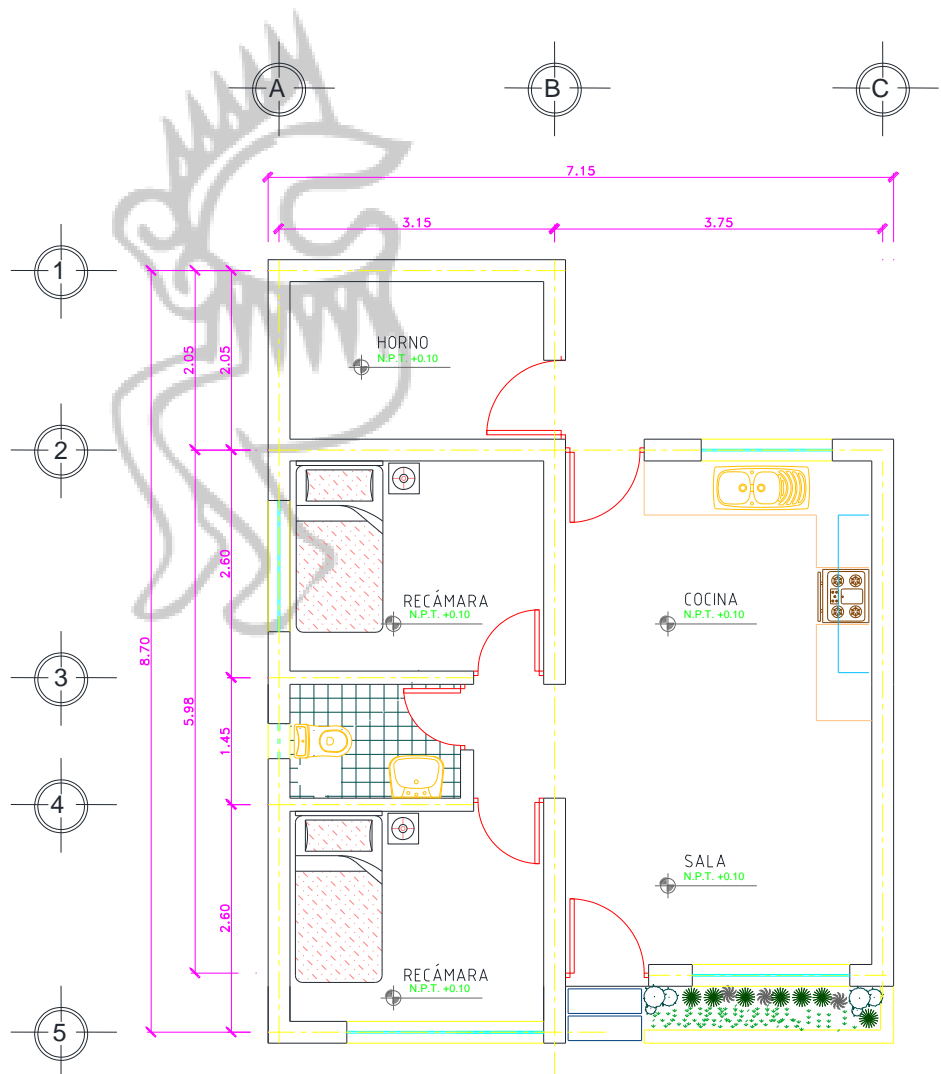
Figura 38. Planta de la vivienda rural. Elaboración propia (Septiembre, 2020)

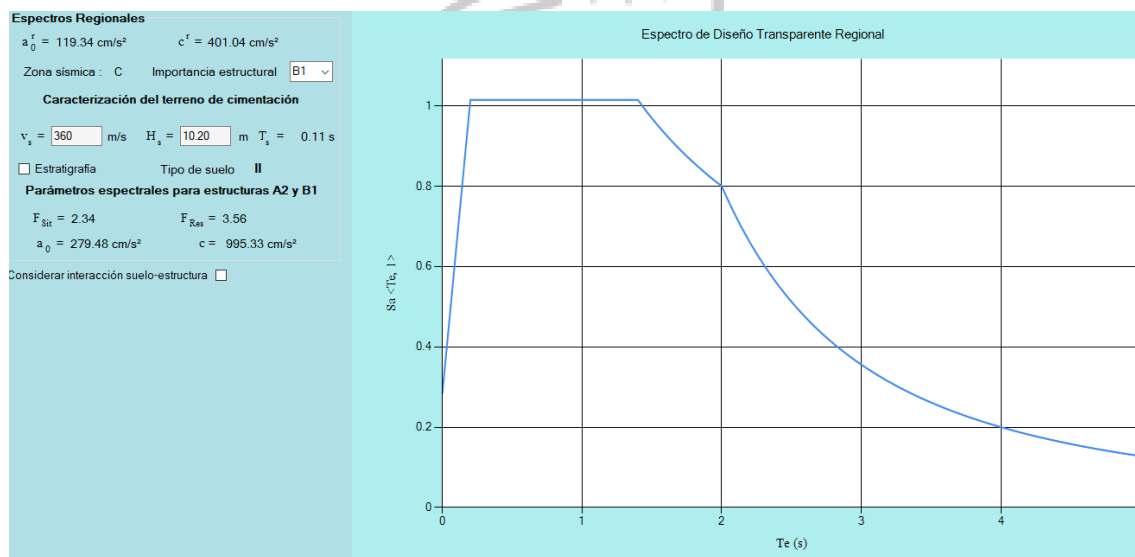
Al obtener la velocidad de ondas que tiene un valor de 360 m/s y la altura que es de 10.20 metros se designa la importancia estructural y de acuerdo con el punto 3.2.2 Clasificación de construcciones según su destino del Manual de CFE – Sismo (2018) le corresponde el Grupo B (Manual de CFE, 2018, pp 28) : *“es una estructura que se requiere un grado de seguridad convencional, ya que está construcción cuya falla estructural ocasionaría pérdidas moderadas”*. Como se puede observar en la figura 22 en el lado izquierdo. Donde se obtiene un periodo de 0.11 segundos y una aceleración de 279.48 cm /s<sup>2</sup>.

Figura 44. Espectro de Diseño Transparente Regional. Elaboración propia (Noviembre, 2019)

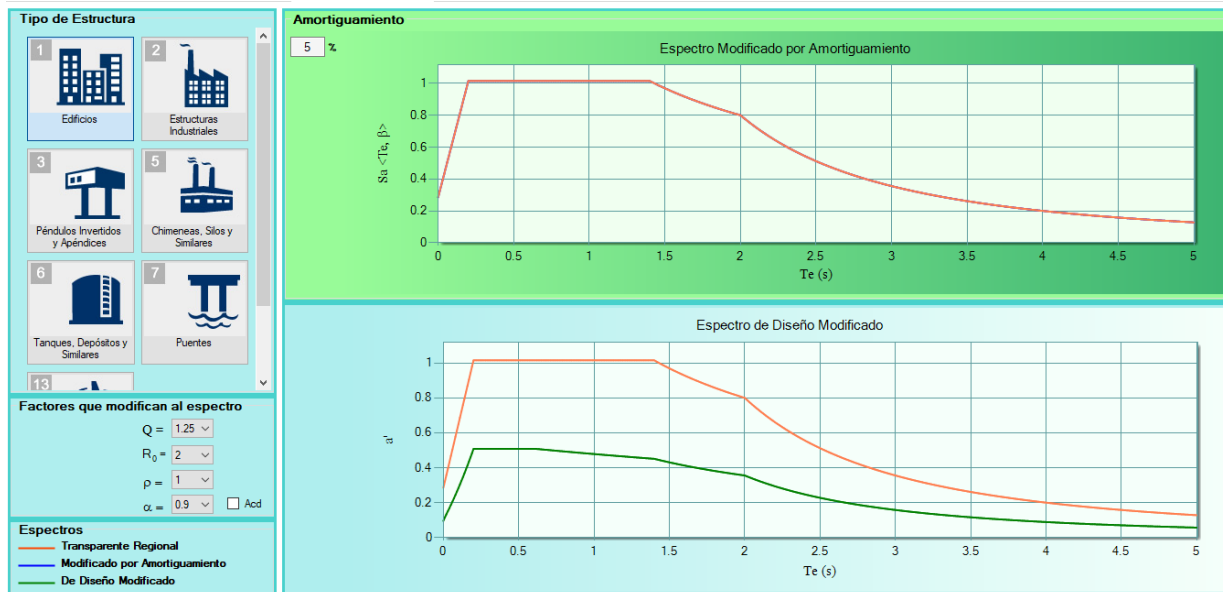
Figura 45. Espectro de Diseño Modificado. Elaboración propia (Noviembre, 2019)
