**Universidad Nacional Autónoma de
México**

POSGRADO DE ENDODONCIA

**Condiciones anatómicas maxilares que
llegan a propiciar accidentes de extrusión
de hipoclorito de sodio en dientes
tratados endodónticamente**

TESIS

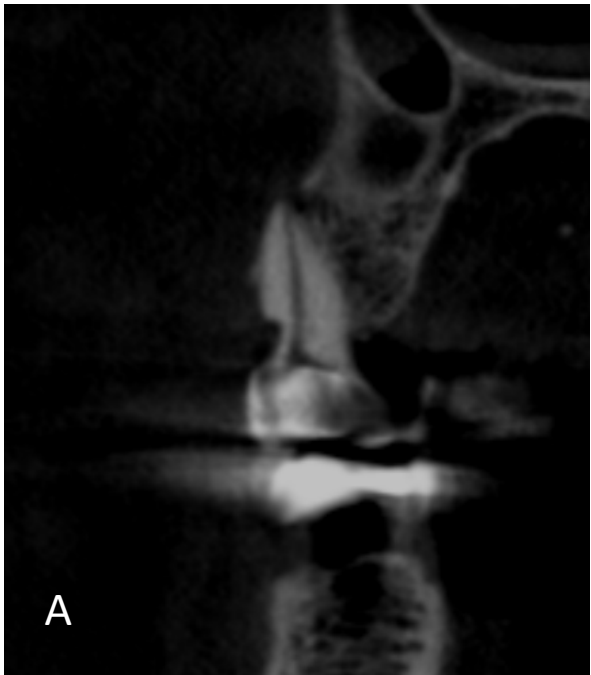
FIGURA 1. A.- Corte coronal de la raíz mesial del primer molar superior derecho, sin medio de contraste, se observa ausencia de cortical vestibular. B.- Corte coronal de la raíz del primer molar superior derecho, con extrusión del medio de contraste y con ausencia de cortical vestibular. C.- Corte sagital del primer molar superior derecho donde se observa la raíz mesial con el medio de contraste extruido.

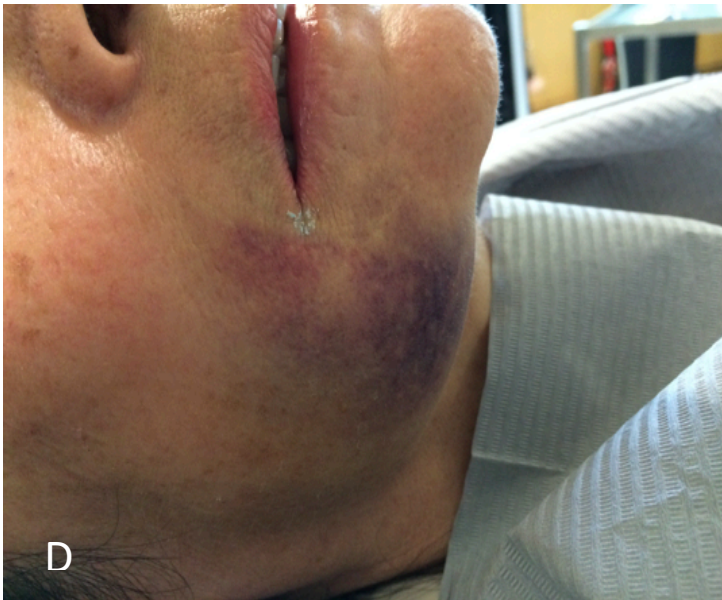
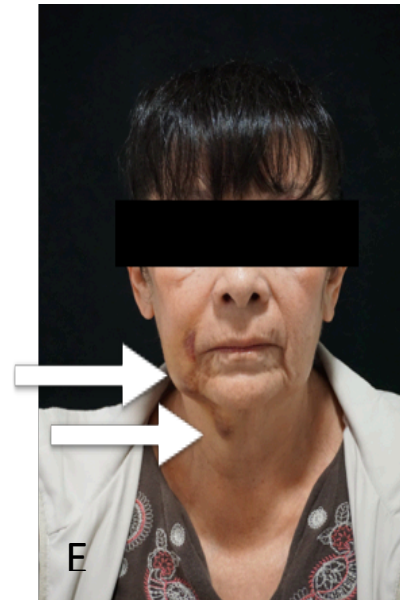
FIGURA 2. D.- Fotografía clínica donde se observa hematoma en mejilla derecha a pocos minutos del accidente con hipoclorito de sodio. E.- Recorrido del hematoma en el lado derecho de la paciente.

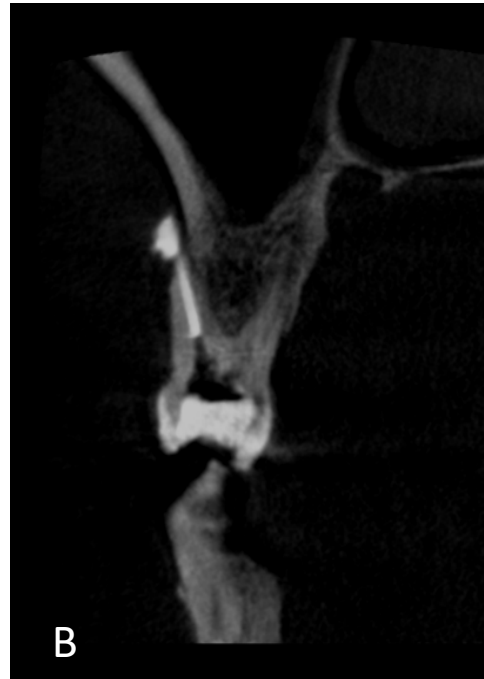
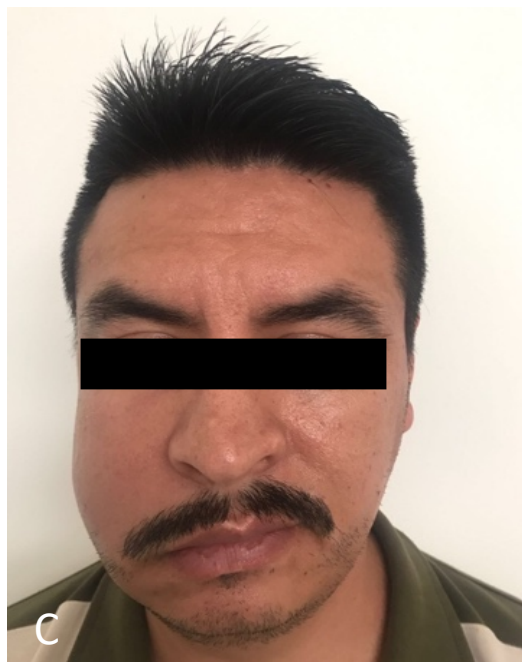
FIGURA 6. A.- Corte coronal, raíz mesial del primer molar superior derecho con obturación previa. B.- Corte coronal, raíz mesial del primero molar superior derecho con ausencia de cortical vestibular, con extrusión del medio de contraste. C.- fotografía clínica de hematoma extraoral del lado derecho del paciente a los pocos minutos después del accidente con hipoclorito de sodio.
