Rehabilitación del antiguo conjunto ferroviario de Esperanza, Puebla, México

# Parque Cultural Esperanza

Universidad Nacional Autónoma de México  
Facultad de Arquitectura  
Taller Tres

Tesis que para obtener el título de Arquitecta presenta:

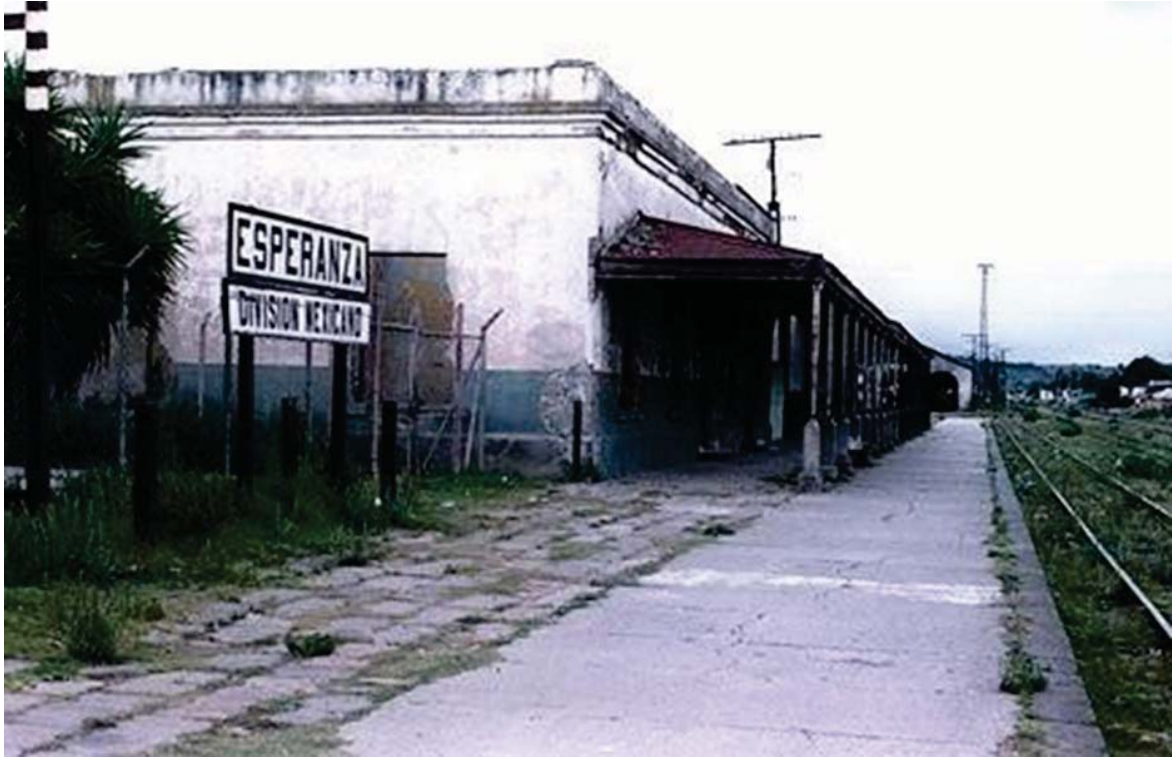
Figura 10. Fachada principal y lateral derecha del hotel. Fuente: Autor desconocido, Sin año, Sin nombre, Fotografía, Recuperado: Sistema de Información Cultural, Patrimonio Ferrocarrilero.

En la Figura 10 se puede observar el hotel con rasgos de deterioros superficiales, flora nociva, desprendimientos de acabados, escurrimientos en muros. Sin embargo al no estar en uso y no existir un mantenimiento constante, el descuido del conjunto va aumentando.

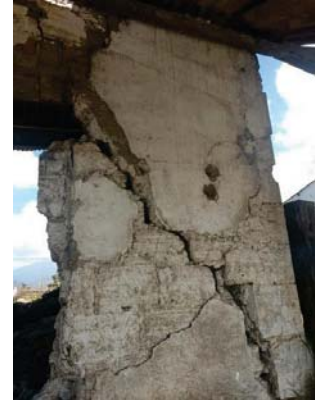
2. Grieta en muros.

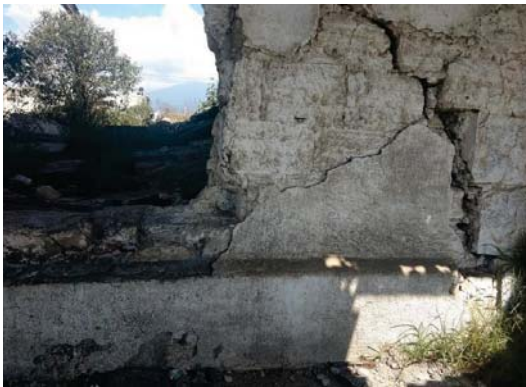
3. Grietas en muros y flora nociva.

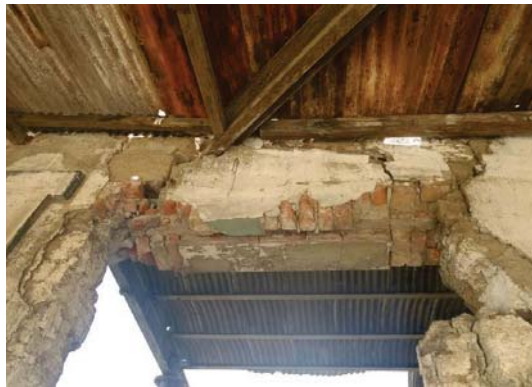
4. Grietas en muros, falta cancelería en vanos.

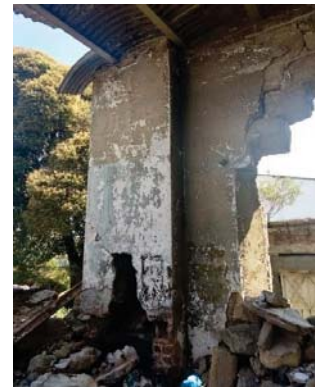
5. Grieta en muros.

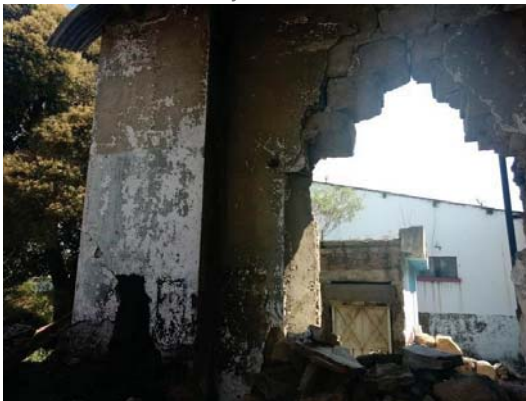
6. Desprendimiento de material en muros.

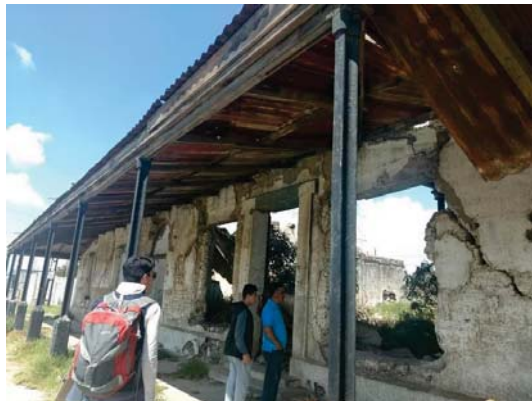
7. Grietas en muros falta de cancelería en fachada principal.

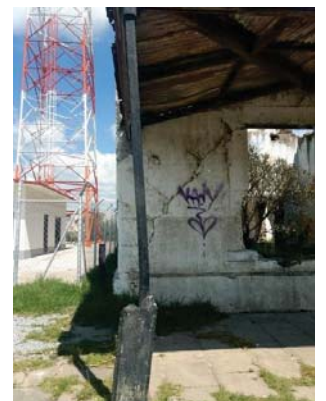
8. Desplome de columna de acero.

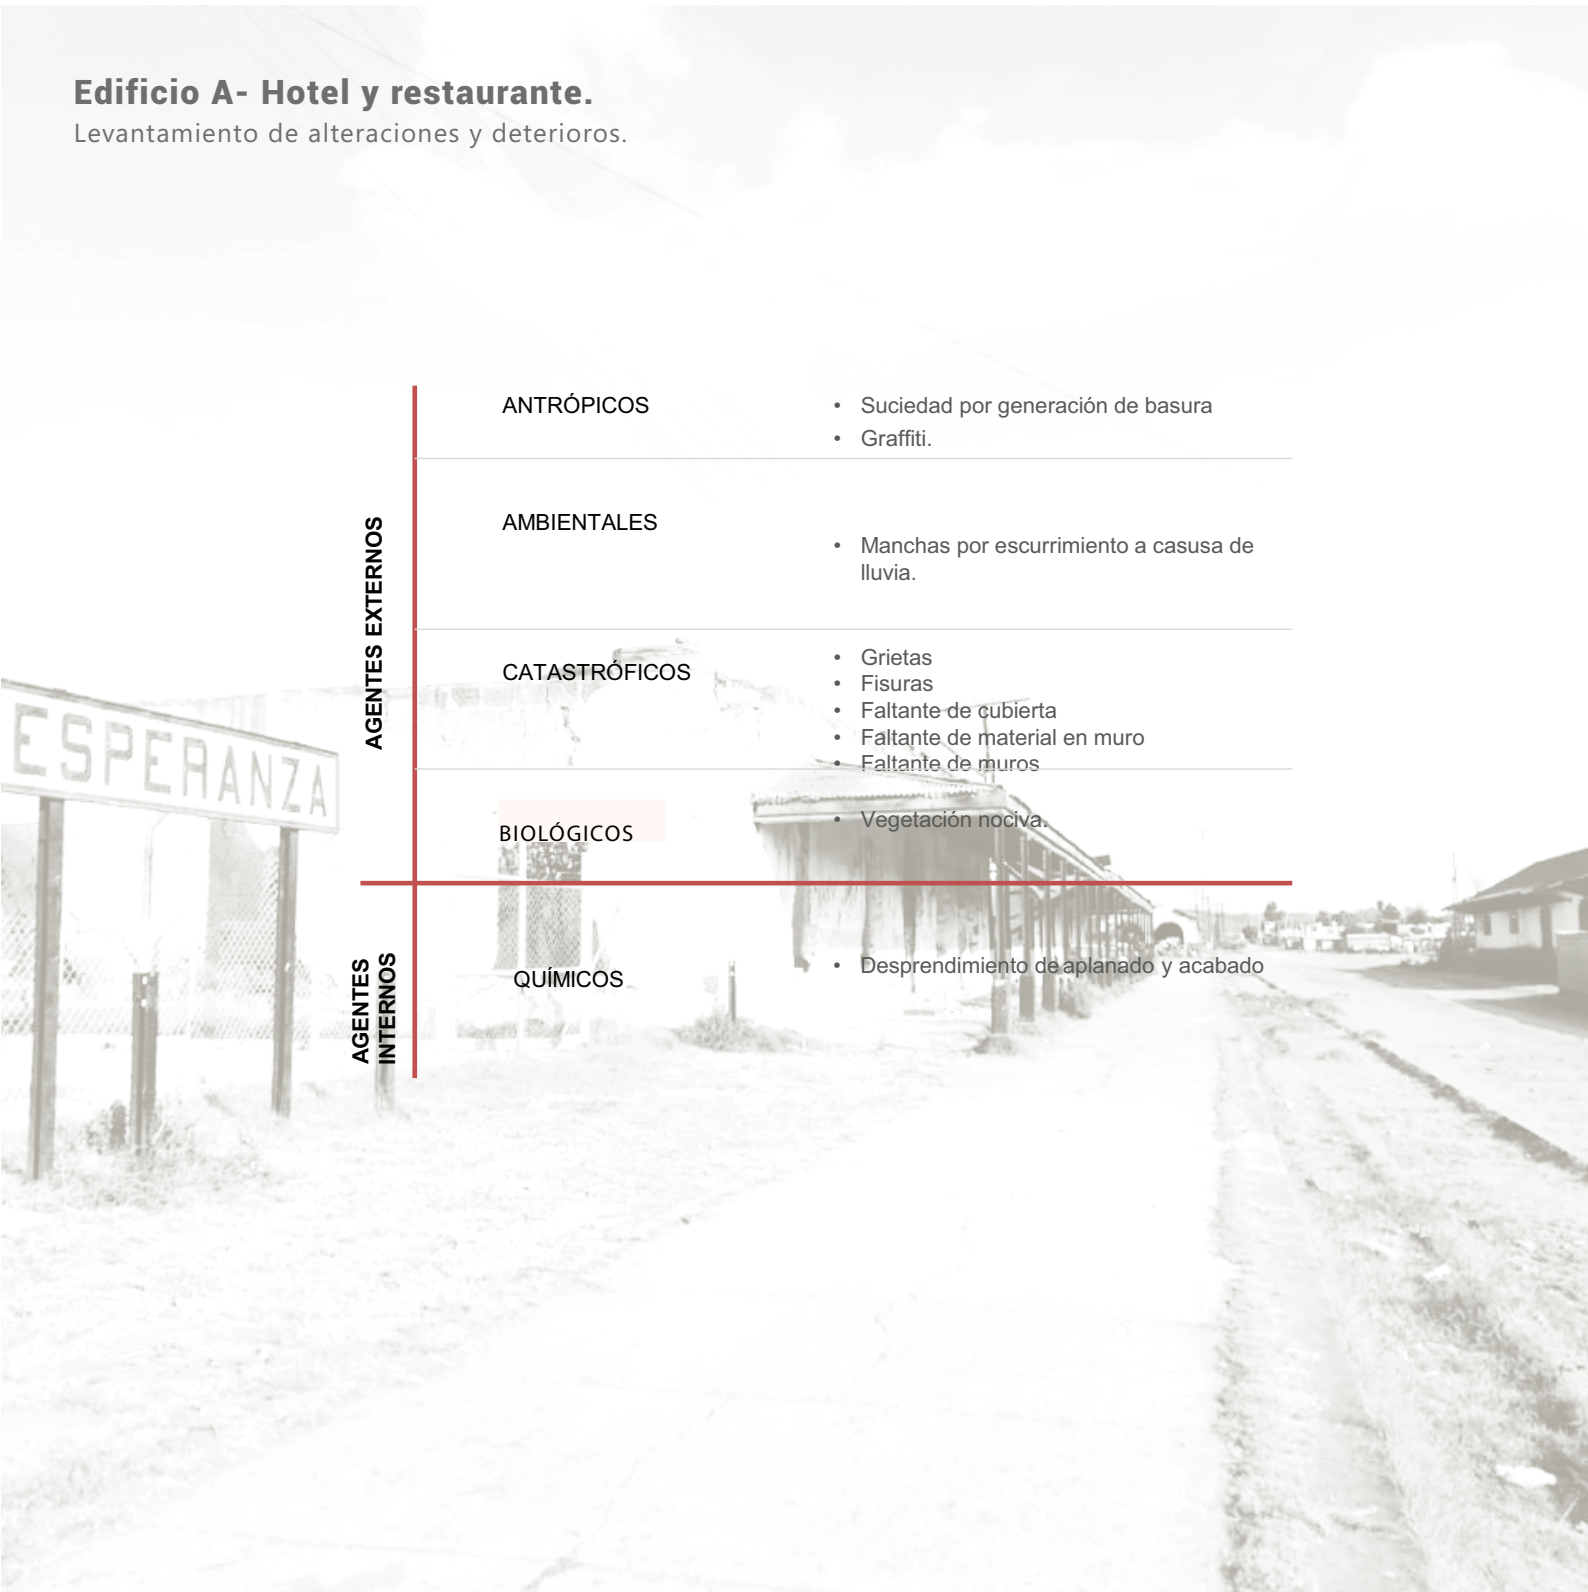
Levantamiento de alteraciones y deterioros.

- Grietas
- Fisuras
- Faltante de cubierta
- Faltante de material en muro
- Faltante de muros

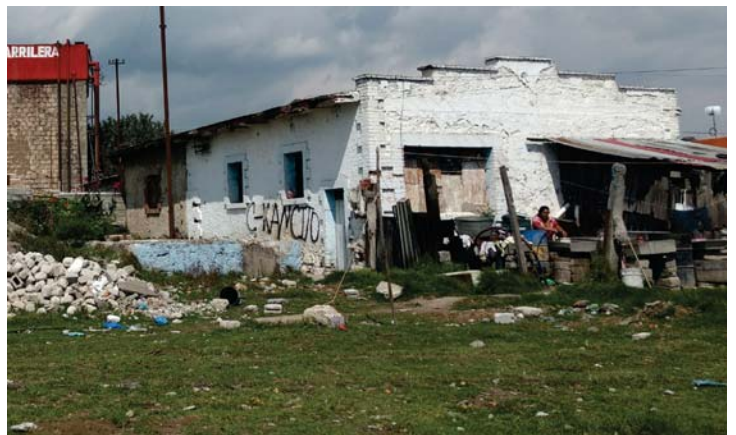
2. Graffiti en muro lateral y presencia de grietas.

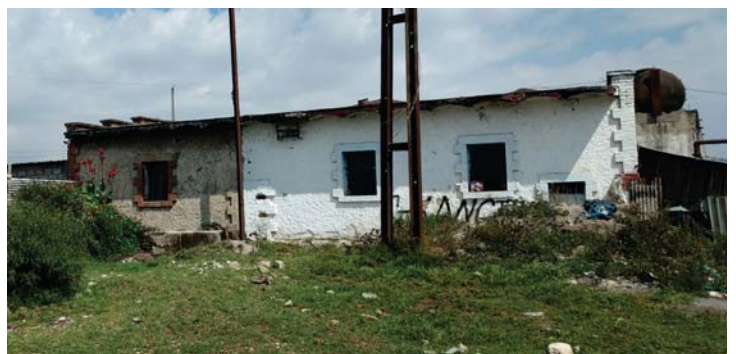
3. Techo deteriorado, y manchas por suciedad en muros.

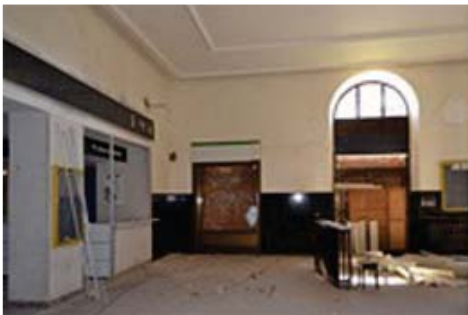
Deterioro en mobiliario

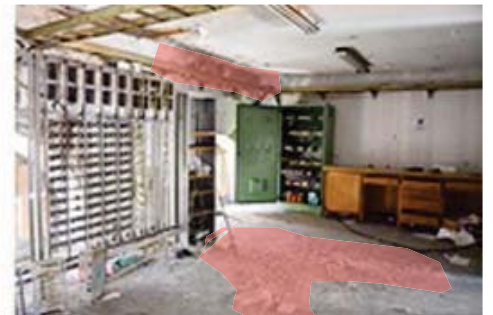
Deterioro en pisos y presencia de humedad en techo
