**UNIVERSIDAD NACIONAL AUTÓNOMA DE MÉXICO**

**Pruebas experimentales en conexiones  
prefabricadas muro-losa de concreto  
reforzado con fibras metálicas**

**TESIS**

**Ingeniero Civil**

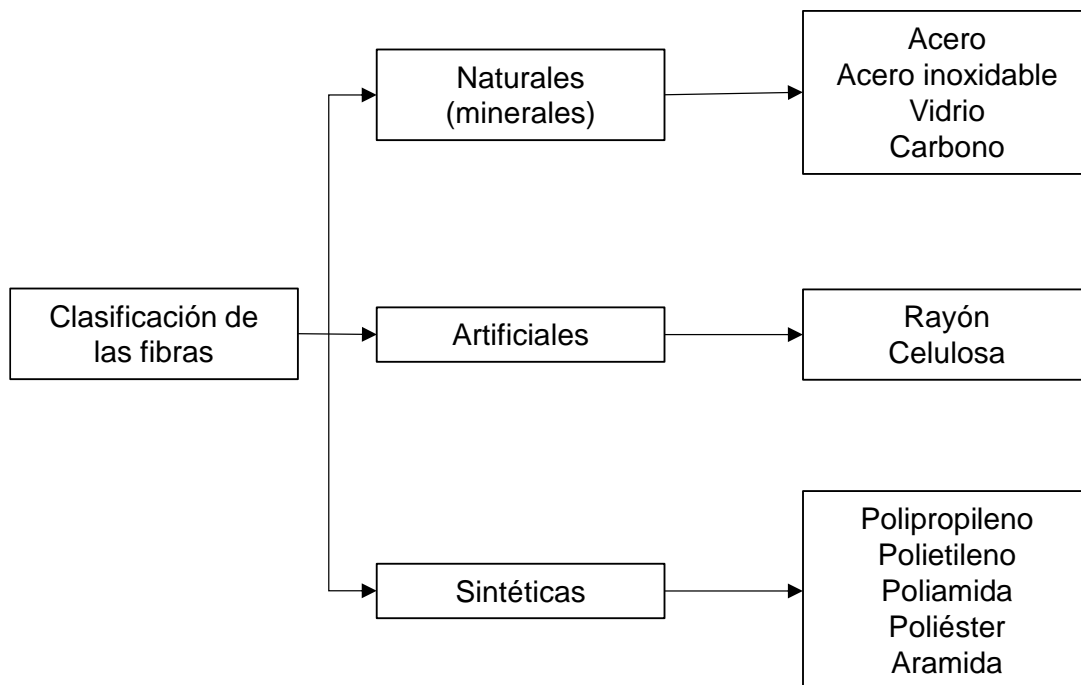
Figura 1. Clasificación de las fibras adaptada de López (2015)

De acuerdo a su naturaleza, las fibras se clasifican en tres grupos, los cuales son: fibras naturales, artificiales y sintéticas (López, 2015). Esta clasificación se esquematiza en la Figura 1.

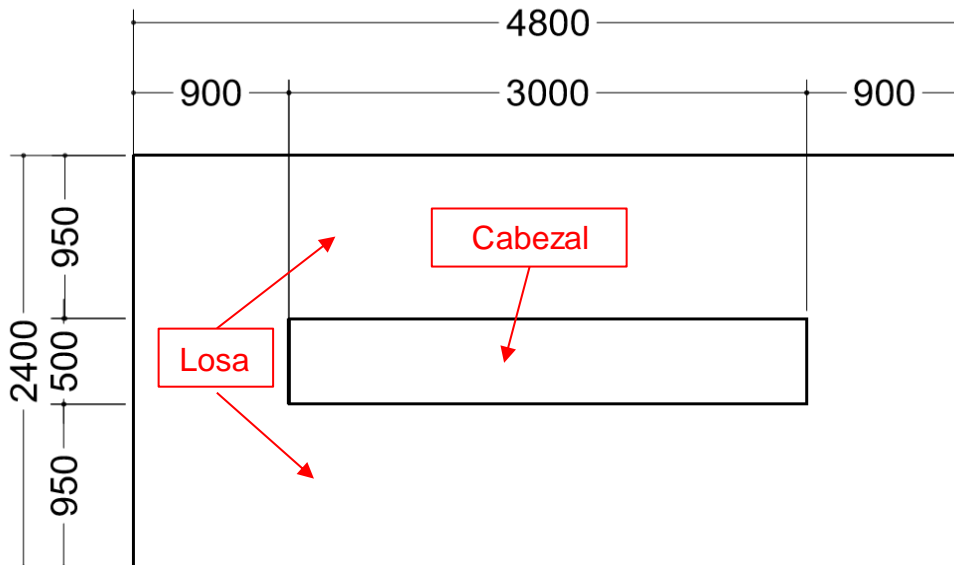
En las Figura 8 aFigura 10 se muestran las dimensiones de los especímenes. Se puede ver que el muro tenía una altura de 2.54 m por 2.40 m de ancho, las dimensiones finales de la losa incluyendo losas prefabricadas y relleno de CRFA fueron 2.4x4.8 m, con 10 cm de espesor.

Los cabezales medían 50x46 cm y 3 metros de largo. En total, el modelo visto de frente medía 3.46 m de alto por 4.8 m de largo.

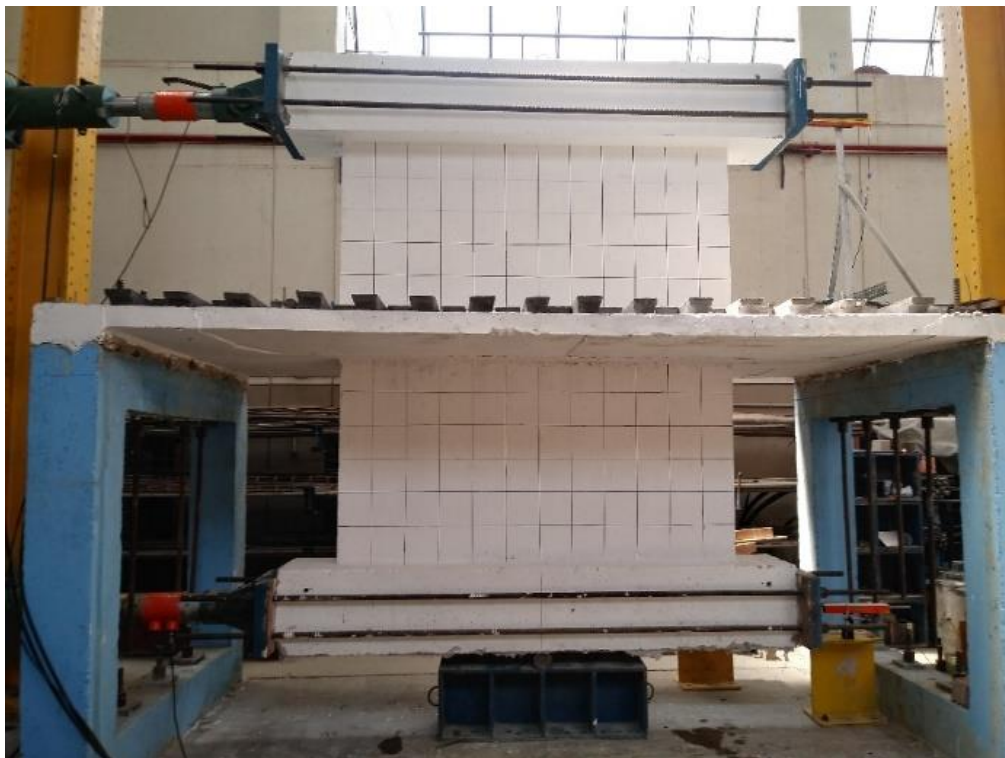
Figura 11. Montaje final del espécimen

En la Figura 11 se presenta el estado final tras realizar el montaje de los modelos en sus soportes. Nótese que se conectaron dos gatos hidráulicos al espécimen, uno en el cabezal superior y otro en el cabezal inferior para aplicar carga cíclica al espécimen; tal y como se describió al inicio de esta sección.

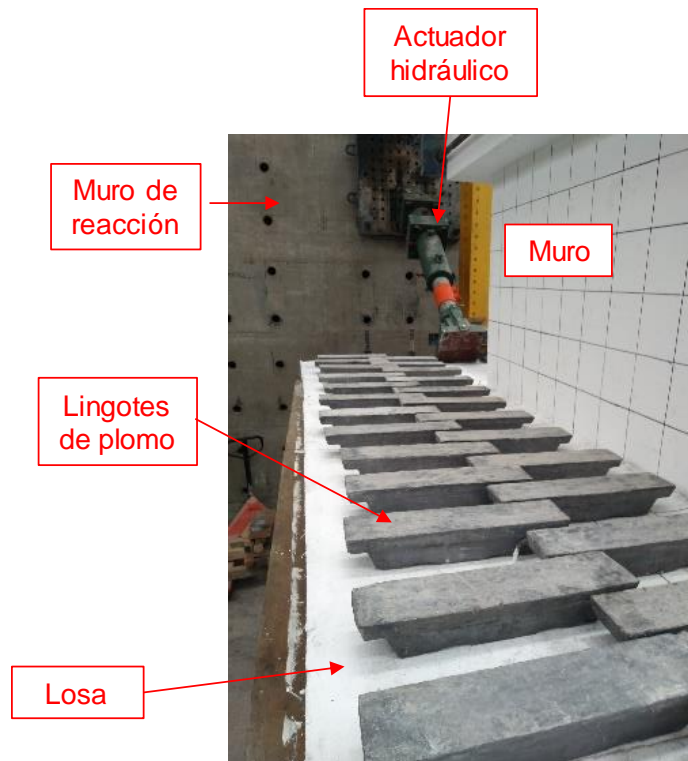
Figura 13. Lingotes sobre la losa

Una vez fraguado el concreto, se colocaron 60 lingotes de plomo como carga vertical distribuidos en tresbolillo en toda la superficie del espécimen para repartir mejor la carga sobre la losa. Cada lingote pesaba aproximadamente 50 kg, por lo que la carga total sobre la losa fue de 3 toneladas. Esto se hizo con objeto de simular los efectos de la carga muerta sobre una losa de entrepiso. La Figura 13. Muestra una fotografía del espécimen con los lingotes de plomo sobre la losa. Se aprecia también el muro de reacción y el actuador hidráulico superior.

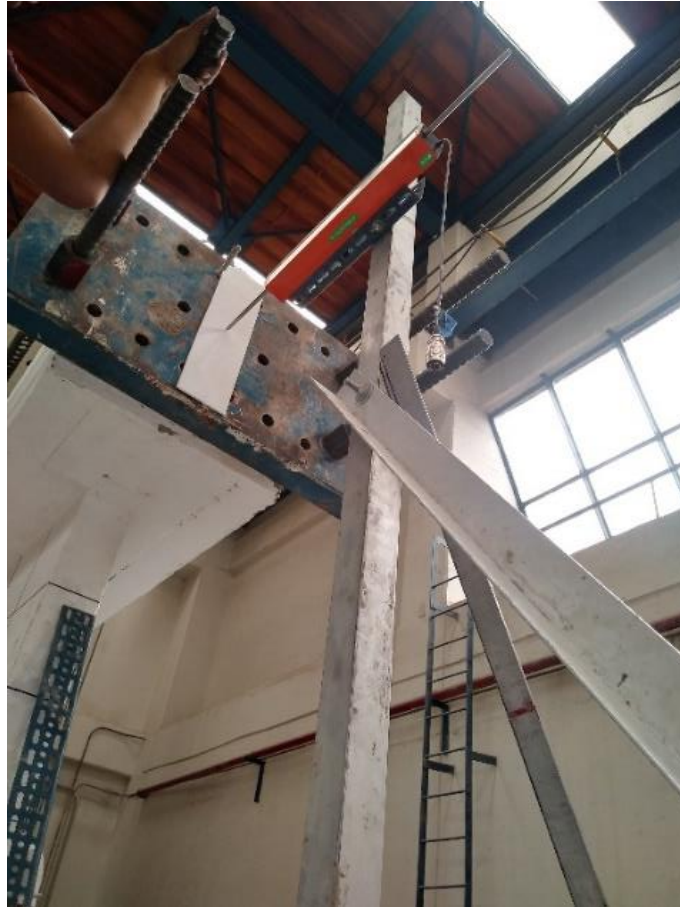
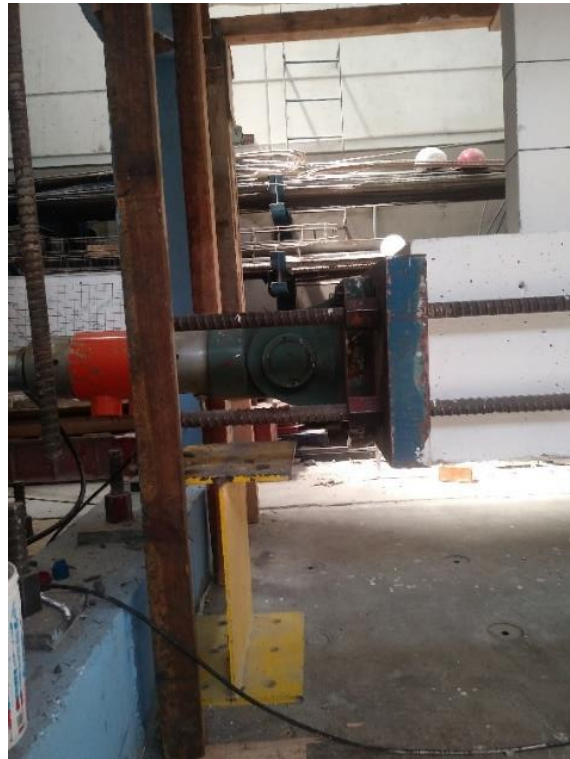
Los gatos hidráulicos estuvieron anclados mediante placas metálicas al muro de reacción del laboratorio y aplicaron fuerza al centro de cada cabezal de cada espécimen. Los cabezales a su vez se confinaron con placas y barras de acero para conectar los actuadores y lograr aplicar la carga reversible (Figura 18 y Figura 19).

Figura 18. Placa de confinamiento en el cabezal superior.

Figura 19. Detalle de la conexión del actuador inferior

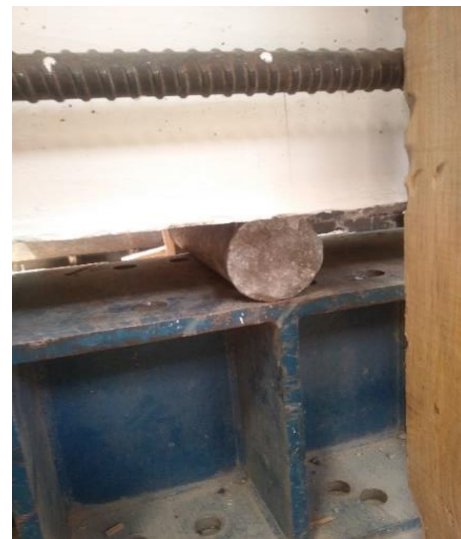
Figura 20. Rodillo colocado bajo el espécimen

Adicionalmente, se colocó una base metálica con un rodillo de acero exactamente al centro del cabezal inferior para simular los efectos de un apoyo móvil (**¡Error! No se encuentra el origen de la referencia.**).

a) Diagrama de cuerpo libre

b) Fotografía del rodillo

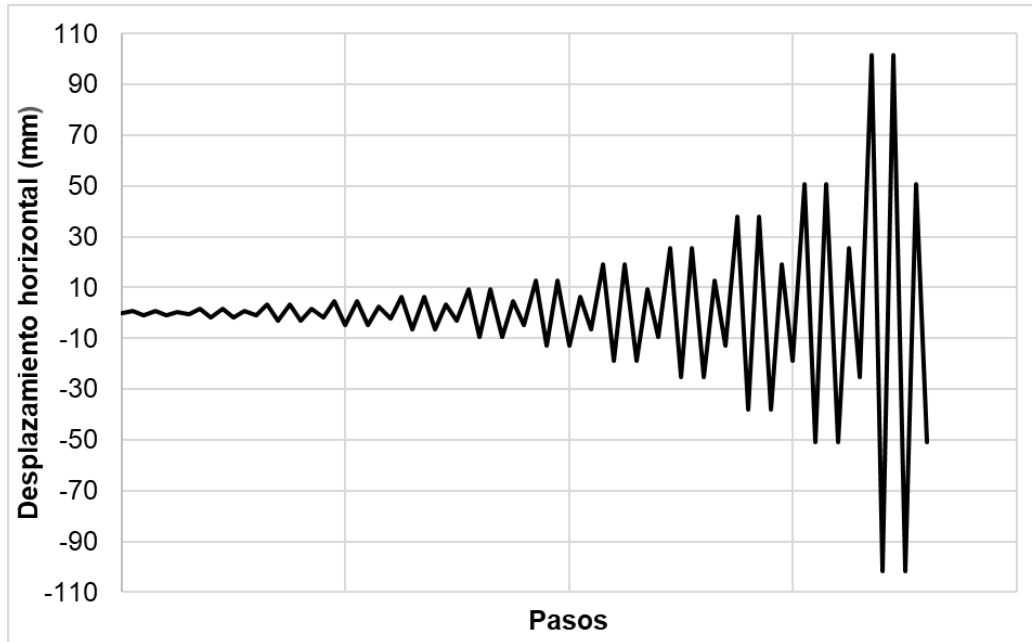
Figura 21. Historia de desplazamientos en LVDT H1

El protocolo de carga aplicado a los especímenes se muestra en la Figura 21. Estuvo controlado por los desplazamientos medidos en el transductor H1 (según se muestra en la Figura 16).

La historia de desplazamientos se basó en recomendaciones del ACI 374 (2013) y parte del desplazamiento de fluencia del espécimen. Utilizando algunos resultados obtenidos por Carrillo y Alcocer (2012), se observó que para especímenes con características similares a las de los modelos utilizados, bastaba una distorsión equivalente de fluencia de 0.25% de distorsión del muro. Por lo tanto, el desplazamiento de fluencia utilizado fue:

Bajo la configuración de la prueba el desplazamiento de fluencia estuvo compuesto por la suma de los desplazamientos absolutos medidos en los transductores H1 y H2. Antes de aplicar al modelo los incrementos indicados en la historia de desplazamientos se hizo un ciclo igual a la mitad del ciclo anterior para recentrar el espécimen y poder evaluar la degradación de rigidez.

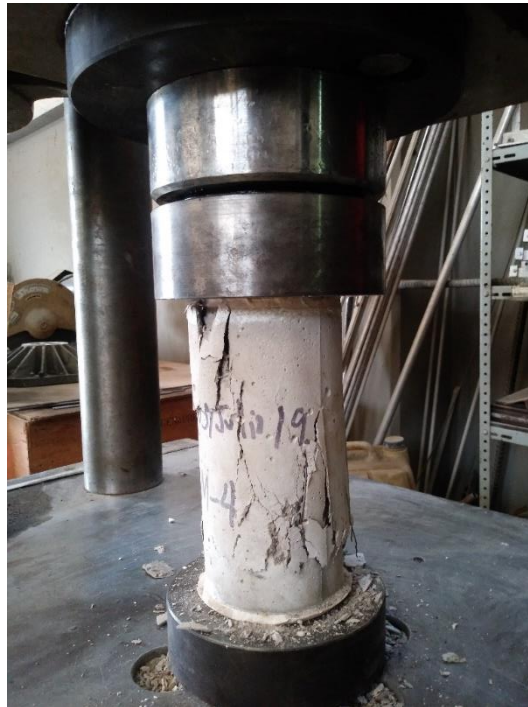
Figura 22. Pruebas de cilindros de concreto

Se observa que las muestras del modelo Fibras tuvieron una resistencia mayor a la nominal ( $350 \text{ kg/cm}^2$ ) y un porcentaje de variación más bajo, mientras que los cilindros del modelo Mixto presentaron una resistencia 25% por debajo de la nominal.

En el caso de los cilindros sin fibra añadida en el concreto, el mayor  $f'_c$  se registró en el cilindro obtenido en el colado del espécimen 2. Ya que sólo se hizo una muestra por modelo no fue posible calcular coeficientes de variación en este caso.

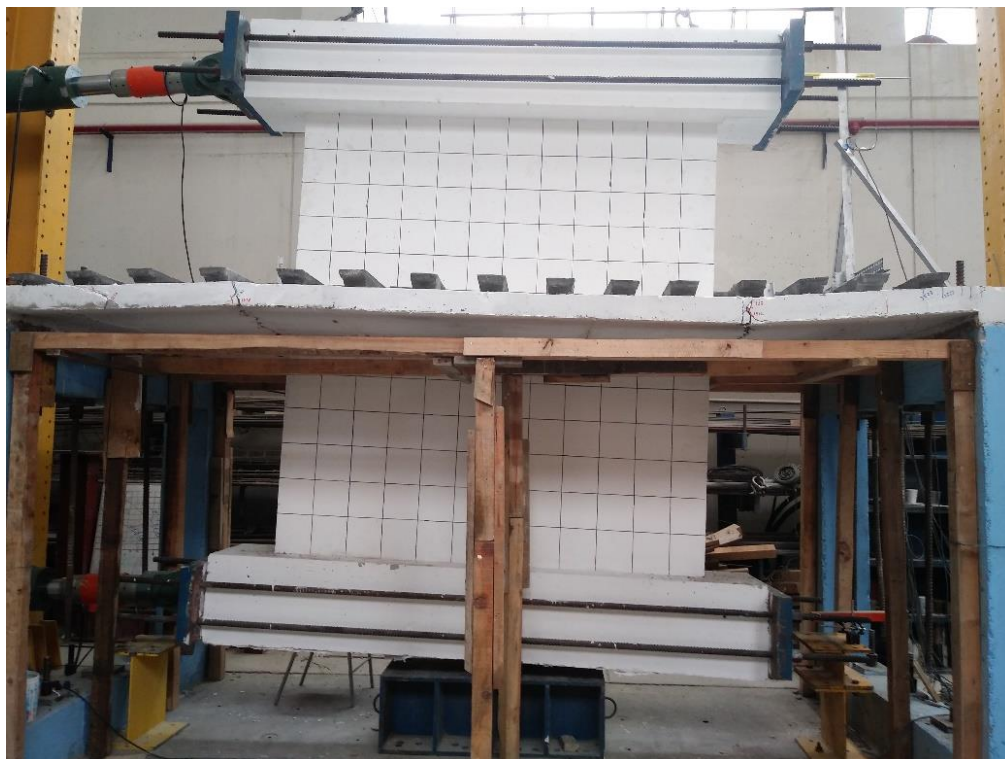
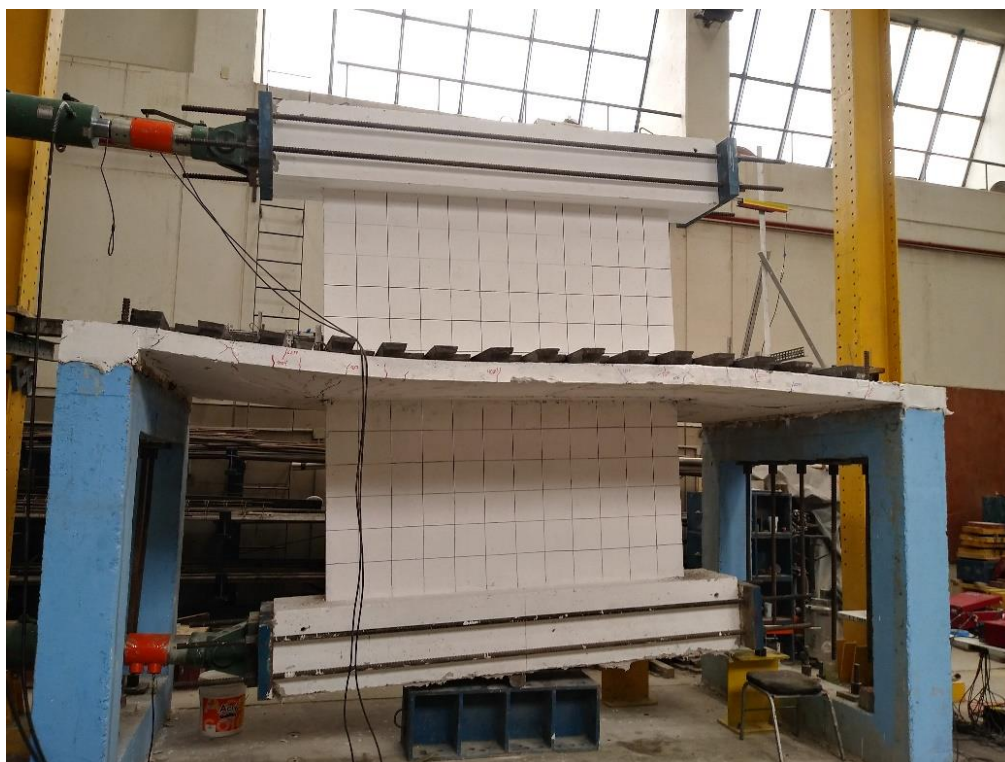
Figura 26. Especímenes deformados en el nivel de desplazamiento máximo

La Figura 26 muestra la apariencia de los modelos en el último ciclo de aplicación de carga a que fue posible someterlos.

Se puede observar que la mayor apertura de las grietas se presentó en el modelo Fibras, la deformada de la losa para grandes distorsiones tenía un comportamiento tipo zigzag pronunciado en el espécimen Fibras y poco marcado en el espécimen Mixto. Cabe aclarar que fue este último el que fue sometido a una mayor distorsión.

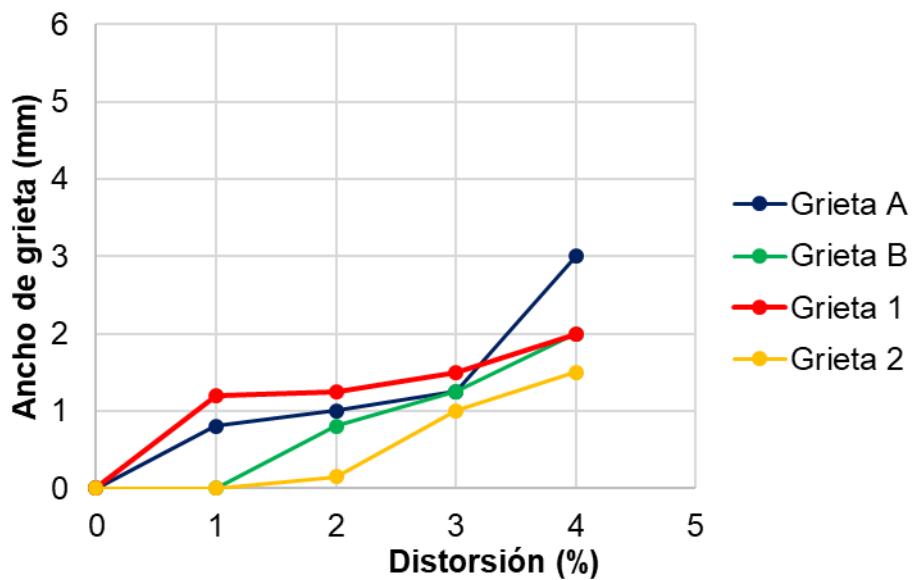
Figura 28. Grietas en espécimen Mixto

Durante los ensayos de los especímenes se midieron algunas grietas. Su posición y evolución se indica en las Figura 27 y Figura 28 para los especímenes Fibras y Mixto, respectivamente. Dichas medidas fueron graficadas sólo para los ciclos de carga positivos.

Como puede verse, a mayor distorsión las grietas fueron cada vez más anchas. Sin embargo, en ambos especímenes las grietas tendían a cerrarse en los ciclos opuestos a la aplicación de carga.

a) Ubicación de grietas de control y estado de agrietamiento final

b) Evolución del ancho de grietas

Comparando las Figura 27 y Figura 28 se puede ver que, para grandes distorsiones, el espécimen Fibras registró anchos de grieta mayores que el espécimen Mixto. Se aclara que por cuestiones de seguridad no fue posible continuar midiendo los anchos de grietas más allá de distorsiones superiores a 4%.

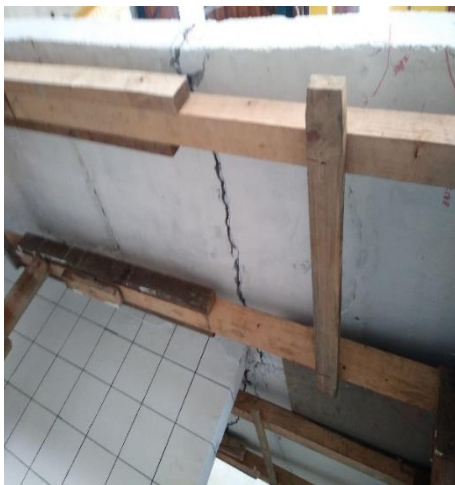
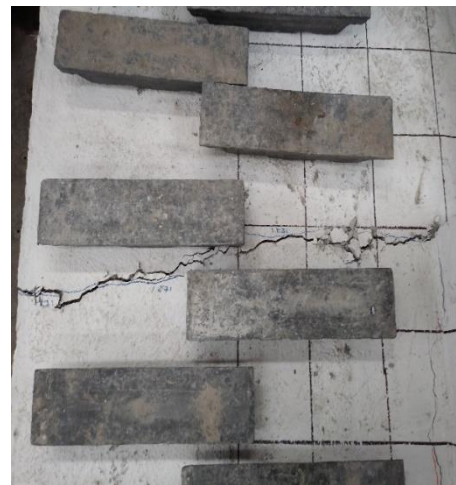
Figura 29. Daño visual en el espécimen Fibras

Después de realizar una inspección visual, se pudo ver que el daño se concentró en las losas de ambos especímenes; principalmente en las zonas de unión muro-losa y apoyo-losa.

4% de distorsión

5.6% de distorsión

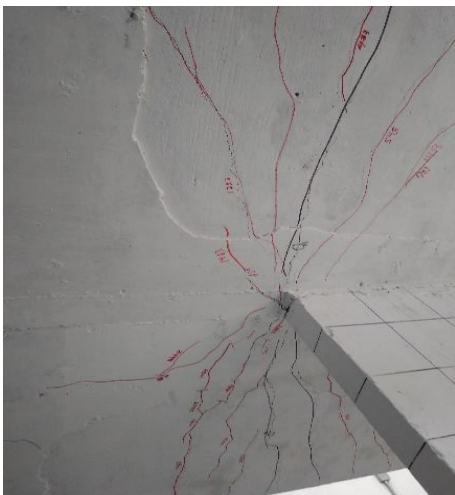
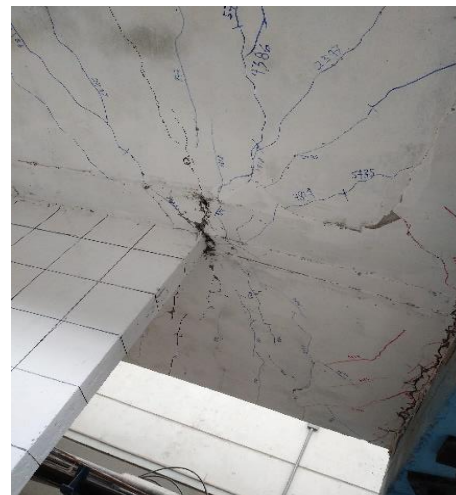
Figura 30. Daño visual en el espécimen Mixto

En el caso del espécimen Mixto el daño estuvo distribuido en grietas con forma de abanico partiendo desde la orilla del muro hacia los extremos de la losa, aumentando conforme lo hacía la distorsión. En el espécimen Fibras el daño se concentró principalmente en una grieta perpendicular al extremo del muro a lo ancho de toda la losa. Ambos especímenes presentaron un agrietamiento paralelo a la ubicación de los apoyos. En las Figura 29 y Figura 30 se muestra el daño visual en los modelos a diferentes niveles de distorsión. Se pueden ver con mucha claridad los patrones de agrietamiento descritos.

2% de distorsión

7.6% de distorsión

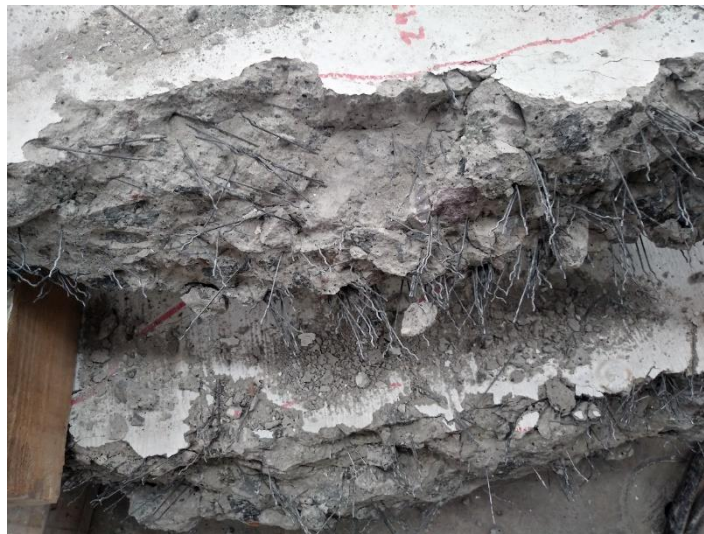
Figura 32. Distribución aleatoria de las fibras en el concreto

Con respecto a las fibras metálicas, a pesar de que se agregaron directamente a la olla y se mezclaron durante 10 minutos aproximadamente, se detectaron partes con aglomeraciones e incluso paquetes sin separar de más de 4 fibras. En general se apreció una buena distribución aleatoria de las fibras en el espécimen Fibras (Figura 32).

Al momento de la demolición de los especímenes, y gracias al modo de falla del modelo Fibras, se pudo obtener la cantidad de fibras que se encontraban en la sección transversal del modelo. Dicha cantidad fue de 1126 fibras. De acuerdo con la ficha técnica de éstas (Bekaert, 2017) cada fibra tiene un diámetro de 0.9 mm, por lo que la cuantía de fibras resultante en el área fue de aproximadamente  $\rho=0.00293$ .
