UNIVERSIDAD NACIONAL AUTÓNOMA DE MÉXICO
FACULTAD DE FILOSOFÍA Y LETRAS
COLEGIO DE GEOGRAFÍA

**PROPUESTA METODOLÓGICA PARA LA CLASIFICACIÓN DEL
FRACTURAMIENTO DEL SUELO EN LA ALCALDÍA IZTAPALAPA.**

INFORME ACADÉMICO POR ACTIVIDAD PROFESIONAL

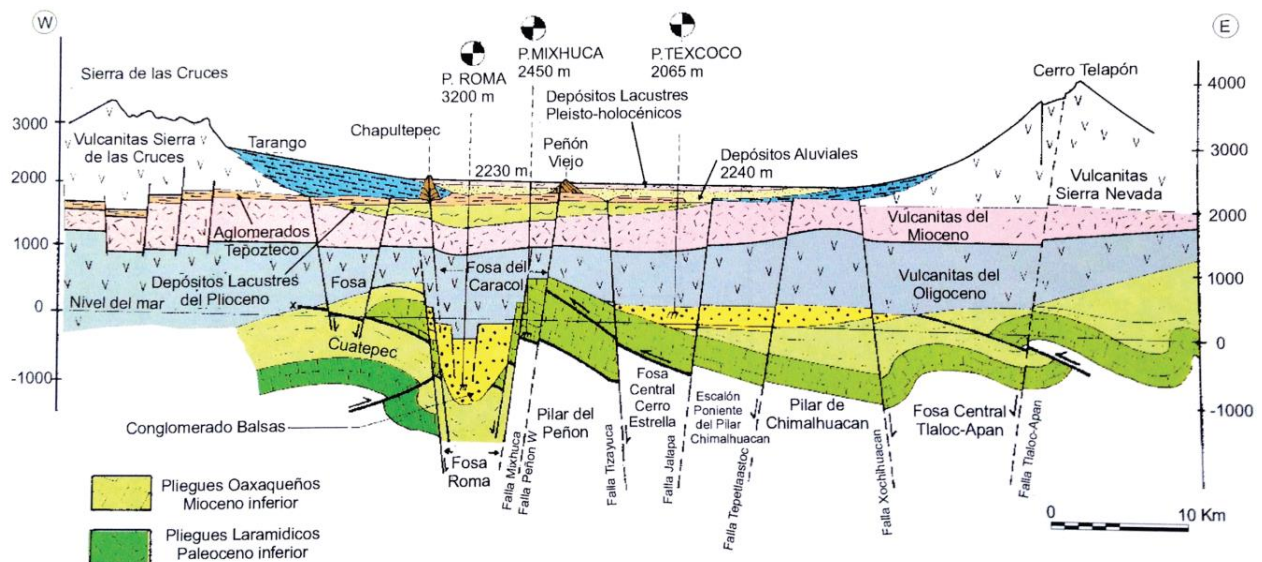
Figura 1.4. Sección geológica WE de la Cuenca de México. Sierra de las Cruces al W y Sierra Nevada al E. (Santoyo, et. al. 2005)

Para el Mioceno Inferior y Medio se presenta actividad tectónica en la cuenca representada por fracturamiento y fallamiento, un sistema SW-NE (falla Apan-Tlálóc) y SE-NW (alineamientos Popocatepetl - Cerro de Chimalhuacán - Sierra de Guadalupe, emplazándose rocas volcánicas calci-alcalinas, desde andesitas hasta dacitas, formando parte del arco volcánico del Terciario Medio. En el Mioceno Tardío, los procesos fluviales dieron lugar a la formación Tepoztlán. Se presentan hiatos magnáticos en el Sistema Neovolcánico Transmexicano, representados por secuencias de depósitos piroclásticos y de flujo, derrames lávicos y domos, de composición andesítica a dacítica. Durante el Plio-Cuaternario se emplazan basaltos fisurales, y coladas de basaltos, con tefra de caída, de composición calci-alcalina de edad Cuaternaria. Esta conjunción volcánica conforma las Sierras Nevada y Río Frío al Oriente, Sierra de las Cruces y Zempoala al poniente (Figura 1.4).

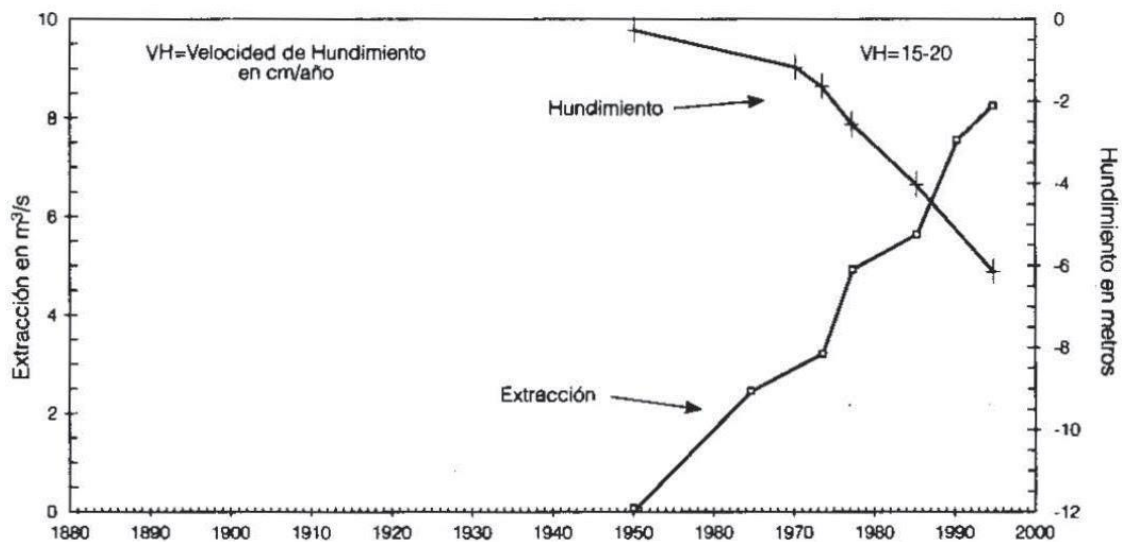
Figura 2.6. Extracción de agua y hundimientos en la zona sur del D.F. (Xochimilco-Chalco), teniendo como inicio la década de 1950 y 1960, teniendo una aceleración del proceso en la década de 1970 sin que se marque hasta el 2000 una disminución.(Lesser, 1998)

Hasta el año de 1960 se marcó un parteaguas en la disminución y restricción de la extracción de agua en el centro de la ciudad, y así mismo, el inicio de la explotación del acuífero sur (Xochimilco-Chalco). Este cambio de extracción en el centro no erradicó el problema de hundimiento, marcó una reducción, lo que significó una baja considerable a partir de 1960 hasta 1990 (Alcaldía Iztapalapa, 2008). Por otra parte inició la problemática del hundimiento de la zona sur-oriental de la ciudad generando problemas que hasta la actualidad se mantienen, ya que ha funcionado como el principal abastecedor de agua de la zona más poblada de la ciudad (Figura 2.6).

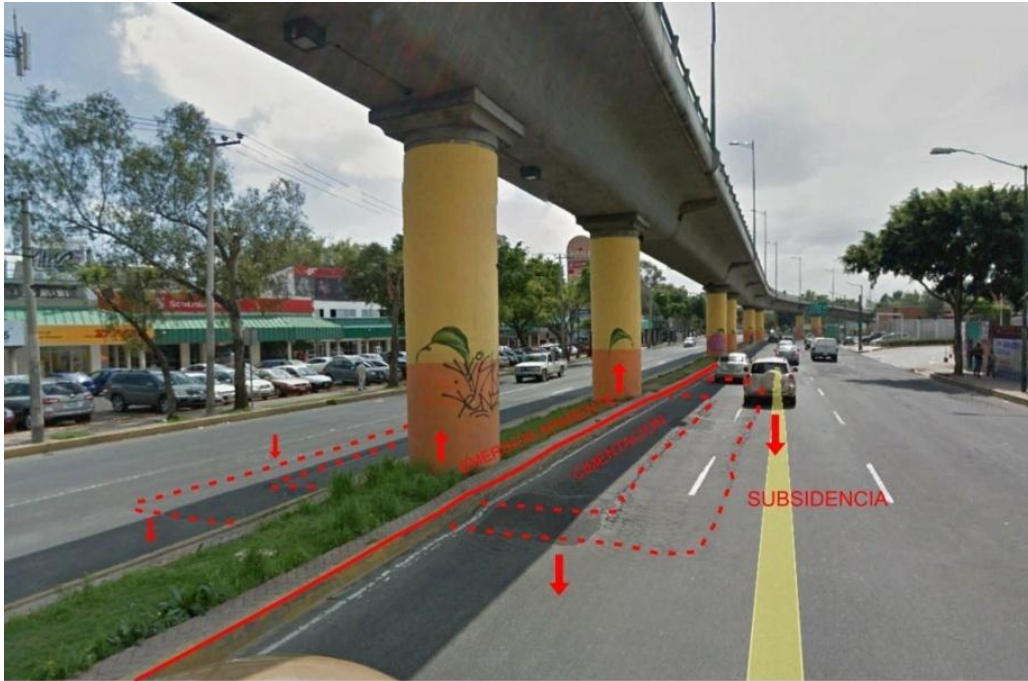
Figura 2.12. Emersión aparente de cajones de cimentación del puente vehicular de la calzada Ermita Iztapalapa sobre la avenida Eje 3 Oriente.

El fenómeno de emersión aparente se presenta con un mayor desarrollo en la zona centro de la ciudad, en edificios que cuenten con alguna modificación en su cimentación. En Iztapalapa se puede llegar a observar en edificaciones de varios niveles, sobre todo en los que presentan un mejoramiento de sus cimentaciones (figura 2.11). Otro tipo de cimentaciones o "cajones de cimentación" que pueden llegar a registrar la emersión son los que se encuentran en las columnas de los puentes vehiculares. La principal afectación es al tránsito vehicular, ya que los escalonamientos complican la circulación (figura 2.12 y 2.13).

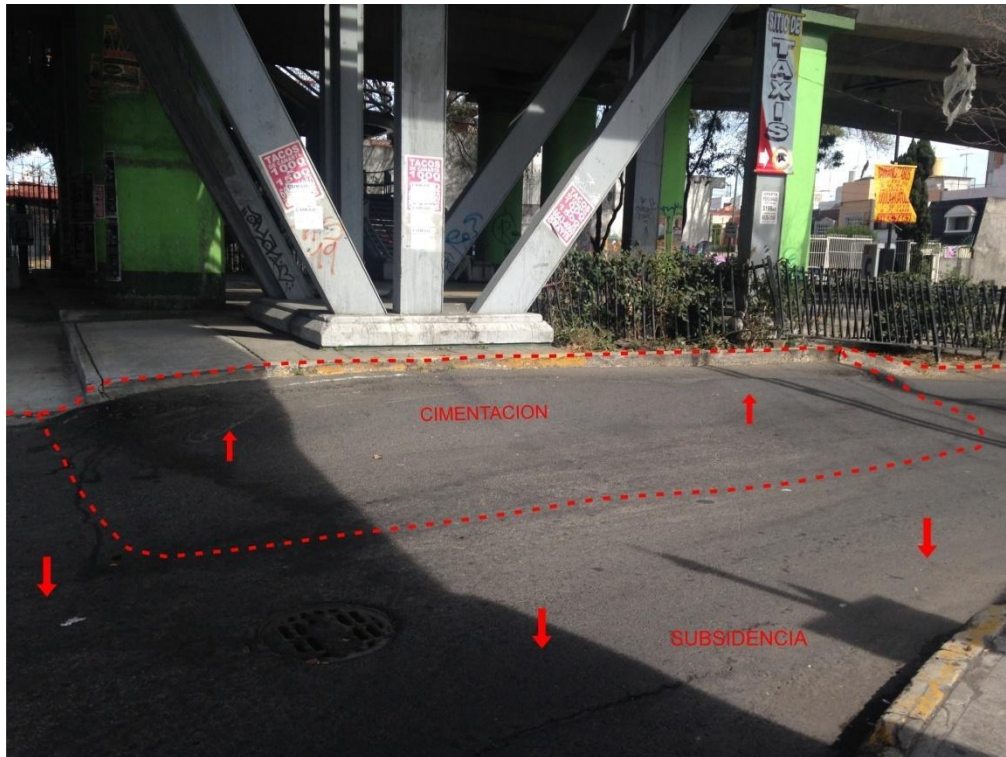
Figura 2.13. Emersión aparente de cajones de cimentación del puente vehicular del Eje 6 Sur Trabajadores Sociales sobre la avenida Eje 3 Oriente.

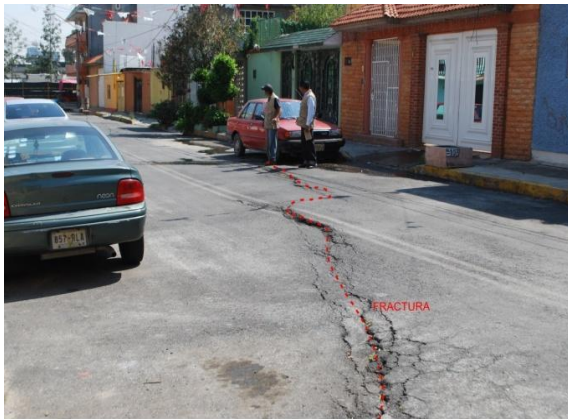
Figura 2.15 NW

Figura 2.15. Fracturamiento registrado en la calle Primo de Verdad, colonia Jacarandas con una orientación NE-SW y un buzamiento al NW. **Figura 2.16.** Afectación en vivienda por fracturamiento en la calle Claudio Alcocer colonia Santa Martha Acatitla con orientación NE-SW y buzamiento al NW. **Figura 2.17.** Fracturamiento por deslizamiento en bloques inestables en la calle Luis García colonia Santa Martha Acatitla, orientación SW-NE y buzamiento al SE. **Figura 2.18.** Fracturamiento en la Calz. Ignacio Zaragoza, conocida como "zona de vados" derivado del Fracturamiento por deslizamiento en bloques inestables, con una orientación NE-SW con echado al NW. **Figura 2.19** Socavación en el año 2007 sobre la calle de Vistahermosa en la colonia Lomas de San Lorenzo donde una persona perdió la vida (foto proporcionada por CERGI-Iztapalapa, 2014). **Figura 2.20.** Fractura sobre la calle Guadalupe Victoria, perpendicular a la calle Vistahermosa donde ocurrió el socavón del año 2007, presenta una orientación NE-SW y un echado al NW.

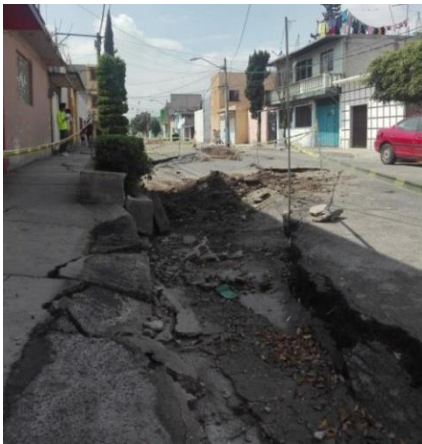
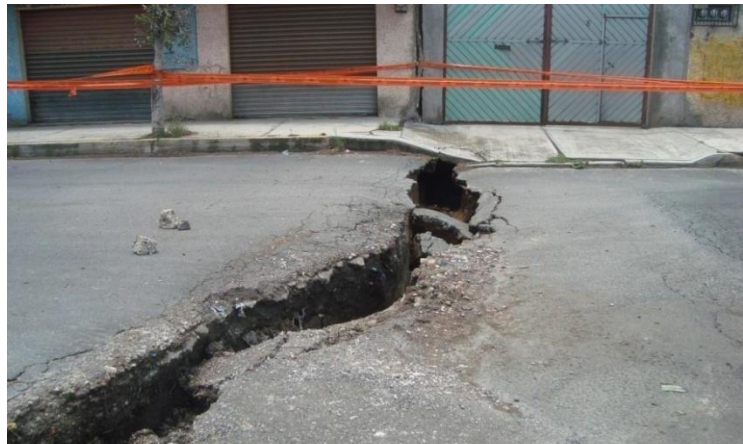
Figura 2.21. Izquierda. Calle Liborio Crespo dañada por activación de fracturamiento a causa del sismo de 2017.
Figura 2.22. Derecha. Calle Circunvalación en Santa María Aztahuacán afectada por la activación de una fractura.

Un reporte preliminar de afectaciones en viviendas emitido por la Dirección de Protección Civil de la Alcaldía Iztapalapa en 2017, mostró un universo de 20,516, de las cuales: 13,287 se recomendó reparar, 5,430 reforzar, 1,120 reconstruir y, 679 reubicar. La distribución de mayores daños en las viviendas se localizaron en: sector norte a los alrededores del Peñón del Marqués y U.H. Ermita Zaragoza; al centro de la alcaldía en la U.H. Santa Cruz Meyehualco y Santa María Aztahuacán; finalmente al sur en las colonias El Molino, U.H. Cananea, La Planta (Figura 2.21, 2.22 y 2.23).

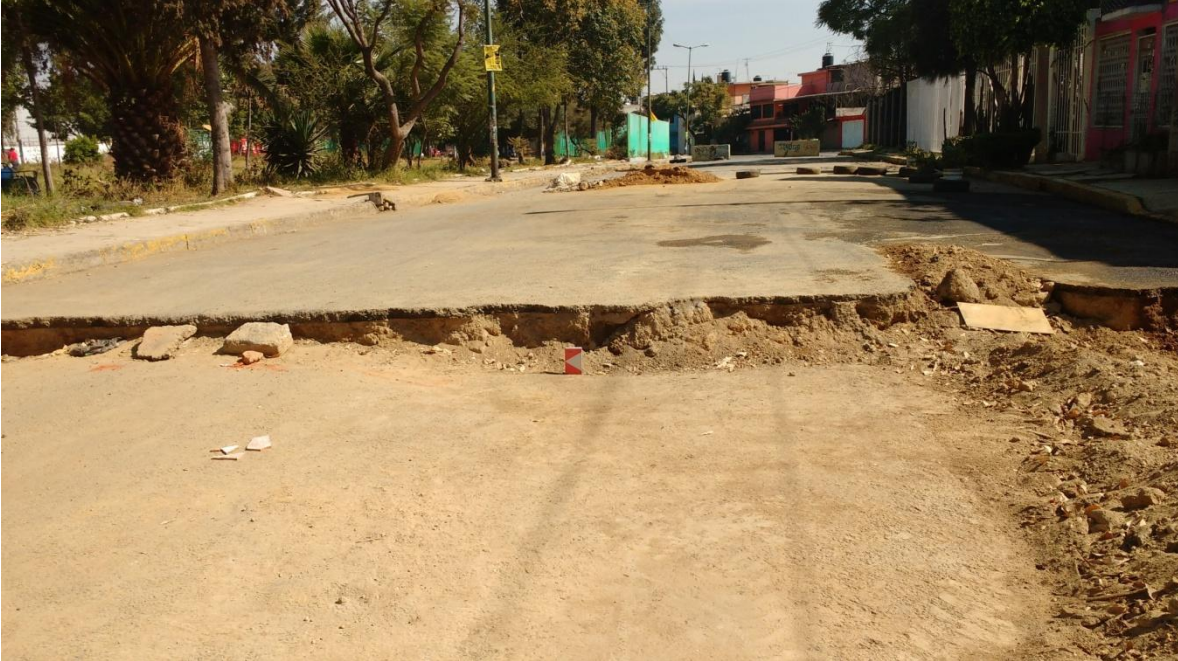
Figura 2.23. Fracturamiento con un escalonamiento vertical a causa del sismo en calle Pintapan, U.H. Cananea.

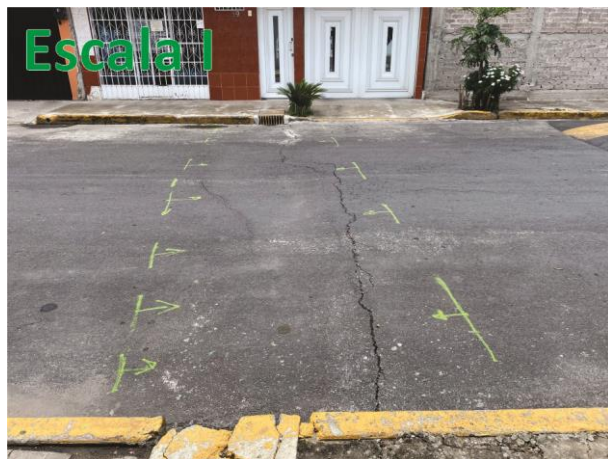
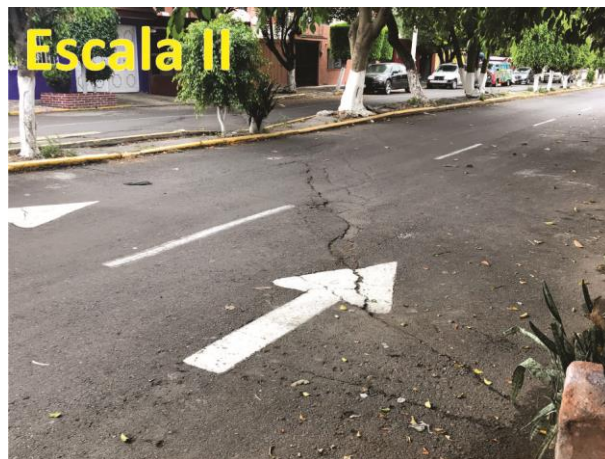
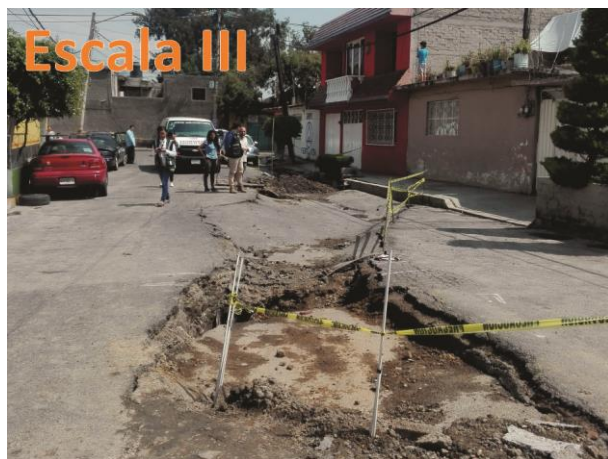
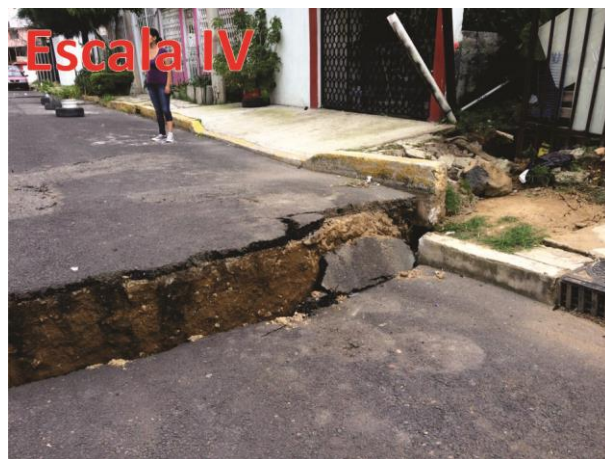
Figura 3.4. Ejemplo de cada una de las escalas de intensidad del fracturamiento en vialidades: Escala I. Maximiliano Mariles, Jacarandas, Escala II. Calle 63, U.H. Santa Cruz Meyehualco, Escala III. Liborio Crespo, Santa Martha Acatitla Sur, Escala IV. Pintapan, U.H. Cananea.

- **Escala IV:** Debe tener un desplazamiento vertical mayor a 50 cm, con afectaciones en un rango de 50 metros con respecto a la grieta, en las viviendas se observan daños estructurales severos, también en guarniciones, banquetas y pavimentos.

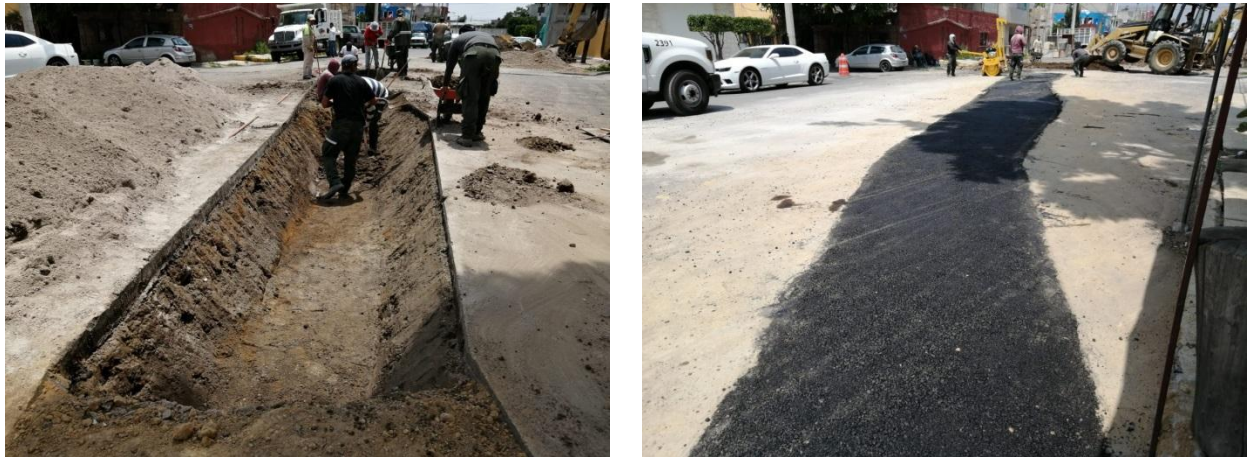
Figura 3.9 *Izquierda.* Construcción del cajón de arena disipador de deformaciones en fractura de la calle 19 entre Av. 4 y Av. 6, Col. U.H. Santa Cruz Meyehualco. *Derecha.* Estado final de la intervención con la colocación de la carpeta asfáltica.
