**CONSERVACIÓN Y REHABILITACIÓN
DE LA EX HACIENDA SAN ANTONIO
COAHUIXTLA**

Ayala,
Morelos, México

Tesis que para
obtener el título de
Arquitecta presenta:

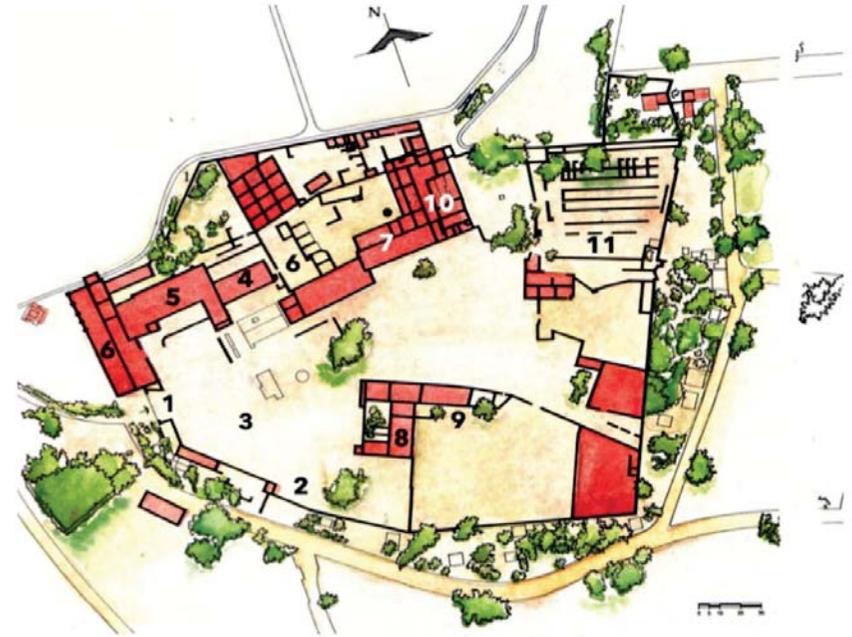
Planta ex Hacienda San Antonio Coahuixtla
(Haciendas de Morelos)

Al estar en el interior del casco se pueden apreciar las diferentes zonas que conforman la hacienda:

- 1 Acceso principal
- 2 Acceso de carga
- 3 Batey
- 4 Trapiche viejo
- 5 Trapiche industrial
- 6 Casa de Calderas
- 7 Purgar
- 8 Fábrica de aguardiente
- 9 Tienda de raya
- 10 Casa grande
- 11 Bebederos y comederos para ganado

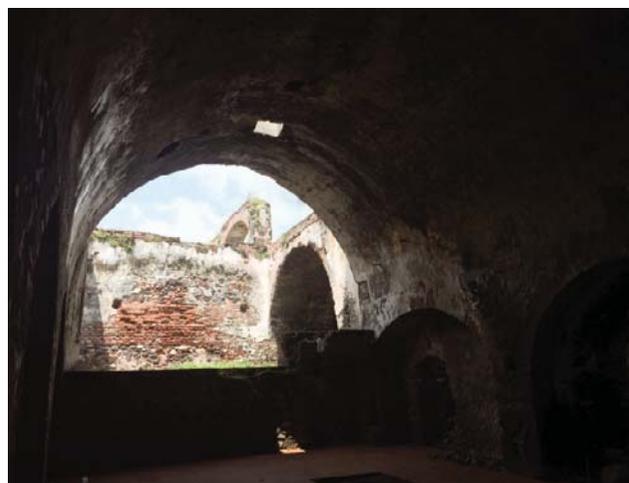
Crujía central de la casa de calderas

La crujía central tiene una bóveda de cañón corrido y como remate hay una especie de cubo de luz. La crujía de la izquierda tiene también una bóveda de cañón corrido, con un pozo, donde probablemente estaban ubicadas las hornallas.

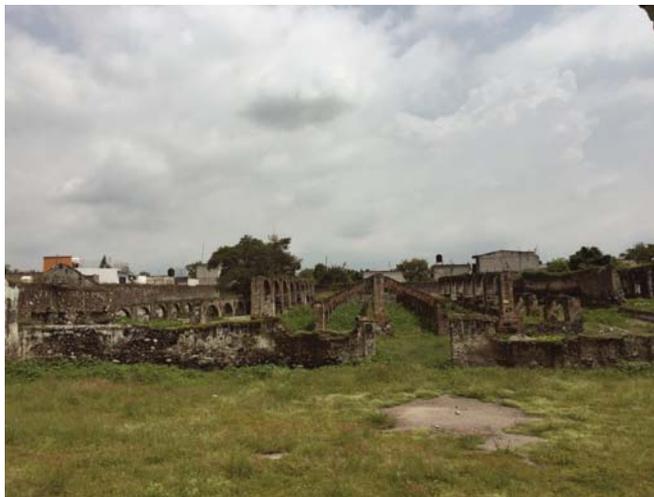
Bebederos y comederos de ganado

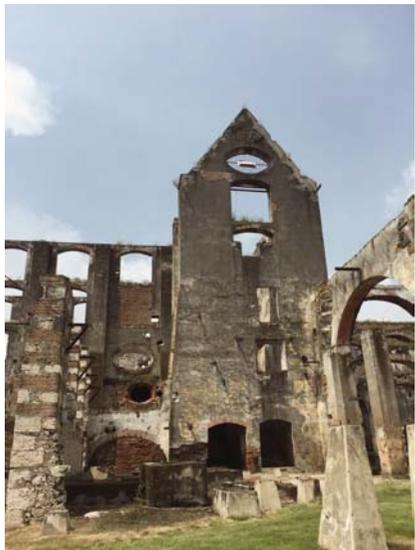
Fachada sur, trapiche nuevo

Al noroeste del conjunto encontramos el ingenio, el cual fue constantemente transformado debido a los cambios tecnológicos de la maquinaria para la producción del azúcar. El muro más alto de la fachada sur está fechado en 1895 y es donde se observan muros con mayor altura.

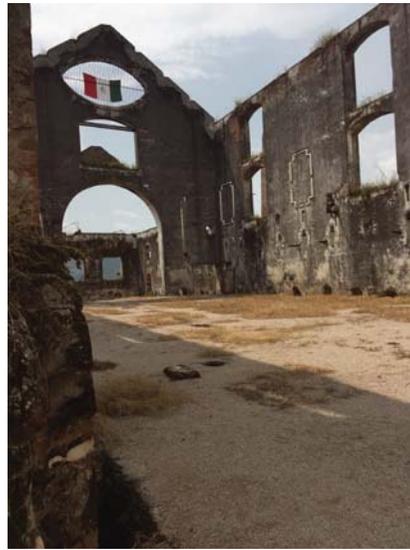
Interior de trapiche nuevo

Dentro de esta edificación se aprecian elementos de acero que sirvieron para sostener artefactos industriales o como sistema constructivo de entrepisos. Actualmente ya no se encuentran dichos entrepisos pero es evidente su existencia por la presencia de mechinales.

En los muros se pueden distinguir distintas etapas constructivas por las diferencias en vanos y espesores de muros. Dentro de este conjunto, se encuentran en la parte baja dos espacios cubiertos por cañón corrido de tabique, donde posiblemente se encontraban las hornallas y bodegas.

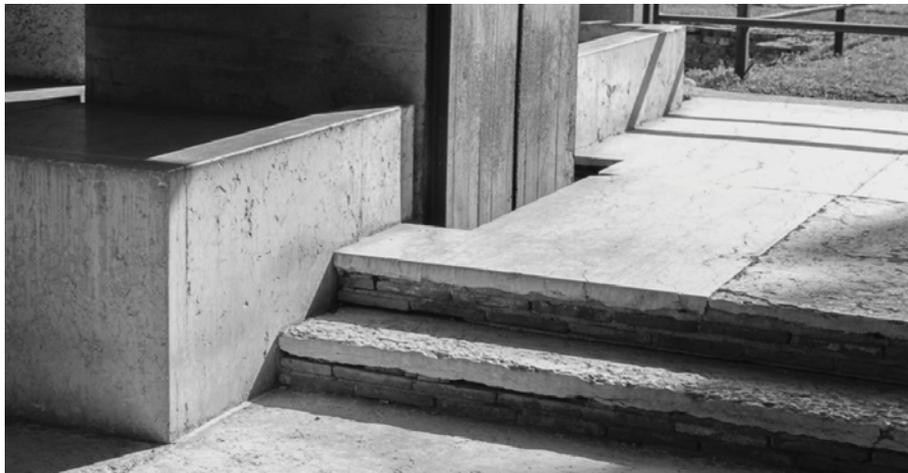
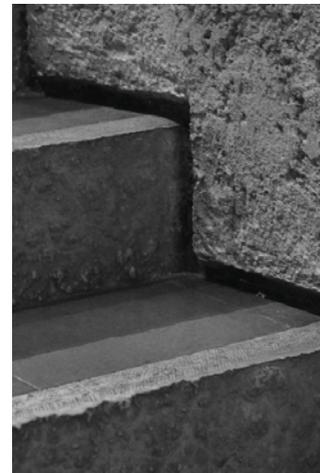
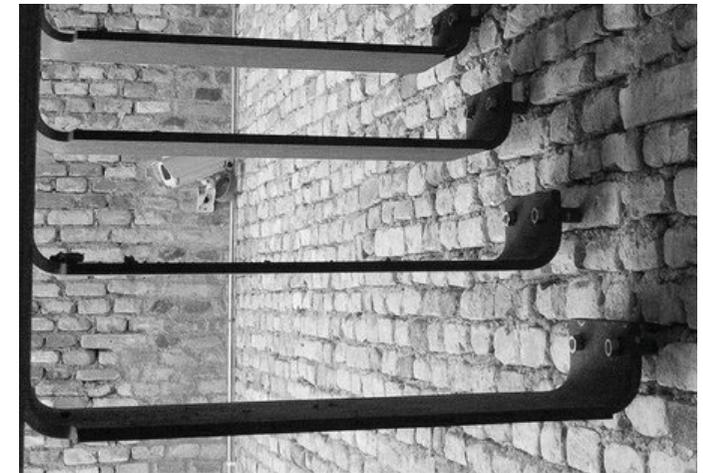
Detalles de intervención
(Archiobjects)

Para el proyecto del “hotel-spa” se consideró actuar como en la obra de Carlo Scarpa respecto a las juntas entre elementos, respetando los muros originales de la construcción, dejando una separación entre lo nuevo y lo viejo.

A su vez, se utilizó como referencia para el proyecto la forma como se incluyeron elementos de acero, hormigón y vidrio para enfatizar los elementos deseados, por ejemplo en el énfasis de los arcos de acceso con elementos de acero.

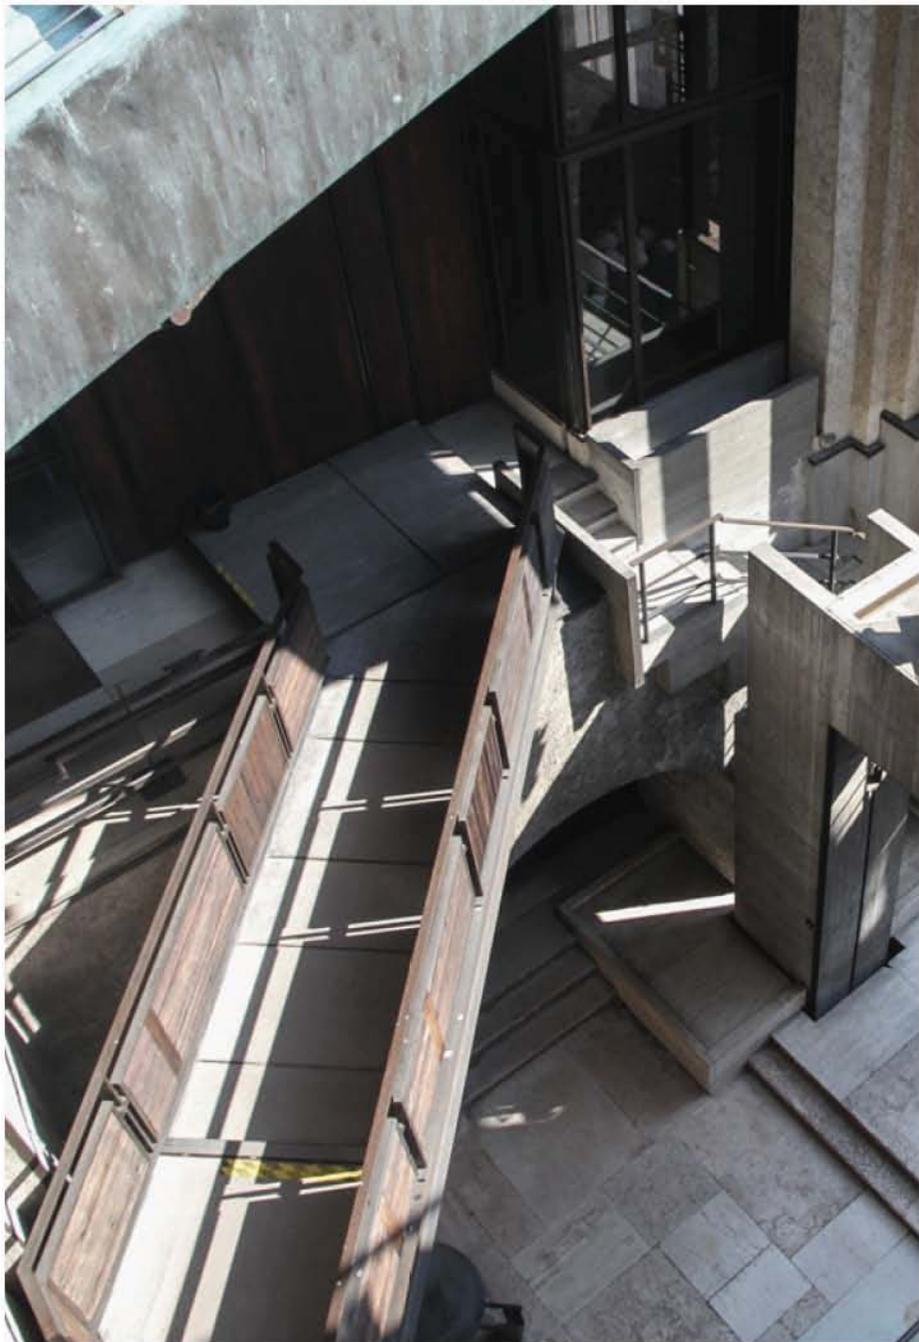
Nuevos recorridos, accesos, pasarelas y escaleras
(Architectural Design Magazine, Luca Onniboni)

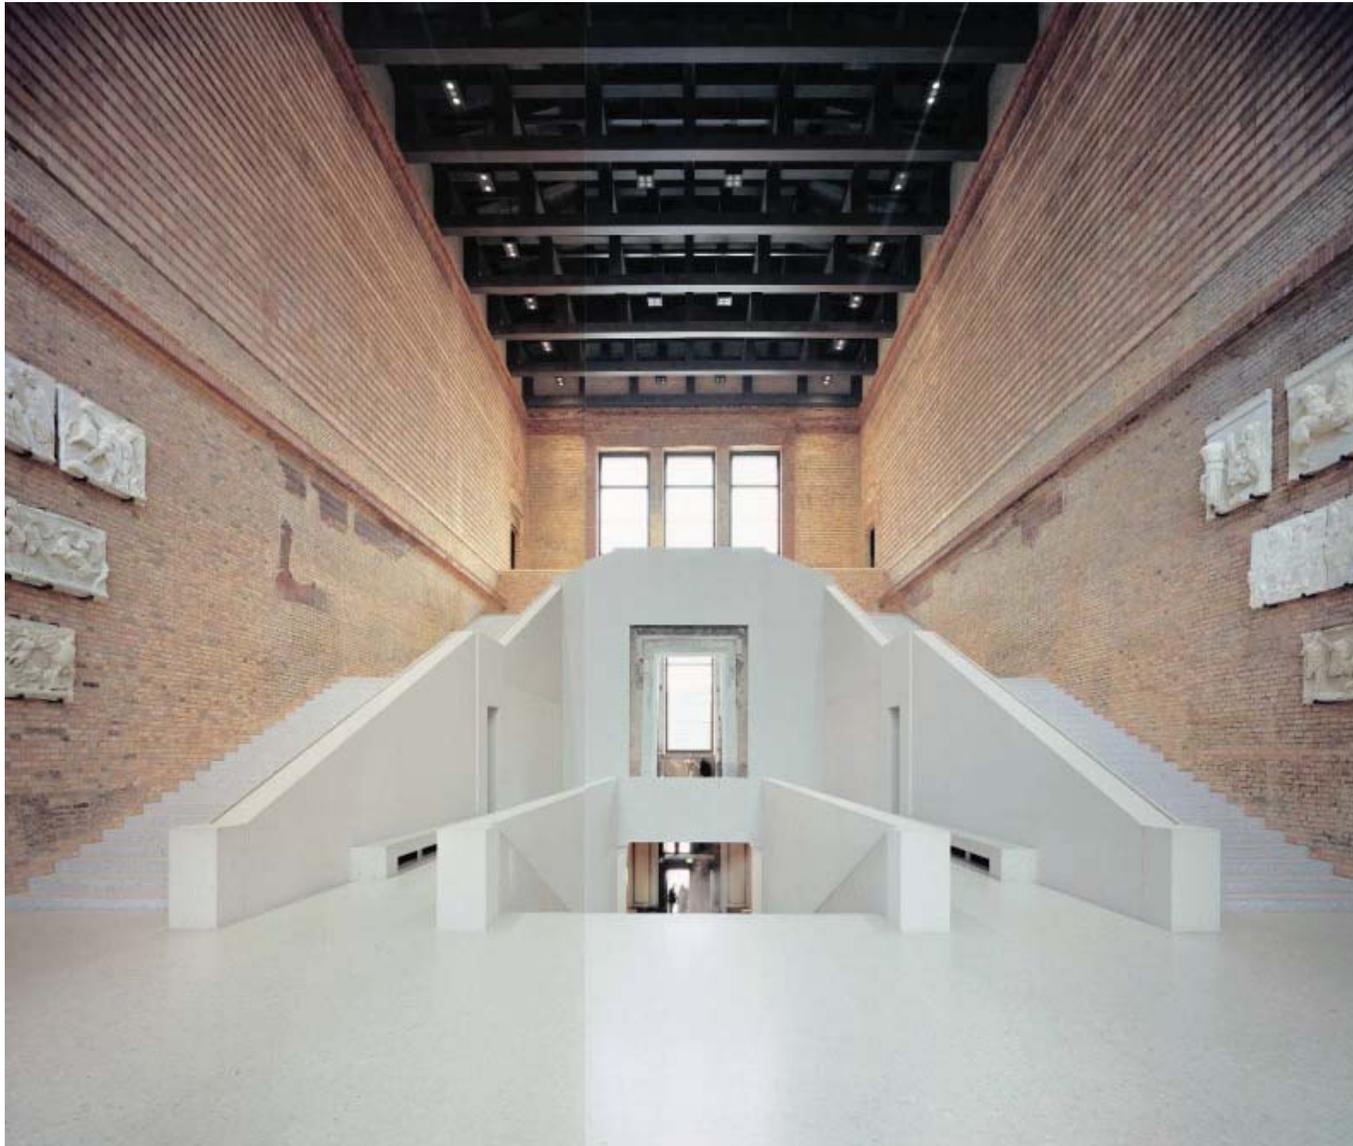
Estado actual del vestíbulo del Neues Museum de Berlín
(Pablo Pita Castro)

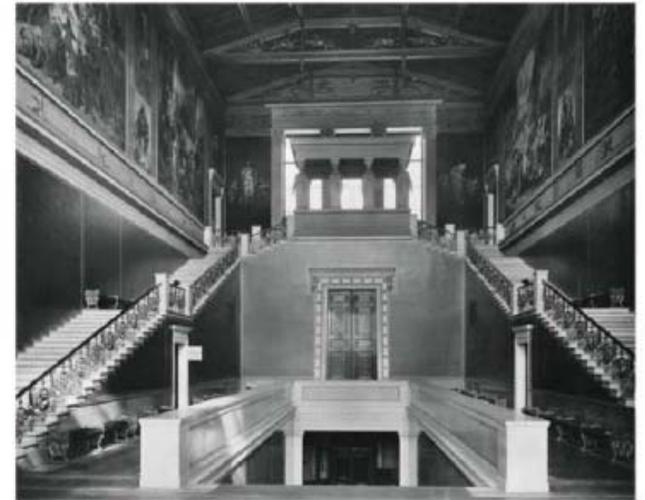
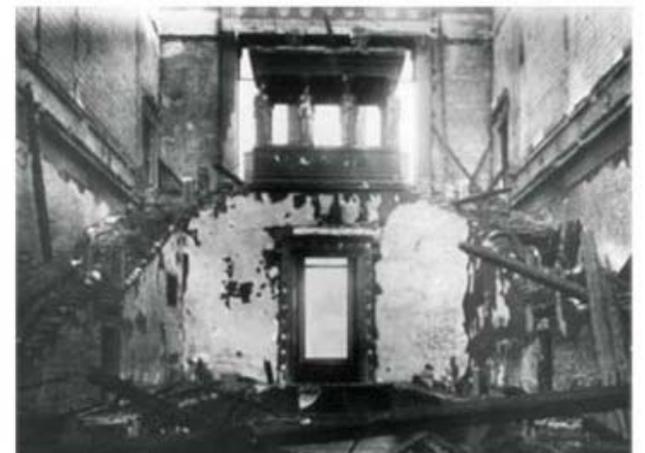
Arriba: Estado original del vestíbulo
Abajo: Estado del vestíbulo después de los bombardeos

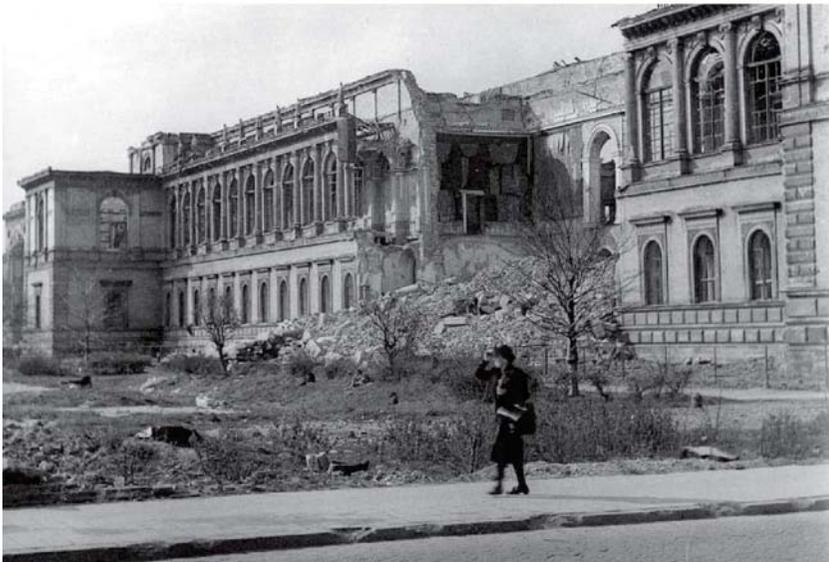
Antigua Pinacoteca en 1946
(BAUER, Richard. Ruinen-Jahre)

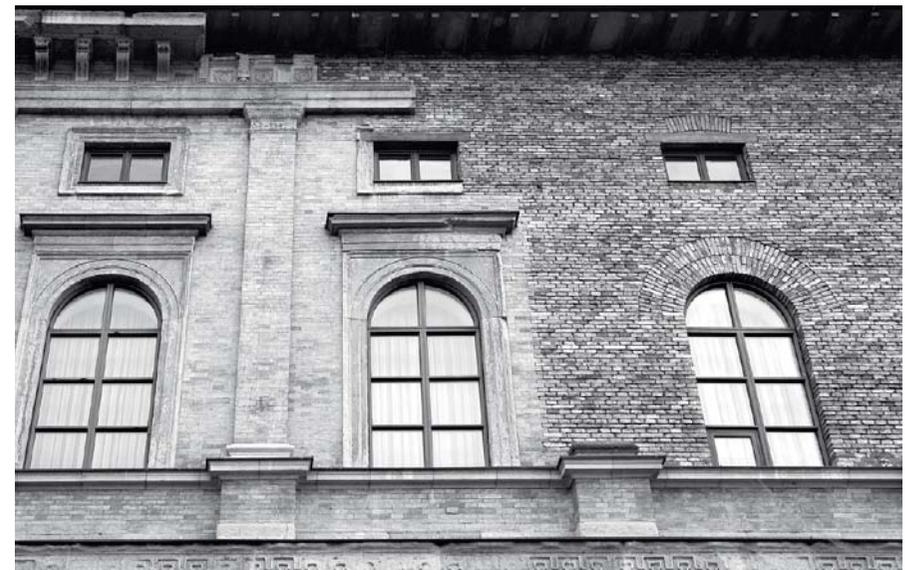
Reconstrucción con ladrillos reutilizados
(Elena Zapatero Rodríguez)

La nueva construcción se une a los restos de Klenze, completando las piezas dañadas en ladrillo. Este criterio de diferenciación no oculta los daños que sufrió la materia del edificio en su aspecto, conservando su valor documental como testimonio de los daños sufridos durante la guerra. Pero también de esta forma se resucita un edificio a través de los restos de otro, convirtiendo al edificio a su vez en un reflejo de lo que sufría Múnich después de la guerra.

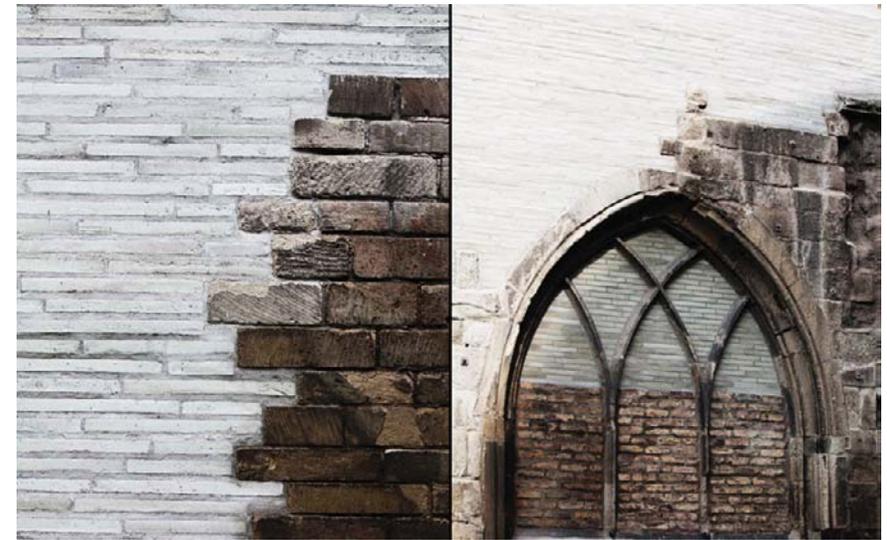
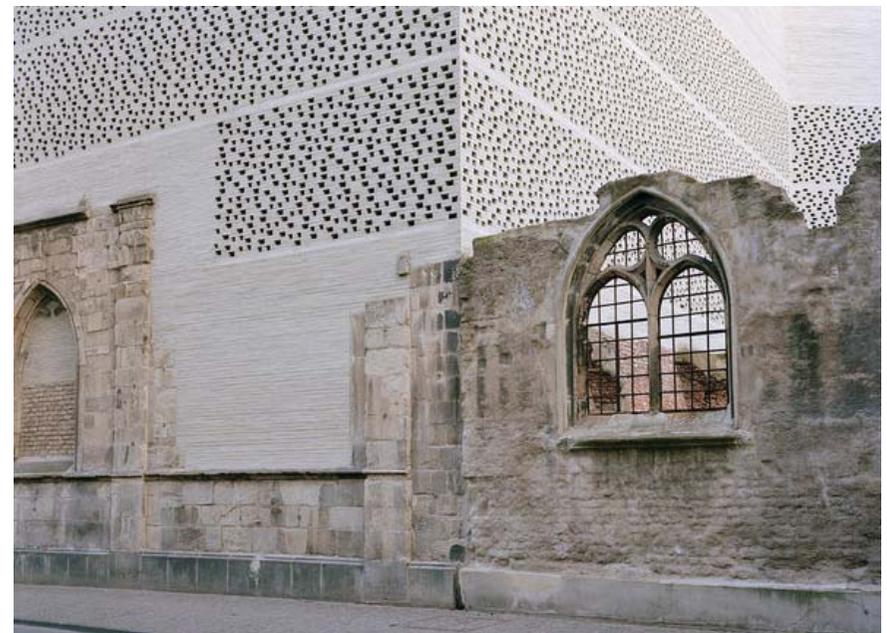
En cuanto a esta intervención, tomé como referencia la relación entre los muros de ladrillo existentes y el nuevo proyecto en el que se va generando una degradación entre los dos materiales con el fin de percibir perfectamente las dos épocas. Además me parece interesante los contrastes que se generan en la intervención, por ejemplo, en el caso de las escaleras de acero con el muro existente.

Detalles de encuentro
(Ezequiel Bavi)

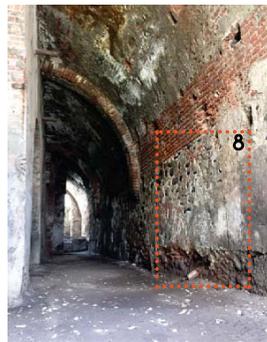
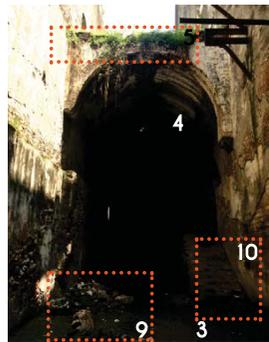
LEVANTAMIENTO DE DAÑOS | TRAPICHE NUEVO

- 1 Grietas
- 2 Derrumbes
- 3 Humedad
- 4 Fauna parásita
- 5 Vegetación parásita
- 6 Vano tapiado
- 7 Puerta tapiada
- 8 Aplanado faltante
- 9 Escombros
- 10 Escalera dañada
- 11 Herrería oxidada
- 12 Carencia de barandal
- 13 Carencia de herrería
- 14 Arco con falla est.
- 15 Derrumbe de cubierta
- 16 Muros graffiteados
- 17 Cornisa faltante
- 18 Agregados posteriores

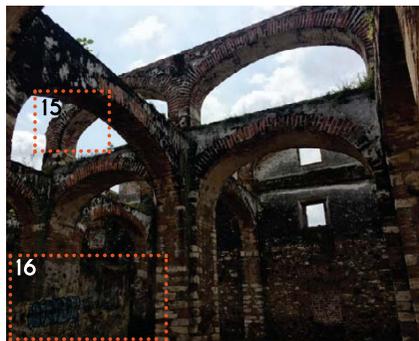
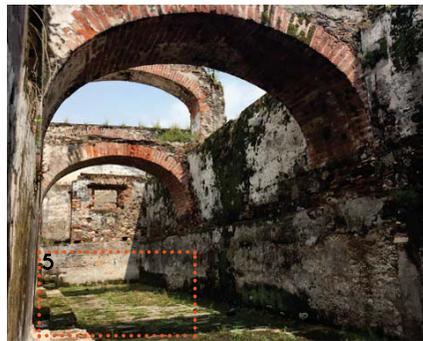
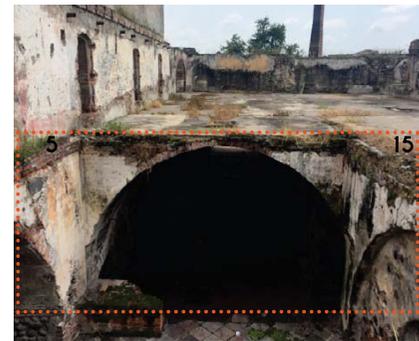
LEVANTAMIENTO DE DAÑOS | TRAPICHE VIEJO | planta baja

- 1 Grietas
- 2 Derrumbes
- 3 Humedad
- 4 Fauna parásita
- 5 Vegetación parásita
- 6 Vano tapiado
- 7 Puerta tapiada
- 8 Aplanado faltante
- 9 Escombros
- 10 Escalera dañada
- 11 Herrería oxidada
- 12 Carencia de barandal
- 13 Carencia de herrería
- 14 Arco con falla est.
- 15 Derrumbe de cubierta
- 16 Muros graffiteados
- 17 Cornisa faltante
- 18 Agregados posteriores

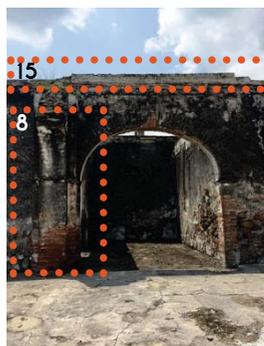
LEVANTAMIENTO DE DAÑOS | TRAPICHE VIEJO | planta alta

- 1 Grietas
- 2 Derrumbes
- 3 Humedad
- 4 Fauna parásita
- 5 Vegetación parásita
- 6 Vano tapiado
- 7 Puerta tapiada
- 8 Aplanado faltante
- 9 Escombros
- 10 Escalera dañada
- 11 Herrería oxidada
- 12 Carencia de barandal
- 13 Carencia de herrería
- 14 Arco con falla est.
- 15 Derrumbe de cubierta
- 16 Muros graffiteados
- 17 Cornisa faltante
- 18 Agregados posteriores

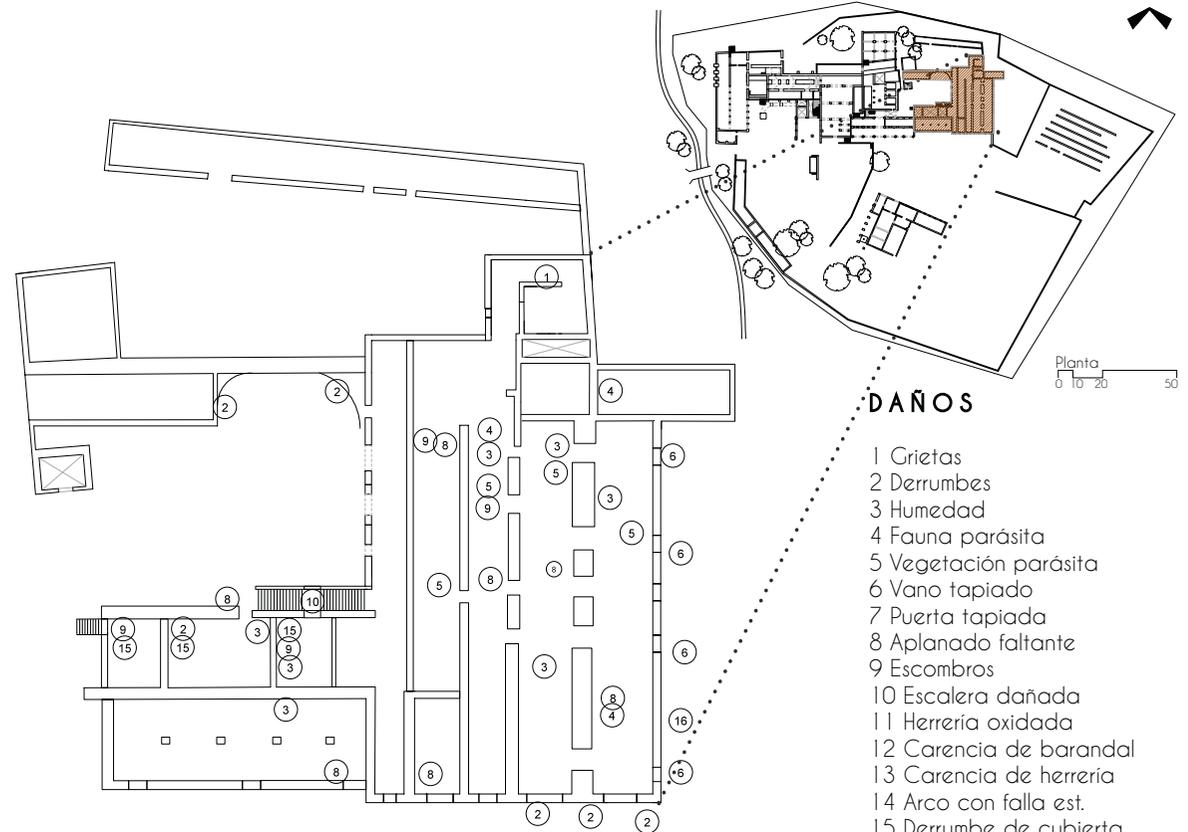
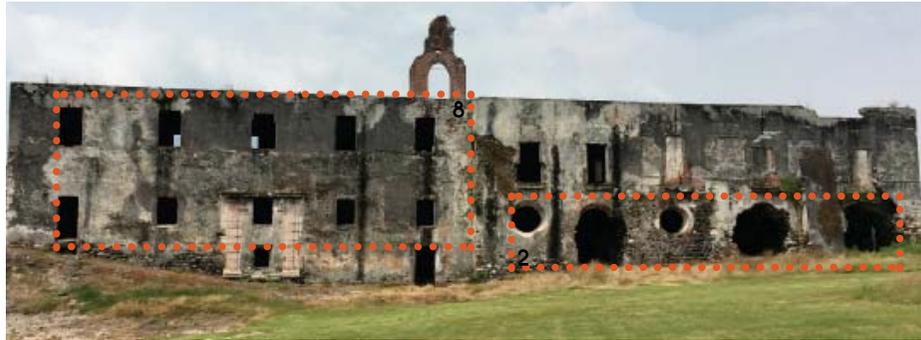
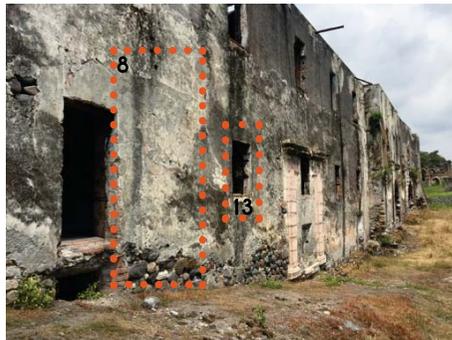
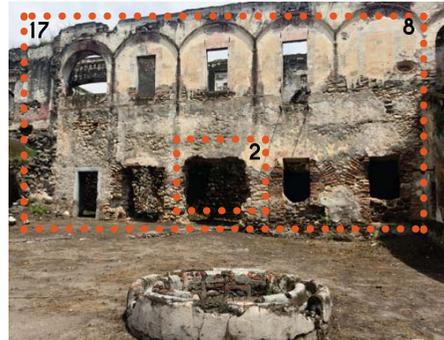
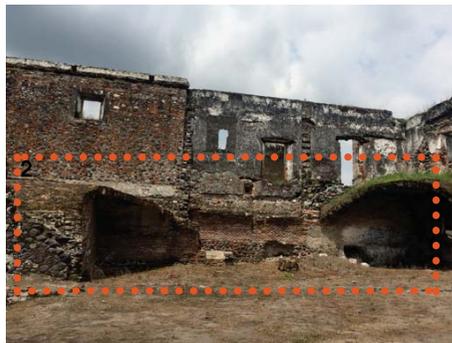
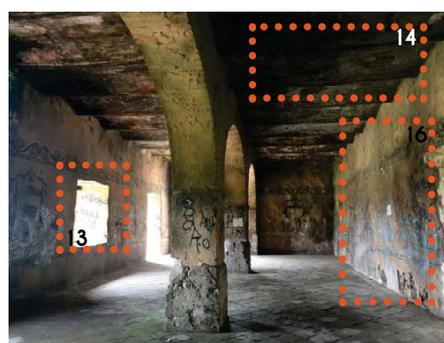
LEVANTAMIENTO DE DAÑOS | CASA GRANDE | planta baja

- 1 Grietas
- 2 Derrumbes
- 3 Humedad
- 4 Fauna parásita
- 5 Vegetación parásita
- 6 Vano tapiado
- 7 Puerta tapiada
- 8 Aplanado faltante
- 9 Escombros
- 10 Escalera dañada
- 11 Herrería oxidada
- 12 Carencia de barandal
- 13 Carencia de herrería
- 14 Arco con falla est.
- 15 Derrumbe de cubierta
- 16 Muros graffiteados
- 17 Cornisa faltante
- 18 Agregados posteriores

- Hacer remamposteos, rejunteos y restitución de materiales constructivos
- Restitución de partes constructivas deterioradas
- Detección y eliminación de la fuente. Restitución de materiales dañados
- Limpieza y cierre de entradas de fauna
- Limpieza
- Restitución en caso de ser necesario en el proyecto
- Restitución en caso de ser necesario en el proyecto
- Restitución de aplanados de acuerdo a proyecto
- Retiro y limpieza
- Consolidación o restitución dependiendo del estado
- Sustitución de herrería
- Restitución de acuerdo a proyecto
- Restitución de acuerdo a proyecto
- Consolidación del arco, reforzando y restituyendo los materiales necesarios
- Creación de nuevas cubiertas de acuerdo a proyecto
- Limpieza de muros afectados
- Consolidación o restitución dependiendo del estado
- Liberación de estructura original

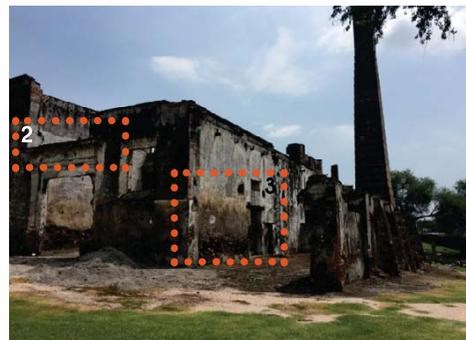
LEVANTAMIENTO DE DAÑOS | FÁBRICA DE AGUARDIENTE

- 1 Grietas
- 2 Derrumbes
- 3 Humedad
- 4 Fauna parásita
- 5 Vegetación parásita
- 6 Vano tapiado
- 7 Puerta tapiada
- 8 Aplanado faltante
- 9 Escombros
- 10 Escalera dañada
- 11 Herrería oxidada
- 12 Carencia de barandal
- 13 Carencia de herrería
- 14 Arco con falla est.
- 15 Derrumbe de cubierta
- 16 Muros graffiteados
- 17 Cornisa faltante
- 18 Agregados posteriores

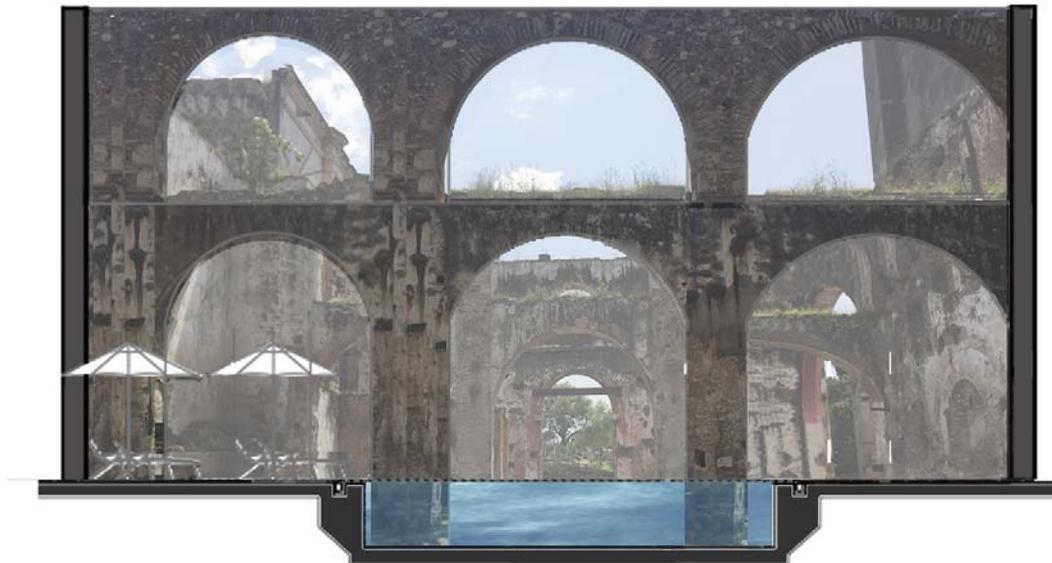
Corte

Algunas columnas de dicha estructura se desplantan dentro de la alberca, por lo que se propone un recubrimiento dicha estructura para evitar su deterioro.

Los restos del trapiche que ahora albergan un asoleadero y alberca irán creando un reflejo de ella a ciertas horas del día sobre el agua exaltando la belleza de dicha estructura.
