**UNIVERSIDAD NACIONAL AUTÓNOMA DE MÉXICO  
POSGRADO EN INGENIERÍA**

**COMPORTAMIENTO EXPERIMENTAL DE MUROS DE  
MAMPOSTERÍA ANTE CARGA CÍCLICA REVERSIBLE  
REHABILITADOS CON DIFERENTES TÉCNICAS**

**TESIS**

CYPRIEN LUBIN

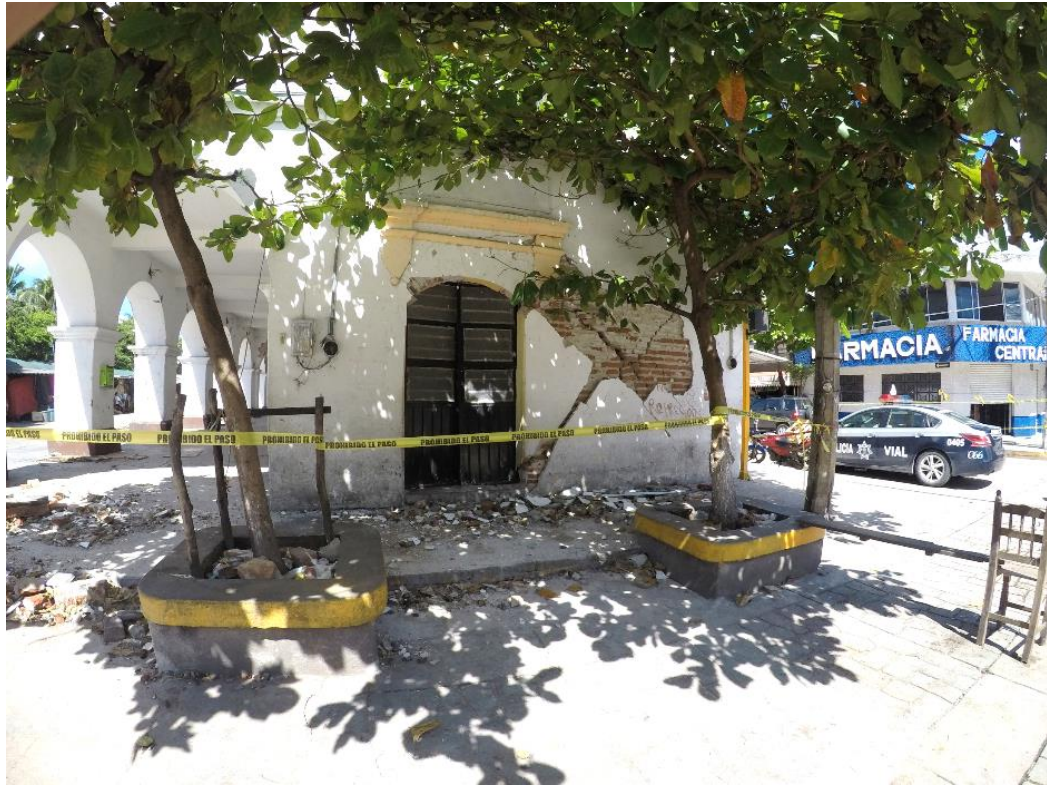
La **Figura 2** muestra la imagen de una estructura de mampostería que sufrió daños, por falta de elementos confinantes en el terremoto del 7 de septiembre de 2017 en Juchitán, Oaxaca. La **Figura 3** muestra una iglesia de Haití “Le Sacré-Coeur de Jésus”, después del terremoto del 14 de agosto de 2021. La estructura sufrió daños graves por falta de un diseño sismorresistente adecuado.

**Figura 2. Estructura de mampostería dañada en el sismo de México del 07/sep/17 (créditos: H Guerrero).**

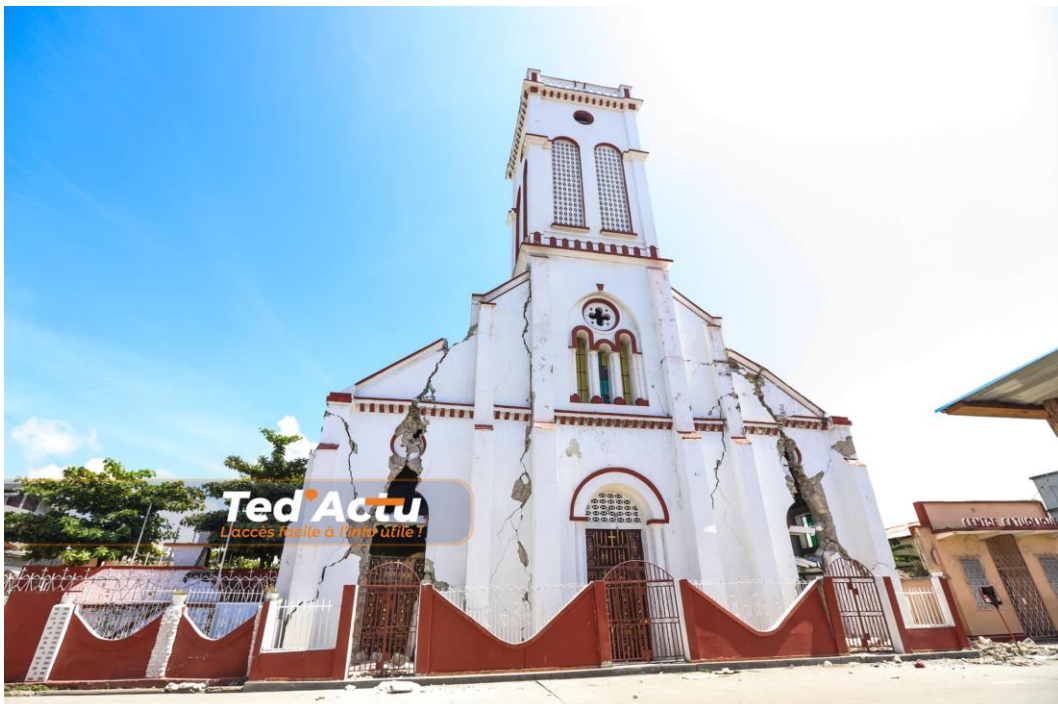
**Figura 3. Daños en la iglesia “Le Sacré-Coeur de Jésus” en el sismo de Haití del 14/ago/2021 (Créditos: Ted’Actu).**

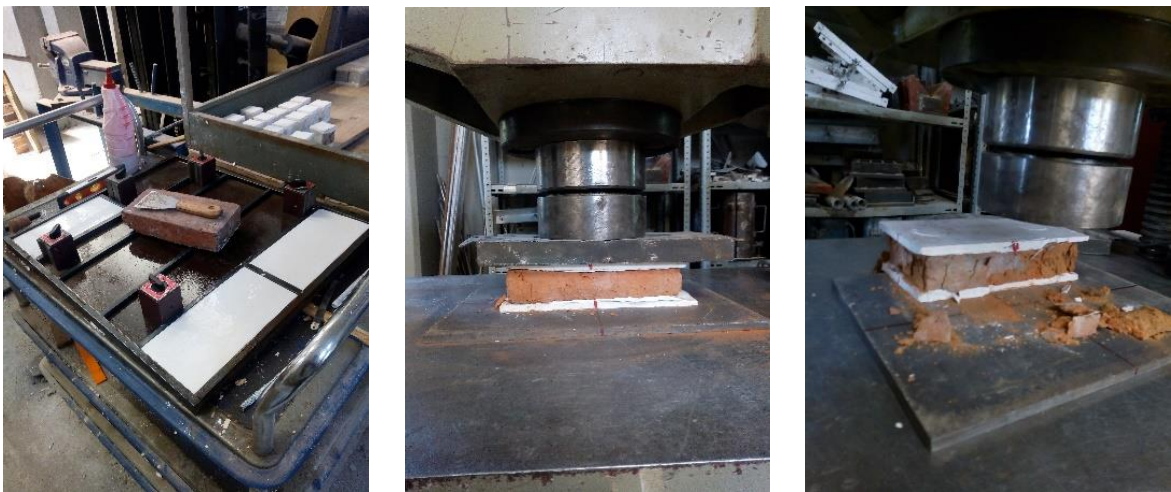
**Figura 7** Ensayos a compresión de piezas de mampostería.

Para caracterizar los tabiques, se realizaron ensayos a compresión de 5 piezas según la norma mexicana NMX-C-036-ONNCCE (2014). En la **Figura 7**, se muestra cómo se cabecearon los tabiques con yeso especial de alta resistencia en sus dos caras de apoyo y como se aplica la carga de aplicación en dichas caras. La falla de la mampostería es frágil según la foto de la derecha. Los resultados obtenidos se presentan en la **Tabla 2** que presentan las dimensiones geométricas de las piezas, así como los valores máximos de carga y resistencia que soportaron. El valor promedio de su resistencia a la compresión es  $78.44 \text{ kg/cm}^2$

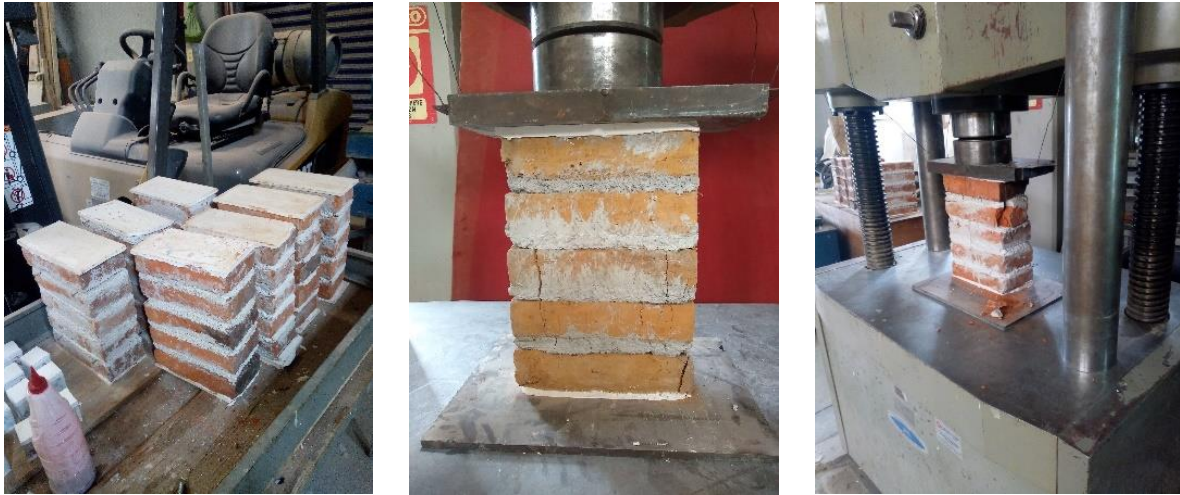
En la **Figura 9** muestra cómo se aplicó la carga de compresión sobre las caras horizontales de la pila después de su cabeceo con yeso. También se ve como aparecen gradualmente las grietas hasta que el murete llegue a su límite de resistencia a la compresión en la foto de la derecha.

Figura 9 Ensayes a compresión de pilas de mampostería.

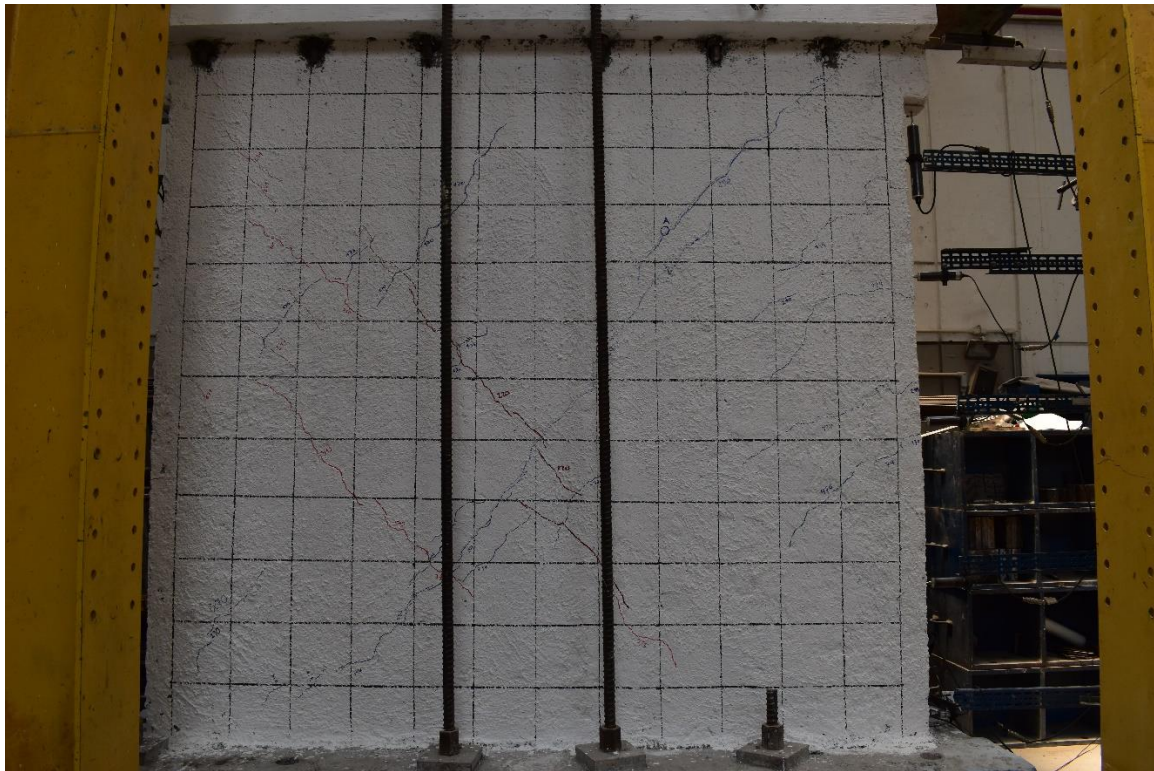
**Figura 125. M-1R a  $\delta = 0.002$ . Grieta pico: 0.6 mm, grieta residual: 0.1 mm.**

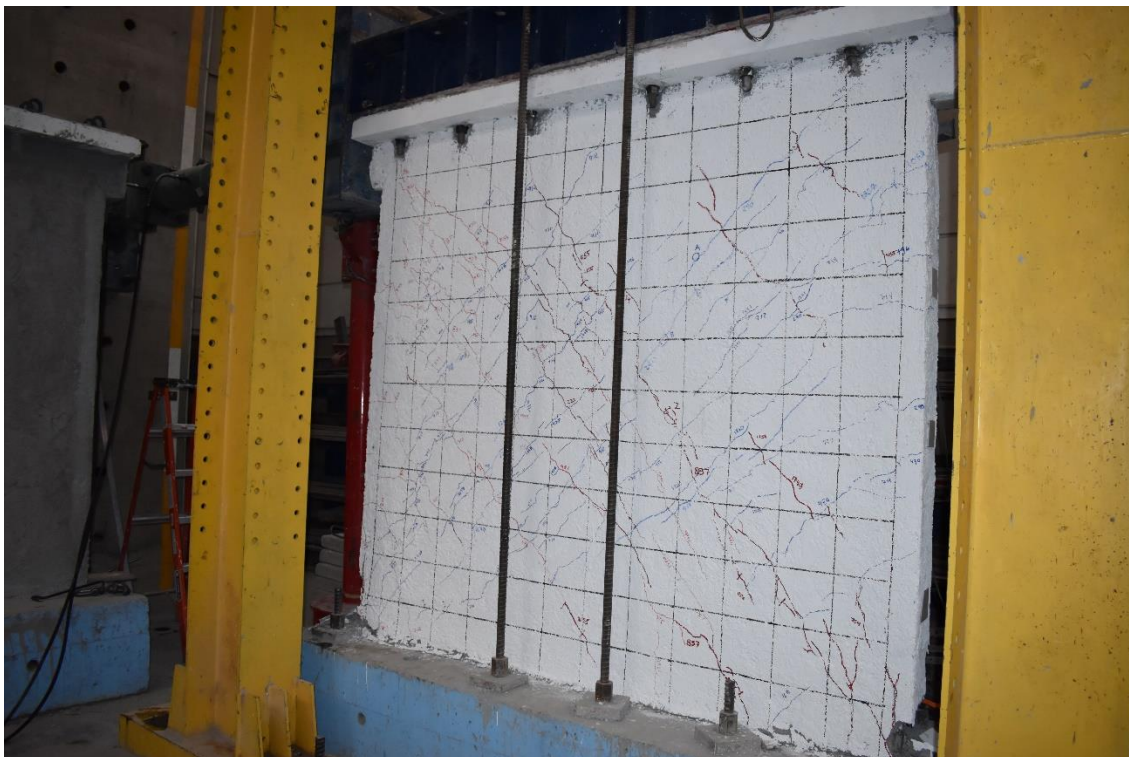
**Figura 126. M-1R a  $\delta = 0.005$ . Grieta pico: 1.5 mm, grieta residual: 0.35 mm.**

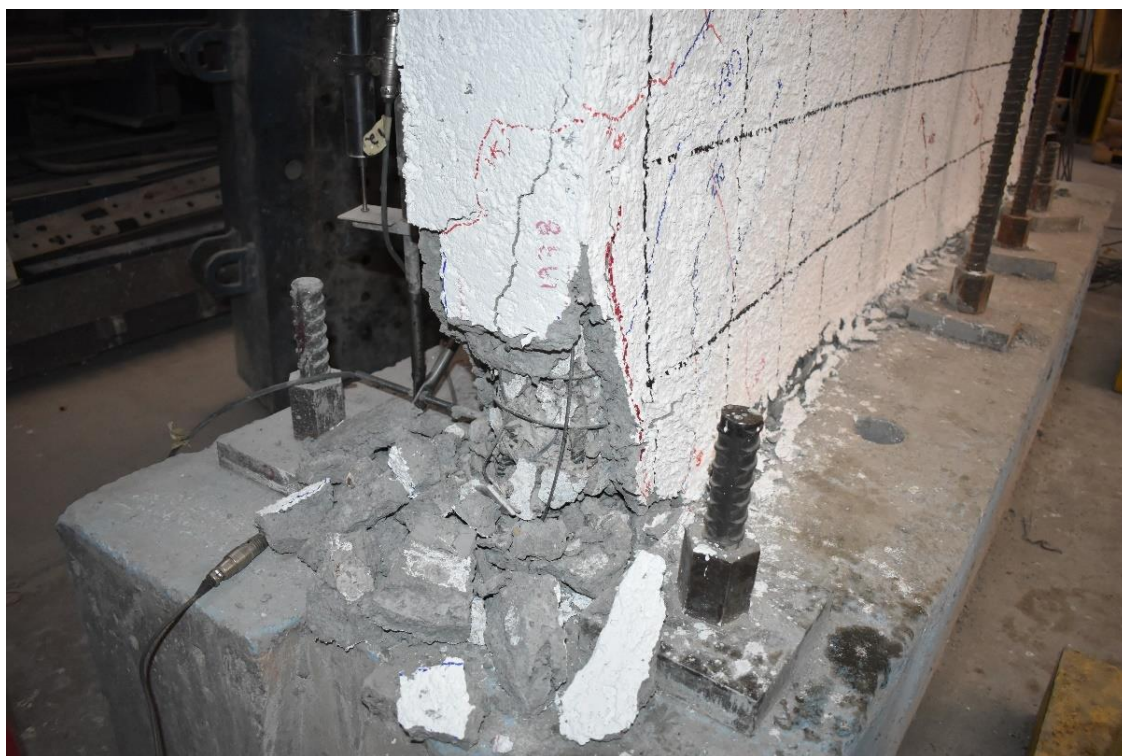
En las **Figura 127**, **Figura 135** y **Figura 138** se aprecia un nivel importante de daño en las bases de los castillos mientras que el daño en la mampostería fue mucho menor. Este efecto ocurrió por el sobre reforzamiento con la malla en ambas caras del muro. Lo que provocó un cambio en el mecanismo de falla. En lugar de que fallara la mampostería por tensión diagonal, se deslizó la base provocando el daño de los castillos en su base.

**Figura 127. M-1R a  $\delta = 0.010$ . Grieta pico: 1.6 mm, grieta residual: 0.6 mm.**

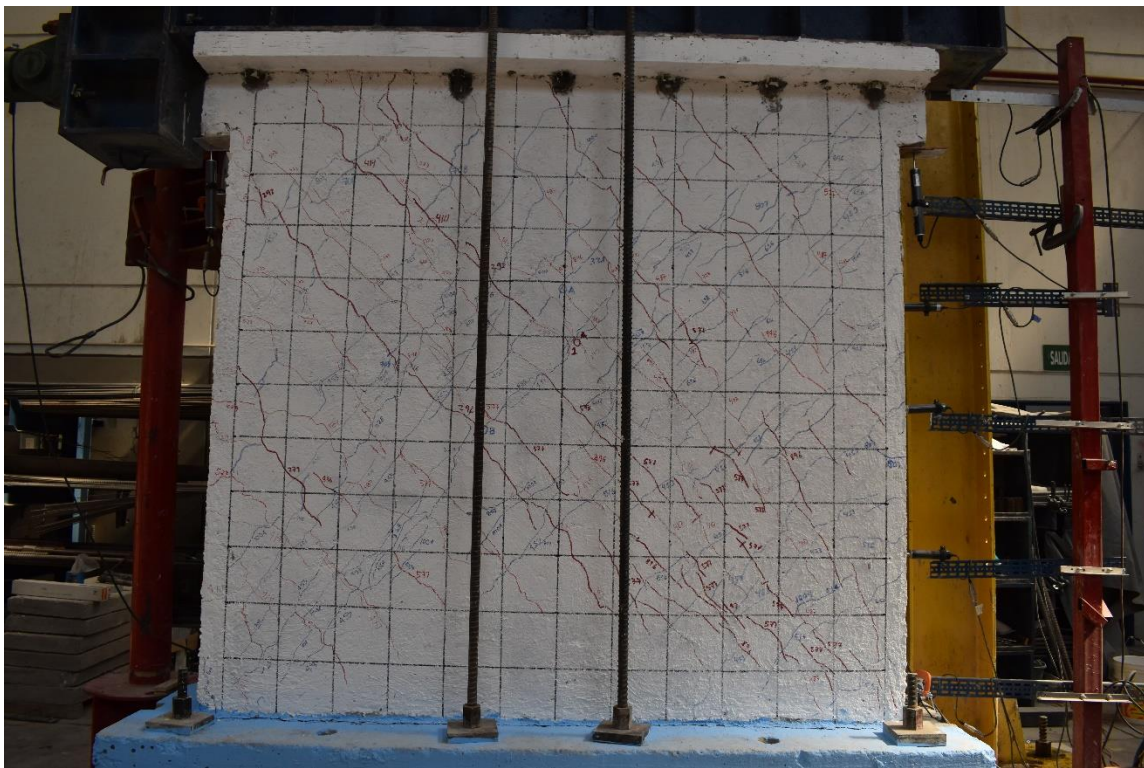
**Figura 131. M-2R a  $\delta = 0.005$ . Grieta pico: 1.25 mm, grieta residual: 0.25 mm.**

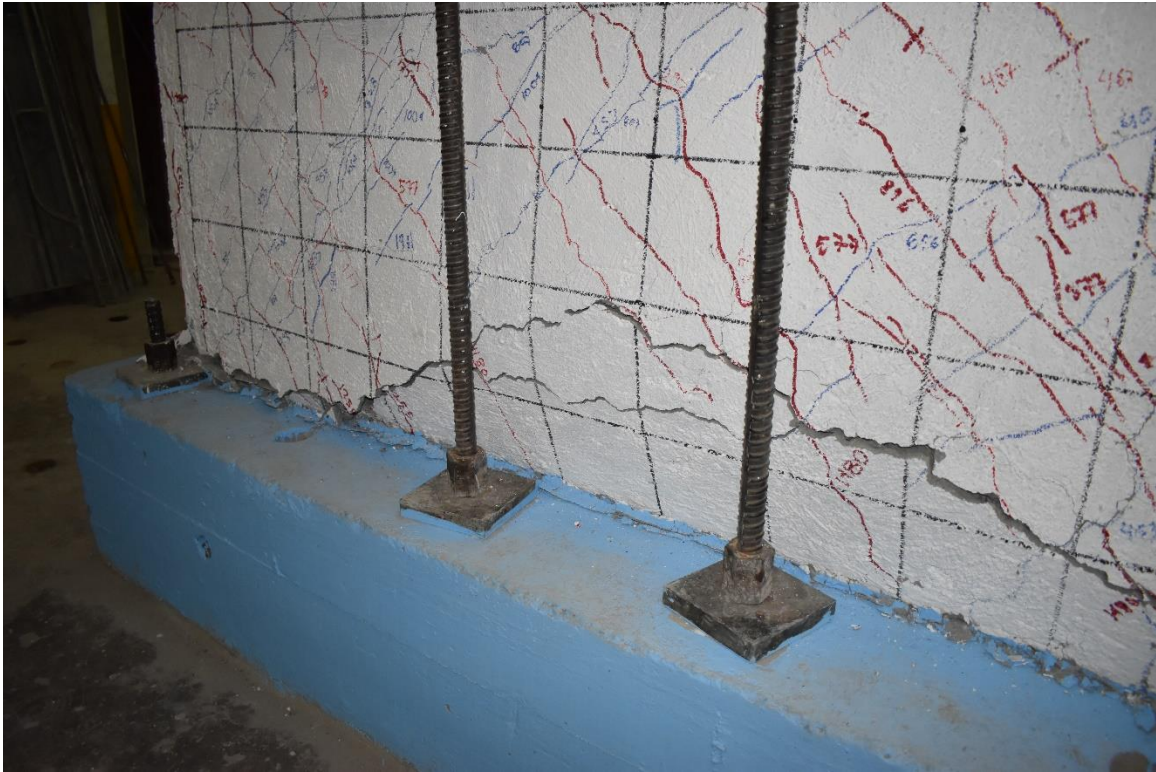
**Figura 132. M-2R a  $\delta = 0.01$ . Grieta pico: 1.25 mm, grieta residual: 0.35 mm.**

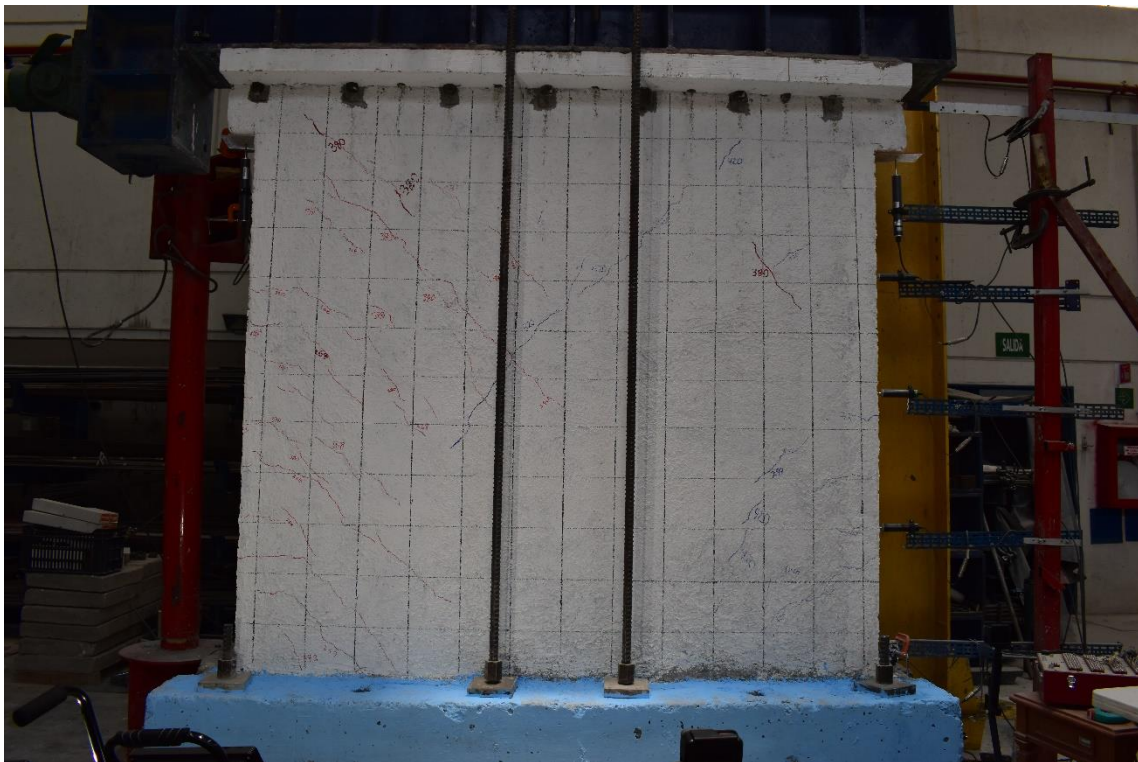
**Figura 133. M-3R a  $\delta = 0.002$ . Grieta pico: 0.2 mm, grieta residual: 0.1 mm.**

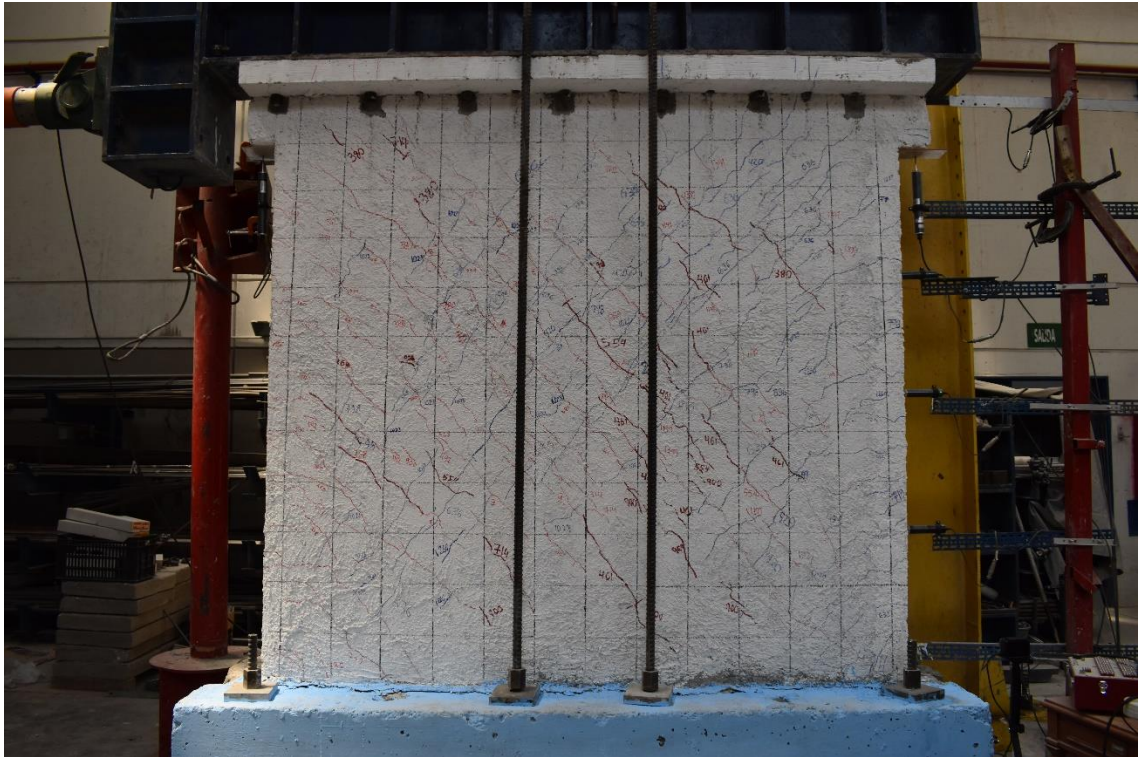
**Figura 134. M-3R a  $\delta = 0.005$ . Grieta pico: 0.6 mm, grieta residual: 0.15 mm.**

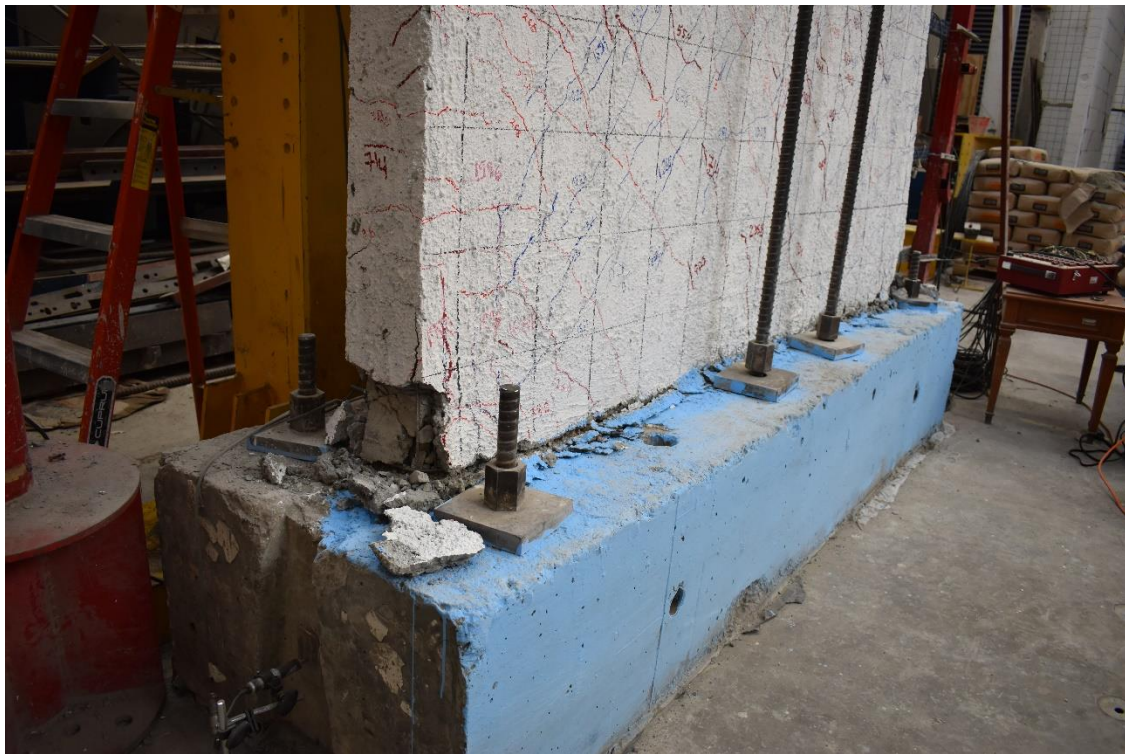
**Figura 135. M-3R a  $\delta = 0.01$ . Grieta pico: 0.2 mm, grieta residual: 0.1 mm.**

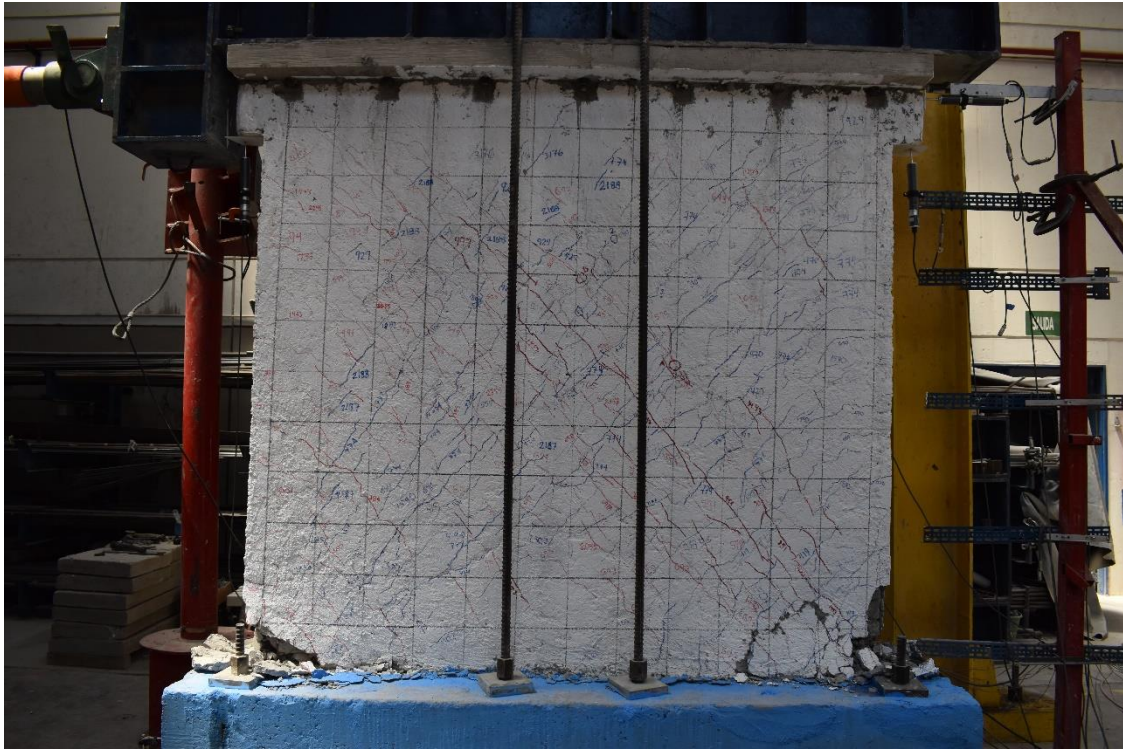
**Figura 138. M-4R a  $\delta = 0.01$ . Grieta pico: 1.5 mm, grieta residual: 0.5 mm.**

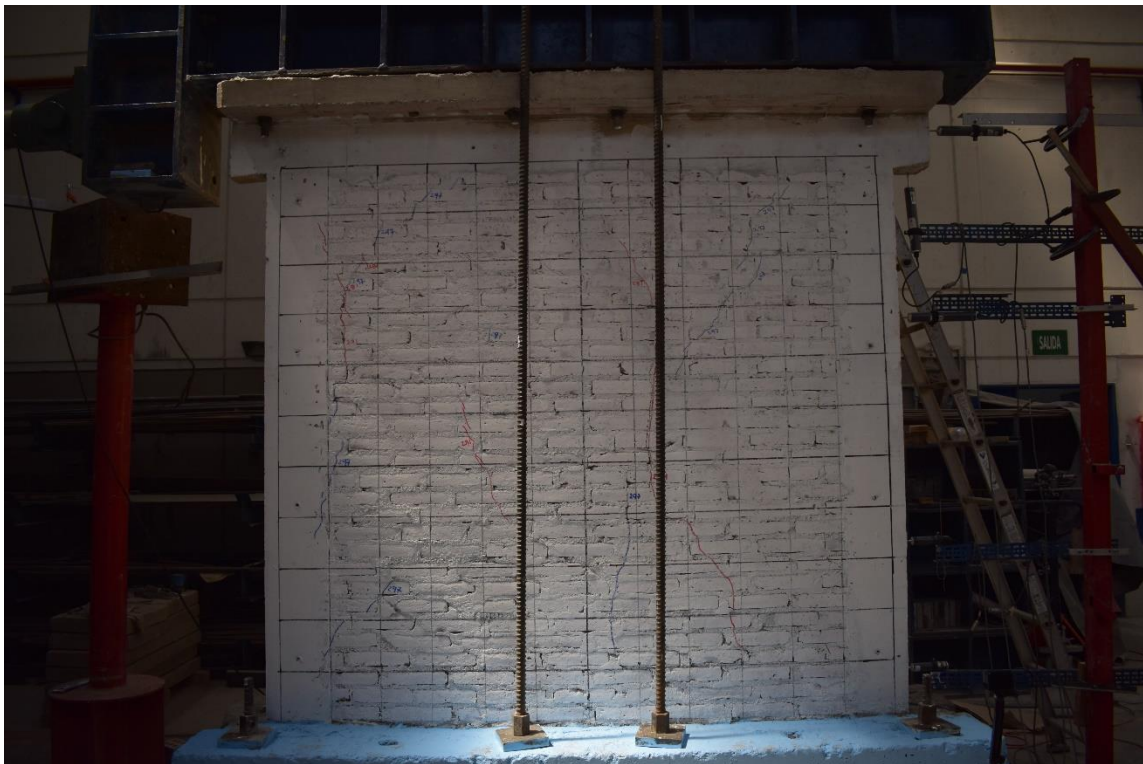
**Figura 139. M-5 a  $\delta = 0.002$ . Grieta pico: 1.5 mm, grieta residual: 0.8 mm.**

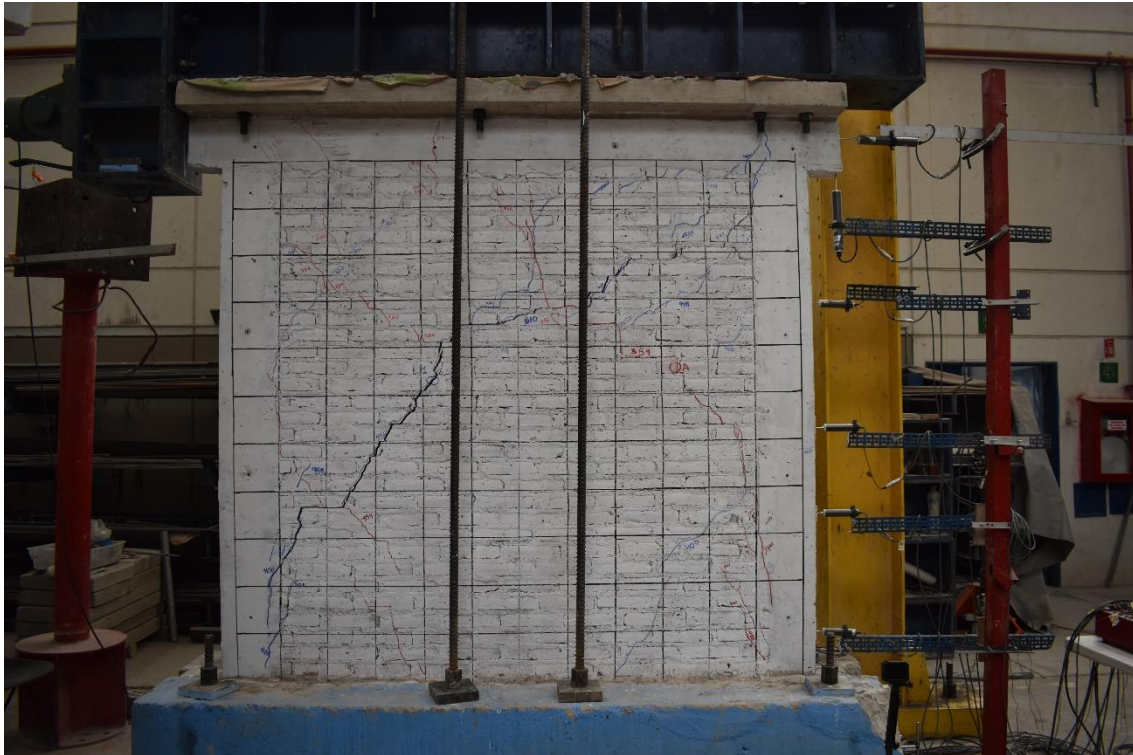
**Figura 140. M-5 a  $\delta = 0.005$ . Grieta pico: 7.0 mm, grieta residual: 2.5 mm.**

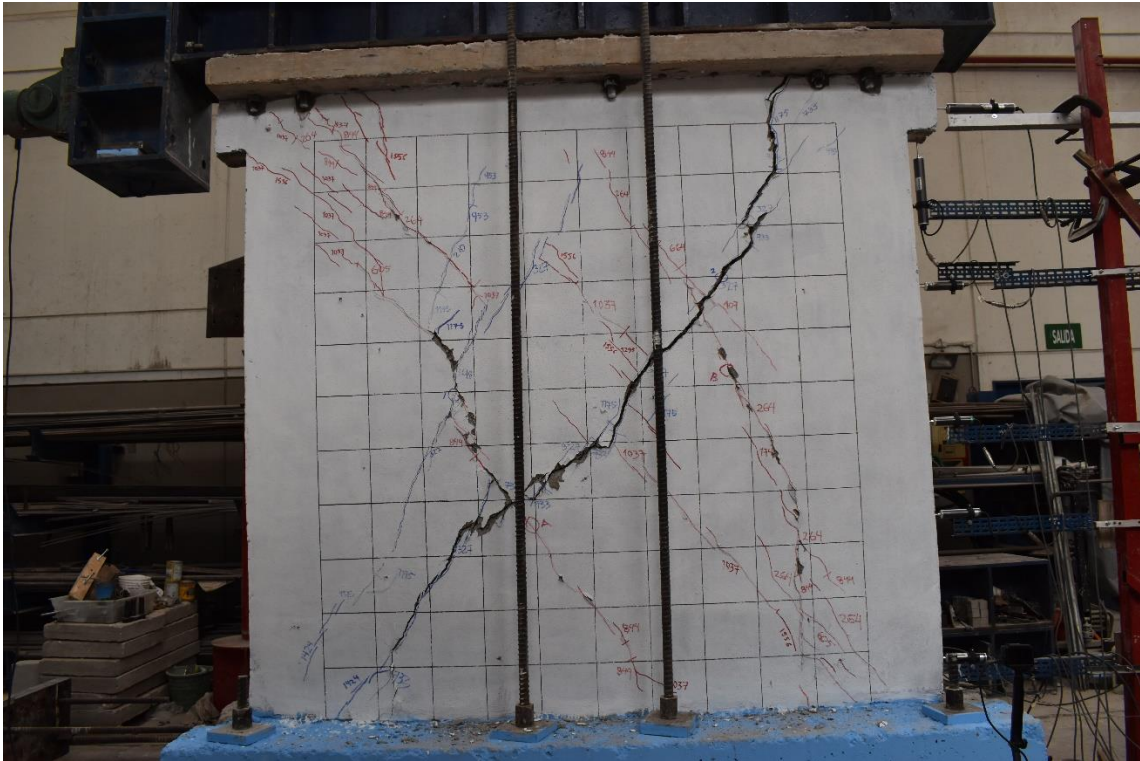
**Figura 142. M-5R a  $\delta = 0.005$ . Grieta pico: 2.0 mm, grieta residual: 1.5 mm.**

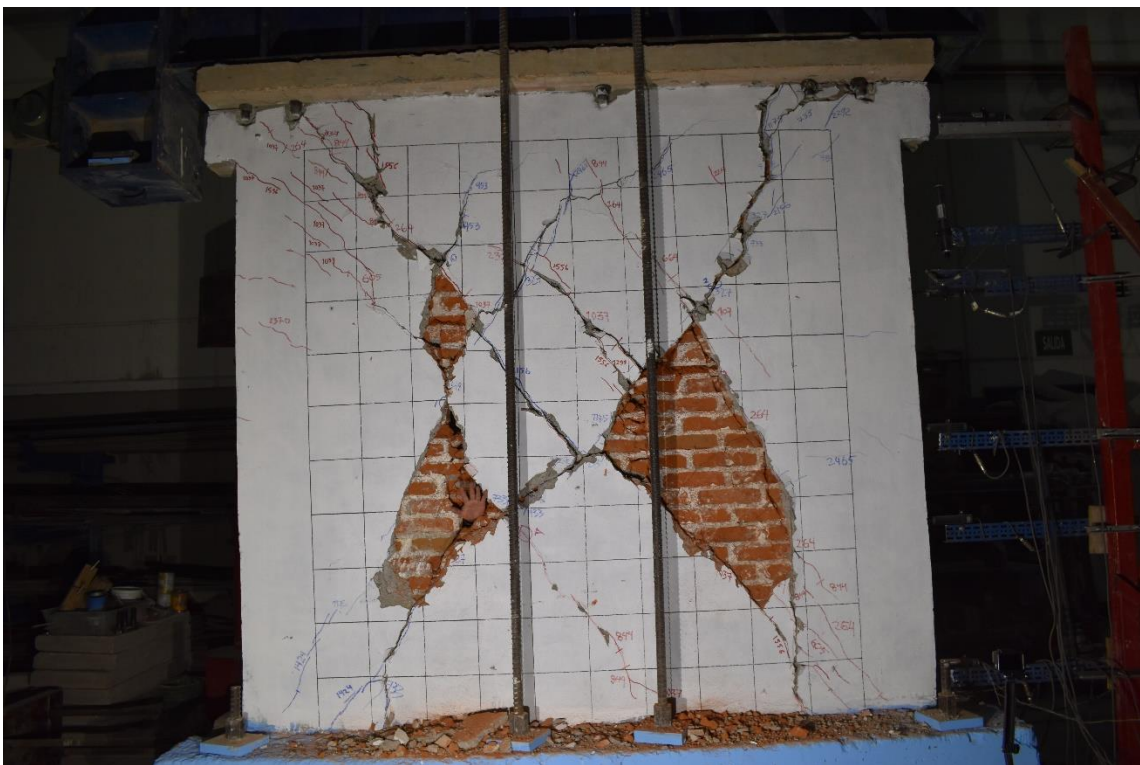
**Figura 143. M-5R a  $\delta = 0.010$ . Grieta pico 5.0 mm, grieta residual: 1.5 mm.**

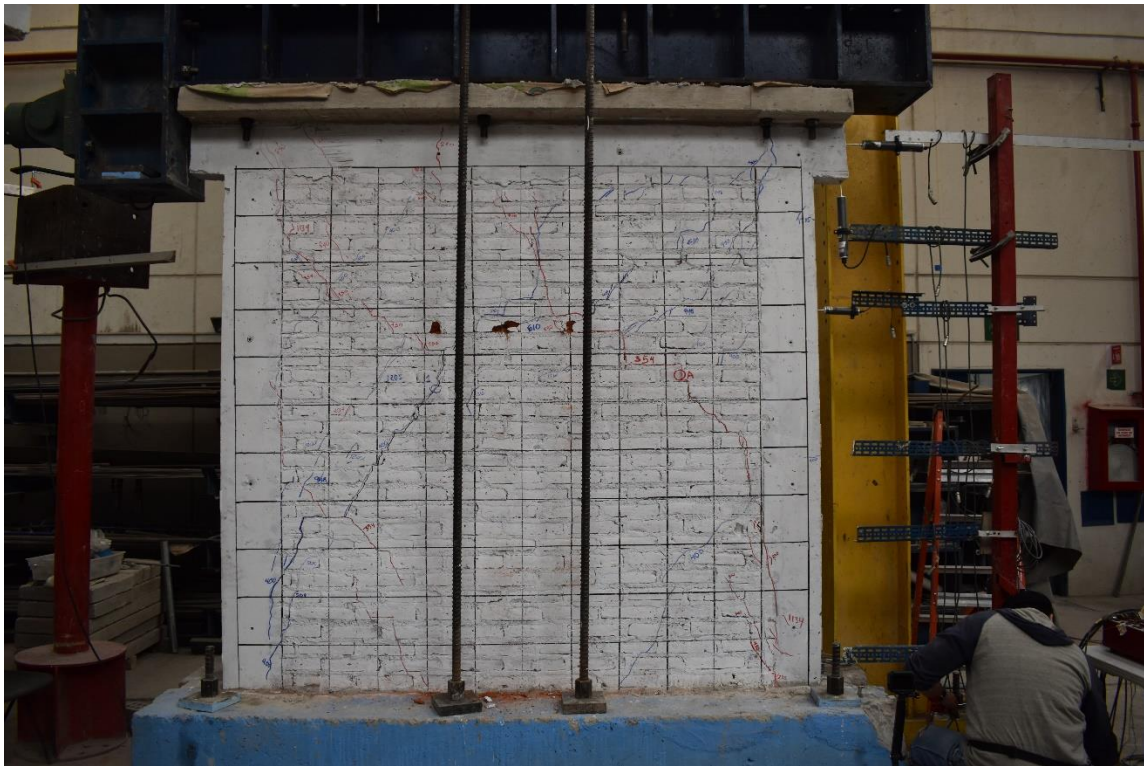
**Figura 145. M-6 a  $\delta = 0.005$ . Grieta pico: 10.0 mm, grieta residual: 5.0 mm.**

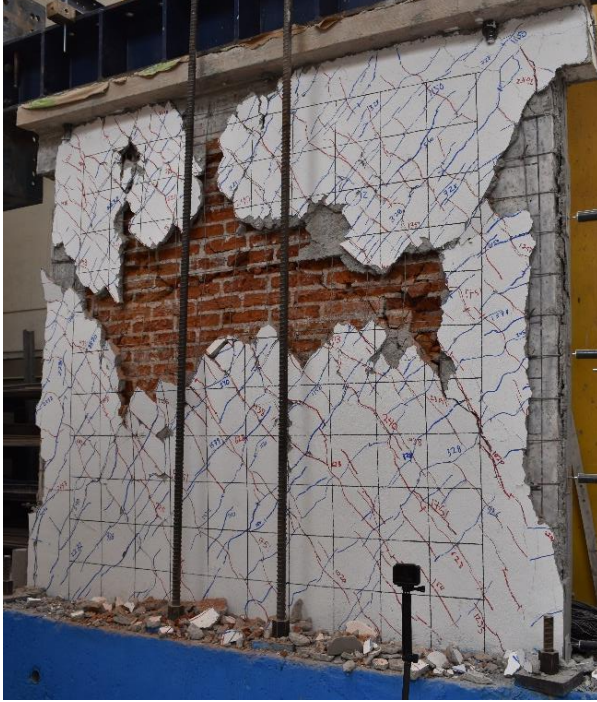
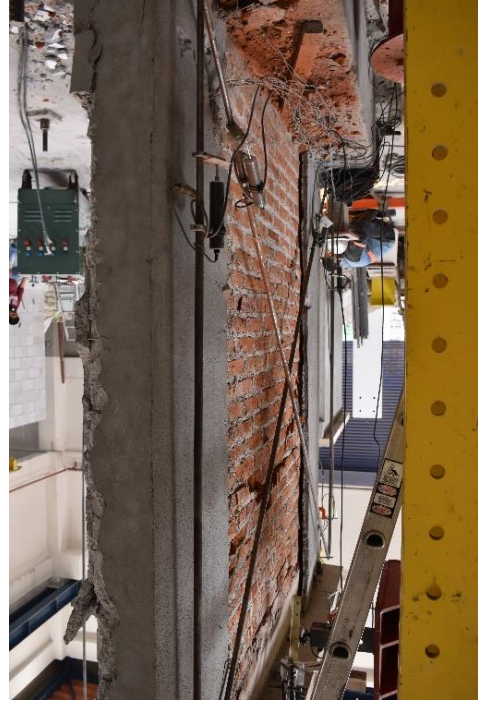
**Figura 148. M-6R a  $\delta = 0.010$ . Grieta pico: 2.0 mm, grieta residual: 1.5 mm.**

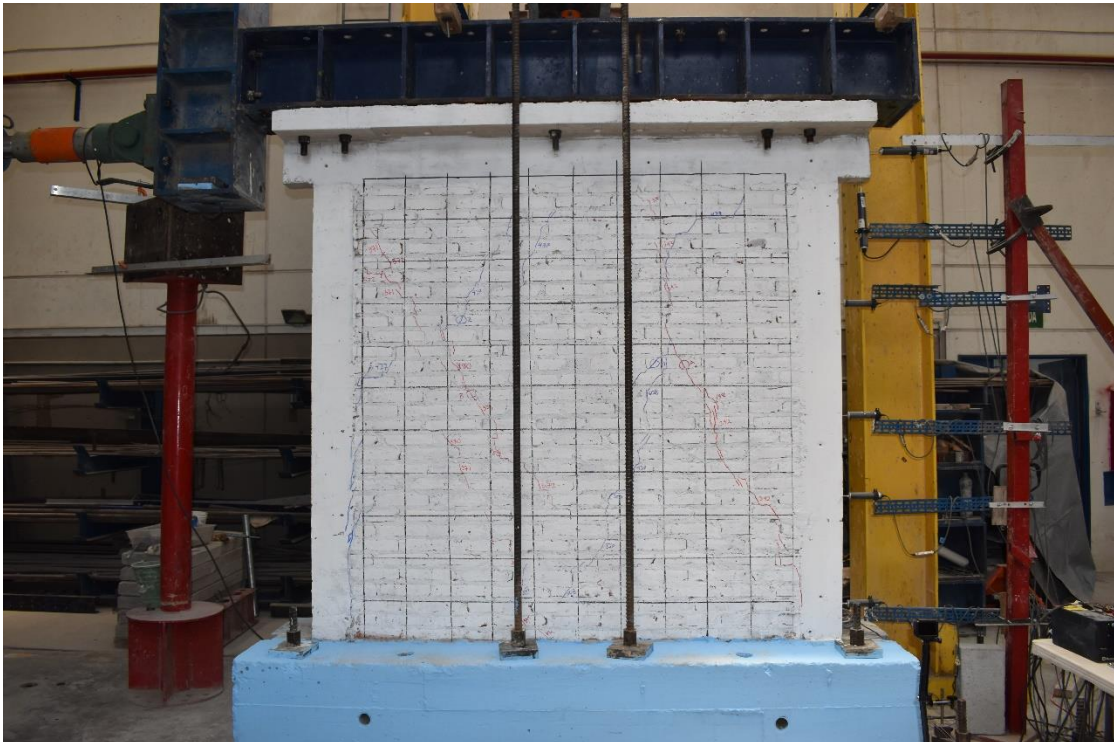
**Figura 149. M-7 a  $\delta = 0.002$ . Grieta pico: 2.0 mm, grieta residual: 0.8 mm.**

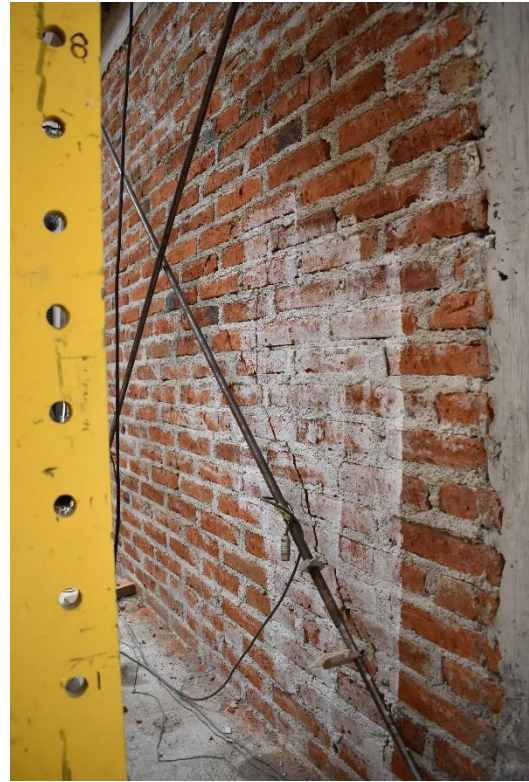
**Figura 150. M-7 a  $\delta = 0.005$ . Grieta pico: 9.0 mm, grieta residual: 5.0 mm.**

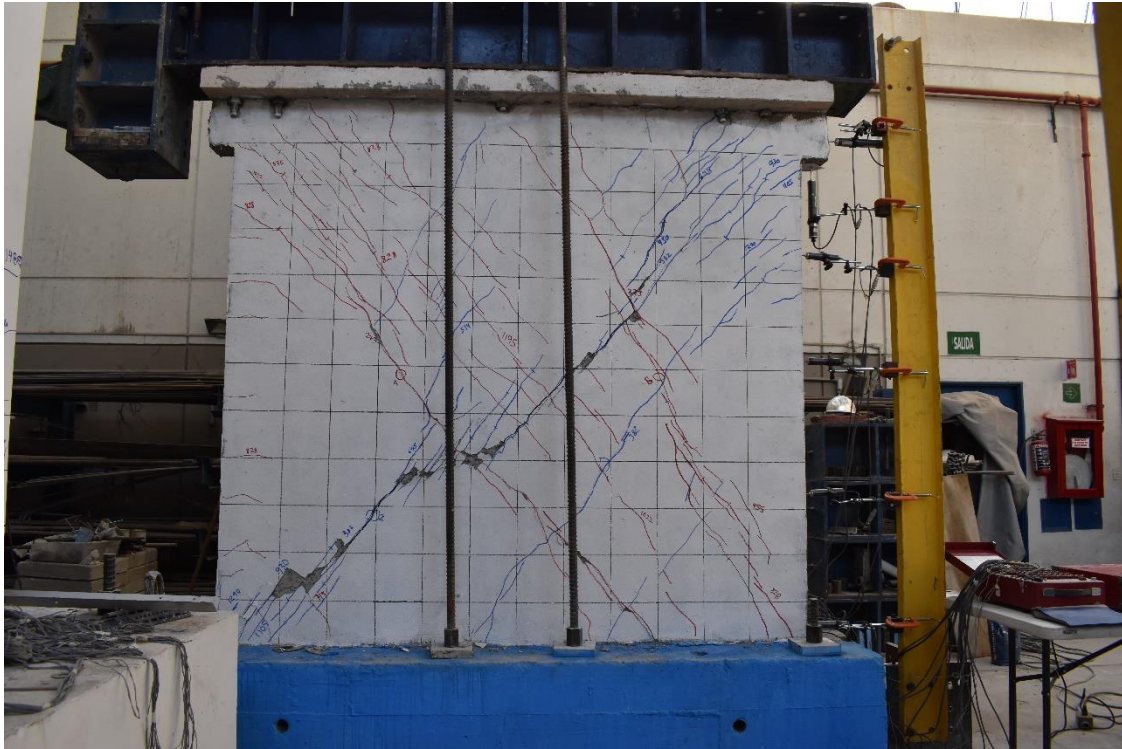
**Figura 152. M-7R a  $\delta = 0.005$ . Grieta pico: 3.0 mm, grieta residual: 1.0 mm.**

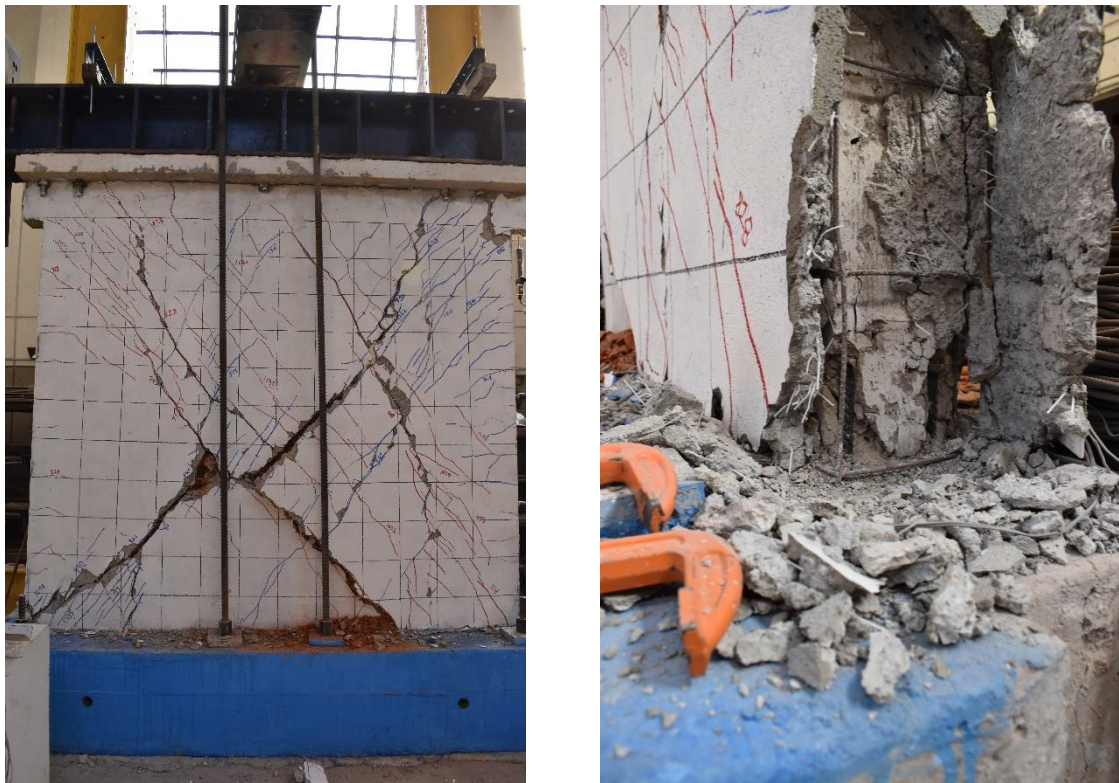
**Figura 153. M-7R a  $\delta = 0.010$ . Grieta pico: 30 mm, grieta residual: 20 mm.**

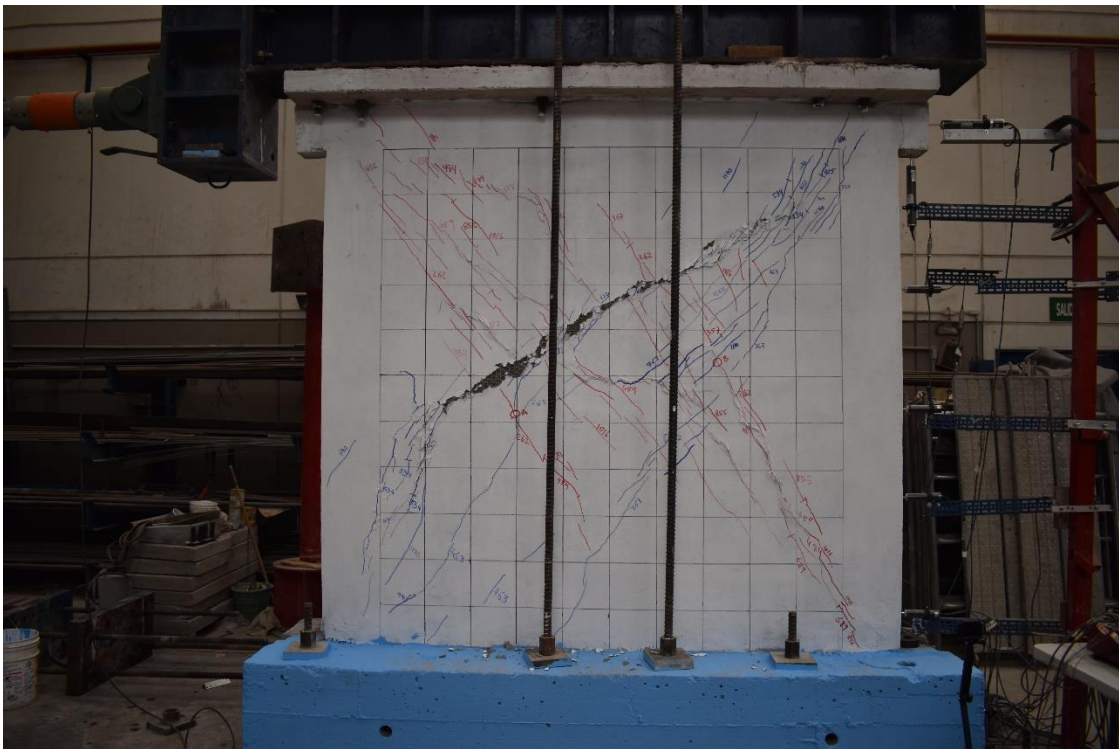
**Figura 157. M-8R a  $\delta = 0.005$ . Grieta pico: 1.5 mm, grieta residual: 0.8 mm.**

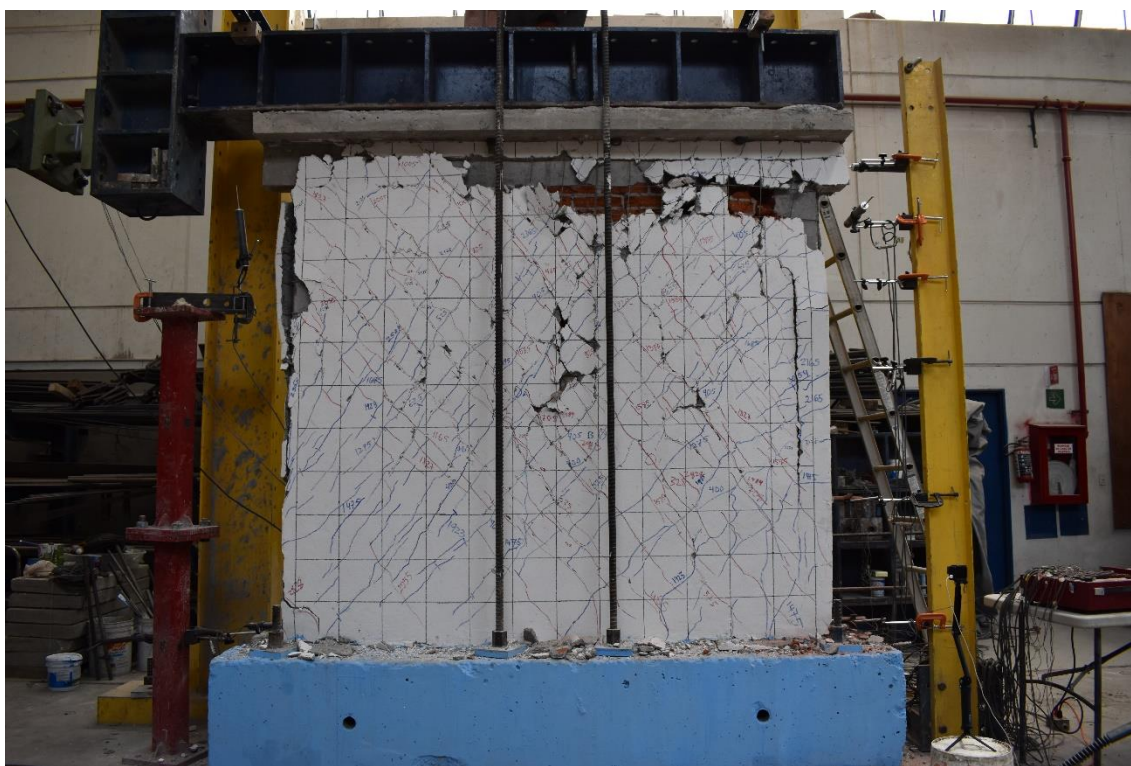
**Figura 169. M-11R a  $\delta = 0.010$ . Grieta pico: 2.5 mm, grieta residual: 0.6 mm.**

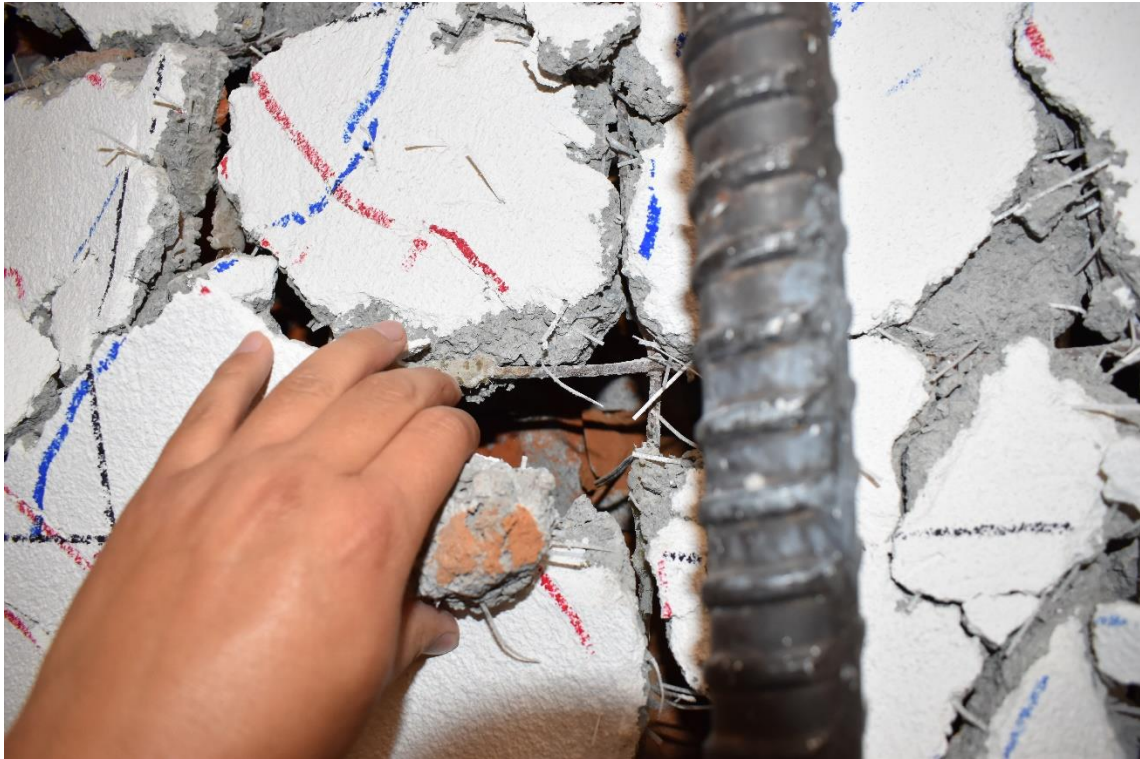
**Figura 174. M-12R a  $\delta = 0.010$ . Grieta pico: 6.0 mm, grieta residual: 2.5 mm.**

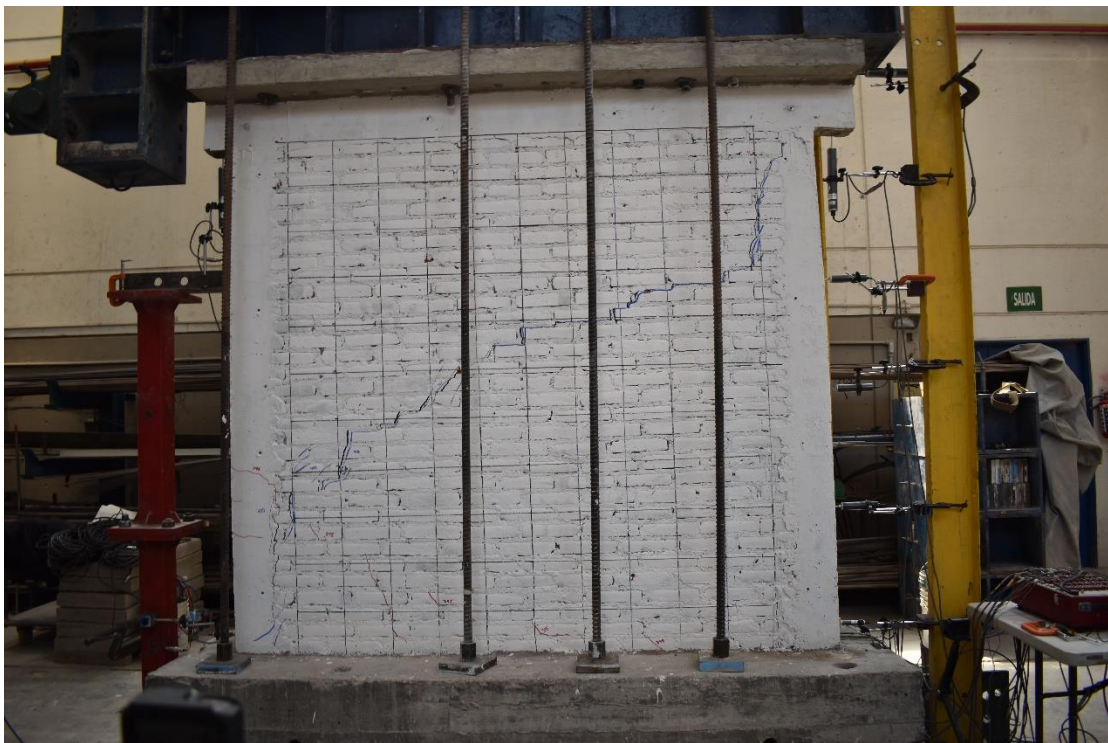
**Figura 175. M-13 a  $\delta = 0.002$ . Grieta pico: 4.0 mm, grieta residual: 2.0 mm.**
