**UNIVERSIDAD NACIONAL AUTÓNOMA DE MÉXICO  
POSGRADO EN INGENIERÍA**

**COMPORTAMIENTO EXPERIMENTAL DE MUROS DE  
MAMPOSTERÍA ANTE CARGA CÍCLICA REVERSIBLE  
REHABILITADOS CON DIFERENTES TÉCNICAS**

**TESIS**

CYPRIEN LUBIN

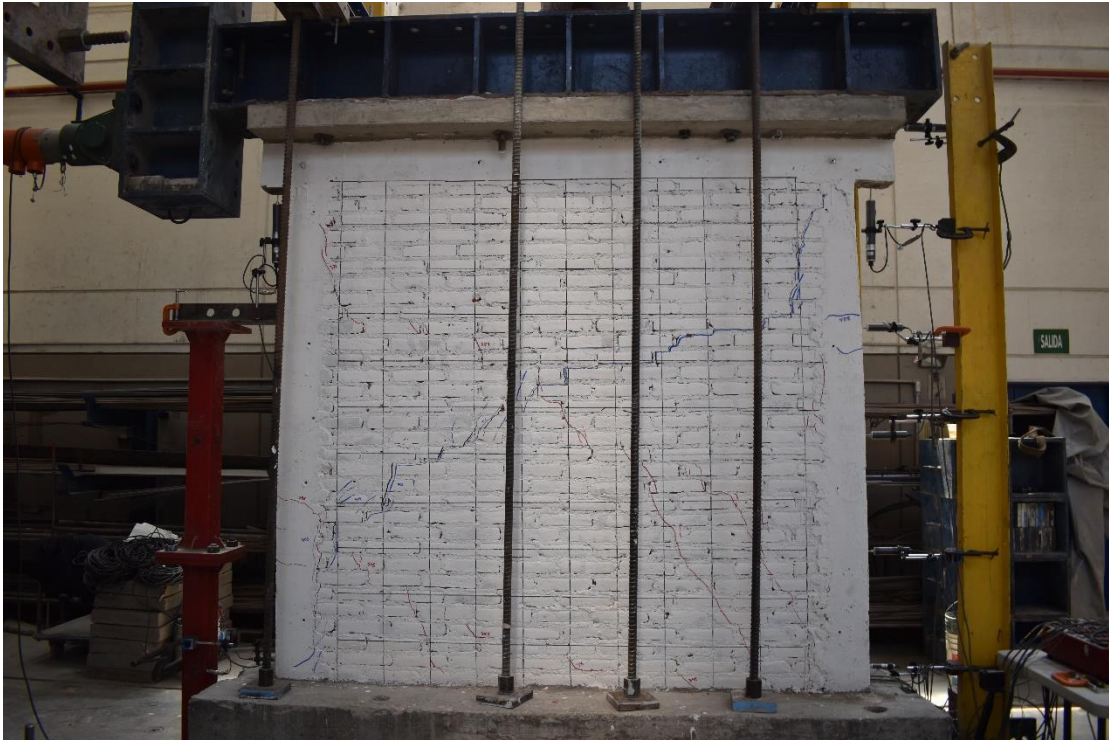
**Figura 176. M-13 a  $\delta = 0.005$ . Grieta pico: 5.0 mm, grieta residual: 3.0 mm.**

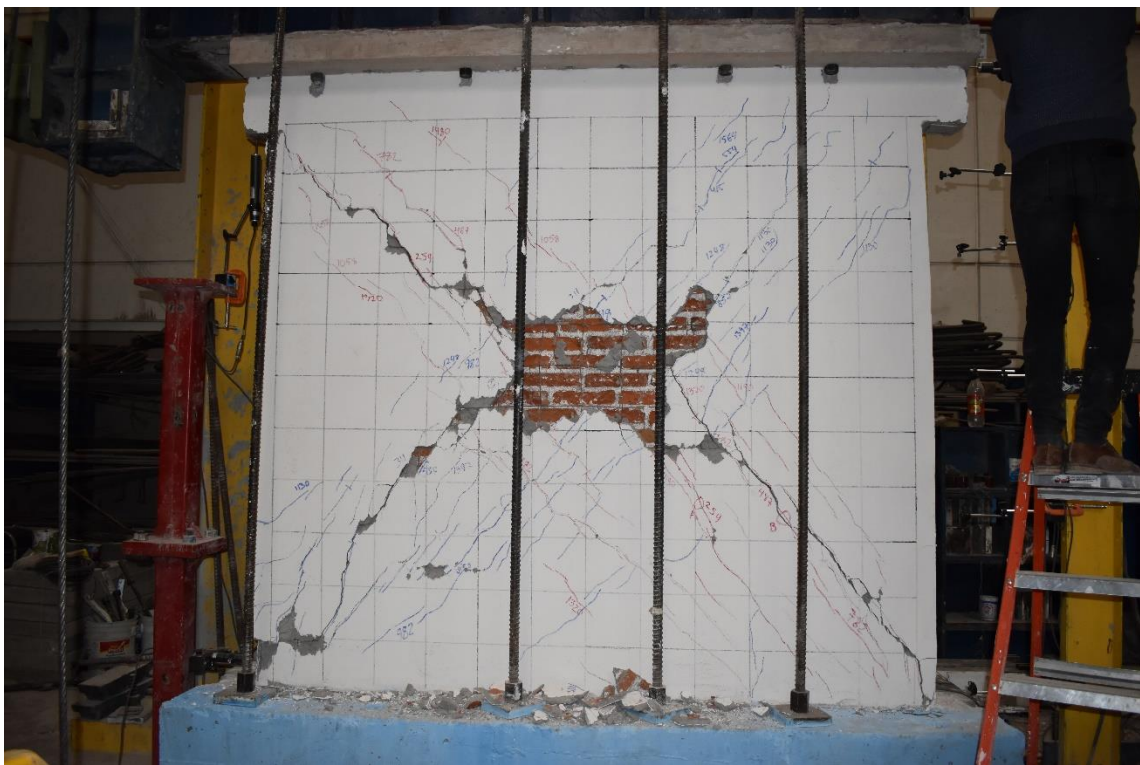
**Figura 179. M-13R a  $\delta = 0.010$ . Grieta pico: 5.0 mm, grieta residual: 2.5 mm.**
