EL PATRIMONIO ARQUITECTÓNICO COMO MEDIO DE RESCATE DE LOCALIDADES

HACIENDA DEL CONDE DE SAN MATEO DE VALPARAÍSO, ZACATECAS

**TESIS QUE PARA OPTAR POR EL GRADO DE MAESTRA EN ARQUITECTURA
En el campo de conocimiento de Restauración del Patrimonio Arquitectónico**

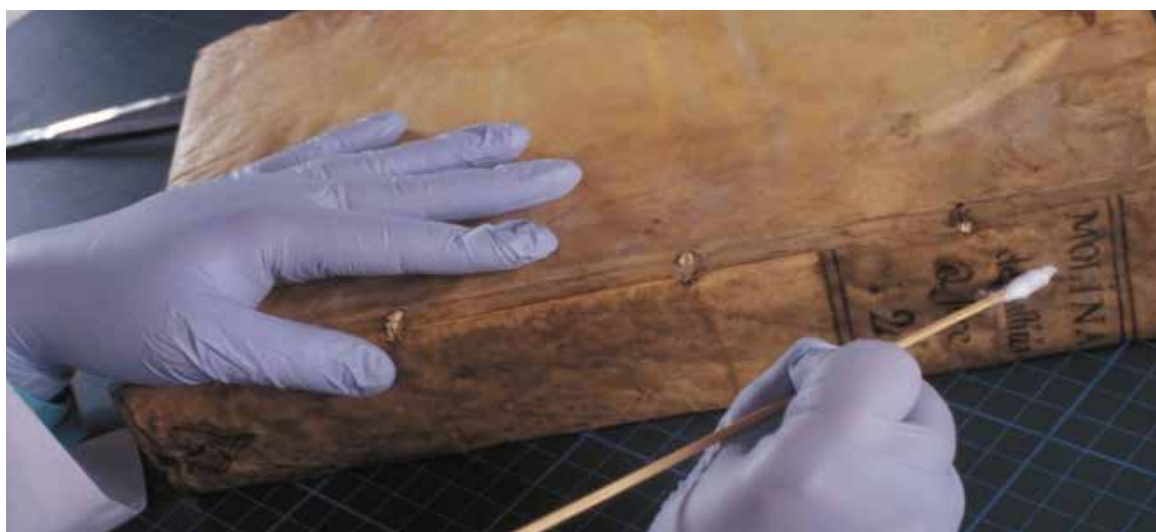
Ilustración 1. Conservación preventiva de un bien mueble

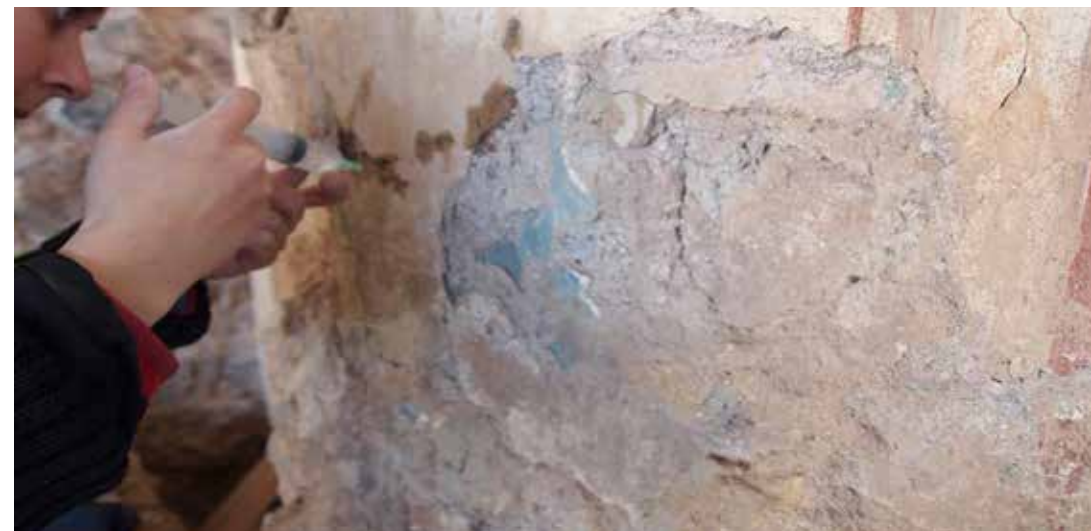
Ilustración 2. Conservación curativa de pintura mural para detener su deterioro

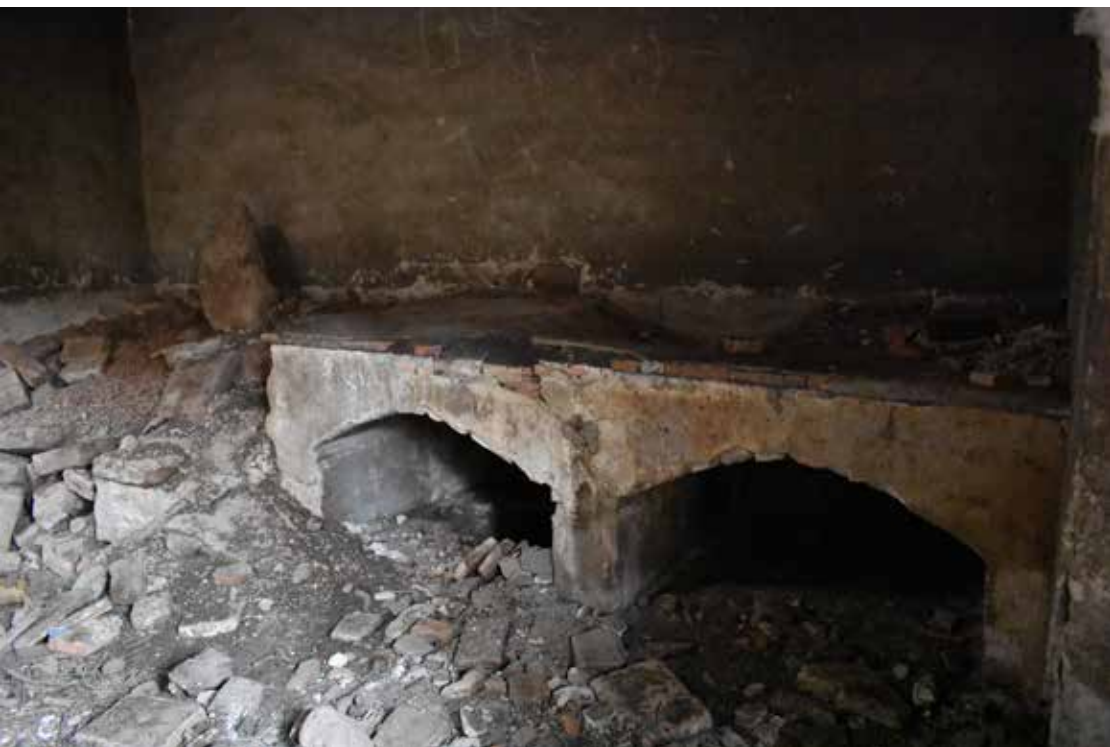
Ilustración 20. Vestigios del local utilizado como cocina.

La intervención que se propone en esta área es la adecuación para cafetería, respetando la vocación original del espacio como cocina y re-integrando los hornos originales y existentes. Se propone la conservación de algunos muros aparentes, previamente liberados de cualquier daño y/o deterioro que pudieran presentar, por otra parte, también se integrará un enlucido de cal-arena en algunos muros para crear contraste.

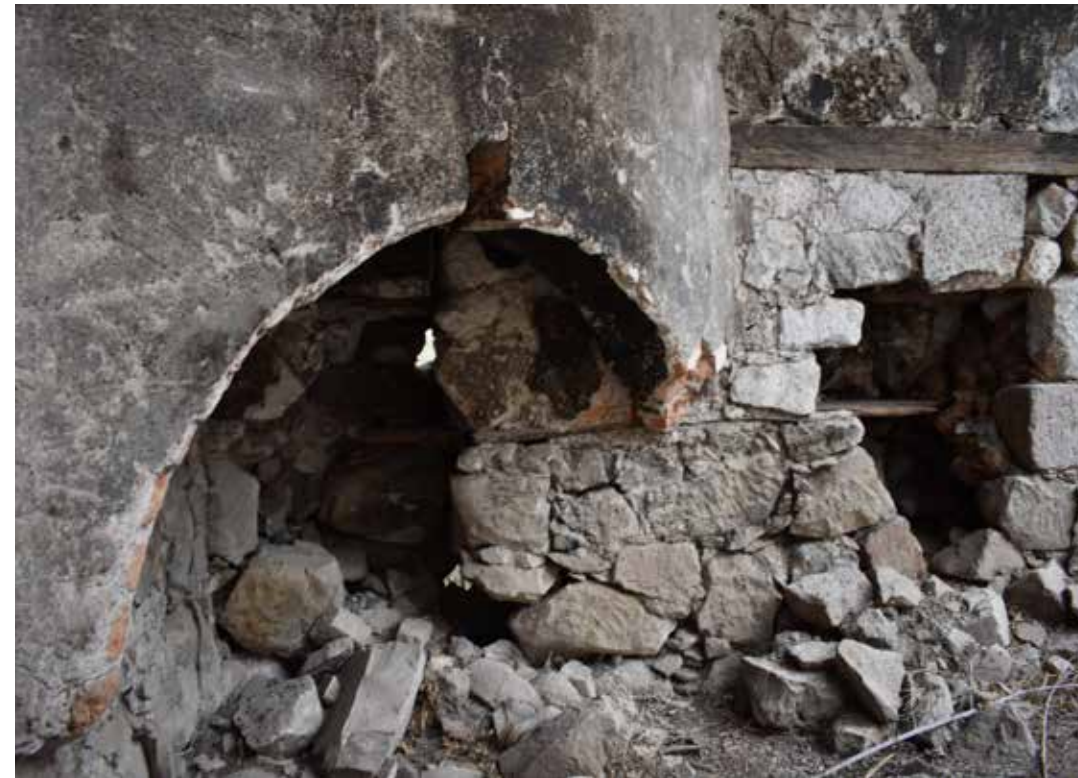
Ilustración 21. Vestigios de los hornos, ubicados en un local contiguo a la cocina.

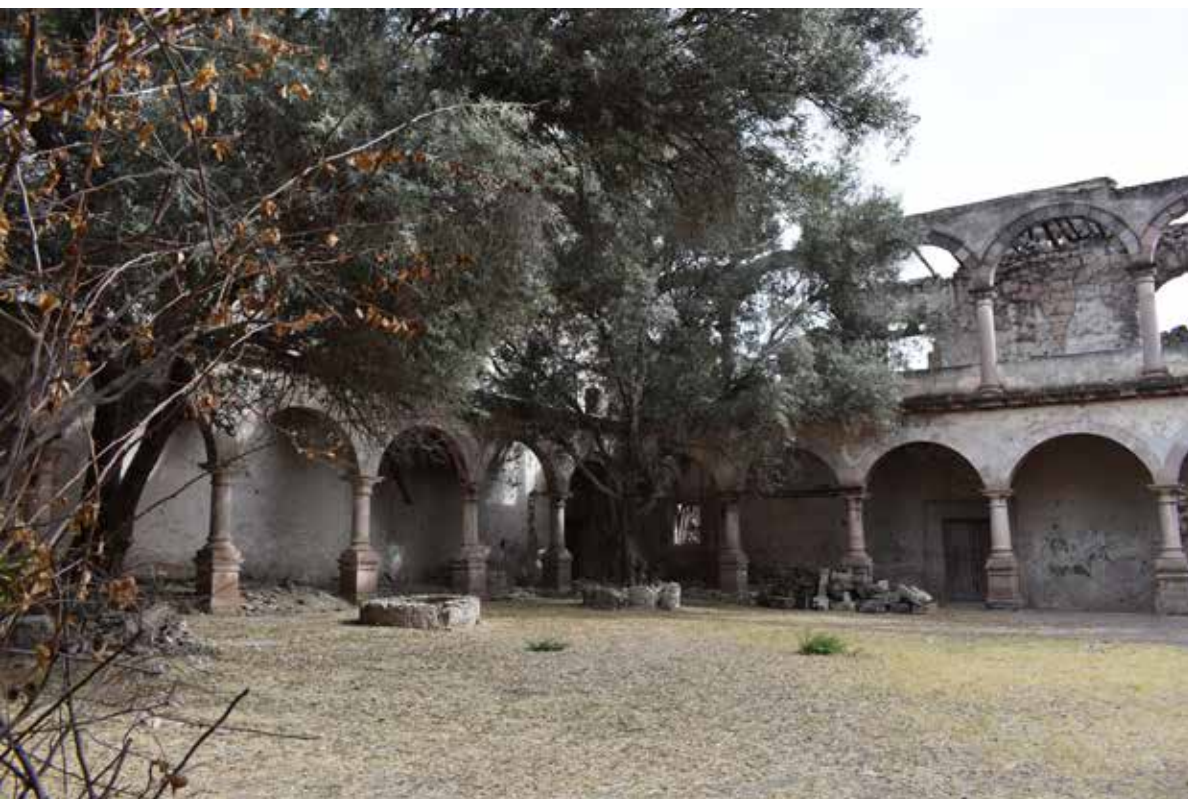
Ilustración 24. Patio central de la casa grande.

El patio central también presenta vegetación introducida en cada una de sus aristas: el olivo; así como vegetación introducida en distintas temporalidades. En la planta baja, el jardín se encuentra flanqueado por arquerías en todas sus orientaciones, estas arquerías, labradas en cantera rosa de la región, con balaustradas del mismo material entre ellas, mientras que en el primer nivel se encuentra un murete más sencillo a comparación del detalle de diseño que presentan las balaustradas anteriormente mencionadas.

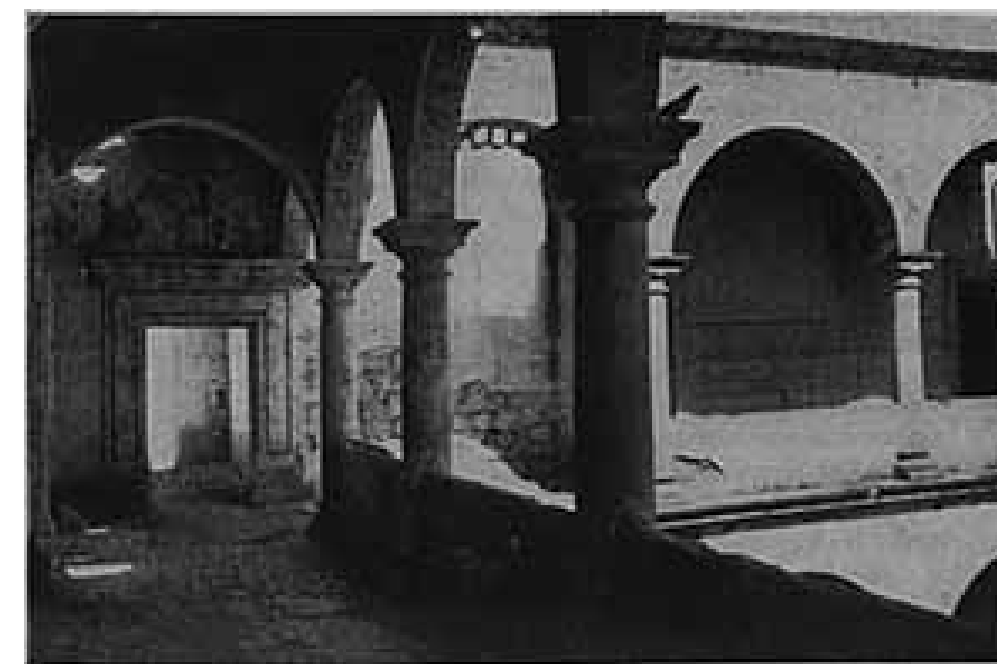
Ilustración 25. Segundo Nivel de pasillos en patio central

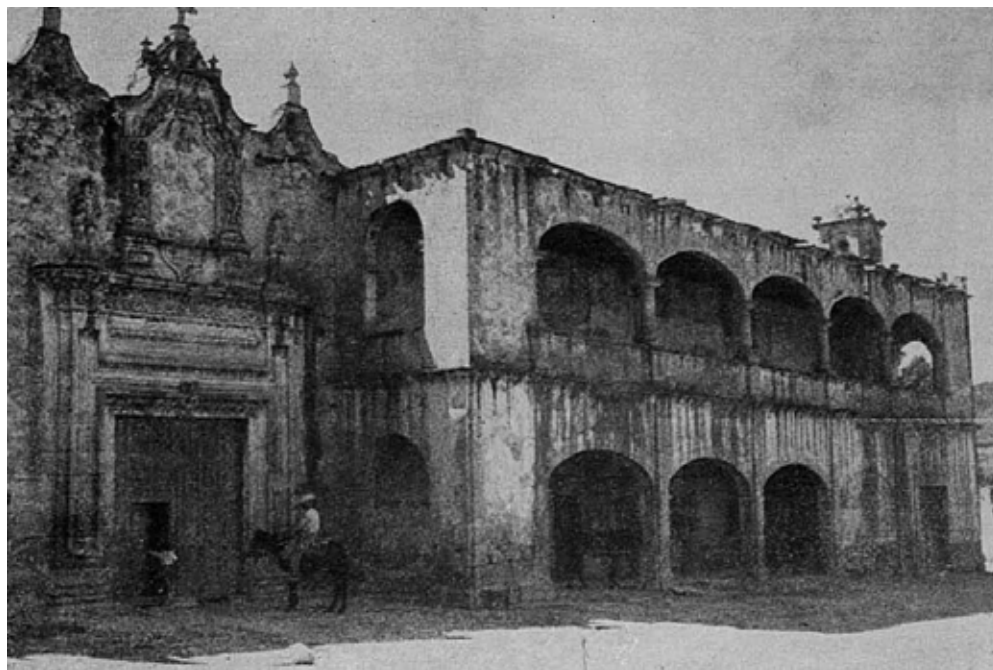
Ilustración 30. Vista de fachada principal, con portada original.

Sobre la portada, Federico Sescosse relató, en un artículo, de manera detallada la manera en la que se encontraba integrada antes de su remoción, la justificación que encuentra para trasladarla a la capital de Zacatecas es su inminente deterioro además del emplazamiento en el que se encontraba, aseveró que la misma se encontraría mejor conservada en las instalaciones de la Unión Ganadera de Zacatecas, recreando de manera formal la Ex Hacienda en el centro histórico de Zacatecas, justo a un costado de la Alameda.

Las claves, el friso y el marco del escudo corresponden a no dudar a la modalidad del barroco que clasifica acertadamente el investigador Manuel González Galván como “barroco helicoidal o salomónico”; pero a las pilastras que hacen de jambas no podemos fácilmente ponerles su marbete, pues la profundidad, vigor y exaltación del claroscuro, lo acusado del cuello del bocel y en general el partido que tomó el artífice, nos impulsan más bien a asociarla con un tipo de barroco purista, como el de la Compañía de Zacatecas, en donde este tratamiento de la cara de las pilastras reaparece en las portadas de la antesacristía, construida entre los años de 1746 y 1749.¹⁸

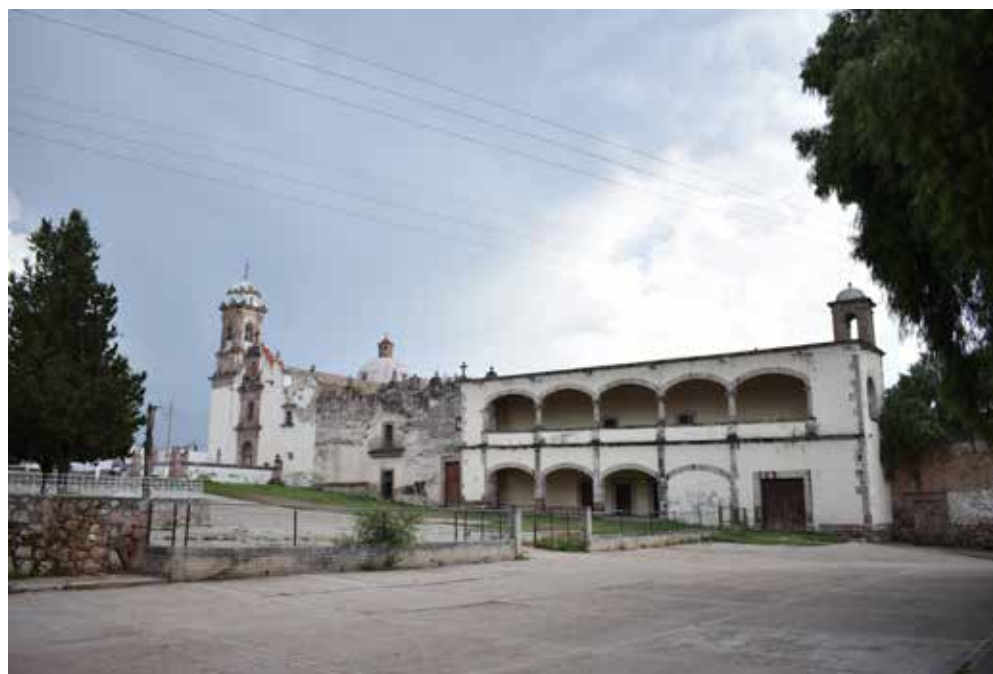
Ilustración 31. Estado actual de la portada de la ex hacienda.
Fuente: Silvia Araceli Frausto Luján, 2019.

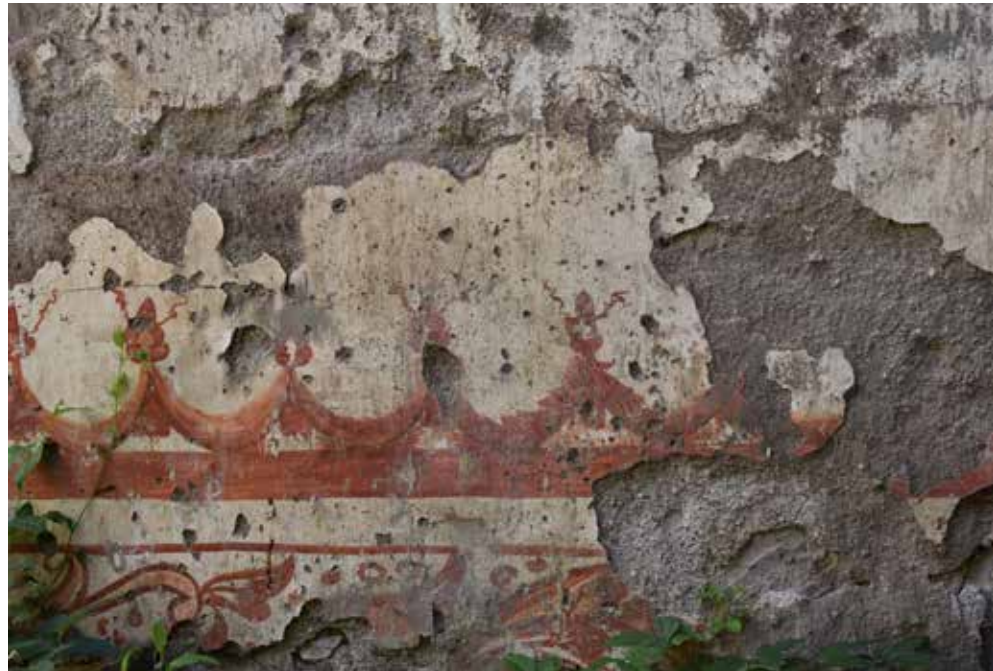
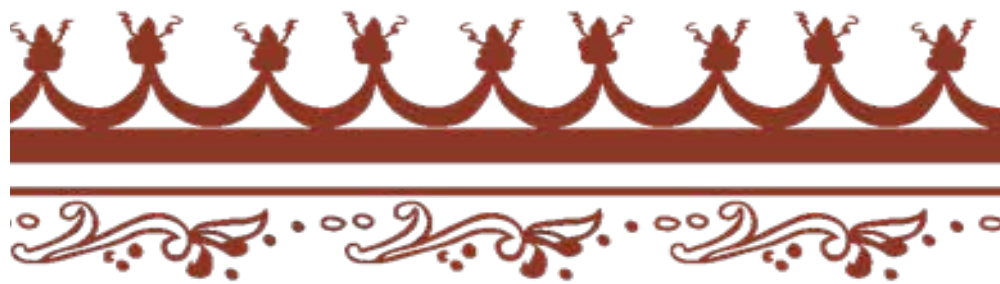
Ilustración 35. Reconstrucción digital de vestigios de pintura mural a partir de fotografías, cenefa presente en pasillos con tonalidades cálidas.

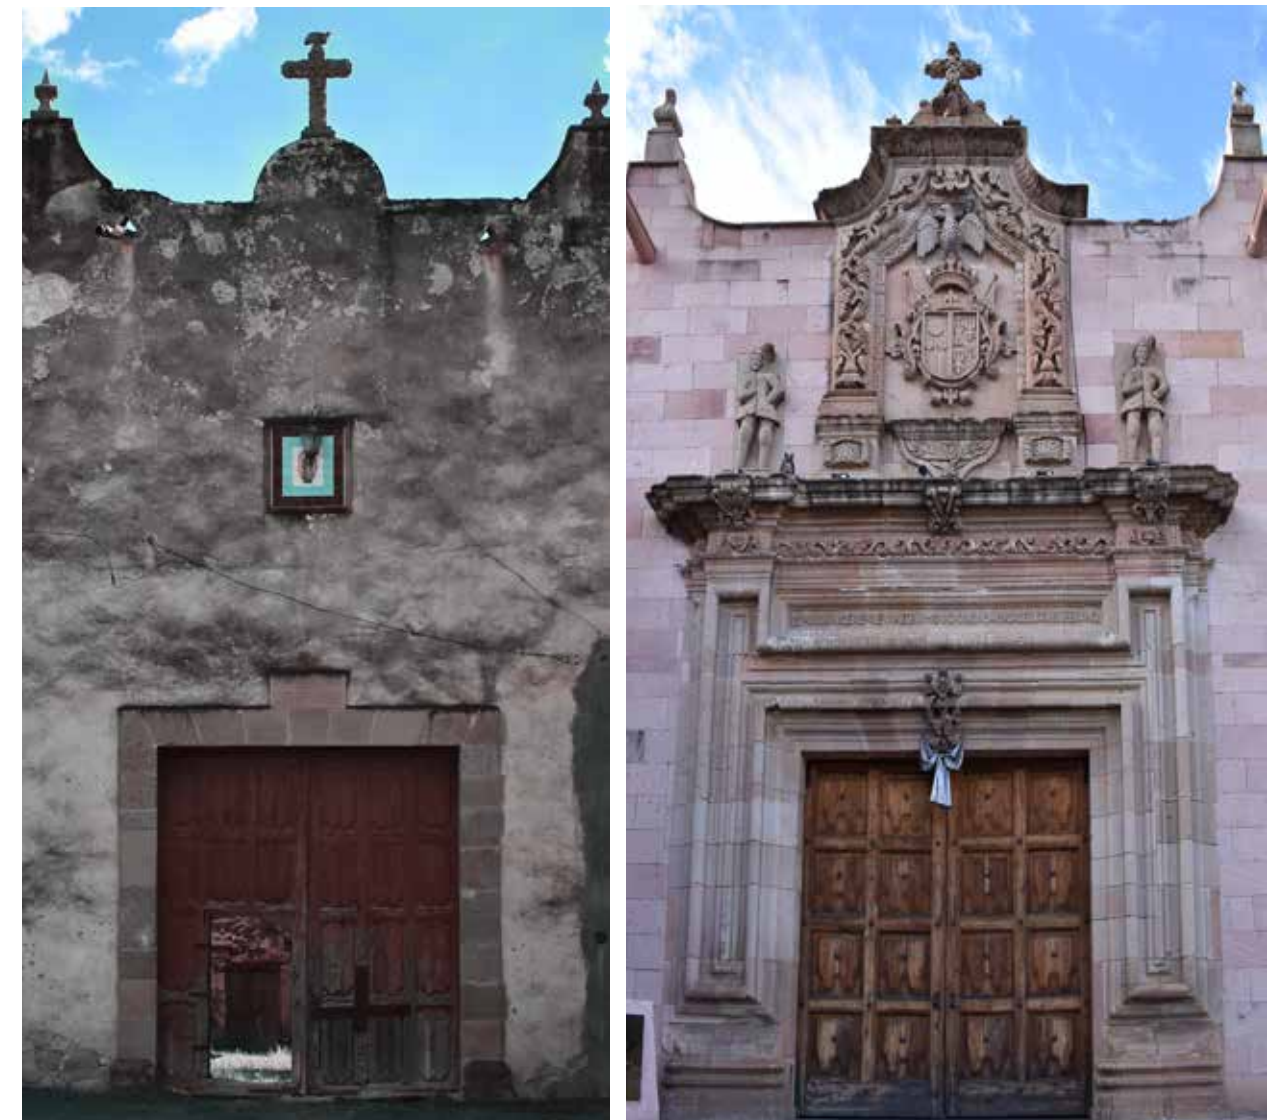
Ilustración 36. Fachada de Ex Hacienda del Conde de San Mateo de Valparaíso (izquierda) y

fachada de Unión Ganadera de Zacatecas

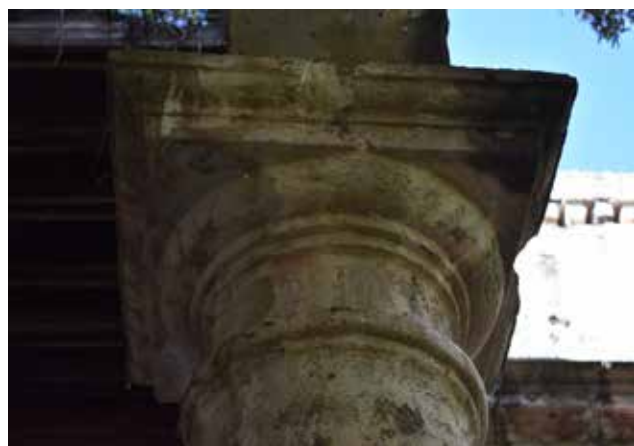
Ilustración 38. Deterioro por humedad y factores biológicos ubicada en columna ubicada en patio central, se propone una limpieza en seco y posteriormente limpieza por medio de solución de detergente neutro.

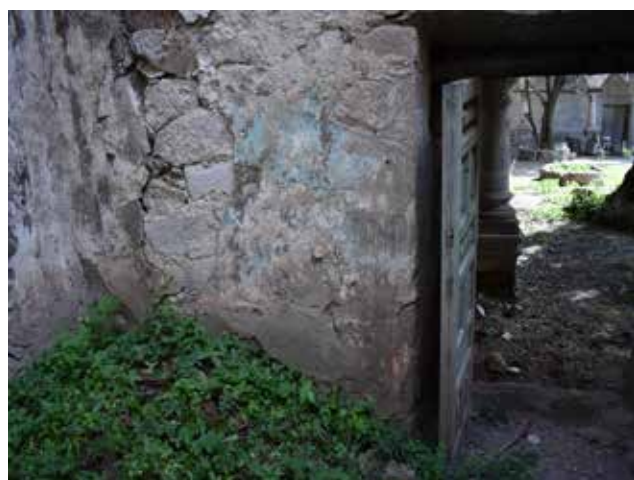
Ilustración 39. Muros con presencia de flora parásita, se propone su remoción a través de solución de cloro para alberca, bórax y agua oxigenada aplicada por aspersión.

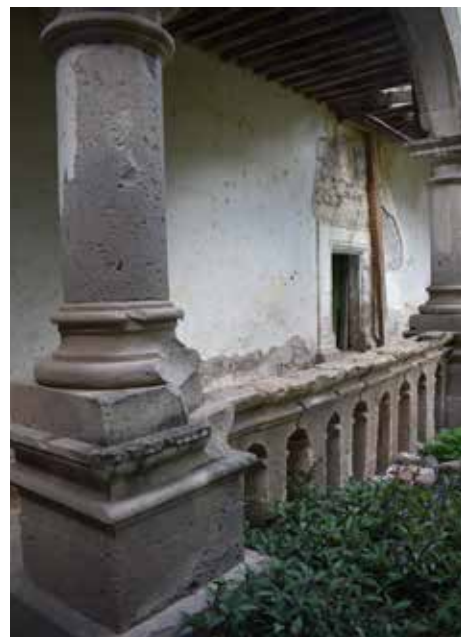
Ilustración 40. Columna ubicada en pasillo que conecta al acceso con patio central, esta estructura presenta un desplome significativo, se propone su apuntalamiento provisional para no poner en riesgo la integridad física de las personas que ingresen al inmueble.

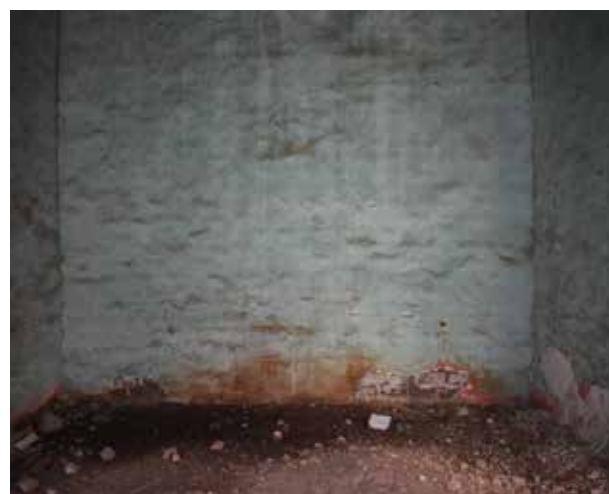
Ilustración 41. Aplanados existentes en considerable estado de deterioro, se propone su consolidación por medio de inyecciones en los casos que se considere conveniente. Fuente: Silvia Araceli Frausto Luján, 2018.

MUROS		
CLAVE	CONCEPTO	PROCEDIMIENTO
R-03	Reintegración de aplanado cal-arena en muros	La superficie por recubrir deberá ser consistente y desprovista del material suelto. Se humedecerá la superficie previa a la aplicación de la mezcla. Se deberá consolidadas las juntas del aparejo de muros y consolidadas todas las grietas que hubiera. La humidificación del muro será a saturación de la superficie, dejando orear para proceder a aplicar el repellado, aventando el material contra el muro para que se adhiera y afinando la mezcla con la talocha a presión sobre este, confinando la superficie a paños de muro, conservando un espesor promedio de 1.5 cms. Y siguiendo las deformaciones y alabeos del muro, sin tratar de corregir o emparejar estas deformaciones. Fraguando el material, y ya habiendo reventado, se procederá a la aplicación del fino con grueso máximo de 5mm., previo humedecimiento del repellado y confinando el material con plana de madera. La proporción para esta será cal-arena 1:2, utilizando arena fina (malla de mosquitero) y misma cantidad de aditivo

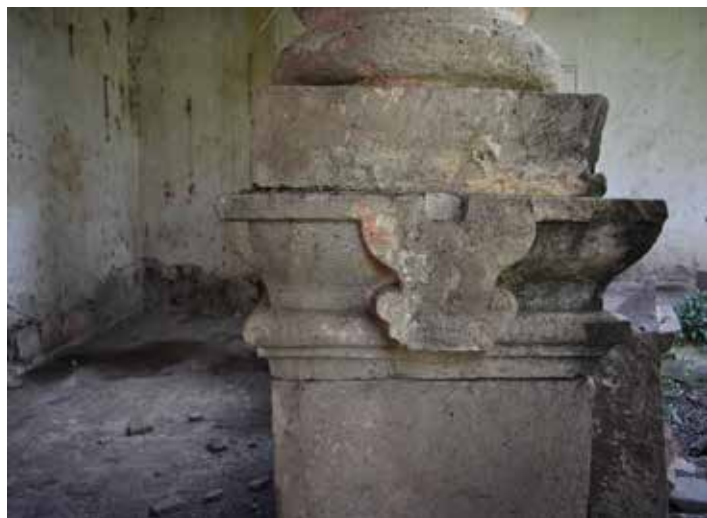
Ilustración 42. Balaustrada con presencia de elementos faltantes, se propone su reintegración mediante el previo labrado de la pieza en el material original: cantera rosa, respetando el diseño original.

COLUMNAS		
CLAVE	CONCEPTO	PROCEDIMIENTO
R-01	Reintegración de elementos faltantes de cantera rosa de Zacatecas, respetando el diseño original de la pieza	Para elementos de cantería se procederá por tramos a fin de detectar elementos flojos, agrietamientos, fisuras y otro tipo de deterioro. Se limpiará y consolidará la pieza, según especificación correspondiente, restituyendo los faltantes. Se utilizará, como material, cal apagada con arena de río para el junteo, mientras que para los resanes se preparará un enlucido de polvo de cantera y cal. Se respetarán diseños y materiales originales como disposición constructiva
R-02	Reintegración de columnas de cantera rosa de Zacatecas, respetando el diseño original de la piezas según fotografías históricas	El labrado de cantera para cualquiera de las piezas especificadas, se ajustara en base a los modelos originales existentes. Antes de la restitución se realizaran las obras de apuntalamiento y protección necesarias con el fin de no dañar la estructura original de los elementos adyacentes. Las piezas de restitución se asentaran con mortero cal-arena en proporción 1:2 y aditivo adhesivo sika látex (según especificaciones del fabricante)

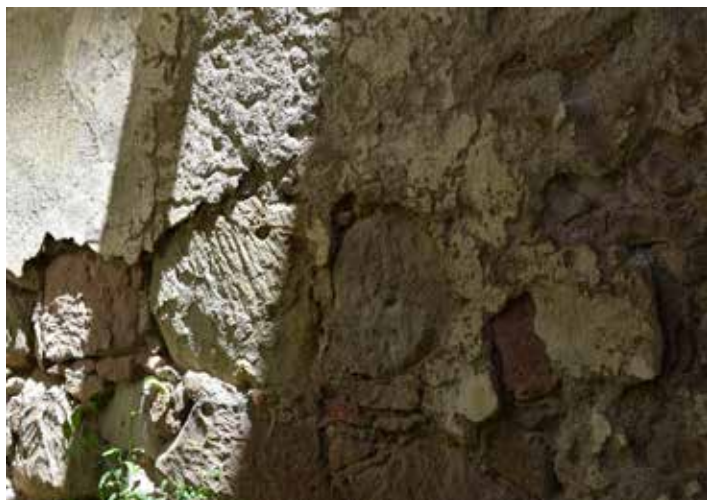
Ilustración 43. Vestigio de aplanado de cal arena, se propone la reintegración de la totalidad del muro con el mismo enlucido.

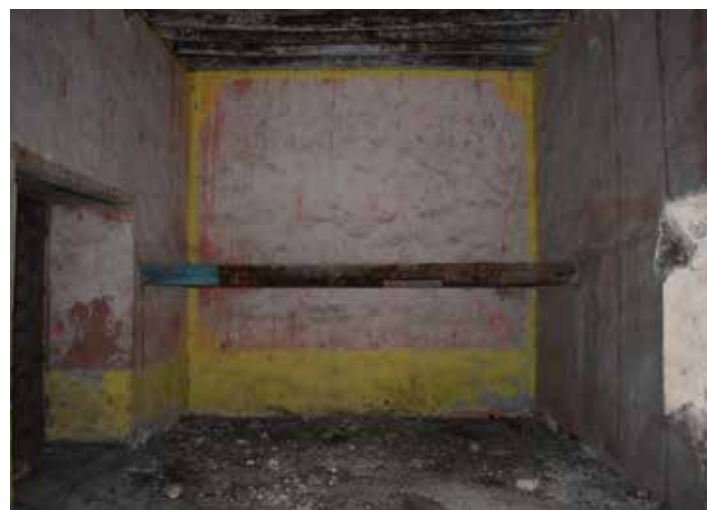
Ilustración 44. Muro con presencia de varias capas de pintura, aplicadas durante distintas temporalidades, se propone el ahondar en el análisis de las capas que contiene para determinar su acabado.

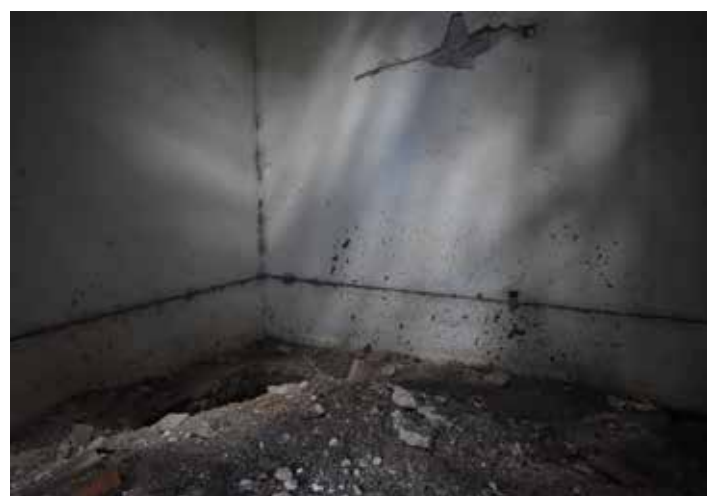
Ilustración 45. Local que presenta la remoción del firme y excavaciones, se propone rellenar la previa excavación y posteriormente integrar un acabado que se integre con la utilización de los materiales pétreos de la región.

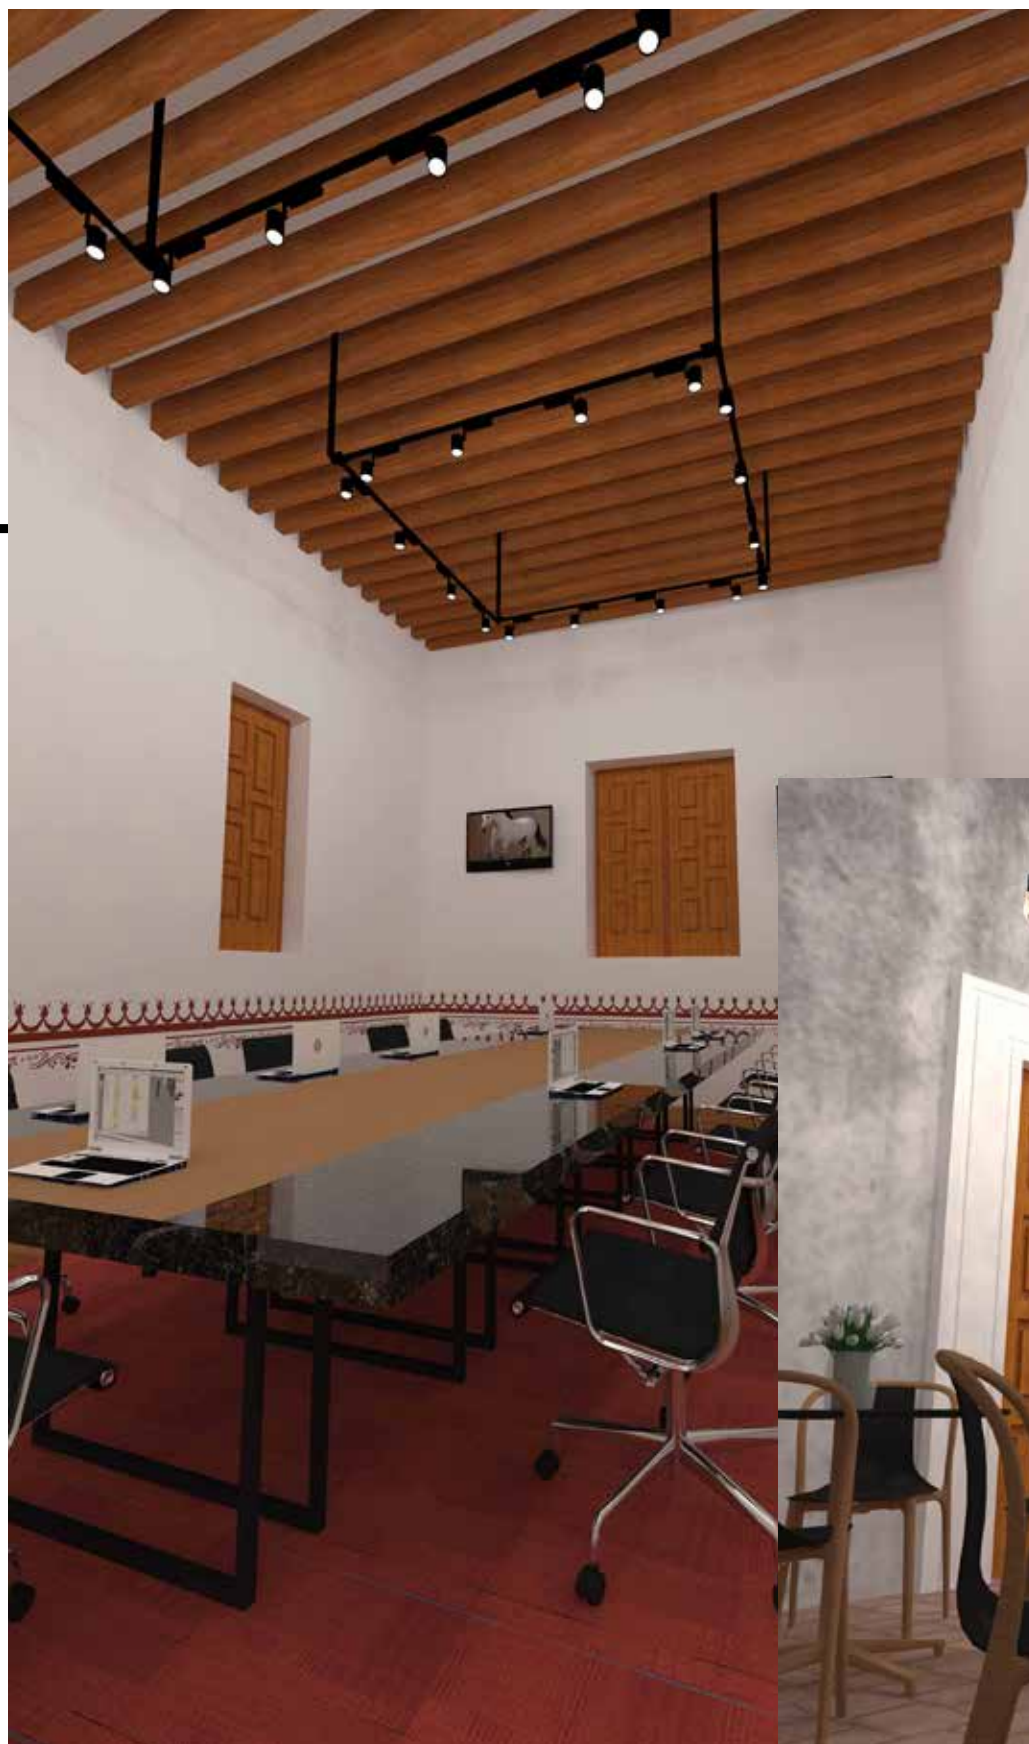
SALA DE JUNTAS

Se propone la integración de un espacio que funcione como sala de juntas para la realización de eventos así como la organización del equipo interno, con respecto a los materiales utilizados en la intervención, se propone la integración de elementos constituidos por materiales similares, para así respetar la materialidad del espacio original.

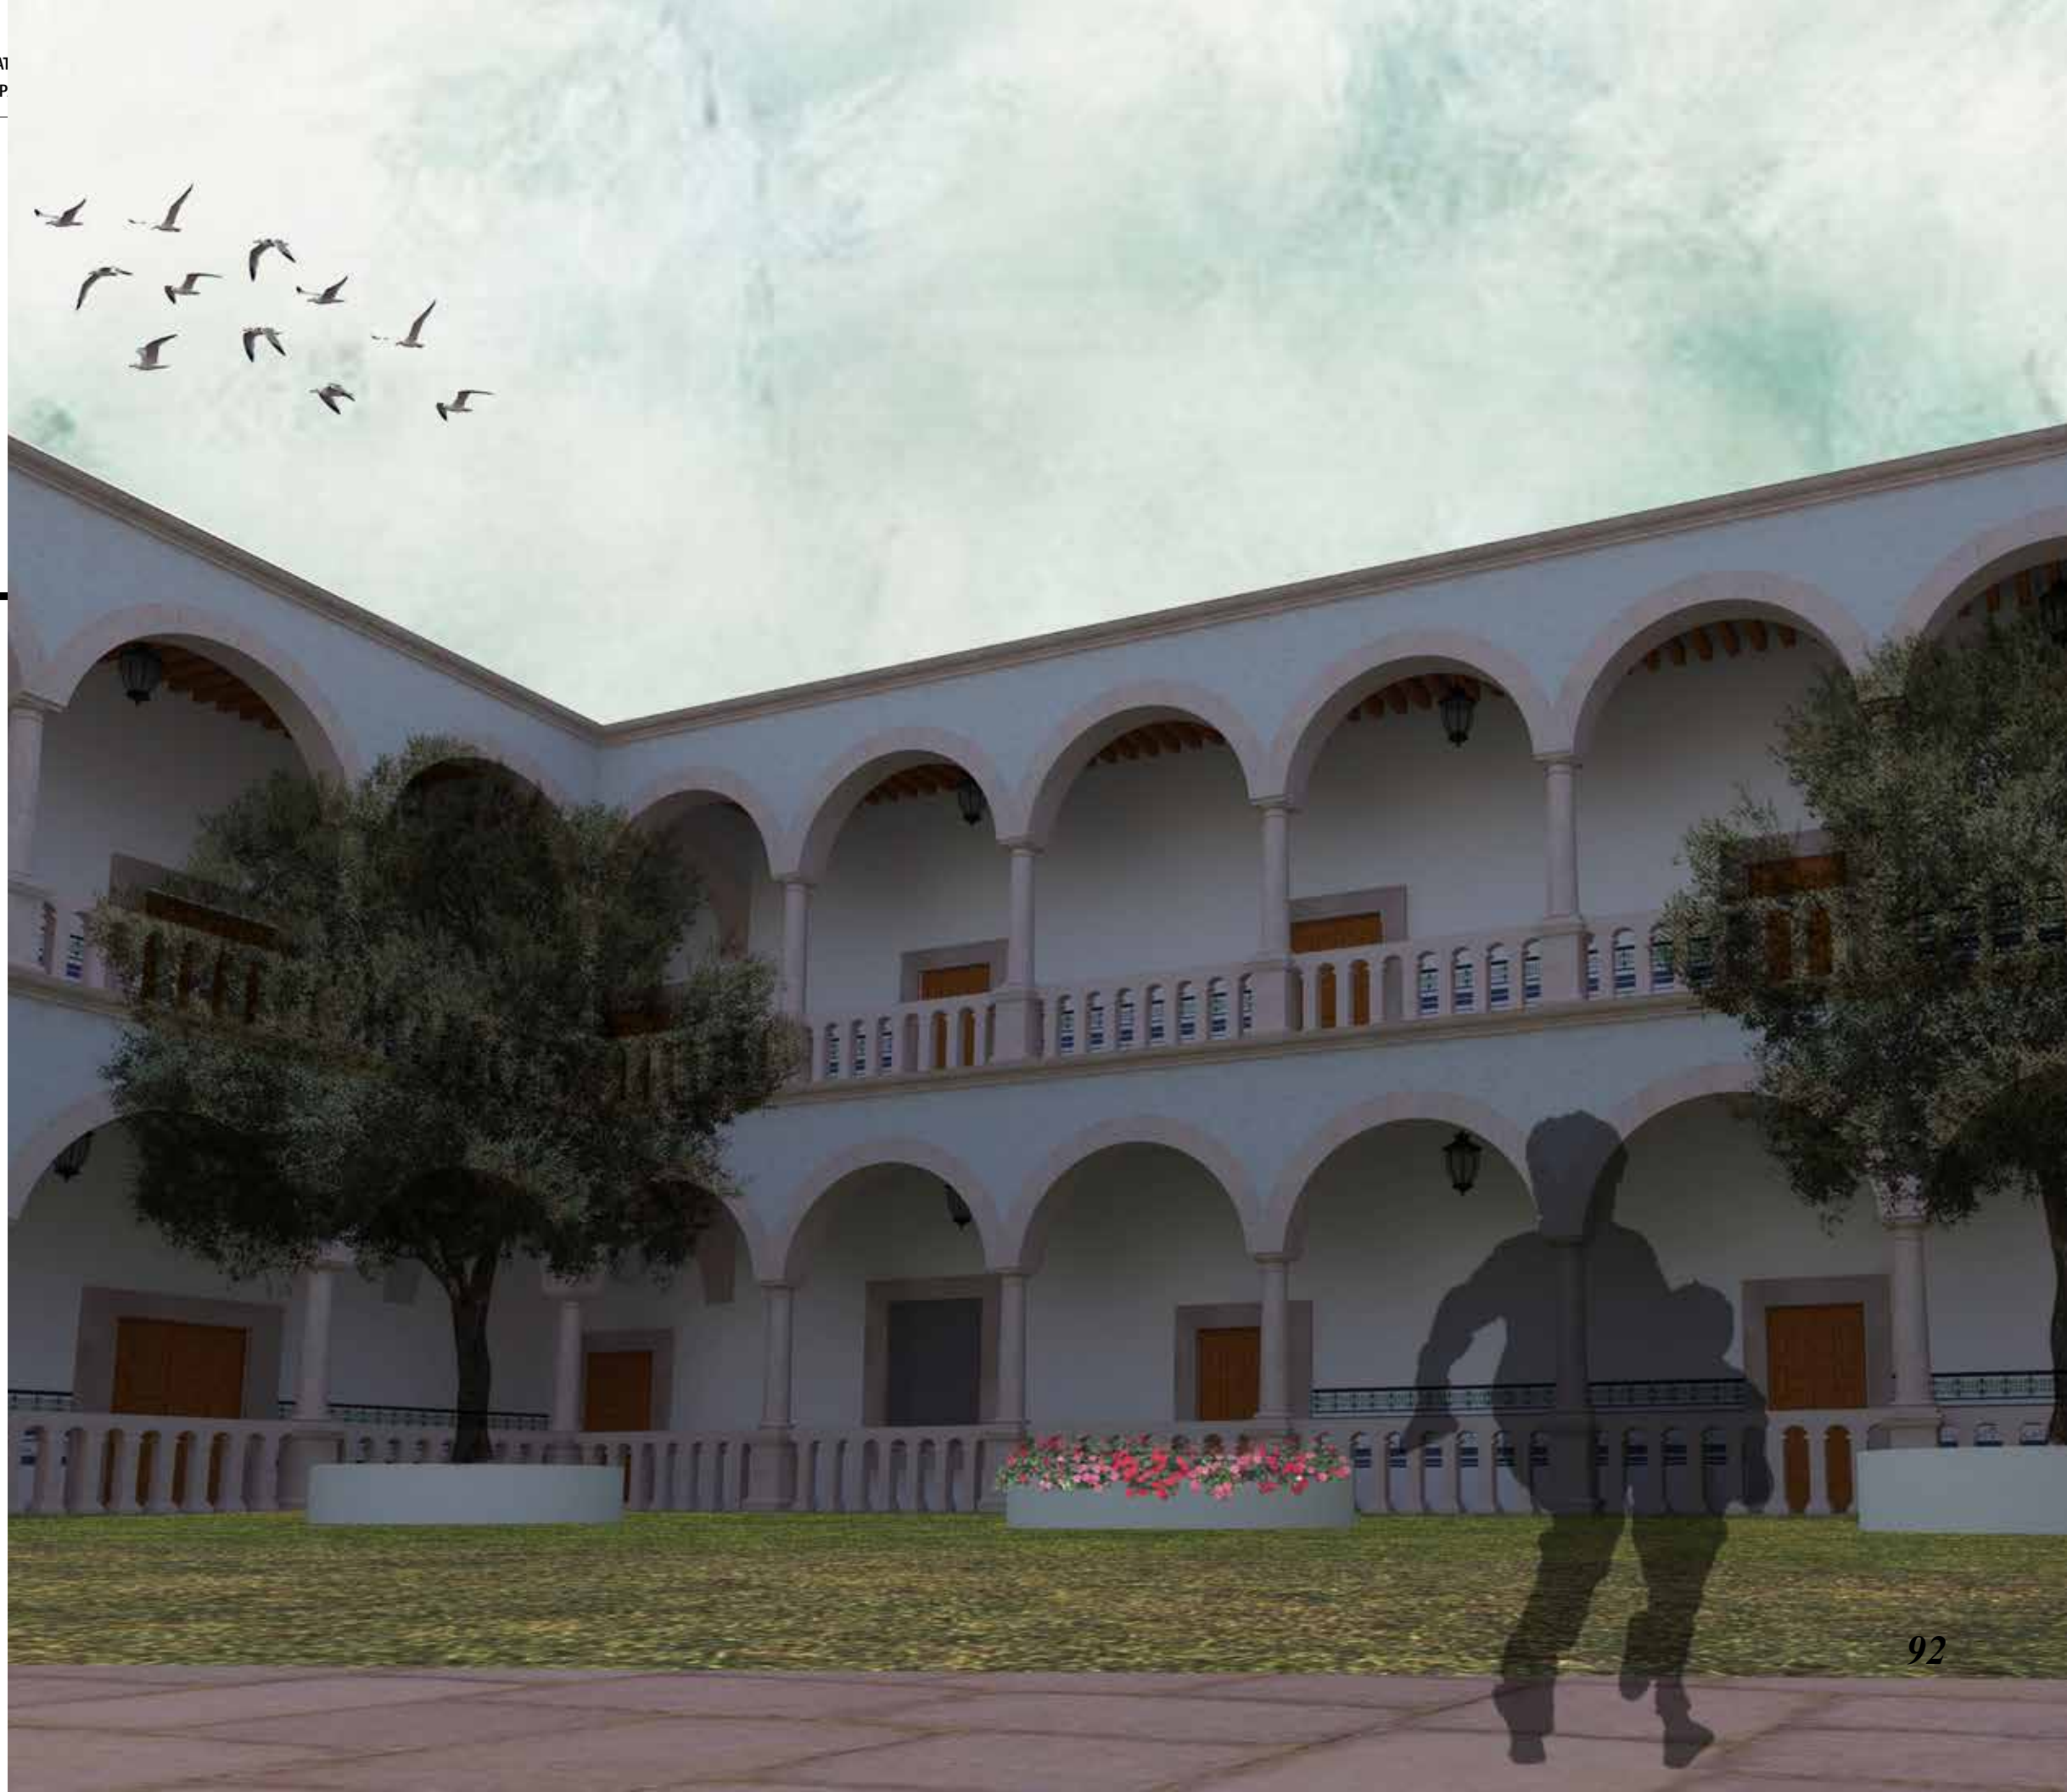
PATIO CENTRAL

El rescate de este espacio es esencial, pues aún en el estado actual, los habitantes siguen accedendo, es por esto que este lugar sería destinado como área pública, se propone la reintegración de las cenefas conforme a los vestigios encontrados durante la investigación de campo así como la reintegración de elementos de cantera y aplanados de cal-arena.

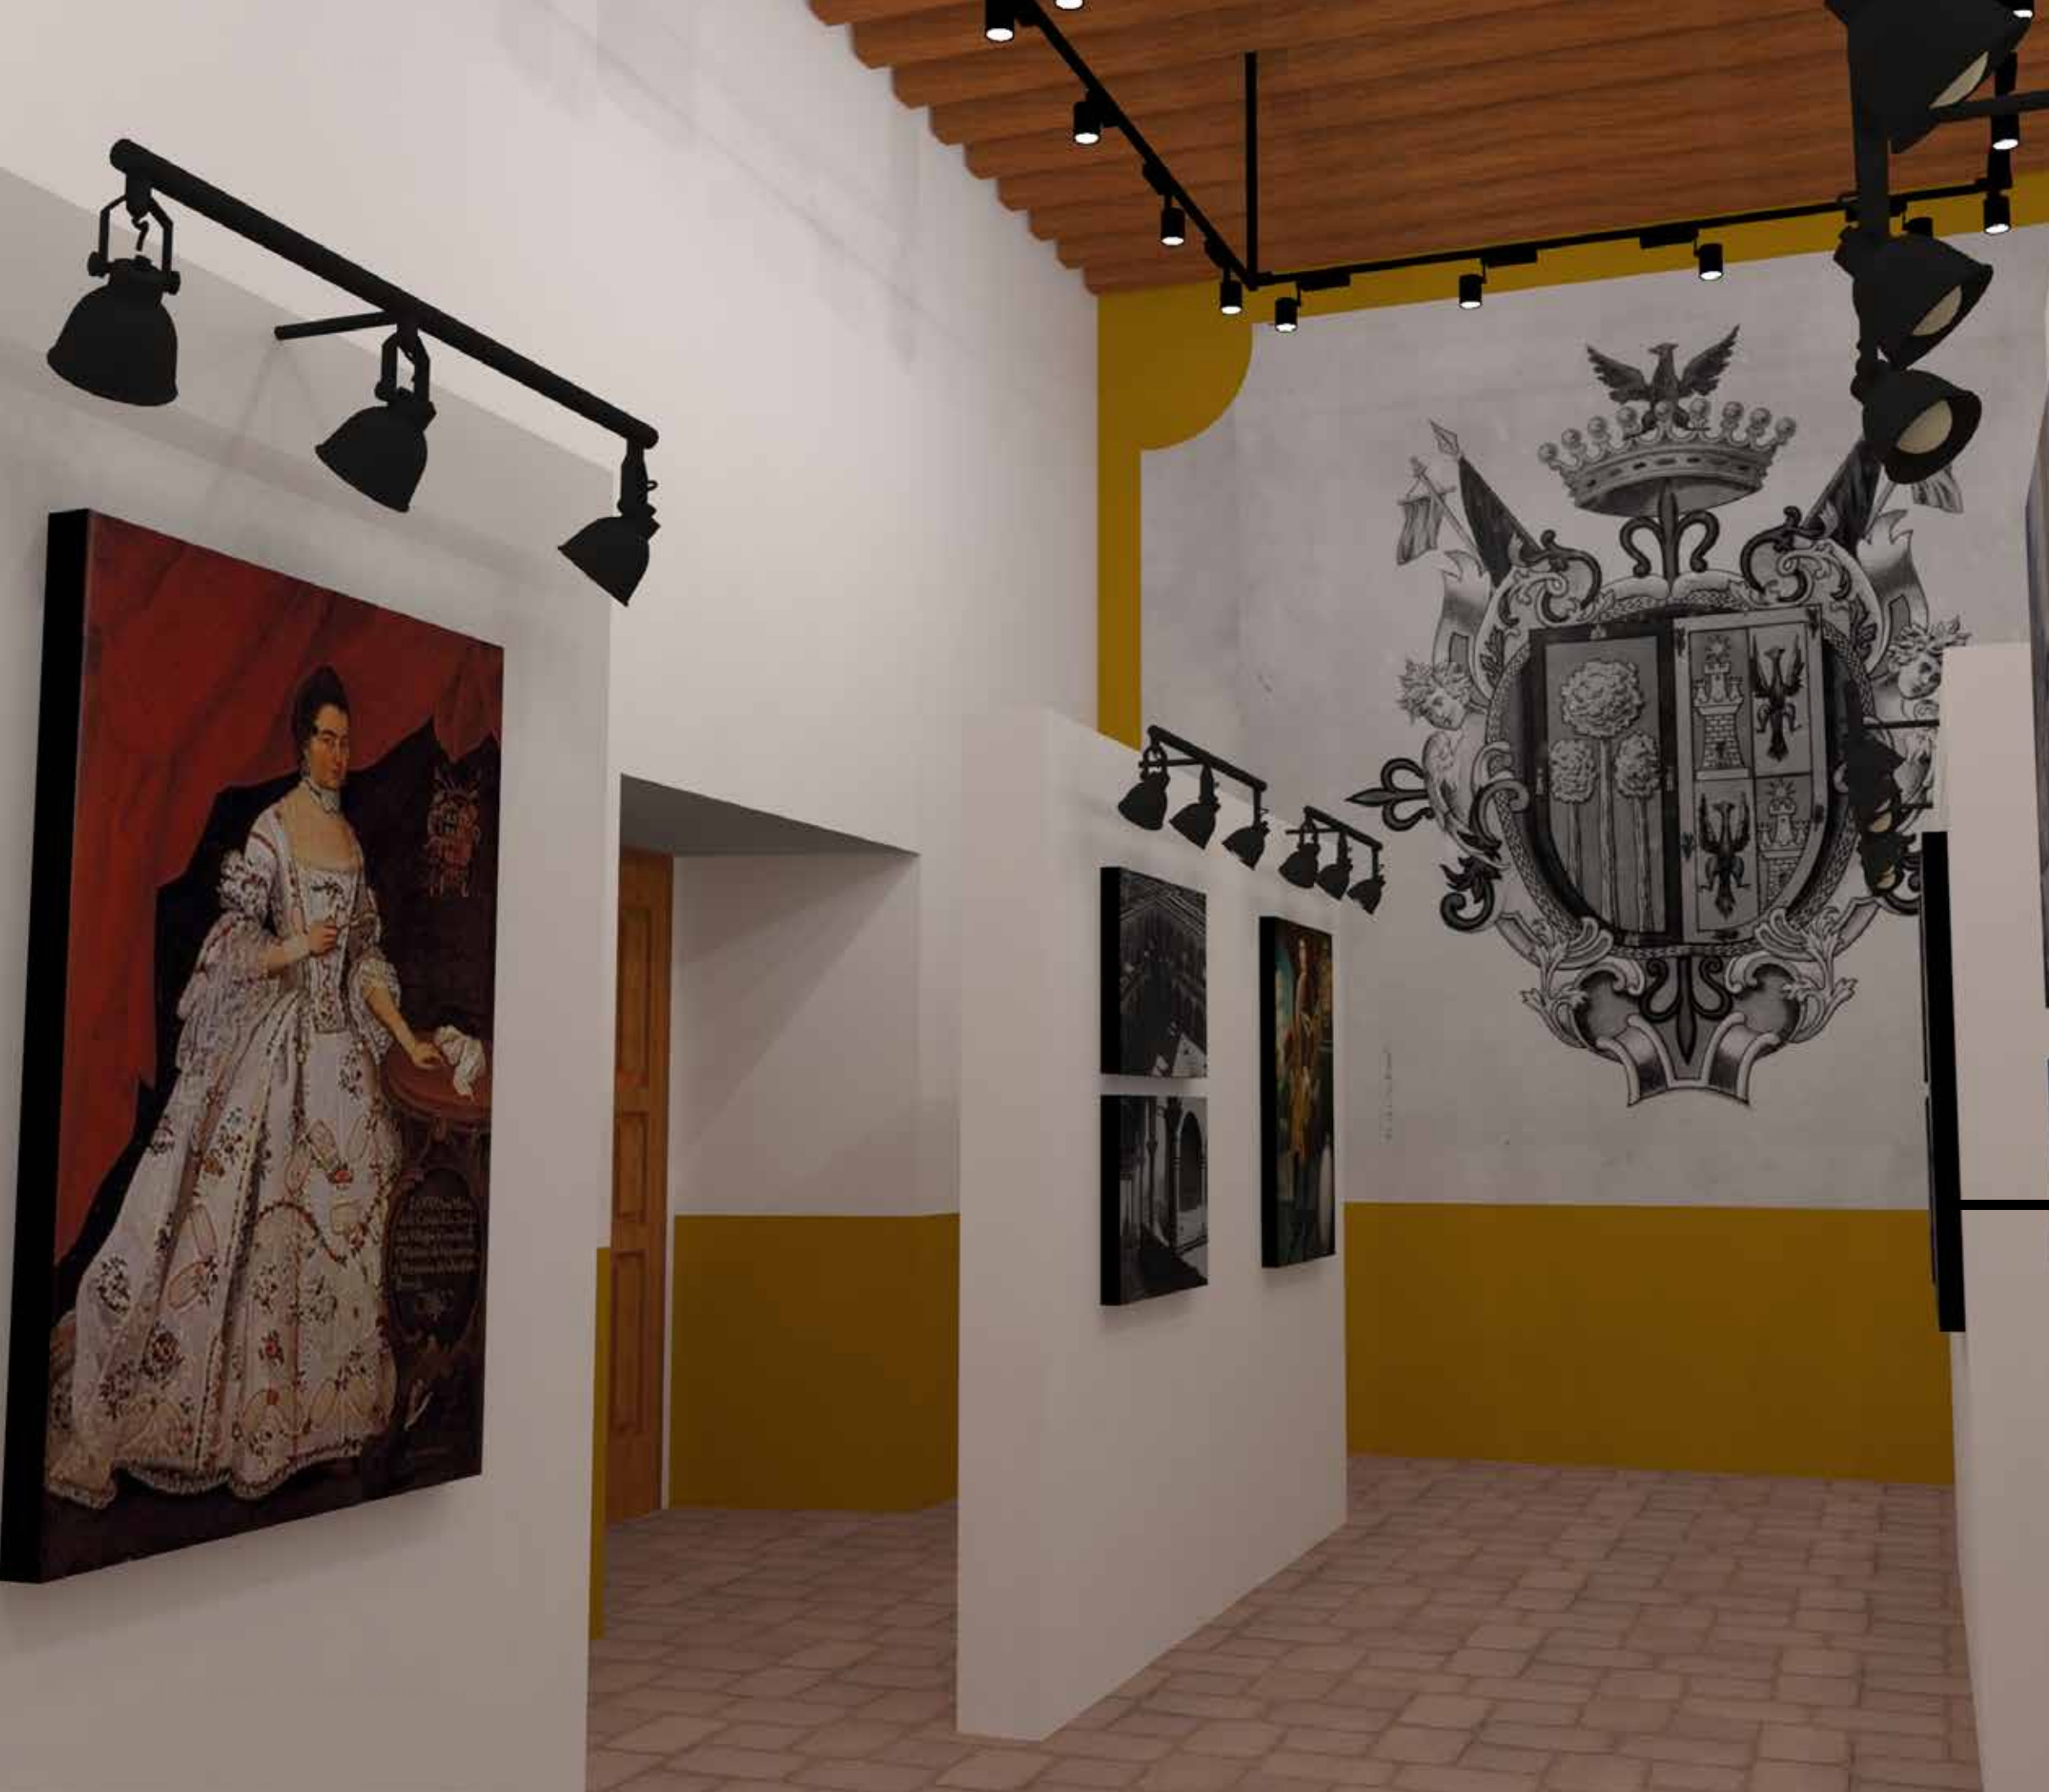
SALA DE EXPOSICIÓN

Se consideró la integración de una sala de exposiciones con la finalidad de que el edificio pueda contar de manera cronológica el desarrollo de su historia y que, a su vez, la población que surgió del mismo, conozca el origen de su localidad.
