**ANÁLISIS DE LA
UNIDAD HABITACIONAL INDEPENDENCIA
PARA SU VALORACIÓN COMO LEGADO
PATRIMONIAL DEL SIGLO XX**

Tesis teórica que para obtener el título de Arquitecta

Ana Joyce Muñoz Arellano

Ciudad Universitaria, CDMX, febrero 2022

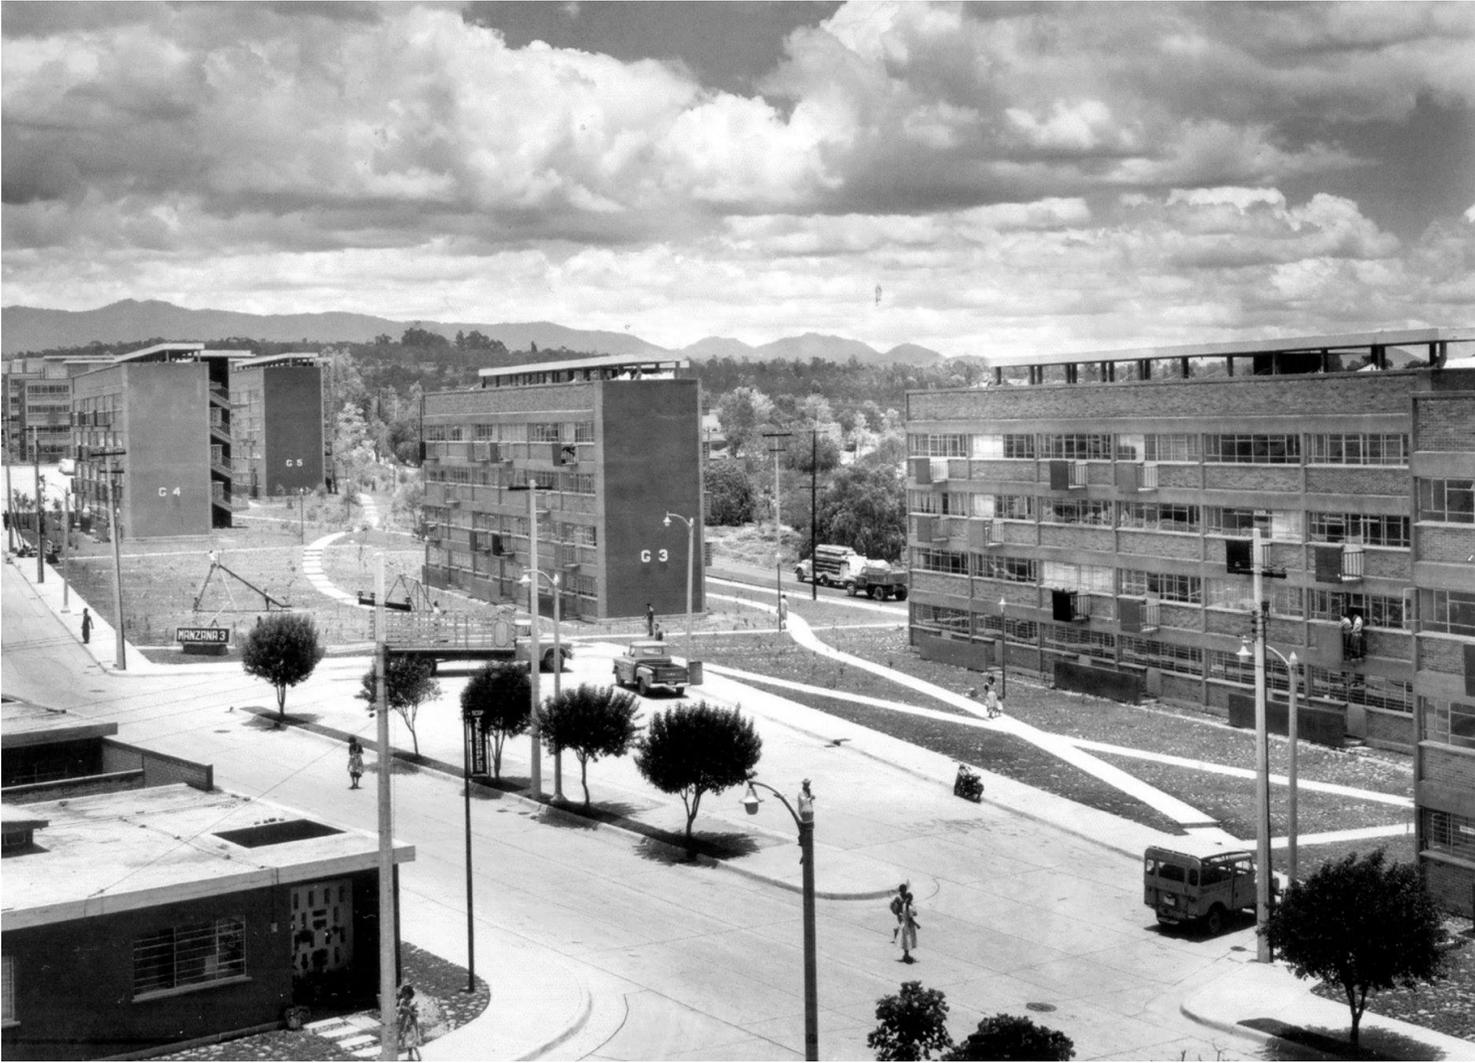
Imagen 4. Multifamiliares tipo B de la Unidad de Servicios Sociales y de Habitación No.1 Santa Fe (Unidad Santa Fe, IMSS 1957). Considerada la “primera experiencia de convivencia urbana y social de México”. Fuente: La Ciudad de México en el Tiempo (2018).

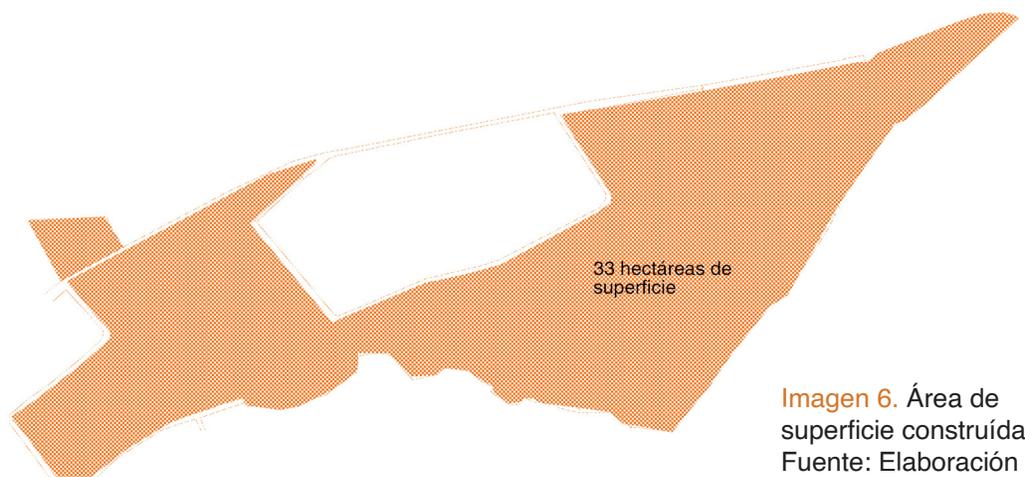
La ocupación de las 33 hectáreas de terreno refleja el interés por mantener una relación con su contexto físico inmediato, conservándose gran parte de la vegetación existente, con los siguientes porcentajes de ocupación: 22% desplante de edificios (superficie construida), 68% Área verde (parques, jardines y plazas) y 10% Vialidades (calles, andadores y estacionamientos).

Imagen 6. Área de superficie construida. Fuente: Elaboración propia.

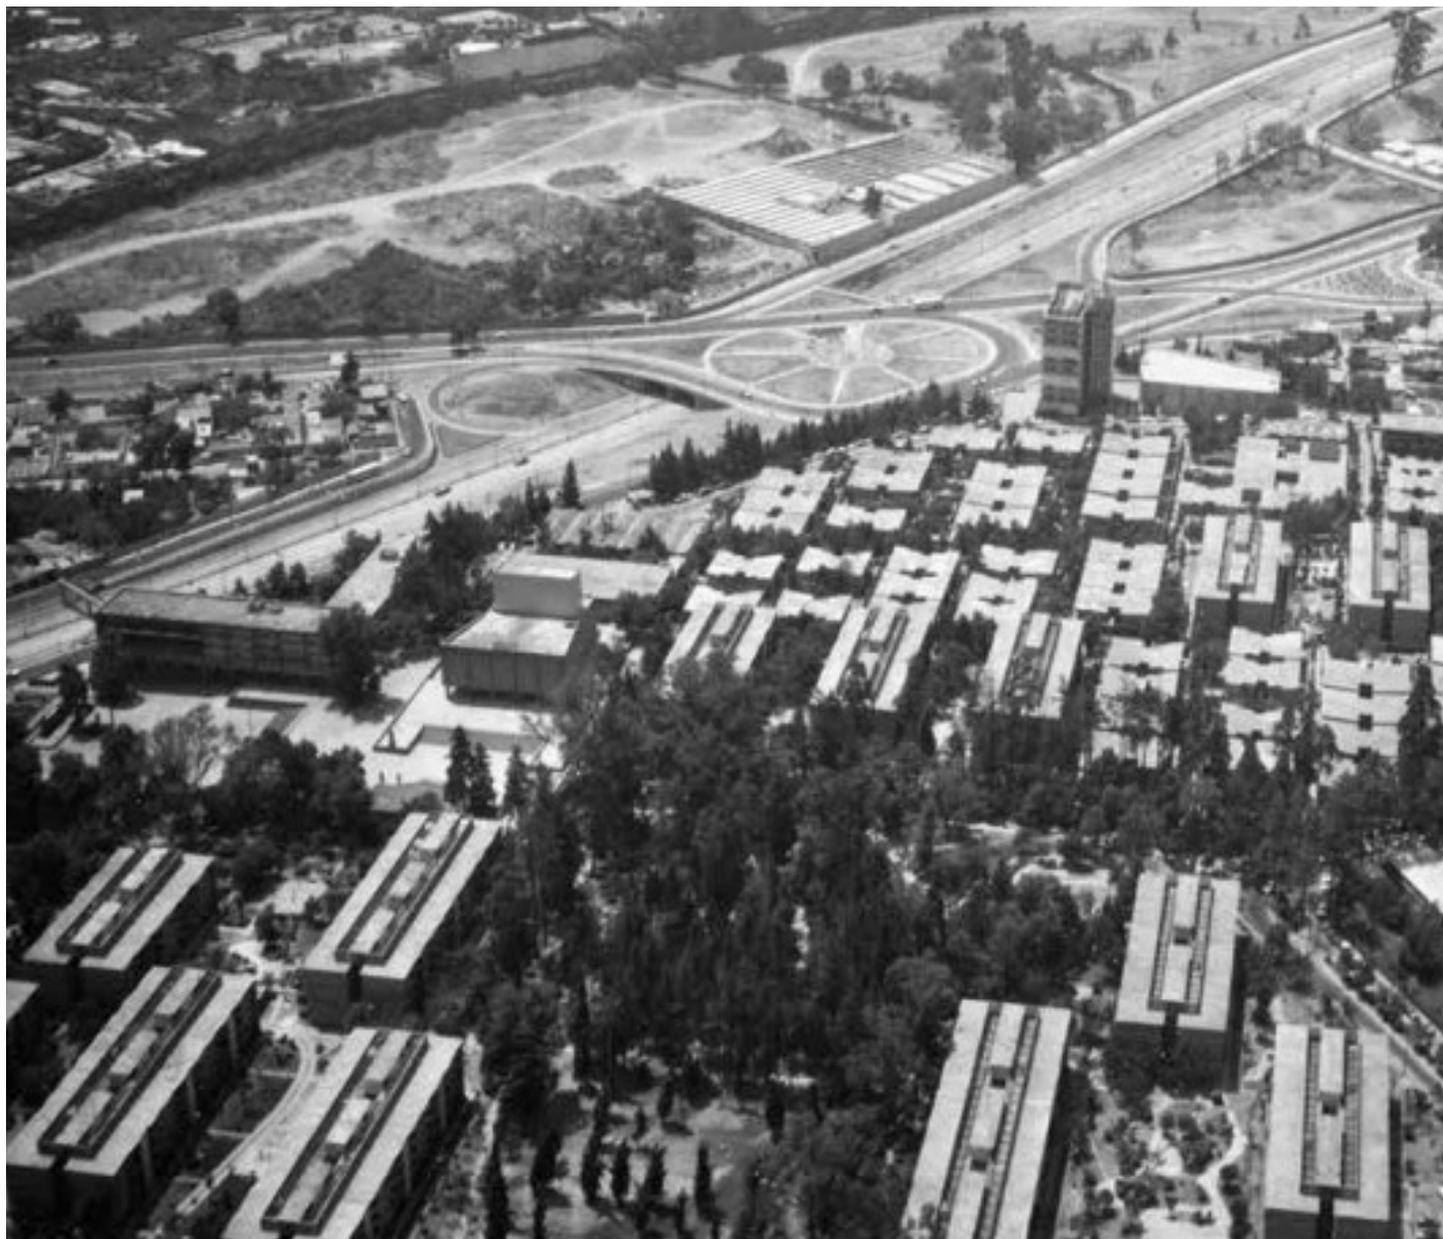
Imagen 7. Fotografía aérea de la Unidad Habitacional Independencia, 1966.
Fuente: Acervo histórico Fundación ICA (1966).

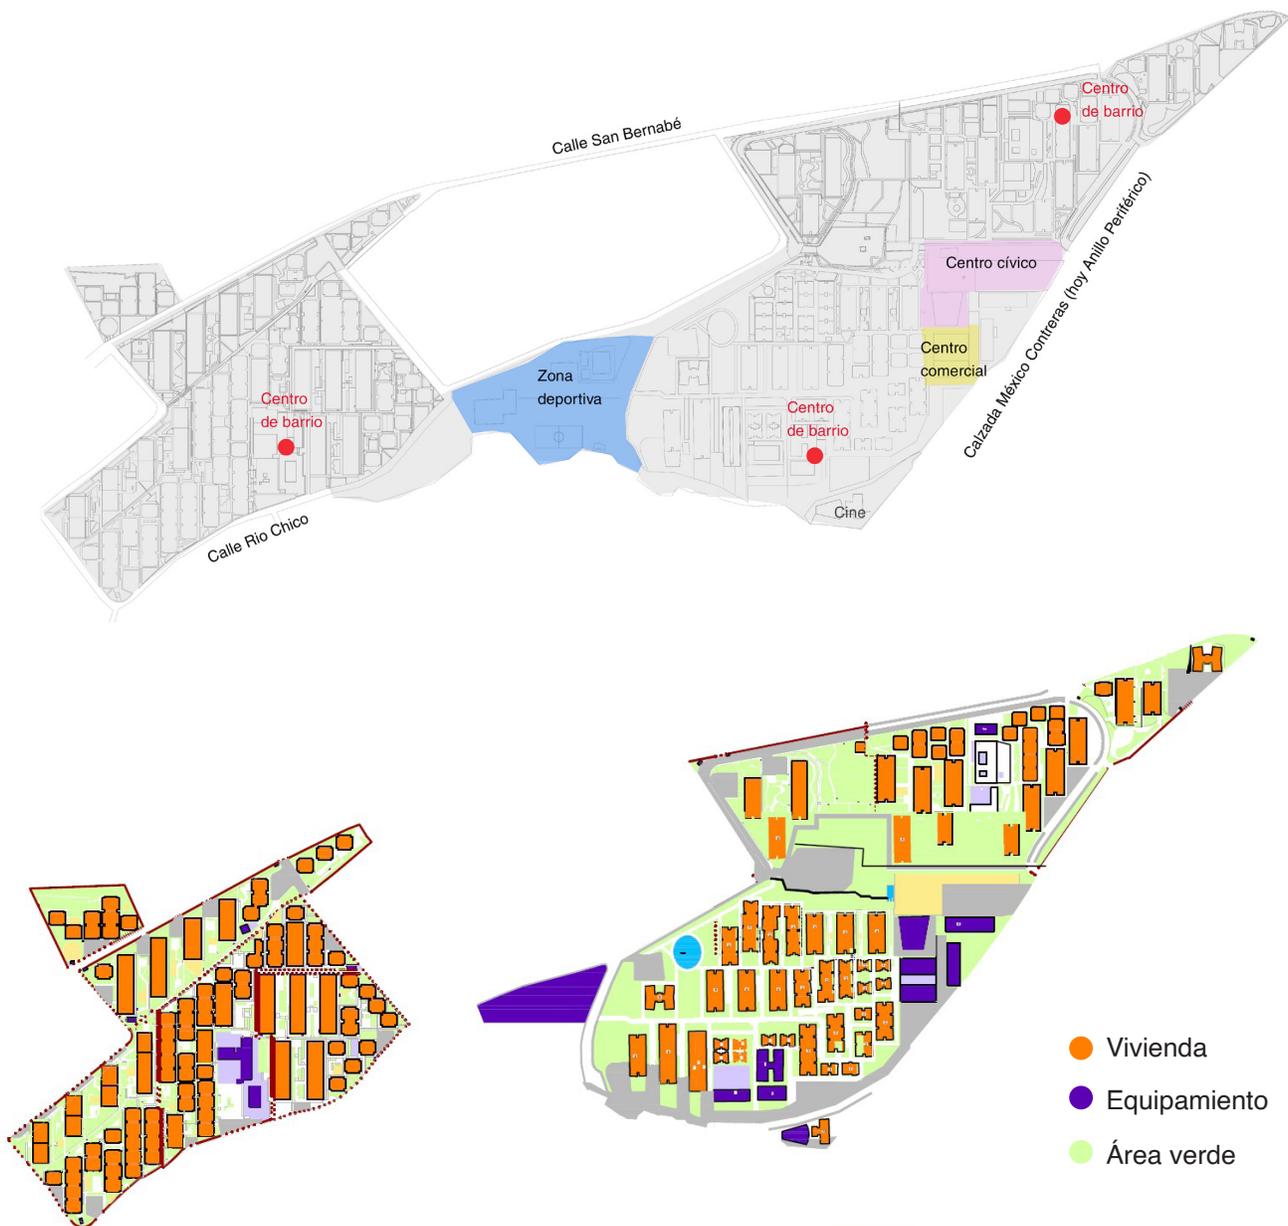
Imagen 8. Zonificación general de la UHI arriba) y zonificación correspondiente a vivienda, equipamiento y área verde (abajo). Fuente: Elaboración propia.

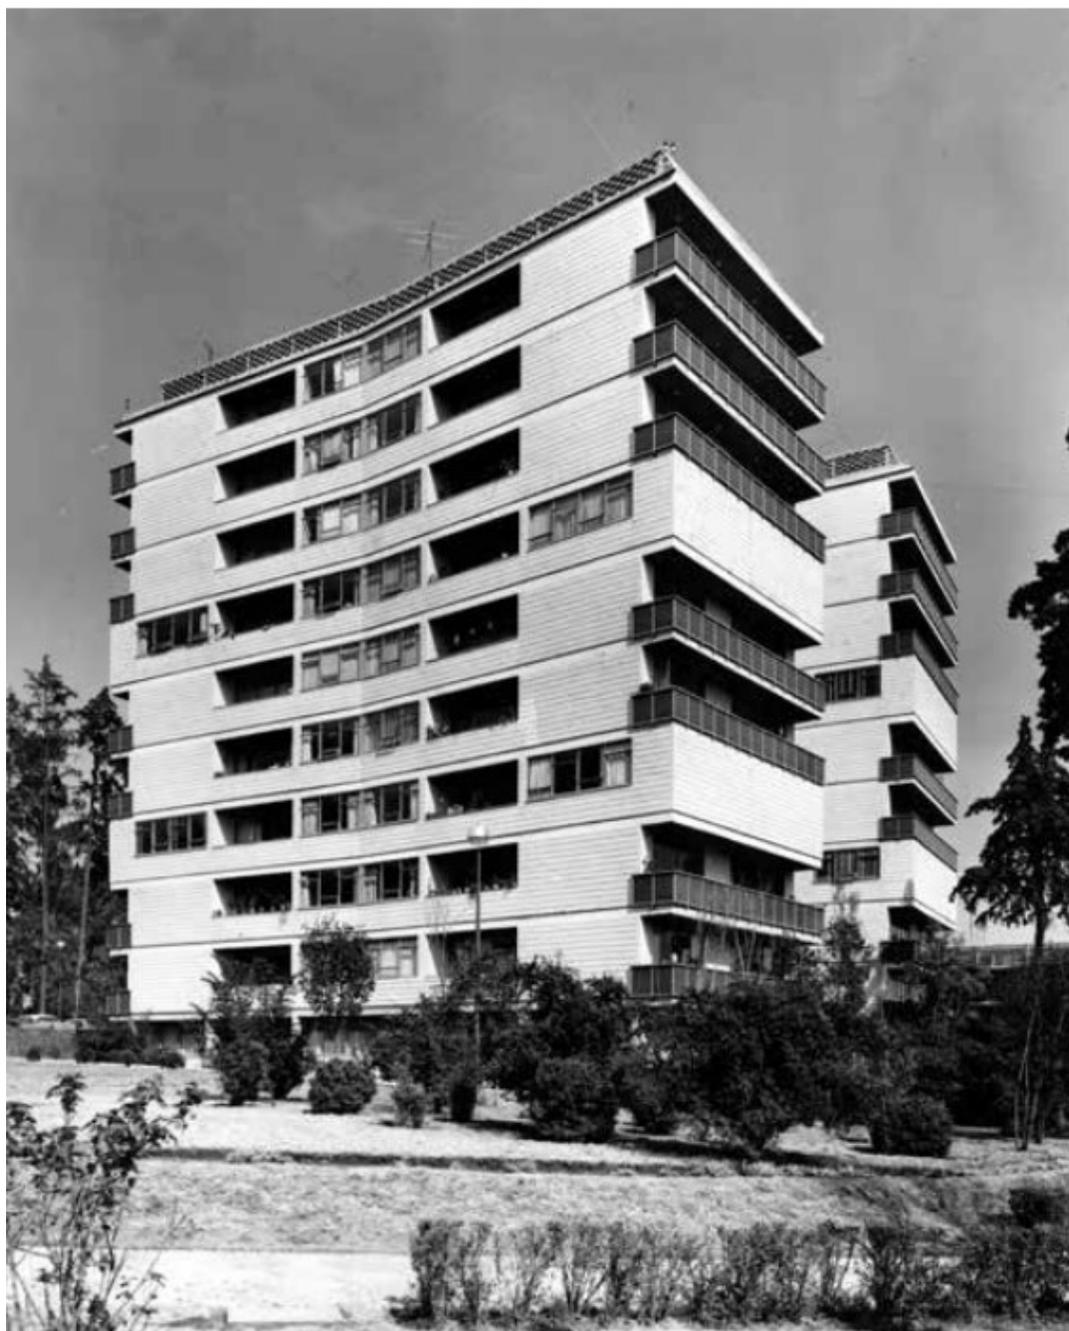
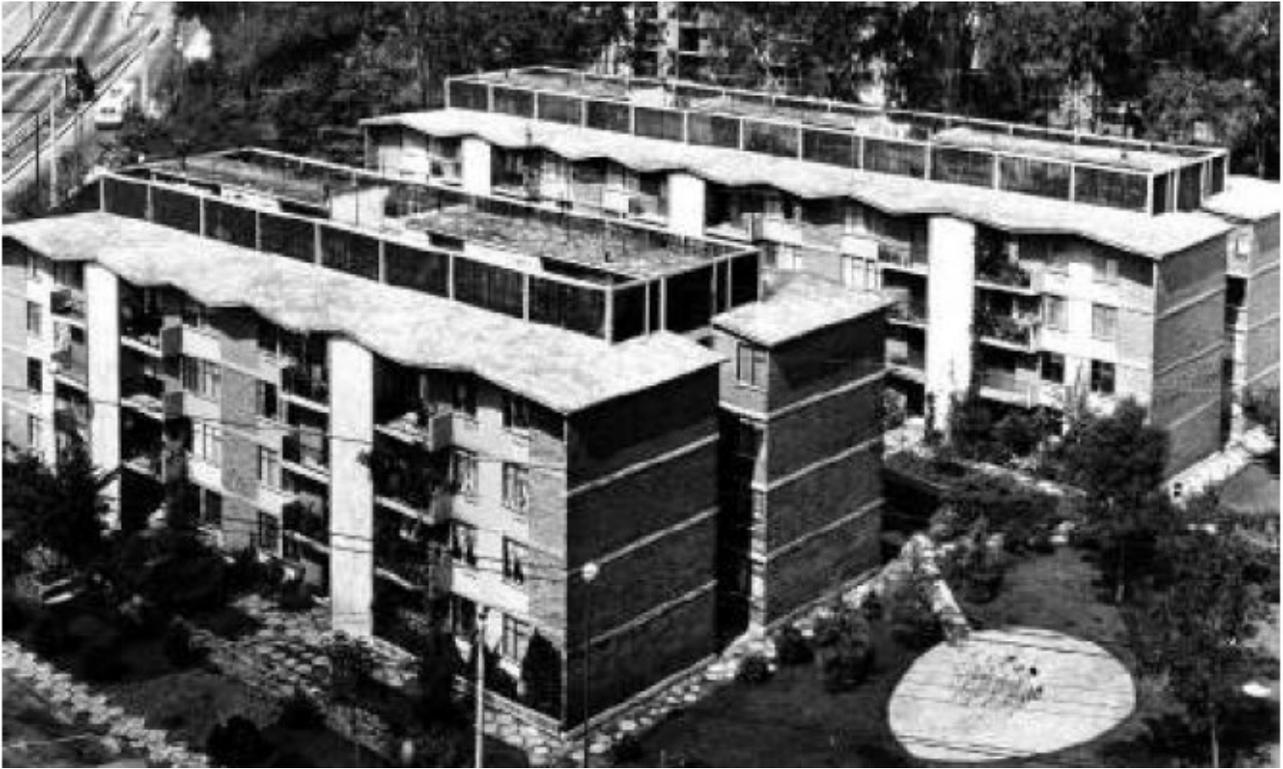
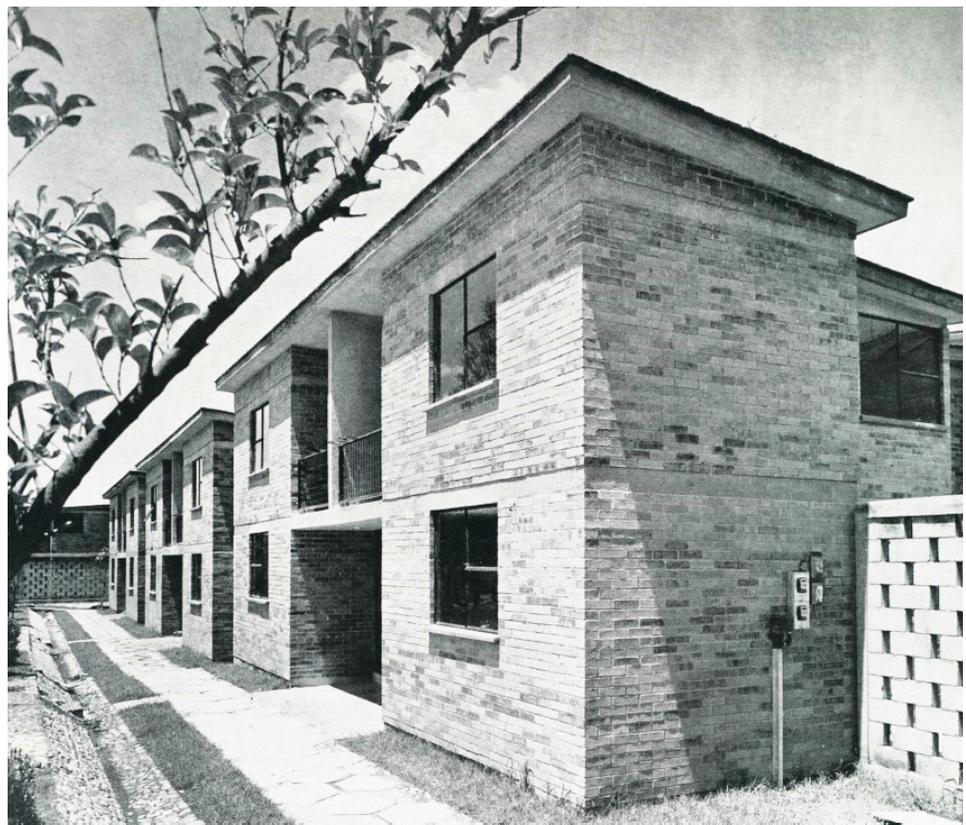
Estos departamentos se destinaron a albergar familias de patrones, empresarios, profesionales y ejecutivos de las zonas de influencia. Todos los departamentos son de 128 m² y cuentan con tres recámaras y área de servicio privada junto a la cocina. Las torres cuentan con paños en blanco, balcones corridos, vestíbulo amplio y elevadores. Los edificios tienen bandas de celosía con módulos prefabricados cubriendo las áreas de servicio.

Imagen 9. Torre de departamentos de “lujo” (izquierda), edificios multifamiliares (arriba) y Casas duplex unifamiliares (derecha). Fuente: Coquet, B. (1961).

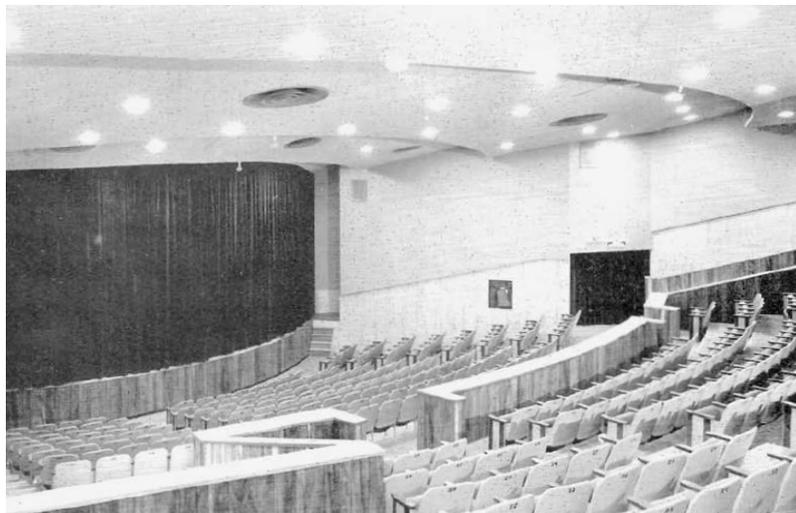
Imagen 17. Interior del teatro y auditorio. El escenario cuenta con piso giratorio. Fuente: Coquet, B. (1961) .

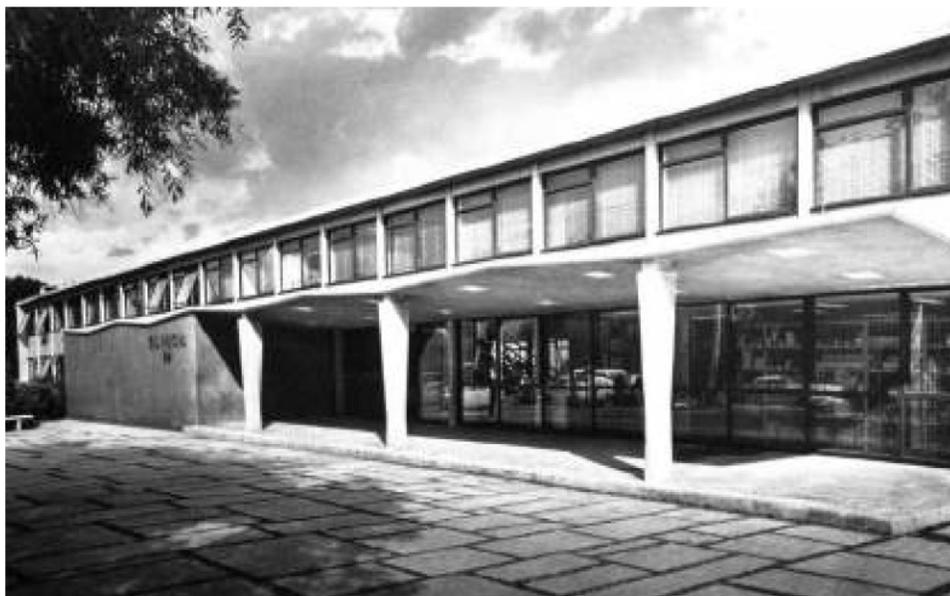
Con capacidad para 20,000 derechohabientes, la clínica buscaba dar servicio de consulta externa, urgencias y hospitalización de emergencia. Los espacios se distribuyeron en dos cuerpos con dos plantas, ocupando una superficie de 2700 metros cuadrados. Aprovechando los desniveles del terreno, se logró que las ambulancias tuvieran acceso a la segunda planta, en donde se ubicó la sección de urgencias.

Imagen 19. Fachada principal de la clínica de barrio. Fuente: Fondo Alejandro Prieto Posada.

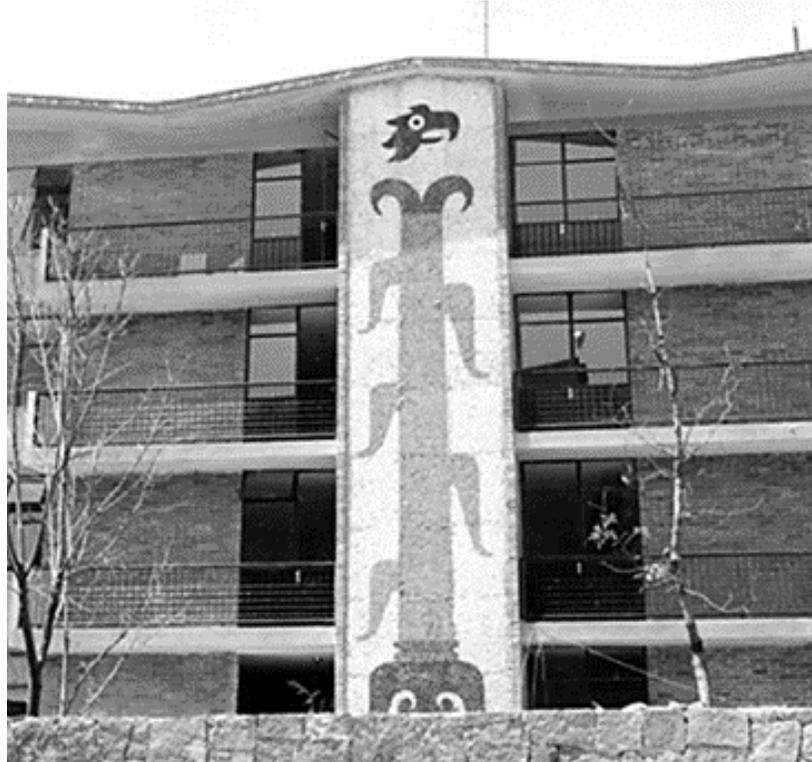
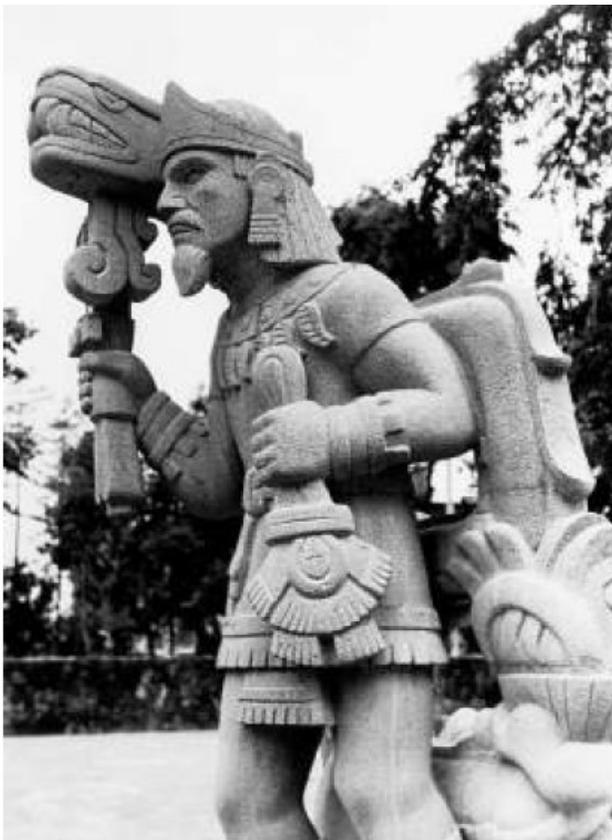
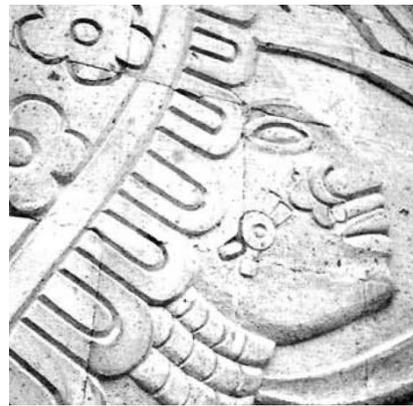
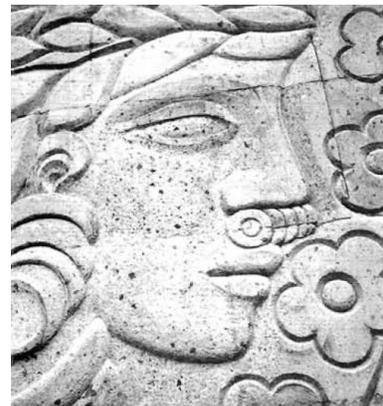
Imagen 20. Escultura de Quetzalcóatl de Luis Ortíz Monasterio (abajo); a la derecha de arriba a abajo: tableros de mosaicos de Francisco Eppens, relieves de Federico Cantú en la fachada del teatro, y esculturas de concreto para juegos infantiles.
Fuente: Fondo Alejandro Prieto Posada.

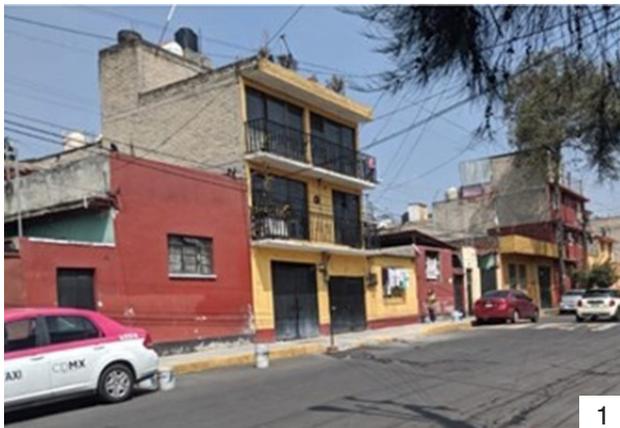
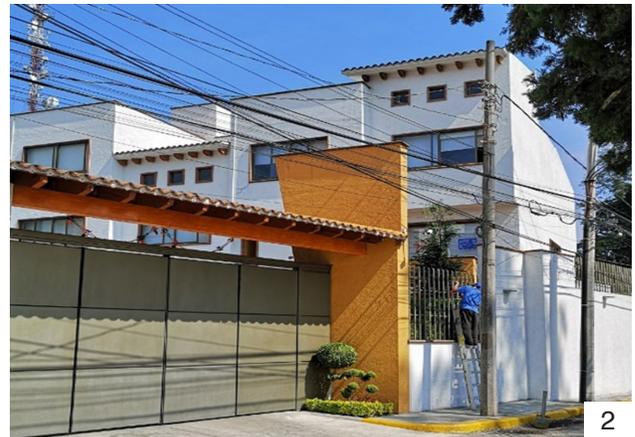
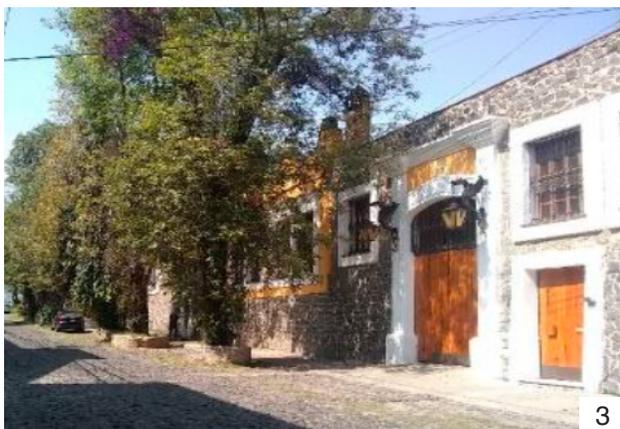
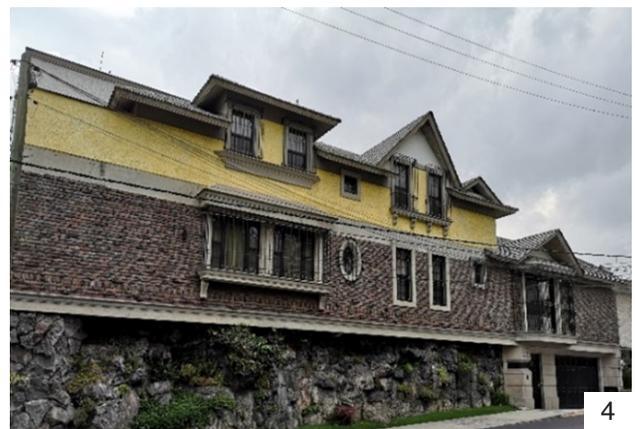
Imagen 26. Ejemplos de edificaciones de viviendas, por tipos de poblamiento, en las colonias aledañas a la unidad Independencia: 1) Vivienda unifamiliar en colonia popular de densidad alta, 2) Condominio horizontal en zona de conjunto habitacional, 3) Vivienda unifamiliar en residencial medio, y 4) Vivienda unifamiliar en residencial alto. Fuente: Fotografías de la autora.

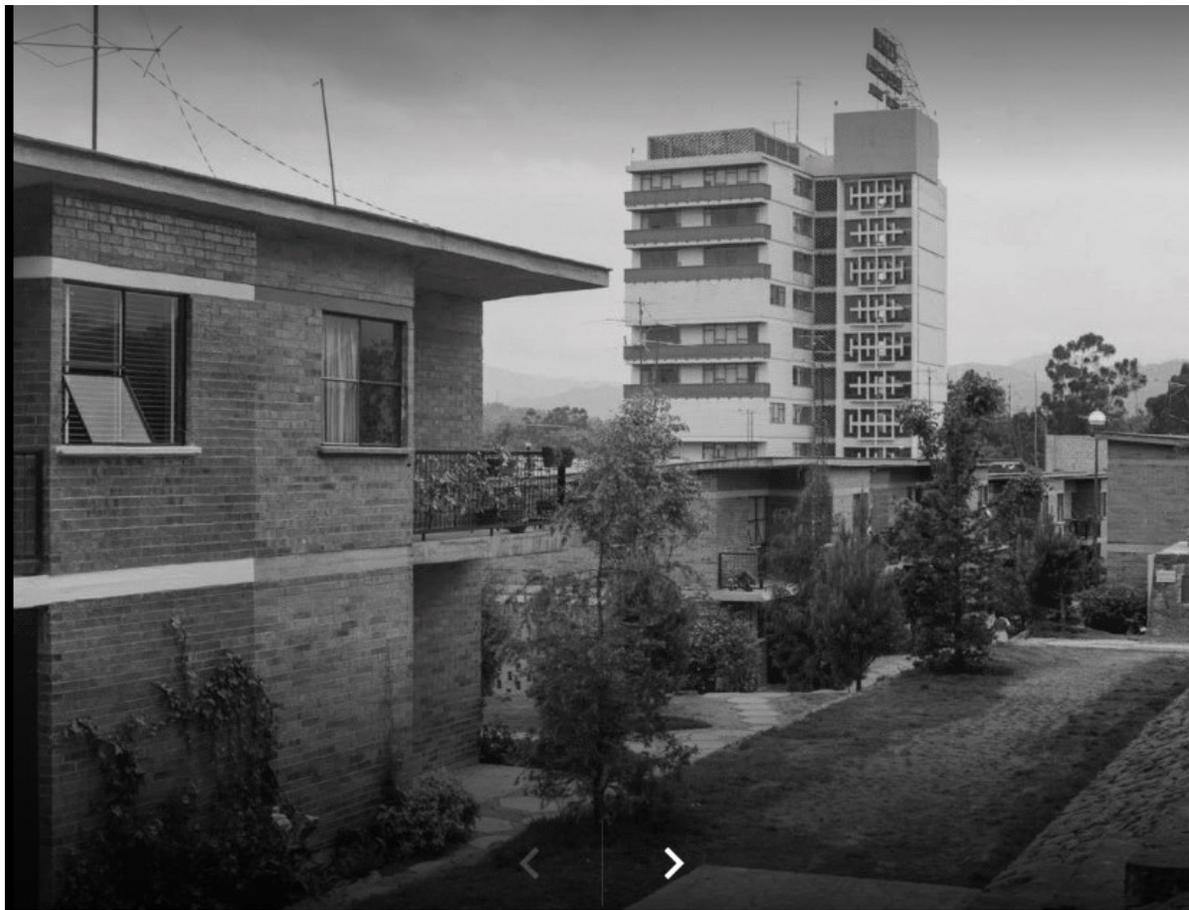
Imagen 27. Diferentes tipologías de vivienda dentro del conjunto Independencia. En primer plano se aprecia una vivienda unifamiliar; al fondo una de las torres “de departamentos de lujo”. Fuente: Fondo Alejandro Prieto Posada.

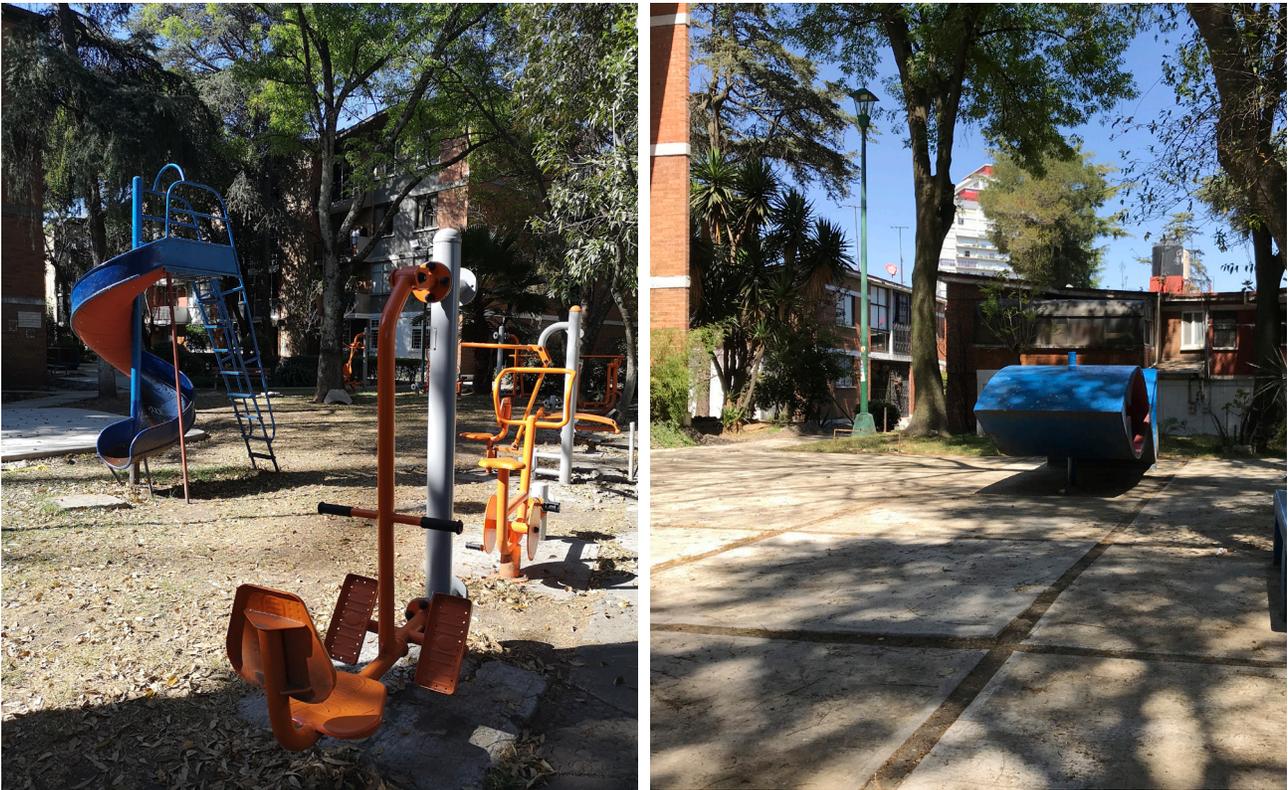
Si antes los espacios comunes y el equipamiento contribuían al encuentro entre vecinos, hoy en día el panorama es diferente. En la actualidad, es muy poco el uso del equipamiento y del espacio común con el que cuenta la unidad por parte de los habitantes. Como se mencionó anteriormente, la presencia de niños viviendo en la unidad ha disminuido notablemente, en contraste a los primeros años de su fundación, y la mayoría de los niños que acuden a las escuelas dentro de la unidad provienen de las colonias aledañas, por lo que las áreas de juegos lucen desoladas.

Imagen 30. Plazas y juegos actualmente en desuso. A la izquierda se observan juegos de reciente instalación. A la derecha, juego de concreto incorporado desde el origen de la Unidad. Fuente: Fotografías de la autora.

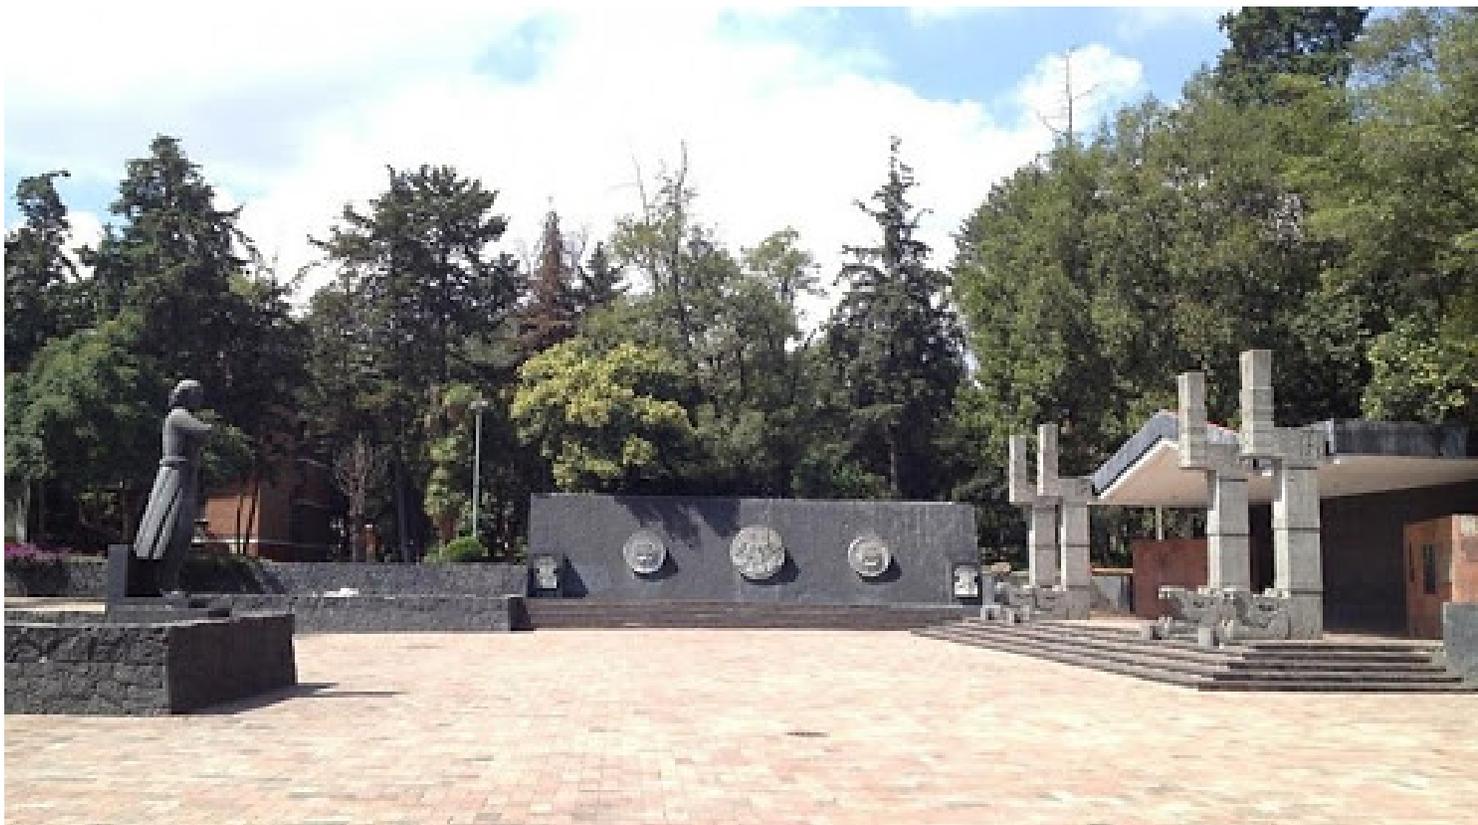
Imagen 32. La plaza cívica en la actualidad. Se han dejado de realizar eventos y actividades, presentando muy poca actividad. Fuente: La Vida en la Unidad Independencia.

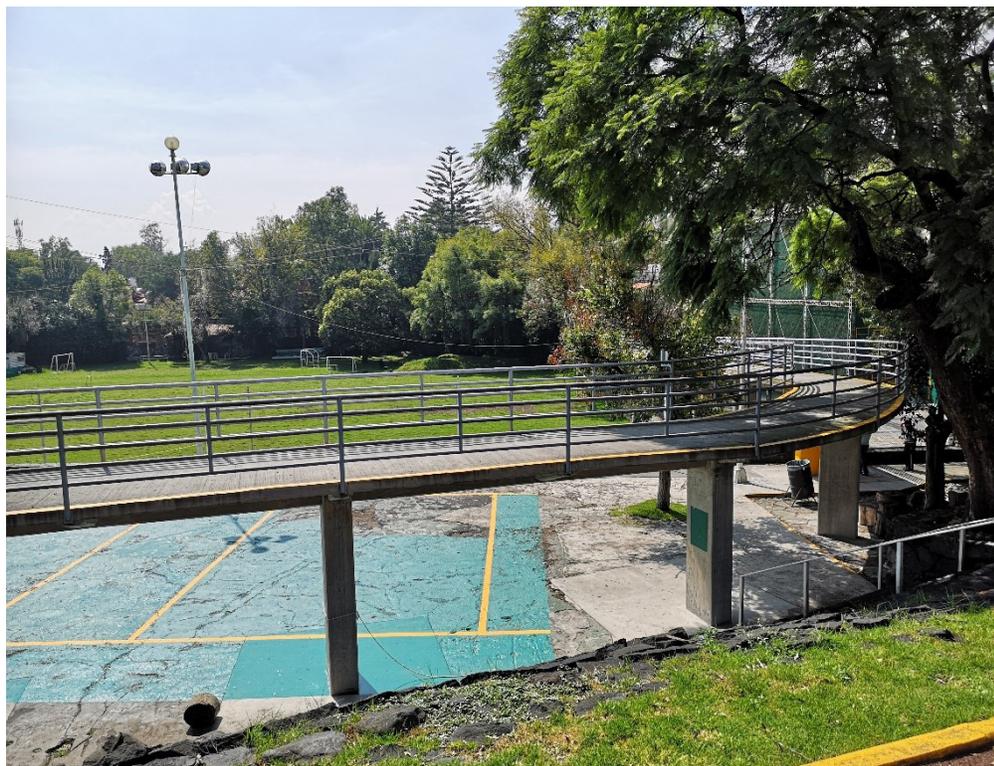
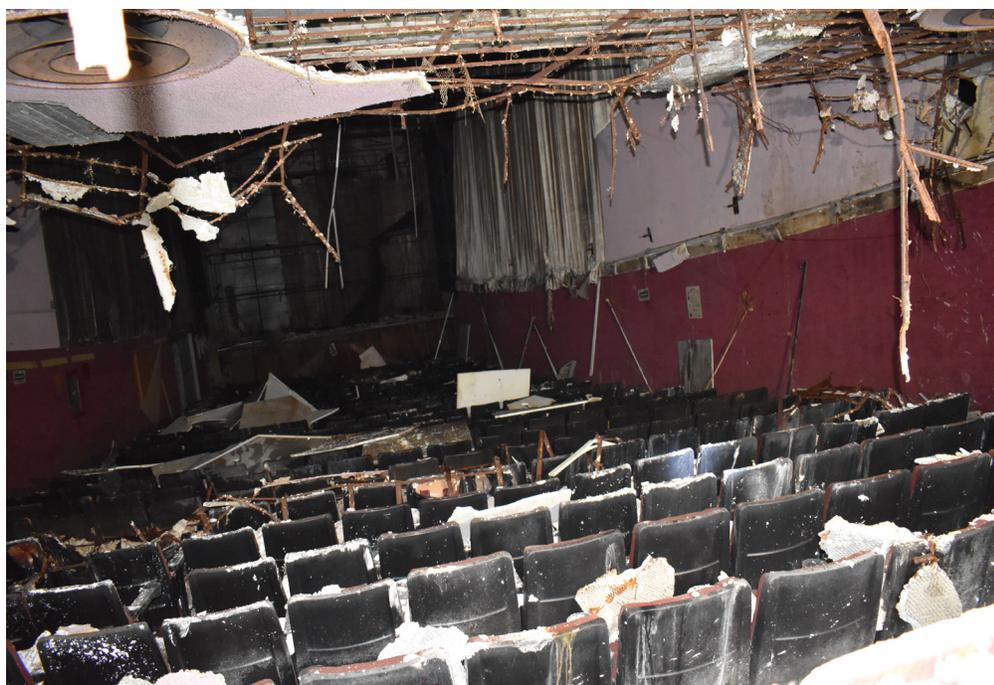
Además del poco uso de espacios recreativos y deportivos, algunos otros han desaparecido, tal es el caso del zoológico, en donde se han instalado oficinas administrativas, y del cinematógrafo “Linterna Mágica”, que dejó de funcionar hace 25 años y que hasta hace poco se ha iniciado un proyecto de recuperación y remodelación a iniciativa de la Alcaldía Magdalena Contreras y el IMSS.

Imagen 33. Condiciones actuales del equipamiento deportivo y cine “La linterna Mágica” dentro de la unidad. Arriba: zona de canchas y pista sin utilizar (foto de la autora). Abajo: daños del cine después de su abandono. Actualmente existe un proyecto en marcha para su recuperación. Fuente: La Vida en la Unidad Independencia.

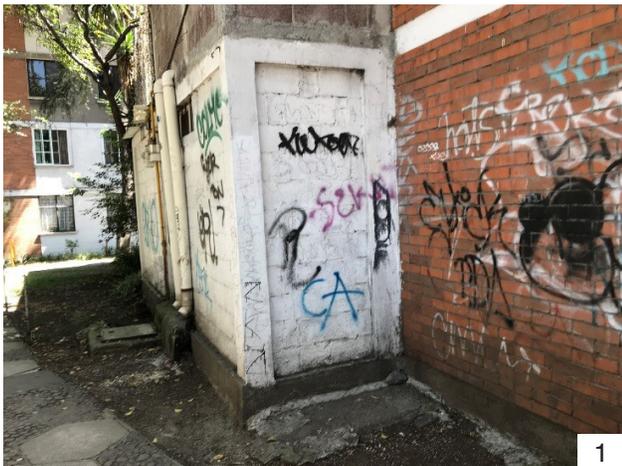
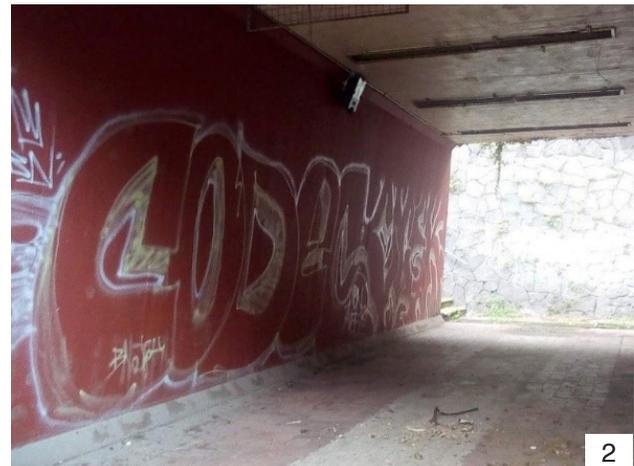
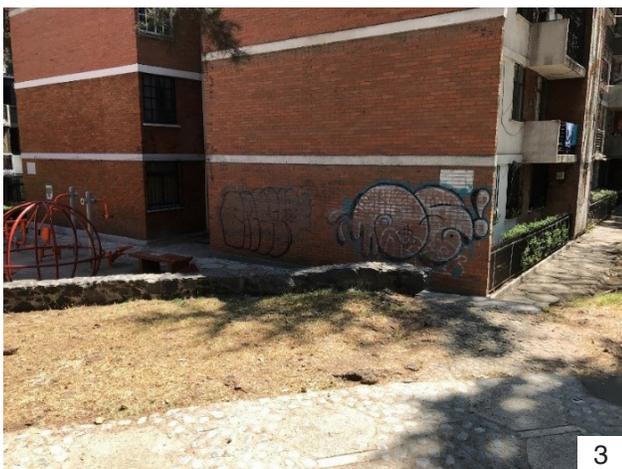
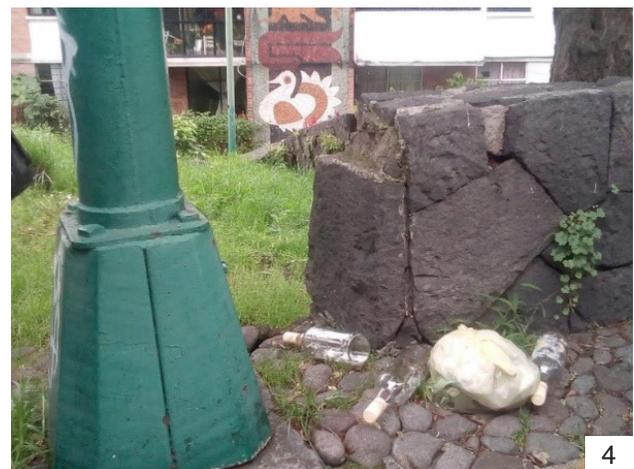
Aunado a esto, encontramos elementos al interior de la unidad que han sido vandalizados con grafitis, incluyendo muros y algunos juegos de concreto.

Imagen 34. Fachadas y otros espacios vandalizados con grafiti. Como se aprecia en la imagen 4, es común encontrar basura y botellas de alcohol tiradas por la calle. Fuente: Fotos de la autora.

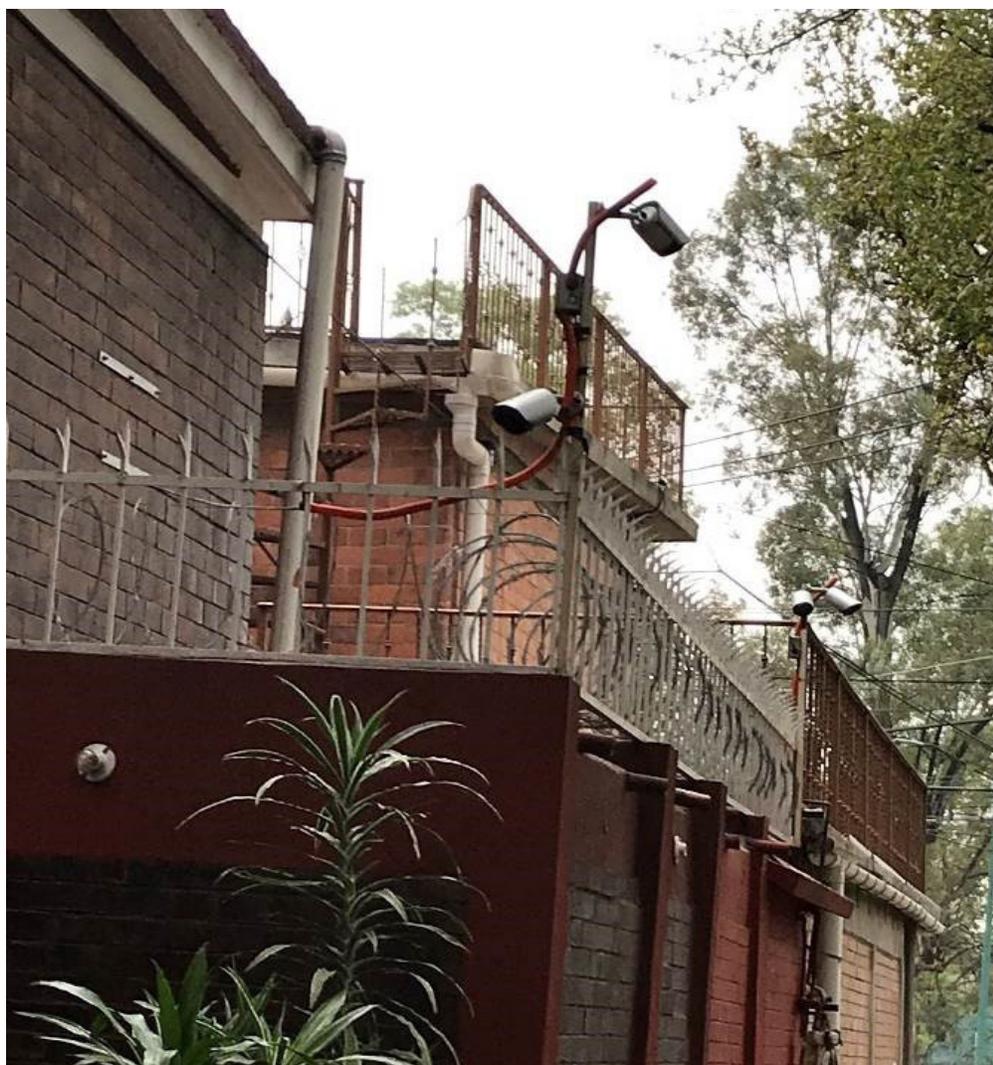
Hoy podemos apreciar la presencia de cámaras de seguridad, C5 dirigidas principalmente hacia los accesos. El C5 opera y monitorea las más de 15 mil cámaras de vigilancia que hay en la Ciudad de México (Sistema Tecnológico de Video vigilancia STVs). En algunos casos, los vecinos han implementado mallas con púas y otros elementos para proteger sus hogares.

Imagen 35. Instalación de protección y cámaras de seguridad en vivienda unifamiliar. Fuente: Foto de la autora.

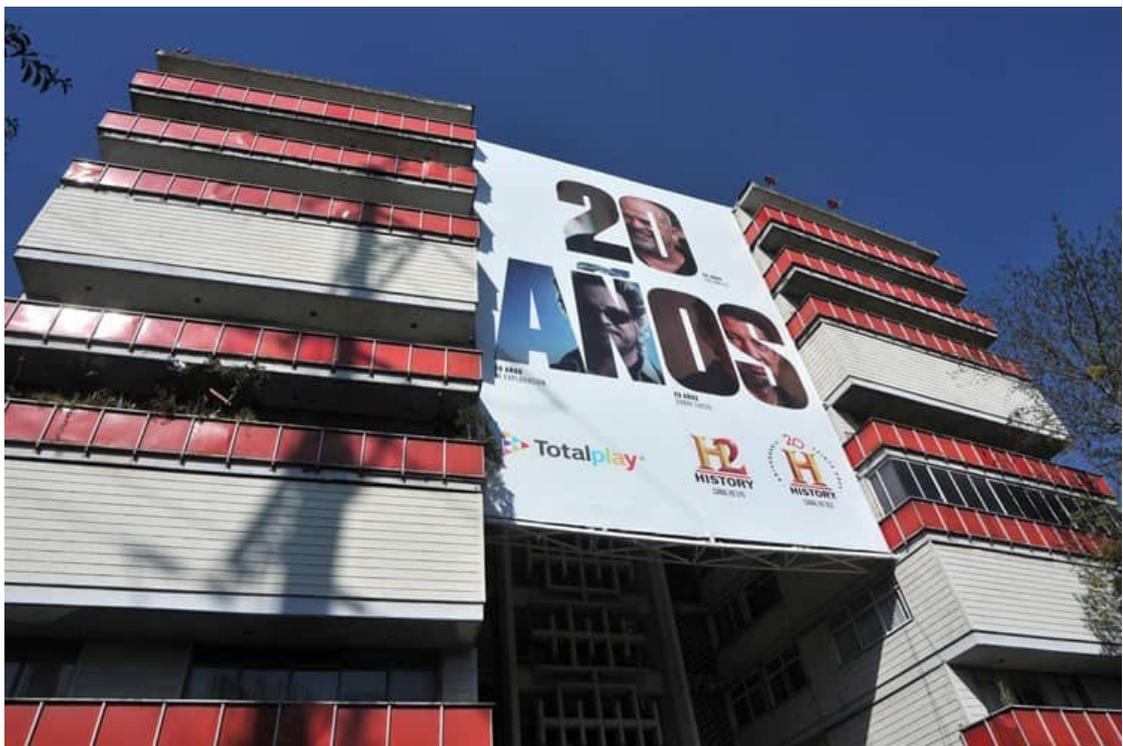
En el caso de la torre Uxmal se puede observar una reja perimetral delimitando su propio estacionamiento y áreas ajardinadas. Para acceder es necesario pasar por una caseta de vigilancia, instalada y manejada por una administración interna, que decide quien tiene derecho a entrar. A pesar de querer manejarse como un complejo independiente, hacen uso de los recursos e infraestructura del resto de la unidad, como el abastecimiento de agua o las instalaciones de luz.

Imagen 38. Torre Uxmal. Se puede observar un espectacular colocado en su fachada hacia anillo periférico. Fuente: Gómez, F. (2020).
