**ANÁLISIS DE LA
UNIDAD HABITACIONAL INDEPENDENCIA
PARA SU VALORACIÓN COMO LEGADO
PATRIMONIAL DEL SIGLO XX**

Tesis teórica que para obtener el título de Arquitecta

Ana Joyce Muñoz Arellano

Ciudad Universitaria, CDMX, febrero 2022

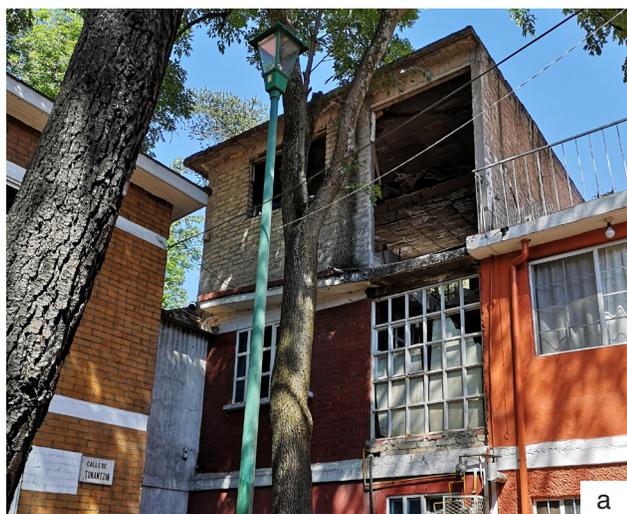
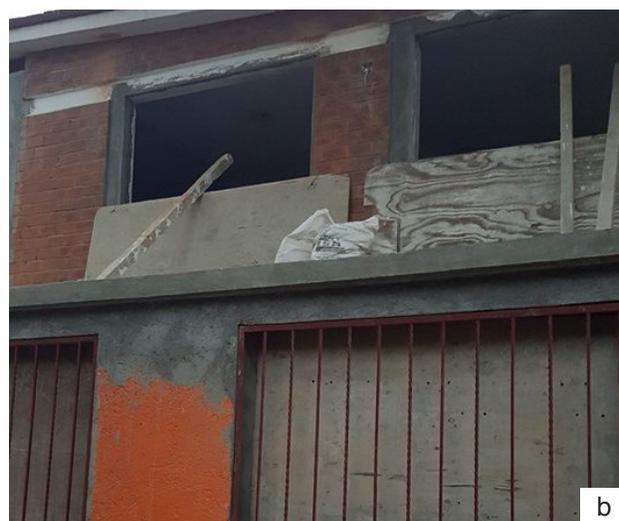
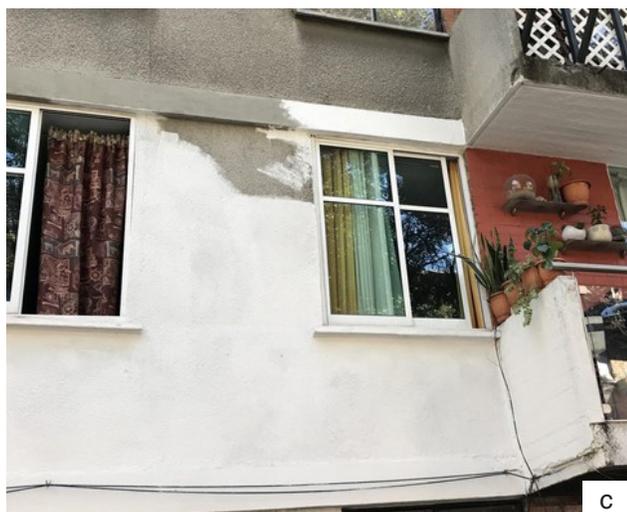
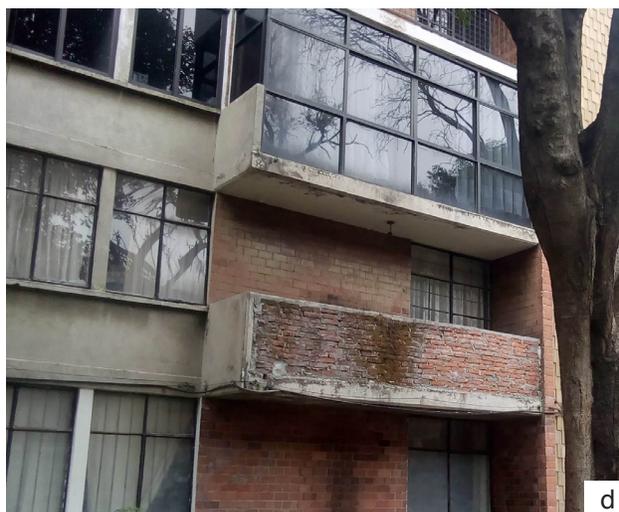
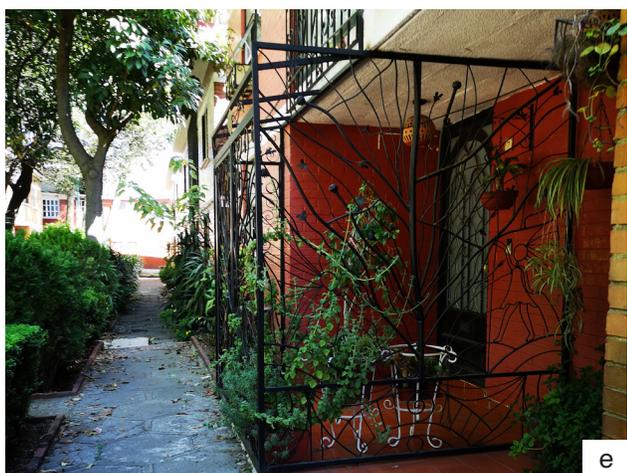
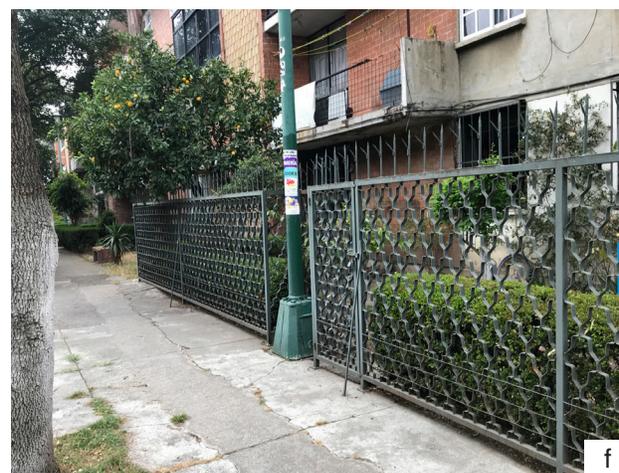
- Alteraciones estructurales: relacionadas a las modificaciones estructurales como ampliaciones en la vivienda, tanto horizontal como verticalmente (imagen 38 a y b).
- Alteraciones superficiales: éstas se aprecian en ventanas, herrerías, balcones, cambio de pintura, vegetación (imagen 38 c y d).
- Invasiones: es común encontrar rejas y bardas bajas, tanto temporales como permanentes, bordeando jardineras o vestíbulos de acceso en la parte baja de los edificios, los cuales conformaban parte de las áreas comunes pero que han sido “apropiadas” por algunos vecinos (imagen 38 e y f).

Imagen 39. Imágenes de diversas alteraciones que han experimentado algunas viviendas en la unidad independencia. Fuente: Fotos de la autora.

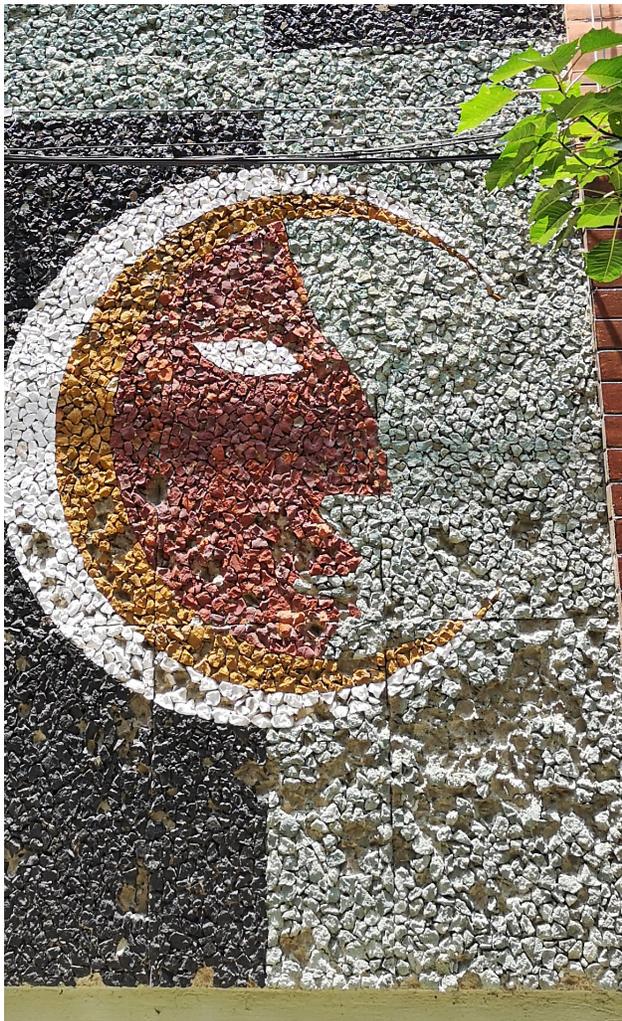
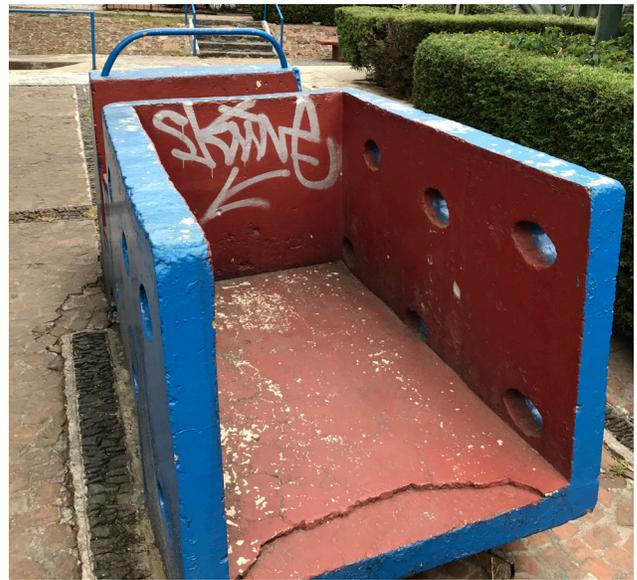
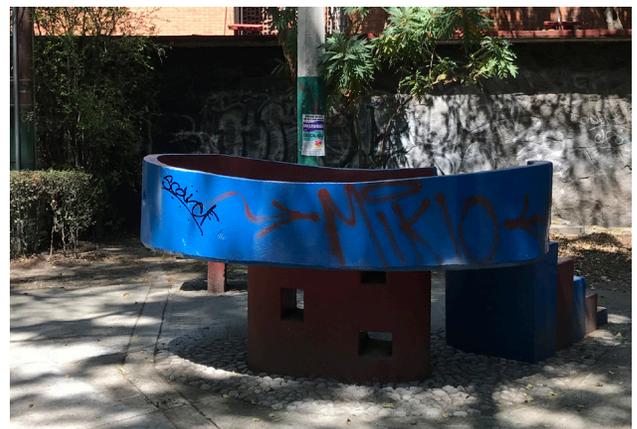
Las franjas de murales colocadas en las fachadas de edificios multifamiliares, obra de Francisco Eppens, han sufrido diverso grado de deterioro. Además del inevitable desgaste por el paso del tiempo, es notorio el poco o nulo mantenimiento a estos elementos plásticos. En diferentes partes de la unidad se puede observar el estado actual de algunos murales, afectados por cables, cubiertos por vegetación o incompletos por la pérdida de algunas de sus piezas.

Entre los elementos plásticos que más daño han sufrido son los juegos de concreto, diseñados para la Unidad por el escultor Pedro F. Miret. El poco uso que se les da en la actualidad está acompañado por el desgaste en pintura, el vandalismo con grafitis y quebraduras en el concreto o pérdida de algunos fragmentos.

Imagen 40. Elementos plásticos deteriorados. Izquierda: mural con cables atravesados y con piezas faltantes. Derecha: juegos de concreto rotos y con grafiti. Fuente: Fotos de la autora.

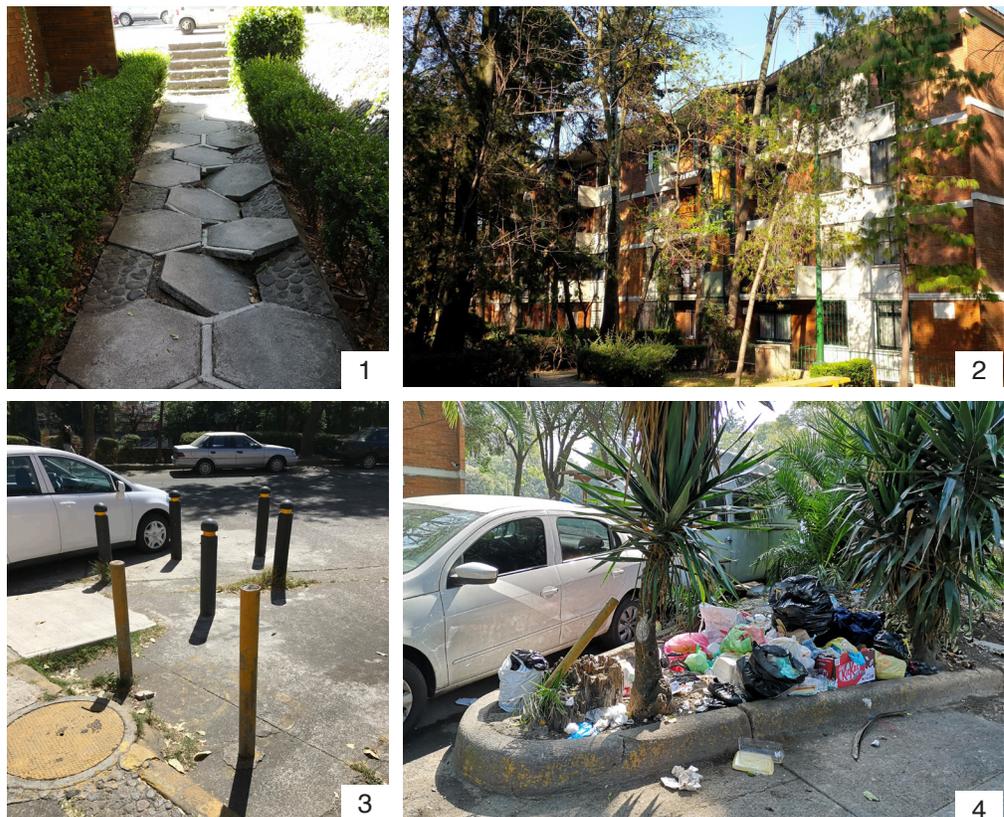
- En las áreas verdes con vegetación invasiva (como eucaliptos) o pastos en mal estado
- Heces de mascotas en jardines y andadores
- Juego y mobiliario urbano roto, oxidado y en general en malas condiciones
- Pavimentos agrietados y levantados en diversos corredores y plazas
- Espacios de estacionamiento saturados y/o con cadenas y tubos
- Señalización escasa, deteriorada o poco clara
- Puntos de recolección de basura sin contenedores y con escurrimientos, atrayendo fauna nociva (como ratas, cucarachas, etc.).

Imagen 41. Deterioro en áreas comunes. 1) pavimentos levantados, 2) vegetación invasiva, 3) tubos bloqueando rampas y lugares de estacionamiento, 4) basura acumulada en la banqueta. Fuente: Fotos de la autora.

Los esfuerzos de rehabilitación de espacios comunes, deteriorados con el pasar del tiempo, han buscado en la mayoría de los casos respetar los diseños y materiales originales, lo cual genera costos más elevados.

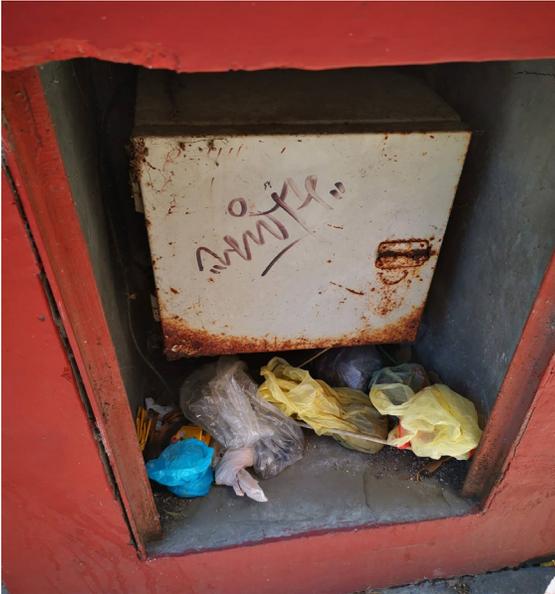
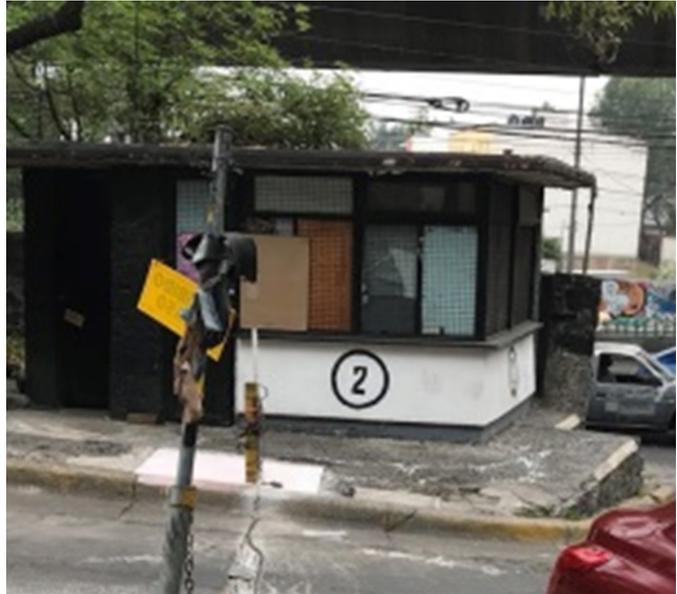
Cercano a los accesos vehiculares, se pueden identificar pequeñas construcciones que servían como casetas de vigilancia. Hoy en día la mayoría de estos espacios se encuentran abandonados y en descuido, sirviendo incluso en algunos casos como bodegas de guardado. Además de las casetas, las cajas de concreto, para proteger instalaciones eléctricas, están en muy malas condiciones, pues al implementarse nuevas redes de distribución, estas pasaron a segundo plano, teniéndose un poco o nulo cuidado con los mismos.

Imagen 42. Caja de red electrica con basura (izquierda) y caseta de vigilancia abandonada (derecha).
Fuente: Fotos de la autora.

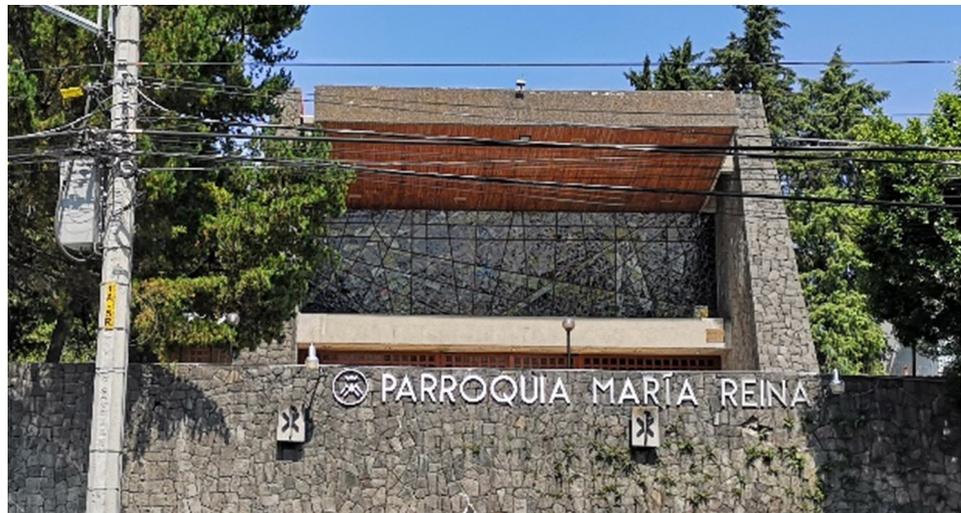
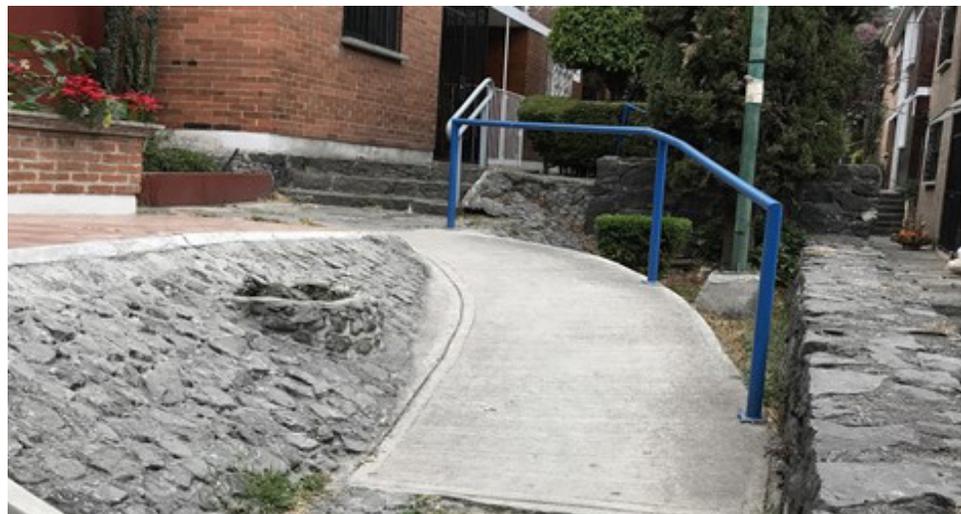
Si bien estas modificaciones no reflejan un deterioro físico de la unidad, si ejemplifican transformaciones que influyen directamente en su imagen.

Imagen 44. Iglesia construída fuera del proyecto original (der. arriba) y adecuaciones con rampa en las circulaciones peatonales (der. abajo). Fuente: Fotos de la autora.

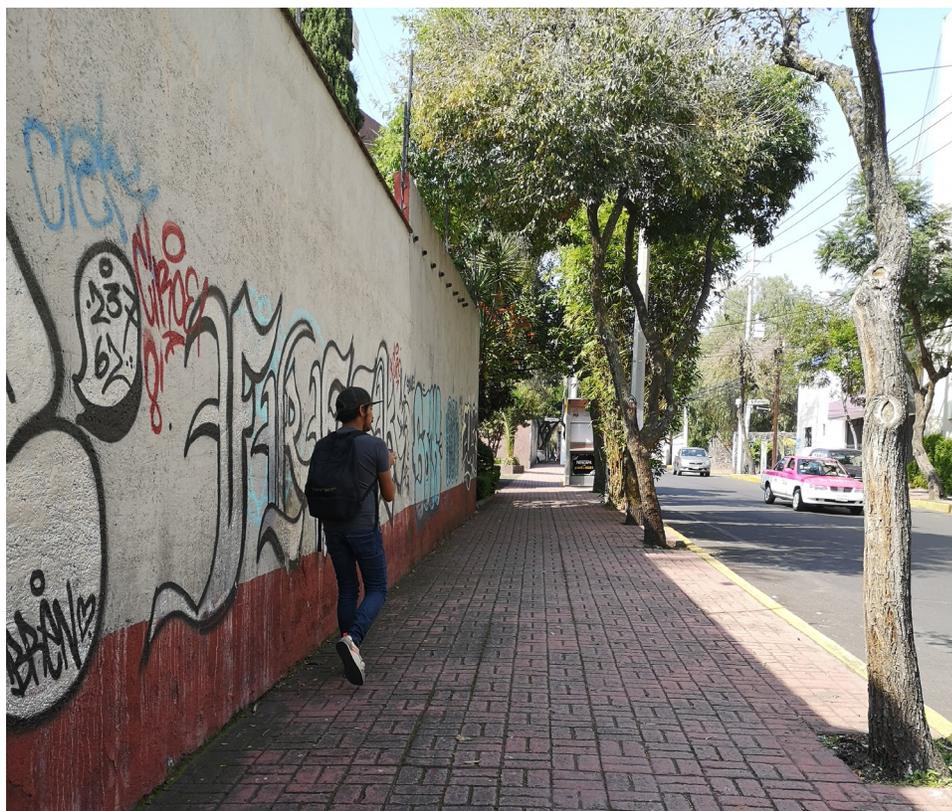
Imagen 47. Muro perimetral sobre Av. San Bernabé. Fuente: Foto de la autora.

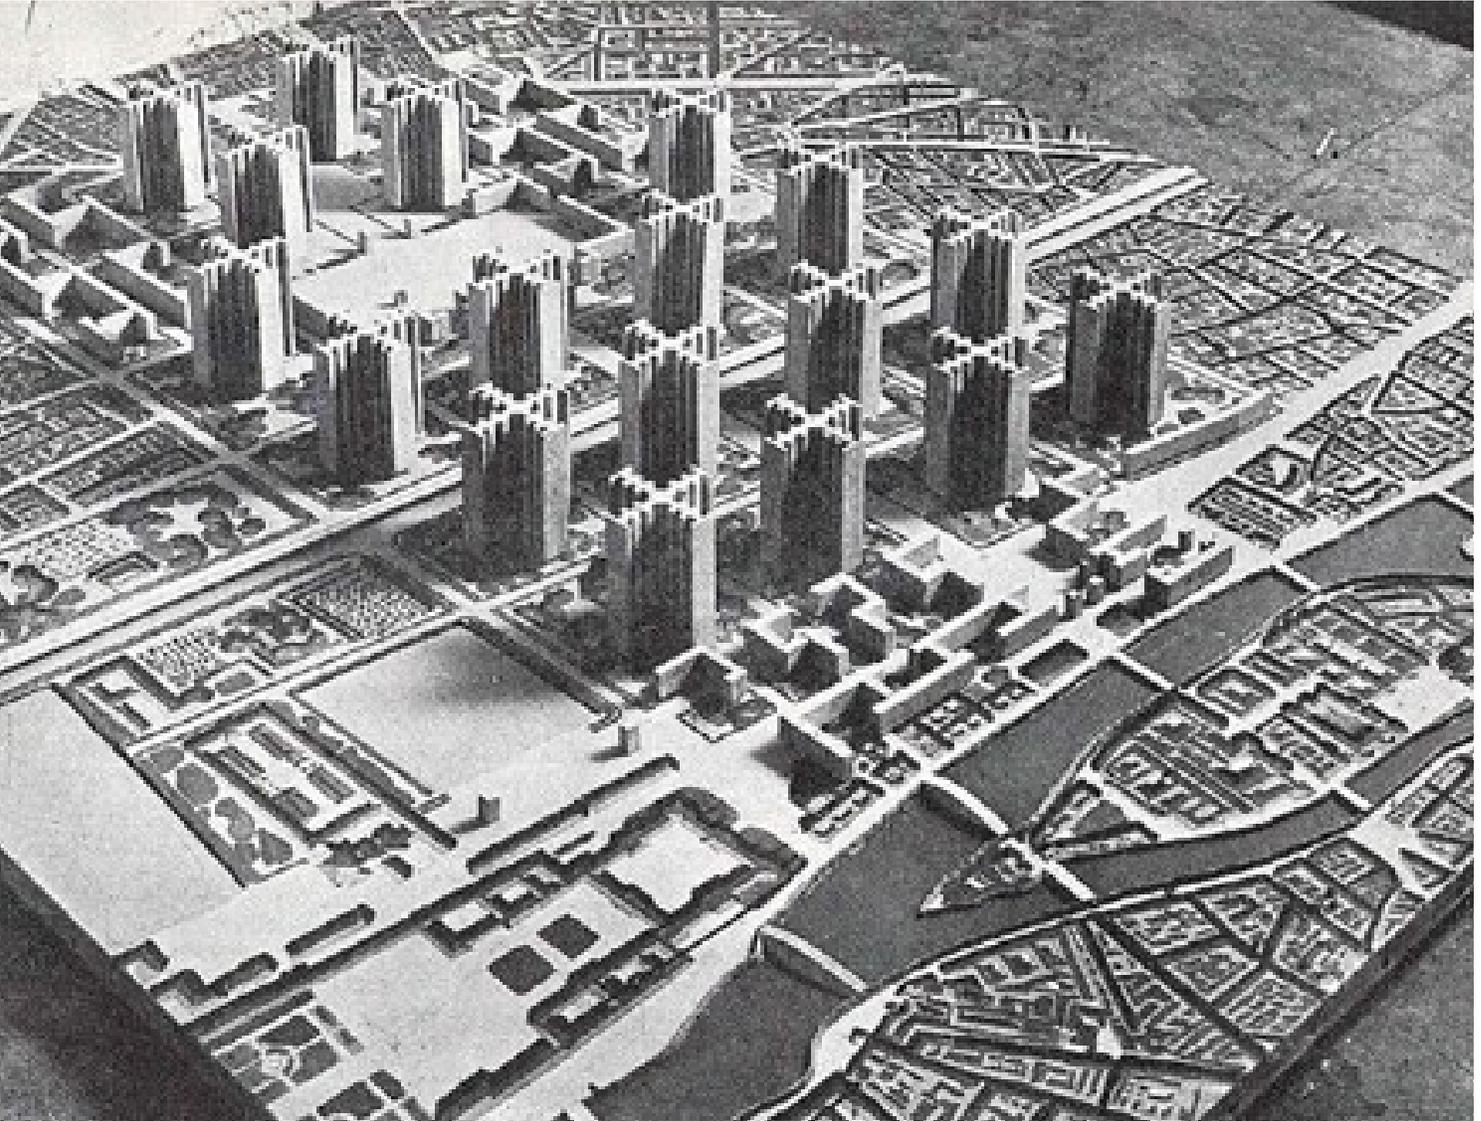
Durante el propio Movimiento Moderno se planteó desaparecer sectores diversos de las ciudades, considerados con poco valor cultural, para dar paso a nuevas propuestas urbanas y arquitectónicas, asumiendo que la arquitectura moderna debía ser mejor que lo preexistente. La propuesta Le Corbusier con respecto al Plan Voisin, es un claro ejemplo de ello; para la ciudad de París del año 1925, se planteó demoler una sección importante de la ciudad, para dar paso a un diseño urbano moderno, apoyado en las ideas de zonificación de los usos del suelo y construir edificios altos, espacios jardinados y calles regulares, proyecto que no fue llevado a cabo.

Imagen 50. Plan Voisin, Le Corbusier 1925. Fuente: Plan Voisin.

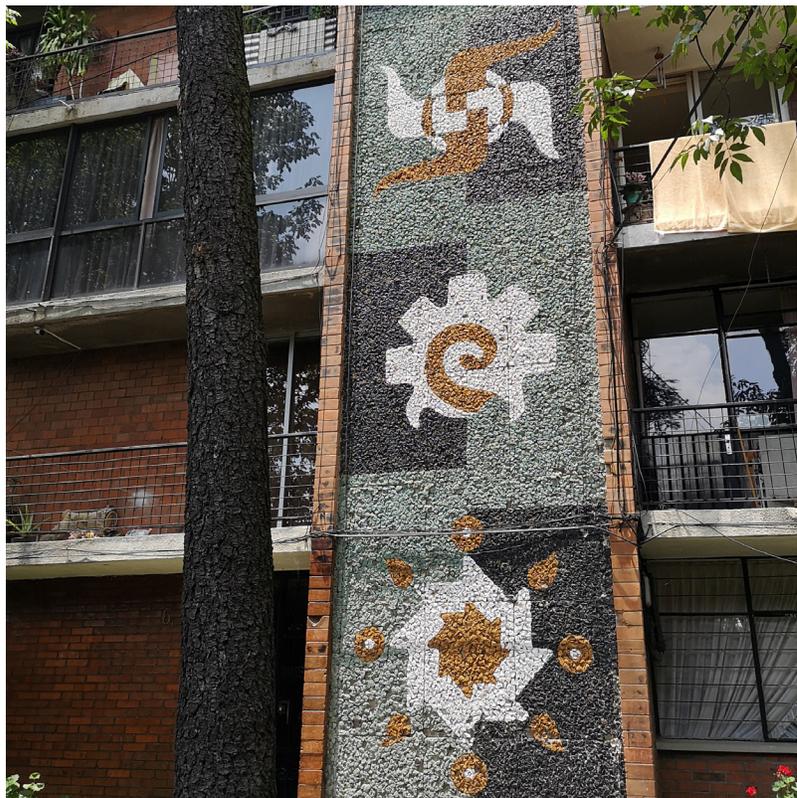
Imagen 71. Mural de Francisco Eppens en fachada de edificio multifamiliar. Fuente: Foto de la autora.

Dentro de los elementos plásticos se encuentran también los 80 murales de Francisco Eppens, distribuidos en el conjunto y ubicados en las fachadas de los edificios multifamiliares. Los murales fueron realizados con piedras de colores, colocados a partir de 35 diseños originales y construídos sobre los muros de fachada. Los murales destacan figuras de tres índoles: vegetales, animales y figuras simbólicas como el sol, el caracol partido (símbolo de Quetzalcóatl), estrellas, etc.

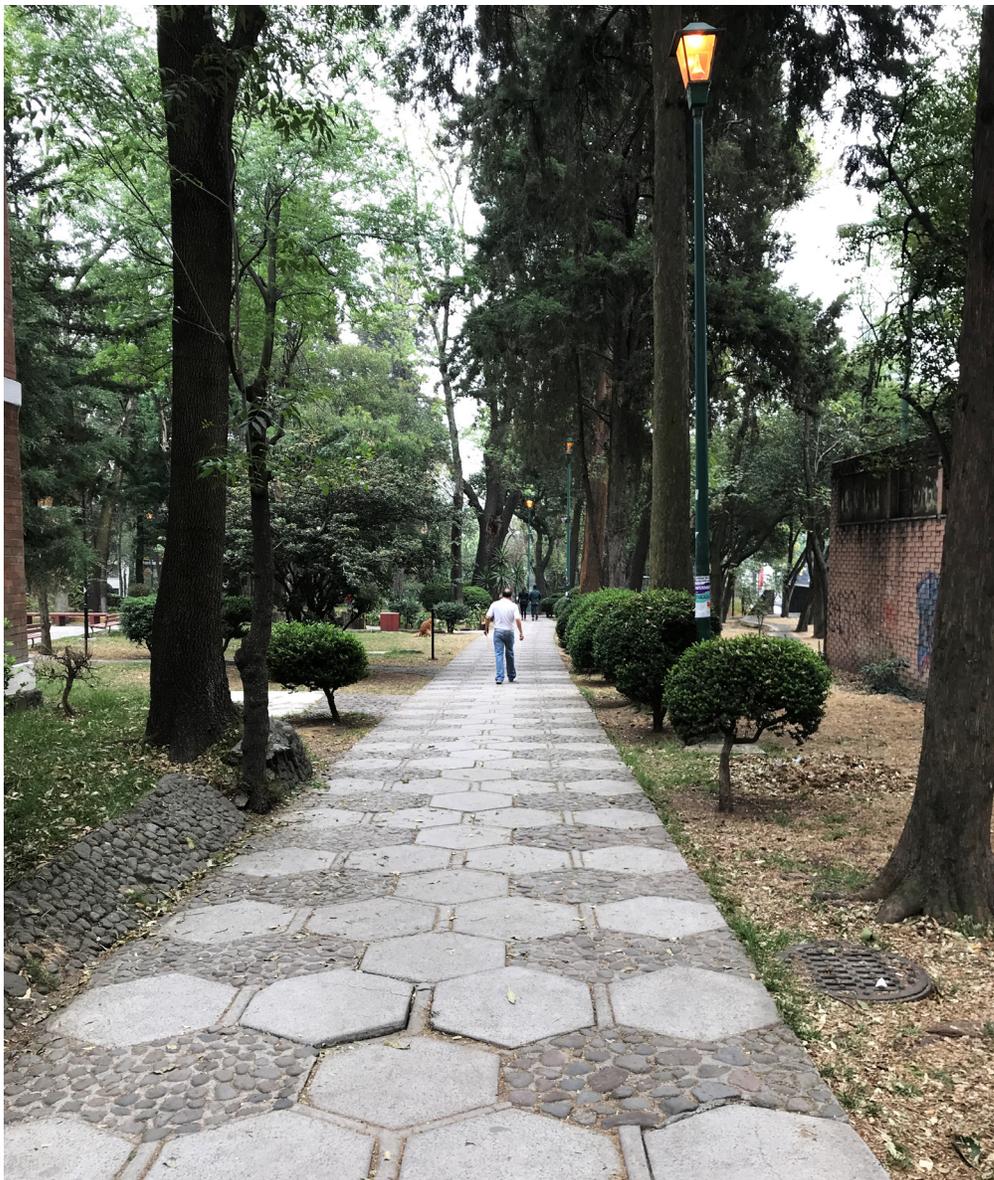
Imagen 74. Andador peatonal inmerso en la vegetación y alejado de las vialidades vehiculares. Fuente: Foto de la autora.

En toda la unidad existe una evidente separación entre las circulaciones peatonales y las vías para automóviles. El cierre a la circulación de automóviles en el interior de la unidad demuestra el respeto y cuidado por los peatones. La circulación y tránsito de vehículos se resolvió mediante un anillo periférico que permitiera acercarse a las viviendas a una distancia no mayor de 200 metros. Así, la unidad cuenta con una red de avenidas, calzadas y andadores exclusivos para peatones, flanqueados por árboles y jardines.

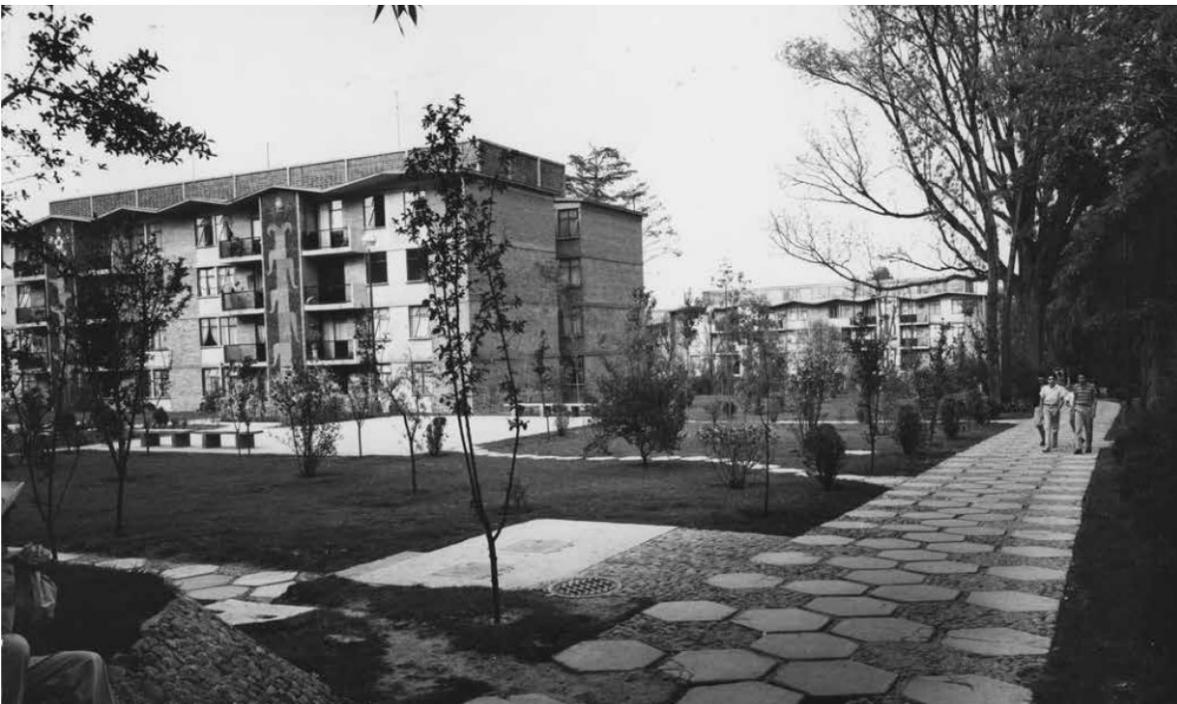
Imagen 76. Vivienda rodeada de vegetación y andador interior. Fuente: Colección ICA. Acervo Histórico Fundación ICA (1969).

Más allá de la Carta de Atenas, la composición del conjunto se basó en la reinstauración de tres barrios, en donde cada sector contara con los servicios para cubrir las necesidades básicas de los habitantes, a la vez que en cada uno de estos se generaran identidades particulares. Las diferentes secciones se hayan ligadas por los puntos de cohesión más importantes: el centro cívico, la zona de comercios y el núcleo deportivo, que articulan las tres zonas, otorgando a la unidad de un tejido urbano en un entorno habitable cómodo en donde las relaciones sociales se fortalecieran.⁶⁷

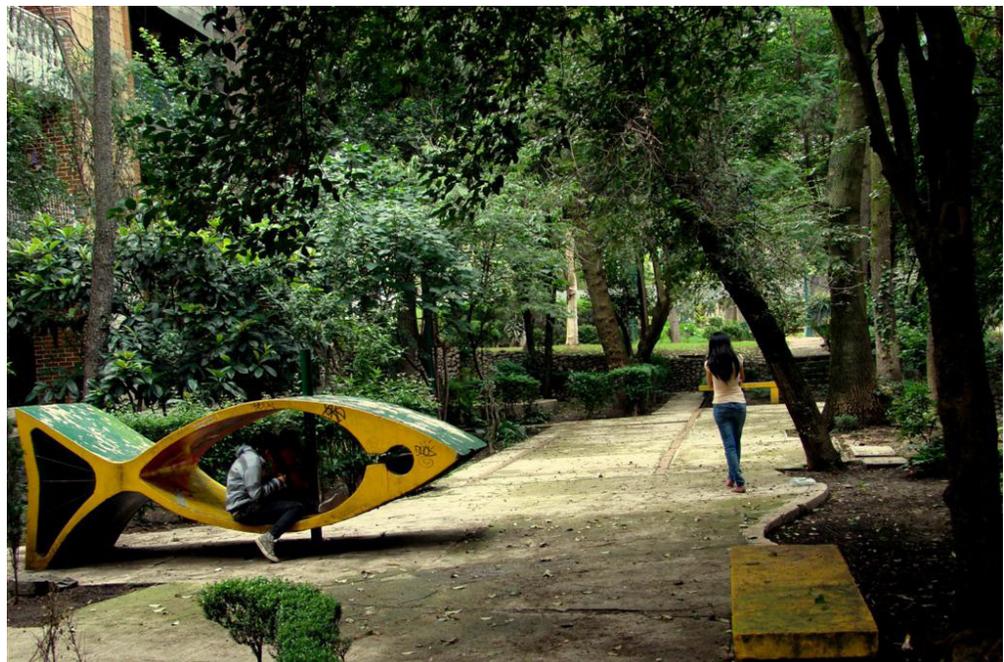
Imagen 78. Juego de concreto en área común. Fuente: MXCITY. (s. f.)

El encuentro vecinal es uno de los grandes temas a valorar en el conjunto, por lo que se procuraron aprovechar los espacios abiertos entre los edificios. Un ejemplo del uso de estos espacios los constituyen las pequeñas plazas en dónde se construyeron figuras de concreto para su uso como juegos infantiles, mismos que podían ser apropiados por los vecinos a lo largo del tiempo, dotándolos de distintos propósitos y significados.

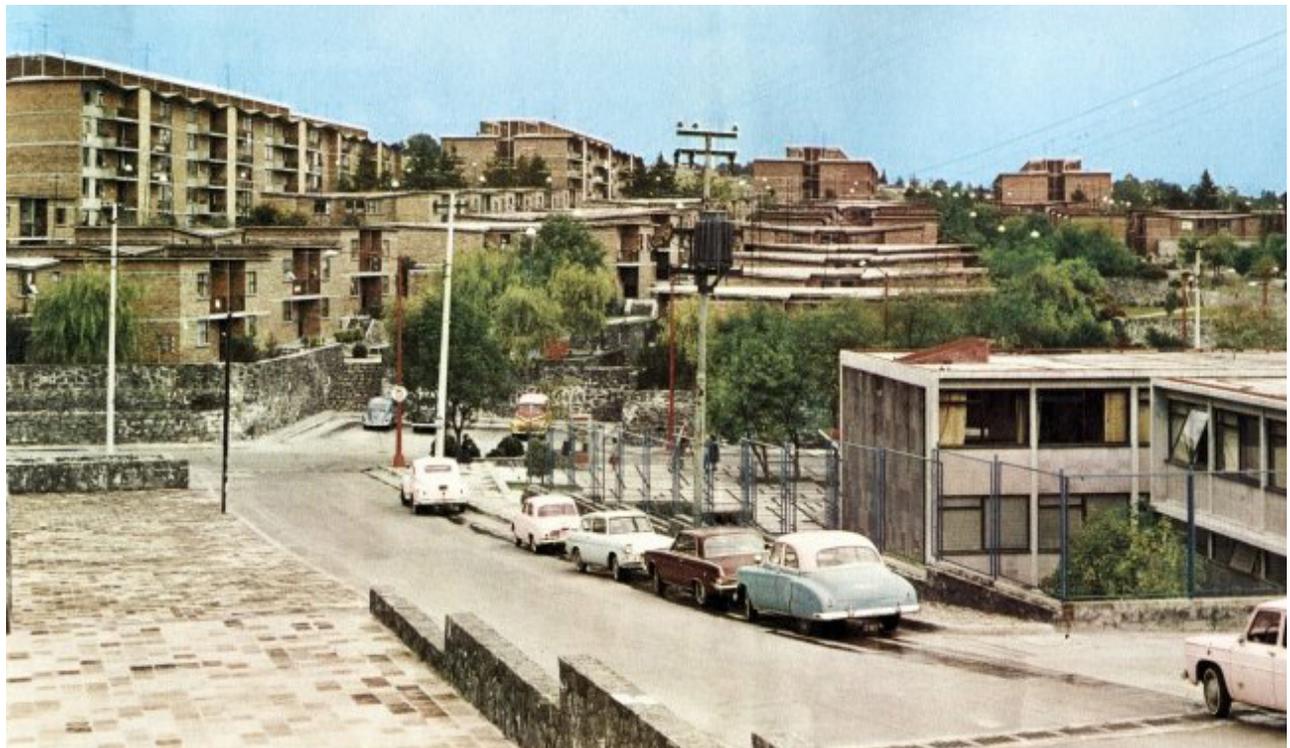
Imagen 79. Diseño considerando la condición topográfica del sitio. Fuente: EL UNIVERSAL (2017).

Por otro lado, se contempló la condición topográfica del terreno, manteniendo diversos desniveles que le dan variedad visual al recorrido haciéndolo más interesante. Se buscó que el sector urbano se adaptara de la mejor manera a la topografía del lugar y aprovecharla para emplazar a las diferentes tipologías habitacionales. Se procuró que las tres torres construidas no interfirieran con el paisaje, siendo ubicadas en sitios estratégicos, ya sea en las partes más bajas del terreno o alejadas de las otras tipologías de edificios de viviendas de dos, cuatro o cinco niveles. Además, la densidad de la vivienda debía ir acorde a la misma naturaleza del terreno, favoreciendo al suelo de grandes superficies verdes.

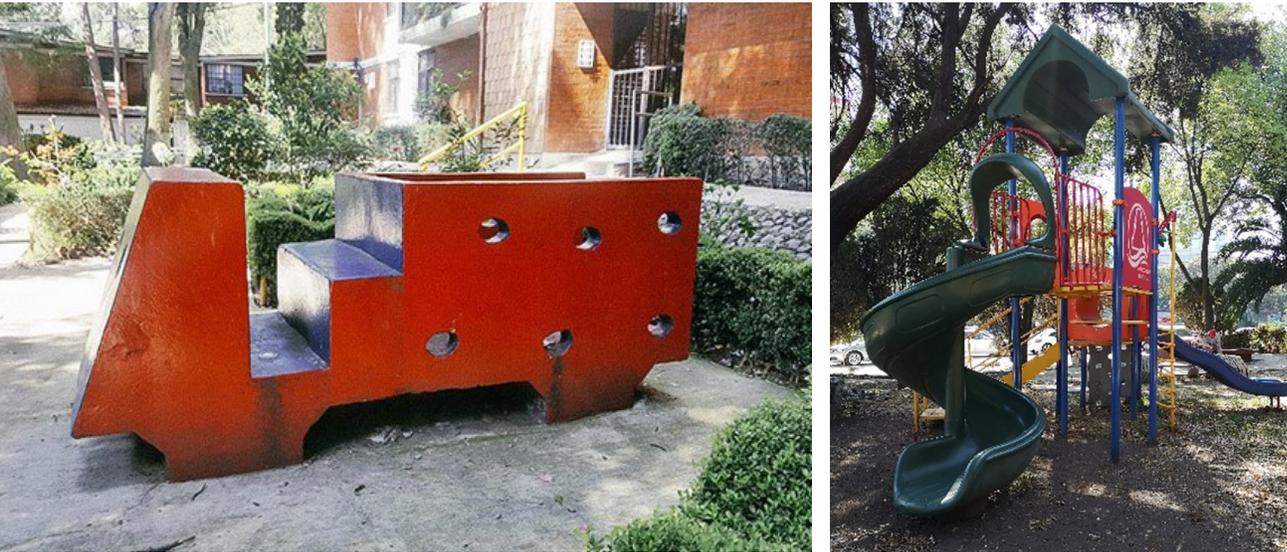
Imagen 87. Izquierda: juego de concreto diseñado para la unidad. Derecha: Juego prefabricado recientemente instalado en jardines de la UI. Fuente: Fotos de la autora.

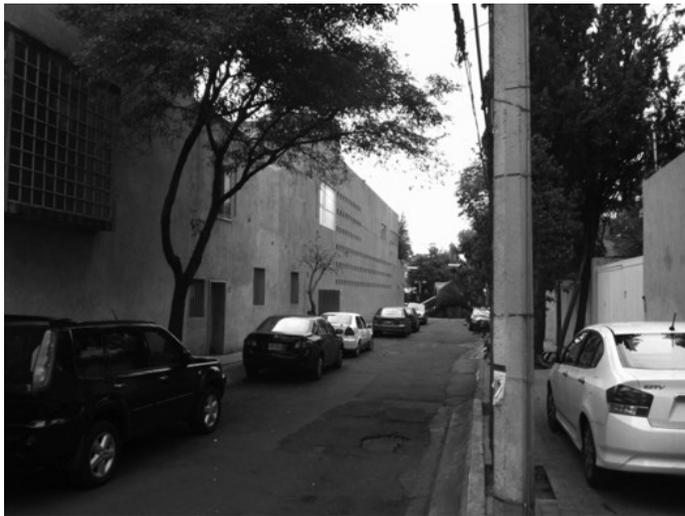
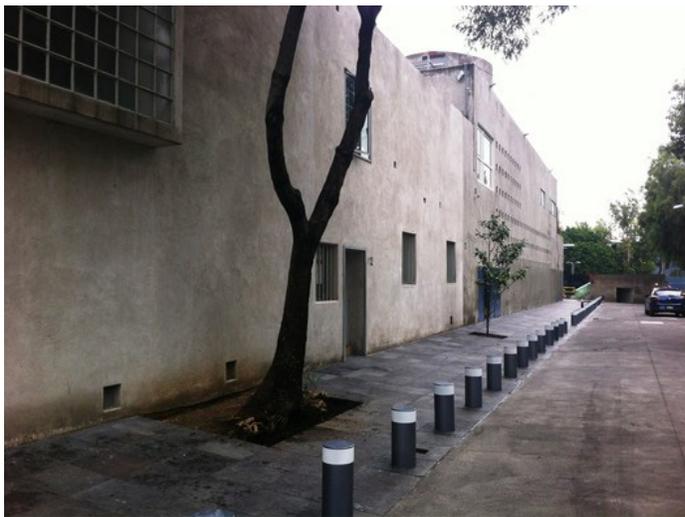
En las siguientes imágenes se muestra la intervención del corredor cultural en la calle General Francisco Ramírez donde se encuentra ubicada la Casa Estudio Luis Barragán.

Imagen 89. Intervención en la calle Gral. Francisco Ramírez. Fuente: Cruz, D. (ArchDaily, 2015)

urbano, materiales y diseño de pavimentos y luminarias, con la finalidad de conciliar un planteamiento que dignificara y resaltara los valores urbanos y arquitectónicos del patrimonio moderno edificado.⁷⁰
