UNIVERSIDAD NACIONAL AUTÓNOMA DE MÉXICO
PROGRAMA DE MAESTRÍA Y DOCTORADO EN INGENIERÍA
ING. MECÁNICA – METALMECÁNICA

ESTUDIO COMPARATIVO DE CARBUROS EN DOS ACEROS DE
HERRAMIENTA.

TESIS
QUE PARA OPTAR POR EL GRADO DE:
MAESTRO EN INGENIERÍA

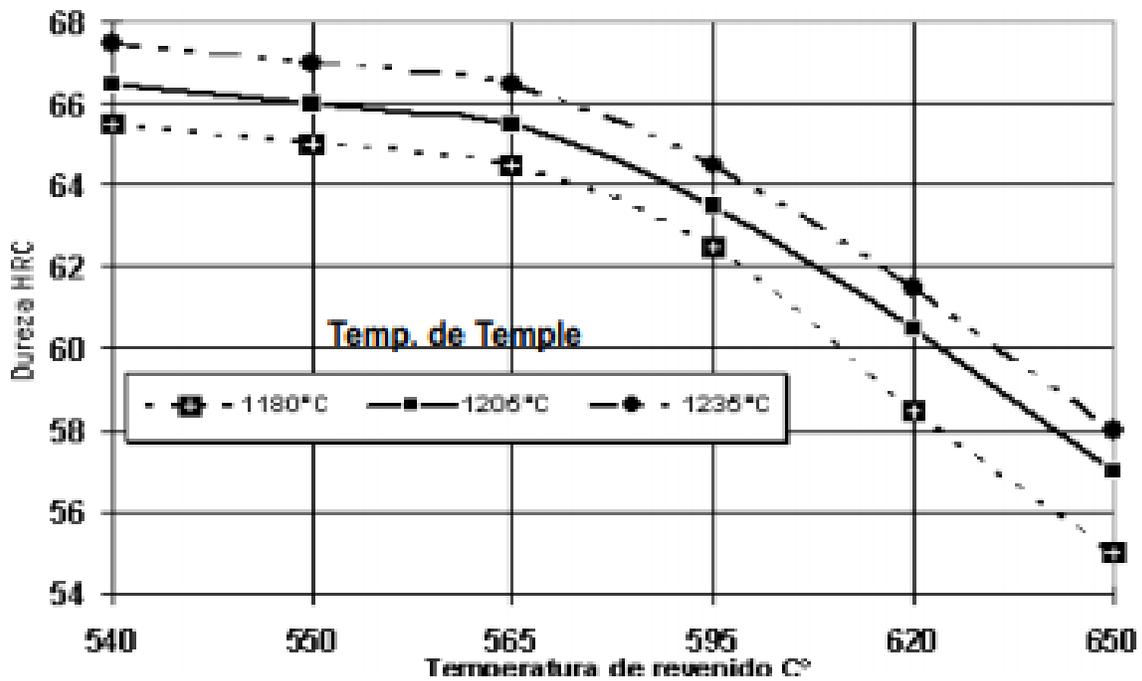
Fig. 5. Diagrama de revenido T15

Temp. de Temple °C (°F)	Temp. de Revenido °C (°F)	Dureza HRC	Entalla Charpy C-Notch Impacto ft.lb. (J)	Resistencia a la Fractura ksi (MPa)
1235 (2250)	540 (1000)	68	12 16	581 4005
1235 (2250)	550 (1025)	67	14 19	678 4675
1175 (2150)	550 (1025)	65	21 28	706 4865
1175 (2150)	565 (1050)	64.5	22 29	740 5102

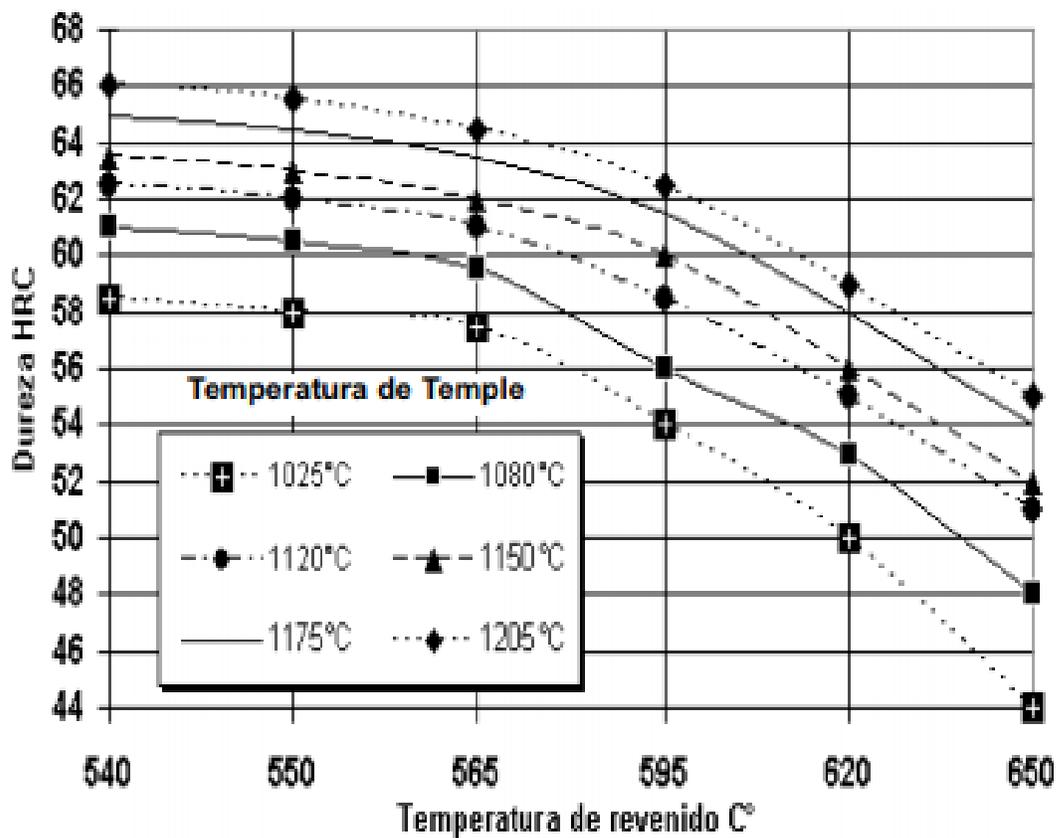
Fig. 8. Diagrama de revenido

Temperatura de Temple		Temperatura de Revenido		Dureza HRC	Charpy C Resistencia al Impacto		Resistencia a Fractura por Cedencia	
°F	°C	°F	°C		ft.-lb.	(J)	ksi	(MPa)
2200	1250	1025	550	65.5	20	27	738	5088
2125	1165	1050	565	63.5	28	38	744	5129

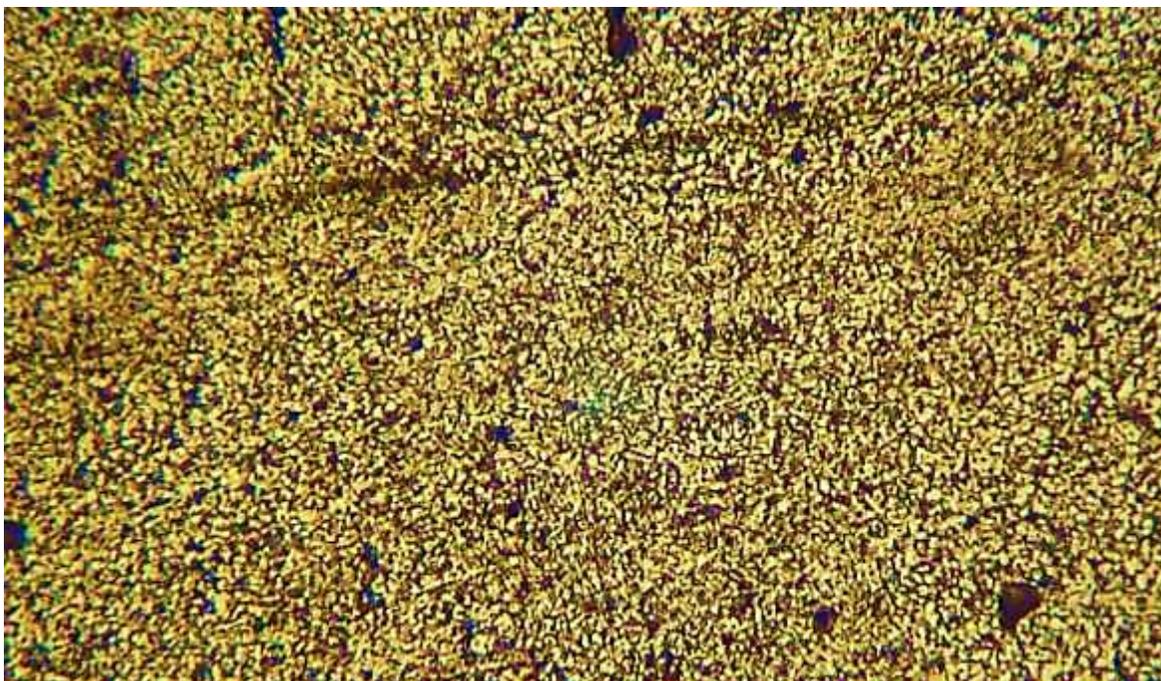
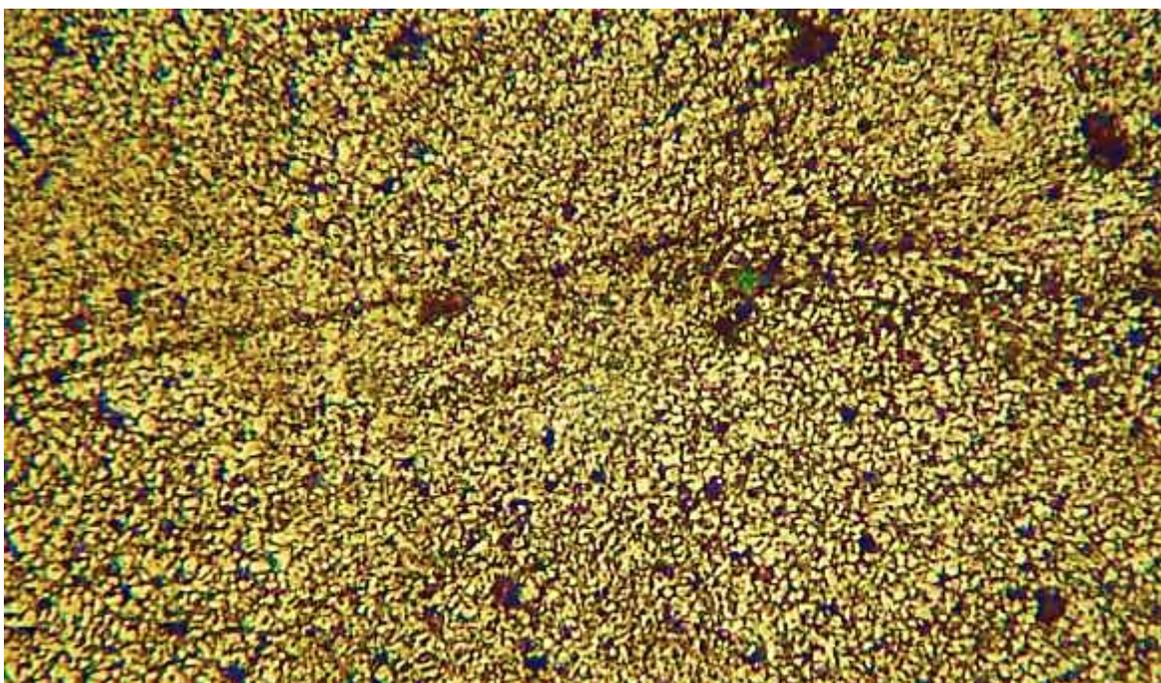
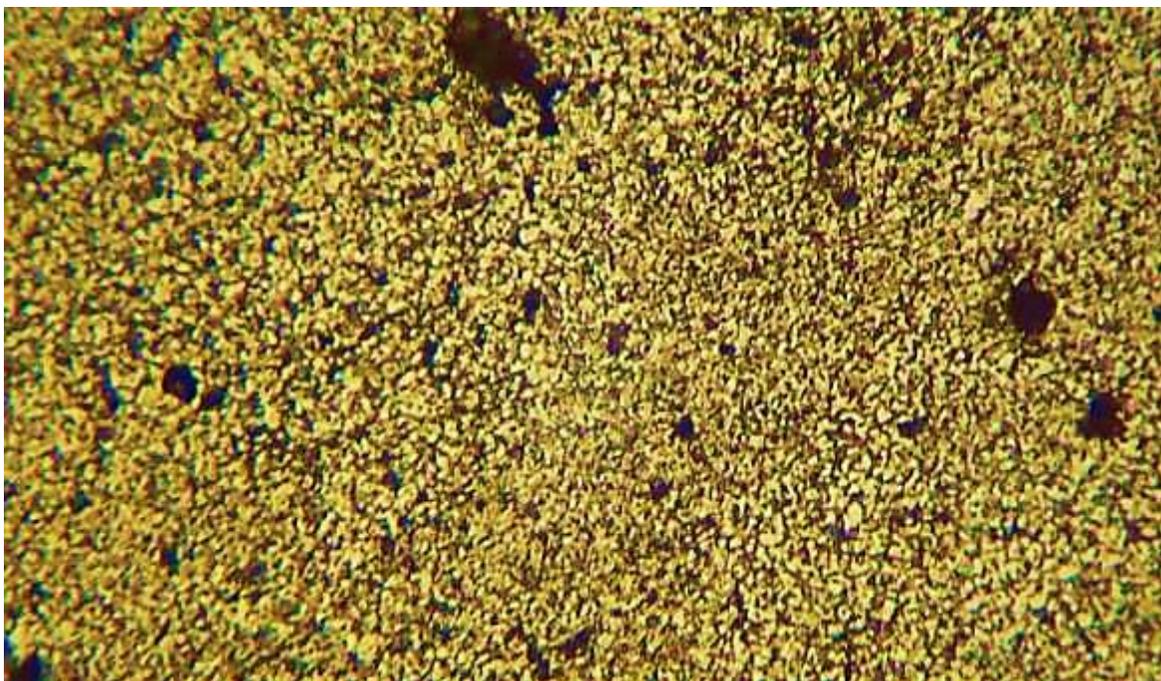
Las figuras 24, 25 y 26 presentan las fotografías 1, 2 y 3 con un aumento de 200X de la estructura del acero T-15 en condiciones originales, las cuales muestran un tipo de granos pequeños con cierta uniformidad y de morfologías diferentes, el tamaño se puede estimar menor a 10 de la ASTM, también presente huecos de diferentes tamaños y forma

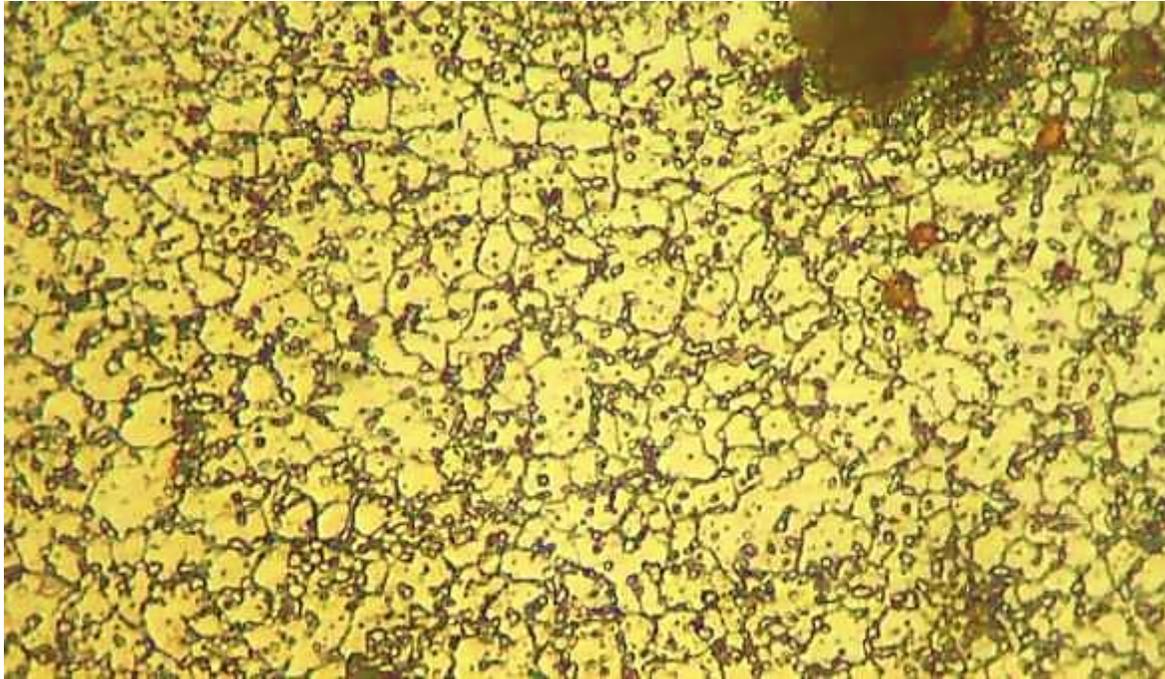
Fig. 29.- Fotografía 6 600X

Las figuras 27, 28 y 29 presentan las fotografías 4, 5 y 6 con aumento de 600X muestran una estructura cristalina equiaxial que se pueden considerar como la matriz del acero de tipo ferrítico, también aparece la presencia de carburos globulares tanto intercristalinos como transcristalinos, es de hacer notar que los intercristalinos son los de mayor abundancia, también existe manchas de oxidación por el tipo de ataque electrolítico.

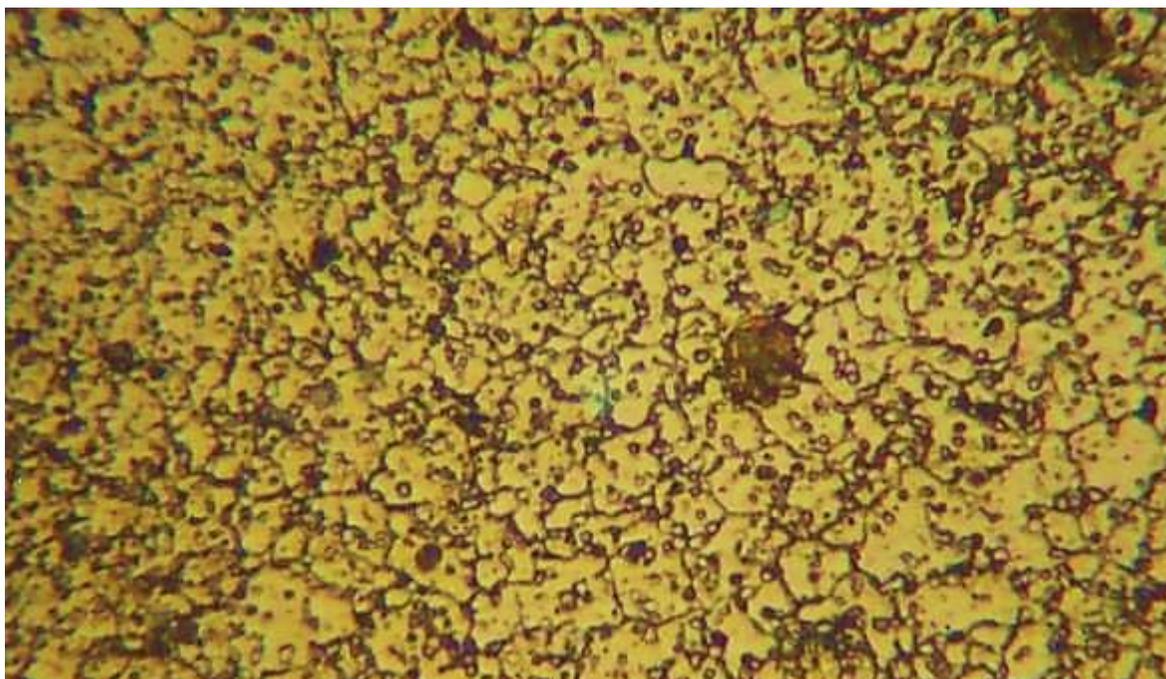
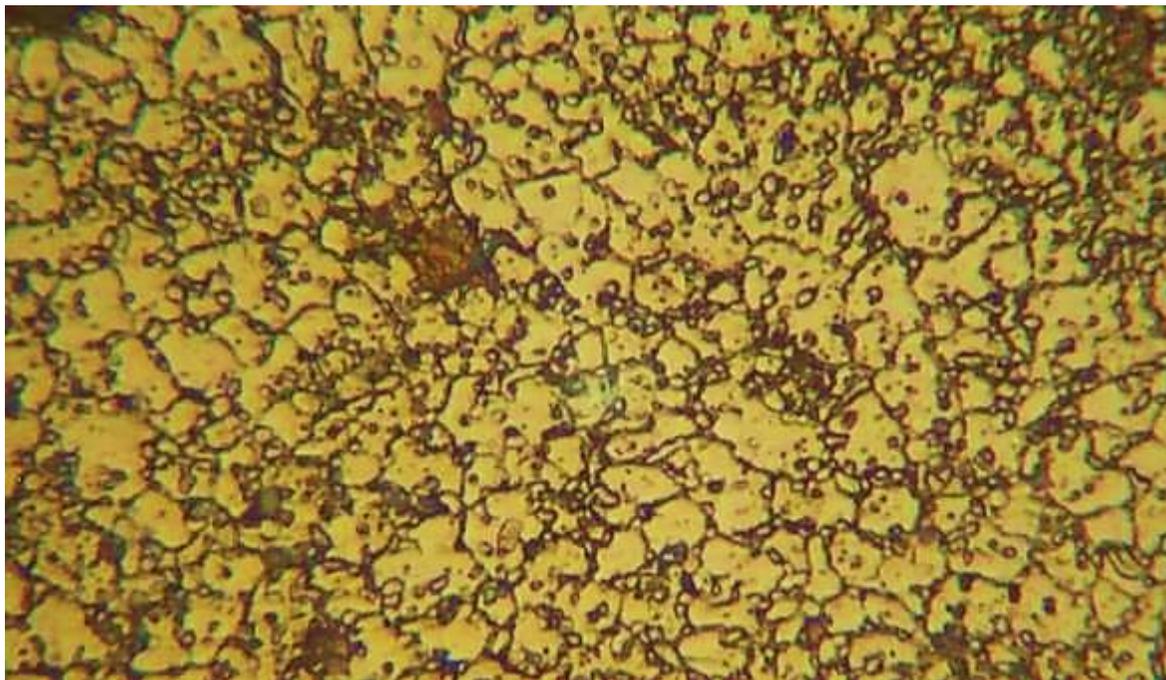
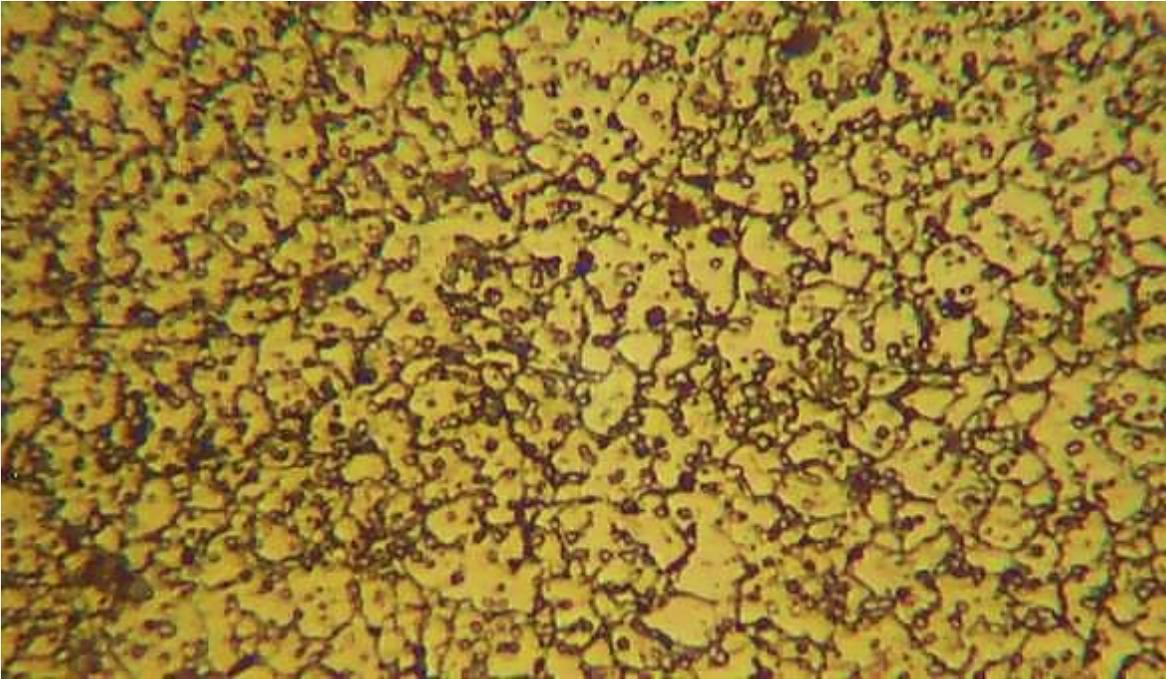
Las figuras 30, 31 y 32 presentan las fotografías 7, 8 y 9 con aumento de 800X la de una estructura cristalina equiaxial que se pueden considerar como la matriz del acero ferrítico, las cuales muestran con mayor claridad la presencia de los carburos globulares, así como la estructura equiaxial con una cierta homogeneidad de la misma, del acero T-15 en estado original o sea sin tratamiento térmico.

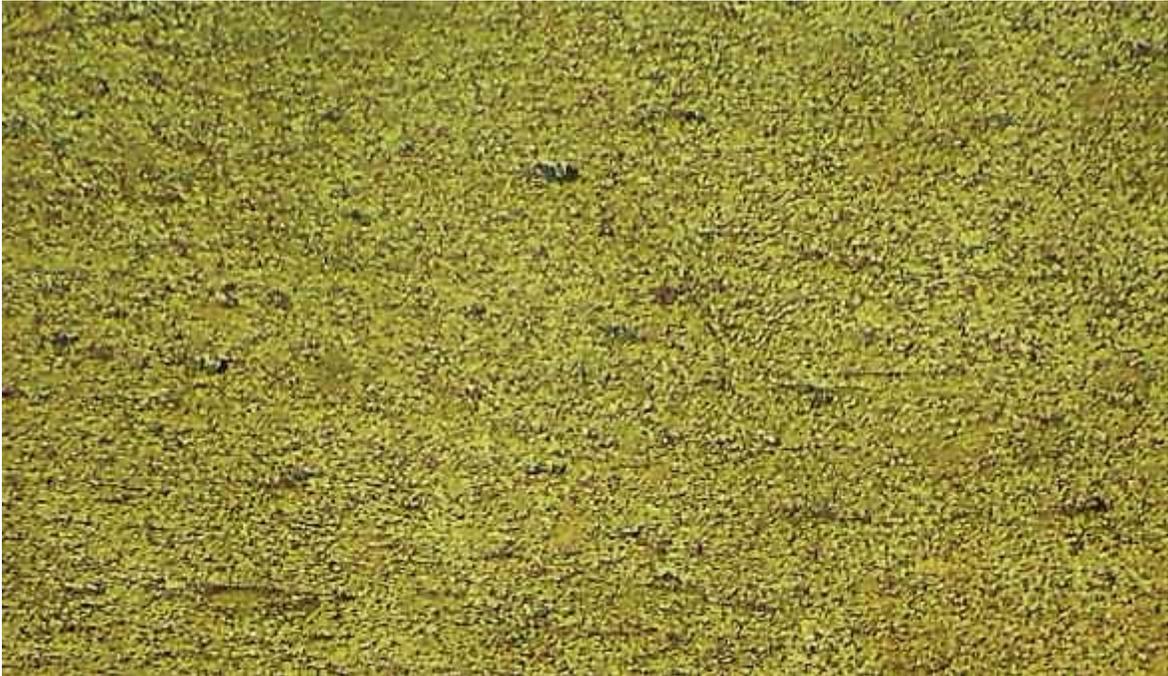
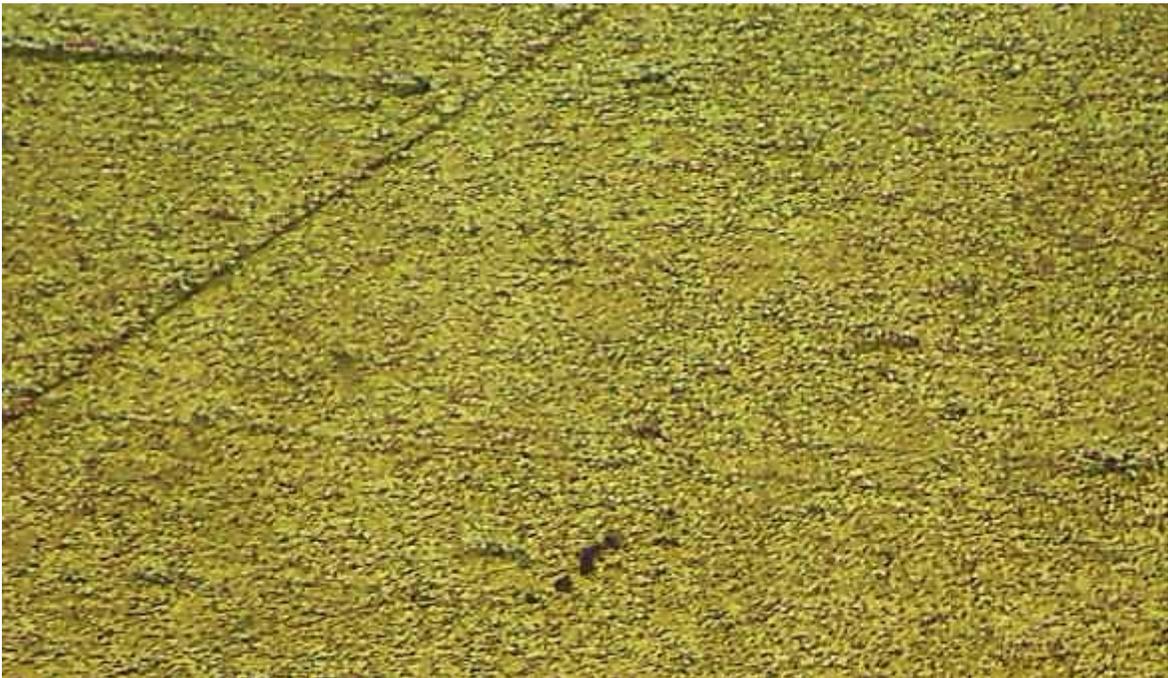
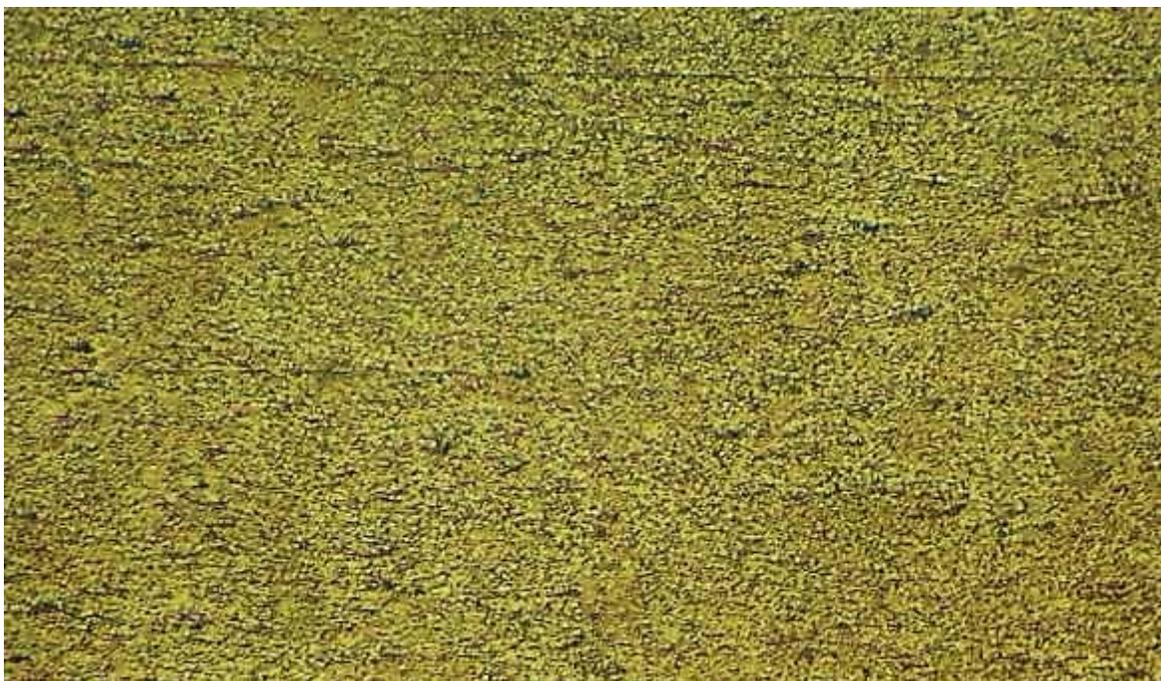
Las figuras 33, 34 y 35 presentan las fotografías 10, 11 y 12 con aumento de 200X una estructura con una gran cantidad de carburos globulares en su mayoría, en una matriz no definida, también presenta huecos de diferentes tamaños y formas.

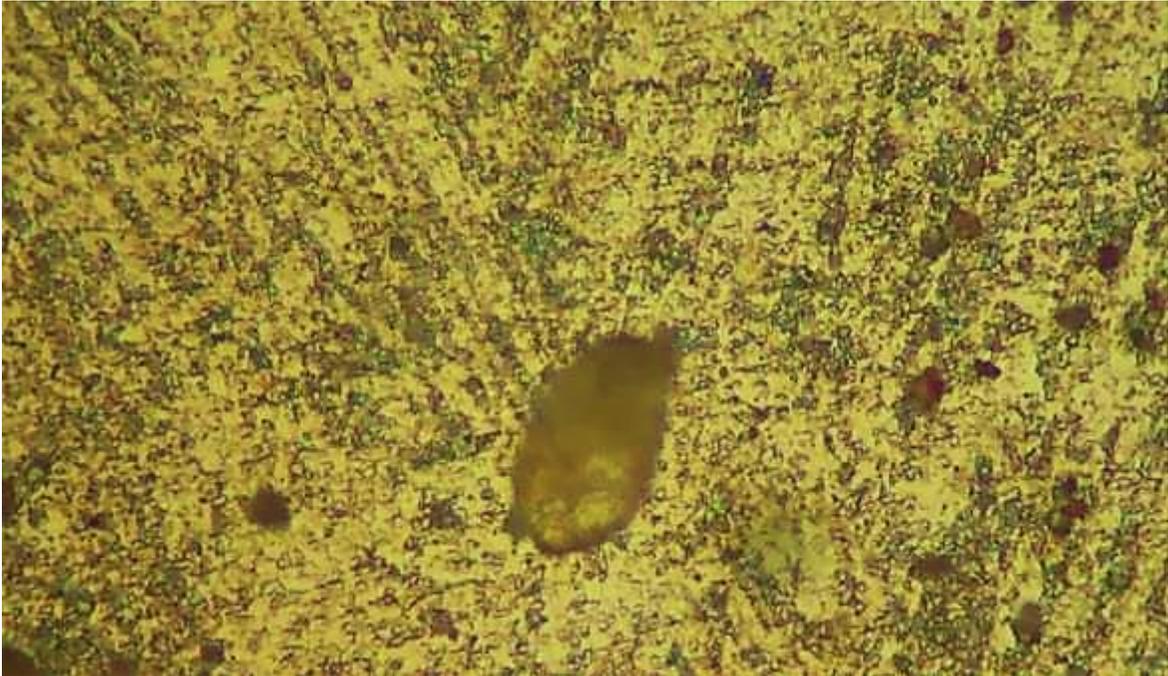
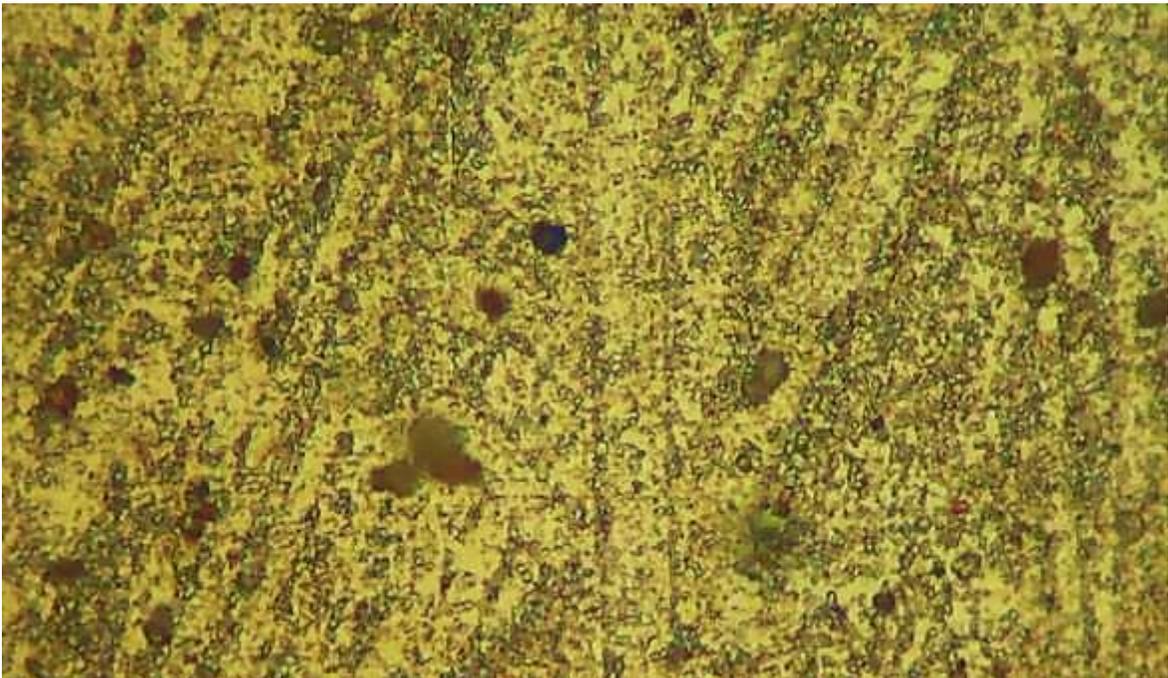
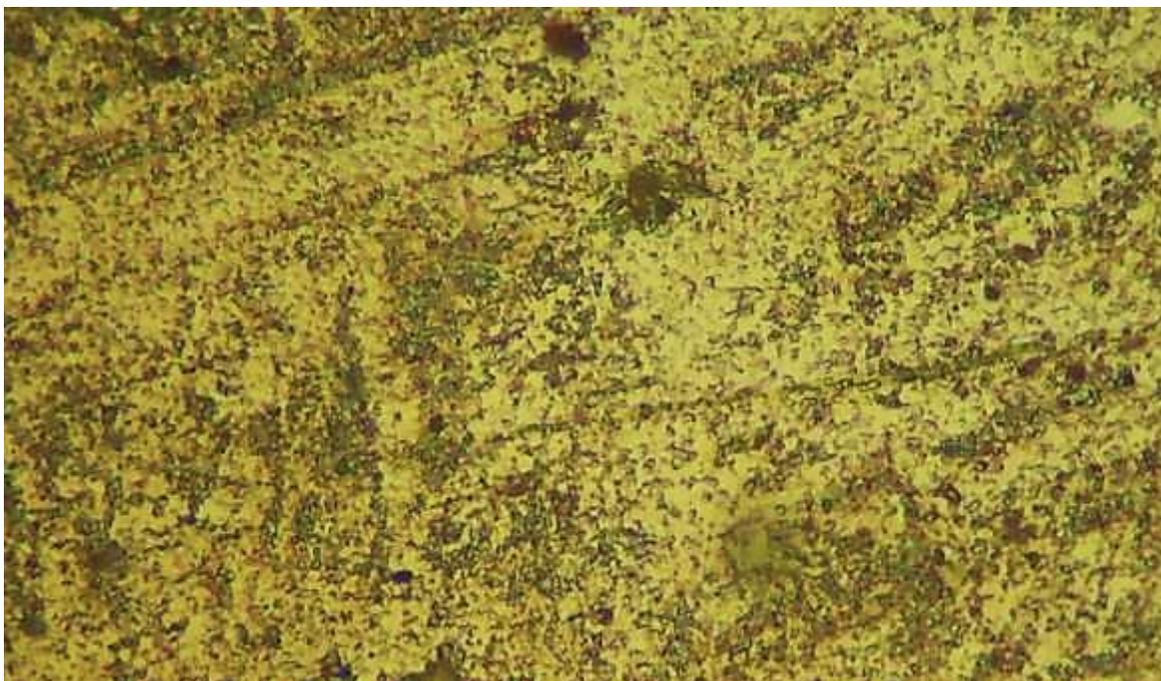
Las figuras 36, 37 y 38 presentan las fotografías 13, 14 y 15 con aumento de 600X una estructura cristalina de martensita revenida que se pueden considerar como la matriz del acero T-15, también aparece la presencia de gran cantidad de carburos globulares en el interior de la martensita, es la estructura característica de la martensita revenida, también existe manchas de oxidación por el tipo de ataque electrolítico, así como huecos que pueden ser provocados por el desprendimiento de carburos o del polvo del acero original.

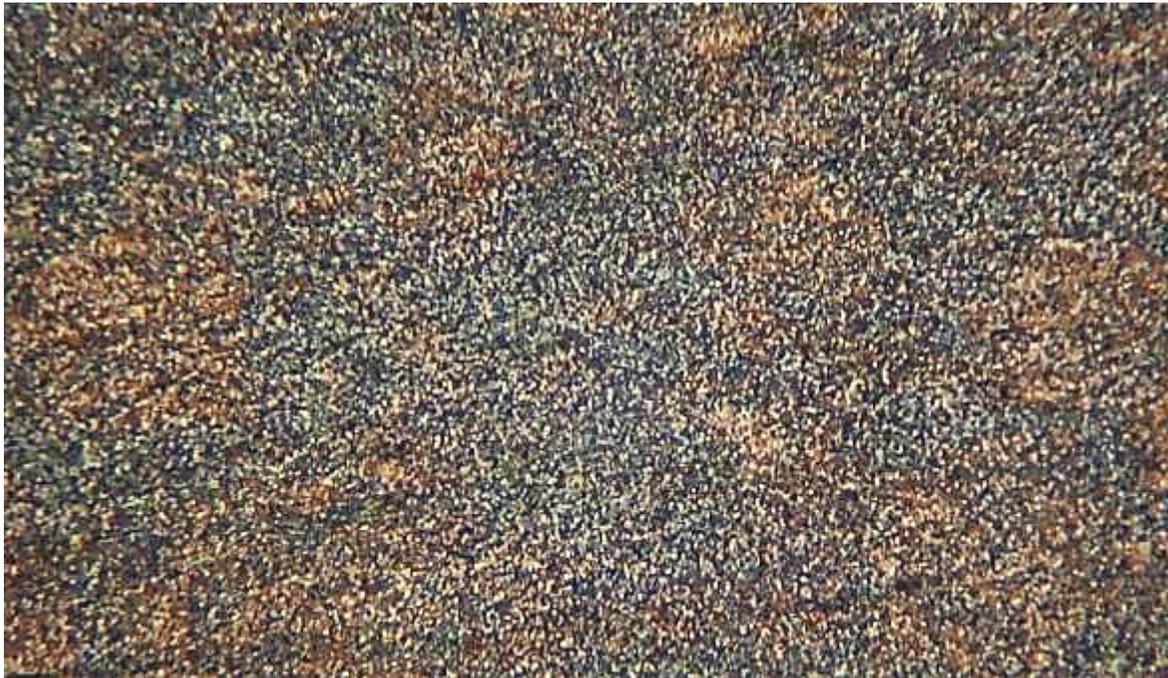
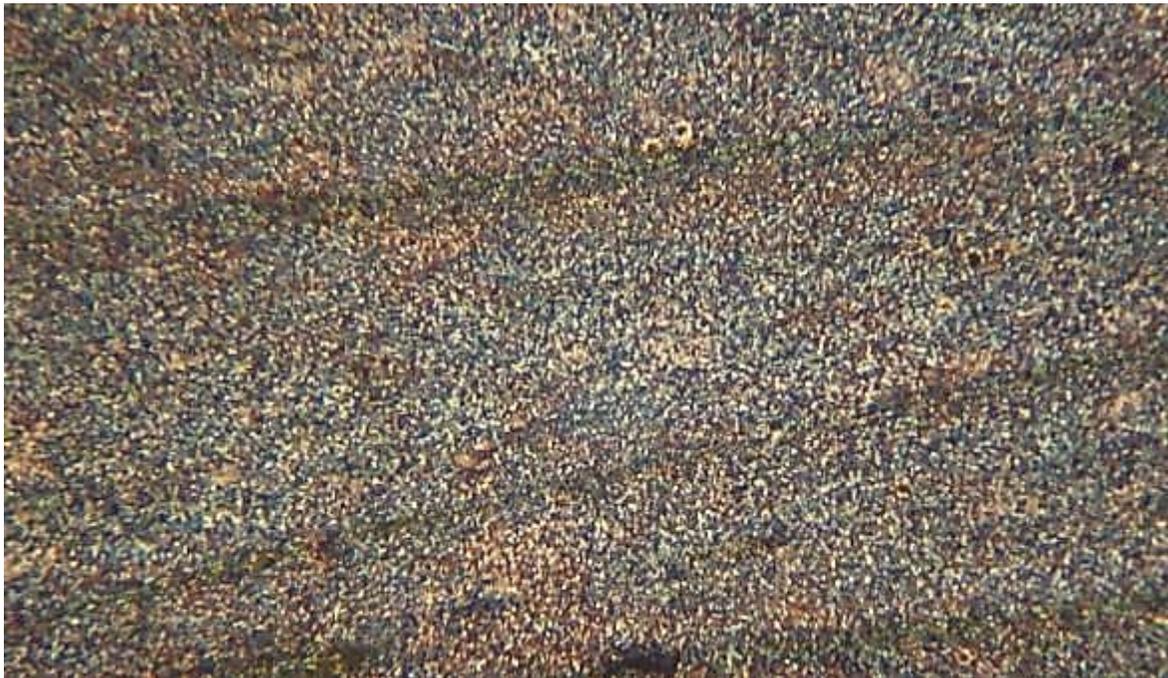
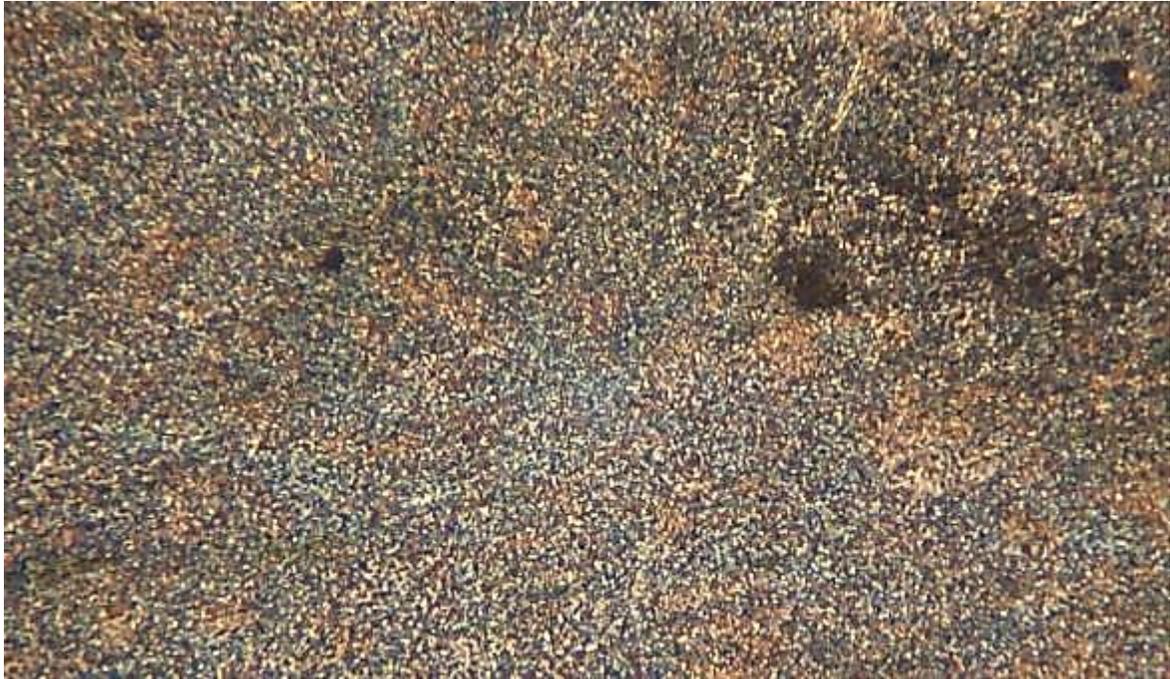
Las figuras 42, 43 y 44 presentan las fotografías 19, 20 y 21 con aumento de 200X muestran una estructura con una gran cantidad de carburos globulares, además de carburos de forma irregular conocidos como carburos masivos, ambos do tipos de carburos son muy abundantes, en una matriz de ferrita y también presenta huecos de diferentes tamaños y formas.

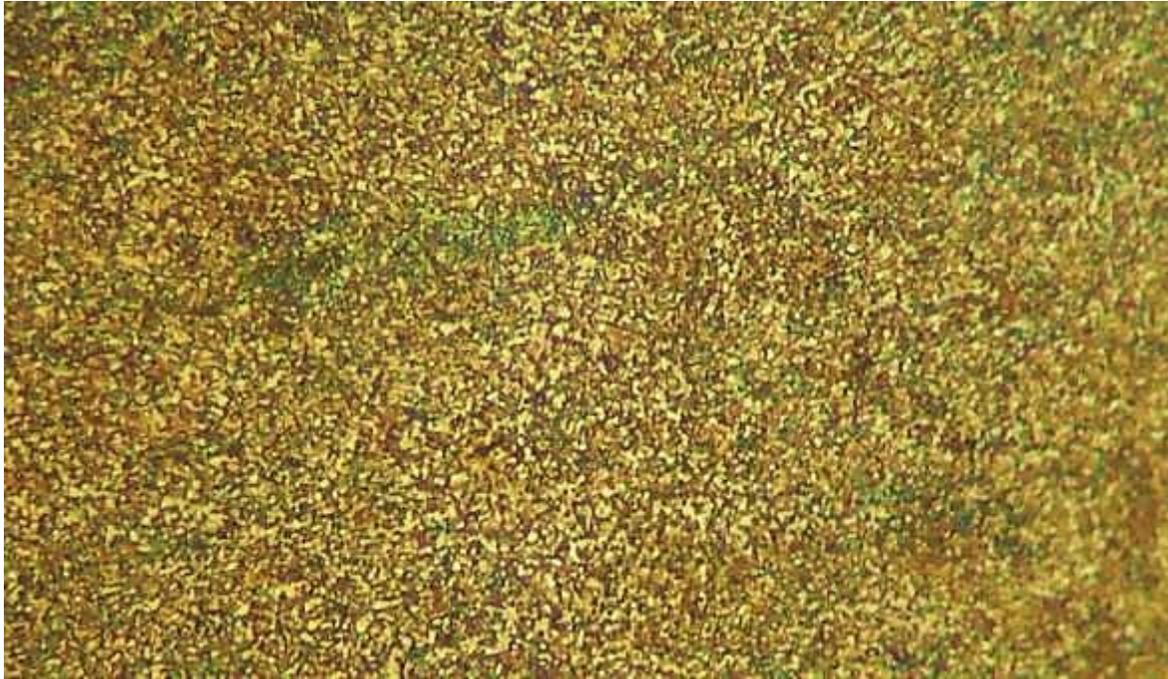
Fig. 47.- Fotografía 24 600X.

Las figuras 45, 46 y 47 presentan las fotografías 22, 23 y 24 con aumento de 600X que muestran una estructura básicamente formada por una gran cantidad de carburos y a estos aumentos se distingue en forma clara la presencia de una mayoría de carburos masivos, así como la de carburos globulares, también existen pocos huecos que pueden ser provocados por el desprendimiento de carburos o del polvo del acero original.

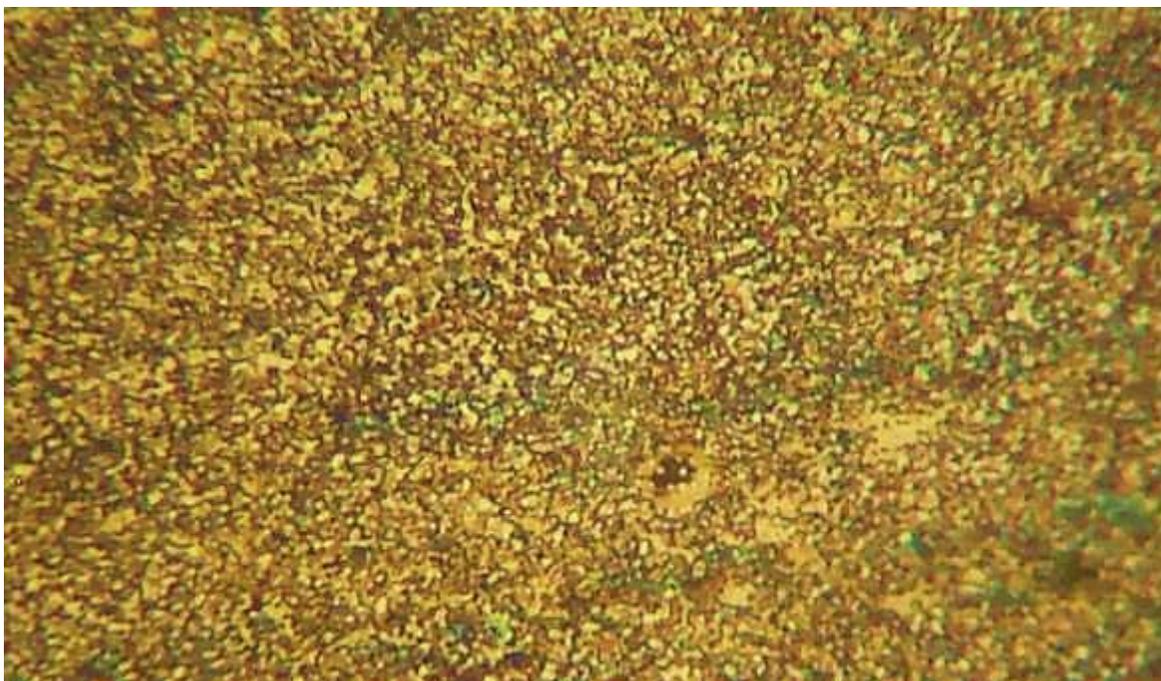
Fig. 50.- Fotografía 27 800X.

Las figuras 48, 49 y 50 presentan las fotografías 25, 26 y 27 con aumento de 800X que muestran una estructura básicamente formada por una gran cantidad de carburos y a estos aumentos se confirma en forma clara la presencia de una mayoría de carburos masivos, así como la de carburos globulares, también existen pocos huecos que pueden ser provocados por el desprendimiento de carburos o del polvo del acero original T-15.

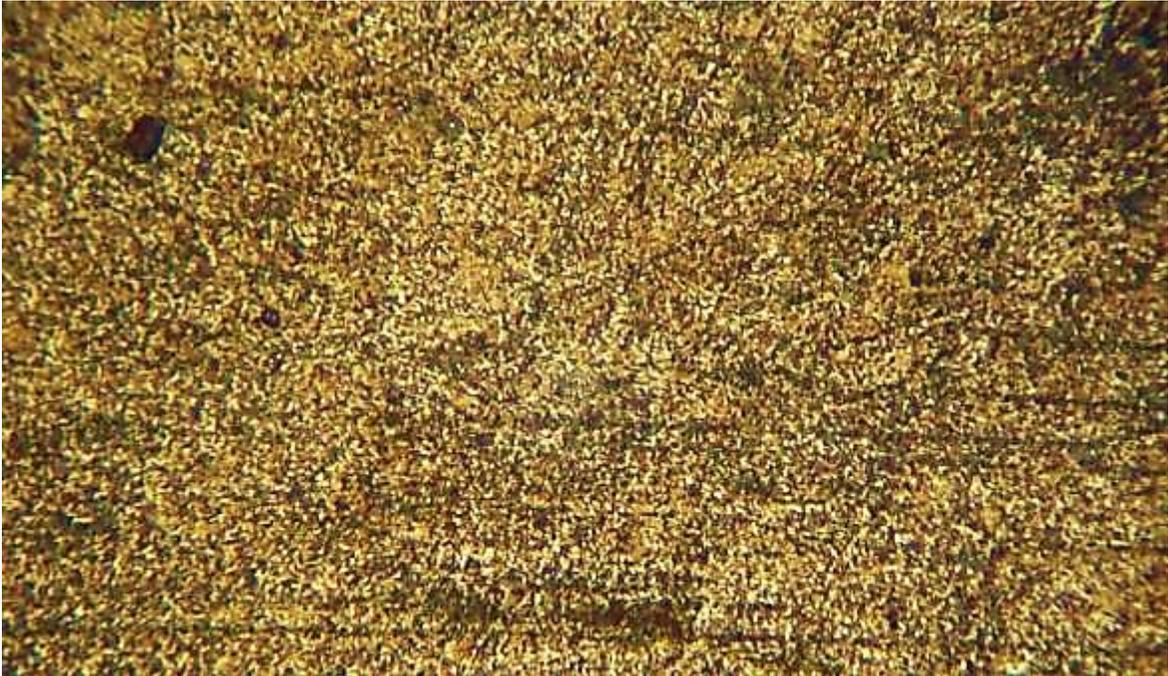
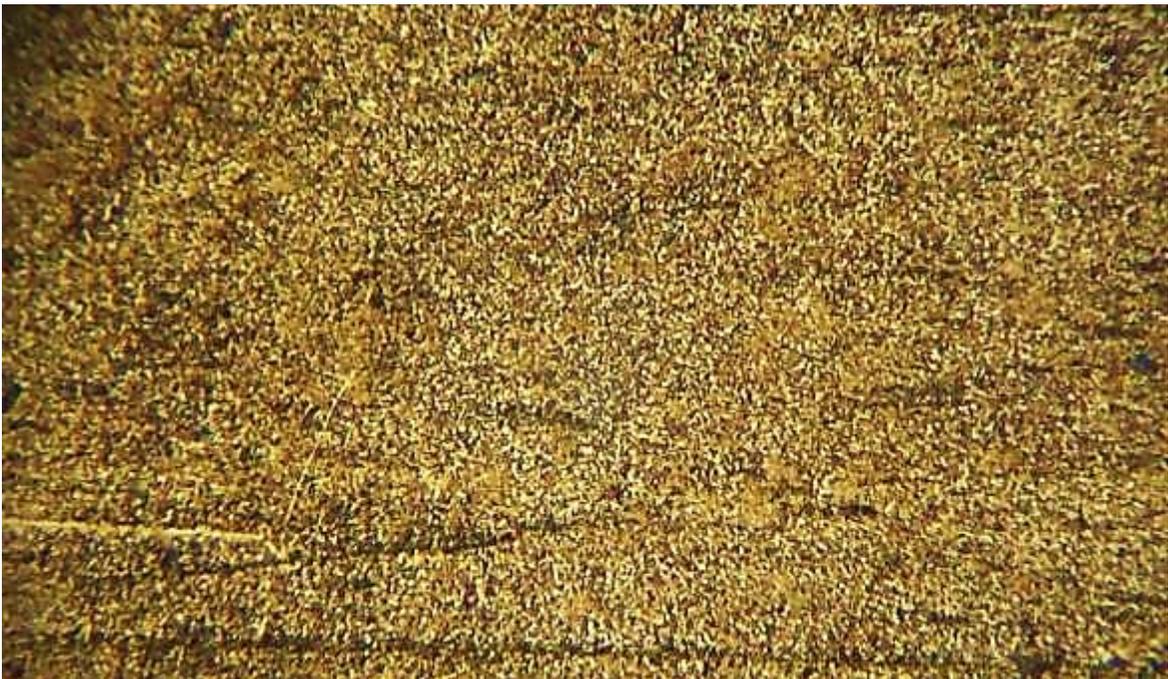
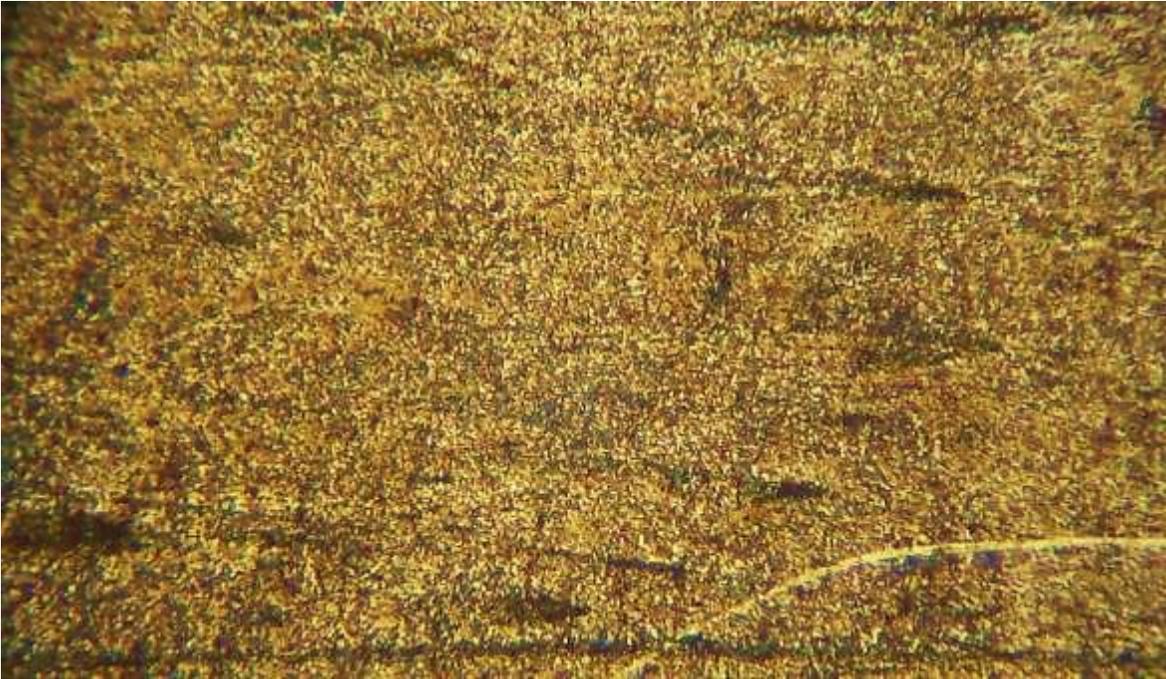
Las figuras 51, 52 y 53 presentan las fotografías 28, 29 y 30 con un aumento de 200X de la estructura del acero M-4 en condiciones originales, las cuales muestran un precipitado globular de posibles carburos, el tamaño se puede estimar menor a 10 de la ASTM, también presente huecos de diferentes tamaños y forma

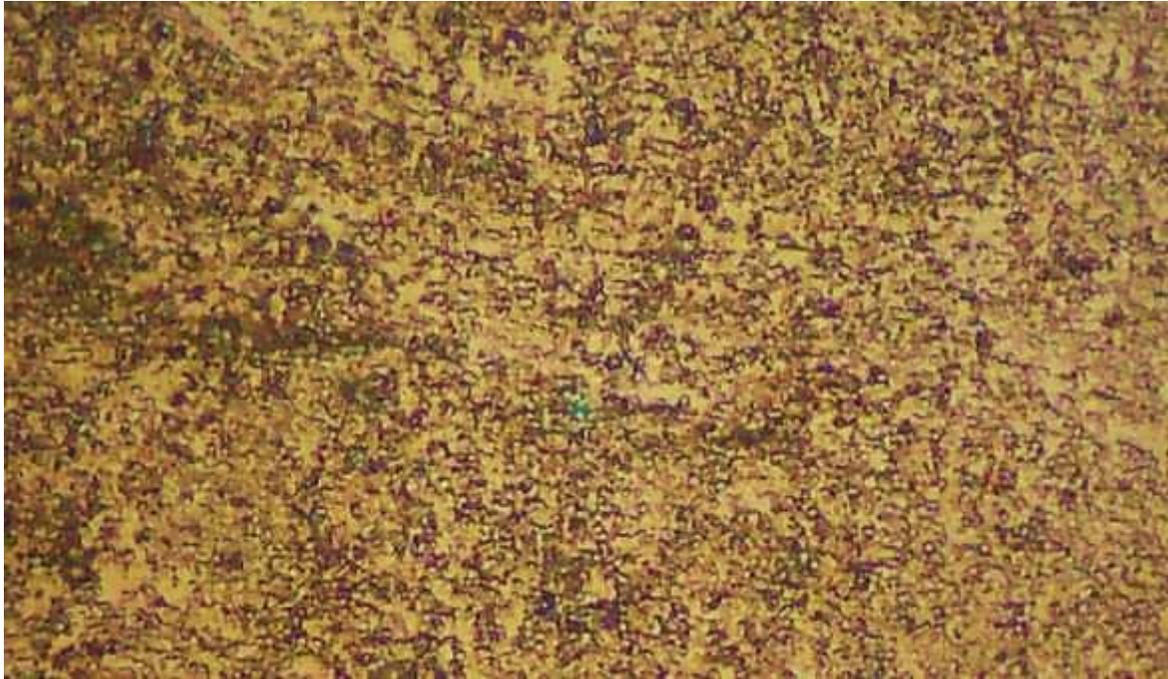
Fig. 56.- Fotografía 33 600X.

Las figuras 54, 55 y 56 presentan las fotografías 31, 32 y 33 con aumento de 600X muestran una estructura cristalina que se pueden considerar como la matriz del acero de tipo ferrítico, también aparece la presencia de carburos globulares muy pequeños.

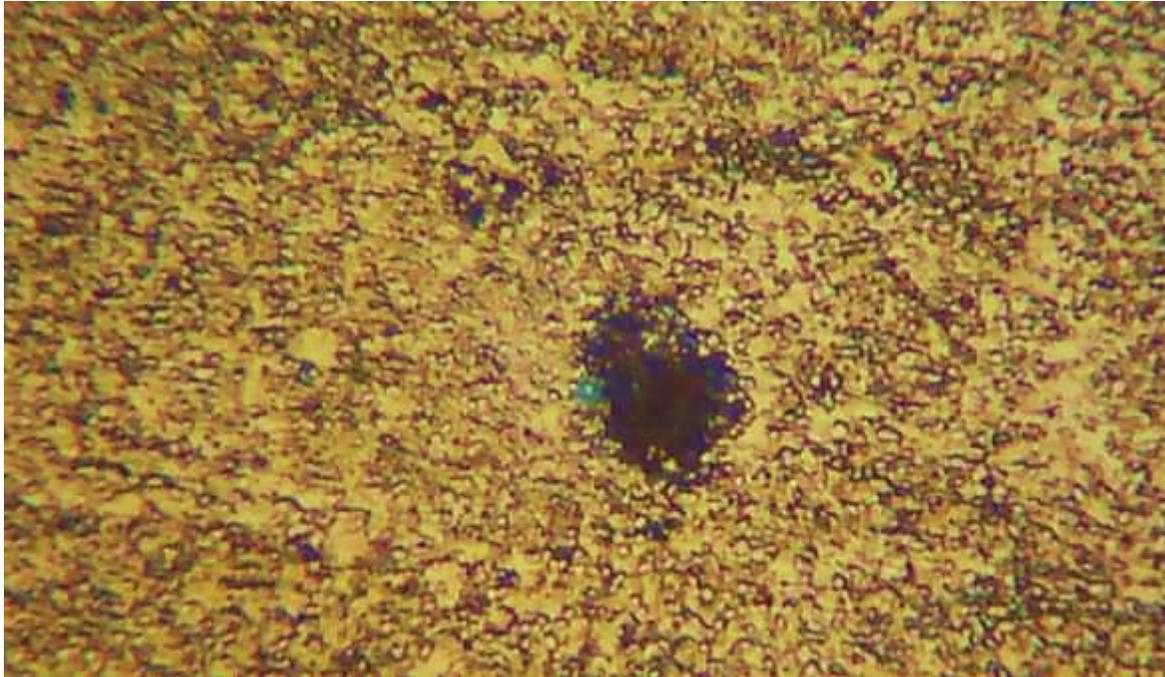
Fig. 59.- Fotografía 36 800X.

Las figuras 57, 58 y 59 presentan las fotografías 34, 35 y 36 con aumento de 800X se corrobora la presencia de una estructura cristalina que se pueden considerar como la matriz del acero ferrítico, también se observa con mayor claridad la presencia de los carburos globulares.
