UNIVERSIDAD NACIONAL AUTÓNOMA DE MÉXICO
PROGRAMA DE MAESTRÍA Y DOCTORADO EN INGENIERÍA
ING. MECÁNICA – METALMECÁNICA

ESTUDIO COMPARATIVO DE CARBUROS EN DOS ACEROS DE
HERRAMIENTA.

TESIS
QUE PARA OPTAR POR EL GRADO DE:
MAESTRO EN INGENIERÍA

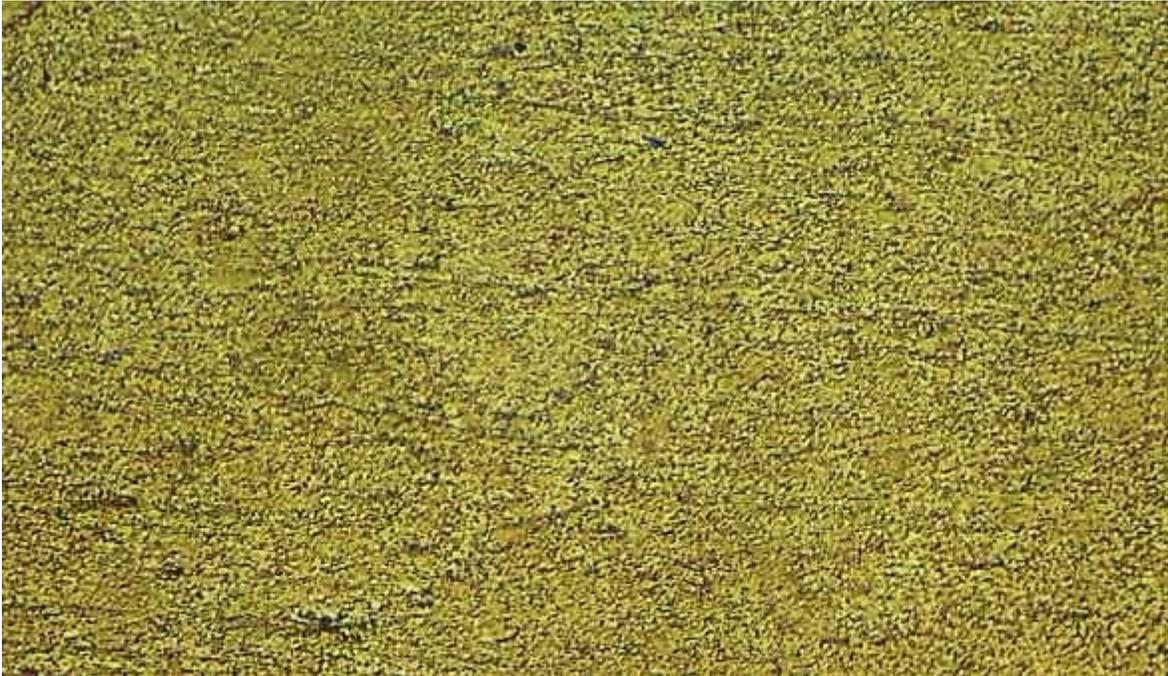
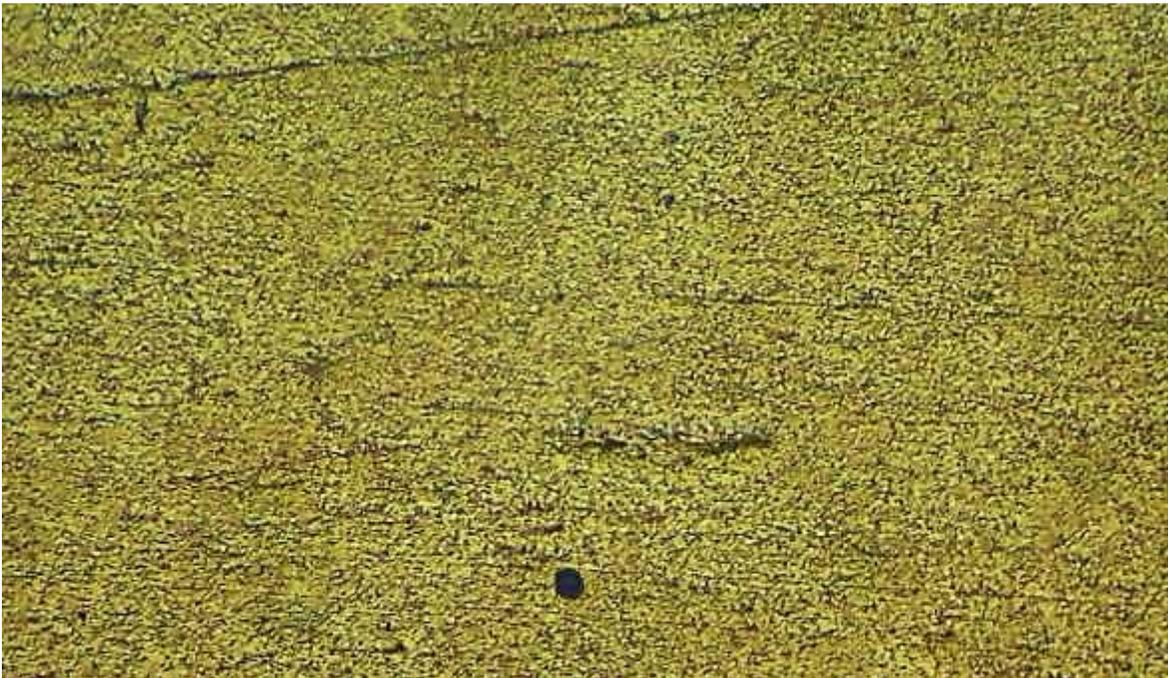
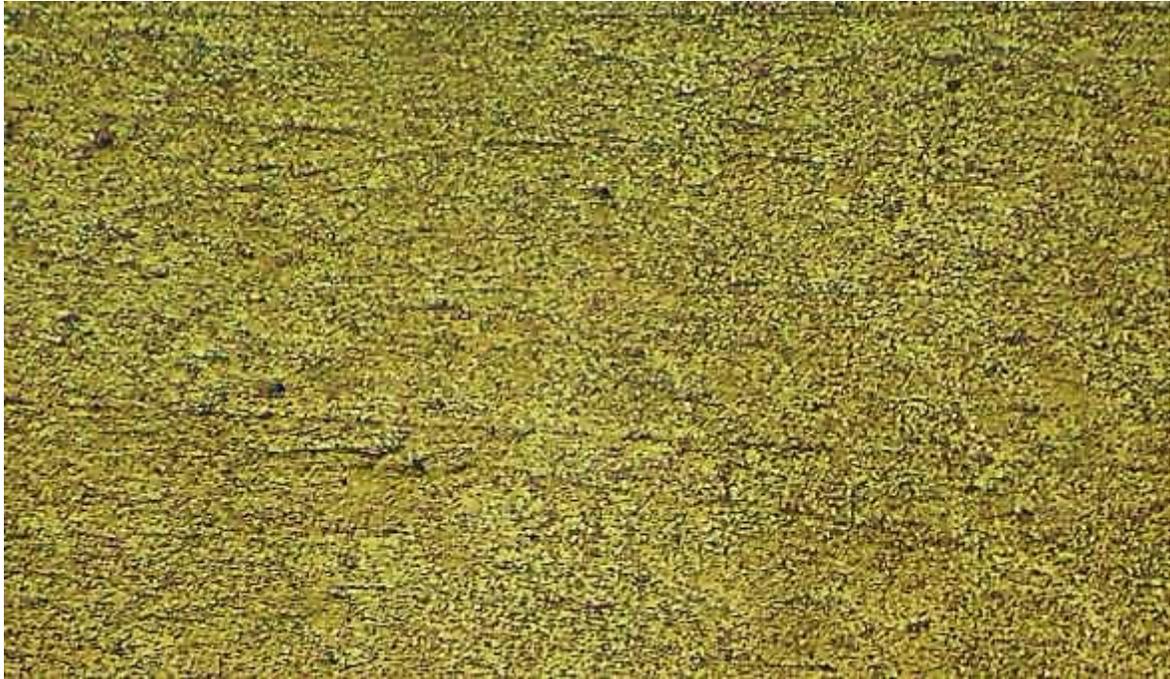
Las figuras 60, 61 y 62 presentan las fotografías 37, 38 y 39 con un aumento de 200X de la estructura del acero M-4 en condiciones de bonificado, las cuales muestran un precipitado globular de carburos, el tamaño se puede estimar menor a 10 de la ASTM, también presente huecos de diferentes tamaños y forma

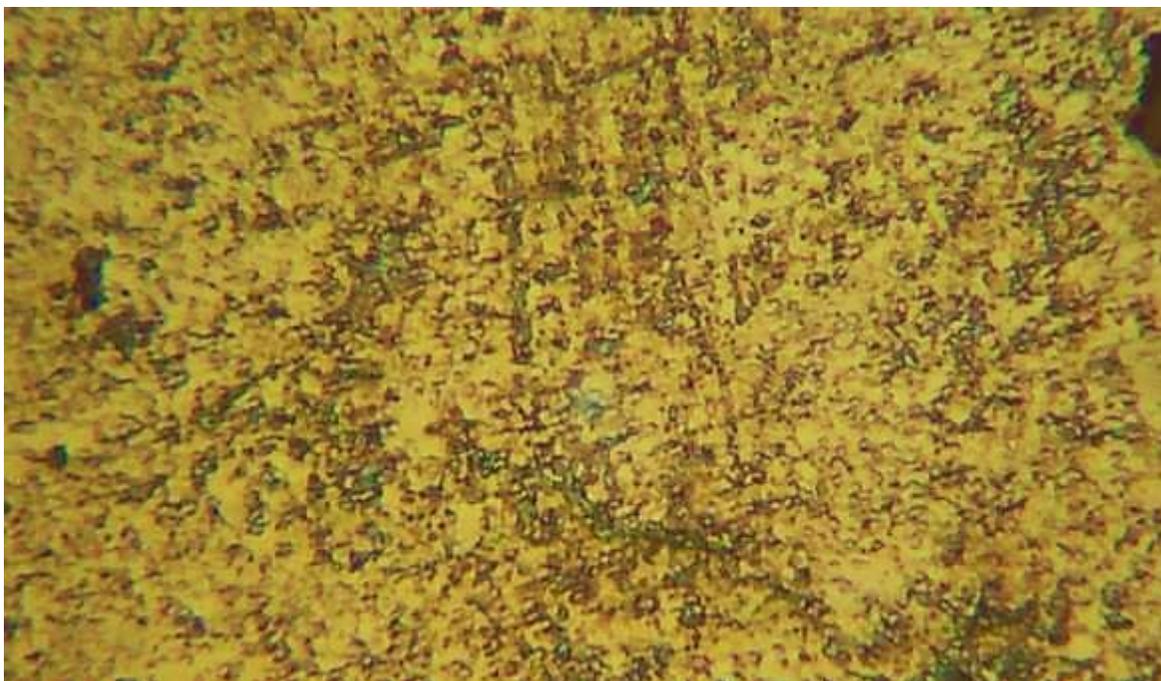
Fig. 68.- Fotografía 45 800X.

Las figuras 66, 67 y 68 presentan las fotografías 43, 44 y 45 con aumento de 800X. Muestran con mayor claridad la estructura cristalina de una martensita fina revenida; con la presencia de la precipitación de carburos globulares, también se observan con claridad la presencia de estos carburos globulares, así como la presencia de pequeños huecos en el acero M-4 bonificado.

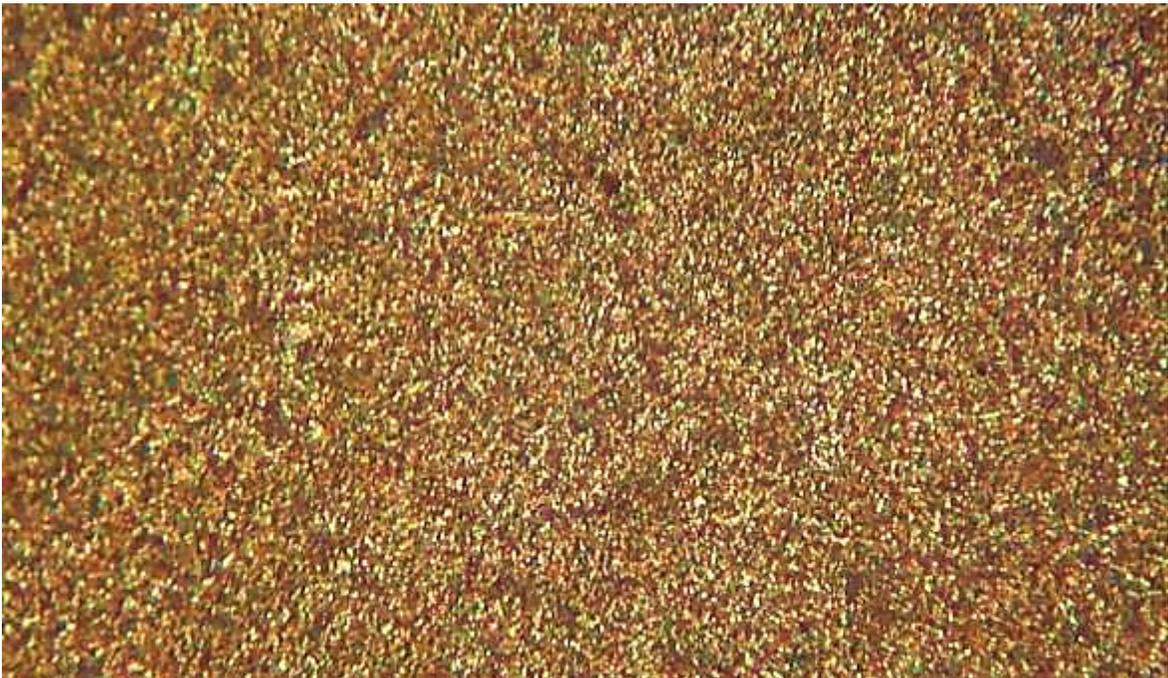
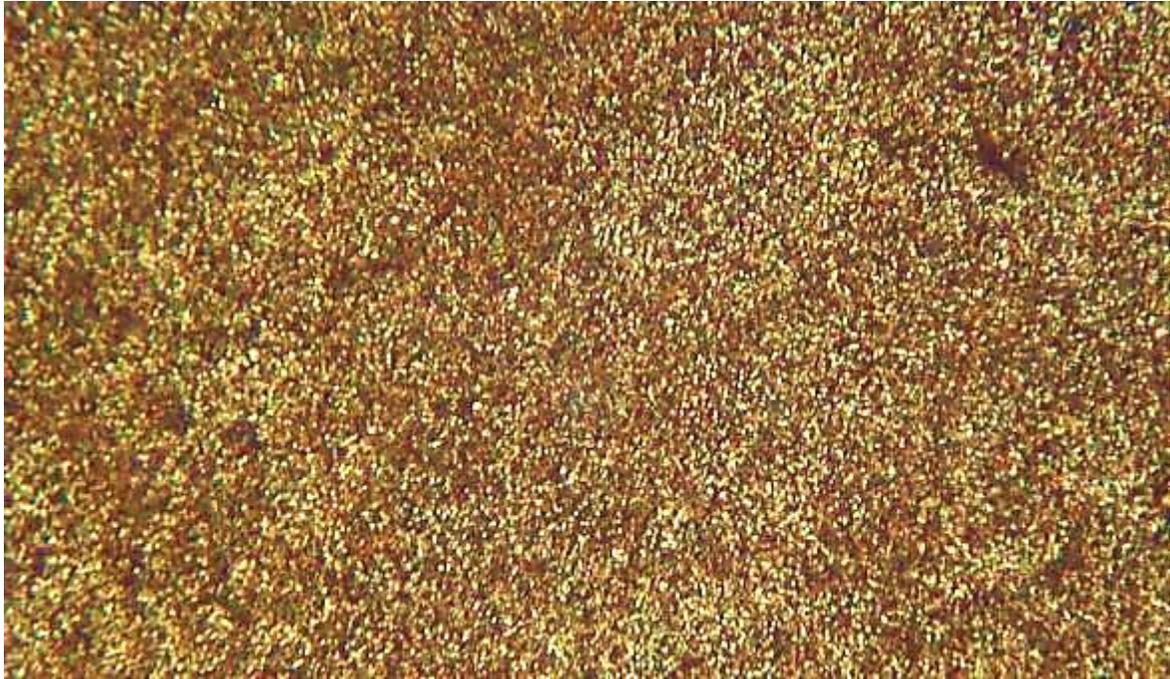
Las figuras 69, 70 y 71 presentan las fotografías 46, 47 y 48 con aumento de 200X muestran una estructura con una gran cantidad de carburos globulares, además de pocos carburos de forma irregular conocidos como carburos masivos, ambos dos tipos de carburos son muy abundantes, en una matriz de ferrita, también presenta huecos de diferentes tamaños y formas.

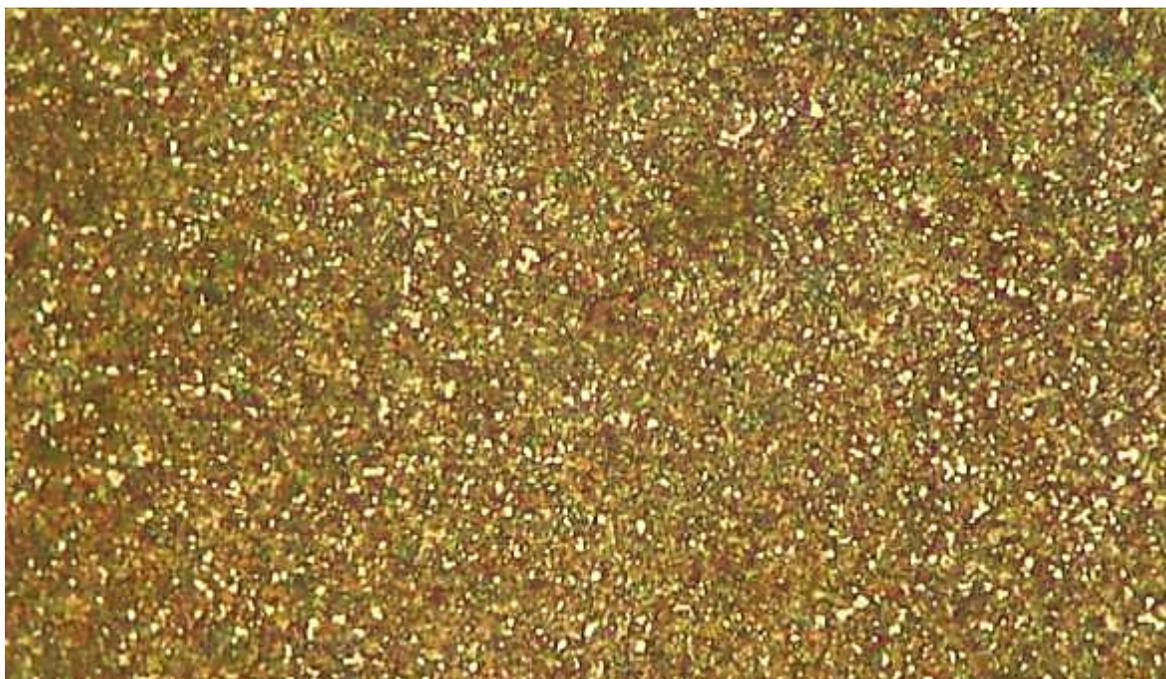
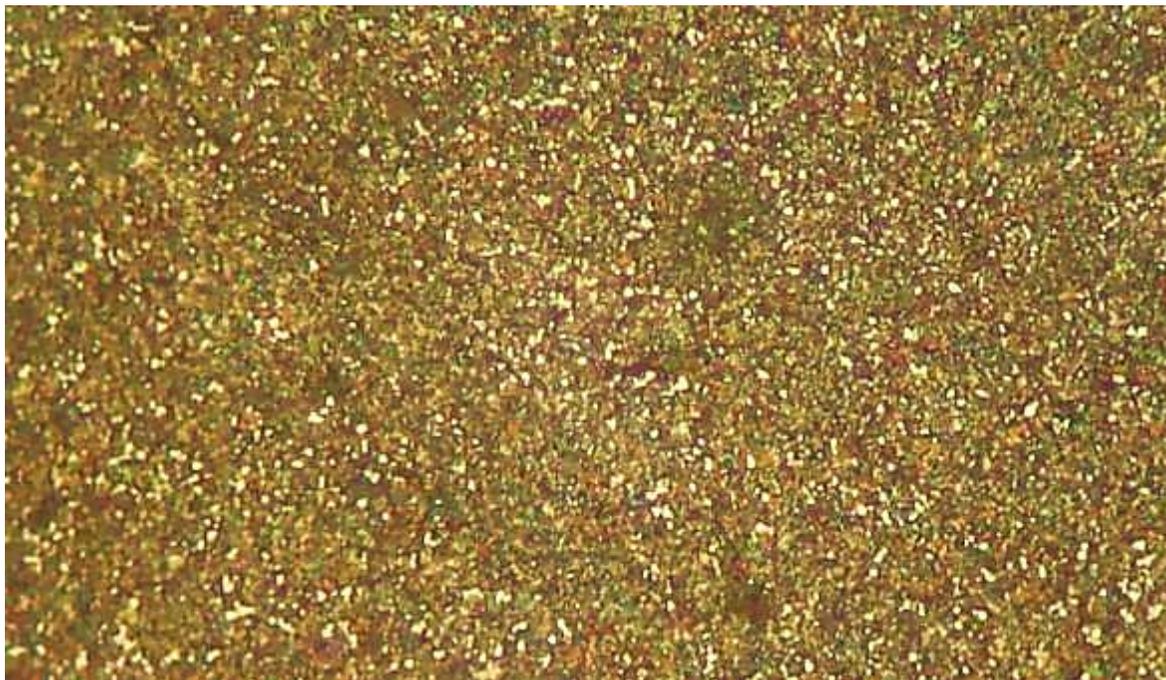
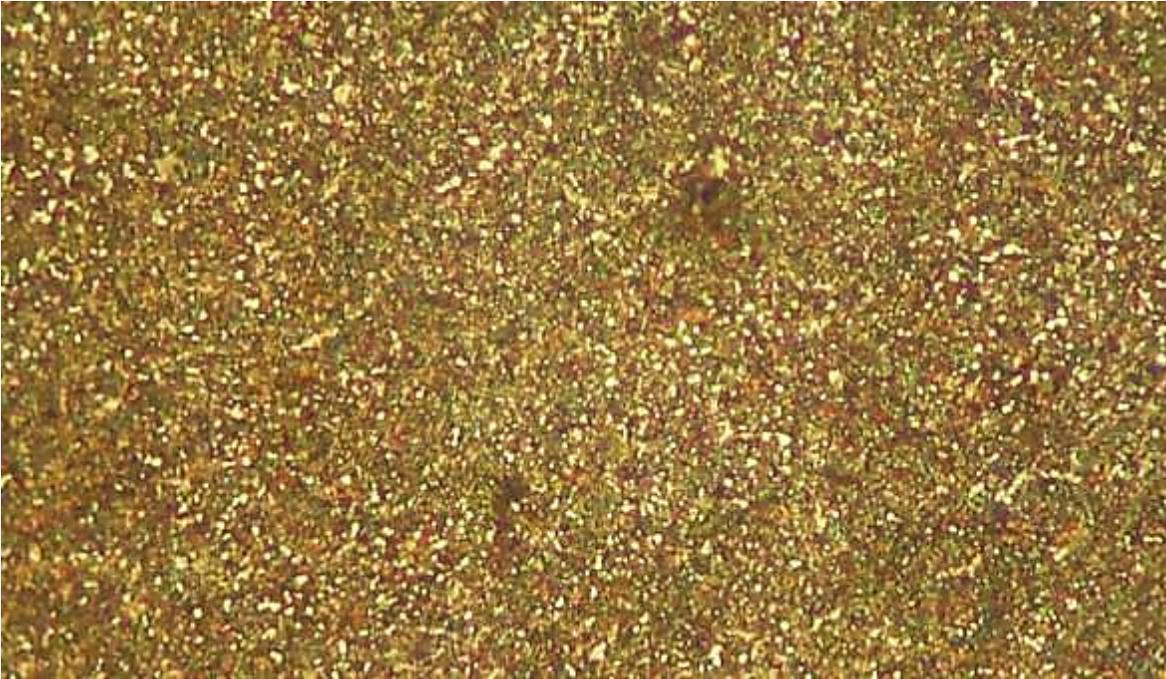
Las figuras 72, 73 y 74 presentan las fotografías 49, 50 y 51 con aumento de 600X que muestran una estructura básicamente formada por una gran cantidad de carburos y a estos aumentos se distingue en forma clara la presencia de carburos masivos en menor cantidad, también existen pocos huecos que pueden ser provocados por el desprendimiento de carburos o del polvo del acero original

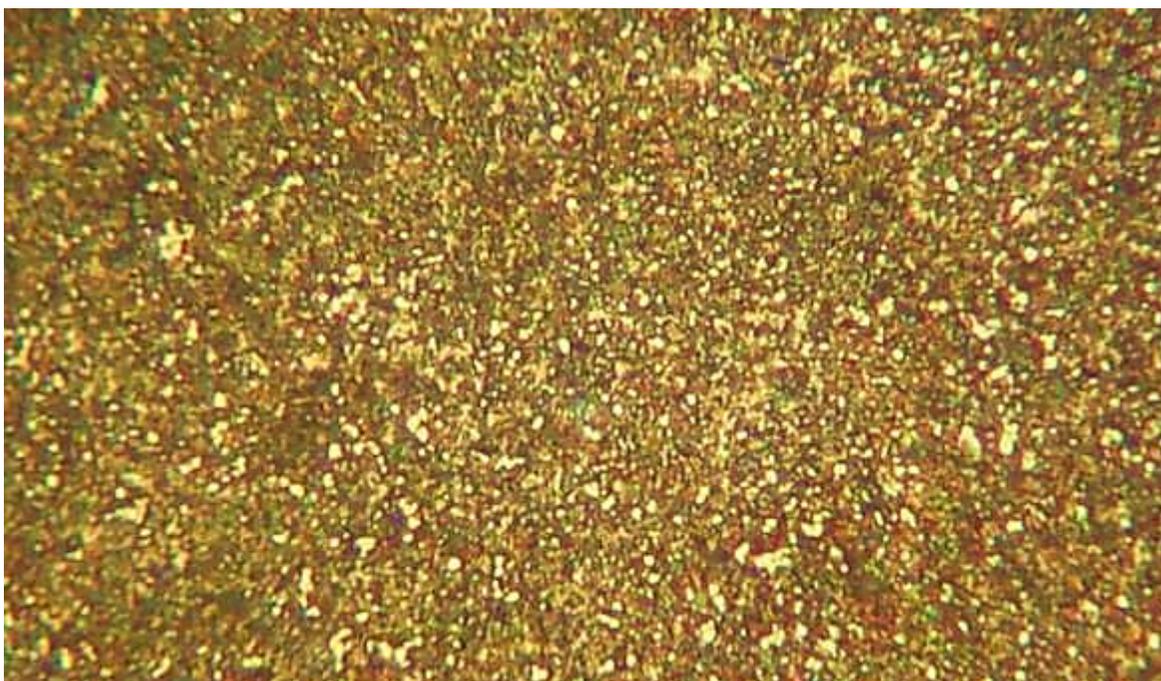
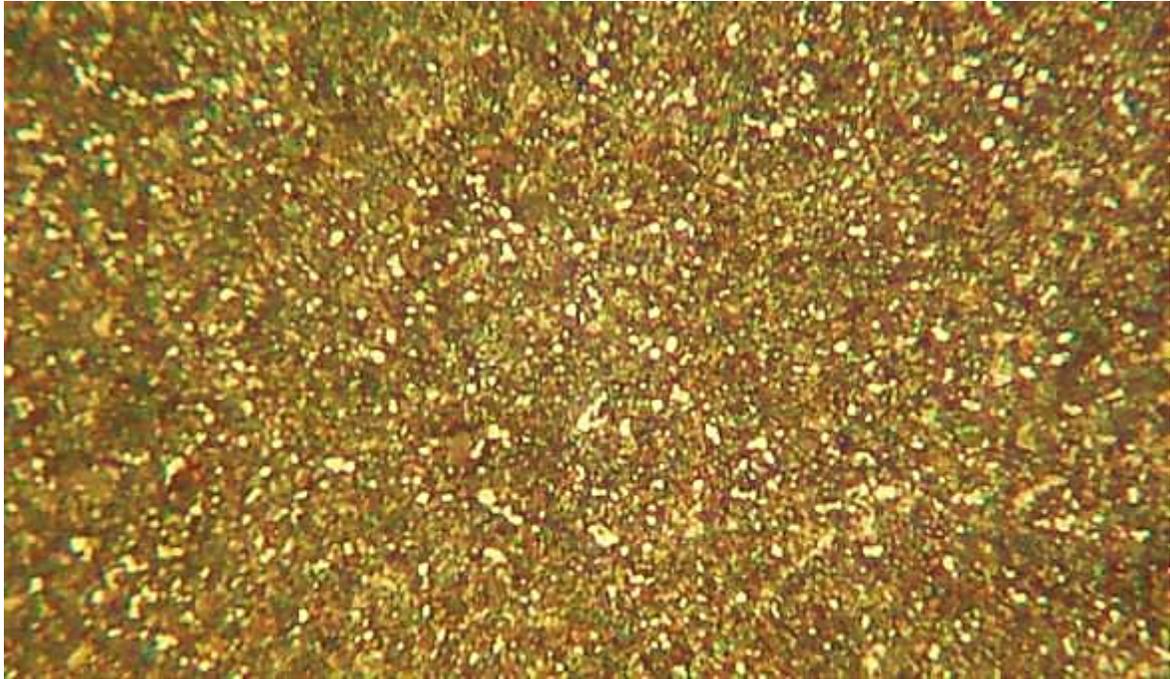
Las figuras 75, 76 y 77 presentan las fotografías 52, 53 y 54 con aumento de 800X que muestran una estructura básicamente formada por una gran cantidad de carburos y a estos aumentos se confirma en forma clara la presencia de una mayoría de carburos globulares, así como la de carburos masivos en menor cantidad, también existen pocos huecos que pueden ser provocados por el desprendimiento de carburos o del polvo del acero original M-4.

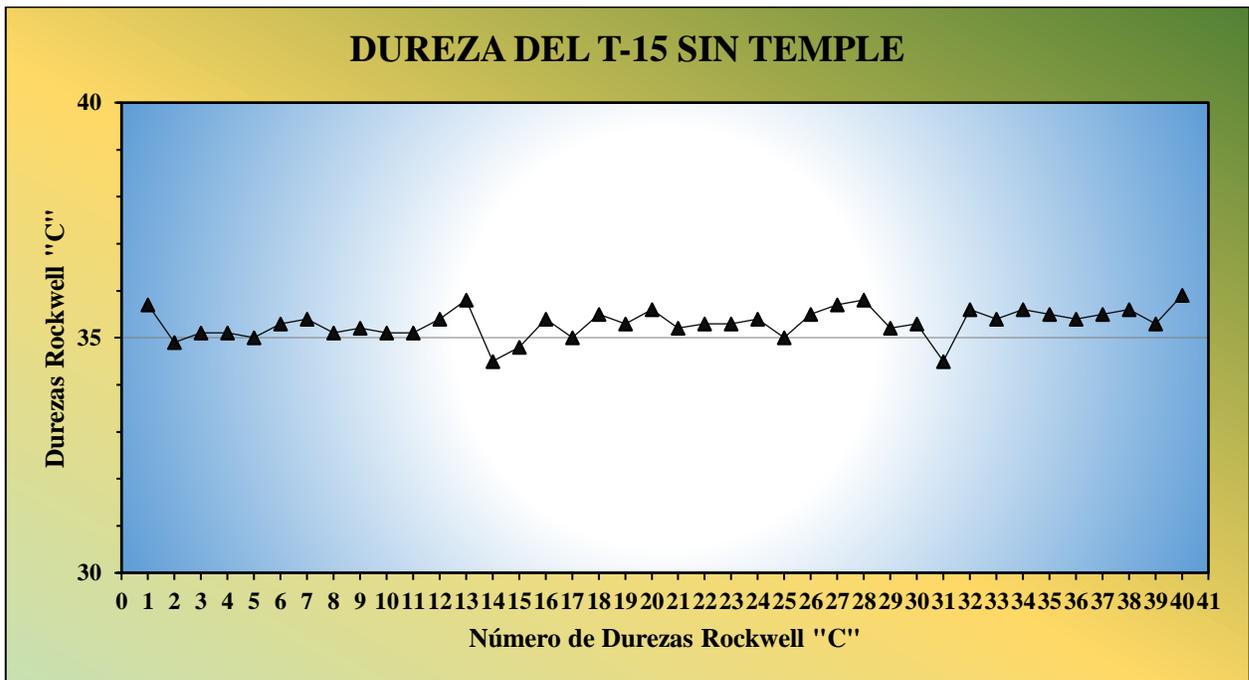
Fig 79 Grafica de durezas del acero T-15 sin tratamiento térmico

Los resultados de cada una de las lecturas de dureza tomadas (40), están representadas en la gráfica de la figura 79, y así tener una representación de cada una de las durezas en la muestra.

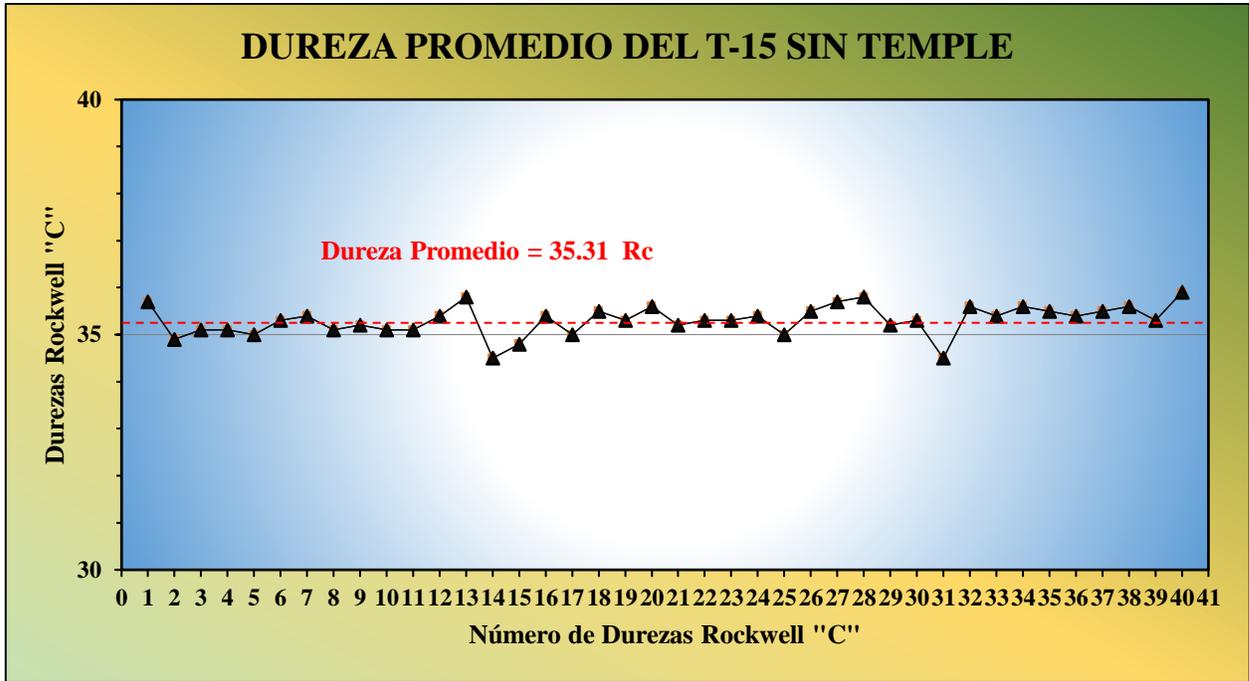
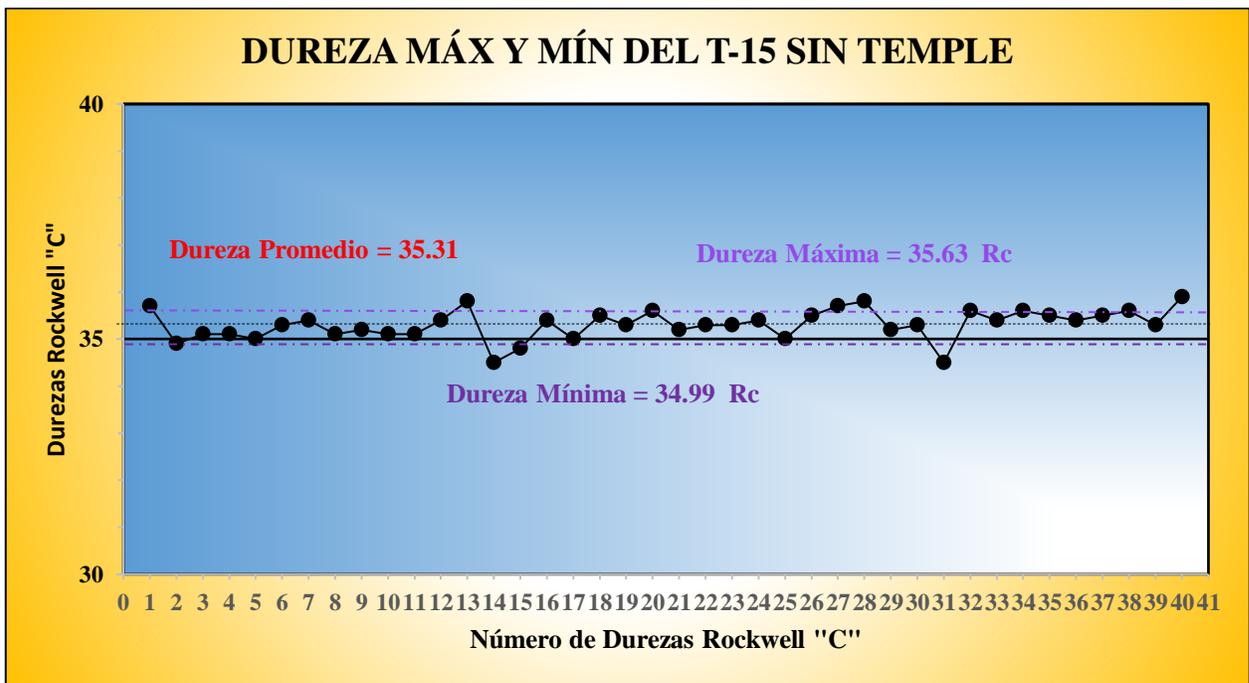
Fig 80 Grafica de dureza promedio del acero T-15 sin tratamiento térmico

La determinación de la media y con ayuda de la desviación estándar, permite considerar que la media sería la dureza ideal de 35.31 HV-2 en el acero original, en una condición ideal de la muestra sin tratamiento térmico del T-15. En la Grafica de la figura 80.

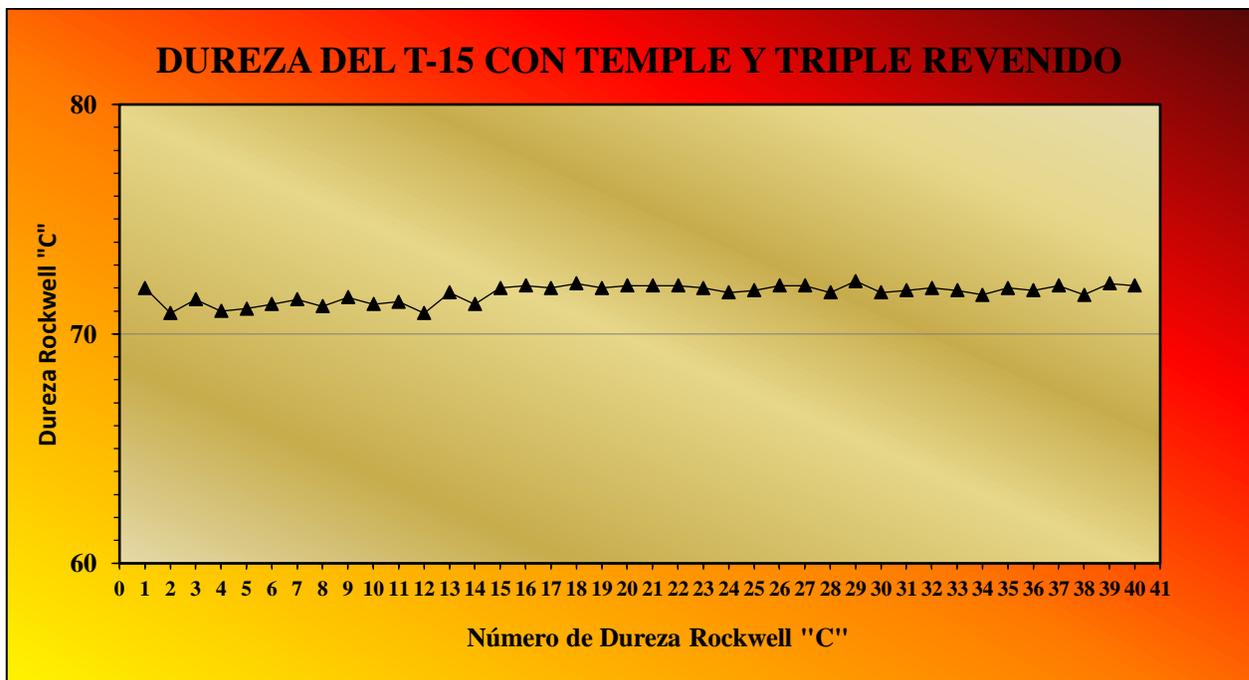
Fig 82- Grafica de durezas del acero T-15 con temple y triple revenido.

Los resultados de cada una de las lecturas de dureza tomadas (40), están representadas en la gráfica de la figura 82 y así tener una presentación única de cada una de las durezas en la muestra del T-15 con el temple y triple revenido.

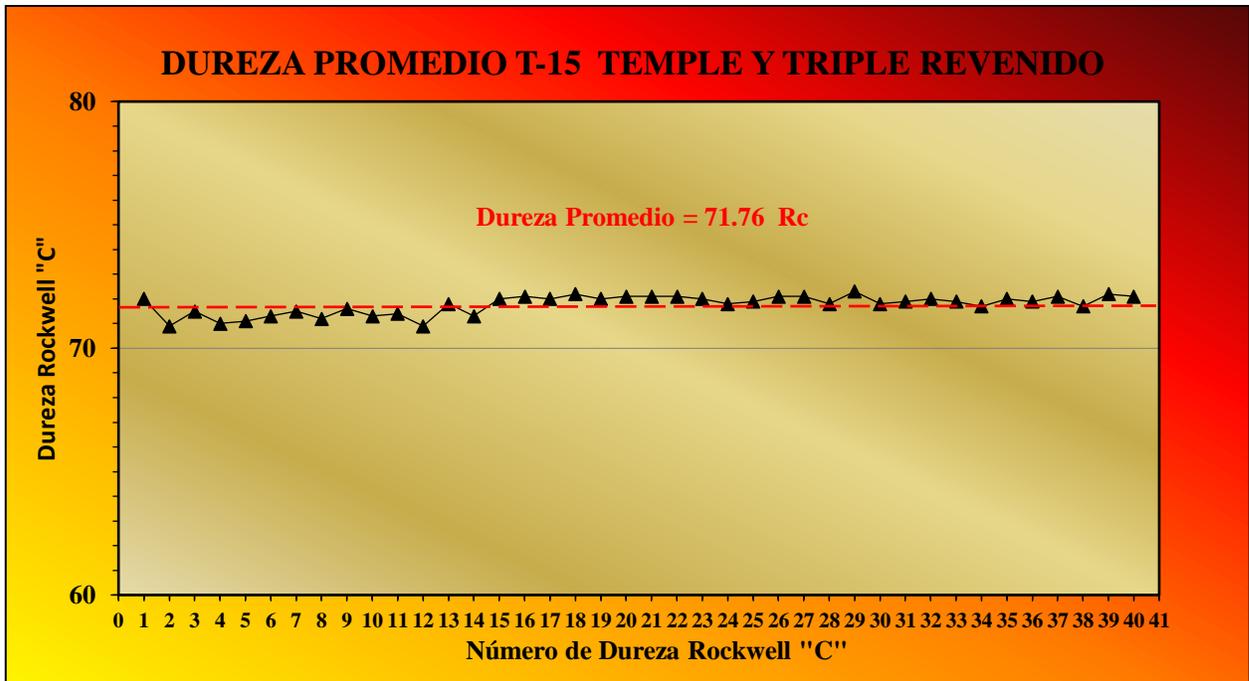
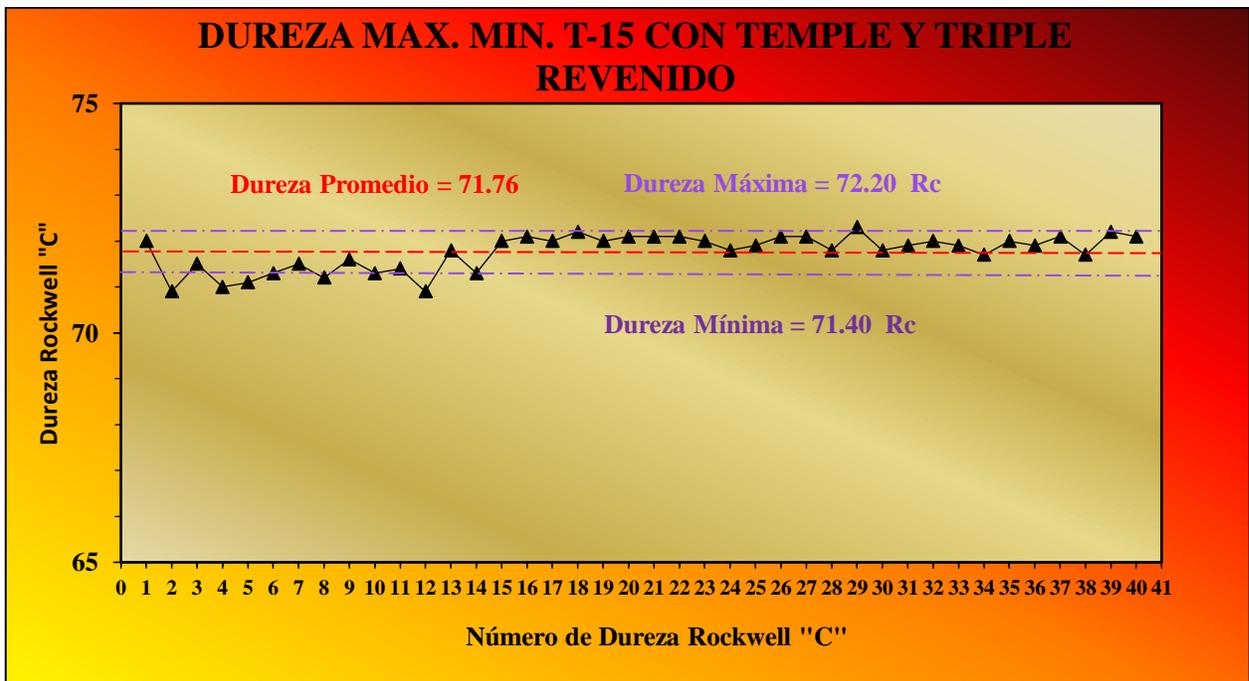
Fig 83 Grafica de dureza promedio del acero T-15 con temple y triple revenido

Con los resultados obtenidos de la toma de dureza de la muestra de acero T-15 con temple y triple revenido y con ayuda de las herramientas de la desviación estándar de la estadística, se obtuvo más datos para el análisis de las durezas obtenidas.

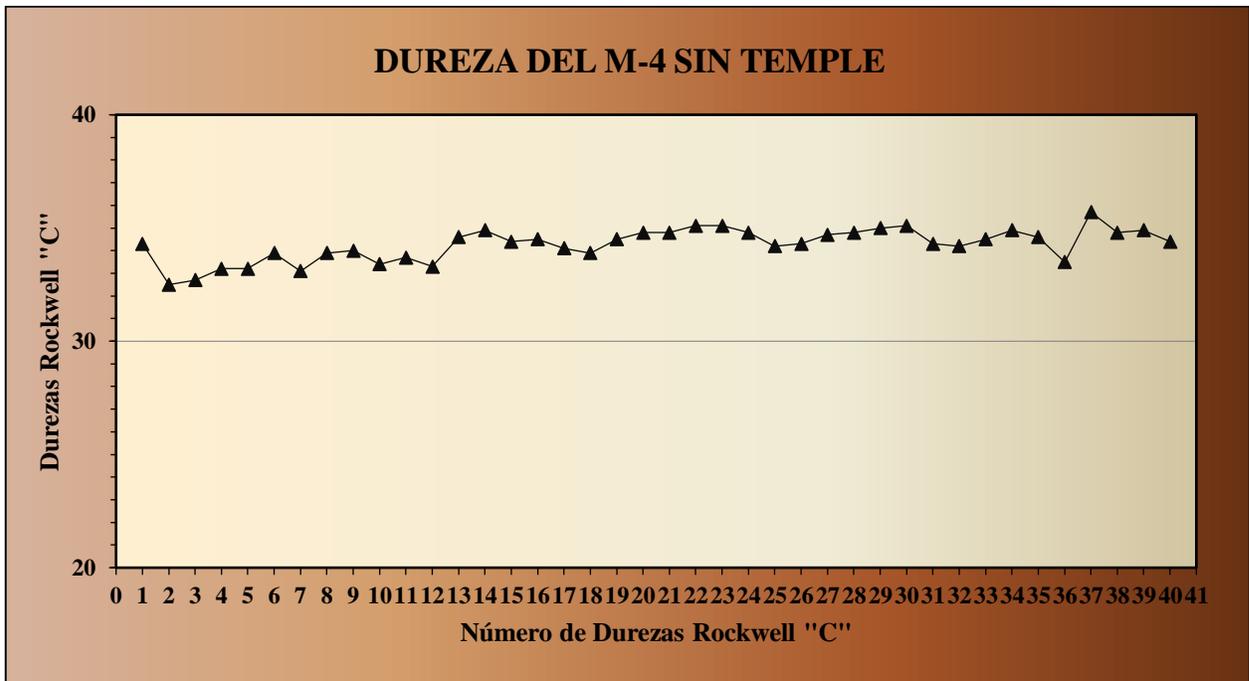
Fig 85 Grafica de durezas del acero M-4 sin tratamiento térmico

La tabla es la representación de cada una de las durezas tomadas en la muestra original del acero M-4, el presente ensayo está dirigido al comportamiento de la estructura del acero M-4 sin tratamientos térmicos.

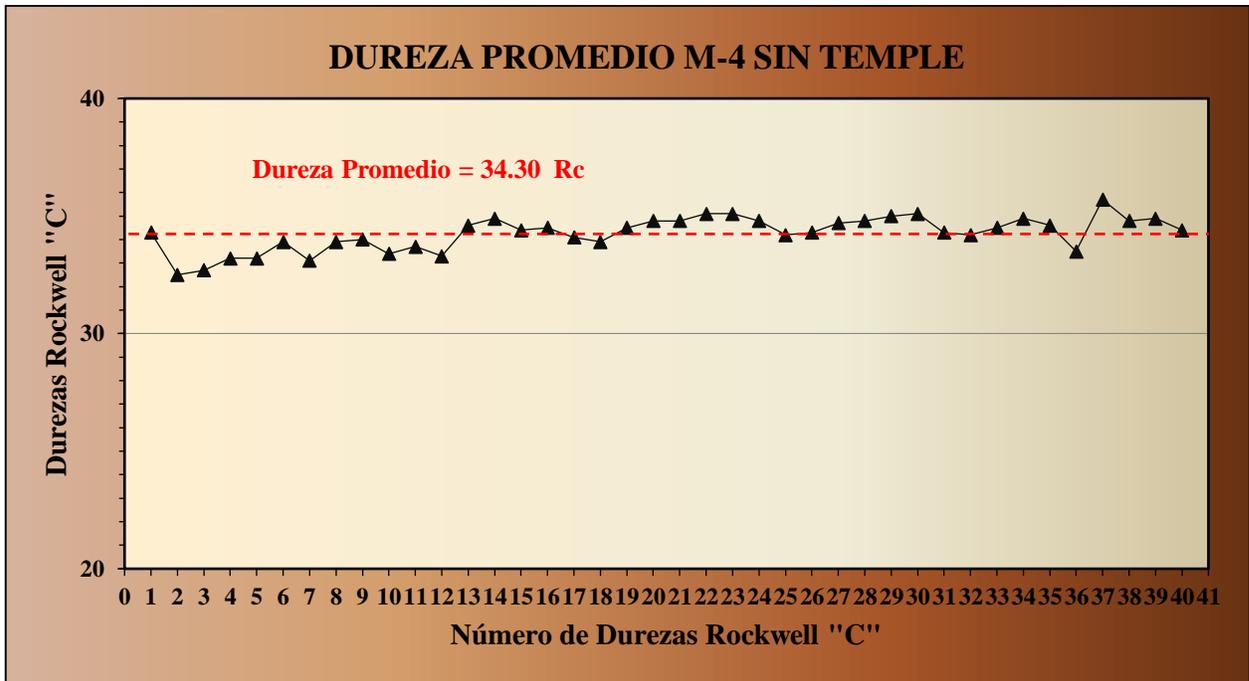
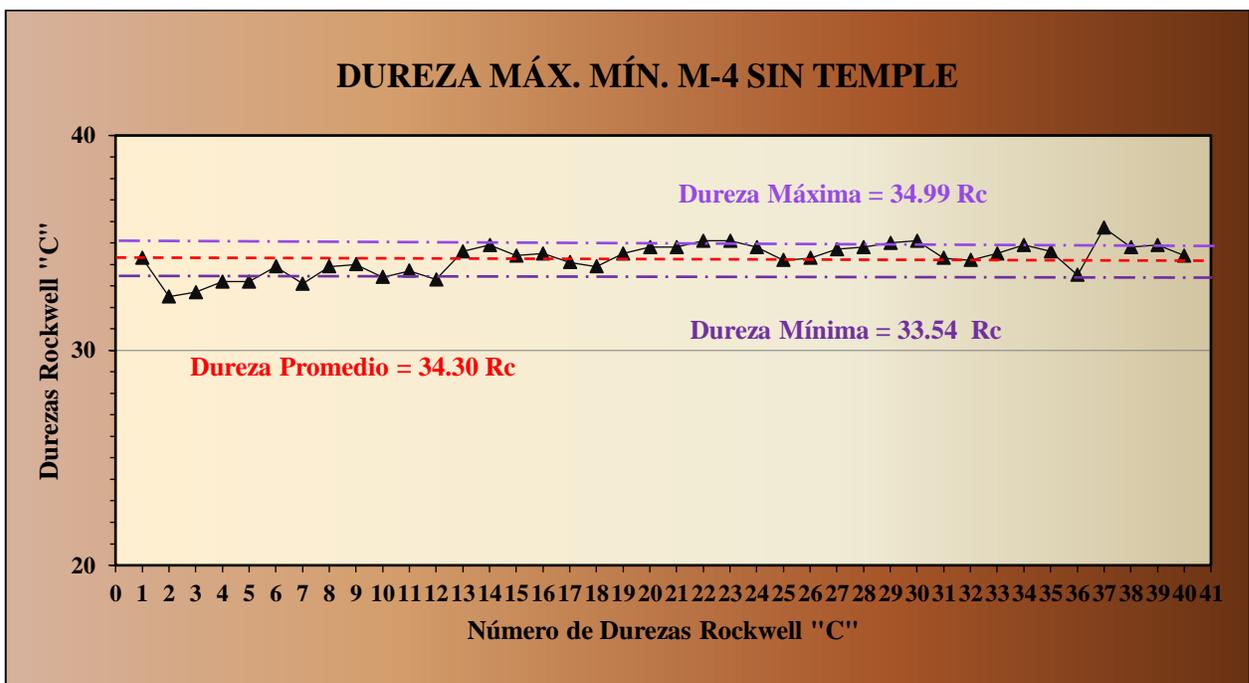
Fig 86 Grafica de dureza promedio del acero M-4 sin tratamiento térmico

La determinación de la media y con ayuda de la desviación estándar, permite considerar que la media sería la dureza ideal de 34.30 HV-2 en el acero original, en una condición ideal de la muestra sin tratamiento térmico del M-4. Grafica 30.

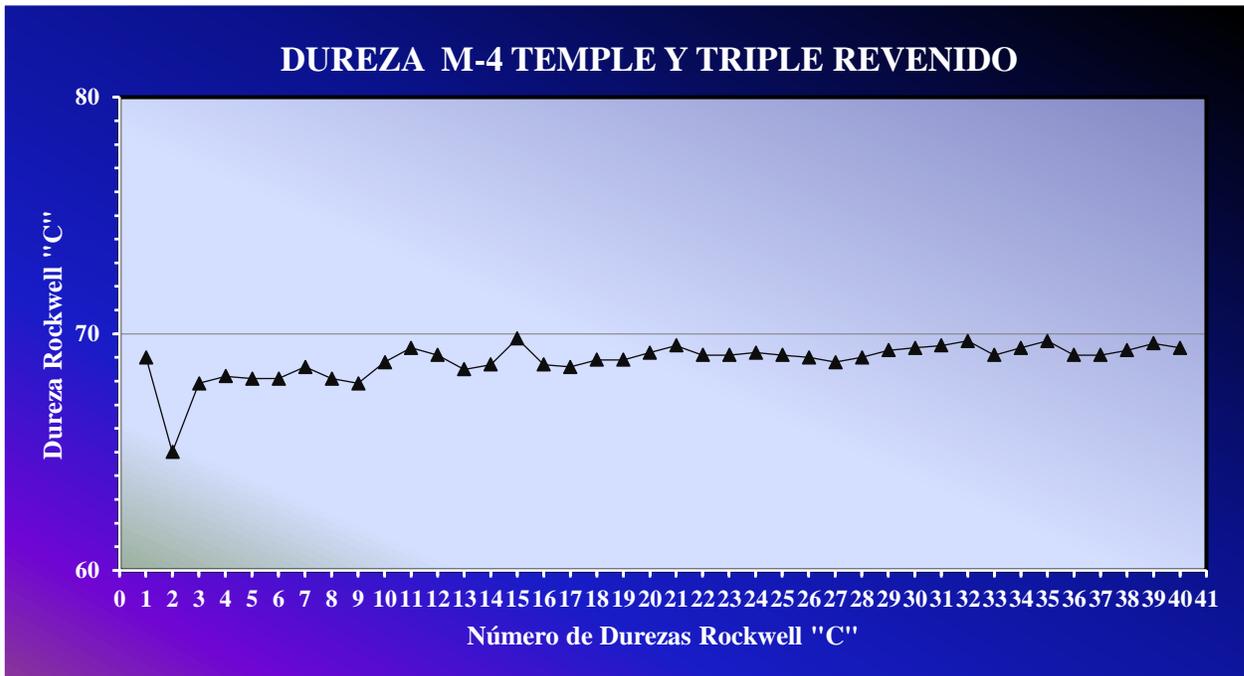
Fig 88- Grafica de durezas del acero M-4 con temple y triple revenido.

Los resultados de cada una de las lecturas de dureza tomadas (40), están representadas en la gráfica siguiente 32, y así tener una presentación de cada una de las durezas en la muestra.

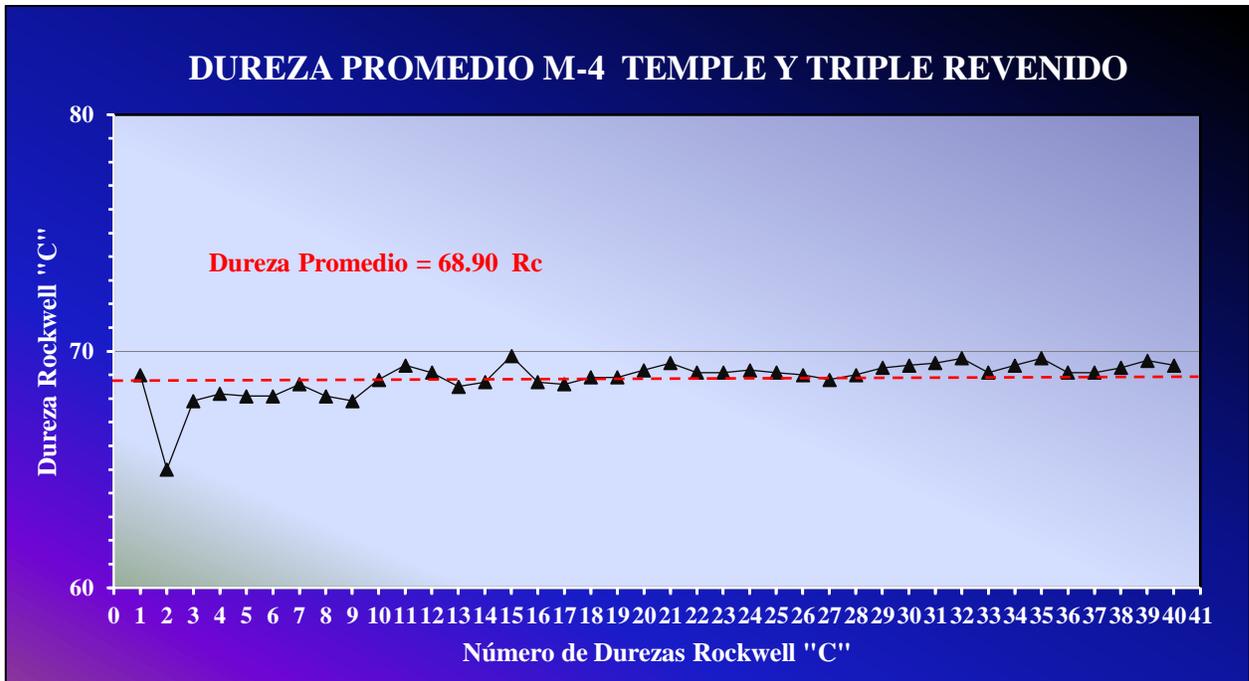
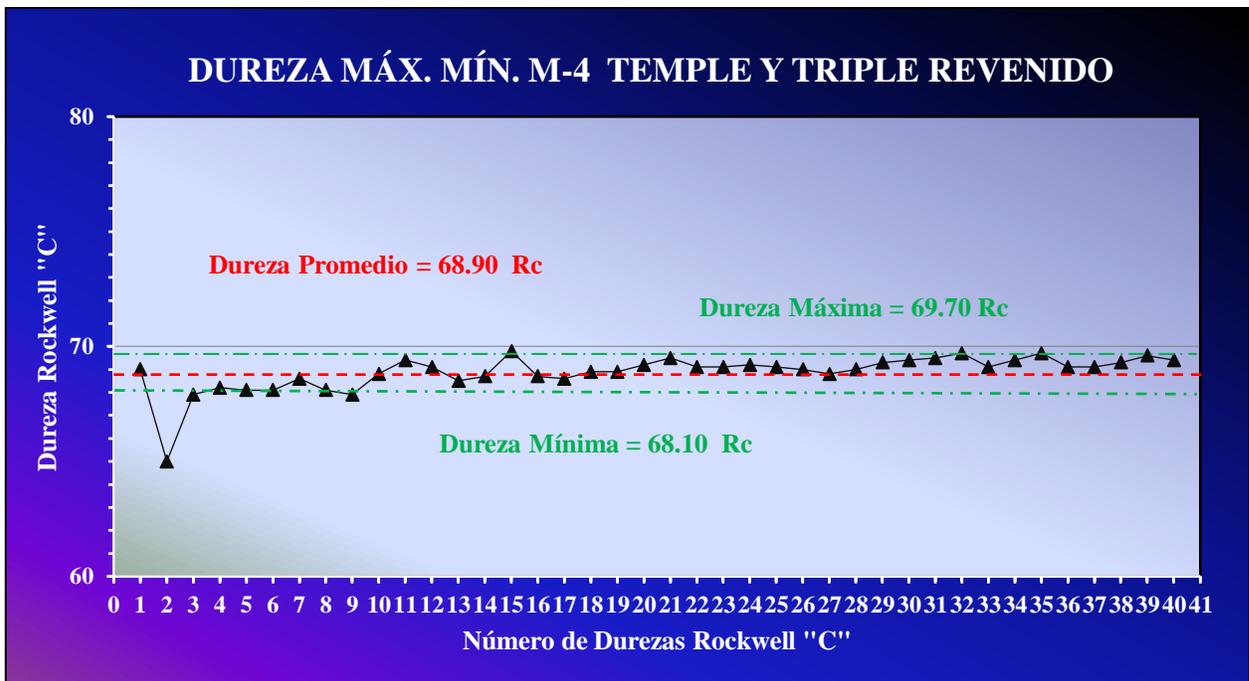
Fig 89.- Grafica de dureza promedio del acero M-4 con temple y triple revenido

La determinación de la media y con ayuda de la desviación estándar, permite considerar que la media sería la dureza ideal de 68.90 HV-2 en el acero M-4 con tratamiento térmico de temple y triple revenido, en una condición ideal de la muestra tratada térmicamente. Grafica 30.

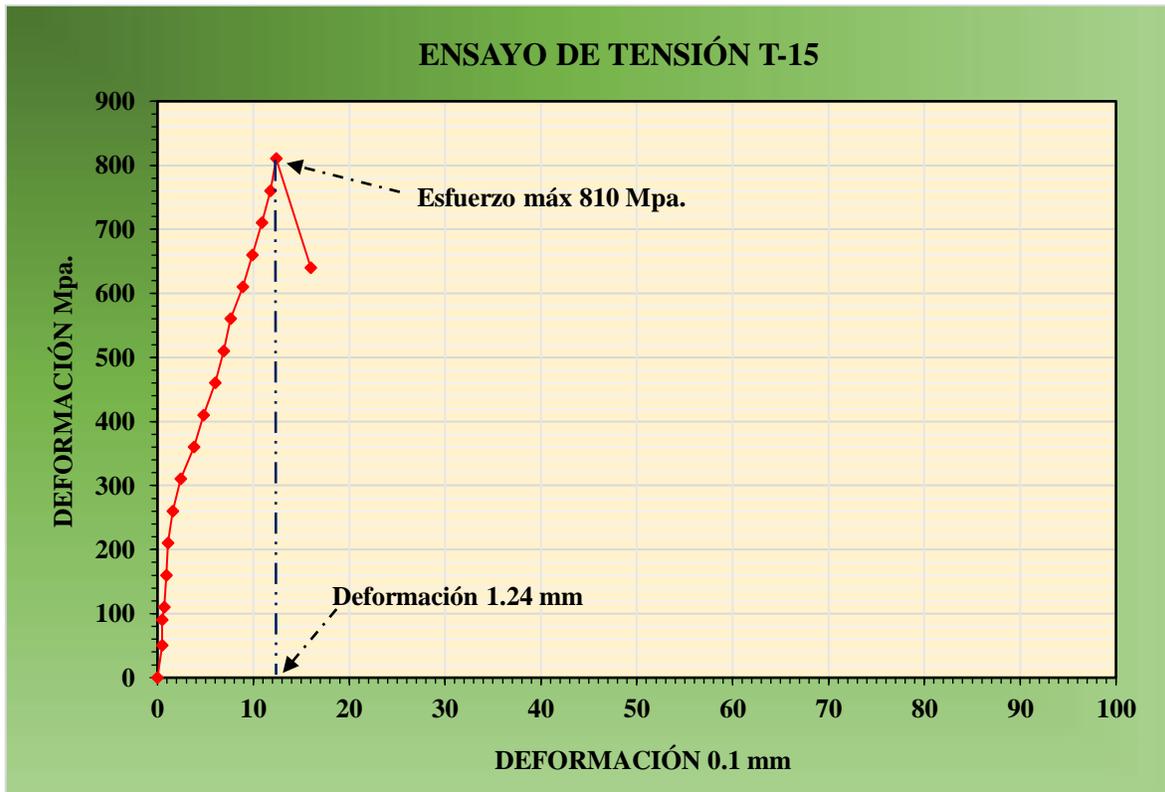
Fig. 96.- Curva esfuerzo-deformación del T-15.

0	1
0.5	50
0.5	90
0.7	110
0.9	160
1.1	210
1.6	260
2.4	310
3.8	360
4.8	410
6	460
6.9	510
7.6	560
8.9	610
9.9	660
10.9	710
11.8	760
12.4	810
16	640

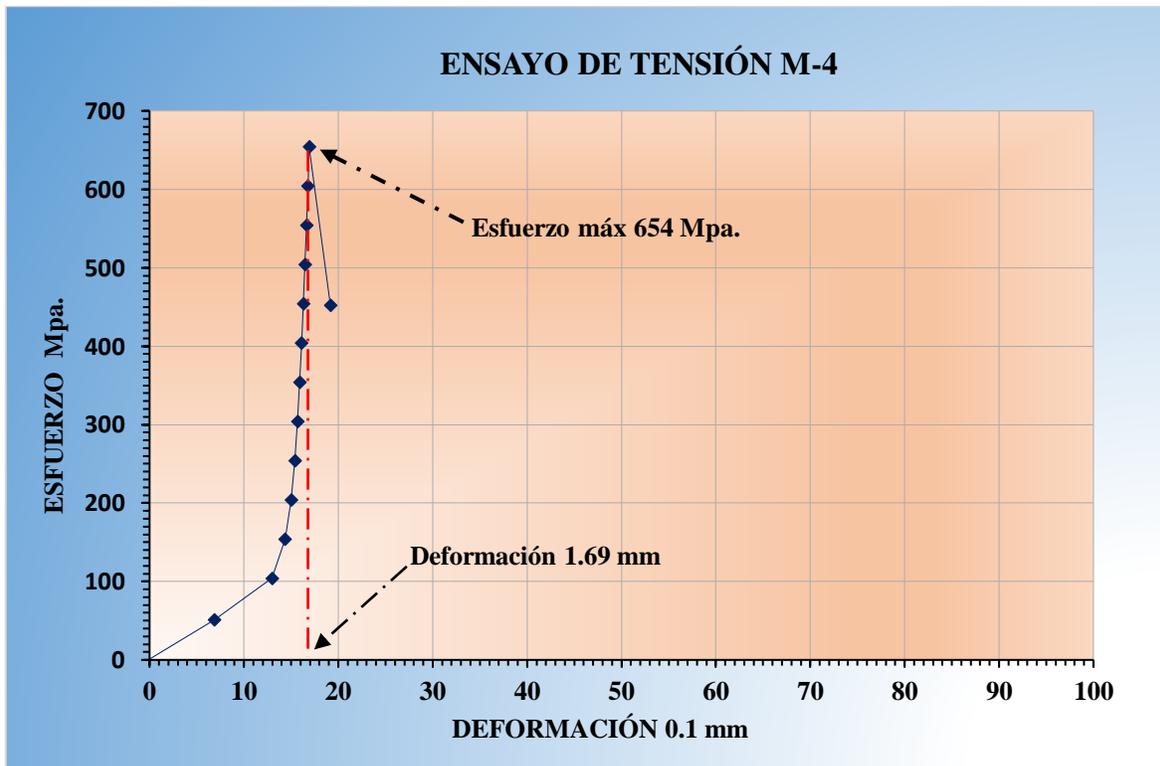
Acero M-4. Tabla de los puntos de la gráfica que se obtuvo.

0.000	1
6.852	51
12.995	104
14.352	154
15.01	204
15.395	254
15.672	304
15.912	354
16.119	404
16.31	454
16.481	504
16.64	554
16.784	604
16.913	654
19.165	452

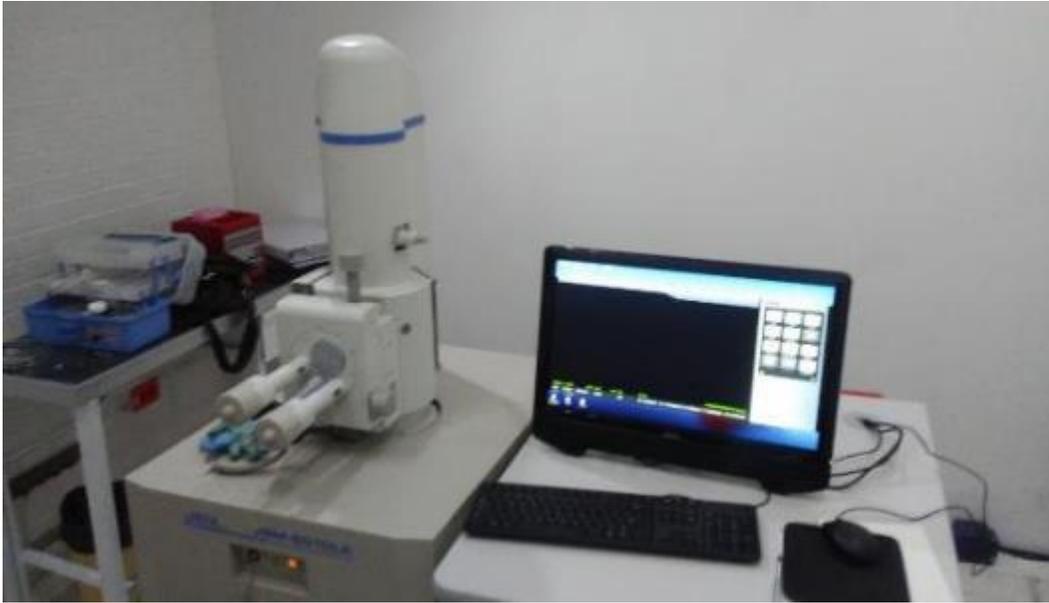
Fig. 98.- Imagen del Microscopio electrónico de barrido

Posterior al ensayo de tensión se recortan muestras de la zona de fractura de cada uno de los aceros y de llevaron al microscopio electrónico de barrido, para su estudios de la fractura de ambos.
