UNIVERSIDAD NACIONAL AUTÓNOMA DE MÉXICO
PROGRAMA DE MAESTRÍA Y DOCTORADO EN INGENIERÍA
ING. MECÁNICA – METALMECÁNICA

ESTUDIO COMPARATIVO DE CARBUROS EN DOS ACEROS DE
HERRAMIENTA.

TESIS
QUE PARA OPTAR POR EL GRADO DE:
MAESTRO EN INGENIERÍA

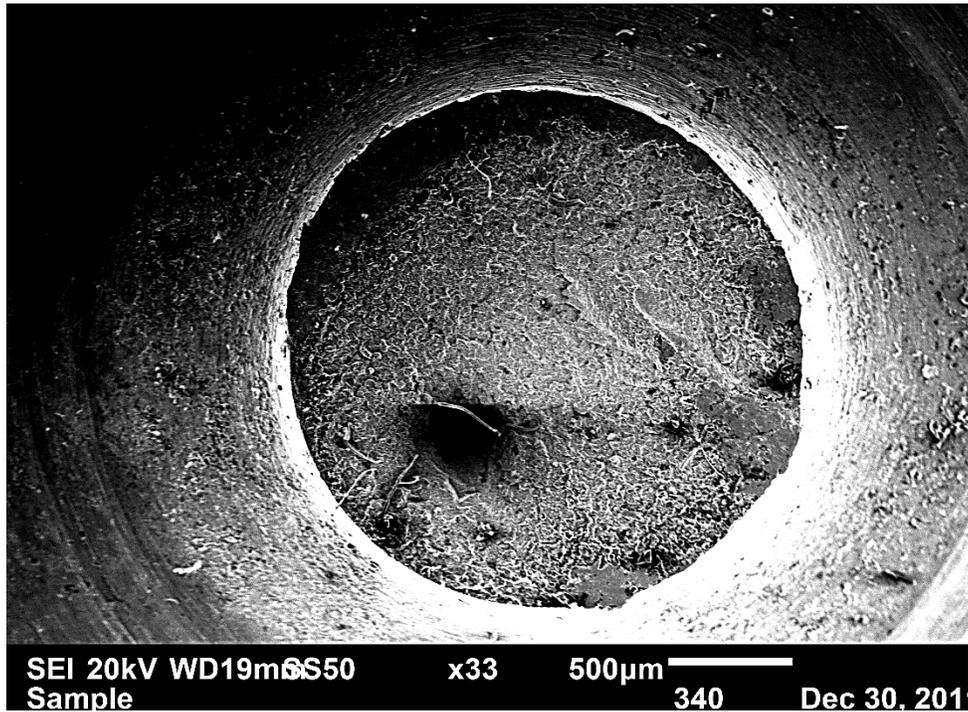
Fig. 100.- Fractura inicial de acero M-4 a 33X

La figura 100 corresponde a la muestra del acero M-4, a un aumento de 33X, esta fractura presenta una superficie muy homogénea con un fibrado y poca deformación, se puede pensar que tiene un comportamiento fundamentalmente frágil.

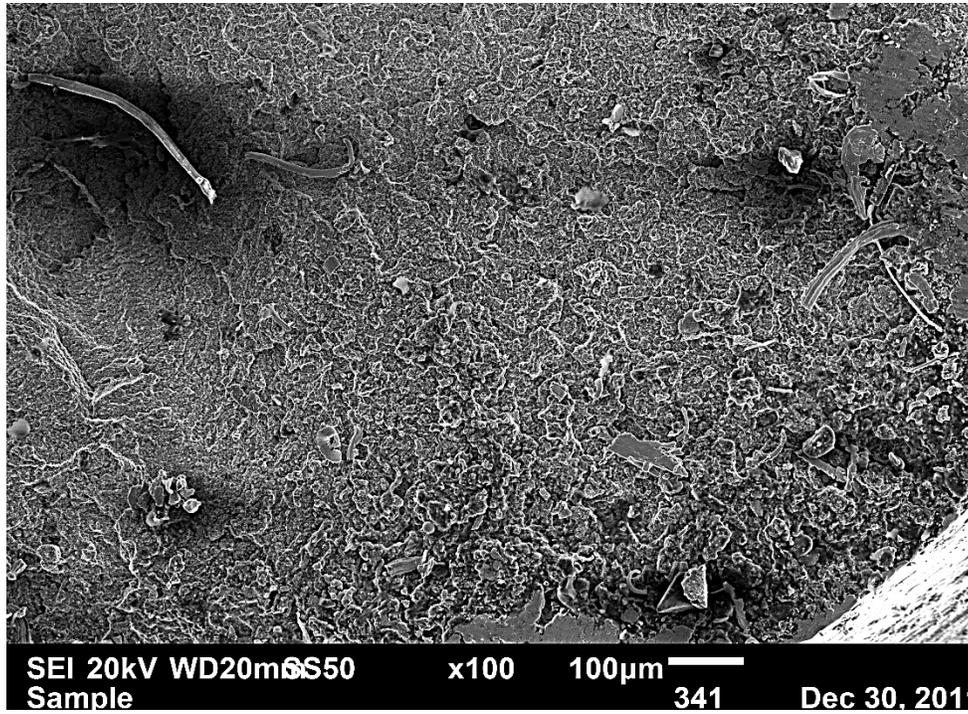
Fig. 101.- Fractura de acero M-4 a 100X

La figura 101 presenta la fractura a 100X en la que se podría pensar en un cuasi clivaje, sin embargo, son pocos aumentos para definirla y aseverar que ese es el tipo de fractura.

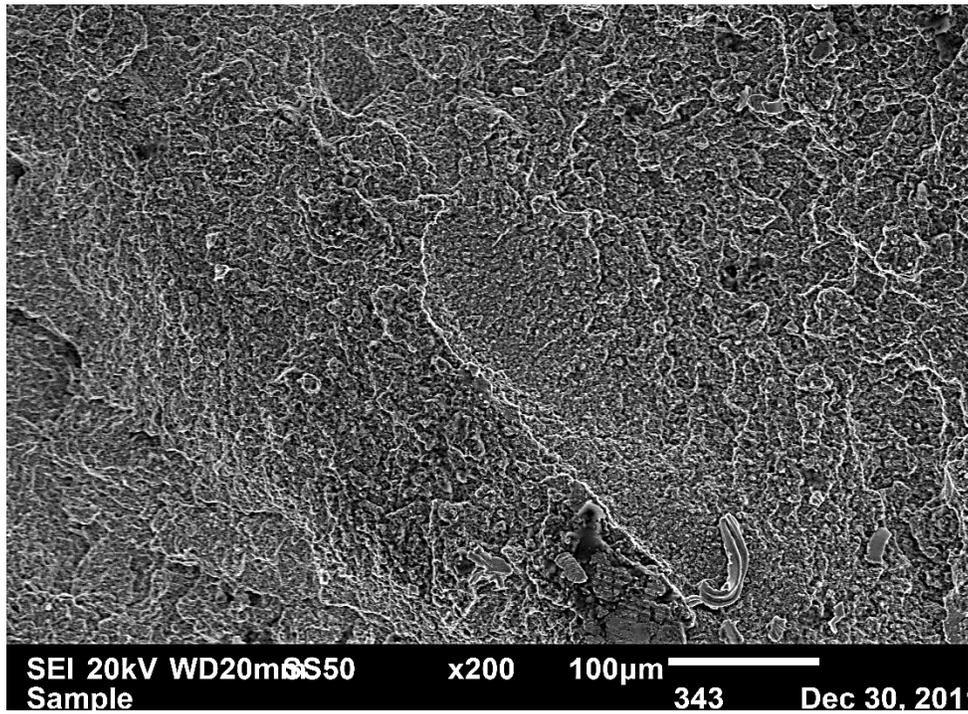
Fig. 102.- Fractura de acero M-4 a 200X

La figura 102 presenta la fractura a 200X, se puede pensar en cuasi clivaje, pero ya se pueden empezar a observar la presencia de carburos esféricos y se empiezan observar la presencia pequeños poros.

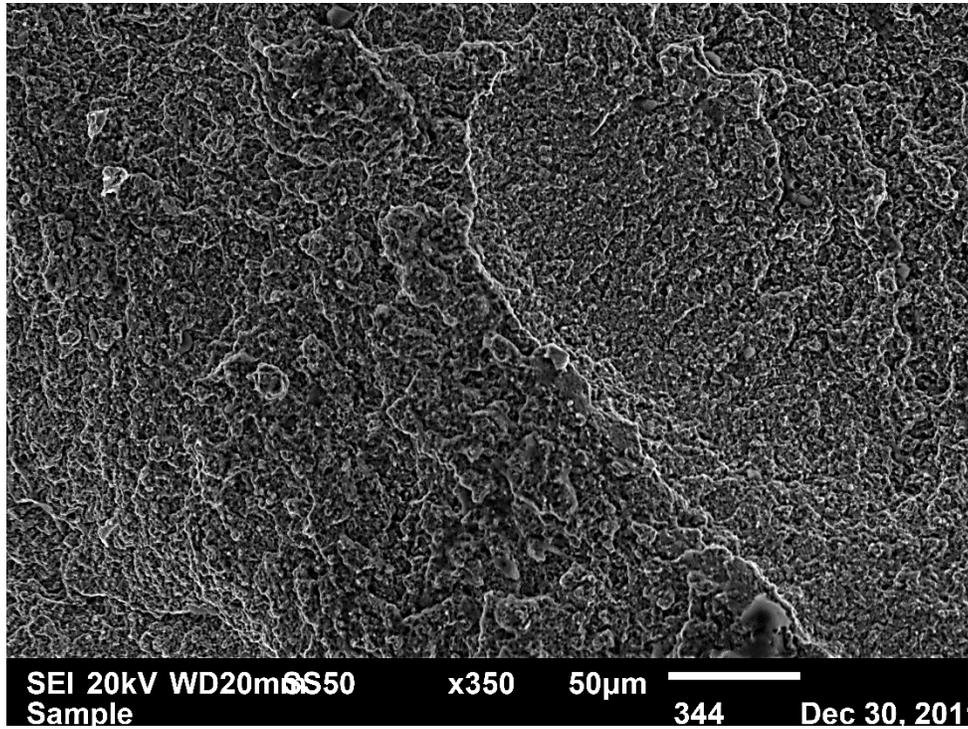
Fig. 103.- Fractura de acero M-4 a 350X

La figura 103 presenta la fractura a 350X, donde la presencia de carburos globulizados y la presencia de bandas de diferentes tamaños que podrían ser los inicios de la fractura. Hay que hacer notar que no se distinguen tamaños de grano ni borde de los mismos.

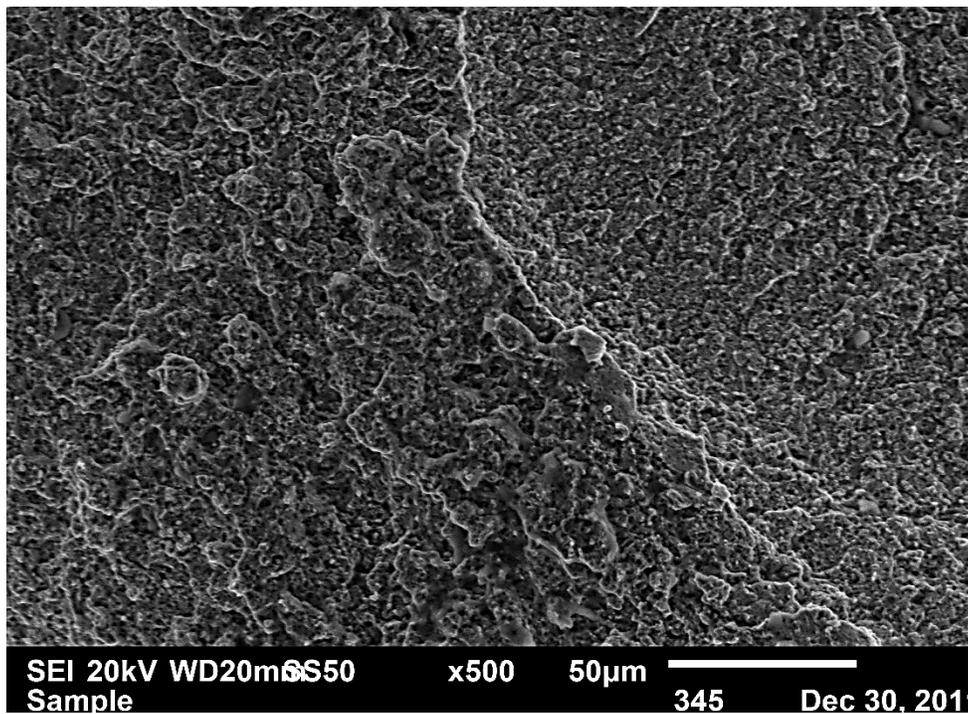
Fig. 104.- Fractura de acero M-4 a 500X

La figura 104 presenta la fractura de la muestra a 500X, en la cual se aprecia la presencia abundante de carburos esféricos, así como huecos pequeños también esféricos que pueden ser que fueron ocupados por carburos que se desprendieron.

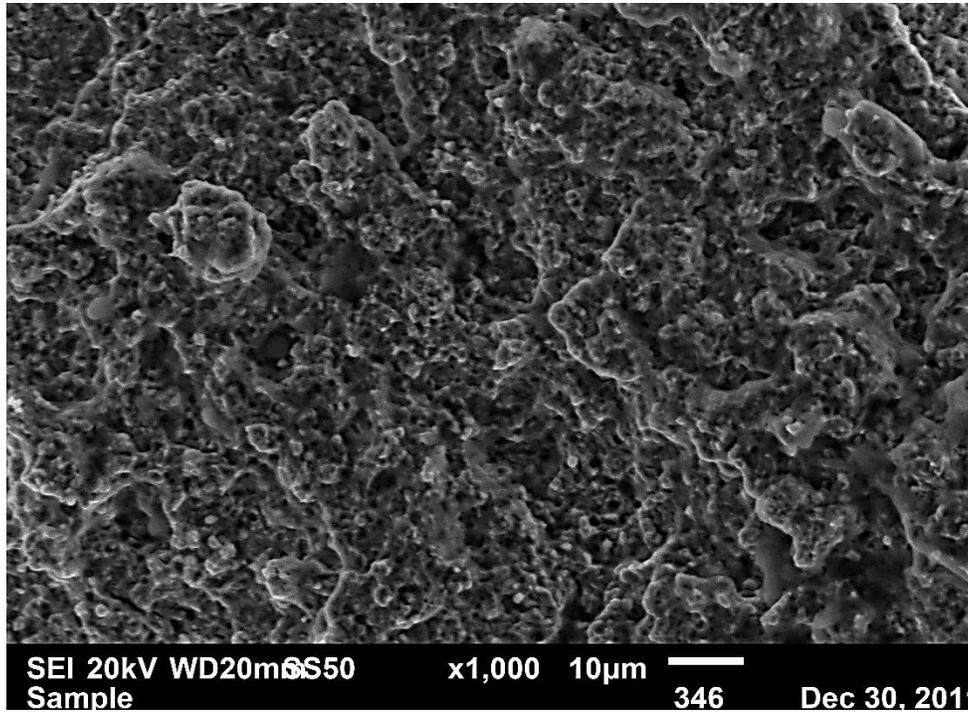
Fig. 105.- Fractura de acero M-4 a 1000X

La figura 105 presenta la fractura a 1000X, la cual corrobora lo que se apreció en la fotografía 104, con la salvedad de que la orografía de la fractura es de valles y mesetas en diferentes niveles en la fractura.

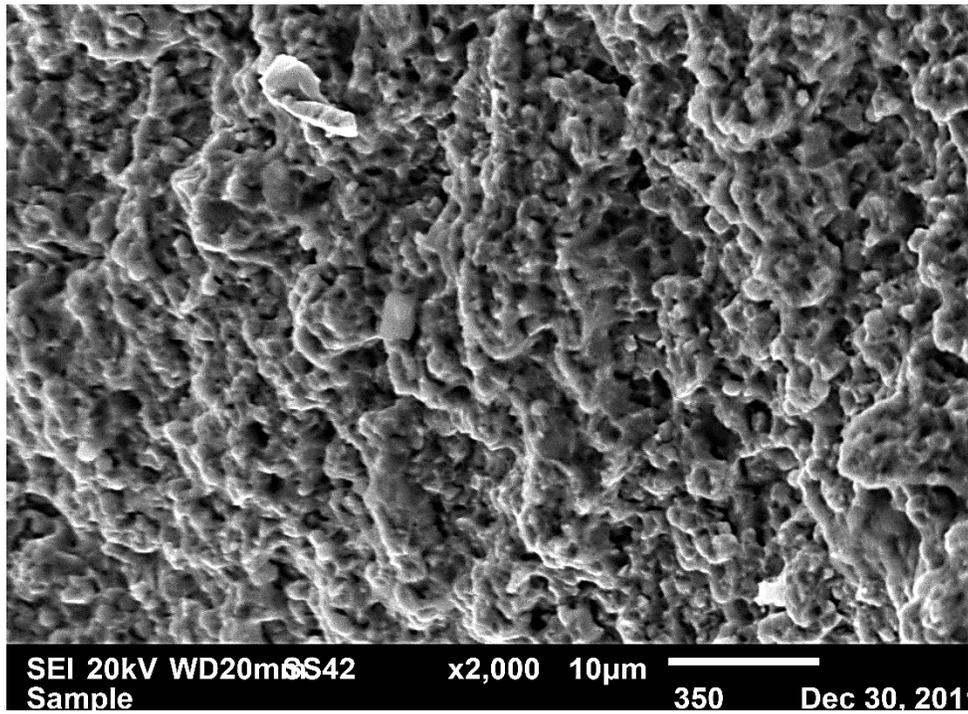
Fig. 106.- Fractura de acero M-4 a 2000X

Las figuras 106 presenta la fractura a 2000X, en esta fotografía lo relevante es que se puede observar que el rompimiento donde la fractura se localizó es en la unión de los carburos con el metal base, que hay que recordar que es ferrita.

En estos casos específicos de los aceros de herramienta T-15 y M-14, se puede observar que la fractura copa-cono, se formó en el material de sostén de los carburos que en este caso es ferrita. Por consiguiente, la ruptura se puede considerar que es de tipo microscópica.

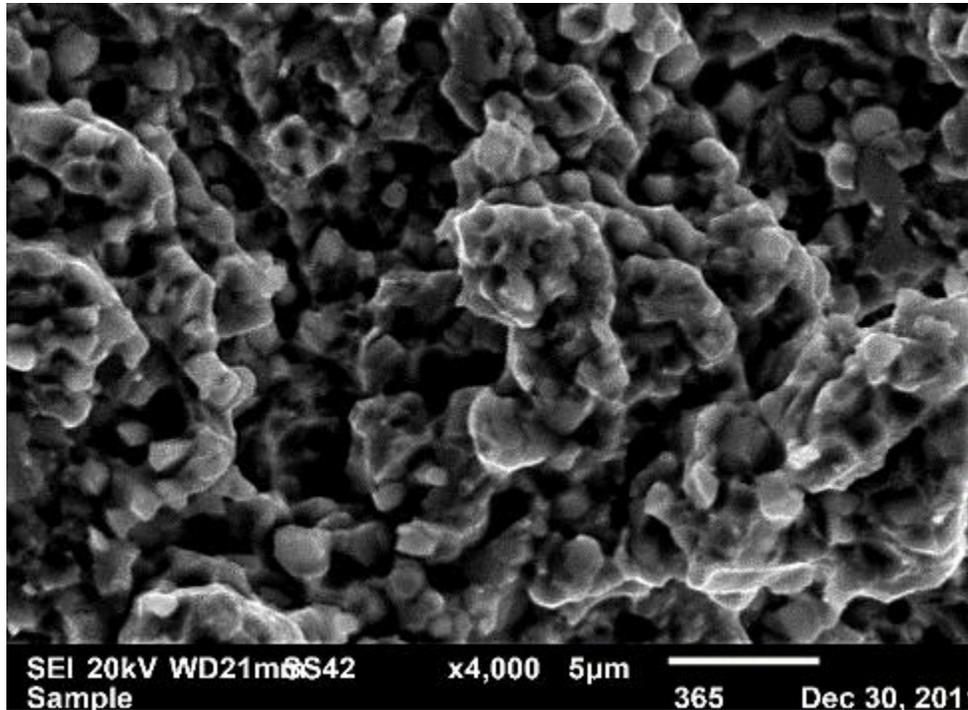
Fig. 107.- Fractura de acero M-4 a 4000X

Las figuras 107 presenta la fractura a 4000X, en esta fotografía se revela con mayor claridad que la fractura se realizó en la frontera del metal base con los límites de los carburos.

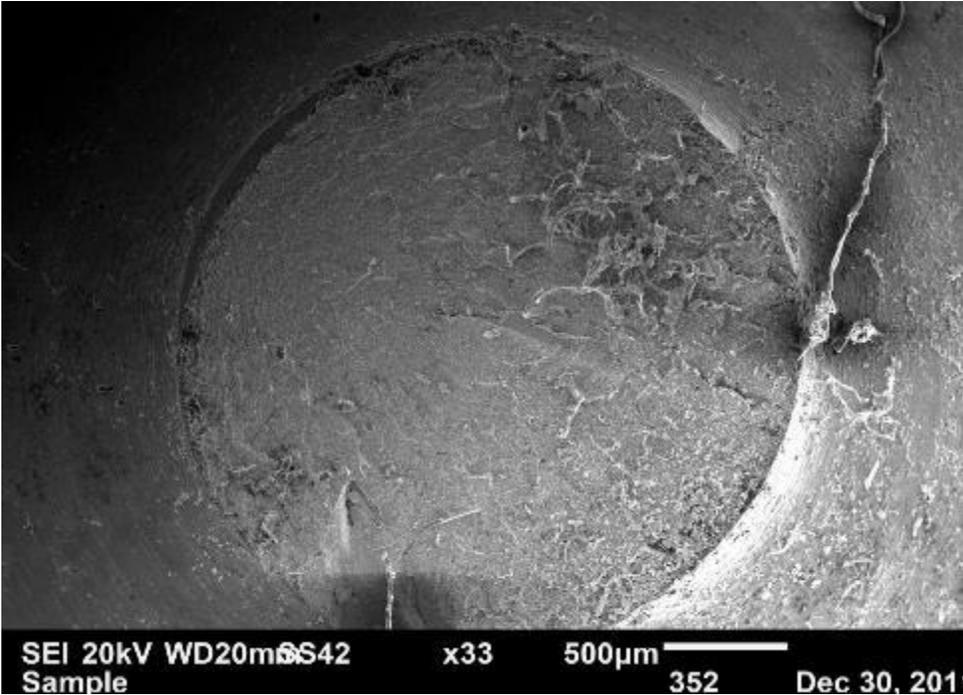
Fig. 108.- Fractura de acero T-15 a 33X

En la fotografía 108 la fractura es mas plana y continua, presenta menor fibrado

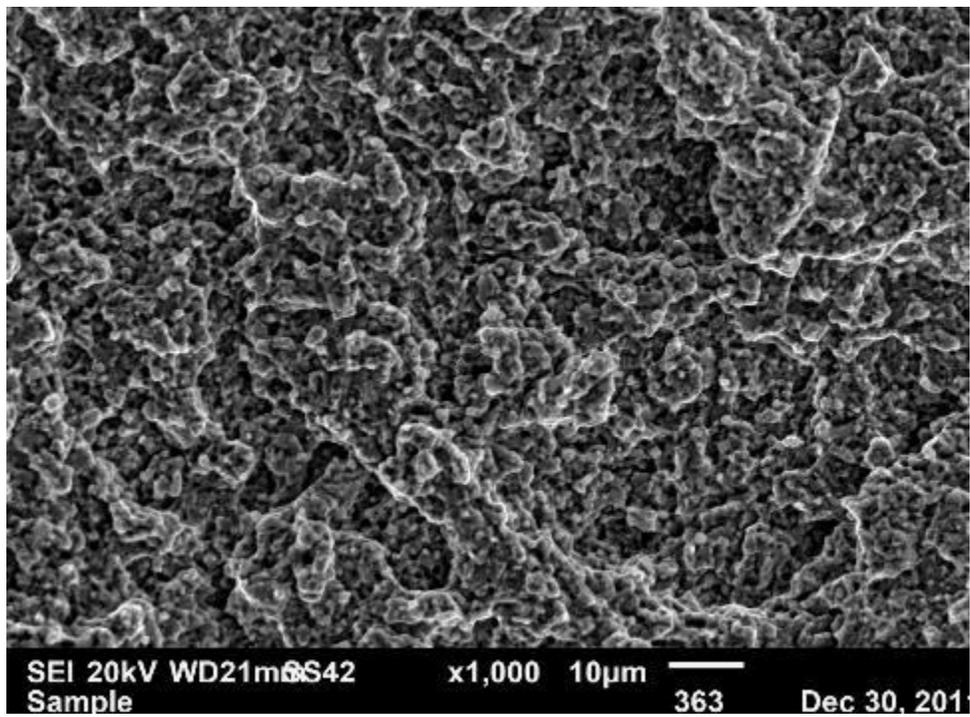
Fig. 113.- Fractura de acero T-15 a 1000X

En la fotografía 113 la fractura presenta abundancia de carburos esféricos y otros no esféricos.

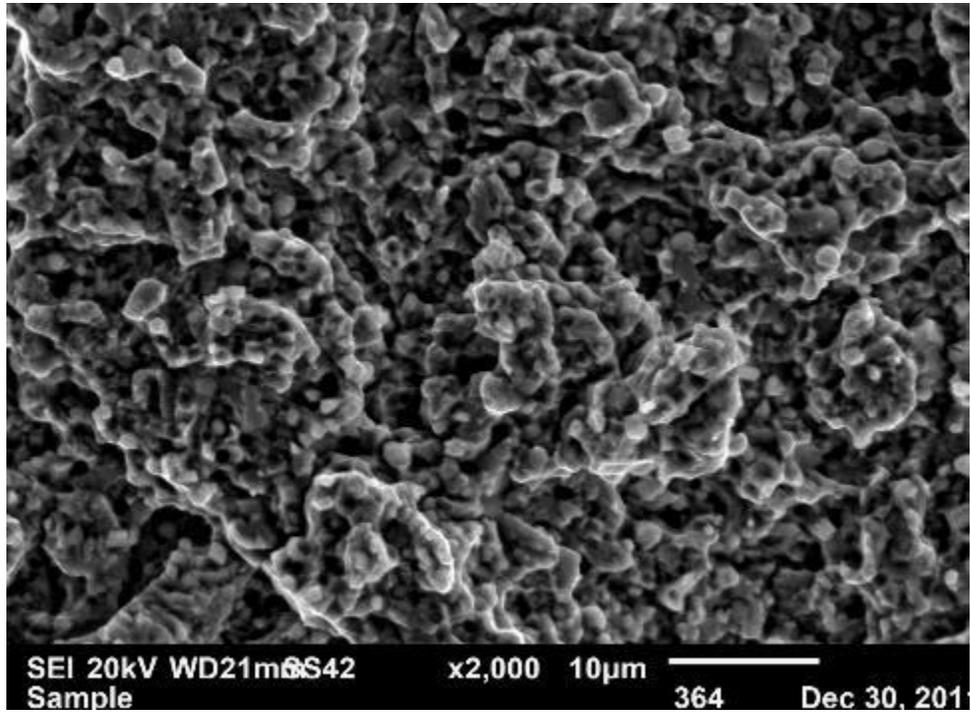
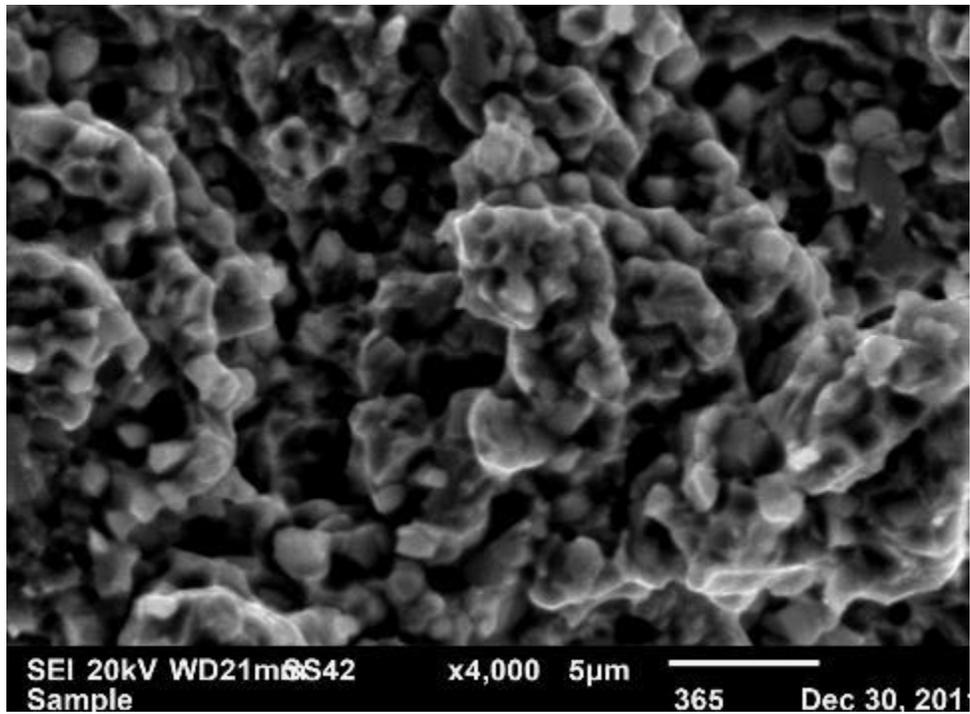
En las fotografías 114 y 115, se corrobora la presencia abundante de carburos en forma de masas, los cuales se determinan como carburos masivos.
