REHABILITACIÓN ESTRUCTURAL DE EDIFICIOS HISTÓRICOS

TESIS DE LICENCIATURA

QUE PARA OBTENER EL TÍTULO DE
INGENIERO CIVIL

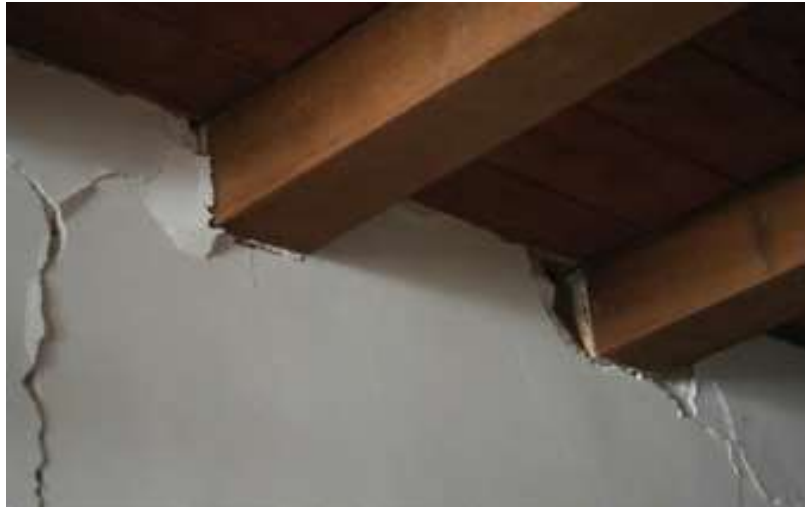
Figura 2.1- Agrietamientos verticales en muros producidos por la concentración de esfuerzos a causa del aislamiento de los apoyos del sistema de piso (Marini A., 2015).

Los daños que pueden presentar bajo esta condición de carga son los agrietamientos verticales, que se producen al existir una concentración de esfuerzos, debido a que las cargas no son transmitidas de una manera uniforme, sino a través de apoyos aislados, tal como se ilustra en la figura 2.1.

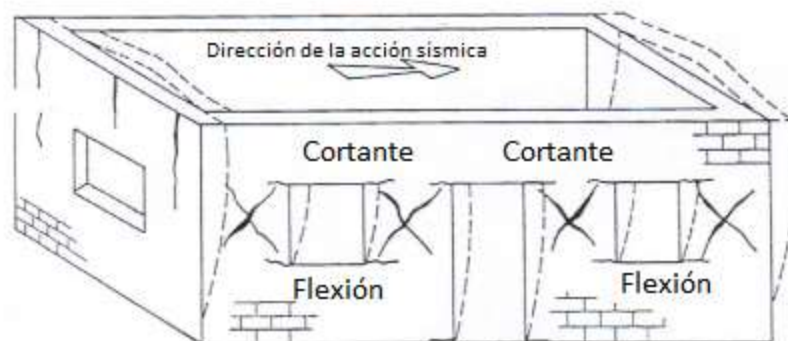
Figura 2.2- Tomažević M (1999), "Earthquake- Resistant Design of Masonry Buildings", Series of Innovation in Structures and Construction Vol.1, Imperial College Press.

De acuerdo con Rivera (1997), la carga sísmica en esta dirección produce grietas diagonales cuando los esfuerzos cortantes exceden la resistencia de la mampostería. Cuando en ésta existen aberturas para puertas y ventanas, además de una reducción implícita en la resistencia, se generan concentraciones de esfuerzos que favorecen el agrietamiento del muro tal y como se ilustra en la figura 2.2.

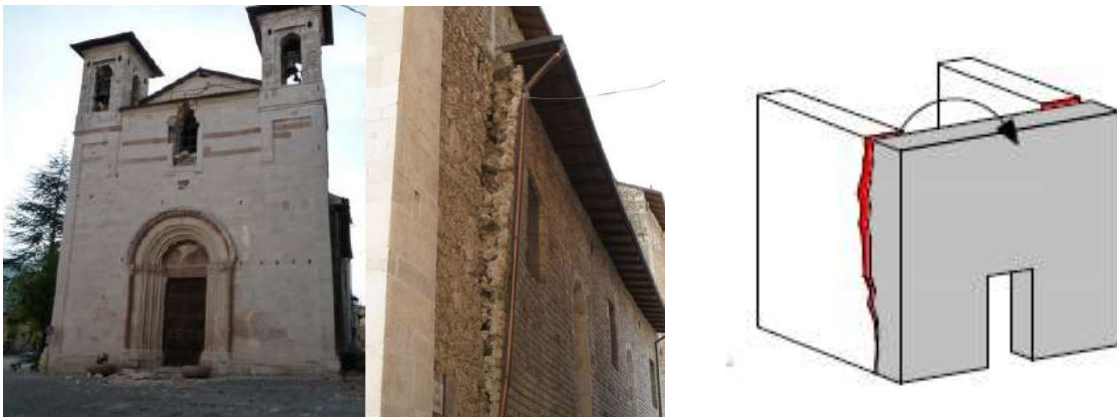
Figura 2. 4- Desprendimiento de la fachada del resto del edificio. (Marini A., 2015).

En las figuras 2.4 y 2.5 se muestran casos reales que han presentado mecanismos de daños, como los presentados en los esquemas de las figuras 2.3a y 2.3c, respectivamente. En dichas fotografías se aprecia claramente la separación de los muros de fachada ante una deficiente conexión con los muros laterales.

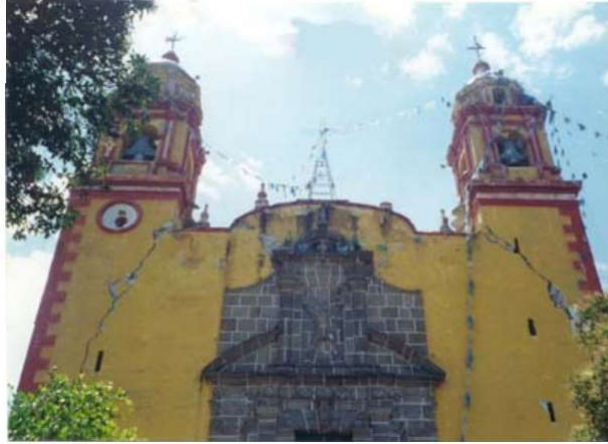
Figura 2.5- Mecanismo de daño en la fachada principal del edificio bajo la acción de un sismo en dirección perpendicular a ésta
(De la torre O., López R., Salazar A., y Roldán J., 2004)

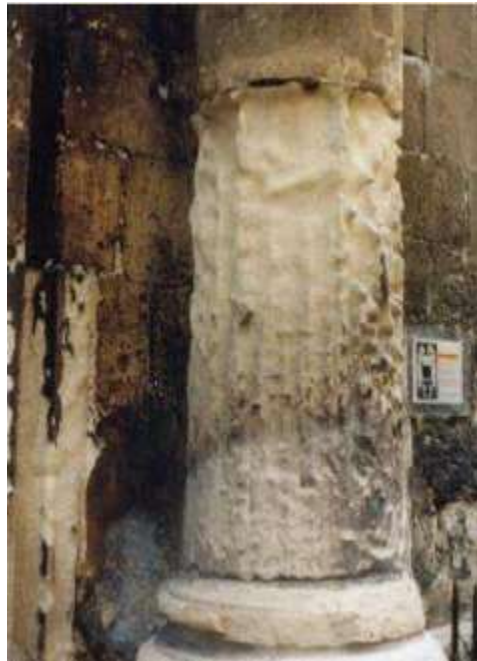
Figura 2.8- Degradación de una columna por los efectos ambientales (Peña y Lourenco, 2012).

En los edificios históricos se debe prestar especial atención al deterioro que pueden presentar los materiales (figura 2.8). Además, es importante considerar que en el transcurso del tiempo pudieron haberse incrementado las cargas y que pudieron haberse generado excentricidades en las columnas a causa de asentamientos (Meli, 1998).

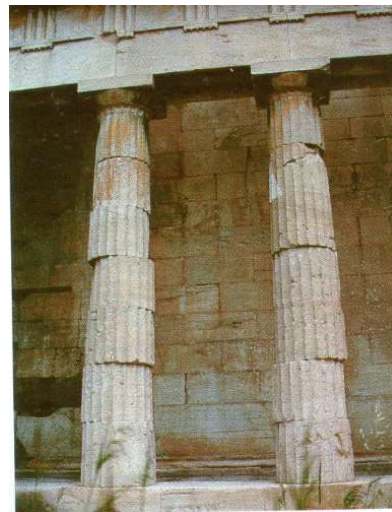
Figura 2.11- Daño en columna de bloques (Meli R., 1998).

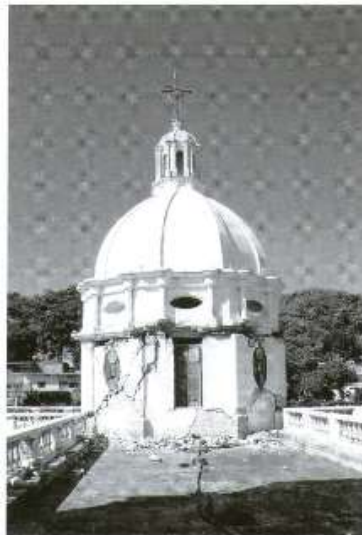
Figura 2.12- Daños en cúpula debido a sismo. (Meli R., 1998).

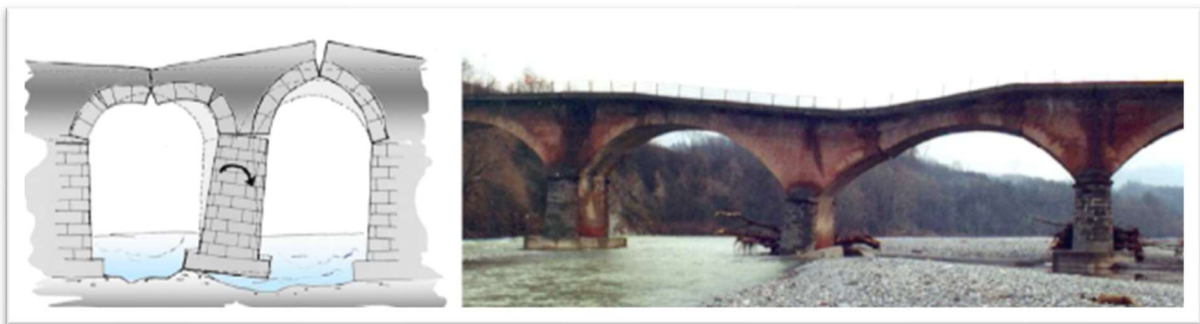
Figura 2.18- Falla por el mecanismo de multiarco debida a la socavación (Brenchich, A., 2007).

Este mecanismo involucra varios tramos de la estructura y propicia la formación de siete rótulas, de las cuales tres se encuentran en el arco cargado, una en la pila y tres en el siguiente arco (figura 2.18).

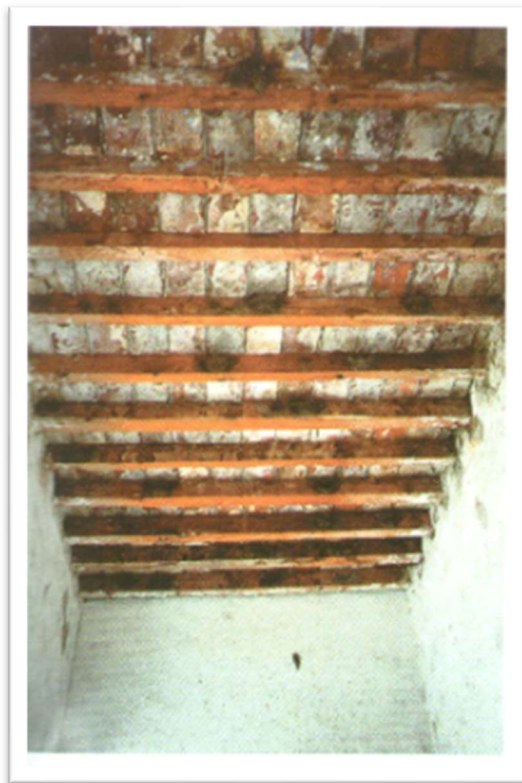
Figura 2.20- Cubierta plana con vigas de madera. (Meli R., 1998).

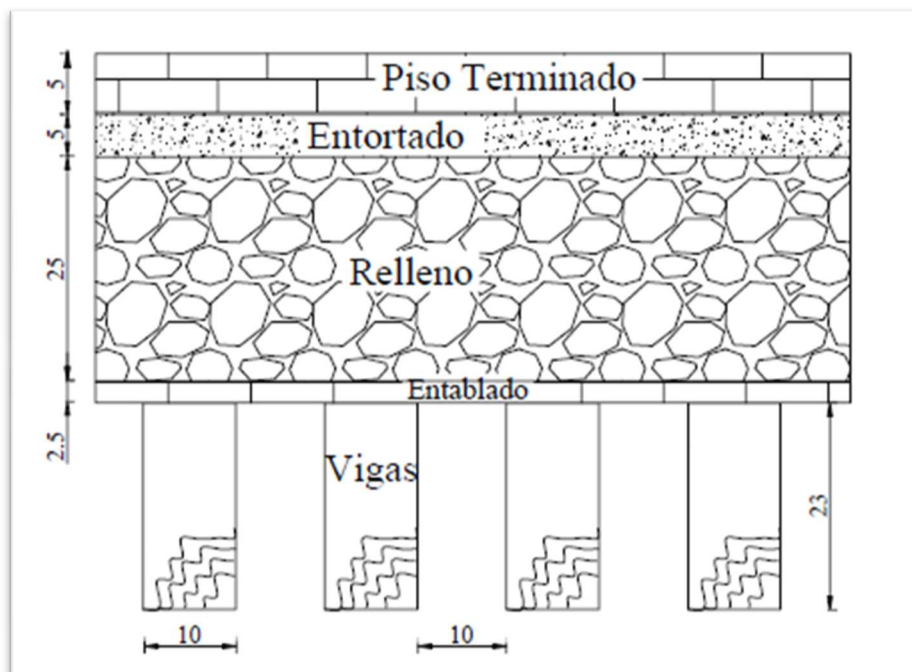
Figura 2.21- Esquema de un sistema de piso típico colonial (Peña, 2004).

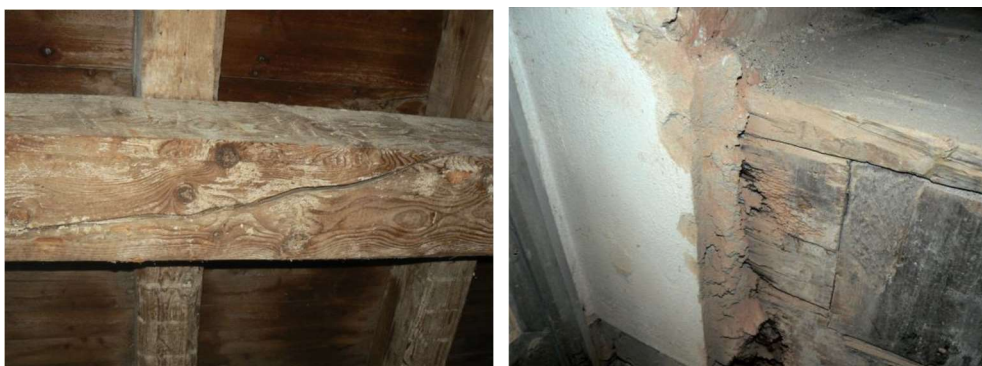
Figura 2.22- Daños en una estructura de madera debido al cambio de humedad dentro de un edificio histórico en la República Checa. (a) Grieta de contracción; (b) Deterioración del material (Hermankova V. et al, 2018).

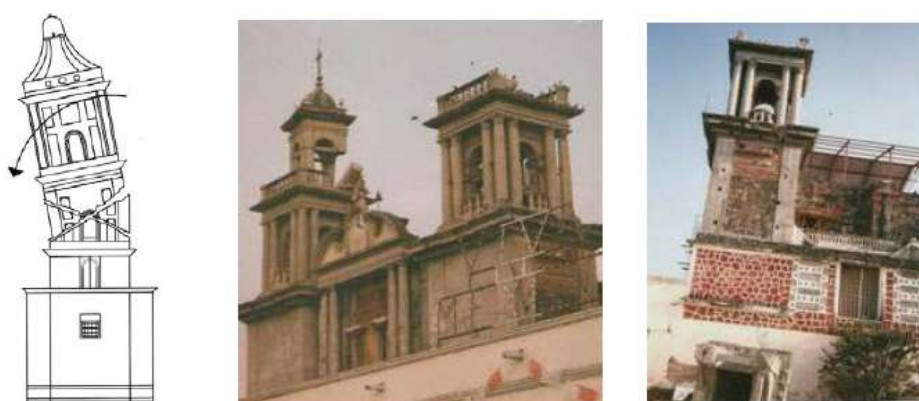
Figura 2.26- Mecanismo de falla típico de un campanario bajo los efectos de un sismo y daños observados en Colima tras un sismo. (Meli R., 1998)

Los mecanismos de daño y colapso de esta tipología de estructuras son múltiples y dependen de los siguientes factores: esbeltez, calidad de la mampostería y conexiones. En el caso de torres de toscas y achaparradas, encontramos fallas por cortante, mientras que cuando se tiene una calidad de mampostería pobre se observan lesiones verticales que parten del campanario y tienden a dividir a la estructura (figura 2.26).

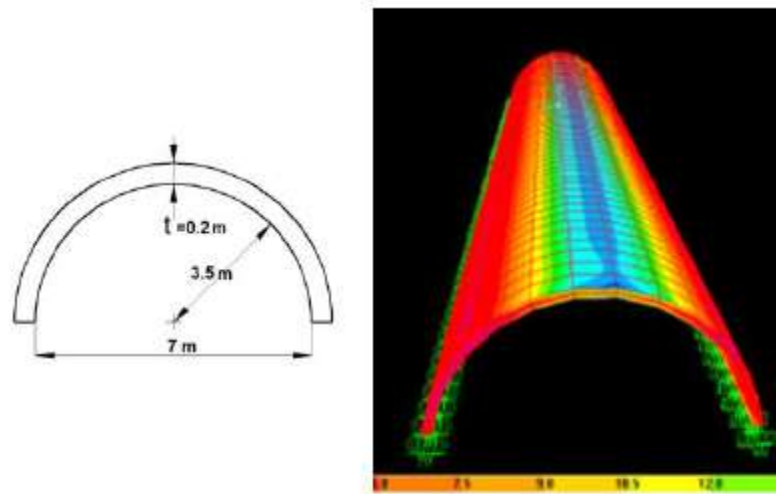
Figura 4.7- Modelo de elementos finitos de una bóveda corrida (Orduña, Peña y Roeder, 2004).

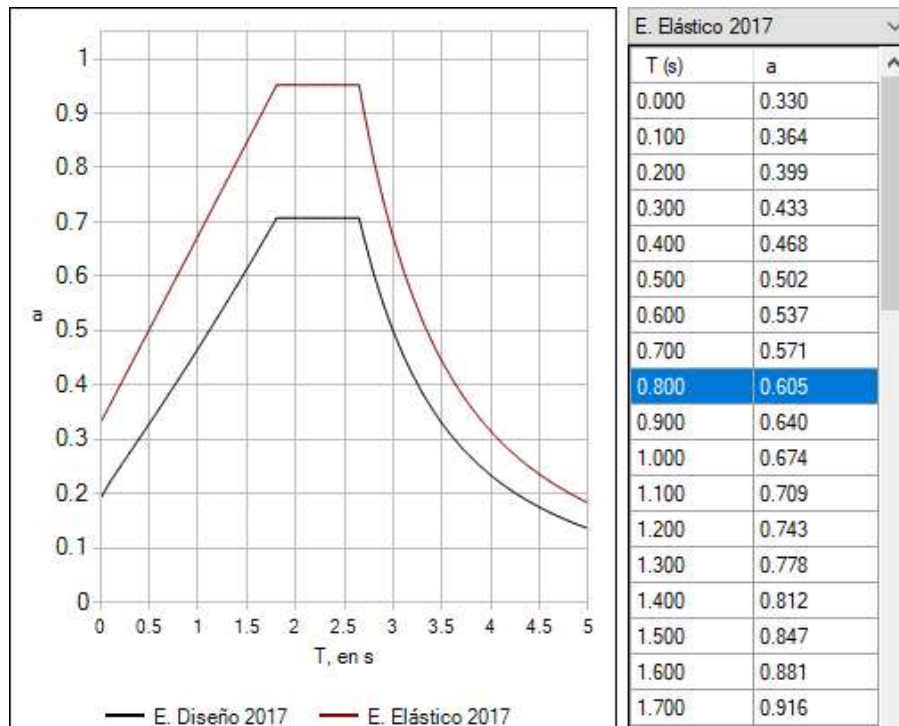
Figura 4. 19- Datos y espectros obtenidos del programa SASID (NTC-Sismo, 2017).

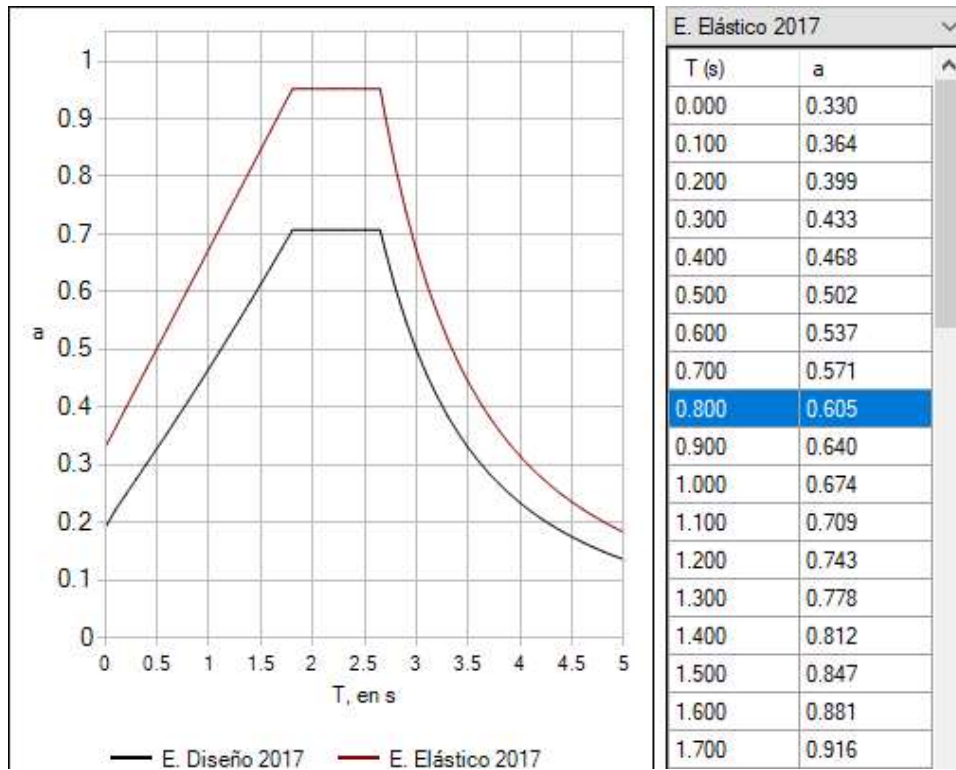
Figura 4. 21- Datos y espectros obtenidos del programa SASID (NTC-Sismo, 2017).

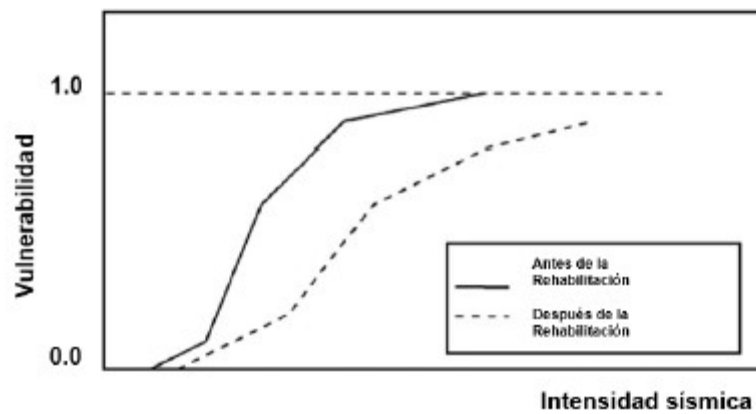
Figura 4.23- Funciones de vulnerabilidad antes y después de una rehabilitación (Casciati y Faravelli, 2010)

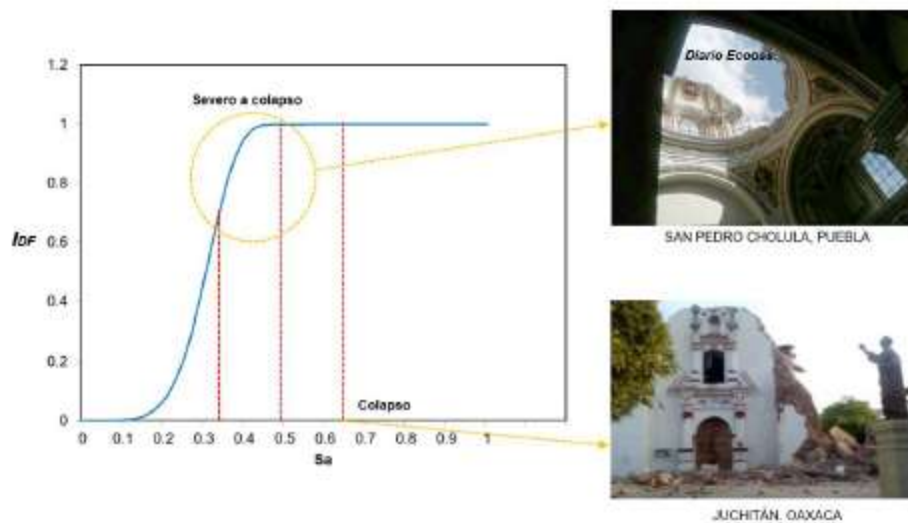
Figura 4.26- Calibración de la función de vulnerabilidad (Rivera et al, 2019)

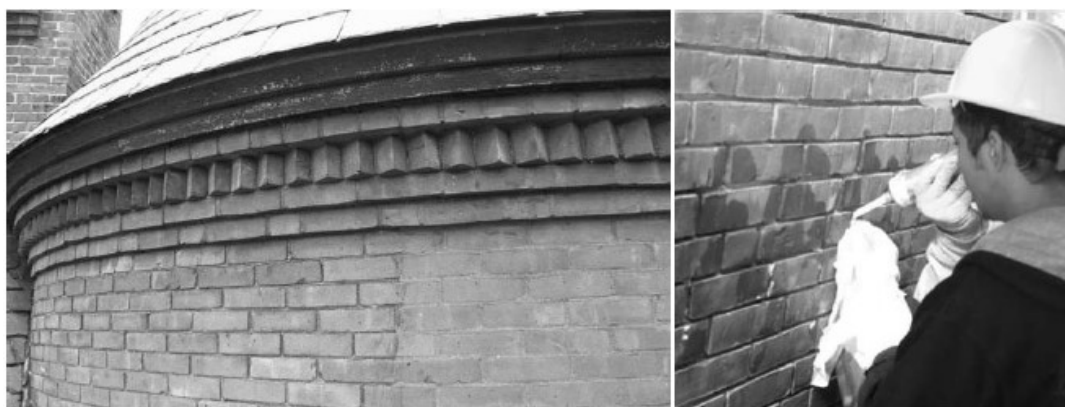
Figura 5.1- Sustitución de piezas dañadas (izquierda) y sellamiento de grietas (derecha). (Sanders et al., 2007).

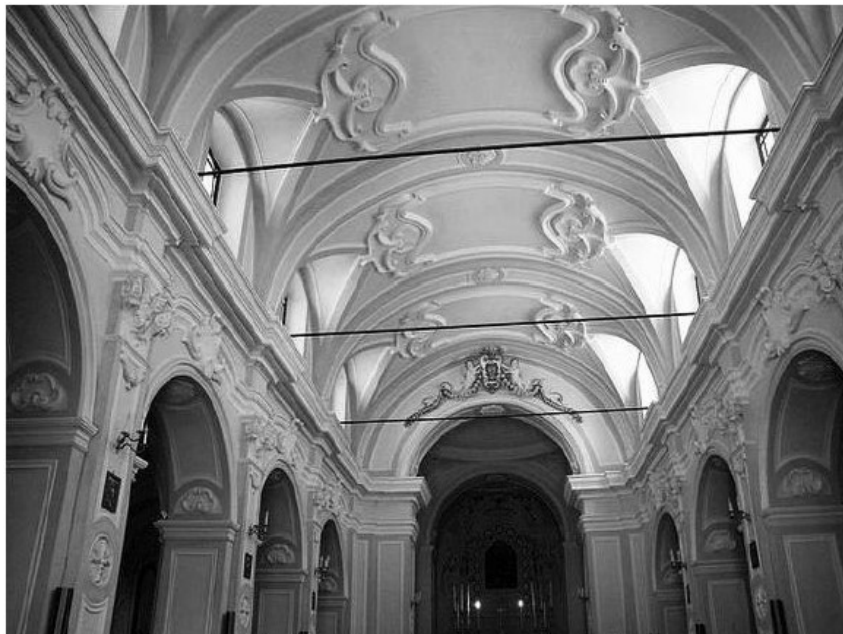
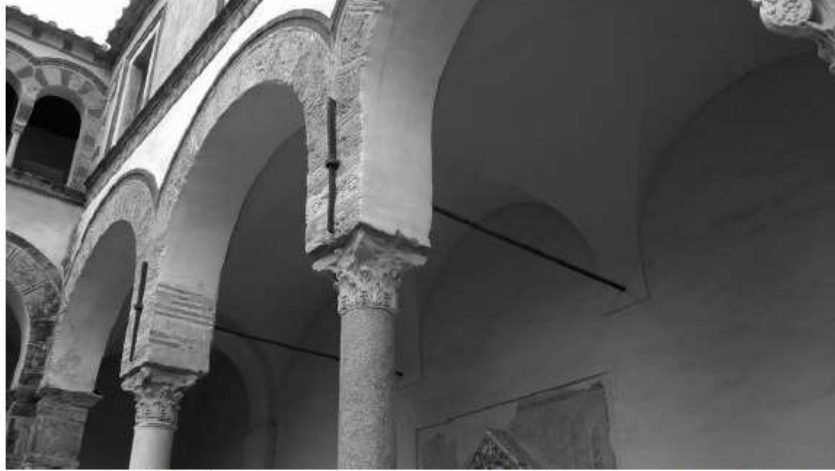
Figura 5.7- Ejemplos de antiguas barras de acero postensado en edificios italianos (De Guglielmo F, 2015).

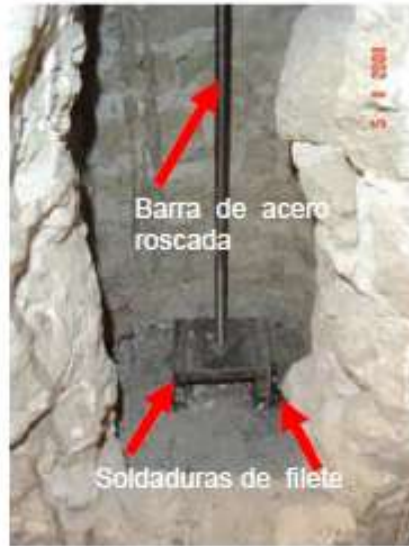
Figura 5. 8- Refuerzo vertical efectuado al interior de una torre de un modelo a escala (Chávez M, 2010).

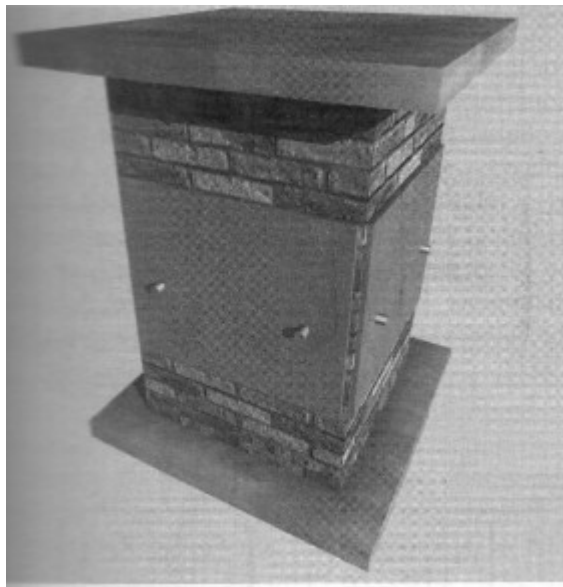
Figura 5. 13- Columna de mampostería confinada con placas de acero (Mandara y Palumbo, 2004).

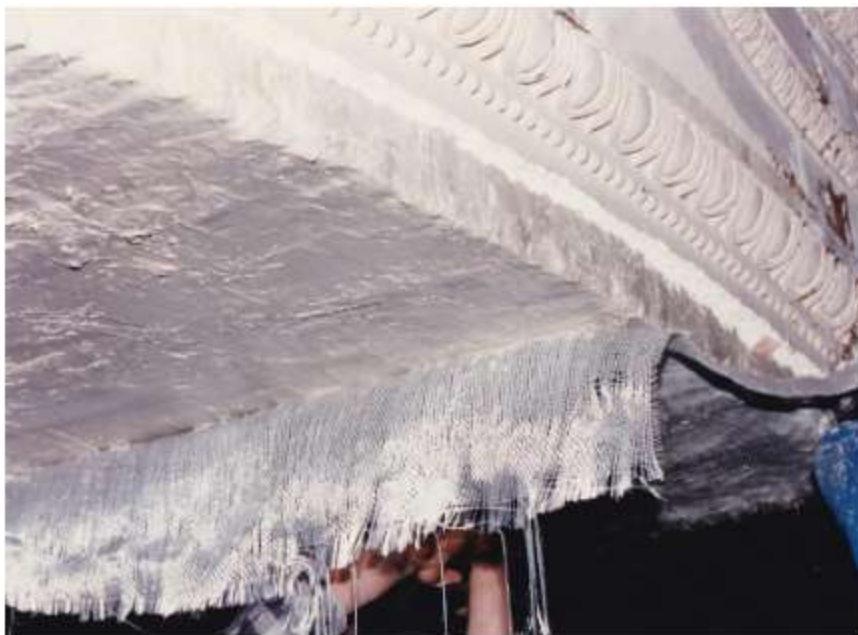
Figura 5.16- Aplicación de banda de GFRP al intradós de un arco (Grazzini A., Agnetti S., 2019).

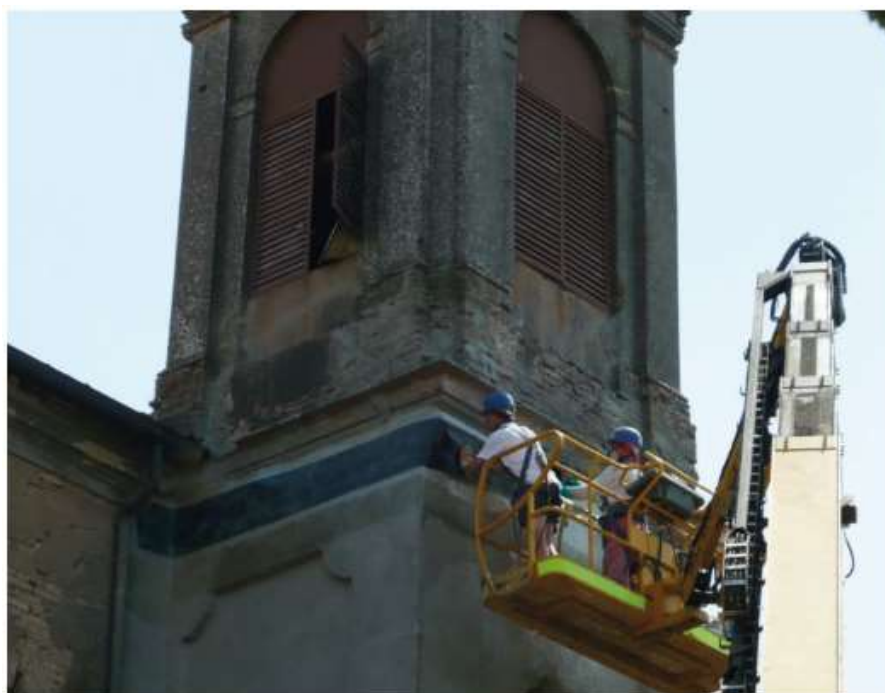
Figura 5. 17- Ejemplo de aplicación de la técnica de confinamiento exterior mediante cintas de FRP (www.mapei.com)

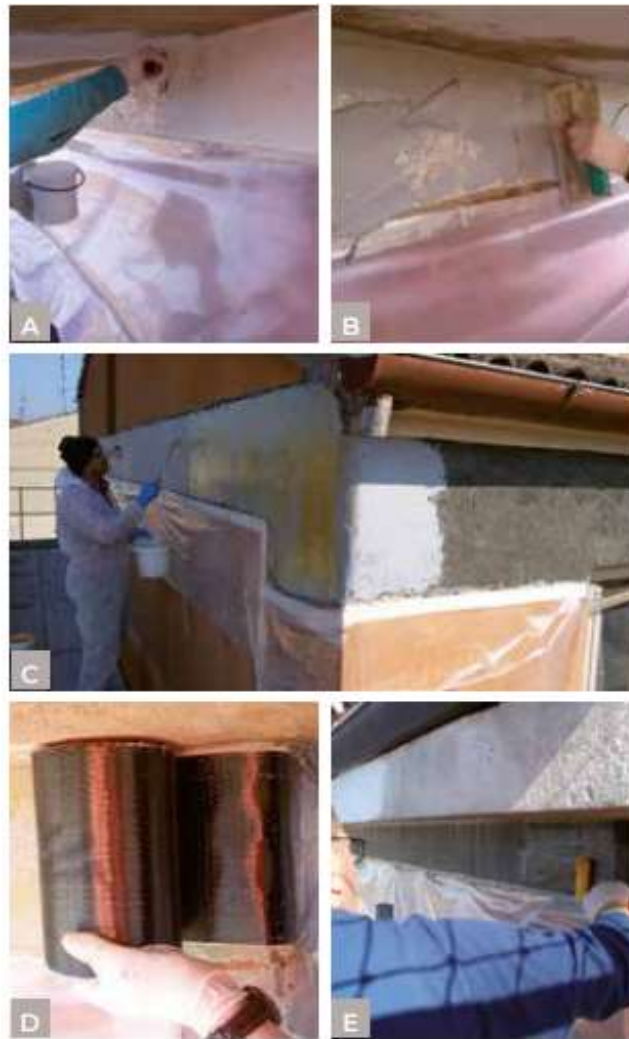
Figura 5. 19- Aplicación de las cintas de refuerzo de FRP (MAPEI, 2018).

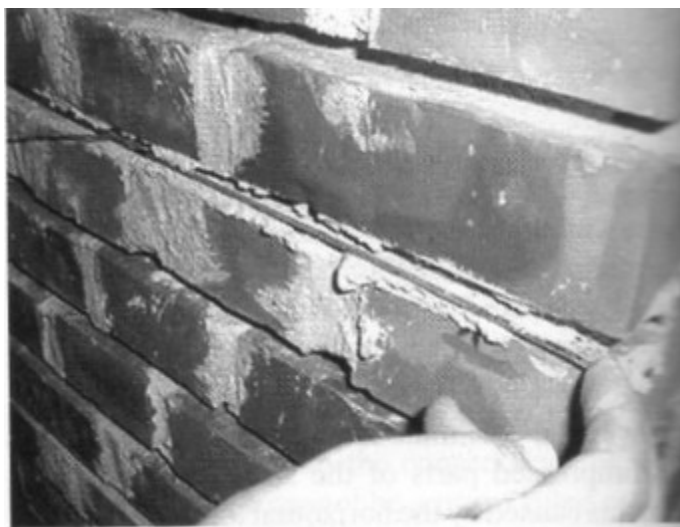
Figura 5. 20- Inserción de la cinta en la mampostería (Modena C., et al, 2005).

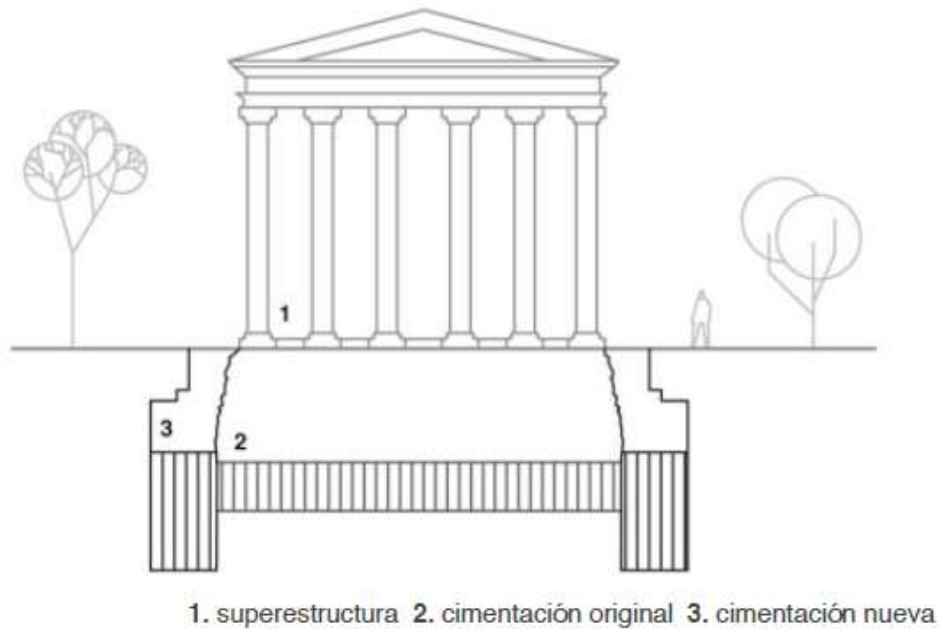
Figura 5. 26- Incremento en las dimensiones de la cimentación existente (Oliveira y Márcia, 2008).
