***LOS VESTIGIOS DE UN CONVENTO AGUSTINO. SAN JUAN BAUTISTA
YECAPIXTLA***

ENSAYO ACADÉMICO
PARA OPTAR POR EL GRADO DE
MAESTRO EN HISTORIA DEL ARTE

PRESENTA:
LETICIA DOMÍNGUEZ HERNÁNDEZ

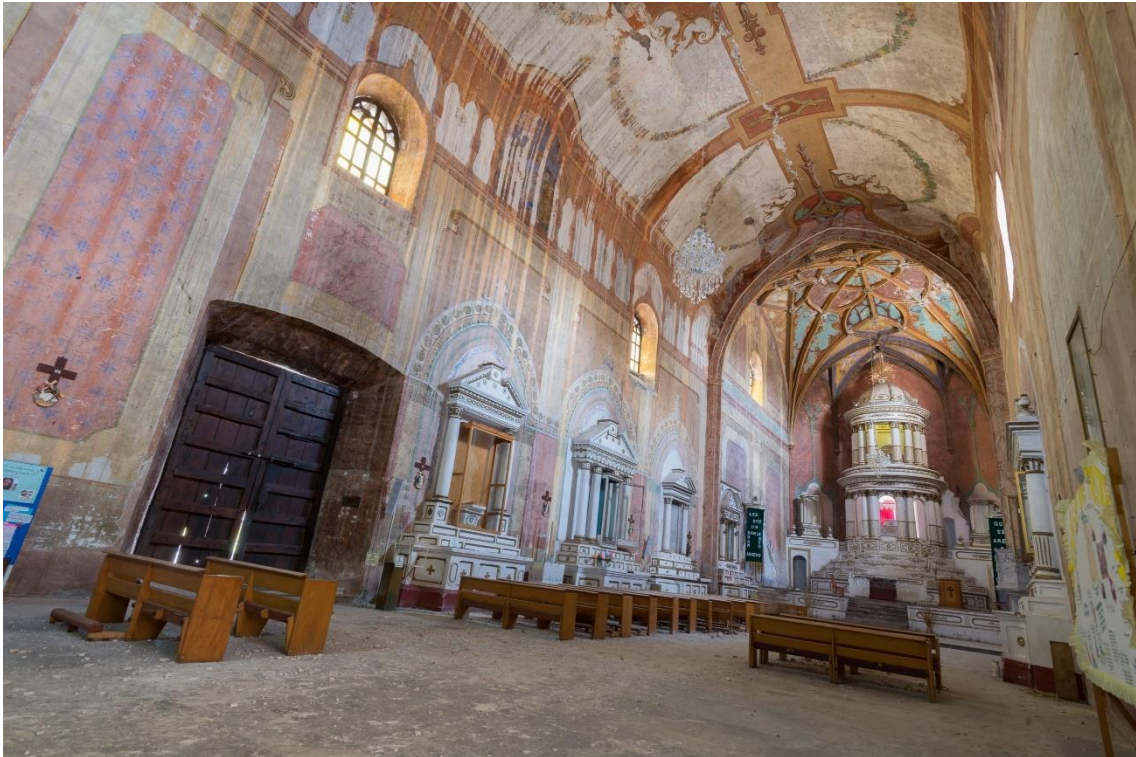
Imagen 4. Interior del templo, bóveda de cañón corrido y bóveda de crucería en el presbiterio. Fotografía: Ricardo Alvarado, Archivo Fotográfico Manuel Toussaint del IIE, UNAM, 2017.

mientras que el sotocoro y el ábside tienen una bóveda de crucería en forma de estrella. (Imagen 4) El área del convento se encuentra adyacente y está constituido por un claustro de un solo nivel con sus cuatro corredores (Imagen 5) que dirigen a las áreas relacionadas a las antiguas actividades religiosas de los frailes (Imagen 6-7), tales como la portería y la sala de profundis (ambas localizadas en el lado poniente del edificio). El área de celdas se localiza en el segundo nivel del convento y dada la inexistencia de un claustro alto, lo peculiar de ellas es que no se conectan con este como sucede en otros conventos del mismo periodo. Estas zonas habitacionales se distribuyen en dos lugares distintos. La primera en el lado sur (Imagen 8) y la segunda en un edificio anexo del lado oeste que se agregó y unió por medio de una escalera al anterior. (Imagen 9-10) De igual forma, sobre la portería, está lo que, al parecer, fue una capilla abierta tribuna con vista al atrio, que quedó tapiada.⁶ En la actualidad ese espacio está conectado con el del coro y posee una bóveda de crucería. (Imagen 11) Otra área que formó parte del antiguo conjunto conventual es la huerta que corresponde con áreas en donde hay árboles frutales y algunos sembradíos de vegetales.

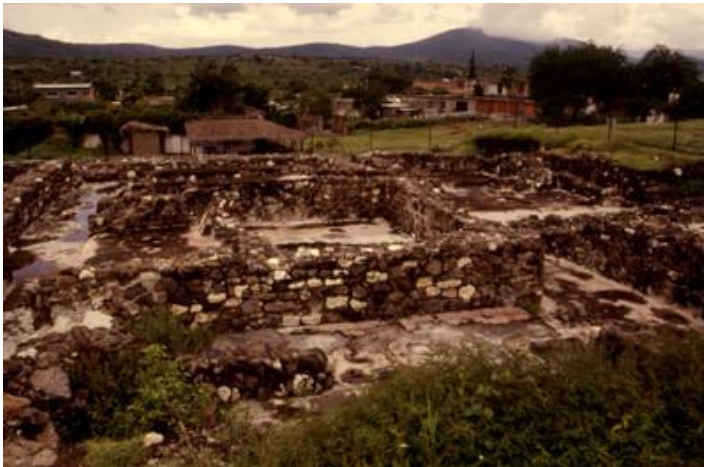
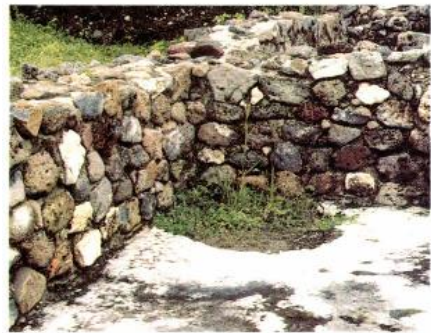
Detalle de construcción

Imagen y detalle 27. Área de habitaciones del palacio donde se observan los muros de tres capas y el uso de diferentes tipos de rocas volcánicas. La colocación de las rocas sigue un orden tanto en lo horizontal como en lo vertical. Fotografía: José Luis Ávila, ca. 1990. Tomada de Mediateca INAH.

La relación en tiempos prehispánicos entre Yautepec y Yecapixtla fue muy importante, ya que ambos asentamientos fueron poblados por el mismo grupo tlalhuica que se dividió y ubicó en lugares diferentes,⁶⁷ sin por ello forzosamente perder modos de vida similares. Actualmente, en la zona arqueológica de Yautepec se conserva un palacio o *tecpan*, donde se observa el empleo del talud, plataformas y escalinatas. (Imagen 24-25) El sistema constructivo que se utilizó fue la mampostería y los muros de relleno son el sostén de dicha edificación. Los paramentos de tres capas se construyeron con dos tipos de rocas: para el relleno se empleó la piedra de río o cantos rodados y para el exterior rocas volcánicas o extrusivas⁶⁸ como la pumita o tezontle, el basalto, las andesitas y las tobas. En algunos casos no se modificó su morfología y sólo se buscaron las caras planas.⁶⁹ (Imagen 26) En el talud y en las escalinatas se distingue que el tezontle está careado y trabajado para tener una forma rectangular, lo que facilitó la colocación de éste en hiladas horizontales y verticales. (Imagen 27) Para el caso de las esquinas de los muros se implementó la técnica del tizón y sogá, la cual consiste en colocar un sillar rectangular a lo largo (soga), mientras que el siguiente (tizón) se pone a lo ancho. Al parecer, este es un tipo de amarre utilizado en tiempos prehispánicos al momento de levantar los muros que permitió una mayor estabilidad a las esquinas.⁷⁰ (Imagen 28) No nos parece casual que un recurso similar se puede identificar en los contrafuertes del templo de Yecapixtla. En cambio, nos parece que da a entender que el uso de aristones no sólo proviene de la arquitectura europea, sino que es un elemento que compartieron

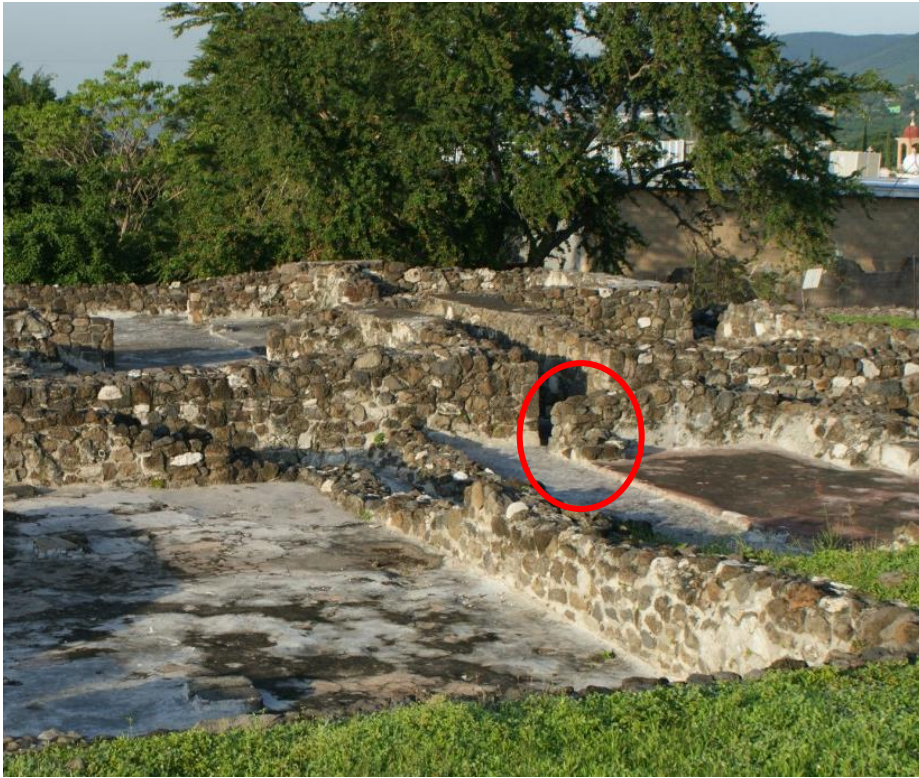
Imagen 28. Acercamiento a una de las esquinas que se conserva de los muros de las habitaciones del palacio de Yautepec. Fotografía: Tomada de Mediateca INAH. https://lugares.inah.gob.mx/images/zonas/media/1754/thumb1/12_palacio_o_tecpan_yautepec_slider.jpg Consultado 27/01/2022

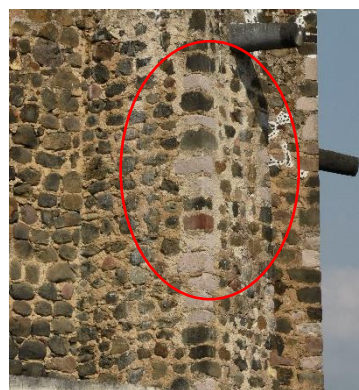
Imagen y detalle 29. Contrafuertes arriostrados del ábside de la nave de la iglesia de Yecapixtla donde se señala el trabajo de los aristones. Fotografía: Eumelia Hernández, Laboratorio de Diagnóstico de Obras de Arte, Instituto de Investigaciones Estéticas, UNAM, 2019.

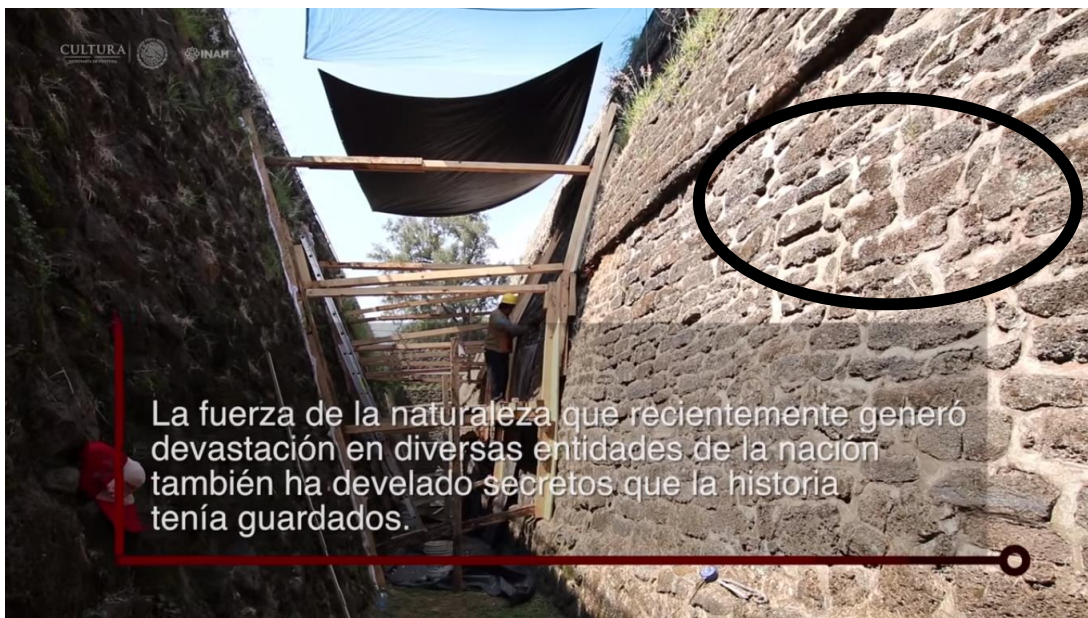
Imagen 31. Descubrimiento arqueológico al interior del basamento principal de Teopanzolco. Del lado derecho se observan los muros de lajas de roca volcánica acomodados de forma ordenada una sobre otra. Fotografía tomada del video informativo del INAH. https://www.youtube.com/watch?v=1TRQOJBB_SA

En el sitio arqueológico de Teopanzolco se conservan diversos edificios de culto, como el templo de Ehécatl-Quetzalcóatl, Tláloc y Huitzilopochtli construidos en la época del posclásico tardío por la cultura tlalhuica.⁷¹ (Imagen 30) La pirámide principal consta de dos etapas constructivas. La primera fase constructiva del edificio fue descubierta en el 2018 y con ello fue posible ver los sistemas constructivos y materiales originales.⁷² (Imagen 31) Los muros de esta primera etapa son de tres capas construidos con diferentes materiales en cada paramento: para las caras externas se utilizaron lajas de roca volcánica colocadas una encima de otra, mientras que en la capa interna se encontró basalto acomodado de manera ordenada y escalonada, todo cubierto con una capa de estuco para proteger la roca de la humedad. (Imagen 32)

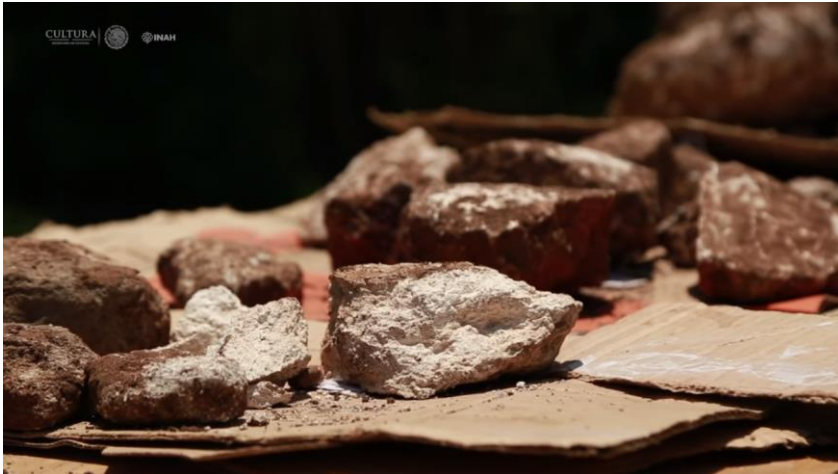
Imagen 32. Muestras de los materiales constructivos empleados en la edificación encontrada. En la imagen se aprecian parte de las lajas de roca volcánica cubiertas por estuco. Fotografía tomada del video informativo del INAH. https://www.youtube.com/watch?v=1TRQ0IBB_SA

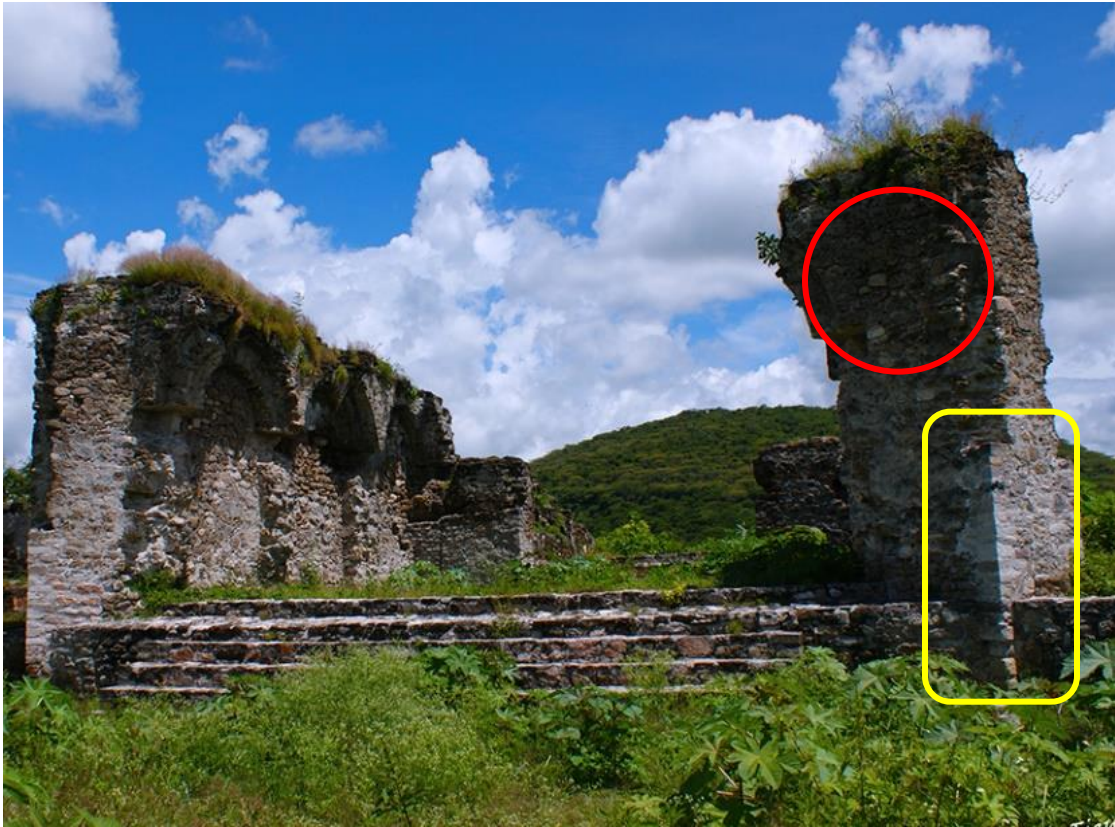
Imagen 35. Acercamiento a los muros de la primera iglesia dominica en Olintepec. En el cuadrado amarillo se marcan las caras externas construidas con roca cortada de forma rectangular. Mientras que en el círculo rojo se muestra el muro de relleno y el acomodo correspondiente de las rocas. Fotografía tomada de https://mexicolindoyquerido.com.mx/mexico2/images/IMAGENES_PARA_TEMPLATE/zona_s_arqueologicas_de_mexico/P19_zona_arqueologica_olintepec_morelos.png

Olintepec se localiza junto al río Cuautla. Desde ahí se extrajeron los materiales pétreos empleados para la construcción de los basamentos prehispánicos. (Imagen 33) Fue parte de los pueblos tributarios de Oaxtepec y con el tiempo se convirtió en una visita dominica.⁷³ (Imagen 34) Los vestigios arquitectónicos muestran que los frailes aprovecharon la arquitectura existente para construir una capilla abierta, el atrio y las capillas posas a partir de la reutilización de las piedras de otros templos, ayudados por los propios indígenas de la zona para levantar los nuevos muros y bóvedas. Aunque se trata de una visita de la orden de los predicadores sirve como ejemplo para ver el proceso constructivo y la apropiación de los materiales y las técnicas constructivas tlalhuicas en la nueva arquitectura. (Imagen 35)

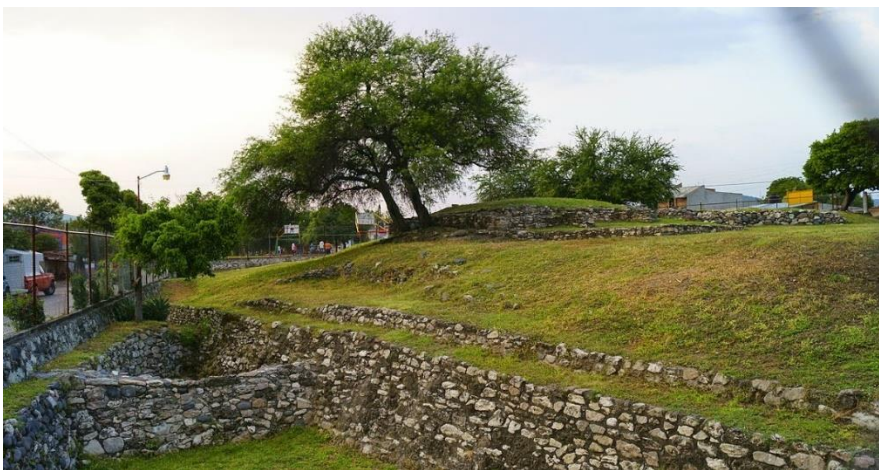
Imagen 36. Muros del basamento prehispánico donde se observa la roca caliza color blanco y el acomodo de las piedras en orden ascendente. Fotografía tomada de <https://2.bp.blogspot.com/-fV3LmTEyzUQ/WfIQRDtDjnl/AAAAAACO0E/sIAbLBD8yVknkPXjOYDxsQks3eaof83AgCLcBGAs/w1200-h630-p-k-no-nu/olin.JPG>

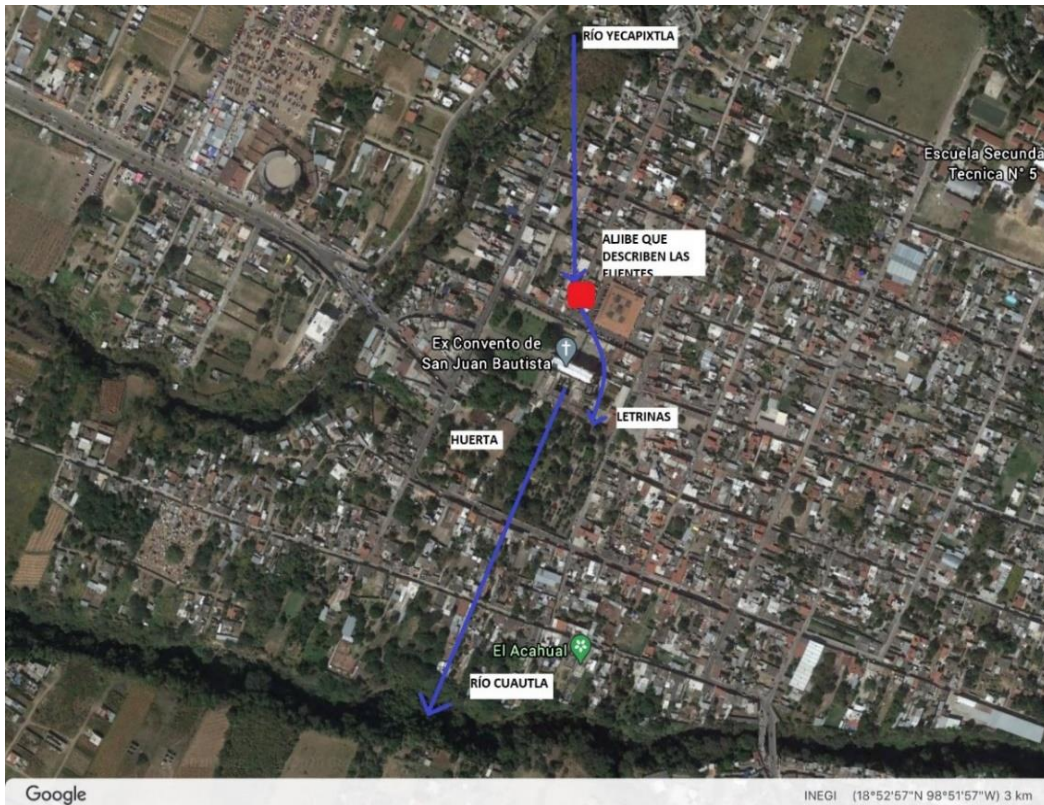
Imagen 39. Vista aérea del convento de San Juan Bautista Yecapixtla y plano hipotético de la distribución del agua desde el río Yecapixtla, el aljibe, las letrinas, la huerta y el río Cuautla. Fotografía tomada de Google Earth.

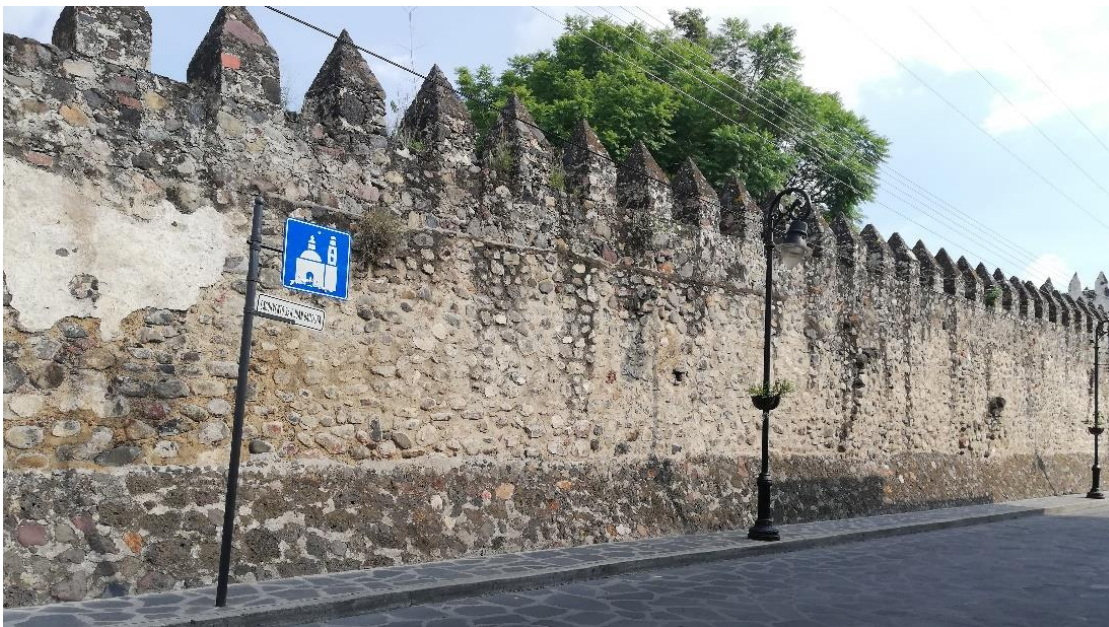
Imagen 40. Cimientos en escarpe que sostienen la barda atrial oeste. Fotografía: Leticia Domínguez Hernández, 2019.

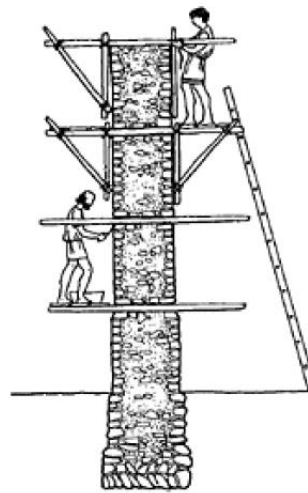
183 Socketed Scaffolding with transverse putlogs.

Imagen 44. Ilustración que muestra la colocación de andamios de madera en los muros de mampostería. Imagen tomada de: Jean Pierre Adam, *Roman building. Material and techniques* (Londres: Taylor & Francis Group, 2005), 150.

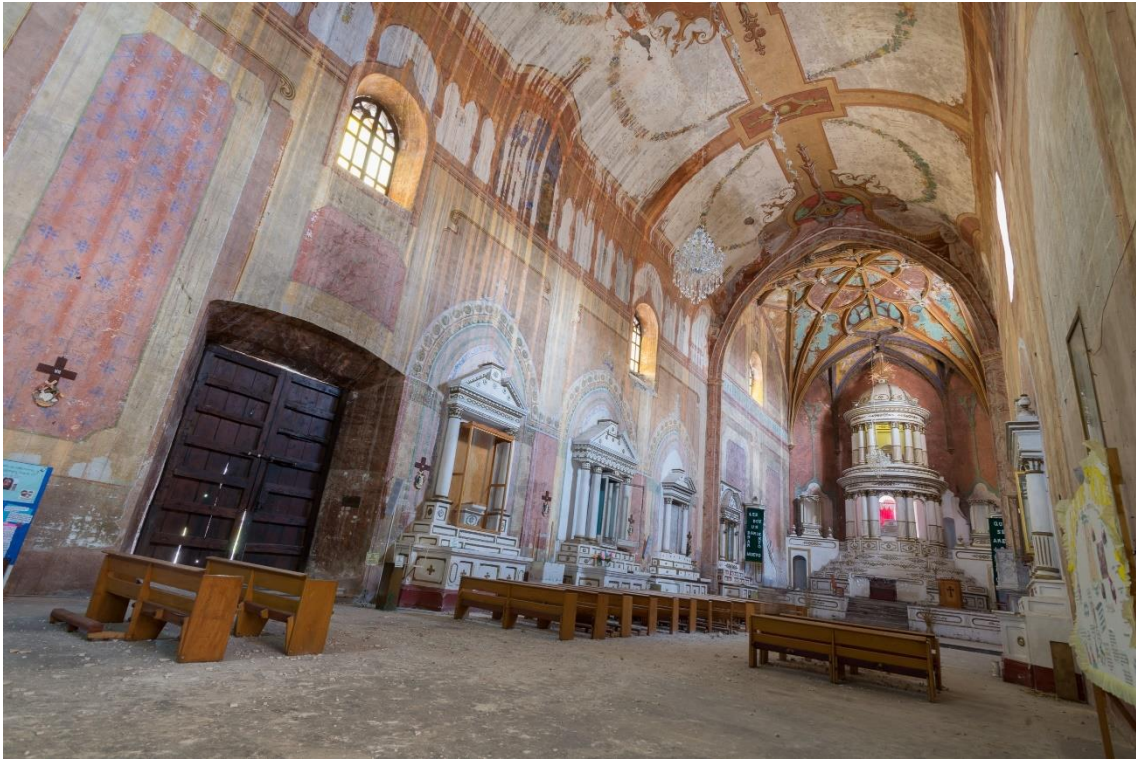
Imagen 45. Interior del templo, bóveda de cañón corrido y bóveda de crucería en el presbiterio. Fotografía: Ricardo Alvarado, Archivo Fotográfico Manuel Toussaint del IIE, UNAM, 2017.

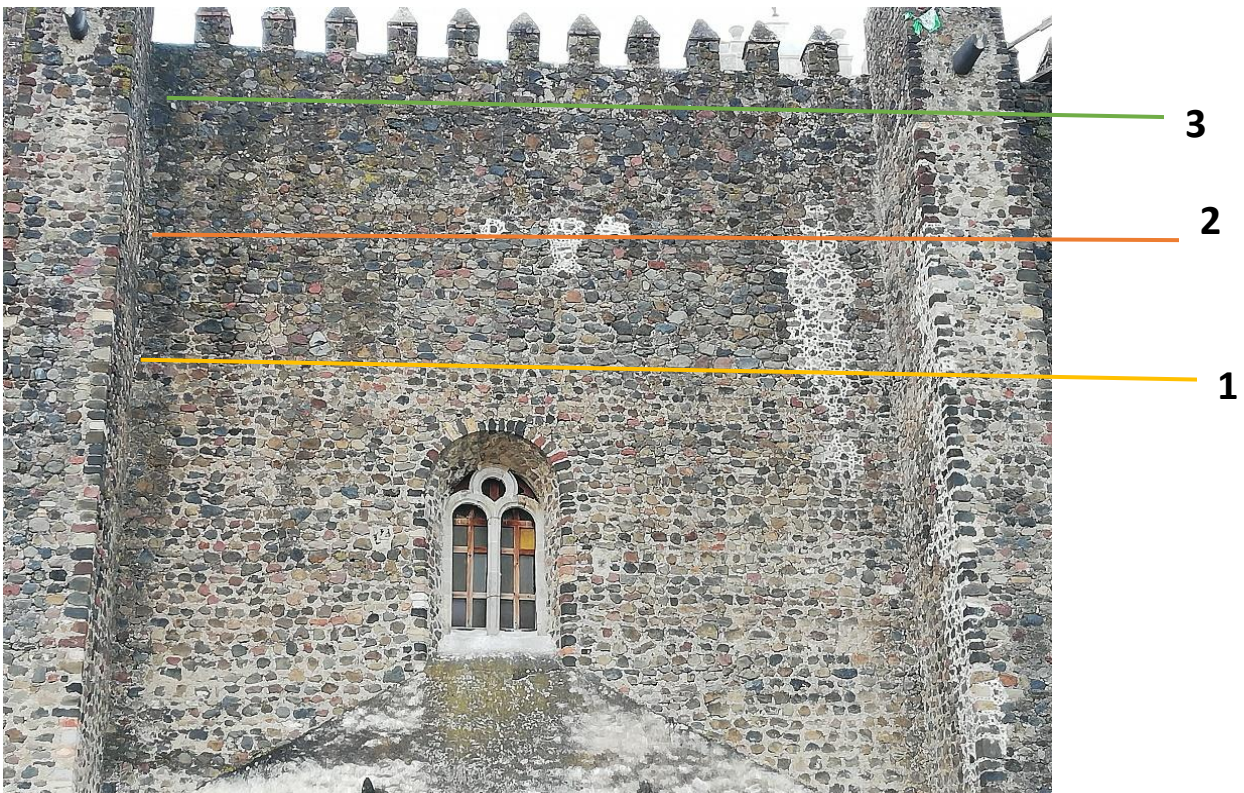
Imagen 48. Los tres tipos de mamposterías en el muro norte. Fotografía: Leticia Domínguez, 2019.

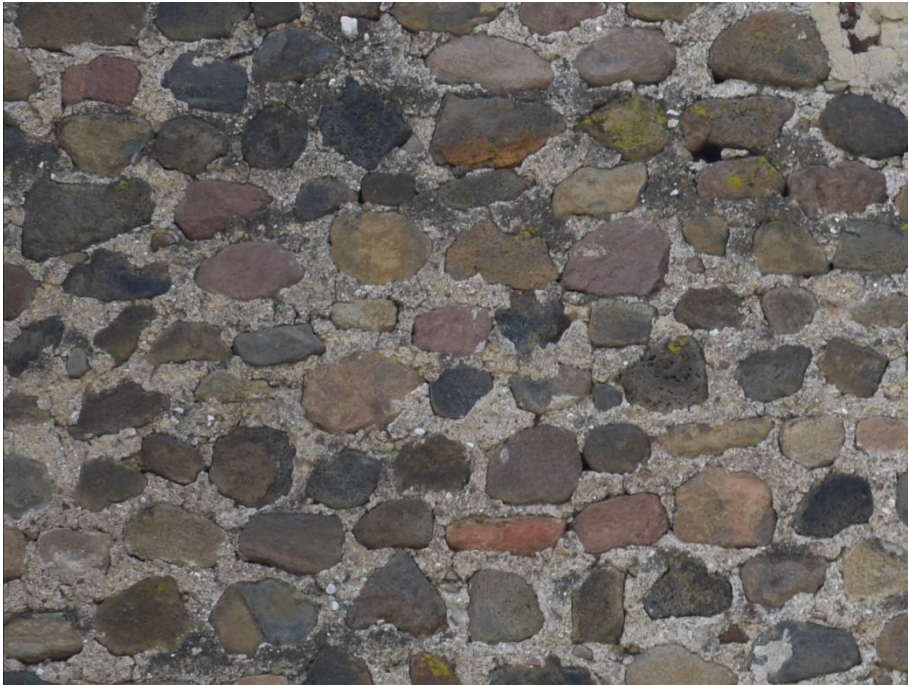
Imagen 49. Detalle de las diferentes rocas que se emplearon para la construcción del muro norte de la iglesia. Fotografía: Óscar Hernández, 2019.

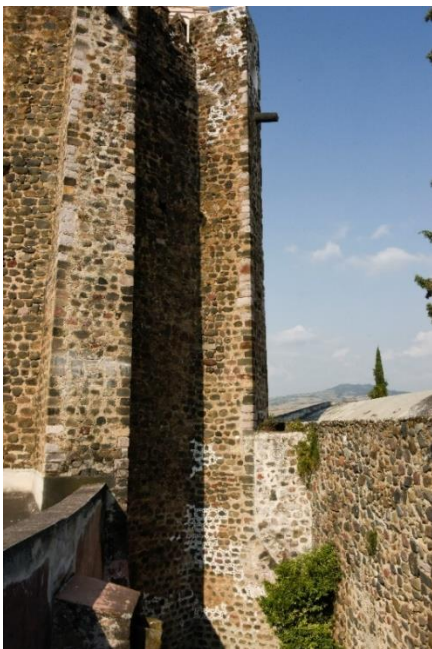
Imagen 52. Mampostería del ábside y los contrafuertes. Aunque tenga diferentes restauraciones con cemento, se logra observar la homogeneidad del mamposteo y del mortero. Fotografía: Eumelia Hernández, Laboratorio de Diagnóstico de Obras de Arte, Instituto de Investigaciones Estéticas, UNAM, 2019.

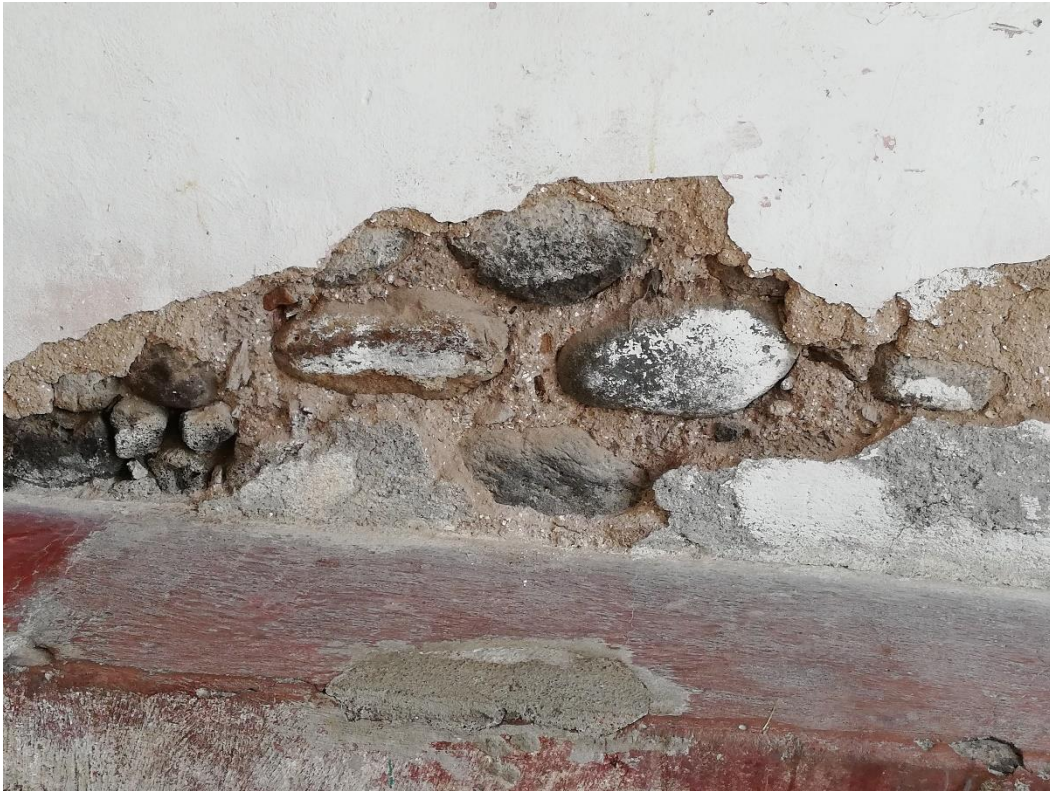
Imagen 53. Detalle del interior de los muros de la portería. Fotografía: Leticia Domínguez, 2019.

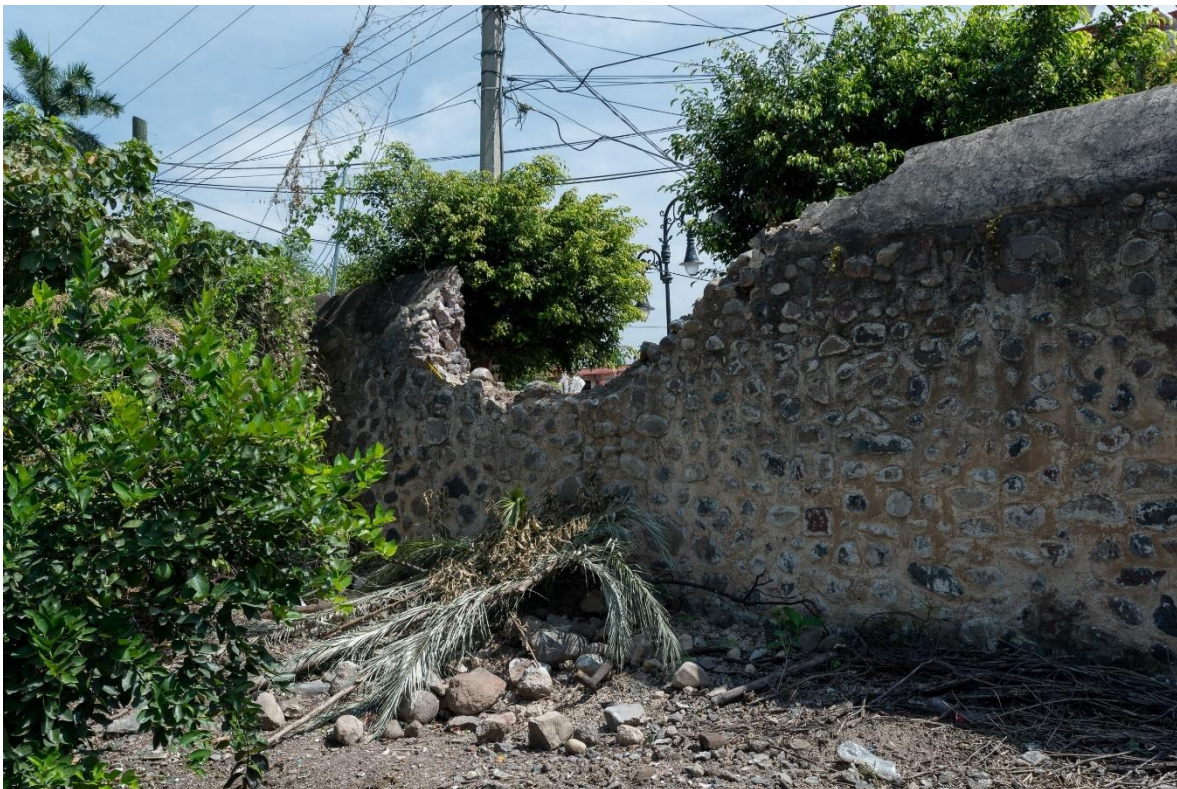
Imagen 54. Barda del lado sur de la huerta que se derrumbó a causa del sismo del 2017. Fotografía: Ricardo Alvarado, Archivo Fotográfico Manuel Toussaint del IIE, UNAM, 2017.

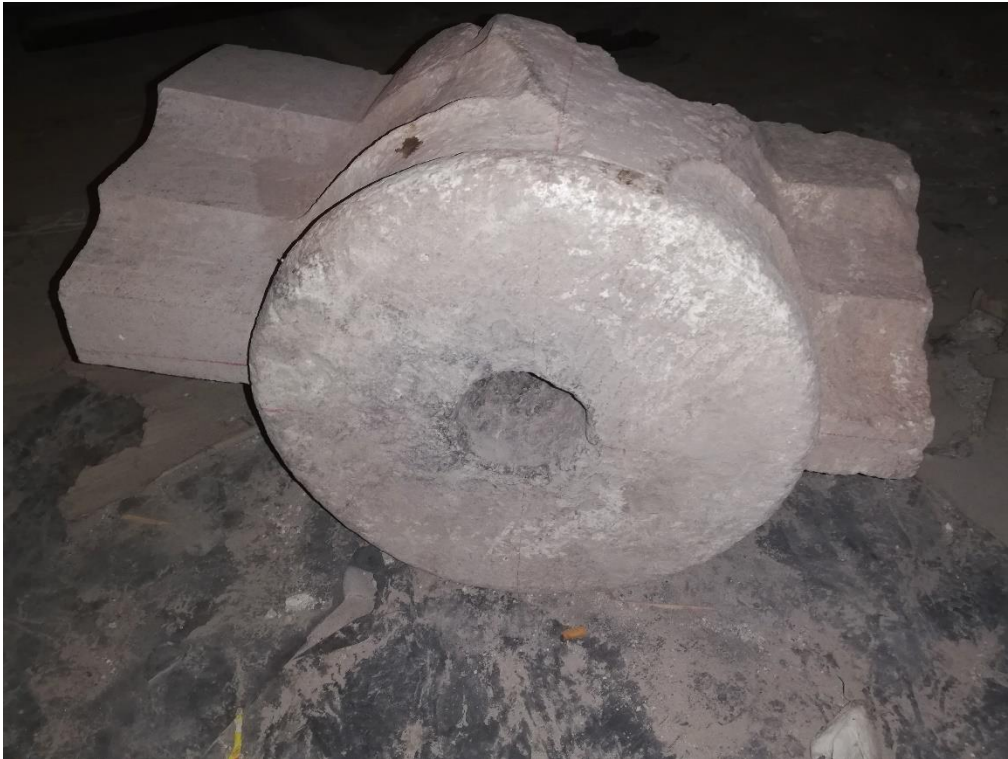
Imagen 59. Piedra clave de la bóveda de crucería del ábside que se cayó en el sismo del 19 de septiembre del 2017. Fotografía: Leticia Domínguez, 2020.

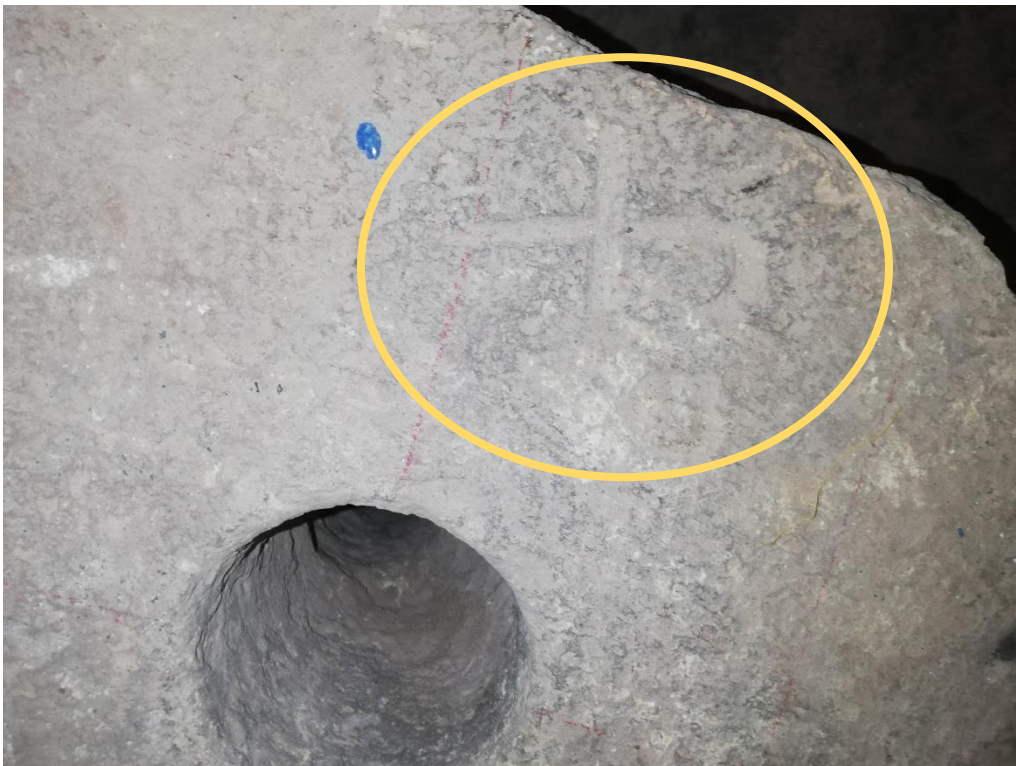
Imagen 60. Detalle de la marca de cantero en forma de “fº” localizada en la piedra clave del crucero de la bóveda del ábside. Fotografía: Leticia Domínguez, 2020.

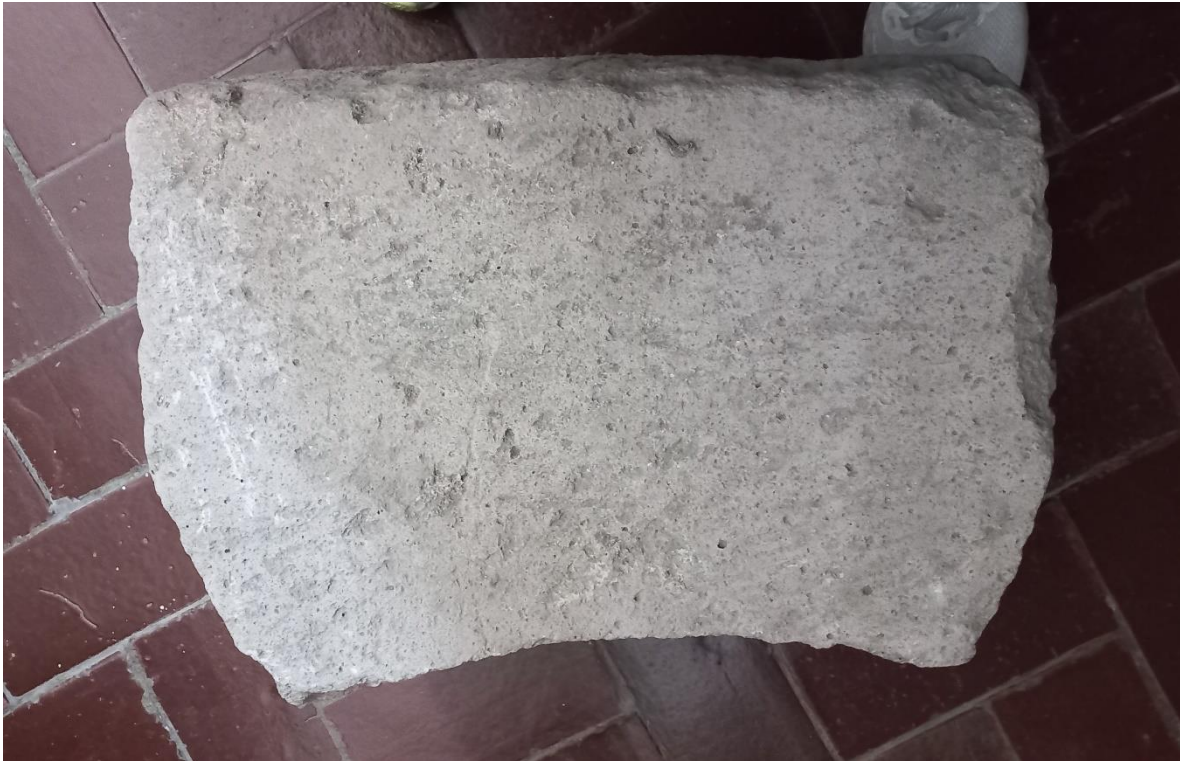
Imagen 63. Detalle de la cantera del rosetón y que se utilizó para todo el trabajo de estereotomía. Fotografía: Leticia Domínguez, 2022.

Las portadas y arcos que decoran los accesos del convento se realizaron con posterioridad a la edificación de los muros de mampostería. En la mayoría de los arcos se observa cómo se incorporaron al paramento, puesto que se nota el relleno posterior al marco.¹³⁶ La cantera que se utilizó para todo el trabajo de estereotomía es de color crema o beige, es muy suave y porosa lo que facilita el tallado y aligera el peso, sobre todo de las bóvedas de crucería. (Imagen 63)

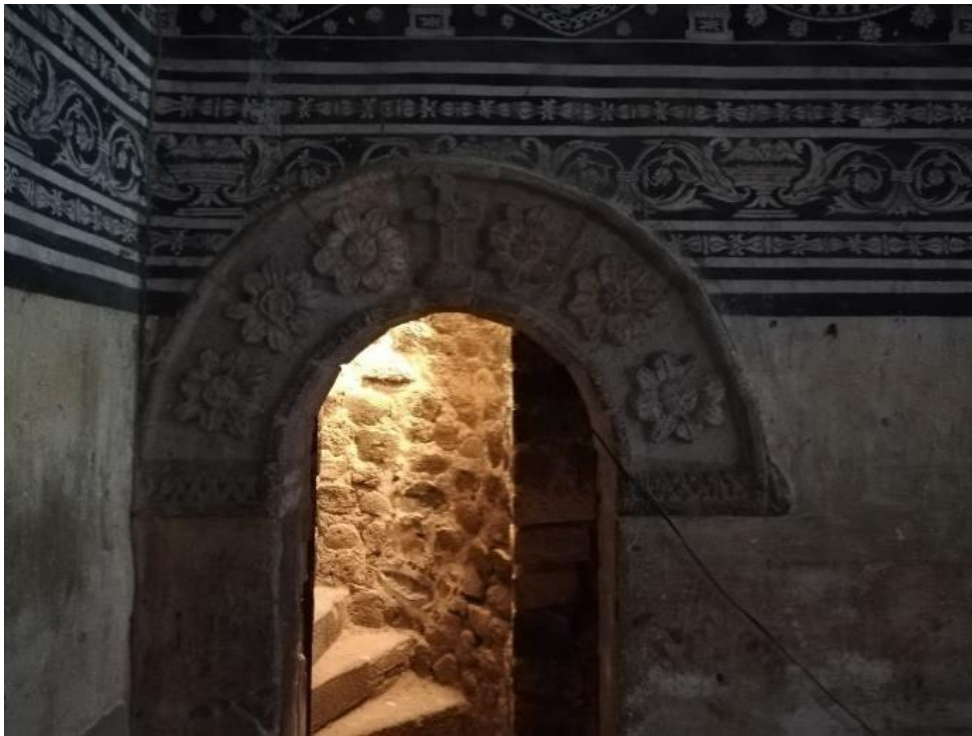
Imagen 69. Dovelas decoradas con flores en la escalera del coro. Fotografía: Leticia Domínguez, 2019.

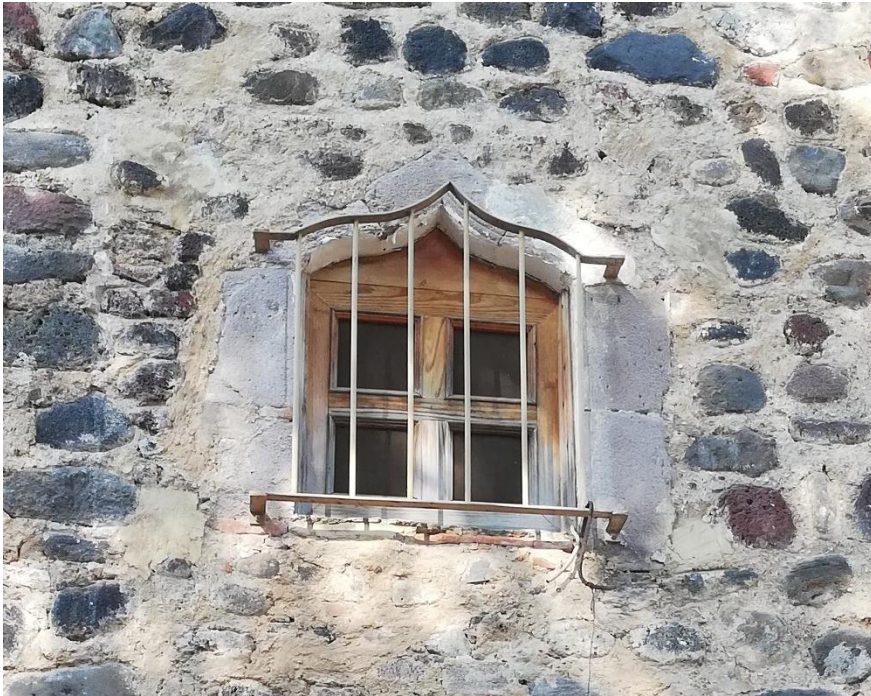
Imagen 72. Ventana de una celda donde se distingue la reutilización de piezas de cantera para formar un arco ojival. Fotografía: Leticia Domínguez, 2020.

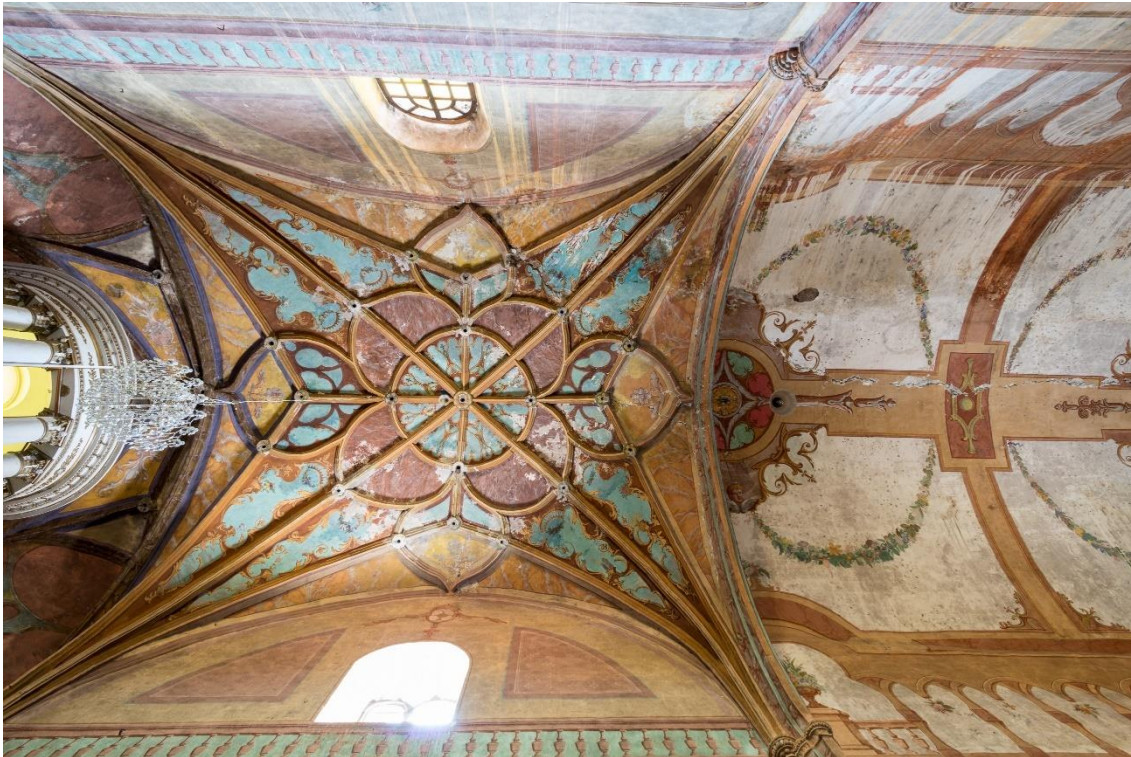
Imagen 74. Bóveda de crucería en el presbiterio. Fotografía: Ricardo Alvarado Tapia, Archivo Fotográfico Manuel Toussaint del IIE, UNAM, 2017.

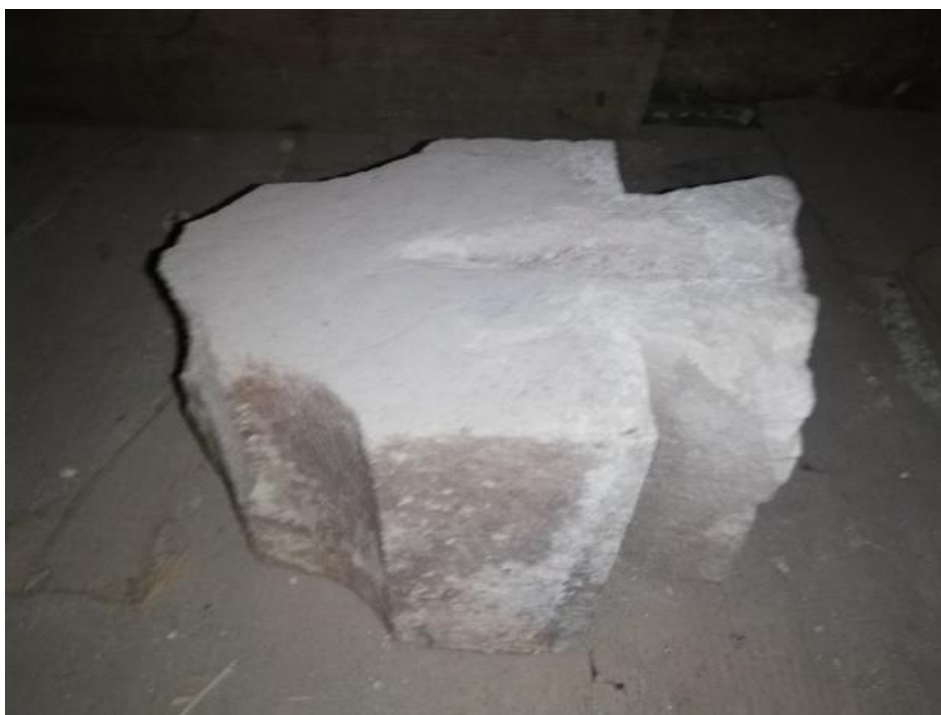
Imagen 78. Crucero de la bóveda del ábside del templo. Fotografía: Leticia Domínguez, 2020.

del 2017, fue posible apreciar las dovelas en forma de flecha que daban forma a los cruceros. Incluso se perciben huellas de herramientas como el cincel plano. (Imagen 78)

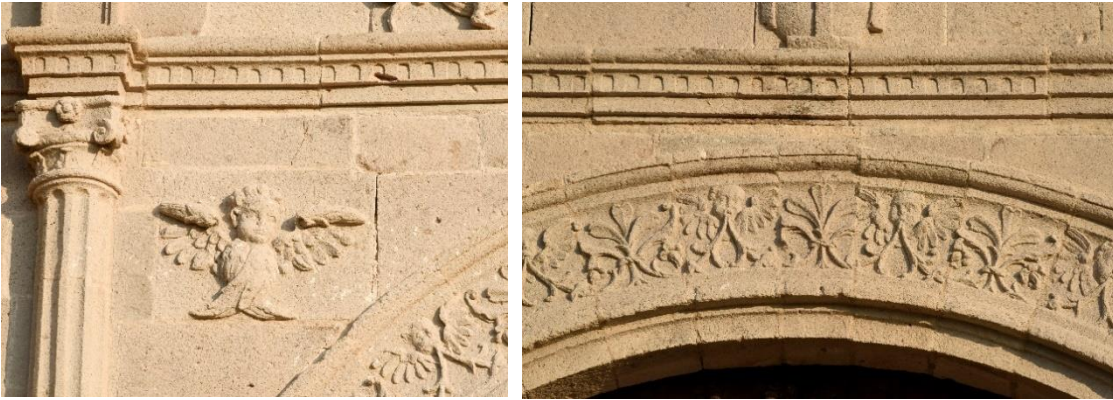
Imágenes 80-81. Detalles de los querubines que se encuentran en las enjutas y en arco de medio punto. Fotografías: Eumelia Hernández, Laboratorio de Diagnóstico de Obras de Arte, Instituto de Investigaciones Estéticas, UNAM, 2019.

La portada principal (Imagen 79) está conformada por un arco de medio punto moldurado en el extradós con querubines que al soplar exhalan vegetación que se une con palmetas. (Imagen 80-82) Este descansa sobre impostas y a su vez en jambas cajeadas y ornamentadas con querubines dentro de medallones. Está flanqueado por

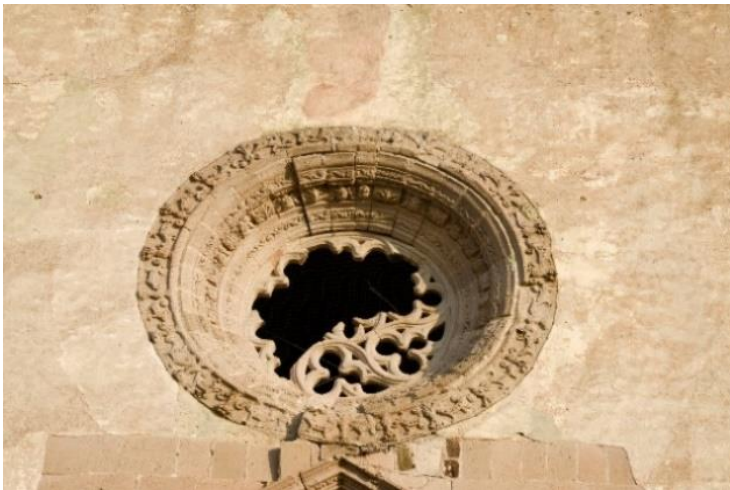
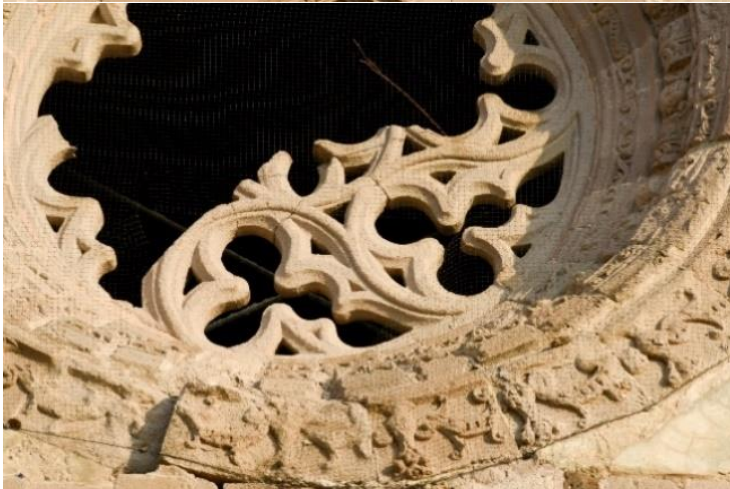
Imágenes 86-87. Rosetón y detalle de la decoración en el intradós. Fotografías: Eumelia Hernández, Laboratorio de Diagnóstico de Obras de Arte, Instituto de Investigaciones Estéticas, UNAM, 2019.

Sobre ella se observa el imponente rosetón de cantera. (Imagen 86) En el intradós se observa que en cada una de las dovelas está tallado el rostro de un querubín y una palmeta de forma intercalada. Las molduras que los circundan parecen ser roleos y al final de la circunferencia se observan grutescos. (Imagen 87) Al interior, la tracería tiene un diseño de tetrafolios que se unen entre sí como un espiral y al centro tenía un cuadrifolio. Debido al daño que sufrió en el sismo del 2017, esto último ya no se puede apreciar.

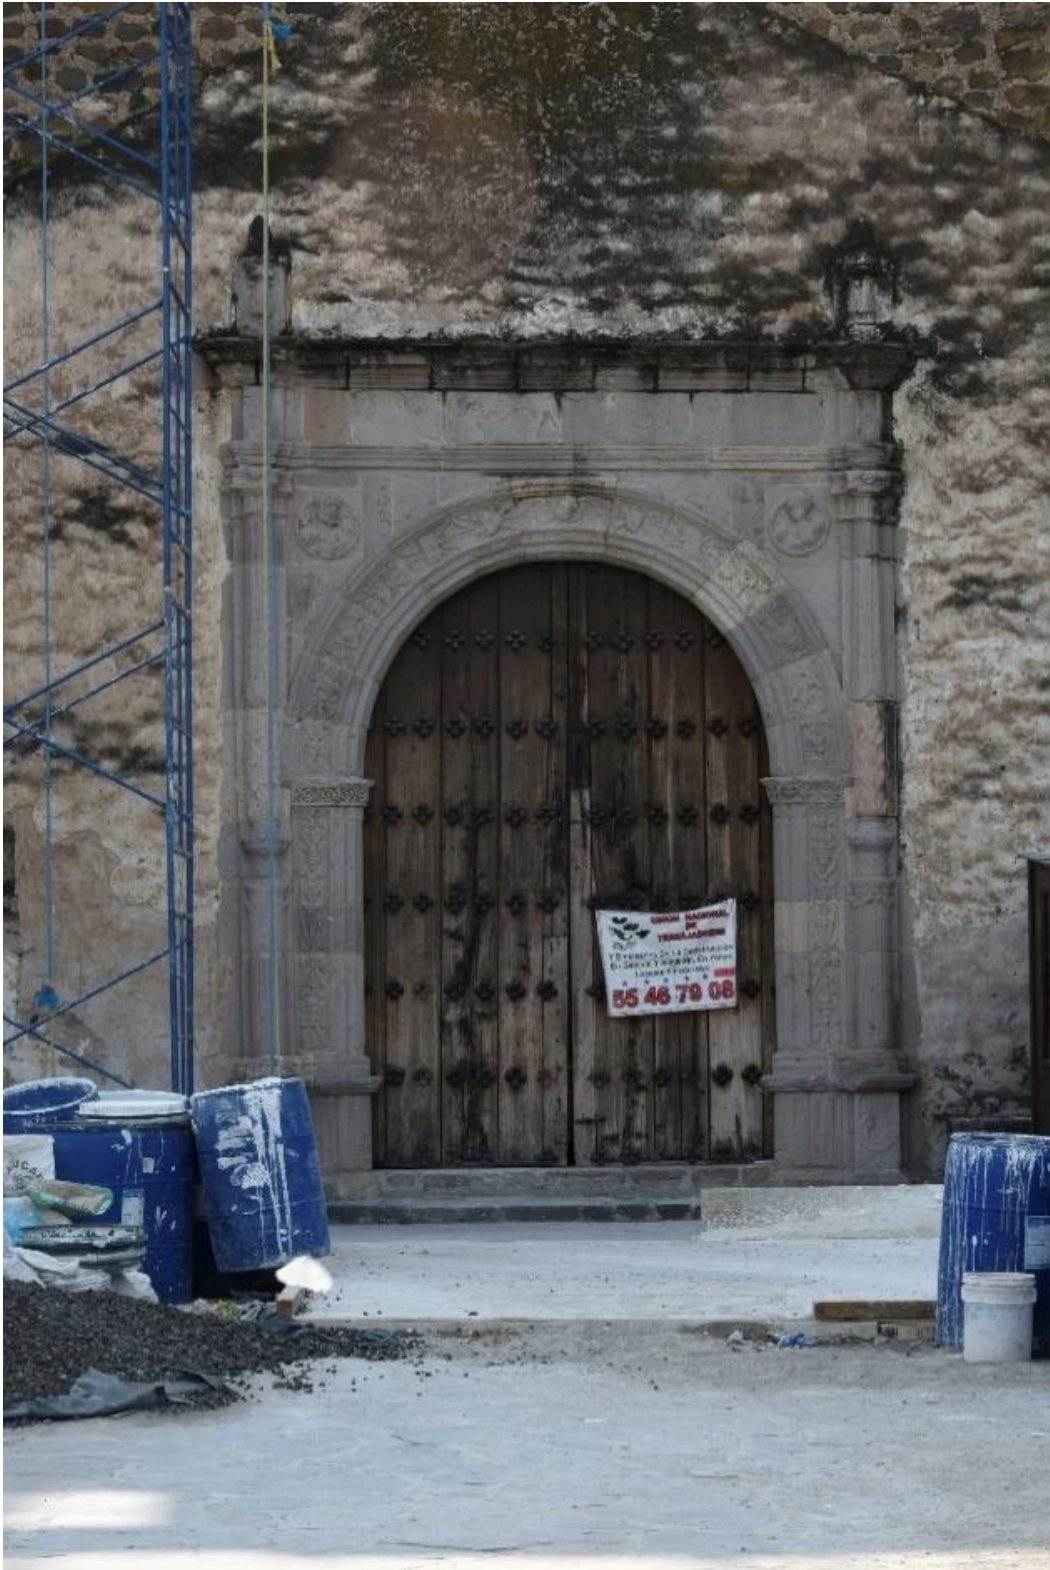
Imagen 88. Portada lateral. Fotografías: Eumelia Hernández, Laboratorio de Diagnóstico de Obras de Arte, Instituto de Investigaciones Estéticas, UNAM, 2019.

La portada lateral de la nave es completamente diferente a la principal, ya que en ella se observa un arco de medio punto moldurado en el extradós. (Imagen 88) En cada una de las dovelas se observan diferentes elementos decorativos, como un querubín, una armadura romana, un escudo con martillos hacha, un carnero con antorchas, un martillo o mazo, un corazón atravesado por una flecha y en la piedra clave otro querubín con sus alas extendidas. (Imagen 89-91)
