***LOS VESTIGIOS DE UN CONVENTO AGUSTINO. SAN JUAN BAUTISTA
YECAPIXTLA***

ENSAYO ACADÉMICO
PARA OPTAR POR EL GRADO DE
MAESTRO EN HISTORIA DEL ARTE

PRESENTA:
LETICIA DOMÍNGUEZ HERNÁNDEZ

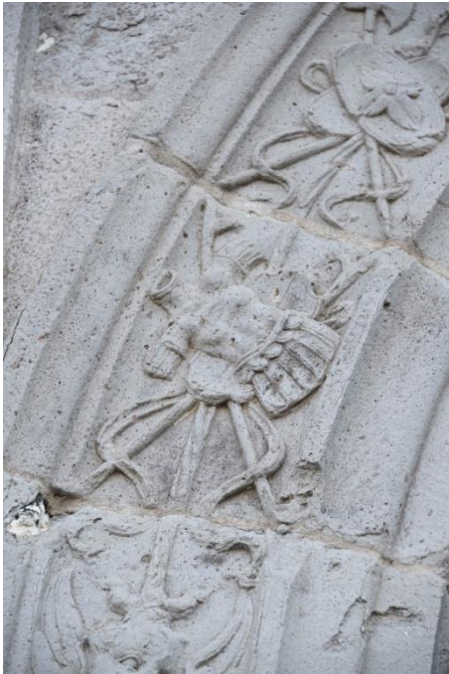
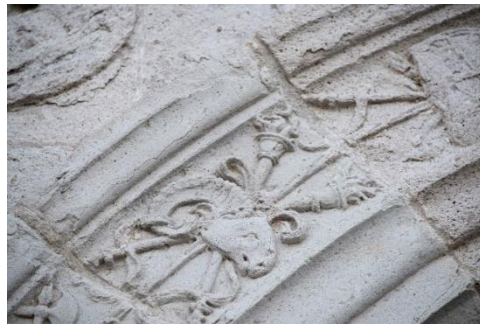
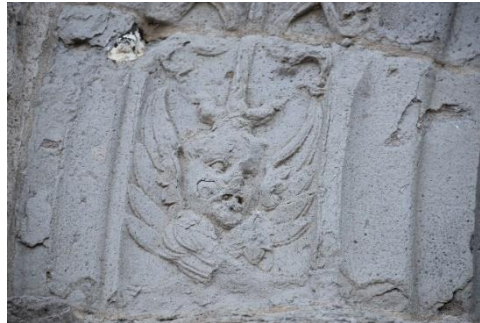
Imágenes 89-91. Detalles de la ornamentación de las dovelas del arco. Fotografías: Eumelia Hernández, Laboratorio de Diagnóstico de Obras de Arte, Instituto de Investigaciones Estéticas, UNAM, 2019.

La portada lateral de la nave es completamente diferente a la principal, ya que en ella se observa un arco de medio punto moldurado en el extradós. (Imagen 88) En cada una de las dovelas se observan diferentes elementos decorativos, como un querubín, una armadura romana, un escudo con martillos hacha, un carnero con antorchas, un martillo o mazo, un corazón atravesado por una flecha y en la piedra clave otro querubín con sus alas extendidas. (Imagen 89-91)

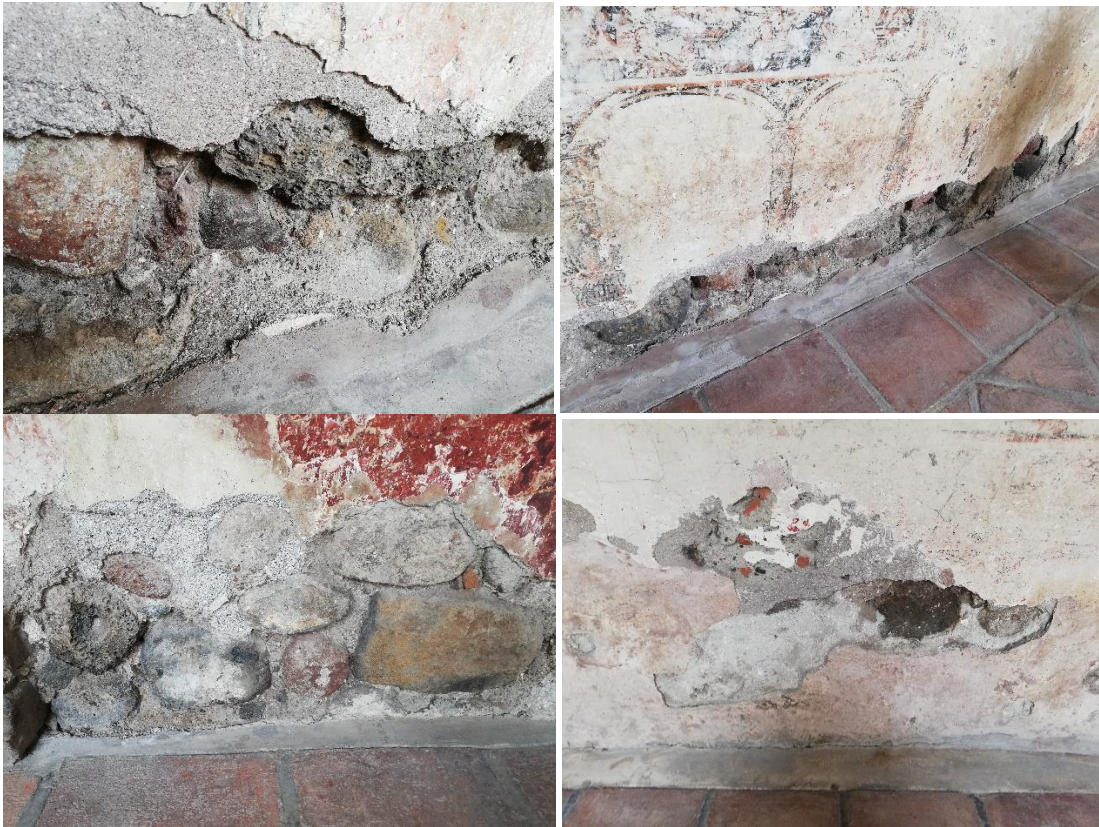
Imágenes 96-99. Tipos de rocas utilizados en la construcción de los muros de mampostería del claustro. Fotografías: Leticia Domínguez, 2019.

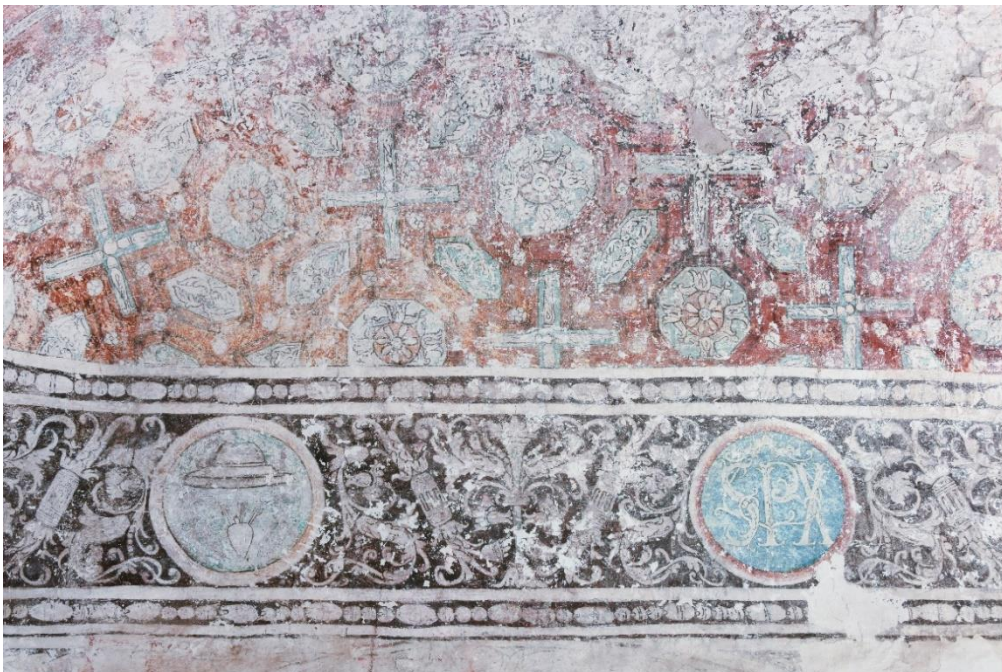
Imagen 104. Detalle de la decoración pictórica de las bóvedas del claustro. Fotografía: Eumelia Hernández, Laboratorio de Diagnóstico de Obras de Arte, Instituto de Investigaciones Estéticas, UNAM, 2019.

El área del claustro se compone de cuatro corredores con bóvedas de cañón corrido (Imagen 100-103) decoradas con casetones serlianos y un friso de grisalla conde grotescos y con los escudos de la orden de San Agustín. (Imagen 104) La serie de arcos que permiten la entrada de luz a los corredores son de medio punto, aunque debido a algunas intervenciones han perdido su proporción. Los contrafuertes les dan el soporte estructural a las bóvedas y evitan que se fracturen o se abran. (Imagen 105) Algunos de ellos fueron restaurados y reedificados con materiales contemporáneos como el ladrillo y el cemento en junio de 1979. (Imagen 106)

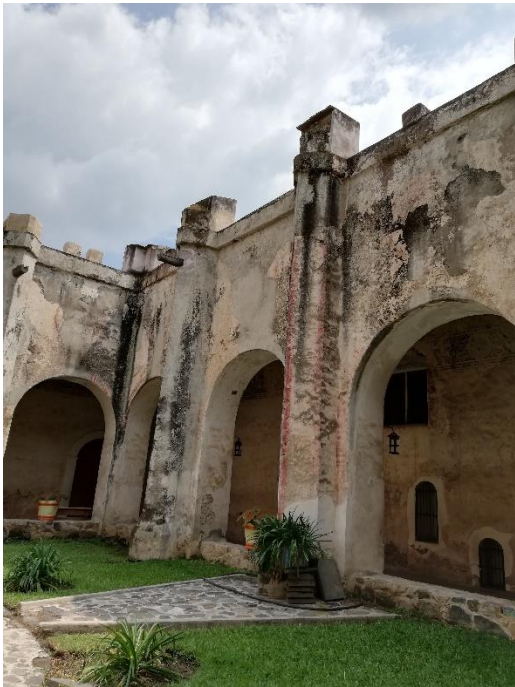
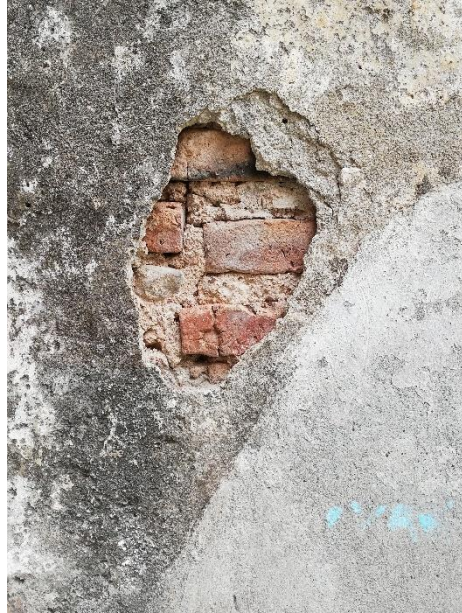
Imágenes 105-106. Contrafuertes del lado sur y detalle del material constructivo de uno de los contrafuertes del claustro. Fotografías: Leticia Domínguez, 2019.

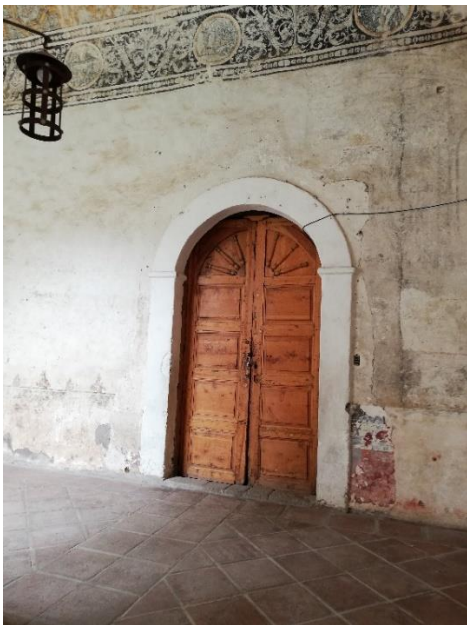
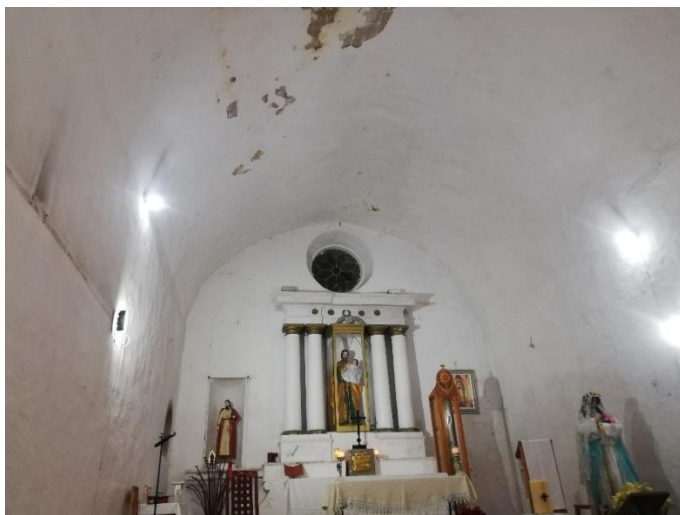
Imagen 107. Acceso a la capilla de San José. Fotografía: Leticia Domínguez, 2019.

Imagen 108. Interior de la capilla de San José. Fotografía: Leticia Domínguez, 2019.

Junto a la oficina parroquial se encuentra la capilla de San José. (Imagen 107) A ésta se ingresa por un arco realizado con ladrillos y cemento donde se emulan cada una de las dovelas. El espacio tiene una bóveda de cañón corrido y en algunas secciones se logran apreciar sillares pintados. (Imagen 108) Del lado derecho hay una pequeña bodega donde guardan parte de los ajuares, pero ésta no tiene relación arquitectónica con el convento o con la propia capilla, ya que se encuentra a un nivel más bajo y es de reducidas dimensiones.

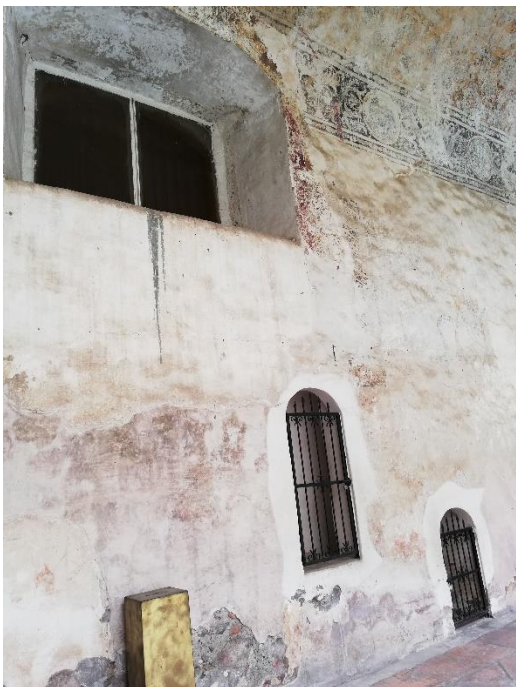
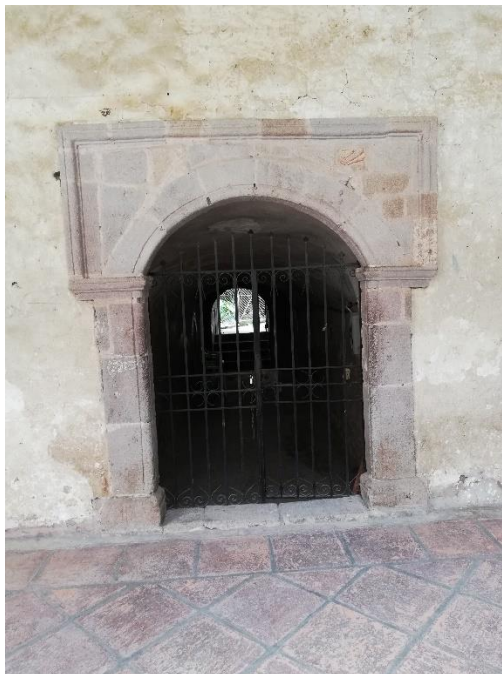
Imágenes 111-112. En el muro sur del claustro se observan vanos sin algún tipo de uso y la ventana que se observa corresponde al área de celdas utilizadas actualmente por las monjas. El túnel que se abre al centro del paramento está decorado con un arco de medio punto con un alfiz, al parecer es una portada reutilizada. Fotografías: Leticia Domínguez, 2019.

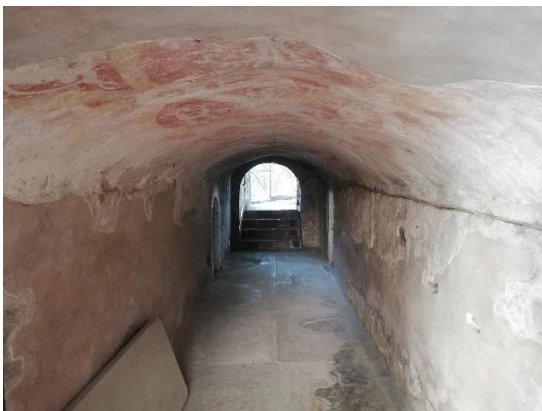
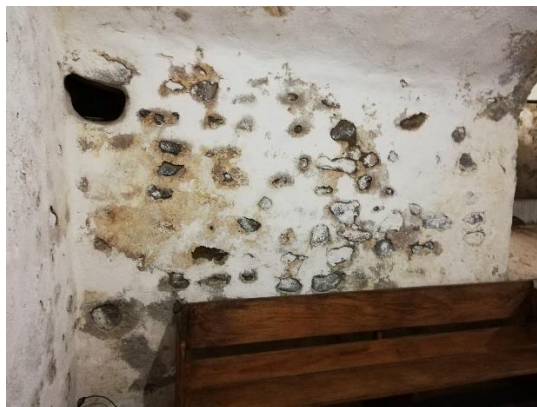
Imágenes 113-114. Vista del túnel que dirige a las huertas. Al entrar en el área de sótanos, que son utilizados como salones para el catecismo, se observa la poca ventilación que hay en ellos, además de la filtración de la humedad en los muros y techos. Fotografías: Leticia Domínguez, 2019.

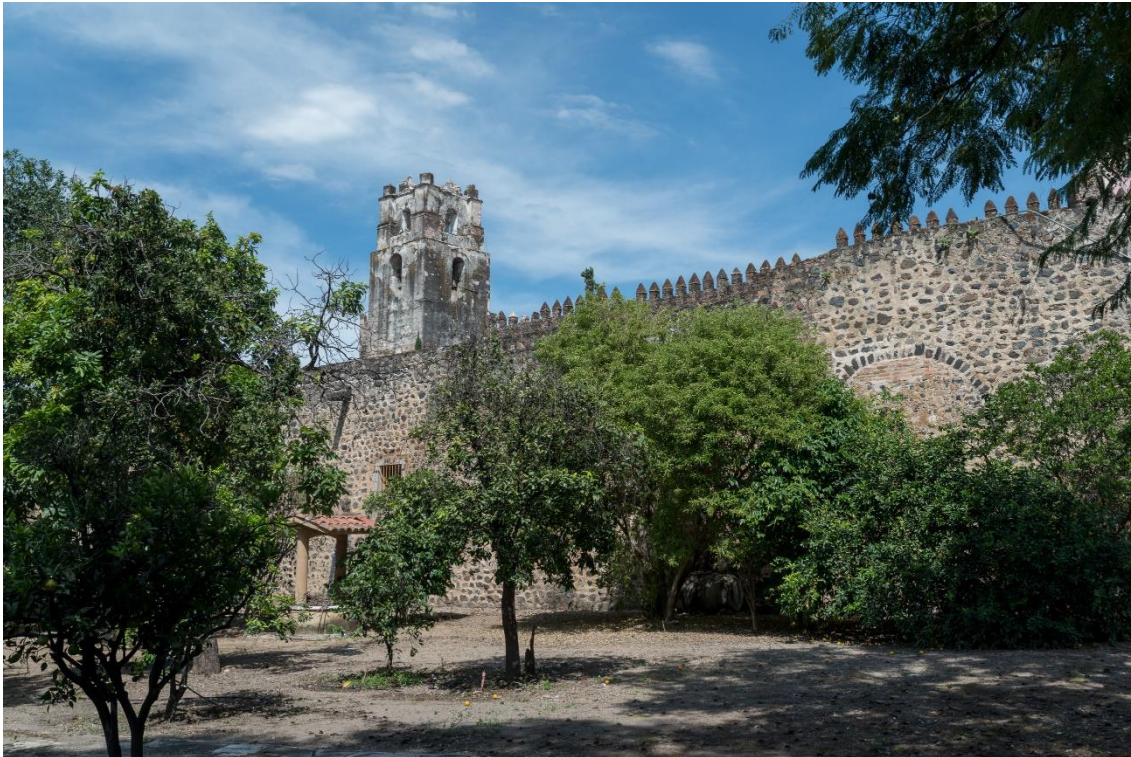
Imagen 115. Muro sur donde se encuentran las celdas de los frailes. Fotografía: Ricardo Alvarado Tapia, Archivo Fotográfico Manuel Toussaint del IIE, UNAM, 2017.

Al observar el ala sur desde las huertas se distingue cada celda con su respectiva ventana hecha con cantera. (Imagen 115-117) Los muros fueron construidos con mampostería de tezontle unidos con una arcilla de color café claro, al igual que la nave, la sacristía y la portería. La falta de contrafuertes ha provocado que las bóvedas se abran y existan grietas, que con los recientes sismos se han incrementado.

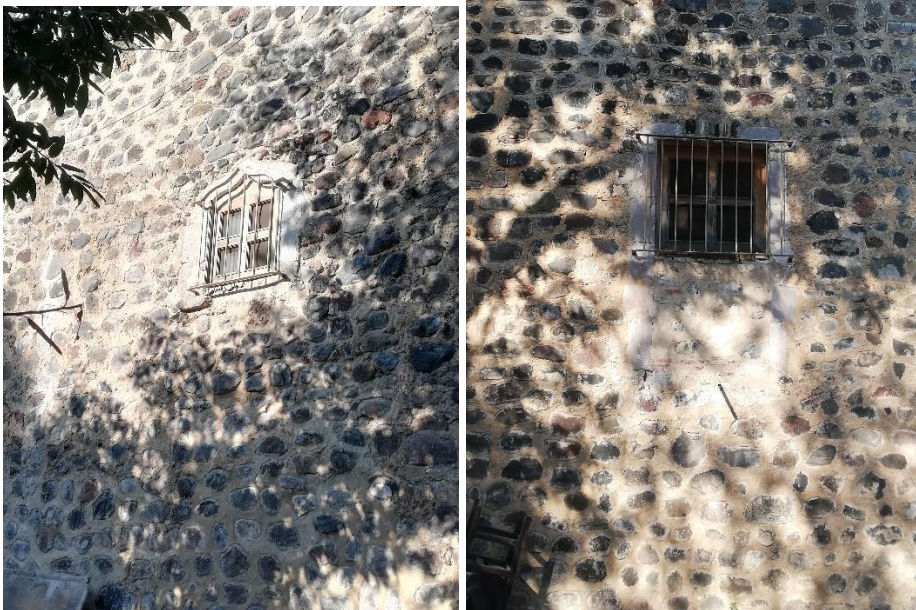
Imágenes 116-117. Detalles de las ventanas de las celdas con vistas a la huerta. Una de ellas tiene un marco de cantera reutilizado en forma de ojiva y todas tenían un diseño más alargado, pero se tapiaron posteriormente. Fotografías: Leticia Domínguez, 2019.

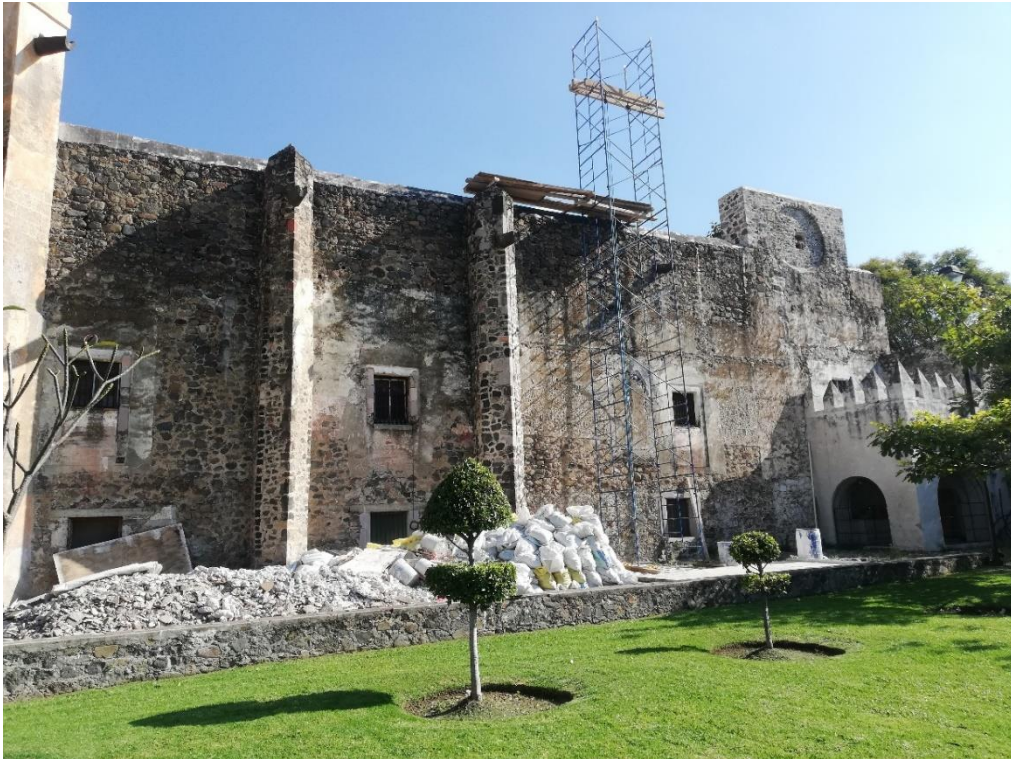
Imagen 118. Construcción destinada a las habitaciones seculares. Fotografía: Leticia Domínguez, 2020.

En el área oeste del claustro se construyó el cubo de las escaleras y la actual casa cural. (Imagen 118) Los muros se realizaron con mampostería de piedra de río y tezontle colocadas una sobre otra que se unieron con un mortero de tierra, cal y agua. Este último es de un color más oscuro en comparación con las otras áreas del convento y de la iglesia. La estructura estaba sujeta por tres contrafuertes, de los cuales sólo permanecen dos y uno de ellos se reconstruyó en el siglo XX, ya que en una de las rocas reutilizadas se lee

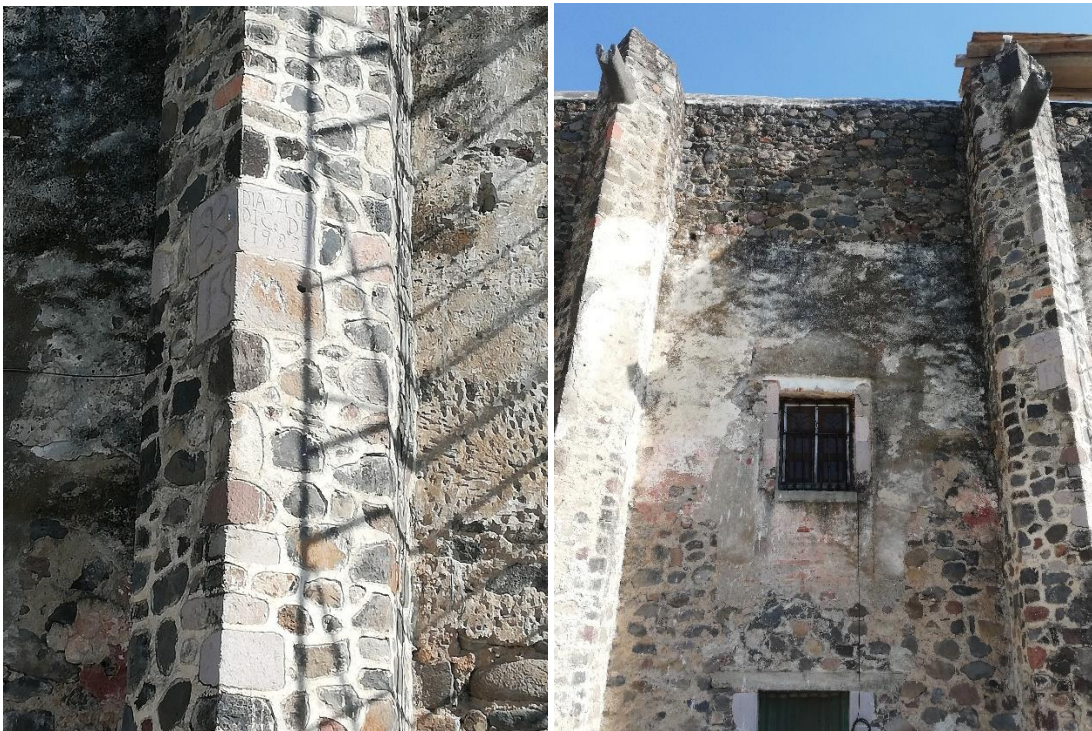
Imagen 119. Detalle del contrafuerte reconstruido con material reutilizado en el siglo XX. Fotografía: Leticia Domínguez, 2020.

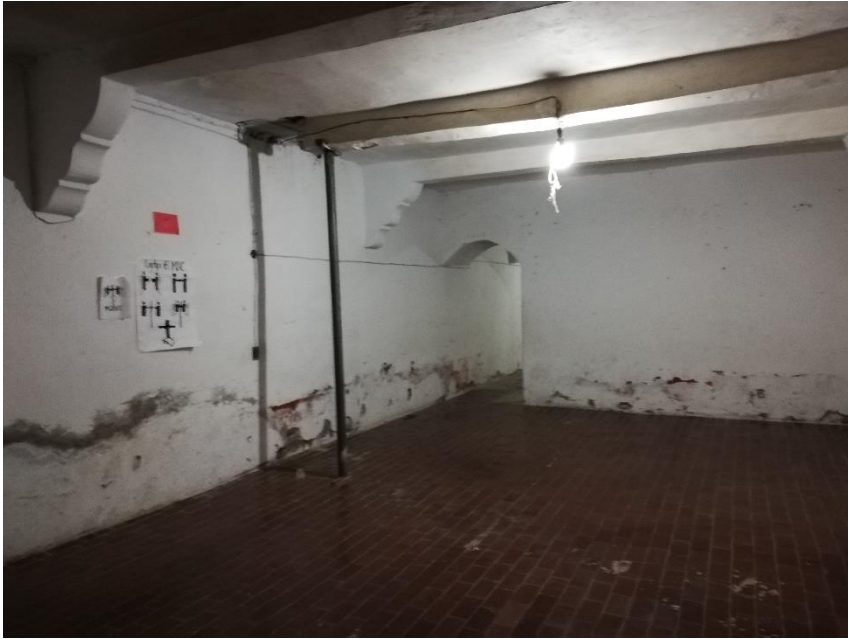
Imagen 121. Trabes de concreto y barra de metal que sostienen al edificio del lado oeste para evitar su hundimiento. Fotografía: Leticia Domínguez, 2019.

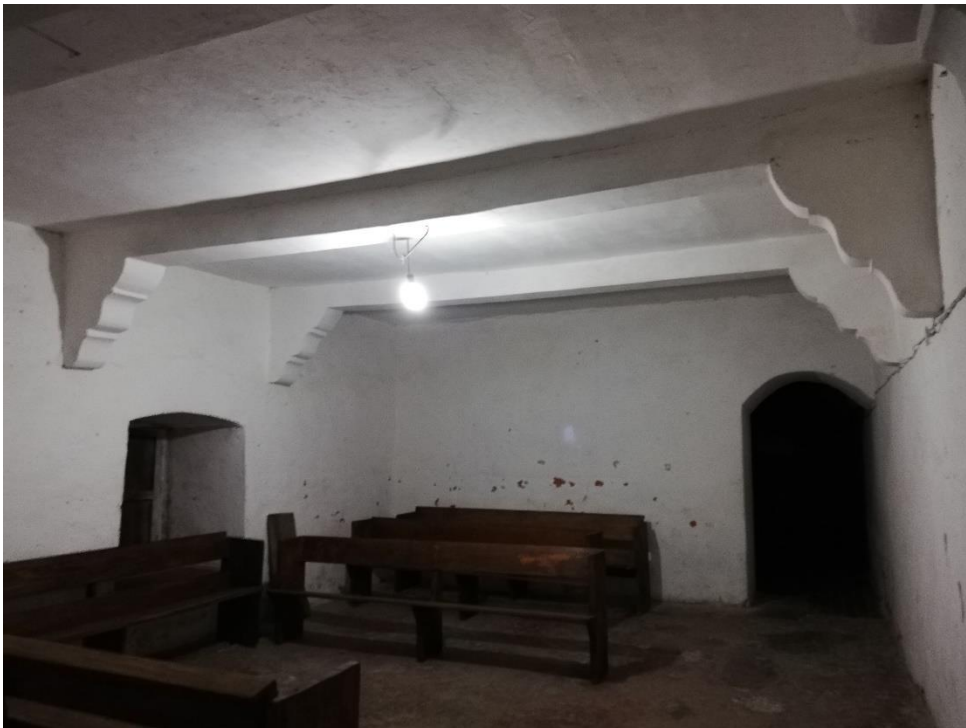
Imagen 122. Trabes de concreto colocadas para sostener el techo de los sótanos del lado oeste del convento. Fotografía: Leticia Domínguez, 2019.

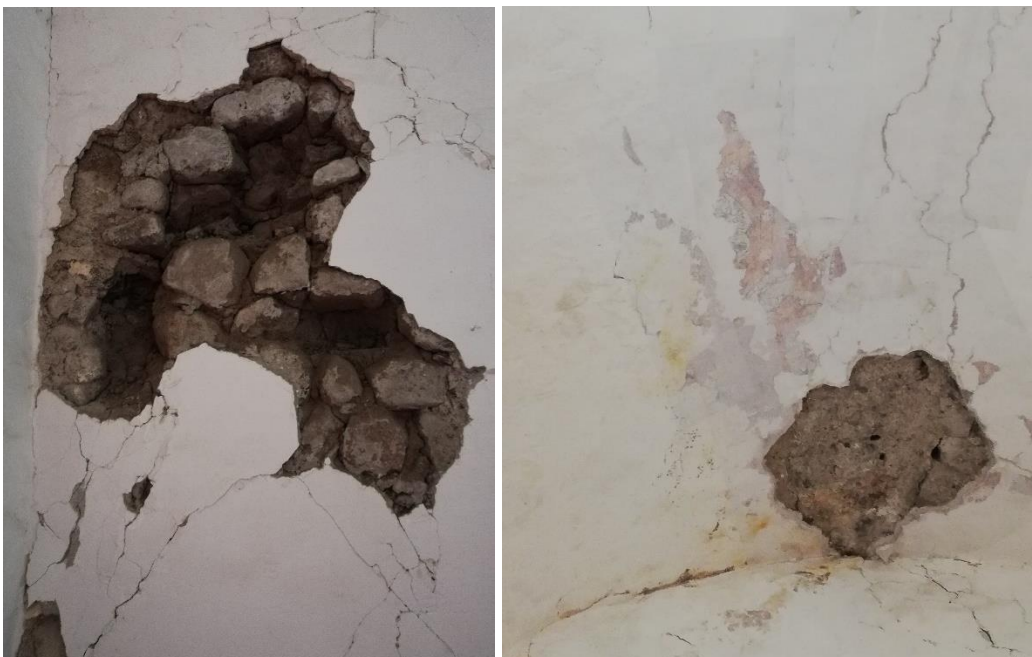
Imágenes 123-124. Material de relleno con el cual fueron construidos los muros del ala oeste del convento. En una de las habitaciones se logra observar parte del terrado de las bóvedas y una pequeña muestra de la decoración mural que hubo. Fotografías: Leticia Domínguez, 2019.

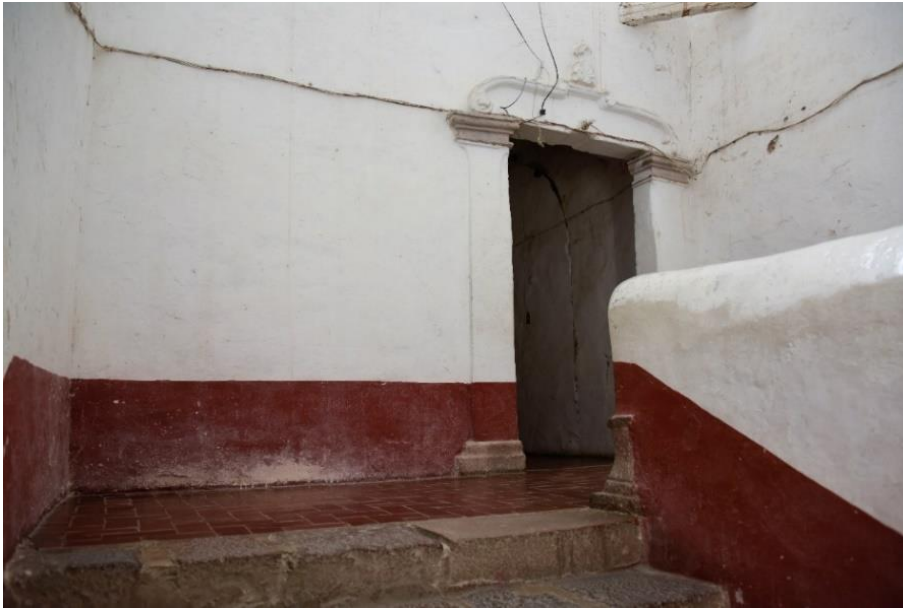
Imagen 127. Primer descanso de las escaleras desde donde se accede al área de celdas por un vano decorado con pilastras de cantera gris. En el siglo XIX se agregaron los roleos en yesería. Fotografía: Eumelia Hernández, Laboratorio de Diagnóstico de Obras de Arte, Instituto de Investigaciones Estéticas, UNAM, 2019.

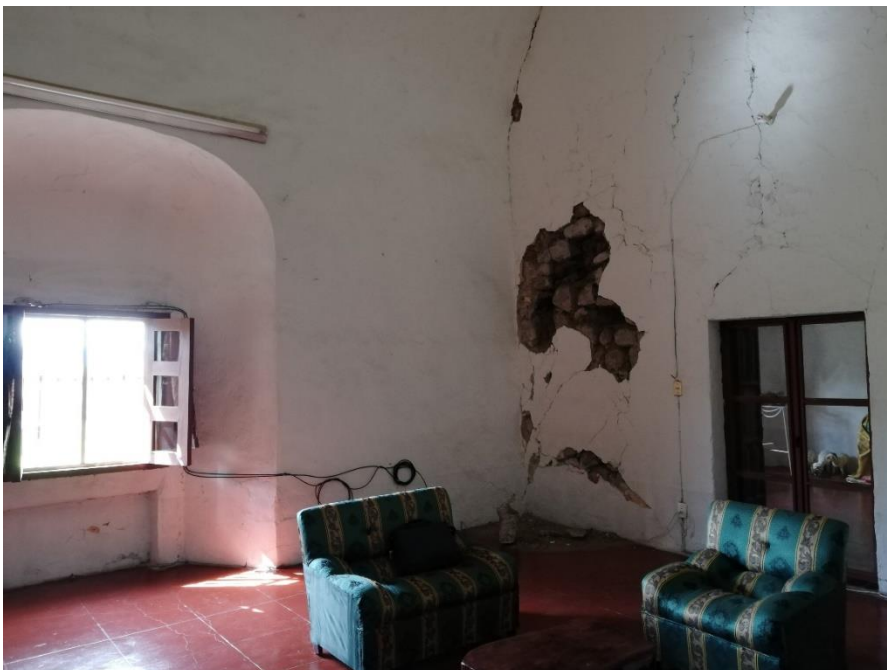
Imagen 129. Habitación que actualmente se utiliza como sala por parte de los párrocos. Debido al sismo del 2017 se cayeron parte de los enlucidos que cubrían los muros, lo que dejó ve parte de su material constructivo. Fotografía: Eumelia Hernández, Laboratorio de Diagnóstico de Obras de Arte, Instituto de Investigaciones Estéticas, UNAM, 2019.

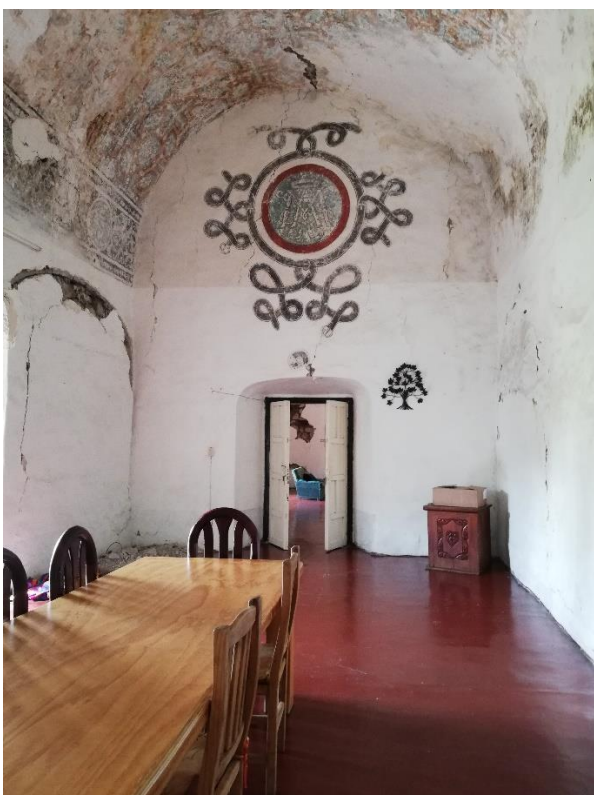
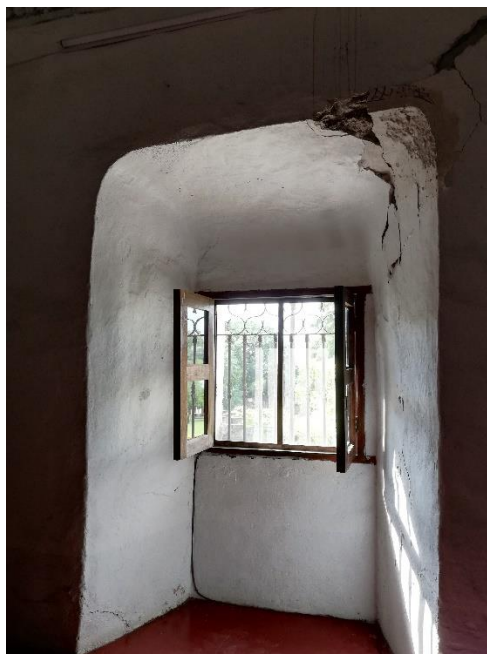
Imágenes 130-131. Habitación descontextualizada donde aún se conserva una decoración de pintura mural en la bóveda. La ventana que ilumina dicho espacio está en esviaje al igual que las otras dos. Fotografías: Leticia Domínguez, 2019.

Al acceder a las habitaciones de la casa cural se observa un espacio amplio con una ventana en esviaje en dirección al atrio (Imagen 129) y en la bóveda se logra ver una mínima parte de lo que pudo ser la decoración de la pintura mural, misma que se repite en otras áreas del convento. Del lado izquierdo se ingresa a un salón más alargado e iluminado con un vano en esviaje. (Imagen 130-131) En la bóveda aún se conserva parte del diseño serliano que se repite en el corredor del claustro, a ambos lados están los anagramas de Jesús y María que enmarcan el lugar. (Imagen 132-133) Dicha estancia se enlaza con el corredor interno que dirige a las celdas, en dicho pasillo aún se conserva parte de lo que pudo ser la decoración pictórica en grisalla. (Imagen 134-135)

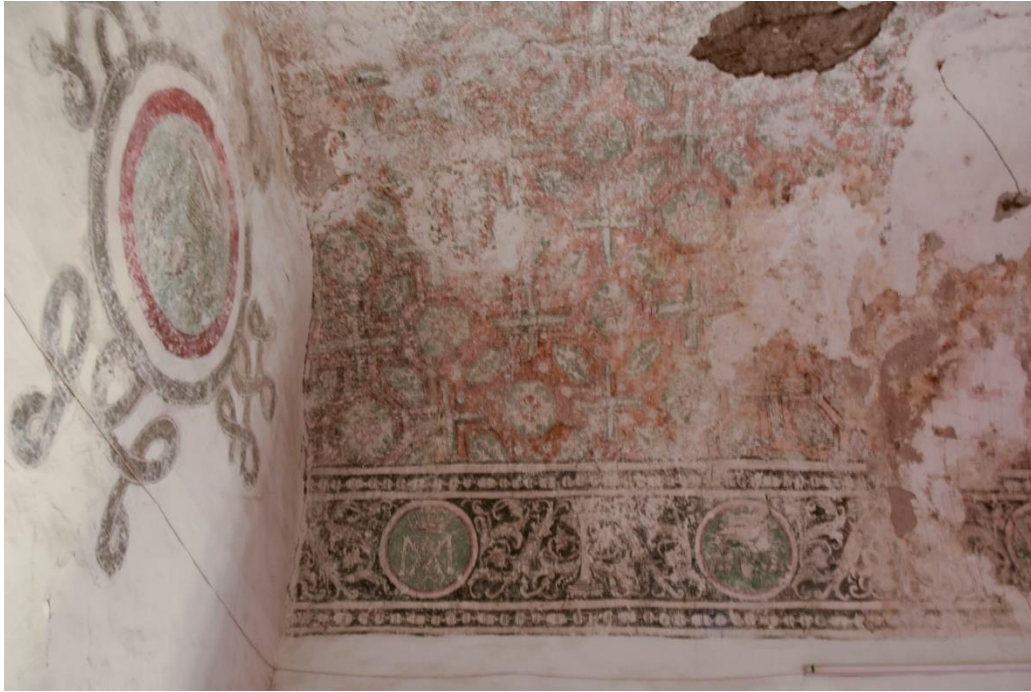
Imagen 132. Detalle de la pintura mural de las bóvedas con casetones serlianos, además este mismo diseño se encuentra en las bóvedas de los pasillos del claustro. Fotografía: Eumelia Hernández, Laboratorio de Diagnóstico de Obras de Arte, Instituto de Investigaciones Estéticas, UNAM, 2019.

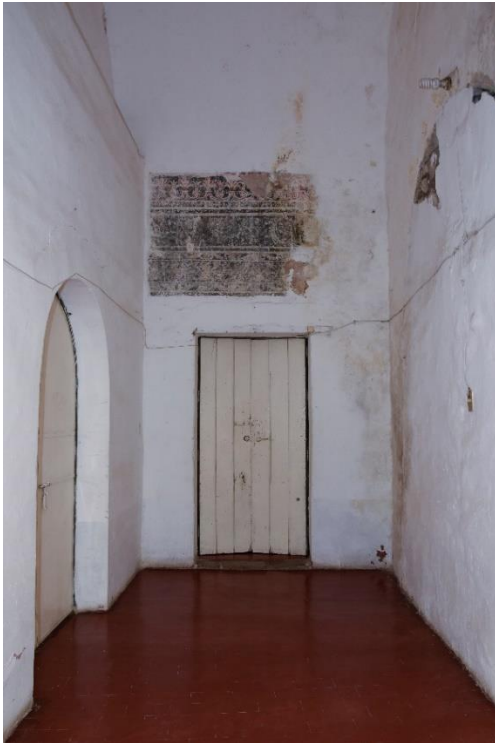
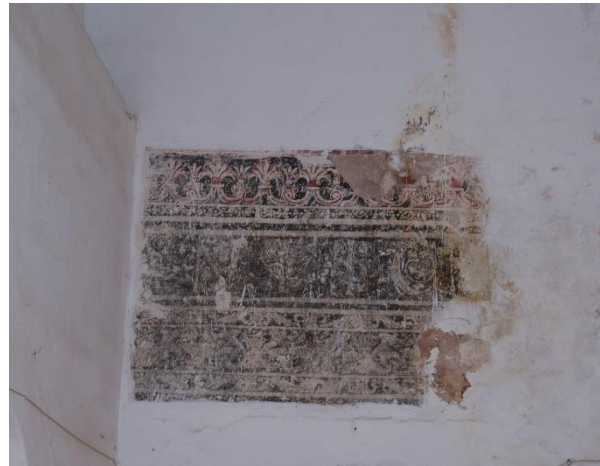
Imágenes 134-135. Corredor interno que une a las escaleras con el área de celdas. Restos de la decoración pictórica de dicho pasillo. Fotografías: Eumelia Hernández, Laboratorio de Diagnóstico de Obras de Arte, Instituto de Investigaciones Estéticas, UNAM, 2019.

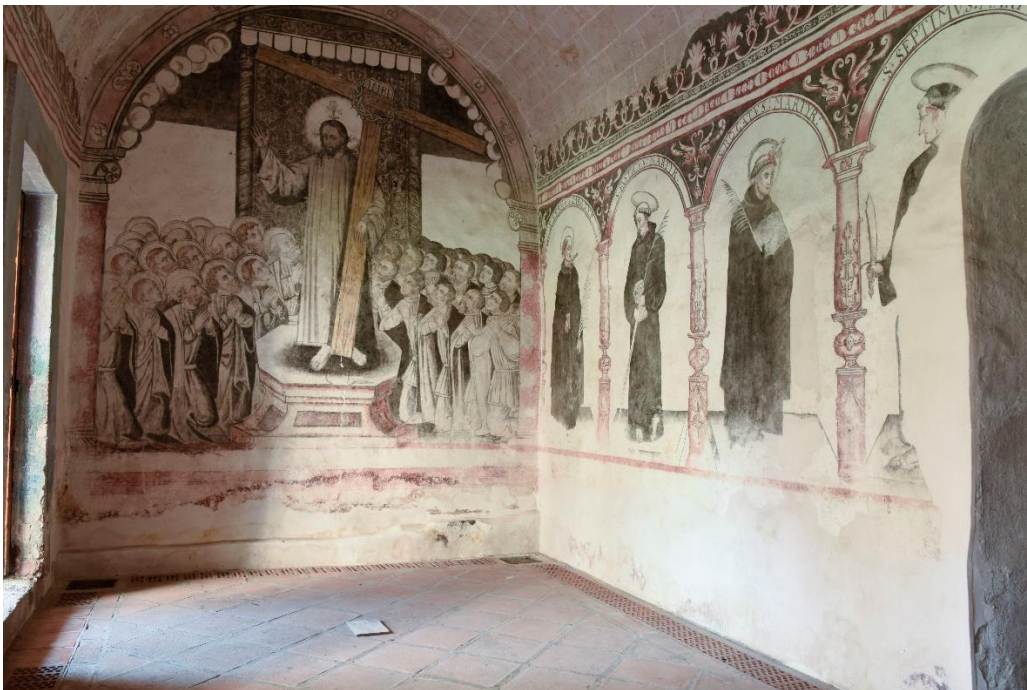
Imagen 136. Interior de la "sala de profundis". Fotografía: Eumelia Hernández, Laboratorio de Diagnóstico de Obras de Arte, Instituto de Investigaciones Estéticas, UNAM, 2019.

siglo V dentro de una arquitectura clásica de arcos de medio punto con columnas candelero y al centro se observa a Jesús como protector de los creyentes y de los apóstoles colocado en una peana con un tapiz al fondo, como si se tratara de una escultura. (Imagen 136) Además, como parte de los símbolos cristológicos dos ángeles tenantes sostienen el anagrama de Jesús: IHS. (Imagen 137) La bóveda también estuvo decorada con casetones serlianos, donde quedan restos de sillares pintados encima de los casetones. Al final todos los muros se encalaron. (Imagen 138)

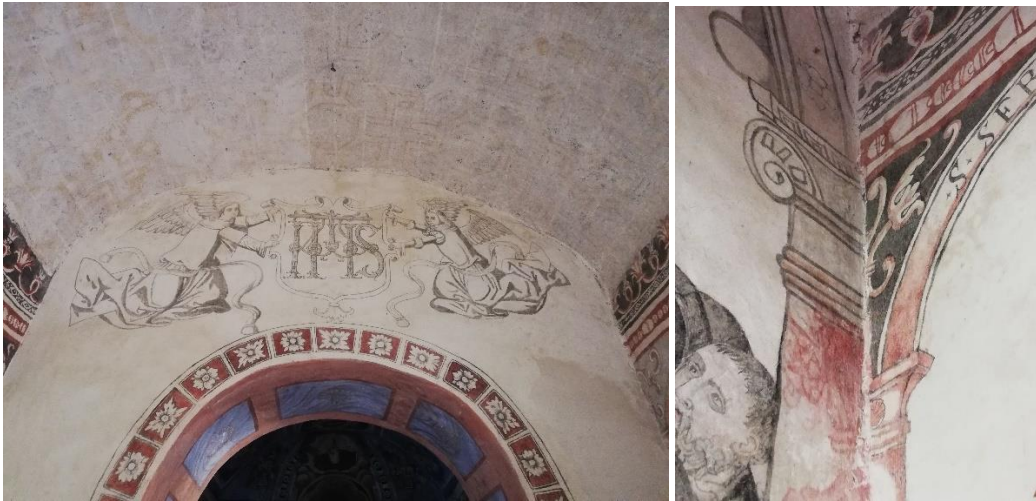
Imagen 137. Arco de acceso a la portería sobre el que está el anagrama de Jesús y los casetones que decoraban anteriormente la bóveda. Fotografía: Leticia Domínguez, 2020.

Imagen 138. Detalle de la unión de muros y la interrupción de la pintura mural. Fotografía: Leticia Domínguez, 2020.

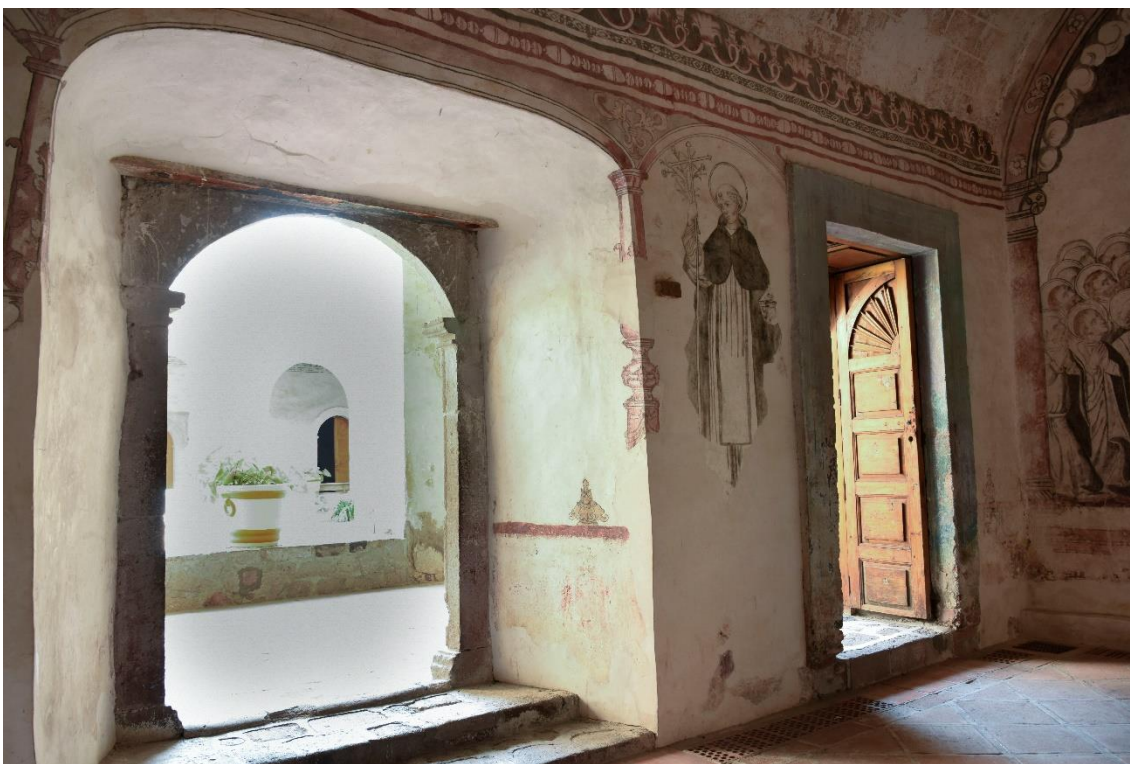
Imagen 139. Vanos de acceso al claustro. Del lado izquierdo se observa que el arco en esviaje fue el primero en realizarse y después se abrió el del lado derecho. Fotografía: Leticia Domínguez, 2019.

En la actualidad existen dos vanos que dirigen al corredor del claustro, uno de ellos fue el original al estar en esviaje y con un arco de medio punto de cantera colocado posteriormente. (Imagen 139-140) El otro vano tal vez fue abierto en el siglo XIX, ya que tiene un arco de medio punto simulando las dovelas hecho con ladrillo y cemento y que sigue el gusto neoclasicista. (Imagen 141) Además, se abrió el muro oeste para tener una entrada directa a este espacio desde el atrio, tenía la forma de un arco con impostas de ladrillo y tiempo después se volvió a cerrar. La ruptura de los muros para tener más entradas o salidas provocó que se perdiera parte de la decoración pictórica.

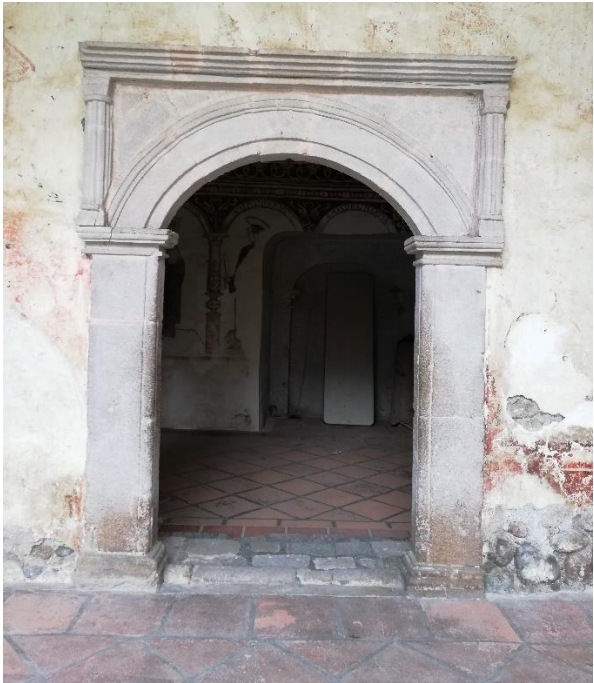
Imagen 140. Arco de cantera empotrado al vano en esviaje. Fotografía: Leticia Domínguez, 2019.

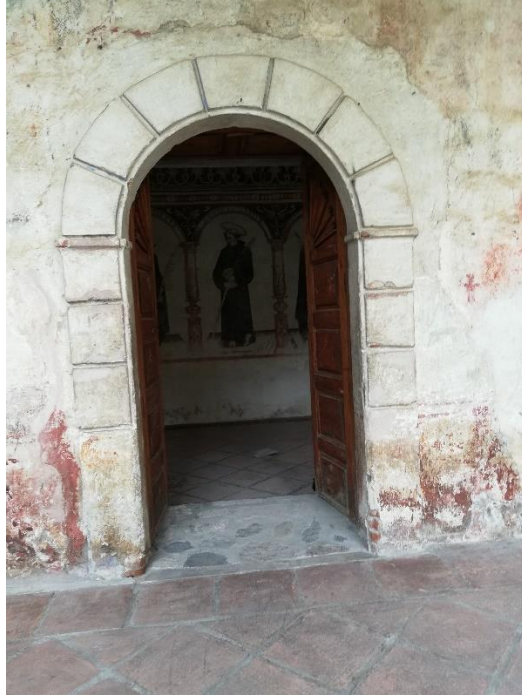
Imagen 141. Arco de ladrillo y cemento colocado posiblemente en el siglo XIX. Fotografía: Leticia Domínguez, 2019.
