AUTORÍA, RAZONES DEL HUNDIMIENTO, PROPUESTAS DE RESTAURACIÓN Y RECONVERSIÓN DEL TEMPLO DE NUESTRA SEÑORA DE LORETO CIUDAD DE MÉXICO

T E S I S

MAESTRO EN ARQUITECTURA

Maestría en Restauración del Patrimonio Arquitectónico.

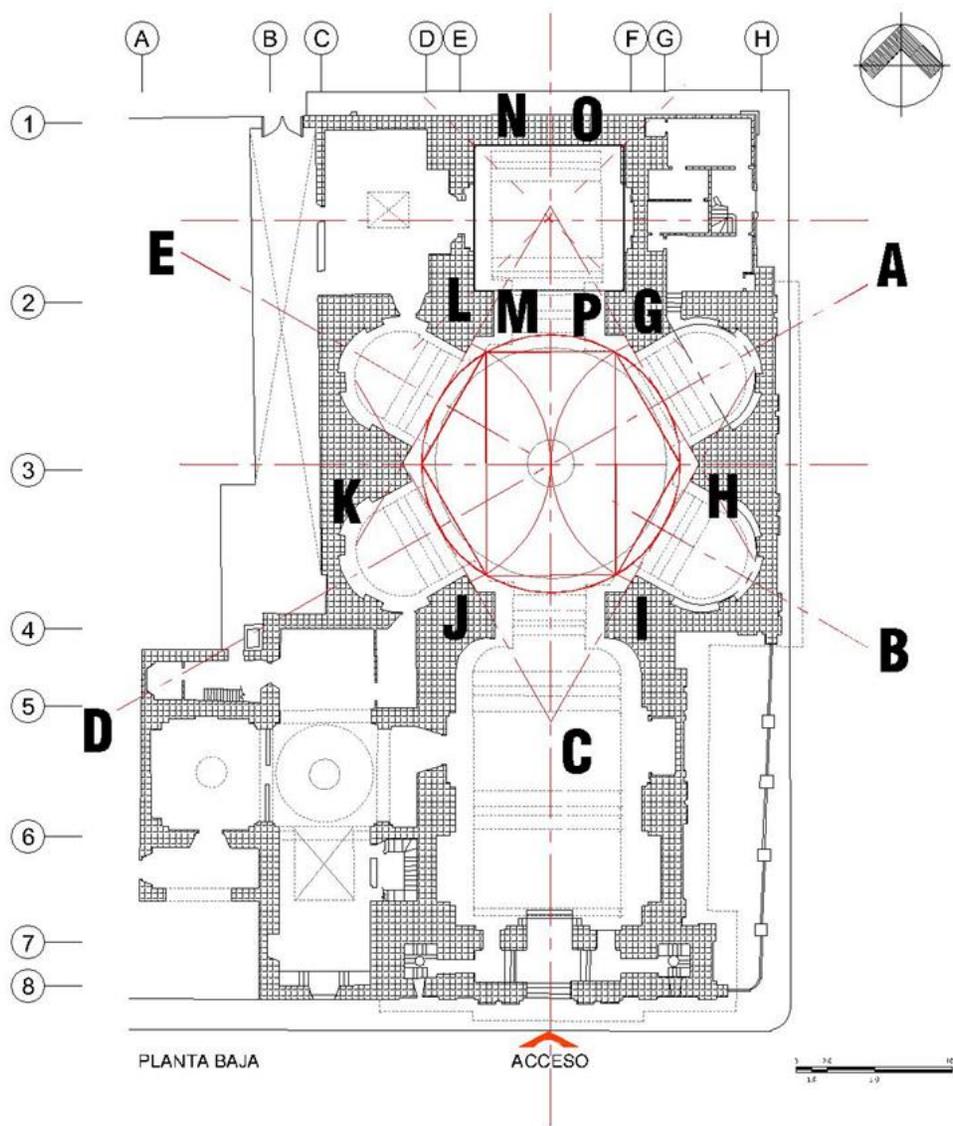
De la traza geométrica en el transepto

TRAZA GEOMÉTRICA EN EL TRANSEPTO

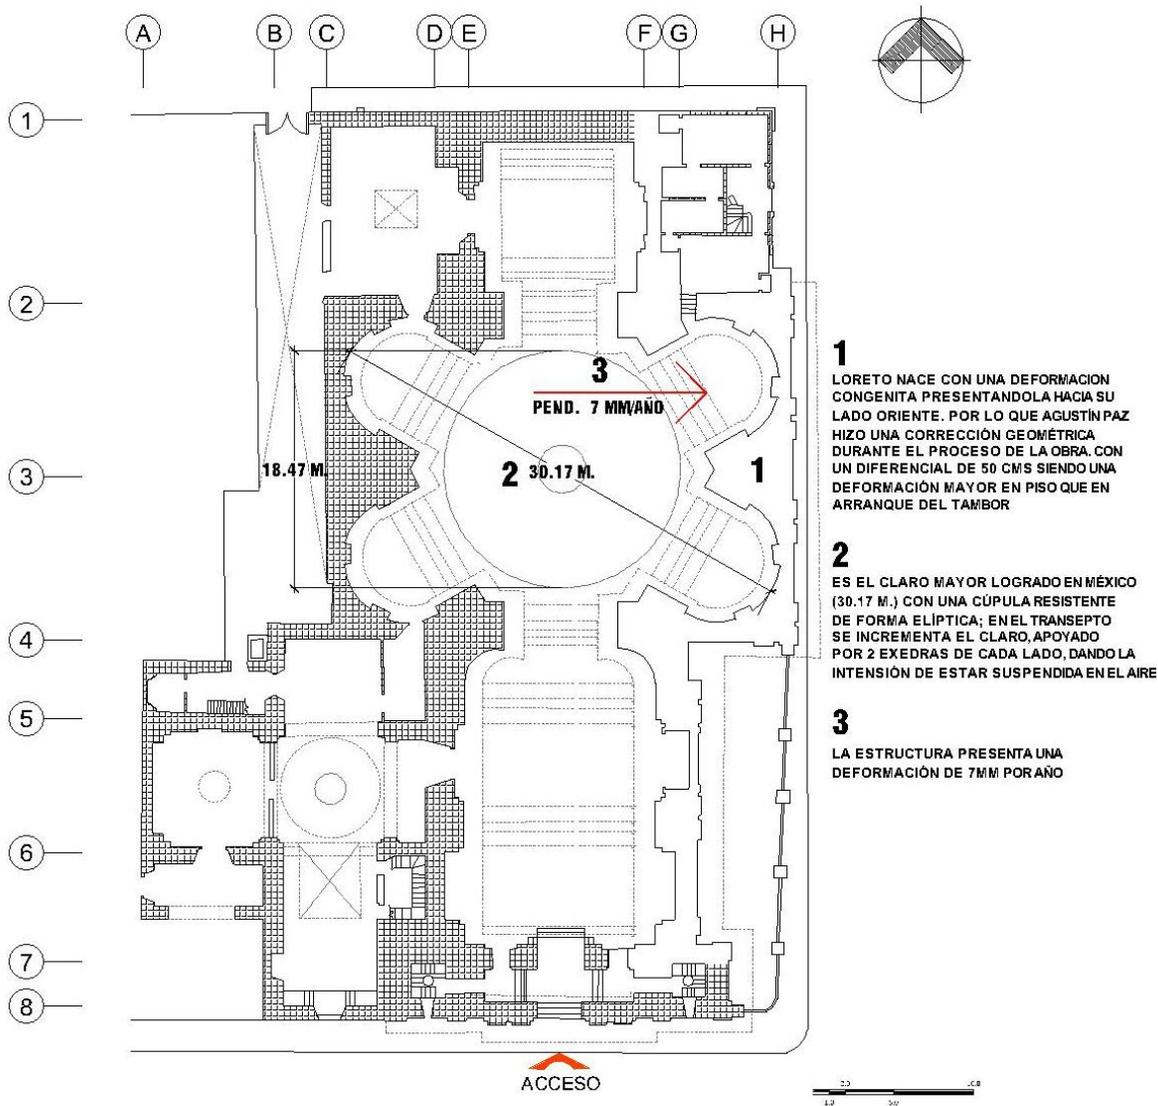
Claros máximos en la cúpula y deformaciones en el piso de feligresía

PLANTA DE FELIGRESÍA : CLAROS MÁXIMOS EN EL TRANSEPTO Y DEFORMACIONES EN LA ESTRUCTURA

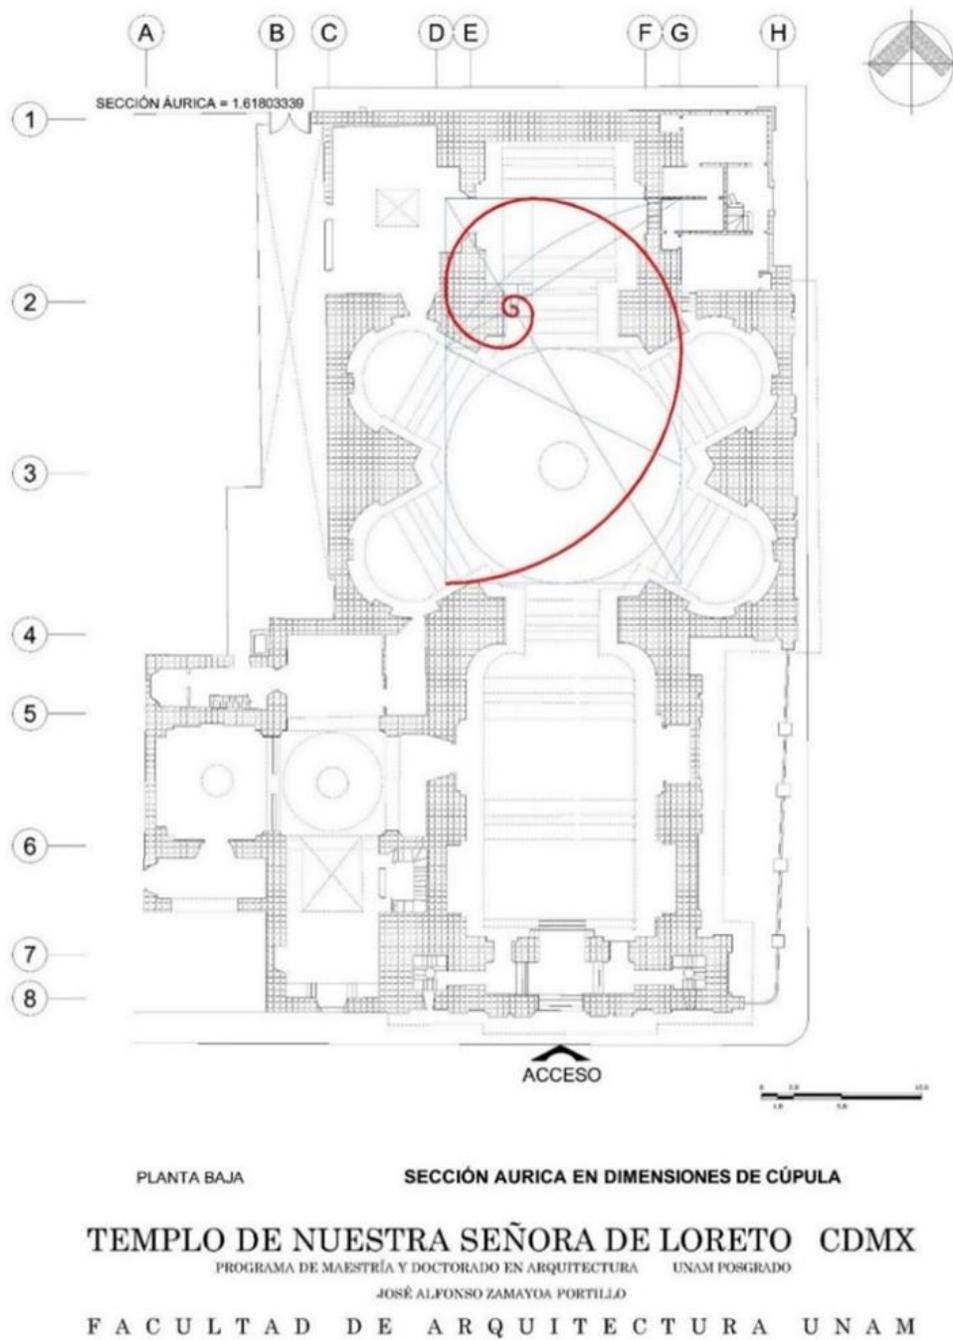
Sección áurea de la cúpula del templo

Nota. Realizado por José Alfonso Zamayoá Portillo, 2020. Se estudio el trazo de la cúpula, correspondiendo sus proporciones a la sección áurica con una luz de 18.47 metros (22 varas castellanas).

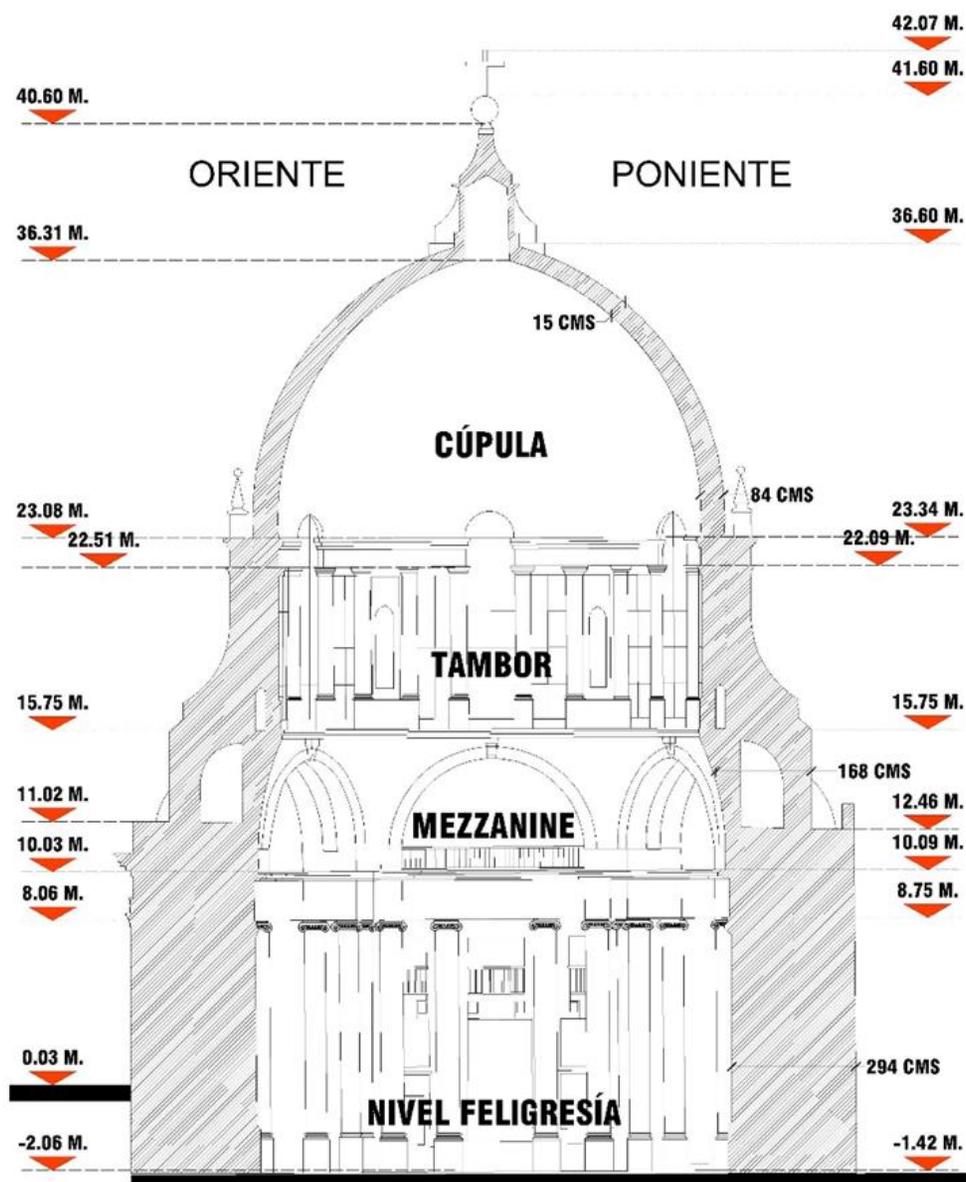
Niveles y espesores de muros en el templo de Loreto

CORTE TRANSVERSAL (B-B') NIVELES Y ESPESORES DE MUROS T.N.S.L.

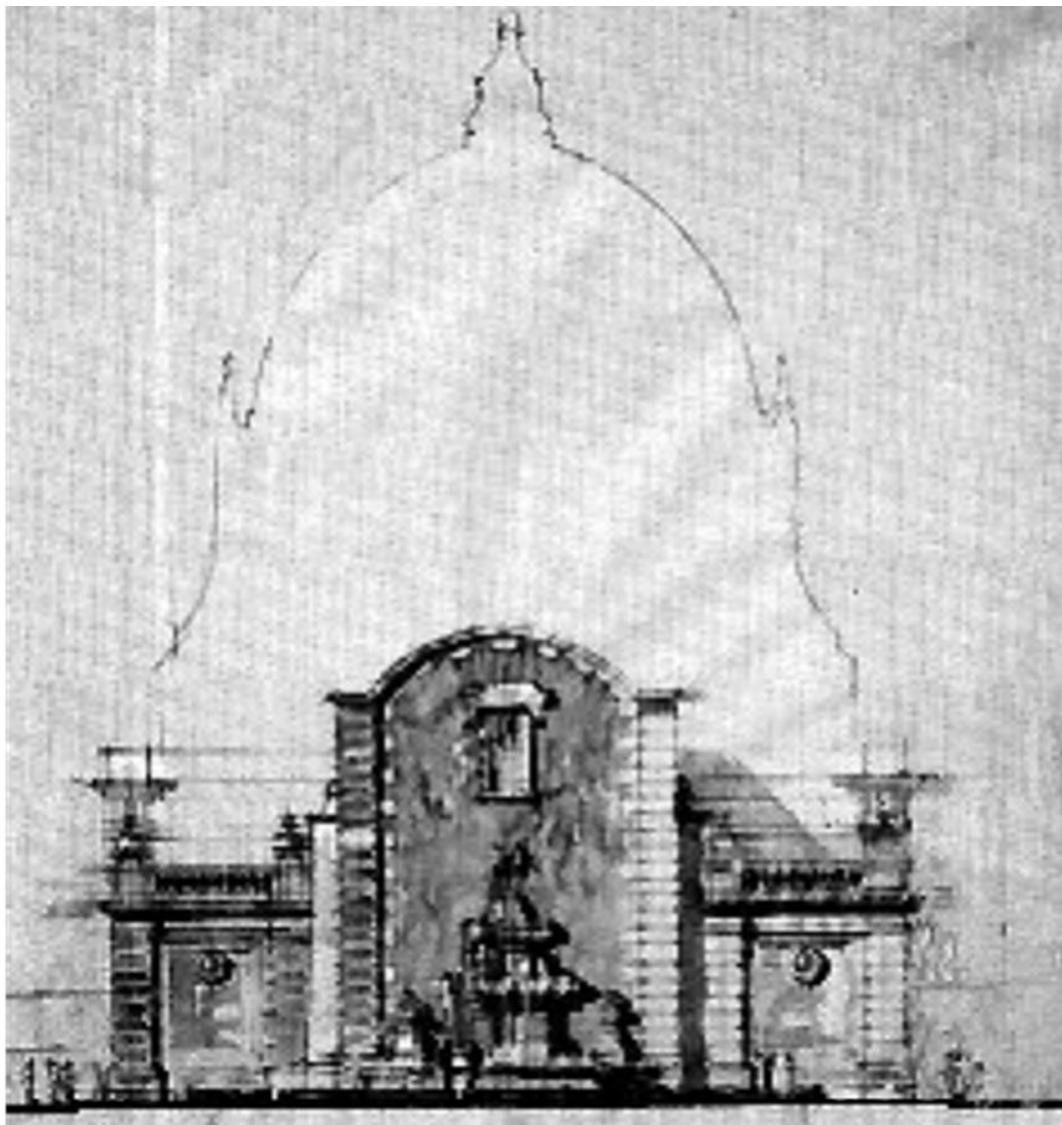
Arreglo de la fachada norte de la iglesia de Loreto

Observamos el proyecto de la portada lado norte, con una fuente enmarcada por los dos nuevos anexos de la fachada que da a la calle República de Venezuela esquina con Rodríguez Puebla.

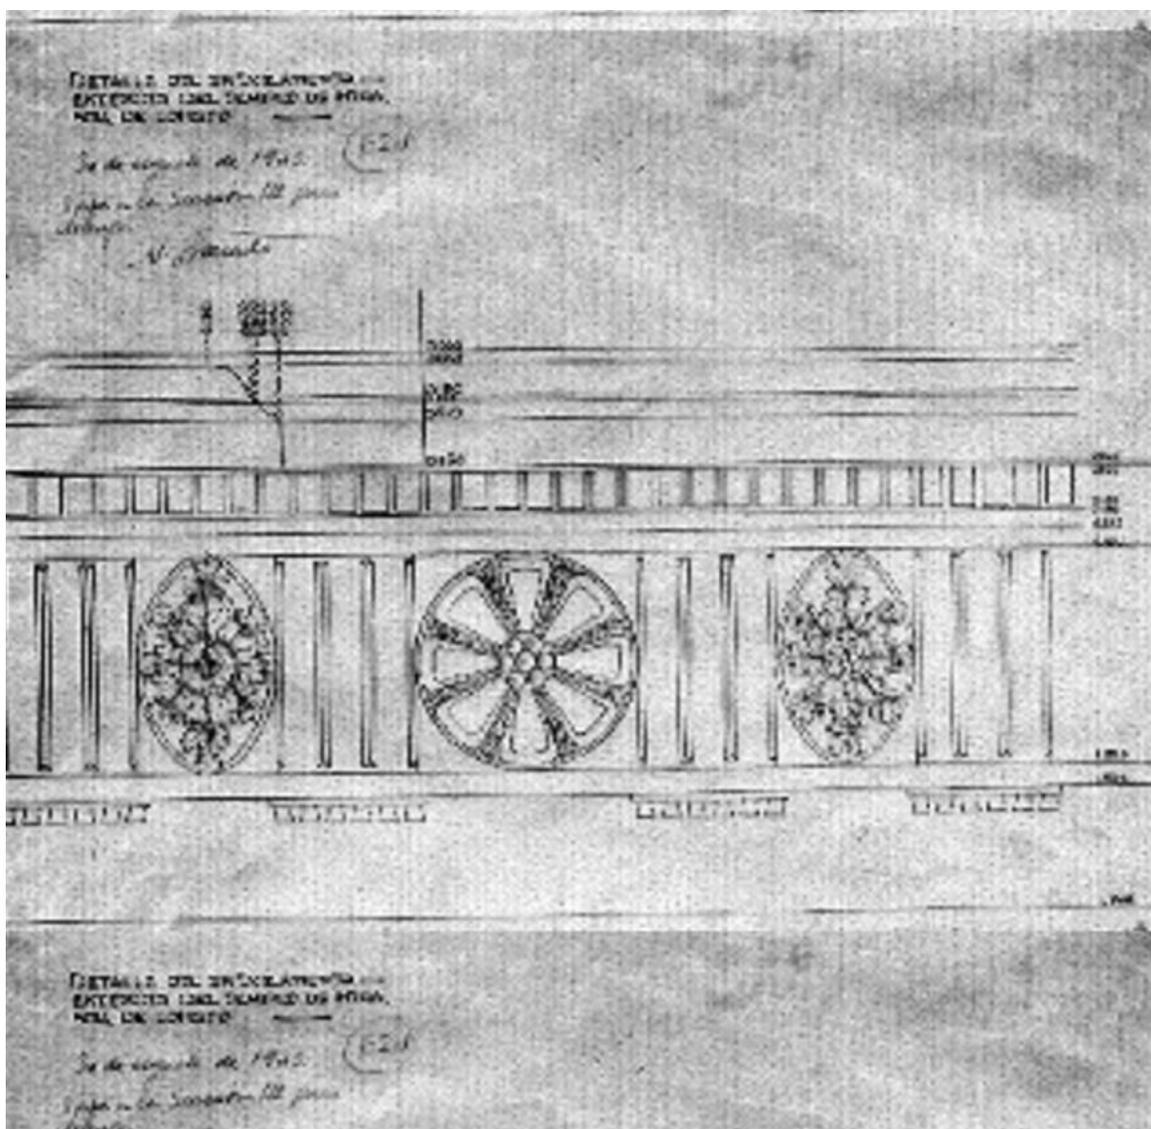
Entablamento exterior del friso de fachada principal y lateral

En este plano del friso, arquitrabe y cornisa del templo, constatamos que el templo fue trazado bajo los cánones del estilo grecorromano que el neoclásico demandaba; así es como, podemos observar los trazos geométricos, que caracterizan a Loreto.

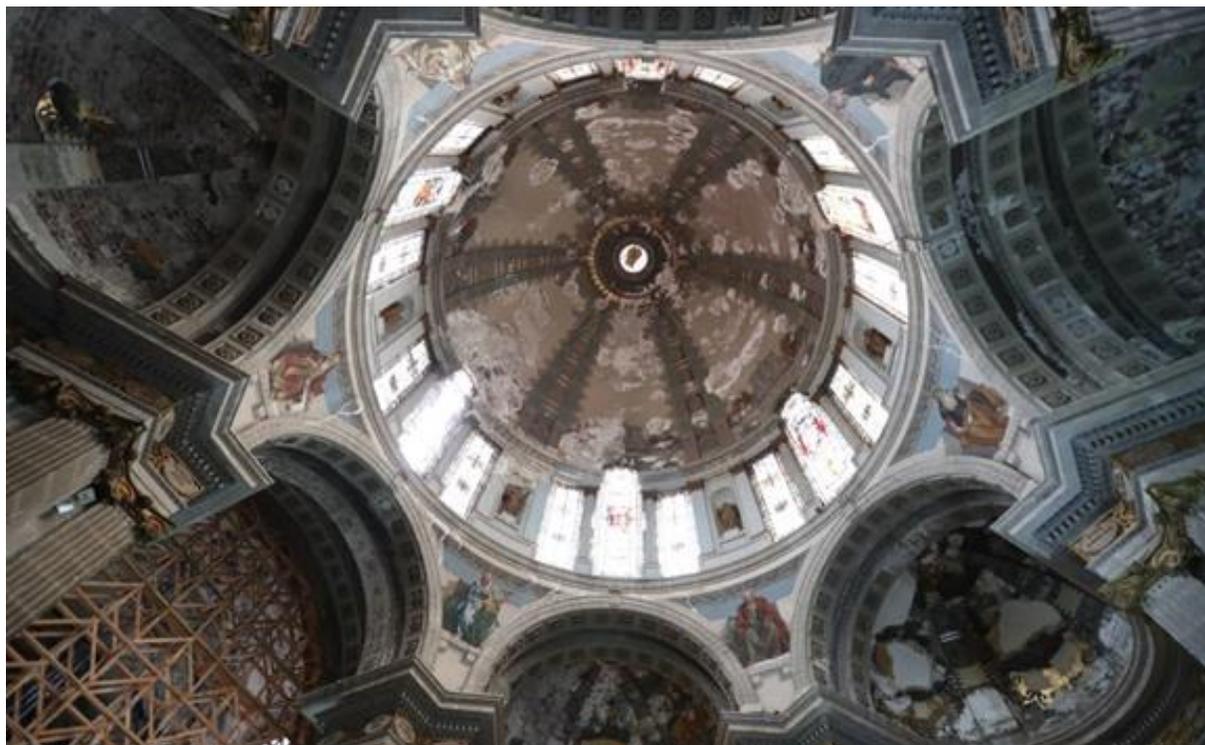
Figura 36

Cúpula, tambor y exedras del templo de Loreto

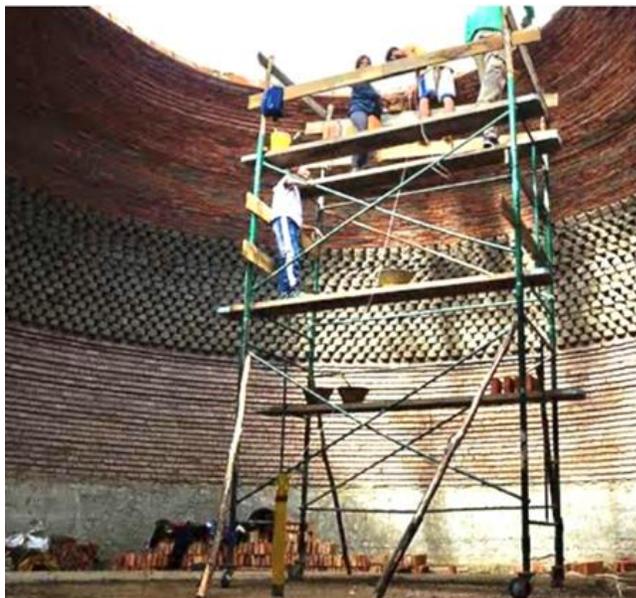
Figura 38

Aparejos de cúpula con piedra

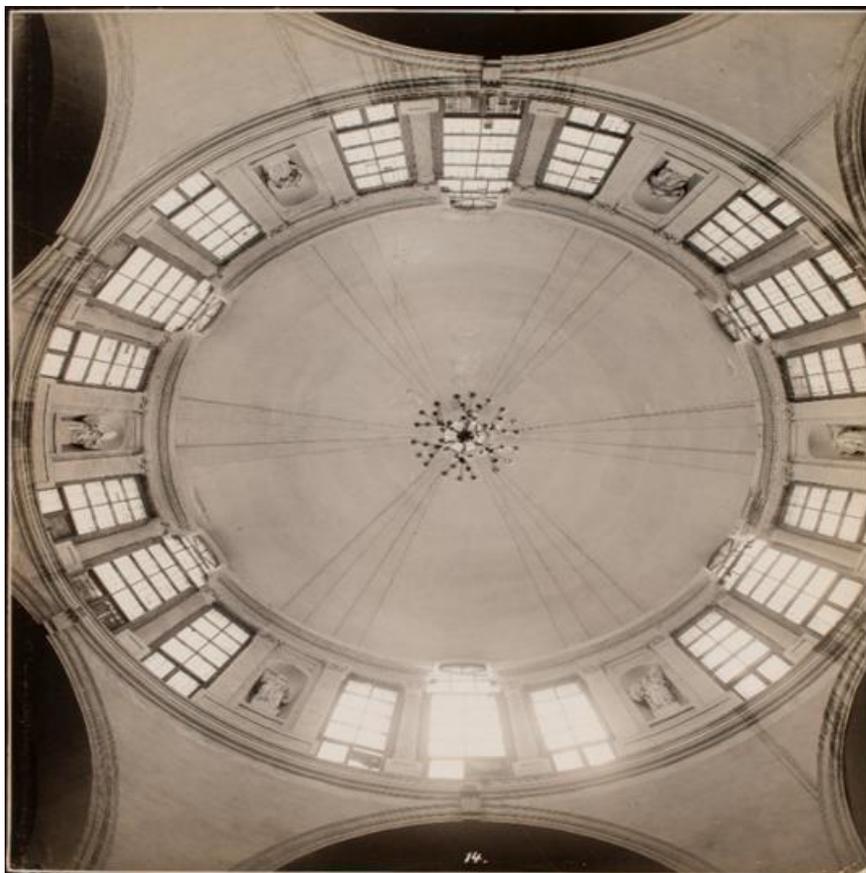
Figura 41

Cúpula, vista desde el nivel de feligresía

Los ventanales del tambor dispuestas en triadas permiten un gran baño de luz desde temprana hora del día hasta el atardecer, por lo que siempre mantiene luz natural en todas las estaciones del año.

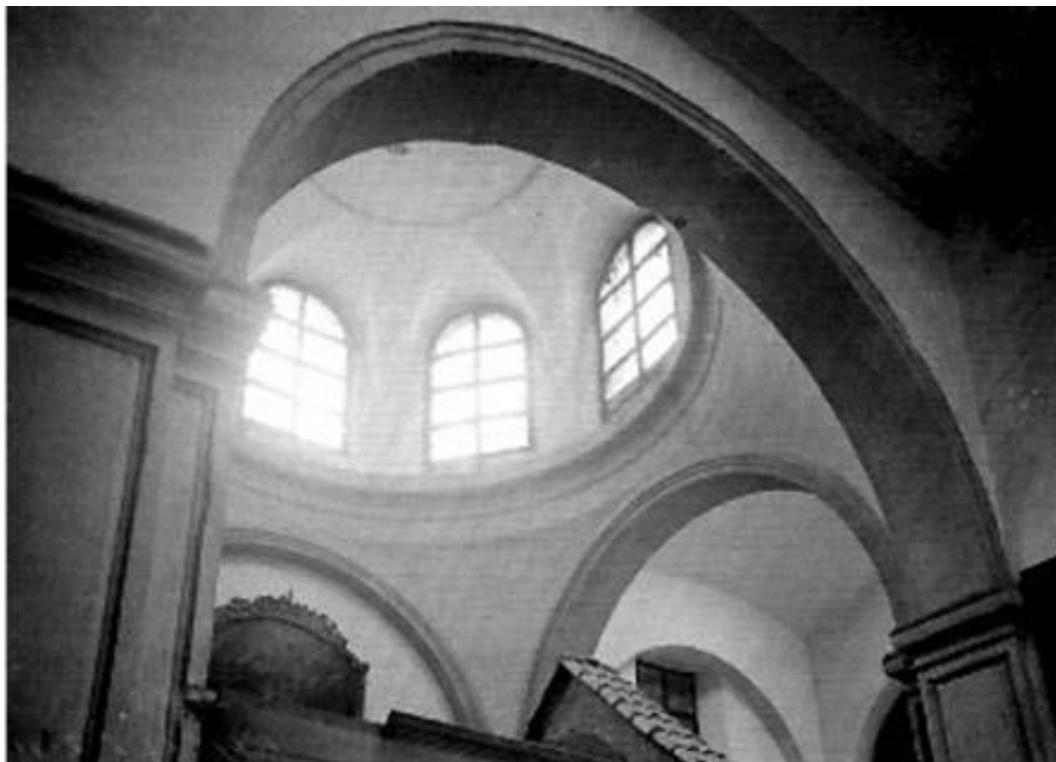
Figura 55*Cúpula y arcos de capilla mayor*

De cruz griega, bóvedas vaídas en los brazos del crucero y bóvedas planas de vigas en el presbiterio, la cubre una cúpula ortogonal rebajada con lucarnas, compuestas de ladrillo, la forman una estrella ocho vanos de medio punto, carece de linternilla en su centro, lo ocupa un círculo y sobre el altar sobresale un Cupulín. La capilla mayor de la iglesia de Loreto resguardó una reproducción de la Santa Casa de la virgen que fue destruida aproximadamente en 1920, junto con la antigua sacristía. La capilla fue modificada al ser destruido el muro lateral derecho el cuál daba una vista vertical a la casa

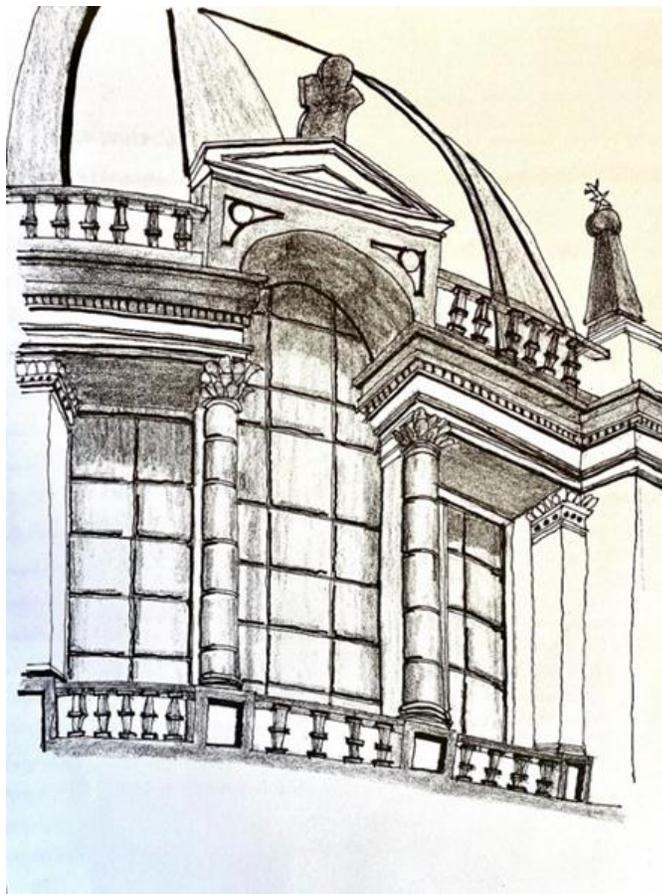
Figura 58

Tambor de Loreto

La función del tambor es fundamental en el Templo de Loreto, ya que permite el paso de luz natural que llega directo al transepto, sus exedras y el altar, apoyado por los matices de luz provocado por los coloridos vitrales dispuestos en su rededor. Las nervaduras que arrancan desde el Cupulín, al llegar al tambor se convierten en contrafuertes que reciben el peso de la cúpula terminando en la cimentación.

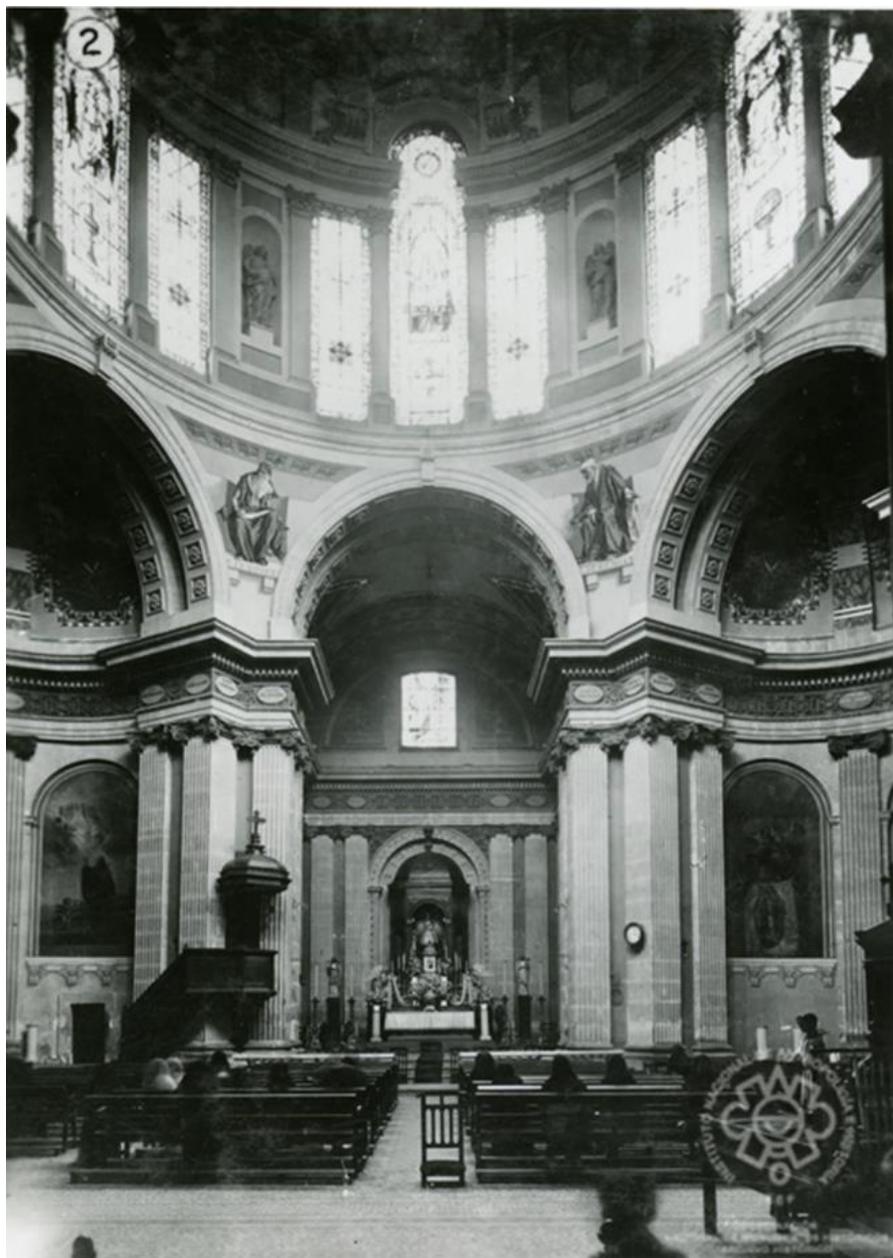
Figura 61

Pinturas al temple en pechinas e interiores del tambor, 1911

La fotografía es de 1914, se aprecian los murales de los profetas sobre las pechinas con aplicaciones al fresco y colores al temple.

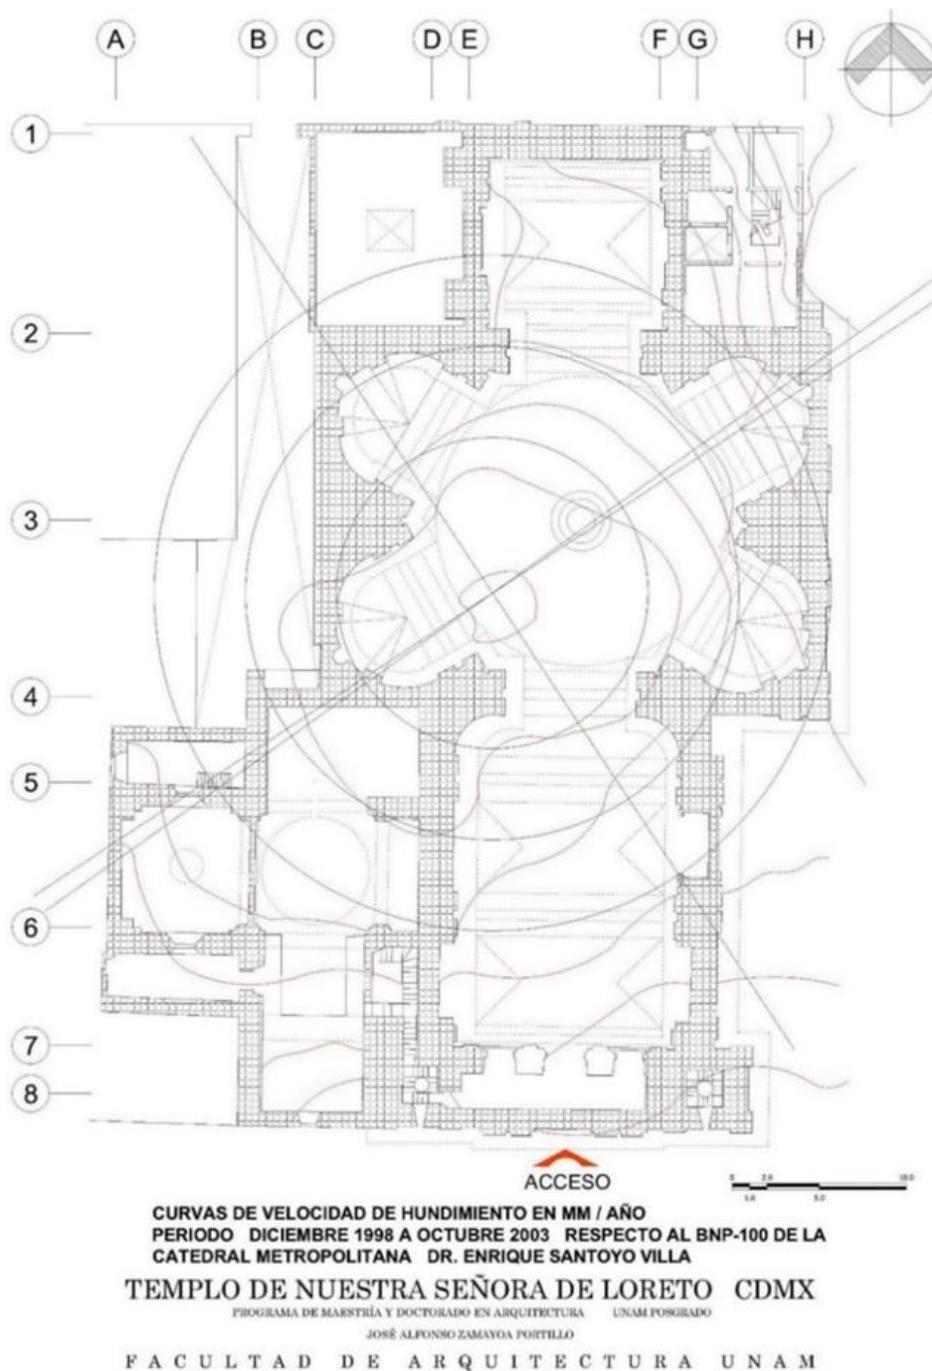
Curvas de velocidad de hundimiento, mm/año

Nota. Realizado por José Alfonso Zamayoá Portillo con base en las investigaciones realizadas por el de Dr. Fernando López Carmona por el periodo de diciembre 1998 a octubre de 2003 concluyendo que el templo se seguirá moviendo milimétricamente por año.

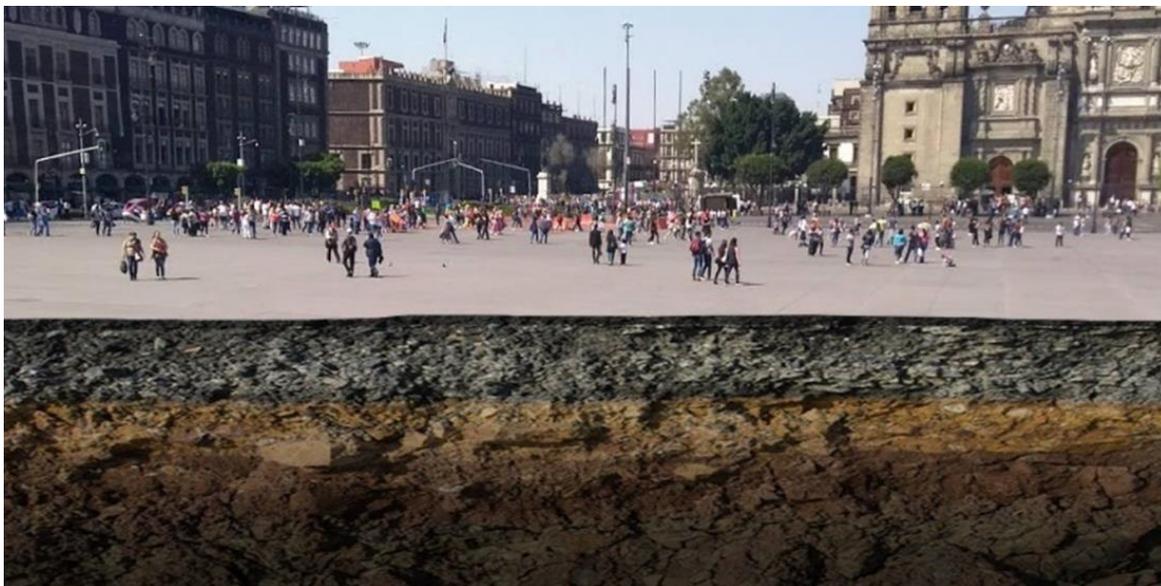
Figura 70

Vista en corte en la plaza de la Constitución

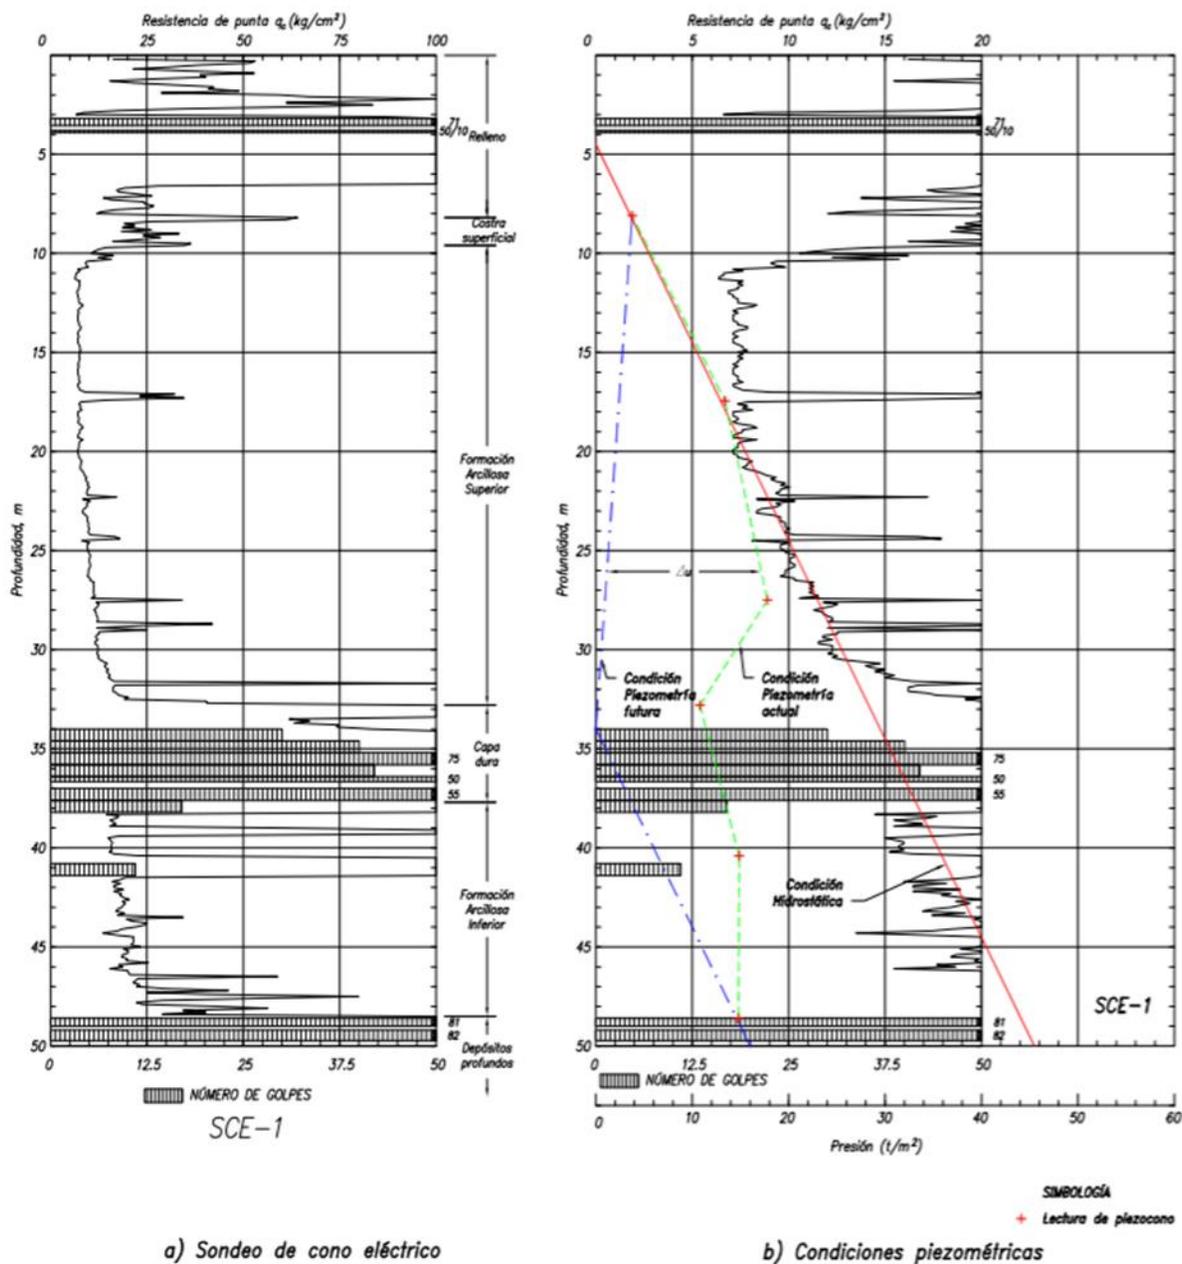
Sondeo de cono piezométrico y eléctrico

a) Sondeo de cono eléctrico

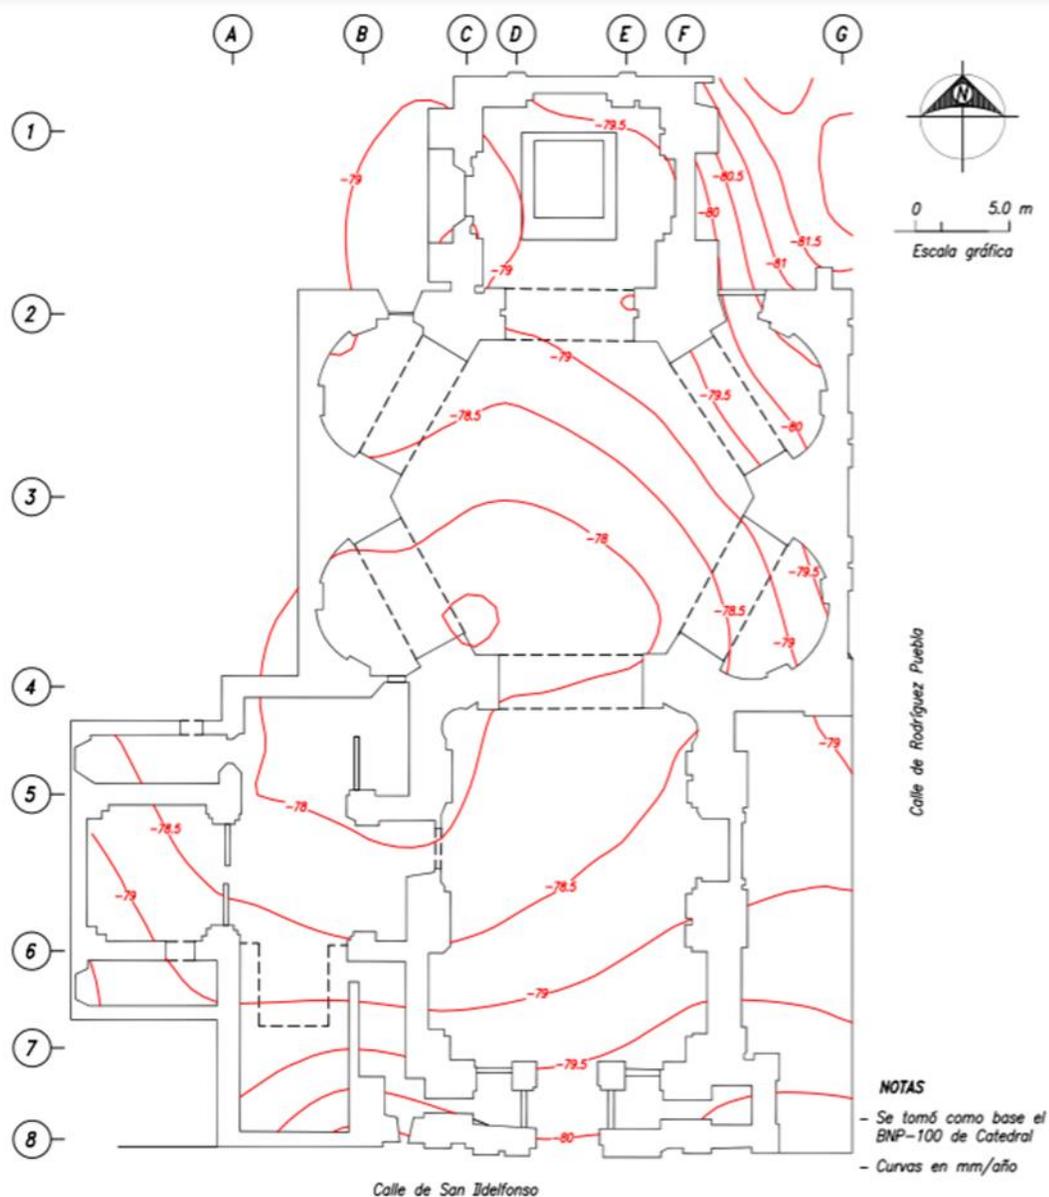
Curvas de velocidad de hundimiento, lecturas históricas en mm/año

Fig. 6.8.5 Curvas de igual velocidad de hundimiento en mm/año para el periodo Dic-98 a Oct-03, respecto al BNP-100 de la Catedral Templo de Nuestra Señora de Loreto

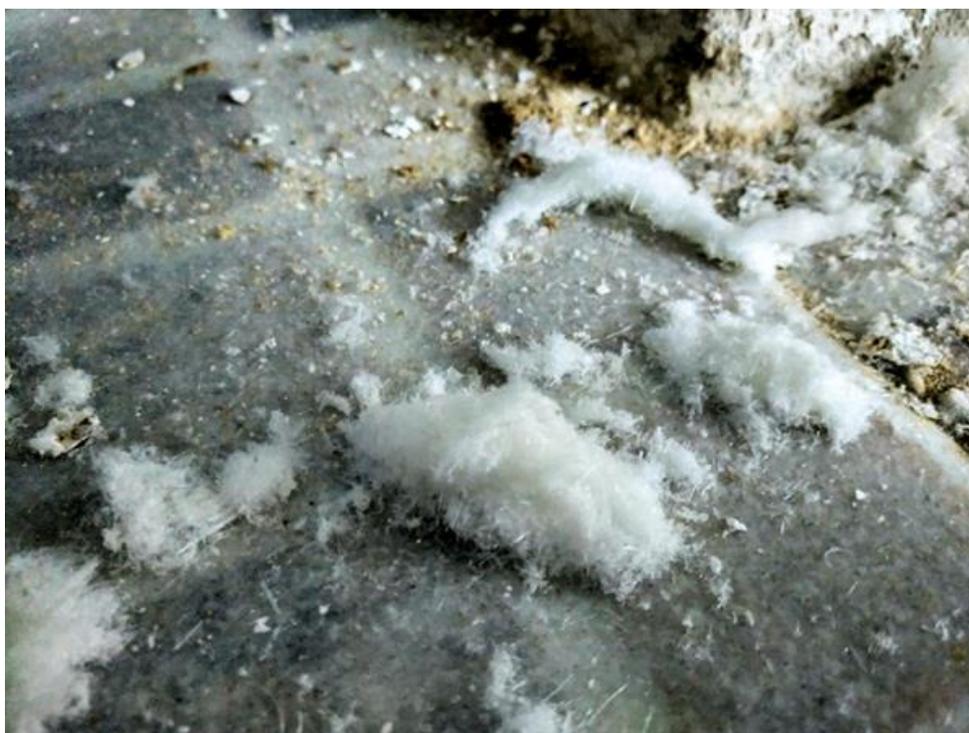
Figura 80

Acumulación de sales en la estructura de Loreto

El proceso de acumulación de sales solubles en el agua se llama salinidad, la sal dominante en general es el cloruro de sodio, proceso por la cual la estructura se encuentra reblandecida.

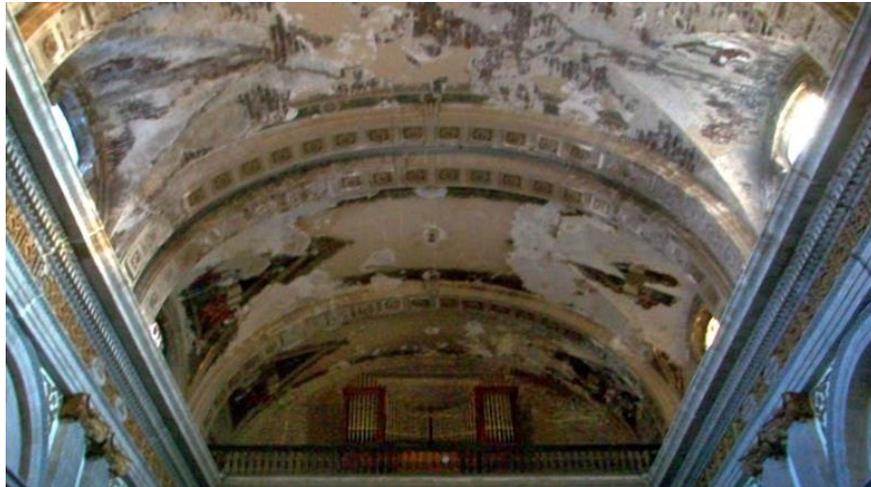
Figura 81

Humedades por capilaridad en bóvedas

El proceso de acumulación de sales solubles en el agua se llama salinidad, la sal dominante en general es el cloruro de sodio, proceso por el cual la estructura se encuentra reblandecida.

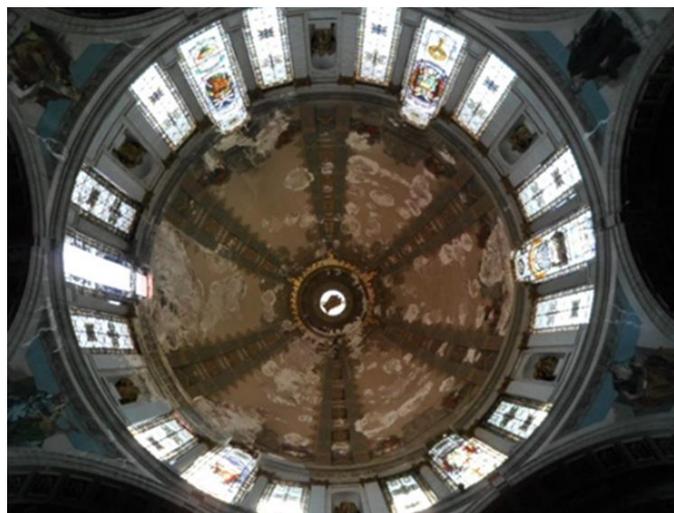
Figura 84*Interiores de la cúpula de Loreto, 1970*

Presenta Humedades por capilaridad con pérdida de la pintura de Bartolomé Gallotti, (1911) casi en su totalidad; de acuerdo a los trabajos realizados por el Dr. López Carmona, en 2003, la cúpula tendrá que reforzarse en el segundo tercio de su altura.

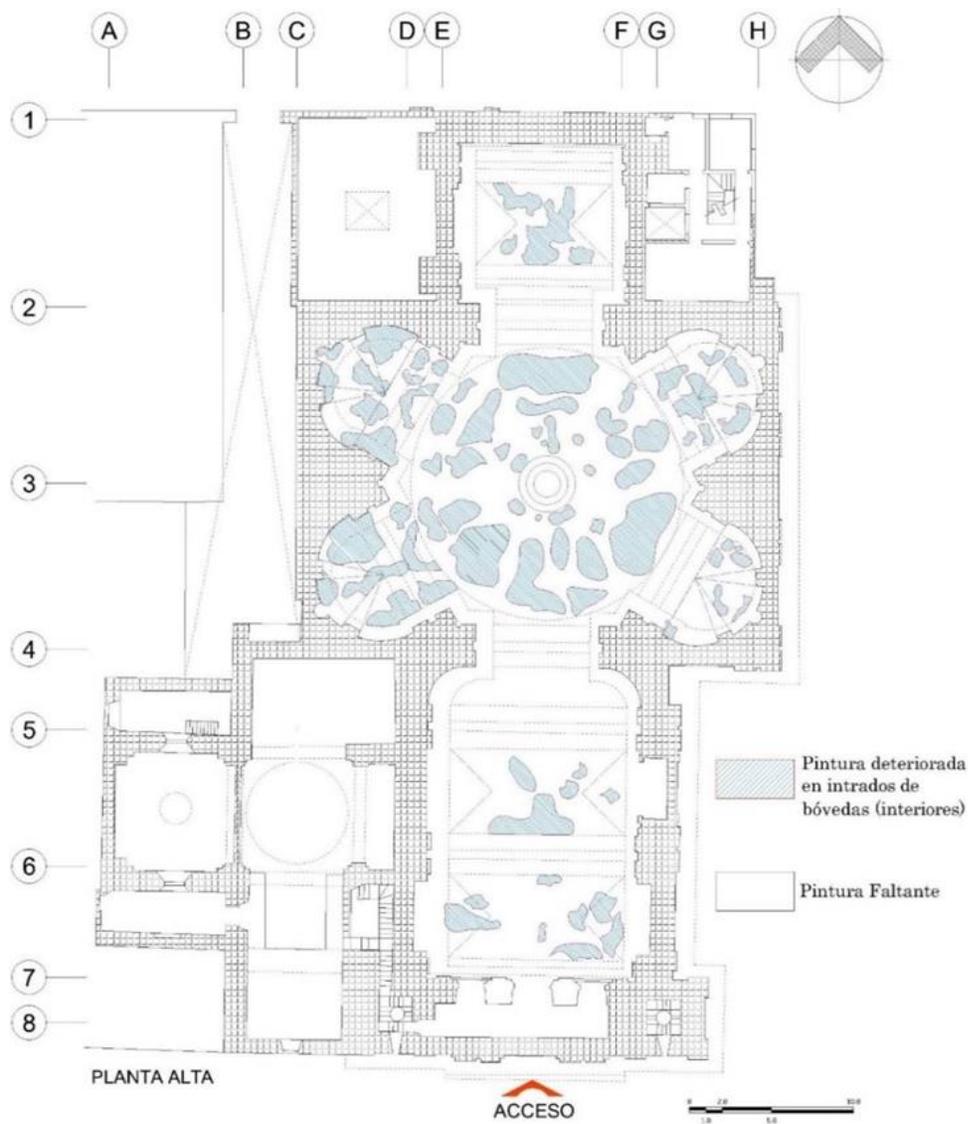
Pintura deteriorada y faltante en bóvedas

PINTURA DETERIORADA Y FALTANTE EN BÓVEDA
TEMPLO DE NUESTRA SEÑORA DE LORETO CDMX
 PROGRAMA DE MAESTRÍA Y DOCTORADO EN ARQUITECTURA UNAM POSGRADO
 JOSÉ ALFONSO ZAMAYOA PORTILLO
 FACULTAD DE ARQUITECTURA UNAM

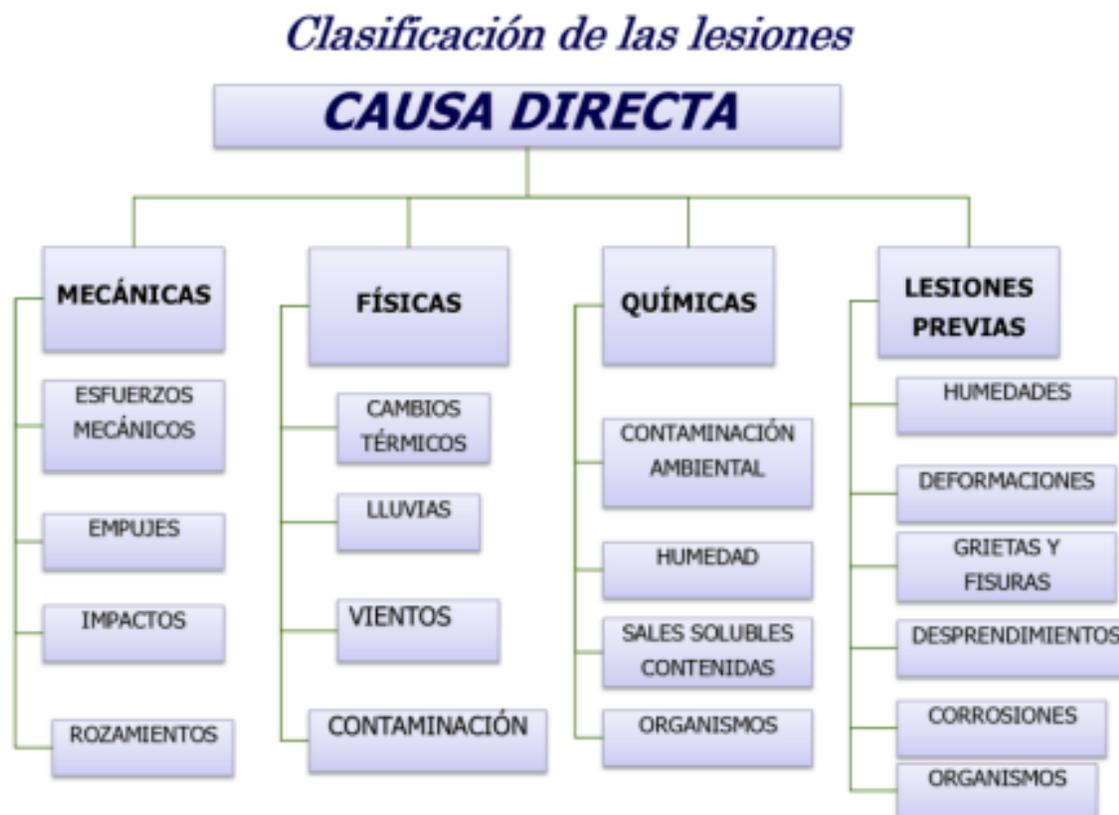
Figura 86

Tipología de lesiones

Es muy importante la manera del aparejo del material en la cúpula, esto ayuda a su estabilidad, a la estética, de imagen de ligereza y de limpieza en su colocación. En los acabados finales de las cúpulas también se utilizaron un revestimiento de teja, azulejo, pizarra, mosaico, ladrillo o simplemente se les aplicó un enlucido de estuco, colocado para evitar filtraciones pluviales, o como refuerzo colocado sobre las superficies a lo largo de las aristas. Estas características aunadas a su belleza, hicieron que se convirtiera este elemento de la época novohispana parte de nuestra arquitectura mexicana. (Figuras 86 y 111)

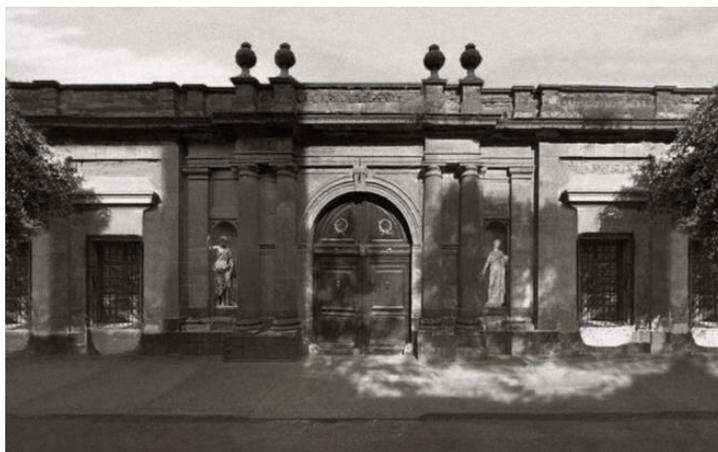
Figura 97

Casa de Ignacio Castera con elementos del neoclásico

Aquí podemos observar elementos similares a Loreto, el acceso principal está enmarcado por un arco de medio punto, el manejo de la clave en el arco, cornisa volada, el

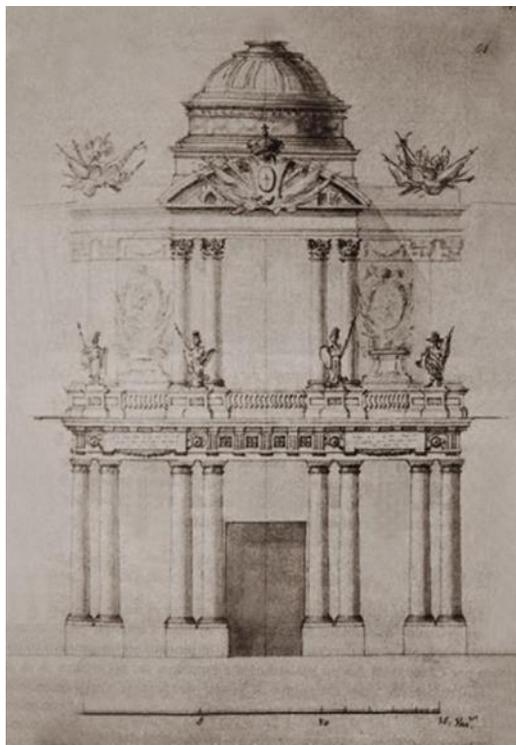
Figura 99

En la siguiente figura podemos apreciar el Arco Triunfal para la Jura de Carlos IV en la Plaza Mayor de la Capital, las características con similitud a Loreto son columnas pareadas, las bazas de columnas, arquitrabes, metopas, balaustrada y remate del segundo cuerpo con un frontón.

Arco Triunfal para la Jura de Carlos IV en la plaza Mayor de la Capital

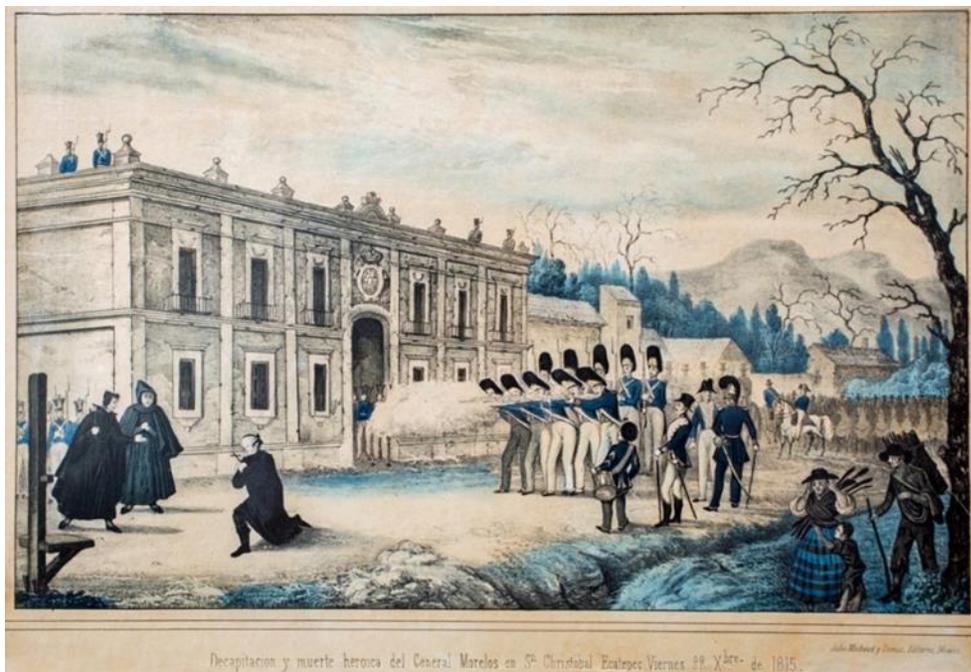
Figura 101

La de la Casa de Morelos en Ecatepec, Estado de México Conocida como la casa de los virreyes fue intervenida por Castera y Velázquez, aquí podemos observar los remates en pretilas como elementos ornamentales, uso de pilastras sobre la fachada y empleo de frontón como remate central en la portada, similitudes con Loreto.

Estado original de la casa de Morelos en Ecatepec, Estado de México
