AUTORÍA, RAZONES DEL HUNDIMIENTO, PROPUESTAS DE RESTAURACIÓN Y RECONVERSIÓN DEL TEMPLO DE NUESTRA SEÑORA DE LORETO CIUDAD DE MÉXICO

T E S I S

MAESTRO EN ARQUITECTURA

Maestría en Restauración del Patrimonio Arquitectónico.

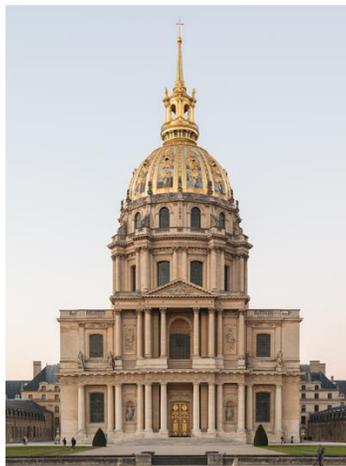
Figura 115

Otra obra con grandes similitudes con Loreto es el Templo de los Inválidos ubicado en París, observamos la verticalidad en esta obra, los remates con pináculos, el frontón central como remate, tambor con ventanales a su rededor, balaustrada, contrafuertes exteriores simulando columnas en el tambor.

Templo de los Inválidos, Paris Francia

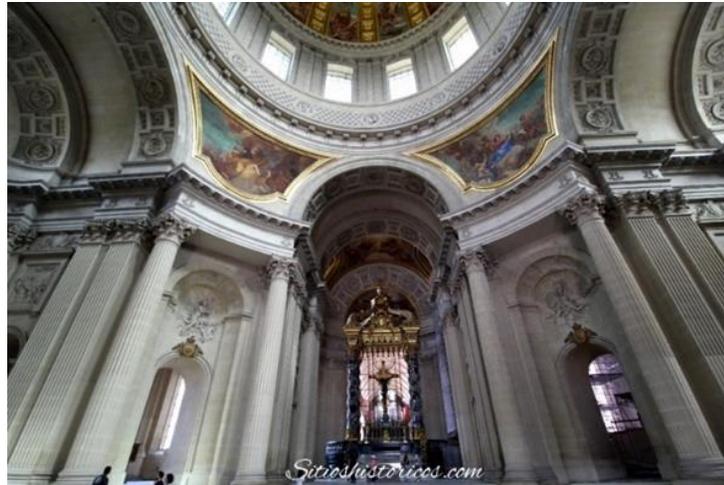
Figura 117

Estructura del templo de los Inválidos

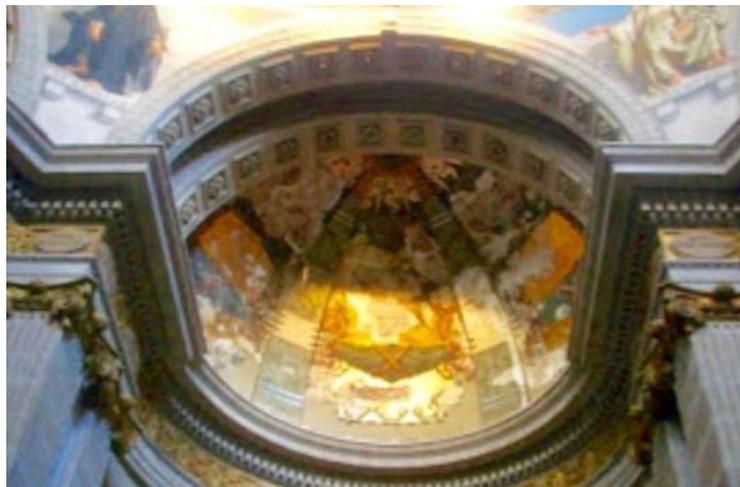
Figura 118

Exedra de Loreto pintadas por Bartolomé Gallotti

En esta toma de la exedra del templo de Loreto, podemos observar, las similitudes con los templos que sirvieron de inspiración, cornisas, pilastras, dobles arcos y ornamentaciones.

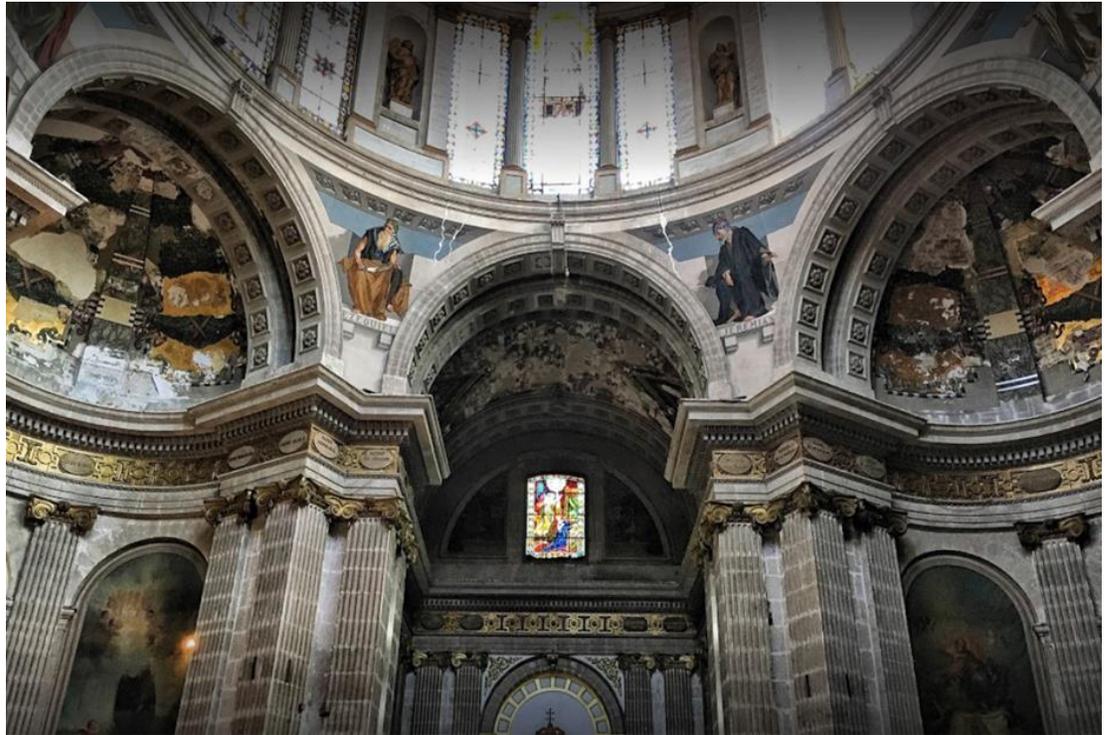
Figura 119

Principales elementos estructurales del templo

Se observan, los principales elementos estructurales del templo, dobles arcos, contrafuertes, anillo del tambor y su arranque hacia la cúpula, las medias esferas o exedras, las pechinas, su cornisa volada que corre a lo largo de la nave rematando en las exedras.

cúpula, las cuales por su peso desvían los empujes horizontales hacia el suelo y evitan la estructura se abra en los apoyos.(Fig. 119)

esta repartición de cargas, sugerida por una descomposición de fuerzas. El estudio de las estructuras como especialidad requiere de rigor científico para establecer parámetros en criterio de cálculos y diseño entre los procedimientos constructivos tradicionales y contemporáneos, que por lógica requieren una reflexión sobre los monumentos históricos. (figura 119)

La unión de los arcos y la base del tambor forman seis elementos triangulares, muy semejantes a las pechinas. Todos estos elementos, junto con las cuatro medias cúpulas de las exedras, las bóvedas del presbiterio y de la nave principal, conforman un sistema estructural que neutraliza las cargas diagonales y los esfuerzos verticales de la cúpula, el tambor los distribuye al arranque a través de los arcos, bajando por los contrafuertes y las pilastras. (fig. 119)

conservando simetrías ordenadas en todas sus dimensiones, con lo que se logra una armonía perfecta, que arranca desde su linternilla; pasando por la cúpula que es reforzada por nervaduras de cantería que ayudan a absorber y descargar en el tambor los esfuerzos que son recibidos por los macizos de los muros ciegos y que los conduce a la clave de cada uno de los arcos, repartiendo su carga en seis partes iguales hasta llegar a las pilastras. (Figuras 119)

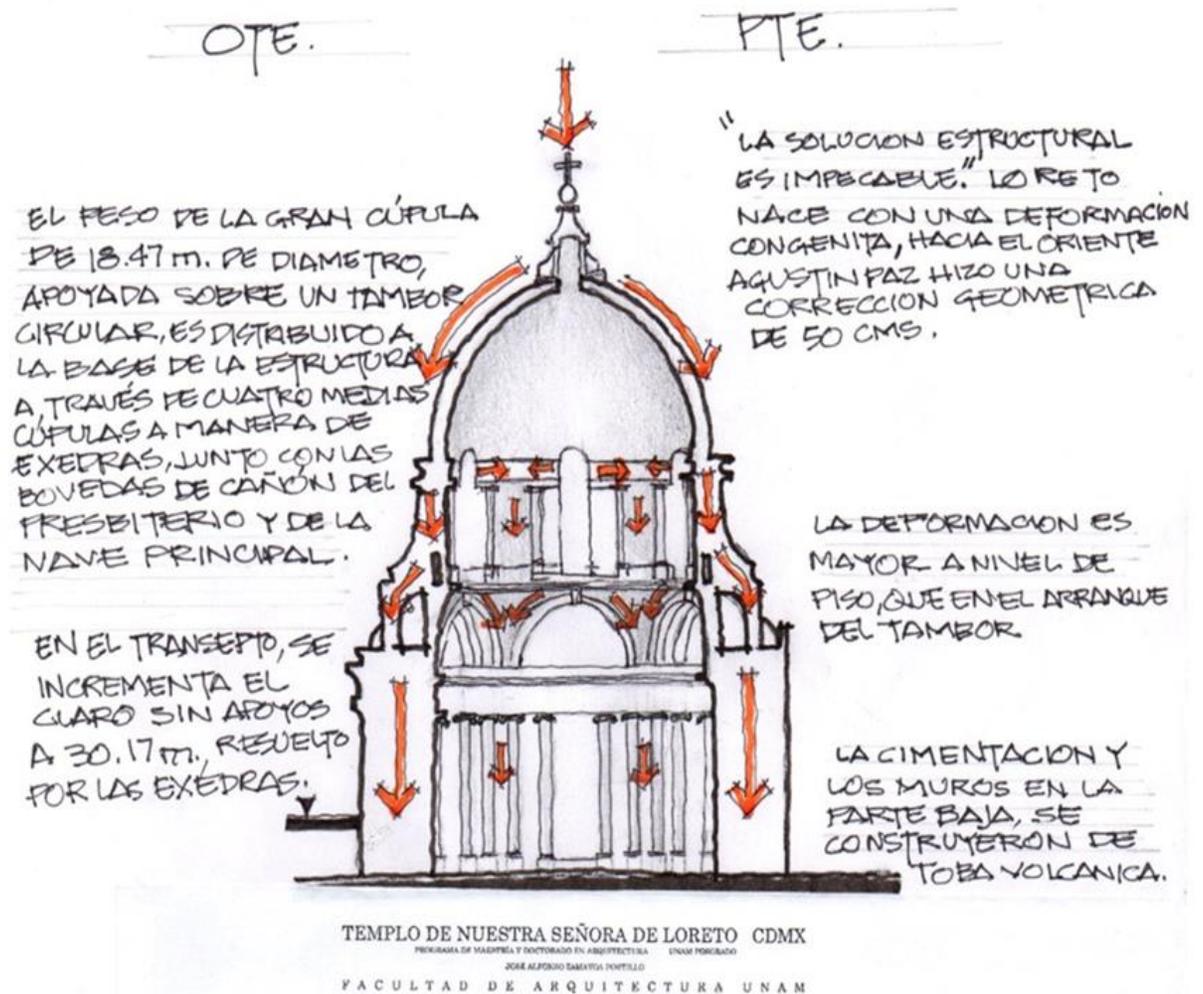
Mecánica de fuerzas en la estructura

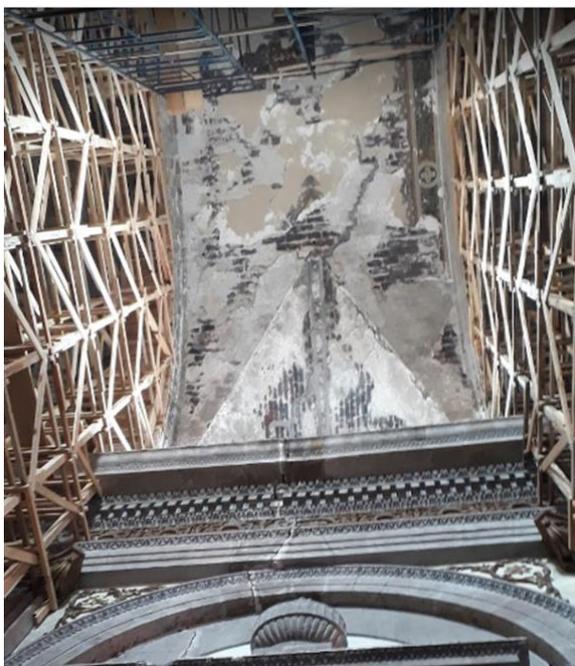
Figura 121

Deterioros y grietas en bóvedas

Como ya quedó demostrado en los estudios de exploración, se descarta que debido a la construcción del muro con cantería en su lado oriente y del otro extremo el muro poniente se haya construido con piedra de tezontle, con materiales de diferentes densidades, por lo que, la construcción haya sido el problema del desplomo del templo (figura121).

La fallas generales, se presentan por un subsuelo muy inestable; después de ocurridas las deformaciones muy pequeñas, que al momento de hacer un mapeo de grietas en el templo, se obtienen resultados que podrían representar un colapso de la estructura, al menos que la propia estructura lo impida; la falla va acompañada de una rotación importante de la cimentación que puede llevar a la estructura a recostarse sobre el terreno: poco antes de la falla se produce un bufamiento o levantamiento del terreno circundante, a ambos lados de la cimentación, aunque el colapso haya sido de un solo lado. La falla por punzonamiento es típico de los suelos blandos o sueltos. El hundimiento prosigue con el corte vertical del terreno en la periferia de la cimentación y por la compresión del terreno bajo ella. Por lo general no se observa ningún movimiento de la superficie del terreno en la vecindad de la cimentación. El equilibrio vertical y horizontal de la estructura se mantiene y únicamente ocurren pequeños colapsos como movimientos verticales bruscos. (figura 121).

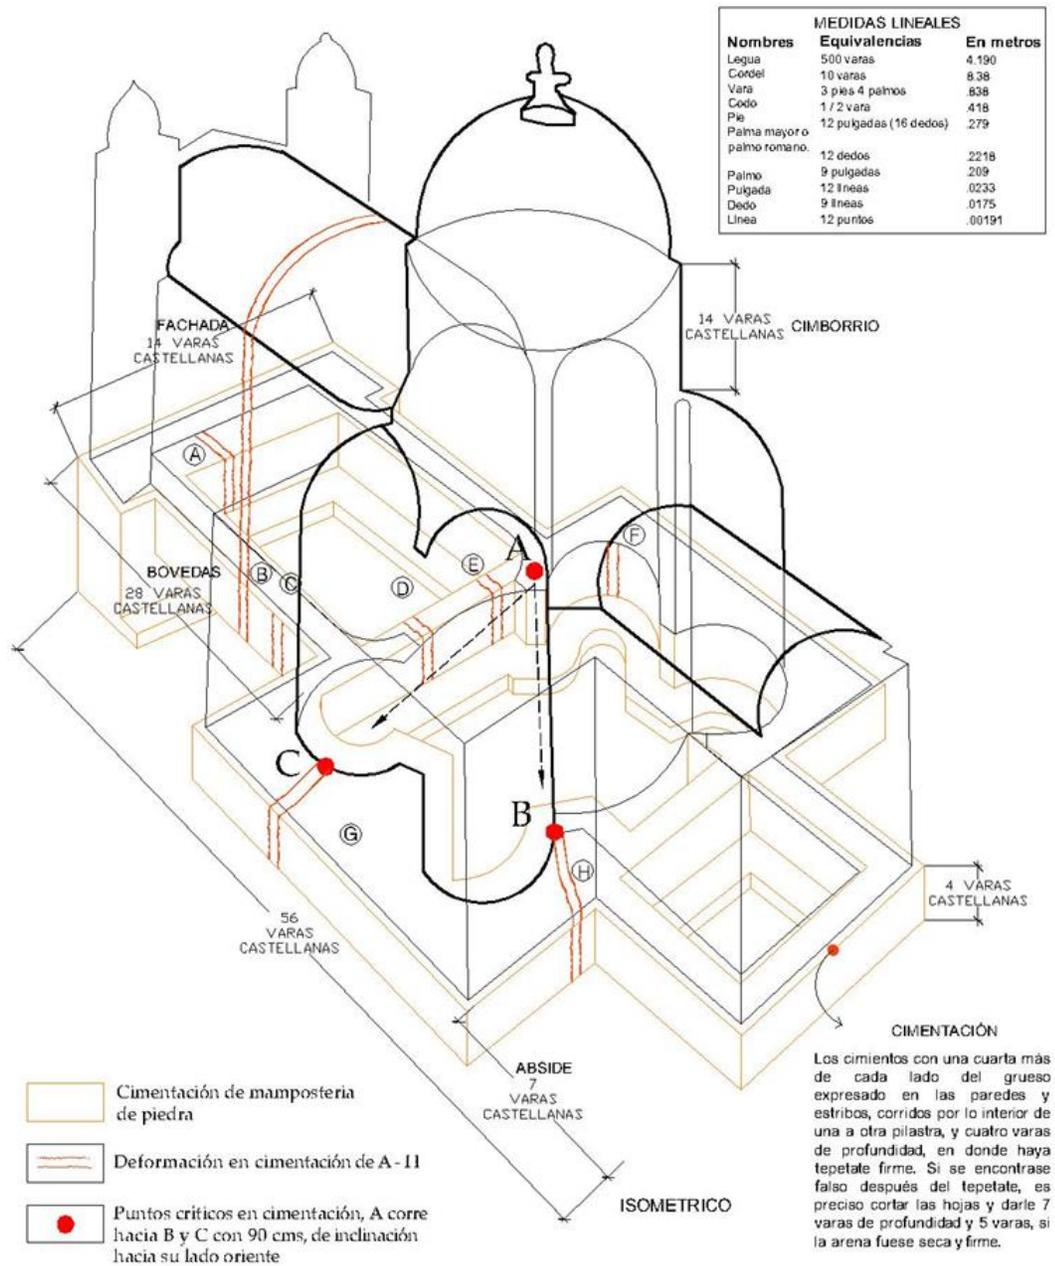
Deformación en la estructura y cimentación

DEFORMACIÓN DE CIMENTACIÓN
 MEDIDAS Y CRITERIOS DE IGNACIO CASTERA PARA TEMPLOS
 RELIGIOSOS EN VARAS CASTELLANAS, 30 DE AGOSTO DE 1786-AGN
TEMPLO DE NUESTRA SEÑORA DE LORETO CDMX
 PROGRAMA DE MAESTRÍA Y DOCTORADO EN ARQUITECTURA UNAM POSGRADO
 JOSÉ ALFONSO ZAMAYOA PORTILLO
 FACULTAD DE ARQUITECTURA UNAM

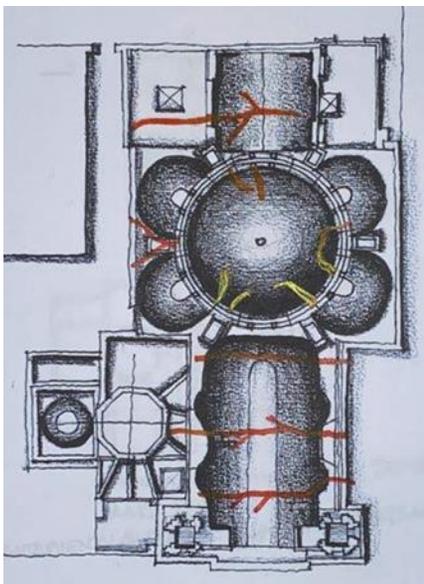
Grietas históricas en bóvedas, mayo 1980

Nota. Realizado por José Alfonso Zamayoá Portillo con base en el levantamiento de grietas históricas de 1980 realizado por los Doctores López Carmona y Agustín Hernández

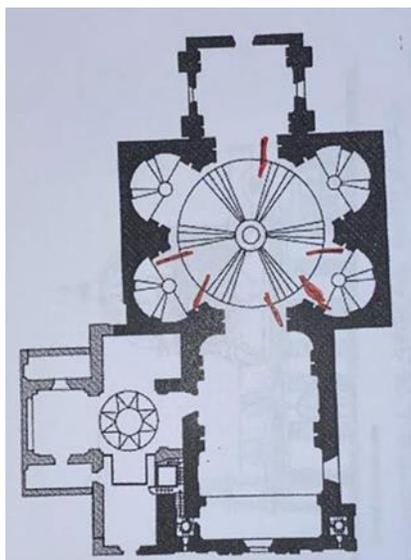
Grietas históricas en cúpula, mayo 1980

Nota. Adaptado *Grietas históricas en cúpula, mayo, 1980*, con base en la información de los Doctores López Carmona y Agustín Hernández

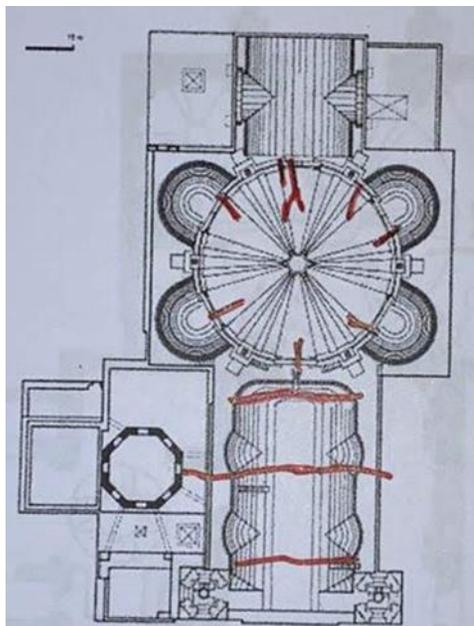
Grietas históricas en cúpula y bóveda, mayo 2020. Levantamiento

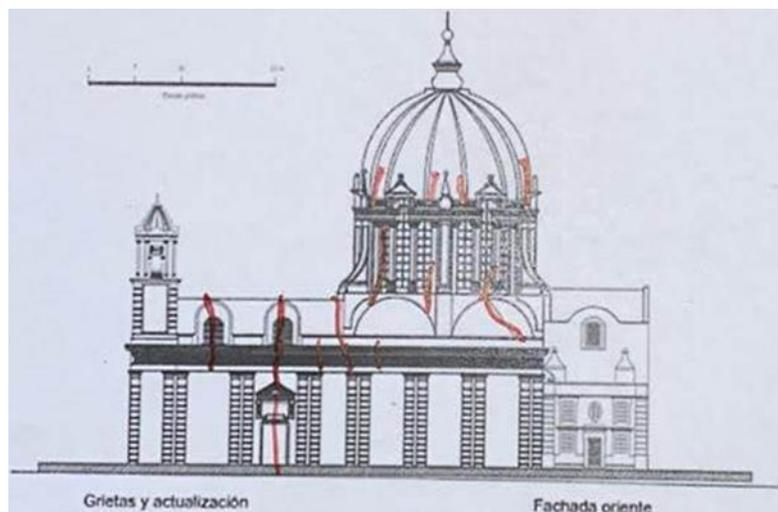
Trayectoria de grietas históricas en cúpula, tambor y nave, 2003

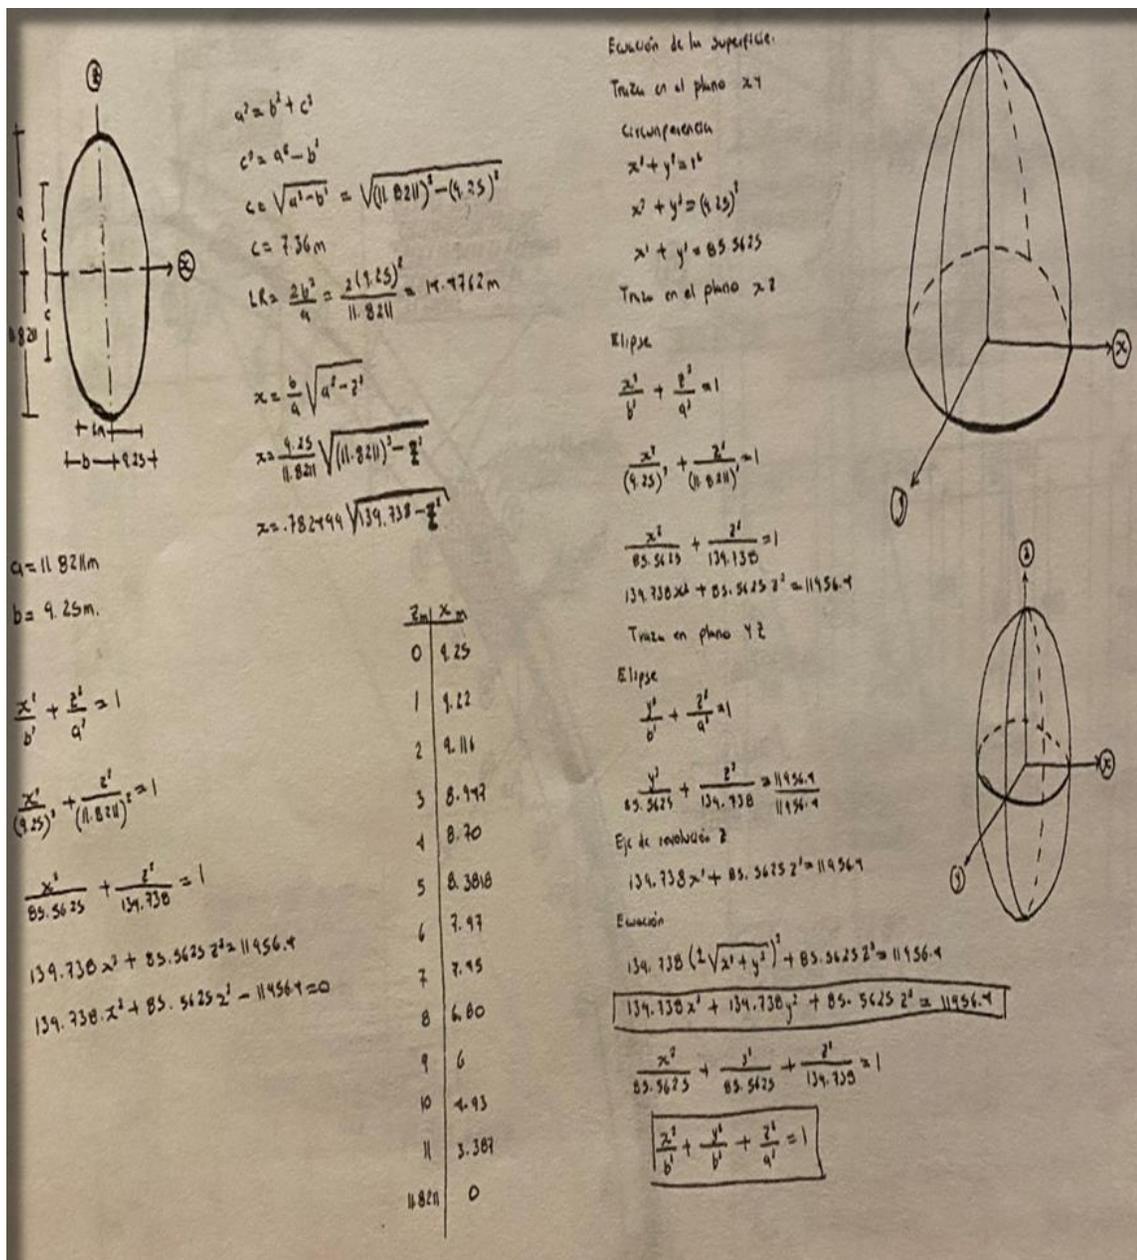
Ecuación de la directriz de la cúpula

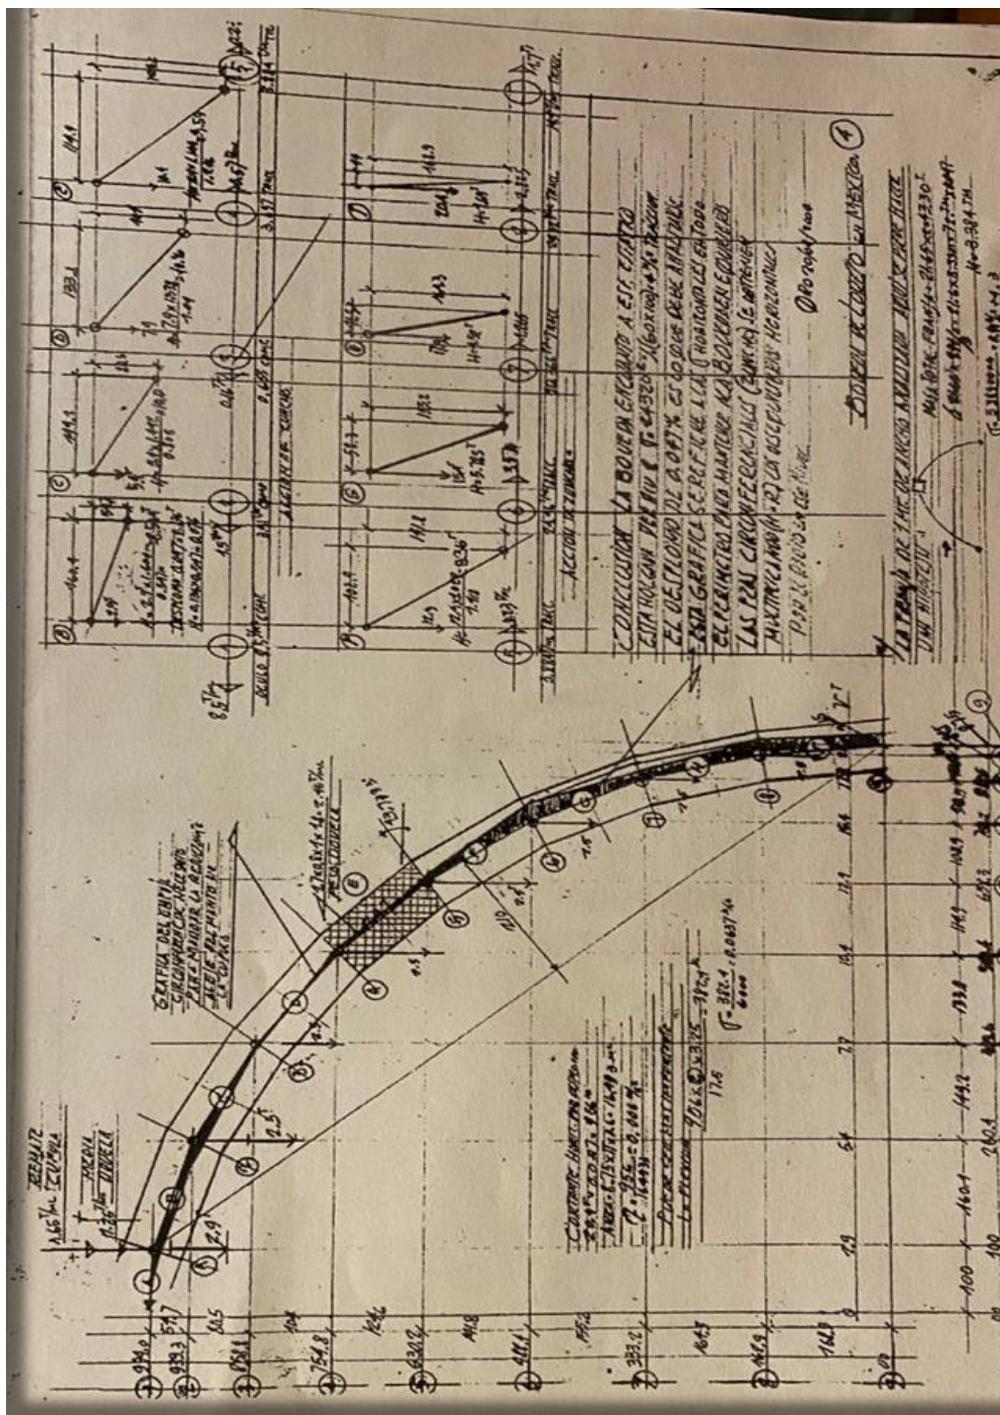
Revisión estructural de la cúpula de Loreto

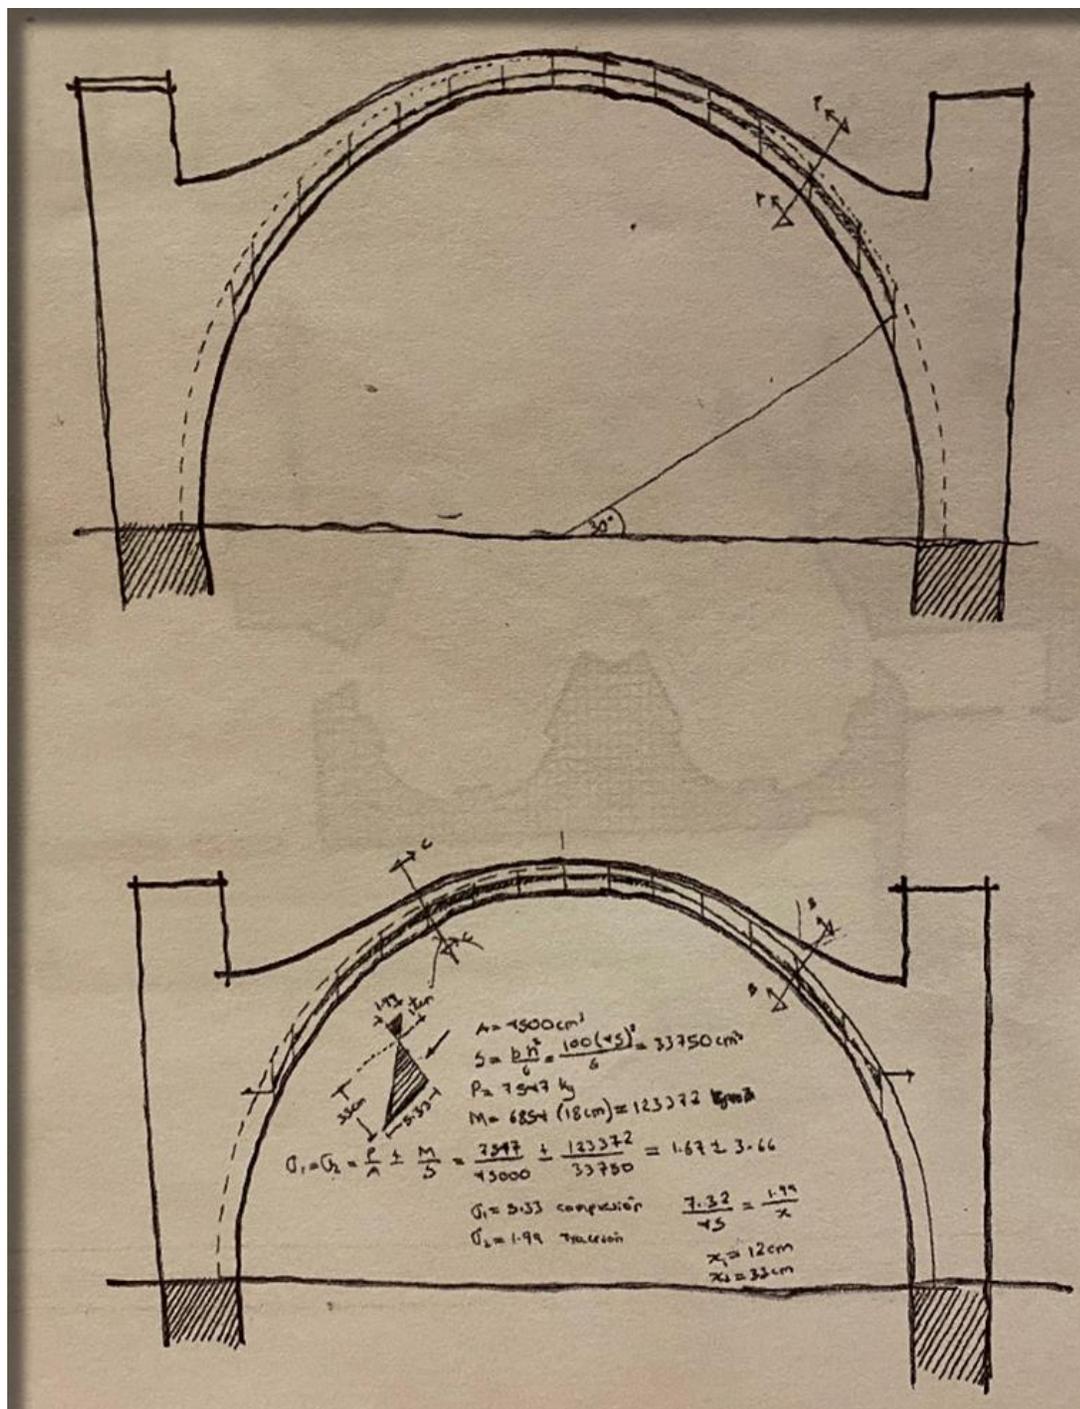
Calculo y revisión de la bóveda

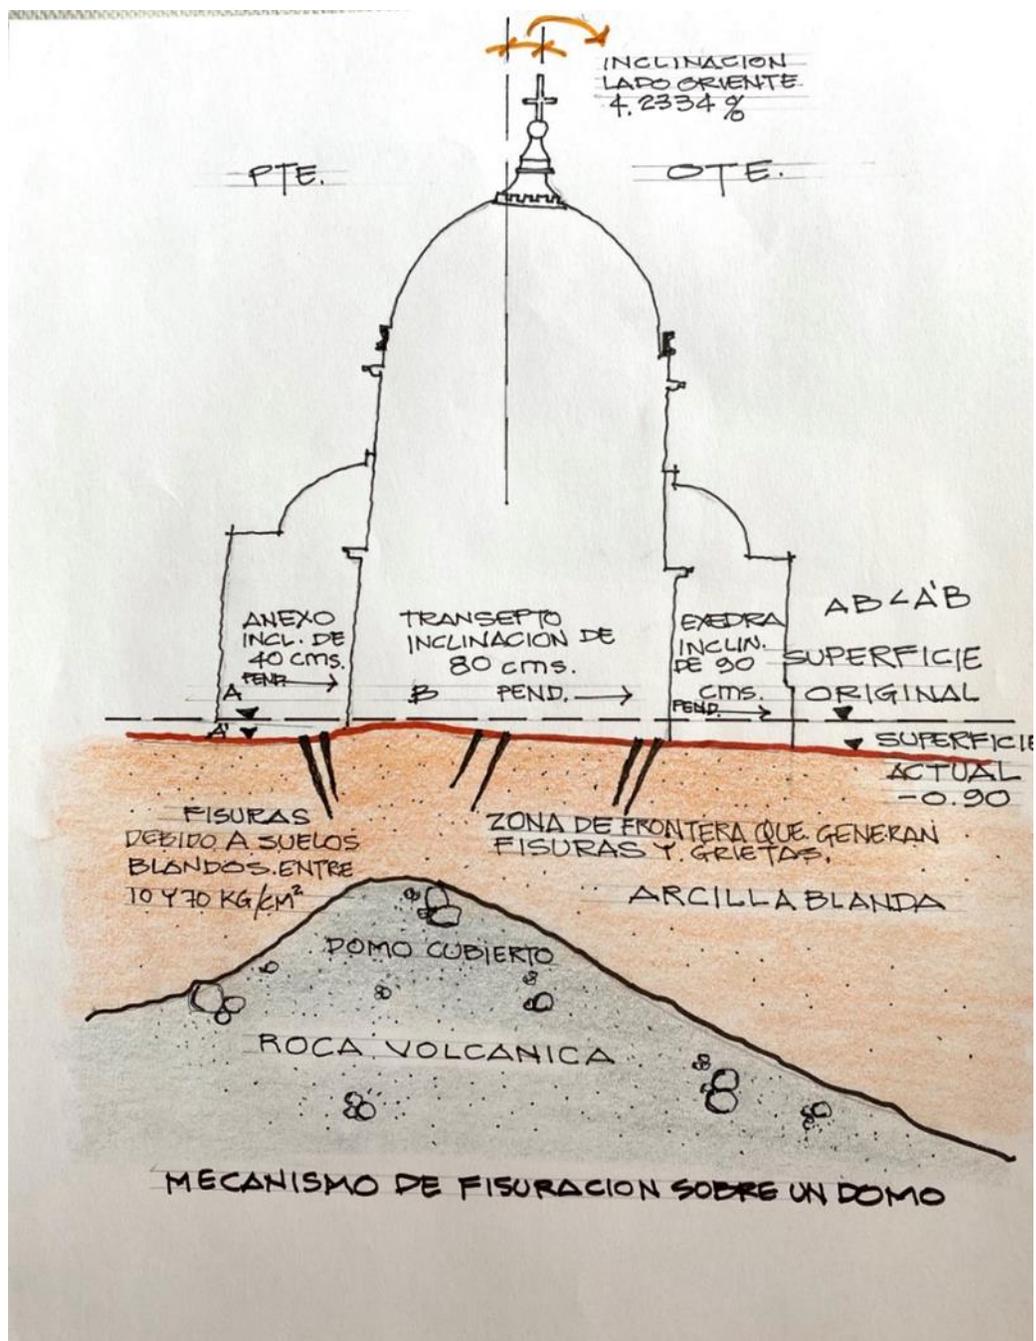
Mecanismos de fisuración sobre domo

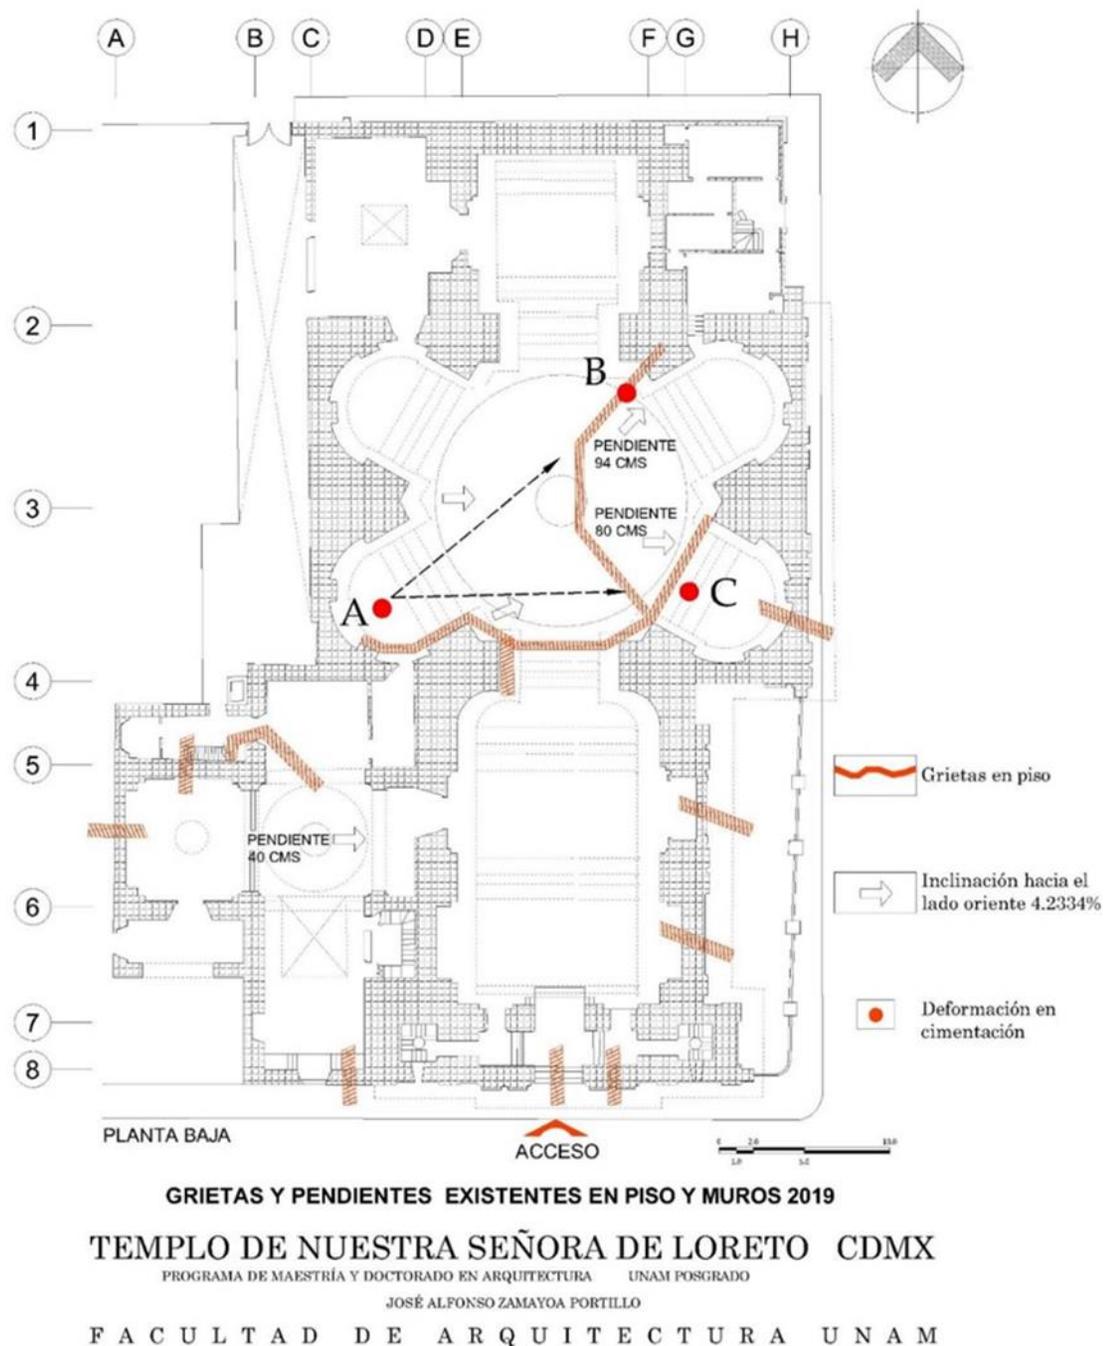
Principales grietas en piso de feligresía y muros, 2020

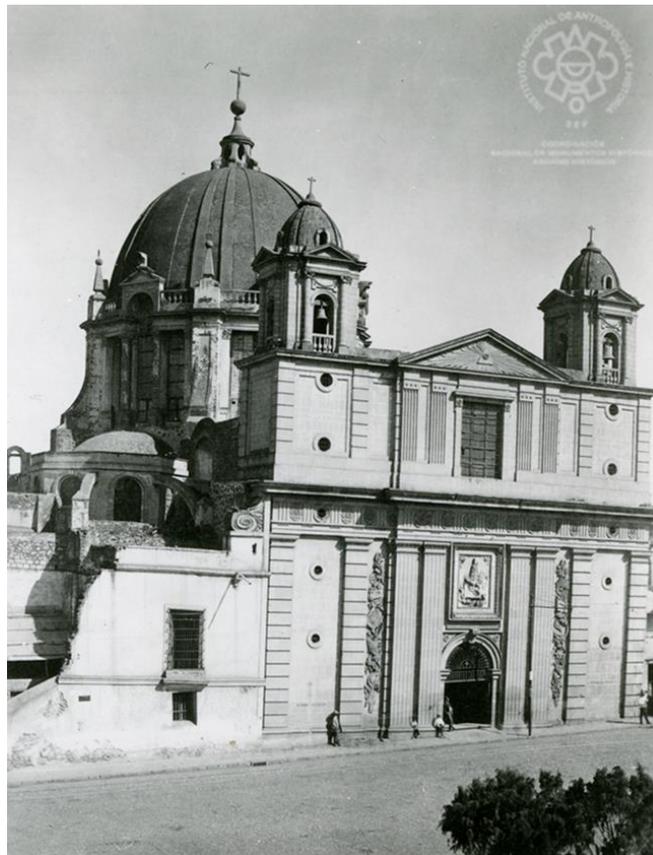
Figura 148

Hundimiento de la estructura hacia el lado oriente

Encontramos inserciones metálicas en la cantería del muro, en las pilastras y en las cornisas; se presentan, perdida de partes del frontón y una profunda grieta que lo cruza desde la bóveda y hasta el piso, esta misma grieta cruza el vano del acceso principal que actualmente se encuentra tapiado, lo que hoy es la tumba de Rodríguez Puebla. Existe flora parasita, separación de piezas, las cornisas presentan grietas y separaciones del muro, juntas abiertas y una alta degradación progresiva. Existen otras dos grietas a la altura de las exedras sobre el costado del muro, aunque son visibles por su interior, no se reflejan en el exterior, esto puede ser debido al recubrimiento de tezontle, aunque bajan desde la azotea, cruzan en forma vertical hasta llegar a la cimentación, lo que acusa dos fallas. (figura 131) de carácter muy preocupante, encontrando situaciones del orden estructural graves que deberán atenderse a la brevedad, lo que amerita un estudio estructural particular para garantizar la estabilidad, no obstante, debe ser atendida esta fachada oportunamente a detalle para no agravar la situación del daño. (figuras 148,150,151)

Por otro lado, el apoyo del edificio en el terreno, ha provocado asentamientos en la estructura; el proceso de consolidación del terreno, para adaptarse a las cargas que le transmite el edificio, es un proceso largo, continuo que afecta a toda la superficie debajo y alrededor de la construcción; por lo que debemos considerar que el descenso o movimiento de la estructura, es paulatino constante y generalizado en toda su extensión, en principio no supone un riesgo en la estabilidad de la estructura; esto puede provocar daños estructurales significativos, cuando existen velocidades de asientos de unas partes de la estructura respecto a otras, provocando alteraciones importantes en la geometría de los apoyos de la estructura, a esto lo conocemos como asientos diferenciales, produciendo deformaciones principalmente en los elementos de conexión entre los puntos de descensos como son, arcos, bóvedas, vigas, cúpulas; esta acción provoca tensiones adicionales de compresión en unas partes y de tracción en otros elementos, esfuerzos que son absorbidos por la estructura mediante su ruptura parcial para mantenerse en equilibrio; siendo la respuesta natural que la estructura tiene para adaptarse a las deformaciones que sufre.(figuras 148, 150 y 151)

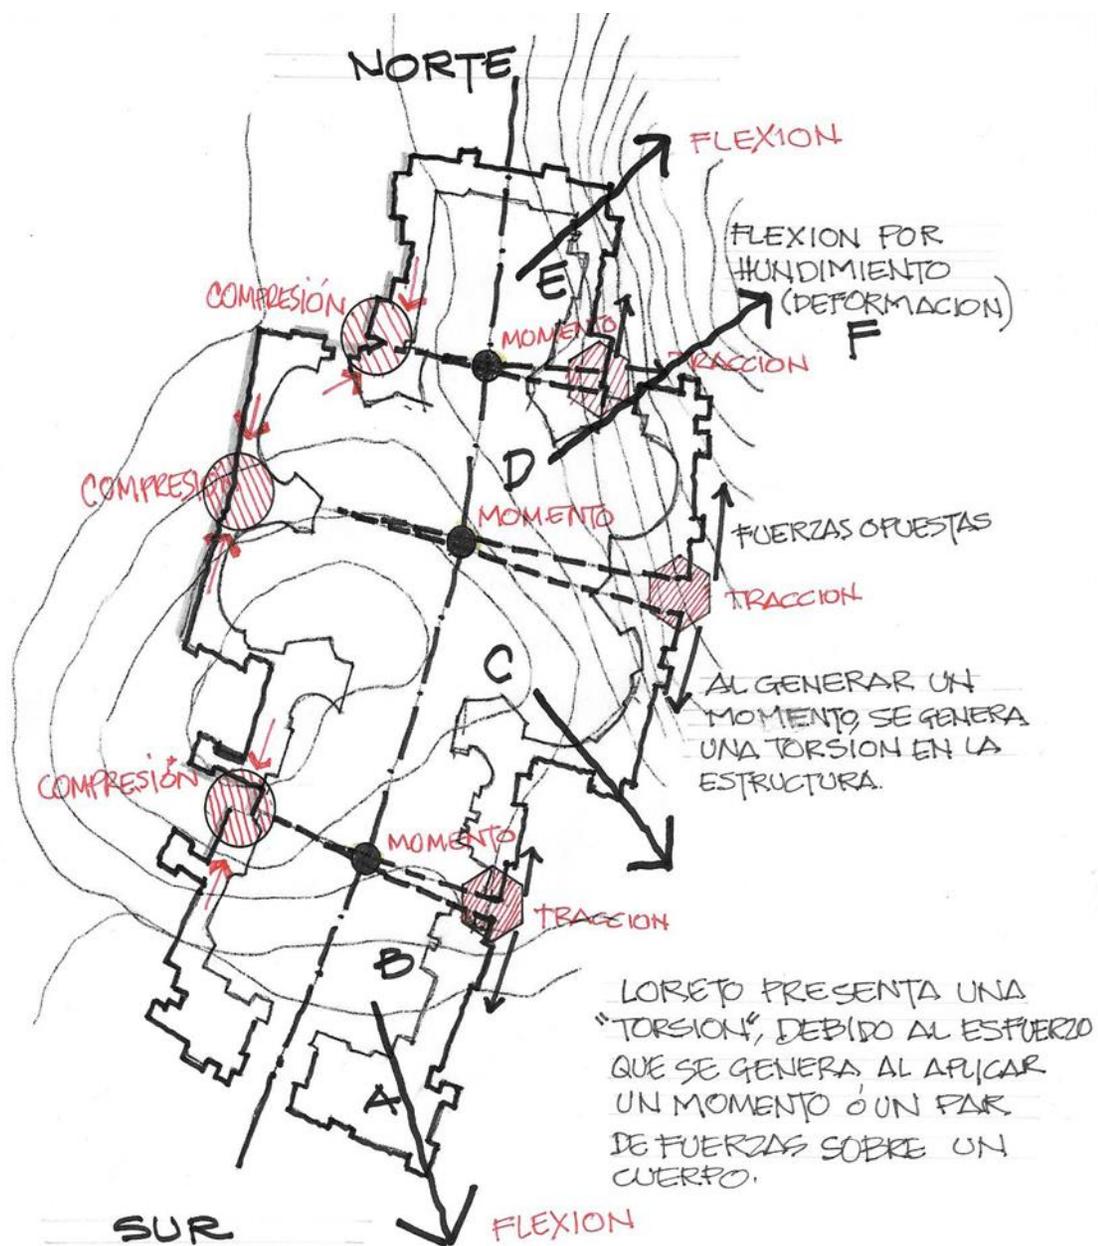
Torsión en la estructura de Loreto

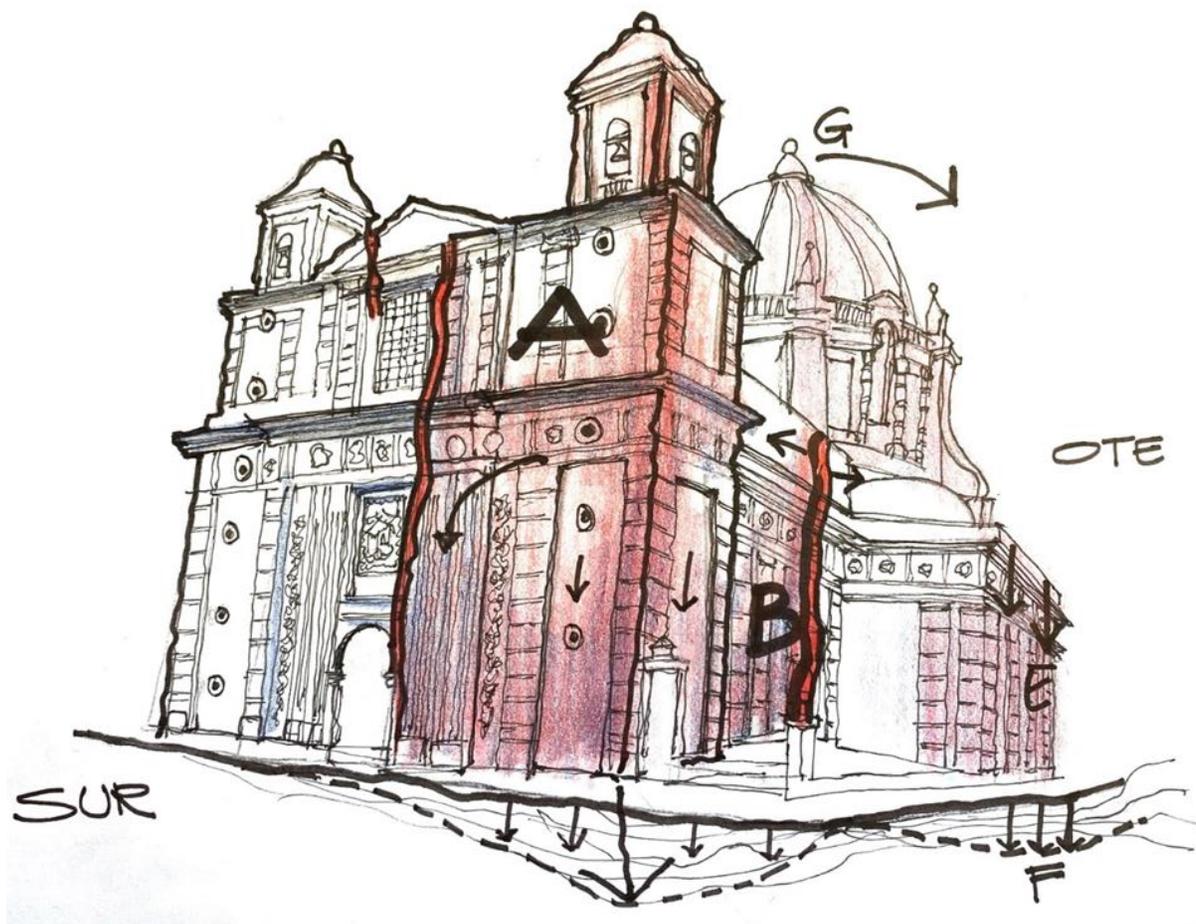
Deformaciones actuales en el subsuelo

Nota. Realizado por José Alfonso Zamayoá Portillo, 2020. Interpretado por el Centro De Carga Y Centroide

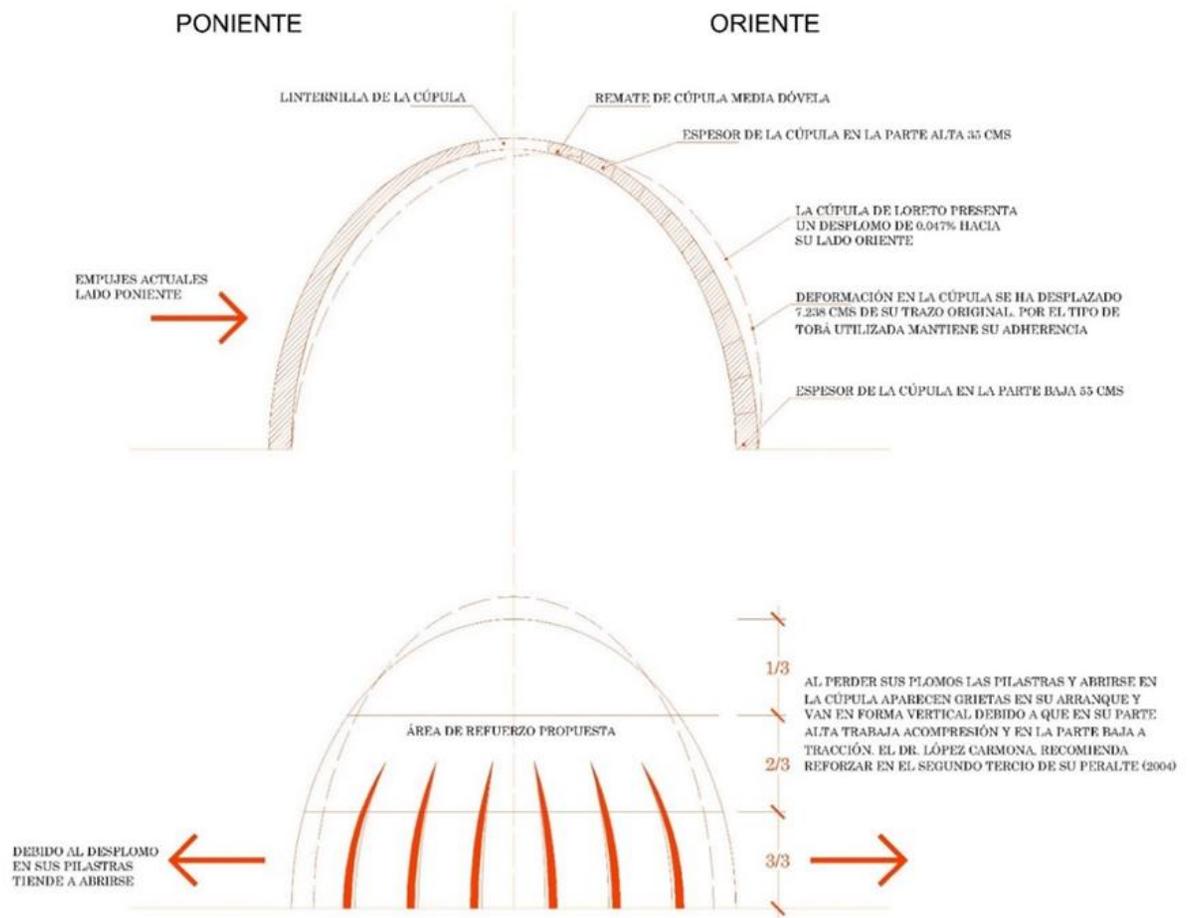
Esquema de fisuramiento y deformación de la cúpula

ESQUEMA DE FISURAMIENTO Y DEFORMACIÓN DE LA CÚPULA

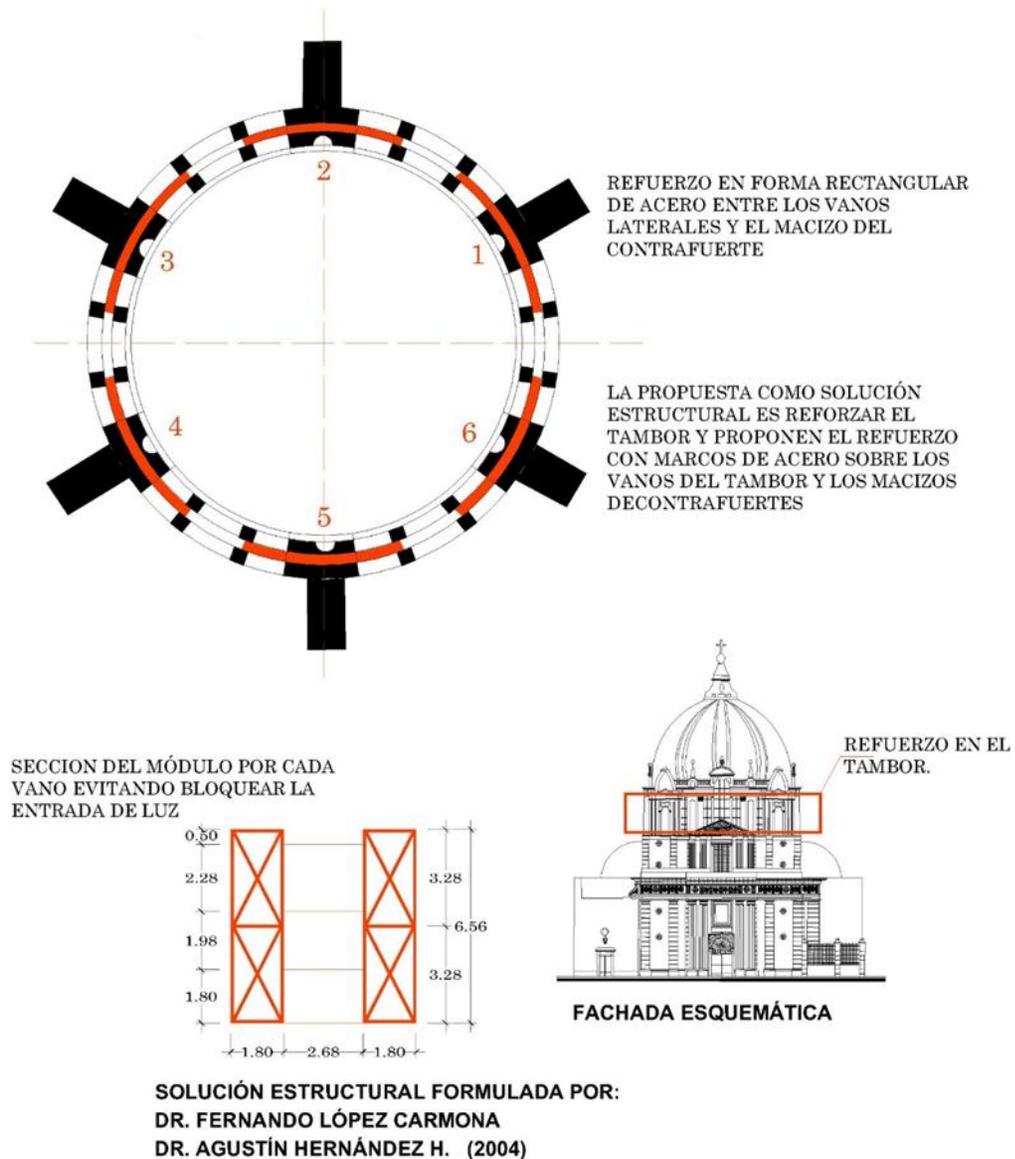
Propuesta de refuerzo estructural a base de marcos metálicos

Nota. Formulado por Dr. Fernando López Carmona y Dr. Agustín Hernández Hernández, 2004.

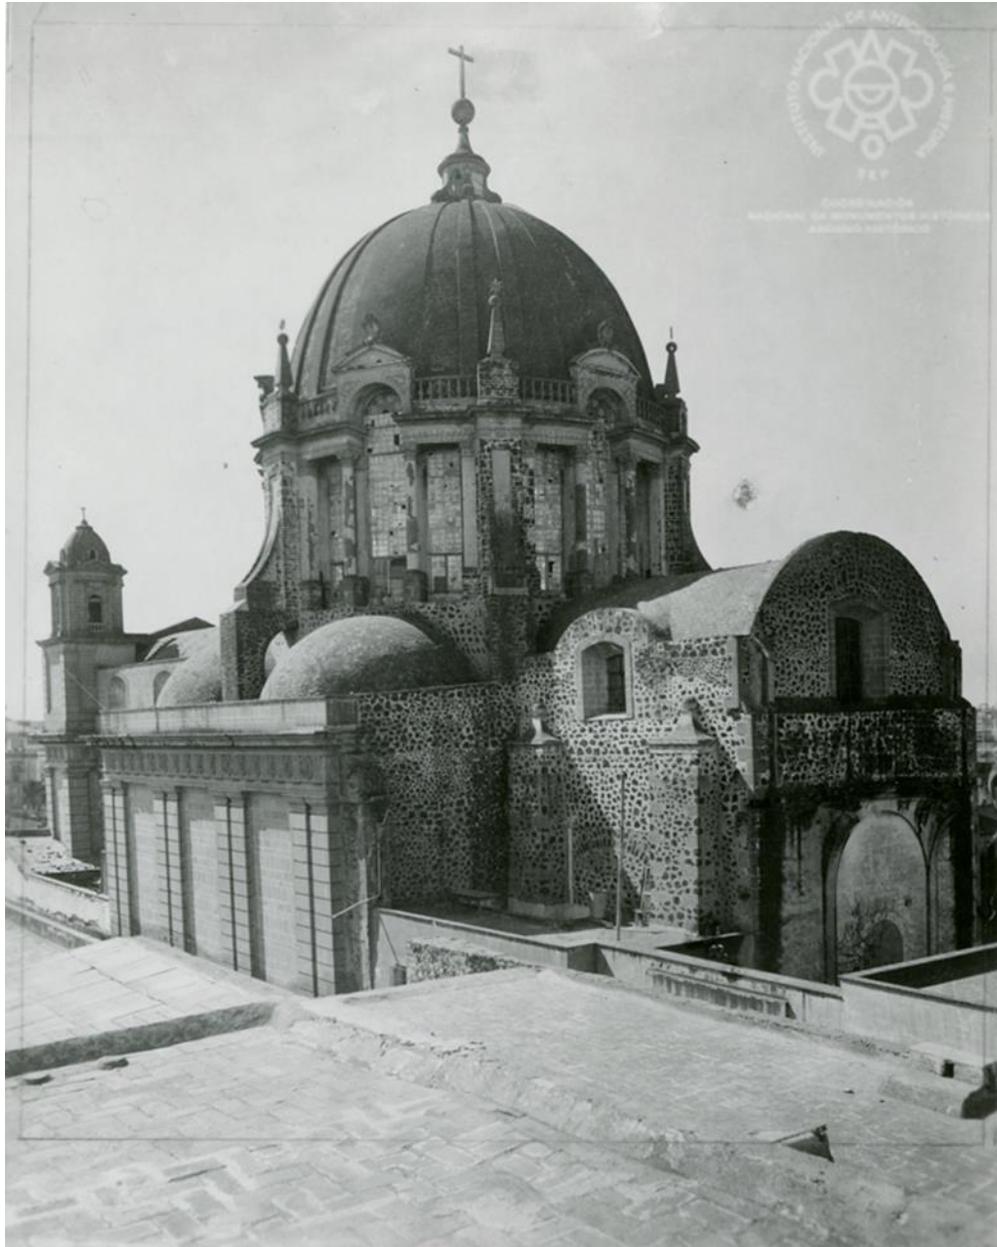
Figura 180

Cúpula, contrafuertes y bóveda, Guillermo Kahlo

En esta figura se aprecian los contrafuertes, soportando el peso de la cúpula, desplantados en forma hexagonal y continuando en el tambor, hasta la cimentación.

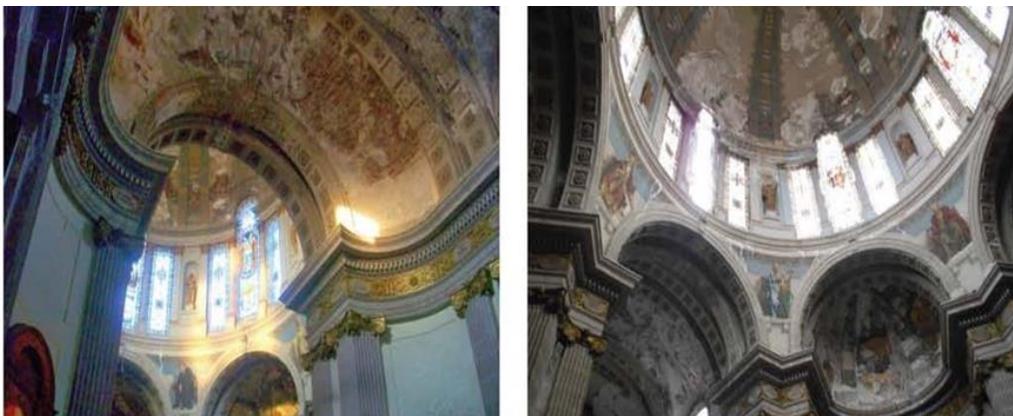
Figura 184

Interiores del Transepto y la Cúpula

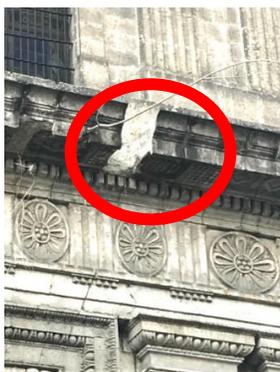
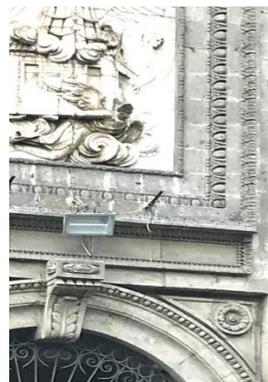
Levantamiento de daños en los sismos de septiembre de 2019

Nota: tomada por Alfonso Zamayo P; 2019. Desprendimiento de cornisa en portada; grietas en el primer cuerpo.

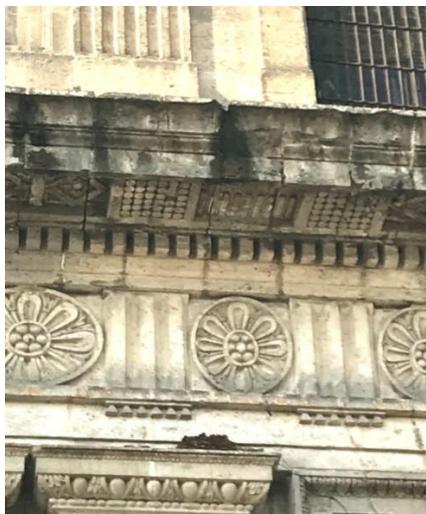
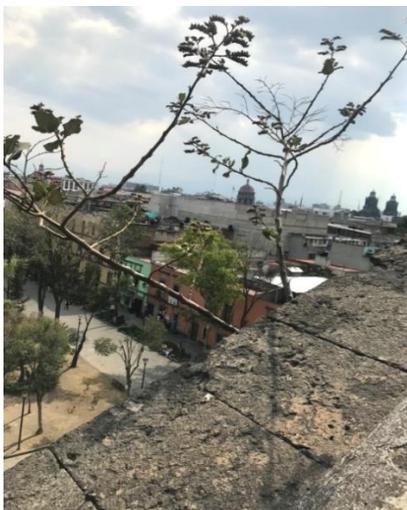
Daños en los sismos de septiembre de 2019

Nota: fotografía tomada por Alonso Zamayoa Portillo, 2019, juntas abiertas, cantería exfoliada acompañada de flora nociva.
