AUTORÍA, RAZONES DEL HUNDIMIENTO, PROPUESTAS DE RESTAURACIÓN Y RECONVERSIÓN DEL TEMPLO DE NUESTRA SEÑORA DE LORETO CIUDAD DE MÉXICO

T E S I S

MAESTRO EN ARQUITECTURA

Maestría en Restauración del Patrimonio Arquitectónico.

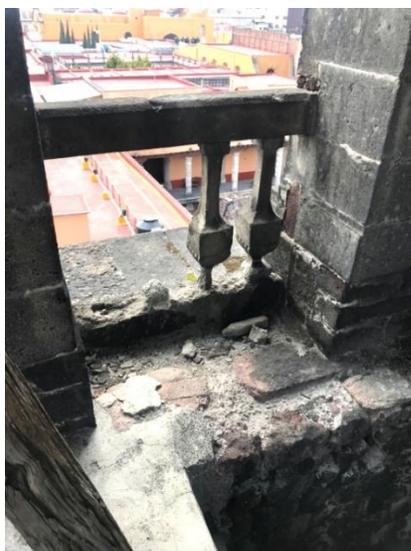
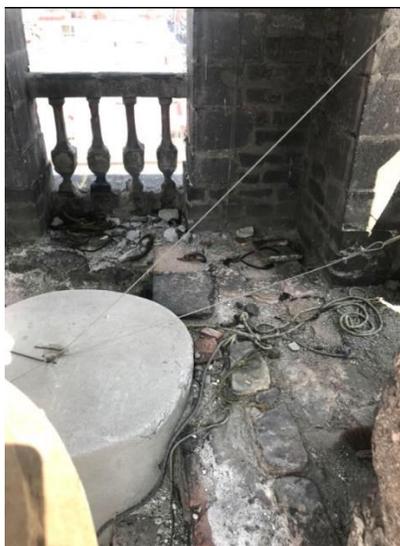
Desprendimientos y deterioros en los campanarios

Nota: fotografía tomada por alfonso Zamayoa Portillo, 2019; desprendimientos y deterioros en la zona de los campanarios.

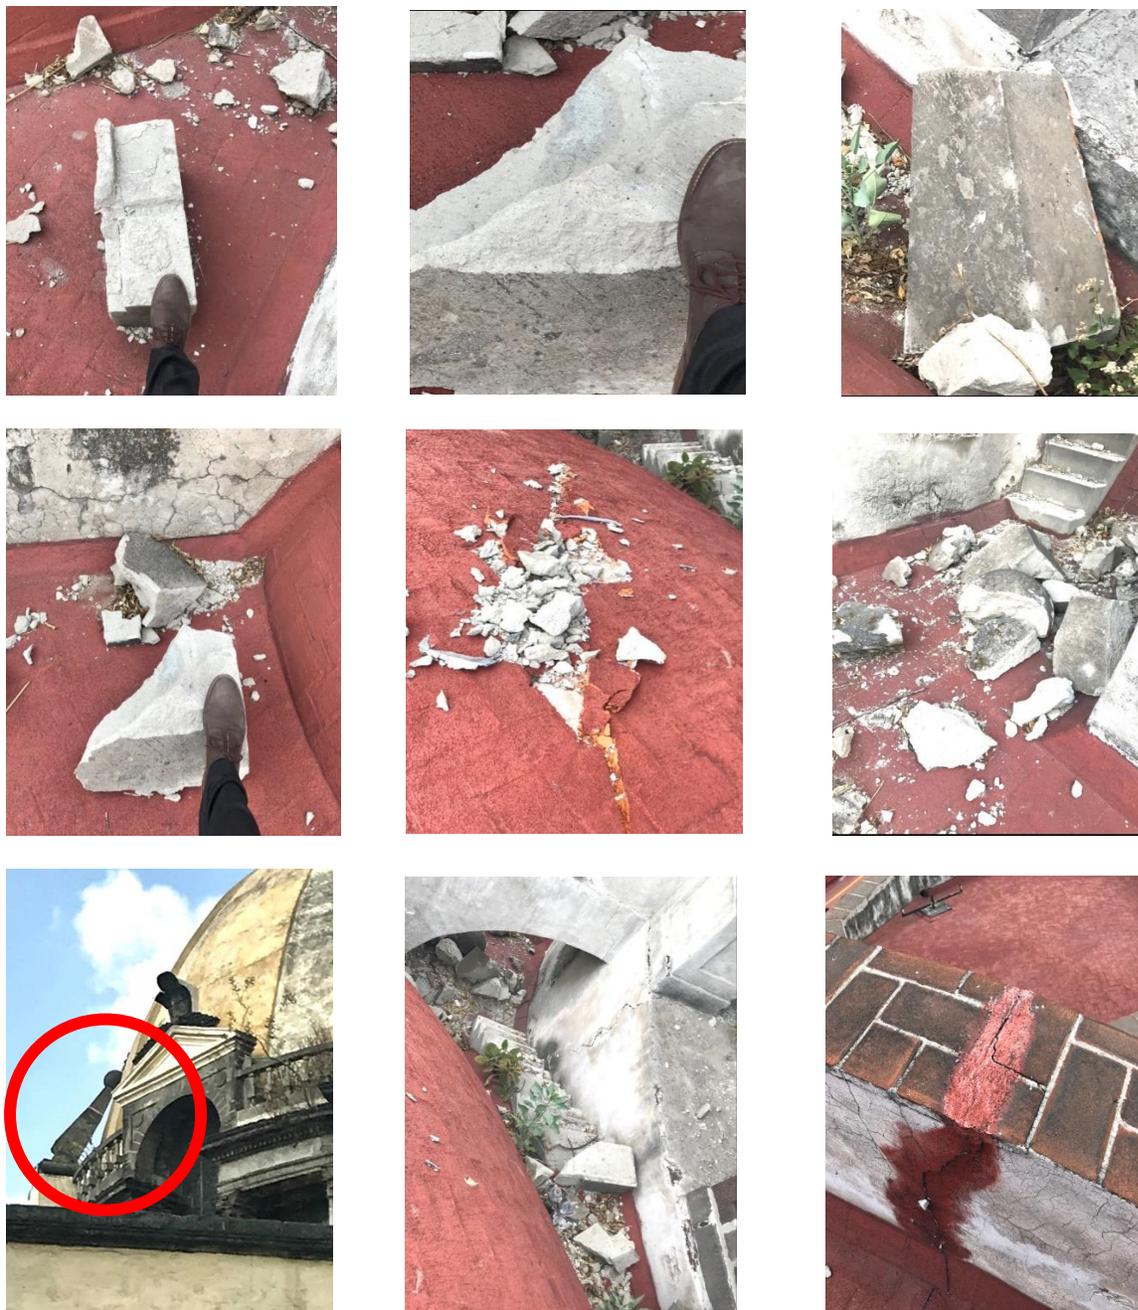
Desprendimiento y estallamiento de pinaculos desde la zona del tambor hacia bovedas

NOTA: fotografías tomadas por Alfonso Zamayo Portillo, 2019, desprendimiento, estallamiento de pinaculos desde la zona del tambor hacia bovedas

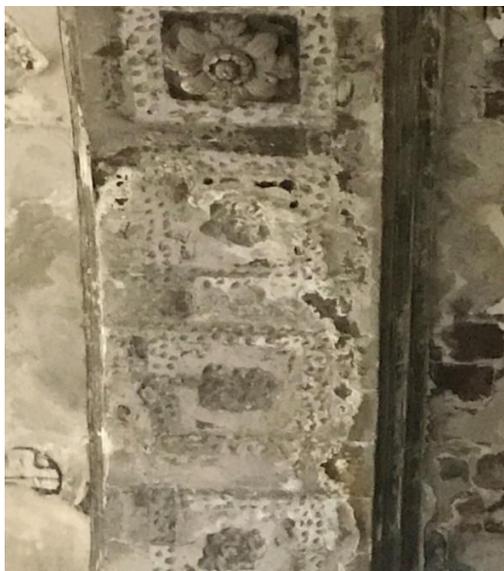
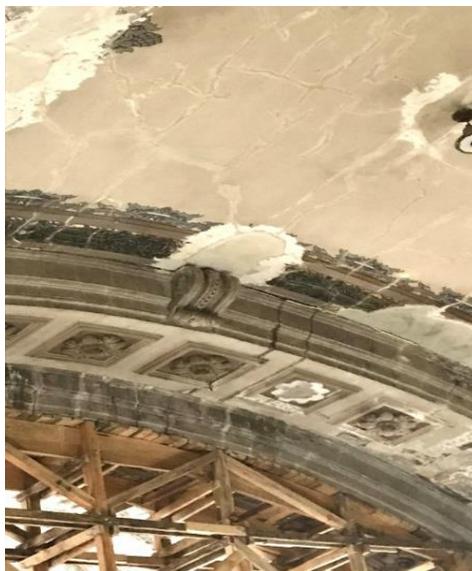
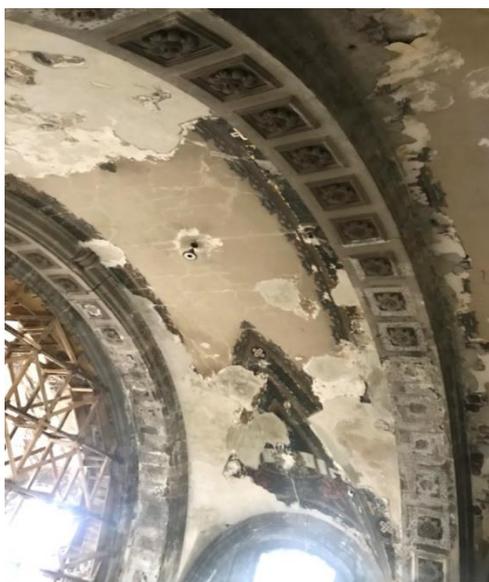
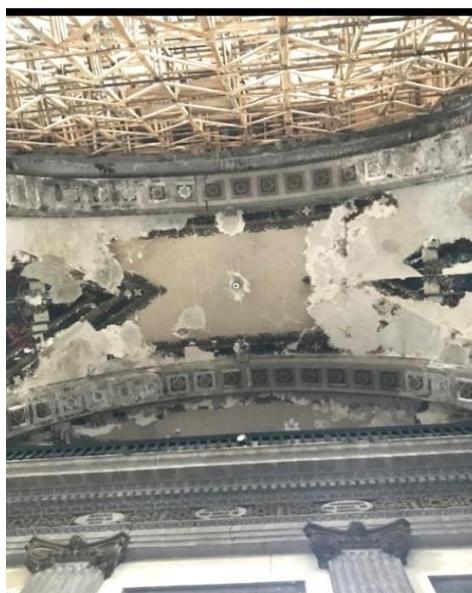
Daños en bóvedas, dovelas, juntas abiertas, apuntalamiento de arcos, septiembre de 2019

Nota: fotografías tomadas por alfonso Zamayoa Portillo, septiembre de 2019. Daños en bóvedas, desprendimiento de dovelas, presentando juntas abiertas por lo que se apuntalaron los arcos que fallaron en la zona de transepto, y capilla mayor

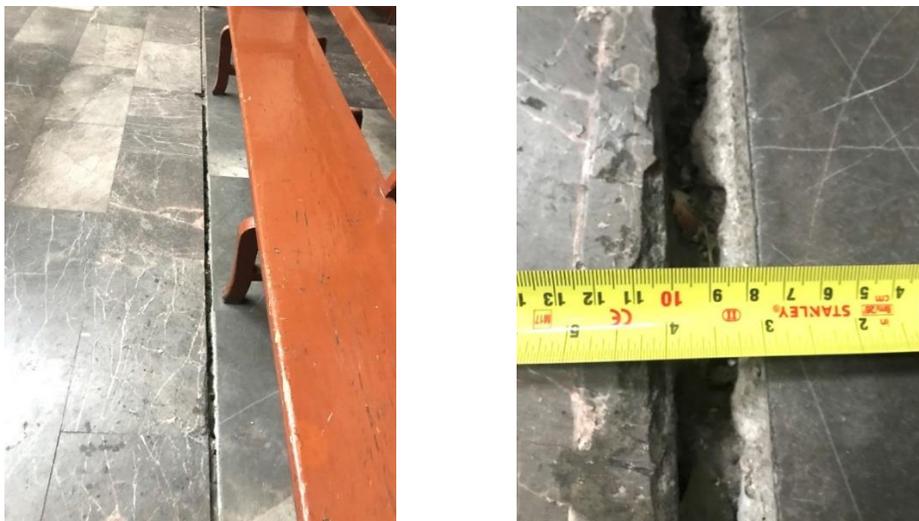
Figuras 190

Juntas abiertas en transepto a nivel de piso de feligresía, de poniente hacia nororiente

Nota: fotografías tomadas por alfonso zamayoa portillo, días posteriores a los sismos de septiembre de 2019.

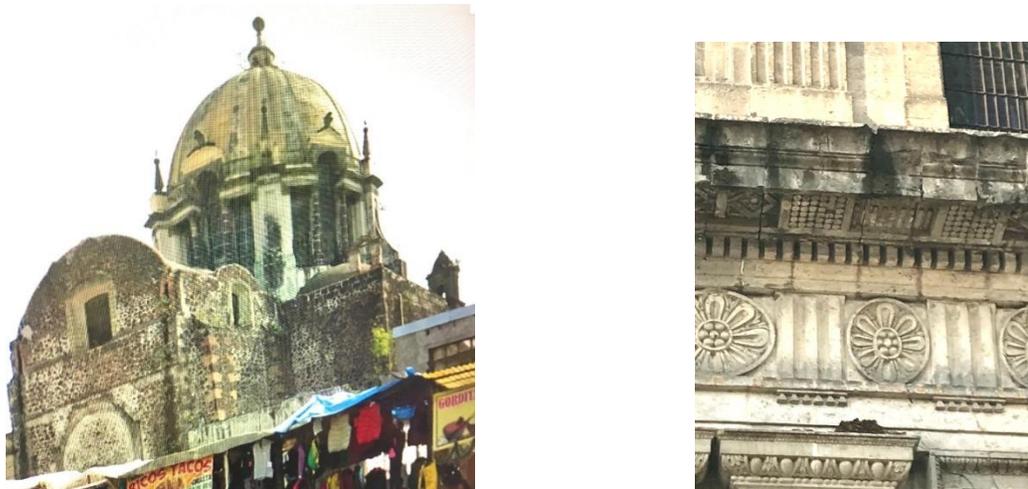
Deterioros en portada, exteriores del templo, pérdida de juntas, cantería exfoliada

NOTA: fotografía tomadas por Alfonso Zamayoa Portillo, septiembre 2019, Deterioros en portadas, exteriores del templo, pérdida de juntas, cantería exfoliada.

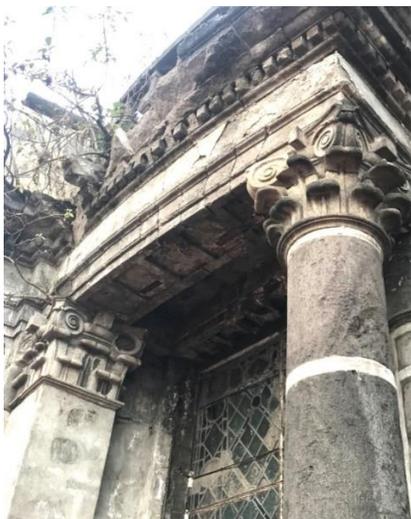
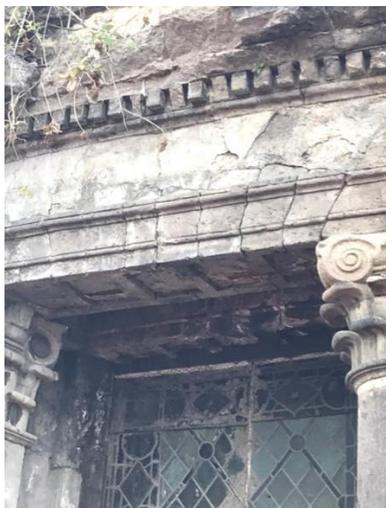
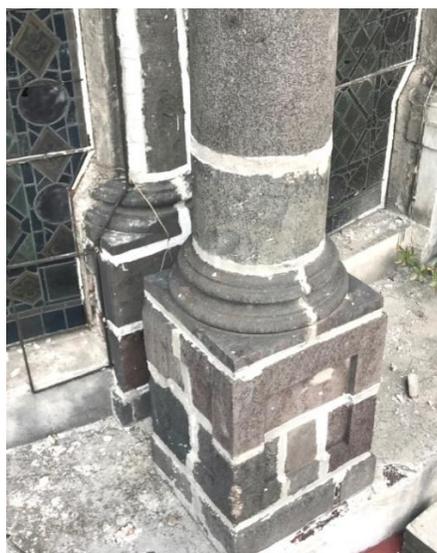
Flora y fauna nociva, juntas abiertas, exfoliación de cantería, deformación de platabandas en vanos de tambor y desprendimientos en vitrales.

NOTA: fotografías tomadas por Alfonso Zamayoa Portillo, septiembre de 2019. Flora y fauna nociva, exfoliación de cantería, juntas abiertas, daños en dovelas, deformación en platabandas y desprendimientos en vitrales.

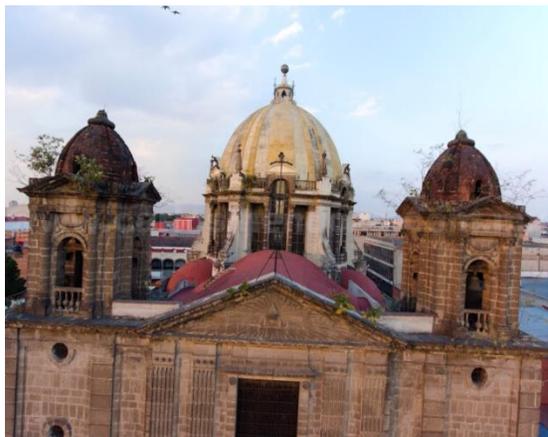
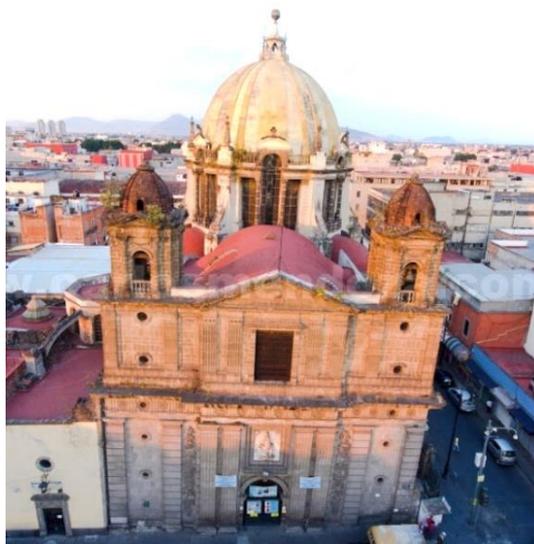
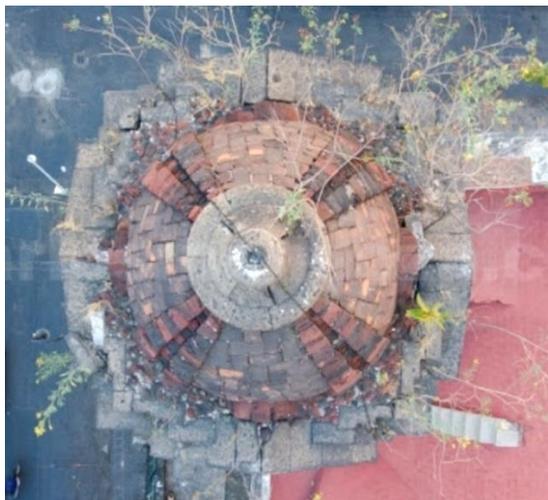
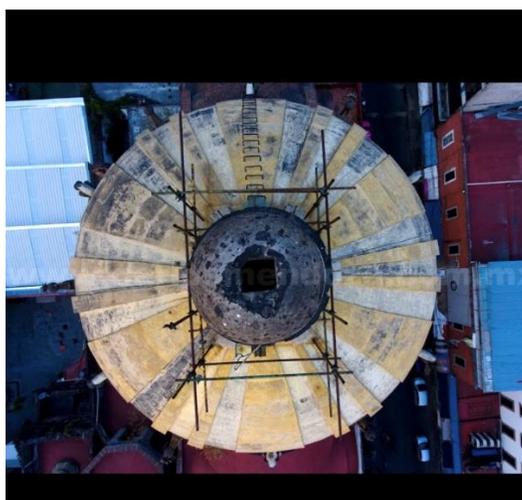
Deterioros en cúpula, campanarios y portada

NOTA: fotografías de archivo particular, deterioros en cupula, campanarios y portada.
