UNIVERSIDAD NACIONAL AUTÓNOMA DE
MÉXICO

**ANÁLISIS DE VULNERABILIDAD DE LA
PLAYA EN PROGRESO, YUCATÁN DURANTE
EL 2016-2017**

TESIS

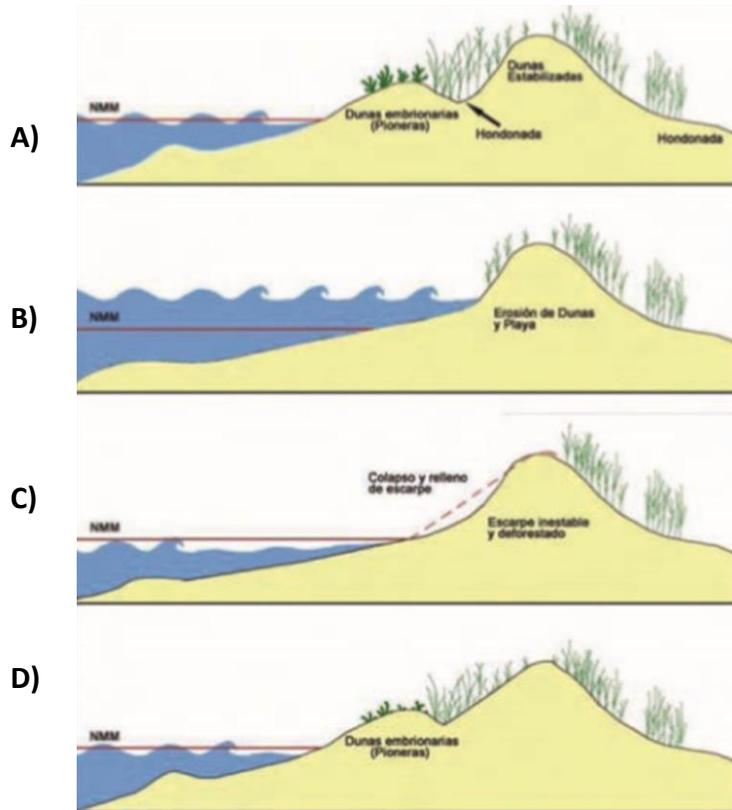
Figura 1. Evolución de una playa ante el efecto de tormentas, señaladas las partes del perfil de playa. En la figura A se muestra el perfil de playa previo a la tormenta, durante la tormenta el nivel medio del mar crece (figura B), la duna embrionaria junto con su vegetación se pierde (figura C). Por último, el sedimento es acumulado enfrente de la duna estabilizada creándose nuevamente la duna embrionaria, la cual con el tiempo ira recuperando su vegetación (figura D). Extraído de *Manejo De Ecosistemas De Duna Costera, Criterios Ecológicos Y Estrategias* (SEMARNAT, 2013).

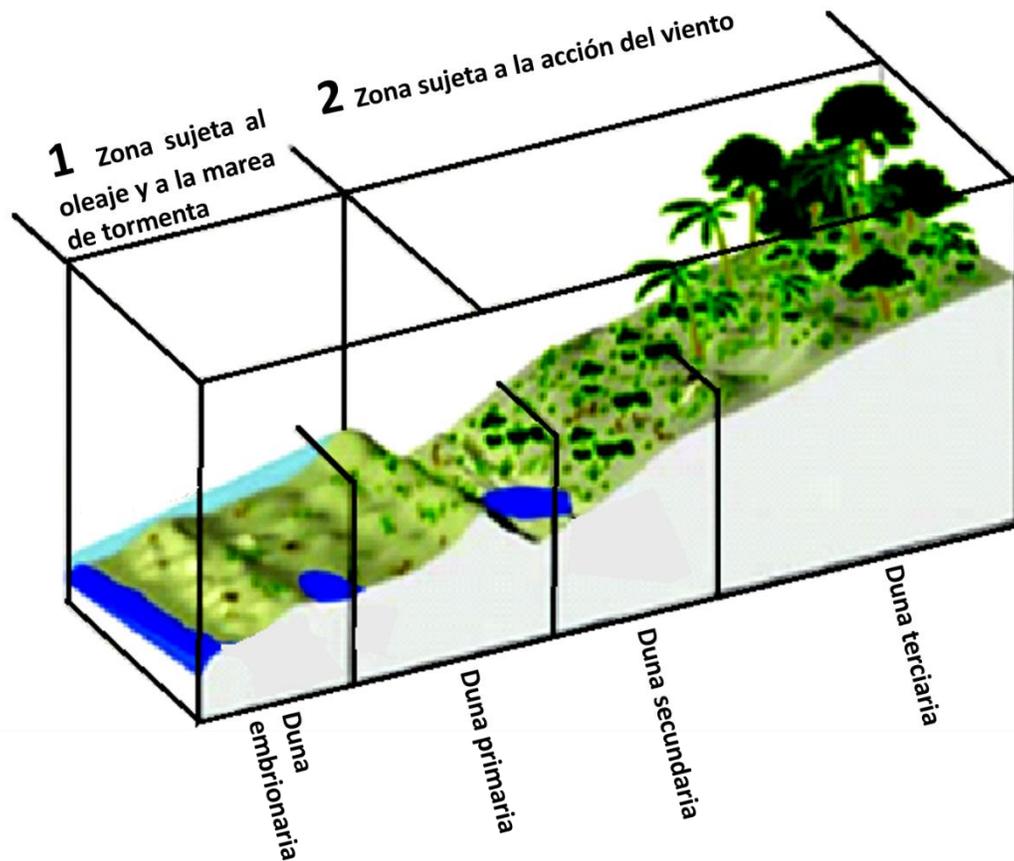
Figura 2. El perfil del sistema de dunas costeras tropicales se divide en dos zonas de influencia: La primera (1) sujeta a cambios por el oleaje y la marea de tormenta, siendo considerada la de mayor dinamismo, compuesta por las dunas embrionarias y primarias. La segunda (2) está sujeta a cambios por la acción del viento y se compone por las dunas secundarias y terciarias, siendo la zona más estable en cuanto a sedimento. Extraído de *Manejo De Ecosistemas De Duna Costera, Criterios Ecológicos Y Estrategias* (SEMARNAT, 2013).

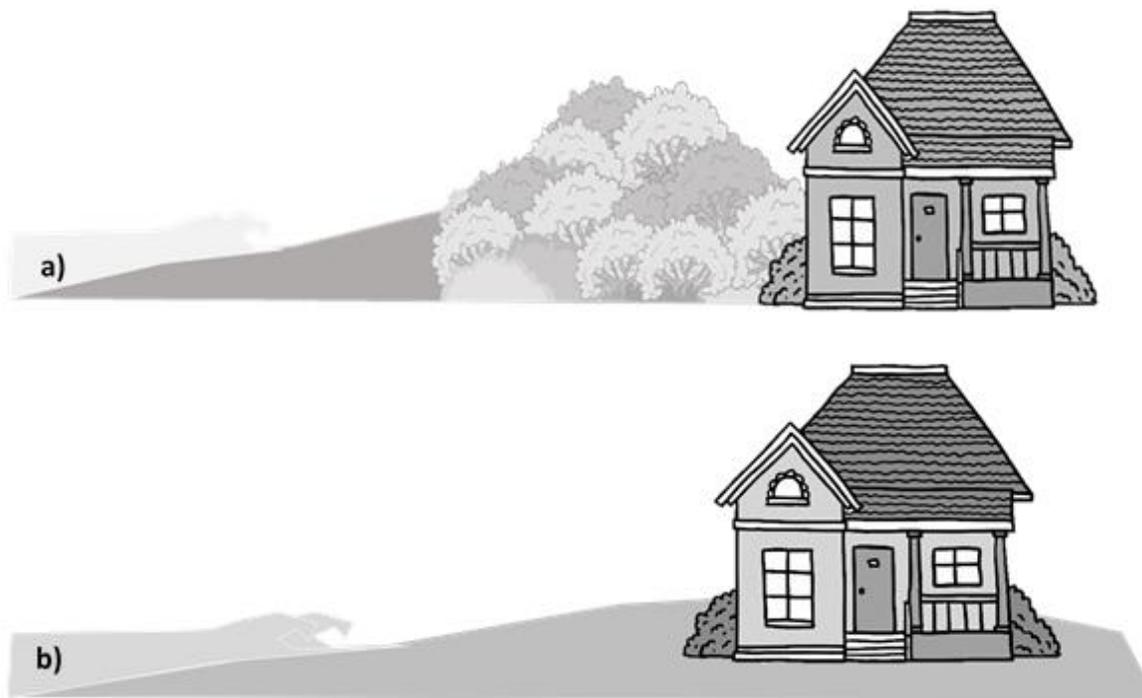
Figura 3. Escenarios de las construcciones presentes en la línea de costa de Progreso, Yucatán. a) Escenario ideal de las construcciones realizadas en la línea de costa, en donde la construcción se encuentra detrás de la primera duna y no alteran la vegetación, respetando los lineamientos del

Sin embargo, el escenario con degradación del ecosistema es común en la costa de Yucatán. Las construcciones fueron realizadas sobre el área de duna, desmontando la vegetación y llevando a cabo la cimentación dentro de los 60 metros contemplados en el POETCY (Figura 3. b). De esta manera, la infraestructura de la casa se vería desprotegida al haber eventos de tormenta por no contar con las condiciones necesarias para disipar la energía de las olas.

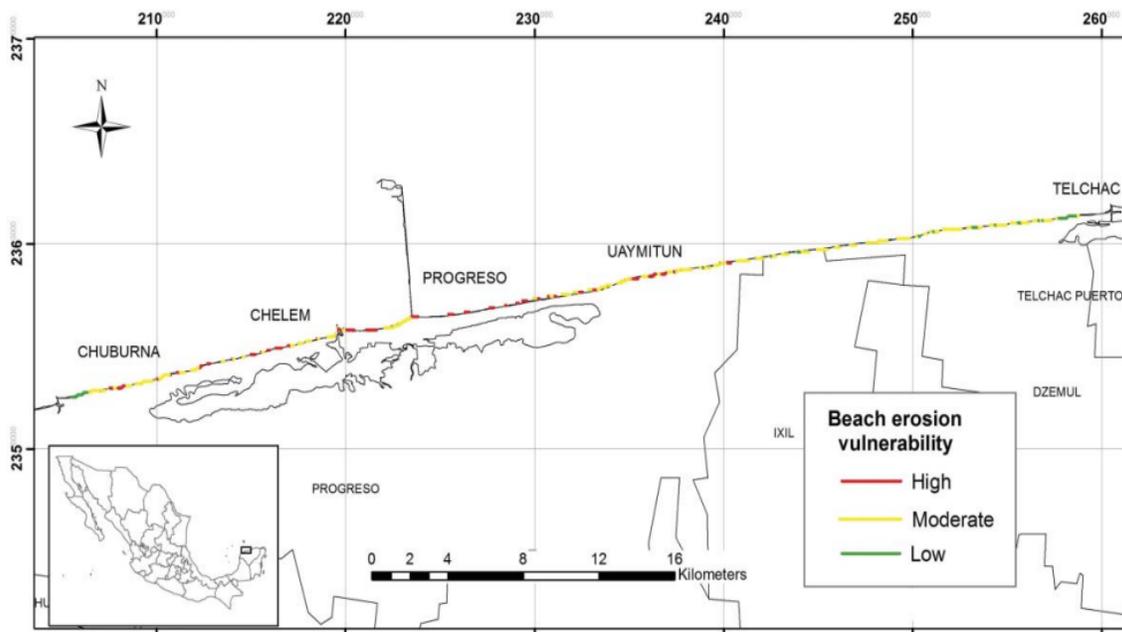
Figura 5. Índice de vulnerabilidad de erosión de playa de diferentes playas de la línea de costa de Yucatán (Chuburná, Chelem, Progreso, Uaymitun y Telchac), de acuerdo a su índice de vulnerabilidad se clasificaron en alta, moderada y baja vulnerabilidad de erosión. El índice fue estimado con el ancho de playa, presencia de vegetación de duna, desarrollo urbano y orientación de la costa. De manera general la línea de costa se encuentra con vulnerabilidad moderada, donde la zona con más alto índice de vulnerabilidad se observa en las playas de Progreso. Extraído de *Classification of Beach Erosion Vulnerability on the Yucatan Coast* (Cuevas-Jiménez, *et al.*, 2016).

El índice de vulnerabilidad creado por Cuevas-Jiménez, *et al.* (2016), dio como resultado la identificación de las áreas vulnerables a erosión (Figura 5) principalmente en el municipio de Progreso, caracterizado por un ancho de playa menor a 10 metros, generalizado en el área norte de Yucatán con un 75.8% de modificaciones por el desarrollo urbano, implicando deforestación del área de duna y cambio de uso de suelo en la mayoría de la línea de costa.

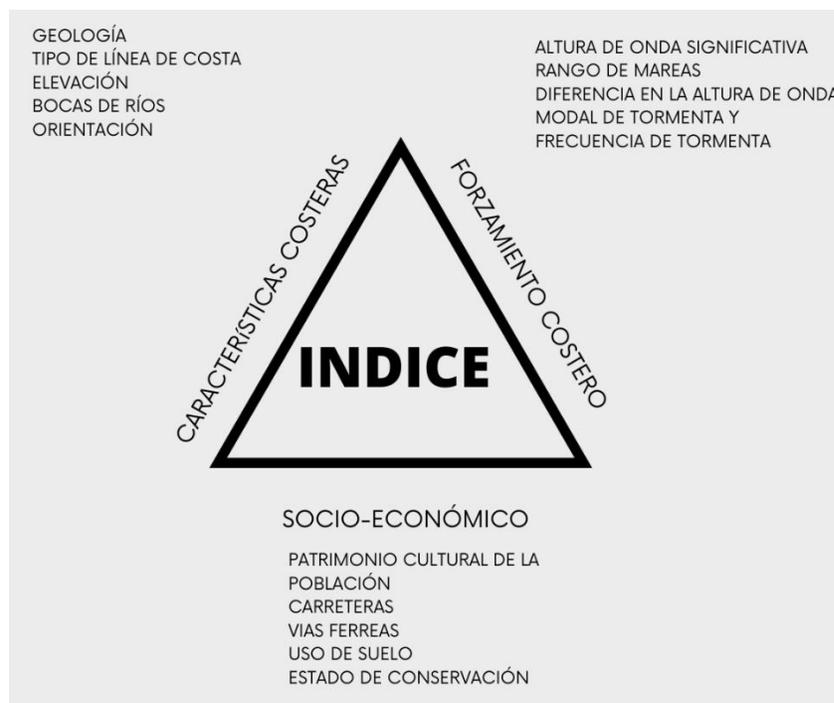
Figura 6. Diagrama de elementos generales para crear un índice de vulnerabilidad para la costa con sus diferentes variables. Extraído de *A multi-scale coastal vulnerability index: A tool for coastal managers?* (McLaughlin y Cooper, 2010).

El índice presentado por Cuevas-Jiménez, *et al.* (2016) está basado en tres elementos generales: características costeras, socioeconómicas y de oleaje-

tormentas (Figura 6). Estos pueden ser representados con distintas variables de acuerdo al riesgo considerado para los fines de la investigación.

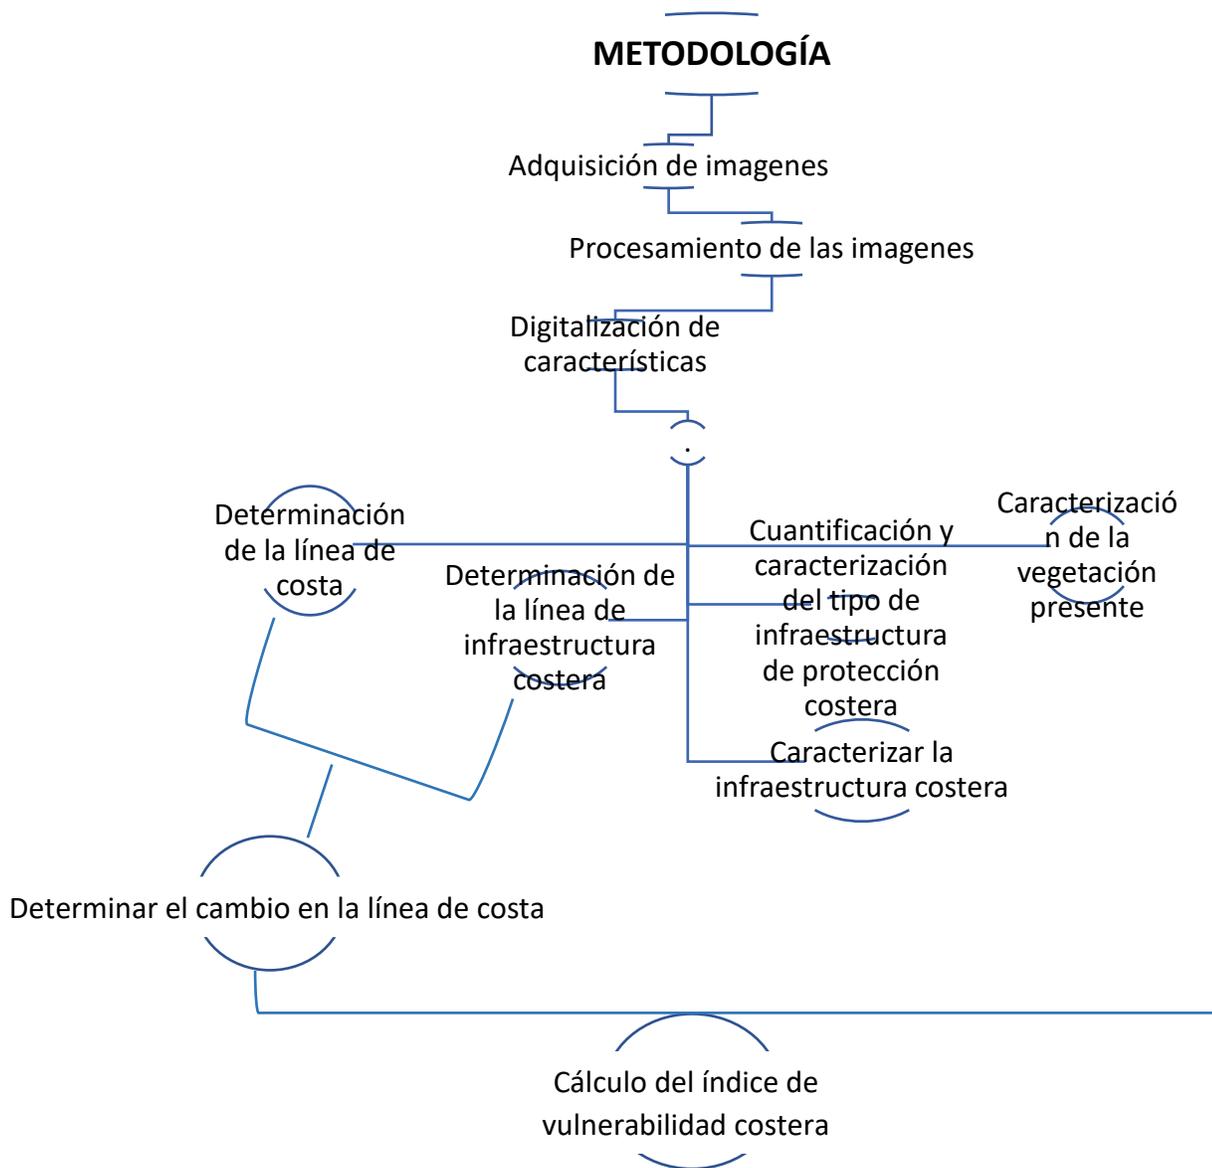
Figura 8. Diagrama de flujo de la metodología utilizada para este estudio

En el siguiente diagrama de flujo se presenta la metodología sintetizada utilizada para este estudio, desde la toma de las imágenes, el procesamiento de éstas, hasta su análisis.

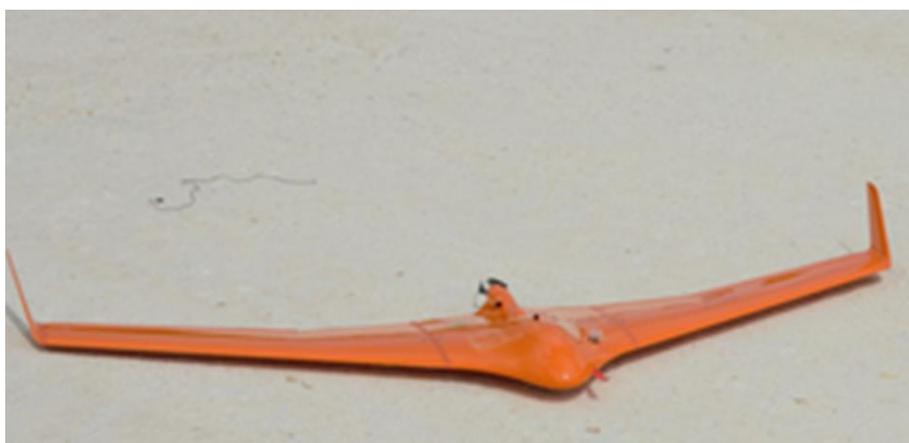
Figura 9. Dron “C-Astral Bramor-Geo” (dron de ala fija) utilizado para los levantamientos fotogramétricos del estudio, junto con el material necesario para su lanzamiento.

Para llevar a cabo el monitoreo mensual de 7 km de la línea de costa del municipio de Progreso se utilizó un VANT modelo “C-Astral Bramor-Geo” (Figura 9), dron de ala fija fue equipado con una cámara multispectral MicaSense RedEdge Multispectral. La cámara permite capturar información en intervalos angostos del espectro electromagnético del Rojo (R), Verde (G), Azul (B), Cercano al Infrarojo (NIR) y Red Edge, con una resolución de dos megapíxeles. Previo al inicio de cada vuelo, se obtuvo una imagen de un panel de reflectancia calibrado para transformar los valores de las imágenes obtenidas a reflectancia.

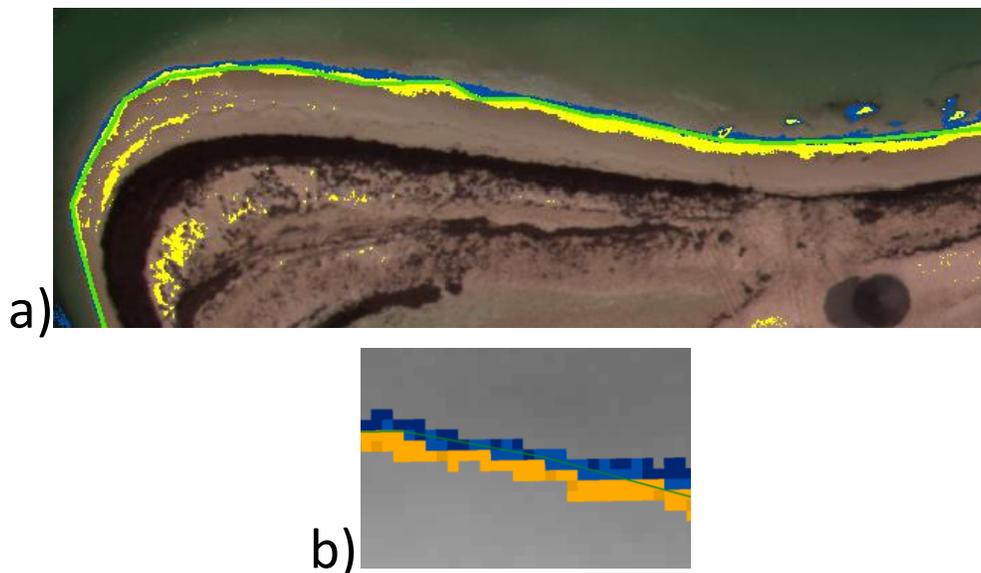
Figura 10. Procedimiento para determinar la línea de costa con el índice GNDVI. En la figura a) se tiene una imagen de una parte del área de influencia del rompeolas, en donde se pueden observar la línea de costa. La línea verde corresponde a la línea de costa de la imagen tomada el 07/2017. En la figura b) se muestra la diferencia entre las clasificaciones de los pixeles del GNDVI para determinar la línea de costa.

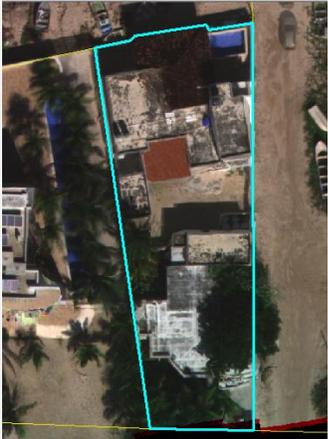
<i>Tipo</i>	<i>Descripción</i>	<i>Foto</i>
<i>Casa</i>	Construcciones de casas veraniegas y aparentes complejos hoteleros de pequeña escala

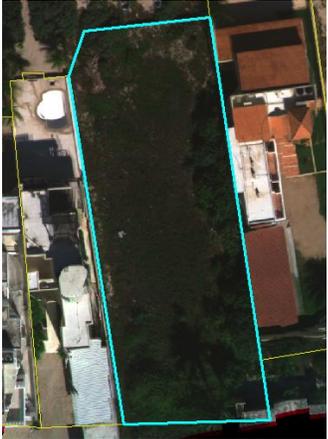
<i>Terreno</i>	Delimitados por bardas o no, sin ninguna construcción y sin vegetación dañada por el constante paso de vehículos

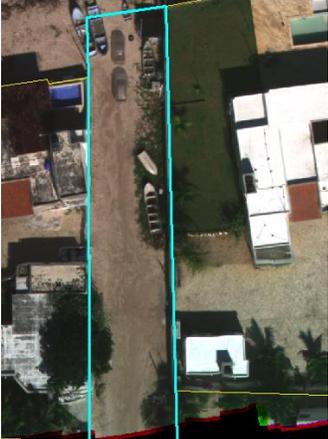
<i>Calle</i>	Entradas aparentes a la playa, caracterizadas normalmente con vegetación dañada por el paso de vehículos o peatones y delimitados por bardas de casas

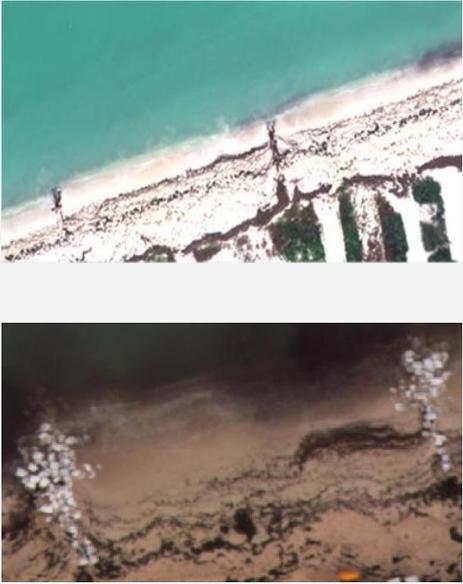
<i>Tipo</i>	<i>Descripción</i>	<i>Foto</i>
<i>Espigón o espolón</i>	Estructuras perpendiculares a la línea de costa, pueden ser de diferentes materiales como costales de arena, madera, piedras, entre otros. Su principal función es acumular sedimento.

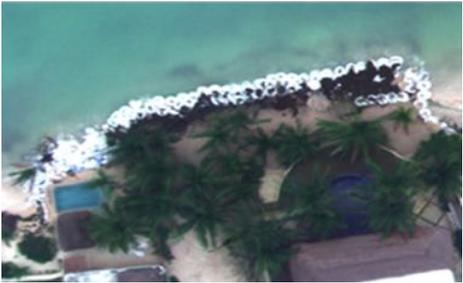
<i>Recubrimiento</i>	Estructuras paralelas construidas pegadas a la línea de costa, pueden construirse de diferentes materiales como costales de arena, piedras, entre otros. Suelen ser utilizados para cubrir las construcciones de daños por la intrusión del mar.

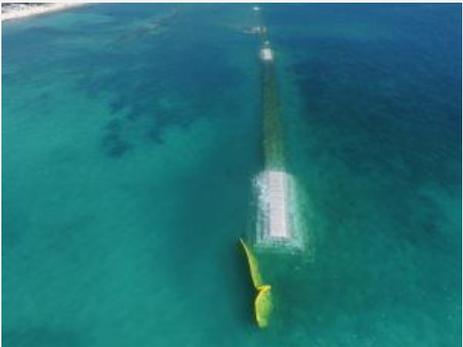
<i>Rompe olas</i>	Estructuras paralelas a la línea de costa y separadas de esta, pueden ser de diferentes materiales como costales de arena, madera, piedras, geotubos, entre otros; su principal función es proteger la costa y retener sedimento.

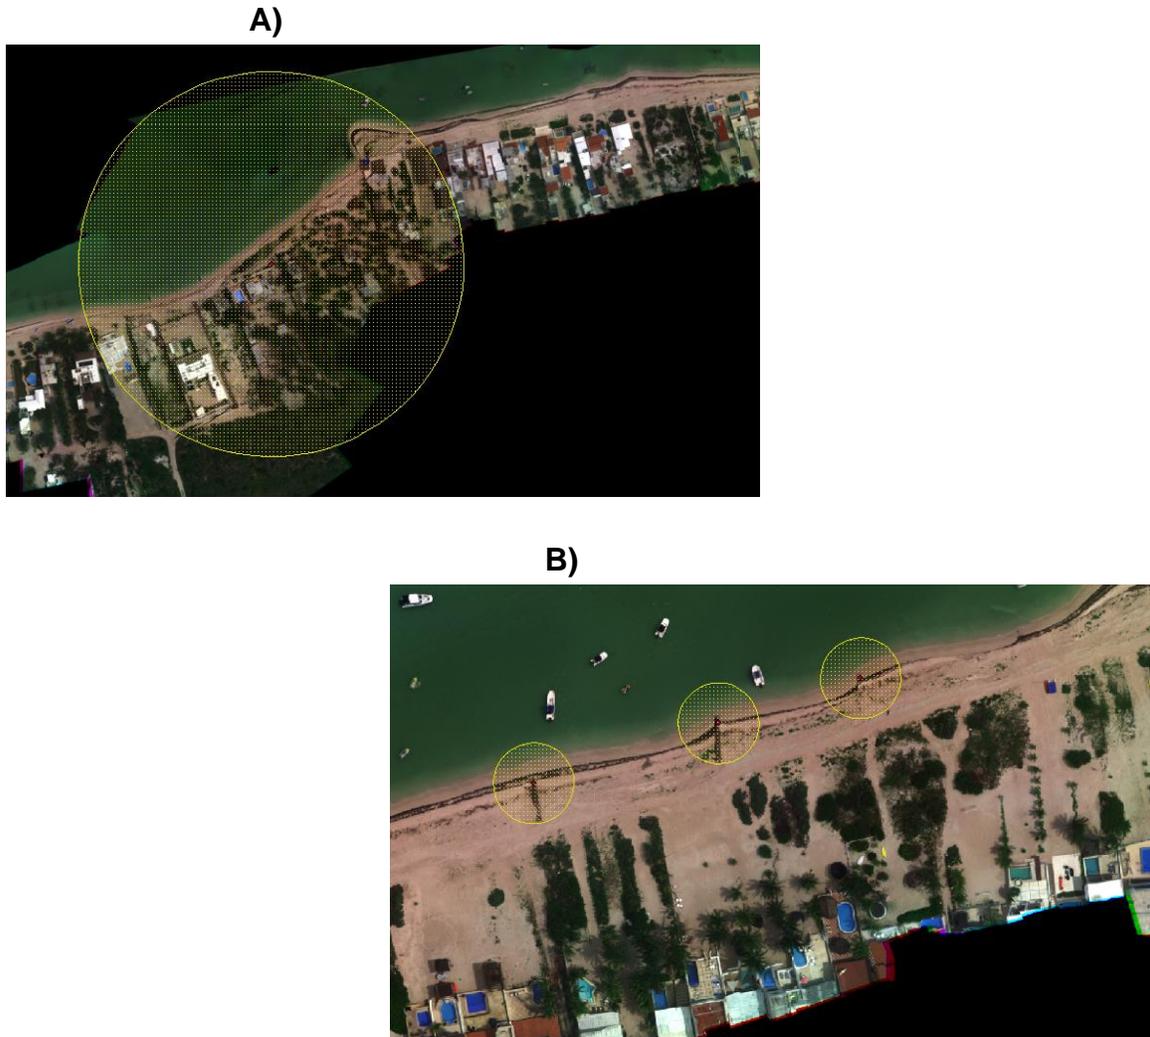
Figura 11. Área de alcance de la influencia de las estructuras de protección costera en los frentes de playa. En la Figura A) se observa el alcance de la influencia de un recubrimiento; y en la Figura B) se pueden observar tres espigones con el alcance de la influencia que tienen.

Se puede apreciar que la influencia de las estructuras en el frente de playa se basó en la revisión bibliográfica anterior y tomando en cuenta el tipo de estructuras construida cercana a las propiedades.

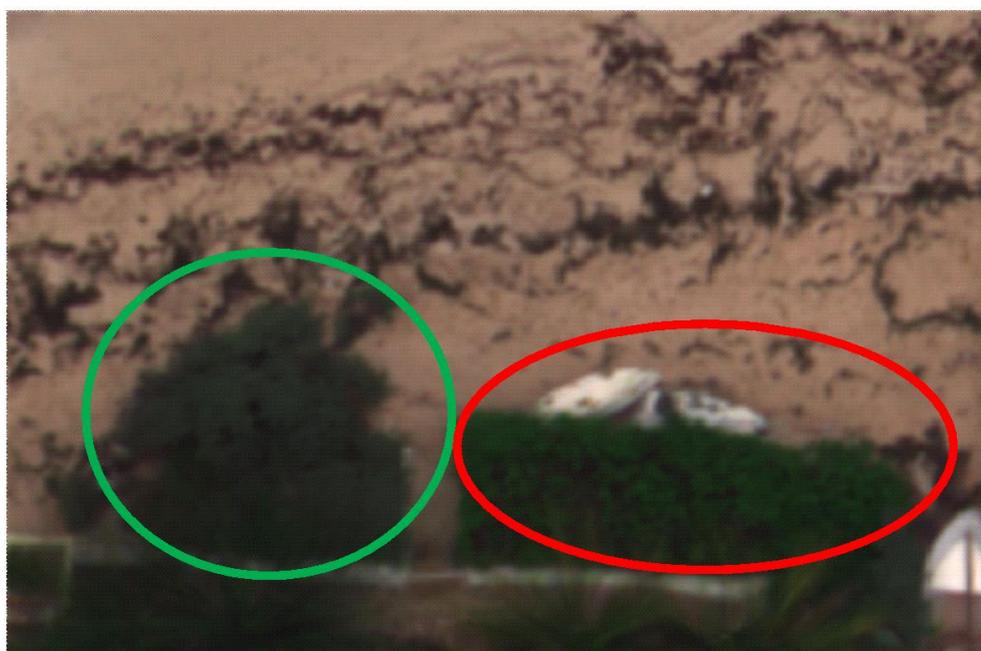
Figura 12. En la imagen se pueden apreciar los tipos de frente de playa presentes en el área de estudio y las características de la vegetación. La vegetación mostrada en el círculo verde fue tomada como “presencia de vegetación” debido a que no muestra influencia humana y cubre más del 50% del frente de la casa. Para la vegetación en el círculo rojo fue tomada como “ausencia de vegetación” debido a la influencia humana, límites definidos y dado que no se pudo corroborar en la imagen que esta fuera vegetación de duna o alguna especie introducida, no fue tomada en cuenta como vegetación.

Es así que una propiedad debió de contar con vegetación desarrollada característica de la duna costera, la mancha de vegetación debió ser mayor a un metro cuadrado y cubrir más del 50% del frente de playa de la casa para ser considerada con presencia de duna (CONAFOR, 2018; SEMARNAT, 2013).

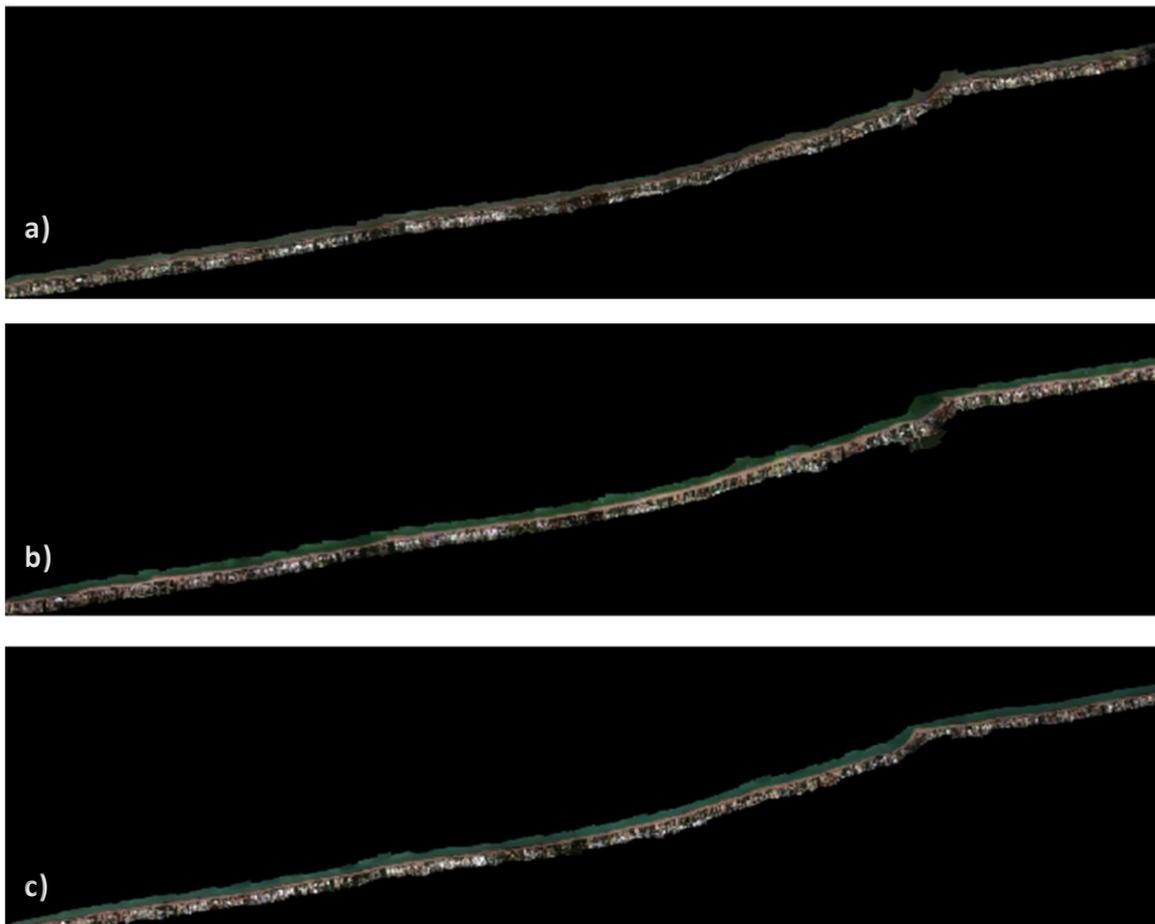
Figura 13. Ortomosaicos construidos en siete kilómetros de la línea de costa del municipio de Progreso, Yucatán. a) ortomosaico del vuelo con fecha de diciembre del 2016, b) ortomosaico del vuelo con fecha de julio del 2017 y c) ortomosaico del vuelo realizado con fecha de diciembre del 2017.

En primera instancia, se obtuvieron tres ortomosaicos de los vuelos realizados para los meses de diciembre del 2016, junio 2017 y diciembre 2017 (Figura 13), para 7 km de la línea de costa del municipio de Progreso.

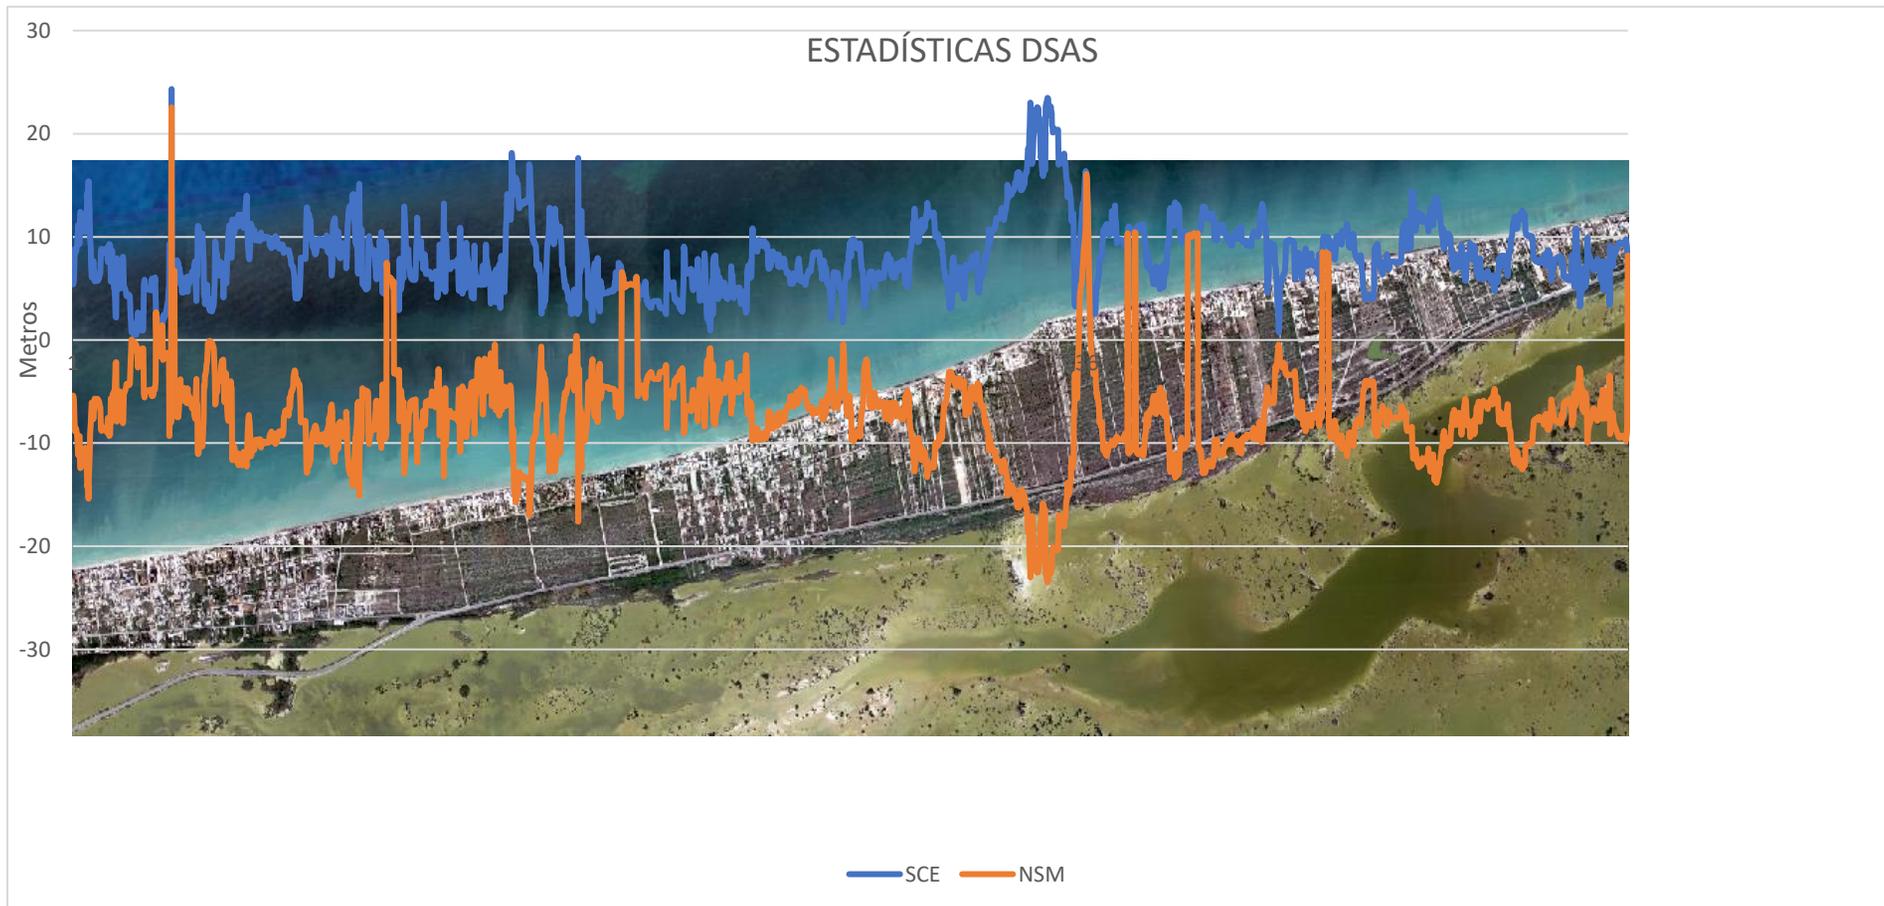
Figura 16. Valores de movimiento neto (NSM) y cambio de línea de costa (SCE) para el área de estudio.

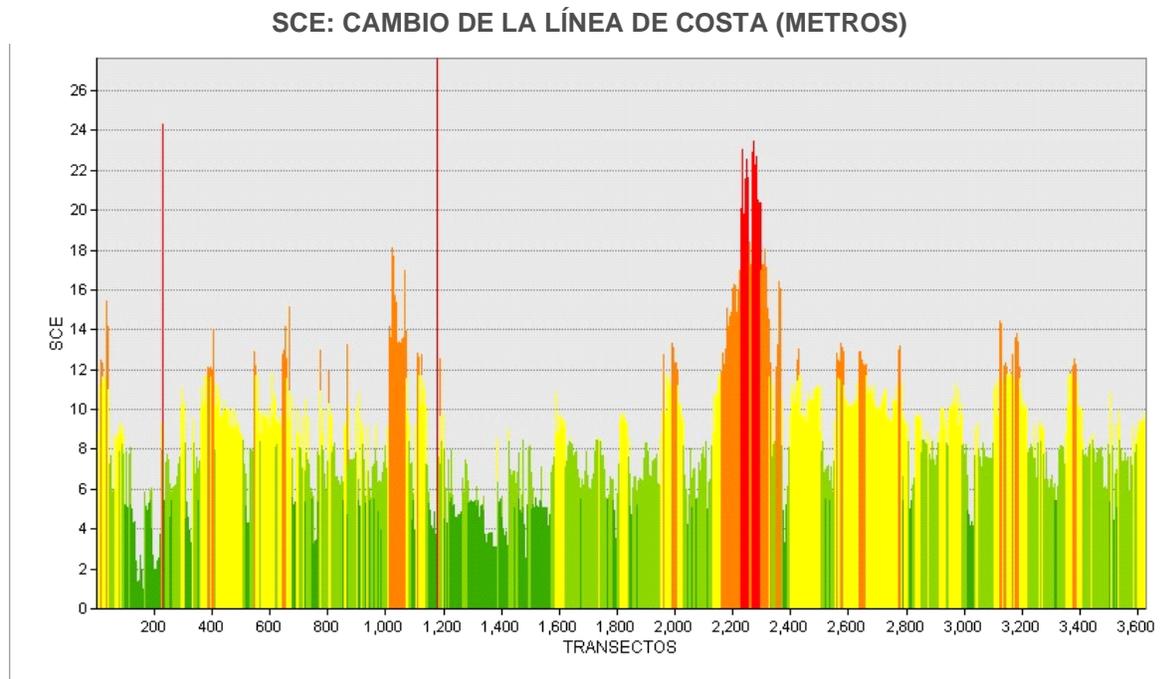
Figura 17. SCE definido como el cambio de línea costera considerando todos los tiempos de estudio del área de estudio del Norte de la Península Yucatán. Valores de SCE (se encuentran en metros) en colores verdes indican una distancia menor a 8 metros, color amarillo de 8-12 m, naranja de 12-18 m y roja valores mayores a 18 m. En general en la línea de costa predominaron los valores menores de 12 m (colores amarillo y verde).

Es importante mencionar a la Figura 17, pues muestra el SCE. Existen áreas - señaladas en verde- donde la magnitud de cambio de la línea de costa es baja, sin embargo, en algunas zonas se observan cambios mayores de 12 metros en el frente de playa, lo que resalta el área en la parte del rompeolas, una sección aproximada de 600 metros, en donde se observa un proceso de mayor magnitud de cambio en la línea de costa (> 18 metros).

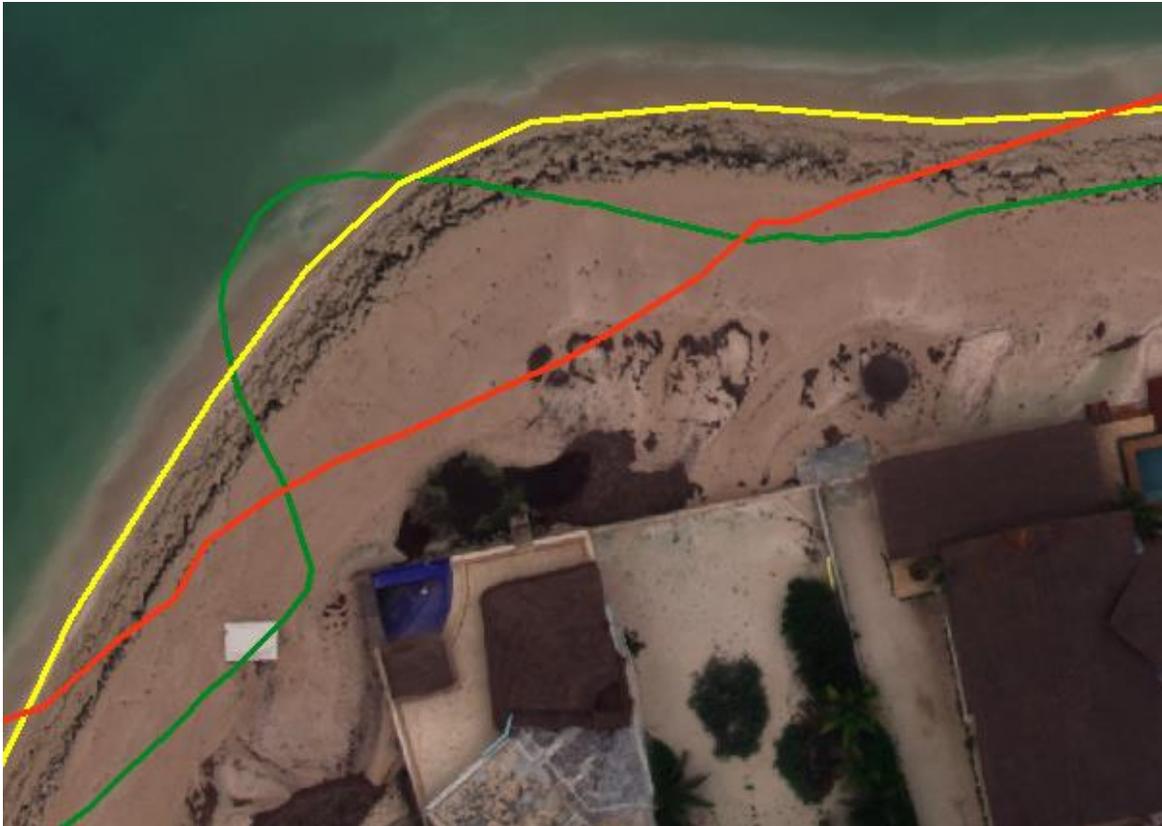
Figura 18. Imagen a color del monitoreo del 12/2017 de la zona principal de influencia del rompeolas de San Miguel, señalando la línea de costa para los tres periodos (rojo - 12/2016, verde - 07/2017 y amarillo - 12/2017) utilizados para determinar el cambio de la línea de costa.

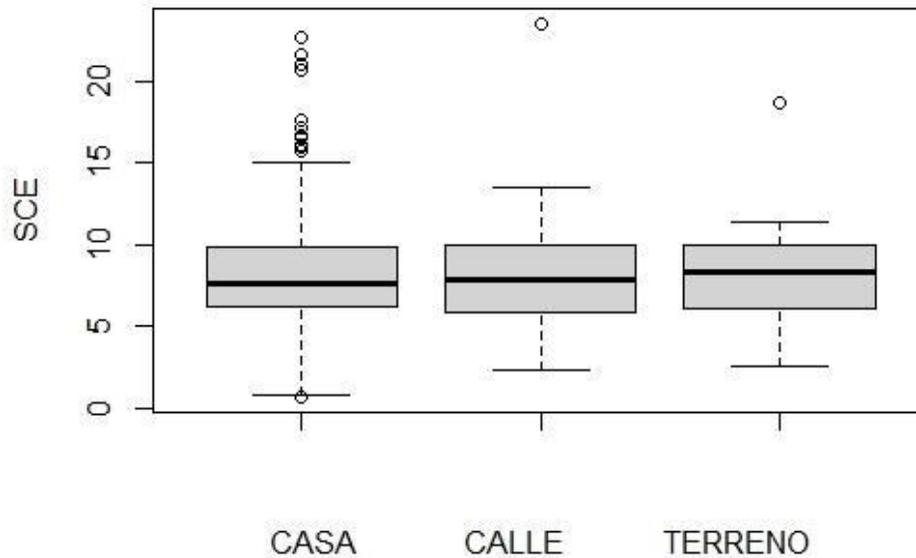
Figura 19. Gráficas de caja del SCE sobre el cambio de la línea de costa en relación con los diferentes tipos de construcciones. Las construcciones del tipo casa tuvieron valores menores a 15 y varios datos extremos. Las calles presentaron valores menores de 13 con únicamente un valor extremo y, por último, las construcciones de terreno tuvieron valores menores a 11 y un dato extremo. La línea horizontal representa la mediana, el tamaño de la caja el primer y tercer cuartil y los bigotes la variabilidad fuera de los cuartiles superior e inferior.

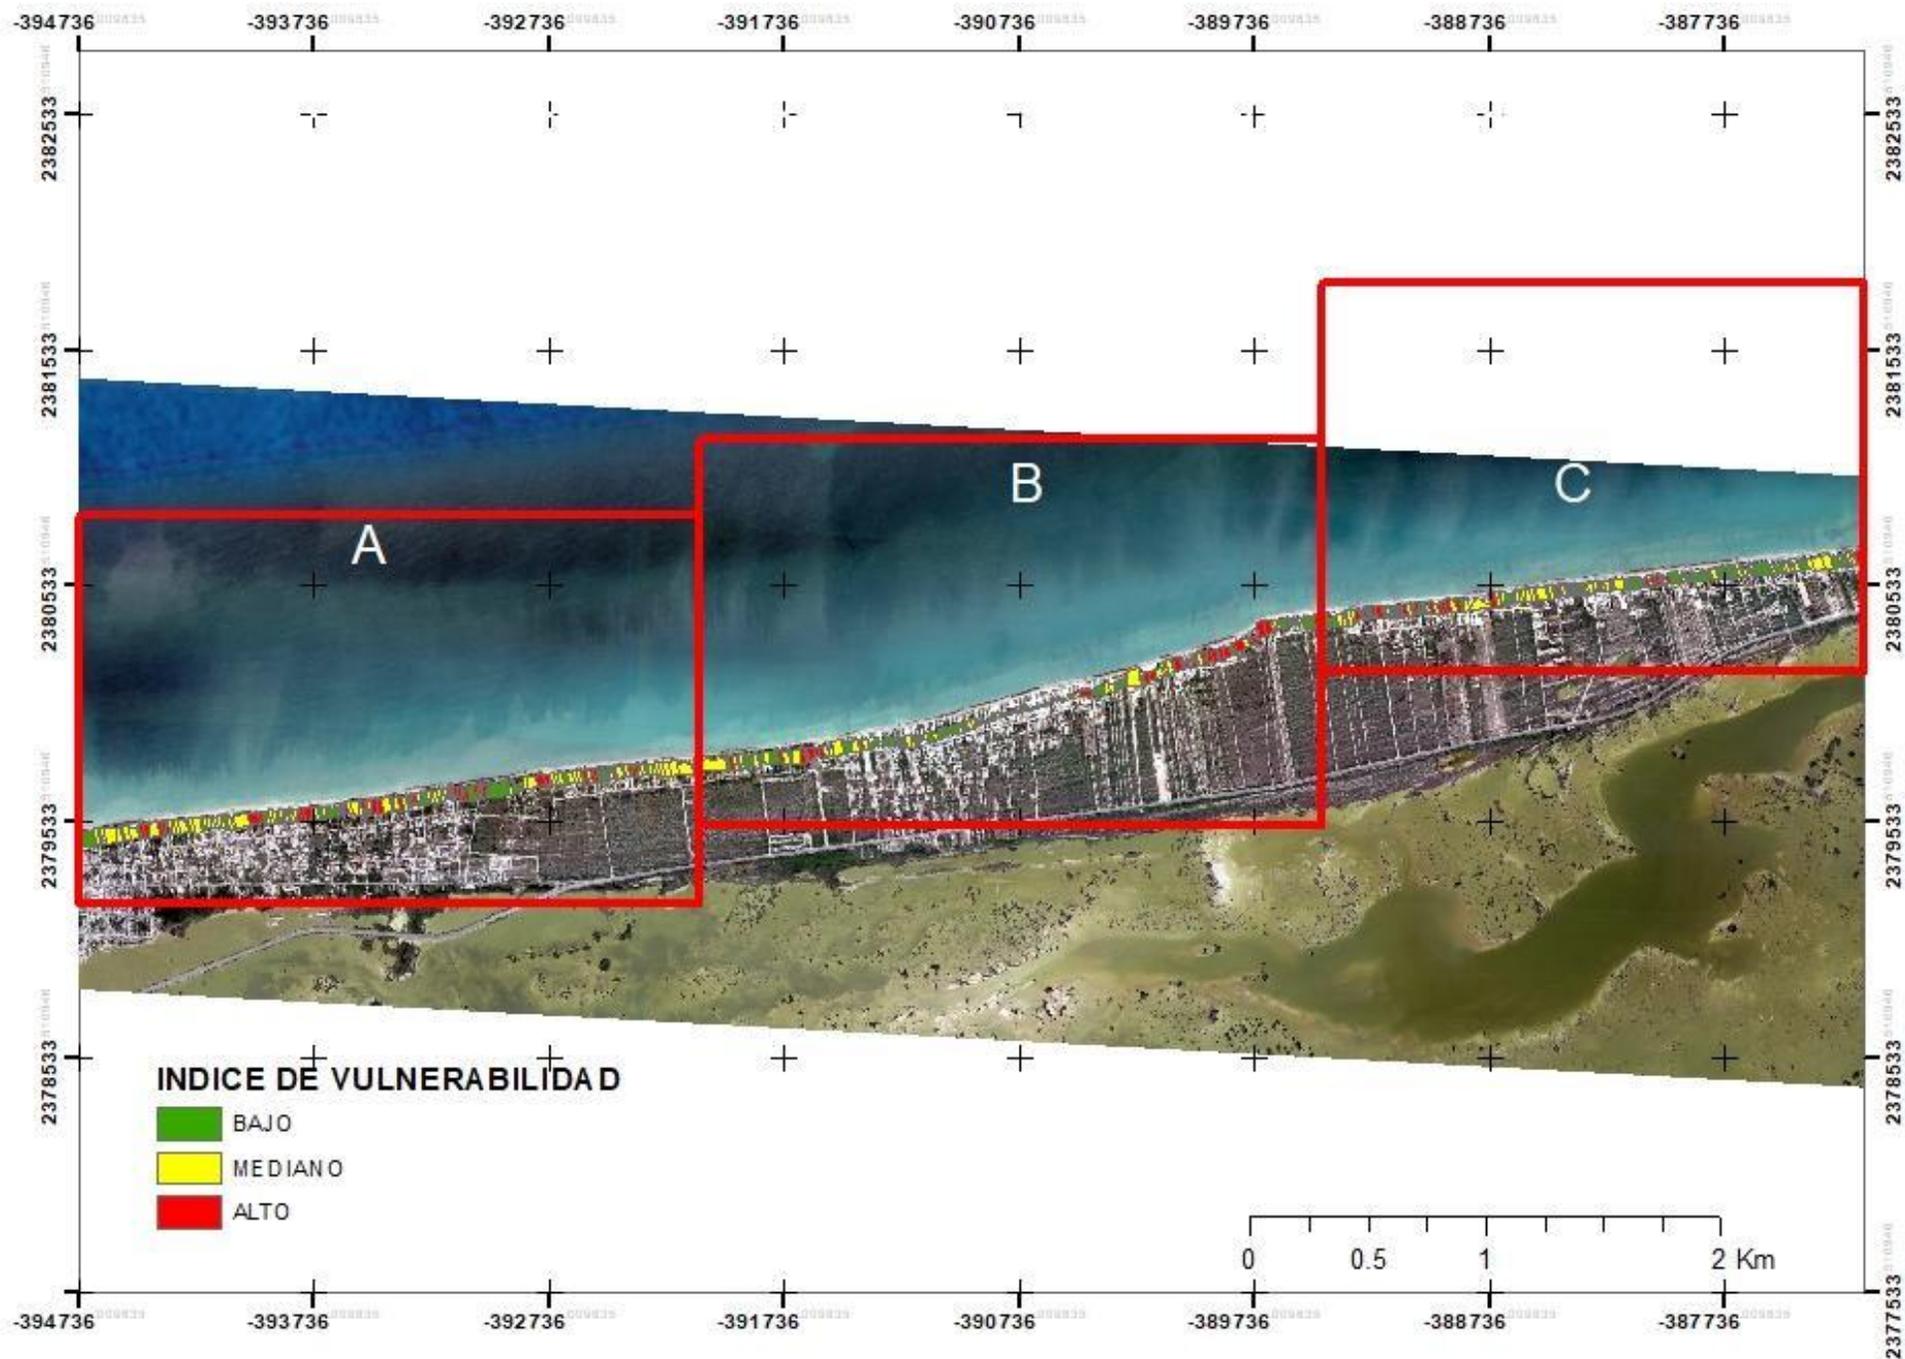
Figura 22. Índice de vulnerabilidad de la línea de costa de Progreso, Yucatán. El índice de vulnerabilidad se clasificó en alta, mediana y baja vulnerabilidad, estimado con las características de tipo de construcción, cambio de la línea de costa, estructuras de protección costera y vegetación. Los rectángulos color rojo y letras indican la zona considerada en la figura 23 (A, B y C)

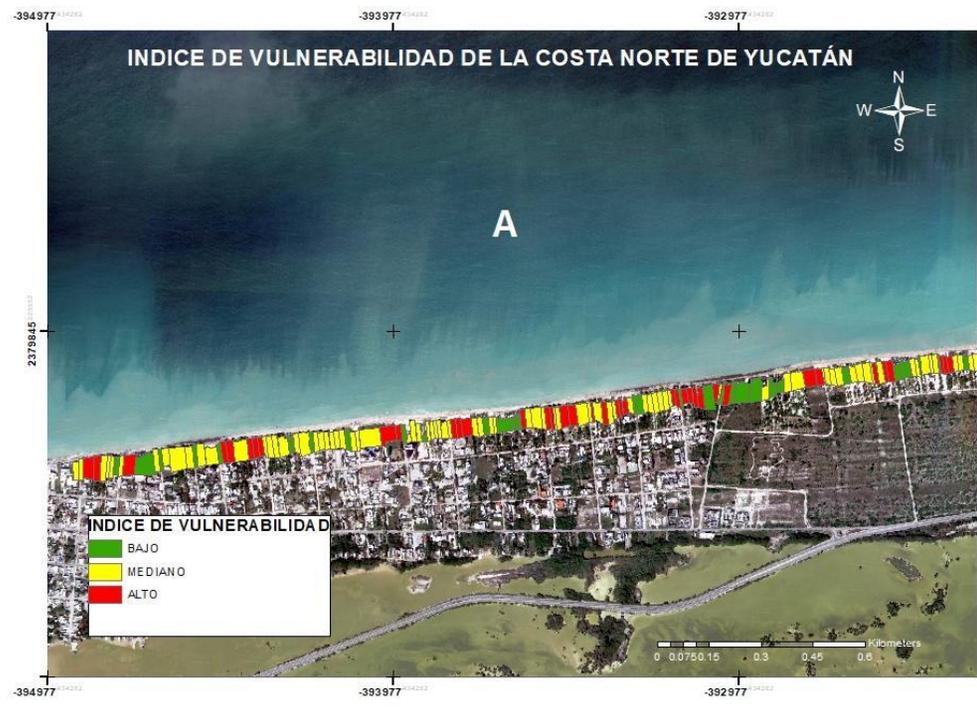
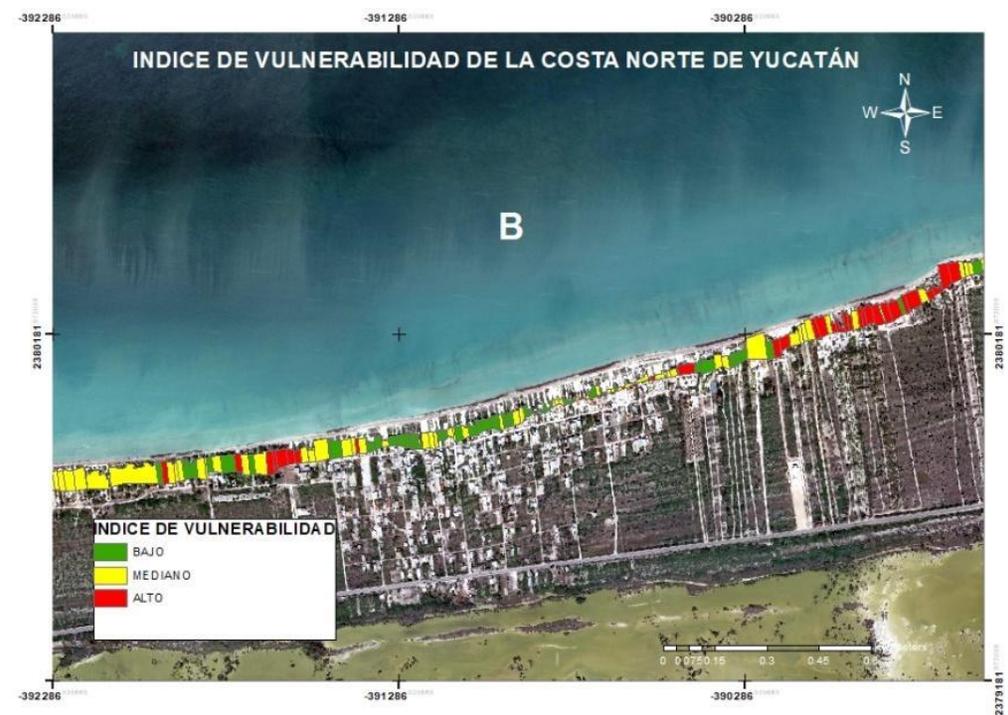
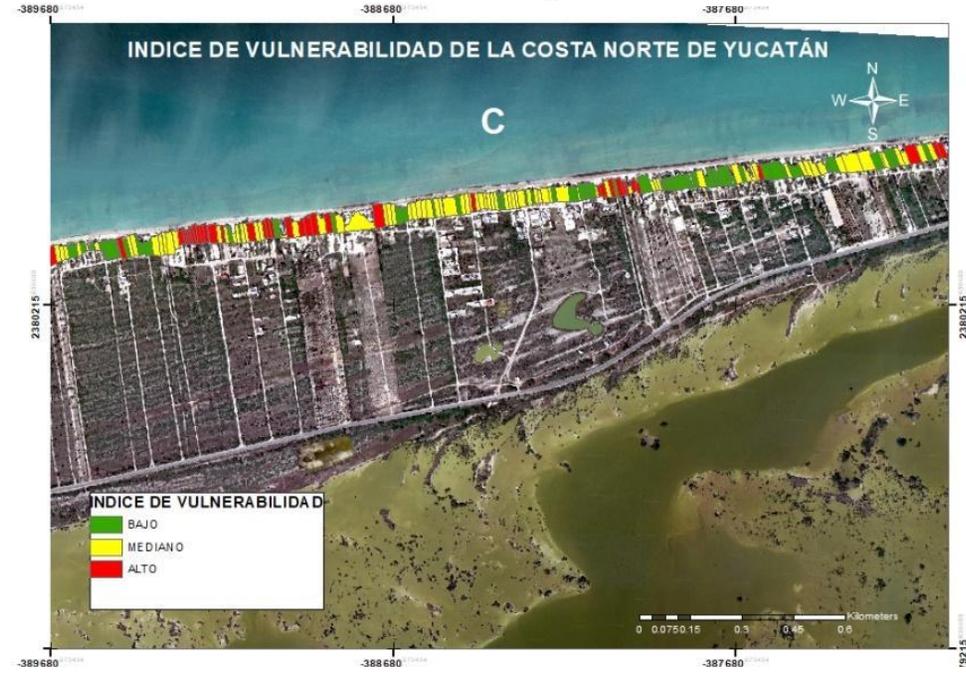
Figura 23. Índice de vulnerabilidad de la línea de costa de Progreso, Yucatán. El índice de vulnerabilidad se clasificó en alta, mediana y baja vulnerabilidad, estimado con las características de tipo de construcción, cambio de la línea de costa, estructuras de protección costera y vegetación. Se encuentran separados por secciones: A zona oeste, B zona centro y C zona este del área de estudio.

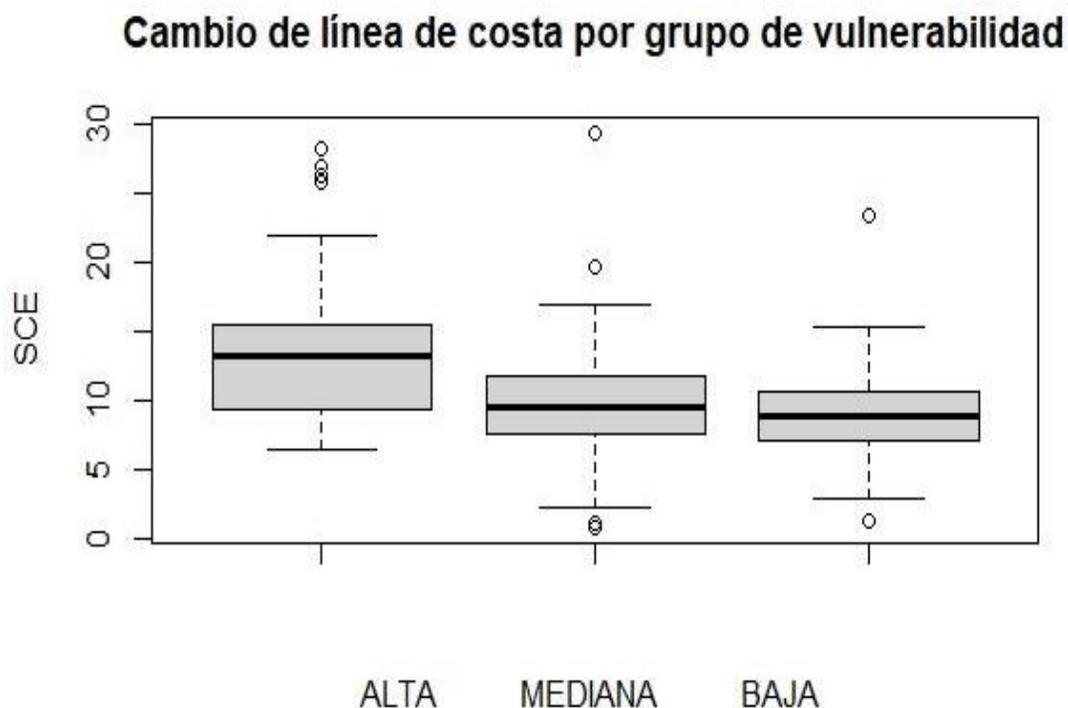
Figura 26. Diagrama de cajas con bigotes de los valores SCE por cada grupo de vulnerabilidad identificado. La línea horizontal representa la mediana, el tamaño de la caja el primer y tercer cuartil y los bigotes los valores mínimos y máximos.

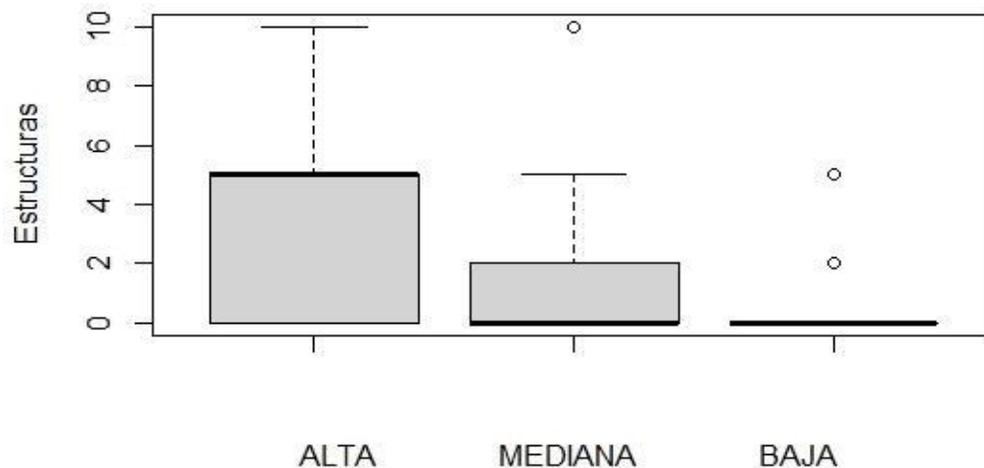
Figura 29. Número de estructuras de protección costera por los diferentes grupos de vulnerabilidad que se presentaron en el área de estudio. La línea horizontal representa la mediana, el tamaño de la caja el primer y tercer cuartil y los bigotes los valores mínimos y máximos.
