UNIVERSIDAD NACIONAL AUTÓNOMA DE
MÉXICO

**ANÁLISIS DE VULNERABILIDAD DE LA
PLAYA EN PROGRESO, YUCATÁN DURANTE
EL 2016-2017**

TESIS

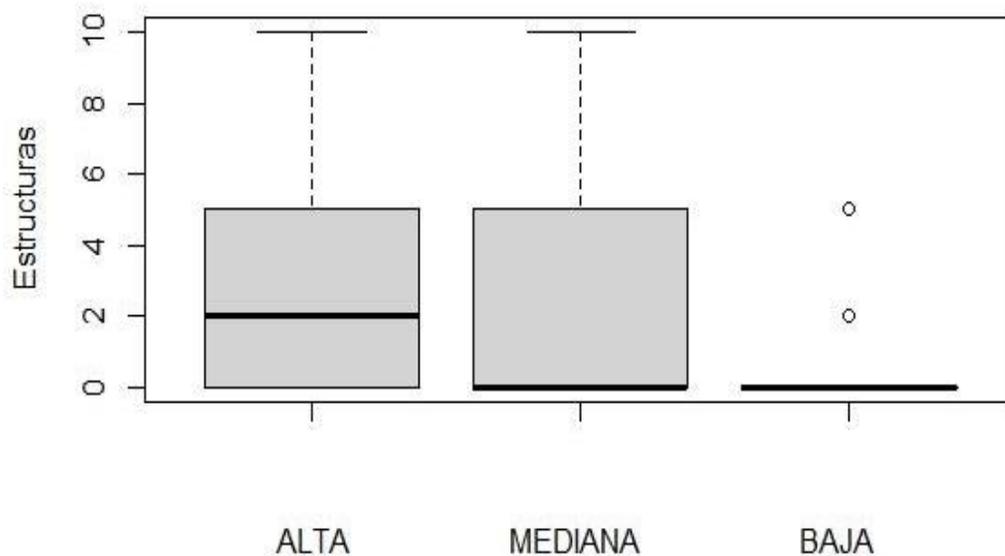
Figura 30. Número de estructuras con efectos sombra por los diferentes grupos de vulnerabilidad. La línea horizontal representa la mediana, el tamaño de la caja el primer y tercer cuartil y los bigotes los valores mínimos y máximos.

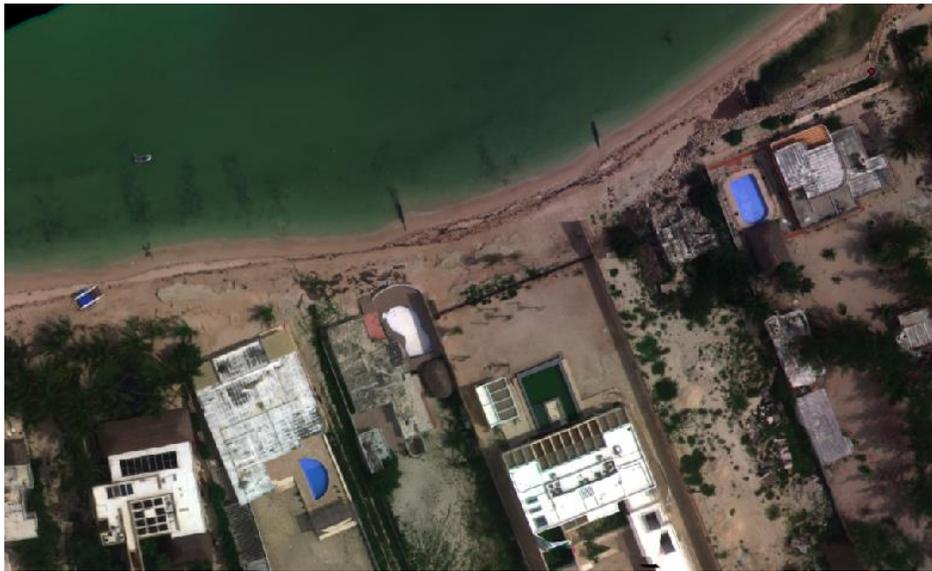
Figura 33. Imagen aérea de algunas casas que presentan mayor presión antropogénica: con ausencia de vegetación de duna y presencia de varias estructuras de protección.

Otros autores como Torres-Freyermuth *et al* (2021) realizaron un índice de resiliencia costera (CRI) en la costa de noroeste de Yucatán, definiendo *resiliencia* como la capacidad de un sistema de absorber, recuperar y adaptarse a algún evento adverso. Los resultados obtenidos en el CRI, concuerdan con los obtenidos por nuestro índice de vulnerabilidad, siendo los lugares con menor resiliencia (es decir, mayor vulnerabilidad) los que presentaron un alto impacto antropogénico (Figura 33), áreas con vegetación de duna degradada o cercanas a estructuras costeras.
