**PRUEBAS EXPERIMENTALES DE CINCO
MUROS DE MAMPOSTERÍA A ESCALA NATURAL
SUJETOS A CARGA CÍCLICA REVERSIBLE**

TESIS

Ingeniero Civil

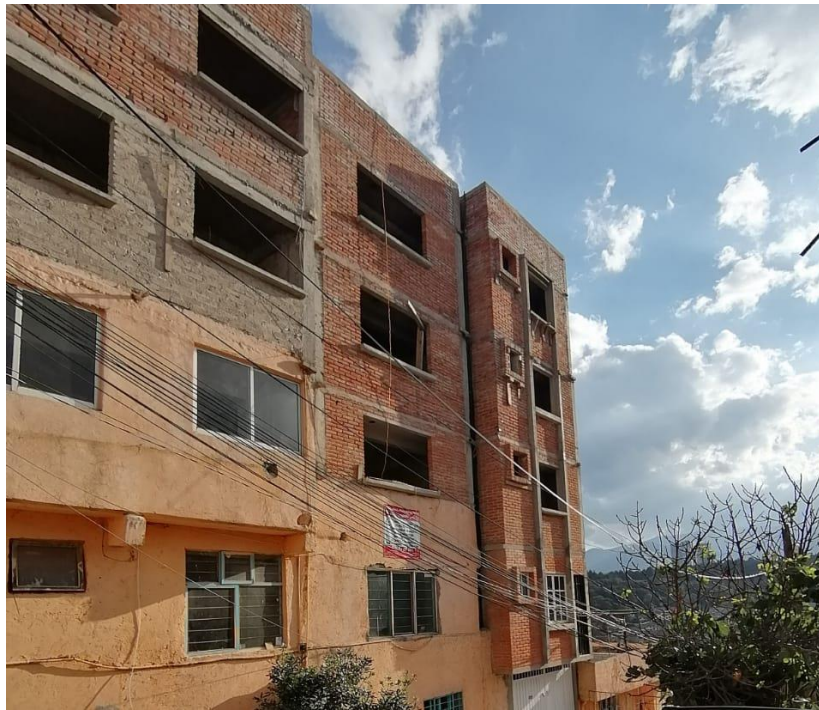
El sistema de muros de mampostería confinada es la más utilizada y conocida en nuestro país. Este sistema consiste en muros rodeados de castillos y dalas de concreto reforzado que funcionan como los elementos confinantes. El confinamiento aumenta en gran medida la capacidad de desplazamiento lateral e incrementa la estabilidad vertical de la estructura, además de proporcionar una mayor resistencia después del agrietamiento, comparada con muros de mampostería simple.

Figura 0.2. Sistema de muros confinados utilizados para la vivienda en México.

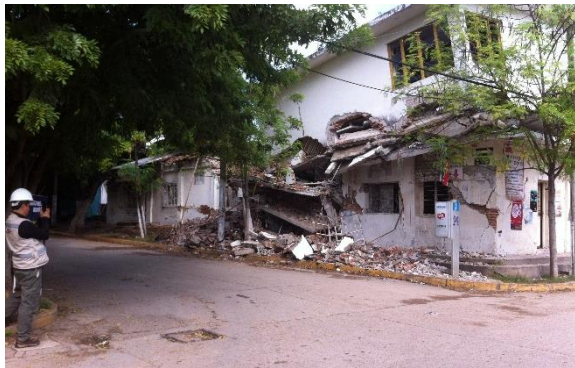
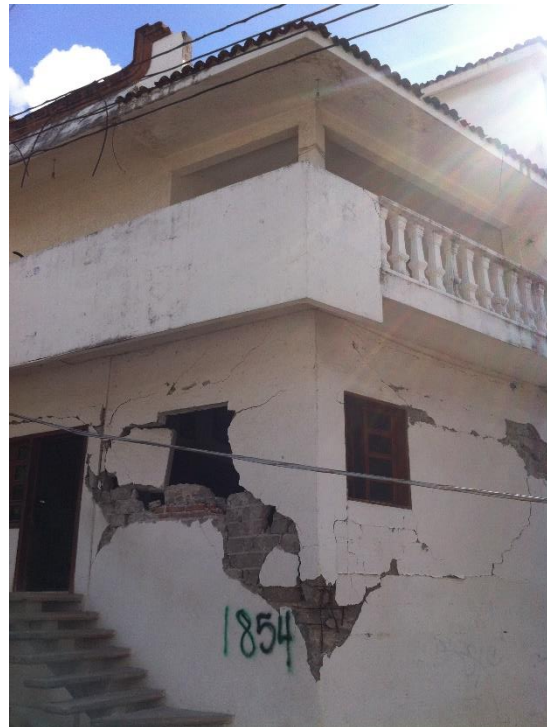
a. Vivienda colapsada tras sismo de septiembre 2017

c. Acercamiento a la estructura colapsada.

b. Agrietamiento por falla a cortante en muro de mampostería.

Figura 1.3. Daños en estructuras de mampostería tras sismo de septiembre 2017.

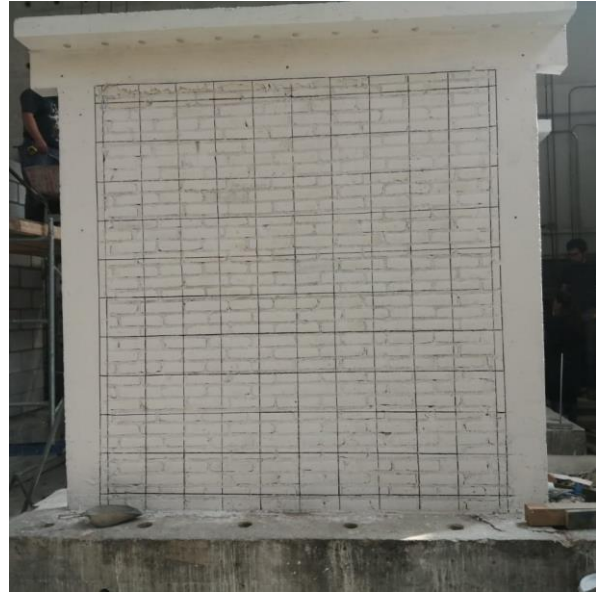
Una vez colocada y fijada en su posición el espécimen se pintó y se trazó una cuadrícula sobre el muro para apreciar el avance de las grietas durante las pruebas.

b. Cuadrícula para monitoreo de grietas.

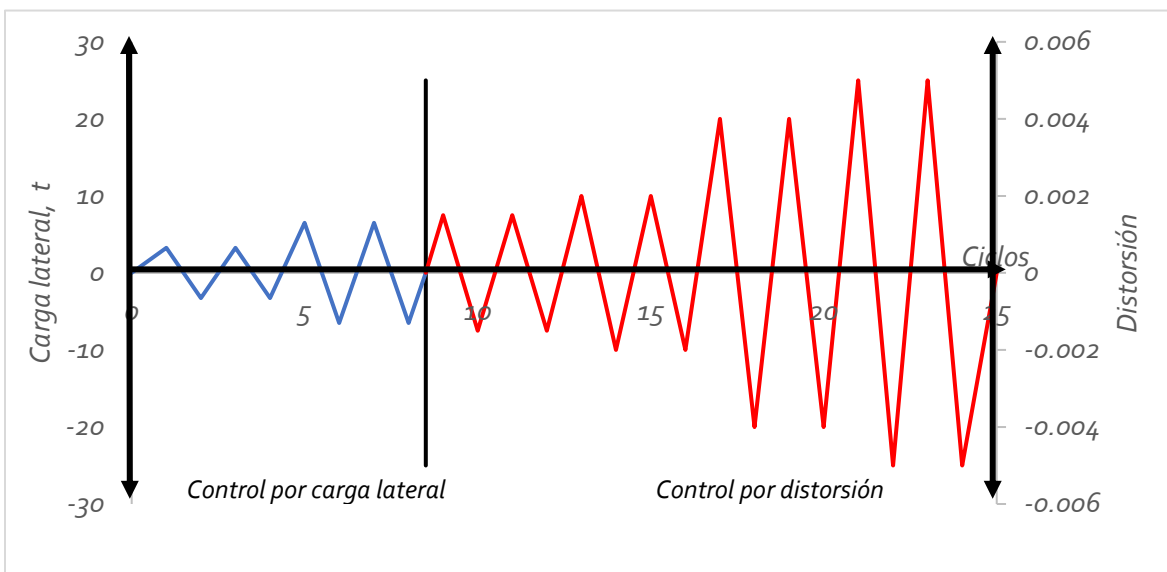
El siguiente incremento se realizó hasta llegar a un desplazamiento de 5 mm, correspondientes a una distorsión de 0.002, posteriormente se aumentó a una distorsión de 0.004 (10 mm) y, por último, a 0.005 de distorsión (12.5 mm). Este valor se determinó buscando obtener un daño moderado en los especímenes, para la posible rehabilitación posterior.

Figura 3.25. Protocolo de carga.

Los ensayos fueron cíclicos reversibles con una repetición de cada incremento. En la primera etapa de las pruebas, los ciclos se controlaron por carga lateral, con una repetición para cada nivel de carga. Esto se realizó para conocer el comportamiento de los modelos antes de la aparición de las primeras grietas.

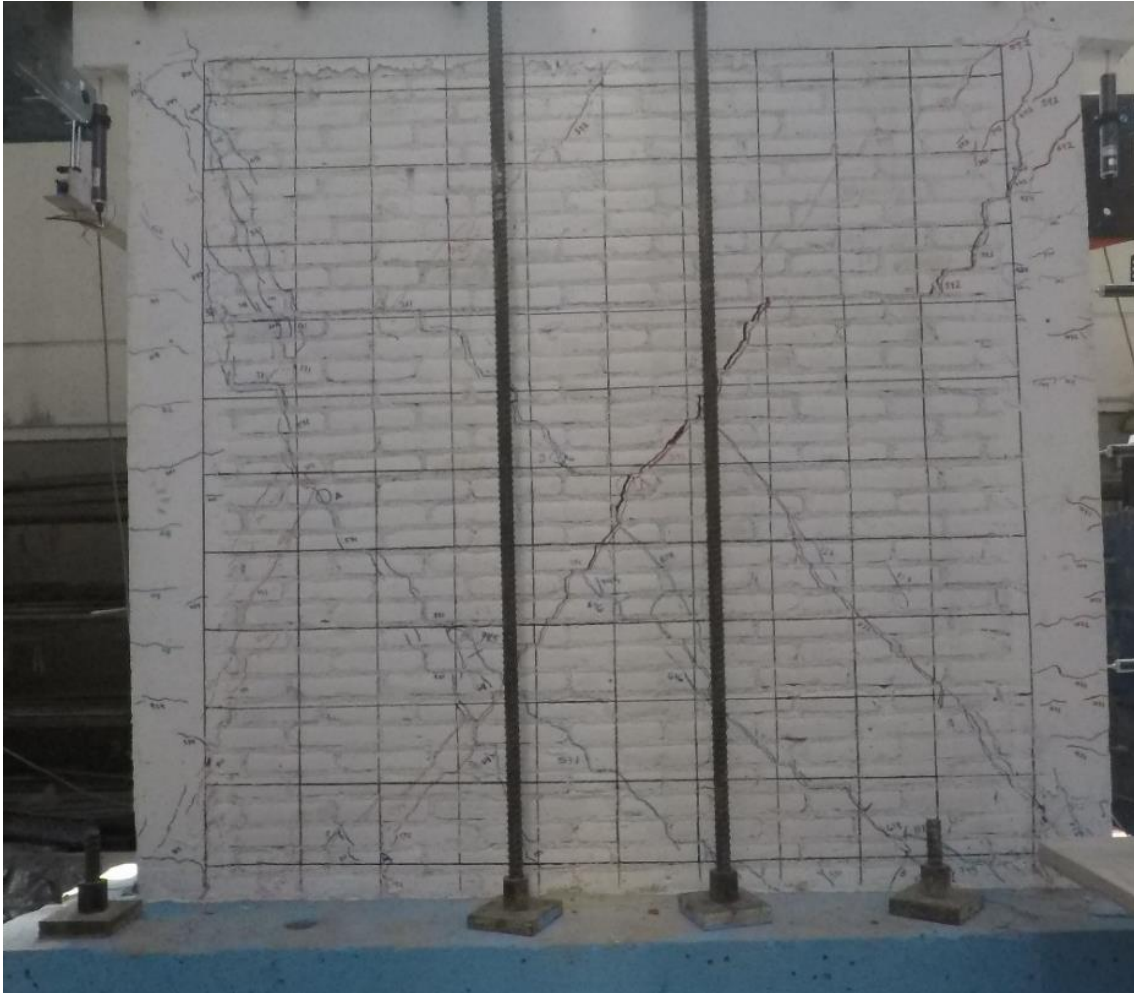
Durante esta prueba se monitorearon tres grietas, de las cuales "A" y "1" aparecieron durante el primer incremento de la etapa controlada por distorsión de 0.0015, ambas presentaron un ancho de 1.5 mm. Estas dos grietas aparecieron cerca de las esquinas del muro y se extendieron hacia la parte central conforme aumentó la distorsión (Figura 4.12), cabe mencionar que ambas siguieron una tendencia hacia el centro de la parte inferior del muro. Posteriormente, surgió la grieta "B", la cual pasaba justo por el centro del panel y al encontrarse con "1" presentó una bifurcación, estas ramas tendían a llegar a la esquina contraria hasta tocar el castillo.

Figura 4.12. Daños en el muro 2 a una distorsión de 0.0015.

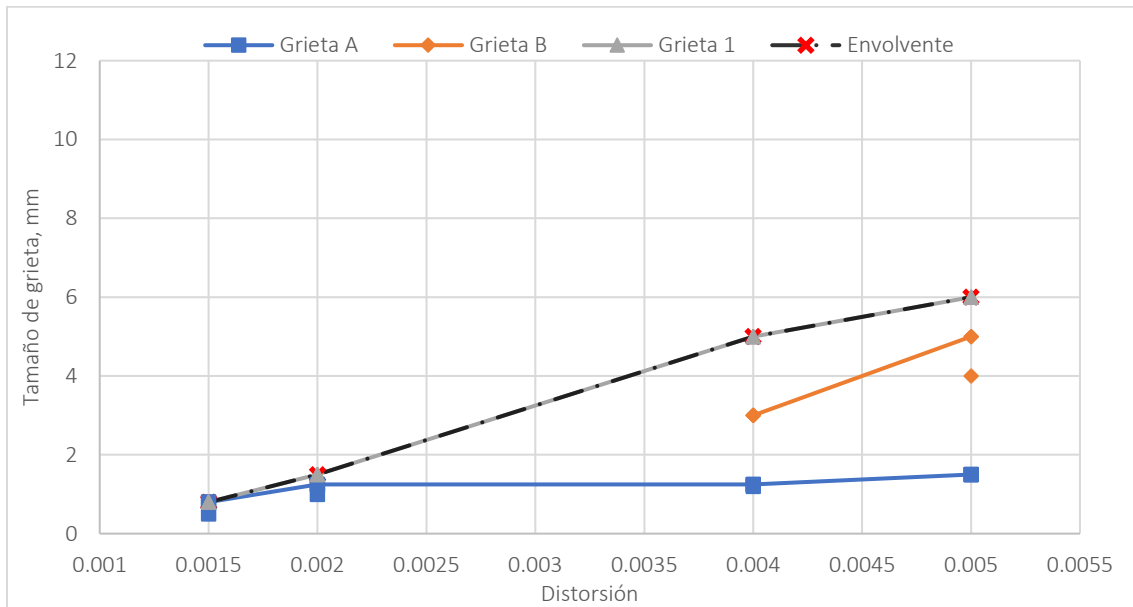
La Figura 4.16 muestra la evolución del comportamiento de las grietas residuales, donde se observa que la grietas "1" y "B" son las de mayor magnitud, mientras que "A" tiene una anchura mucho menor, cayendo hasta 1.50 mm.

Figura 4.16. Comportamiento de grietas residuales del muro 2.

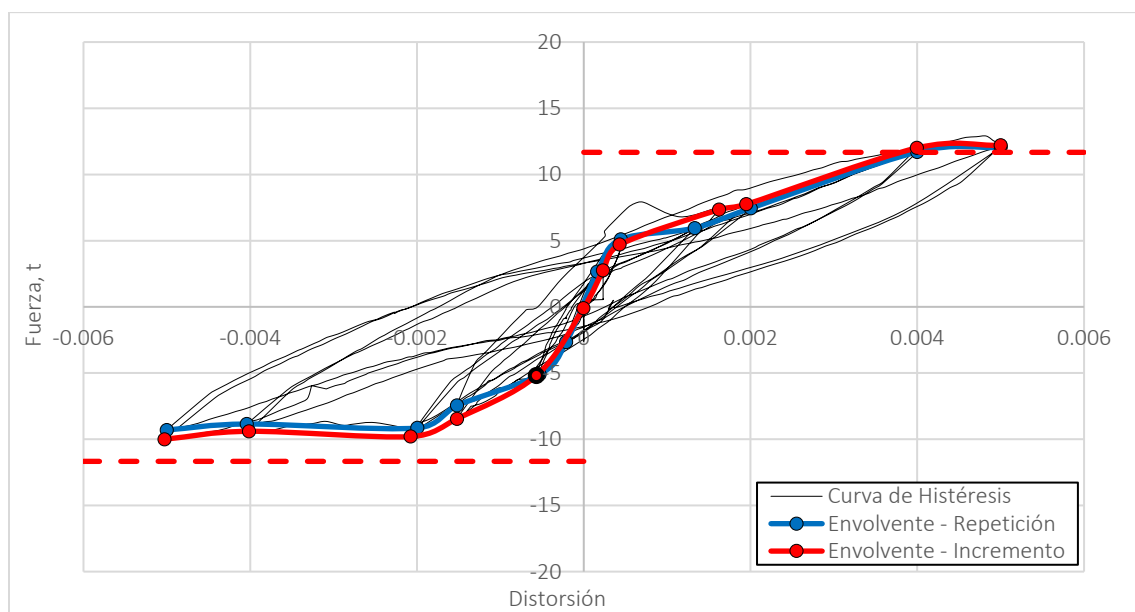
En términos generales, se puede decir que el modelo tuvo un comportamiento uniforme y cumpliría con las normas para mampostería (NTC-Mampostería, 2017).

Figura 4.17. Curva de histéresis muro 2.

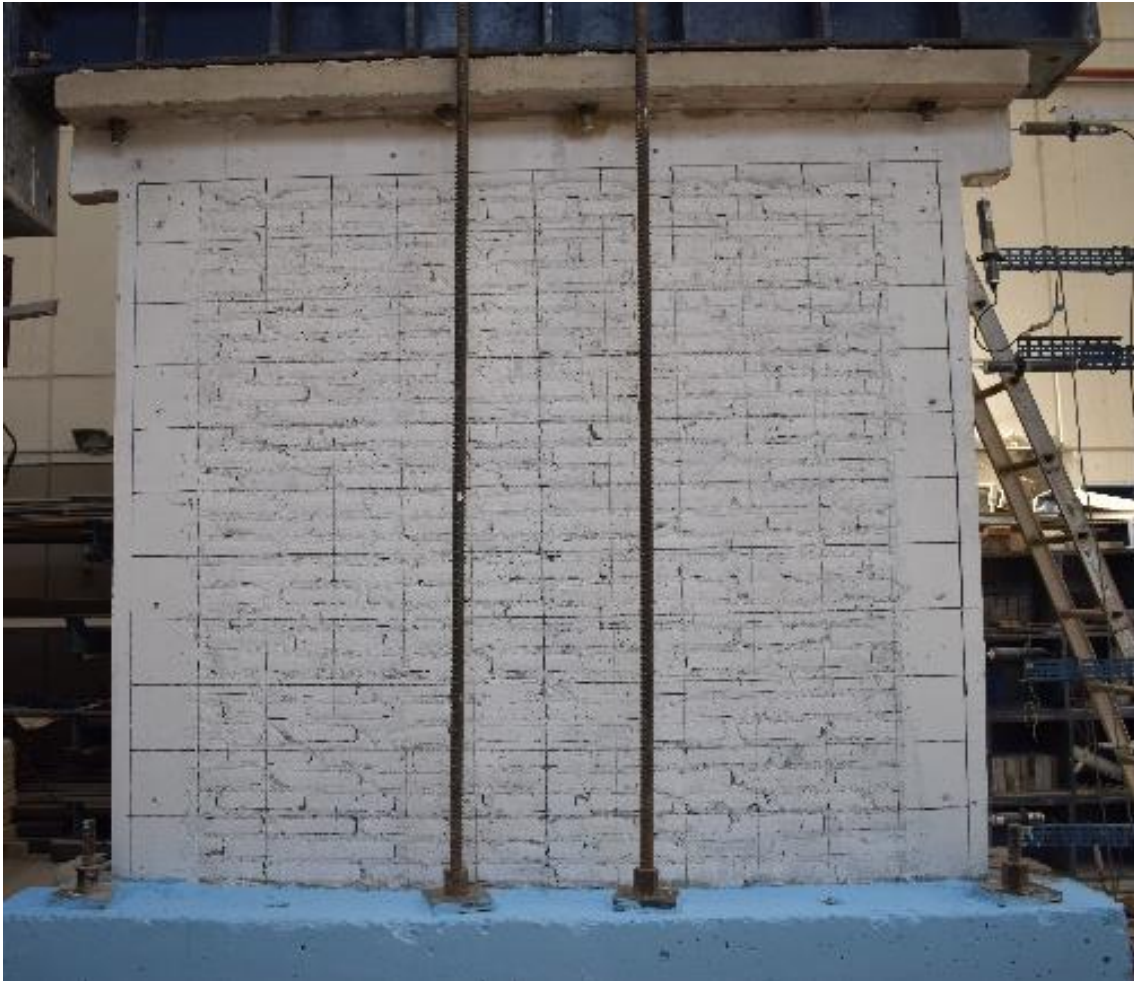
Cabe mencionar que antes de iniciar el ensaye de este muro, se percató la existencia de una grieta en forma vertical justamente en la parte central del panel, la cual partía de la parte inferior del modelo y llegaba a poco más de la mitad de la cuadrícula trazada, este desperfecto se asume ocurrió durante la colocación del espécimen en se posición de prueba. (Figura 4.20).

Figura 4.20. Muro 3 al final de la etapa controlada por carga.

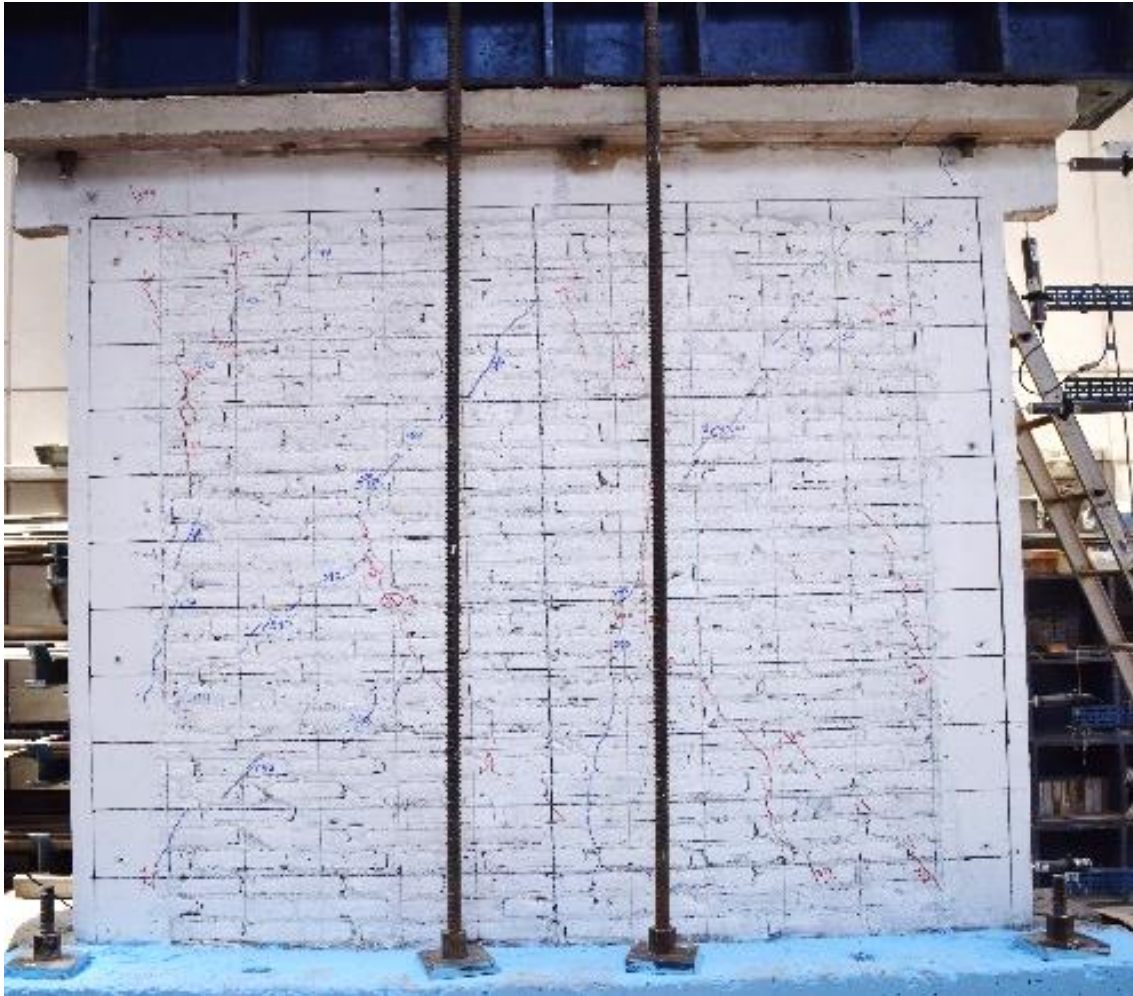
La grieta "A", apareció en la parte central del modelo donde se encontraba la fisura vertical y siguió esa tendencia. Por otro lado, la grieta "1" se presentó de forma diagonal partiendo del centro del muro en la parte superior. (Figura 4.21).

Figura 4.21. Daños en el muro 3 a una distorsión de 0.0015.

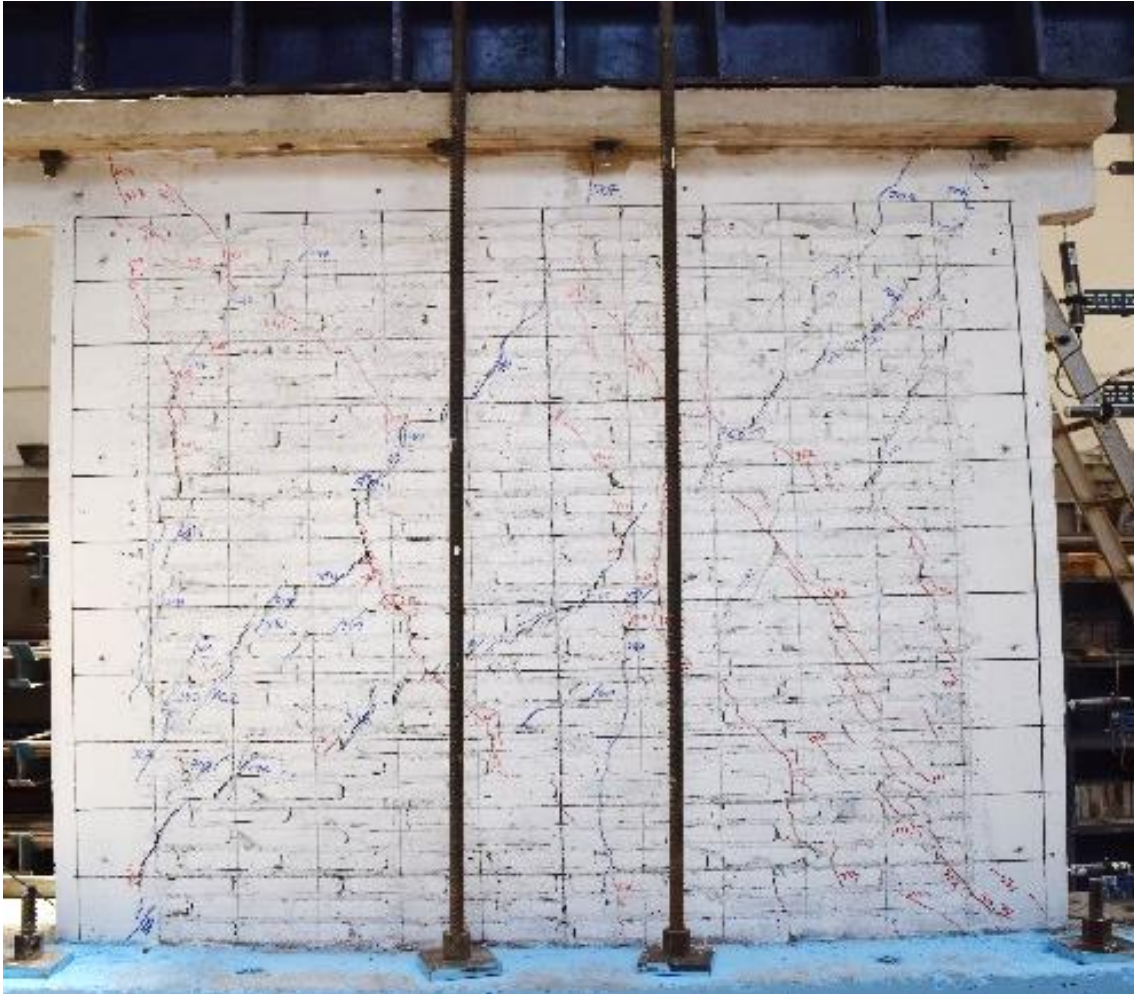
El patrón de agrietamiento observado fue peculiar, ya que las grietas producidas en los semiciclos negativos llegaban a la mitad del modelo, como si se tratase de 2 paneles, mientras que la grieta "2" logró extenderse de esquina a esquina. Durante este ensaye se realizó el monitoreo de 4 grietas.

Figura 4.22. Estado final del muro 3.

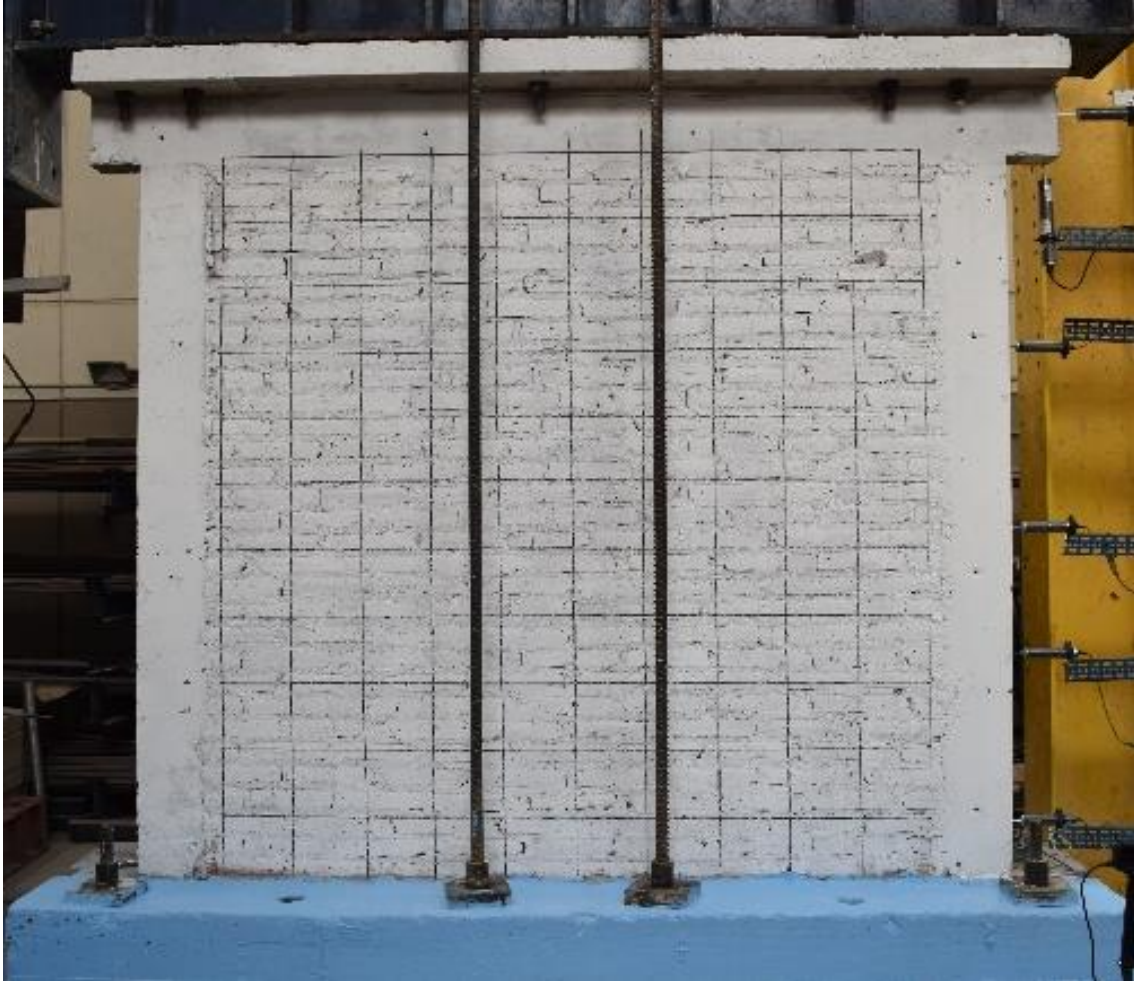
Figura 4.29. Muro 4 al final de la etapa controlada por carga.

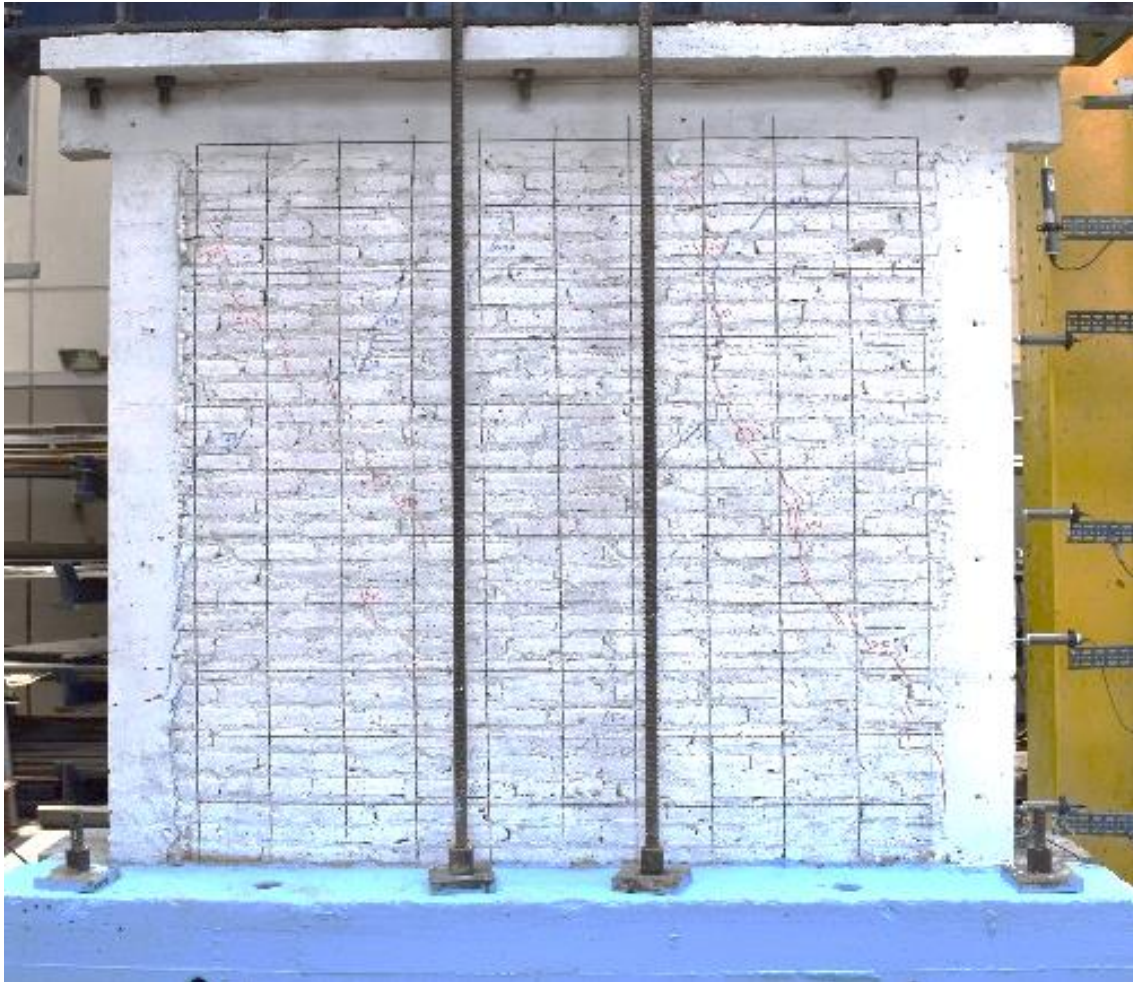
Figura 4.30. Daños en el muro 4 a una distorsión de 0.0015.

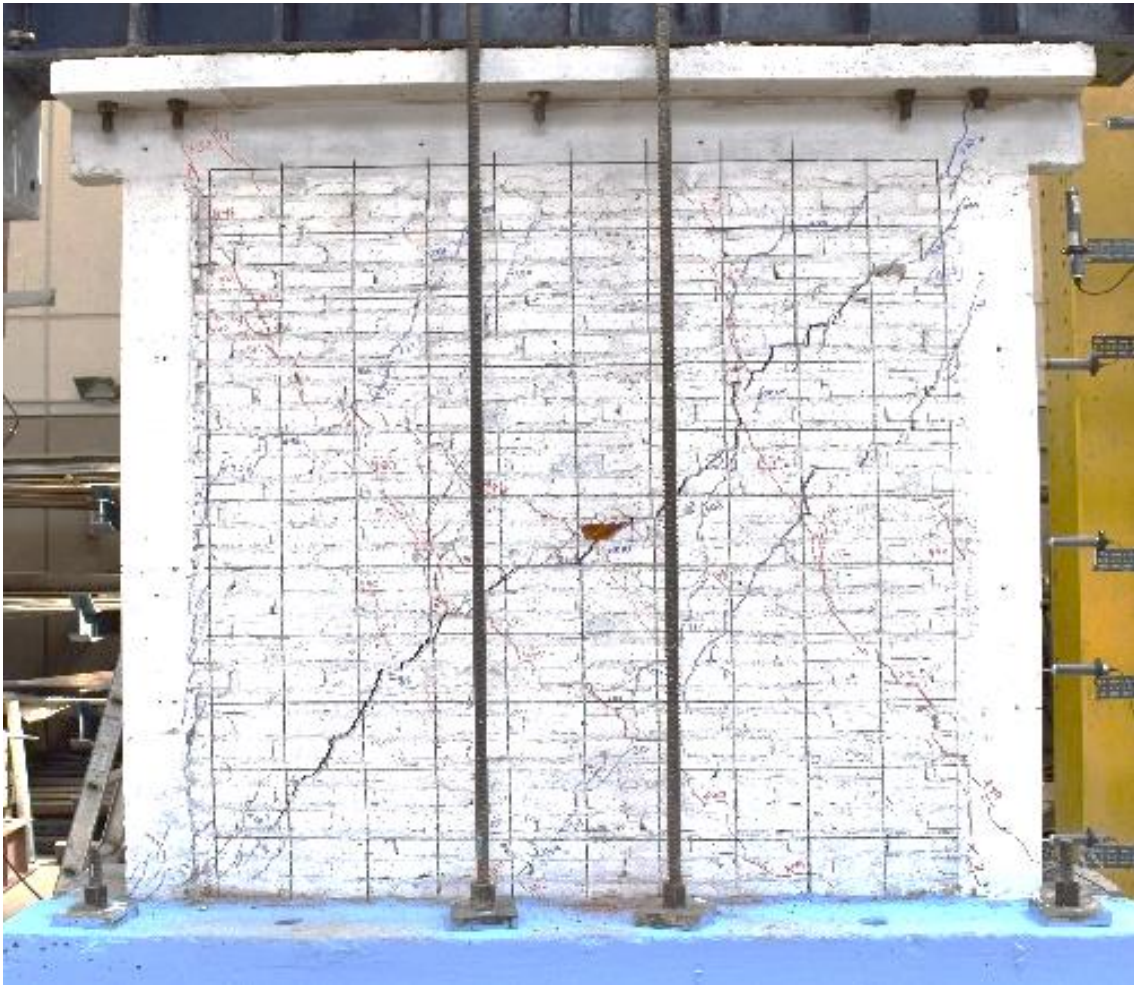
Figura 4.31. Estado final del muro 4.

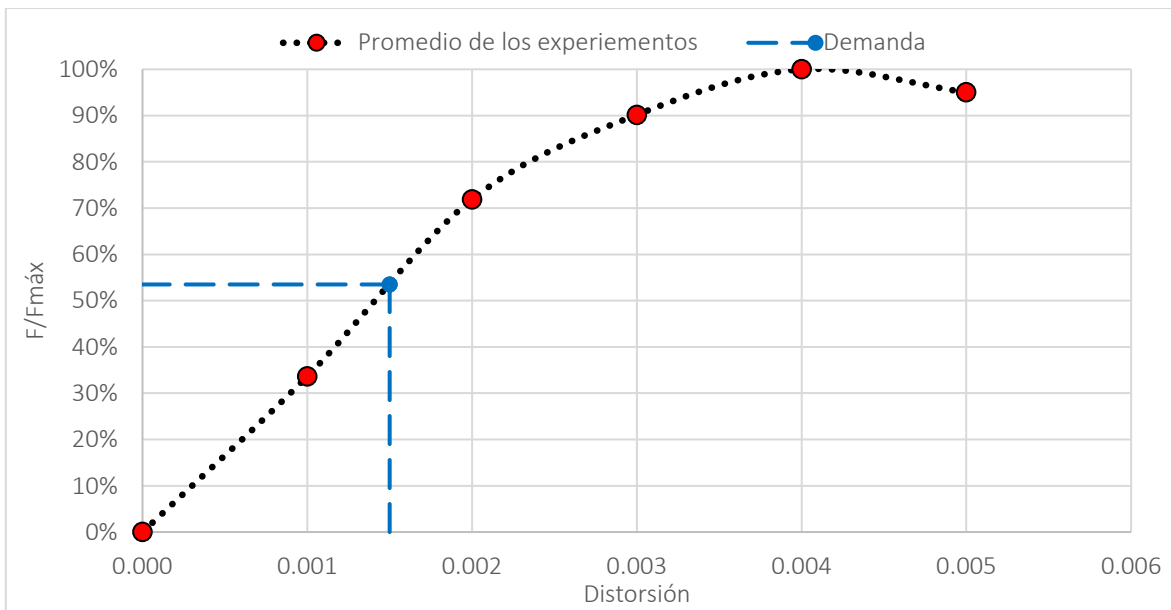
Figura 6.5. Curva Resistencia - Distorsión
