**UNIVERSIDAD NACIONAL AUTÓNOMA DE MÉXICO**

**Estudio del fenómeno de golpeteo en edificaciones afectadas en la colonia Roma de la Ciudad de México por el sismo 19S-2017.**

**TESIS**

**Ingeniero civil**

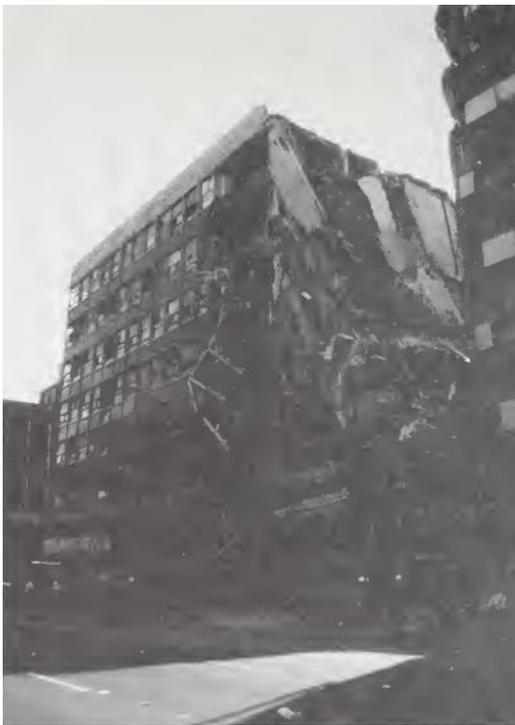
a) Edificio de 7 niveles en la avenida 20 de noviembre que colapsó por golpeteo

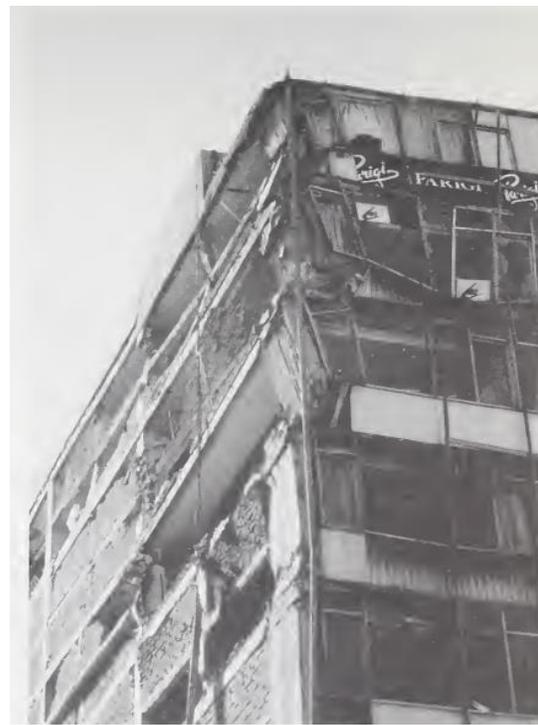
b) Impacto sobre las columnas en el edificio adyacente

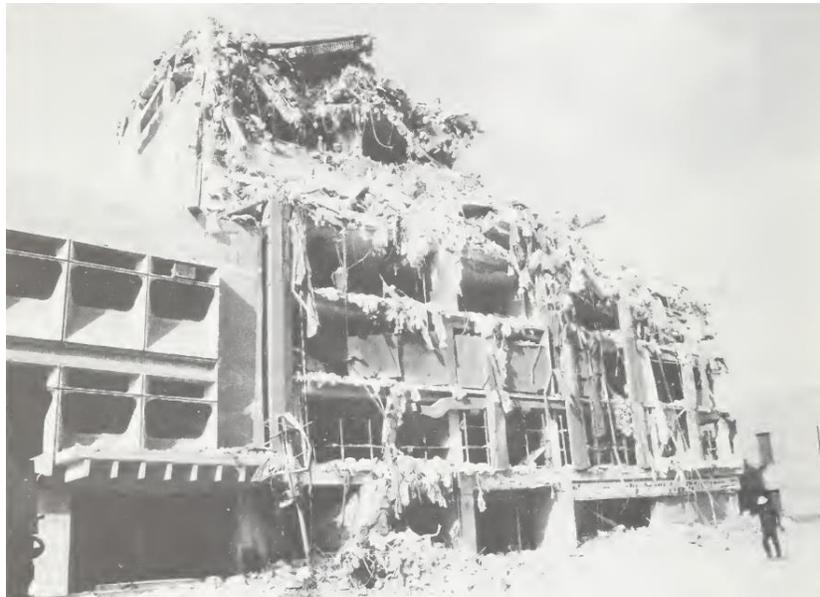
**Figura 1.3 Colapso por golpeteo en la Av. José María Izazaga esquina con Isabel la Católica, sismo de 1985. (William & Felix, 1987).**

Por la memoria fotográfica del evento, diversos autores atribuyen la alta incidencia de golpeteo a que la separación mínima entre edificios no respetaba la establecida en el reglamento de construcción vigente en la época. En 1976 el código de construcción de la Ciudad de México permitía un desplazamiento de entrepiso del 1% de la altura del nivel, en contraste la mayoría de los edificios afectados durante el sismo tenían una separación de 10cm. Acorde el reglamento vigente en la época, esta separación correspondería a edificios de máximo 10m de altura, aproximadamente 4 niveles (William & Felix, 1987).

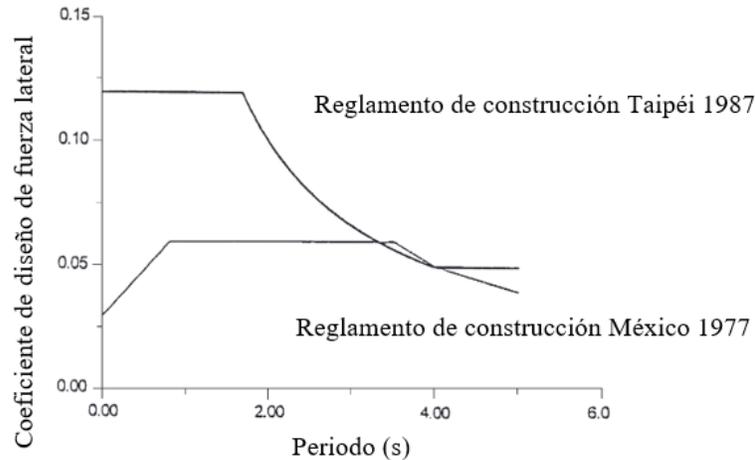
Figura 1.4 Espectro de diseño México y Taipéi (Jeng & Tzeng, 2000).

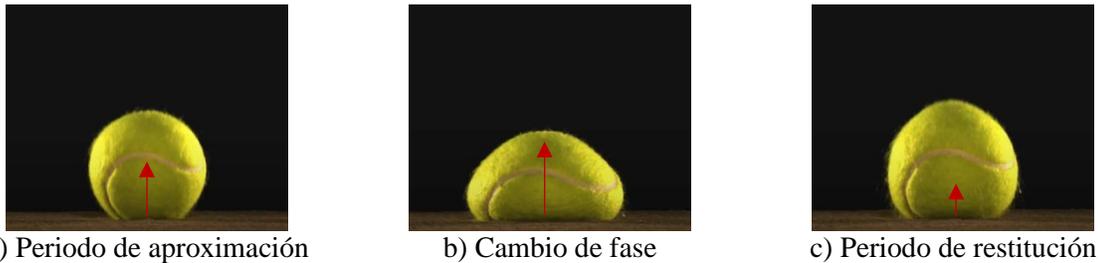
**Figura 1.5 Periodo de aproximación y restitución en el impacto entre dos cuerpos.**

Por lo anterior, es preciso describir con mayor detalle la física del impacto. Experimentos realizados con pelotas de distintos materiales cayendo libremente sobre una superficie que se puede modelar como infinitamente rígida muestran que la fuerza de contacto (aquella que aparece durante la colisión) incrementa drásticamente al inicio de la colisión, alcanza su máximo unos microsegundos después y decrece su valor a una tasa de cambio menor respecto a su incremento. Para caracterizar estas dos fases, el impacto (así como los modelos) se distingue el periodo de aproximación y el periodo de restitución, respectivamente. La Figura 1.5 muestra de manera gráfica ambas fases.

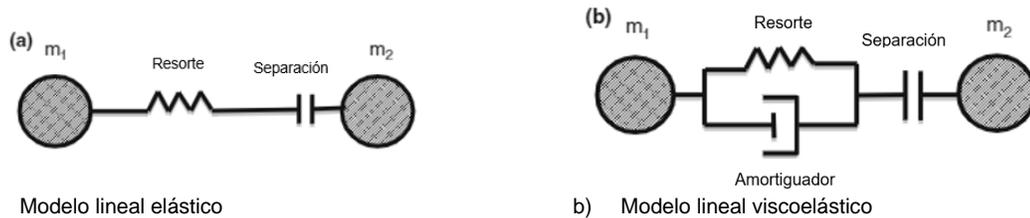
Figura 1.7 Adaptación del modelo resorte-amortiguador para simular el golpeteo (Jankowski & Mahmoud, 2015).

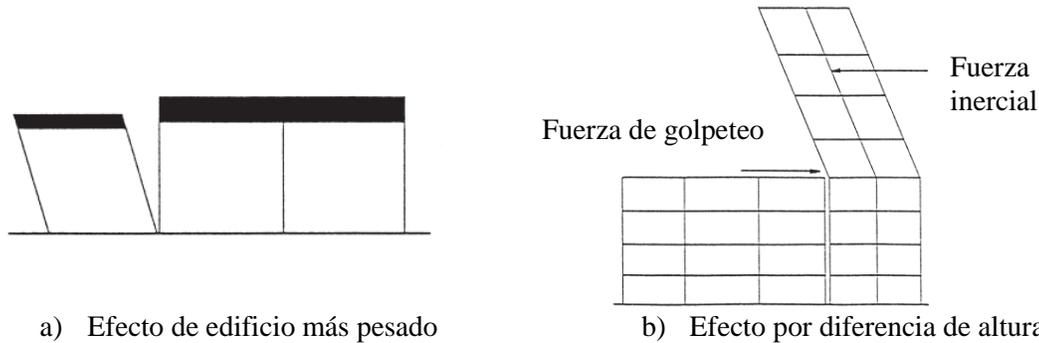
a) Efecto de edificio más pesado  
 b) Efecto por diferencia de altura  
**Figura 1.9 Variables de golpeteo intrínsecas al periodo fundamental de vibración (Jeng & Tzeng, 2000).**

La Figura 1.9a muestra el caso donde un edificio es más ligero que los edificios adyacentes. El efecto que se genera es que los edificios con mayor masa impulsan por inercia al edificio más liviano. En la Figura 1.9b se observa el efecto de cizalla sobre el edificio de mayor altura que se traduce en un incremento de la demanda de cortante, según se corrobora con los modelos realizados (Jeng & Tzeng, 2000).

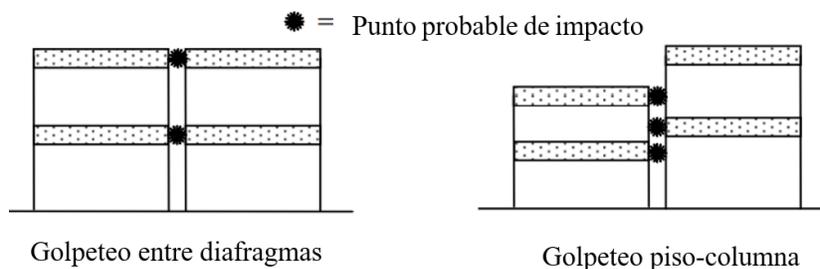
**Figura 1.10 Esquema golpeteo entre diafragmas y golpeteo piso columna (Jeng & Tzeng, 2000).**

En la Figura 1.10 se muestran los dos casos de golpeteo mencionados. En el golpeteo piso-piso o golpeteo entre diafragmas el punto de impacto (señalado con una marca negra) se da entre las losas de ambos edificios. Por otro lado, en el golpeteo piso-columna, se observa que la losa del edificio de la derecha impacta con la columna del edificio de la izquierda.

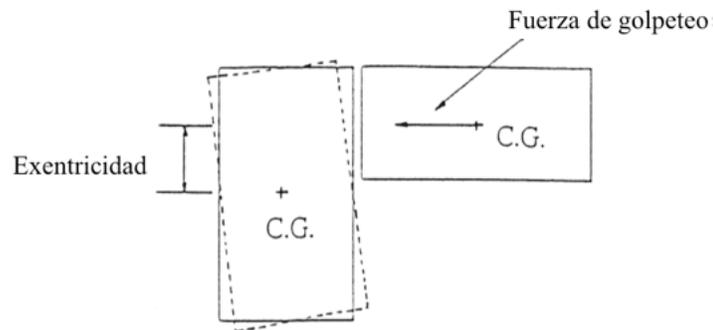
**Figura 1.11 Efecto del edificio excéntrico (Jeng & Tzeng, 2000).**

que al vibrar el golpeteo ocurre en la esquina de un edificio. Este golpeteo excéntrico ocasiona efectos torsionantes en el edificio que recibe el golpe en alguna de sus esquinas (véase Figura 1.11).

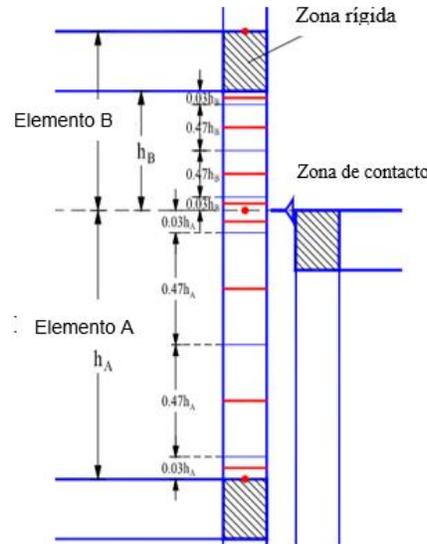
Figura 1.13 Modelo de análisis original del punto de impacto (Favvata, 2015a).

En todos los estudios revisados para el marco teórico del presente trabajo se concluye que el caso más crítico de golpeteo se da cuando la losa de un edificio golpea en un punto intermedio de alguna columna del edificio adyacente. De hecho, investigadores como V. Jeng y W.L. Tzeng (2000) centraron su atención en el golpeteo de diafragma porque daban por hecho que al darse el golpeteo piso-columna existía una falla inminente en la estructura. Por otra parte, Favvata (2005) centró su atención en el punto de impacto con el fin de estudiar qué tanto influye la altura de choque en la longitud libre de la columna. La Figura 1.13 muestra el esquema de impacto usado en el estudio, se consideró el golpeteo entre un edificio de 8 niveles y uno de 3 niveles con 5 posiciones de impacto en el cuarto nivel del edificio de mayor altura.

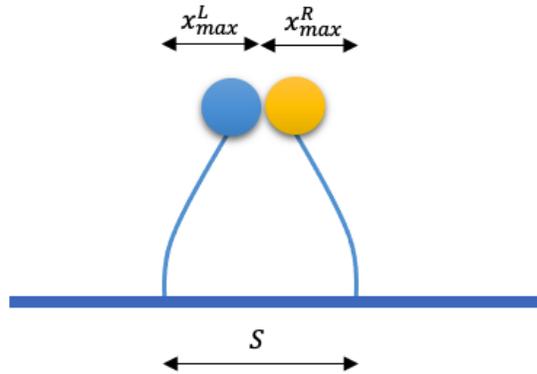
**Figura 1.14 Separación mínima entre estructuras.**

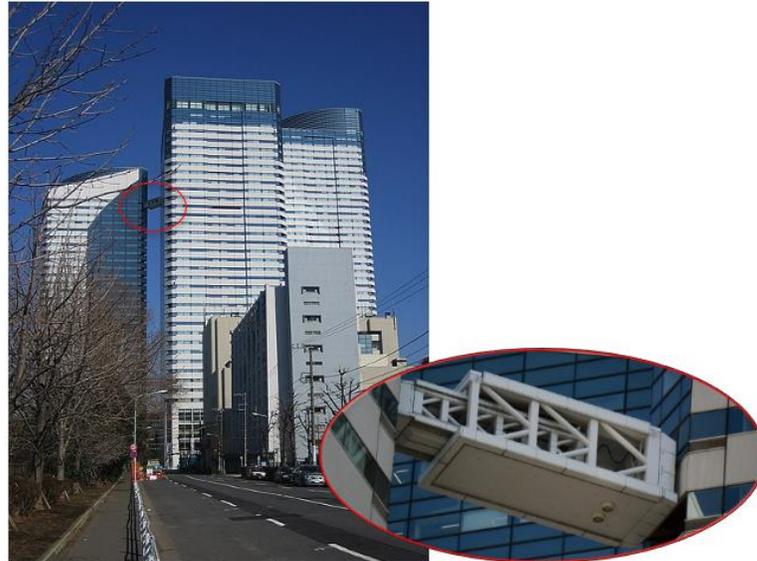
**Figura 1.15 Complejo Square Office, Japón. Terri Meyer Boake.**

Japón, se trata de dos edificios de 5 y 9 niveles con puntos de unión en el quinto piso. Otro ejemplo es el Triton Square Office ubicado en el mismo país, se compone de 3 edificios de 155, 175 y 195 metros de altura. Los de menor altura están unidos a una cota de 136m y los de mayor a 160m (Abdeddaim et al., 2017), la Figura 1.15 muestra el elemento usado en la construcción.

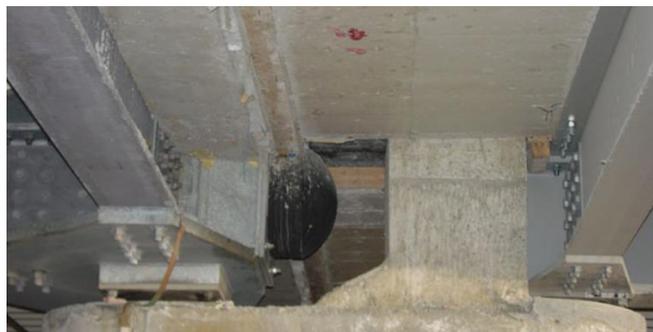
**Figura 1.16 Banda de goma instalada en la junta constructiva de un edificio en Nicosia, Chipre (Polycarpou & Komodromos, 2014).**

La Figura 1.16 muestra una banda de goma instalada en la junta constructiva de un edificio con aislamiento sísmico ubicado en Nicosia, capital de Chipre. La banda actúa como elemento confinante para contener los grandes desplazamientos horizontales que el dissipador sísmico soporta durante un sismo, evitando así los impactos abruptos debidos al golpeteo entre las estructuras y otros elementos de la cimentación.

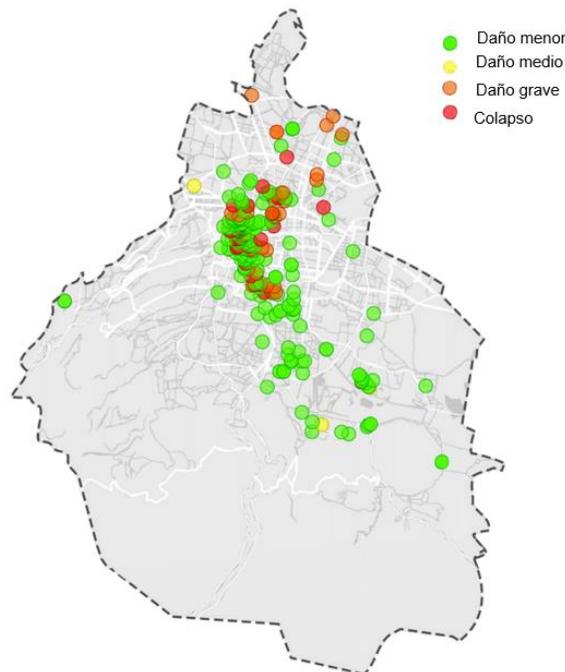
**Figura 2.1 Mapa de daño por golpeteo en la Ciudad de México.**

Es de interés contabilizar los casos de golpeteo por alcaldía independientemente de su categorización de daño. Se aprecia en la figura anterior que, al sur de la ciudad, en las alcaldías Milpa Alta, Magdalena Contreras, Tlalpan y Tláhuac los casos de golpeteo son pocos y de daño menor. Por este motivo el estudio del fenómeno de golpeteo se debe centrar en la zona centro de la ciudad. Esto se puede explicar debido a que es en esta zona de la ciudad donde se concentran la mayor cantidad de edificios de mediana y gran altura que no tienen la separación mínima que previene el golpeteo.

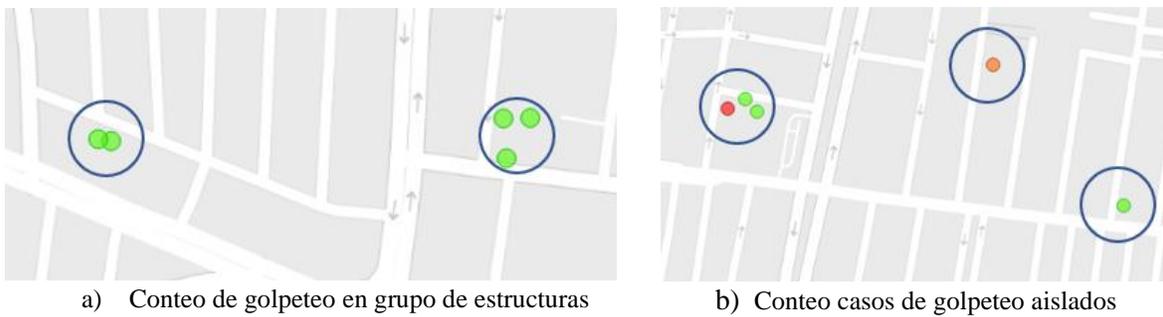
**Figura 2.2** Conteo de casos de golpeteo.

Para contabilizar los casos de golpeteo en la ciudad de México, se consultó la base de datos disponible en el IIUNAM y se ubicaron los edificios por latitud y la longitud, posteriormente se identificaron grupos de edificios como lo muestra la Figura 2.2, en donde se presume un solo caso de golpeteo, de esta manera se evita el conteo doble de un mismo caso de golpeteo independientemente del número de edificios involucrados. Esto se debe a que la base de datos usada describe el golpeteo por daño visible y por edificio independiente, y dado que el golpeteo no es una fenómeno aislado o particular de un edificio sería incorrecto contabilizar el golpeteo por cada edificio afectado.

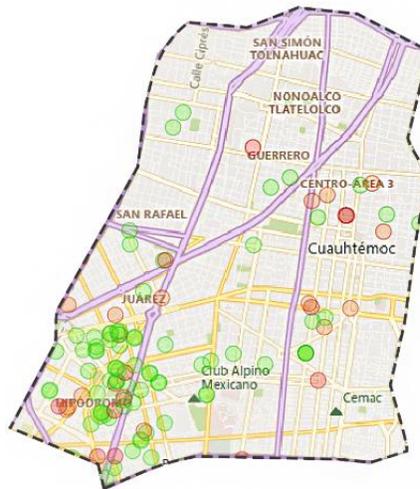
**Figura 2.3** Casos de golpeteo en la alcaldía Cuauhtémoc.

La Figura 2.3 muestra la alcaldía Cuauhtémoc, se destaca que la mayor densidad de puntos se encuentra la esquina inferior izquierda que corresponde geográficamente a las colonias Roma Norte, Roma Sur, Condesa e Hipódromo. Por esta razón el grupo de estudio para esta investigación se centrará en los edificios localizados en esta zona de la ciudad. De ahora en adelante se referirá como “Zona Roma” al conjunto de las colonias Roma Norte y Roma Sur, así como la sección norte de la colonia Hipódromo.

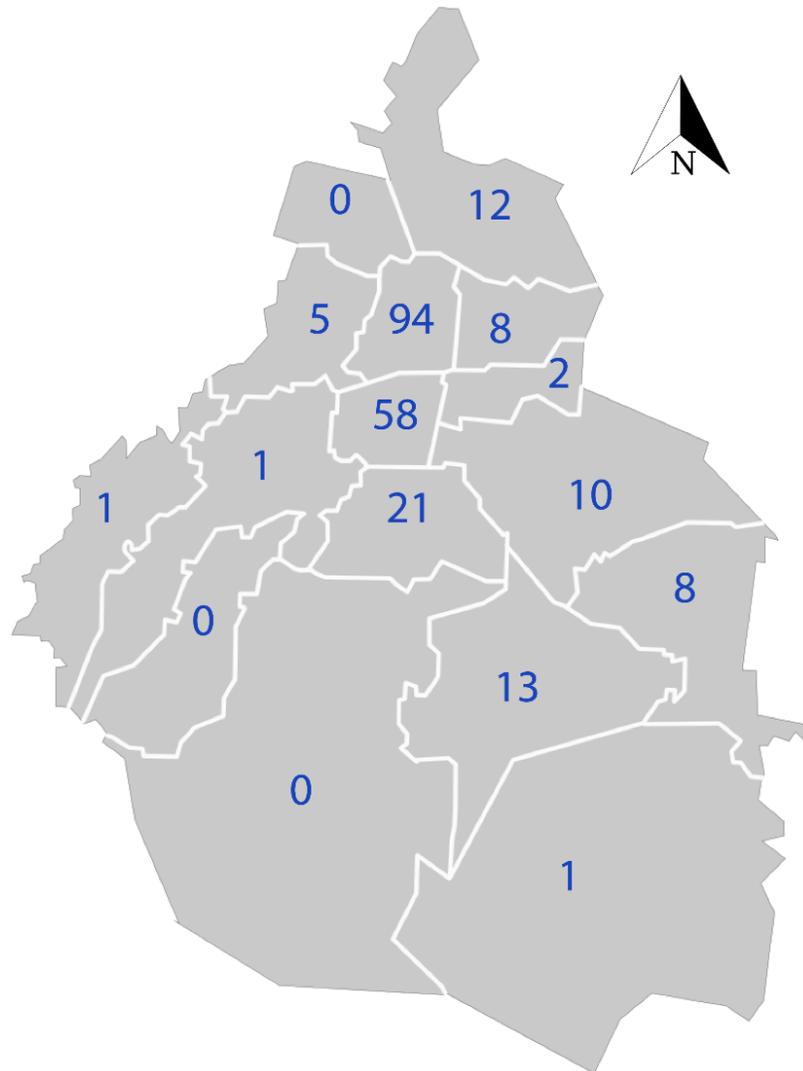
**Figura 2.4** Conteo de casos de golpeteo por alcaldía.

Como se muestra en la Figura 2.4, la alcaldía más afectada es Cuauhtémoc con 94 casos de golpeteo, en el segundo puesto está Benito Juárez con 58 y en tercero Coyoacán con 21. Además, la alcaldía Cuauhtémoc concentra el mayor número de edificios con colapso y daño grave. Al ser de interés práctico, se tomará de esta zona la muestra de edificios a modelar.

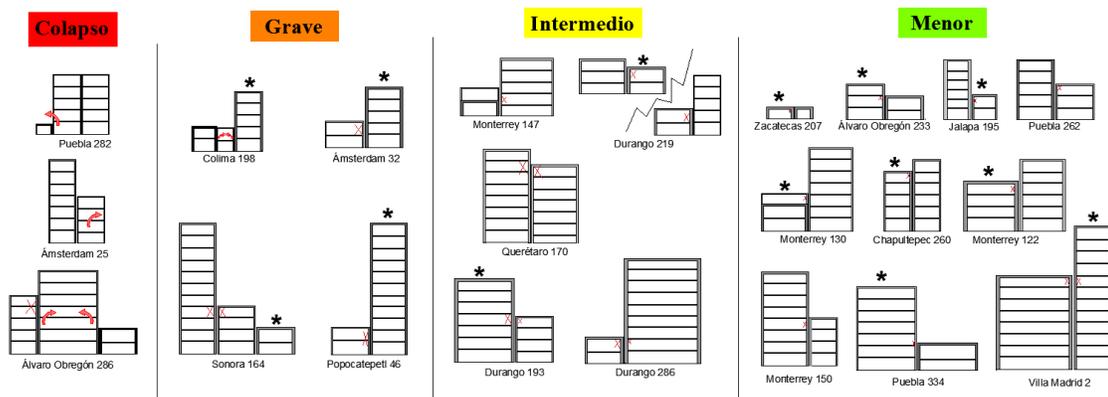
En la zona Roma de la Ciudad de México se contabilizaron 22 casos de golpeteos según se indica en la Figura 2.6:

\*Edificios con condición de esquina

En la Figura 2.6 se indica por medio de un (\*) la condición de esquina identificada en cada caso. Destaca que en los cuatro casos graves al menos un edificio involucrado padecía de esta condición. Sin embargo, únicamente en el edificio ubicado en Plaza Popocatepetl 46 se observó un daño grave en el edificio en esquina. En los otros tres casos el edificio en esquina se catalogó como daño nulo por lo que se descarta que esta condición afecte el daño observado por golpeteo.

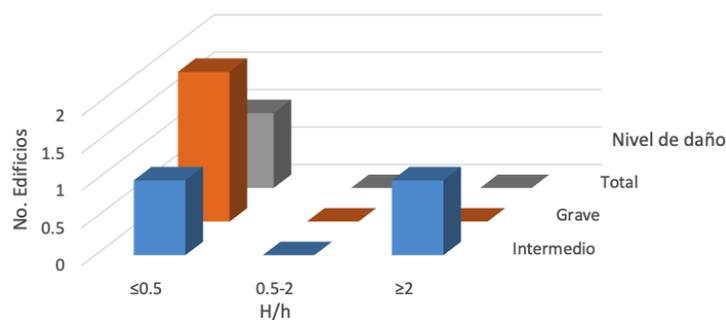
**Figura 2.7 Nivel de daño en golpeteo entre dos edificios, uno de ellos con daño.**

La Figura 2.7 muestra el nivel de daño obtenido considerando la diferencia de alturas, se excluye el caso de daño menor ya que no es de interés para el análisis. No se pueden emitir resultados concluyentes de la gráfica, pues como se observa la mayoría de los edificios dañados son de menor altura que el que no se dañó y la distribución de daño es casi uniforme con una ligera tendencia al daño grave.

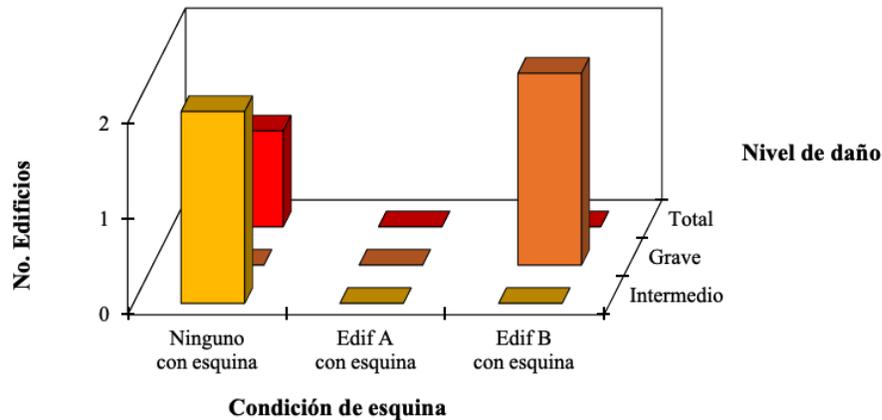
**Figura 2.8 Daño en al menos un edificio por golpeteo entre dos edificios considerando la condición de esquina.**

La Figura 2.8 muestra la clasificación de daño tomando en cuenta la condición de esquina, se observa que 3 de los 5 edificios con daño intermedio, grave o total no tenían ninguno efecto de esquina. Sin embargo, en los casos que si se presentó la condición de esquina en al menos uno de los edificios involucrados el daño fue grave.

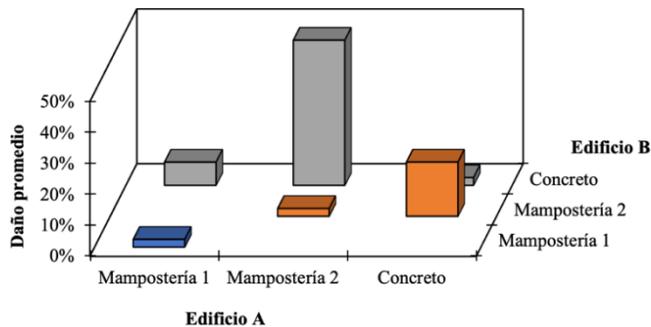
**Figura 2.9 Nivel de daño contra estructuración. Golpeteo entre dos edificios.**

En este subgrupo no se encuentran edificios de acero por lo que se omite su representación en los ejes de la gráfica. Se encontró el caso más crítico donde el edificio es de mampostería 2 y el adyacente de concreto (Figura 2.9).

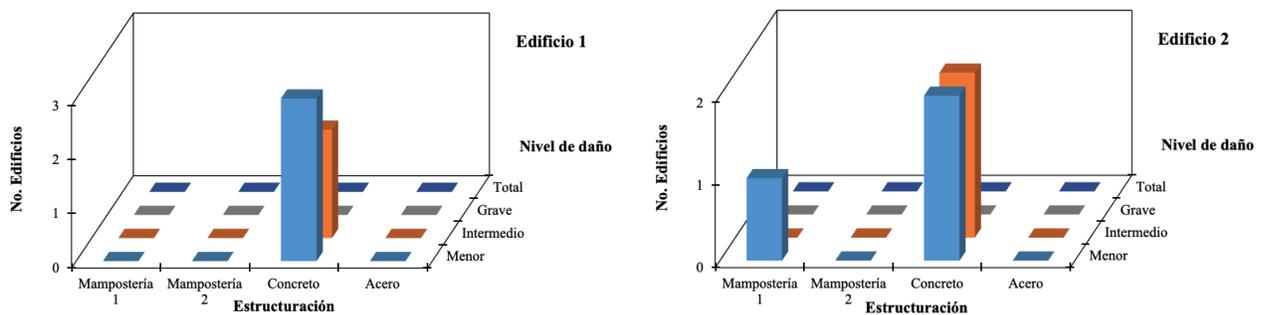
Figura 2.10 Nivel de daño según la estructuración.

Respecto a la condición de asimetría de esquina, se observó un caso en un edificio que además fue construido con el reglamento vigente antes de 1985. En este edificio el daño se catalogó como intermedio y se presume que los efectos torsionantes por el golpeteo excéntrico intensificó los daños del impacto sobre la estructura. Finalmente, se encontró que la estructuración no fue un factor importante en este subgrupo ya que la mayoría de las edificaciones son de concreto, véase la Figura 2.10.

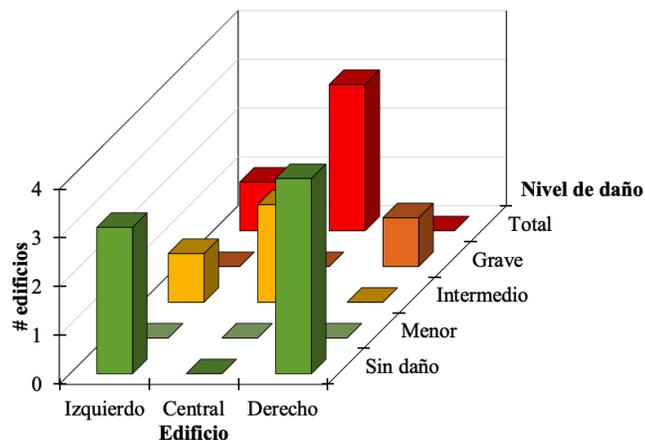
Figura 2.11 Nivel de daño en golpeteo entre tres edificios.

Se identificaron cinco casos de este tipo de golpeteo. La Figura 2.11 muestra el nivel de daño en función de la posición relativa de los edificios (izquierda, central y derecha). Comparativamente se trata del caso más crítico y se puede inferir de la gráfica que el edificio central es el que sufre mayor daño ya que recibe fuerzas de golpeteo en dos direcciones.

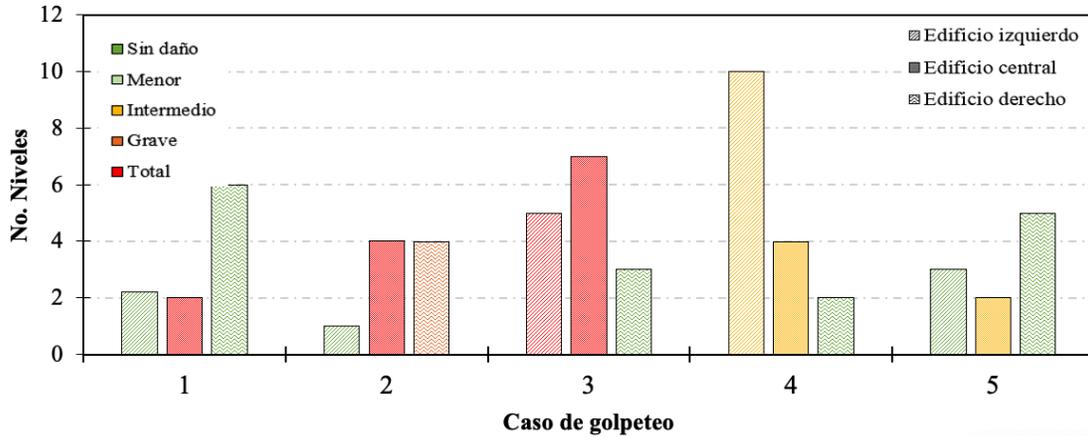
Figura 2.12 Nivel de daño por diferencia de alturas. Golpeteo entre tres edificios.

Para considerar los efectos de la diferencia de altura entre los tres edificios se optó por graficar directamente el nivel de daño junto al número de niveles de cada edificio, Figura 2.12. En dicha gráfica

destaca el caso 1 y 5 donde el edificio central es el edificio de menor altura y coincidentemente es el que presentó el mayor daño, colapso total y daño intermedio, respectivamente. En los casos 2 y 3 la diferencia de alturas entre el edificio menor y el central corresponde a un  $f$  mayor a 2. De manera preliminar se deduce que esta diferencia de altura fue la causante del colapso del edificio central ya que el edificio menor incrementó de manera considerable la demanda de cortante.

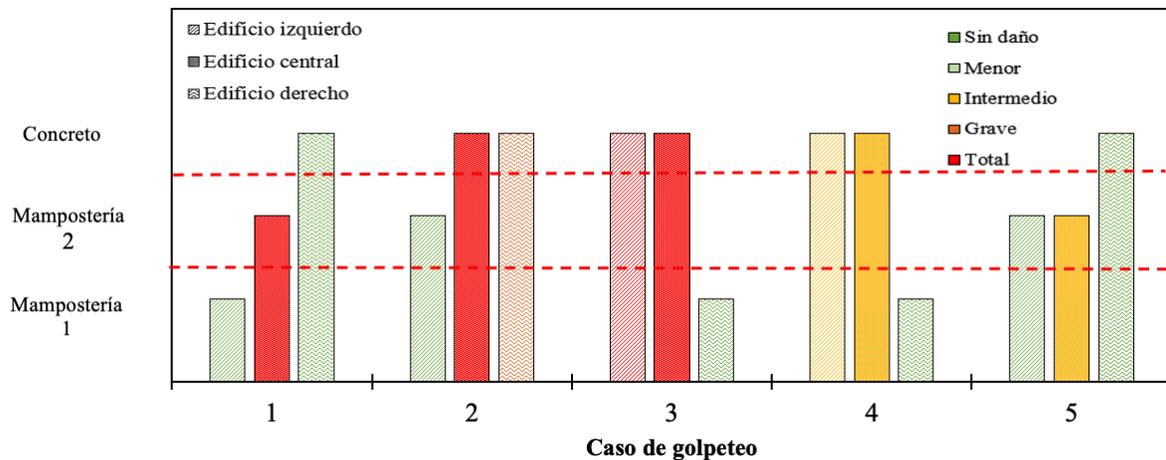
Figura 2.13 Nivel de daño por estructuración. Golpeteo entre tres edificios.

La Figura 2.13 muestra la influencia del material de construcción en relación con el daño registrado. Se destaca que los edificios de mampostería no sufrieron daños considerables mientras que los de concreto sí. Sin embargo, esto tal vez se deba más a que estos últimos tienden a ser considerablemente más altos.

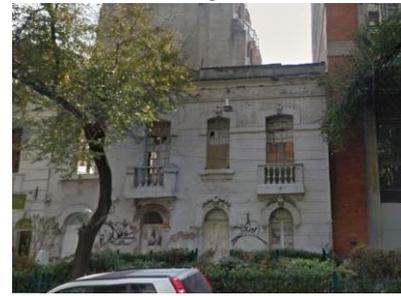
Durango 286

**Figura 2.17 Edificios con daño intermedio.**

Finalmente, se procede al análisis de los edificios de daño intermedio. Destaca que, en 2 de los 5 casos de golpeteo, el edificio más afectado se ubica en esquina (ver Figura 2.17). Los resultados del análisis se resumen en la Tabla 2.5

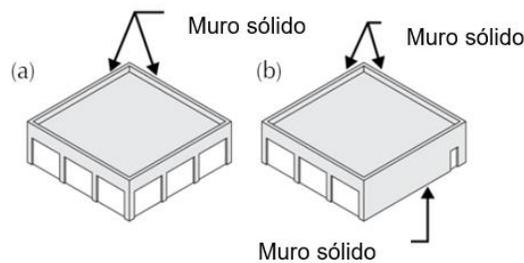
**Figura 2.18 Efectos torsionantes por distribución de elementos de rigidez.**

Se llama condición de esquina a los efectos torsionantes que impactan negativamente a la estructura que se atribuyen a la distribución estructural de los elementos resistentes de un edificio ubicado en esquina. Es común que los edificios en esquina tengan dos fachadas con amplias ventanas y aberturas en cada fachada mientras que en sus colindancias se encuentran muros rígidos que genera una distribución no uniforme de los elementos resistentes y se ocasionan así efectos de torsión, Figura 2.18.

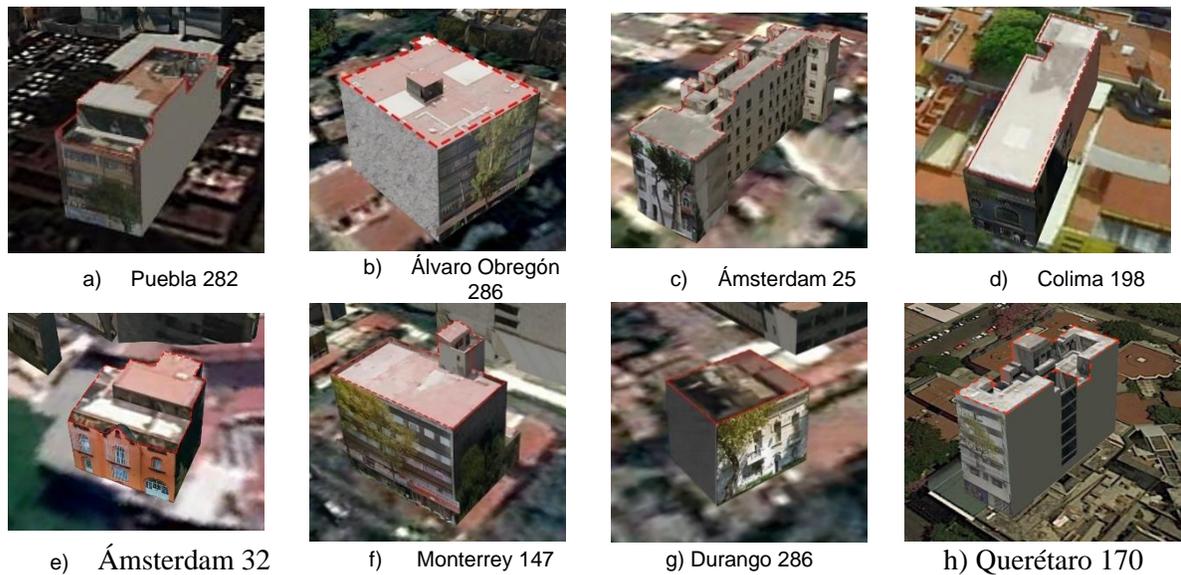
**Figura 2.19 Imagen satelital de los edificios en la muestra de análisis.**

La Figura 2.19 muestra un modelo 3D de los edificios restantes, en ellas se resaltan las plantas con una línea punteada roja.

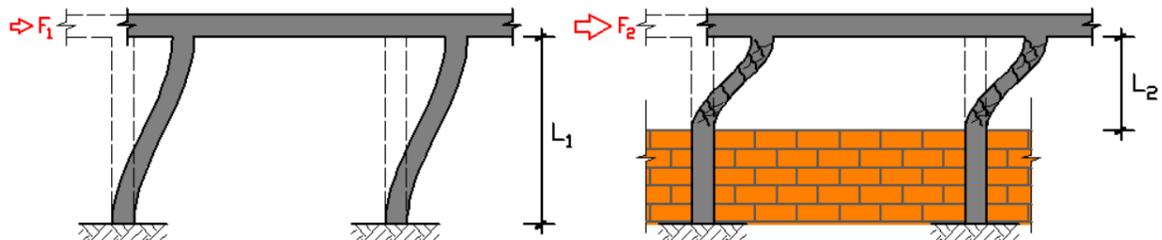
**Figura 2.21 Columna corta por muro paredes de mediana altura (Beauperthuy & Urich, 2011).**

Se llama columna corta al efecto que se genera por la restricción parcial del desplazamiento lateral del cuerpo de la columna (Beauperthuy & Urich, 2011). La consecuencia directa de la diferencia de desplazamientos sobre una columna son tensiones considerablemente más altas que las que se generarían si la columna no estuviera restringida. Una configuración típica que genera este efecto es la que se muestra en la Figura 2.21, en la que la restricción de desplazamientos se debe a la presencia de muros de mampostería con una altura menor a la longitud total de las columnas, este tipo de muros se usan para la instalación de ventanas.

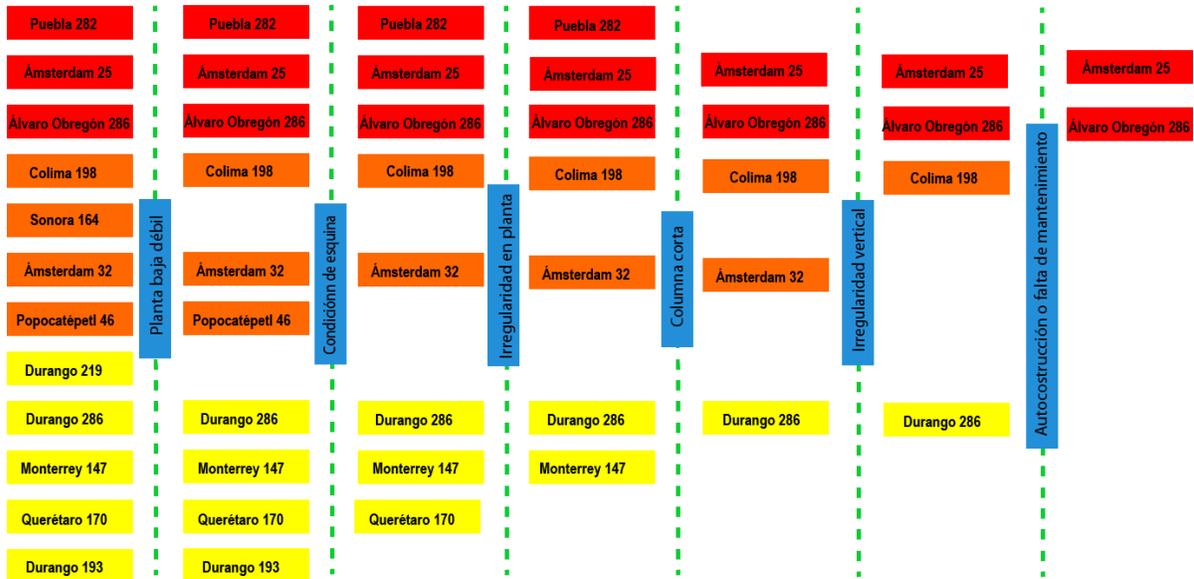
Figura 2.22 Resumen patologías estructurales.

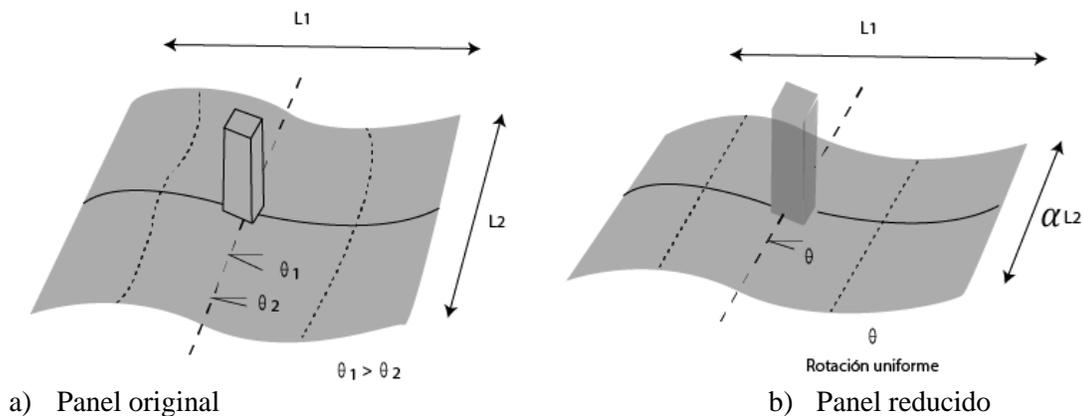
**Figura 3.1 Método de la viga equivalente: Reducción del ancho efectivo del tablero de la losa por medio de un factor  $\alpha$  (Kudama, 2015).**

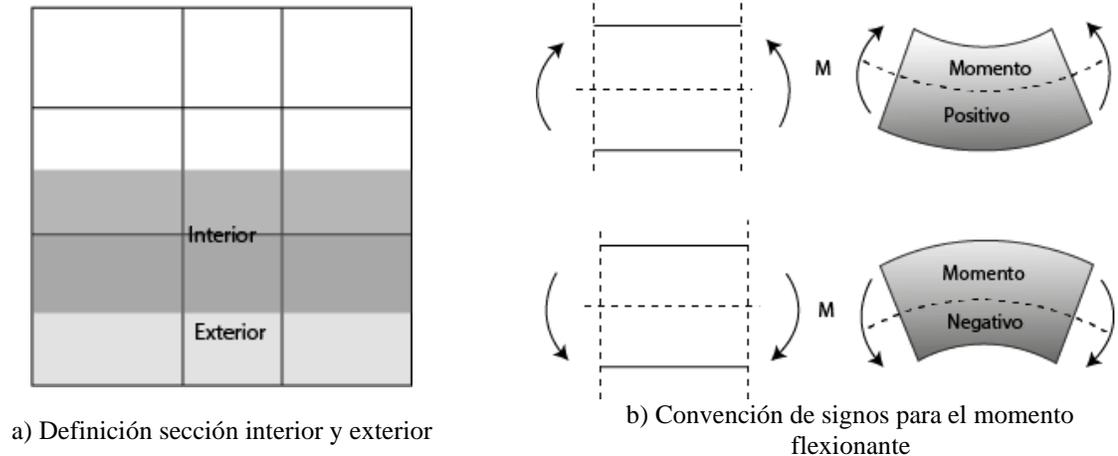
**Figura 3.2 Convenciones y definiciones para aplicar el método de viga equivalente (Kudama, 2015).**

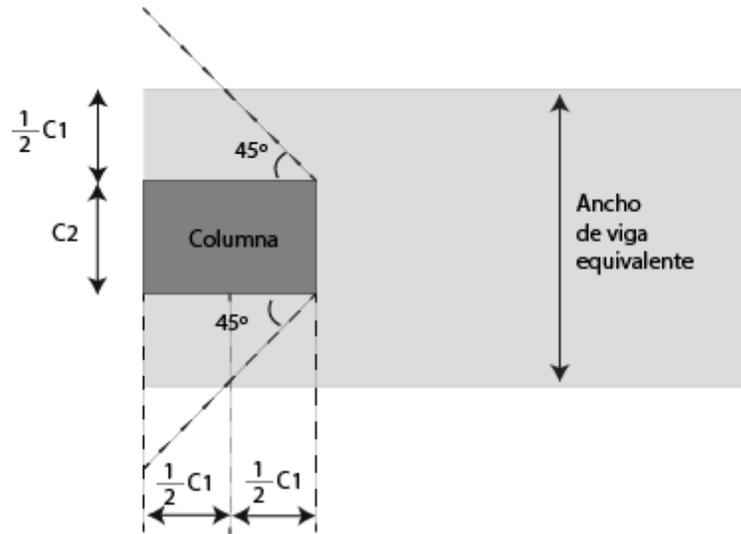
**Figura 3.3 Geometría de la sección mínima de viga equivalente en valores bajos de  $\alpha$ . (Kudama, 2015).**

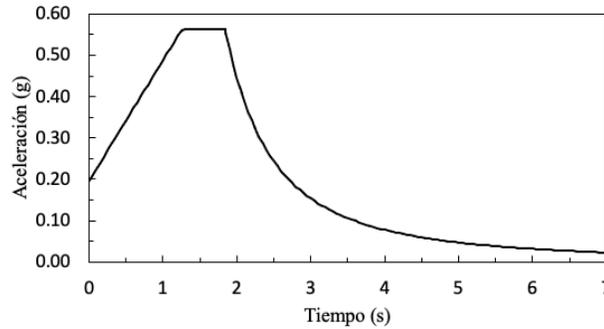
Figura 3.5 Espectro de diseño para zona III en la Ciudad de México, 2020.

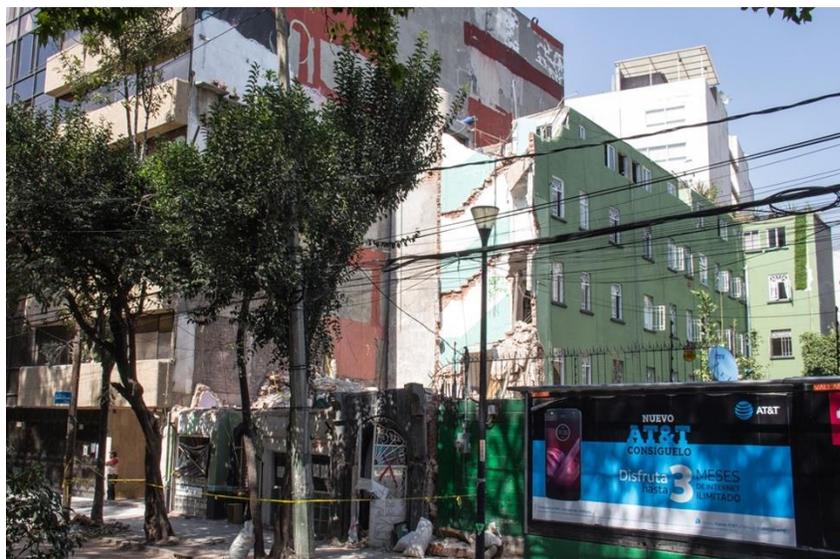
Figura 3.6 Fotografía del colapso del edificio en Amsterdam 25.

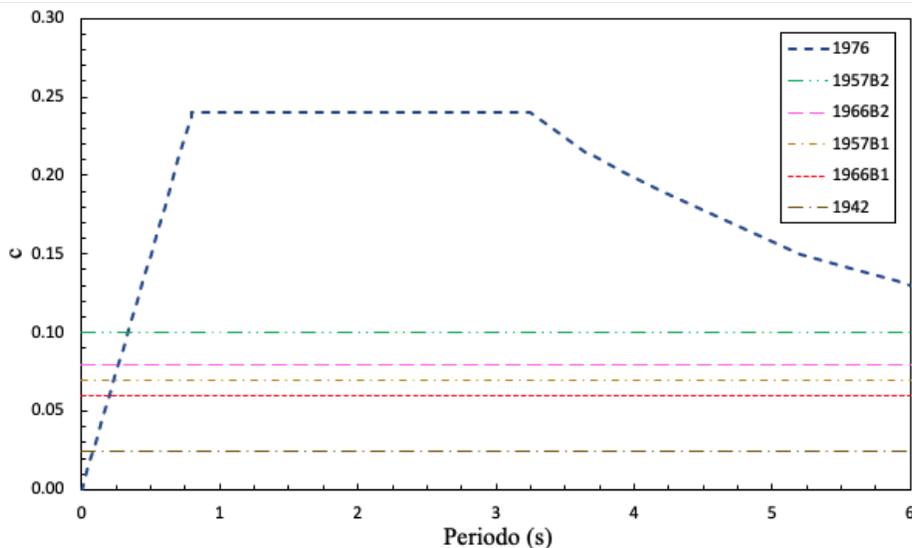
**Figura 3.7 Comparativa espectro elástico (Zona de lago), (Eber Godínez, Arturo Tena, 2005).**

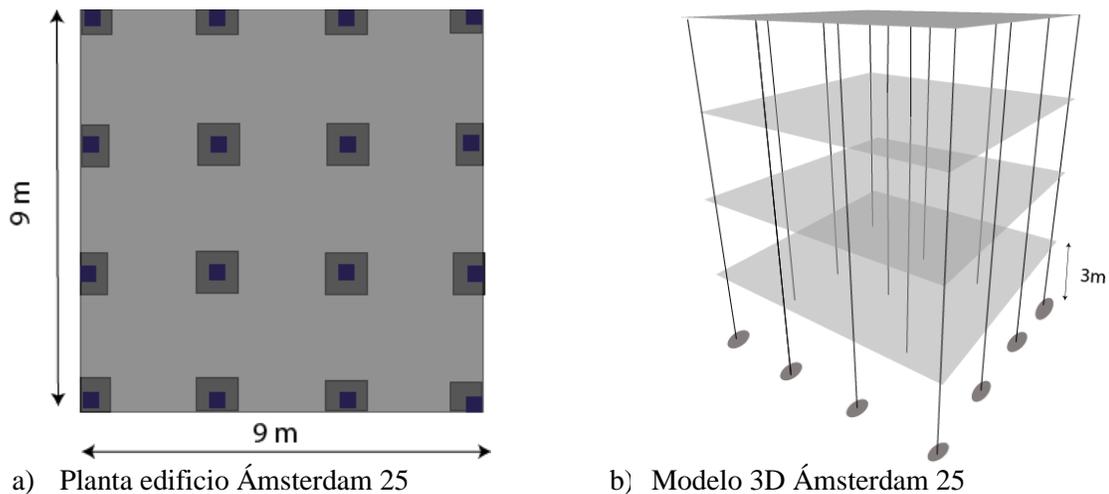
**Figura 3.8 Modelado *Ámsterdam 25*.**

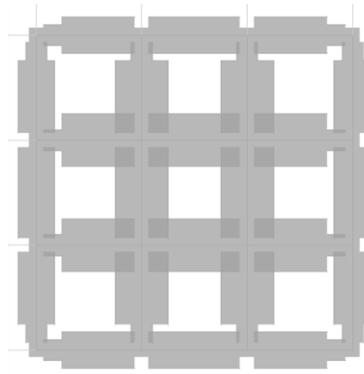
**Figura 3.9** Planta de edificio en Ámsterdam 25 con el método de viga equivalente.

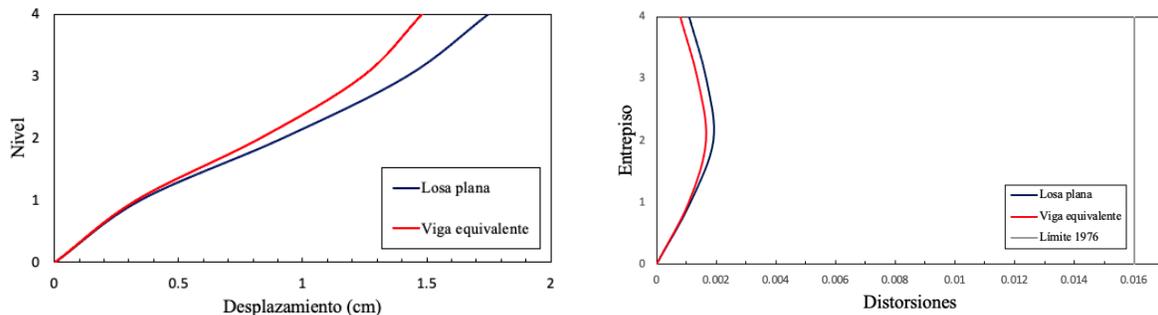
a) Perfil de desplazamiento

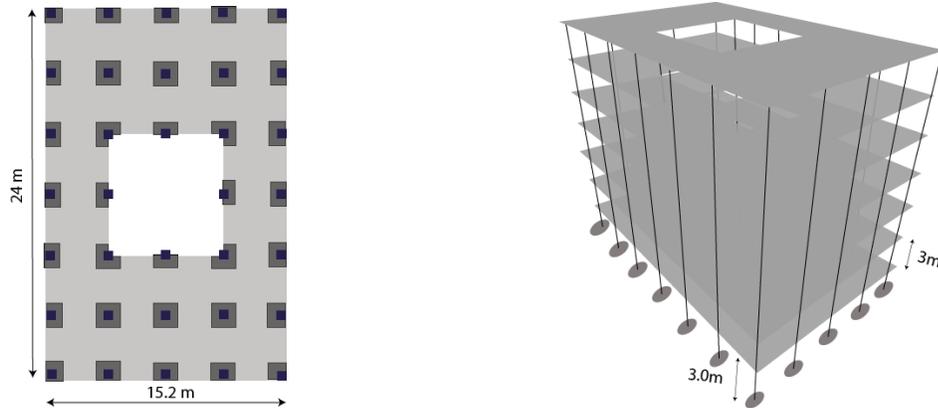
a) Planta edificio en Ámsterdam 27

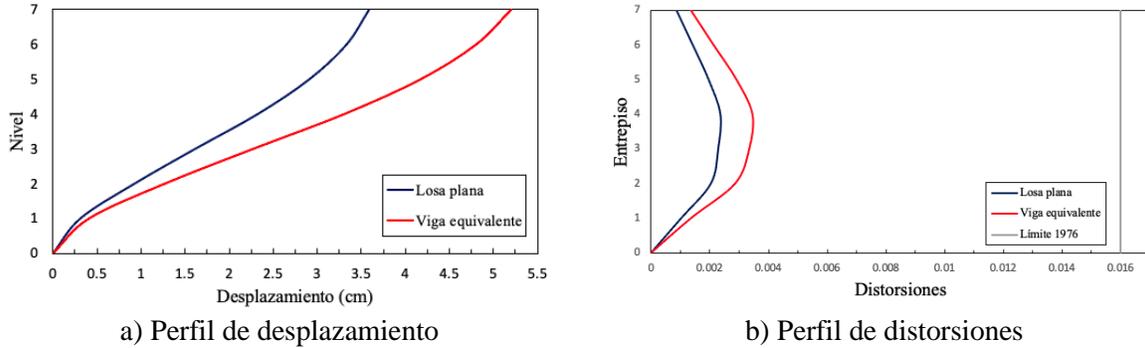
**Figura 3.12 Comparación de respuesta dinámica modal espectral del sistema de losa plana y viga equivalente en Amsterdam 27.**

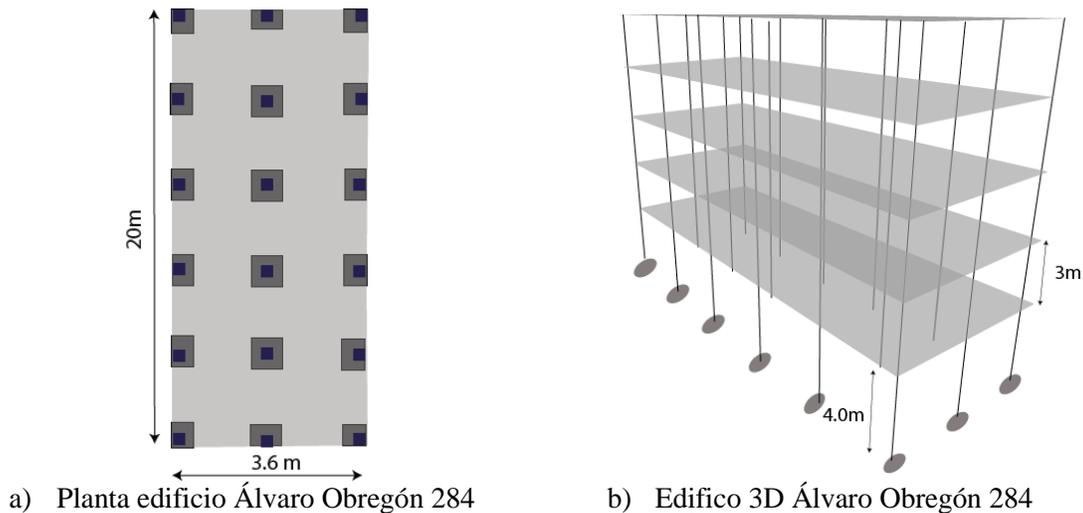
**Figura 3.13 Planta y elevación edificio en Álvaro Obregón 284.**

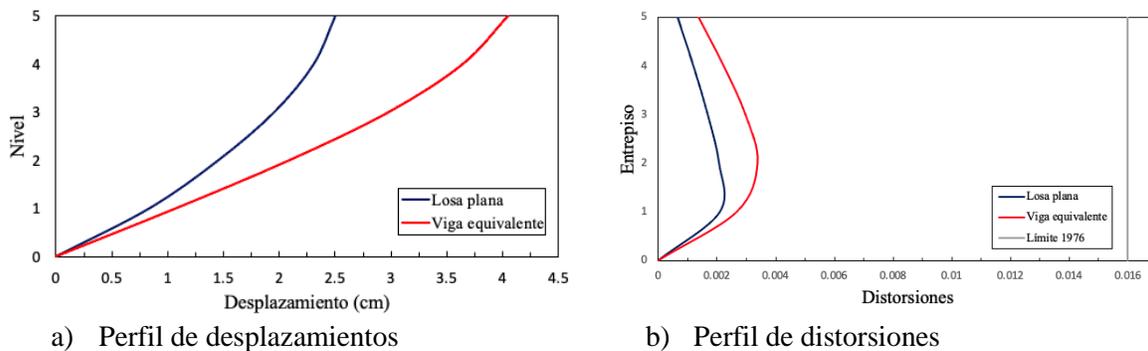
**Figura 3.14 Comparación de respuesta dinámica al espectro de diseño del sistema de losa plana y viga equivalente en Álvaro Obregón 284.**

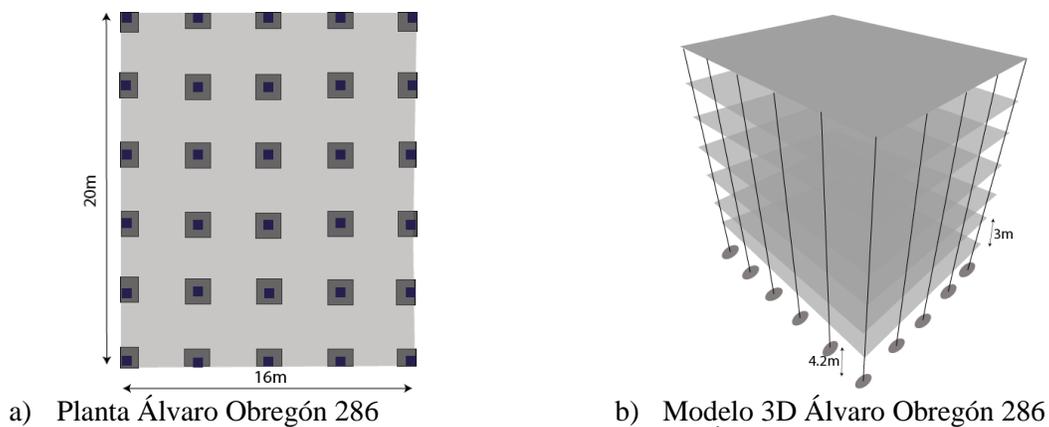
**Figura 3.15 Modelado del edificio ubicado en Álvaro Obregón 286.**

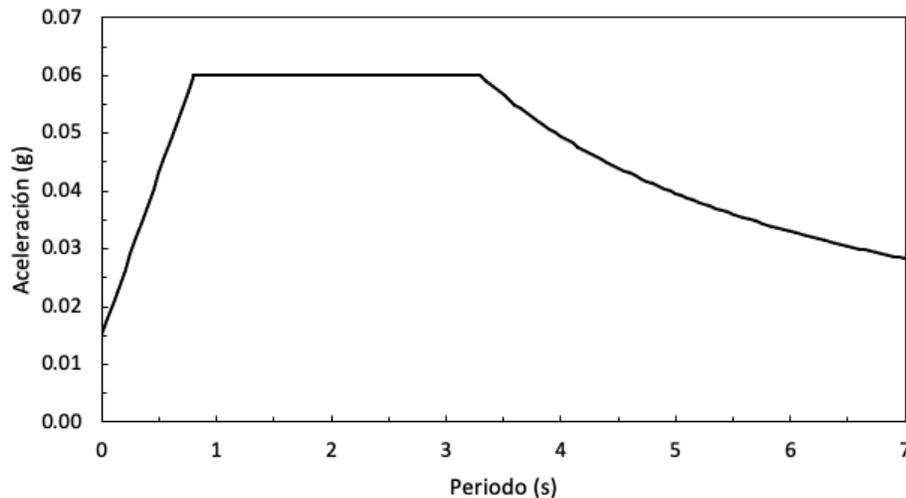
**Figura 3.16 Espectro de diseño 1976.**

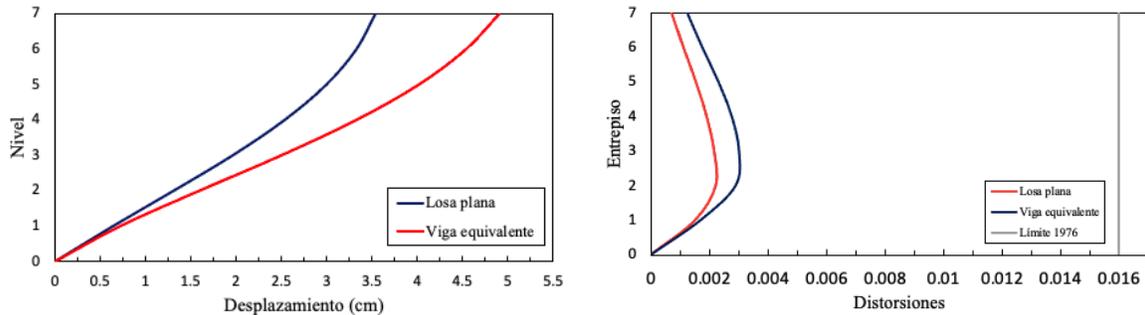
a) Perfil de desplazamientos

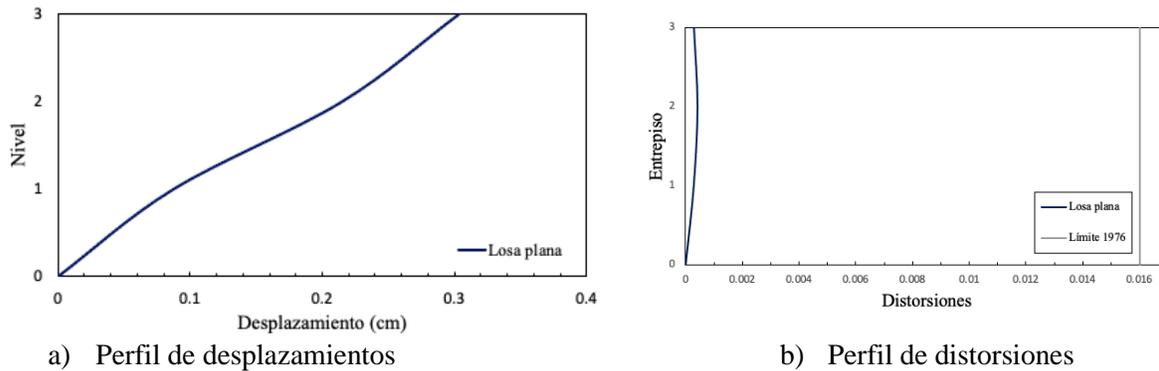
**Figura 3.19 Respuesta dinámica modal espectral del sistema de marcos resistentes del edificio en Álvaro Obregón 290.**

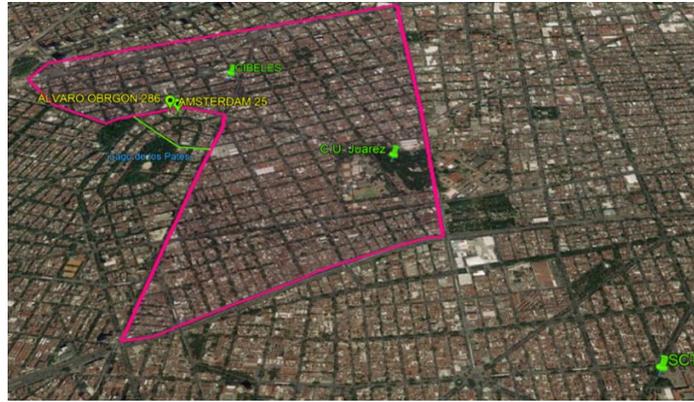
**Figura 3.20 Estaciones acelerométricas cercanas a la zona de estudio.**

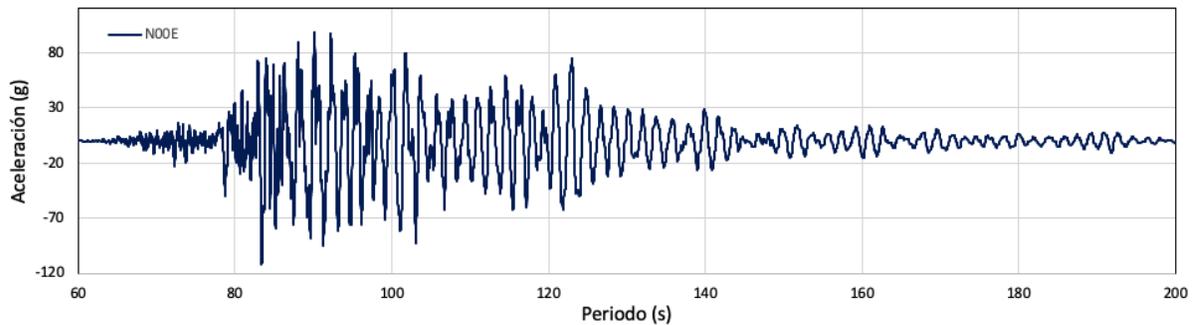
A) Dirección N00E

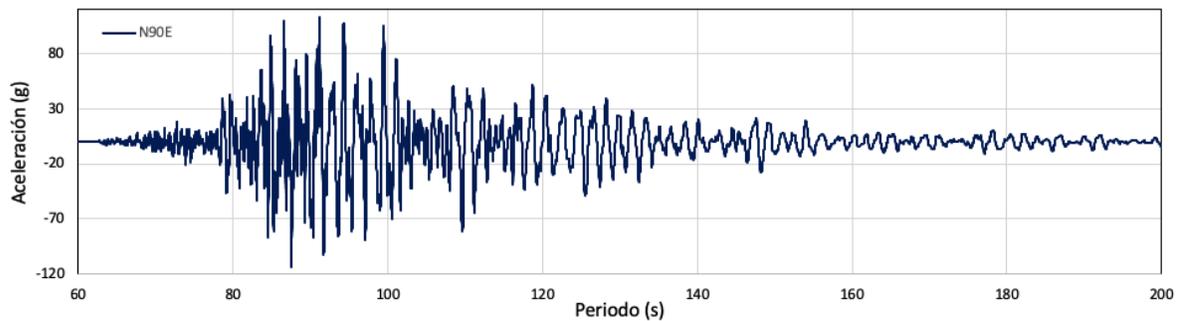
B) Dirección N90E
