**UNIVERSIDAD NACIONAL AUTÓNOMA DE MÉXICO**

**Estudio del fenómeno de golpeteo en edificaciones afectadas en la colonia Roma de la Ciudad de México por el sismo 19S-2017.**

**TESIS**

**Ingeniero civil**

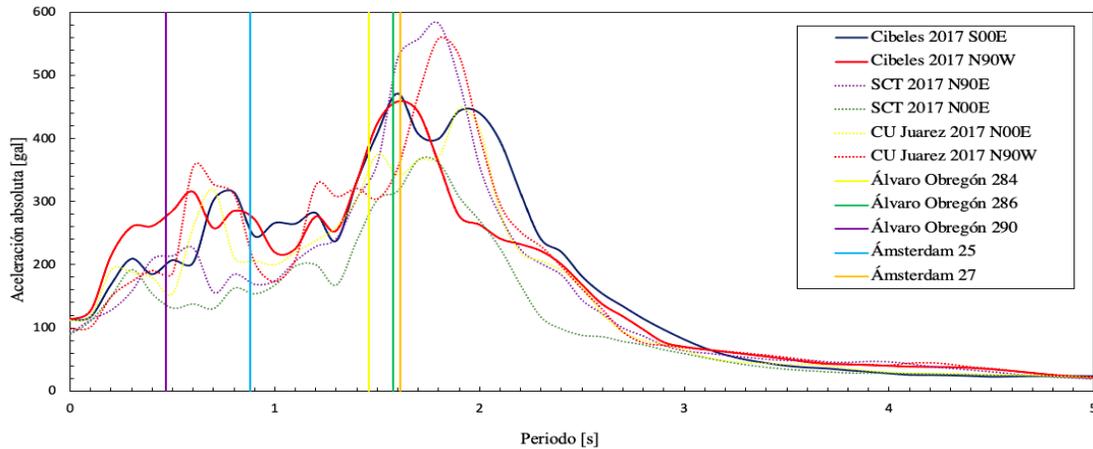
Figura 3.22 Espectro de respuesta de estaciones cercanas a los edificios de estudio.

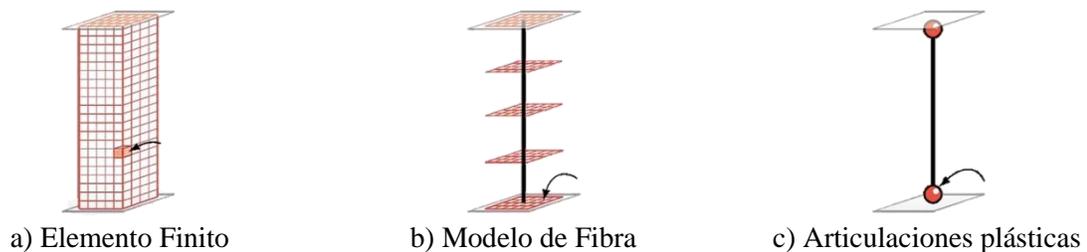
**Figura 3.24 Métodos de modelado no lineal.**

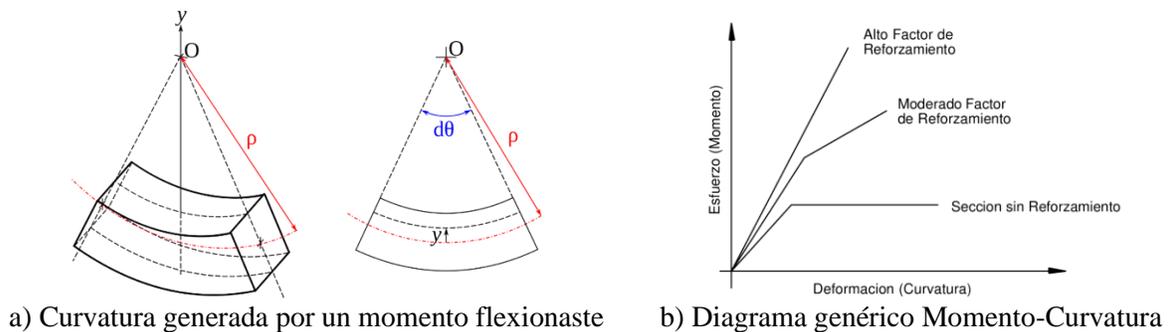
**Figura 3.25 Diagrama momento curvatura de un elemento estructural.**

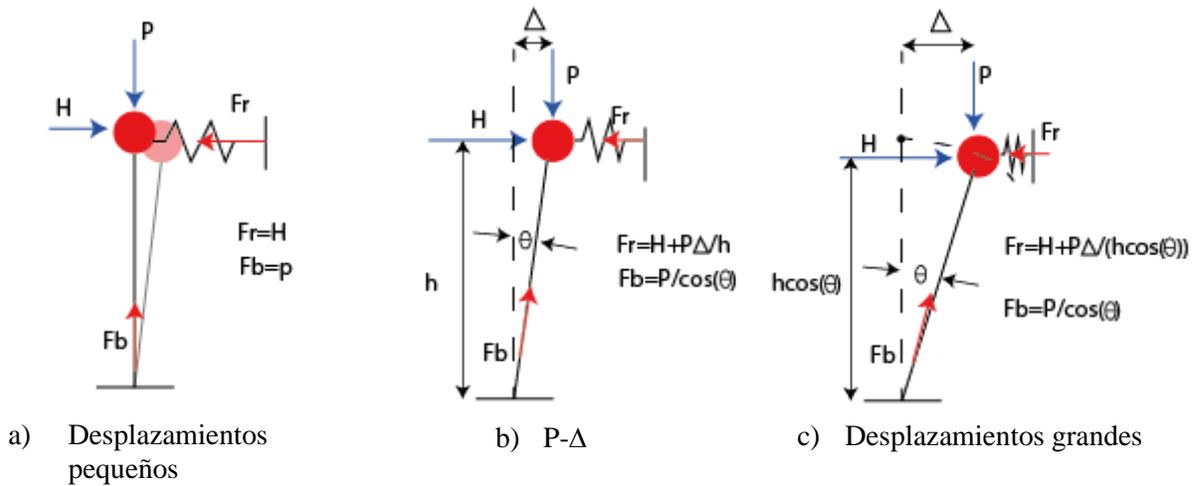
**Figura 3.26 Efectos de segundo orden en las estructuras.**

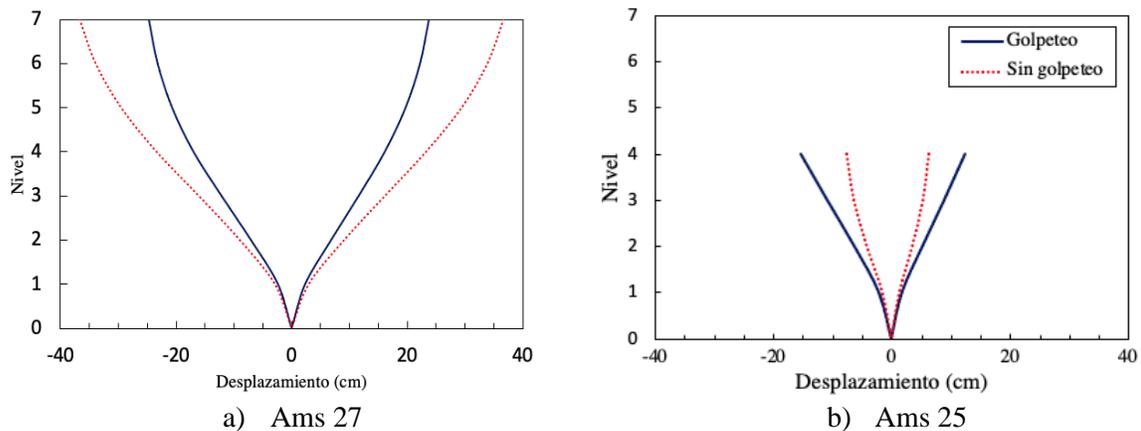
Figura 4.1 Desplazamientos máximos, golpeteo en Ámsterdam.

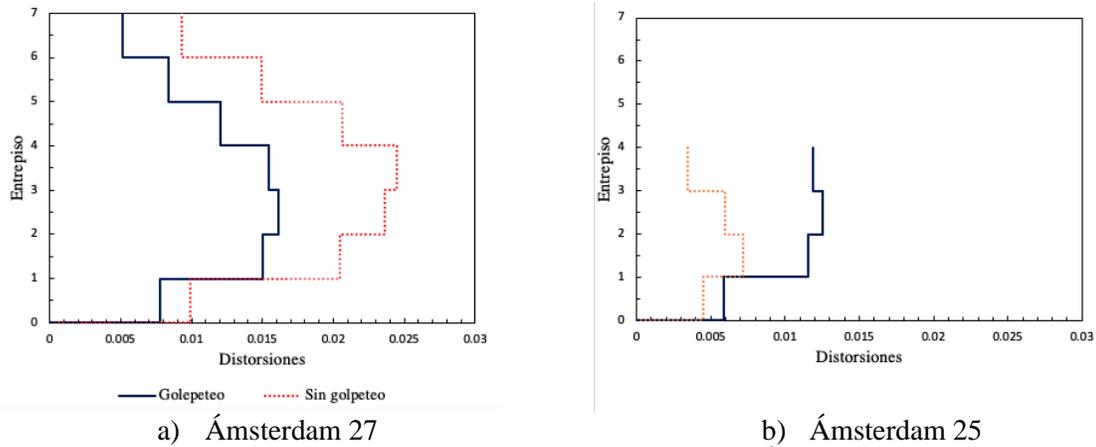
**Figura 4.2 Distorsiones máximas, golpeteo en Ámsterdam.**

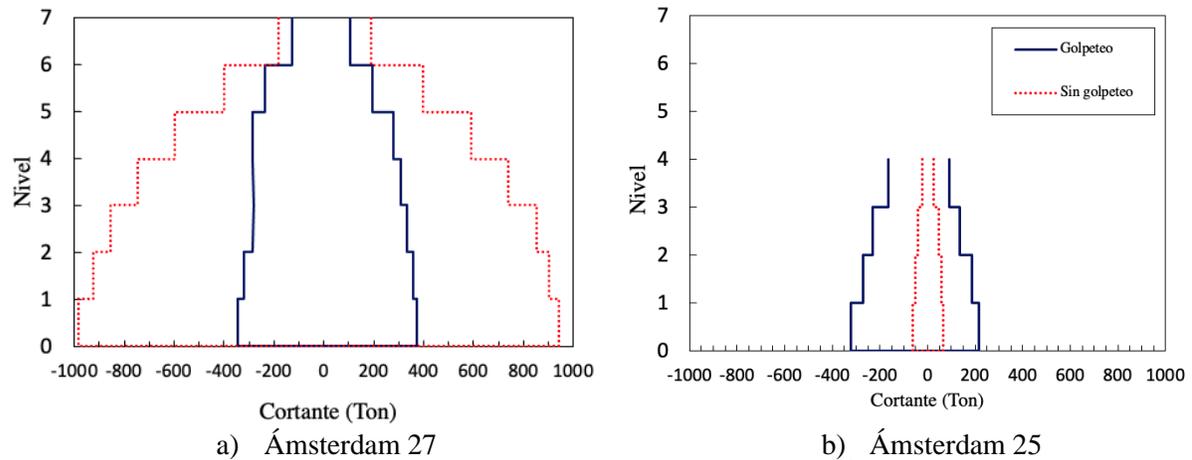
**Figura 4.3 Cortantes máximas, golpeteo en la calle Ámsterdam.**

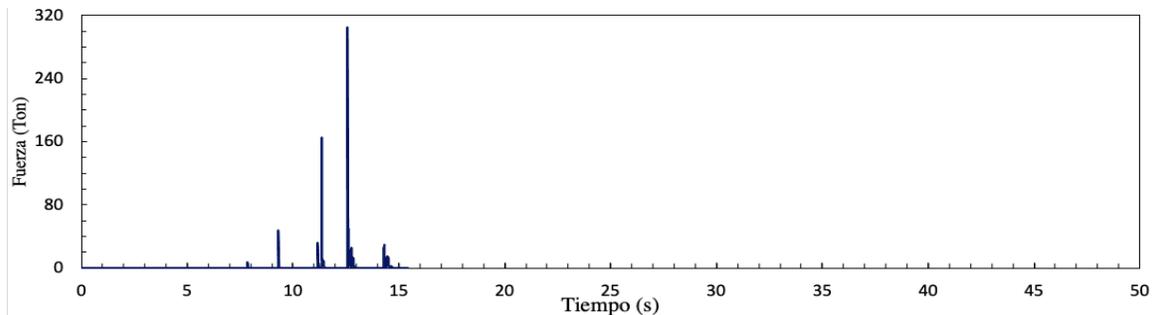
**Figura 4.4 Historia de fuerzas de impacto en el resorte con mayor demanda inducida por el golpeteo.**

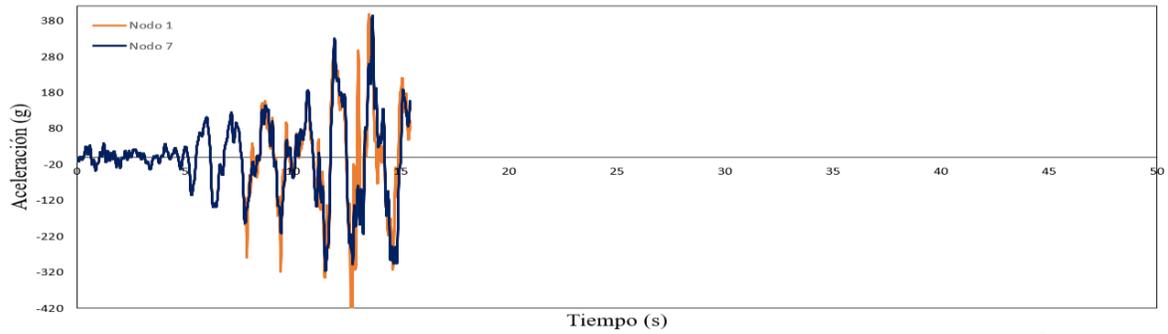
**Figura 4.5** Historia de aceleración de nodos en esquinas opuestas en el edificio en **Ámsterdam 27**.

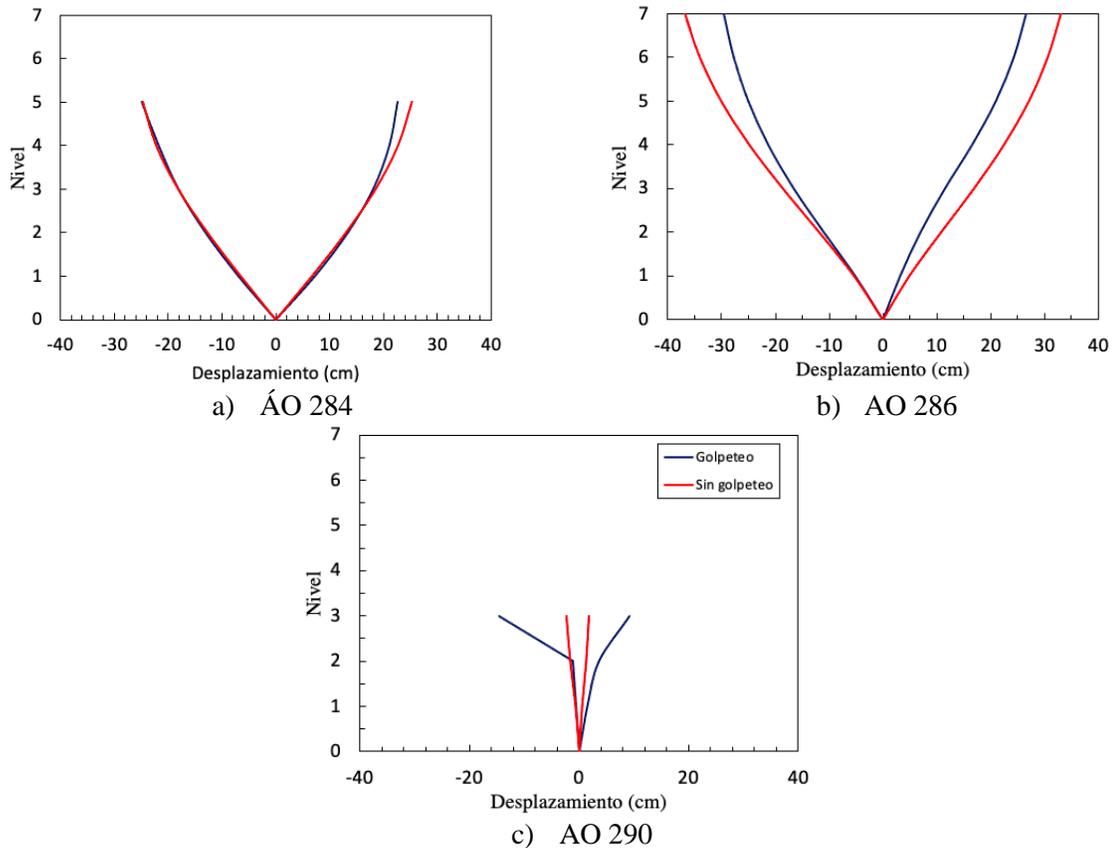
**Figura 4.6** Respuesta de desplazamientos máximos, golpeteo en **Álvaro Obregón**.

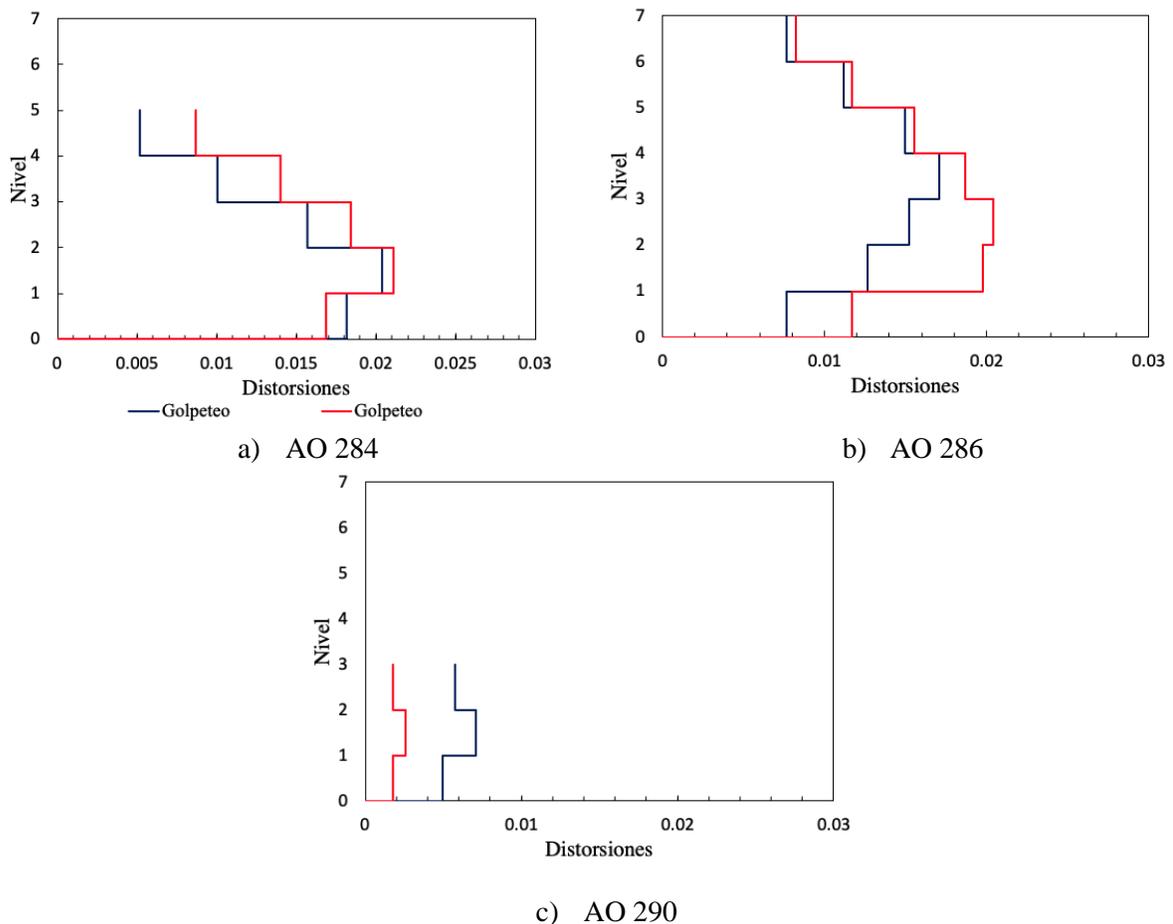
**Figura 4.7** Respuesta de distorsiones máximas, golpeteo en Álvaro Obregón.

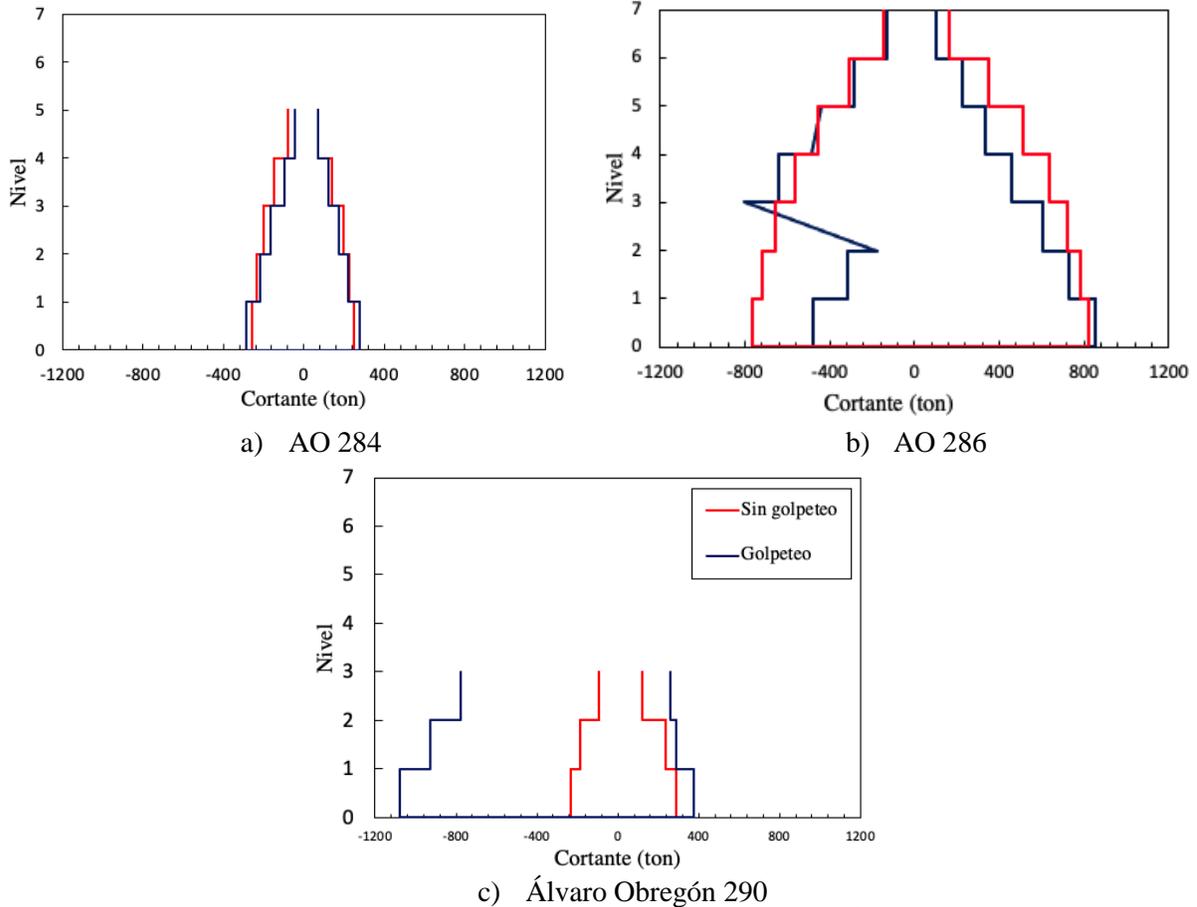
**Figura 4.8** Respuesta de cortantes máximas, golpeteo en Álvaro Obregón.

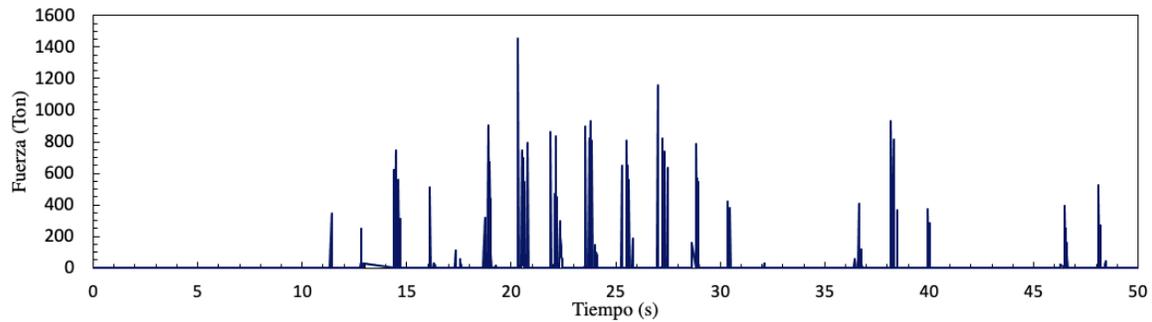
**Figura 4.9** Historia de fuerza de contacto en el elemento de mayor demanda.

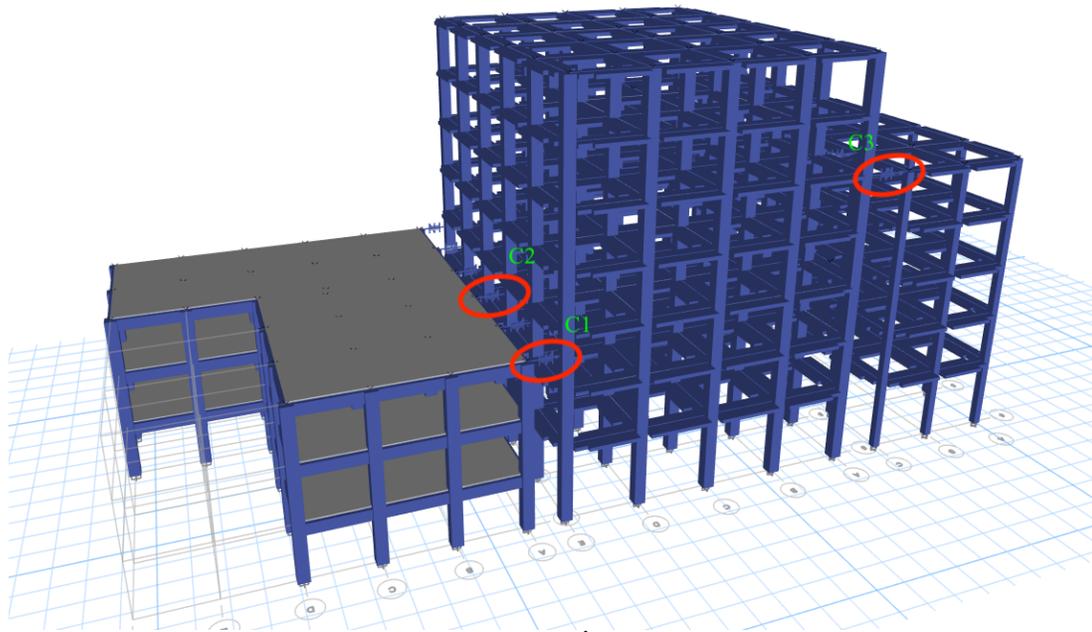
**Figura 4.10** Columnas evaluadas, Álvaro Obregón 286 (AO 286).

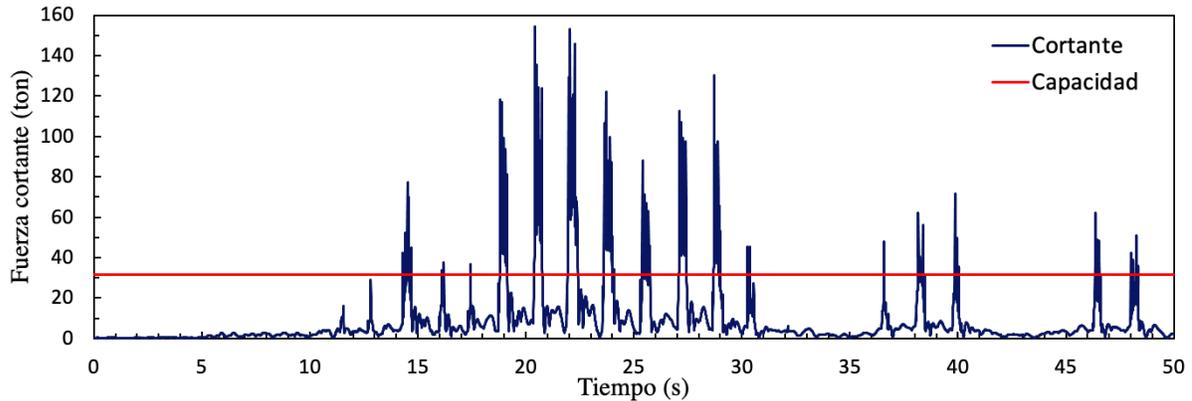
a) Historia de cortante de columna C1, caso de golpeteo.

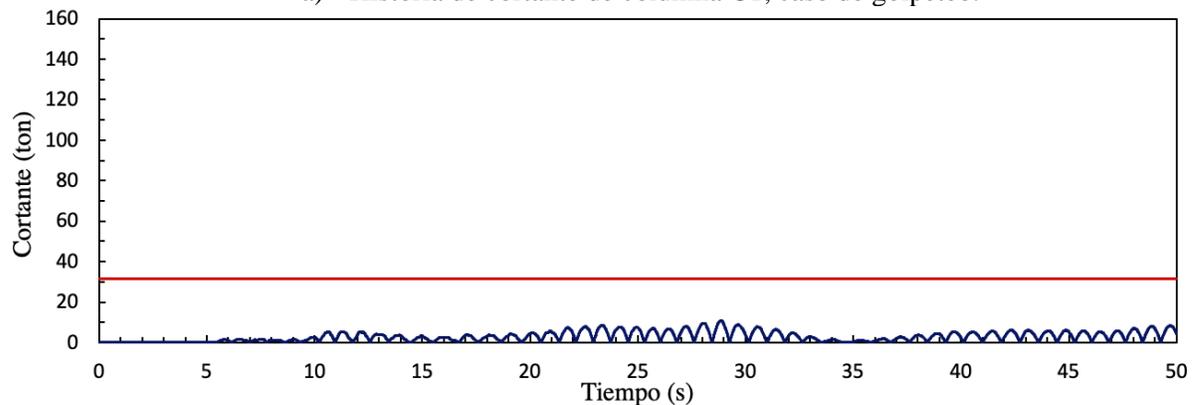
b) Historia de cortante de columna C1, caso sin golpeteo.

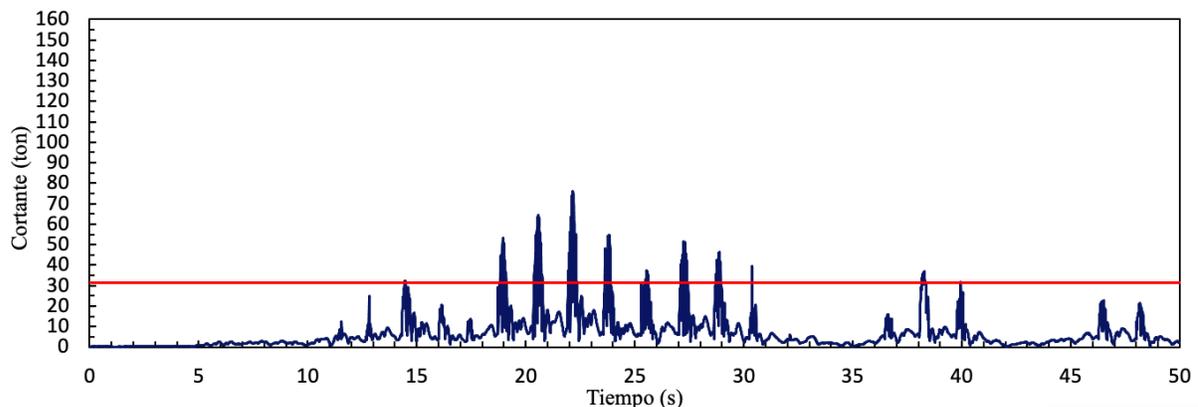
**Figura 4.12 Historia de cortante en columna C2, golpeteo entre los edificios AO 286 y AO 290.**

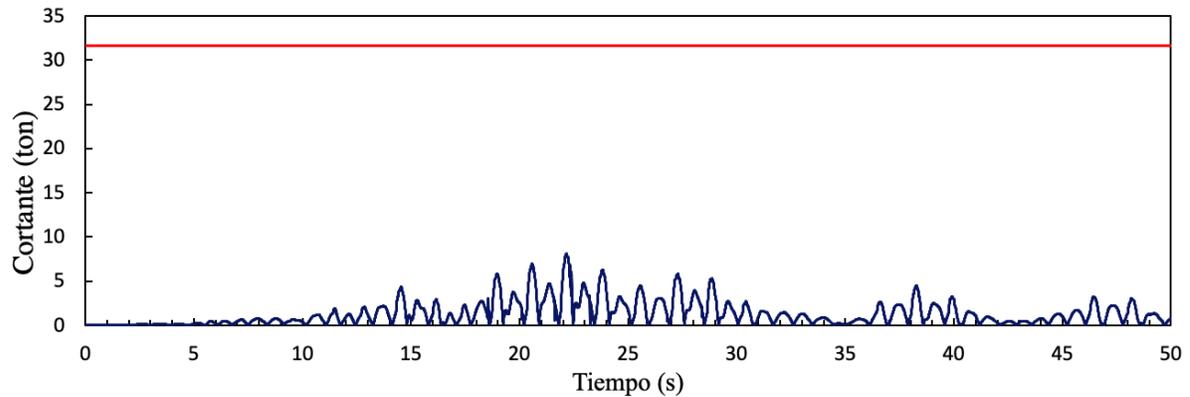
a) Historia de cortante en la columna C3, Caso con golpeteo

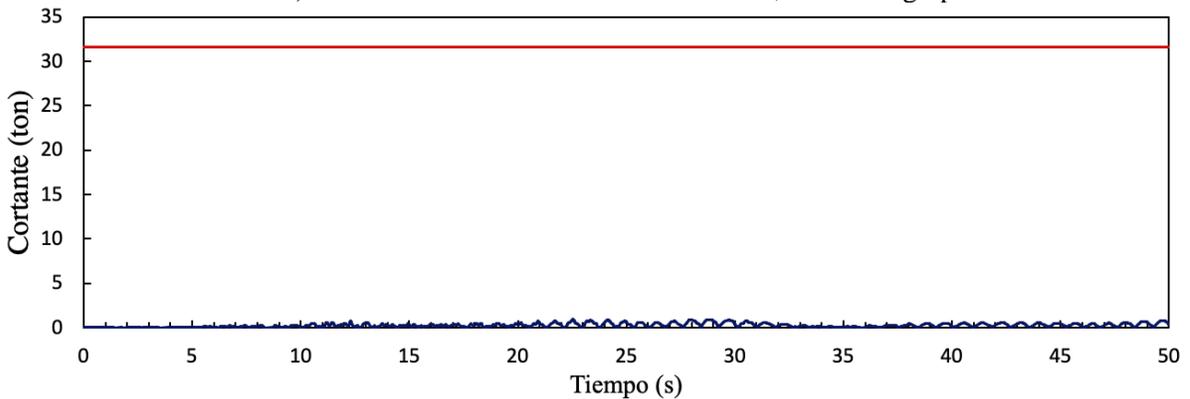
b) Historia de cortante columna C3, Caso sin golpeteo
